Comune di Empoli

PIANO OPERATIVO

**Piano per la programmazione
degli interventi volti all'eliminazione
delle barriere architettoniche (PEBA)**

Schede parcheggi

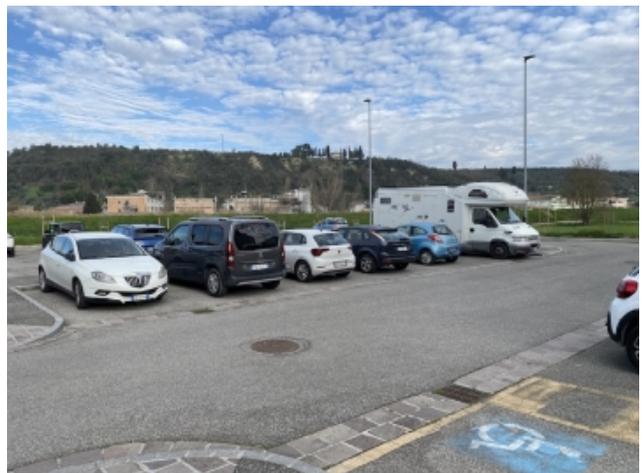
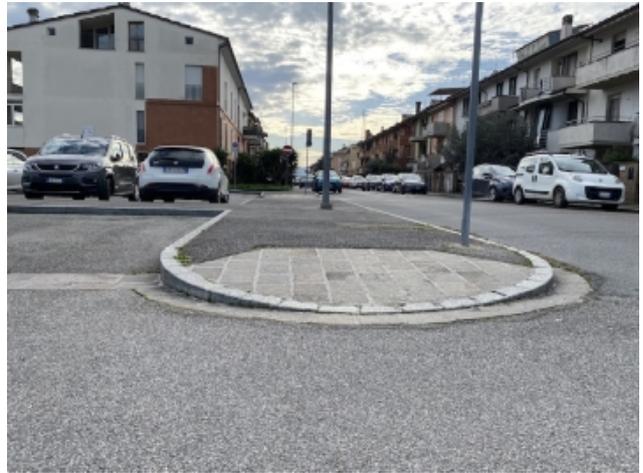
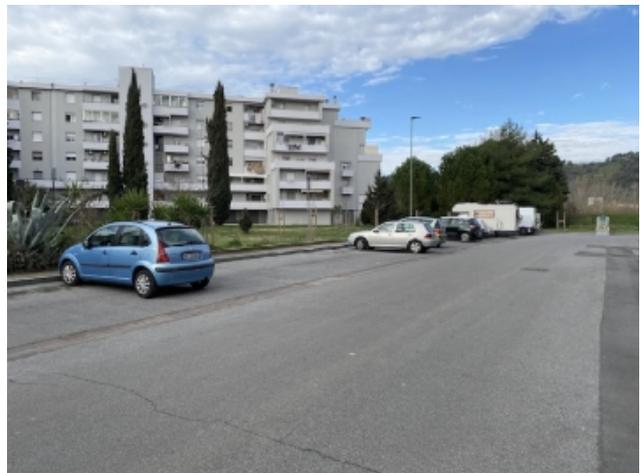
Oggetto: Parcheggio **Numero:** 1

Marciapiede: in alcuni casi presente con scivolo

Stalli per disabili: presenti

Accessibilità: accessibile

Indirizzi NBS: messa a dimora di alberi, per quanto riguarda i box di bioritenzione e alberature stradali, di cui al punto 1.1 delle NBS;
Interventi di demineralizzazione, come l'impiego di pavimentazione permeabili inverdite o riapertura dei corsi d'acqua tombati se possibile, di cui al punto 1.4 delle NBS;
Interventi di verde free standing, come l'impiego di barriere verdi e barriere verdi filtranti e percorsi pergolati, di cui al punto 1.8 delle NBS.

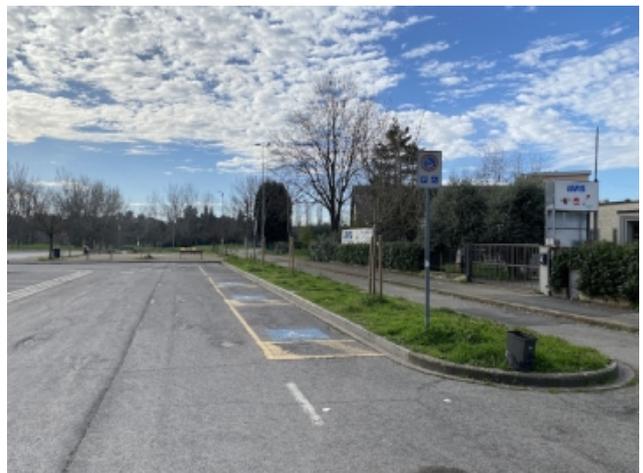
Oggetto: Parcheggio **Numero:** 2

Marciapiede: presente con scivolo

Stalli per disabili: presenti

Accessibilità: accessibile

Indirizzi NBS: messa a dimora di alberi, per quanto riguarda i box di bioritenzione e alberature stradali, di cui al punto 1.1 delle NBS;

Interventi di demineralizzazione, come l'impiego di pavimentazione permeabili inverdite o riapertura dei corsi d'acqua tombati se possibile, di cui al punto 1.4 delle NBS;

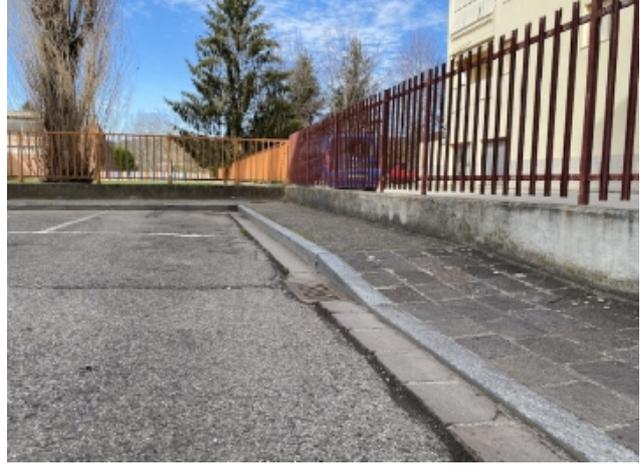
Oggetto: Parcheggio **Numero:** 5

Marciapiede: presente con scivoli

Stalli per disabili: assenti

Accessibilità: accessibile con interventi

Note: assenza di stalli per disabili

Indirizzi NBS: messa a dimora di alberi, per quanto riguarda i box di bioritenzione e alberature stradali, di cui al punto 1.1 delle NBS;
Interventi di demineralizzazione, come l'impiego di pavimentazione permeabili inverdite o riapertura dei corsi d'acqua tombati se possibile, di cui al punto 1.4 delle NBS;
Interventi di verde free standing, come l'impiego di barriere verdi e barriere verdi filtranti e percorsi pergolati, di cui al punto 1.8 delle NBS.

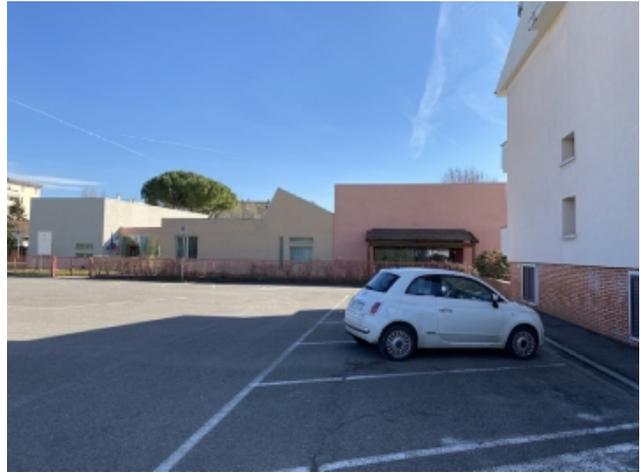
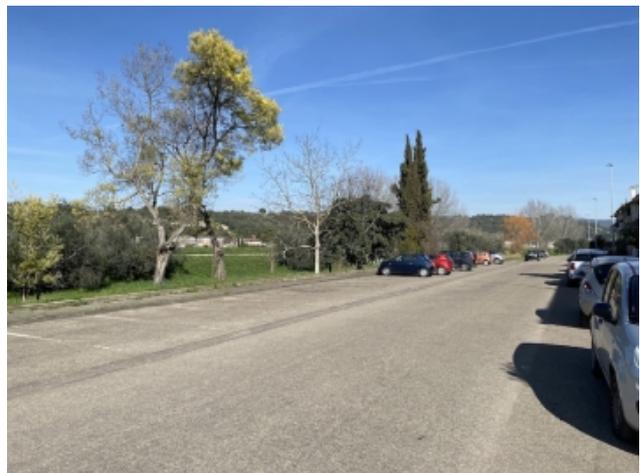
Oggetto: Parcheggio **Numero:** 8

Marciapiede: presente con scivoli

Stalli per disabili: presenti

Accessibilità: accessibile

Indirizzi NBS: messa a dimora di alberi, per quanto riguarda i box di bioritenzione e alberature stradali, di cui al punto 1.1 delle NBS;
Interventi di demineralizzazione, come l'impiego di pavimentazione permeabili inverdite o riapertura dei corsi d'acqua tombati se possibile, di cui al punto 1.4 delle NBS;
Interventi di verde free standing, come l'impiego di barriere verdi e barriere verdi filtranti e percorsi pergolati, di cui al punto 1.8 delle NBS.

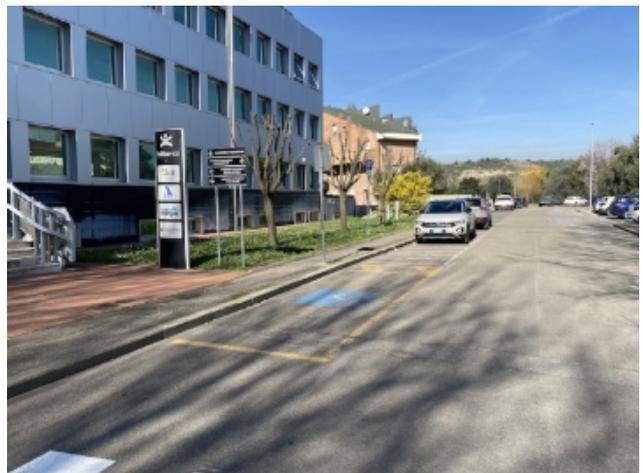
Numero: 9

Marciapiede: presente con scivoli

Stalli per disabili: presenti

Accessibilità: accessibile

Indirizzi NBS: messa a dimora di alberi, per quanto riguarda i box di bioritenzione e alberature stradali, di cui al punto 1.1 delle NBS;

Interventi di demineralizzazione, come l'impiego di pavimentazione permeabili inverdite o riapertura dei corsi d'acqua tombati se possibile, di cui al punto 1.4 delle NBS;

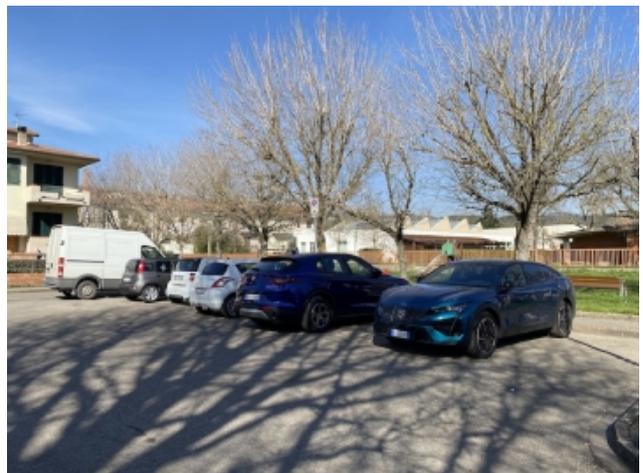
Oggetto: Parcheggio **Numero:** 10

Marciapiede: presente senza scivoli

Stalli per disabili: assenti

Accessibilità: accessibile con interventi

Note: assenza di stalli per disabili e scivoli nel marciapiede

Indirizzi NBS: messa a dimora di alberi, per quanto riguarda i box di bioritenzione e alberature stradali, di cui al punto 1.1 delle NBS;
Interventi di demineralizzazione, come l'impiego di pavimentazione permeabili inverdite o riapertura dei corsi d'acqua tombati se possibile, di cui al punto 1.4 delle NBS;

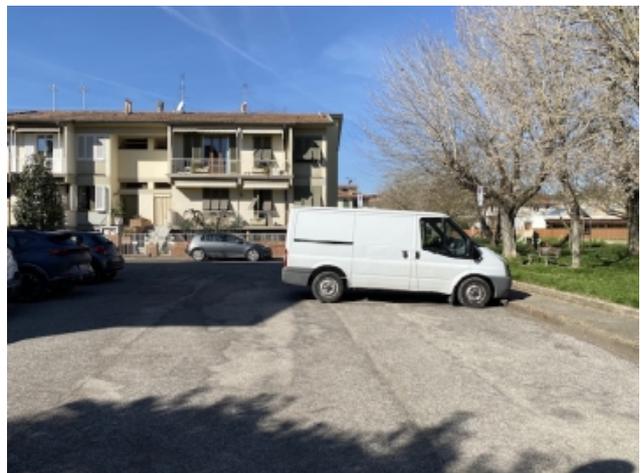
Oggetto: Parcheggio **Numero:** 11

Marciapiede: presente senza scivoli

Stalli per disabili: assenti

Accessibilità: accessibile con interventi

Note: assenza di stalli per disabili e scivoli nel marciapiede

Indirizzi NBS: messa a dimora di alberi, per quanto riguarda i box di bioritenzione e alberature stradali, di cui al punto 1.1 delle NBS;
Interventi di demineralizzazione, come l'impiego di pavimentazione permeabili inverdite o riapertura dei corsi d'acqua tombati se possibile, di cui al punto 1.4 delle NBS;

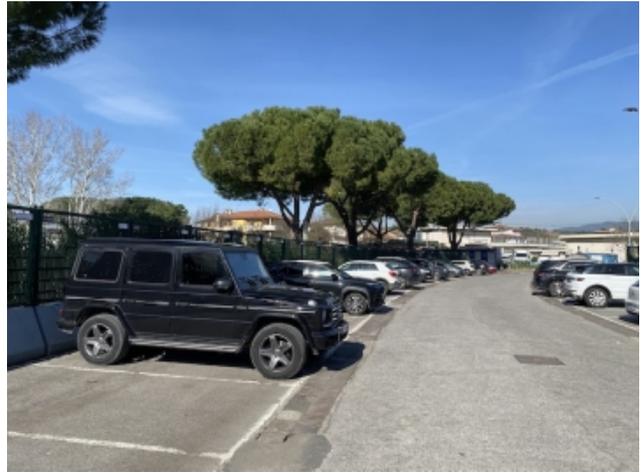
Oggetto: Parcheggio **Numero:** 12

Marciapiede: presente senza scivoli

Stalli per disabili: presenti

Accessibilità: Accessibile con interventi

Note: Assenza di scivoli nel marciapiede

Indirizzi NBS: messa a dimora di alberi, per quanto riguarda i box di bioritenzione e alberature stradali, di cui al punto 1.1 delle NBS;
Interventi di demineralizzazione, come l'impiego di pavimentazione permeabili inverdite o riapertura dei corsi d'acqua tombati se possibile, di cui al punto 1.4 delle NBS;
Interventi di verde free standing, come l'impiego di barriere verdi e barriere verdi filtranti e percorsi pergolati, di cui al punto 1.8 delle NBS.

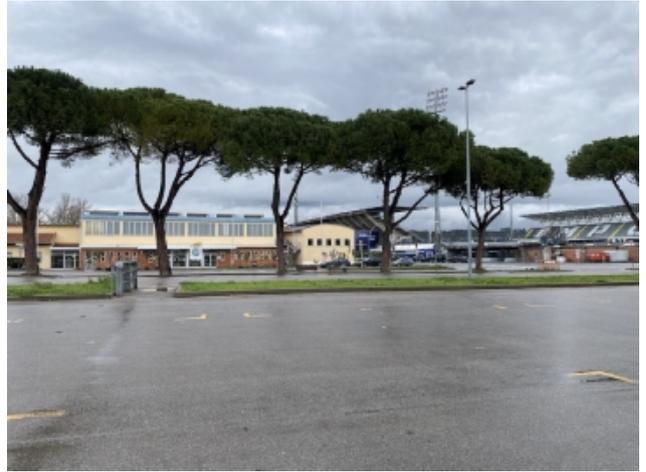
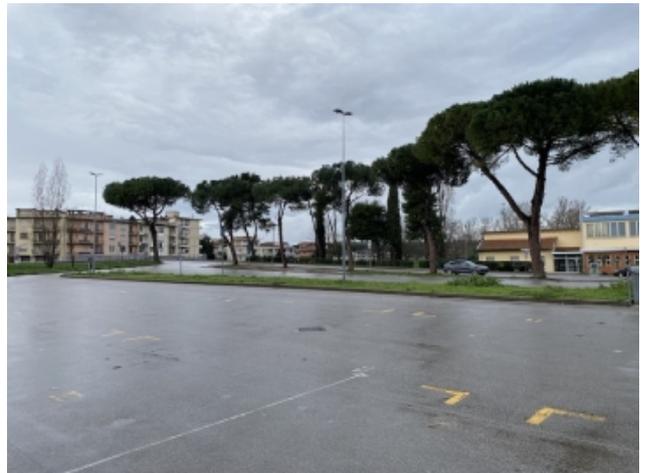
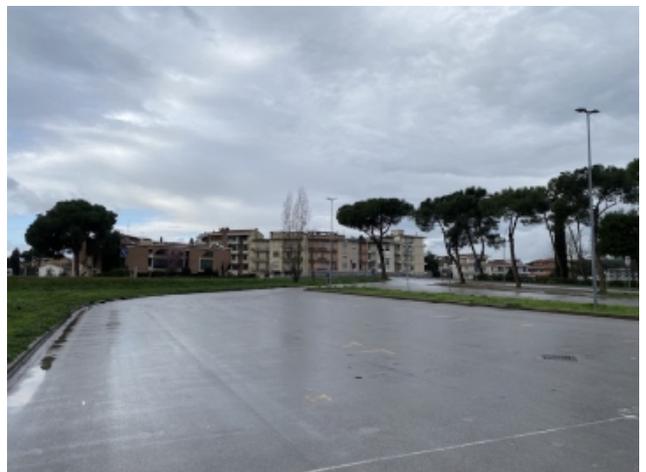
Oggetto: Parcheggio **Numero:** 13

Marciapiede: assente

Stalli per disabili: assenti

Accessibilità: Accessibile con interventi
