Comune di Livorno  
PIANO STRUTTURALE 2

Oggetto: **QUADRO CONOSCITIVO GEOLOGICO**

Titolo: **APPROFONDIMENTO DI INDAGINE A SEGUITO EVENTI ALLUVIONALI  
SETTEMBRE 2017**

***AGGIORNAMENTO INDAGINI GEOLOGICO-TECNICHE  
A SEGUITO EVENTO ALLUVIONALE DEL 09-10 SETTEMBRE 2017***

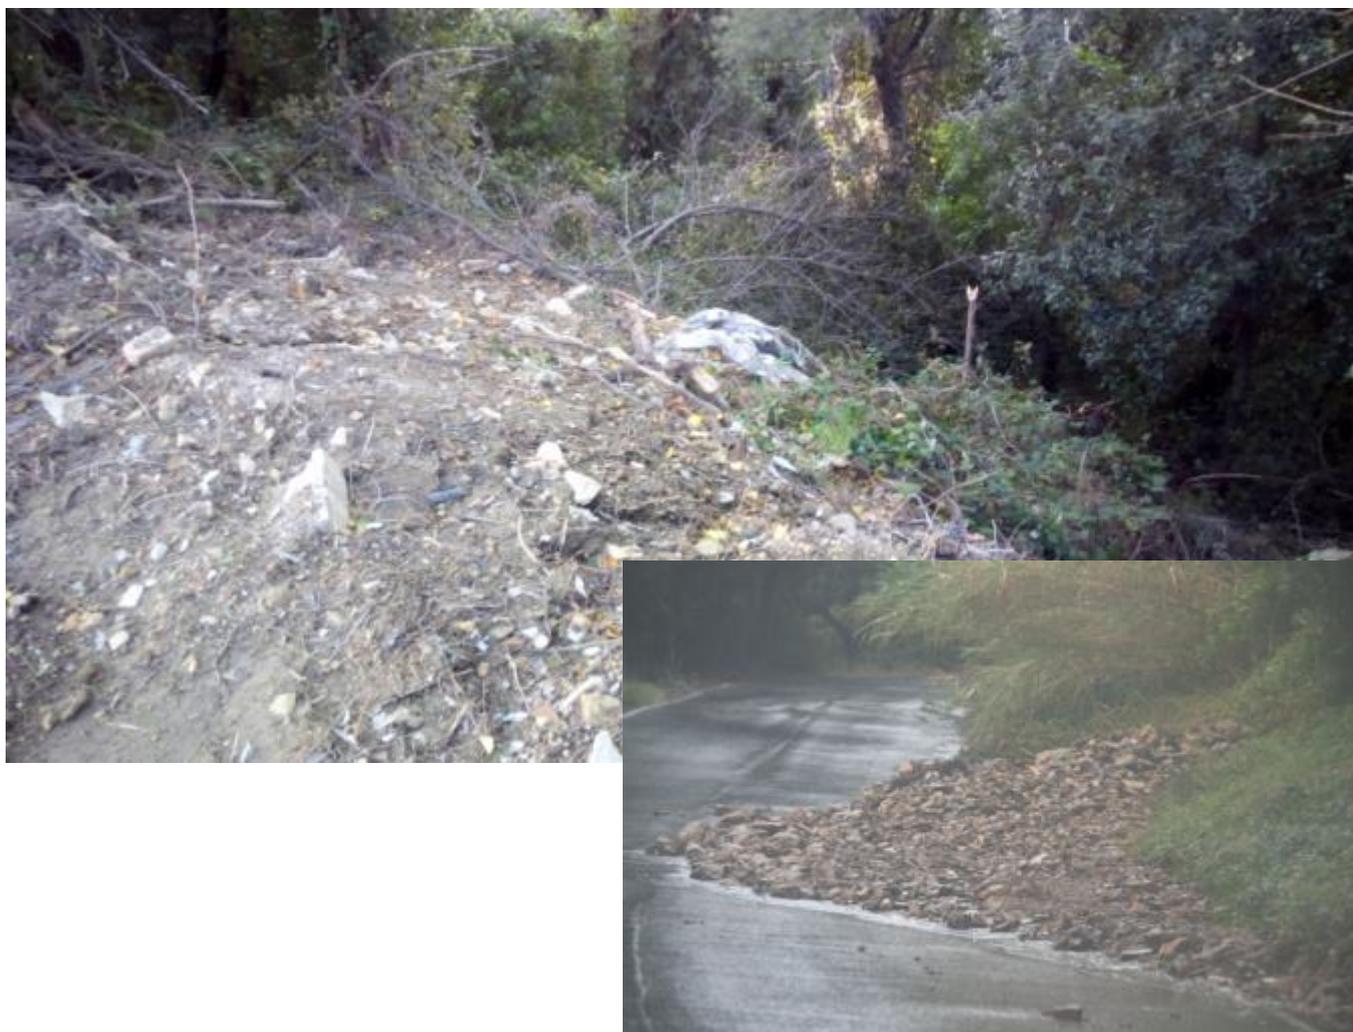
Sopra e sotto: materiali accumulati a bordo strada, parte del carico solido trascinato dalle acque di dilavamento durante l'alluvione del 10 settembre 2017

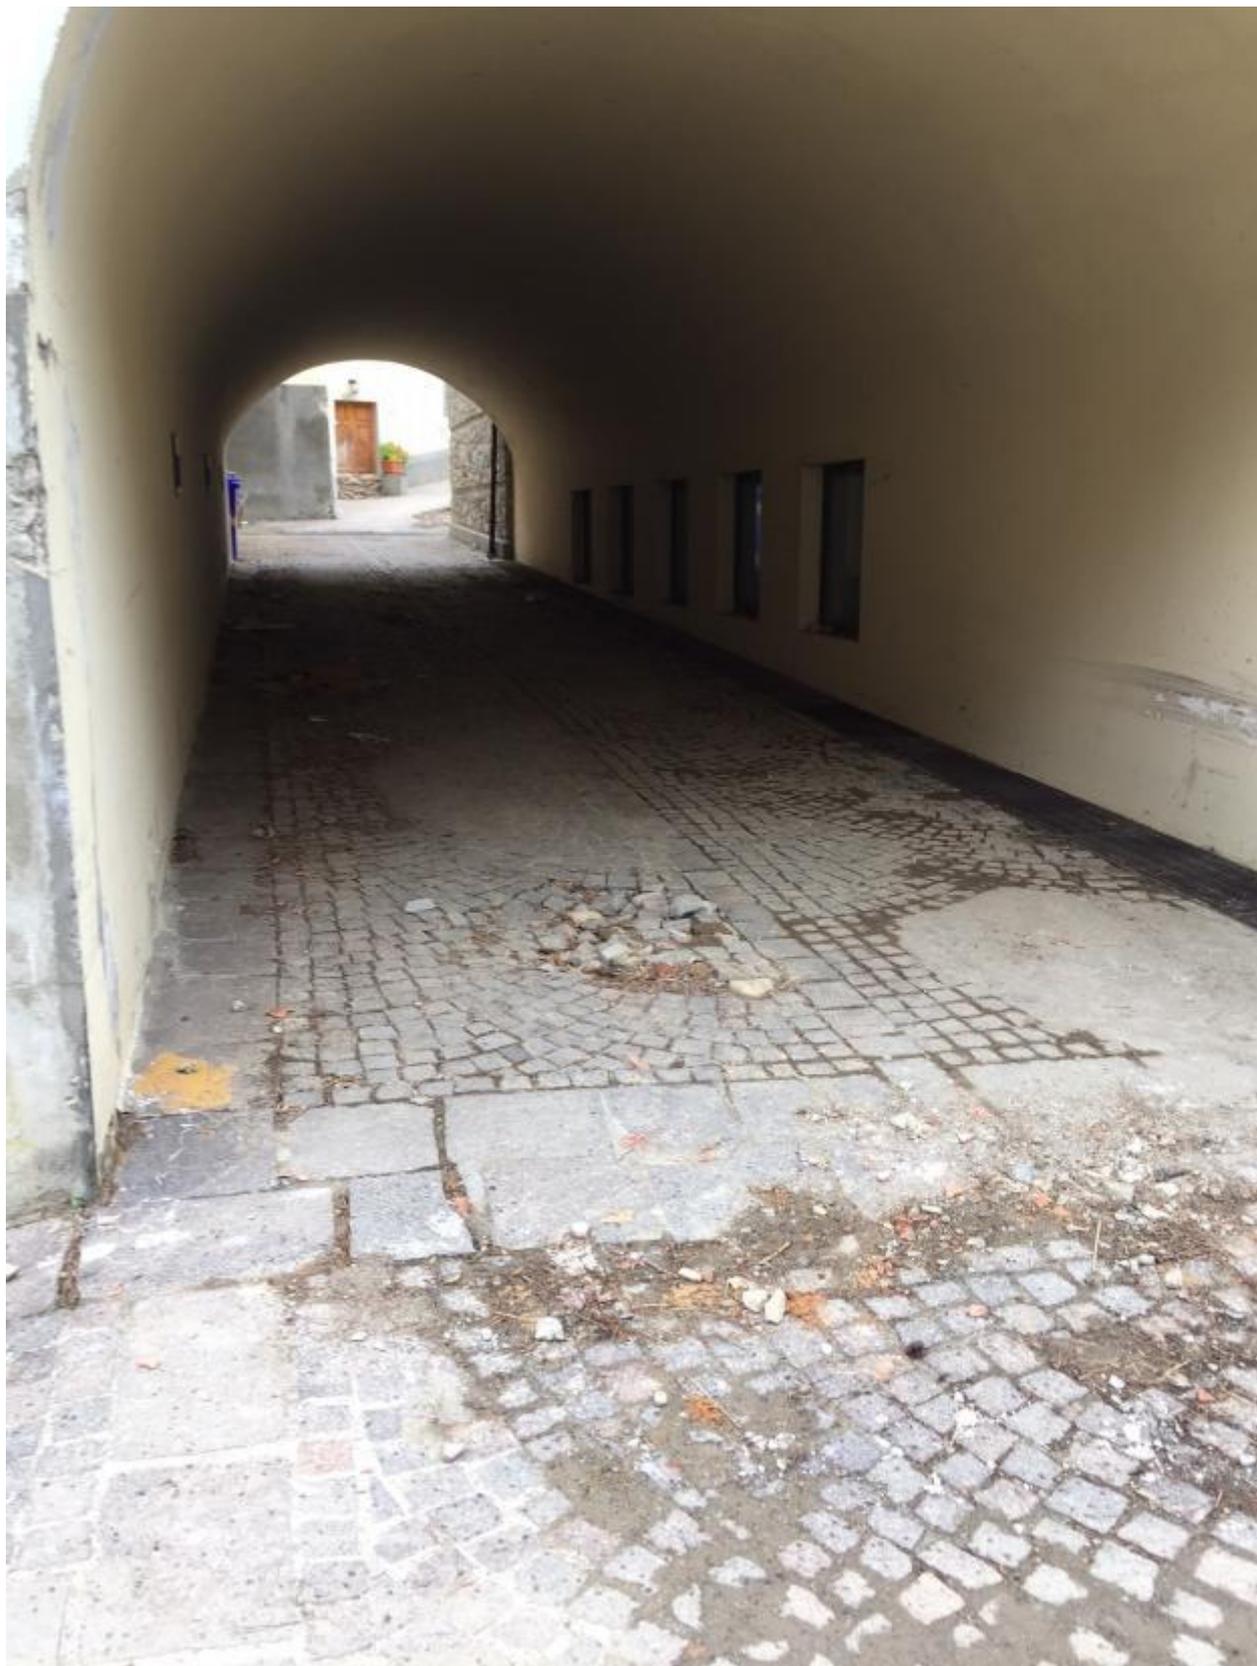
Sopra: parte di via del Poggio a monte piazzale del santuario ove si è incanalata l'acqua piovana durante l'alluvione

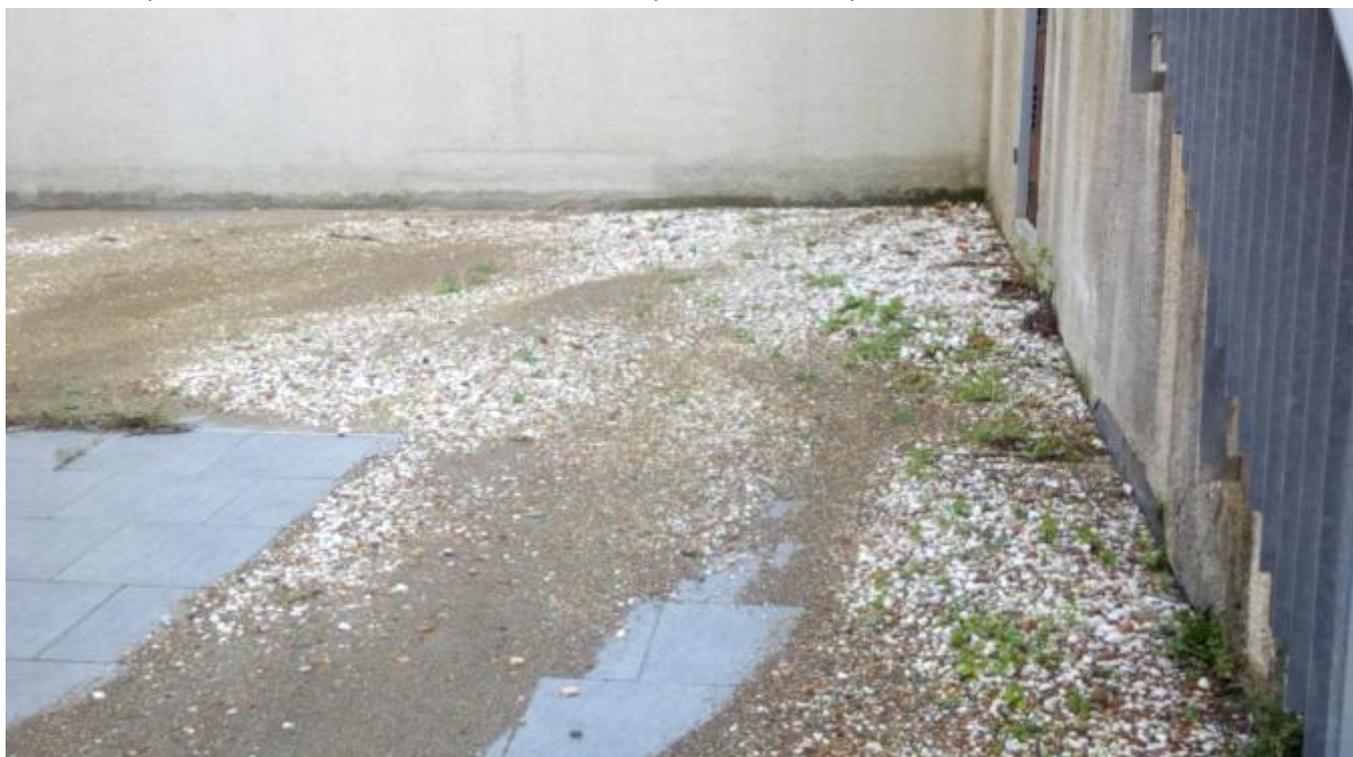
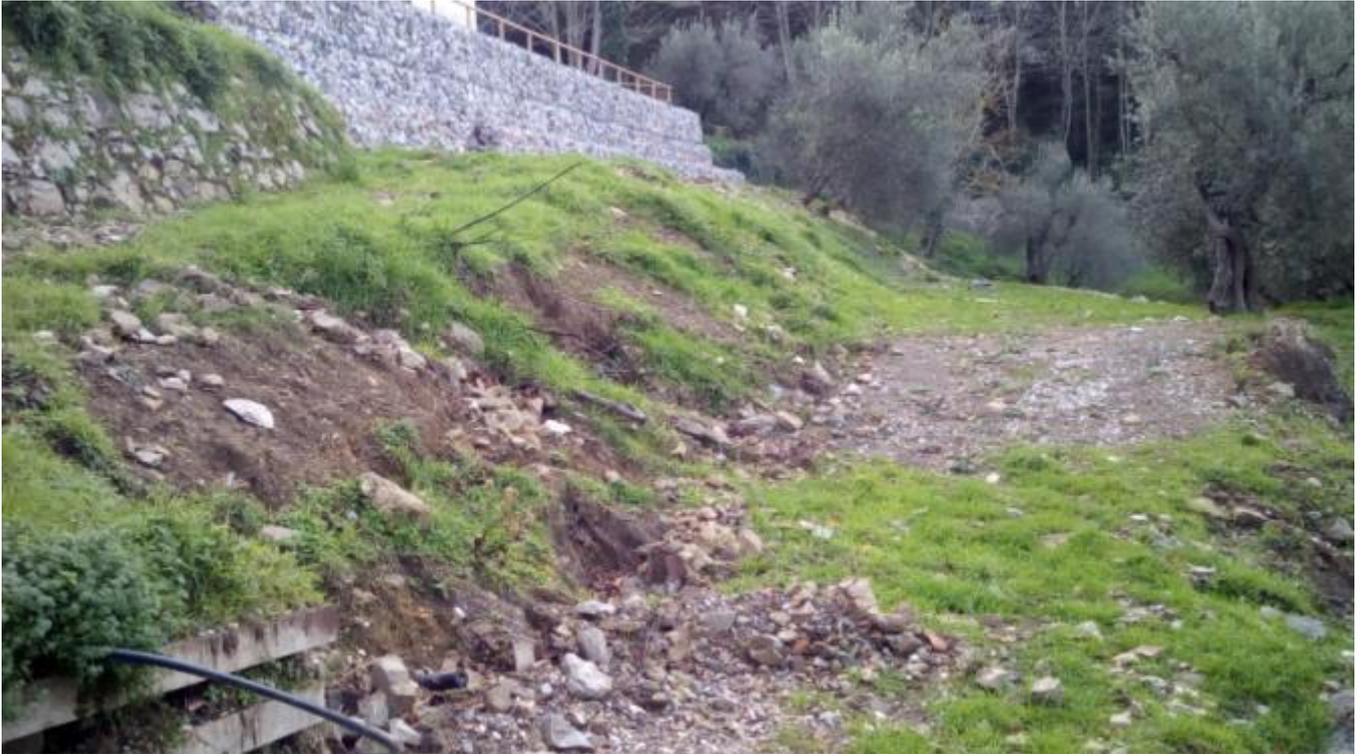
Sopra e sotto: vista dei gabbioni di sostegno installati (prima dell'alluvione) nei pressi del coronamento del dissesto a monte dell'aula mariana. Il fabbricato a dx della foto sotto è attualmente monitorato e interessato da lesioni

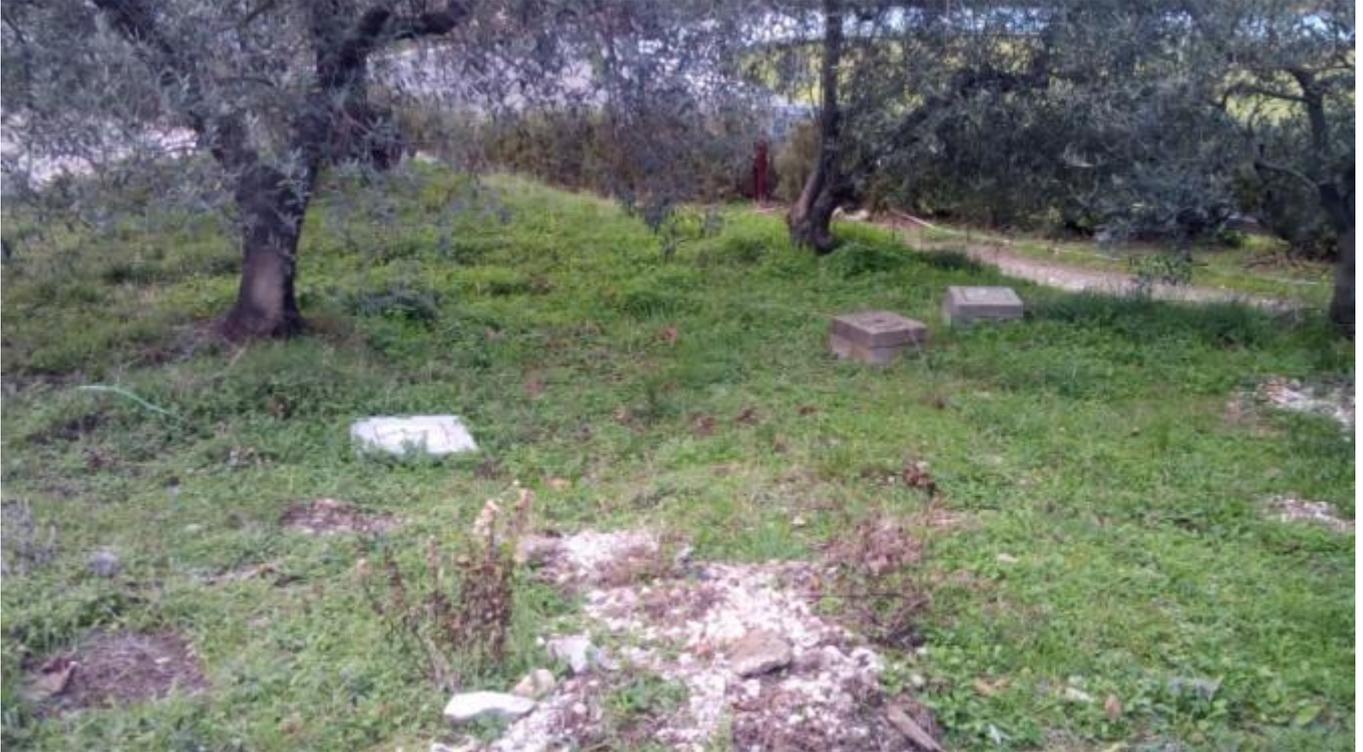
Sotto: la presenza di una vecchia rete drenante superficiale discretamente evoluta testimonia la necessità di regimare le acque piovane già in passato a causa delle caratteristiche geomorfologiche del settore

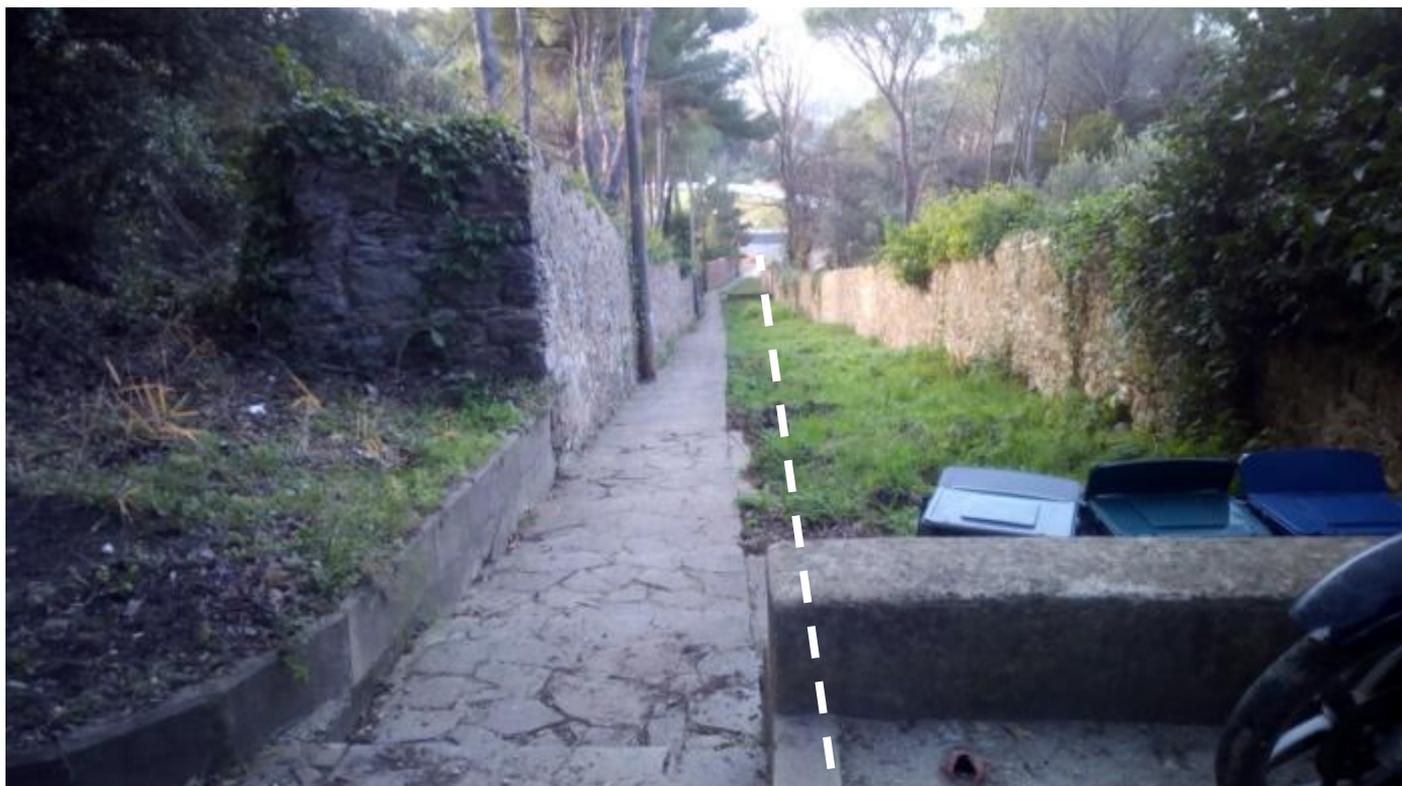
Sopra: il tracciato pedonale della vecchia Via del Poggio, al di sotto della quale scorre una grossa fognatura di acqua piovana che, verso il basso, sottopassa la zona del Santuario e sfocia sotto via dei Vallombrosani. Il suo proseguimento naturale è il Fosso di Montenero, tributario del Rio della Banditella

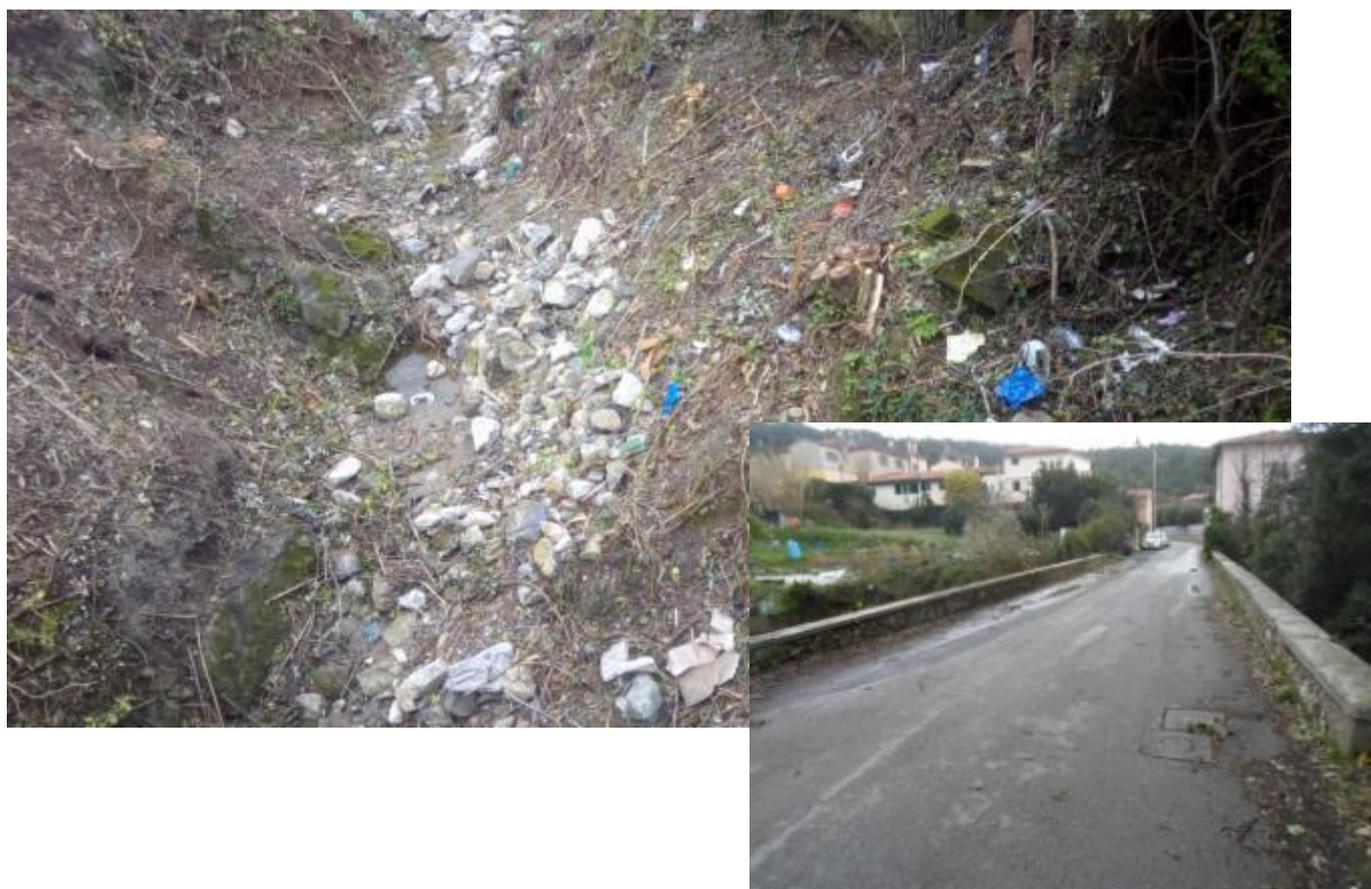
Sopra: Fosso delle Casine da via Byron verso valle. Stesse caratteristiche delle foto in pagine precedente

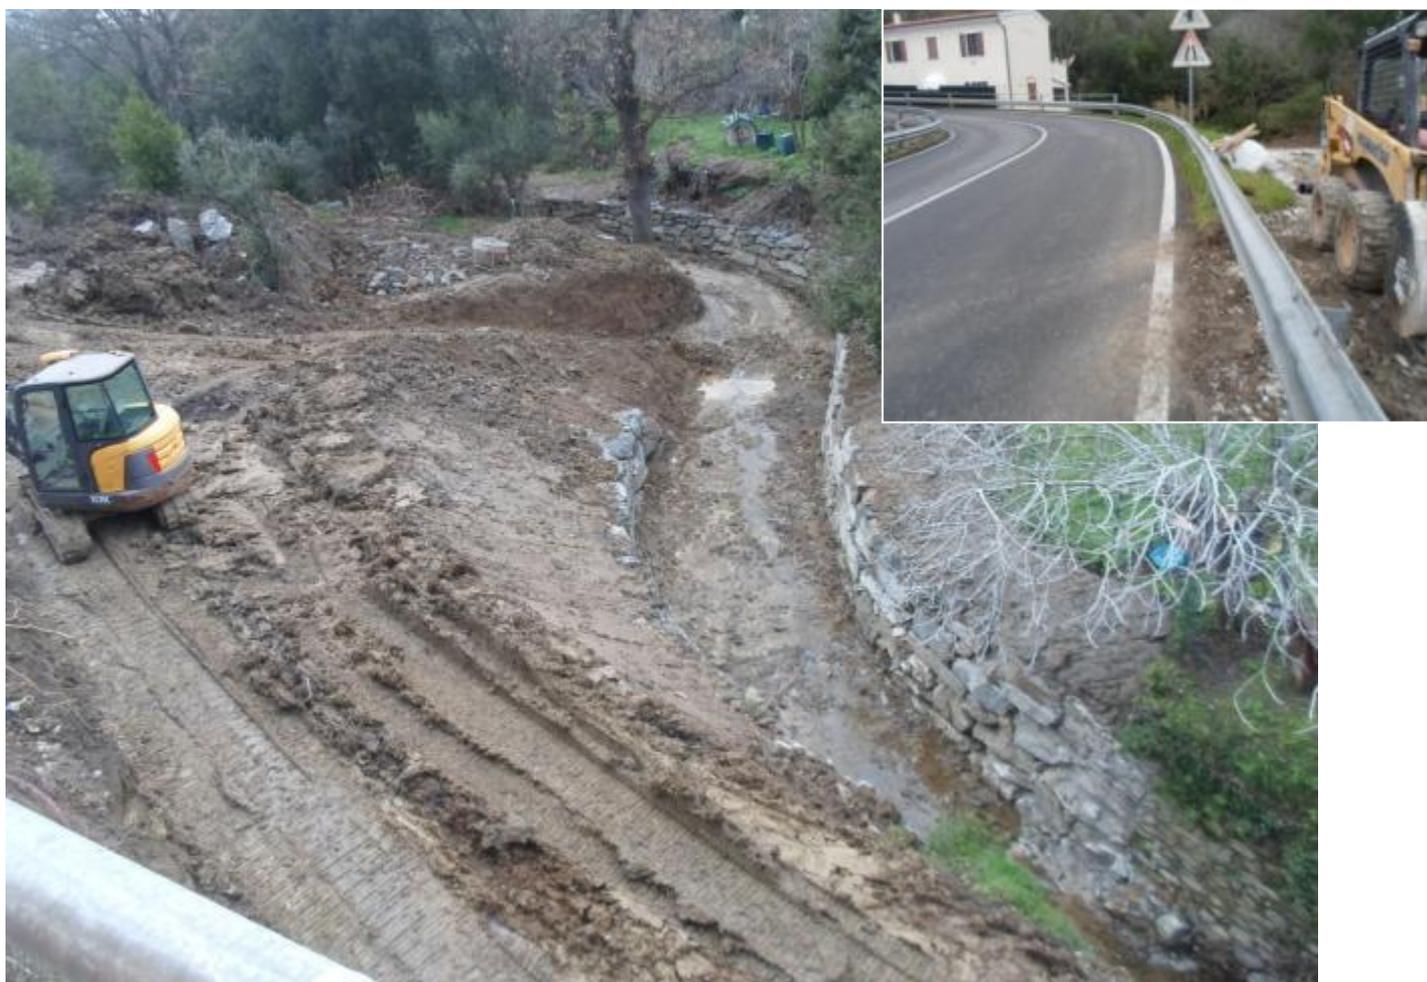
Sopra: Fosso delle Casine dal ponte di Via della Porcigliana verso monte. Ricostruzione della sponda sx d'alveo con blocchi lapidei alla base. Alveo cementato con sponda dx adiacente a fabbricato residenziale!!

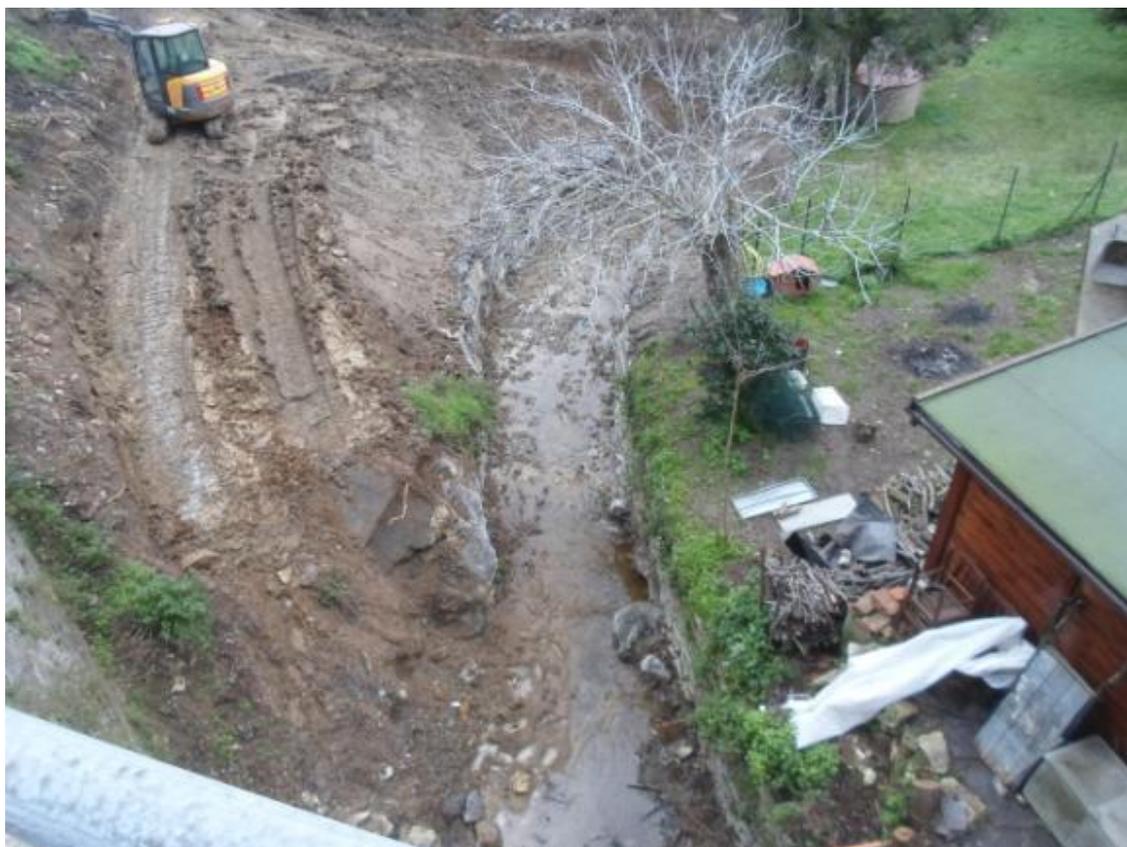
Sotto: ripresa del fosso verso valle. Si nota la grande mole di sedimenti esondati a sx e un lotto residenziale immediatamente a dx dell'alveo.

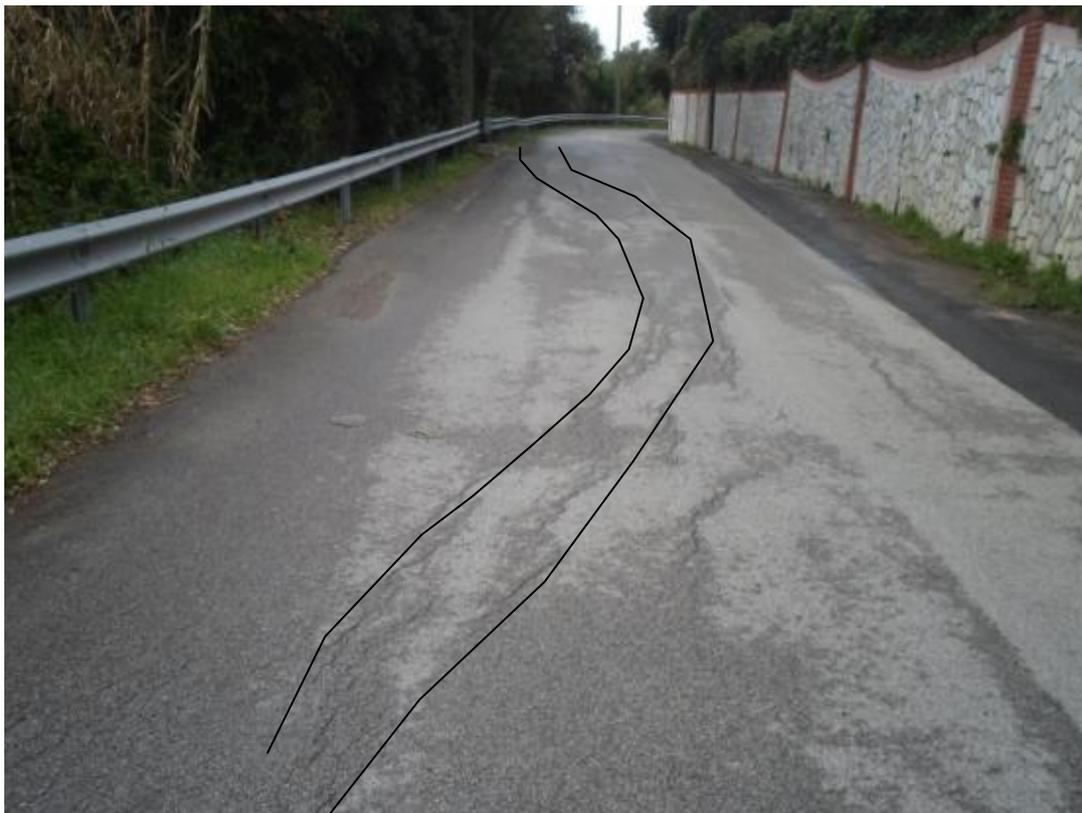
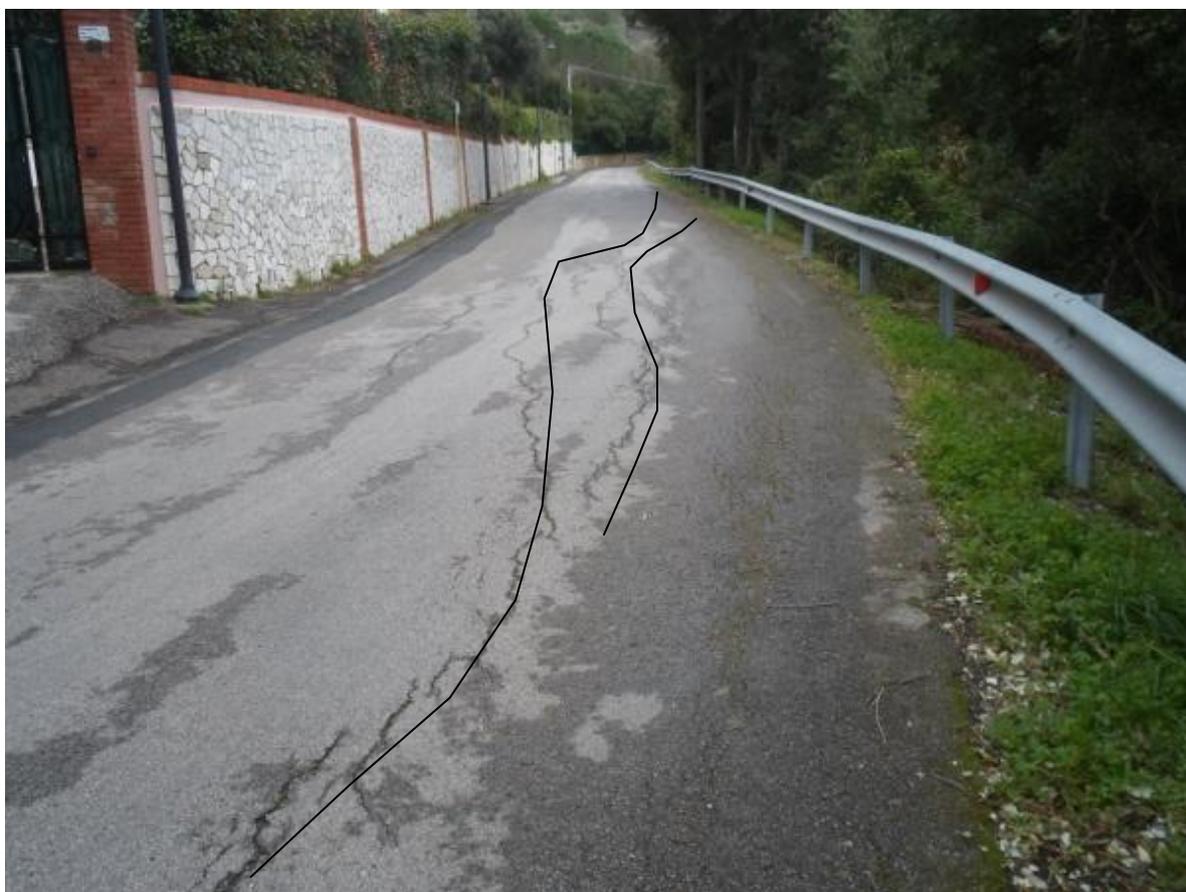
Sopra e sotto: fessurazioni di origine gravitativa (dissesto embrionale del terrapieno stradale) lungo via della Querceta a Montenero

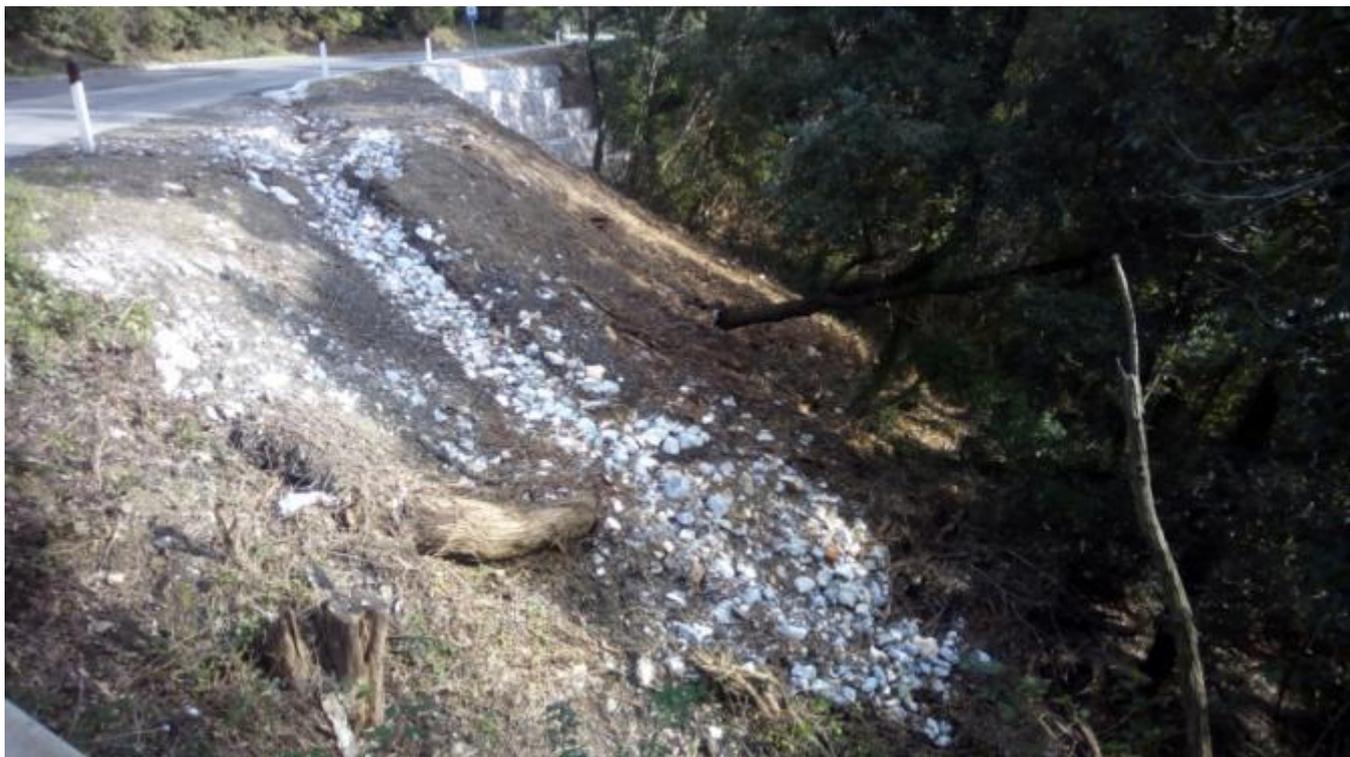
Sopra: l'opera di sostegno e, presso la curva, zona dissesto con ripristino morfologico del pendio

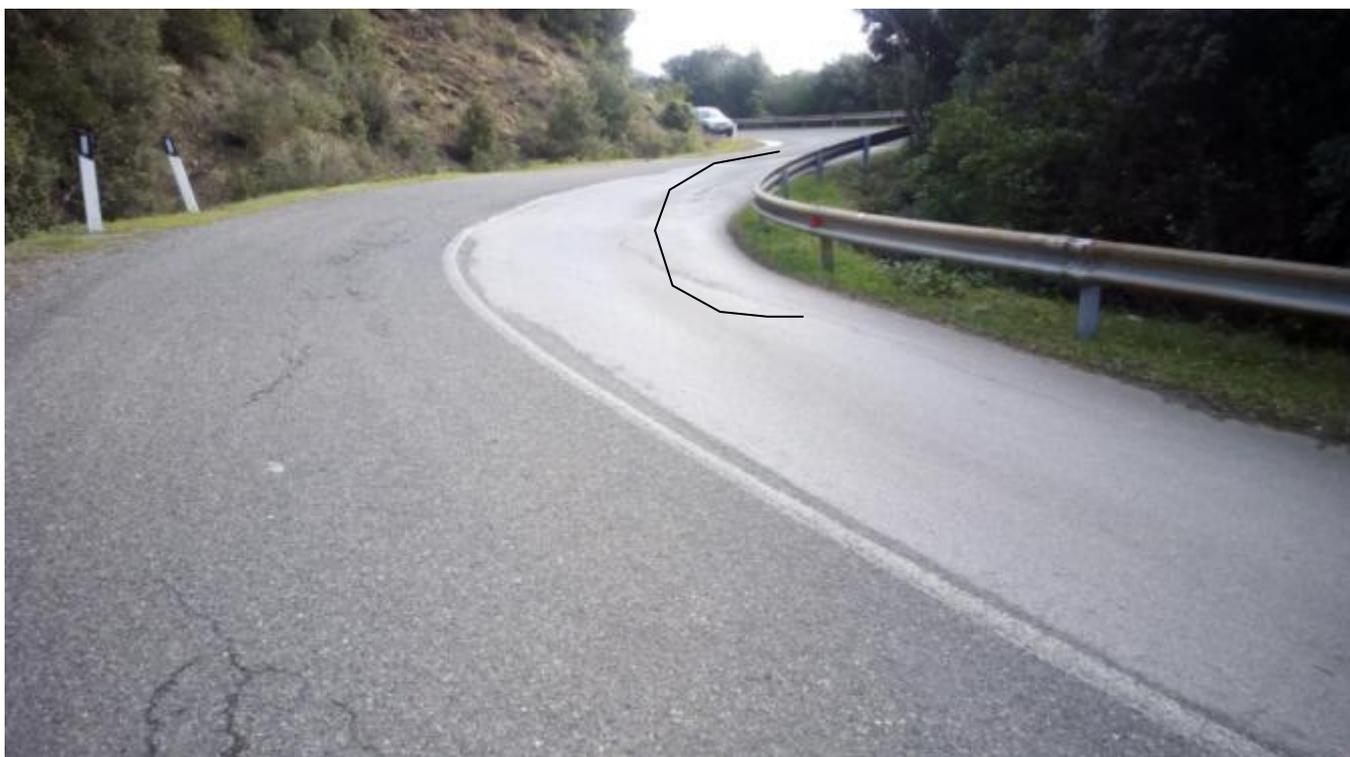
Sotto: lesioni accentuate sul manto stradale per cedimento iniziale rilevato

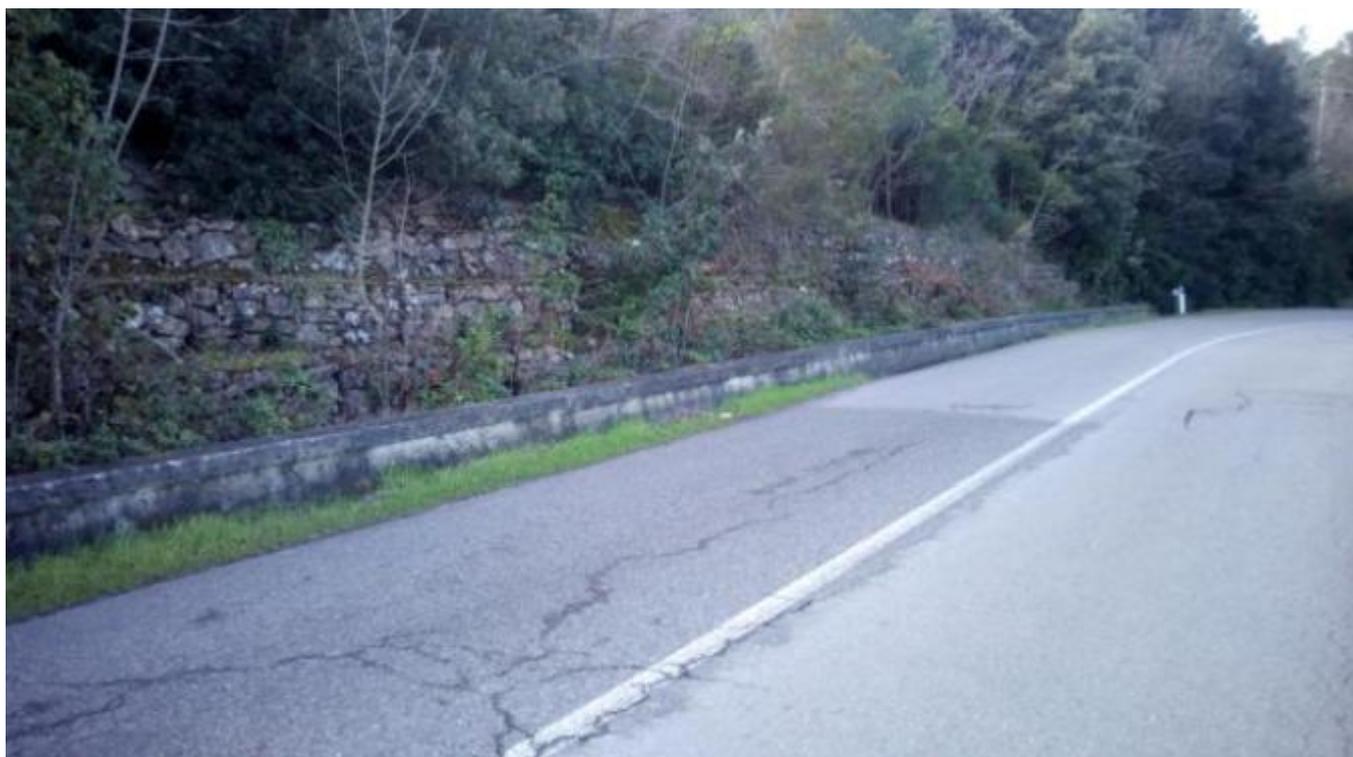
Sopra: quattro file di gabbionate di sostegno di un'area interessata da frana pregressa, classificabile come quiescente e/o stabilizzata, inserita nella carta geomorfologica

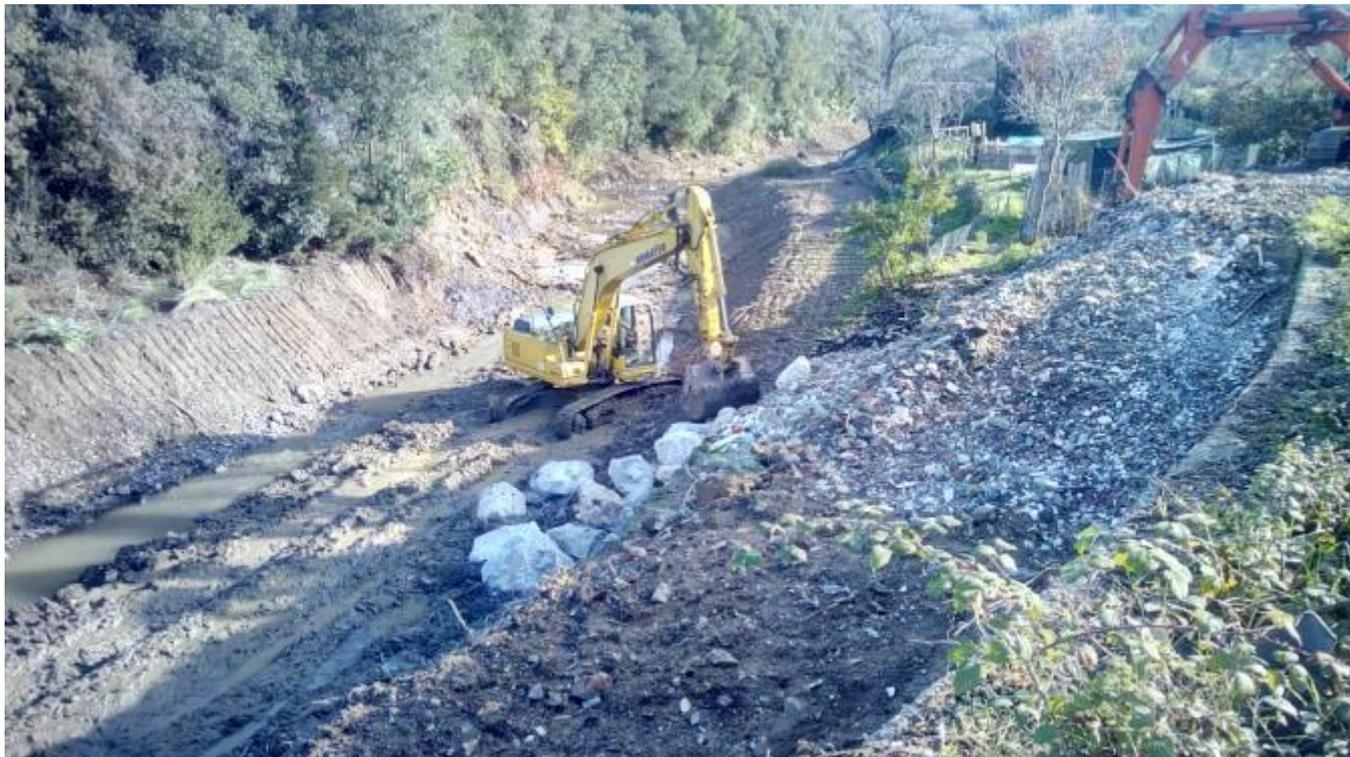
Sopra: lavori in corso a monte di Via di levante sull'alveo del Riomaggiore. Foto verso monte.

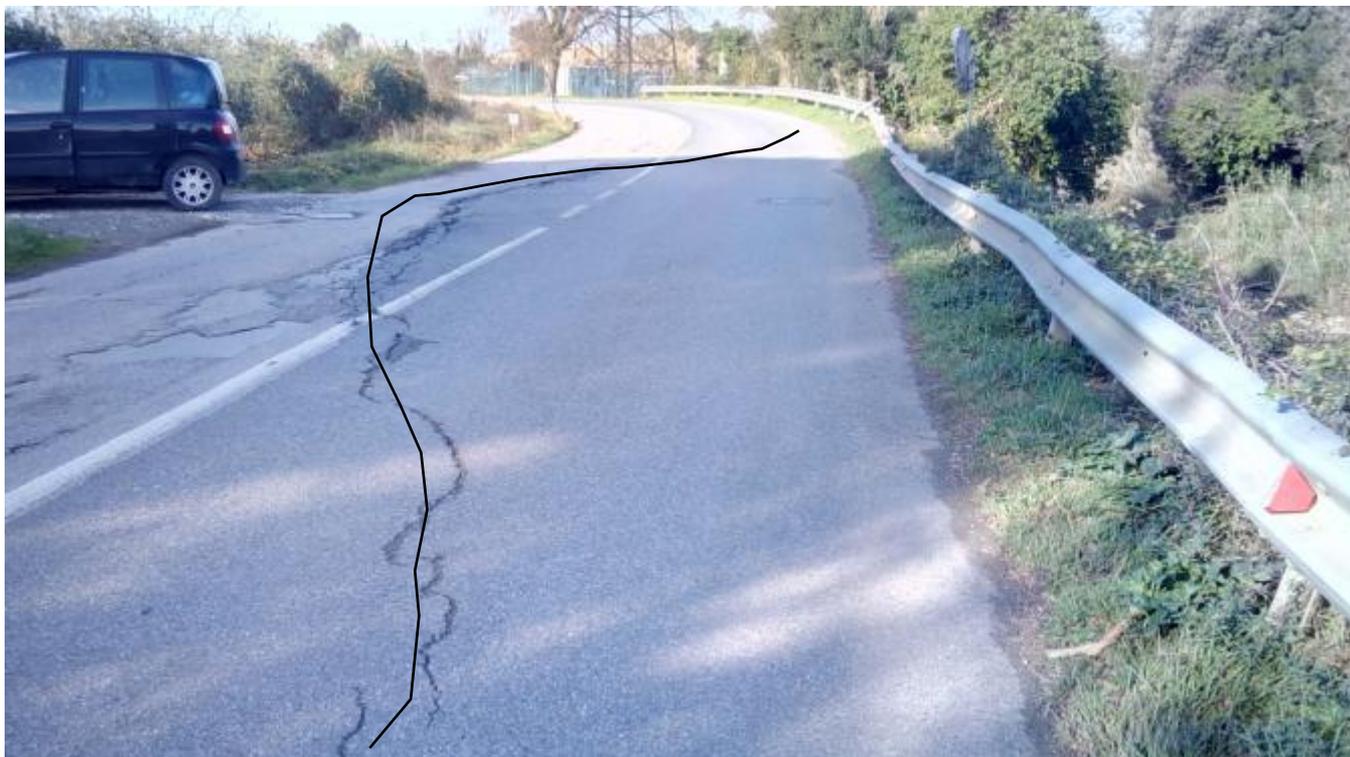
Sotto: tratto stradale con lesioni da cedimento sponda (embrionale) in un punto dove la strada è adiacente all'alveo.

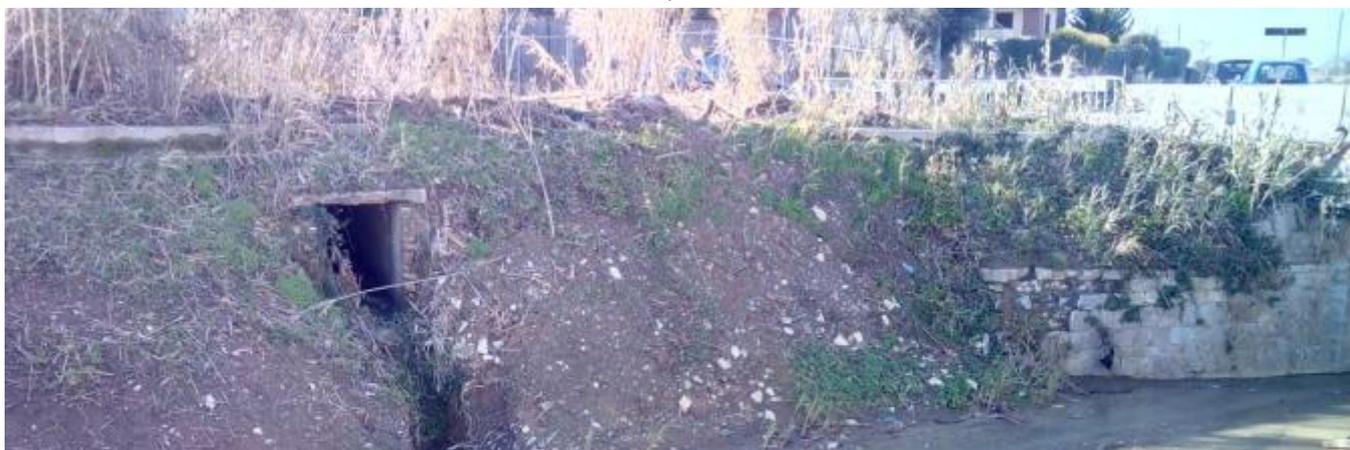
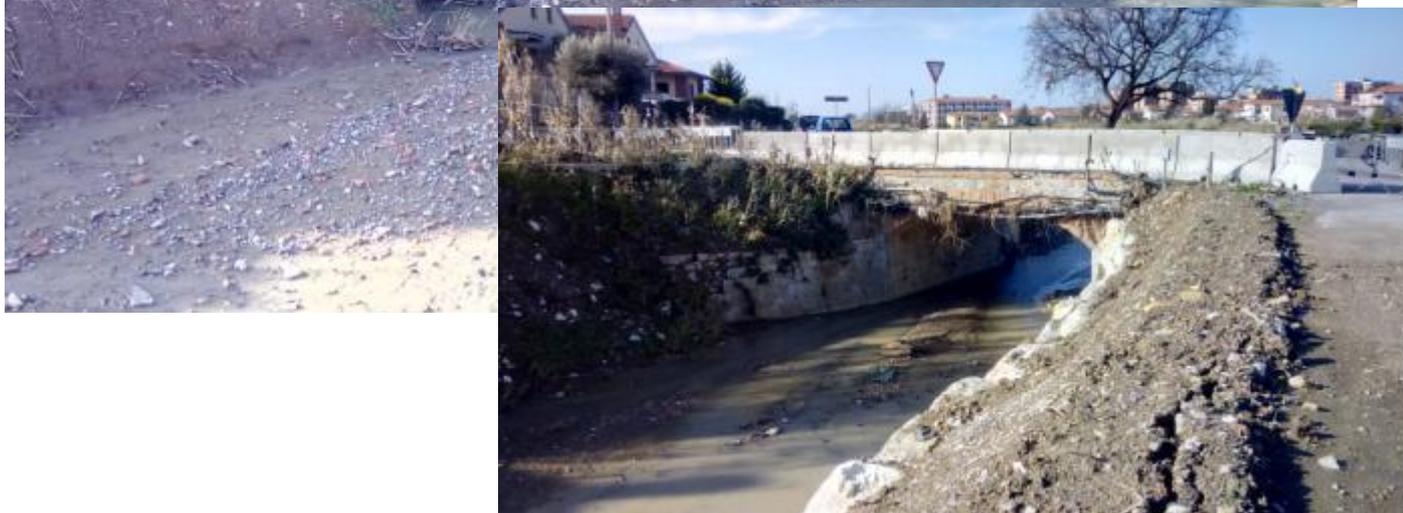
Sopra: erosione alveo e completo rifacimento sponda dx (scogliera) e sx (risagomatura) ripresa da ponte via Uliveta verso valle

Sotto: sbocco fognature acque bianche in alveo sulla sponda sx a monte del ponte via Uliveta (spallette divelte dall'alluvione - vedi particolare sotto a dx)

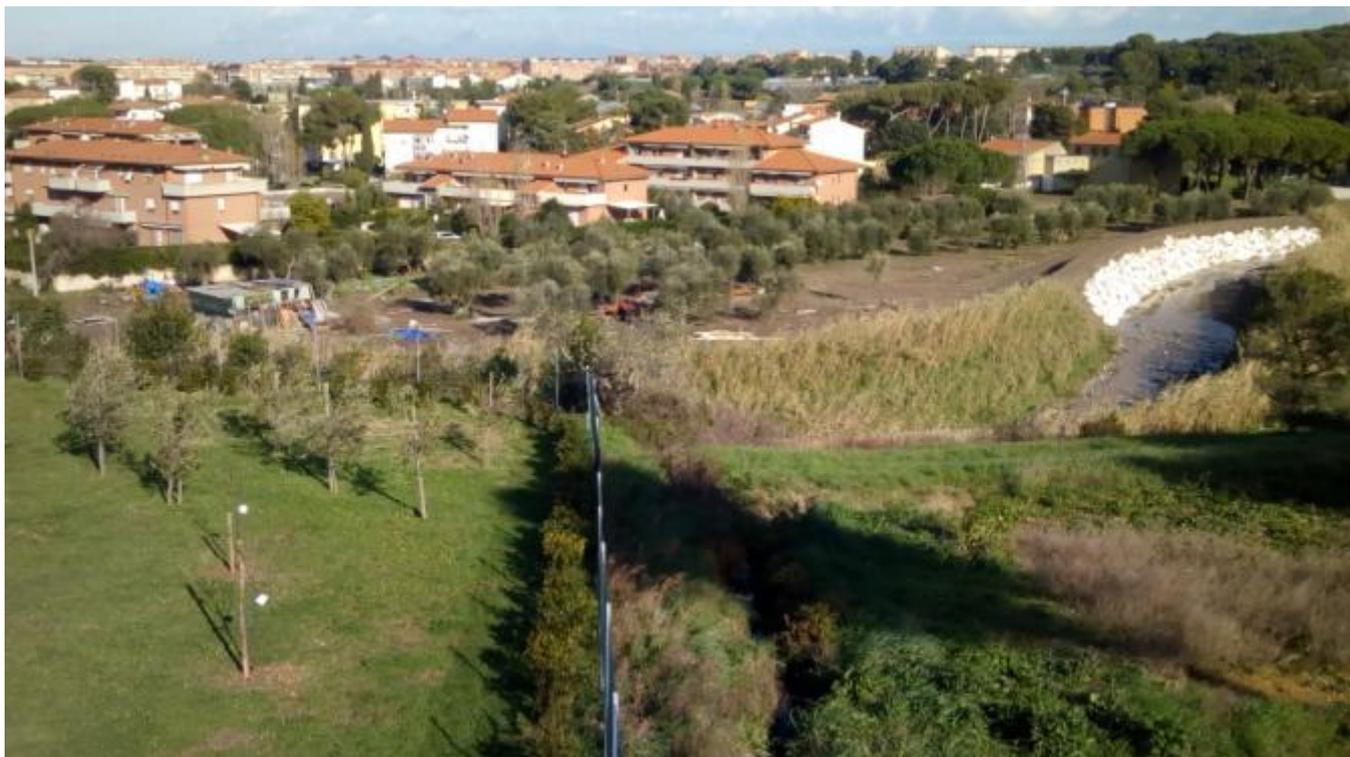
Sopra: panoramica dal tratto alto di Via Collinet del Rio Ardenza verso Nord; in evidenza sul lato sx della foto l'argine sx completamente rinforzato e risagomato con blocchi da scogliera a seguito alluvione che ne aveva sgretolato la struttura con allagamenti copiosi sul lato dx (zona alberata della foto).

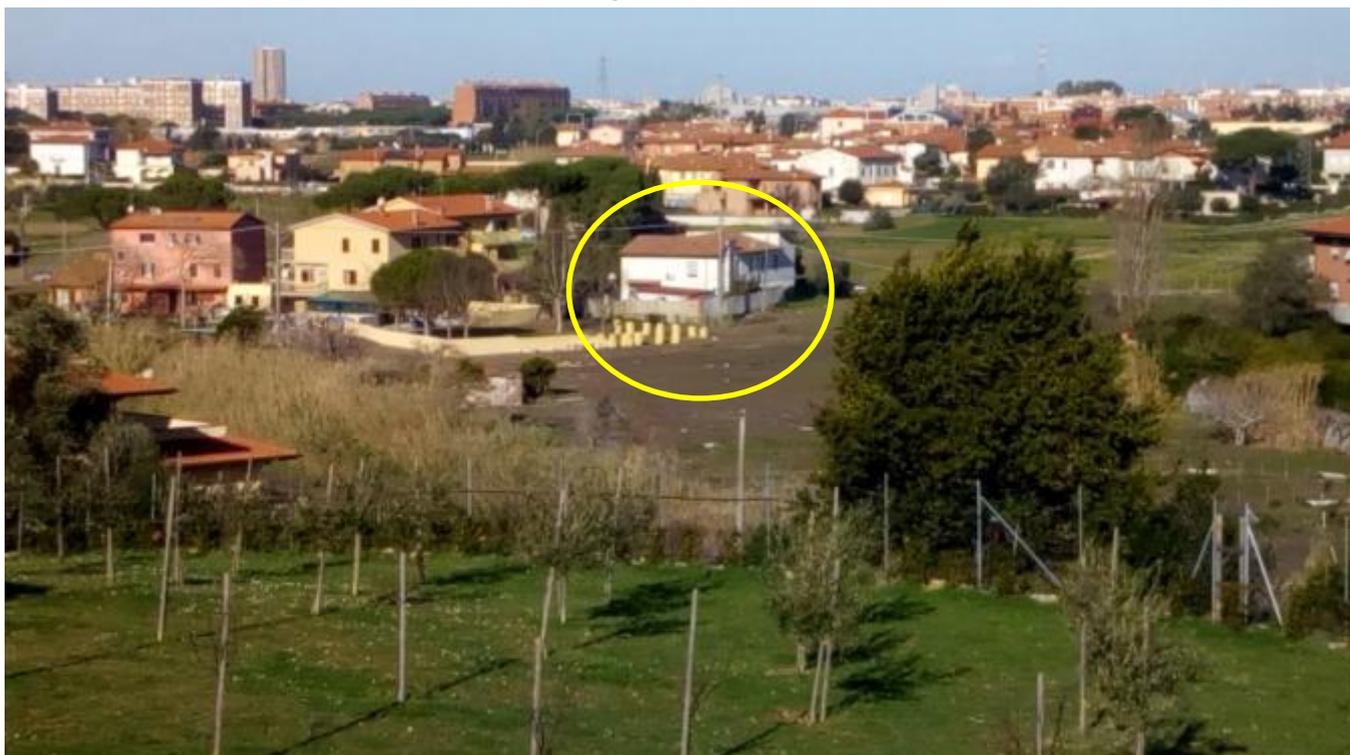
Sotto al centro: uno dei fabbricati interessati dagli allagamenti con danno al muro di recinzione che risultava in corso di ricostruzione il giorno della foto (17-1-2018).
