Comune di Livorno  
PIANO STRUTTURALE 2

Oggetto: **QUADRO CONOSCITIVO GEOLOGICO**

Titolo: **APPROFONDIMENTO DI INDAGINE A SEGUITO EVENTI ALLUVIONALI  
SETTEMBRE 2017**

***AGGIORNAMENTO INDAGINI GEOLOGICO-TECNICHE  
A SEGUITO EVENTO ALLUVIONALE DEL 09-10 SETTEMBRE 2017***

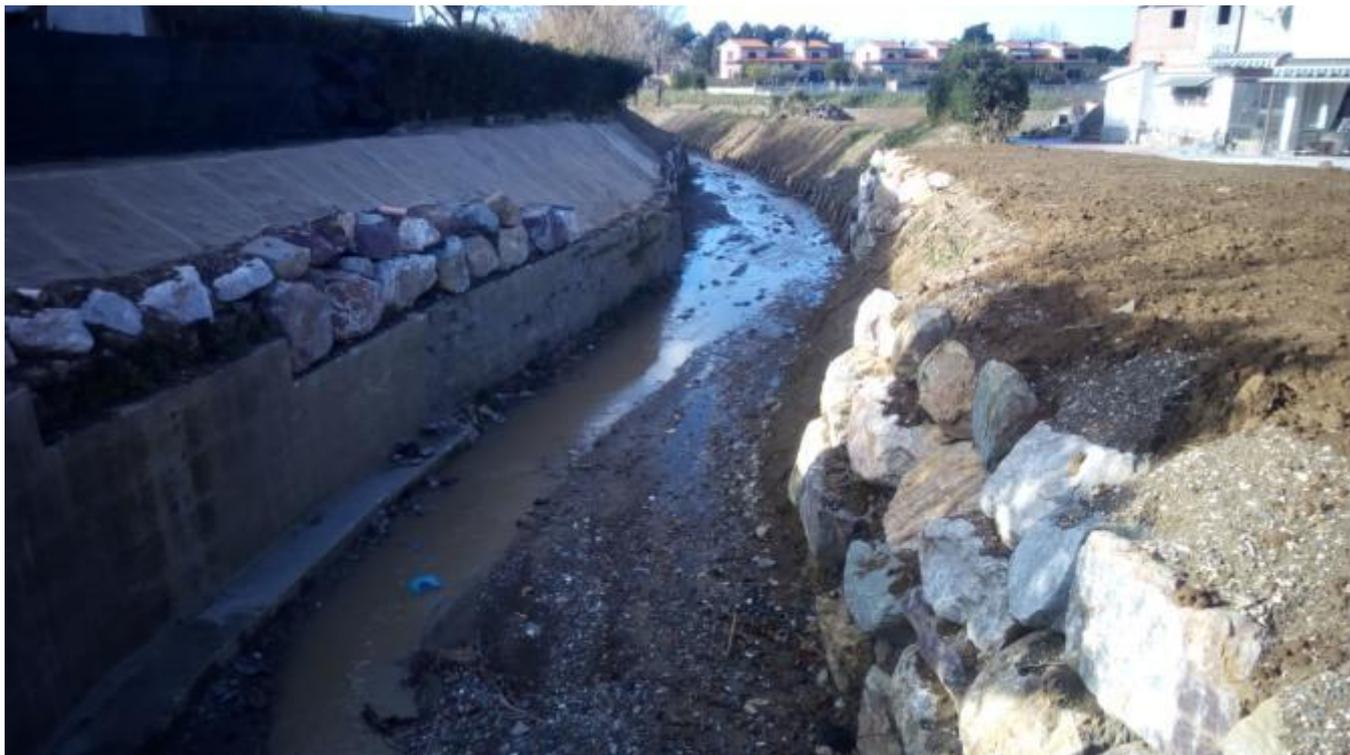
Sopra: Fosso del Molino Nuovo ripreso dal ponte di via di Monterotondo verso valle, in loc. Lo Stillo, vicino a Via di Popogna, poco prima della confluenza nel Rio Ardenza. In evidenza blocchi da scogliera nei tratti più deteriorati dall'alluvione e georeti di protezione sull'argine sx a lato di un lotto privato.

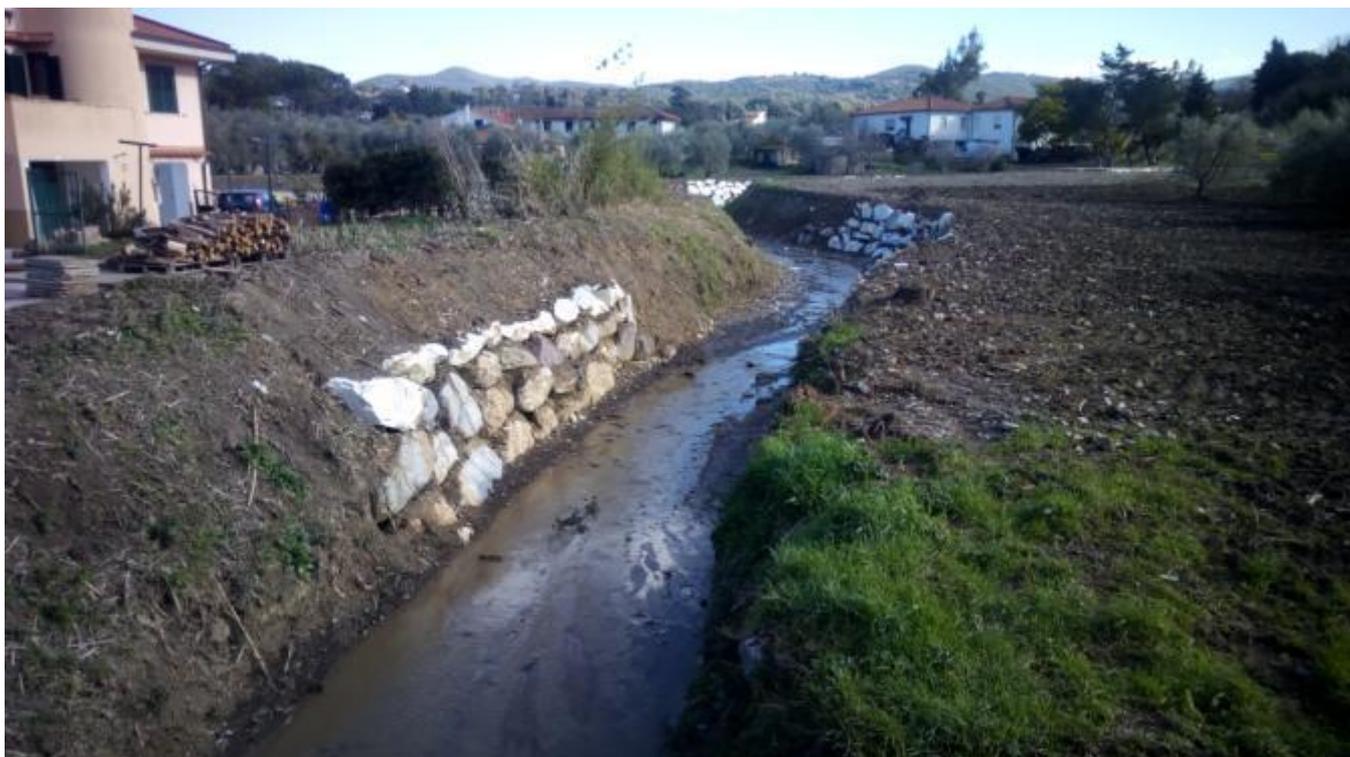
Sotto: immagine del tratto a monte del ponte su via di Monterotondo. Stesse problematiche di erosione e allagamenti e stesse metodiche di intercento con blocchi da scogliera nei tratti maggiormente critici.

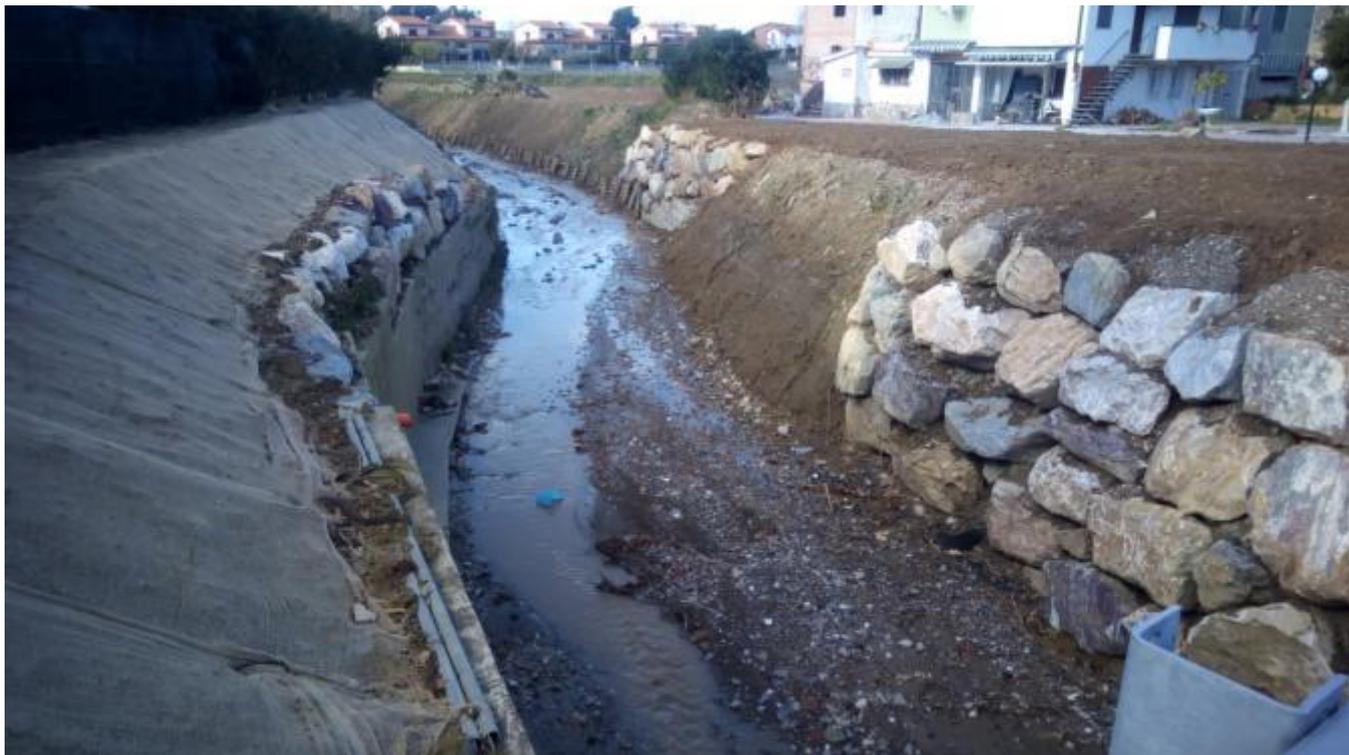
Sopra: ancora un'immagine del Fosso del Molino Nuovo a valle del ponticello ripresa da diversa angolazione per evidenziare i diversi tratti d'argine ove s'è intervenuti con blocchi da scogliera.

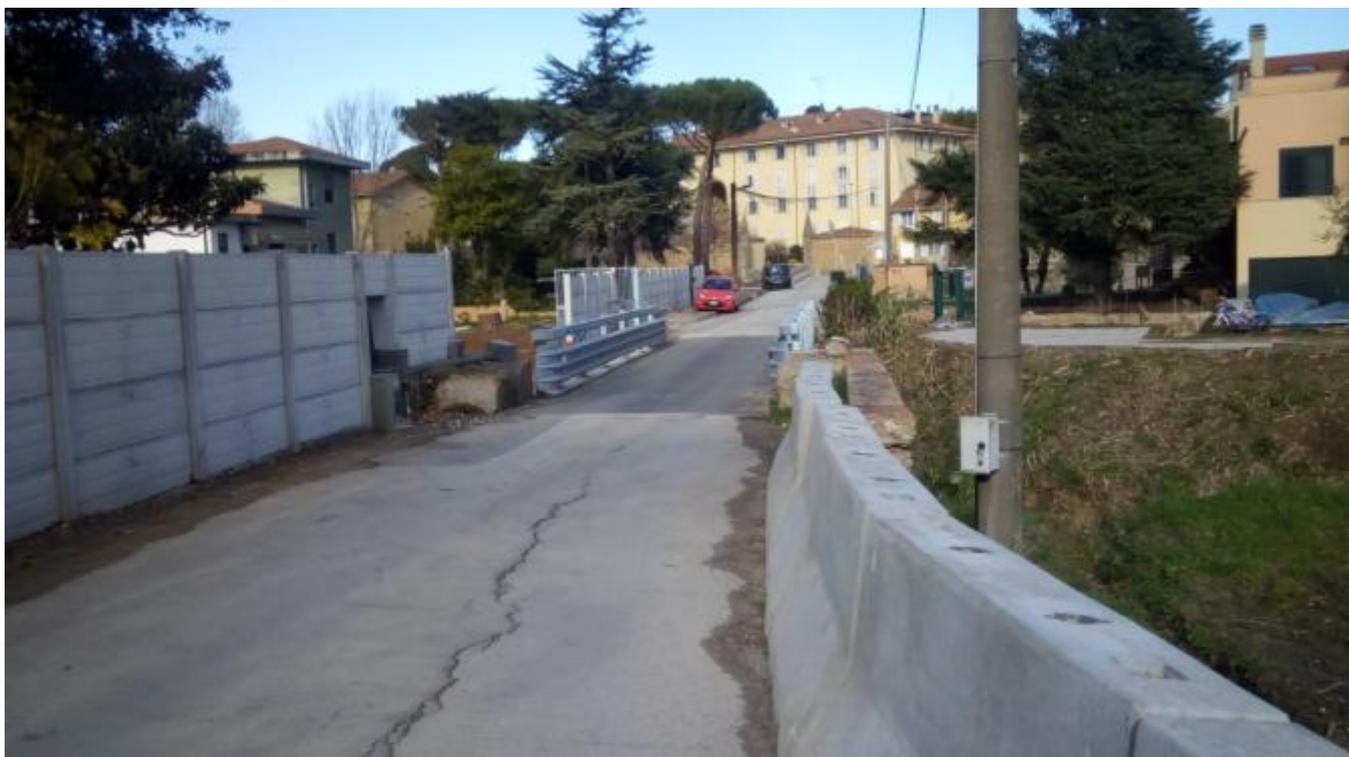
Sotto: via di Monterotondo ripresa da Via di Popogna: in primo piano il ponte su Rio Ardenza con le spallette provvisorie, in secondo piano il ponticello sul Fosso Molino Nuovo con il guard rail metallico rinnovato.

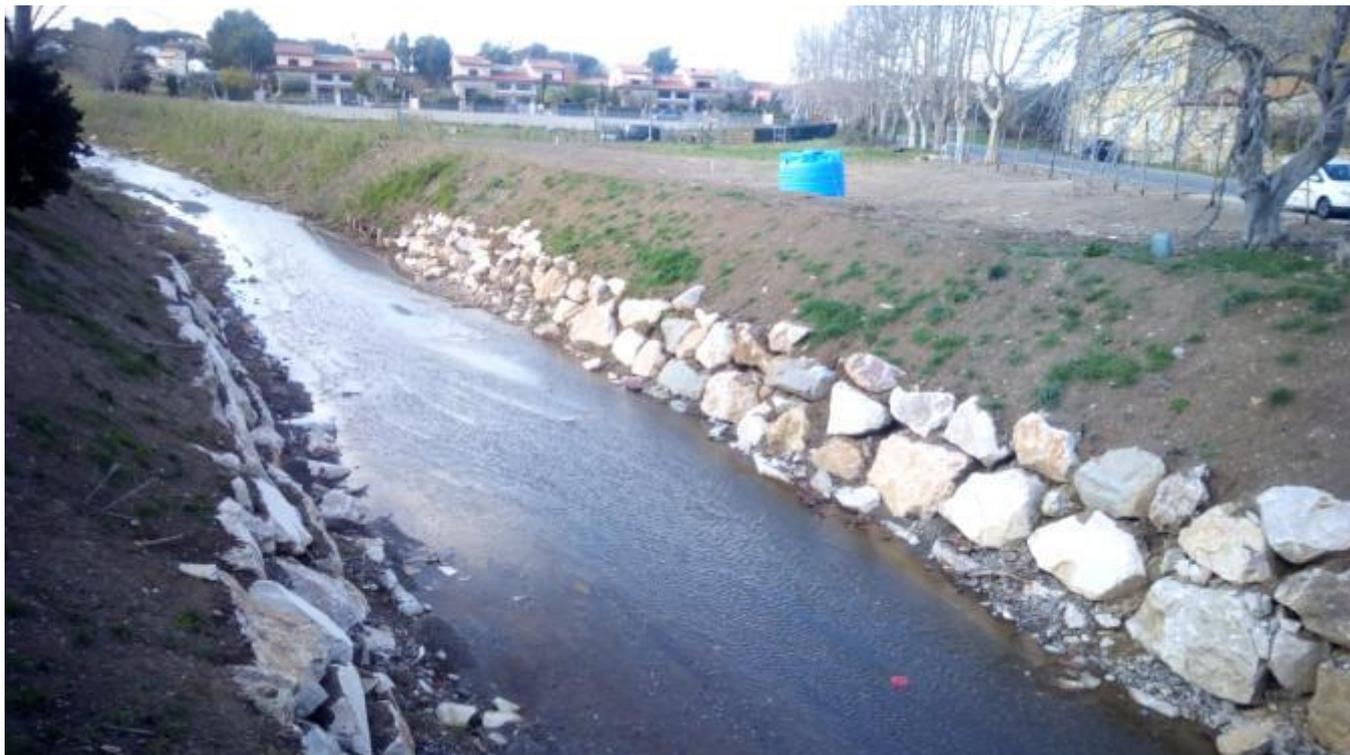
Sopra: alveo Rio Ardenza a valle del ponte in loc. Lo Stillo dopo gli interventi di rinforzo con blocchi da scogliera, simili a quelli eseguiti sul fosso Molino Nuovo

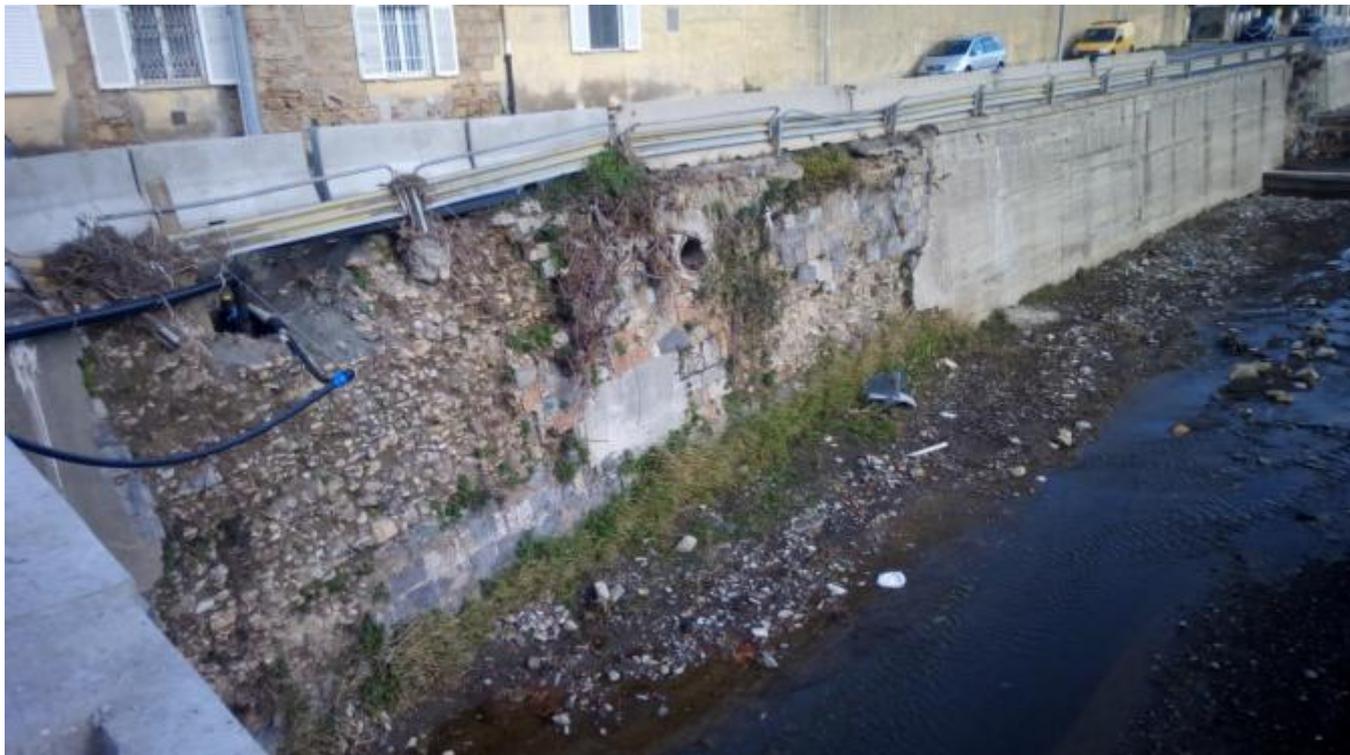
Sotto: tratto di muro di sponda dx lungo via di Popogna a monte del ponte, con evidente deterioramento del rivestimento e delle murature.

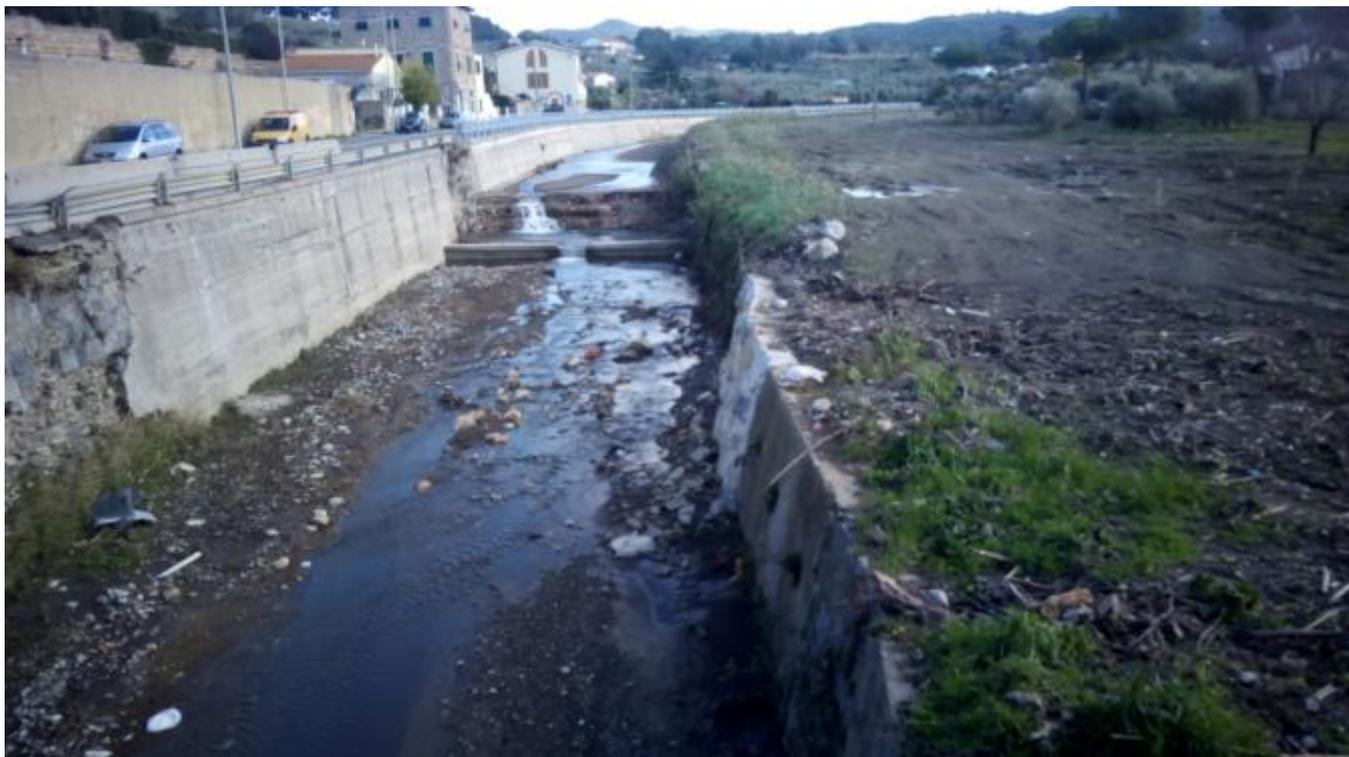
Sopra: panoramica Rio Ardenza verso monte, in evidenza a dx della foto (sx idrografica) il settore agricolo ove si sono manifestati copiosi allagamenti durante l'alluvione

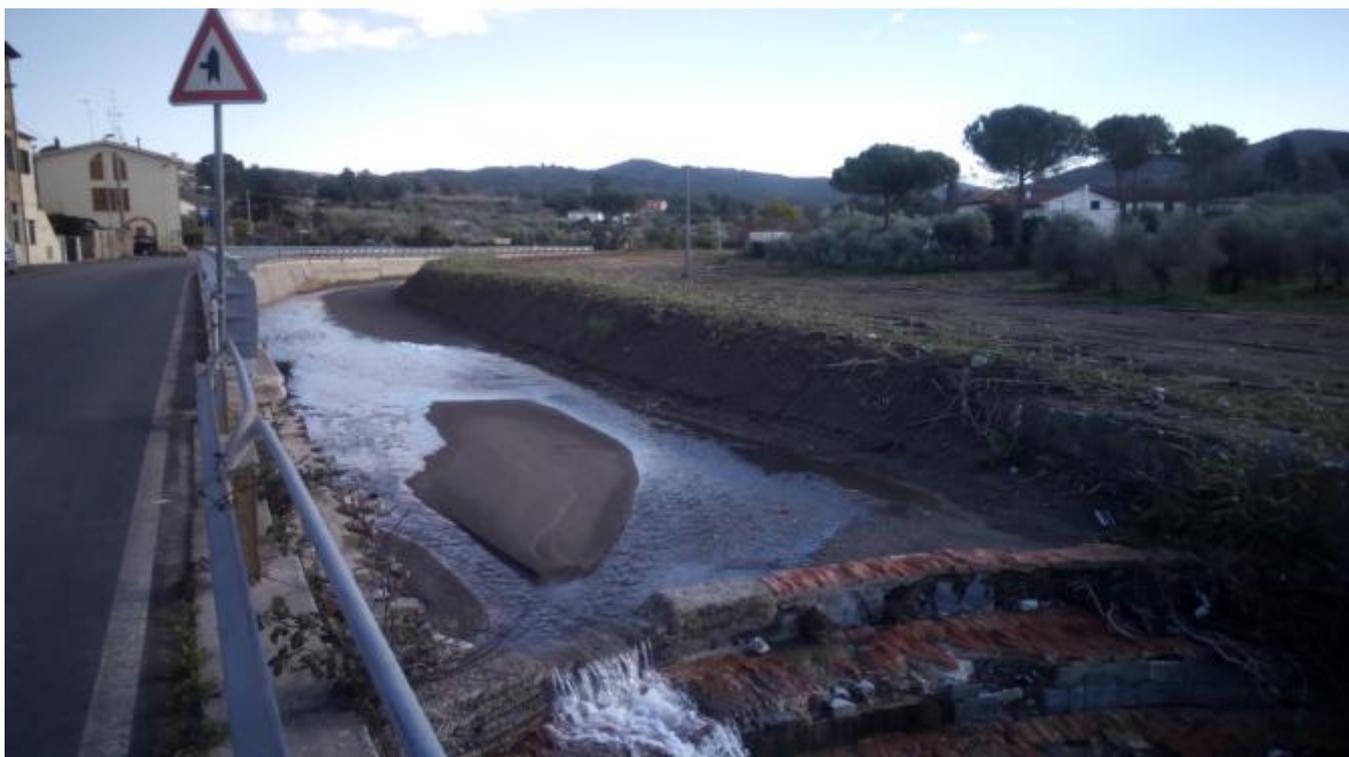
Sopra: il salto idraulico del fosso a monte dello Stillo: è evidente che a monte del salto la limitata profondità dell'alveo non è riuscita a contenere la piena durante l'alluvione favorendo gli allagamenti dei campi

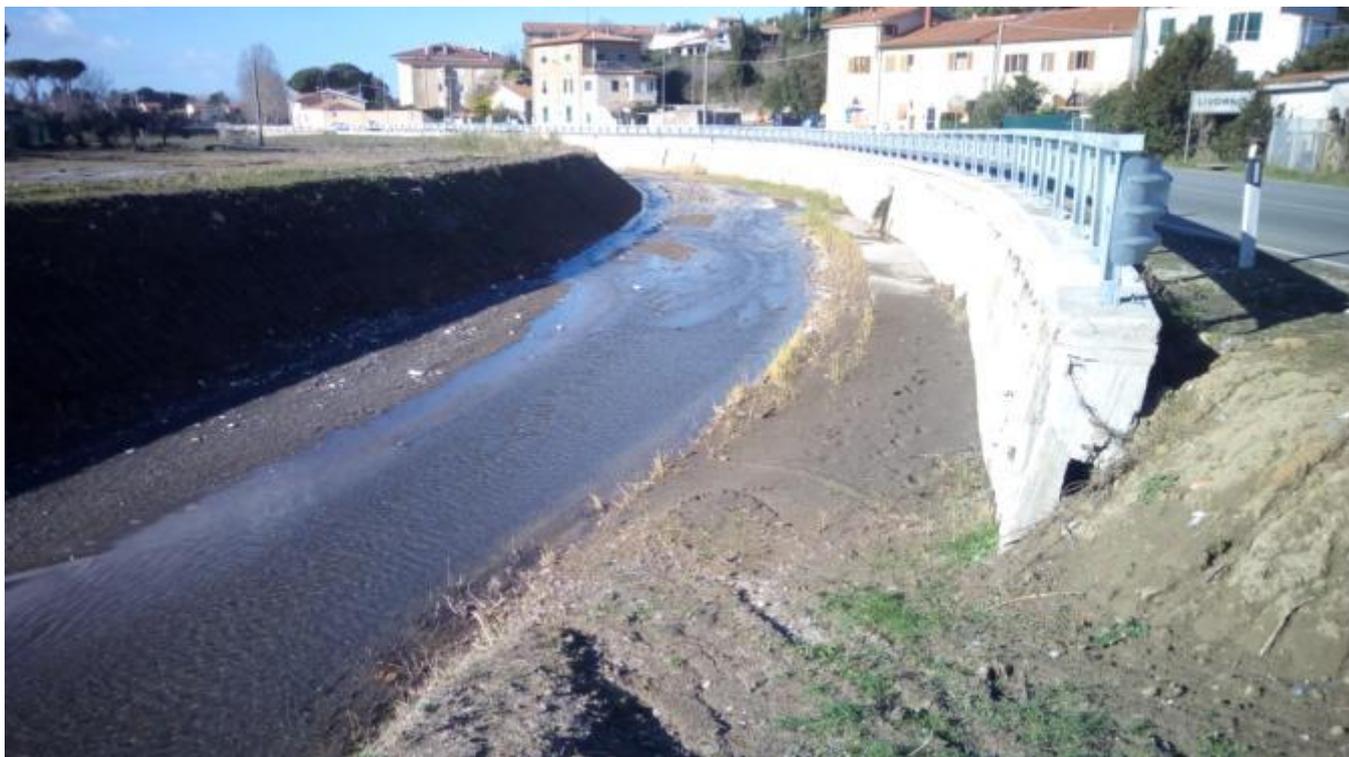
Sotto: panoramica verso valle del tratto di sponda con muro in c.a. realizzata prima dell'alluvione, che non ha subito deterioramenti dalla piena.

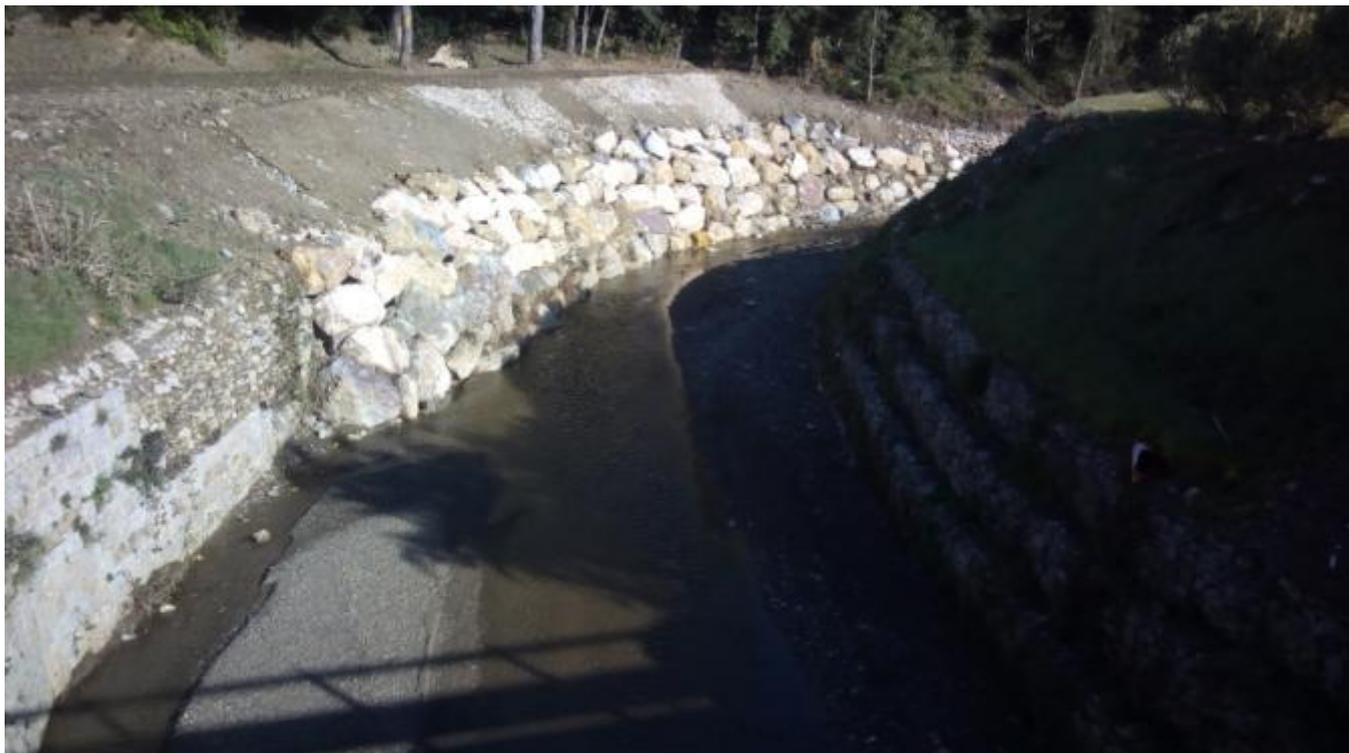
Sopra: Rio Ardenza a monte del ponte su via di Popogna. inuovi interventi post-alluvione sono i blocchi da scogliera sull'argine sx, mentre i gabbioni a sx e il muro a dx sono preesistenti; si è quindi verificata forte erosione sul lato dx con deterioramento delle opere presenti.

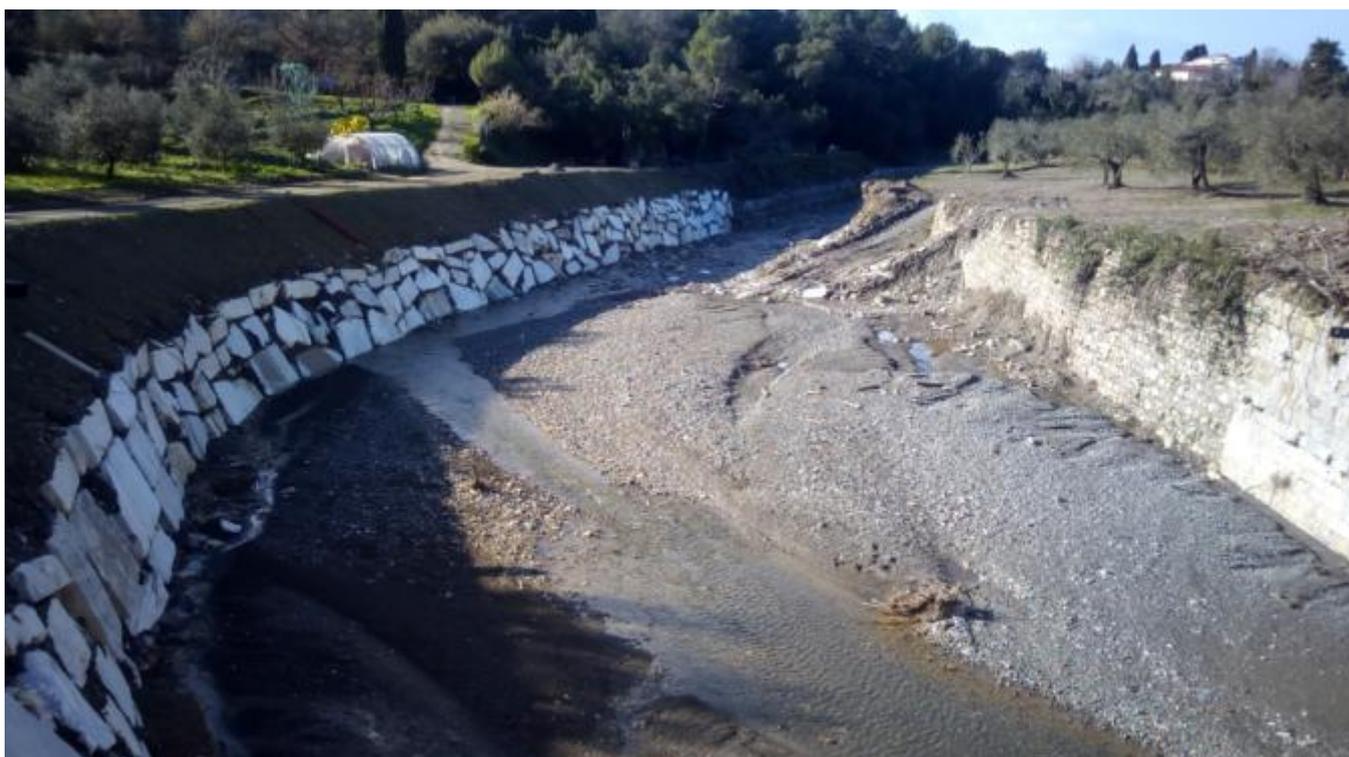
Sotto: a valle del Ponte il Rio è stato ripristinato soprattutto lungo l'argine sx con blocchi da scogliera molto squadrati, con rifacimento completo dell'argine per un lungo tratto. In dx è presente il vecchio muro di contenimento: ci sono stati allagamenti sia in sx che in dx idrografica nell'oliveta presente (maggiori in dx).

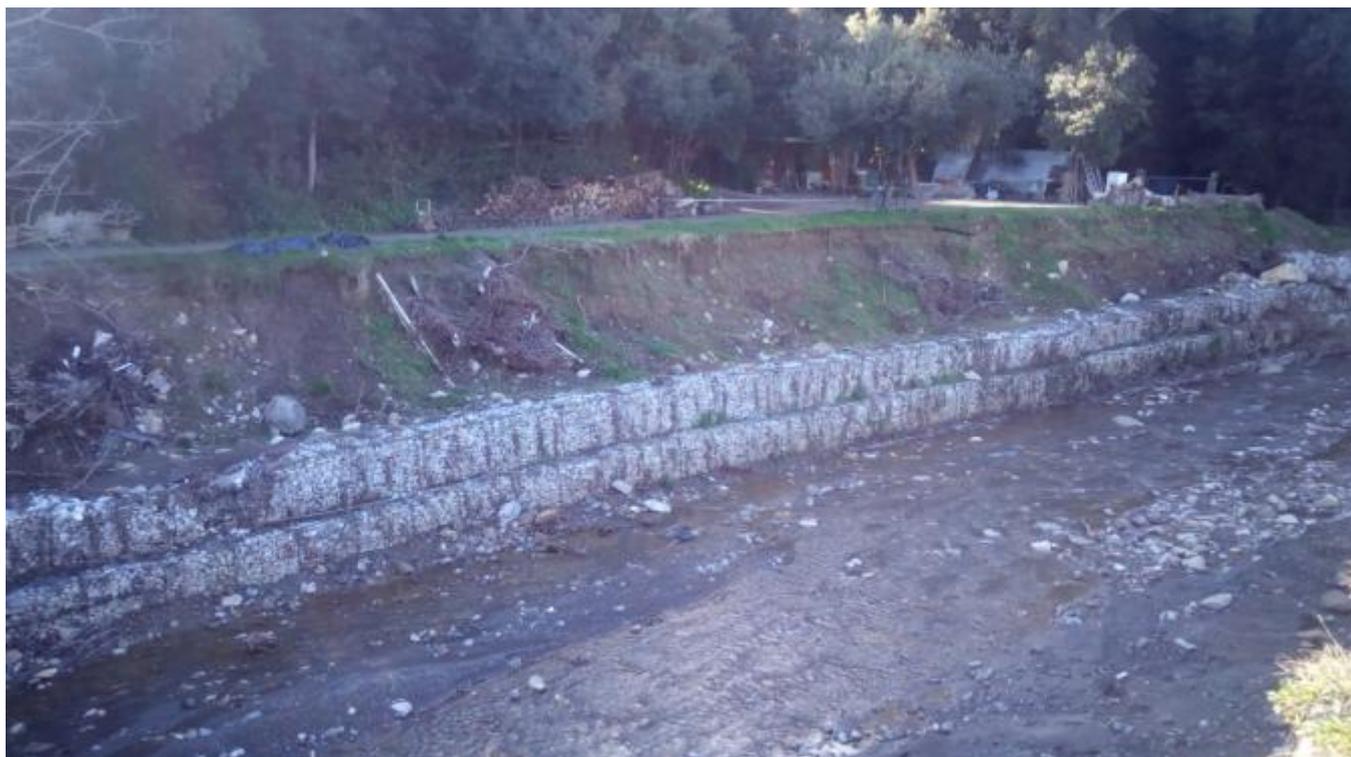
Sopra: in sx idrografica nel tratto rettilineo dopo la curva erano presenti due file di gabbioni (prima dell'alluvione) che hanno contenuto l'erosione in basso, tuttavia la sponda è deteriorata sopra il livello di tali opere.

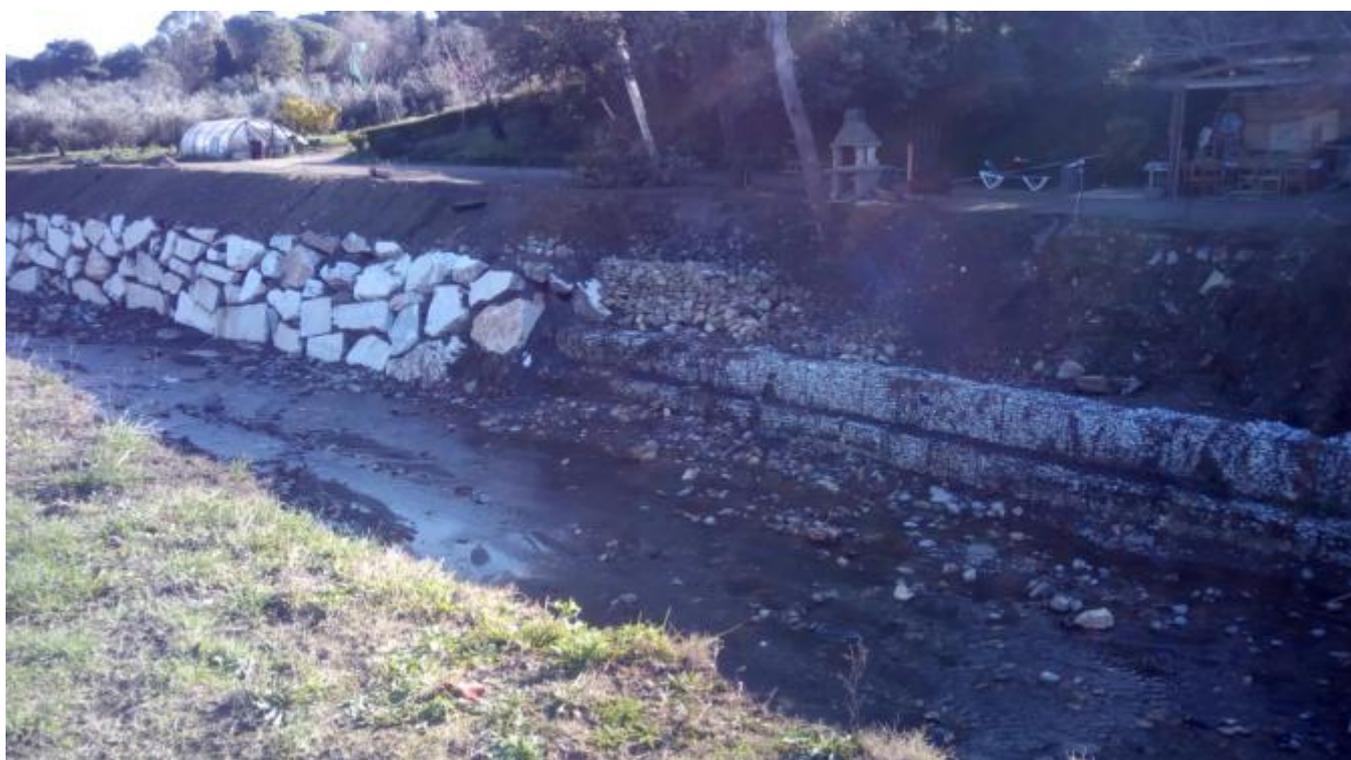
Sotto: interessante visione del punto di contatto lungo la sponda sx fra i nuovi blocchi da scogliera e i gabbioni preesistenti

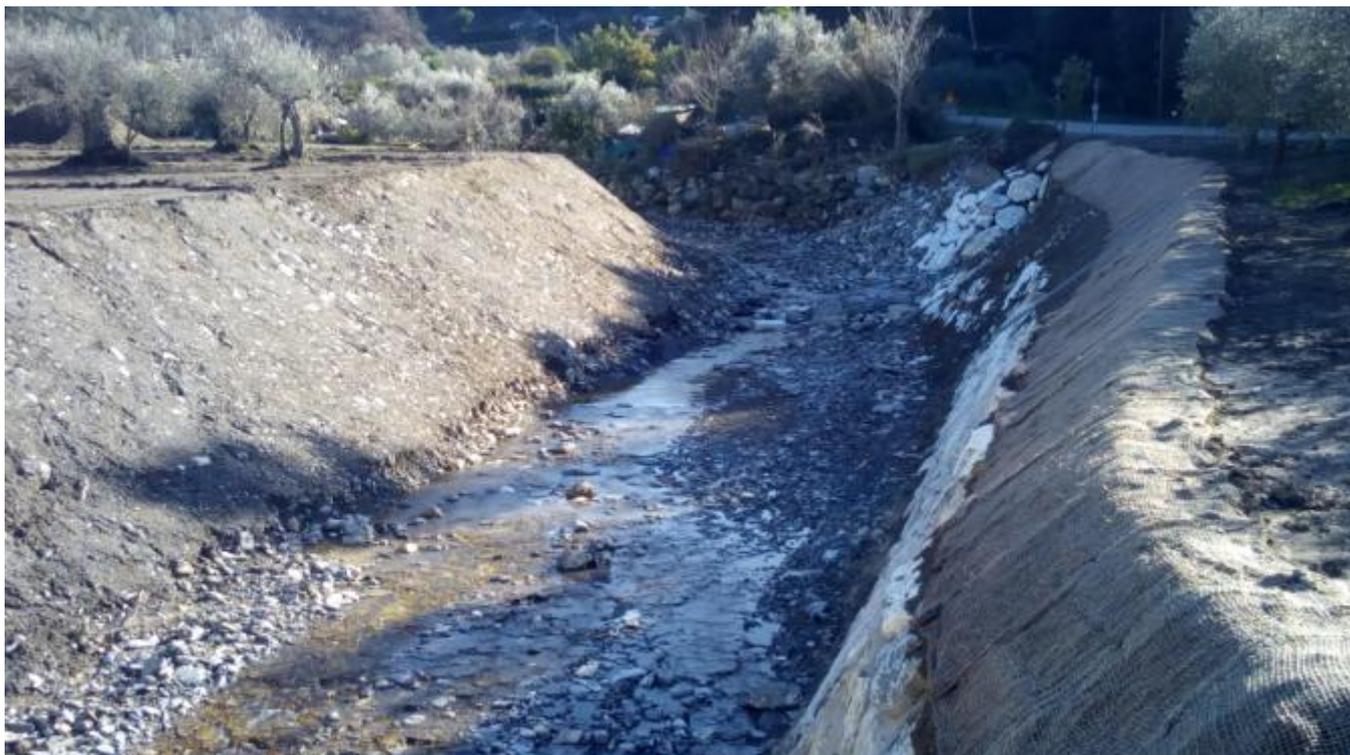
Sopra: il tratto a monte del ponte su via Remota con interventi di contenimento con blocchi da scogliera sul lato sx sormontati da georete di protezione. La sponda sx è invece solo risagomata

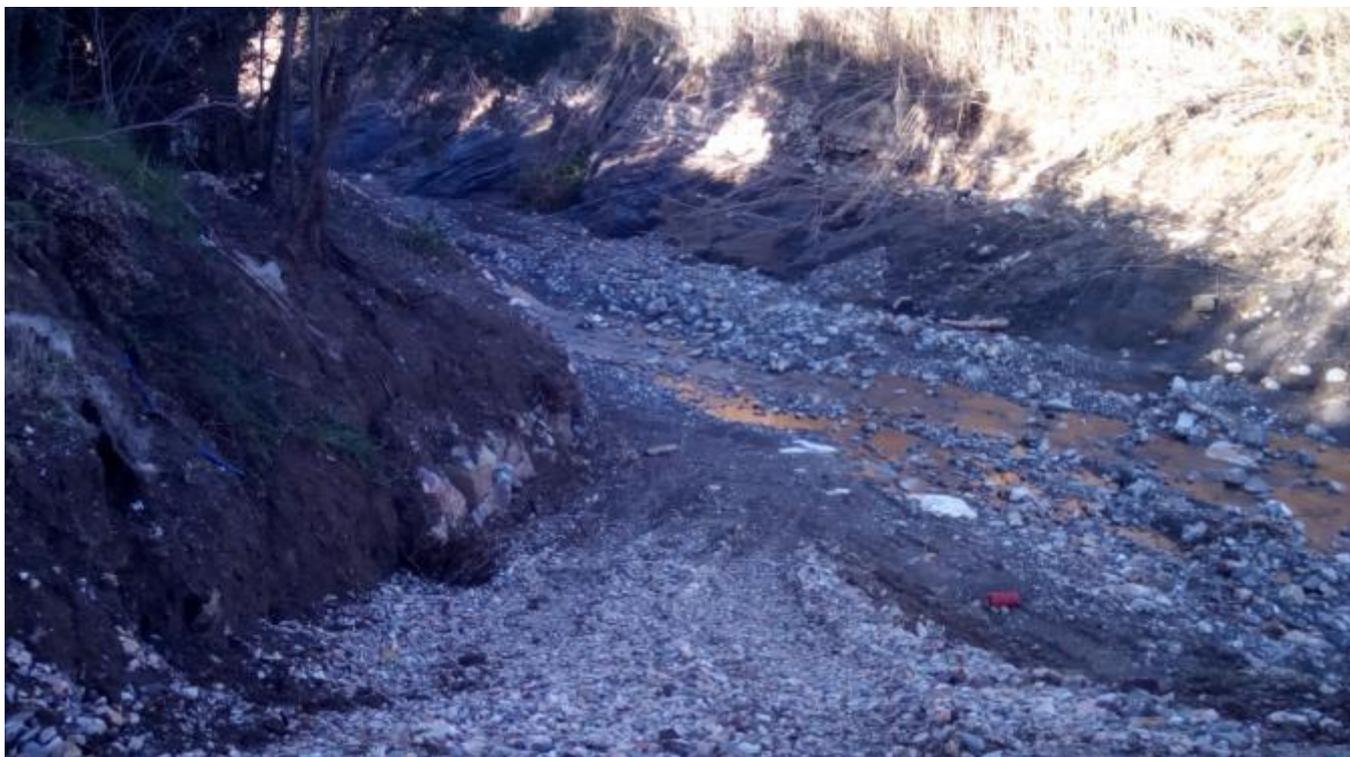
Sotto: settore dell'alveo fortemente deteriorato dopo l'alluvione, su entrambi i lati

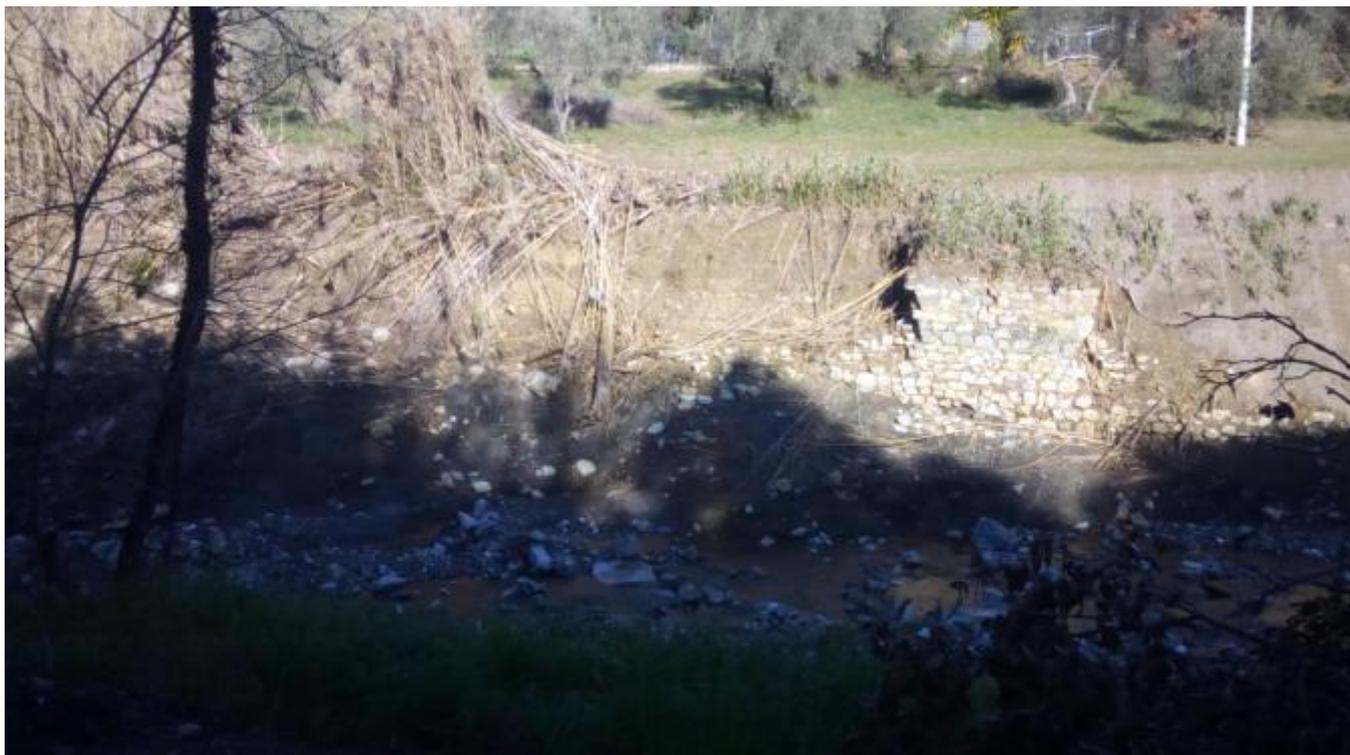
Sopra: tratto sponda dx a valle del ponte fortemente eroso dalla piena, con il crollo quasi totale di un vecchio muro a retta (o vecchia spalletta di un ponte).

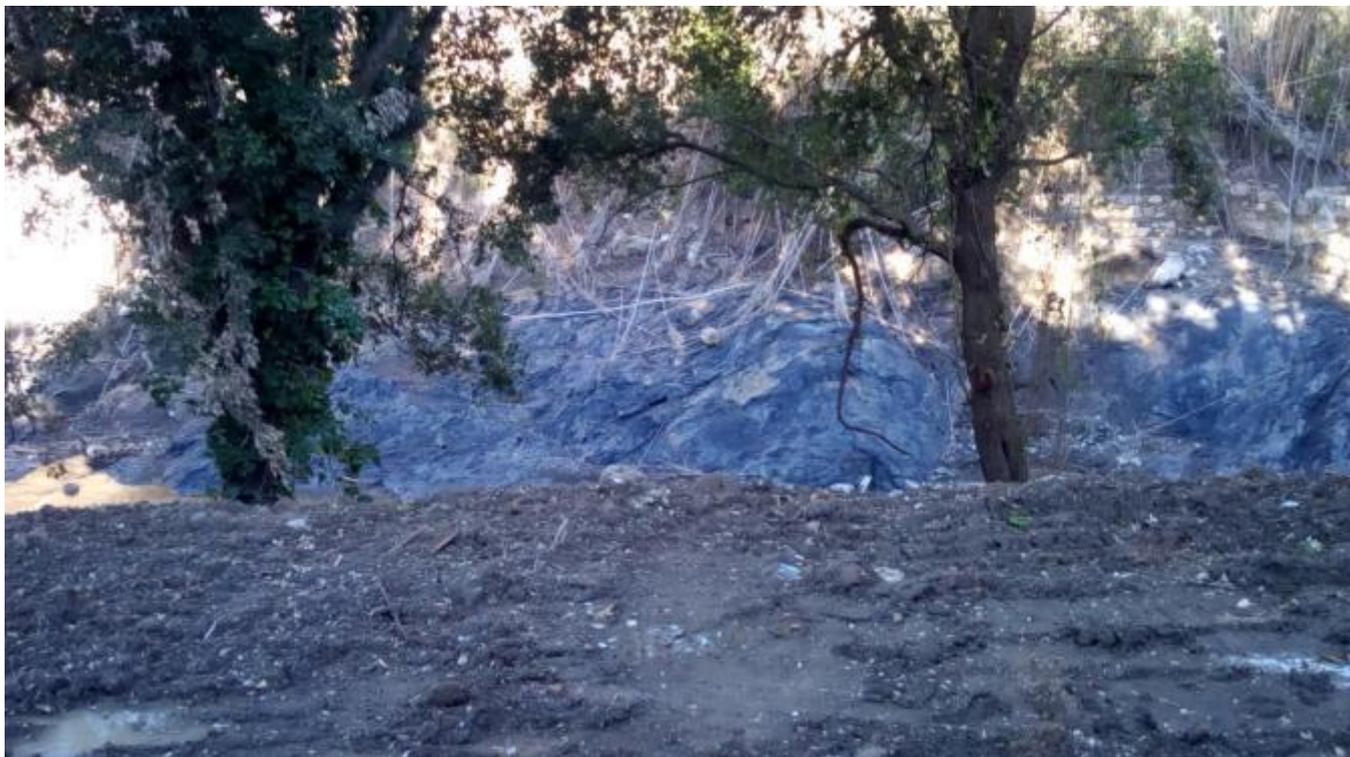
Sotto: anche qui la roccia in posto a fondo alveo ha limitato l'erosione in quella zona

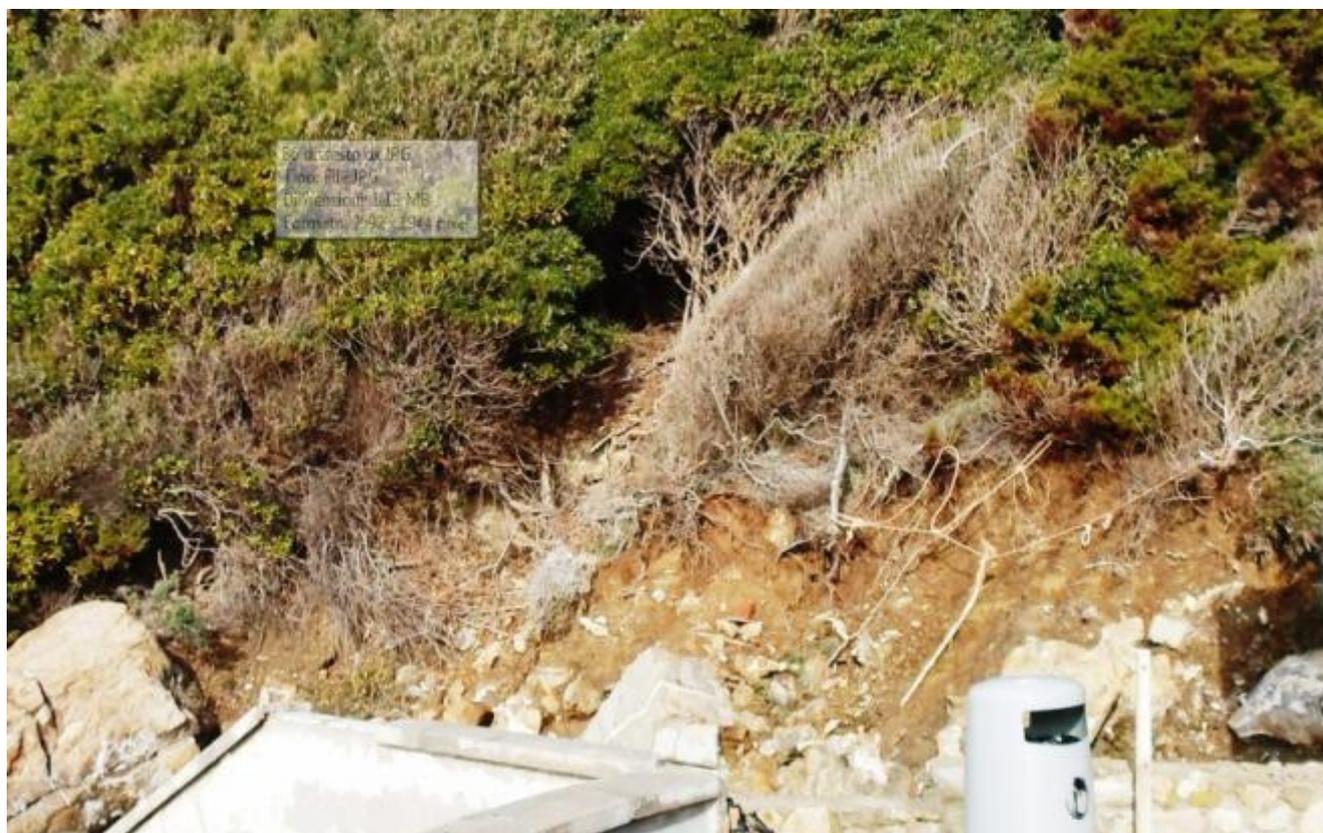
Sotto: dissesto lato dx foce ingrandito ripreso da diversa angolazione

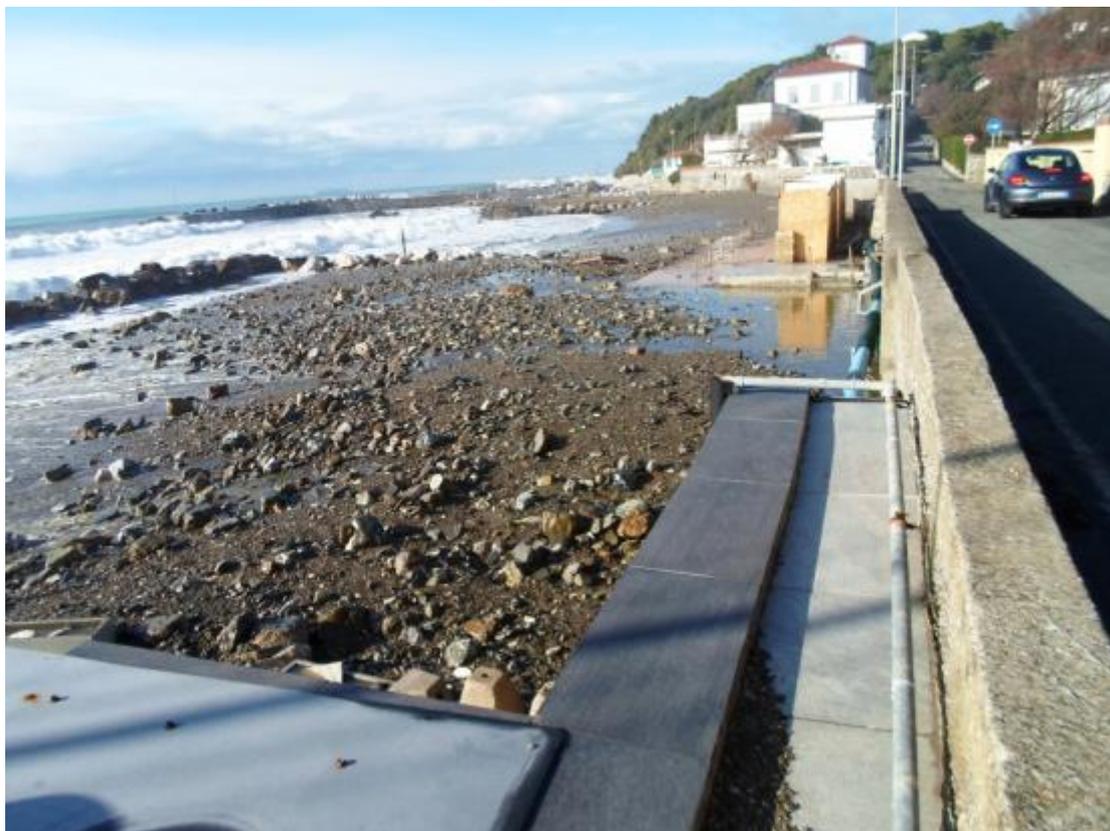
Sotto: materiali lapidei grossolani post-alluvione in spiaggia sulla foce

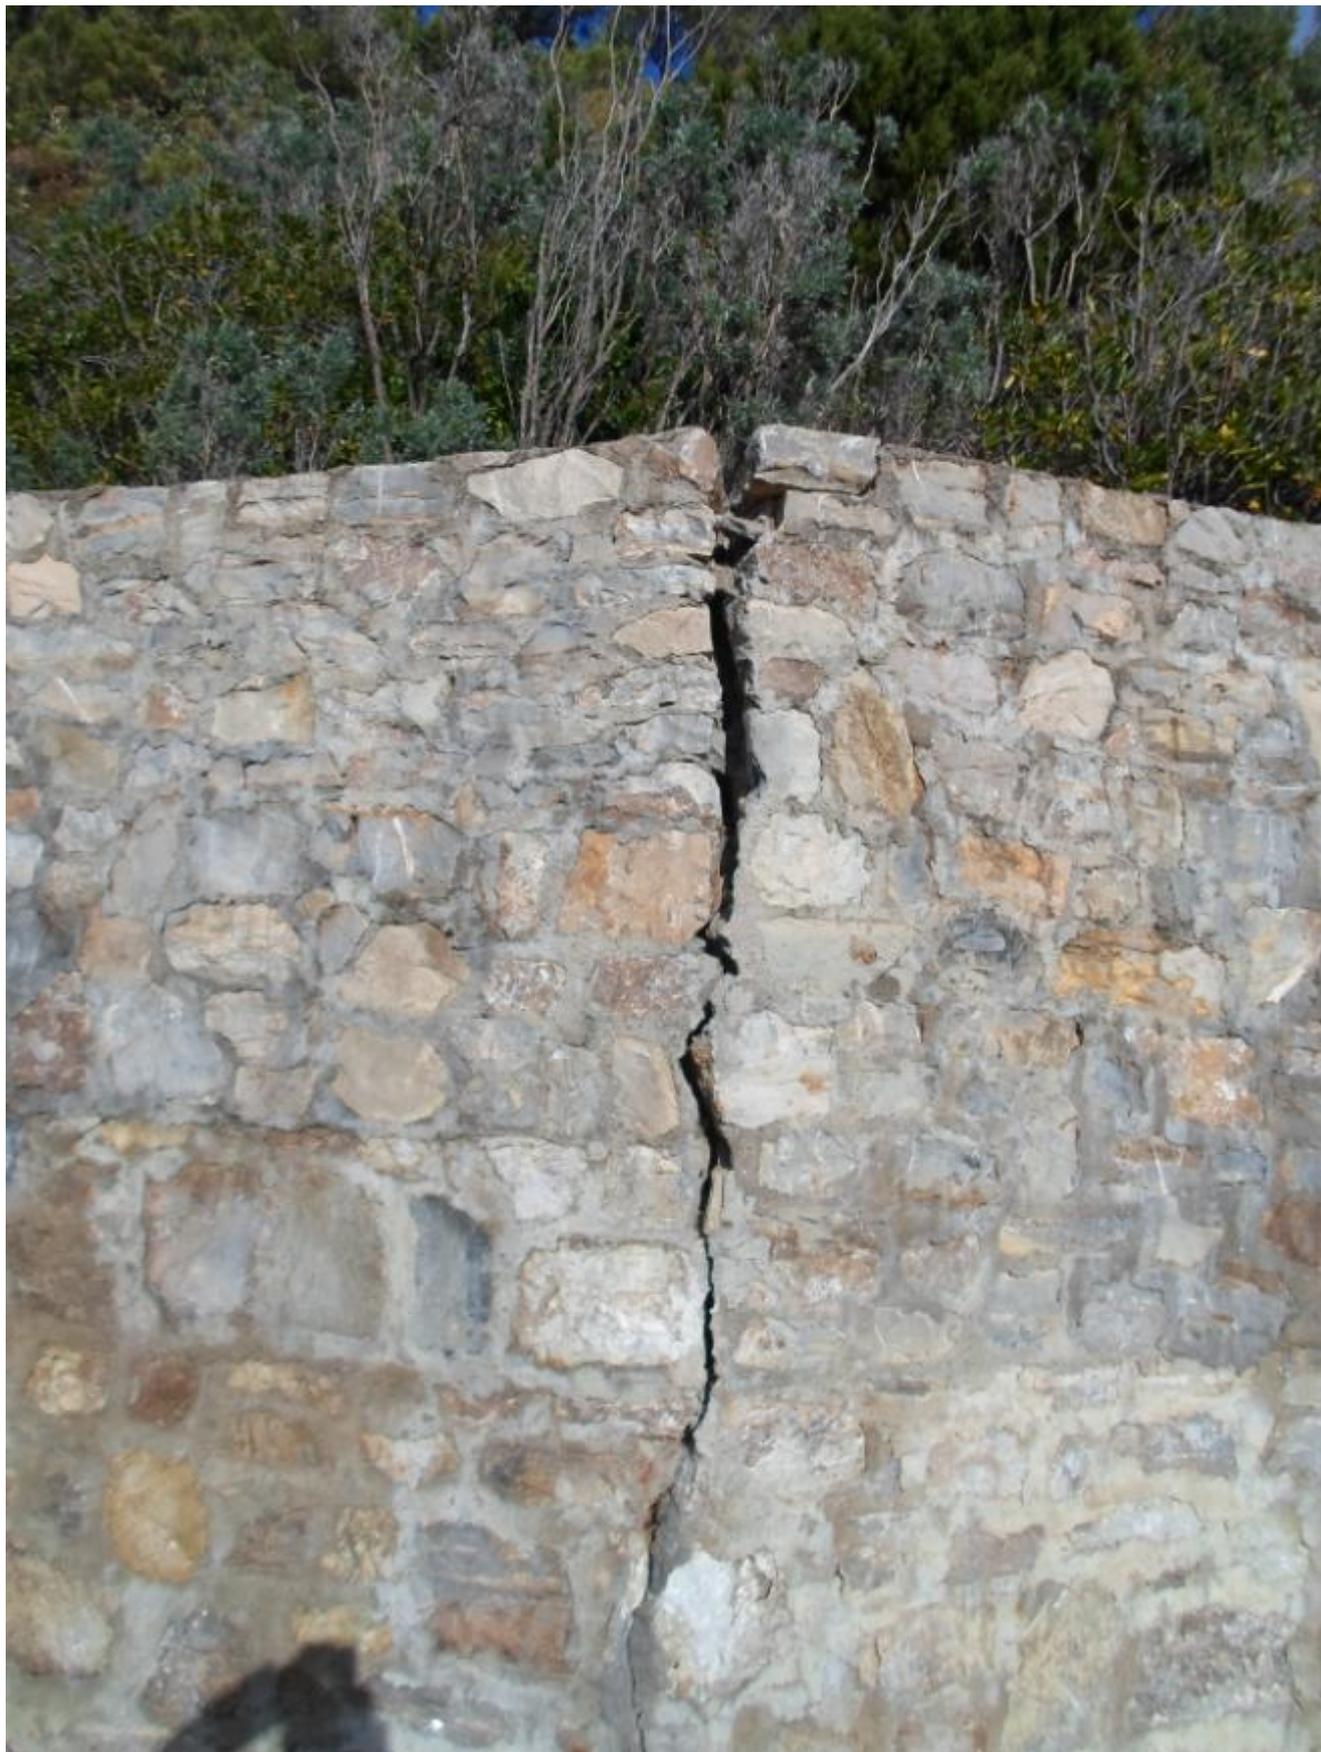
Sopra: muro sostegno fortemente lesionato a nord del molo di Quercianella
