Comune di Livorno  
PIANO STRUTTURALE 2

Oggetto: **QUADRO CONOSCITIVO GEOLOGICO**

Titolo: **APPROFONDIMENTO DI INDAGINE A SEGUITO EVENTI ALLUVIONALI  
SETTEMBRE 2017**

***AGGIORNAMENTO INDAGINI GEOLOGICO-TECNICHE  
A SEGUITO EVENTO ALLUVIONALE DEL 09-10 SETTEMBRE 2017***

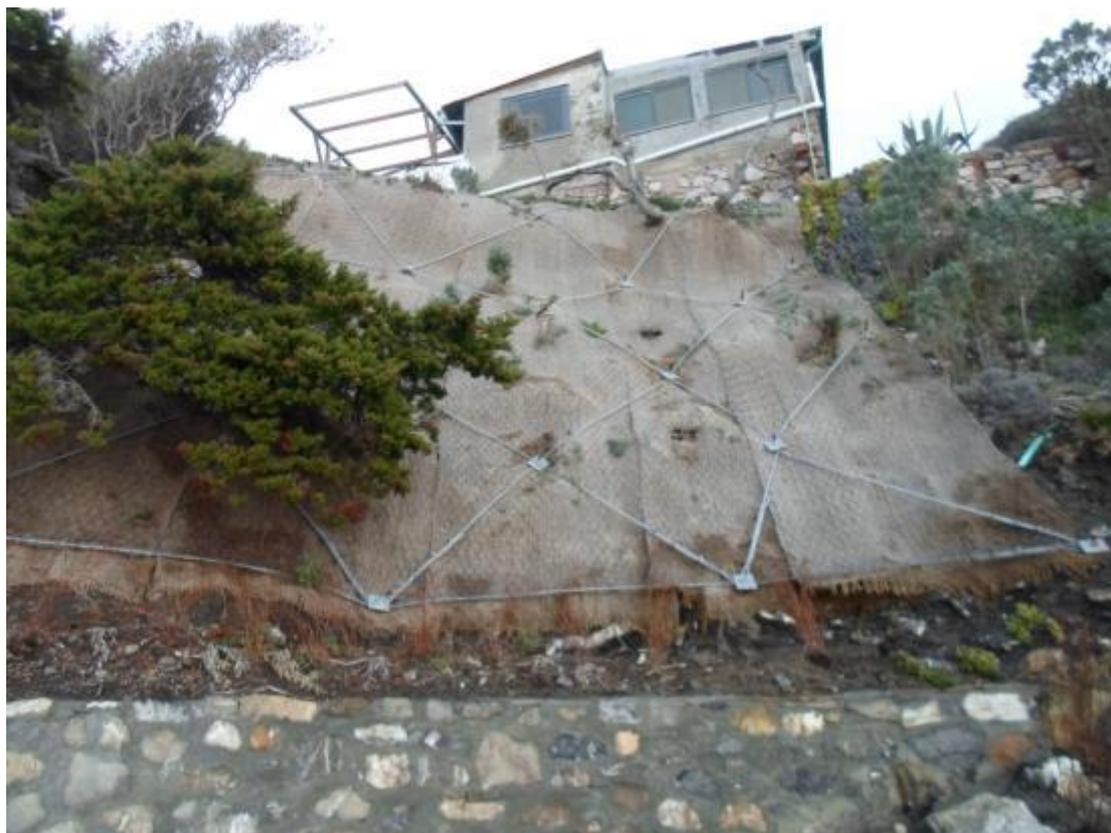
Sopra e sotto: dissesto falesia sotto Via Colombo contenuto con chiodature e reti  
nel tratto sottostante il bar "La Baracchina"

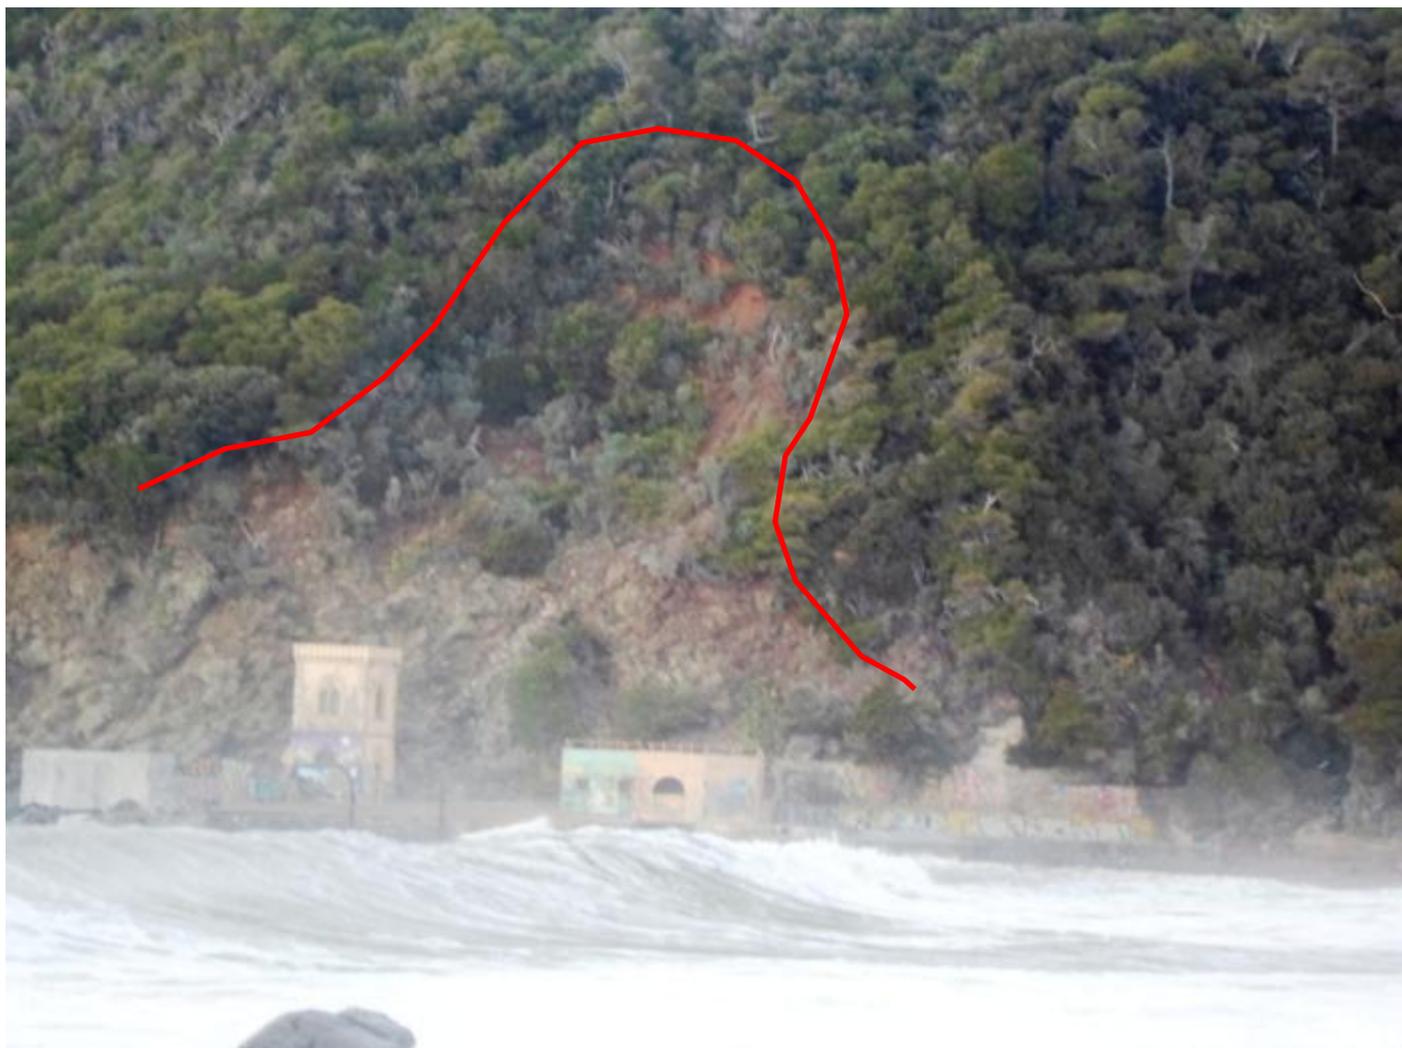
Sopra: ingrandimento di falesia in frana sopra nolo del Sonnino, probabile fenomeno attivo di crollo/scivolamento

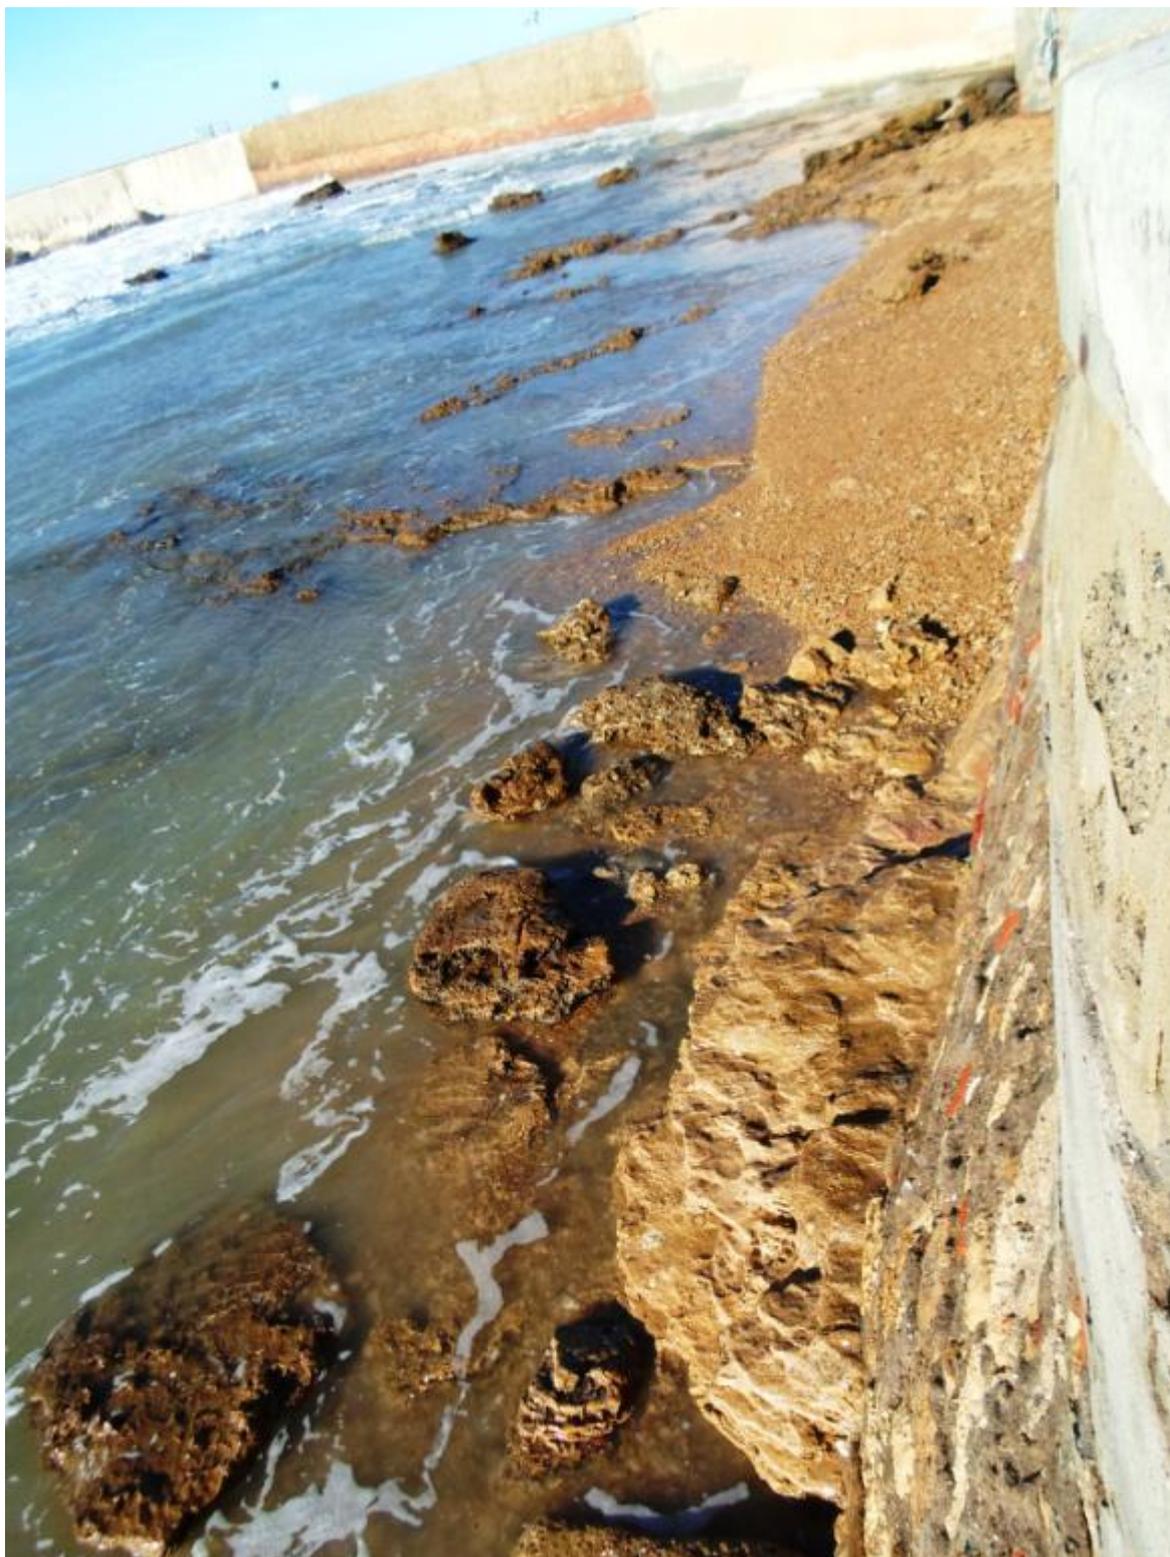
Prosegue la situazione precedente con panchina calcarenitica alla base del muro a retta e modesti accumuli di sabbia grossolana derivante dal disfacimento della beach-rock

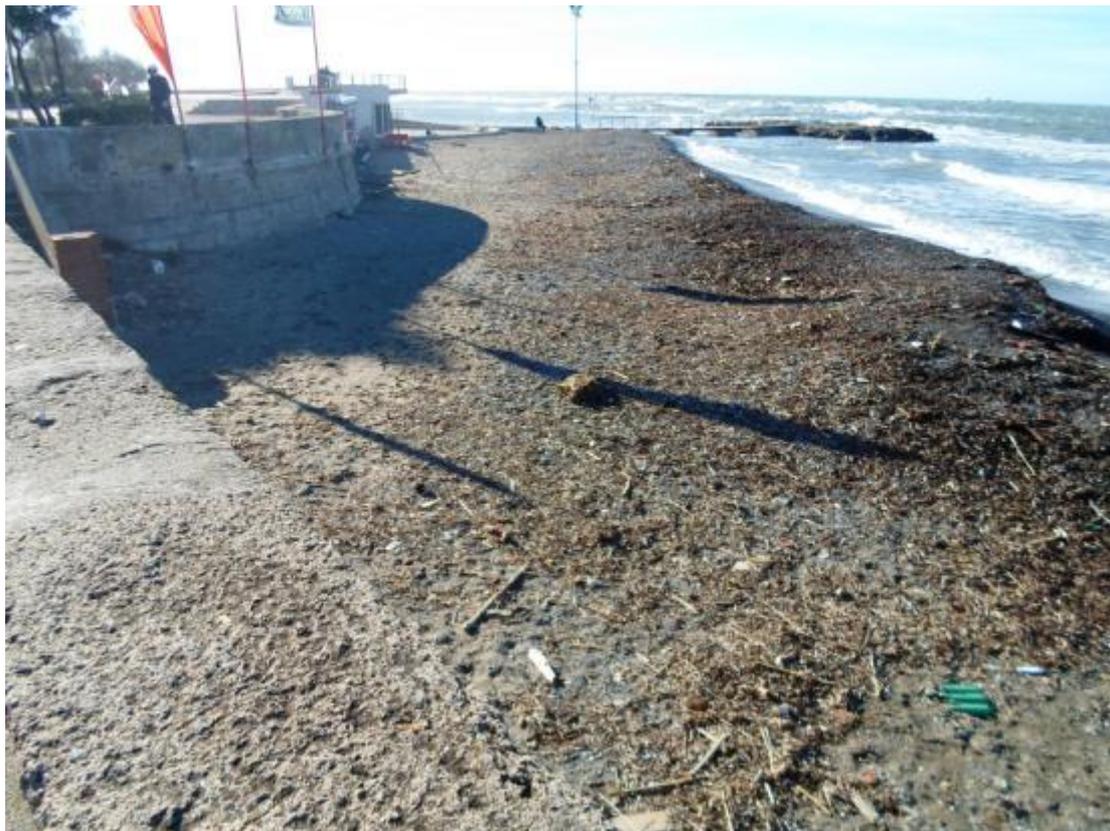
Sopra: lato Sud della spiaggia durante mareggiata del 2-1-2018

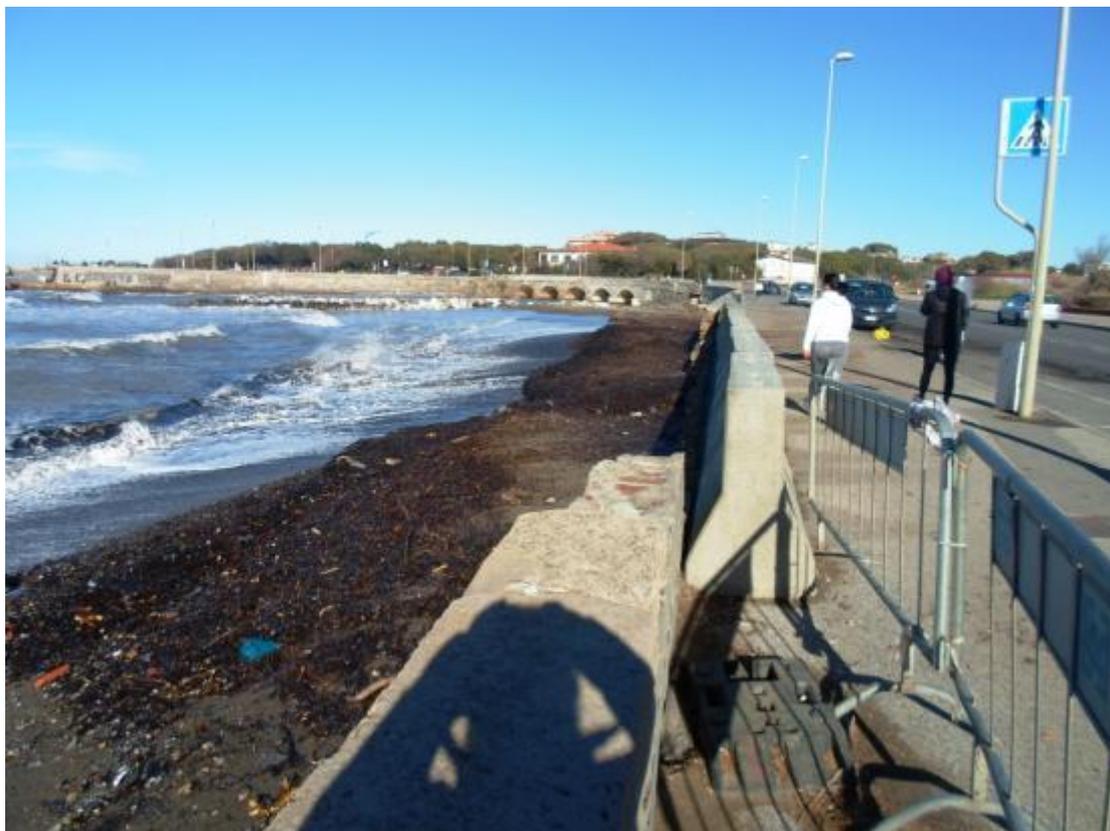
Sotto: il settore più eroso della spiaggia in direzione Nord con evidenza della rottura delle spallette.

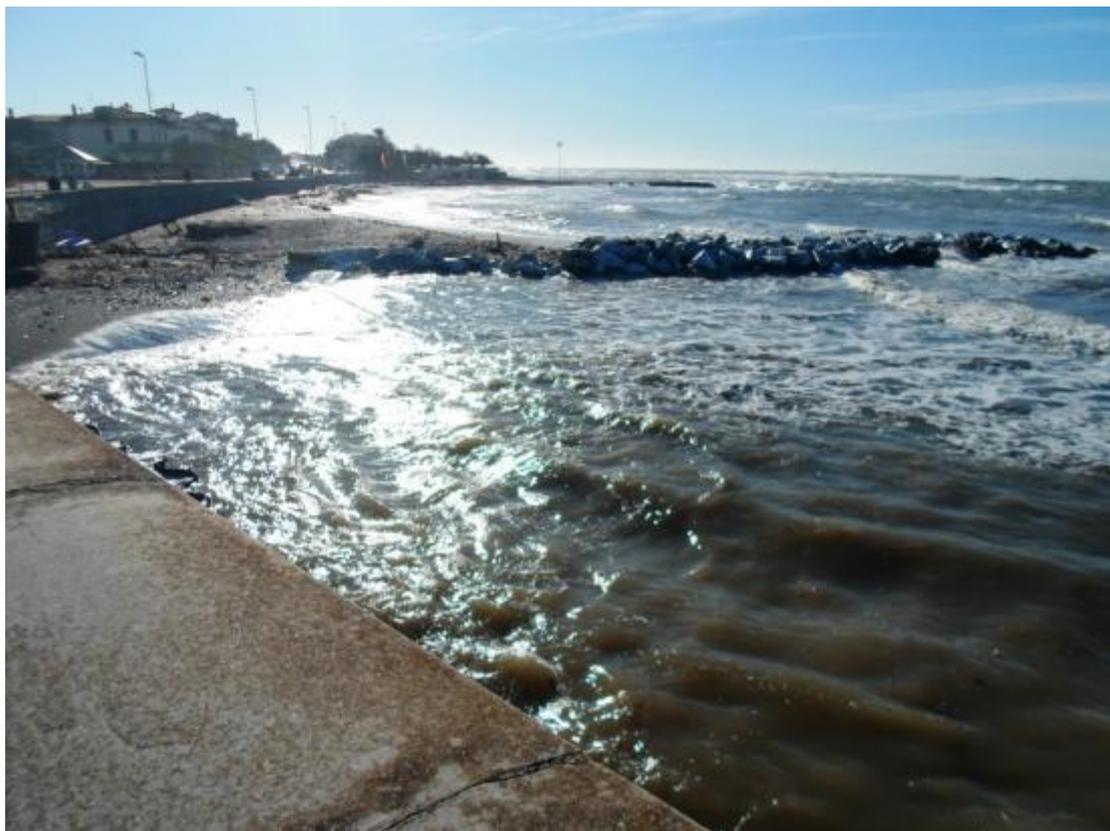
Sopra: il pennello che delimita sul lato Nord la spiaggia dei tre ponti dalla zona di foce del Rio Ardenza

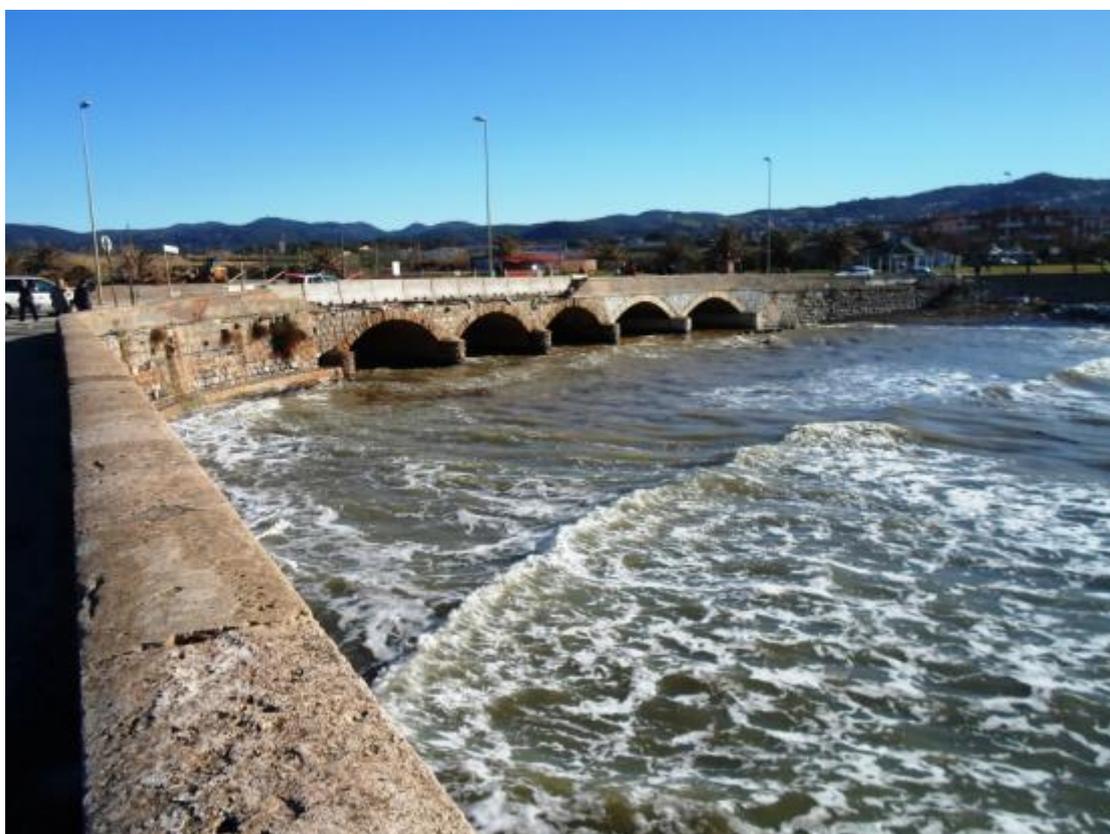
Sotto: evidenza del vasto tratto di rottura delle spallette per il deflusso dell'acqua durante l'alluvione del 10 settembre 2017, attualmente rimpiazzate da opere in cls provvisorie.

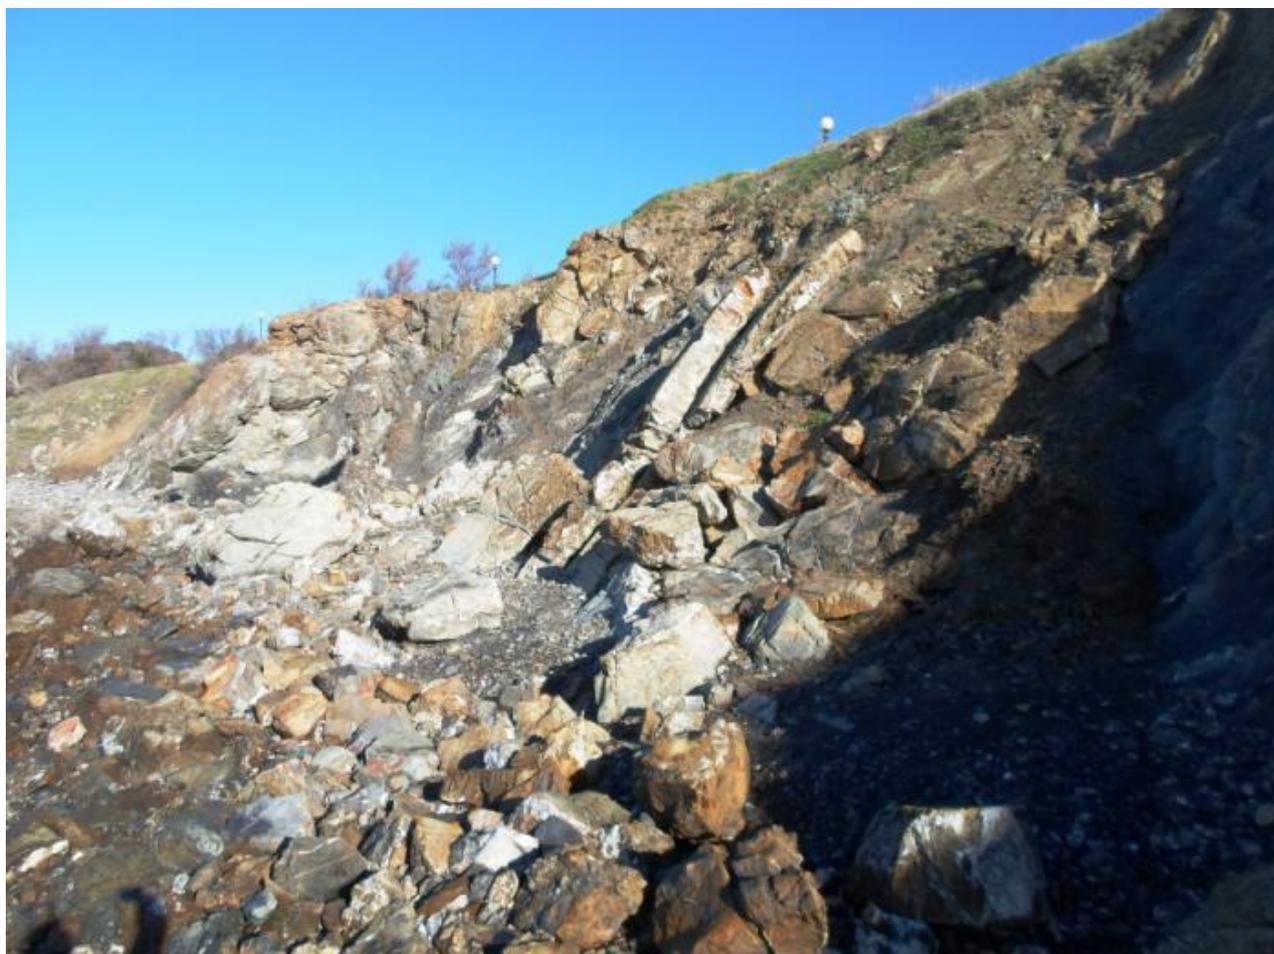
Sopra: estesa area di frana (crollo e/o scoscendimento) all'estremità Sud della spiaggia,  
a conferma della dinamica di instabilità di tutto questo settore di falesia.

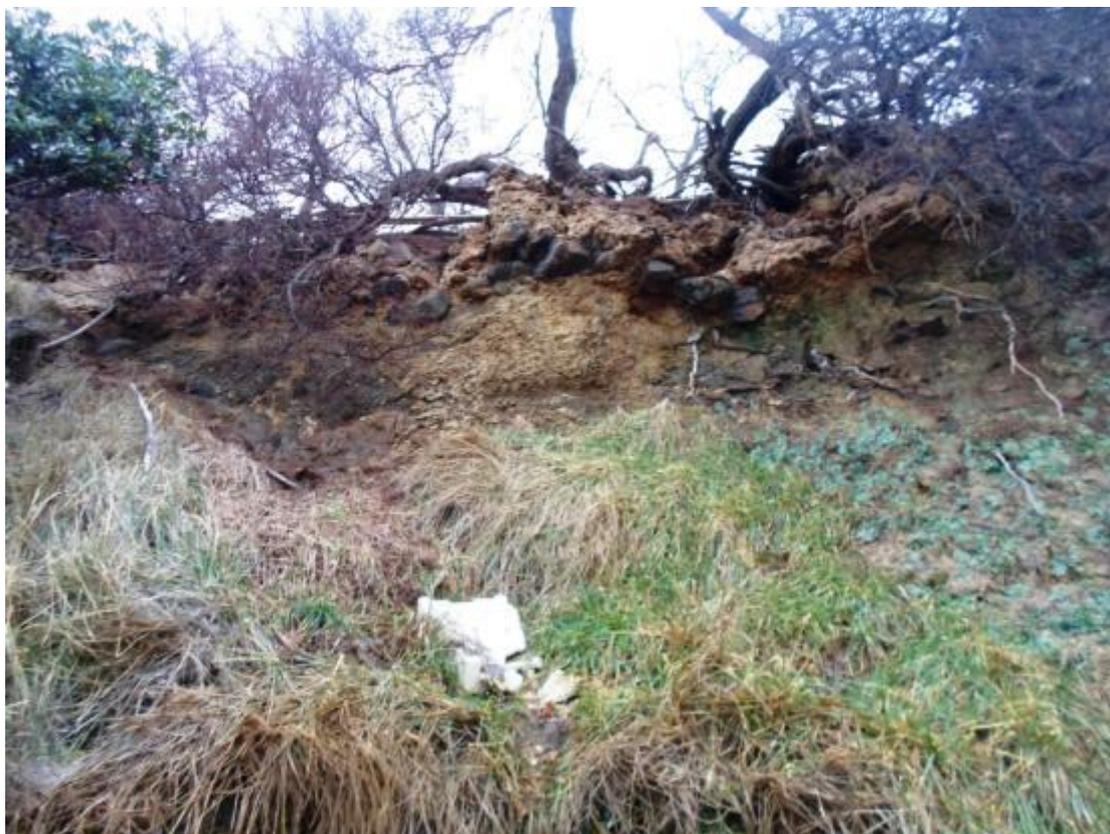
Sotto: panchina calcarenitica nella parte alta della falesia in contatto con le rocce più antiche

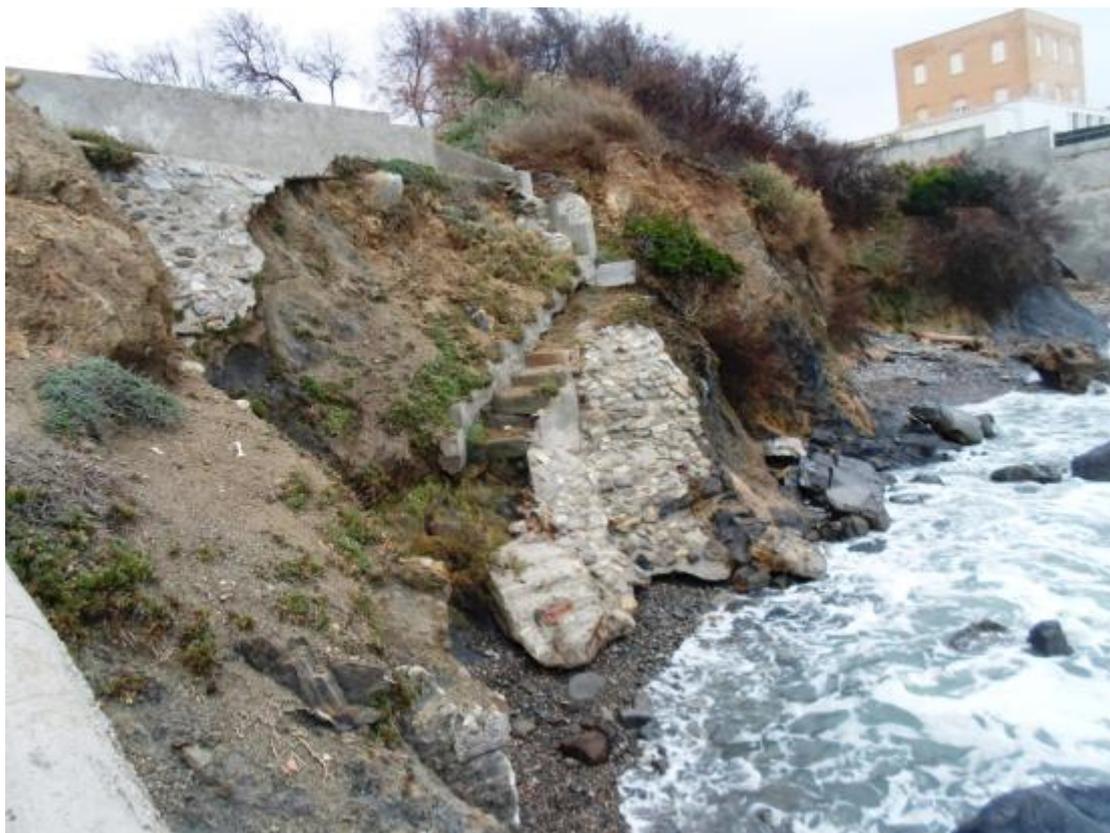
Sopra: in evidenza la scala di discesa danneggiata dalle mareggiate e i rivestimenti della falesia ormai deteriorati

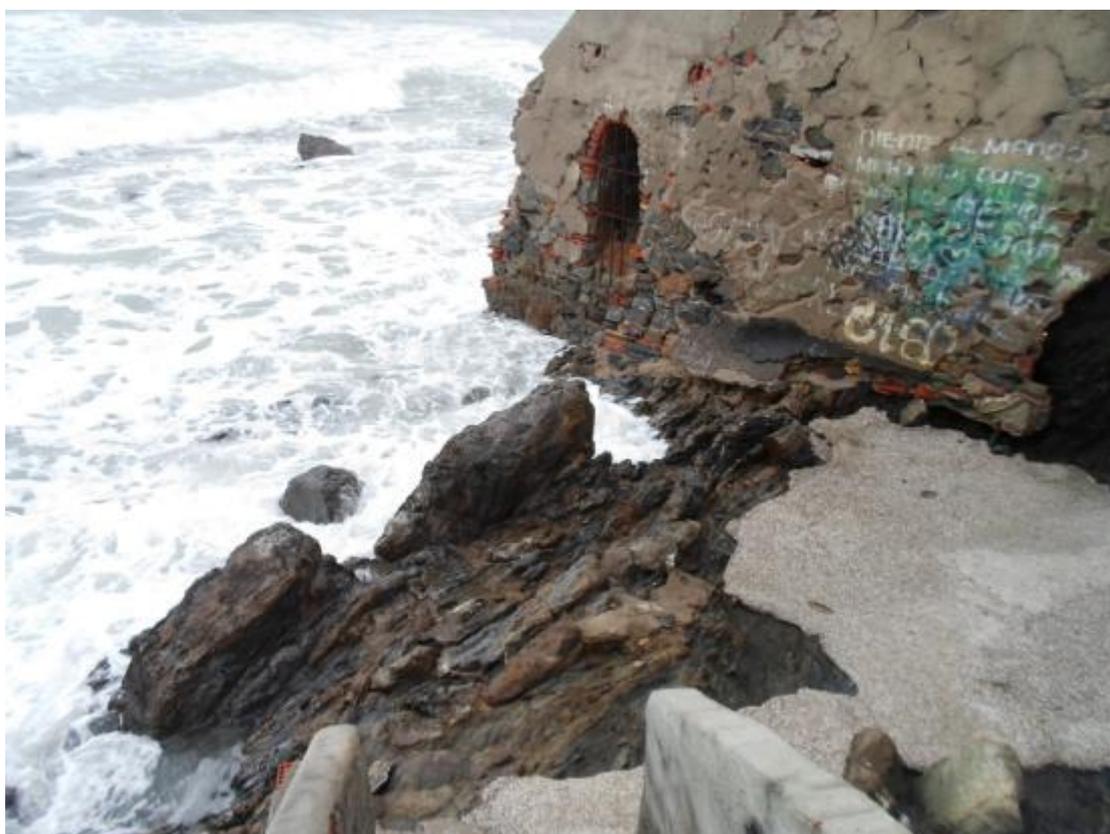
Sotto: lo sbocco di una fognatura il cui condotto tombato passa in adiacenza al distributore

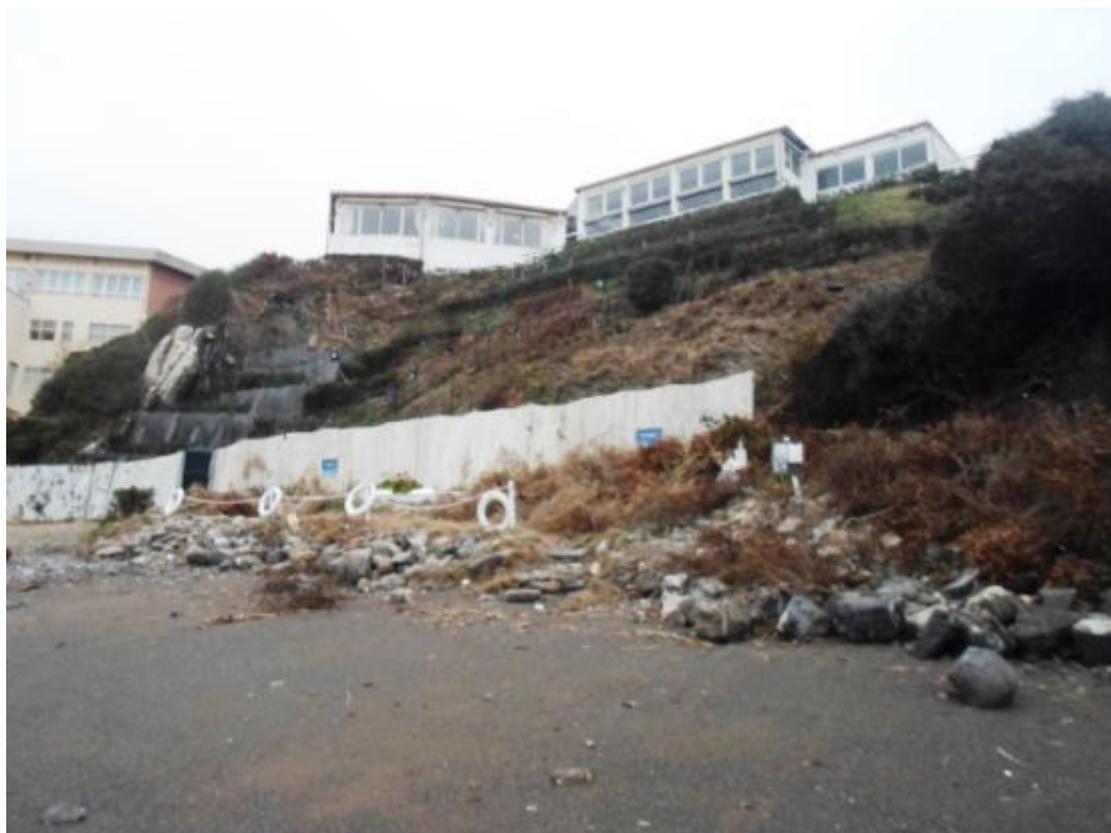
Sopra: Pendio in degrado con opere di sostegno preliminari e blocchi franati alla base

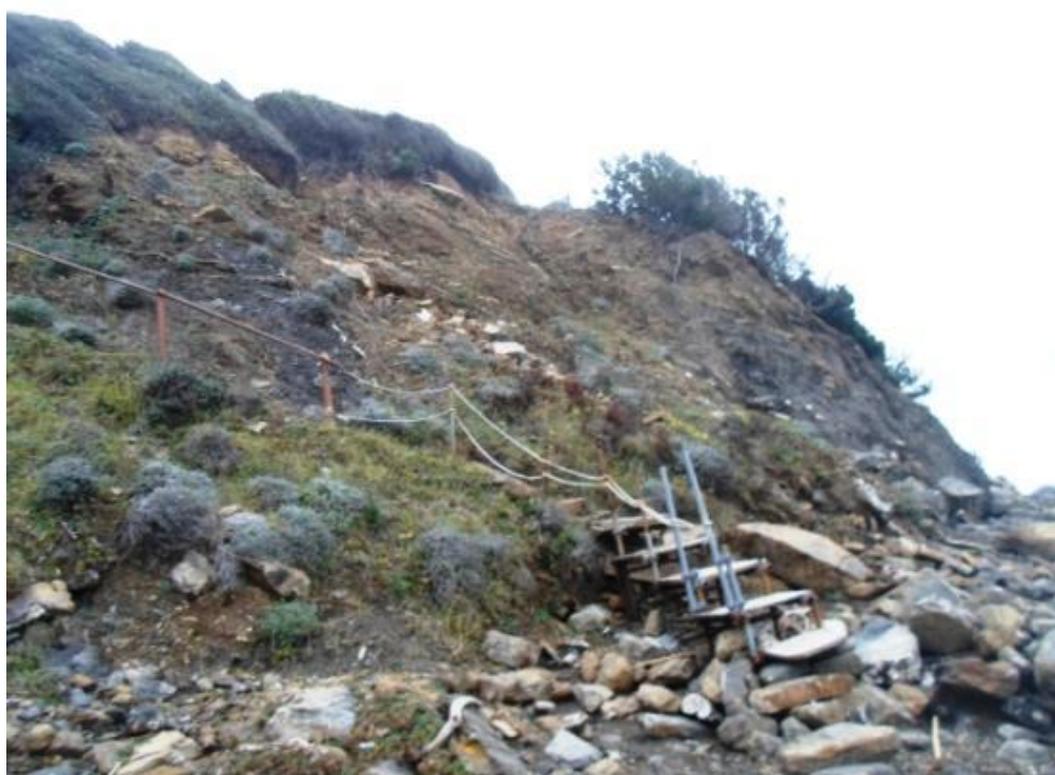
Sotto: falesia fortemente instabile con blocchi franati e scala di discesa in parte divelta

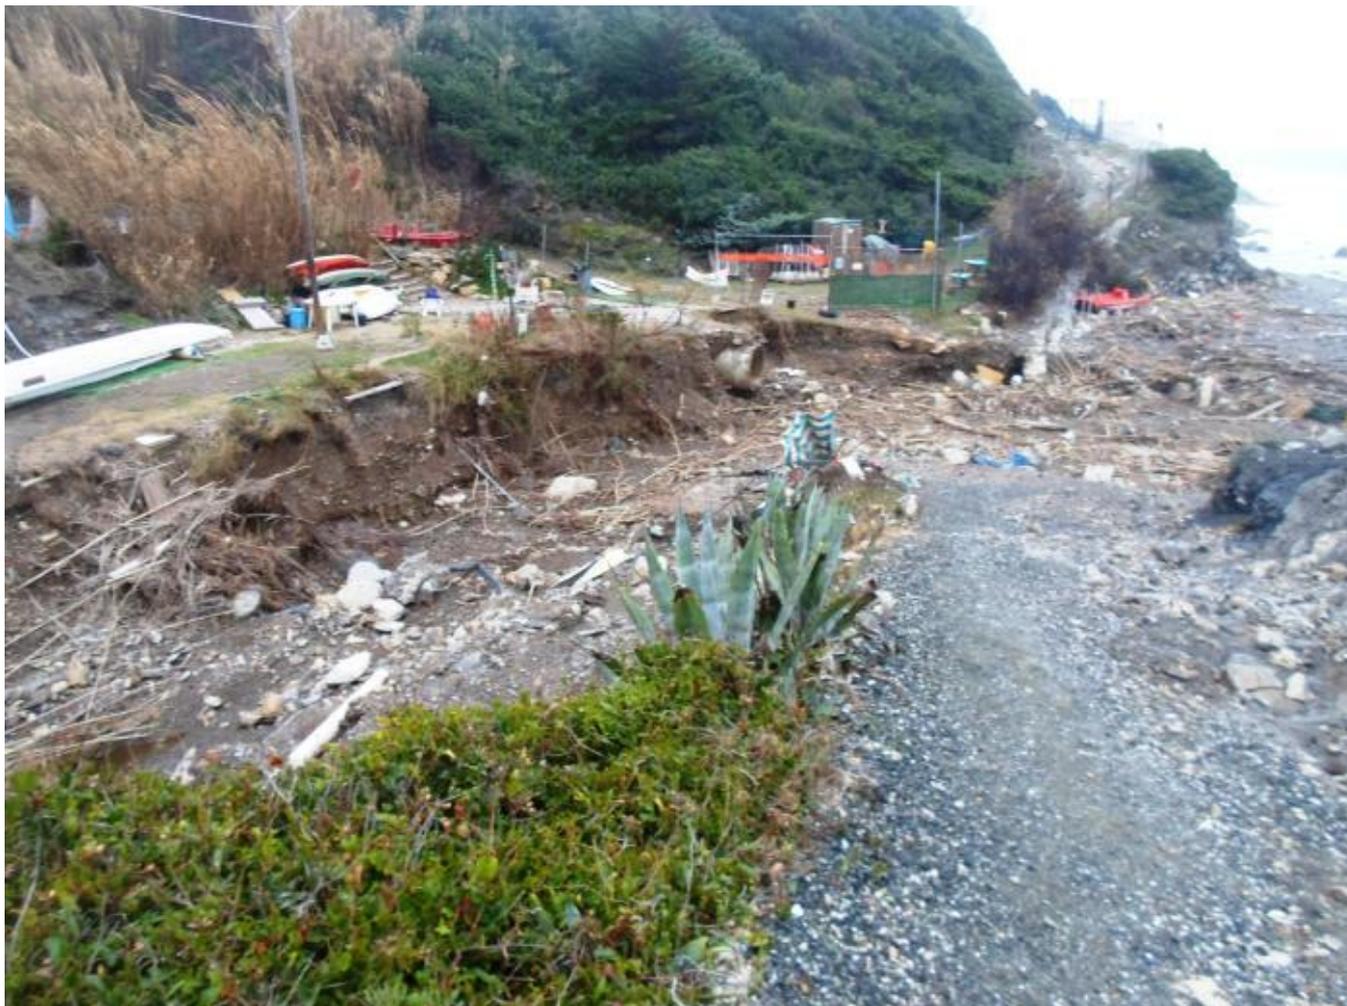
Sopra: foce Fosso Malpasso con fenomeni di erosione e deposito materiali eterogenei dopo alluvione 10-9-17  
In evidenza la sponda sx erosa a scoprire anche il condotto tombato del Rio Sanguigna

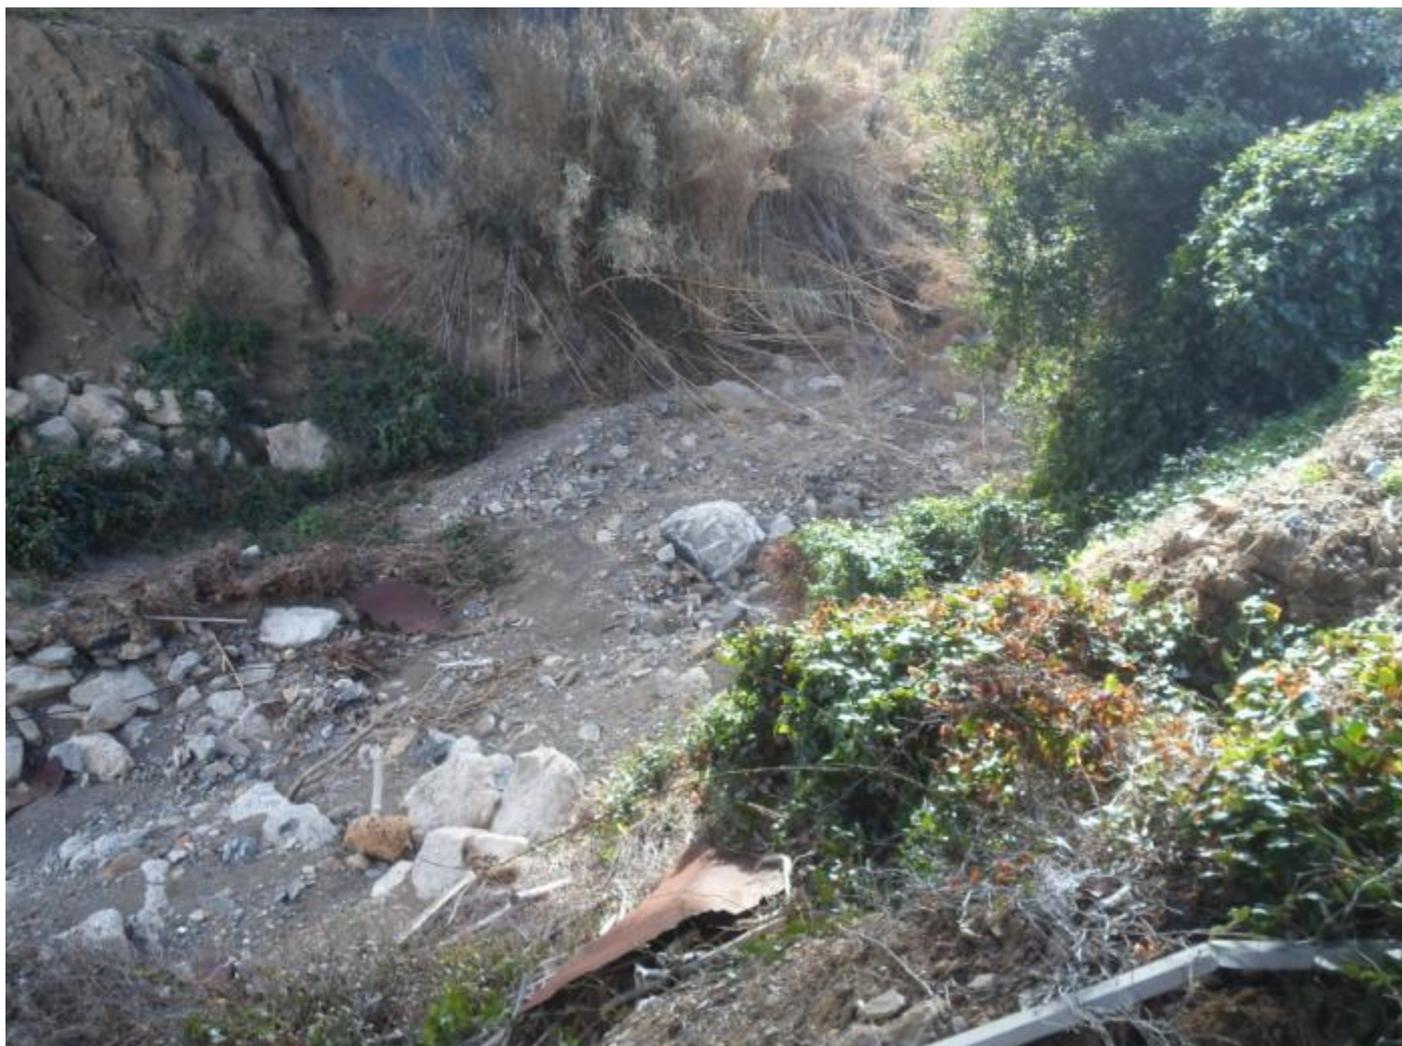
Sopra: l'erosione di sponda delle foto precedenti vista da altra angolazione

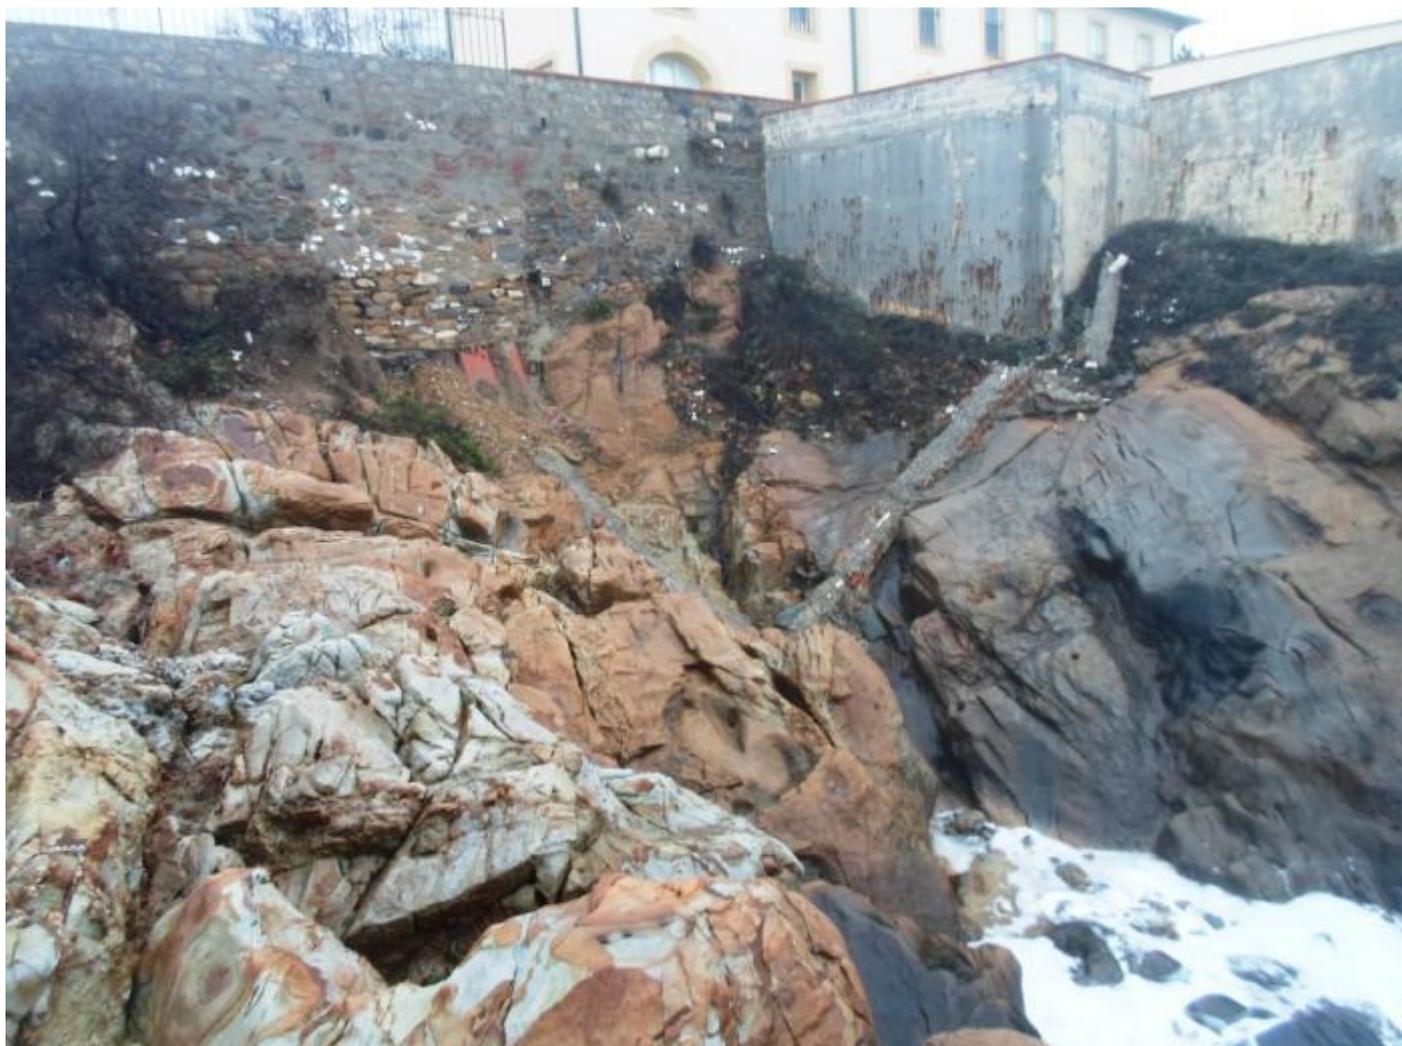
Sopra: un punto di potenziale criticità della stabilità della falesia arenacea, dove una frattura perpendicolare alla costa ha facilitato alcuni crolli pregressi producendo un'ansa che si avvicina al fabbricato.

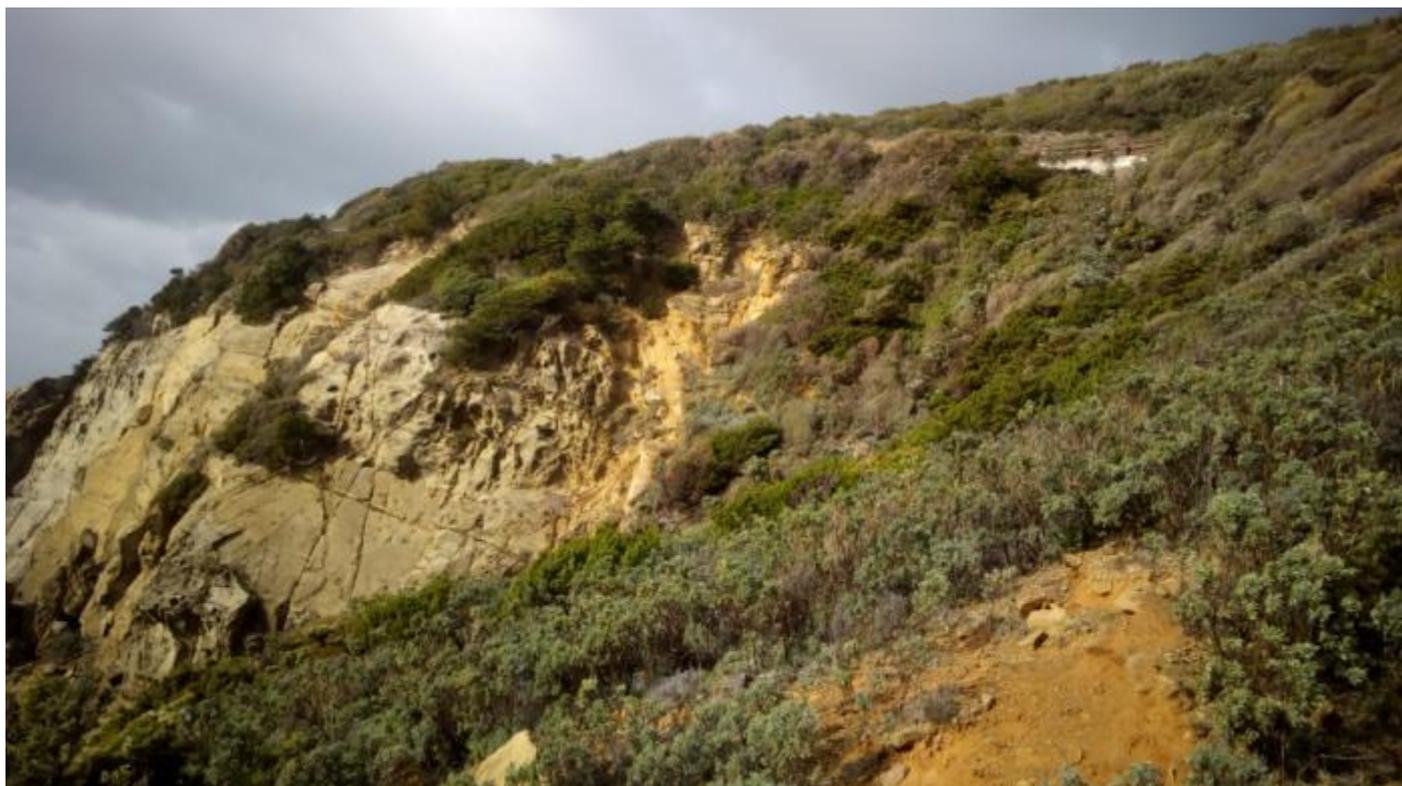
Sopra: zona di crolli diffusi vicino alla sede stradale, lungo asse di indebolimento della falesia

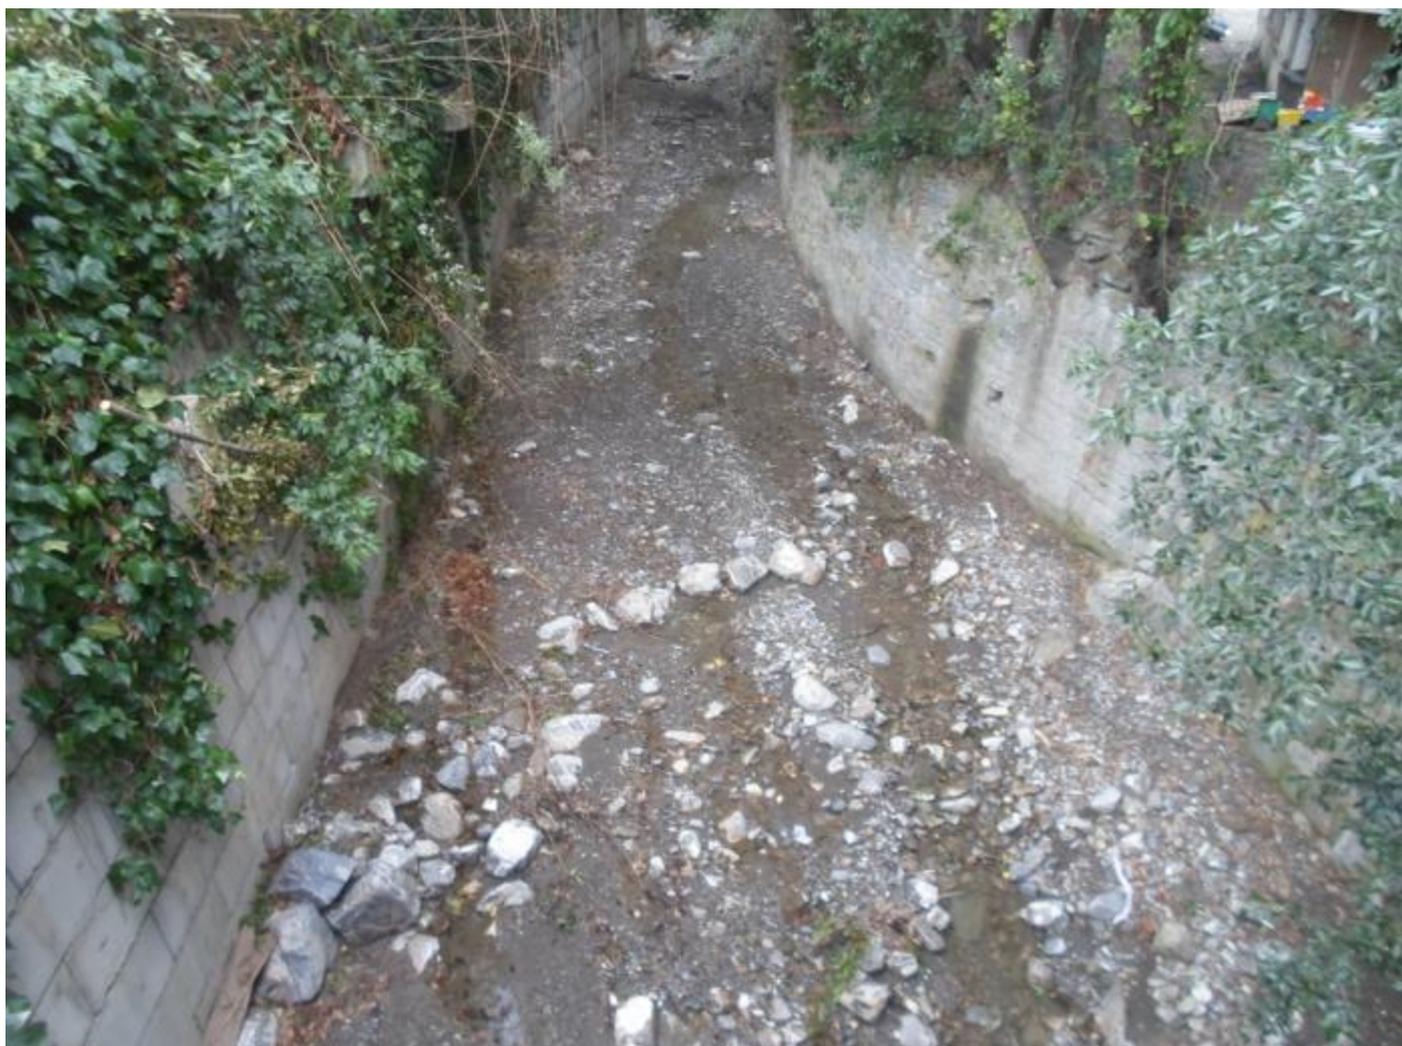
Sopra: il fosso di Quercianella a monte di via del Littorale ove la sponda in cemento è rimasta integra durante l'alluvione. Anche qui si notano molti blocchi di grandi dimensioni depositati dalla piena

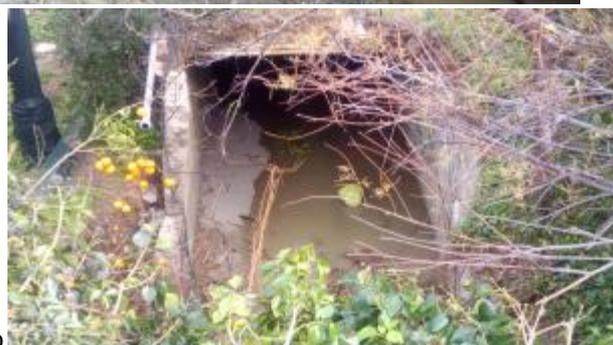
a dx: condotto tombato del Rio a monte di Viale di Antignano

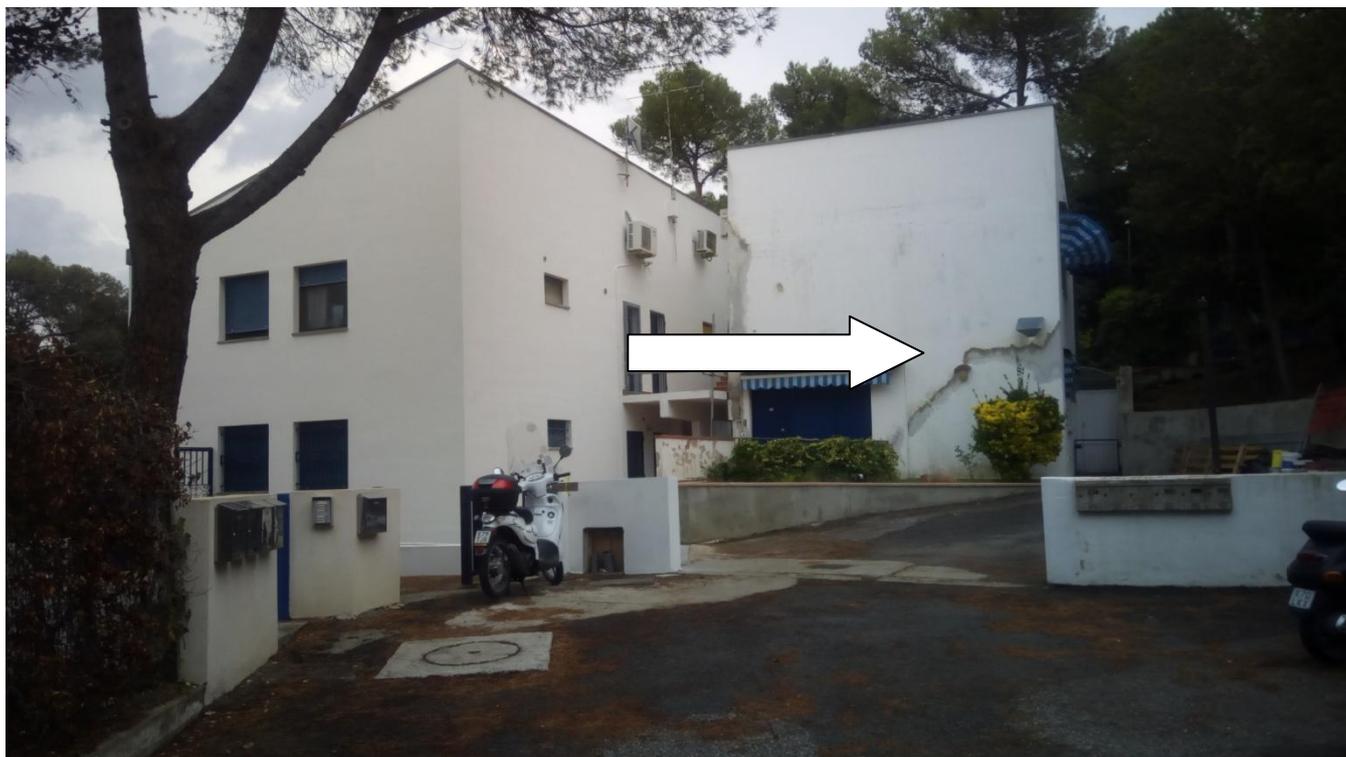
sopra: fabbricato lesionato lungo via Falcucci
