Comune di Livorno  
PIANO STRUTTURALE 2

Oggetto: **QUADRO CONOSCITIVO GEOLOGICO**

Titolo: **APPROFONDIMENTO DI INDAGINE A SEGUITO EVENTI ALLUVIONALI  
SETTEMBRE 2017**

***AGGIORNAMENTO INDAGINI GEOLOGICO-TECNICHE  
A SEGUITO EVENTO ALLUVIONALE DEL 09-10 SETTEMBRE 2017***

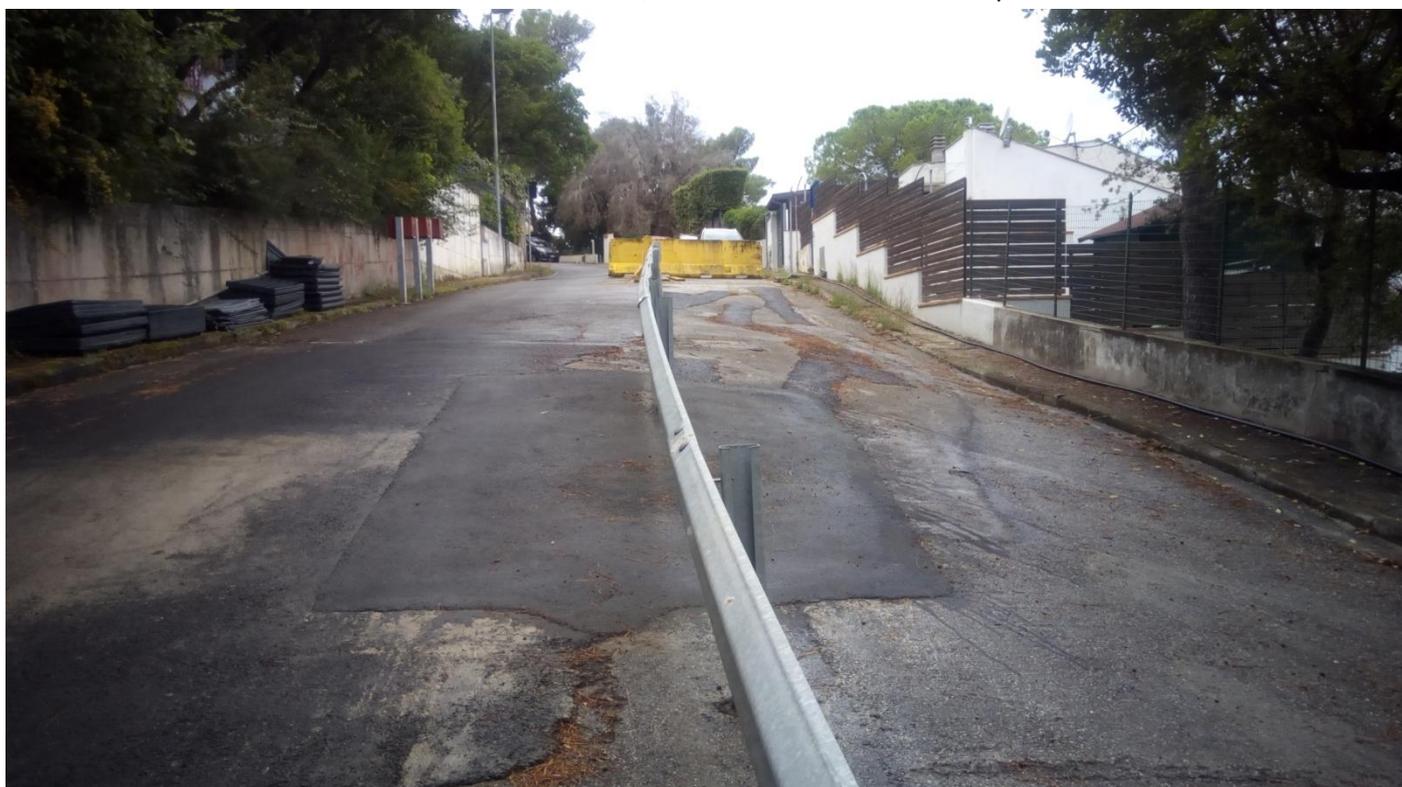
sotto: lesione manto stradale prodotta dalla frana obliterata dall'asfalto dopo interventi di rinforzo. Si noti l'avvallamento stradale sulla dx, in adiacenza al fabbricato sopra indicato
