# SOLVAY CHIMICA ITALIA S.p.A.

## CAVA DI CALCARE SAN CARLO

## PROGETTO DI COLTIVAZIONE

*DOCUMENTAZIONE FOTOGRAFICA*

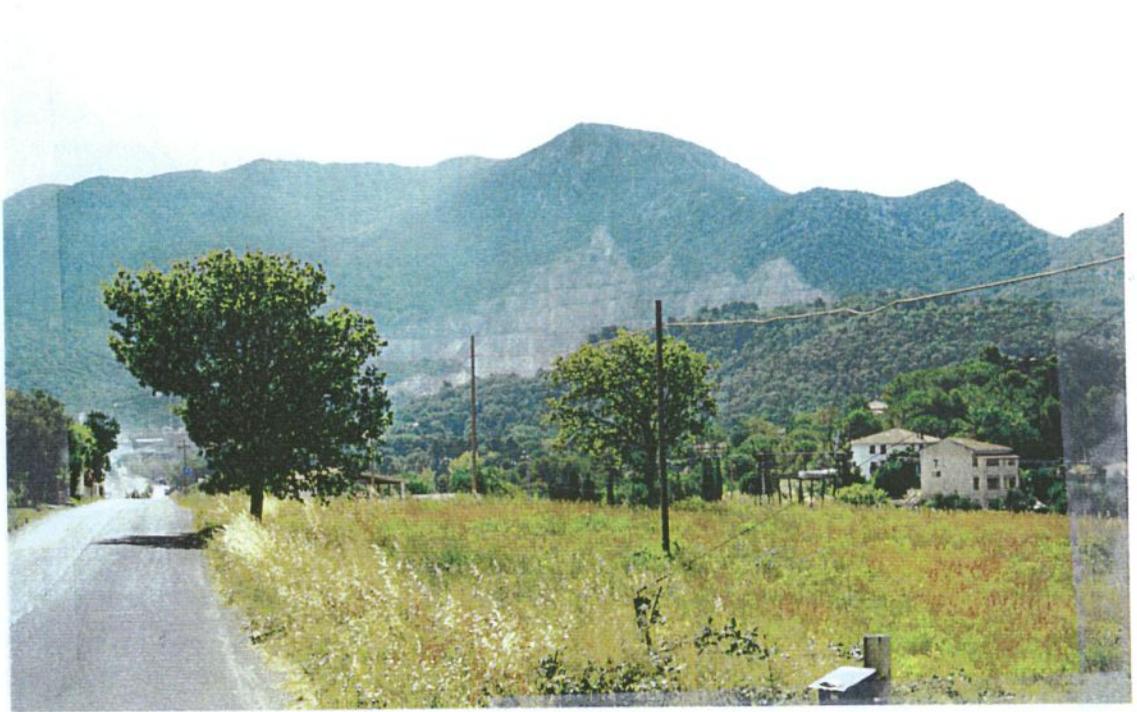
FOTO N° 1

*La fotografia, ripresa dalla strada San Vincenzo-San Carlo, inquadra la parte superiore della cava dal lato Sud-Est. La ripresa è stata effettuata sul poggio di divisione tra San Carlo e San Vincenzo.*

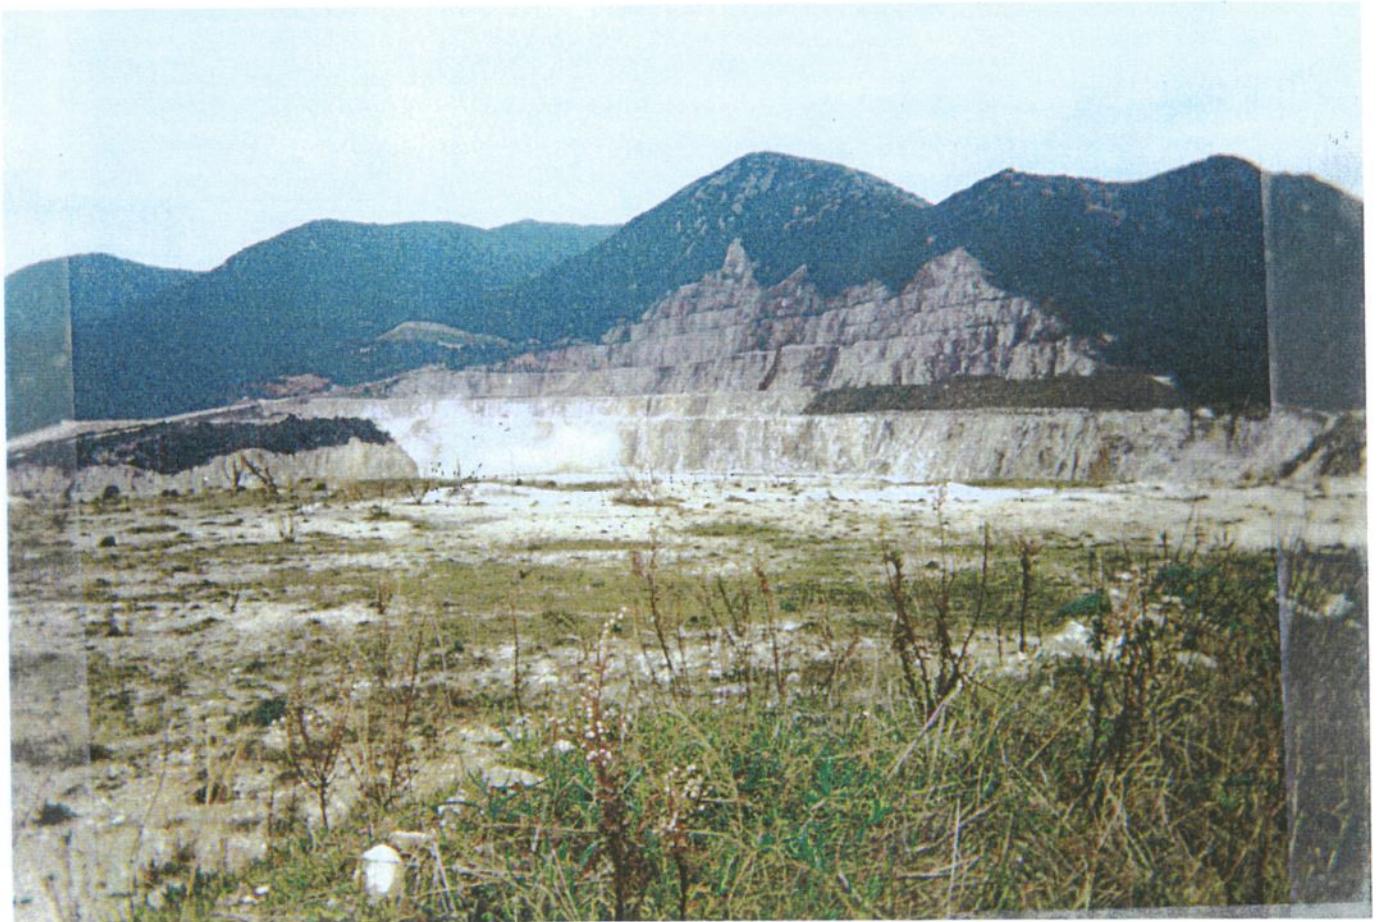
FOTO N° 4

*La fotografia, ripresa dalla quota 210 m s.l.m., mostra il lato Sud-Est della cava, ancora da sistemare. Il fronte 240 – 255 m s.l.m. è parzialmente recuperato.*

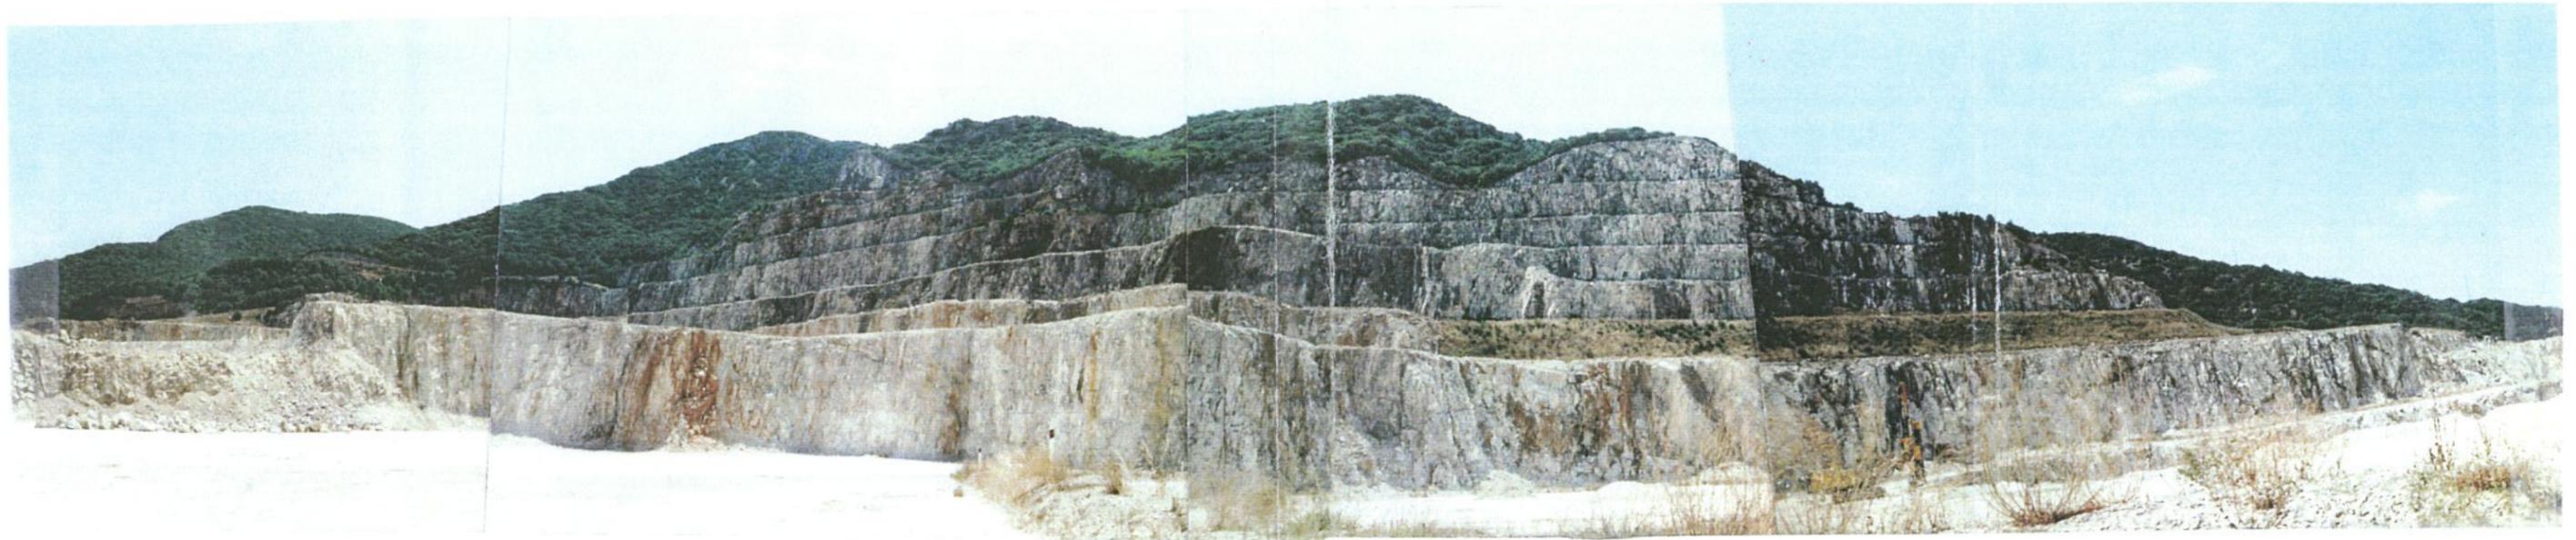
FOTO N° 3

*La fotografia, scattata da quota 210 m s.l.m., mostra il lato meridionale della cava con le fronti da risistemare; porzioni di queste sono già state recuperate (quota 240 – 250 m s.l.m.).*

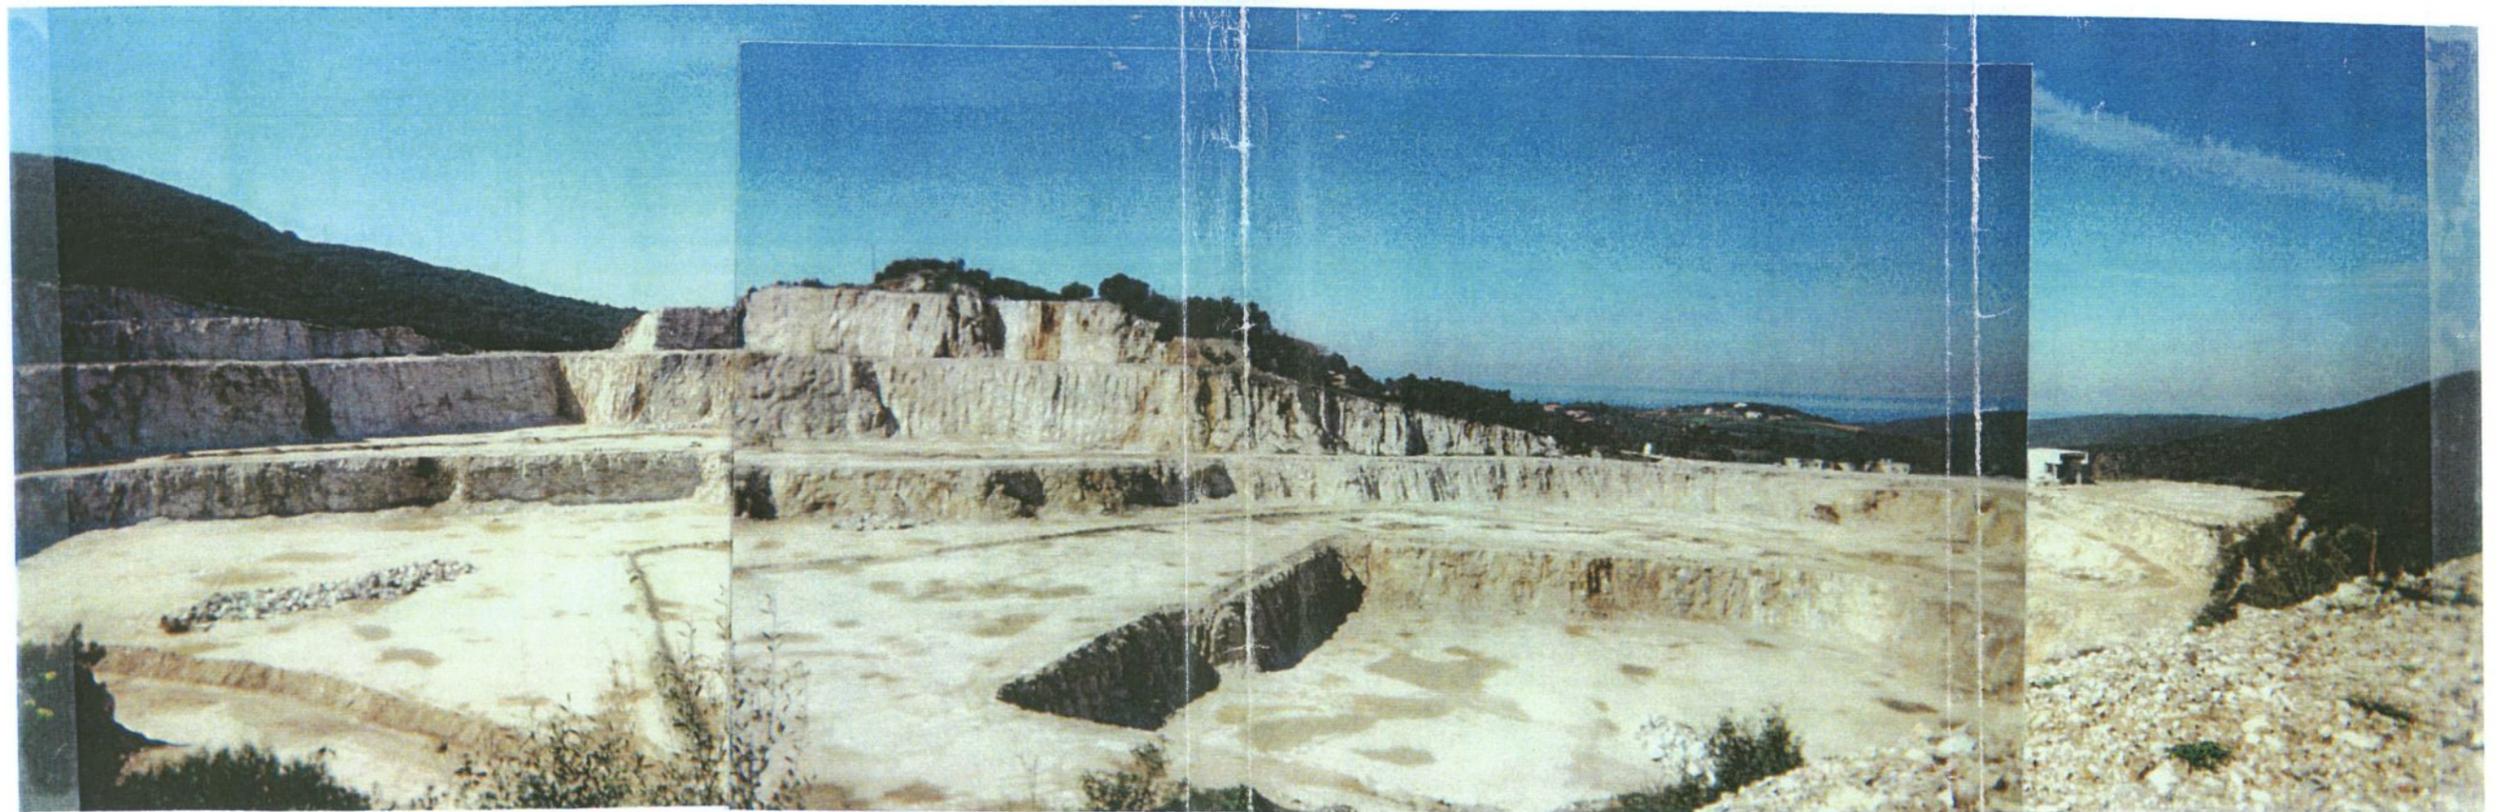
FOTO N° 2

*La fotografia, ripresa da quota 240 m s.l.m., a Sud della cava, rispecchia il mar Tirreno in prossimità del km 260 e della località Casone; quest'ultima rende la costa invisibile dalla cava.*

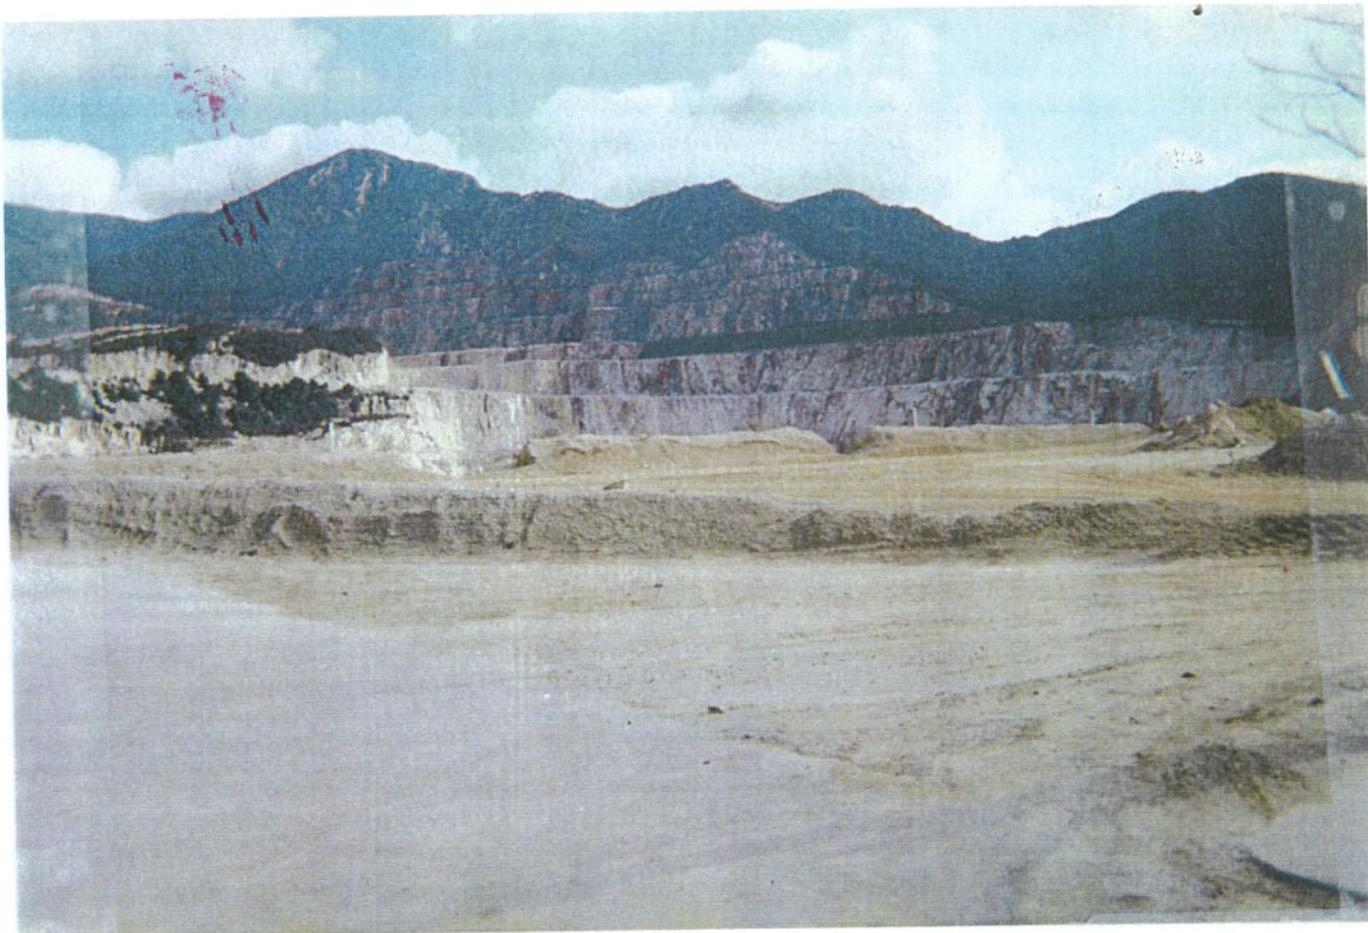
FOTO N° 5

*La fotografia è stata scattata dalla strada di arroccamento della cava; riproduce la visione d'insieme della foto 4.*

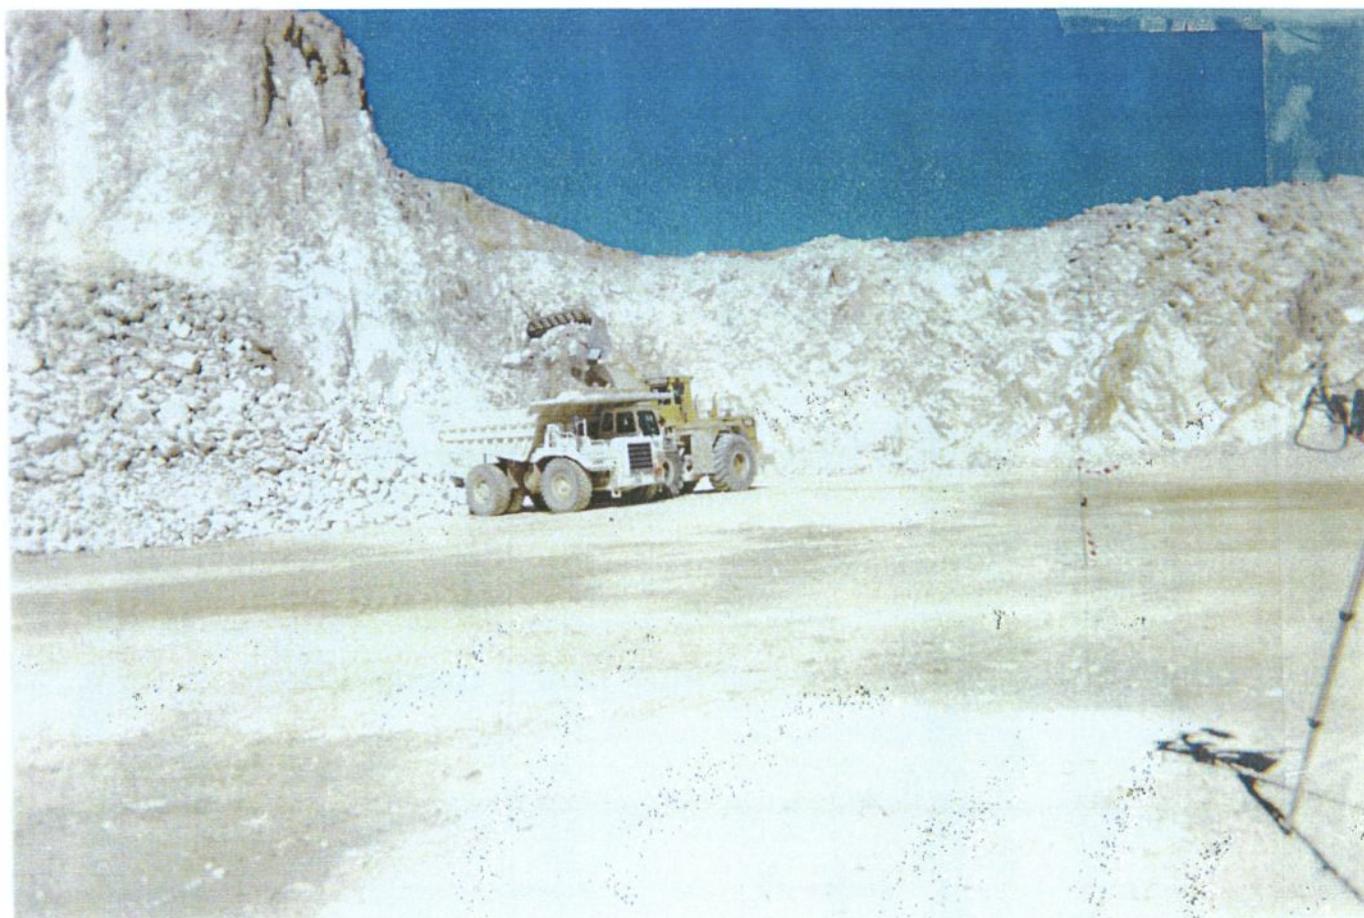
FOTO N° 6

*La fotografia mostra un dumper sotto carico ad opera di una pala gommata frontale. È da notare la scarsità di polveri prodotte dalla operazione di carico.*

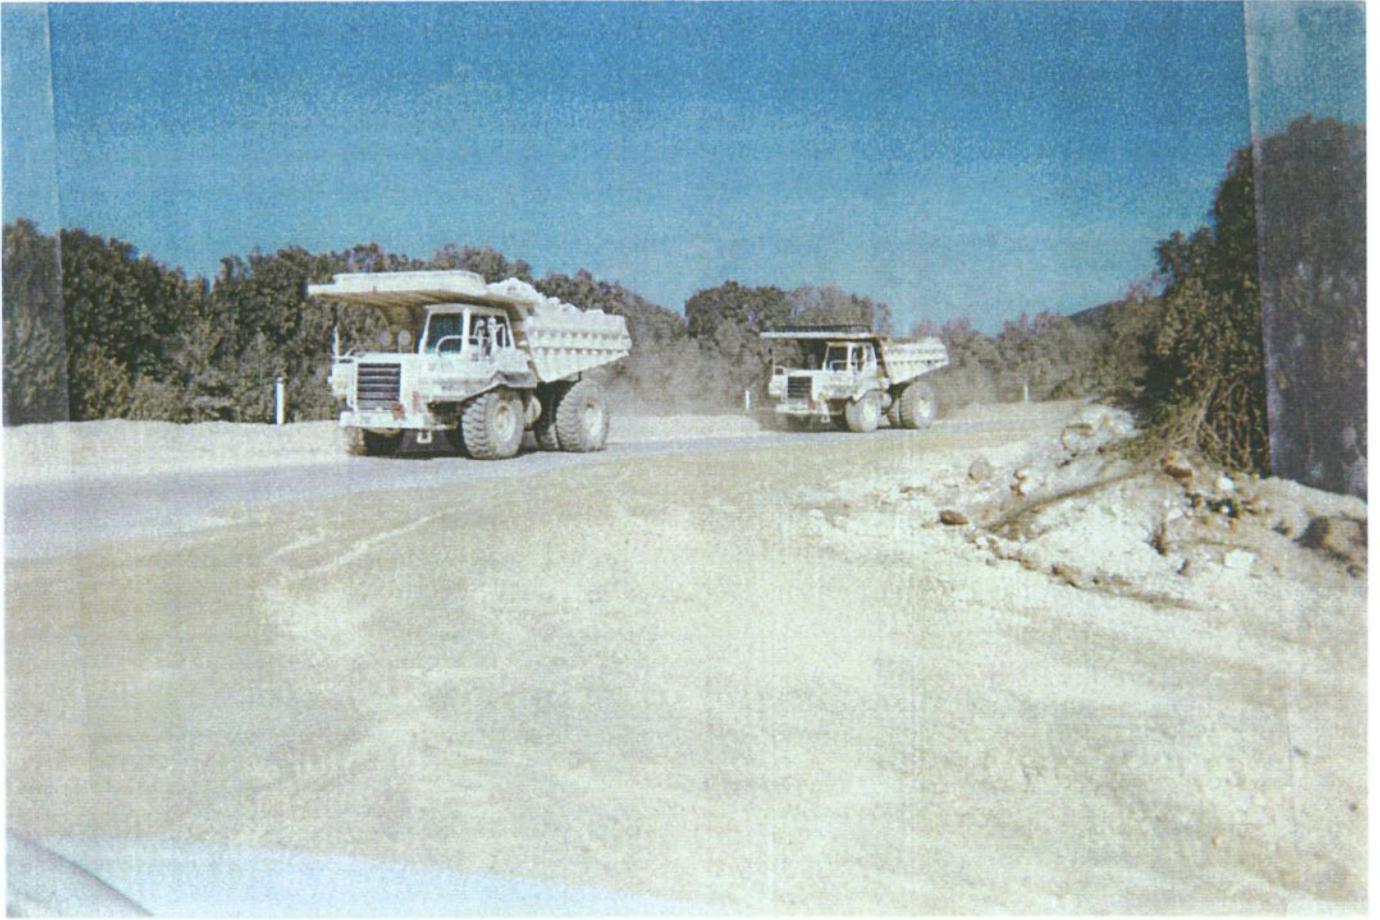
FOTO N° 7

*Due dumper provenienti dal fronte di abbattimento del calcare a quota 210 m s.l.m. lungo la pista di collegamento piazzale-impianto di frantumazione. Anche in questo caso è da notare la scarsità delle polveri sollevate dai mezzi d'opera grazie alla periodica pulizia con acqua e tensioattivi delle piste e dei piazzali.*

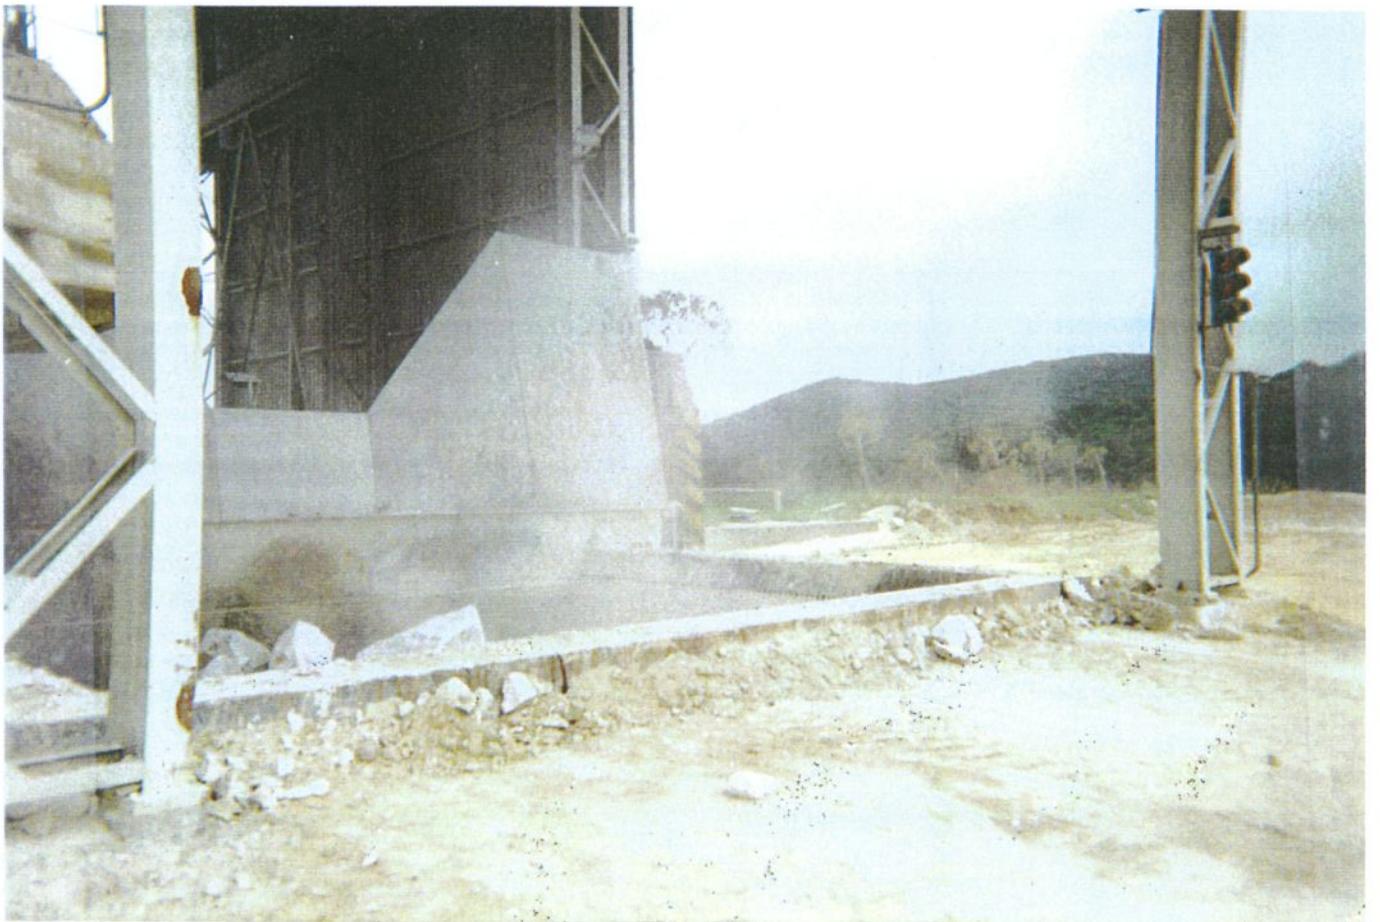
FOTO N° 8

*Bocca di alimentazione dell'impianto di frantumazione. Come nelle altre situazioni, lo scarico del materiale nella tramoggia non produce visibile innalzamento di polveri.*

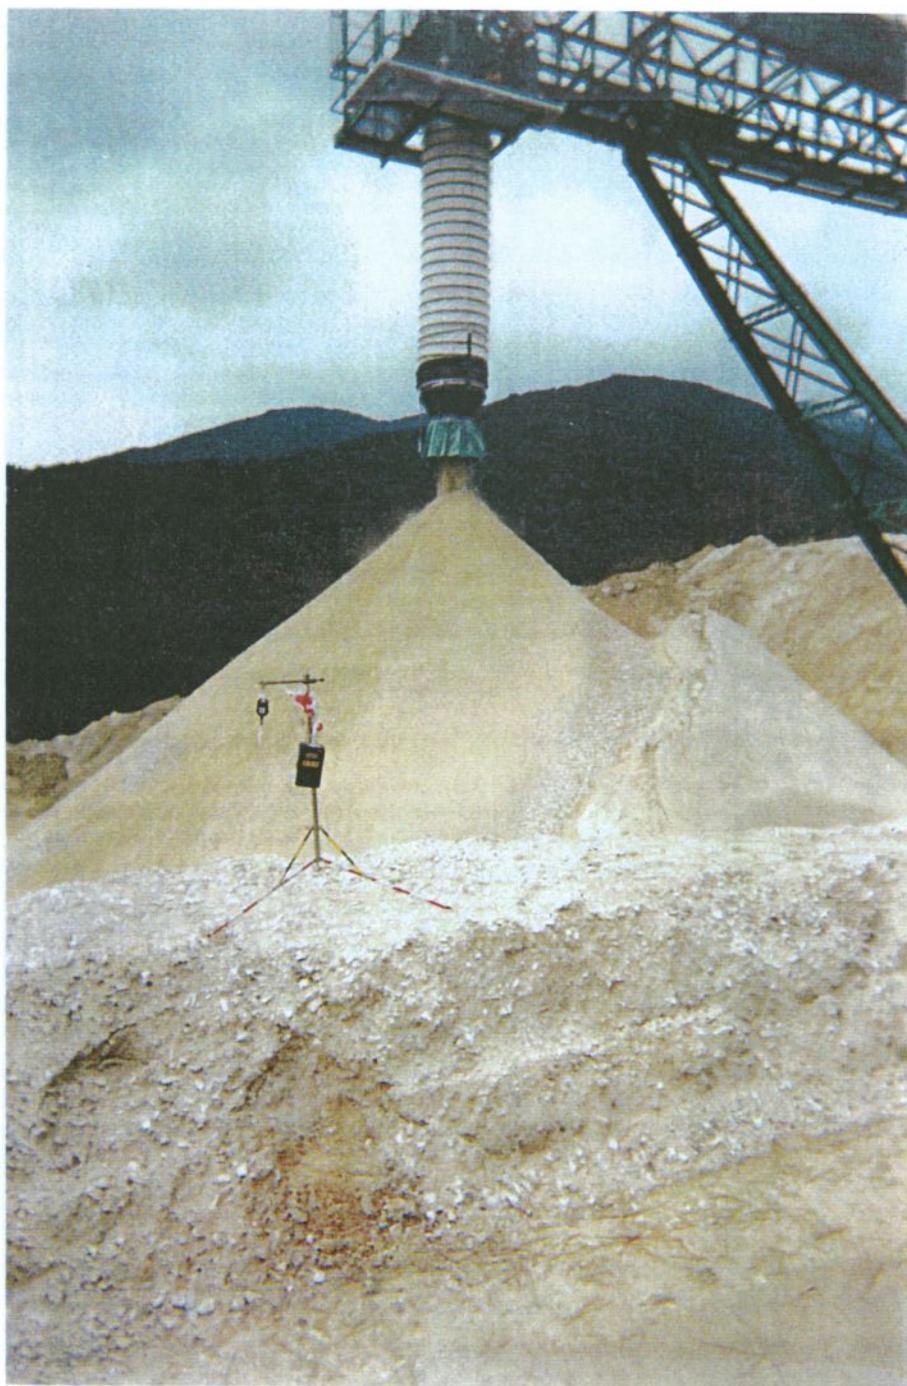
FOTO N° 9

*Cumulo del materiale di risulta (granulometria compresa tra 0 e 30 mm).*

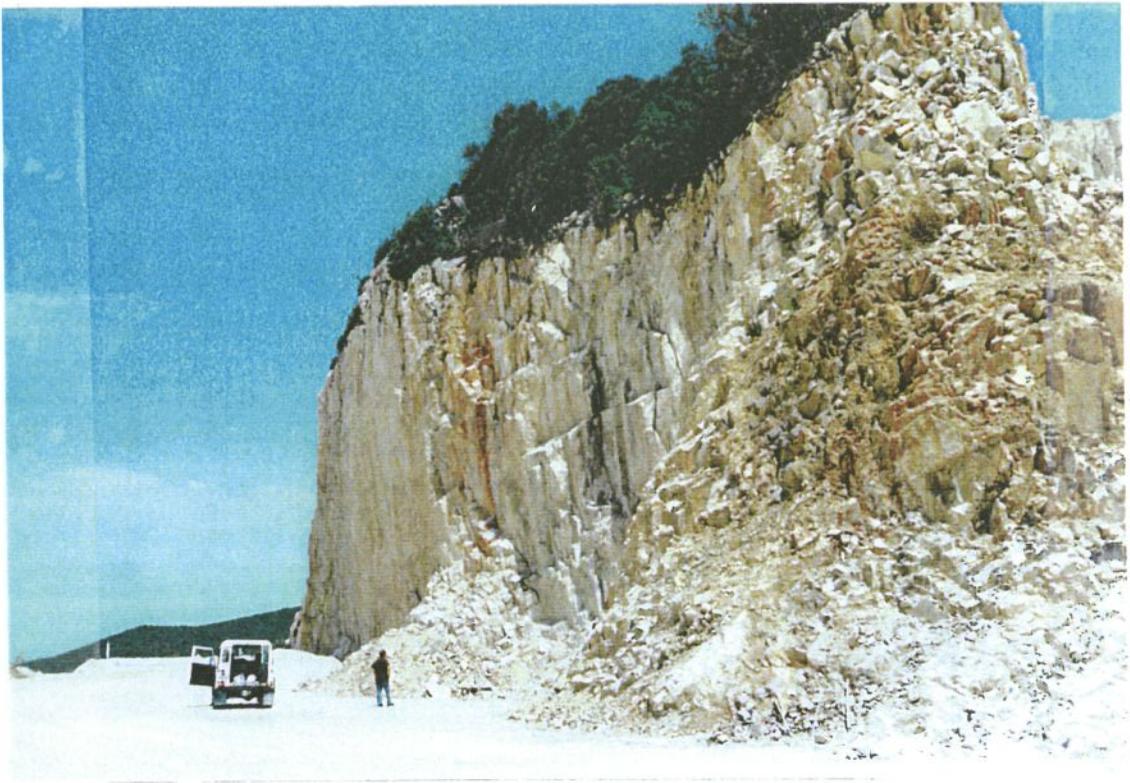
FOTO N° 10

*Vecchio fronte di cava. È da notare il clivaggio verticale che simula bancate parallele di dimensione decimetrica (più o meno 10 cm) e le diaclasi anch'esse verticali (tranne una che ha andamento suborizzontale) che danno accentuata stabilità all'ammasso roccioso.*

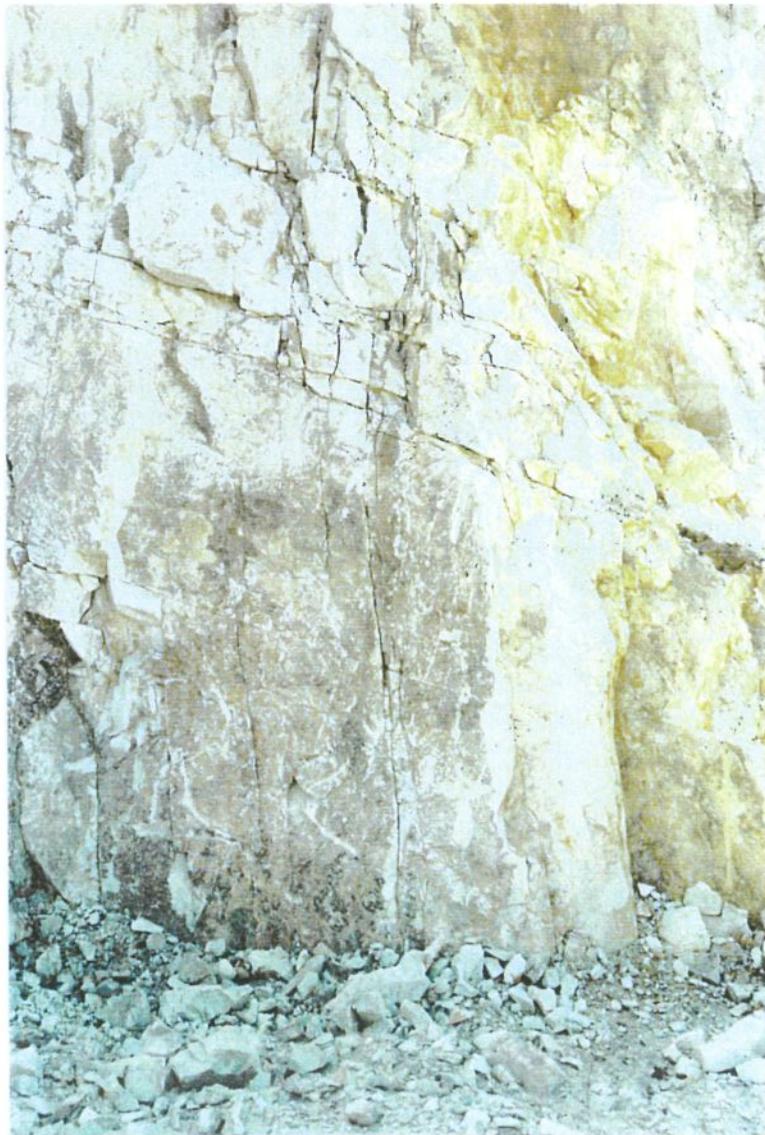
FOTO N° 11

*Fronte di cava in cui è rappresentato il calcare massiccio nelle medesime condizioni di giacitura descritte nella foto 10.*

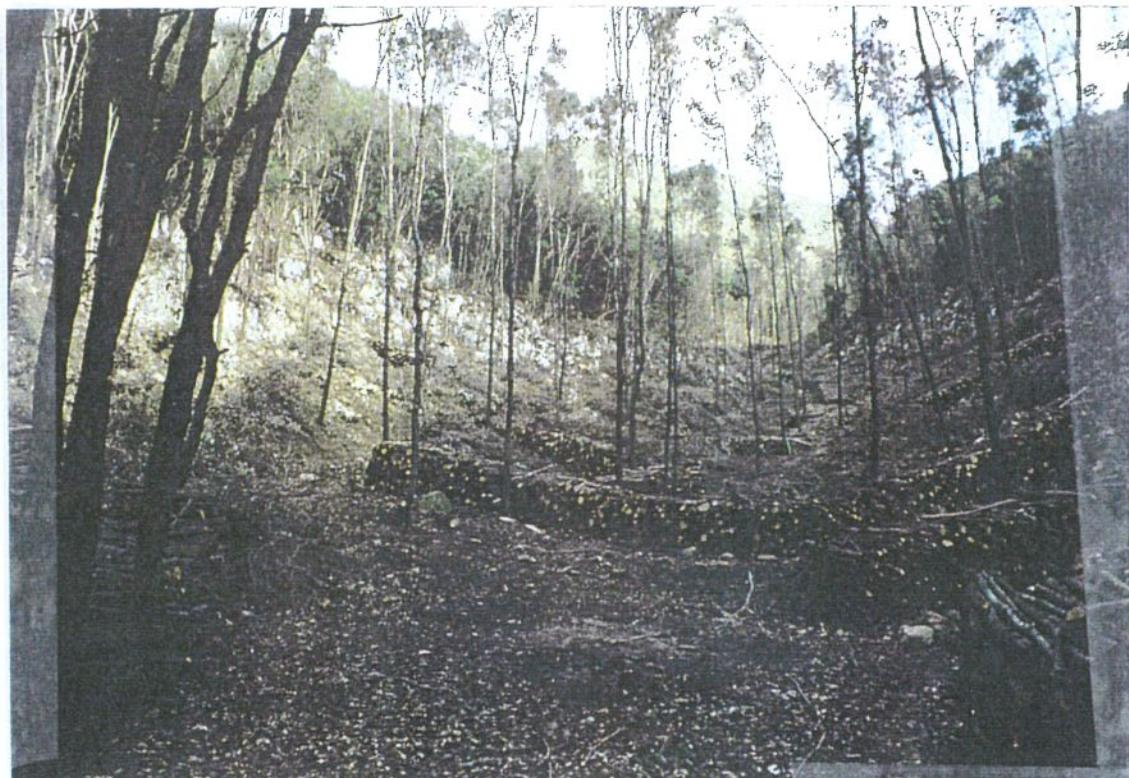
FOTO N° 42

*Vegetazione sottoposta a taglio periodico lungo la Valle del Rio in Lungo. Da notare la situazione di estrema aridità del rio; in esso scorre acqua (meteorica) solo quando si verificano grossi eventi pluviometrici.*

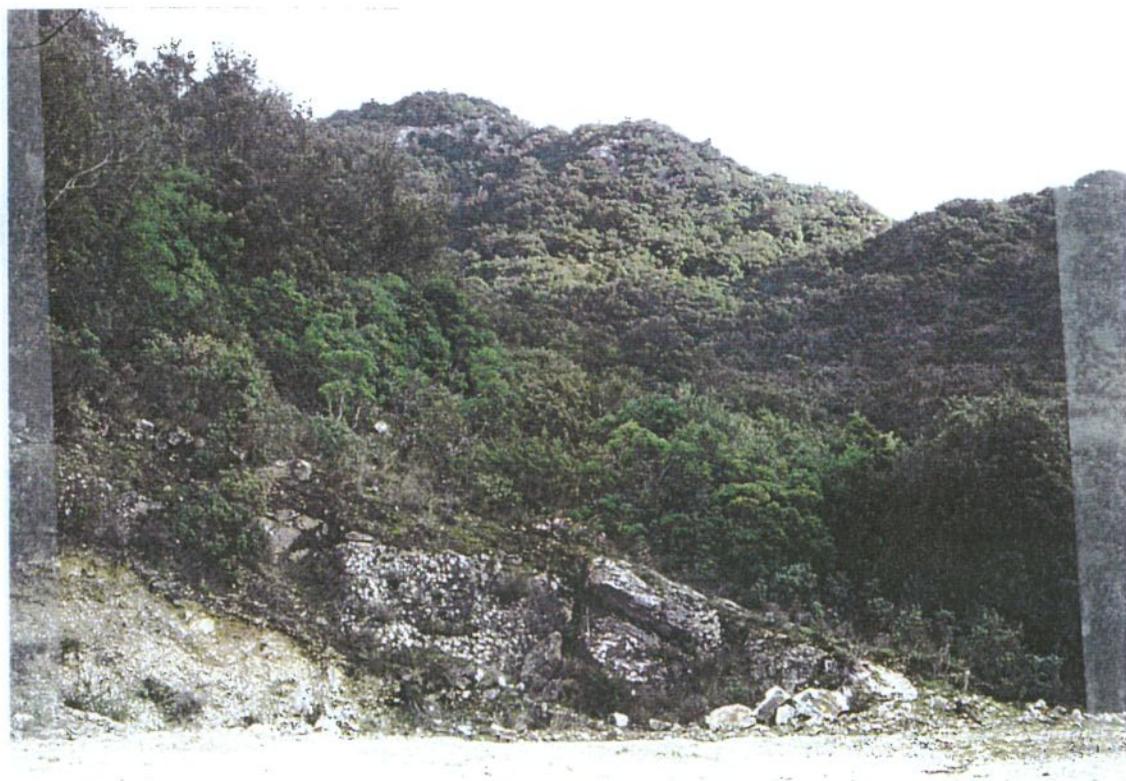
FOTO N° 43

*Tipica vegetazione di flora mediterranea*

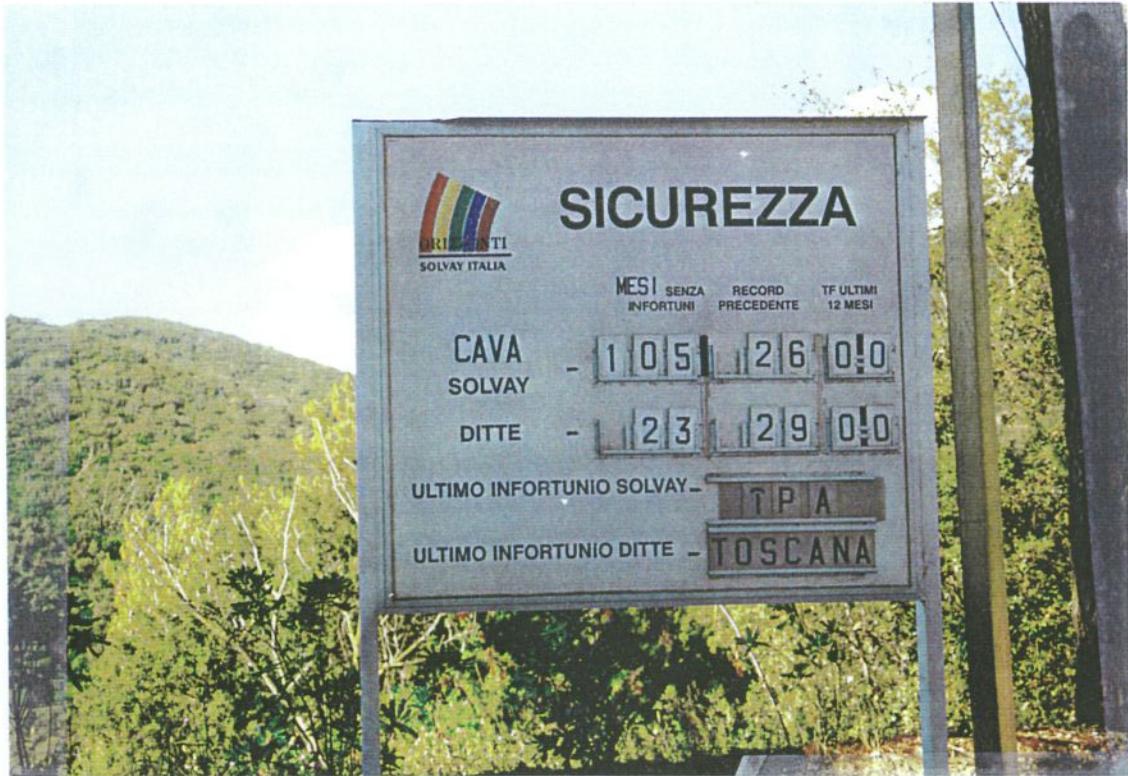
FOTO N° 14

*Tabella di statistica sugli infortuni. Mesi senza infortuni 105.*
