Aggiornamento 1993

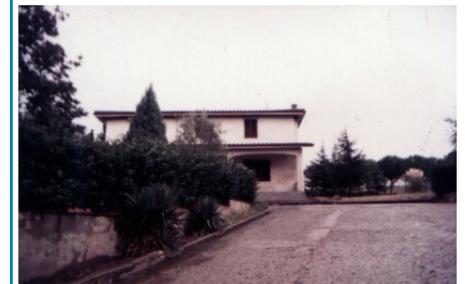
- tamponamenti di apertur
- nuove aperture
- sostituzione materiali orig. Praticamente tutto

- intasamento a terra Portico

Edificio originario completamente trasformato odemoliti. L' edificio attuale ha una tipologia a villa moderna.

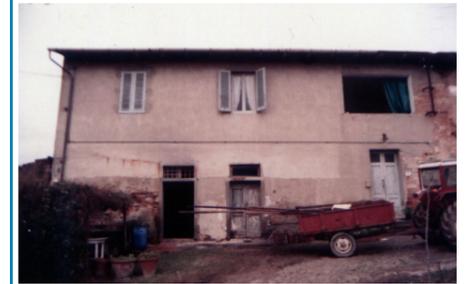
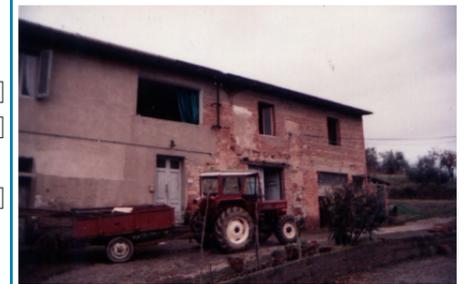
- strutture verticali Parziale
- coperture Assente

- rivestimenti
- manto di copertur Assente
- gronde Totale
- pluviali Totale

- tamponamenti di apertur Metallica
- nuove aperture Finestra 1° piano
- sostituzione materiali orig. Tetto (strutture e manto)

Casale lungo con fienile accostato, con una parte disabitata in pesime condizioni.

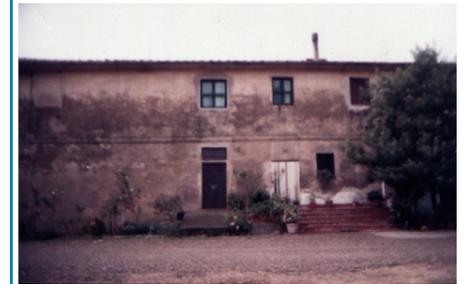
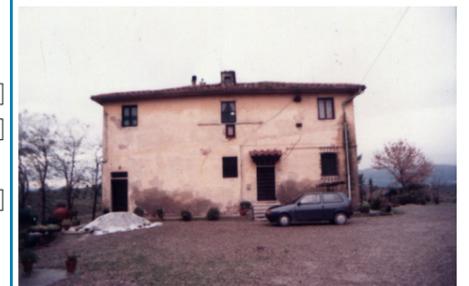
- strutture verticali Parziale

- coperture Parziale

- manto di copertur Parziale

- tamponamenti di apertur Muratura

- sostituzione materiali orig. Infisso al piano terra

Edificio a pianta quadrata facente parte del complesso Valle insieme agli edifici 4 - 5.

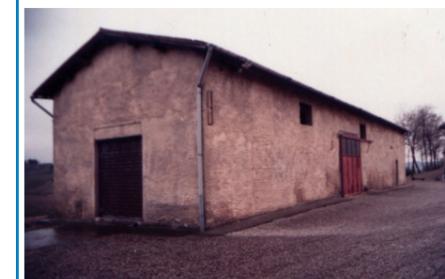
**Degrado strutturale esterno**  
 - strutture verticali Parziale  
 - coperture Parziale

**Degrado delle finiture**  
 - rivestimenti Parziale  
 - manto di copertur Assente  
 - gronde Assente  
 - pluviali Assente

- tamponamenti di apertur Metallica  
 - nuove aperture X  
 - sostituzione materiali orig.

Edificio lungo per rimessa, facente parte del complesso agricolo Valle insieme agli edifici 3-5

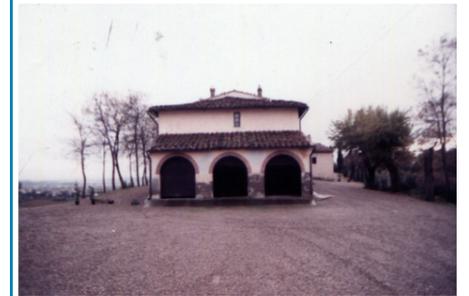
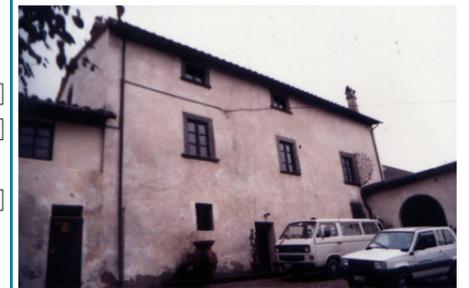
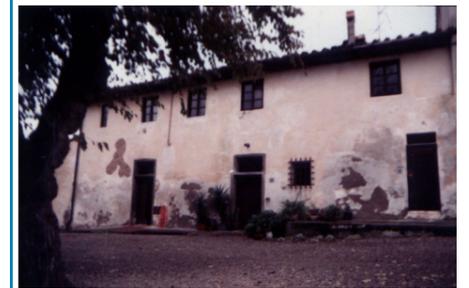
- strutture verticali Parziale

- coperture Parziale

- rivestimenti Parziale

- manto di copertur Parziale

Edificio per abitazione diviso in tre settori, presenza di portici chiusi con saracinesche (foto S 25). Fa parte del complesso Valle insieme al 3-5.

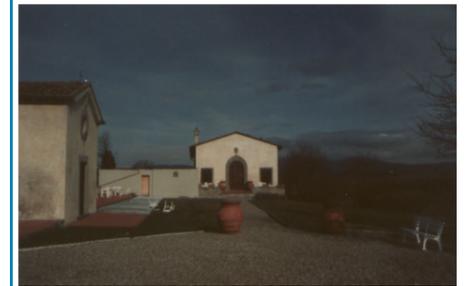
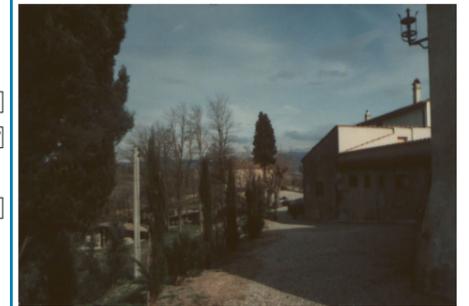
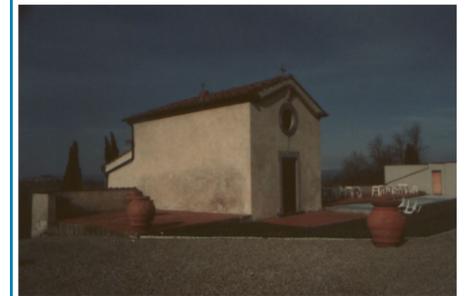
Buono stato di conservazione

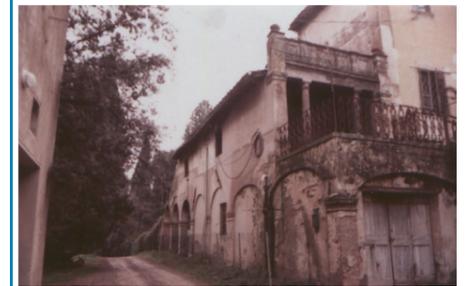
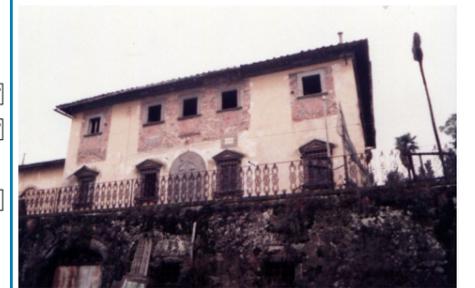
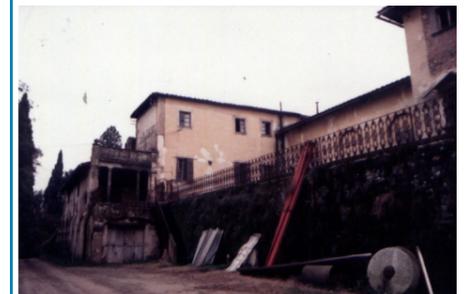
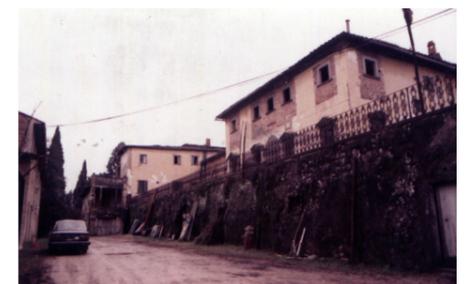
**Degrado strutturale esterno**  
 - strutture verticali Avanzato  
 - coperture Totale  
**Degrado delle finiture**  
 - rivestimenti  
 - manto di copertur Totale  
 - gronde  
 - pluviali Totale

Complesso abitativo signorile di notevoli dimensioni e pregi architettonici

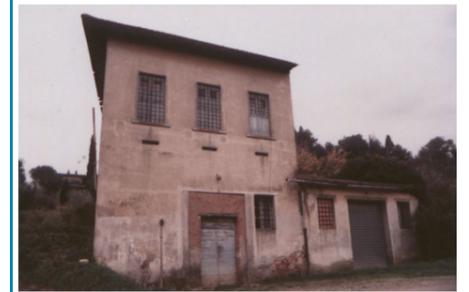
- strutture verticali Leggero
- coperture Avanzato

- rivestimenti Leggero
- manto di copertur Totale
- gronde Assente
- pluviali

- tamponamenti di apertur Saracinesca al p.T.
- nuove aperture Assenta
- sostituzione materiali orig.

Edificio non simile ad un fienile, con grate metalliche alle porte.

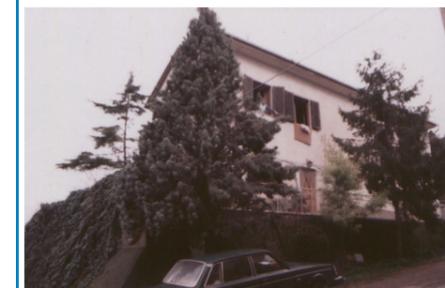
- strutture verticali Presente chiavi
- coperture Assente

- tamponamenti di apertur Notevole
- nuove aperture Notevole
- sostituzione materiali orig.

Edificio lungo con cancello d' ingresso e ballatoio servente gli ingressi dele abitazioni

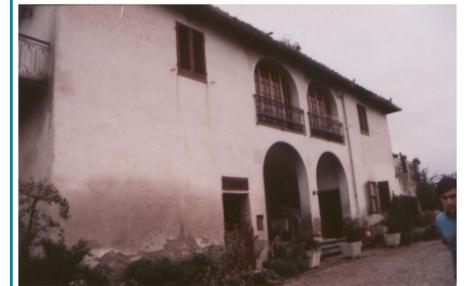
- strutture verticali Leggero
- coperture Avanzato

- rivestimenti Leggero
- manto di copertur Avanzato
- gronde Totale
- pluviali Totale

- intasamento a terra Volume alla fine del caseggiato con terrazzo
- volumi a sbalzo
- scale
- balconi 1
- altro

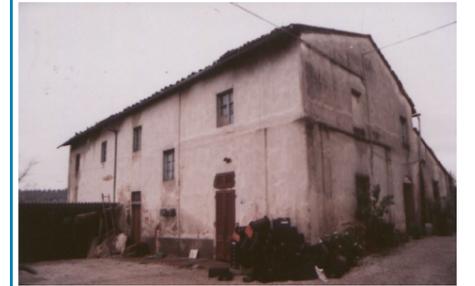
**Degrado strutturale esterno**  
 - strutture verticali Assente  
 - coperture Parziale  
**Degrado delle finiture**  
 - rivestimenti Parziale  
 - manto di copertur Parziale  
 - gronde Parziale  
 - pluviali Parziale
