Documento Operativo per la Difesa del Suolo 2016
Manutenzione straordinaria dell'alveo e degli argini del Torrente Faella,
nei Comuni di Castelfranco Piandiscò e Figline Incisa V.no (prog. 240/16)
Codice Intervento DA2014AR0035

PROGETTO ESECUTIVO

Relazione tecnica

Responsabile Unico del Procedimento e Responsabile dei Lavori: Arch. Anna Tortoli		Redatto: Dott. Geol. Simone Frosini
Progettista Dott. Geol. Simone Frosini		Verificato: Arch. Anna Tortoli
		Approvato: Arch. Anna Tortoli
Revisione n. 00	Data Luglio 2016

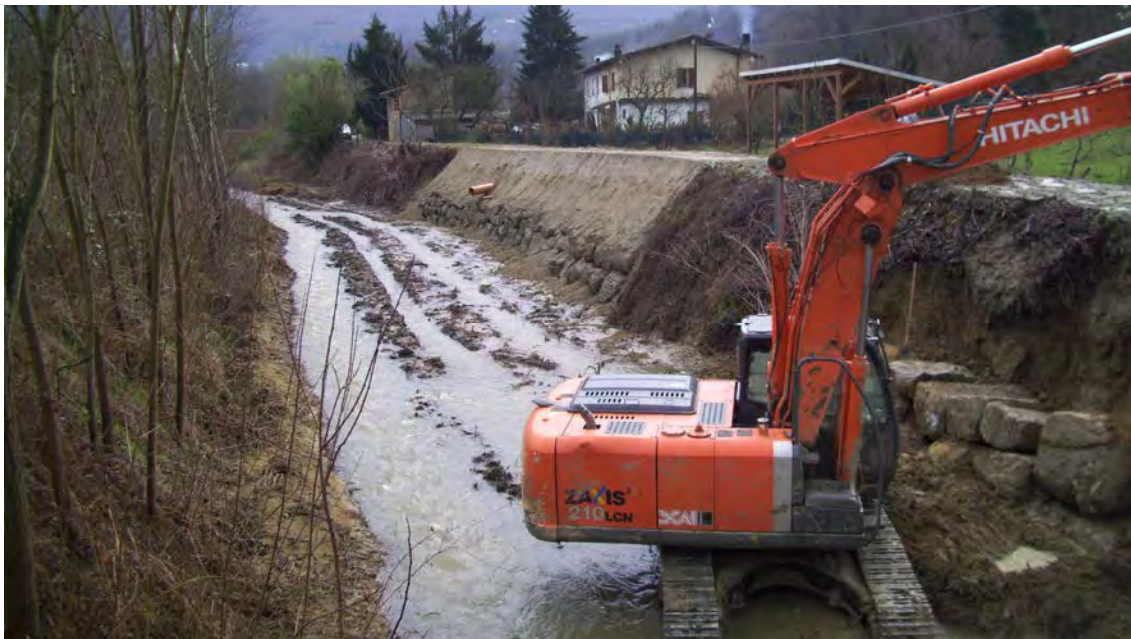
Nei venti anni successivi non sono stati effettuati altri interventi rilevanti, se non un paio di somme urgenze per la realizzazione di nuove opere di difesa spondale in alcuni tratti in cui si erano manifestati fenomeni erosivi intensi e diffusi.

Foto n. 1, Foto n. 2: lavori in somma urgenza in loc. Vallone (febbraio 2011) e in loc. Grilaie

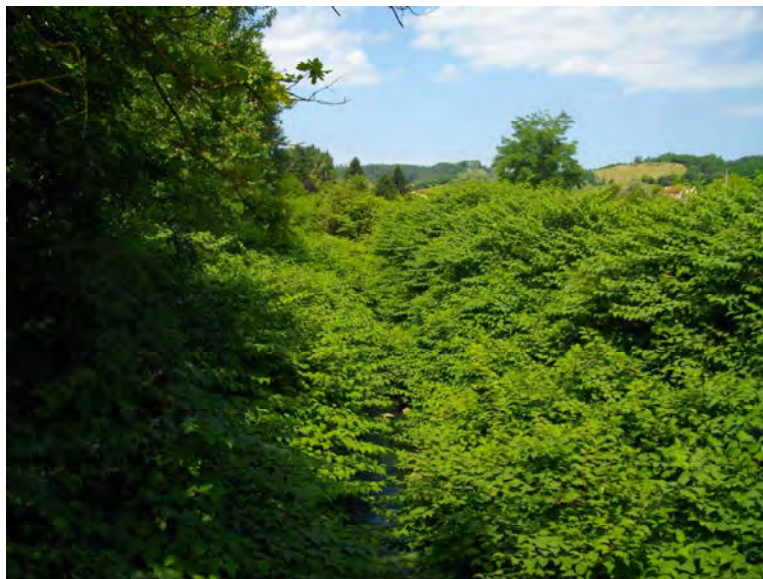
Come è possibile osservare dalle Foto n. 3 e Foto n. 3, durante il periodo vegetativo la copertura del Poligono è tale da nascondere completamente l'alveo e le arginature; in tali condizioni, risulta estremamente difficile eseguire sopralluoghi tecnici e procedere alla vigilanza dei tratti in gestione.

Foto n. 3, Foto n. 4: il Torrente Faella nel periodo giugno-luglio nel momento di maggior sviluppo vegetativo

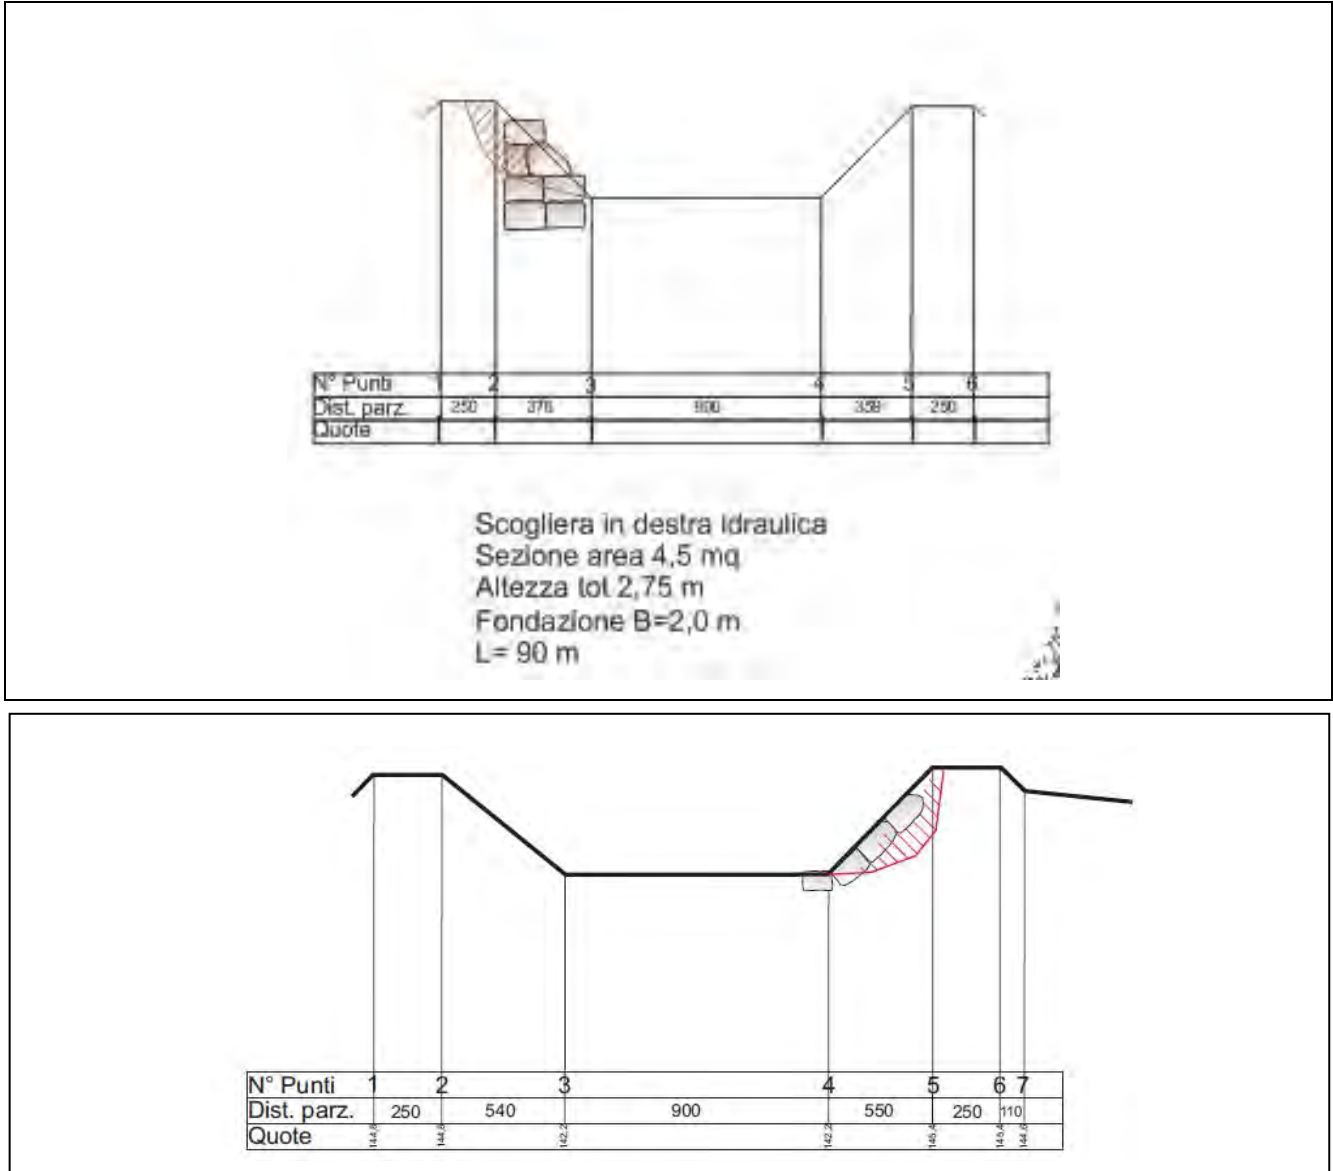
Figura 13: particolare delle sezioni di progetto (Tav.3)

La sistemazione del terreno arginale, nella parte di intervento con salvaripa o scogliera, dovrà inoltre prevedere la realizzazione di una pista di servizio in testa argine della larghezza di almeno 2.50 metri. Tale pista difatti servirà sia per il monitoraggio delle opere presenti da parte dei tecnici, ma anche per il transito di piccoli mezzi meccanici per eventuali future manutenzioni.
