**PROGETTO DEFINITIVO – ESECUTIVO**

**ADEGUAMENTO STATICO, MIGLIORAMENTO SISMICO  
ED EFFICIENTAMENTO ENERGETICO**

**SCUOLA ELEMENTARE DI FAELLA**

**OGGETTO: A3 - Relazione Generale  
Relazione Tecnica**

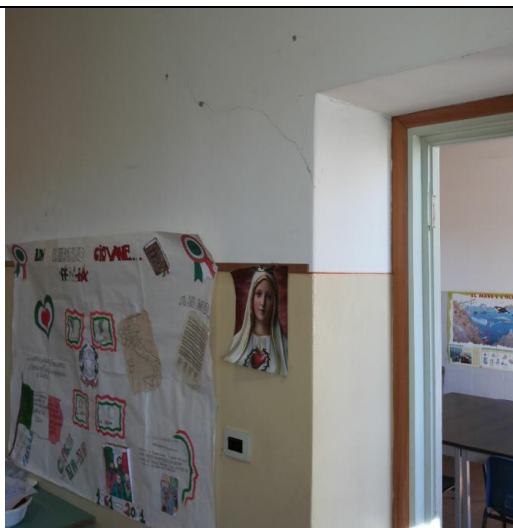
Lesione su muratura al piano terra

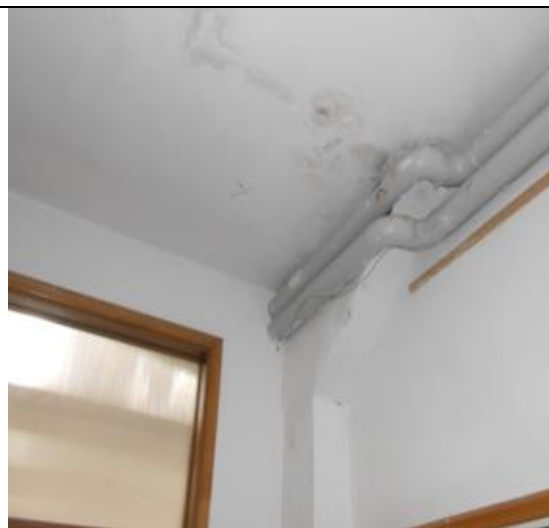
Infiltrazioni corridoio al piano terra

Considerati i fenomeni di infiltrazioni di acqua all'intradosso del solaio del piano terra, si dovrà predisporre una verifica al fine di valutare se trattasi di situazioni ancora attive e, in tal caso, provvedere alla loro sistemazione al fine di evitare problematiche nei soffitti inferiori.

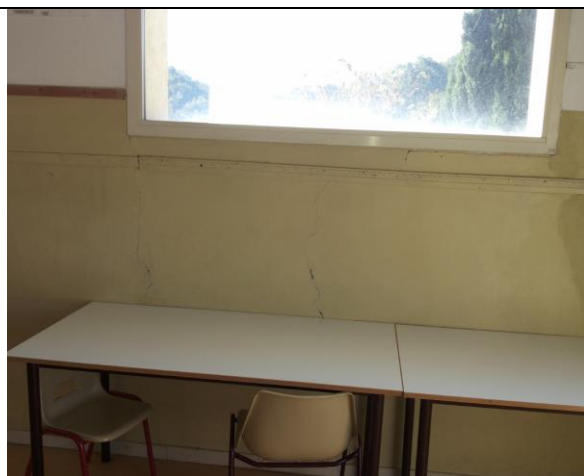
Lesione su muratura al Piano Primo

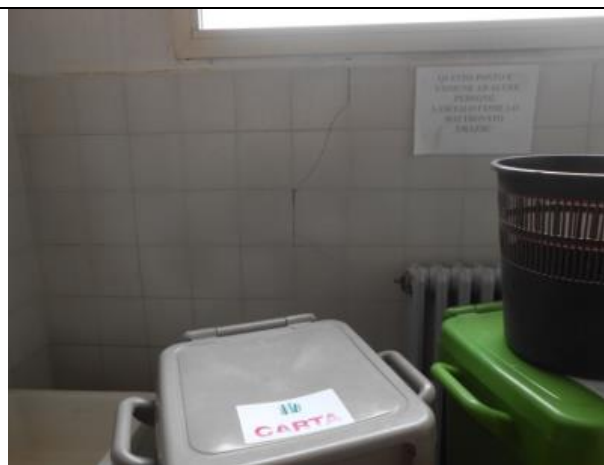
Lesione su muratura al Piano Primo

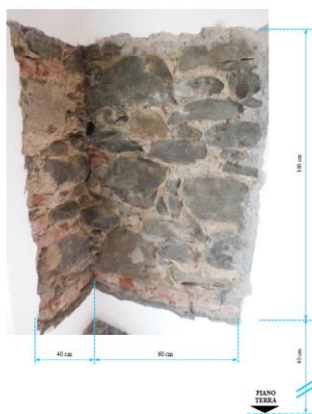
INDAGINI SPERIMENTALI SU MATERIALI E STRUTTURE  
 SM1 - SAGGIO MURATURA - PIANO TERRA

MURATURA IN BLOCCHI DI PIETRA NON SQUADRATI E SPORADICA PRESENZA DI PEZZAME DI MATTONI PIENI, CON RICORSI IN MATTONI PIENI - SPESORE MURO INTERNO 43,0 CM MURO ESTERNO 34,0 CM COMPRESO INTONACO 2 CM AMMORSAMENTO NON REGOLARE

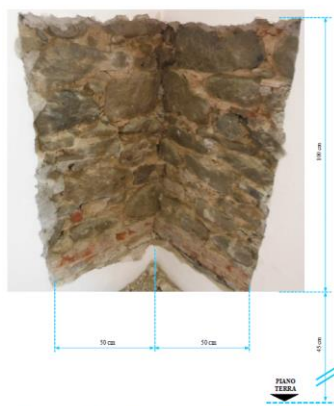
INDAGINI SPERIMENTALI SU MATERIALI E STRUTTURE  
 SM2 - SAGGIO - TRAVE PIANO PRIMO

MURATURA IN BLOCCHI DI PIETRA NON SQUADRATI E SPORADICA PRESENZA DI PEZZAME DI MATTONI PIENI, CON RICORSI IN MATTONI PIENI - SPESORE MURI 35 CM AMMORSAMENTO NON REGOLARE

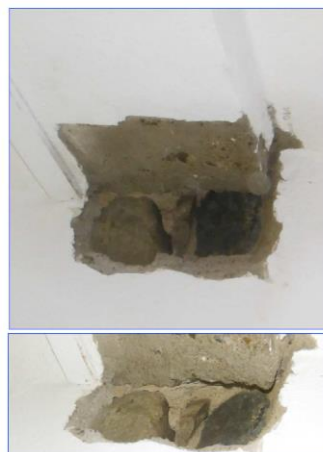
LA TRAVE NON SI AMMORSA NELLA MURATURA

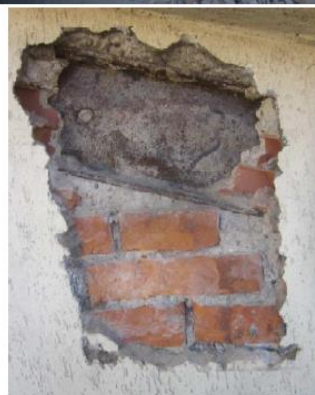
TRAVE DI COPERTURA REALIZZATA CON PROFILO METALLICO

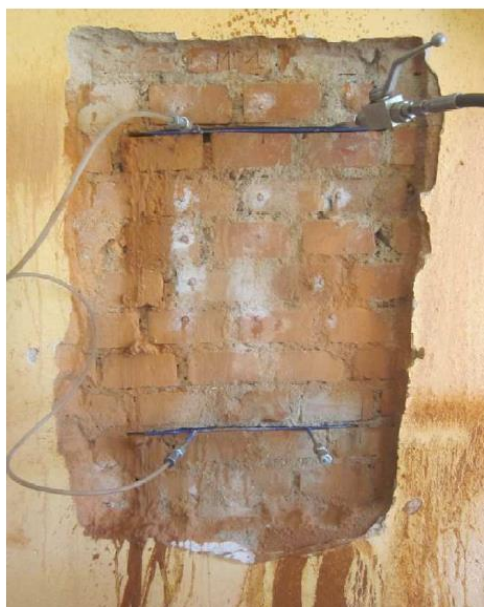
*Muratura in mattoni pieni (12 x 25 cm) disposti di testa- Spessore muratura 28 cm*

Resistenza a compressione ricavata  $f_m = 0.53 \text{ MPa}$

Stima del modulo elastico  $E = 4606 \text{ MPa}$

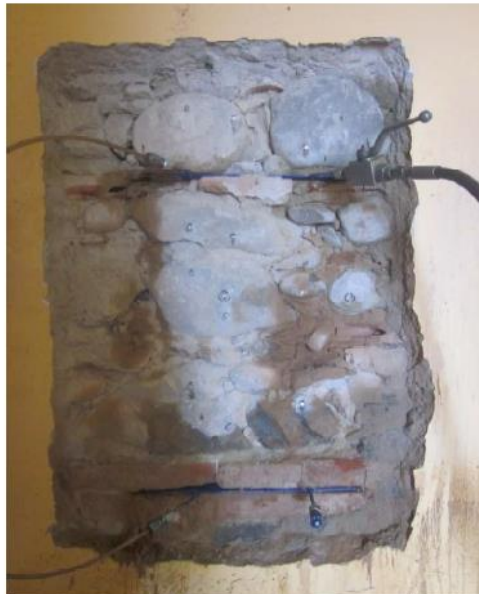
*Muratura in blocchi di pietra stondata con ricorsi in mattoni pieni - Spessore muratura 54 cm*

Resistenza a compressione ricavata  $f_m = 0.23 \text{ MPa}$   
Stima del modulo elastico  $E = 489 \text{ MPa}$
