Civitella in Val di Chiana
Piano Strutturale

Giugno 2015

Schedatura degli edifici di impianto
storico del territorio rurale
FRAZIONE F – CORNIA

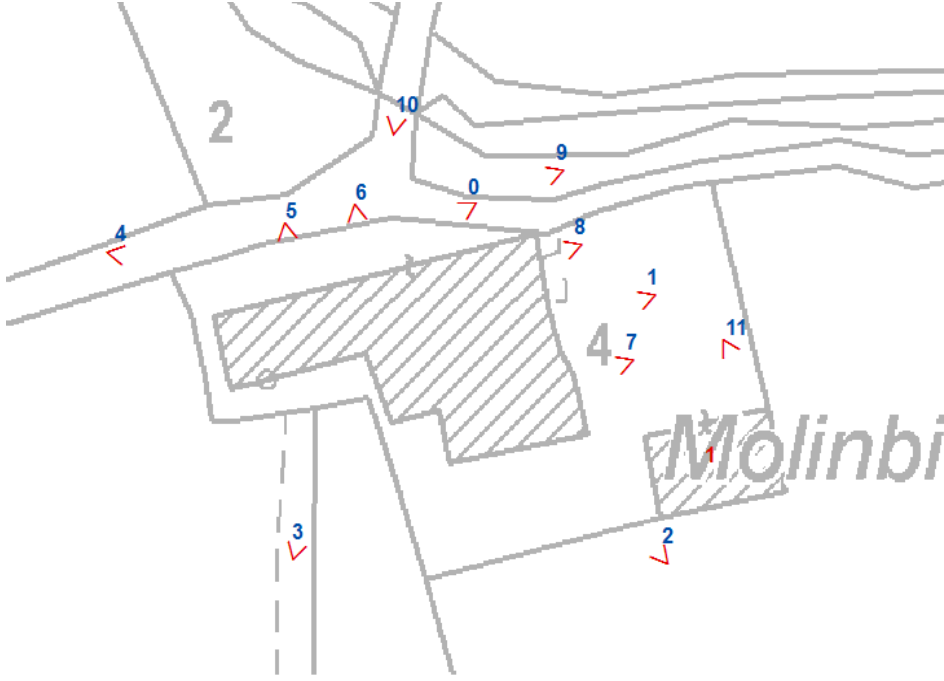
Scheda di rilievo n° **001** del **30/09/08**

Nel fronte est a piano terra è presente una porta in ferro scorrevole di notevoli dimensioni, di più recente realizzazione che ha alterato in parte il prospetto.

Presenza di annessi addossati all'edificio sui versanti sud ed ovest sicuramente successivi all'epoca di costruzione dello stesso, che seppur storicizzati e parti integranti della struttura non risultano di particolare valore sia per l'impiego di materiali incongrui che per la tipologia. L'area di pertinenza ospita a sud-est una concimaia (foto 11). Nell'estratto della Carta Tecnica Regionale quest'ultima è indicata in grigio essendo non storica (successiva al catasto d'impianto).

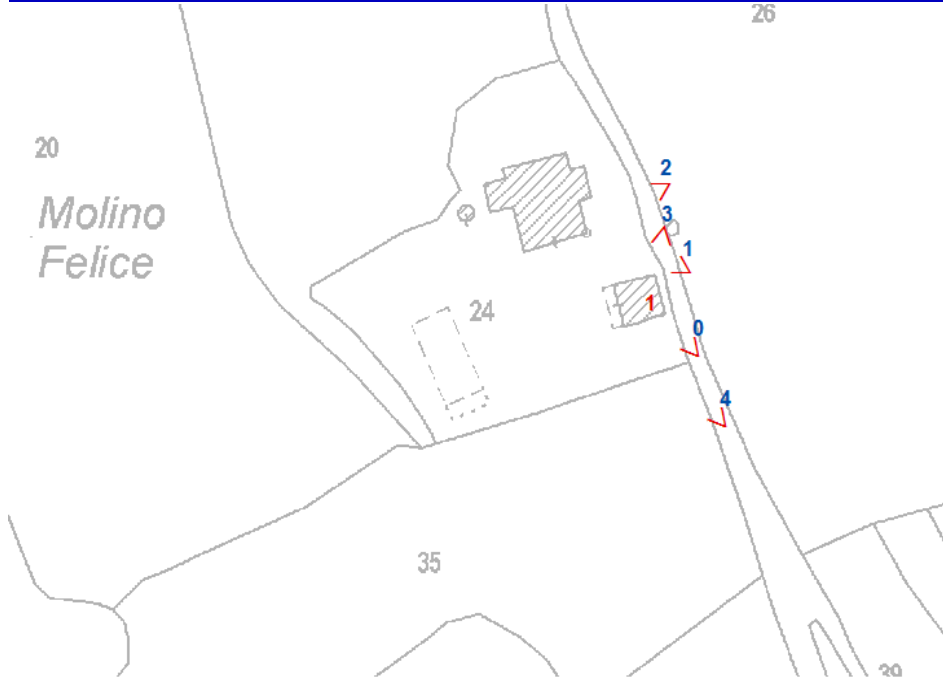
Scheda di rilievo n° **002** del **30/09/08**

Non è stato possibile accedere alla pertinenza, per cui la documentazione fotografica risulta parziale e le foto sono state scattate esclusivamente dall'esterno.
Del fabbricato sono presenti fotografie realizzate durante il censimento delle case coloniche eseguito dalla Provincia di Arezzo nel 1990, ma non inserite nella schedatura ad esso associata.

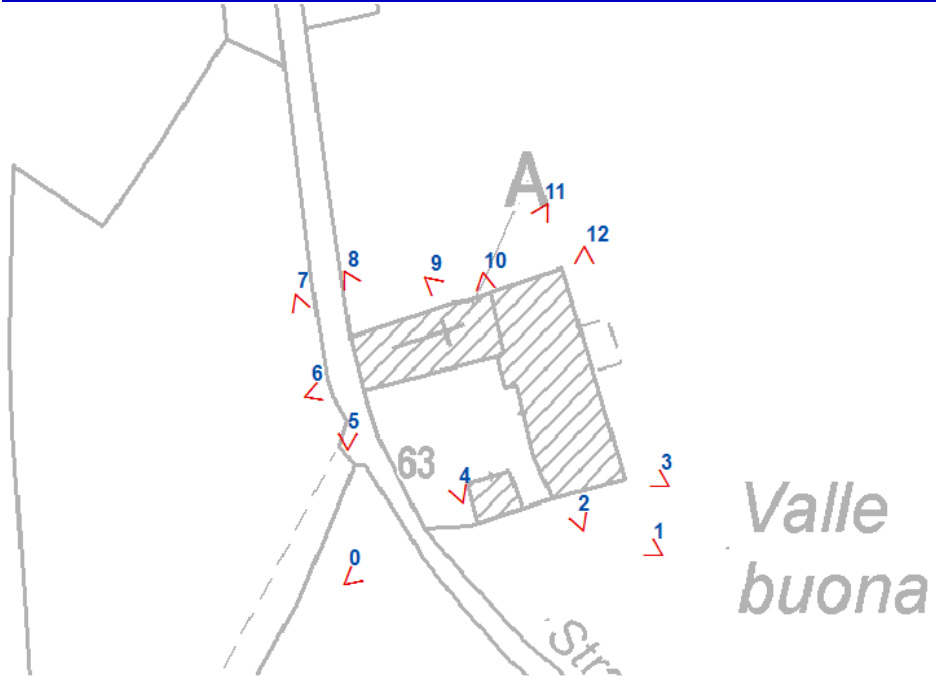
L'Oratorio di S.Maria Maddalena addossato alla chiesa ha subito pesanti rifacimenti strutturali con l'inserimento di uno scheletro in c.a. a ridosso delle pareti interne, quale struttura di consolidamento. Anche le coperture sono state realizzate con materiali inadeguati, montati in malo modo. L'intervento sulla chiesa è stato invece meno invasivo. Da notare la targa in pietra scolpita sopra la porta d'ingresso e il campanile a vela, oltre alle finestre a feritoia tipiche delle pievi romaniche.

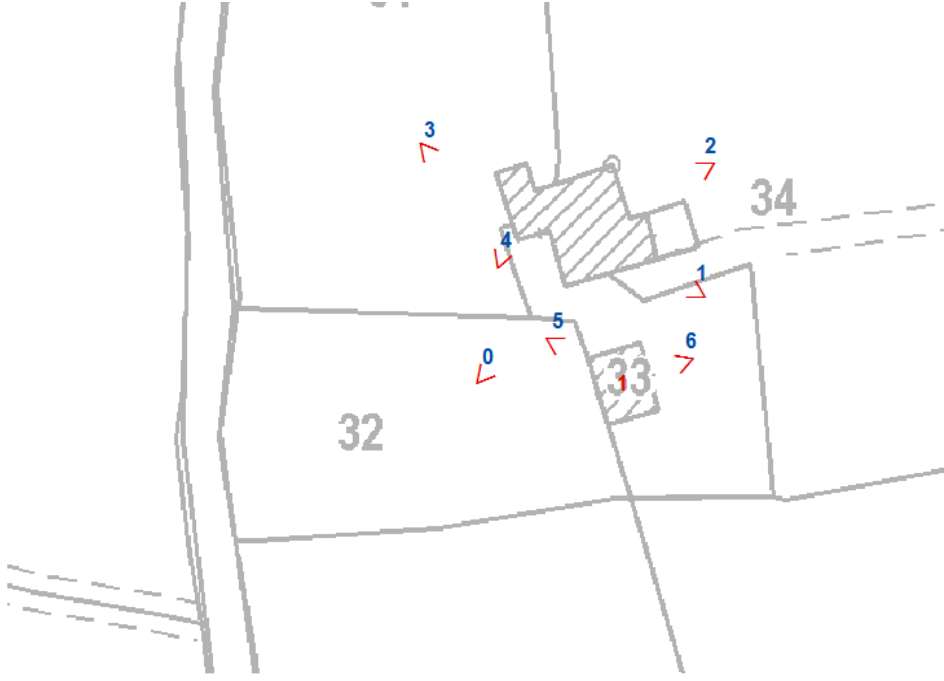
Scheda di rilievo n° **081** del **17/10/08**

L'edificio ha subito lavori di ristrutturazione che hanno in parte alterato l'aspetto originario, per l'inserimento della scala esterna perpendicolare al fronte sud-ovest e per il volume addossato al fronte nord-ovest, forse di recente formazione. Nell'area di pertinenza è presente anche un annesso in pietra, quasi del tutto crollato su cui non è possibile esprimere un giudizio di valore, risulta comunque non storico, successivo al catasto di impianto.

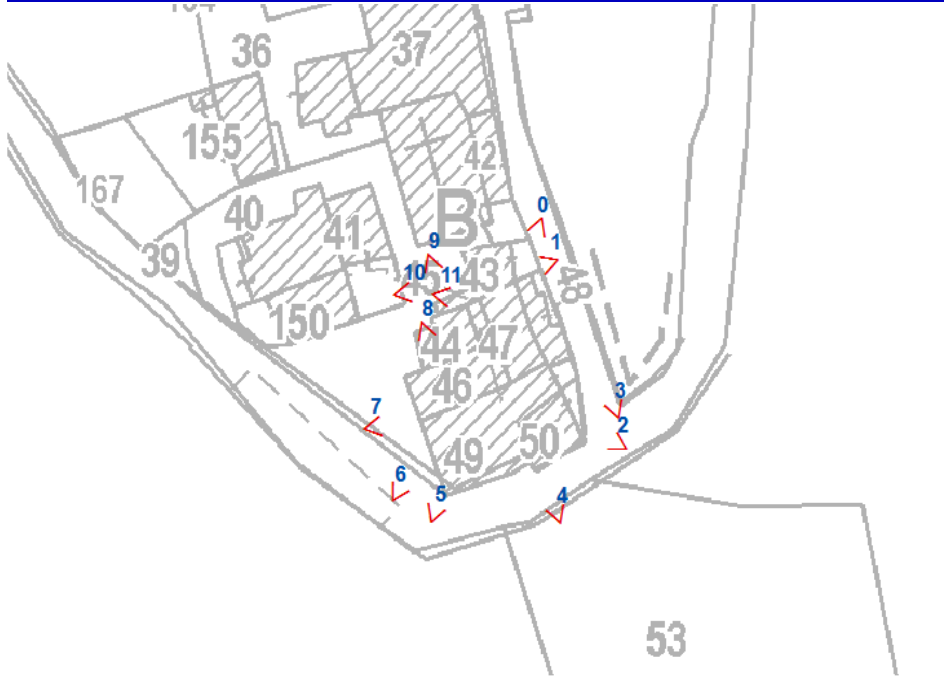
Cornia è un piccolo nucleo praticamente in abbandono e in pessime condizioni.
Lo stato di conservazione generale è gravemente peggiorato rispetto all'ultima schedatura (1995), come si può vedere dalle foto storiche non avendo avuto interventi di recupero se non in alcuni edifici.
L'edificio è il risultato di una serie di interventi di addizione che si sono sviluppati intorno ad una nucleo originale identificabile probabilmente con la porzione centrale.
Pressochè integro presenta degli elementi incongrui nel lato nord derivanti da interventi precedenti.

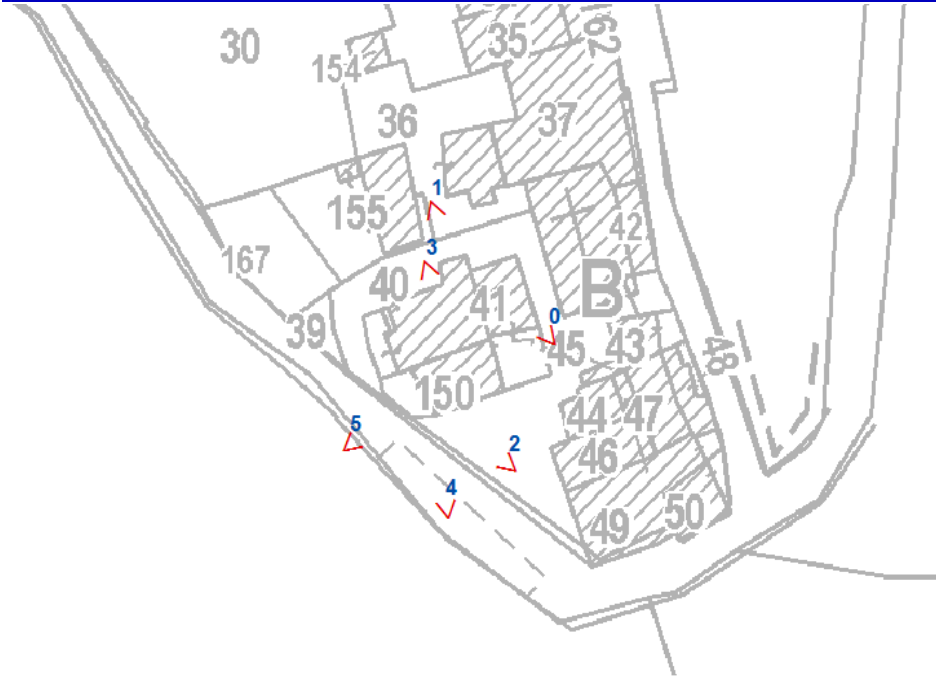
Anche questo gruppo di edifici è per buona parte abbandonato e ridotto quasi a rudere. Soltanto l'edificio della foto sopra è stato ristrutturato con l'inserimento di una scala esterna incongrua sia per la tipologia che per i materiali impiegati.

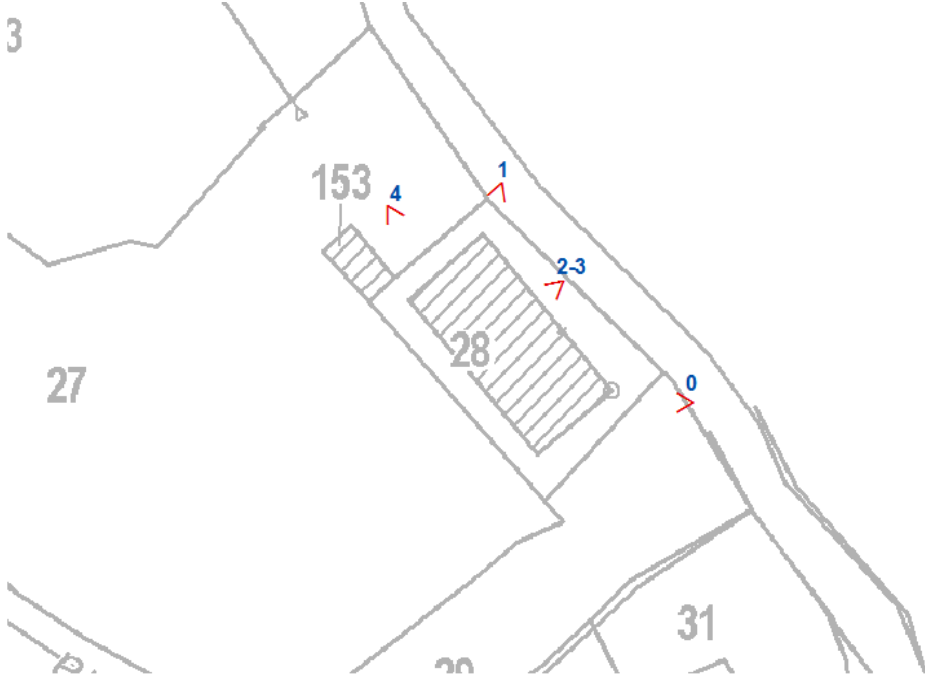
L'edificio si trova in pessimo stato di conservazione e coperto in parte dalla vegetazione.
Le foto storiche presenti documentano in modo chiaro l'impaginato delle aperture.
Il manufatto seppur successivo al catasto di impianto (probabilmente di pochi anni) risulta degno di nota e da tutelare.

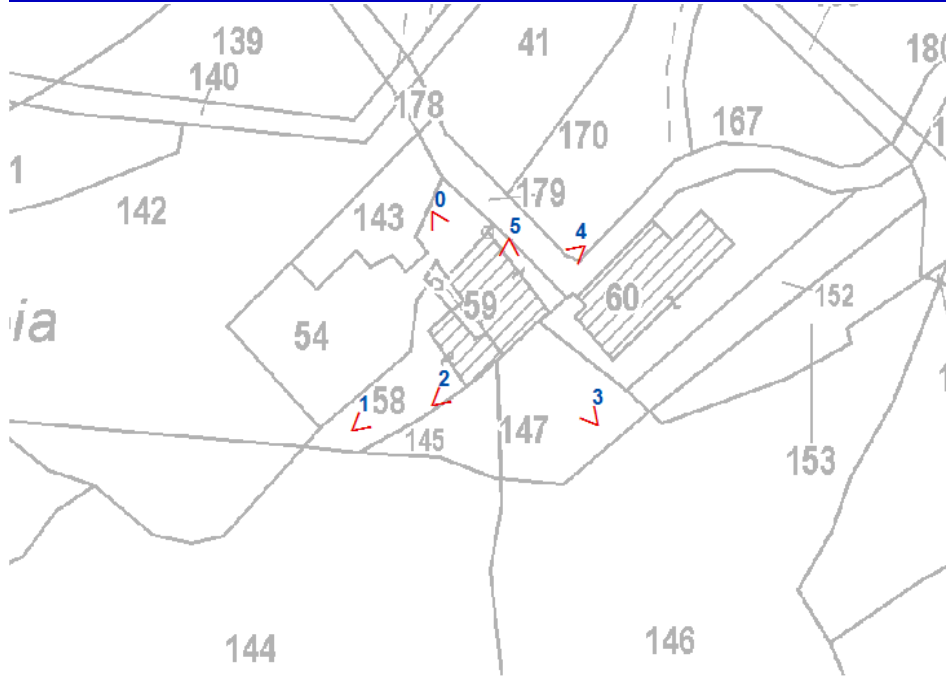
Scheda di rilievo n° **103A** del **23/10/08**

L'edificio si trova in pessimo stato di conservazione. Tipologia di gronda in piastrelle di cotto ad una fila. Le foto storiche presenti sulla scheda risalgono alla pratica depositata in Comune e documentano chiaramente l'ingombro planivolumetrico originario e le caratteristiche tipologiche. Il giudizio di valore e il livello di integrità vengono espressi sulla base delle foto storiche presenti.

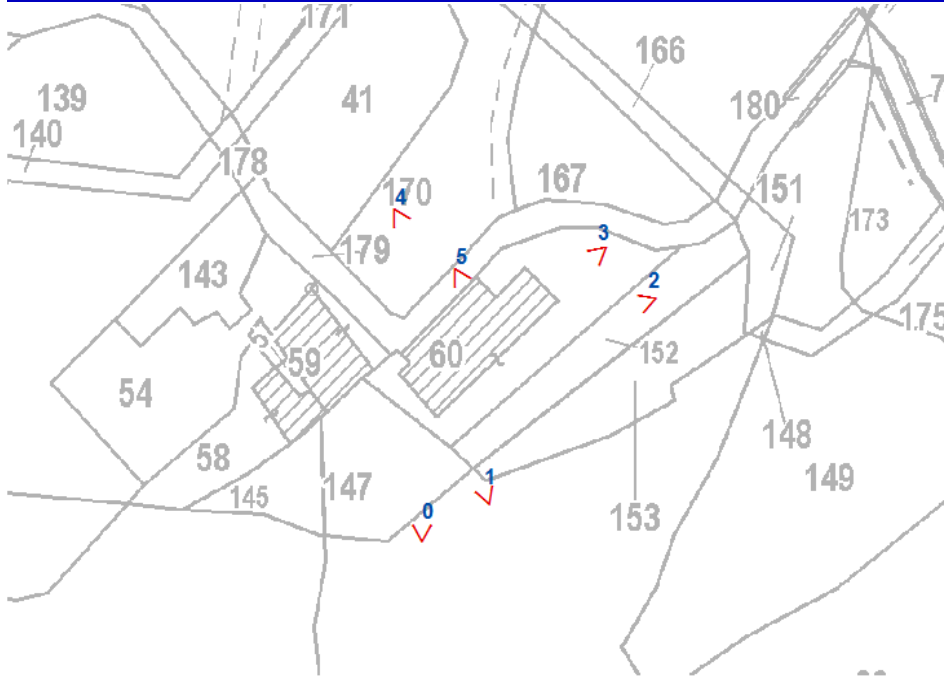
Scheda di rilievo n° **103B** del **23/10/08**

Le foto storiche presenti sulla scheda documentano chiaramente l'ingombro planivolumetrico originario e le caratteristiche tipologiche del fabbricato che ad oggi versa in pessime condizioni, in gran parte crollato. Il giudizio di valore e il livello di integrità vengono espressi sulla base delle foto storiche presenti.

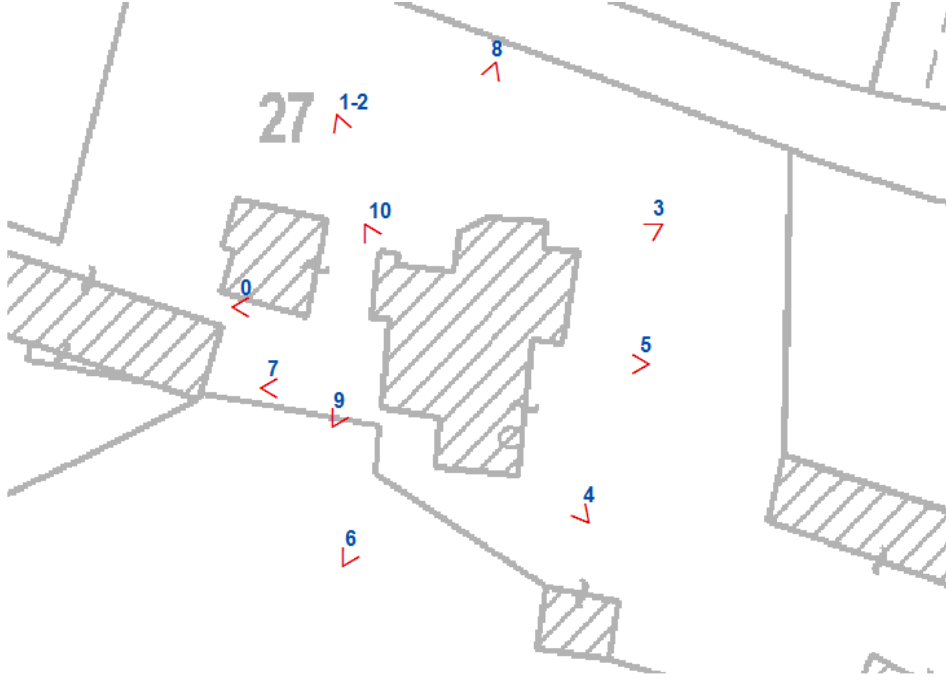
L'edificio, frutto di vari accorpamenti, ha subito importanti alterazioni, soprattutto sull'impaginato dei fronti rivolti a nord ed ovest per modifiche consistenti nelle aperture. Vari rifacimenti nelle scale esterne e addizioni di volumi accessori, in particolare nel lato est non hanno stravolto le caratteristiche dell'involucro edilizio, che si sviluppa in modo imponente con due livelli a monte e tre a valle.

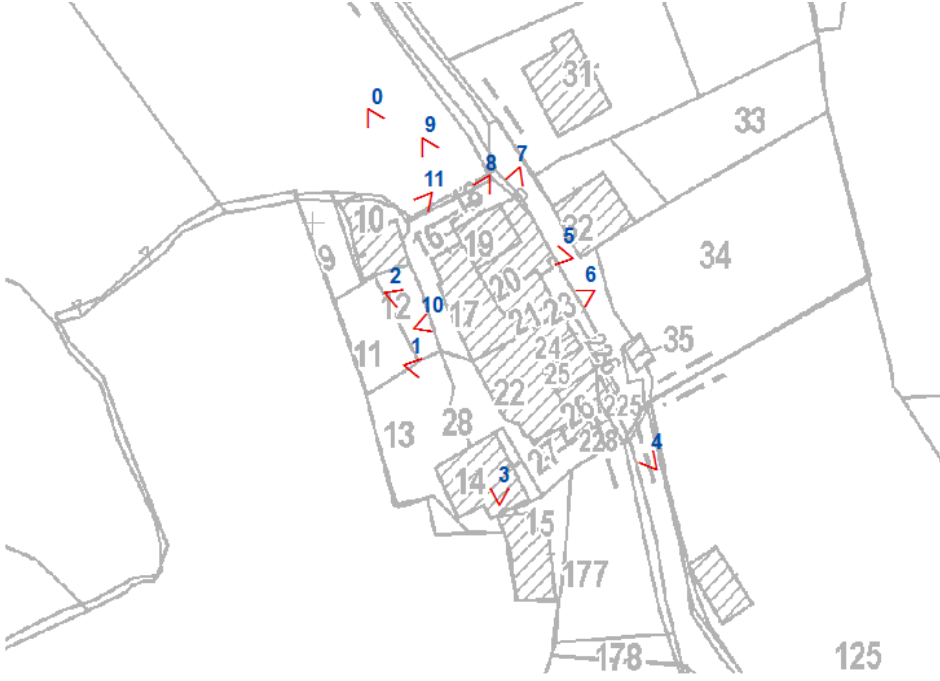
Il complesso molto articolato e frazionato in più proprietà presenta il fronte sud piuttosto compromesso per l'addizione di un volume del tutto incongruo.
Il corpo di fabbrica che si affaccia a nord- ovest è rimasto più integro anche grazie ad una maggiore attenzione negli interventi di ristrutturazione.
L'area ospita un annesso di non particolare valore architettonico.
