Civitella in Val di Chiana
Piano Strutturale

Giugno 2015

Schedatura degli edifici di impianto
storico del territorio rurale
FRAZIONE G – CIVITELLA

QUADRO CONOSCITIVO

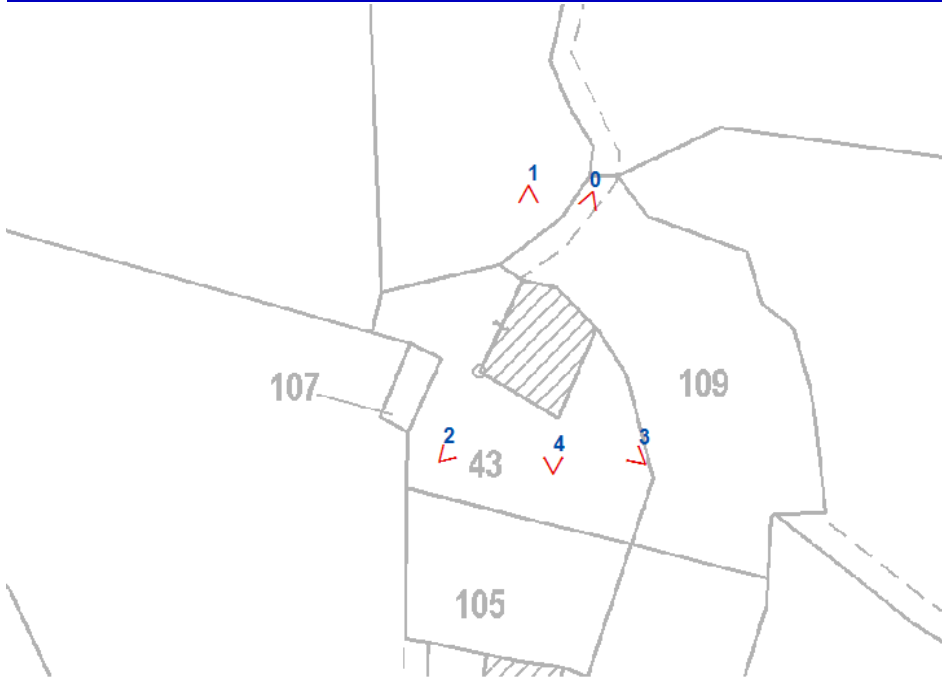
L'edificio sembra aver mantenuto nel complesso l'aspetto originario seppur evidenti risultano le alterazioni nelle aperture.

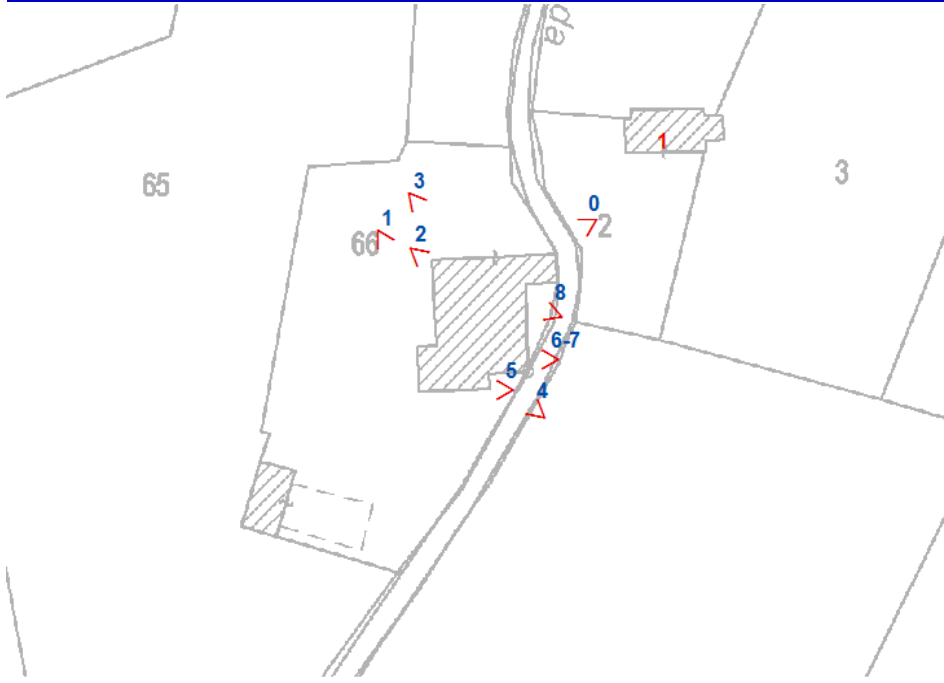
L'edificio rispetto all'ultima schedatura non sembra aver subito alcuna variazione, se non per l'aggiunta del portico sul fronte principale. E' probabile che il volume addossato sul fronte laterale e le persiane in legno siano elementi impropri, ma da considerare già storicizzati, essendo comunque già presenti nella schedatura precedente. Non risulta possibile valutare in modo chiaro la congruità effettiva degli interventi realizzati non avendo documentazione circa le caratteristiche originarie dell'edificio in oggetto. Nell'estratto della Carta Tecnica Regionale è indicato in grigio il manufatto non storico (successivo al catasto d'impianto) presente all'interno dell'area di pertinenza.

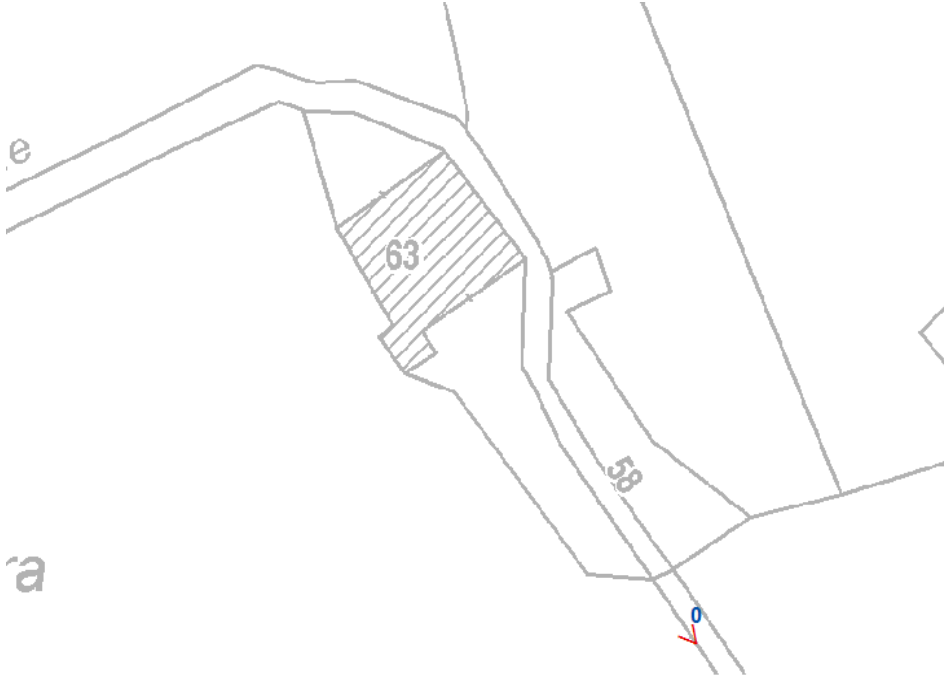
Il rudere è accessibile solo tramite un sentiero in parte coperto da vegetazione.
 Non è possibile esprimere un giudizio di valore vista la consistenza della struttura.

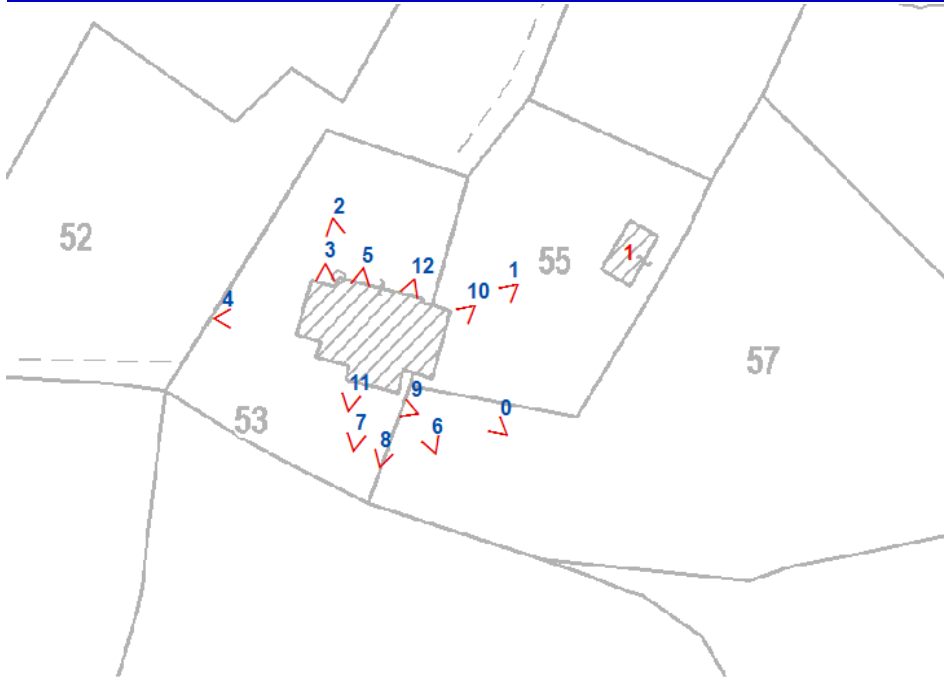
Il portico addossato nel fronte laterale è probabilmente un'aggiunta successiva, leggibile anche dalla struttura del paramento murario, pur integrandosi ormai con il resto della struttura, si ritiene infatti che si tratti di un intervento ormai storicizzato. Nell'estratto della Carta Tecnica Regionale è indicato in grigio il manufatto non storico (successivo al catasto d'impianto) presente all'interno dell'area di pertinenza.

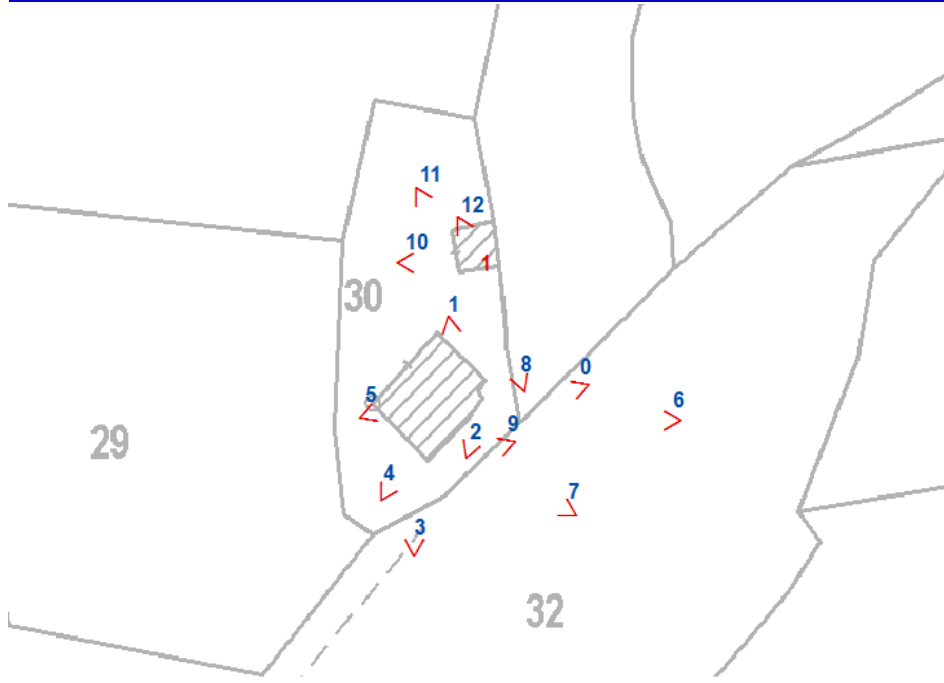
La scala esterna era in realtà coperta interamente da un profferlo architravato, come è ben visibile nella foto storica scattata prima dei lavori di ristrutturazione, non più presente.

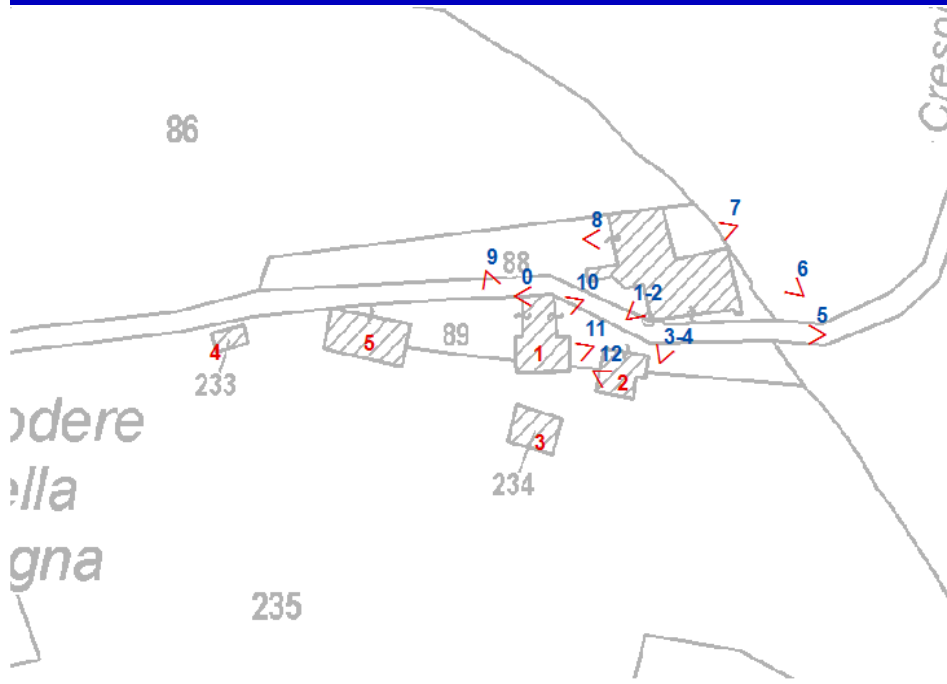
L'edificio ha subito nel corso del tempo una serie di alterazioni in particolare nelle aperture con l'inserimento di materiali incongrui. Nella pertinenza sono presenti più annessi di nessun valore architettonico, come tettoie in lamiera e struttura in bozze di laterizio successivi al catasto di impianto e indicati in grigio nell'estratto della carta tecnica regionale. E' presente anche un annesso in pietra a doppio volume di medio valore, vedi foto 9,10 e 11.

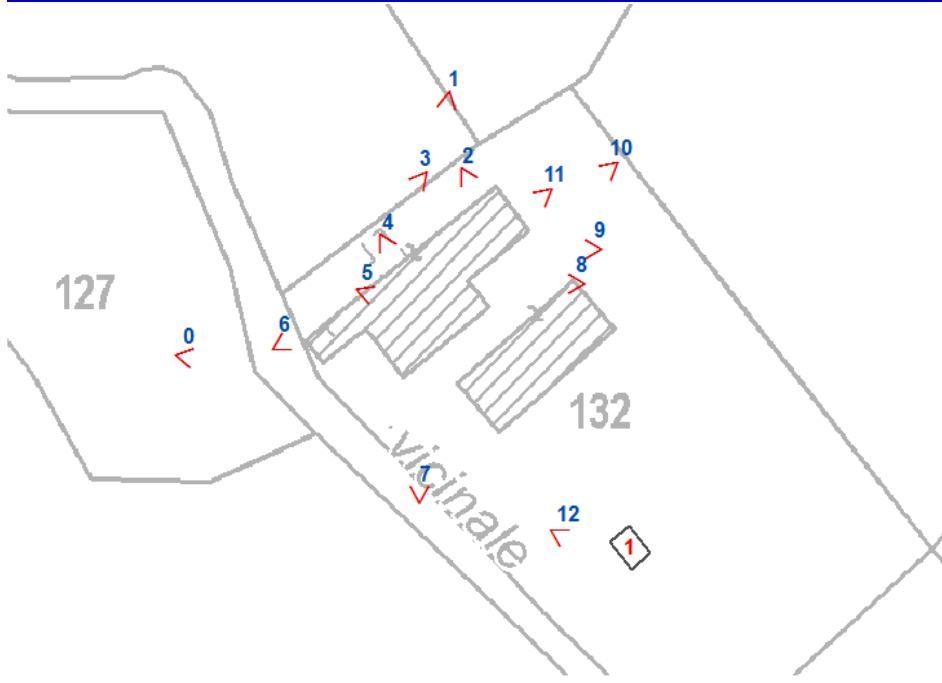
L'edificio ha raggiunto la conformazione attuale in due tempi. La porzione originaria e di maggior valore è quella posta a sud - ovest.

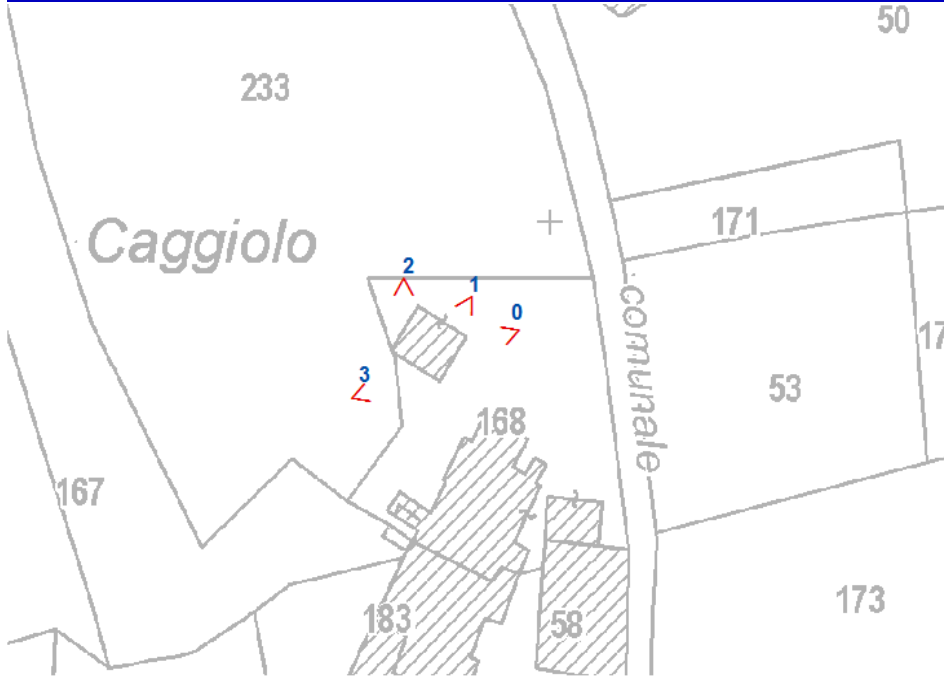
Interessante tipologia di fienile.
Presenti alcune alterazione sull'uso di materiali incogrui per la copertura dell'annesso ad un piano

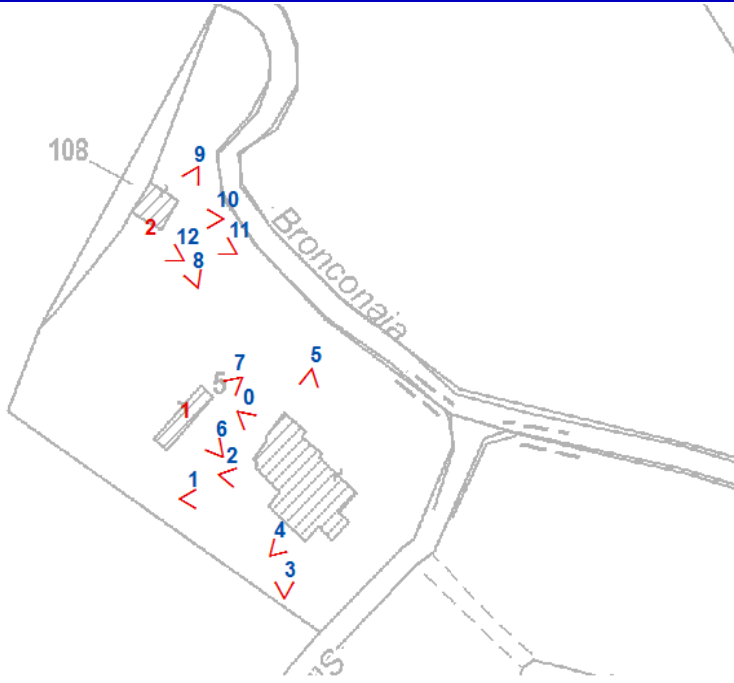
L'edificio risulta coperto in gran parte da una fitta vegetazione che non permette una chiara lettura dell'impianto planivolumetrico e della tipologia edilizia.
Sembra comunque aver mantenuto inalterate le sue caratteristiche originarie anche per il mediocre stato di conservazione in cui si trova non avendo subito interventi recenti.
Il volume a nord è sicuramente di più recente fattura ma ormai storicizzato.
Nella scheda sono riportati anche due annessi quali una porcilaia in mattoni di scarso valore e non storica, successiva la catasto di impianto e un altro volume realizzato in pietra, ad oggi quasi interamente crollato.

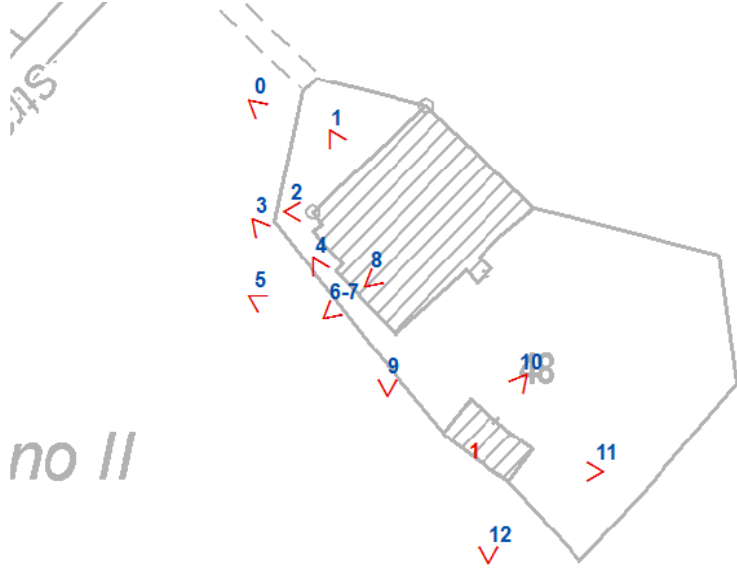
L'edificio coperto da fitta vegetazione, è ancora ben leggibile nell'impianto planivolumetrico e sembra aver mantenuto inalterate le sue caratteristiche originarie anche per il mediocre stato di conservazione in cui si trova non avendo subito interventi recenti. Evidente comunque la scala esterna probabilmente ricostruita con materiali inadeguati e incongrui. Presenza di volta a botte in cotto sotto la scala del prospetto occidentale. L'area di pertinenza ospita un annesso posto a sud dell'edificio principale. Il corpo originario in pietra è stato annullato con un volume in laterizio e ormai storicizzato nella struttura stessa.

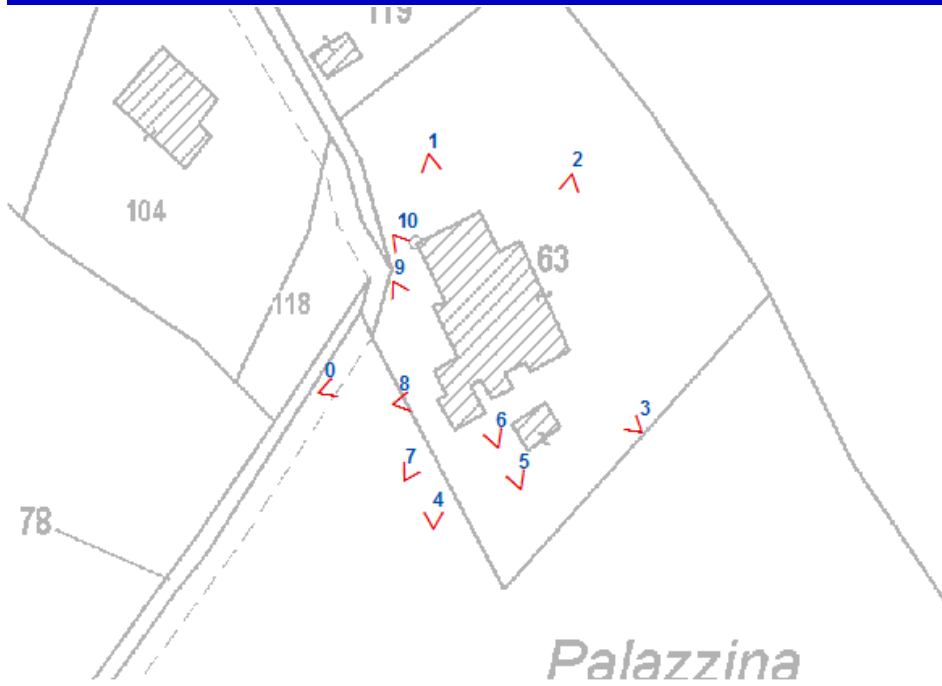
L'edificio ha subito un intervento di ristrutturazione che in parte ha alterato le aperture mantenendo comunque le caratteristiche generali dell'edificio integre.
 Nella scheda sono presenti anche due annessi quello a nord storico, l'altro successivo al catasto di impianto, realizzati in mattoni di scarso valore architettonico.

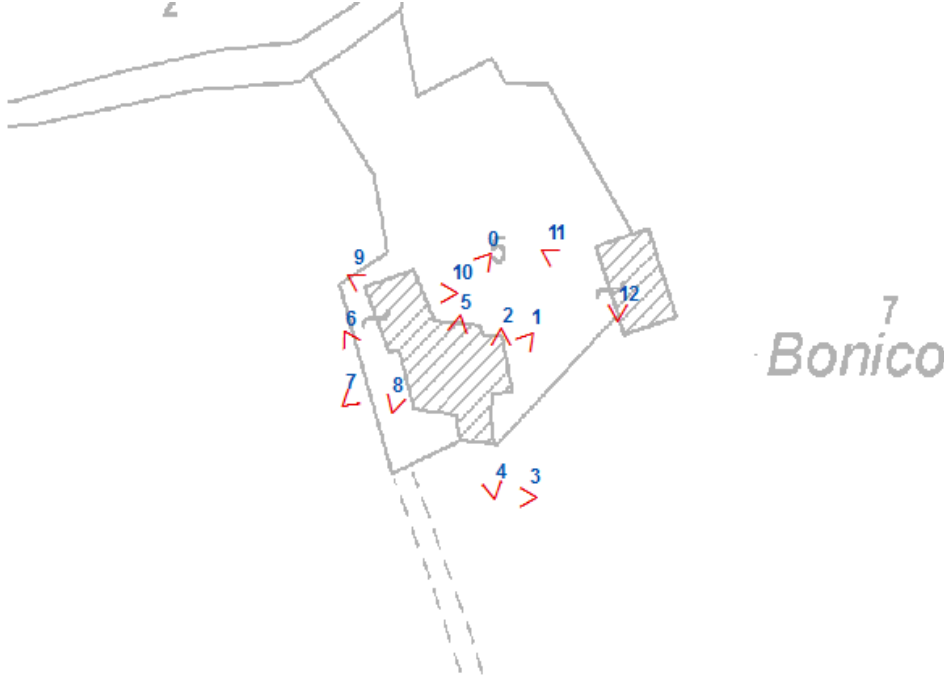
L'edificio sembra essersi costituito in tre fasi: la prima di esse, la più interessante, sembra comprendere la parte più a nord, una torretta ad oggi in pessimo stato di conservazione. La seconda comprende il nucleo addossato ad essa, in cui è presente la scala esterna in pietra ed il forno sul ballatoio della scala. La terza parte, il prolungamento verso sud databile agli inizi del Novecento, è chiaramente identificabile nella scansione rigida della facciata, nelle aperture allineate e nel volume compatto della struttura, oltre che nell'utilizzo di ricorsi in mattoni sia nella muratura che nei cantonali.
Nell'estratto della Carta Tecnica Regionale è indicato in grigio l'annesso non storico (successivo al catasto d'impianto) presente all'interno dell'area di pertinenza. Si tratta di un ex fienile, in parte ristrutturato con un'interessante apertura ad arco da cui si accede alla scala esterna in pietra, posta sul prospetto laterale sud.

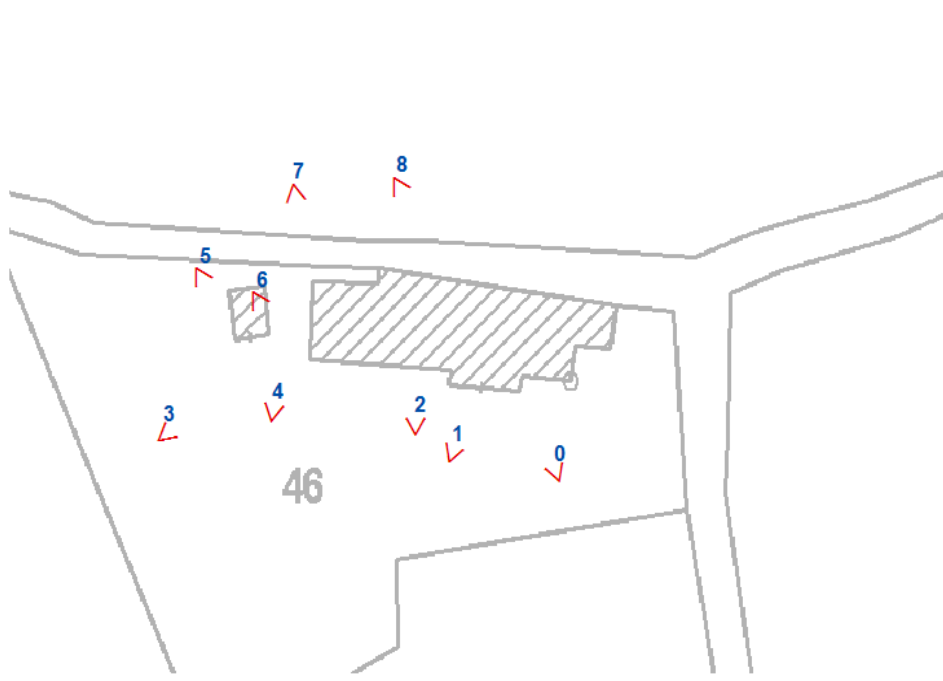
L'edificio costituitosi per più aggiunte è ad oggi in pessimo stato di conservazione anche se resta ben visibile l'impianto planivolumetrico. Il nucleo originario è probabilmente quello posto ad est, poco visibile perché completamente coperto dalla vegetazione. Esiste una foto realizzata per il Censimento della Provincia di Arezzo, nel 1990, ma non inserita nella schedatura successiva.

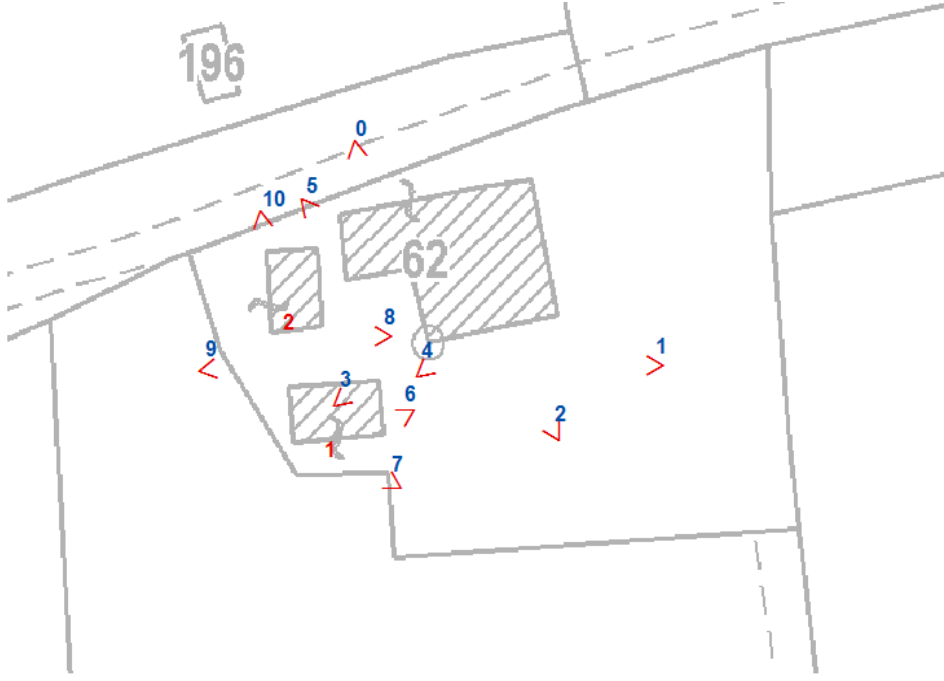
L'edificio ha subito un intervento di ristrutturazione non recente che ha in parte alterato le caratteristiche originali, rialzando la copertura e modificando in parte le aperture.
Gli annessi presenti nella pertinenza non hanno subito alcun tipo di alterazione.

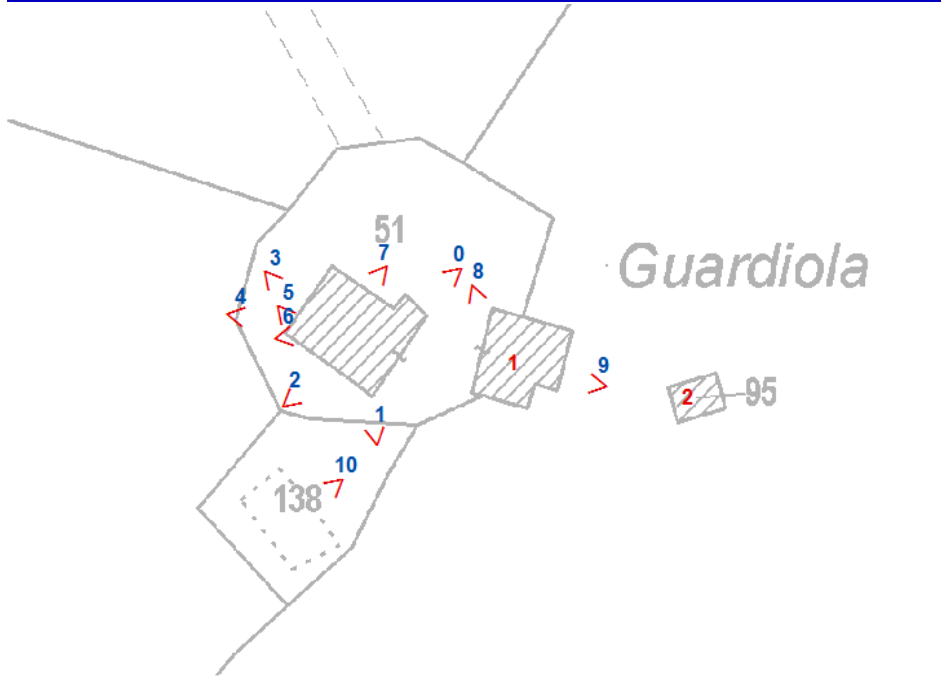
L'edificio ha subito un intervento di ristrutturazione molto pesante, che ha riguardato sicuramente le aperture in particolare nel fronte nord ovest, la copertura e l'inserimento del portico. Per quanto riguarda la pianta è difficile dare un giudizio, non avendo immagini dello stato dell'edificio prima degli interventi.
Nell'area di pertinenza sono presenti due annessi di recente costruzione di scarso valore.

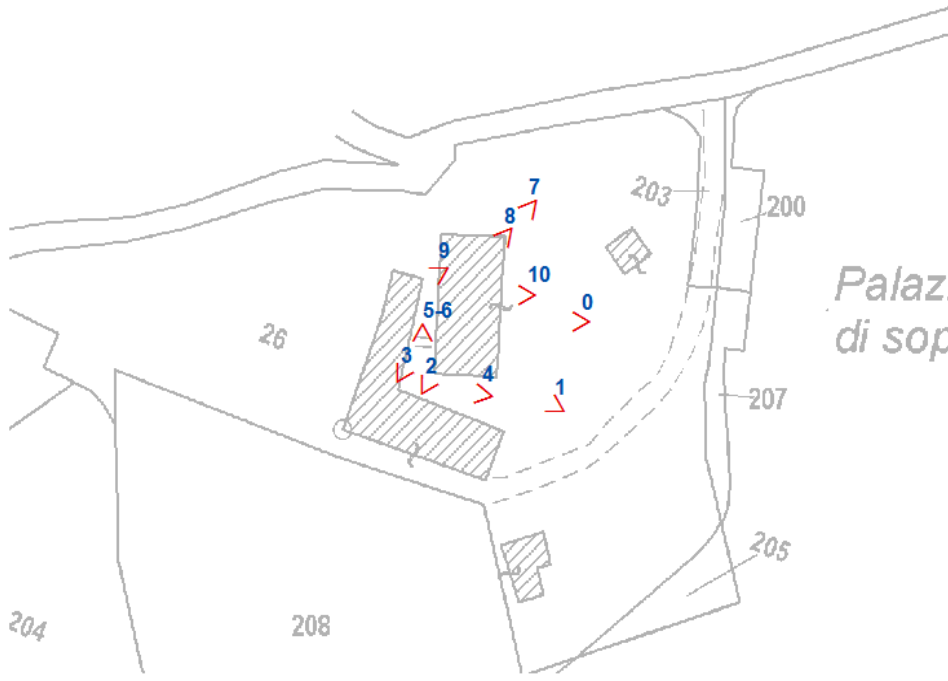
Anche quest'edificio si trova in pessime condizioni; è quindi difficile oggi leggere l'impianto originario anche se i vari elementi architettonici ancora visibili lasciano pensare ad una struttura di rilevante valore. Presenza di grandi archi d'accesso in mattoni. Sulla parete est si può ancora notare l'attacco alla parete di una volta a crociera in laterizio, oggi completamente crollata.

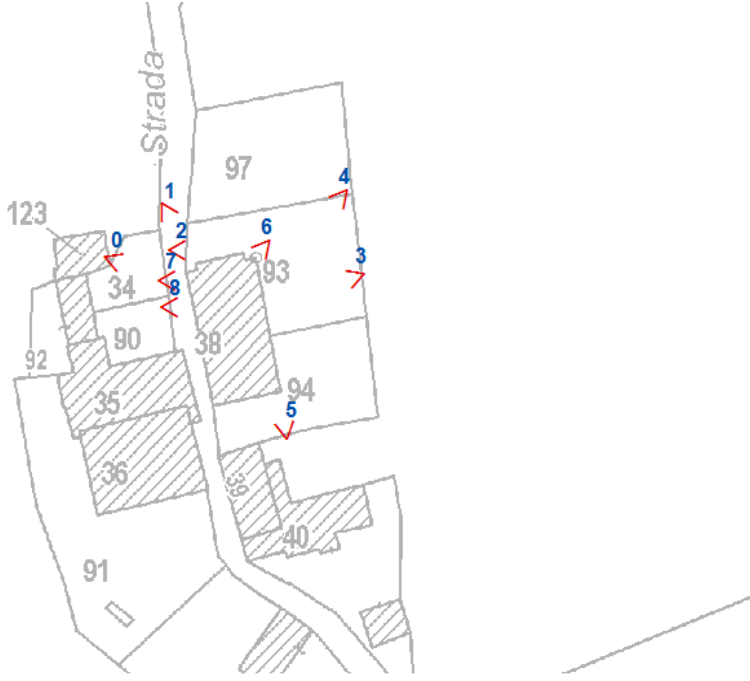
La villa di impianto ottocentesco, ha subito un intervento di restauro piuttosto recente che ha mantenuto inalterate le caratteristiche. Perfettamente integri i fronti con il regolare impaginato delle aperture. Uniche alterazioni, nel fronte sud per l'inserimento di infissi inadeguati e tende esterne.

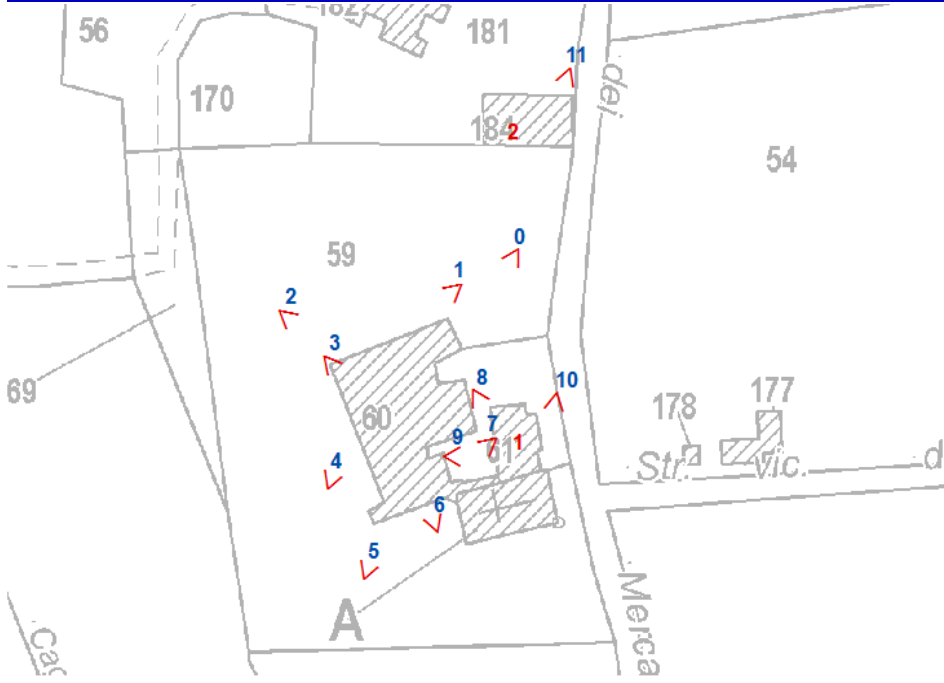
Complesso di grande valenza storica e architettonica. Presenza di interessanti torrette in facciata che hanno subito nel tempo modifiche alla copertura: la merlatura della torretta di sinistra non è infatti originale, ma è stata realizzata solo all' inizio del XX secolo. Molto interessante anche l'altana sul tetto, visibile dal fronte sud. Molto bello l'intonaco realizzato con polvere di laterizio. Sono presenti alcuni volumi incongrui, non di recente fattura nei fronti ovest e sud. L'annesso a nord nel lotto è successivo al catasto di impianto. Edificio pubblicato nel testo "Emergenze e territorio nell'aretino" di M.Bini, S.Bertocci, R.Martellacci, Alinea Editrice srl, Firenze 1991, p121.

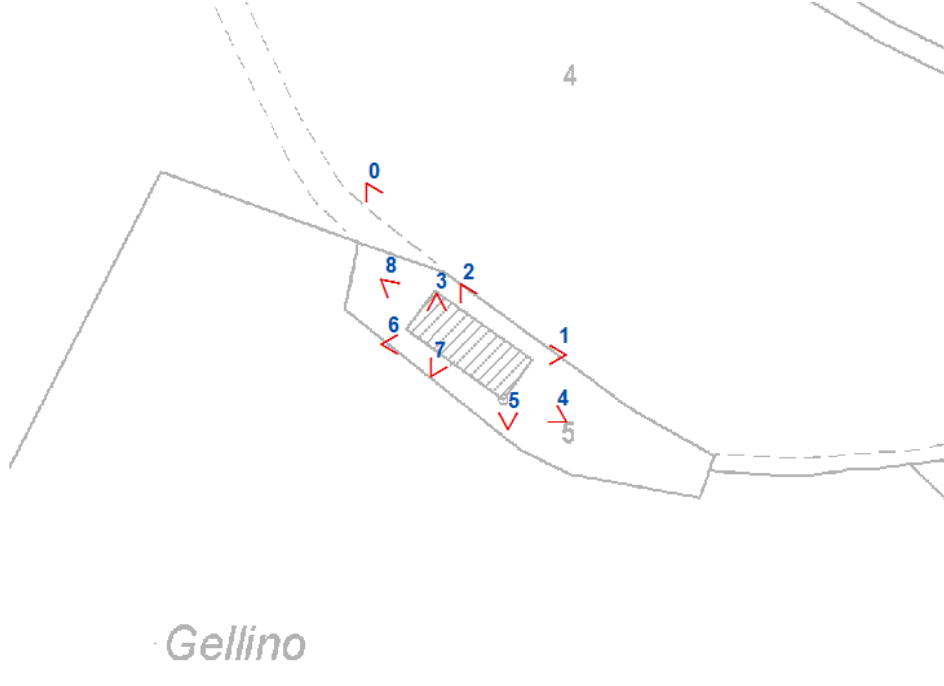
La porzione est dell'edificio ha subito alterazioni nella copertura, ma nel complesso il fabbricato completamente ristrutturato ha mantenuto le caratteristiche originarie.
Dubbio il volume della scala nel fronte nord che probabilmente è stato rimaneggiato ma non in tempi recenti.
