CAVA DI CALCARE SAN CARLO

COMUNE DI SAN VINCENZO (LI)

PROGETTO DI COLTIVAZIONE

*ANALISI DELLE CARATTERISTICHE
GEOTECNICHE DELL'AMMASSO
ROCCIOSO E STABILITÀ DEI FRONTI DI
SCAVO*

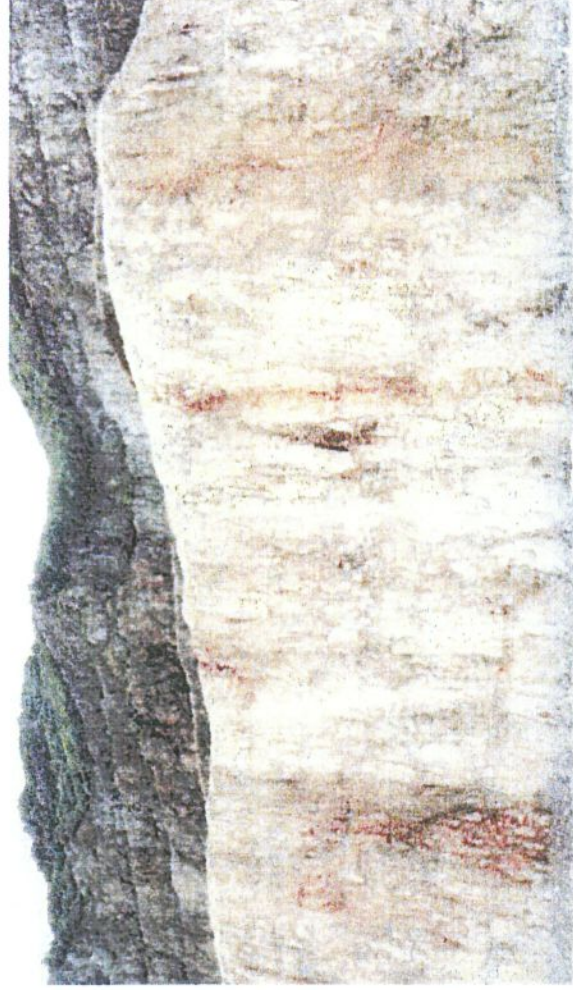
La fotografia F1 mostra il fronte su cui sono stati eseguiti due rilievi (il 1° ed il 2°); la fotografia F2 inquadra la situazione strutturale rilevata con la 1ª misura del 1° rilievo; la terza fotografia F3 inquadra una situazione tipica caratterizzante la porzione di fronte esaminata con il 1° rilievo.

F1 – Fronte nel quale sono stati eseguiti il primo ed il secondo rilievo

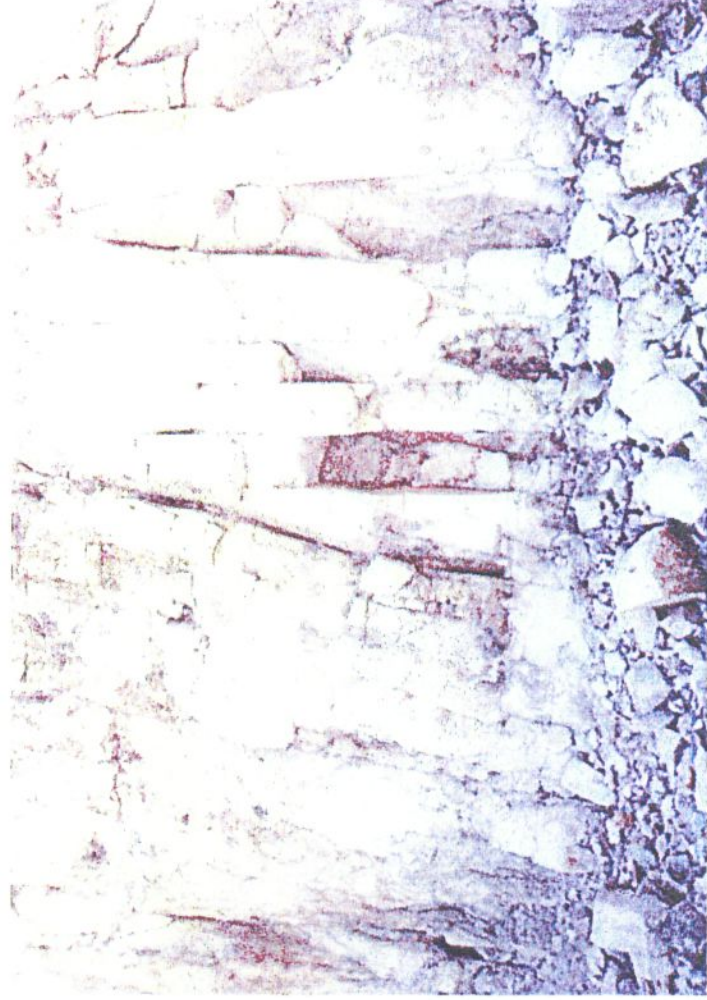
F3 – Porzione di fronte in cui sono state realizzate le altre misure, dalla numero 2) alla numero 12)

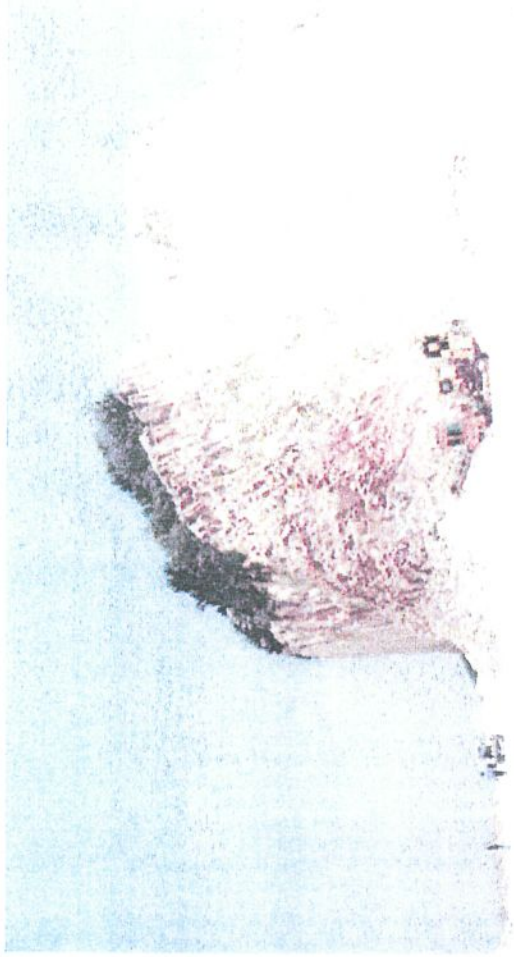
La fotografia F4 mostra la situazione strutturale analizzata nel 3° rilievo.

F4 - Situazione strutturale relativa al terzo rilievo effettuato

La spaziatura dei giunti immergenti a Nord – Est è compresa tra 15 e 40 cm mentre la spaziatura, del sistema con inclinazione di circa 40°, è maggiore ed i valori variano da 27 a 120 cm circa.

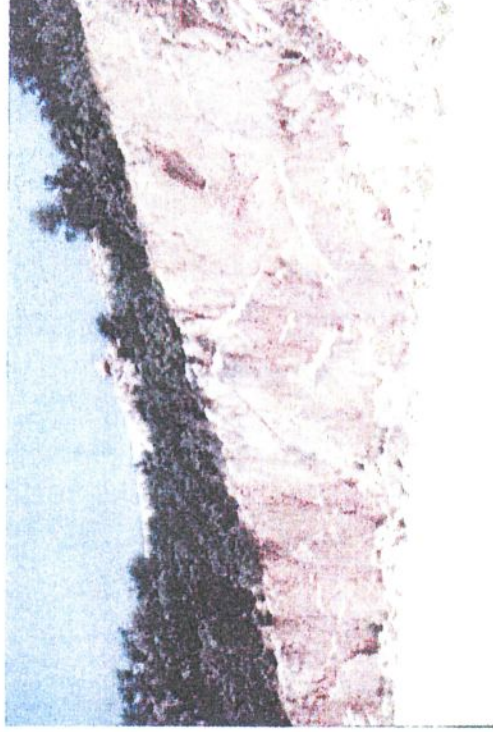
La fotografia F5 fornisce una rappresentazione di elementi strutturali caratterizzanti la porzione di fronte rilevata.

F5 - Situazione del fronte analizzato nel quarto rilievo

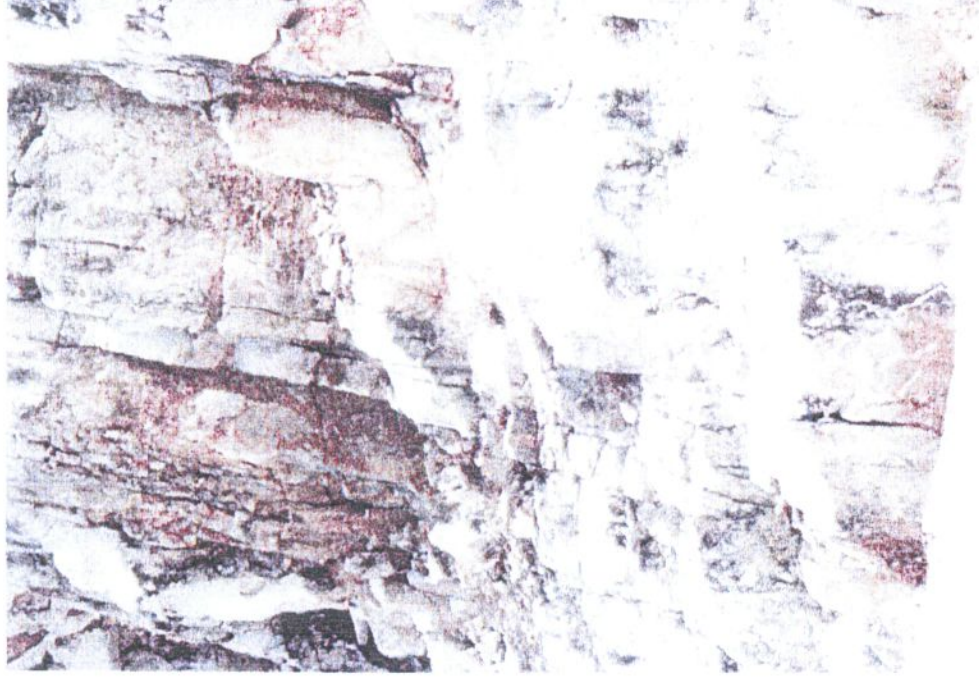
La fotografia F6 fornisce il quadro del contesto strutturale rilevato.

F6 - Porzione di fronte in cui sono state effettuate le misure del quinto rilievo

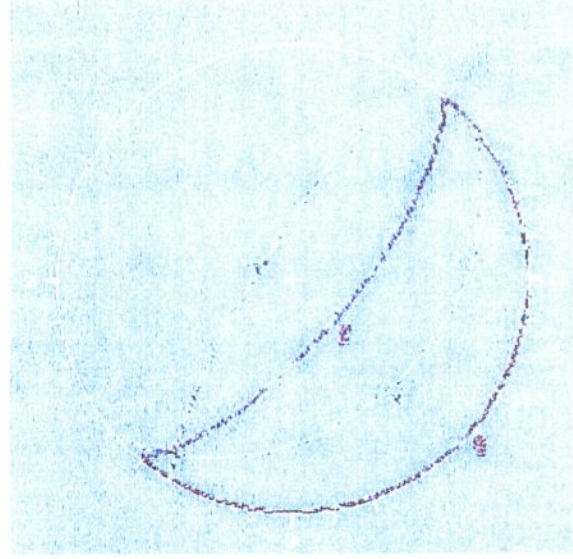
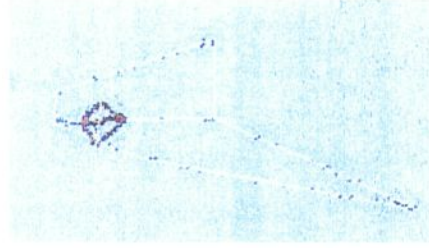
La coppia di giunti 1 e 2, associata al fronte, inclinato di 70° ed al piano della pedata del gradone (figura 10), isola un cuneo tendente a scorrere lungo il giunto n° 2. Il cuneo è stabile con coefficiente di sicurezza pari a 2.12 (figura 11). Nel caso di fronte inclinato di 65° (figura 12) i giunti potrebbero isolare un cuneo, di volume limitato (circa 40 m³), potenzialmente instabile (figura 13).

Fig. 10 – Fronte che immerge a 220°. Giacitura di due dei tre sistemi principali di giunti (immersioni a 32° ed a 228°), del fronte (70° di inclinazione) e della pedata del gradone

Fig. 11 – Fronte che immerge a 220° . Cuneo delimitato dal sistema di superfici rappresentato nella Fig. 10

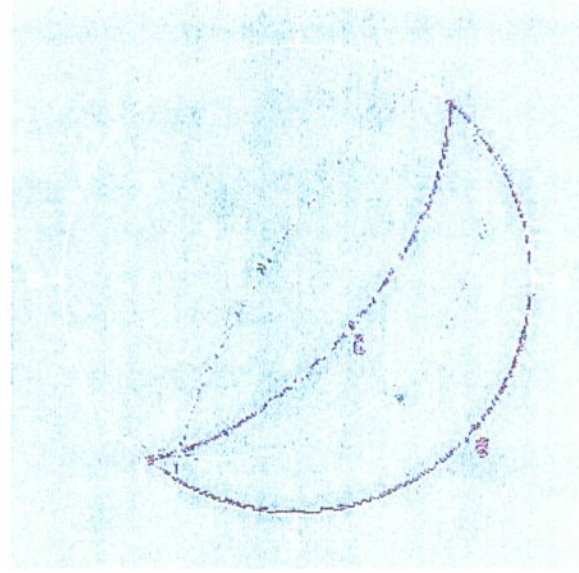
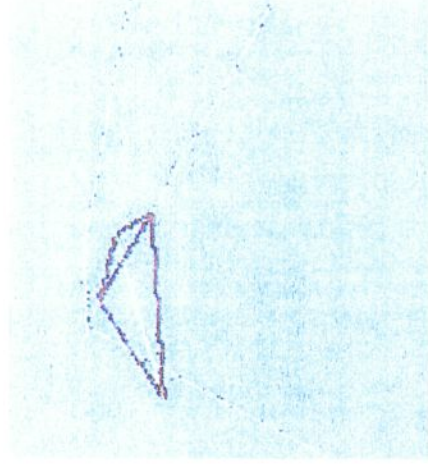
Fig. 12 – Fronte che immerge a 220° . Giacitura di due dei tre sistemi principali di giunti (immersioni a 32° ed a 228°), del fronte (65° di inclinazione) e della pedata del gradone

Fig. 13 – Cuneo delimitato dal sistema di superfici rappresentato nella Fig. 12

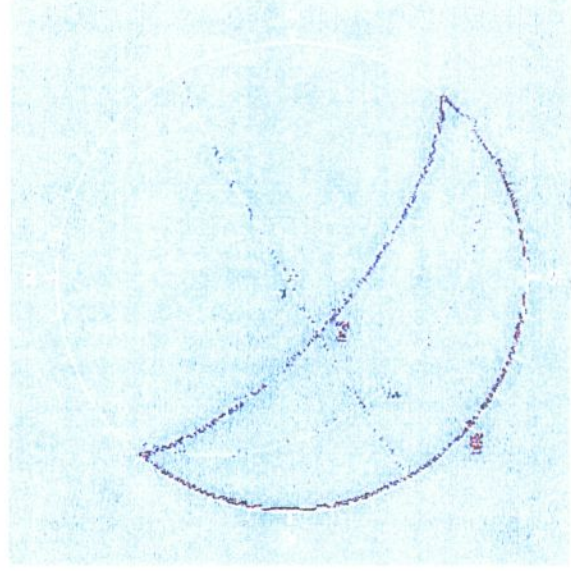
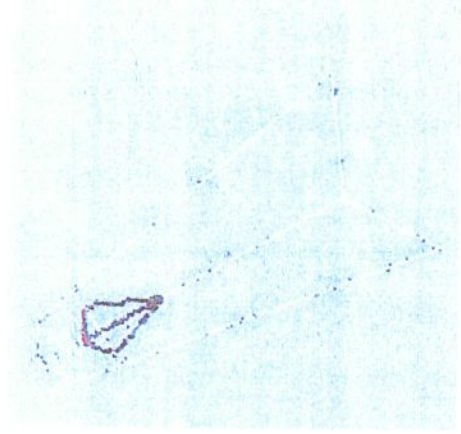
L'analisi sul cuneo, di notevole volume (superiore a 3000 m³), isolato dall'associazione dei giunti 2 e 3 con la superficie del fronte inclinato di 70° ed il piano della pedata del

gradone (figura 14) mostra una potenziale instabilità lungo il giunto n° 2 (figura 15). Anche nel caso di fronte inclinato di 65° (figura 16) la coppia di giunti potrebbe isolare un cuneo instabile (figura 17) di minori dimensioni.

Fig. 14 – Fronte che immerge a 220° . Giacitura di due dei tre sistemi principali di giunti (immersioni a 228° ed a 350°), del fronte (70° di inclinazione) e della pedata del gradone

Fig. 15 – Cuneo delimitato dal sistema di superfici rappresentato nella Fig. 14

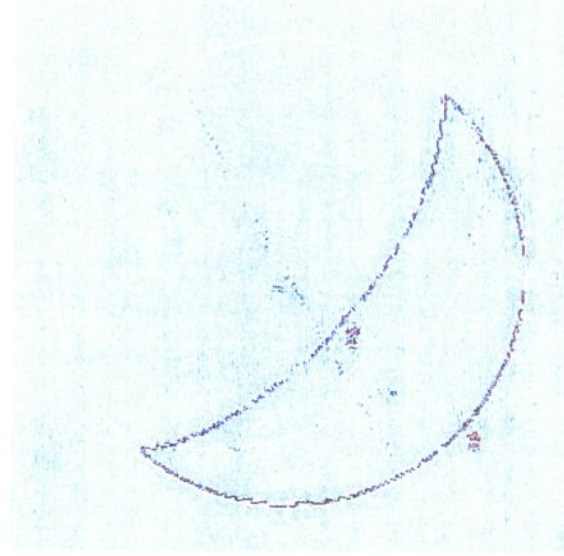
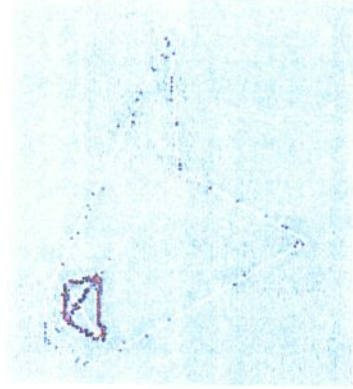
Fig. 16 – Fronte che immerge a 220° . Giacitura di due dei tre sistemi principali di giunti (immersioni a 228° ed a 350°), del fronte (65° di inclinazione) e della pedata del gradone

Fig. 17 – Cuneo delimitato dal sistema di superfici rappresentato nella Fig. 16

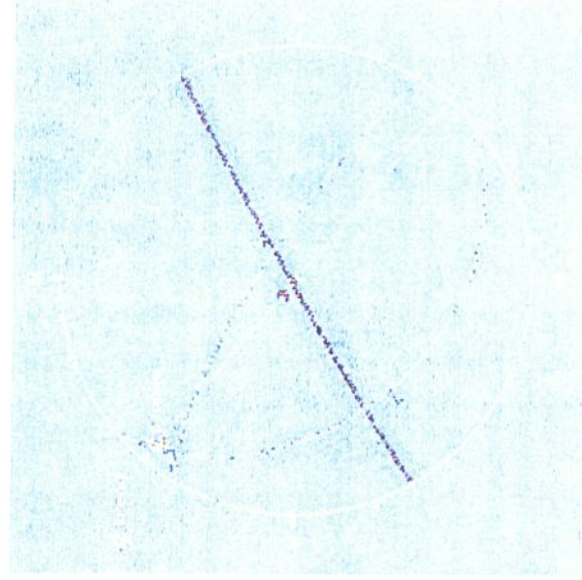
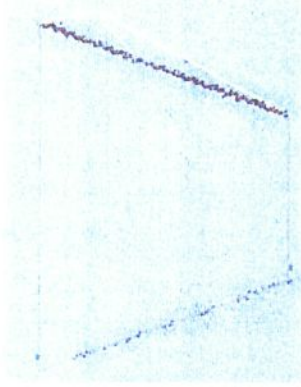
Se si considera l'insieme dei tre giunti sopra elencati (figura 18), associati alla superficie del fronte inclinata di 70° ed al piano della pedata, si può ipotizzare l'isolamento di un poliedro che in figura 19 è rappresentato in una sezione contenente la linea di massima pendenza, in figura 20 è mostrata uno schema in prospettiva del fronte e la traccia dei tre giunti che isolano il cuneo, in figura 21 è mostrato uno schema tridimensionale del cuneo che, per rendere più evidenti le geometrie è rappresentato come apparirebbe ad un osservatore posto all'interno del massiccio roccioso. Il cuneo rappresenta la geometria massima ipotizzabile, ha un volume inferiore a 120 m^3 , è stabile e le forze resistenti superano quelle tendenti a rimuovere il solido dalla posizione originaria con un coefficiente di 1.42.

Fig. 18 – Fronte che immerge a 220° . Giacitura dei tre sistemi principali di giunti (immersioni a 32° , a 228° ed a 350°), del fronte (70° di inclinazione) e della pedata del gradone

Fig. 19 – Sezione trasversale al fronte, contenente la linea di massima pendenza e rappresentazione della sezione del cuneo isolabile dal sistema di superfici rappresentato nella Fig. 18

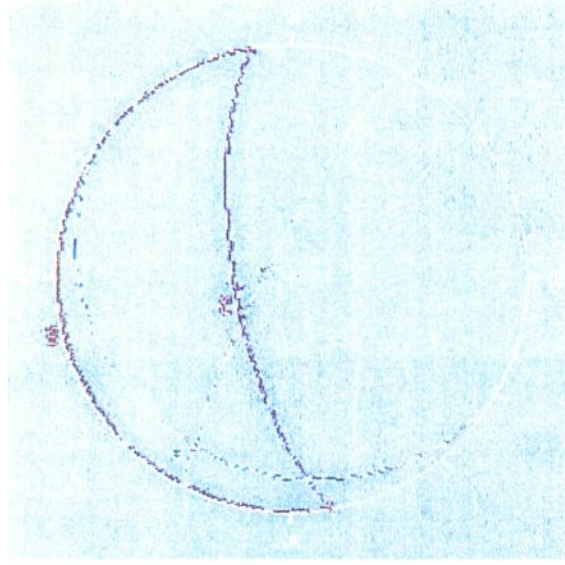
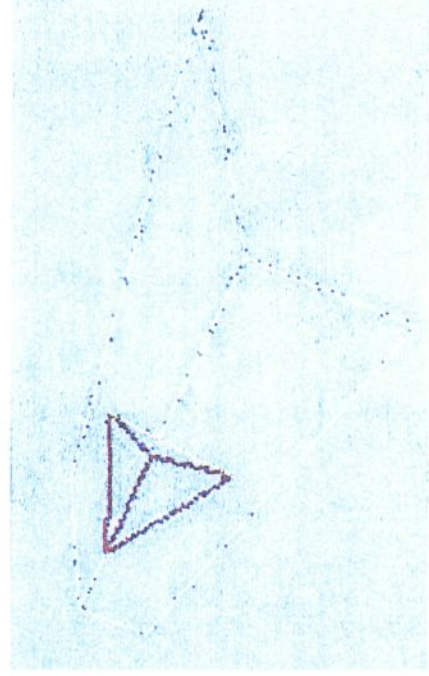
L'analisi di stabilità è stata condotta considerando l'esistenza di due giunti, aventi giacitura uguale ai valori medi sopra indicati (valori statistici), che si incrociano dando luogo insieme con la superficie del fronte (inclinato di 70°) e della pedata del gradone al massimo cuneo ipotizzabile (figura 23). Il cuneo ha un volume notevole (circa 3400 m³), è stabile e le forze resistenti superano quelle tendenti a rimuovere il solido dalla posizione originaria con un coefficiente di 1.53. In figura 24 il cuneo è rappresentato con uno schema tridimensionale.

Fig. 23 – Fronte che immerge a 350°. Giacitura dei sistemi principali di giunti (immersioni a 27° ed a 303°), del fronte (70° di inclinazione) e della pedata del gradone

Fig. 24 – Schema tridimensionale del cuneo isolato dal sistema di superfici rappresentato in Fig. 23

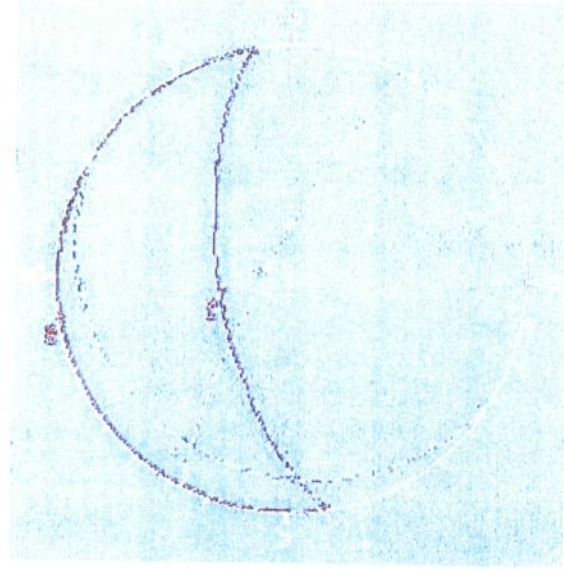
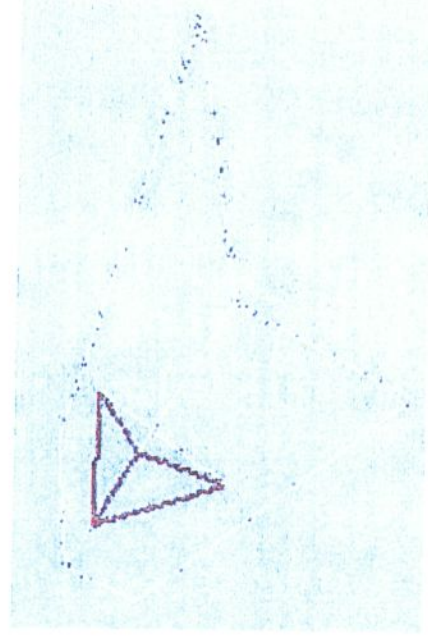
L'analisi, analoga alla precedente, condotta per fronti inclinati di 65° (figura 25) ha dato luogo ad un ipotetico cuneo (figura 26) stabile con coefficiente di sicurezza pari a 1.51.

Fig. 25 – Fronte che immerge a 350°. Giacitura dei sistemi principali di giunti (immersioni a 27° ed a 303°), del fronte (65° di inclinazione) e della pedata del gradone

Fig. 26 – Schema tridimensionale del cuneo isolato dal sistema di superfici rappresentato in Fig. 25
