CIVITELLA IN VAL DI CHIANA

Piano Operativo **PEBA**

Programma di intervento per l'abbattimento delle barriere architettoniche

Relazione illustrativa

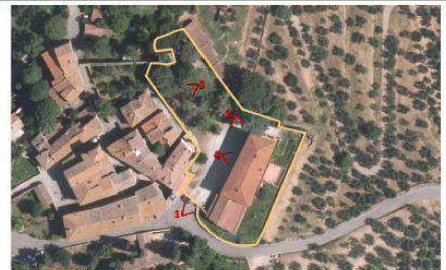
INQUADRAMENTO ORTOFOTO

- Area rilevata
- Presenza segnalato posto auto riservato portatori di handicap
- Attraversamento pedonale
- Fermata mezzi pubblici
- Punto di vista fotografico

Oltre al perimetro dell’elemento (edificio, spazio o strada) sull’ORTOFOTO sono inoltre evidenziati i posti auto riservati per soggetti diversamente abili, le fermate dei mezzi pubblici e gli attraversamenti pedonali rilevati in sede di sopralluogo.

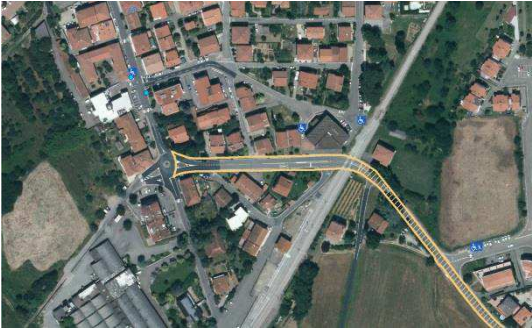
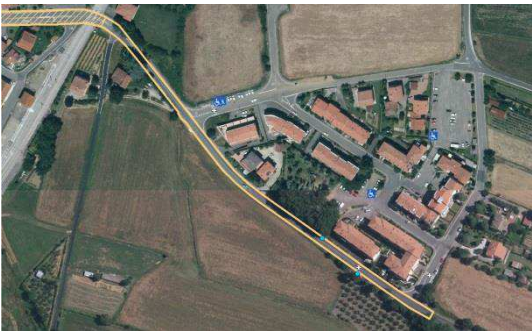
BADIA AL PINO	SCHEDA RILIEVO STRADE	SCHEDA S12

Sottozona (valutata a parte) 	<p>Via L. Settembrini (Tratto 1)</p> <p>Pagina 1/2: Scheda valutazione e documentazione fotografica Via L. Settembrini (Tratto 1)</p>

Sottozona (valutata a parte) 	<p>Via L. Settembrini (Tratto 2)</p> <p>NOTE</p> <p>Il restante tratto di strada, in direzione di Tegoletto, mantiene i caratteri di viabilità extraurbana non accessibile.</p> <p>Pagina 3/4: Scheda valutazione e documentazione fotografica Via L. Settembrini (Tratto 2)</p>

La Scheda S12 (Strade Badia al Pino) si compone pertanto di n. 4 pagine totali: n. 2 pagine sono relative al Tratto 1 di Via L. Settembrini (dalla rotonda all'attraversamento della linea ferroviaria, tratto privo di marciapiede) e n. 2 pagine sono relative al Tratto 2 di Via L. Settembrini (tratto con marciapiede, da rotonda fino all'incrocio con Via Monte Cetona).

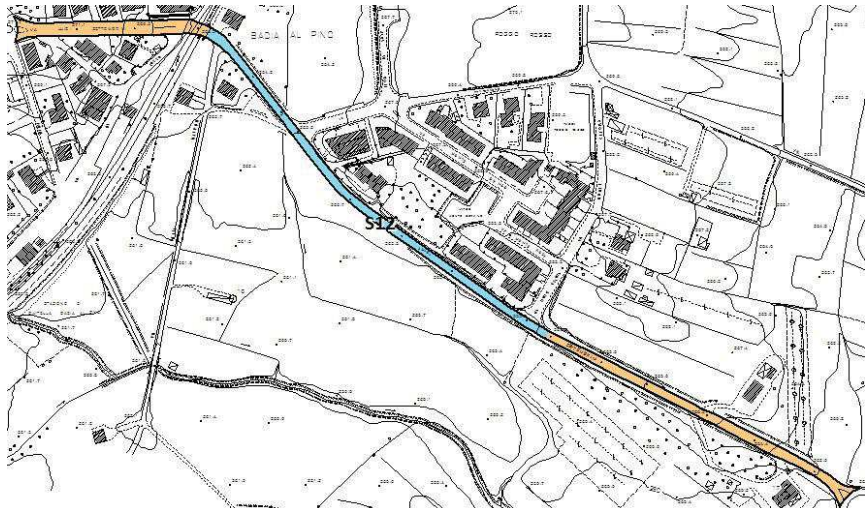
BADIA AL PINO	MAPPA ACCESSIBILITÀ

Su base CTR la valutazione è estesa anche al tratto extra-urbano di Via L. Settembrini:

<p>Via L. Settembrini</p> <ul style="list-style-type: none">

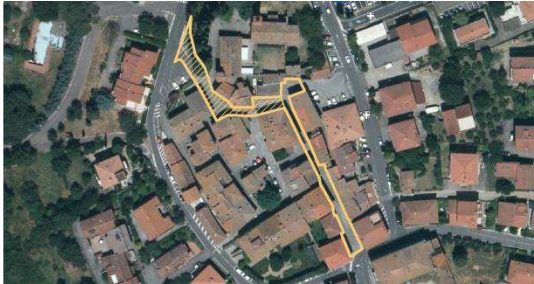
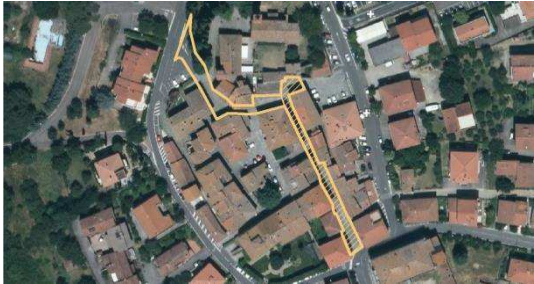
Sottozona (valutata a parte) </p>	<p>Corso Italia</p> <p>Pagina 1/2: Scheda valutazione e documentazione fotografica Corso Italia</p>
BADIA AL PINO	SCHEDA RILIEVO STRADE	SCHEDA S9

Sottozona (valutata a parte) </p>	<p>Via A. Diaz</p> <p>Pagina 3/4: Scheda valutazione e documentazione fotografica Via A. Diaz</p>

La Scheda S9 (Strade Badia al Pino) relativa alla viabilità in ZTL di Badia al Pino si compone pertanto di n. 4 pagine totali: n. 2 relative a Corso Italia e n. 2 relative a Via A. Diaz.
