Piano Operativo **PEBA**
Programma di intervento per l'abbattimento delle barriere architettoniche

Censimento: schede rilievo Parte 1
Badia al Pino

COMUNE DI CIVITELLA IN VAL DI CHIANA

COMUNE DI CIVITELLA IN VAL DI CHIANA (AR)
**PROGRAMMA DI INTERVENTO PER
 L'ABBATTIMENTO DELLE BARRIERE
 ARCHITETTONICHE**
**SCHEDA RILIEVO
 EDIFICI**

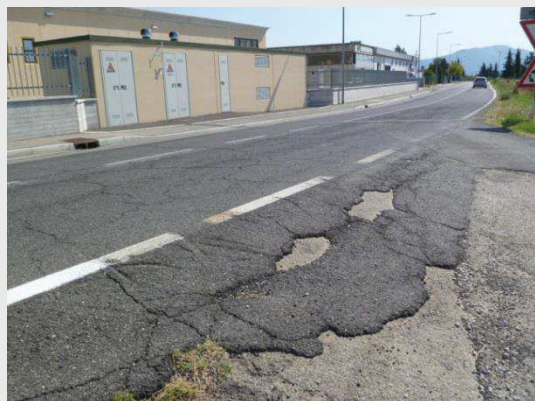
FOTO 1

La finitura in breccia del piazzale non è adeguata ma lasciando l'auto in prossimità dell'area pavimentata l'utente può accedere alla struttura in autonomia.
 Fabbricato da ultimare con abitabilità solo per zona bar e servizi igienici; valutazione fatta su porzione abitabile.
 Il progetto prevede che, a fine lavori, il piano di calpestio del piazzale sia riportato in quota con quello del fabbricato. Non vi è marciapiede né attraversamenti pedonali.
 Ogni più approfondita valutazione è da demandare ad una fase successiva alla fine lavori.

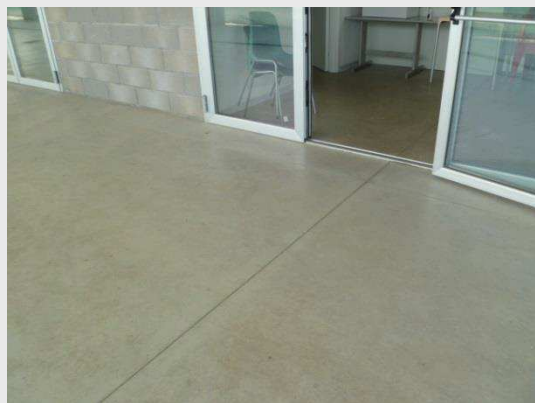
INGRESSO ZONA BAR

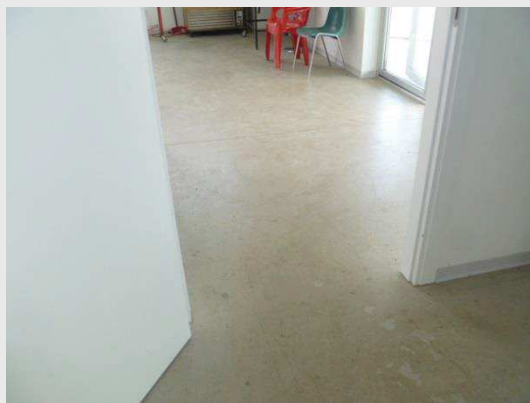
INTERNO SALA RICREATIVA

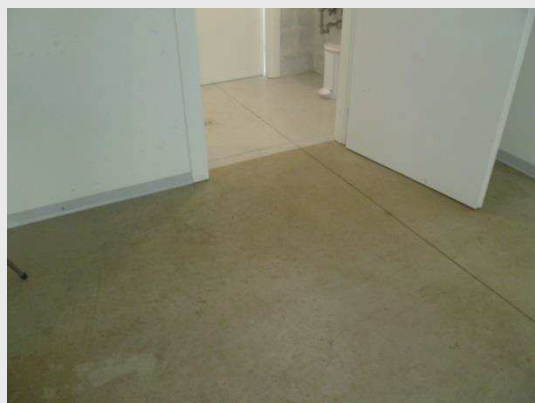
ZONA ADITO WC

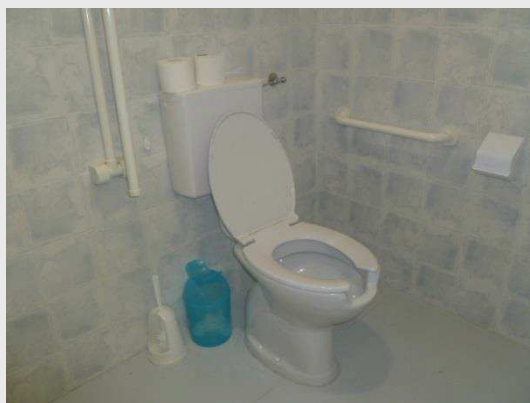
SERVIZIO IGIENICO RISERVATO

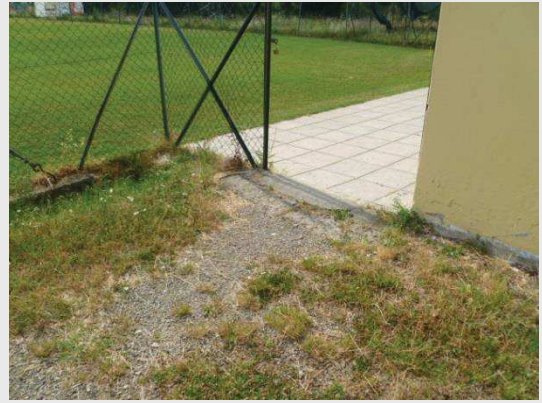
FOTO 1

La finitura in breccia del piazzale non è adeguata; lasciando l'auto in prossimità dell'area pavimentata l'utente può accedere alla struttura in autonomia ma lo scalino presente al cancello rende non accessibile l'ingresso. Il fabbricato degli spogliatoi non è accessibile (scalino rispetto al p.d.c.); all'interno il servizio igienico non è adeguato.

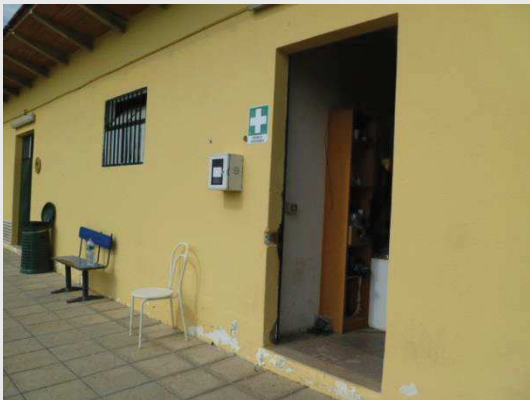
INGRESSO LOCALI INFERMERIA E WC

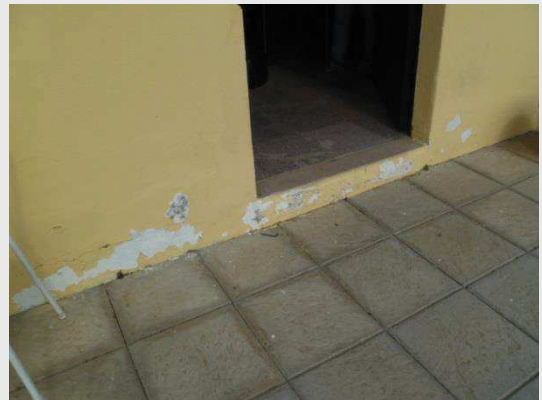
PARTICOLARE INGRESSO EDIFICIO

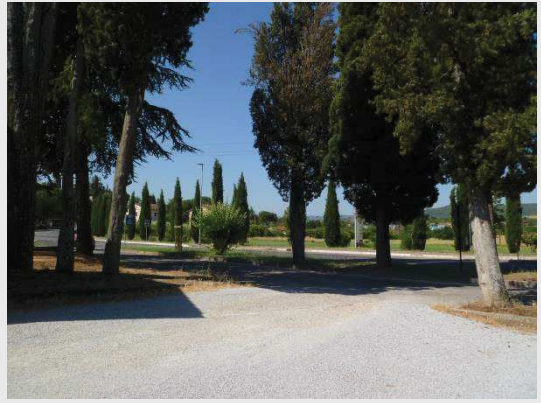
FOTO 1

La finitura in ghiaia del piazzale non è adeguata ma il cimitero è comunque raggiungibile. Ingresso principale con rampa (pendenza adeguata) e n. 2 ingressi carrabili (chiusi). Percorsi raccordati col p.d.c. ma pavimentazione a tratti sconnessa (per presenza di chiusini, griglie e caditoie). La finitura in terra di alcune aree non è adeguata. Cappella non accessibile (scalino interno) e servizio igienico accessibile ma non adeguato. Intorno al Cimitero non vi è marciapiede. La percorrenza dell'attraversamento pedonale, accessibile e segnalato, è ostacolata dalla presenza di un chiusino (zona non complanare).

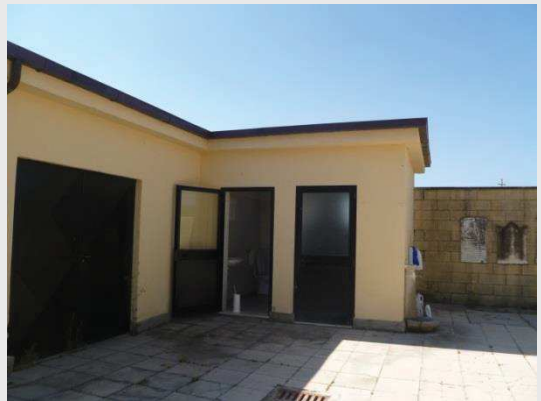
FOTO 8 (ZONA WC)

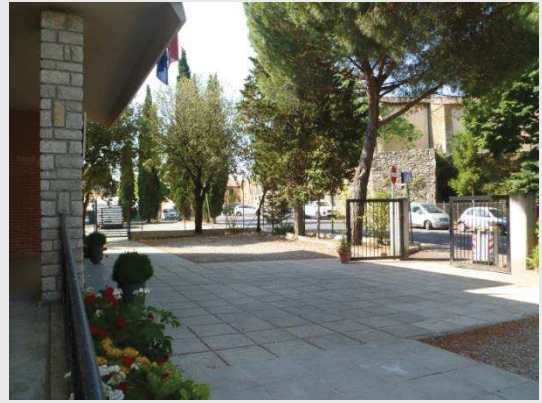
FOTO 1

Corpo principale dislocato su n. 2 piani fuori terra ed un piano seminterrato, corpo secondario dislocato su n. 2 piani fuori terra. Ad uso degli studenti sono il Giardino Fenologico, la Palestra e gli impianti sportivi presenti all'interno della medesima area (per soggetti diversamente abili percorsi complanari adeguati accessibili dal piano seminterrato). Ingresso principale reso accessibile mediante rampa adeguata; via di fuga su rampa di pendenza non adeguata. N. 2 servizi igienici riservati ma solo quello al piano rialzato funzionante (dotazioni carenti). Percorsi interni e ambienti adeguati; superamento dislivelli a mezzo ascensore e scala (scalini provvisti di nastro antiscivolo). Intorno ai due fabbricati non vi è marciapiede.

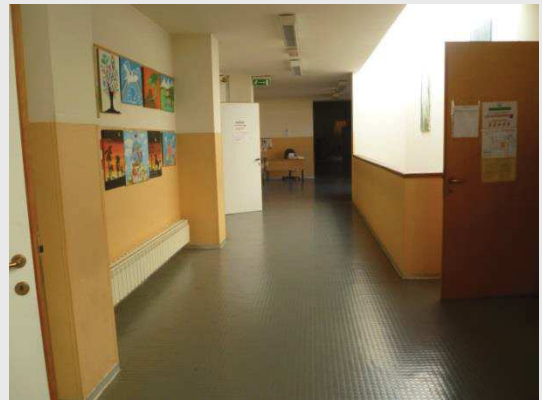
CORRIDOIO AULE (PIANO RIALZATO)

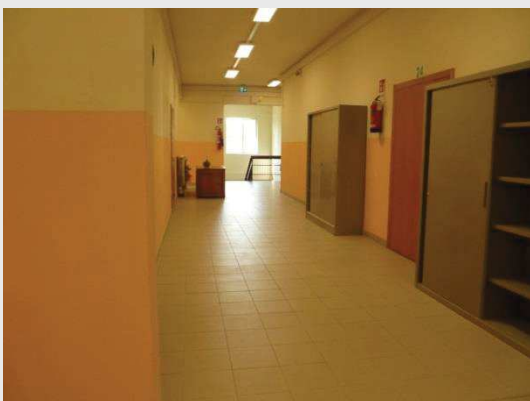
CORRIDOIO LABORATORI (PIANO PRIMO)

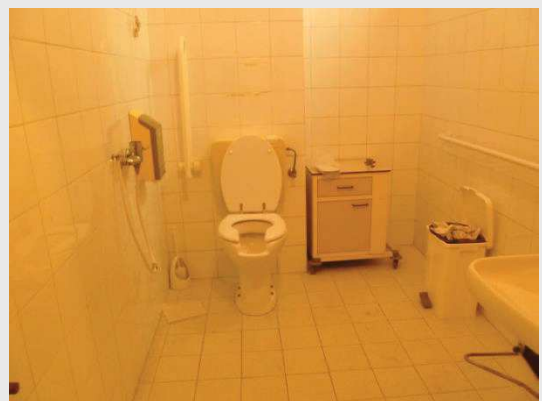
SERVIZIO IGIENICO RISERVATO (PIANO RIALZATO)

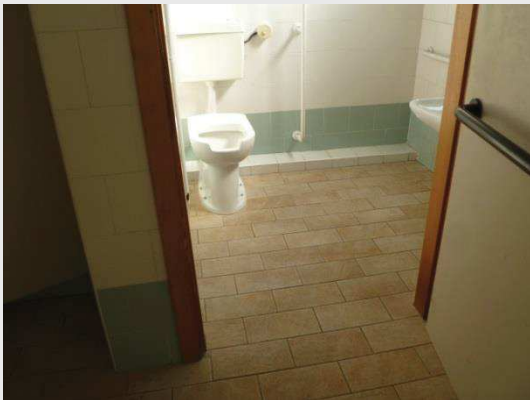
<p>Dal parcheggio di Via Mascagni rampa di pendenza non adeguata; con l'auto è però possibile avvicinarsi all'ingresso della Palestra e l'utente può accedere alla struttura in autonomia. Dall'Istituto Scolastico il percorso è adeguato. All'interno n. 3 servizi igienici riservati (dotazioni carenti); per accedere ai n. 2 interni agli spogliatoi è necessario superare un modesto scalino mentre quello ad uso del pubblico è complanare con il piano dell'ingresso. Percorsi ed ambienti adeguati; tribuna non accessibile.</p>	<p>Data del rilievo: 28/06/2019</p>
--	-------------------------------------

SERVIZIO IGIENICO RISERVATO (ZONA SPOGLIATOI)

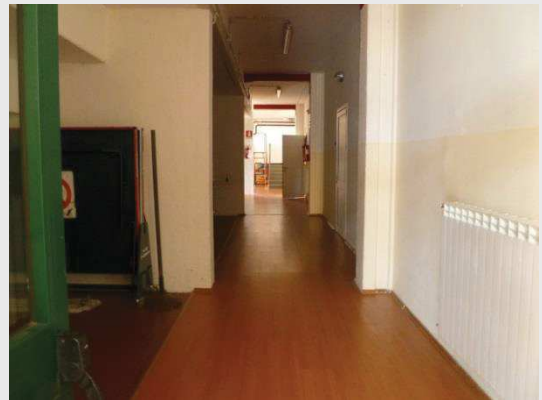
CORRIDOIO ZONA SPOGLIATOI

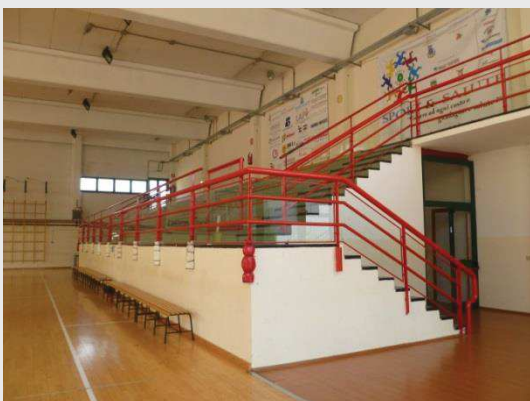
TRIBUNA

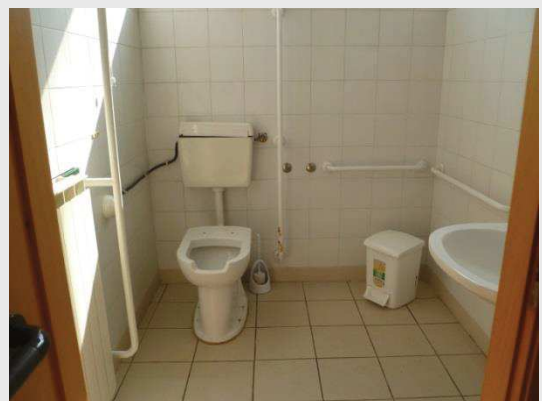
SERVIZIO IGIENICO RISERVATO (SPETTATORI)

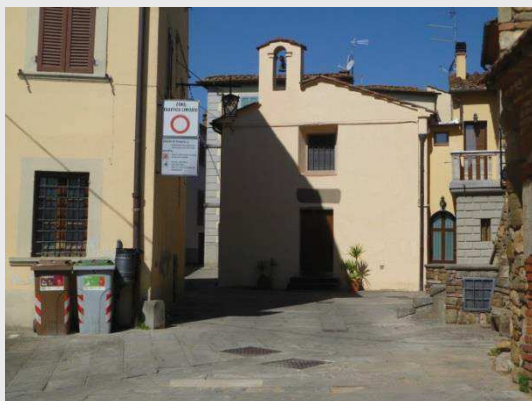
FOTO 1

Fabbricato situato in ZTL (Biblioteca al piano secondo e Ufficio Scuola al piano primo); l'accesso a Corso Italia è permesso ai veicoli autorizzati a servizio di persone invalide.
 Ingresso non accessibile (scalino all'ingresso).
 Superamento dislivelli a mezzo scale e ascensore ma dimensioni del disimpegno non adeguate.
 Ai due piani percorsi ed ambienti adeguati; servizio igienico non accessibile.

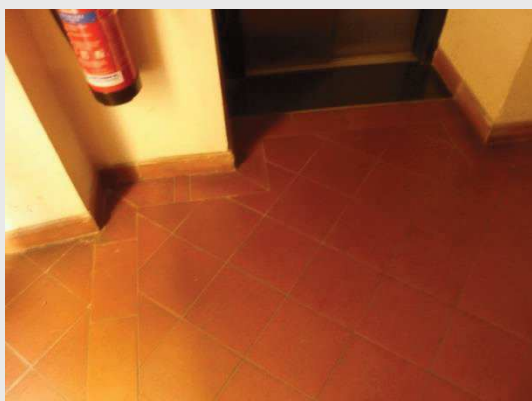
INGRESSO A PIANO TERRA

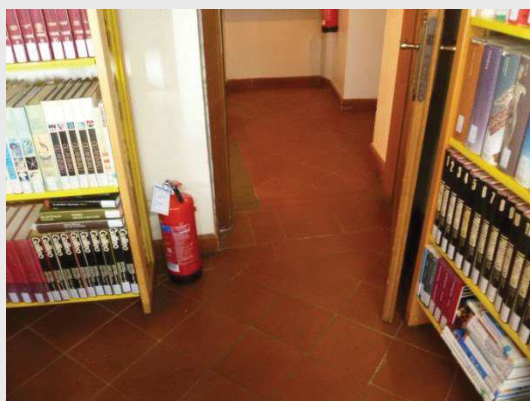
INGRESSO BIBLIOTECA E VANO ASCENSORE (PIANO SECONDO)

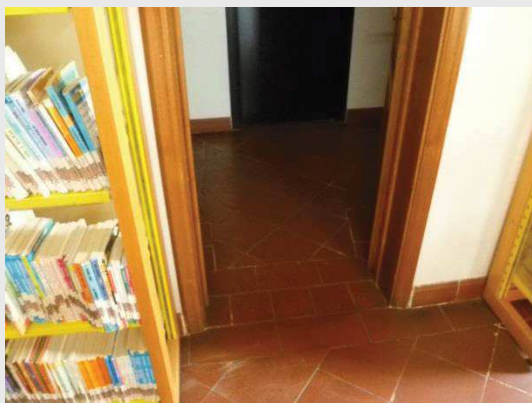
ADITO A ZONA WC (BIBLIOTECA)

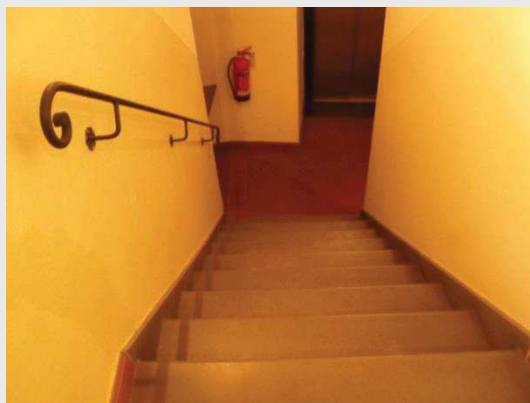
VANO SCALE E ASCENSORE (PIANO PRIMO)

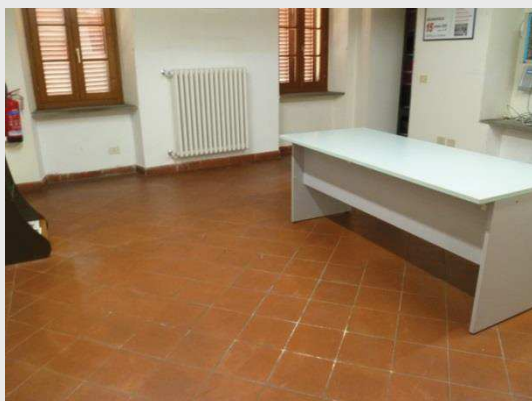
LOCALI AL PIANO PRIMO (UFFICIO SCUOLA)

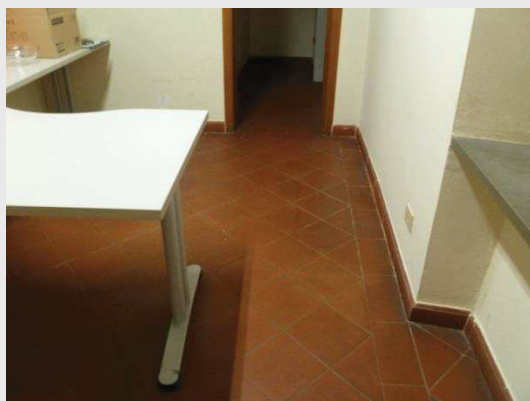
ADITO A ZONA WC (UFFICIO SCUOLA)

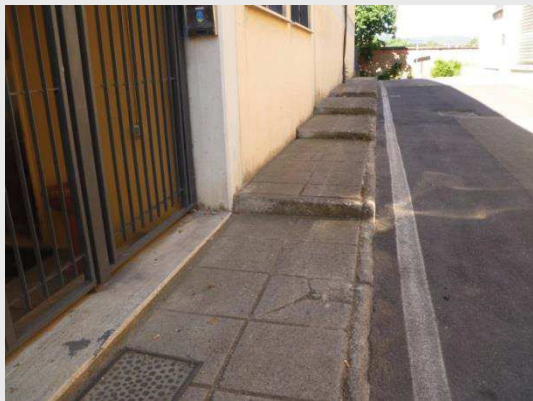
FOTO 1

La Misericordia occupa il piano terra del fabbricato. Ingresso principale non accessibile per presenza di scalini (su questo lato marciapiede non accessibile, FOTO 1). Ingresso riservato per soggetti diversamente abili è su Via Roma (ingresso non segnalato, marciapiede accessibile, FOTO 2); percorso ha però bisogno di manutenzione. Accesso carrabile riservato all'ambulanza. All'interno percorsi ed ambienti adeguati. Non vi è servizio igienico riservato e quello esistente non è accessibile (difficoltà di adeguamento per esiguità spazi).

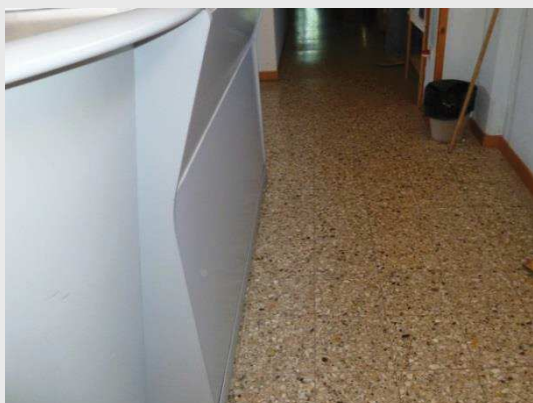
ZONA INGRESSO

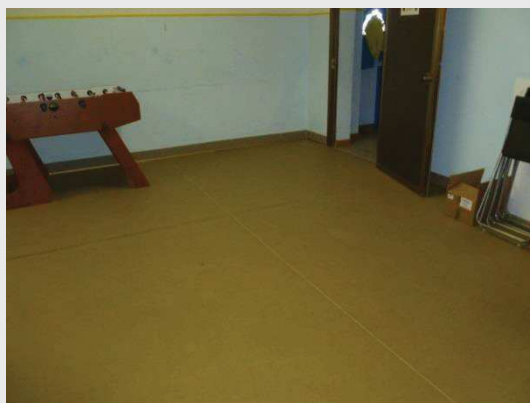
INTERNO SALA RICREATIVA

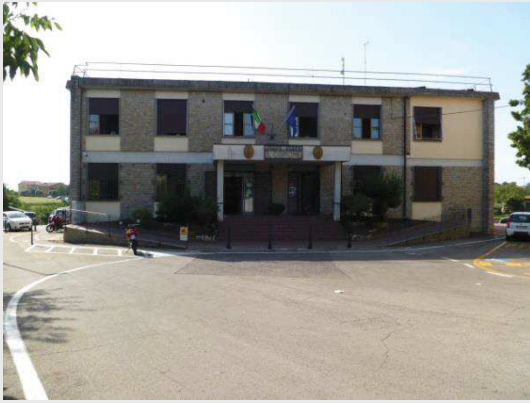
FOTO 1

L'accesso considerato è quello da Via A, Gramsci; da Via Luigi Settembrini il fabbricato non è accessibile (scalinata). Superamento dislivello esterno mediante n. 2 rampe adeguate, con pianerottolo intermedio; superamento dislivelli interni a mezzo di scala e ascensore. Servizi igienici non adeguati. Percorsi e ambienti adeguati; di dimensioni ridotte il corridoio ufficio SUAP. Sede della Polizia Municipale accessibile, non a norma, laddove aperta al pubblico (infisso a terra). Il marciapiede non accessibile è sul lato del Municipio adiacente al parcheggio. In prossimità del Municipio vi sono n. 2 posti auto riservati; dagli stessi l'utente su sedia a ruote può avvicinarsi al fabbricato in autonomia, percorrendo i percorsi pedonali individuati.

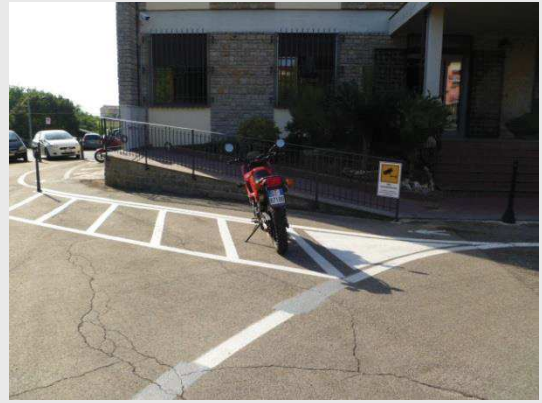
SPAZIO PUBBLICO AL PIANO RIALZATO

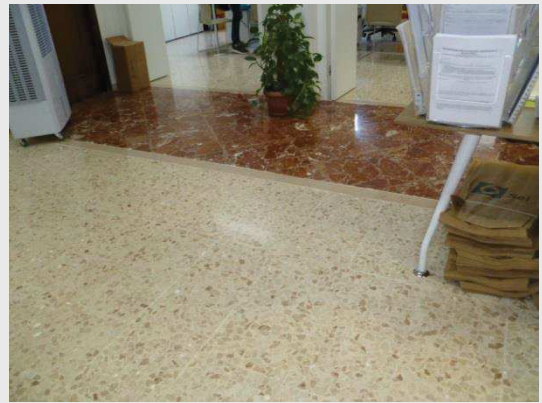
FOTO 5 (POLIZIA MUNICIPALE)

ZONA INGRESSO E SUAP (PIANO RIALZATO)

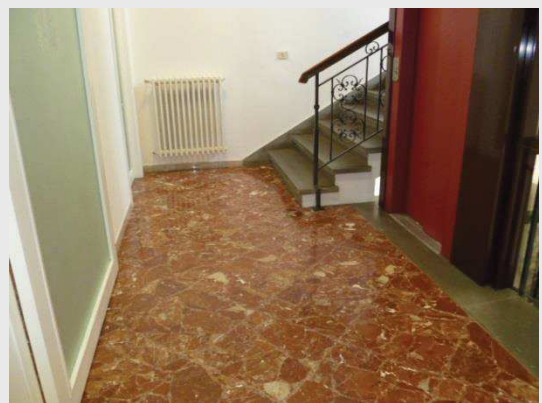
VANO SCALE E ASCENSORE (PIANO RIALZATO)

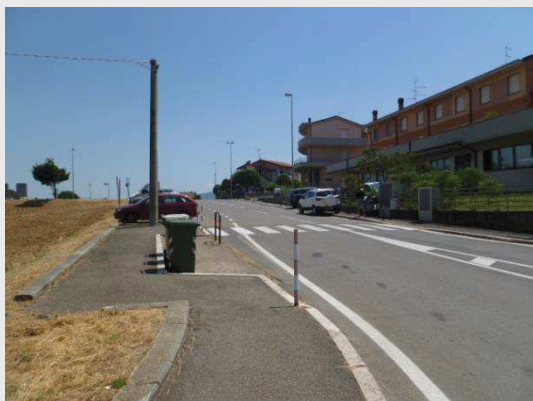
FOTO 1

Fabbricato di recente costruzione dislocato su unico piano terra; al di là della strada sono ubicati n. 2 posti auto riservati, serviti da percorso e attraversamento stradale adeguati.
 Quando il marciapiede non è occupato dai veicoli in sosta, l'utente su sedia a ruote può accedere al fabbricato mediante rampa esterna adeguata.
 Griglia all'ingresso ha elementi paralleli al senso della percorrenza ma la larghezza delle aperture è minore di 2 cm.
 All'interno percorsi e ambienti adeguati; n. 1 servizio igienico riservato.

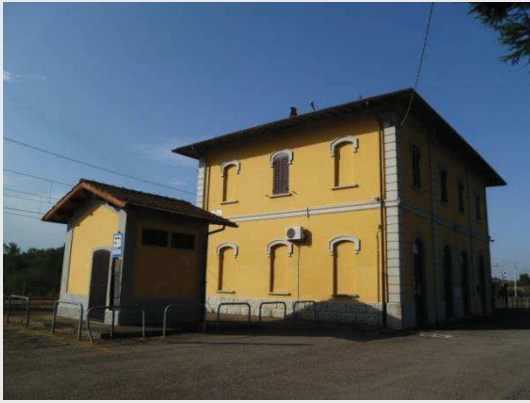
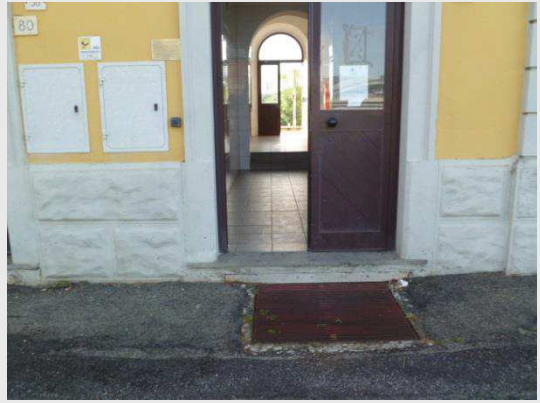
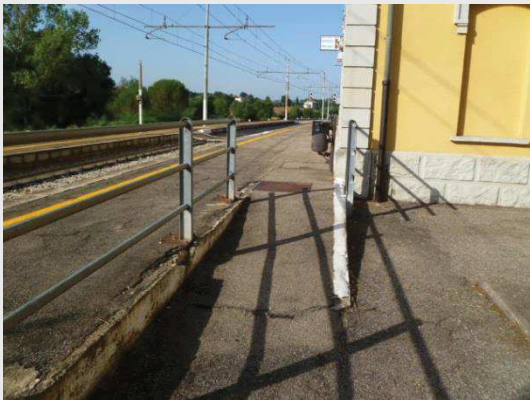
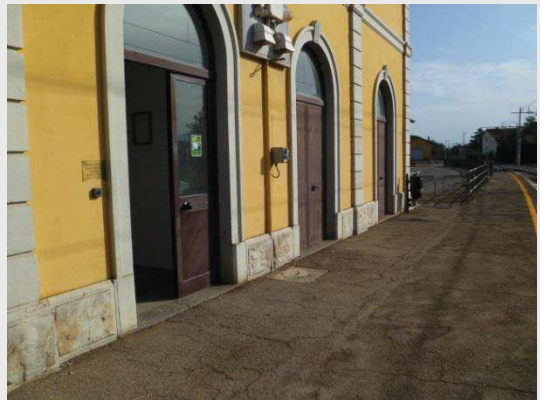
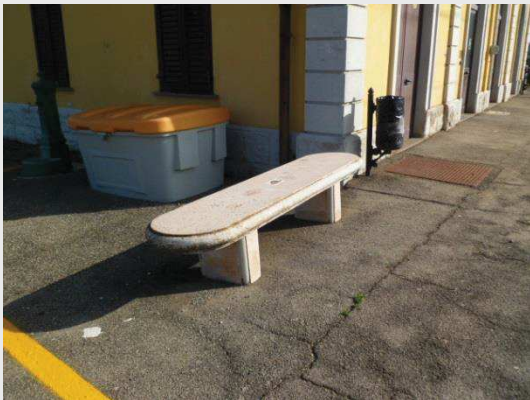
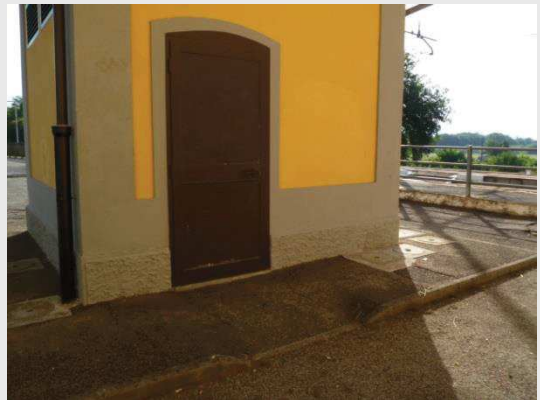
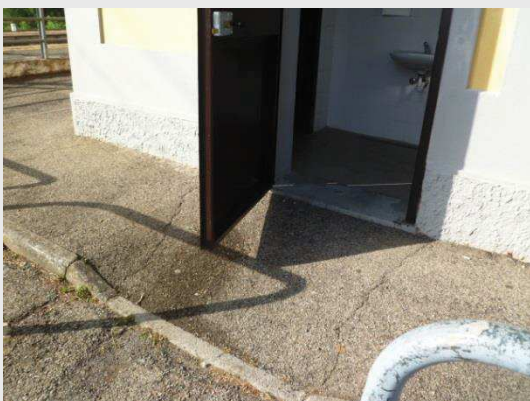
Ingresso dal piazzale non accessibile (scalino all'ingresso); sala d'attesa su due livelli collegati mediante scalini.
 Per accedere alla sala d'attesa l'utente su sedia a ruote deve percorrere la rampa esterna (adeguata) ed entrare dalla zona binari; pavimentazione a tratti sconnessa (per rottura dell'asfalto).
 Non adeguata la posizione della macchinetta per vidimazione biglietto.
 Servizio igienico non è adeguato.

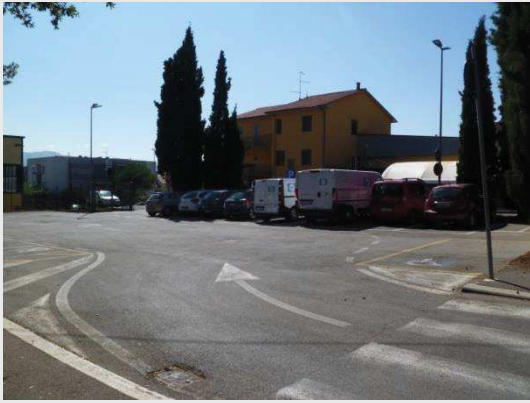
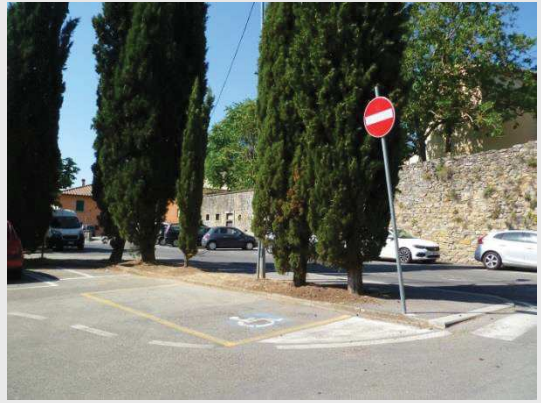
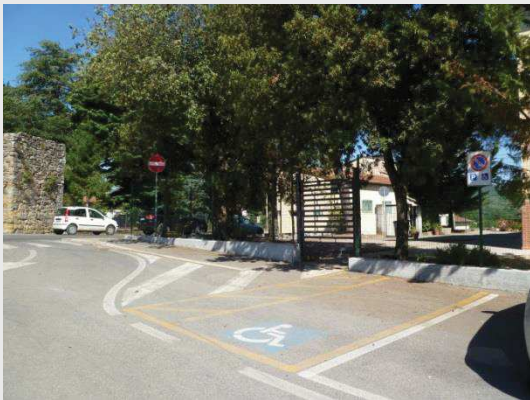
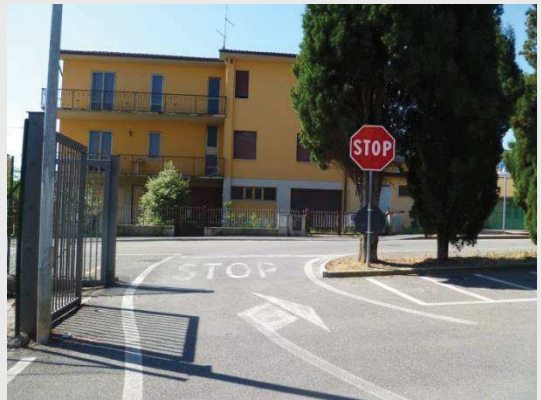
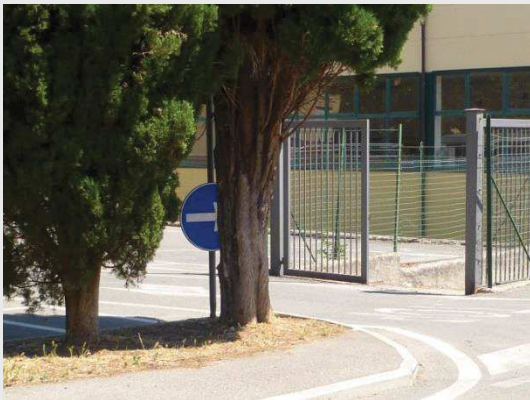
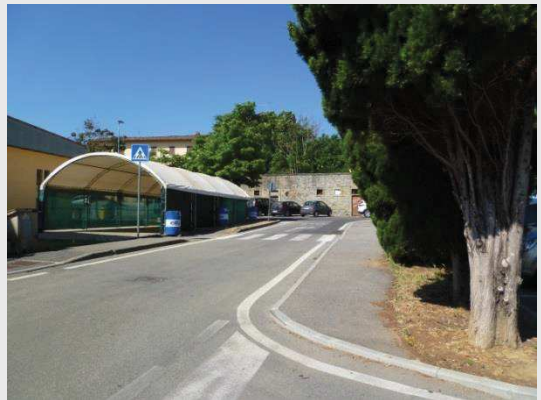
Parcheggio ad uso pubblico, segnalato (non dalla viabilità principale).
 In prossimità dell'ingresso vi sono n. 2 posti auto riservati ma per accedere al marciapiede l'utente su sedia a ruote è costretto a muoversi all'interno dello spazio di marcia veicoli.
 Attraversamento pedonale all'ingresso ma marciapiede non adeguatamente raccordato.
 Attrezzature urbane carenti; segnaletica non adeguata.

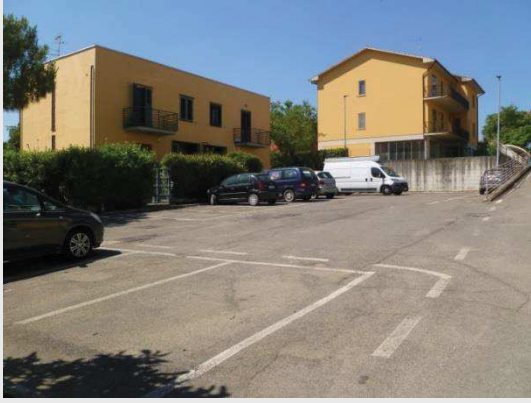
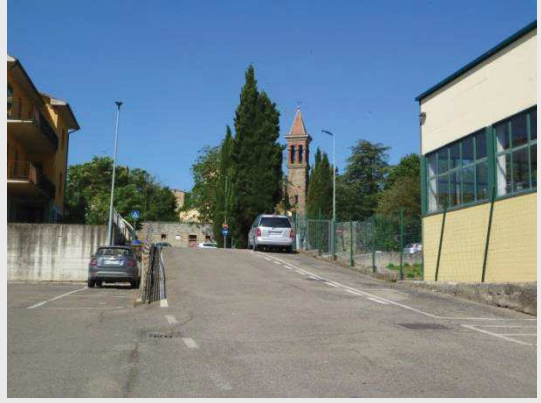
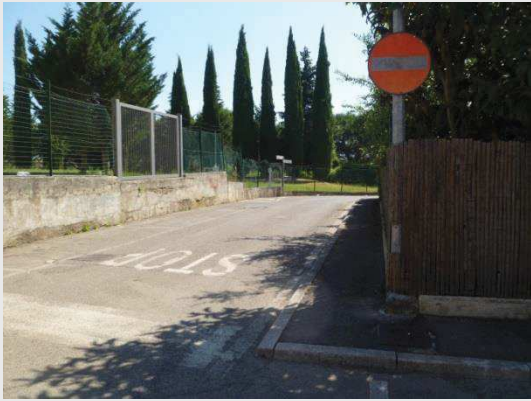
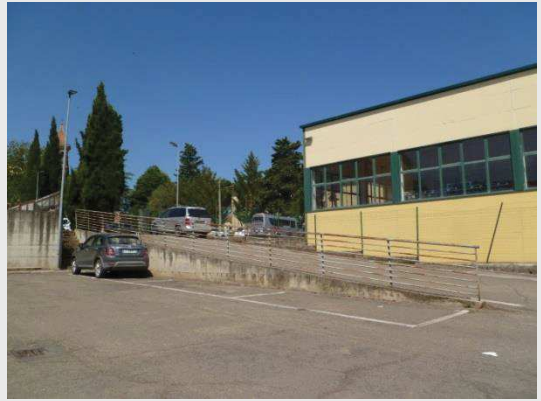
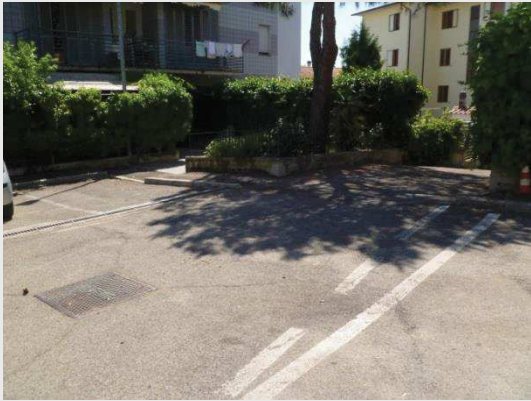
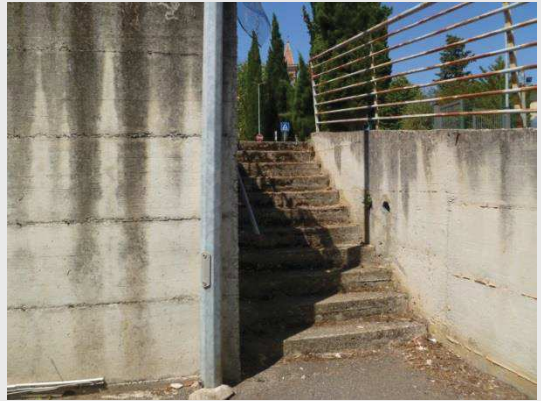
Parcheggio non segnalato con varco carrabile e varco pedonale (scaletta in cemento).
 All'interno non vi è posto auto riservato né attraversamento pedonale; il marciapiede, di larghezza non adeguata, non è accessibile.
 Segnaletica orizzontale non adeguata.

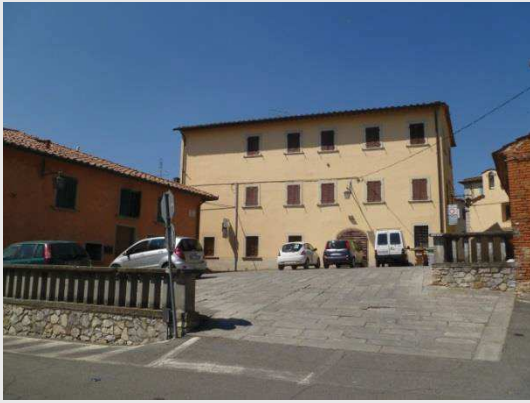
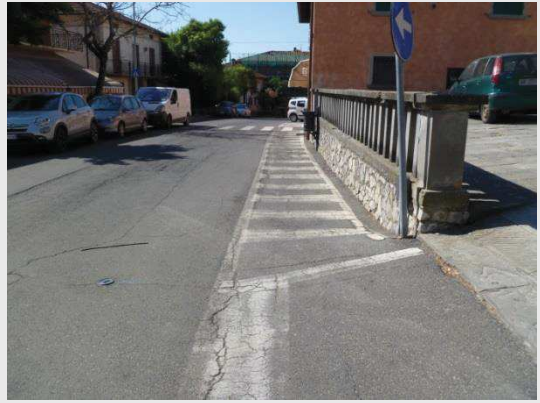
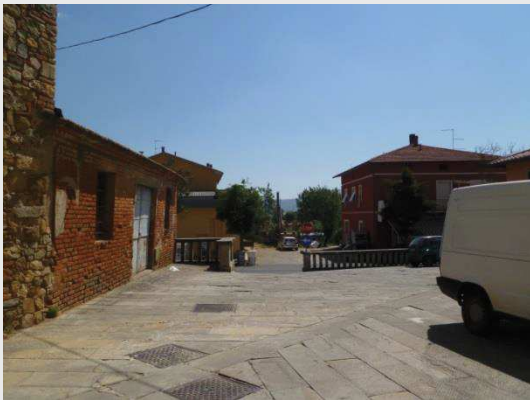
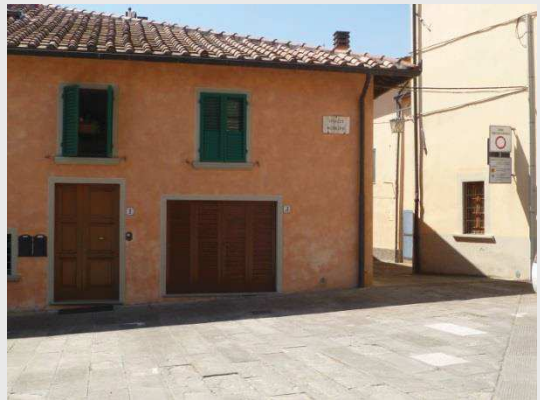
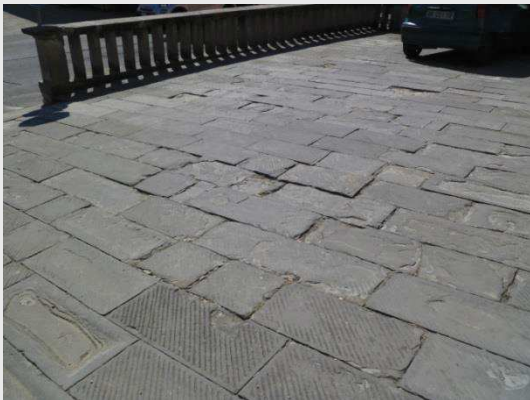
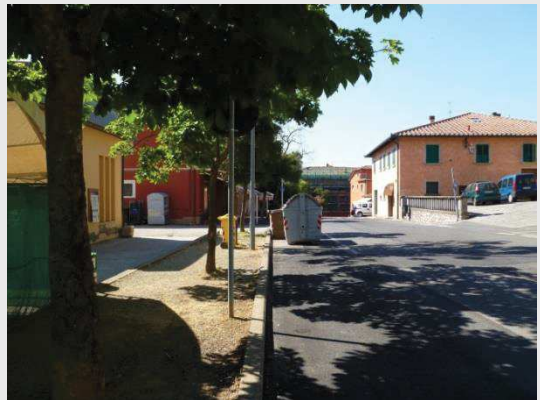
Parcheggio non segnalato, lastricato in pietra, ubicato ai margini della ZTL.
 All'interno del parcheggio non vi è marciapiede, né parcheggi riservati.
 Percorrenza ostacolata da pavimentazione sconnessa (per rottura degli elementi lapidei, per presenza di chiusini e caditoie).
 Attrezzature urbane carenti.

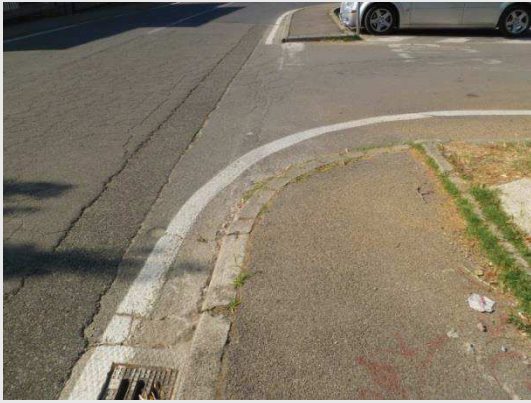
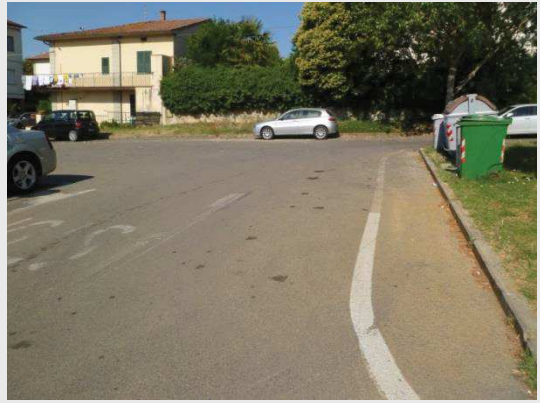
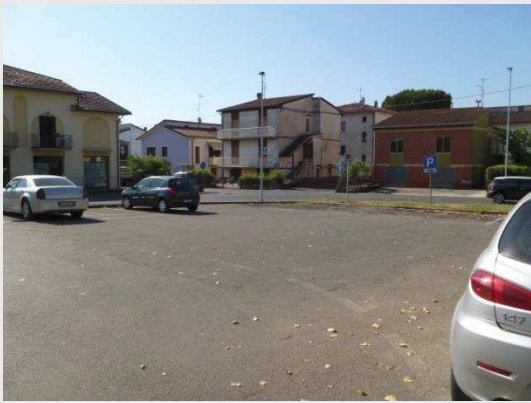
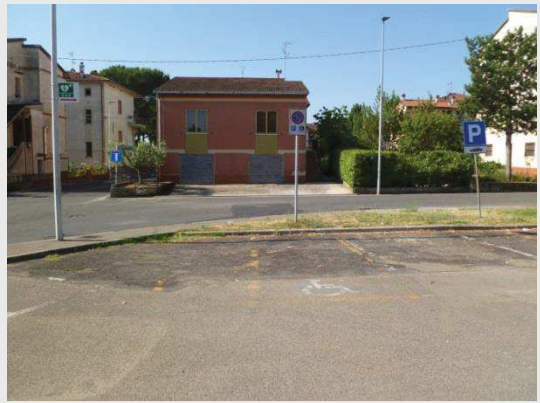
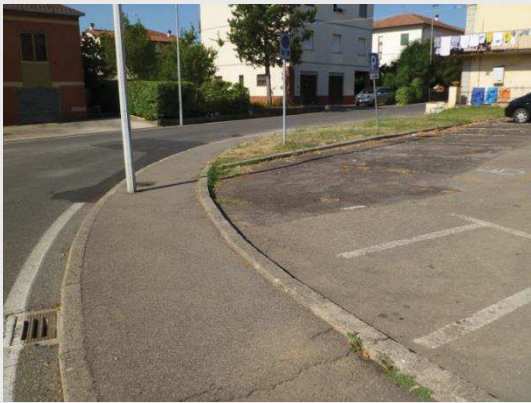
Parcheggio pubblico segnalato.
 Nel parcheggio vi è n. 1 posto auto riservato ma non vi è accesso diretto al marciapiede; per accedere al marciapiede l'utente su sedia a ruote è costretto a percorrere lo spazio di marcia dei veicoli (non vi è attraversamento pedonale).
 Segnaletica orizzontale non adeguata; cassonetti non accessibili.

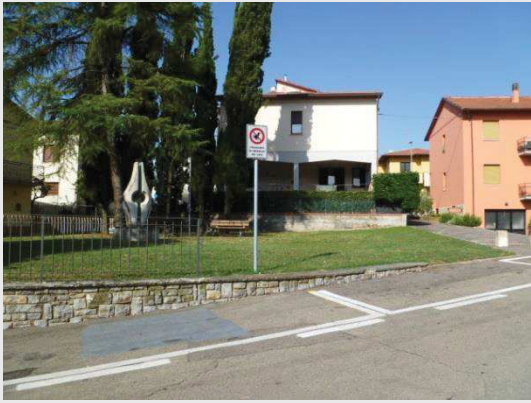
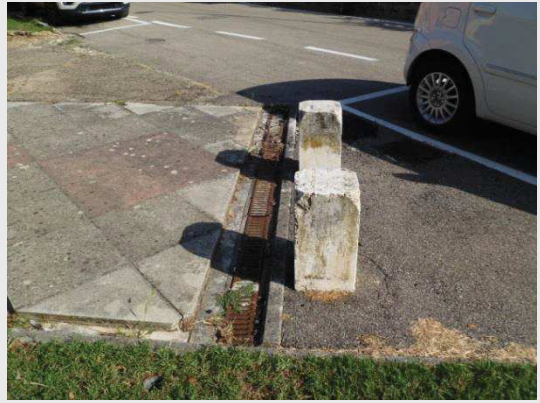
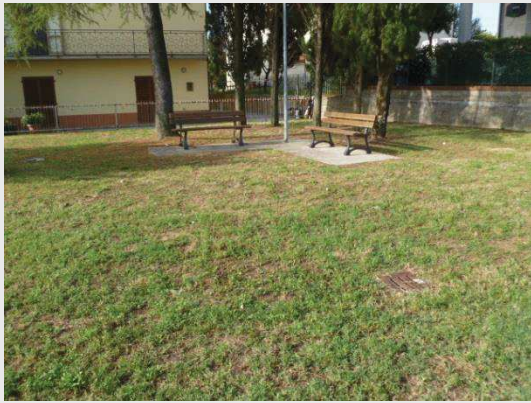
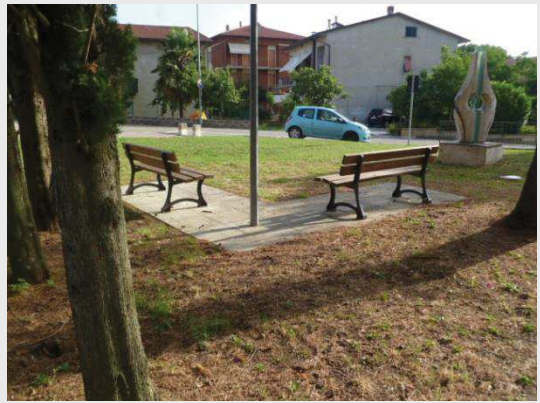
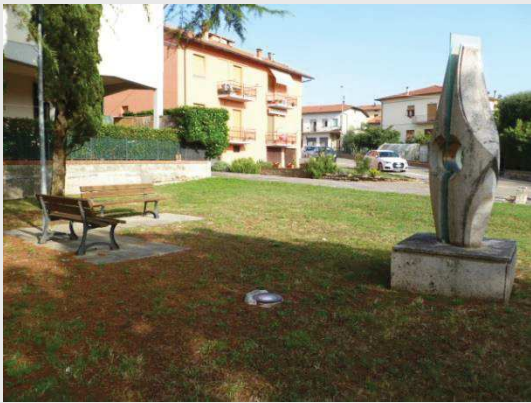
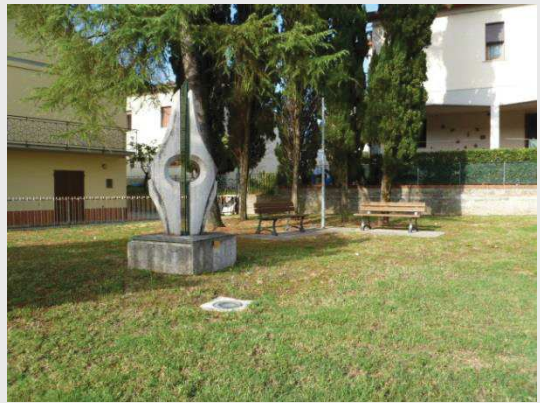
Giardino pubblico. L'accesso al giardino è ostacolato dal prato e dalla modellazione del terreno (compluvi con caditoie) e dei faretti; manca un percorso adeguato ma la zona attrezzata è comunque raggiungibile. Le attrezzature, panchine, sono su aree complanari con il p.d.c.; sedute adeguate. Non vi è marciapiede.

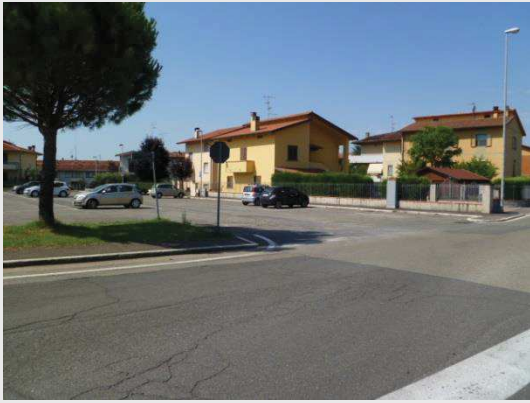
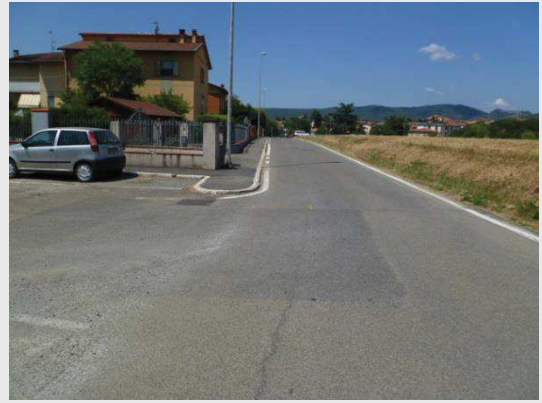
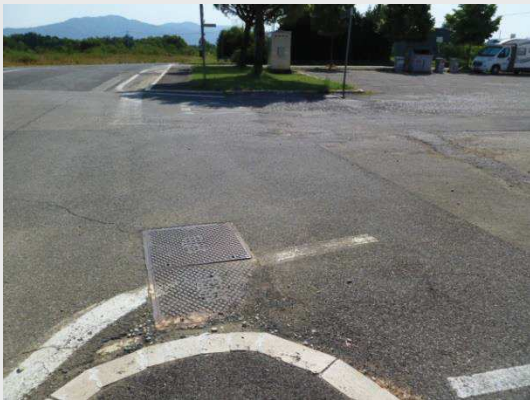
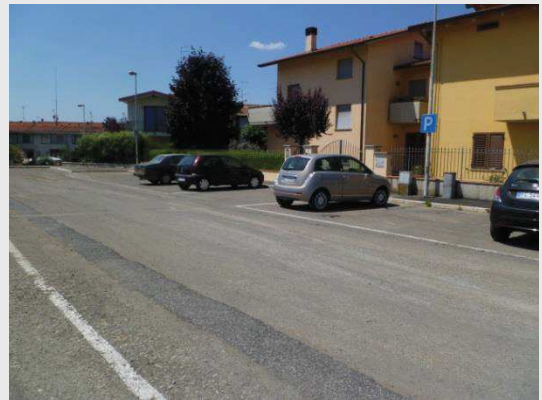
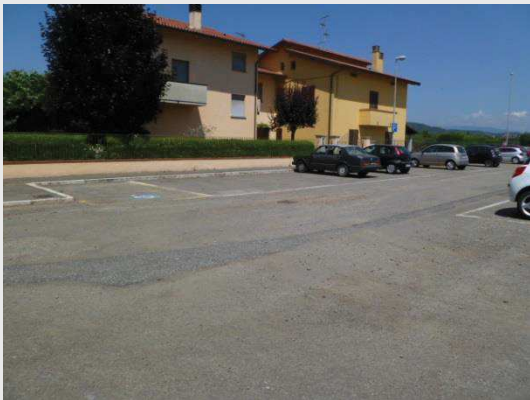
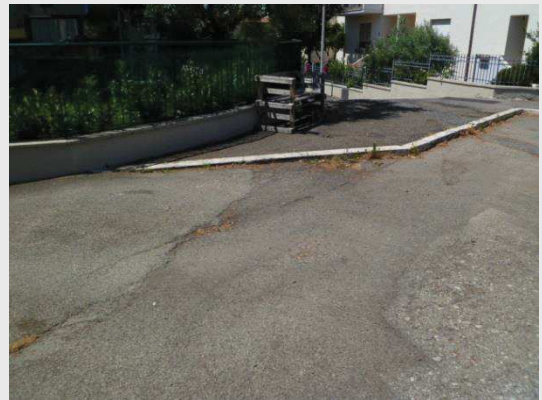
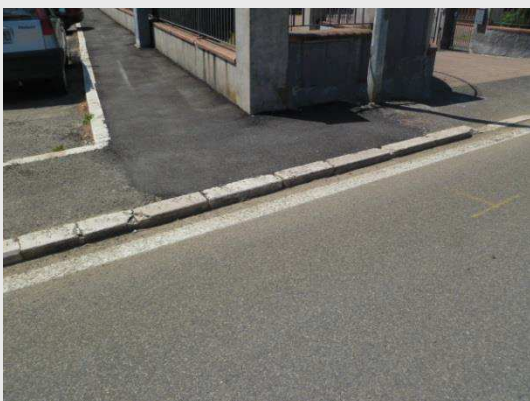
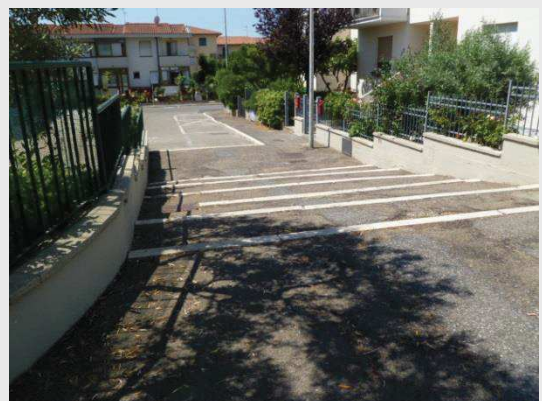
Parcheggio segnalato (non da viabilità principale) ad uso pubblico con varco carrabile e varco pedonale (gradinata non accessibile).
 All'interno dello spazio vi è n. 1 posto auto riservato ma per accedere al marciapiede (tagliato di sbieco e con occasionali ostacoli alla percorrenza) l'utente su sedia a ruote è costretto a muoversi all'interno dello spazio di marcia dei veicoli.
 Non vi è attraversamento pedonale; lungo via Pratomagno il marciapiede non è adeguatamente raccordato col p.d.c. Segnaletica orizzontale non adeguata; segnaletica verticale del posto auto riservato assente.

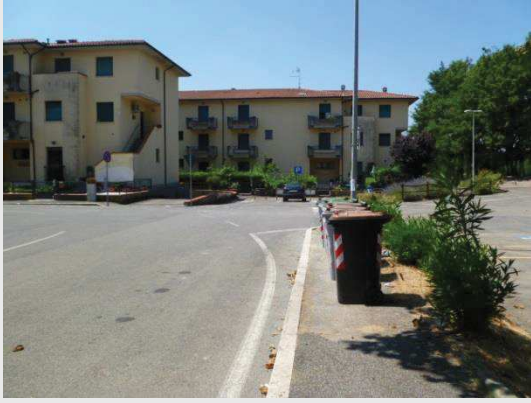
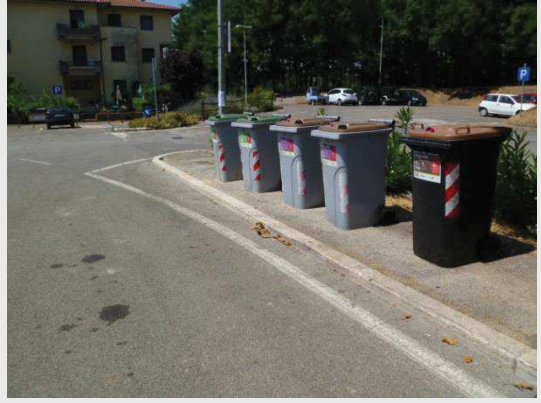
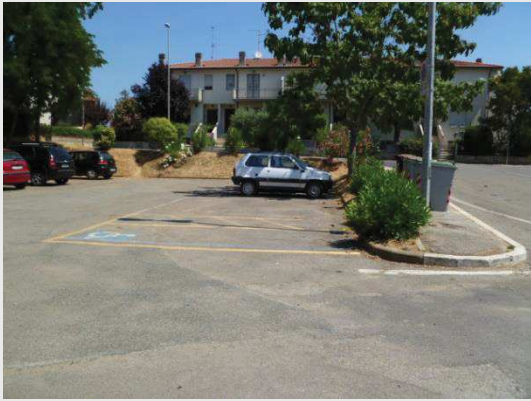
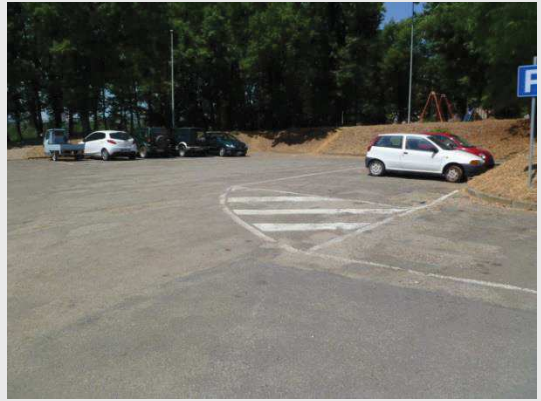
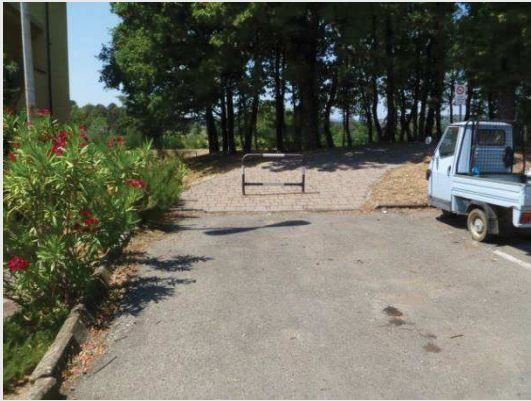
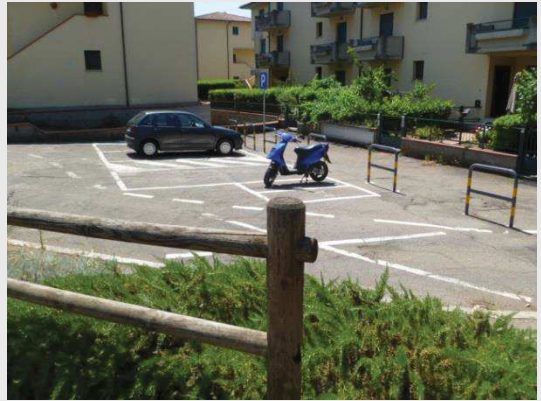
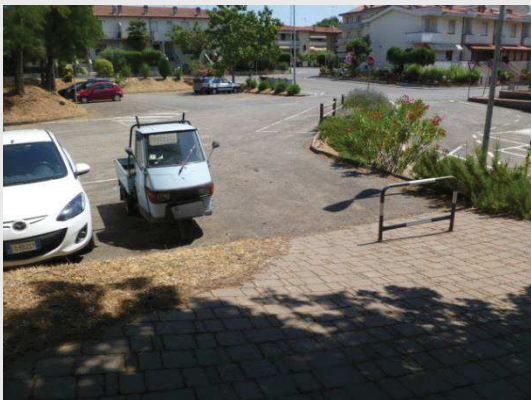
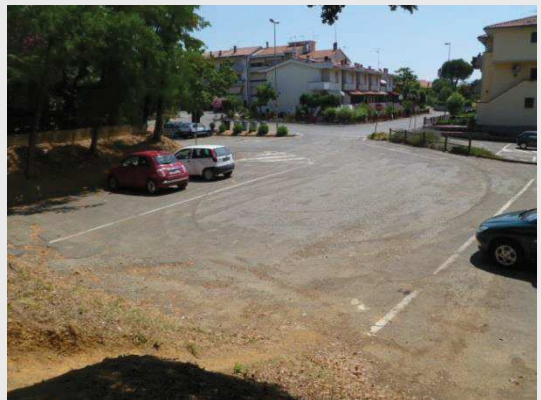
Parcheggio segnalato (non da viabilità principale) ad uso pubblico con varco carrabile e varco pedonale (rampa verso il soprastante giardino). All'interno dello spazio vi è n. 1 posto auto riservato ma per accedere al marciapiede l'utente su sedia a ruote è costretto a muoversi all'interno dello spazio di marcia dei veicoli. Non vi è attraversamento pedonale; il marciapiede non è adeguatamente raccordato col p.d.c. e il percorso è ostacolato dalla presenza dei cassonetti. Segnaletica orizzontale non adeguata; segnaletica verticale del posto auto riservato assente.

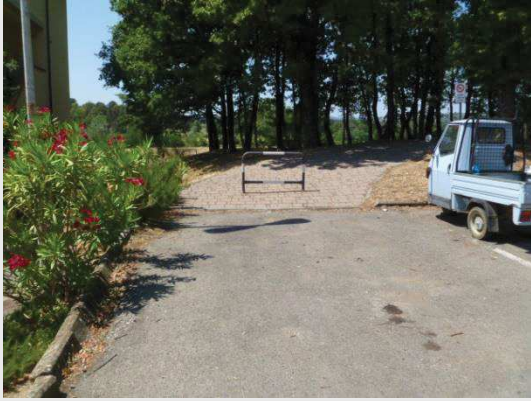
FOTO 1

Giardino pubblico in area boscosa.
 L'accesso al giardino è ostacolato dalla terra e dalle radici; manca un percorso adeguato e la zona attrezzata è difficile da raggiungere anche per soggetti normodotati.
 Le attrezzature, tavoli, panchine e giochi, sono su aree non complanari con il p.d.c.; porzioni delle basi su cui insistono i giochi sono interessate da cedimenti. Sedute adeguate.
 L'ingresso al giardino avviene dal sottostante Largo Monte Cervino (rampa di pendenza non adeguata); ma all'interno del parcheggio manca un percorso pedonale sicuro.

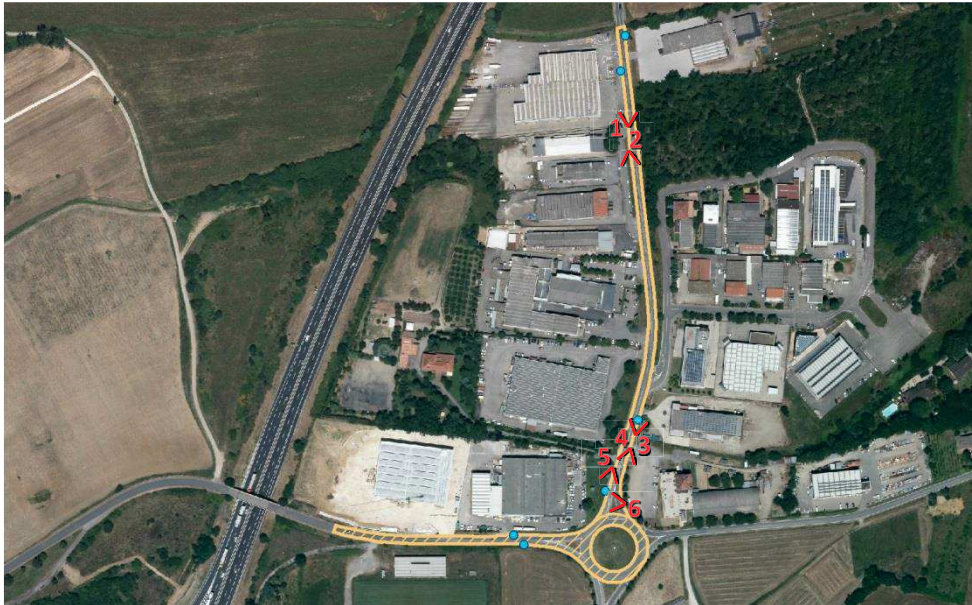
INQUADRAMENTO ORTOFOTO

Strada soggetta a intenso traffico veicolare.
 Marciapiede presente solo in prossimità della rotonda; non vi sono attraversamenti pedonali.
 Lungo la strada non vi sono parcheggi riservati.
 Attrezzature urbane carenti; le fermate dei mezzi pubblici non sono dotate di pensilina.
 Il restante tratto di strada, in direzione di Viciomaggio, non è accessibile (sede stradale non adeguata).
 Strada di difficile percorrenza anche per soggetti normodotati.

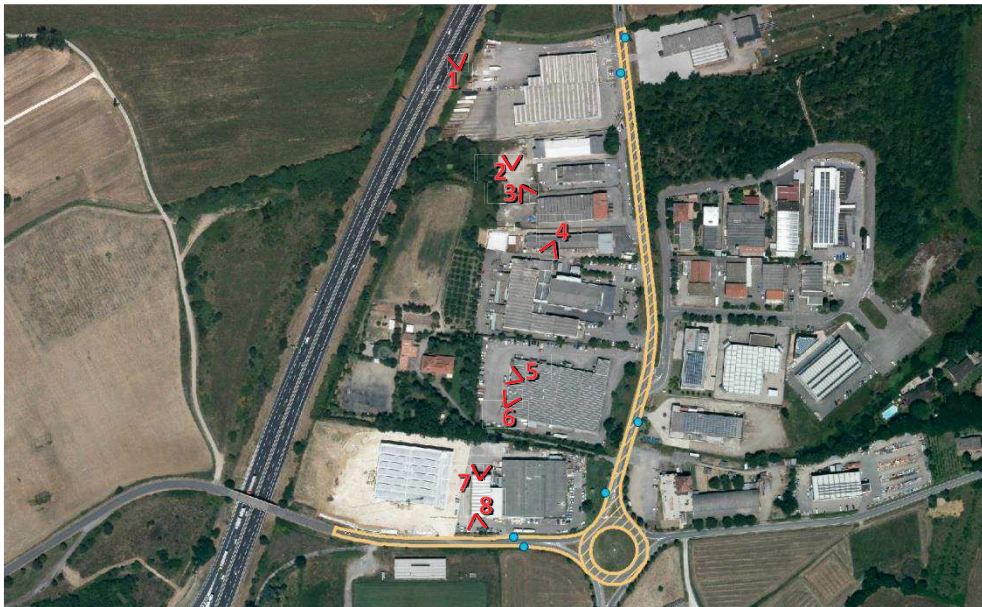
INQUADRAMENTO ORTOFOTO

Strada soggetta a intenso traffico veicolare.
 Lungo il tratto in esame marciapiede adeguato, sempre presente fino alla rotatoria; non vi è attraversamento pedonale.
 Lungo la strada non vi sono parcheggi riservati.
 Attrezzature urbane carenti; le fermate dei mezzi pubblici non sono dotate di pensilina.
 Il restante tratto di strada, in direzione di Civitella in Val di Chiana, non è accessibile (sede stradale non adeguata).
 Strada di difficile percorrenza anche per soggetti normodotati.
