Piano Operativo **PEBA**
Programma di intervento per l'abbattimento delle barriere architettoniche

Censimento: schede rilievo Parte 1
Badia al Pino

COMUNE DI CIVITELLA IN VAL DI CHIANA

COMUNE DI CIVITELLA IN VAL DI CHIANA (AR)
**PROGRAMMA DI INTERVENTO PER
 L'ABBATTIMENTO DELLE BARRIERE
 ARCHITETTONICHE**
**SCHEDA RILIEVO
 EDIFICI**

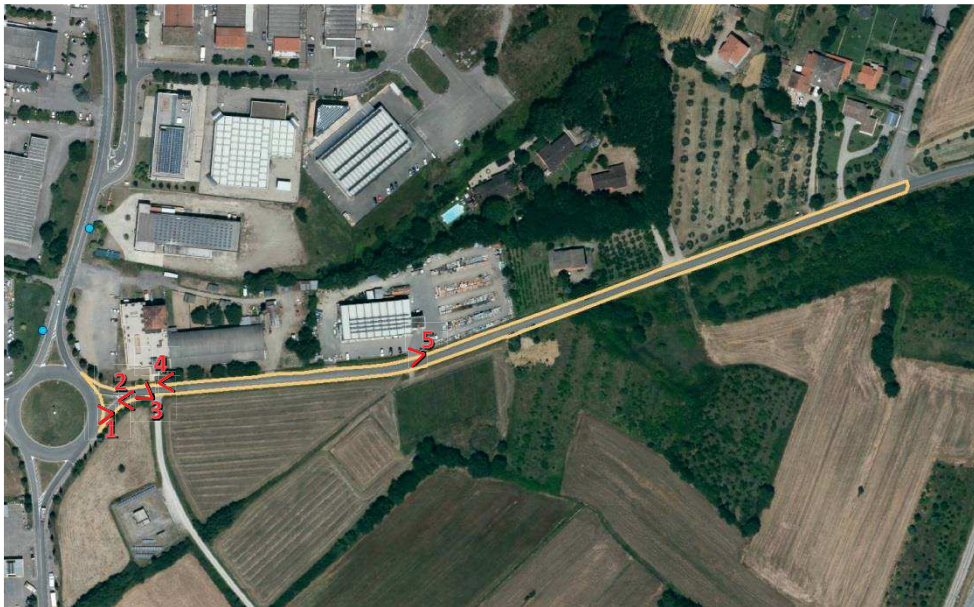
INQUADRAMENTO ORTOFOTO

Strada soggetta a intenso traffico veicolare.
 Marciapiede presente a tratti e non terminato; non vi sono attraversamenti pedonali.
 Lungo la strada non vi sono parcheggi riservati.
 Attrezzature urbane carenti; le fermate dei mezzi pubblici non sono dotate di pensilina.
 Il restante tratto di strada, in direzione di Pieve al Toppo, non è accessibile (sede stradale non adeguata).
 Strada di difficile percorrenza anche per soggetti normodotati.

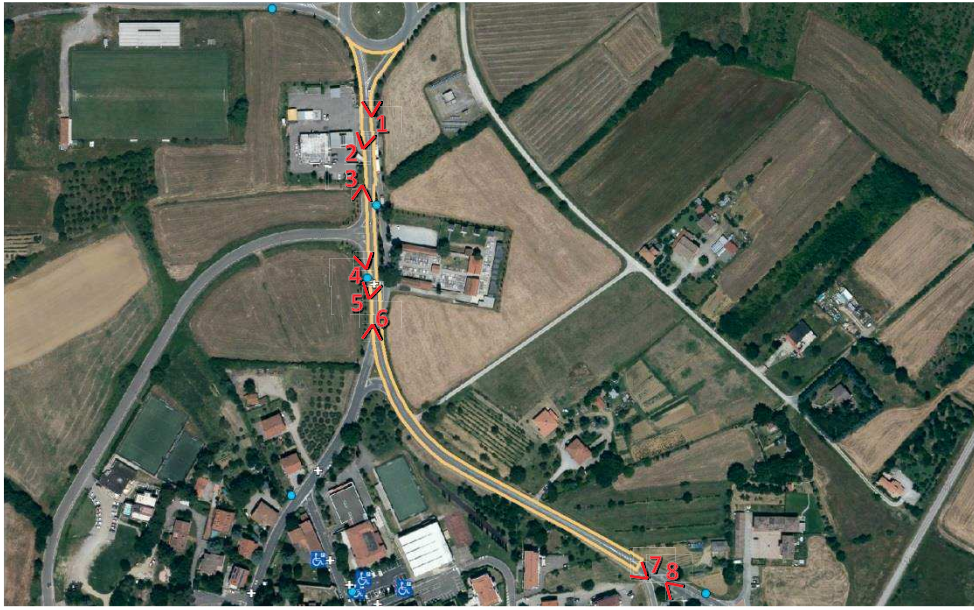
INQUADRAMENTO ORTOFOTO

Strada soggetta a intenso traffico veicolare; intorno alla rotonda marciapiede non terminato.
 A partire dall'incrocio stradale, all'altezza del Cimitero, marciapiede sempre presente su un lato, fino all'incrocio con Via Europa; pavimentazione marciapiede a tratti sconnessa (per rottura dell'asfalto).
 Attraversamenti pedonali presenti consentono la continuità di percorso pedonale.
 Lungo la strada non vi sono parcheggi riservati.
 Attrezzature urbane carenti; le fermate dei mezzi pubblici non sono dotate di pensilina.
 Il restante tratto di strada, in direzione di Tegoletto, non è accessibile (sede stradale non adeguata).

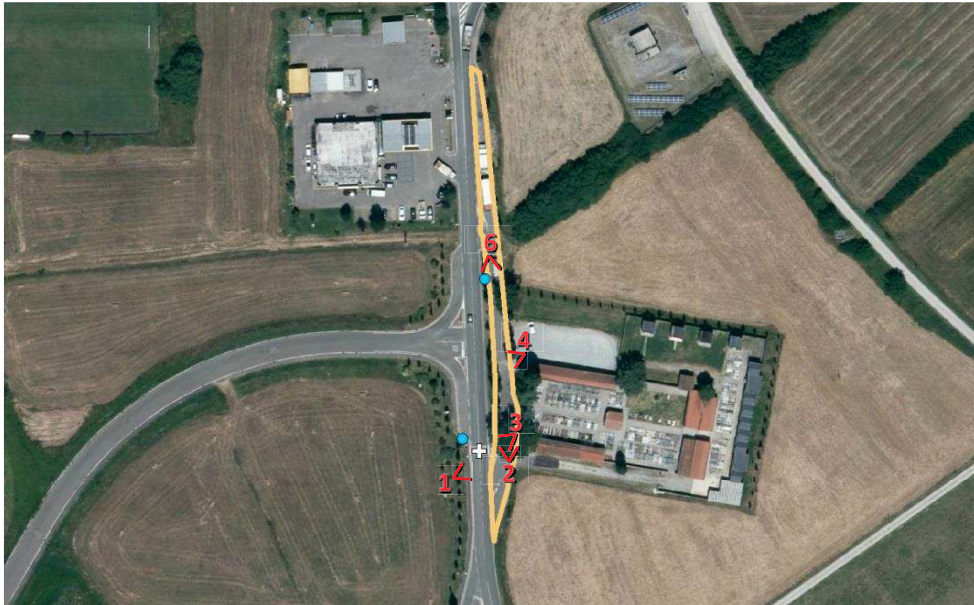
INQUADRAMENTO ORTOFOTO

Traversa interna di Via dei Boschi priva di marciapiede e di parcheggi riservati; sul tratto finale, all'altezza della stazione di servizio, sono individuate aree di sosta per autotreni.
 Si percepisce la delimitazione di un percorso pedonale (fino all'ingresso del Cimitero); la percorrenza è però ostacolata dalla presenza del cassonetto dei rifiuti.
 La percorrenza dell'attraversamento pedonale, accessibile e segnalato, è ostacolata dalla presenza di un chiusino (zona non complanare).
 Segnaletica orizzontale non adeguata

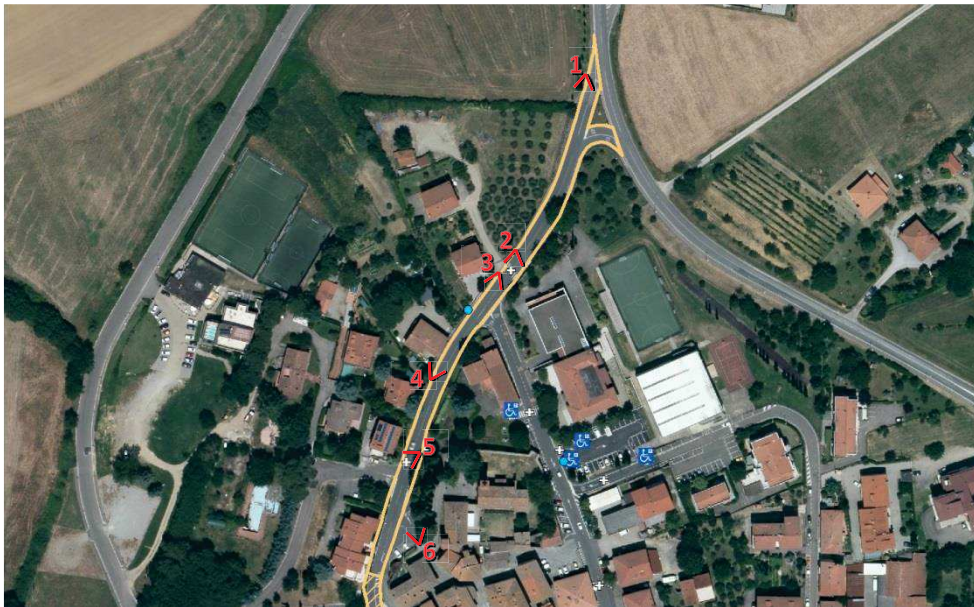
INQUADRAMENTO ORTOFOTO

Tratto di strada a doppio senso di circolazione.
 Marciapiede quasi sempre presente e di dimensioni adeguate; pavimentazione a tratti sconnessa (per rottura dell'asfalto e per presenza di chiusini).
 Lungo il tratto in esame non vi sono parcheggi riservati.
 Attraversamenti pedonali, segnalati, garantiscono la continuità di percorso pedonale.
 Segnaletica orizzontale non adeguata (soprattutto degli attraversamenti pedonali).

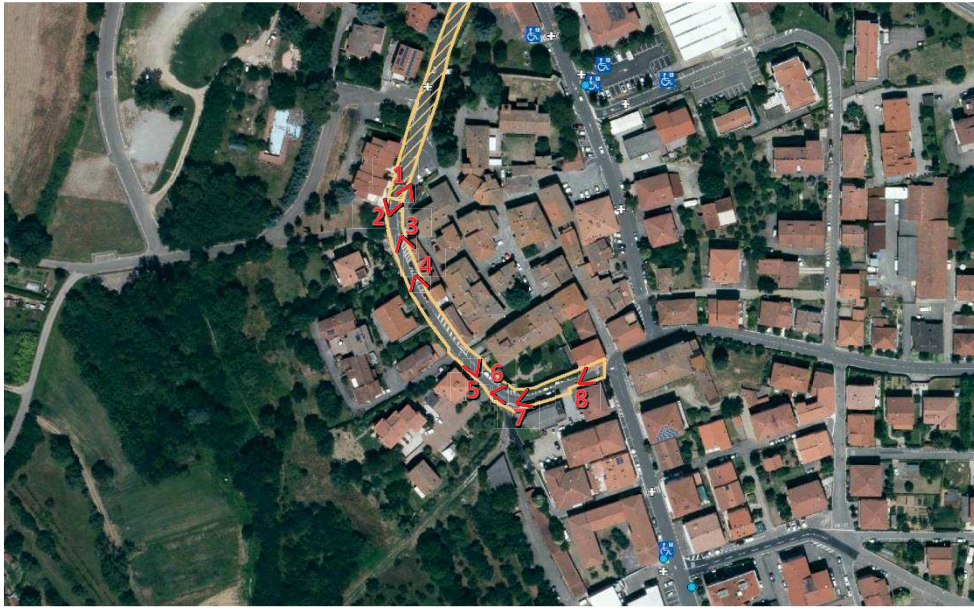
INQUADRAMENTO ORTOFOTO

Tratto di strada a senso unico con posti auto dislocati lungo quasi tutto il tragitto (senza posti auto riservati) e breve percorso pedonale delimitato (FOTO 6 e FOTO 7).
 Marciapiede non sempre presente e non sempre adeguato; laddove non presente il marciapiede percorrenza ostacolata da presenza di gradini e caditoie.
 Non vi sono attraversamenti pedonali.
 La limitata sede stradale fa sì che il tratto in esame sia di difficile percorrenza anche per soggetti normodotati.

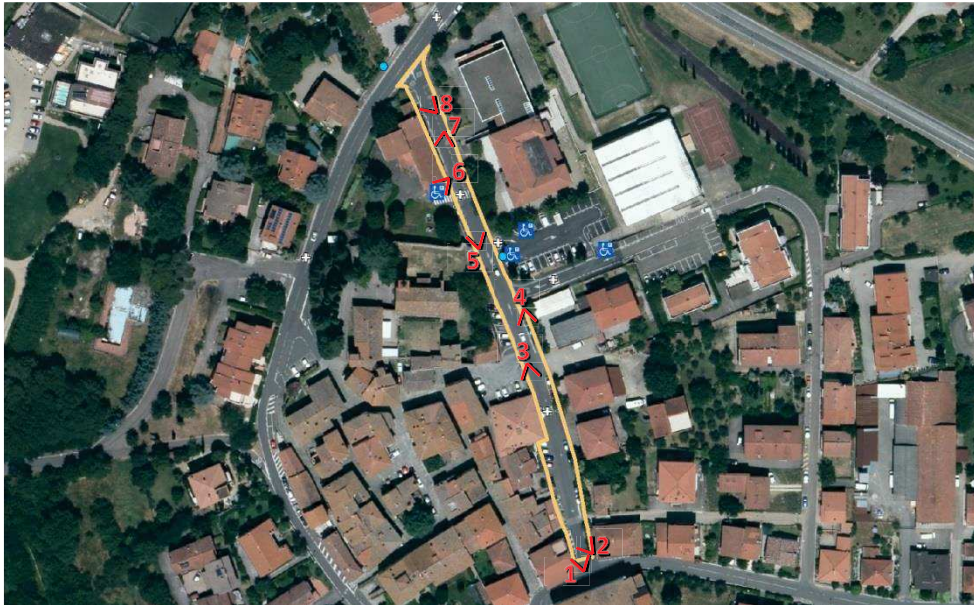
INQUADRAMENTO ORTOFOTO

Strada a senso unico; tratto iniziale e tratto finale a pendenza sostenuta.
 A partire dall'incrocio con Via Mascagni marciapiede adeguato; altrove delimitazione di percorso pedonale.
 Sul tratto intermedio, pianeggiante, si trova n. 1 posto auto riservato; da qui l'utente su sedia a ruote può percorrere in autonomia parte della strada.
 Gli attraversamenti pedonali presenti consentono la continuità di percorso pedonale.
 Segnaletica orizzontale non adeguata.
 La valutazione complessiva tiene conto della difficoltà di percorrenza, dovuta alla pendenza, del tratto iniziale e finale.

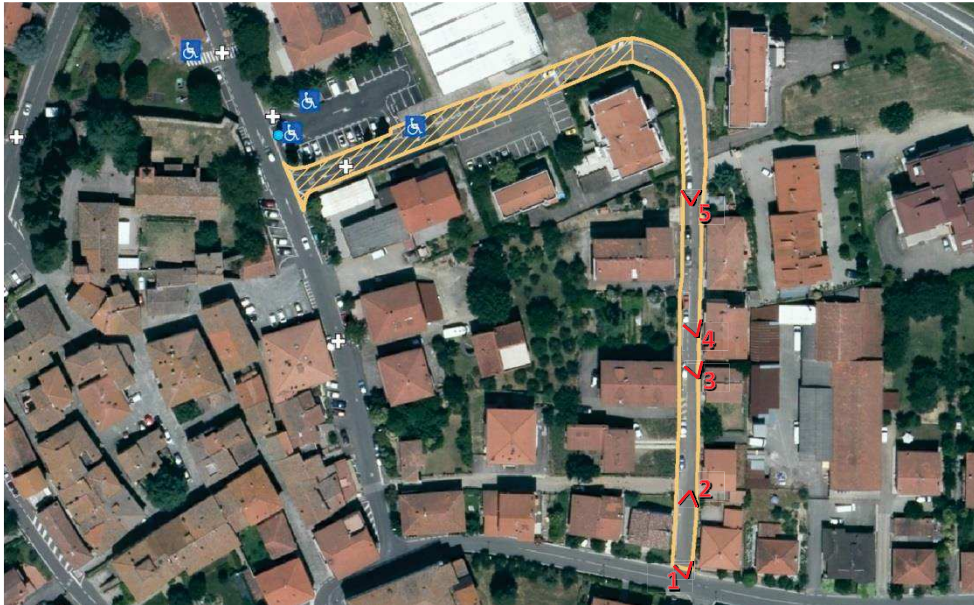
INQUADRAMENTO ORTOFOTO

Strada a senso unico con posti auto dislocati lungo quasi tutto il tragitto (senza parcheggi riservati); tratto iniziale in pendenza.
 Marciapiede sul tratto finale; quello in adiacenza ai fabbricati non è adeguato (presenza di scalini e non sempre adeguatamente raccordato).
 Non vi è attraversamento stradale; manca un percorso pedonale sicuro.
 La limitata sede stradale fa sì che il tratto in esame sia di difficile percorrenza anche per soggetti normodotati.

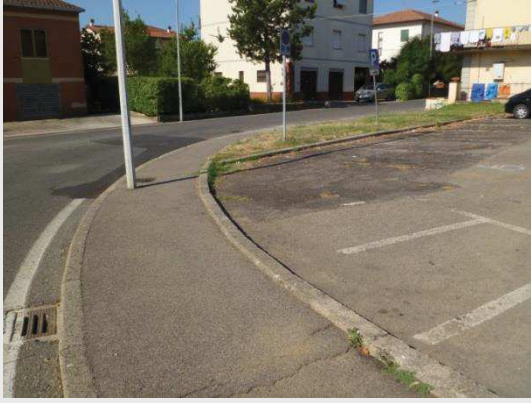
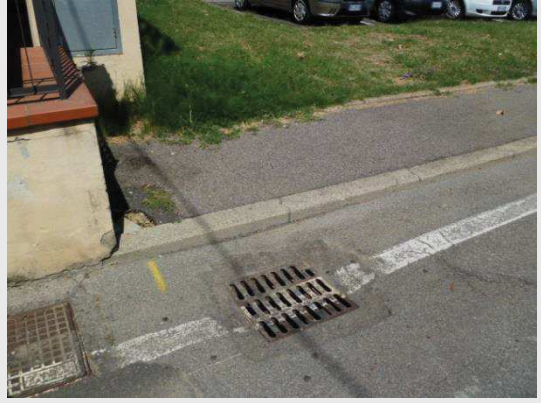
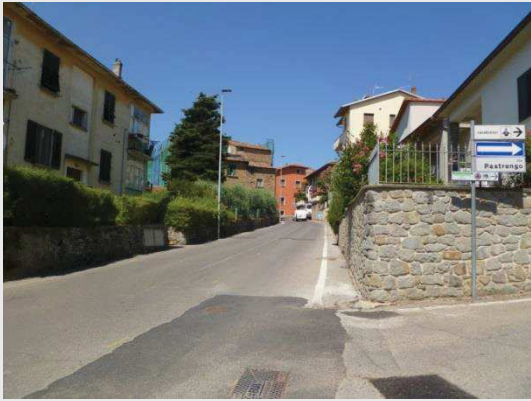
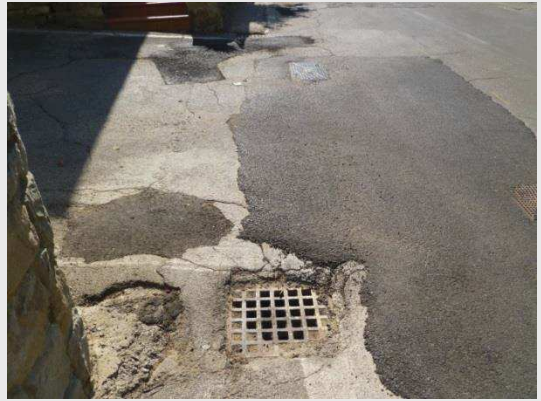
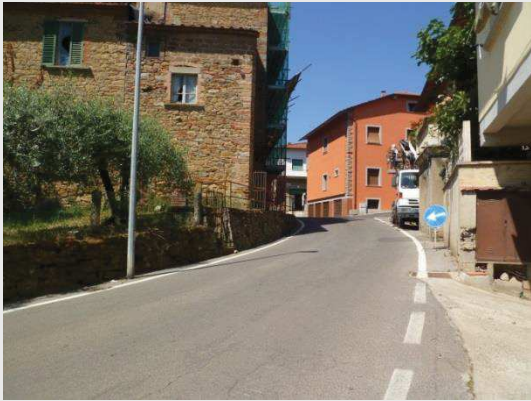
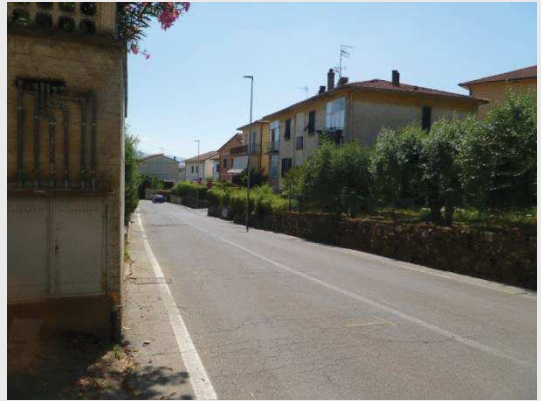
Marciaiede presente solo ai margini del parcheggio (non accessibile da Via Europa).
 Lungo la strada non vi sono parcheggi riservati (n. 1 posto auto riservato all'interno dell'adiacente parcheggio).
 Non vi è attraversamento pedonale, né un percorso pedonale sicuro.
 La limitata sede stradale, la pavimentazione sconnessa (per rottura dell'asfalto, presenza di canalette, chiusini e caditoie) fa sì che il tratto in esame sia di difficile percorrenza anche per soggetti normodotati.

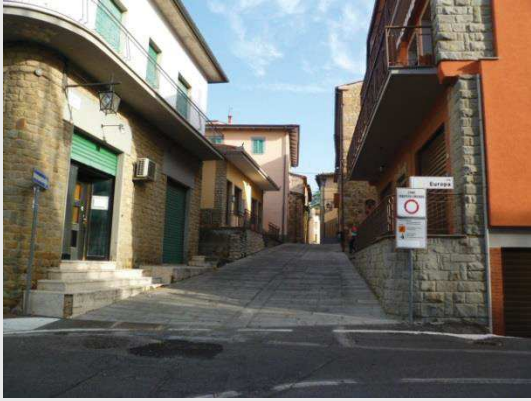
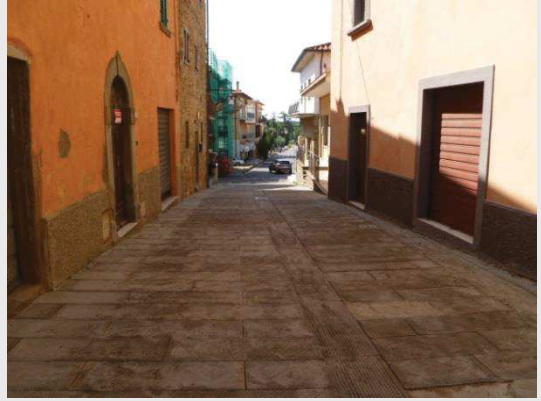
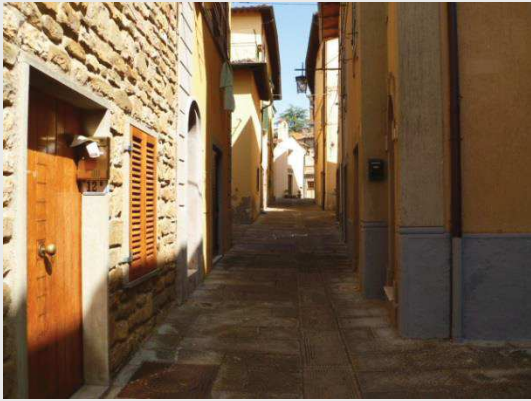
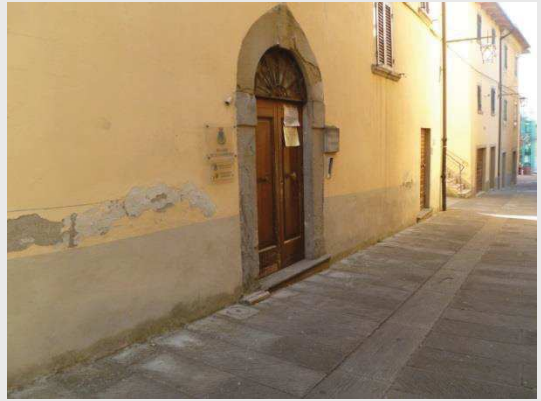
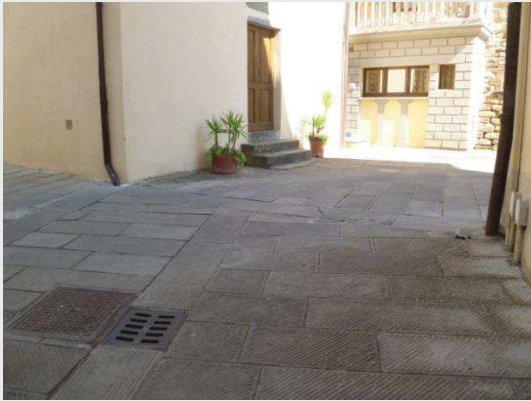
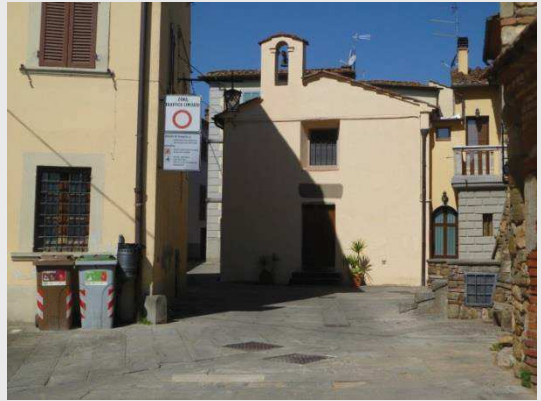
Viabilità situata in ZTL con accesso permesso ai veicoli autorizzati a servizio di persone invalide; il sistema Corso Italia – Via Armando Diaz rappresenta la viabilità dedicata a rendere accessibile, seppur in modo condizionato, il centro storico di Badia al Pino.
 Non vi è marciapiede, né attraversamenti stradali, né parcheggi riservati.
 Attrezzature urbane carenti.

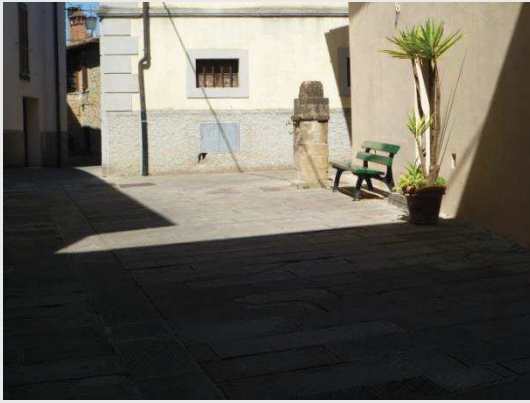
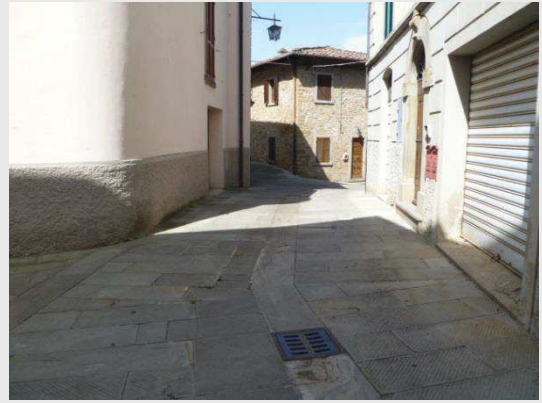
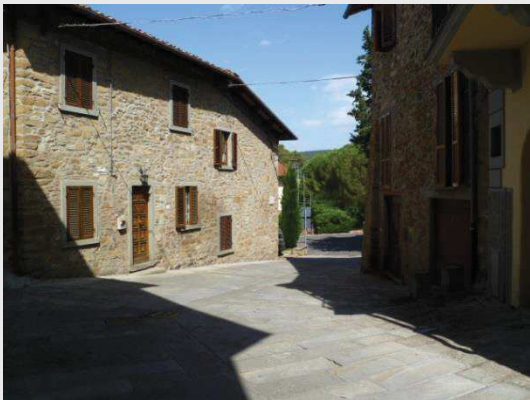
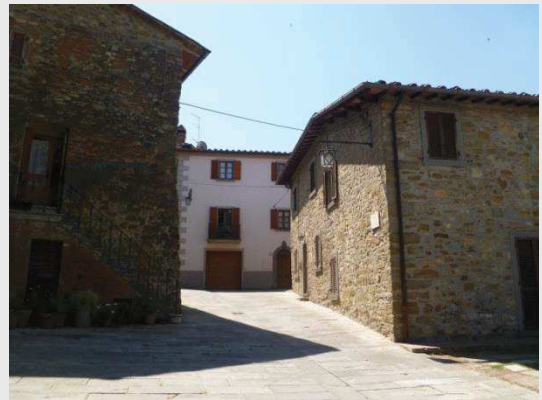
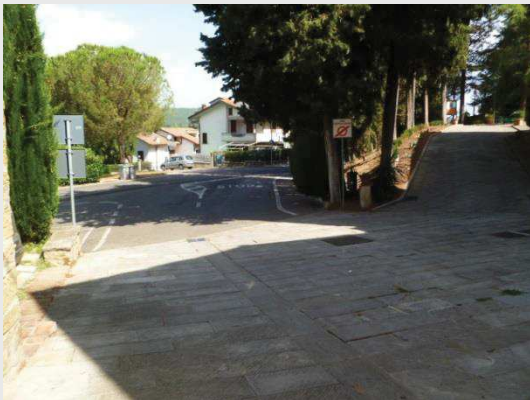
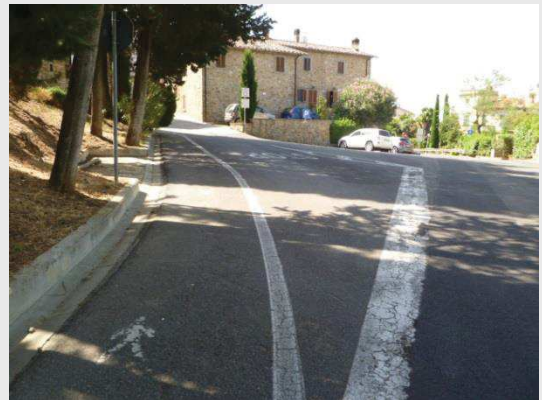
Viabilità situata in ZTL con accesso permesso ai veicoli autorizzati a servizio di persone invalide; il sistema Corso Italia – Via Armando Diaz rappresenta la viabilità dedicata a rendere accessibile, seppur in modo condizionato, il centro storico di Badia al Pino.
 Non vi è marciapiede, né attraversamenti stradali, né parcheggi riservati.
 Attrezzature urbane carenti; seduta panchina adeguata.

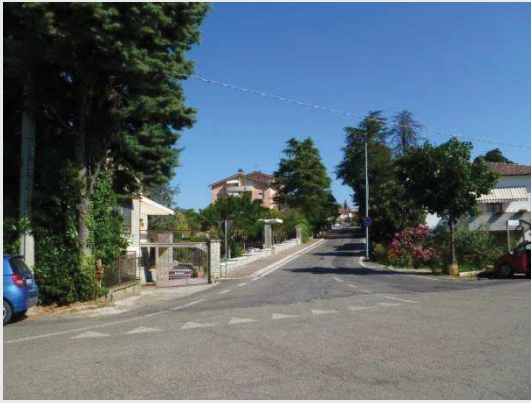
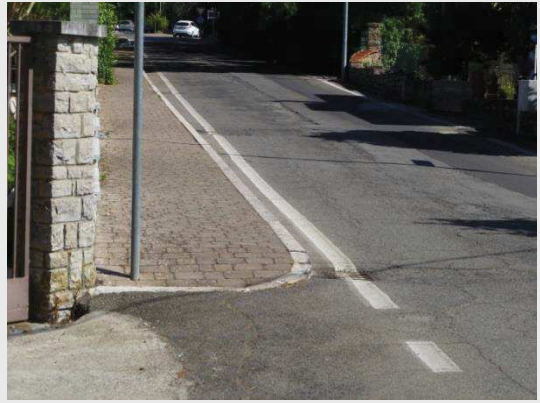
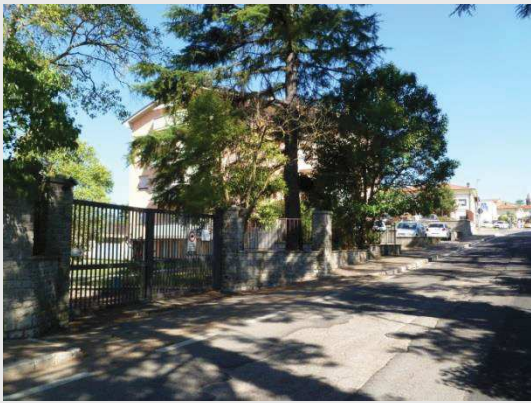
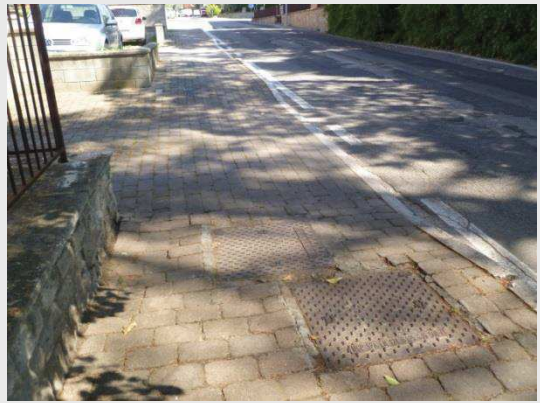
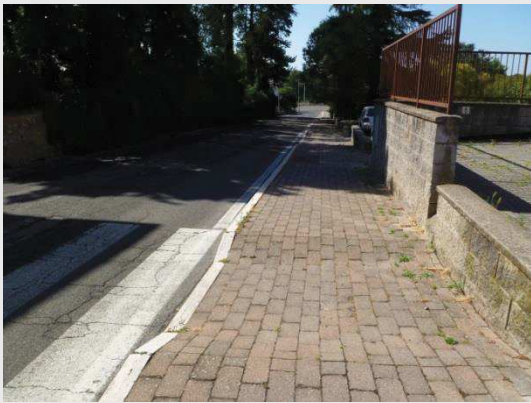
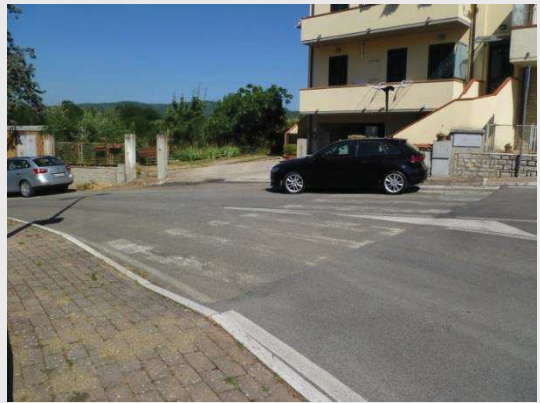
Tratto di strada in pendenza.
 Marciapiede sempre presente ed adeguato; pavimentazione a tratti sconnessa (per presenza di chiusini e caditoie, scarsa manutenzione).
 Lungo il tratto in esame non vi sono parcheggi riservati.
 Attrezzature urbane carenti.
 La valutazione complessiva tiene conto della difficoltà di percorrenza, dovuta alla pendenza.

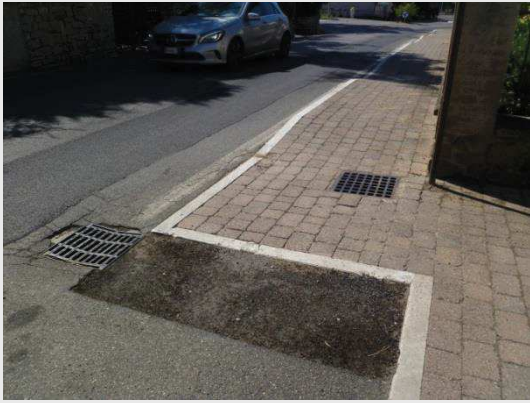
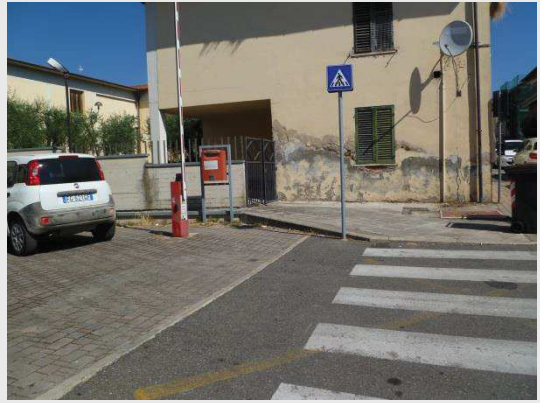
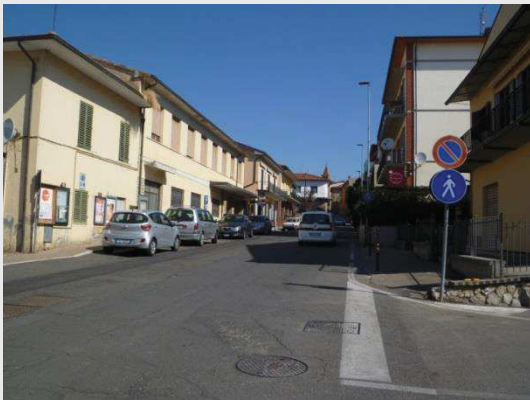
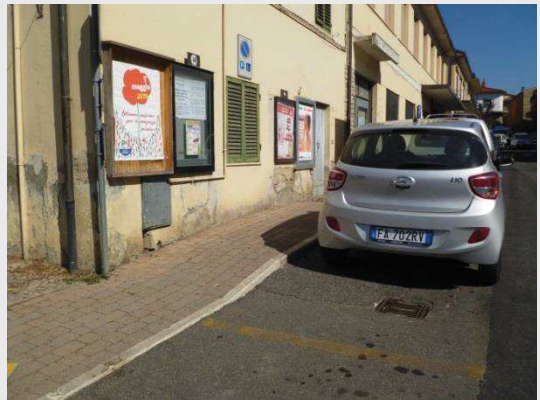
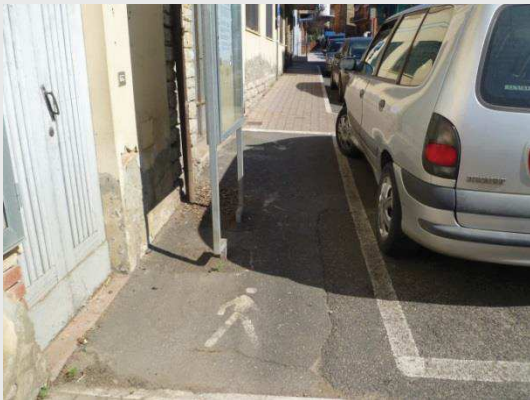
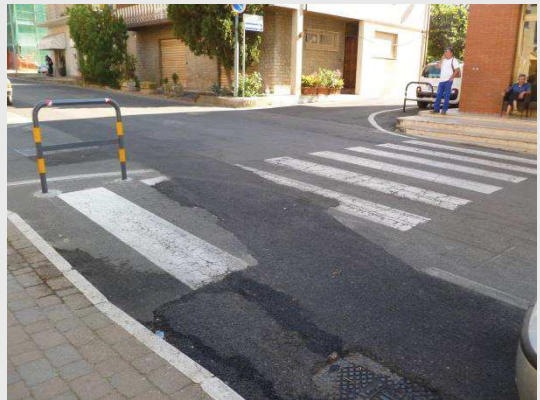
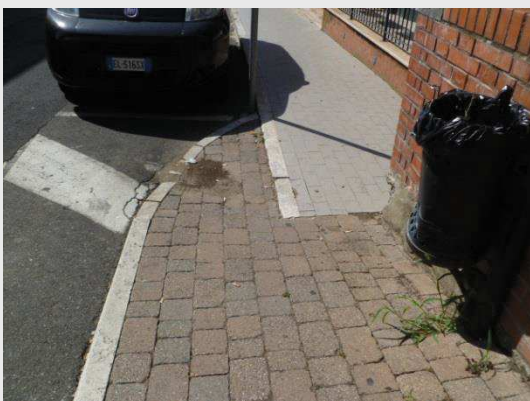
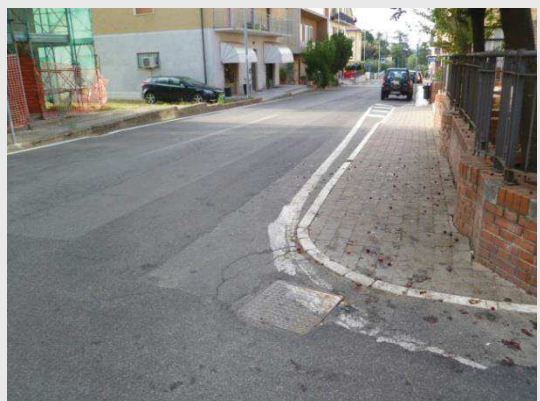
Tratto con posti auto dislocati lungo quasi tutto il tragitto (n. 1 posto auto riservato all'altezza della sede della Misericordia).
 Marciapiede non sempre presente e non sempre adeguato; pavimentazione a tratti sconnessa (per presenza di chiusini e caditoie); difficilmente percorribile il dislivello presente in prossimità dell'Albergo (FOTO 7).
 Brevi i percorsi pedonali; procedendo verso Nord, la percorrenza di quello in destra è sicura (percorso segnalato e delimitato) mentre quella del percorso in sinistra è ostacolata dalla presenza di arredi urbani (FOTO 5).
 Per accedere al marciapiede dal posto auto riservato l'utente su sedia a ruote è costretto a muoversi lungo la strada (situazione non adeguata).
 Gli attraversamenti pedonali consentono la continuità di percorso pedonale.

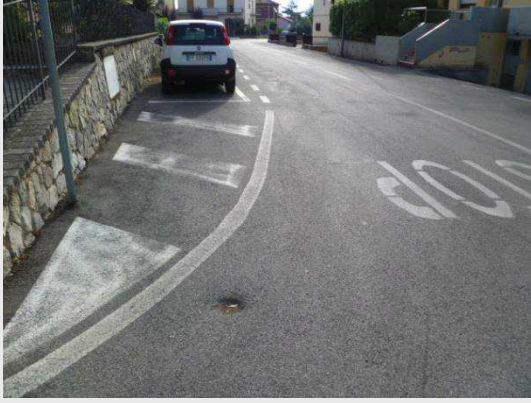
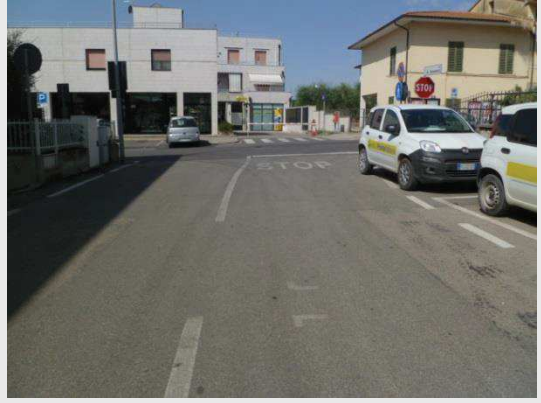
Tratto di strada in pendenza privo di marciapiede, con posti auto dislocati lungo quasi tutto il tragitto (senza posti riservati).
 Non vi sono attraversamenti pedonali; manca un percorso pedonale sicuro (banchina stretta)
 Segnaletica orizzontale non adeguata.

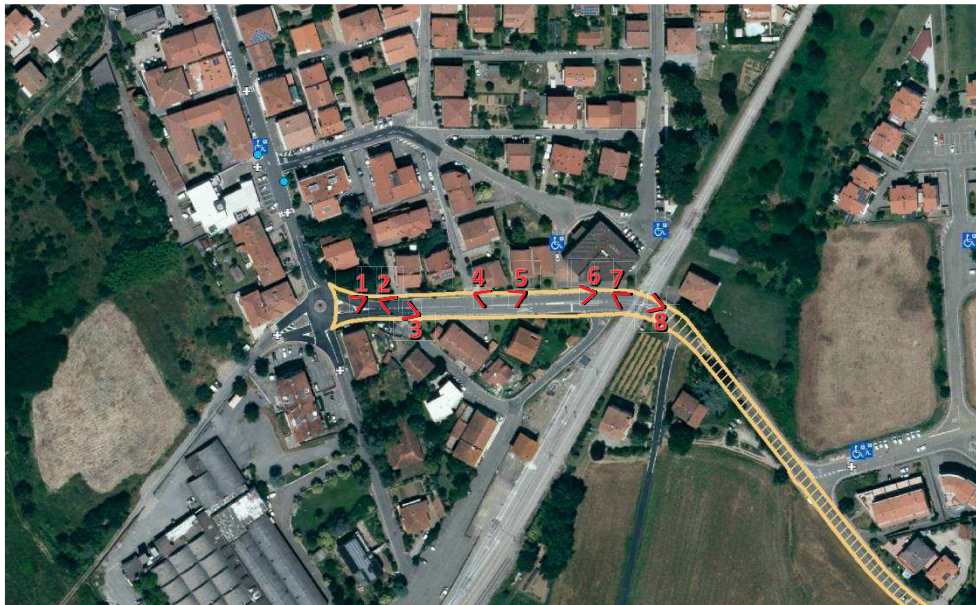
INQUADRAMENTO ORTOFOTO

Strada a intenso traffico veicolare; tratto in pendenza privo di marciapiede.
 Non vi sono attraversamenti pedonali; manca un percorso pedonale sicuro (banchina stretta e pavimentazione sconnessa per rottura dell'asfalto, per presenza di chiusini e caditoie; percorrenza ostacolata dai passaggi privati).
 In prossimità della scalinata del Municipio, laddove la sede stradale è più larga, sono ubicati dei posti auto (non riservati).
 A valle la percorrenza è ostacolata dall'attraversamento a raso della sede ferroviaria.
 Attrezzature urbane carenti; segnaletica orizzontale non adeguata.
 Tratto stradale di difficile percorrenza anche per soggetti normodotati.

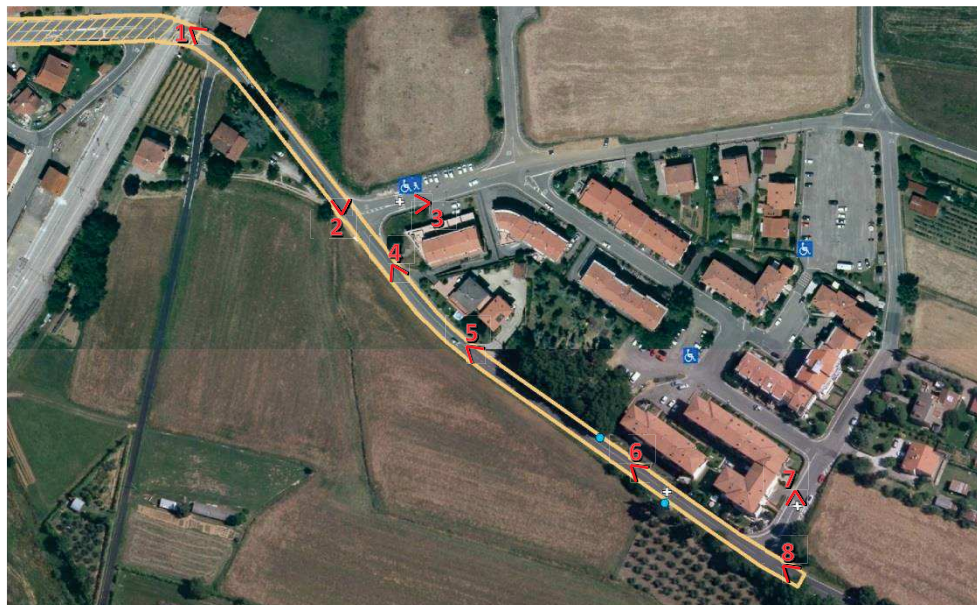
INQUADRAMENTO ORTOFOTO

Marciaiede presente ed adeguato fino all'incrocio con Via Monte Cetona (accesso in parte ostacolato dal supporto della sbarra del passaggio a livello); pavimentazione del marciapiede a tratti sconnessa per rottura dell'asfalto.

Gli attraversamenti pedonali presenti consentono la continuità di percorso pedonale; in alcuni tratti la percorrenza è però ostacolata da raccordi non adeguati col p.d.c.

Lungo la strada non vi sono parcheggi riservati (n. 2 posti auto riservati sono all'inizio di Via Pratomagno, davanti al Centro Sociosanitario)

Su questo tratto si trovano le fermate dei mezzi pubblici; una fermata è dotata di pensilina.

Il restante tratto di strada, in direzione di Tegoletto, non è accessibile (sede stradale non adeguata).

Per il tratto di strada in esame la valutazione "Accessibile" è da intendere come "Accessibile con necessità di ripristino e/o manutenzione".

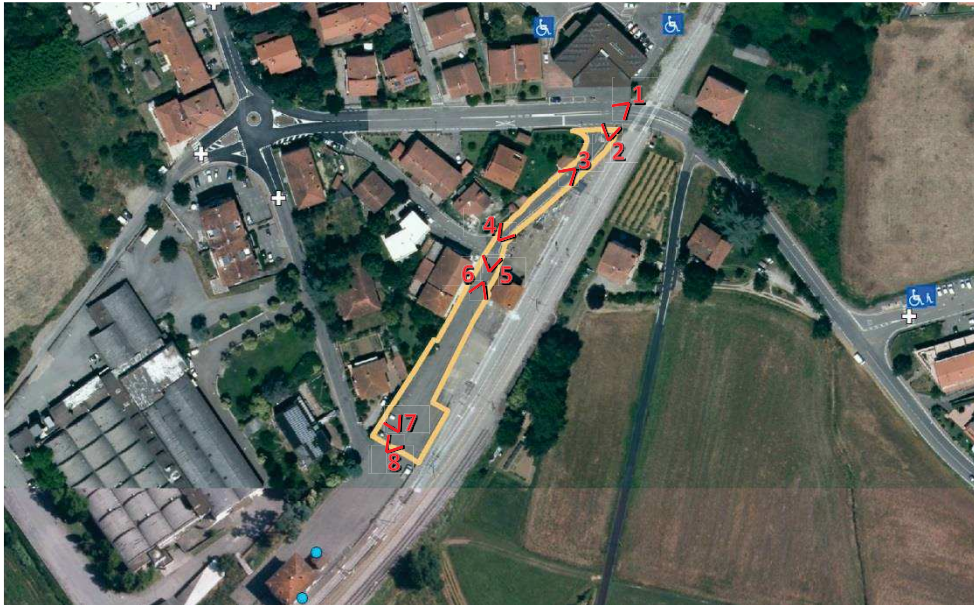
INQUADRAMENTO ORTOFOTO

Strada priva di marciapiede che si atterra nel piazzale adiacente la Stazione Ferroviaria; laddove la sede stradale è più stretta il transito veicolare, per i non residenti, è a senso unico (FOTO 4). Su questo tratto manca un percorso pedonale sicuro; pavimentazione a tratti sconnessa (per rottura dell'asfalto). In prossimità del piazzale ferroviario vi sono alcuni posti auto (senza posti riservati). Attrezzature urbane carenti; segnaletica orizzontale e verticale non adeguata.

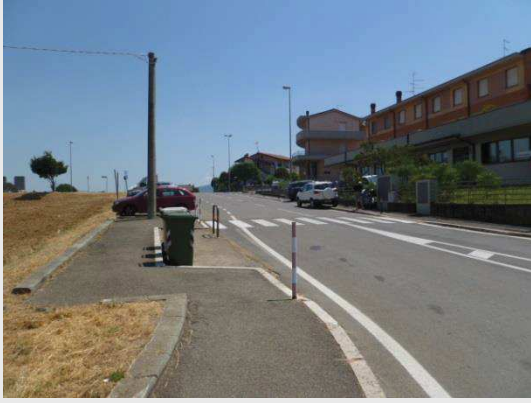
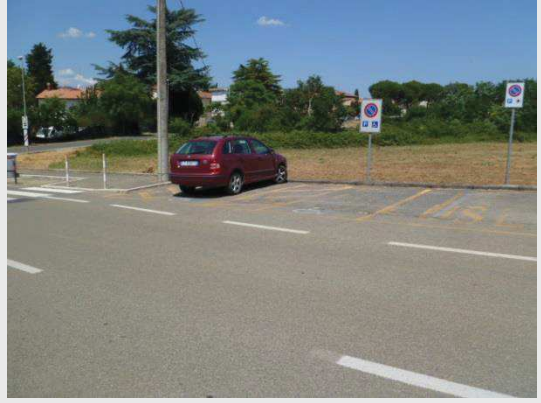
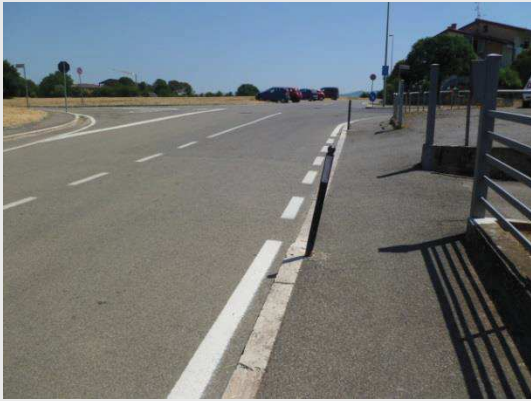
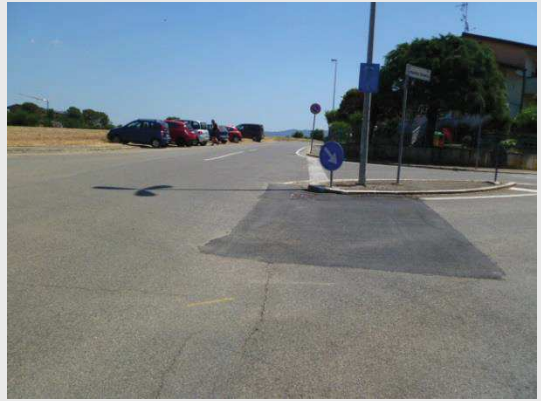
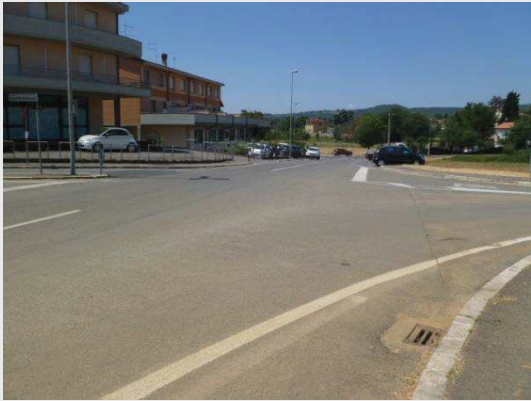
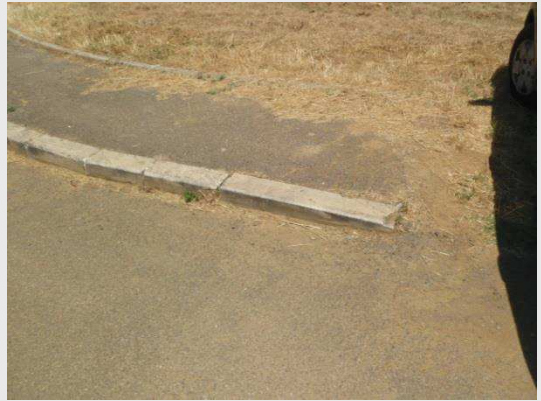
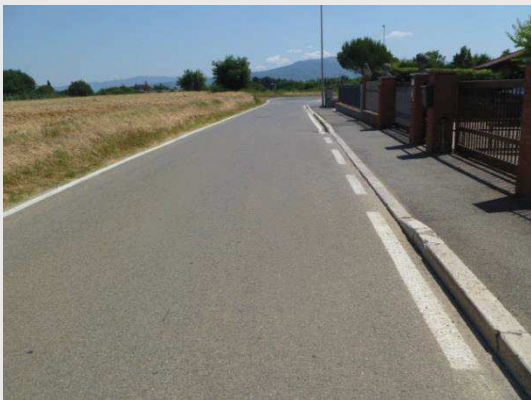
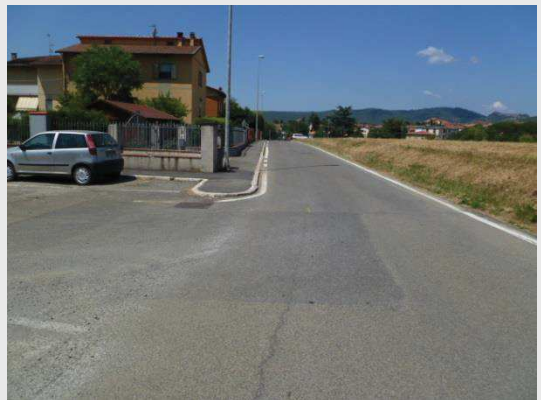
Marciaiede sempre presente ma non sempre adeguatamente raccordato col p.d.c.; la mancanza di attraversamenti pedonali (ad eccezione di quello antistante il Centro Sociosanitario) non consente di avere la continuità di percorso pedonale.
 Lungo la strada vi sono n. 2 posti auto riservati (con percorso al vicino marciapiede e attraversamento pedonale, accessibili).

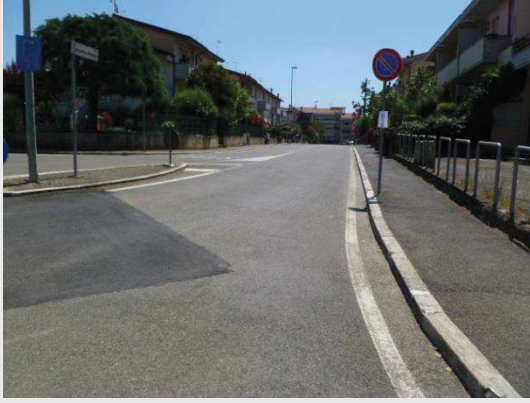
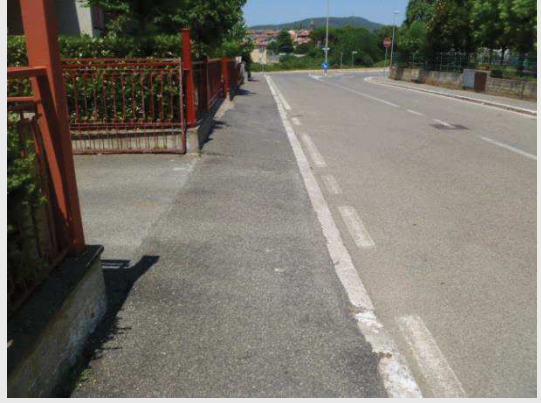
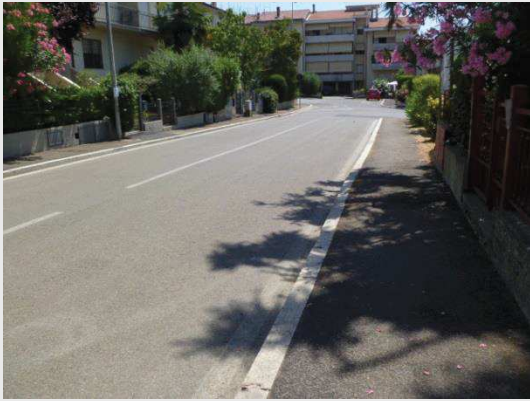
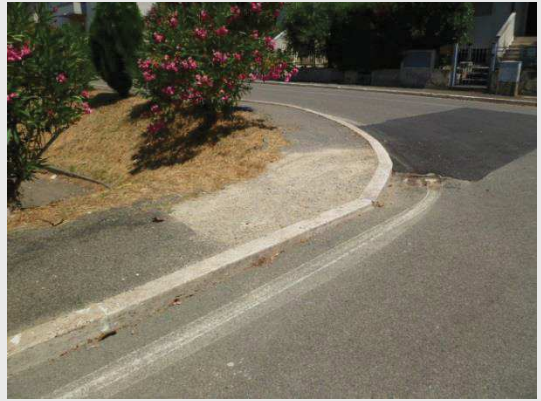
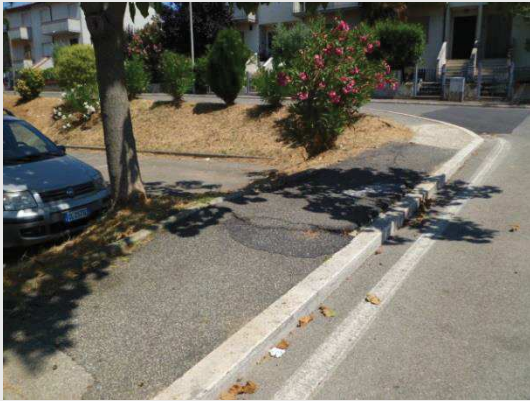
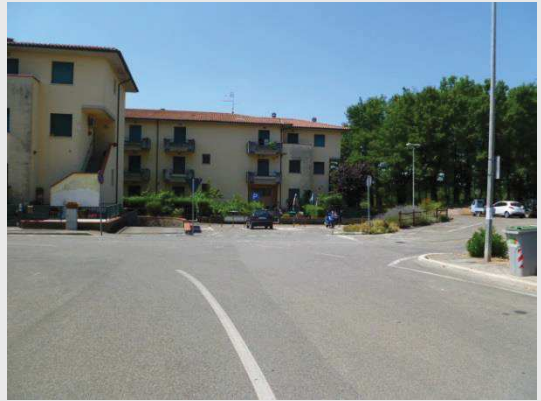
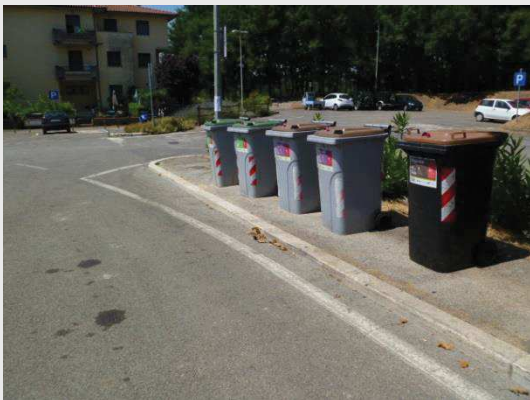
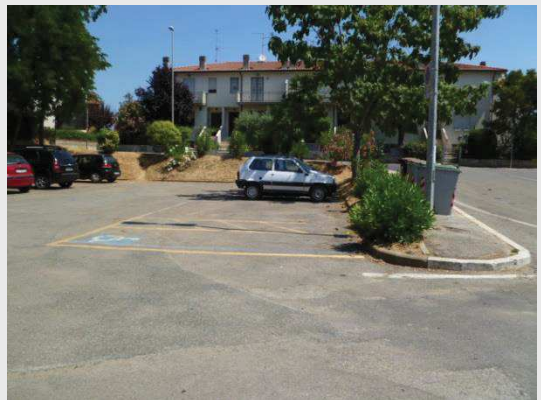
S15

Marciaiede quasi sempre presente ed adeguato; all'ingresso del parcheggio di Largo Monte Cervino il marciapiede non è però accessibile (per scalino rispetto al p.d.c. e per presenza di cassonetti per rifiuti). Pavimentazione del marciapiede a tratti sconnessa (per rottura dell'asfalto). La mancanza di attraversamenti pedonali non consente di avere la continuità di percorso pedonale. Lungo la strada non vi sono parcheggi riservati (n. 1 posto auto riservato all'interno dell'adiacente parcheggio).
