CIVITELLA IN VAL DI CHIANA

Piano Operativo **PEBA**

Programma di intervento per l'abbattimento delle barriere architettoniche

Censimento: schede rilievo Parte 2
Pieve al Toppo

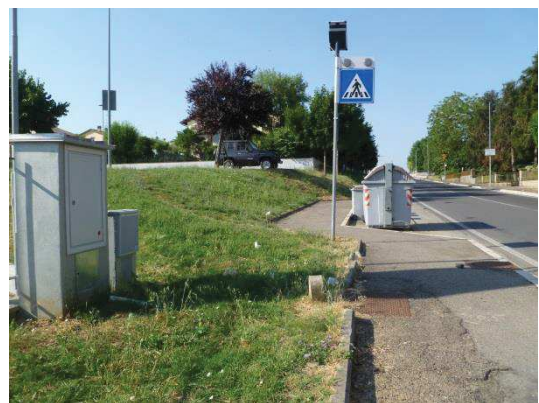
Lungo il tratto di strada che sottende la zona residenziale di via Buonconte da Montefeltro, in prossimità dell'attraversamento pedonale, si trovano i cassonetti dei rifiuti; i residenti di detta zona giungono agli stessi percorrendo la scarpata (condizione non adeguata, rif. Foto a lato).

Area cassonetti e scarpata percorsa dai residenti di Via Buonconte da Montefeltro

In sede di rilievo è stata fatta richiesta di adeguamento del percorso.

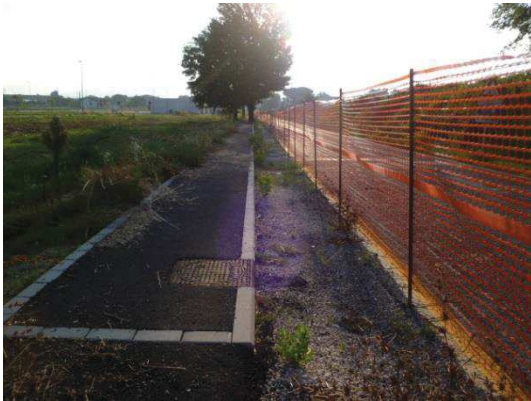
Come riportato all'interno della specifica Scheda di valutazione, il tratto di Via del Sembolino prossimo alla rotatoria con la S.P. Vecchia Senese (n. 22) è interessato dai lavori di realizzazione del marciapiede; allo stato detto tratto non è accessibile ma la valutazione definitiva è demandata alla fase successiva la fine lavori.

Marciapiede lungo Via del Sembolino

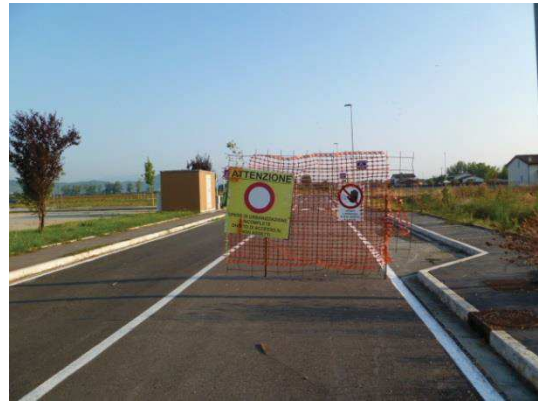
Diverso è il discorso per la viabilità inserita all'interno del cantiere sullo stesso prospiciente; non essendo le opere di urbanizzazione completate, la stessa non è stata oggetto di rilievo e di analisi. In questo caso il sopralluogo e la valutazione complessiva è demandata alla fase successiva la fine lavori.

Strada nuova lottizzazione

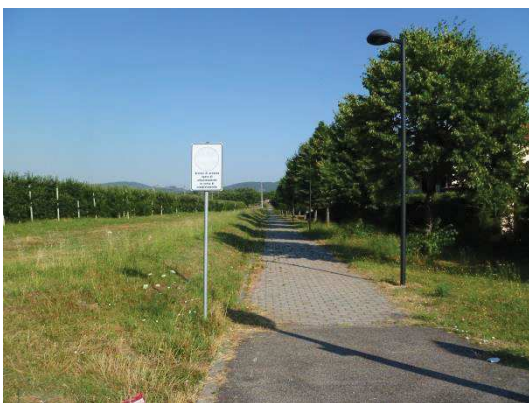
Analogo discorso vale per il percorso pedonale che corre parallelo a Via delle Case, non percorribile a causa delle opere di urbanizzazione non completate. Anche in questo il sopralluogo e la valutazione complessiva è demandata alla fase successiva la fine lavori.

Percorso pedonale non accessibile

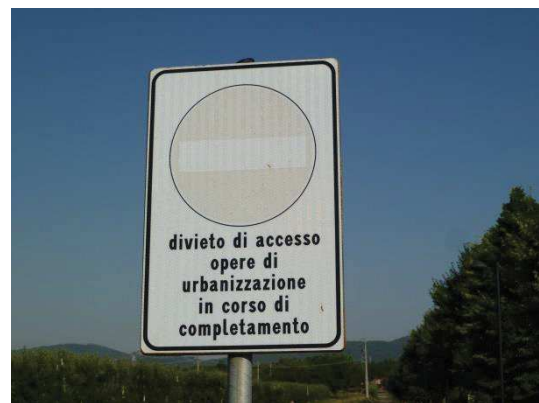
Particolare divieto

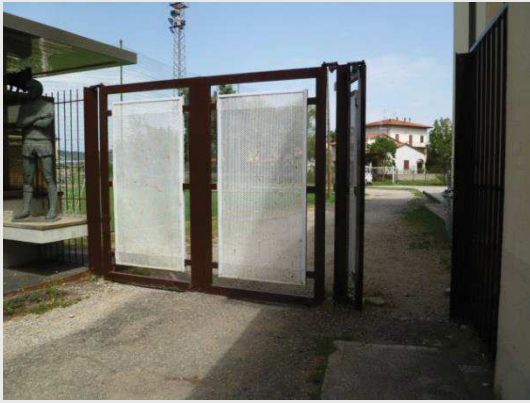
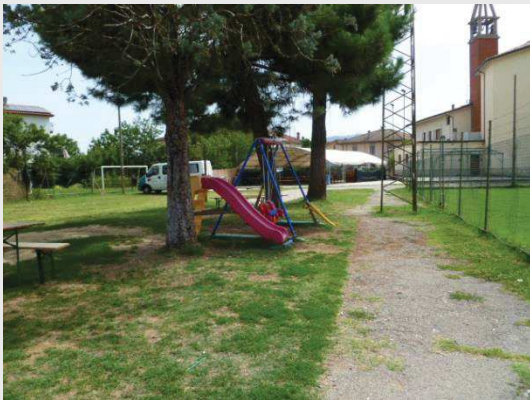
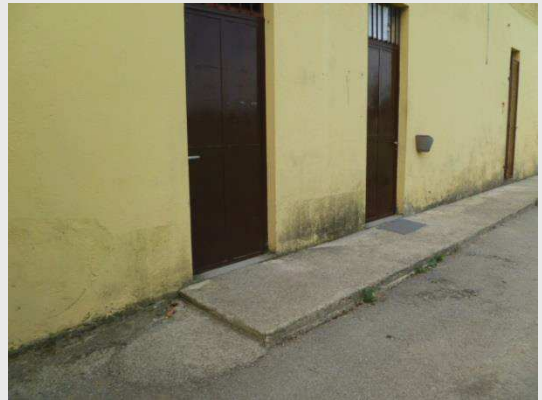
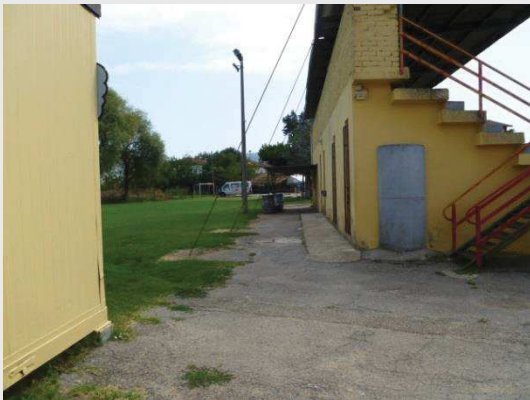
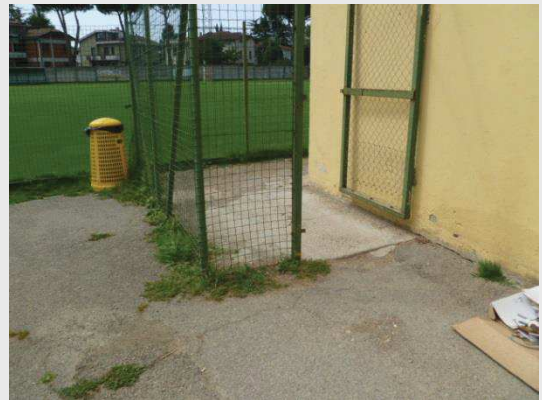
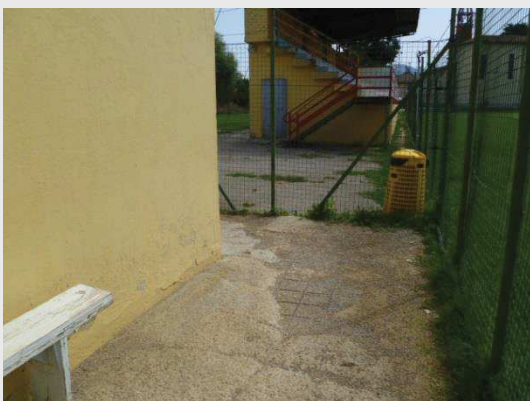
La finitura in breccia del piazzale non è adeguata; lasciando l'auto in prossimità dell'area pavimentata l'utente può accedere alla struttura in autonomia (pavimentazione a tratti sconnessa per rottura di asfalto e cemento). Il fabbricato degli spogliatoi non è accessibile (scalino rispetto al p.d.c.). La tribuna non è accessibile. Non accessibili e non adeguati i servizi igienici (sia dentro allo spogliatoio che dentro la tribuna). Raggiungibili le aree attrezzate (panche e giochi adeguati) ed il tendone (struttura temporanea ad uso dei campi estivi).

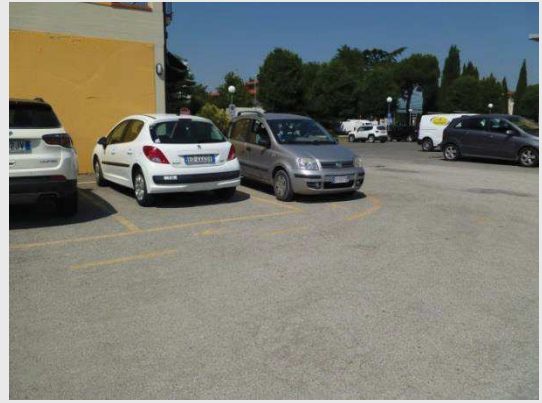
FOTO 1

<p>La Farmacia occupa parte del piano terra del fabbricato. Marciapiede accessibile da Via delle Piscine (situazione non adeguata) ma non dal percorso pedonale adiacente (presenza di scalino e di veicoli in sosta, FOTO 2 e FOTO 3). Ambiente banco accessibile; il percorso verso il retro e verso il servizio igienico (non riservato e non accessibile) adeguato. In prossimità della farmacia vi è un posto auto riservato ma non vi è attraversamento pedonale contestuale.</p>	<p>Data del rilievo: 04/07/2019</p>
--	-------------------------------------

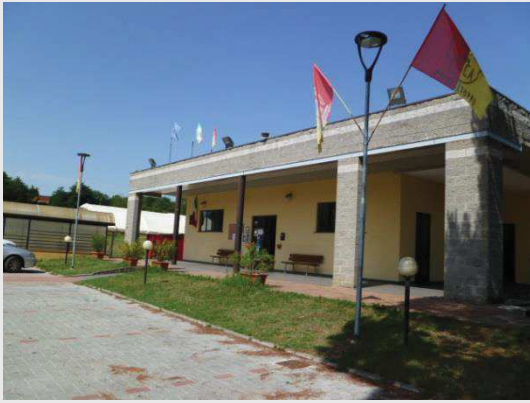
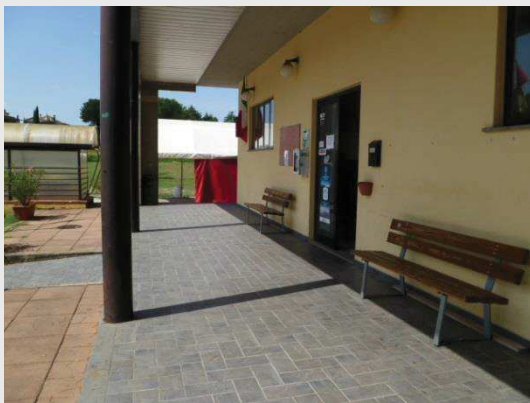
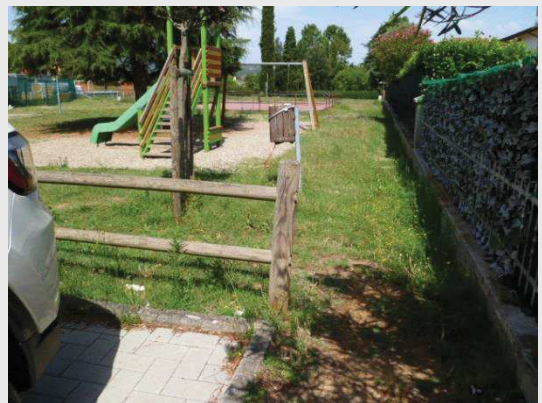
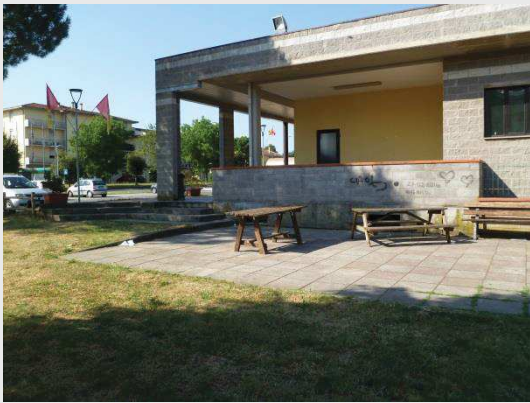
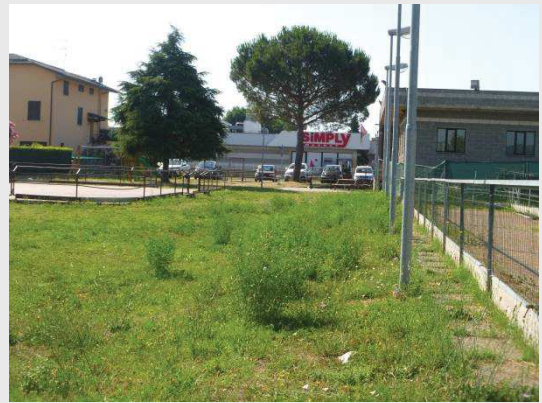
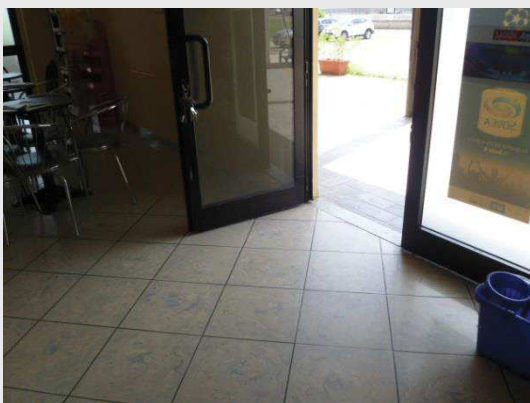
Il Circolo si articola su due piani, rialzato e seminterrato; collegamento esterno a mezzo scala. Piano rialzato accessibile mediante rampa adeguata; a tale piano si trova n. 1 servizio igienico riservato (larghezza ridotta e dotazioni). Al Circolo sono annessi i vicini spazi esterni: giardino con aree attrezzate adeguate (raggiungibili dal parcheggio ma non dal circolo per presenza di scalini); area pattinaggio e pallaio (non accessibili). Nell'antistante parcheggio vi è n. 1 posto auto riservato senza percorso pedonale contestuale. Marciapiede non accessibile (FOTO 2). Al momento del rilievo sono in corso i lavori per l'ampliamento del fabbricato; ogni più approfondita valutazione è quindi da demandare ad una fase successiva alla fine lavori.

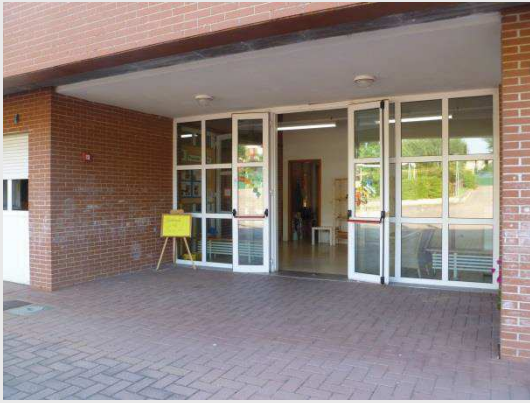
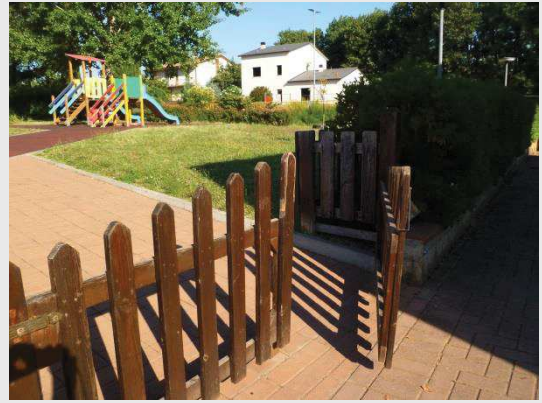
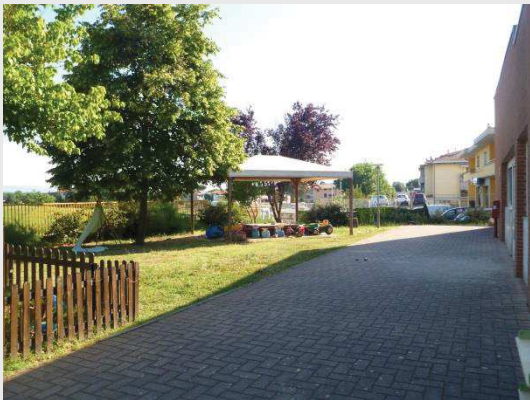
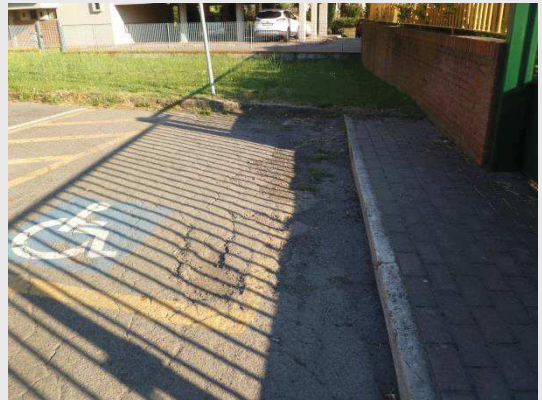
Il Nido occupa metà del Piano Terra del fabbricato.
 Aree attrezzate adeguate (giochi e tavoli sono su aree complanari col p.d.c.); quelle in quota raggiungibili mediante rampa di pendenza adeguata. All'interno della struttura non vi sono servizi igienici riservati.
 In prossimità del posto auto riservato il marciapiede non è adeguatamente raccordato col p.d.c.
 All'interno del vicino parcheggio non vi sono attraversamenti pedonali.
 Dislivello con piano strada superato mediante raccordo del piazzale (pendenza adeguata).
 Trattandosi di un'utenza non autosufficiente è comunque plausibile ritenere la struttura accessibile.

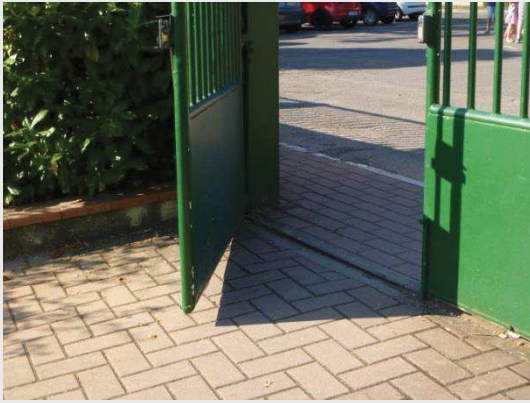
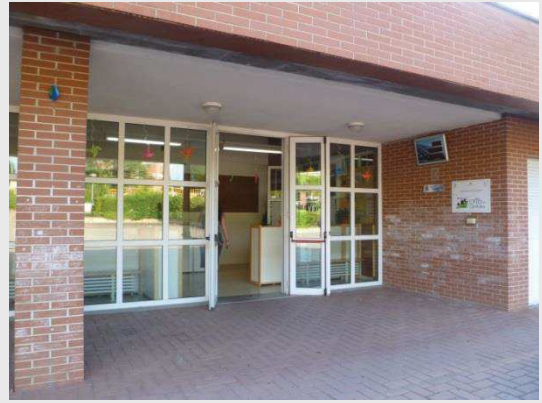
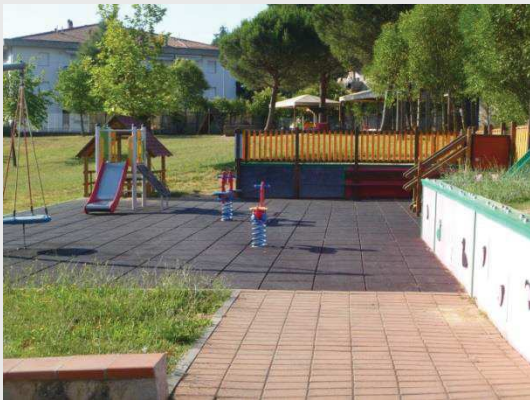
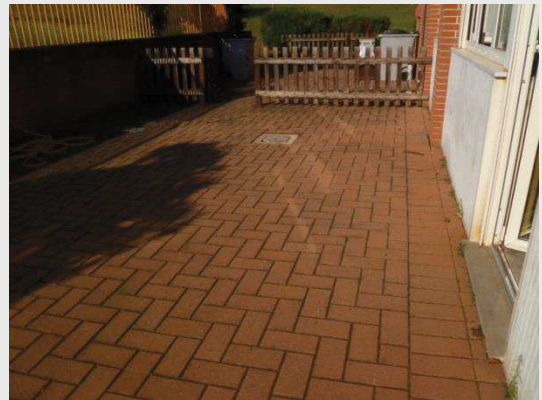
La Scuola Materna occupa metà del Piano Terra del fabbricato.
 Aree attrezzate adeguate (giochi e tavoli sono su aree complanari col p.d.c.); quelle in quota raggiungibili mediante rampa di pendenza adeguata. All'interno della struttura non vi sono servizi igienici riservati.
 In prossimità del posto auto riservato il marciapiede non è adeguatamente raccordato col p.d.c.
 All'interno del vicino parcheggio non vi sono attraversamenti pedonali.
 Dislivello con piano strada superato mediante raccordo del piazzale (pendenza adeguata).
 Trattandosi di un'utenza non autosufficiente è comunque plausibile ritenere la struttura accessibile.

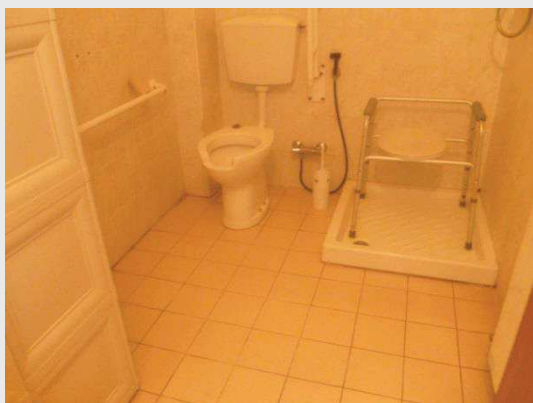
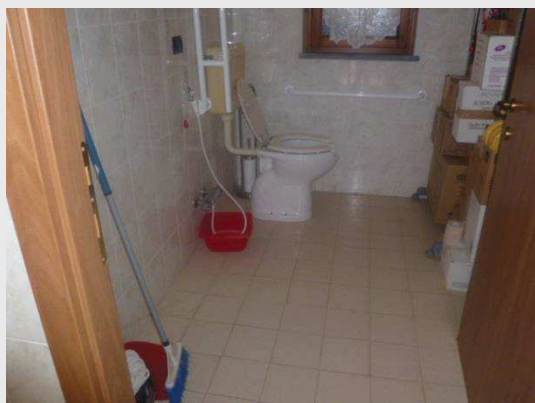
Il Centro diurno occupa parte del Piano Terra del fabbricato.
 Benché sia prerogativa della struttura accogliere solo ospiti autosufficienti, all'interno della stessa vi sono n. 2 servizi igienici attrezzati per soggetti diversamente abili (porte non adeguate).
 Non vi sono attraversamenti pedonali ma il fabbricato si trova all'interno di un'area delimitata.

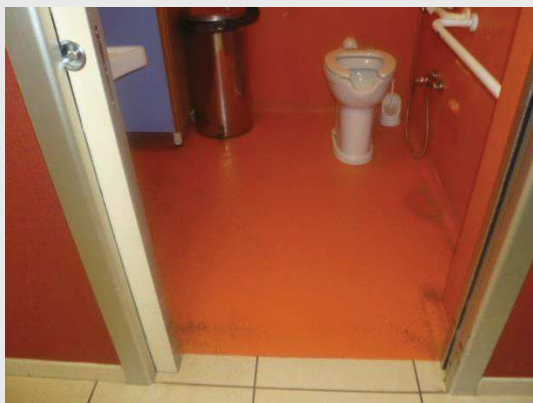
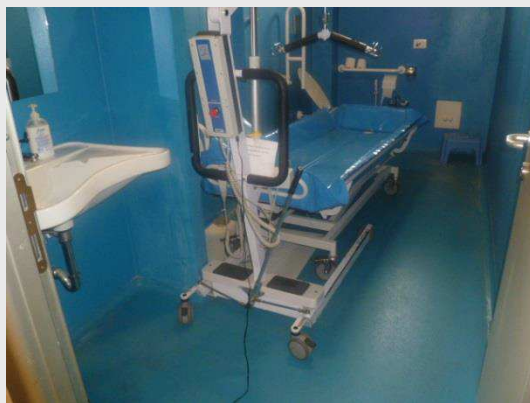
Struttura disposta su n. 2 livelli fuori terra; superamento dislivelli realizzato con scala e ascensore adeguato. Servizi igienici (sia nelle zone comuni che nelle camere) accessibili. Percorsi e ambienti adeguati. Alla struttura si accede sia dall'ingresso carrabile, in comune col Centro Diurno, sia dall'ingresso pedonale posto in adiacenza al vicino (parcheggio Ex Tartan).

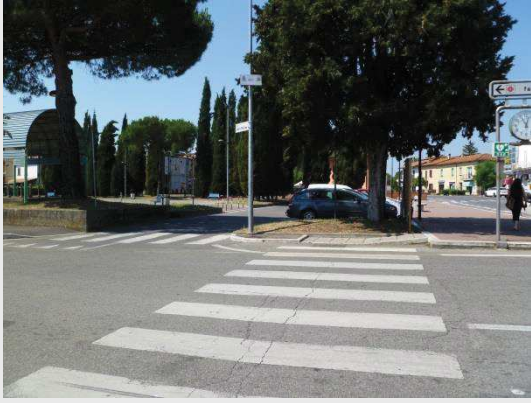
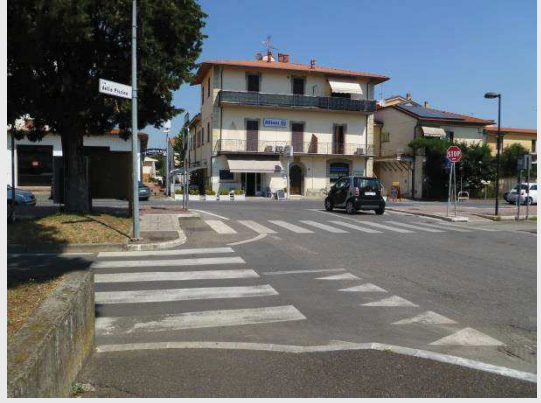
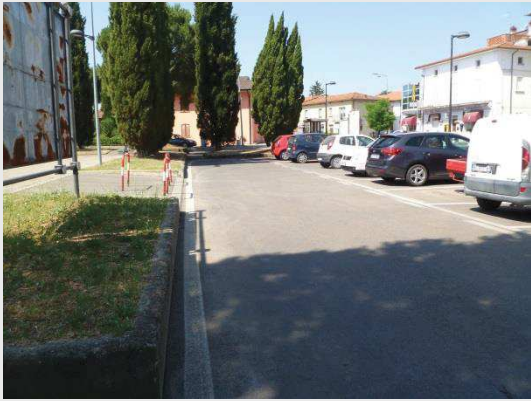
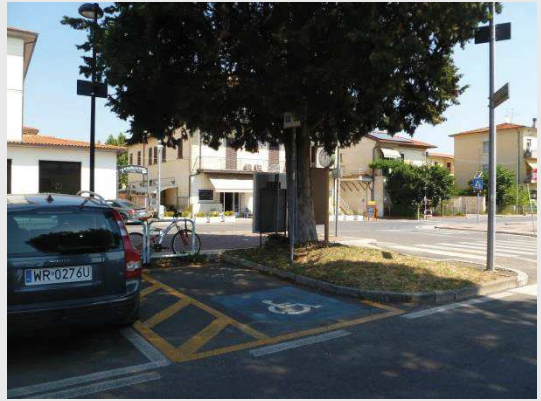
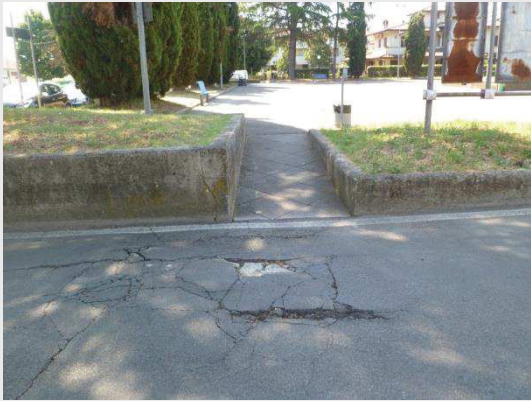
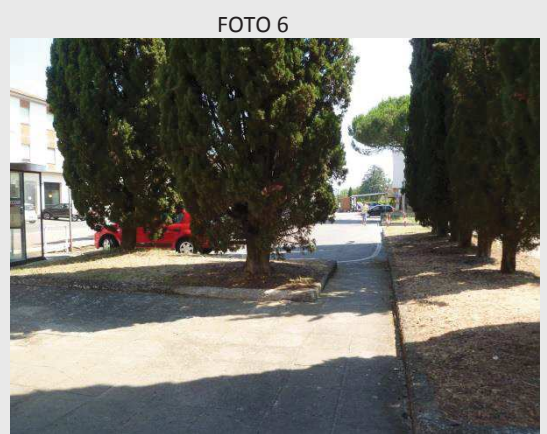
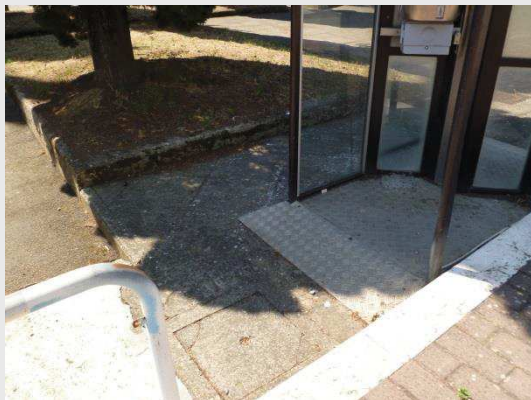
Parcheggio pubblico con n. 1 posto auto riservato.
 Dal posto riservato manca un percorso sicuro, sia verso il marciapiede che la vicina Piazza; l'utente su sedia a ruote è costretto a muoversi all'interno dello spazio di manovra dei veicoli (condizione non adeguata). Verso la vicina piazza percorso ostacolato dalla pavimentazione in parte sconnessa (per rottura dell'asfalto, FOTO 5).
 Per l'utente su sedia a ruote proveniente dal parcheggio lo spazio antistante la cabina telefonica ha larghezza non adeguata.

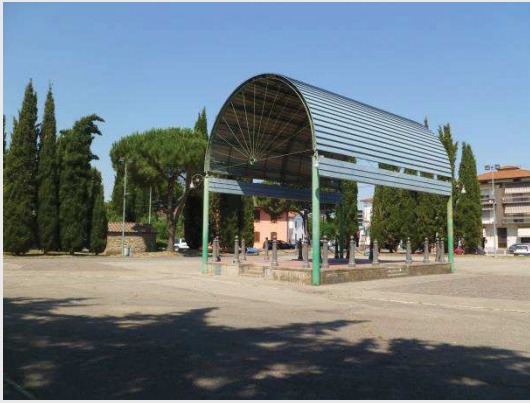
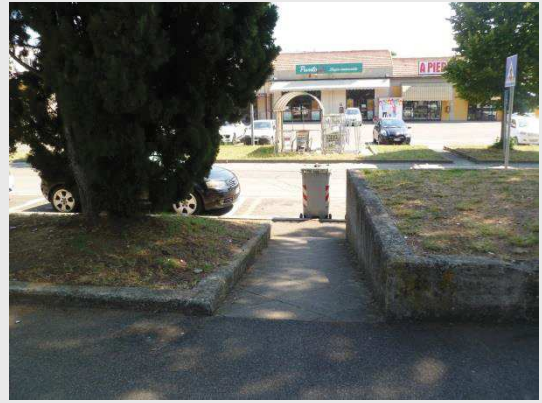
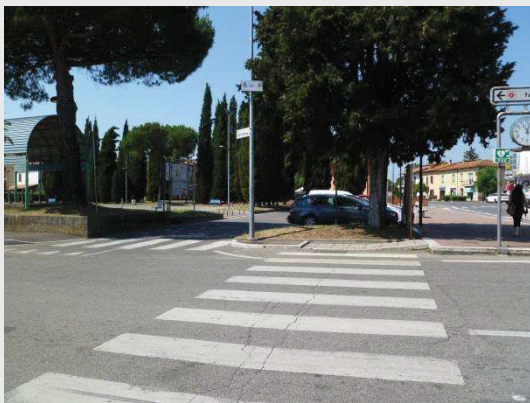
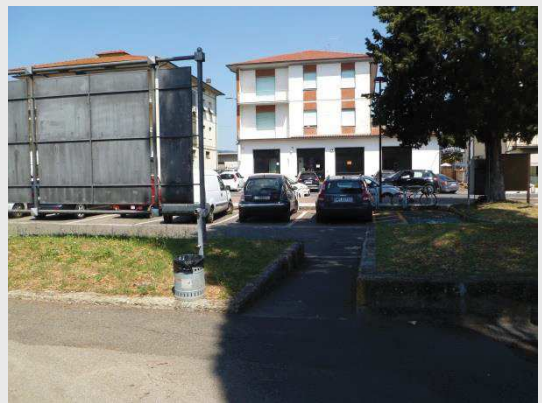
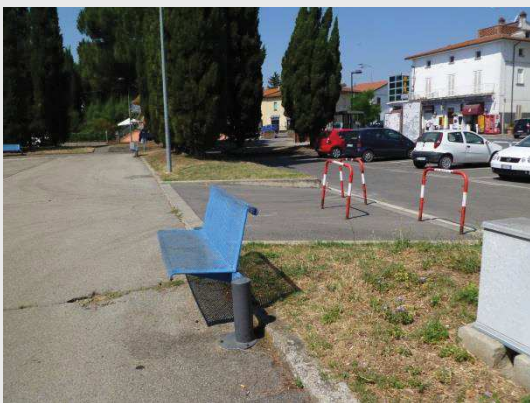
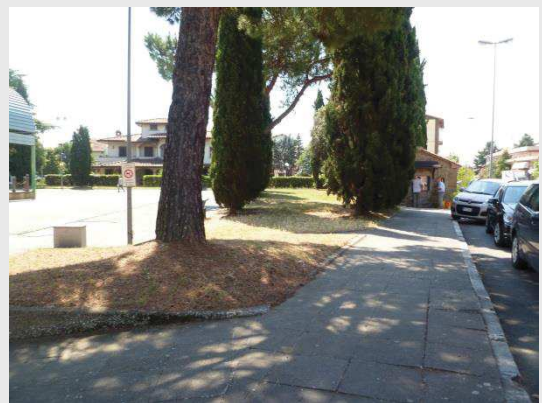
Spazio pubblico pedonale collegato con percorsi dal marciapiede laterale.
 I percorsi provenienti dal vicino parcheggio sono pressoché in piano; agli stessi non corrisponde attraversamento pedonale (l'attraversamento pedonale è spostato lungo il marciapiede).
 Da Via delle Piscine si perviene mediante rampe adeguate mentre da Via Vecchia Cassia i percorsi sono, a tratti, di più difficile percorrenza.
 Le attrezzature, panchine e cabina telefonica, sono adeguate (da ripristinare i cestini).
 Non accessibile il Gazebo e la casina dell'acqua.

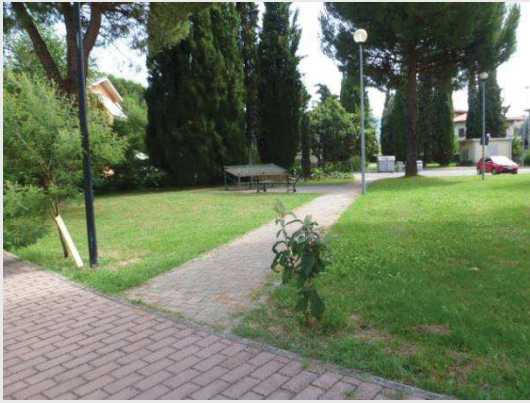
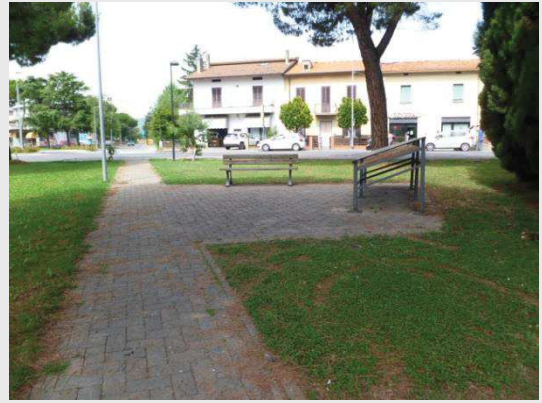
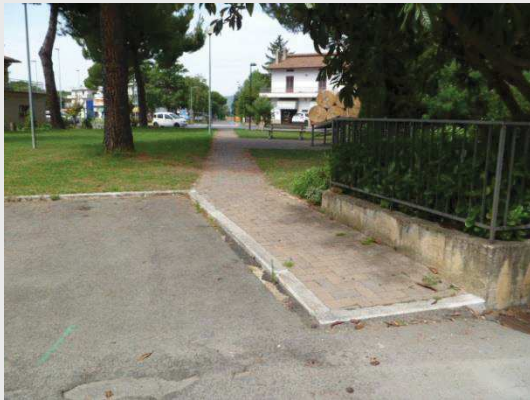
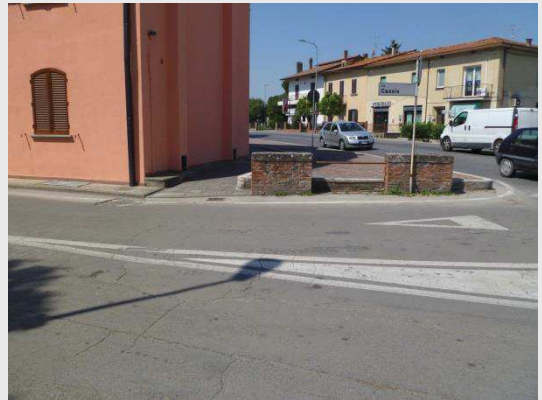
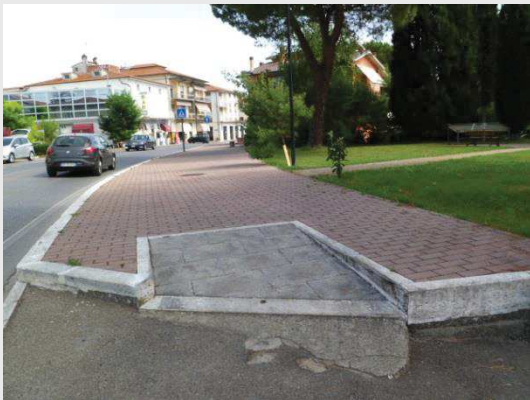
Giardino pubblico.
 All'area attrezzata si perviene mediante percorso adeguato; ai lati marciapiede accessibile ma privo di attraversamenti pedonali contestuali.
 Nelle vicinanze non vi sono parcheggi riservati.
 Seduta adeguata ma poco agevole la visione della riproduzione adiacente.

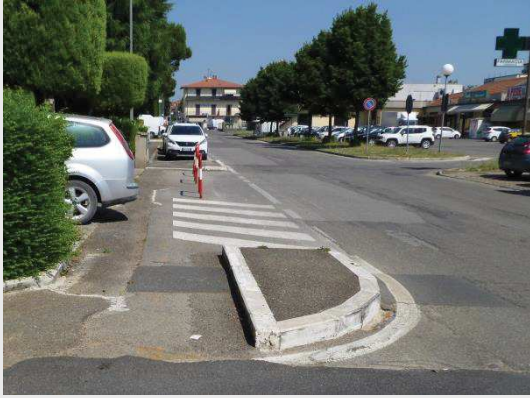
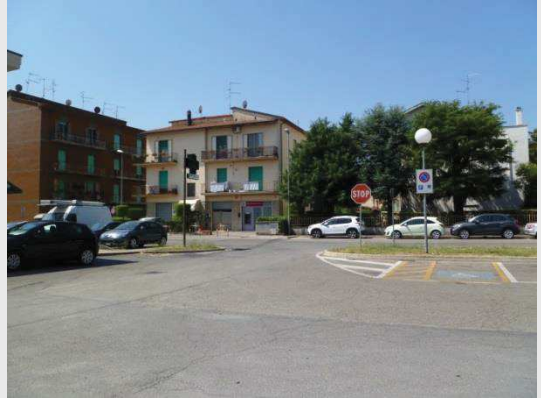
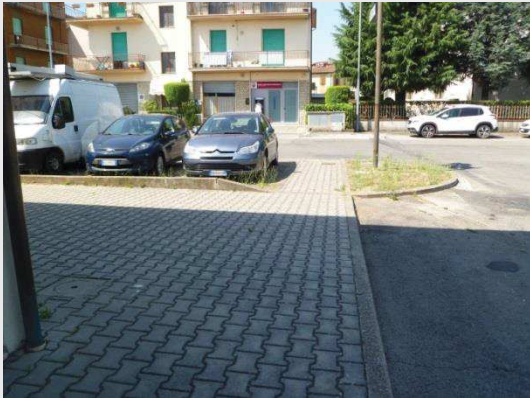
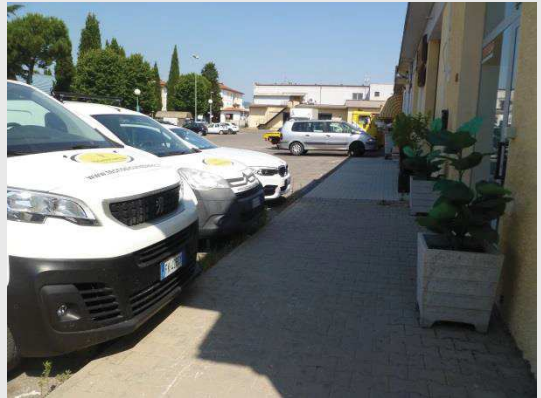
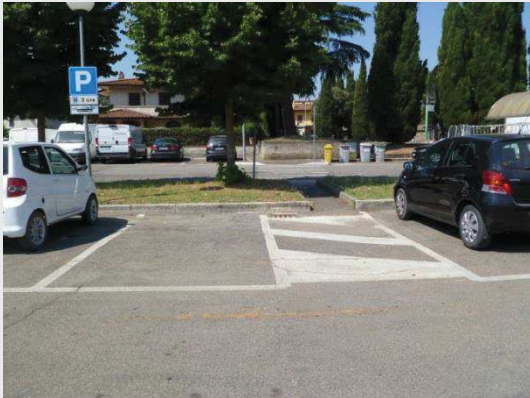
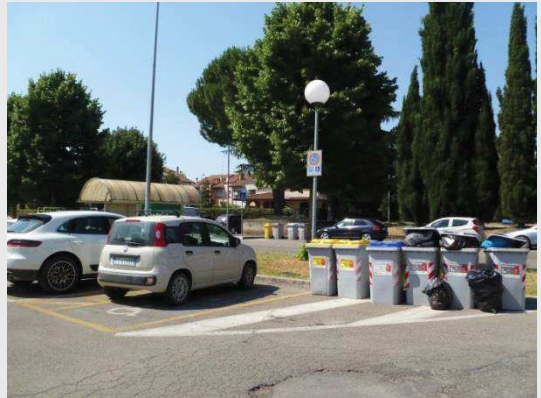
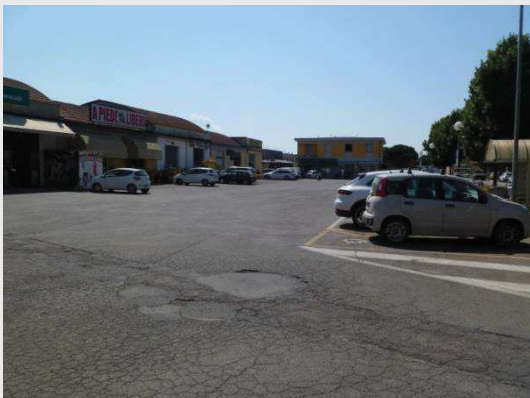
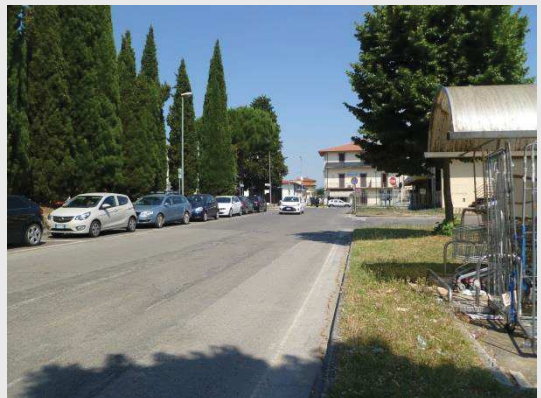
Parcheggio pubblico segnalato.
 All'interno del parcheggio vi sono n. 2 posti riservati ma l'utente su sedia a ruote è costretto a muoversi all'interno dello spazio di marcia dei veicoli (sia per accedere al marciapiede sia per accedere al percorso pedonale che conduce all'attraversamento stradale).
 All'interno dello spazio non vi è attraversamento pedonale.
 Pavimentazione in parte sconnessa (per rottura dell'asfalto).

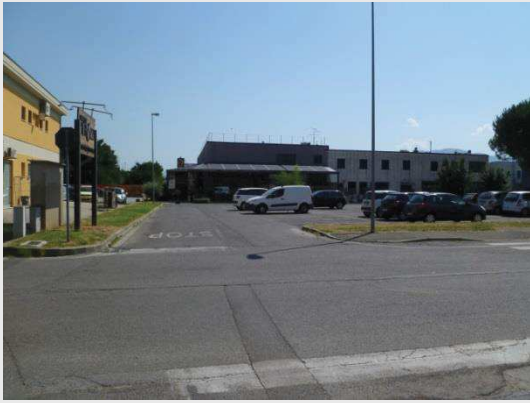
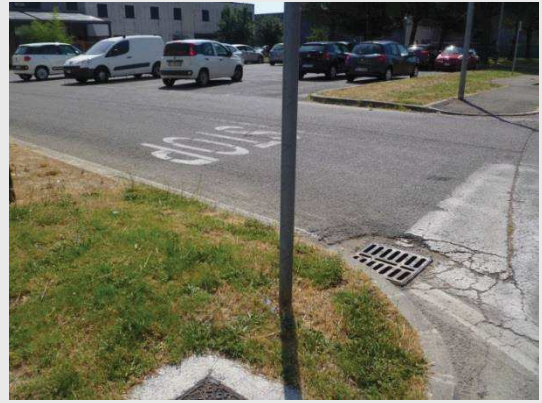
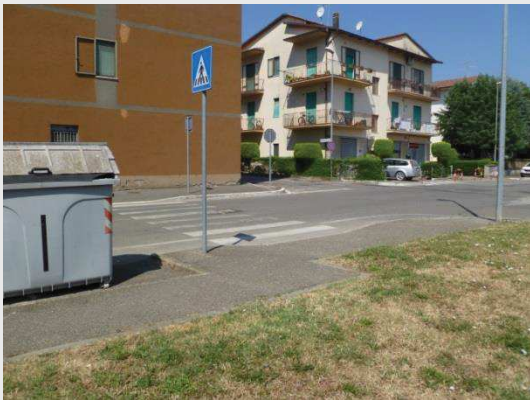
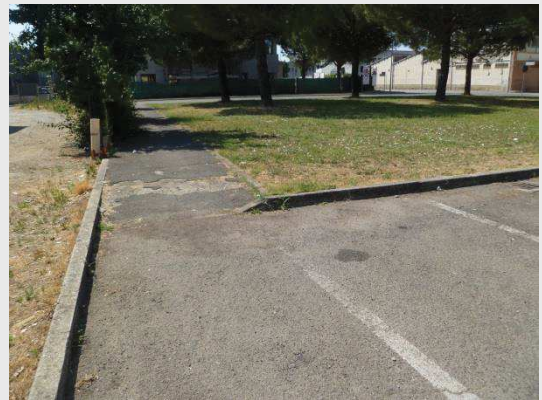
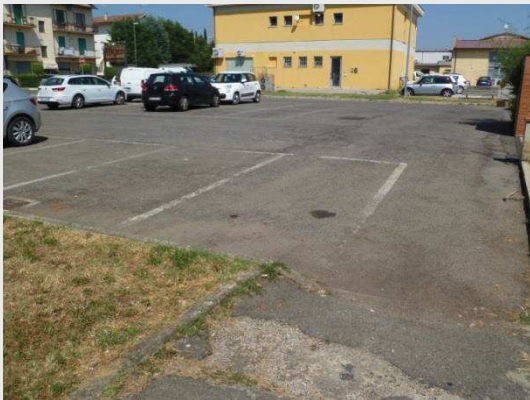
Parceggio pubblico; pavimentazione in parte sconnessa (per rottura dell'asfalto).
 All'interno del parceggio non vi sono parcheggi riservati.
 Marciapiede accessibile ma l'accesso al marciapiede avviene dallo spazio di manovra dei veicoli (situazione non adeguata); all'interno del parceggio non vi sono attraversamenti pedonali.
 Attrezzature urbane carenti e segnaletica, orizzontale e verticale, non adeguata.

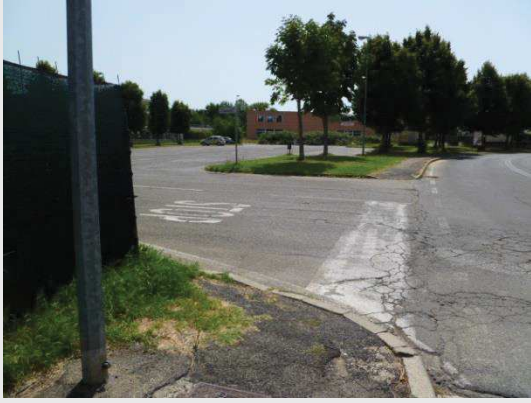
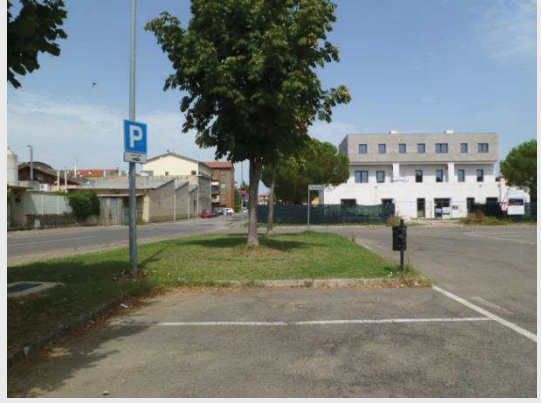
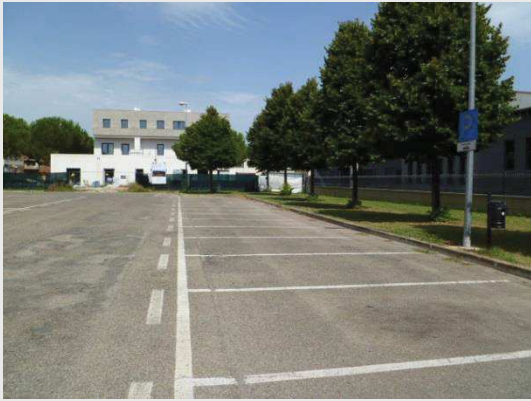
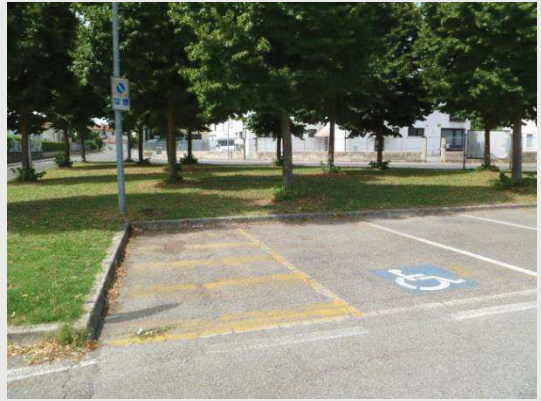
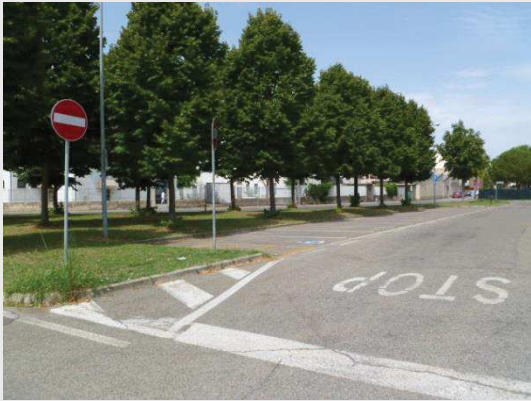
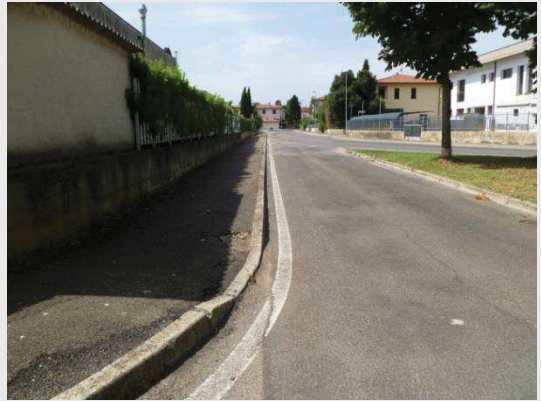
Parcheggio segnalato con schiere di posti riservati (schiara centrale non riservata); per soggetti diversamente abili n. 1 posto riservato.
 Pavimentazione in parte sconnessa (per rottura dell'asfalto). Nell'area del parcheggio non vi sono attraversamenti pedonali; per accedere al marciapiede l'utente su sedia a ruote è costretto a muoversi all'interno dello spazio di marcia dei veicoli. Marciapiede accessibile ma senza attraversamento pedonale contestuale. Dal posto riservato per soggetti diversamente abili manca un percorso pedonale sicuro. Segnaletica orizzontale da adeguare.

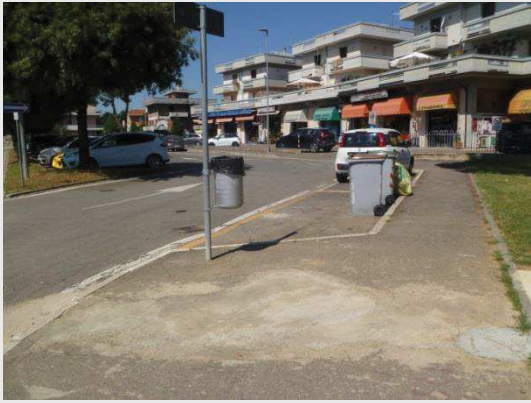
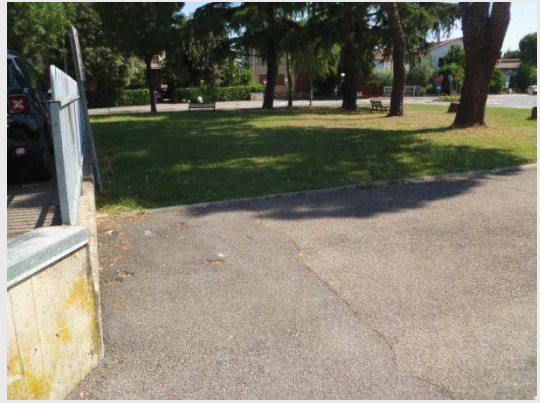
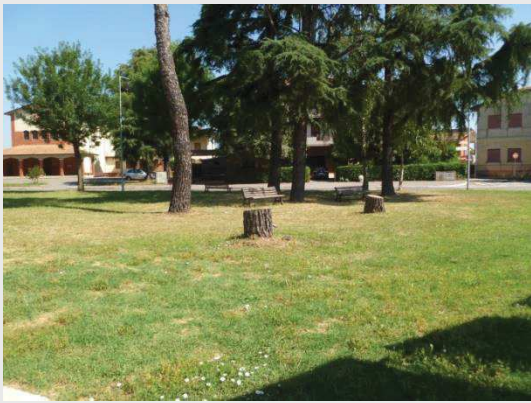
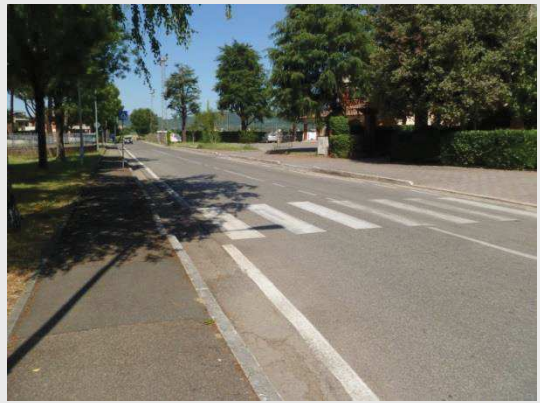
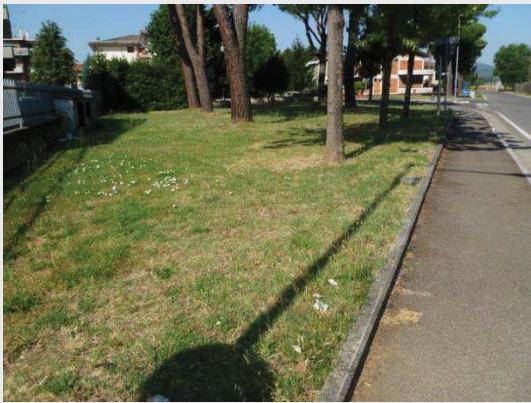
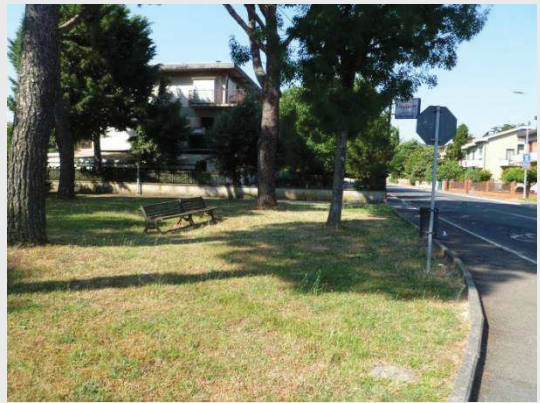
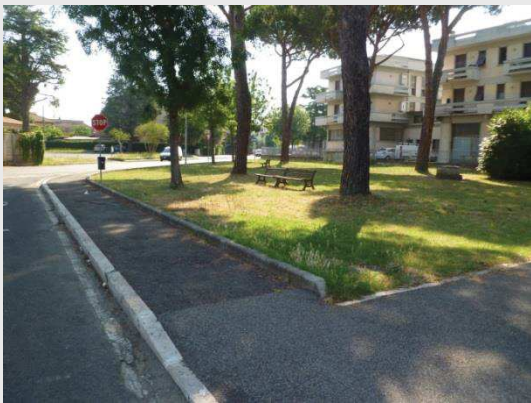
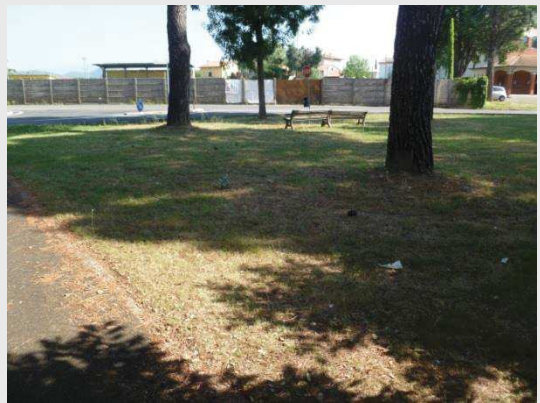
L'accesso al giardino è ostacolato dal prato; manca un percorso adeguato ma l'area attrezzata è comunque arggiungibile.
 Le attrezzature, panchine, sono complanari con il p.d.c; sedute adeguate.

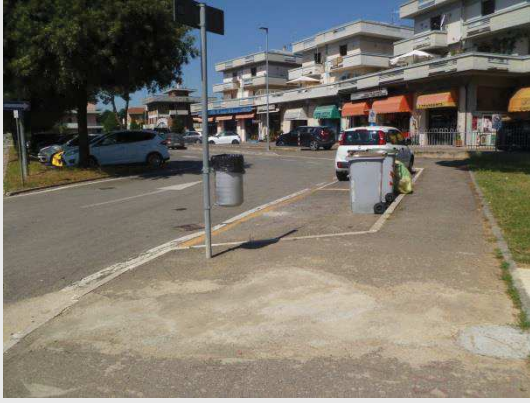
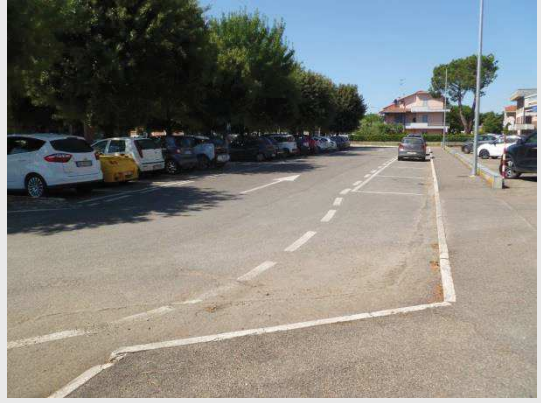
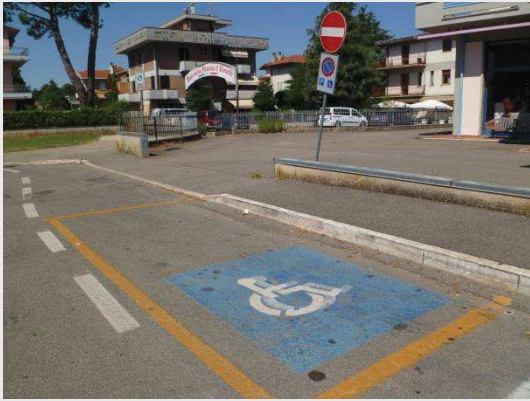
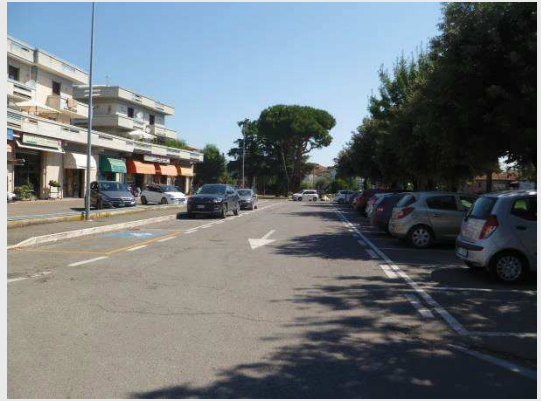
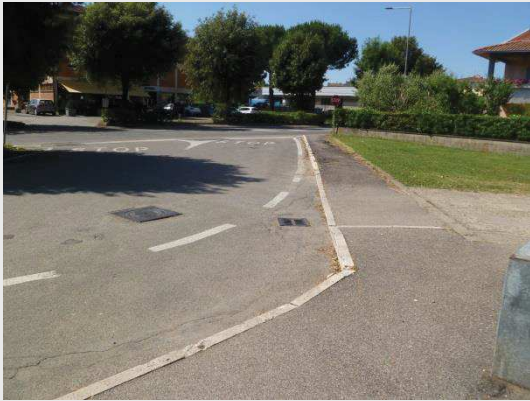
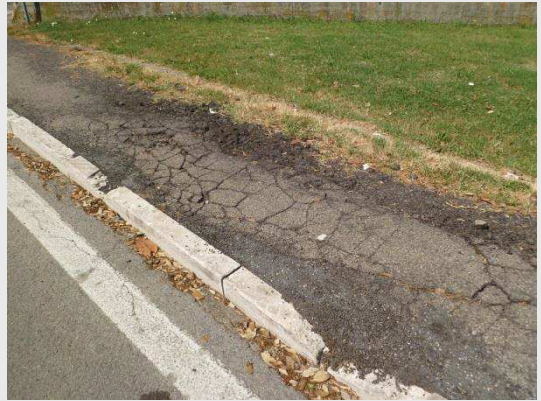
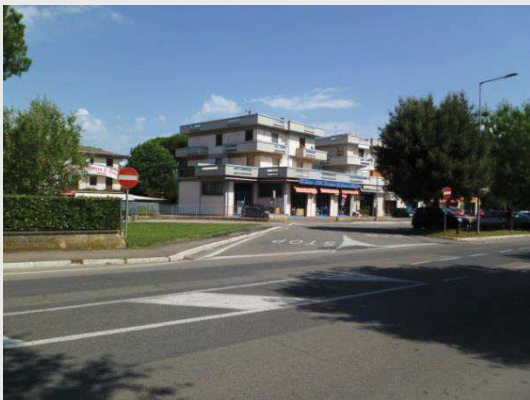
DENOMINAZIONE Parcheggio Via dei Boschi	
LOCALIZZAZIONE Via dei Boschi	UTOE 1

Parcheggio pubblico segnalato (non dalla viabilità principale); all'interno del parcheggio vi è n. 1 parcheggio riservato.
 Il marciapiede è accessibile ma l'utente su sedia a ruote è costretto a percorrere lo spazio di marcia dei veicoli; all'interno del parcheggio non vi è attraversamento pedonale.
 Pavimentazione del marciapiede a tratti sconnessa (per rottura dell'asfalto).

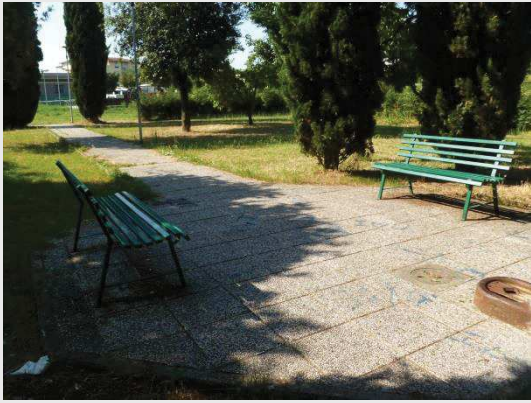
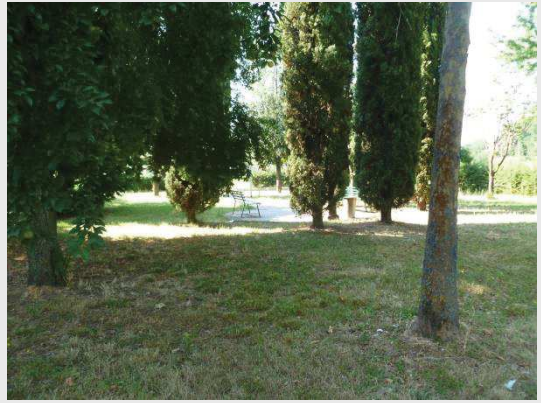
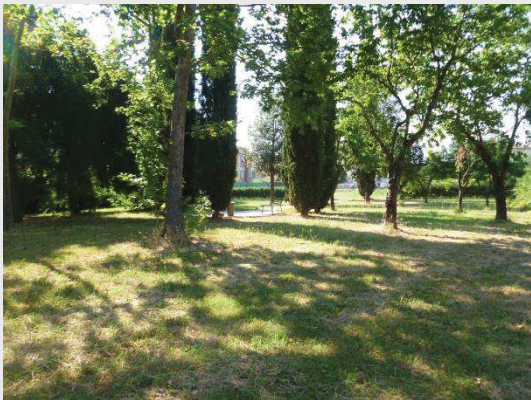
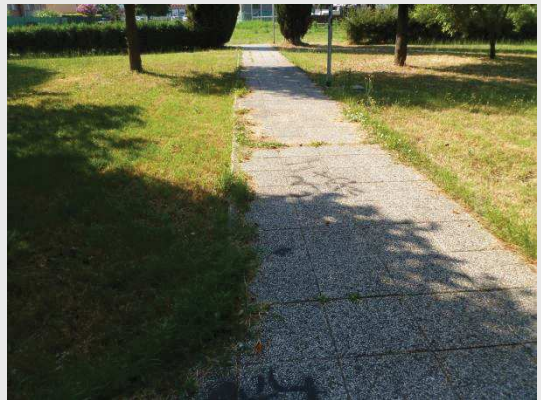
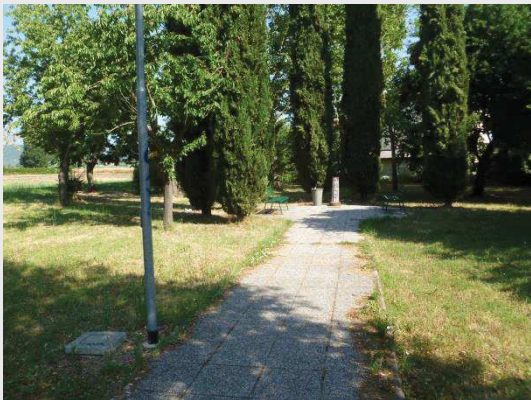
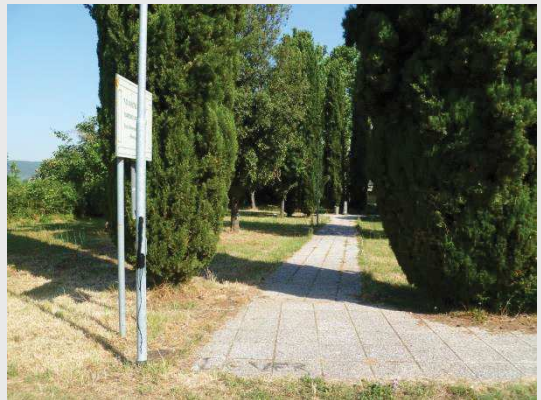
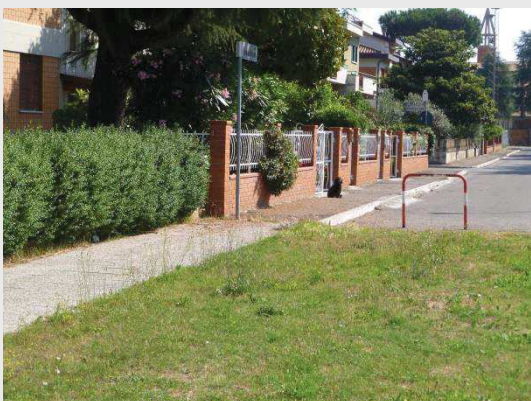
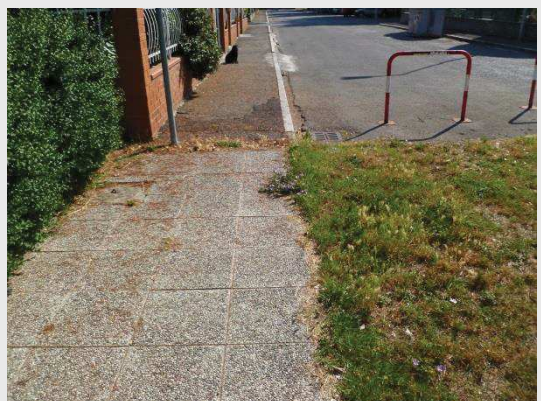
DENOMINAZIONE Giardino Via Beatrice	
LOCALIZZAZIONE Via Beatrice	UTOE 1

Giardino pubblico; nei pressi non vi sono parcheggi riservati né attraversamenti pedonali.
 Da Via Beatrice marciapiede accessibile ma pavimentazione a tratti sconnessa (per rottura dell'asfalto).
 La percorrenza del vialetto, accessibile, è ostacolata dalla presenza di pozzetti, erba e terra.
 Attrezzature urbane accessibili e sedute adeguate ma lo spazio necessita di manutenzione.
