CIVITELLA IN VAL DI CHIANA

Piano Operativo **PEBA**

Programma di intervento per l'abbattimento delle barriere architettoniche

Censimento: schede rilievo Parte 2
Pieve al Toppo

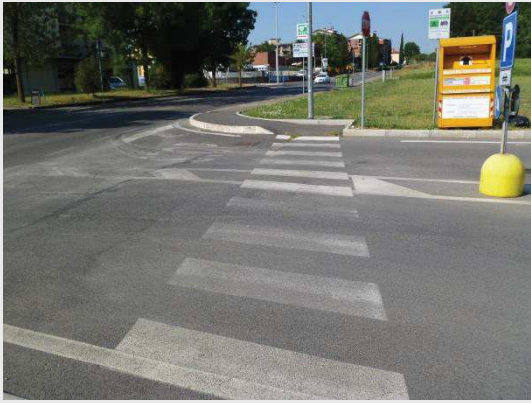
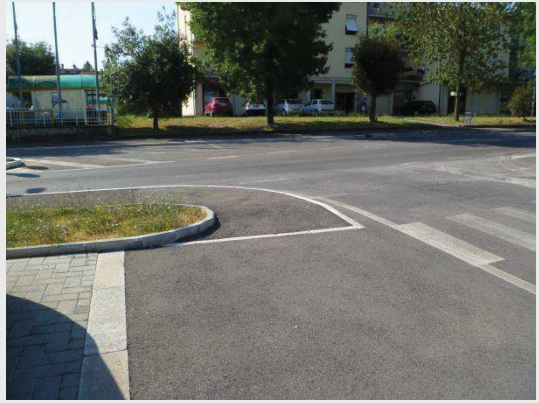
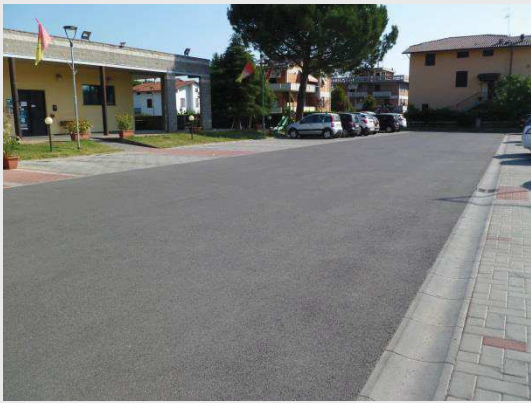
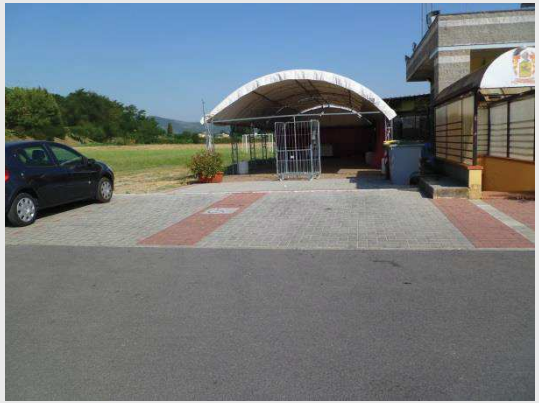
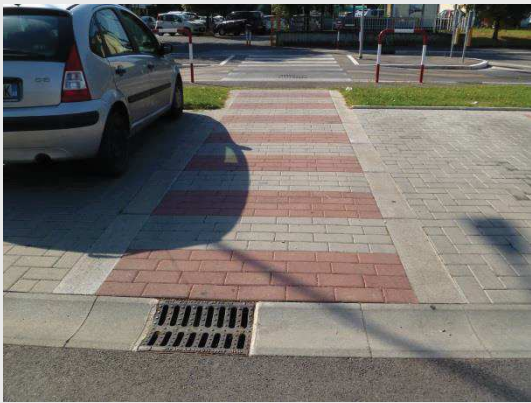
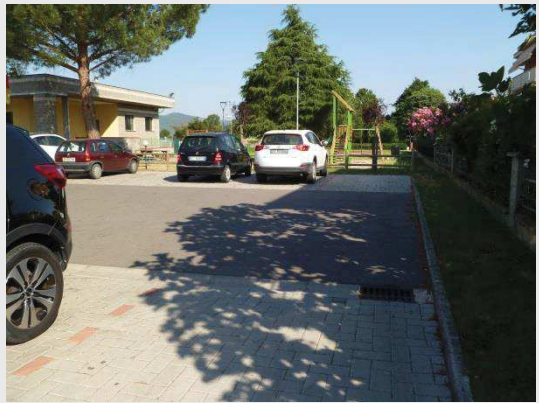
DENOMINAZIONE Parceggio Circolo A.R.C.I.	
LOCALIZZAZIONE Via dei Boschi	UTOE 1

Parceggio pubblico segnalato, antistante il Circolo A.R.C.I. di Pieve al Toppo.
 All'interno dello spazio vi è n. 1 parcheggio riservato ma, per accedere al marciapiede, l'utente su sedia a ruote è costretto a muoversi all'interno dello spazio di marcia dei veicoli.

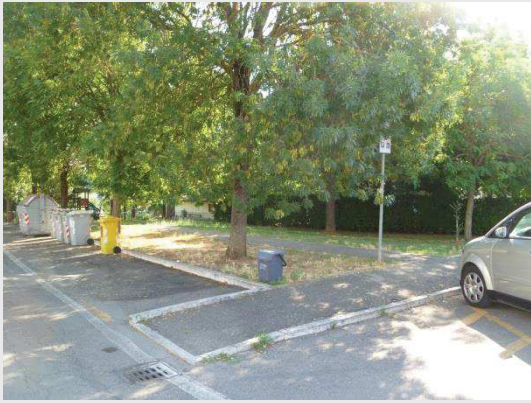
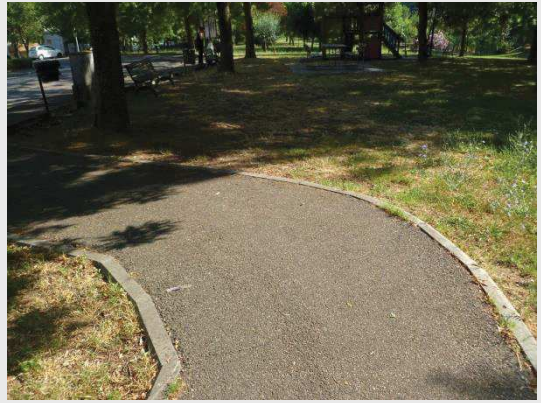
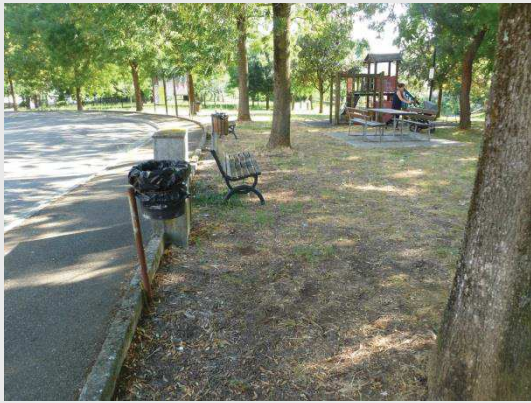
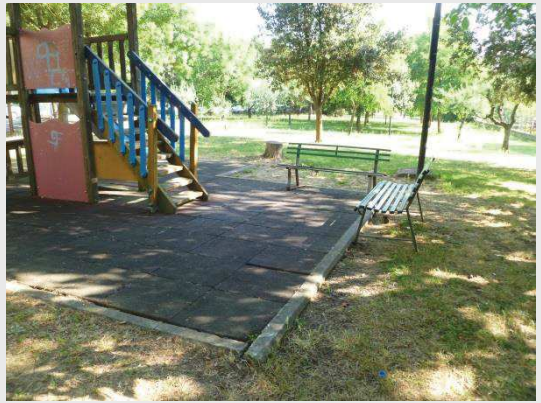
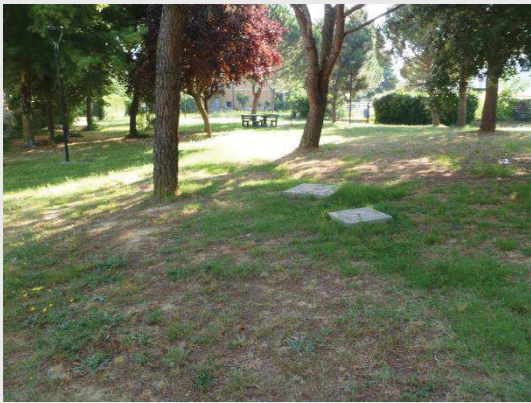
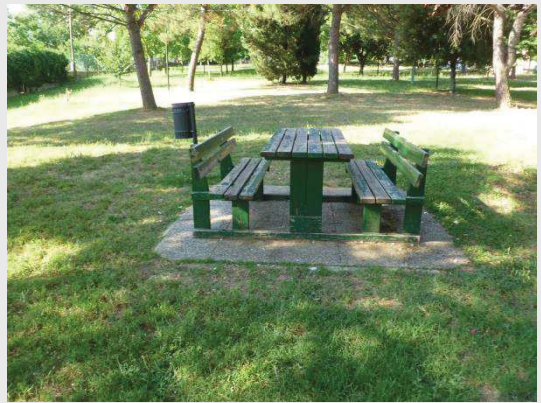
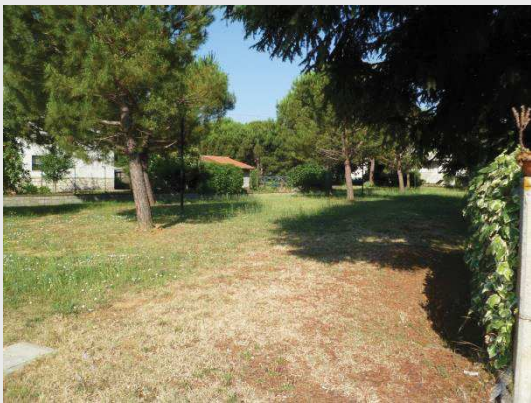
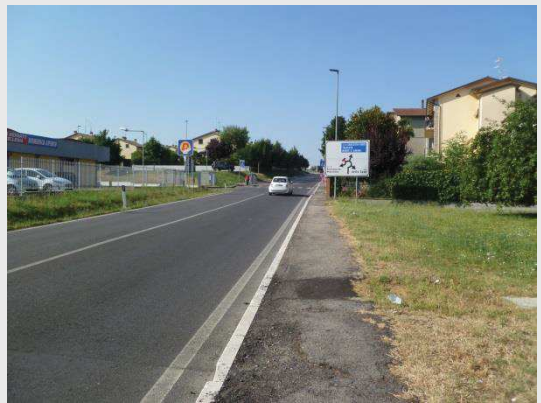
DENOMINAZIONE	Giardino Via Andromeda
LOCALIZZAZIONE	Via Andromeda – Via Aretina Nord
UTOE	1

Giardino in parte pubblico (ingresso da Via Andromeda) e in parte ad uso pubblico (ingresso da Via Aretina Nord). Marciapiede accessibile ma la percorrenza è ostacolata dalla pavimentazione a tratti sconnessa. L'accesso al giardino è ostacolato dai cordoli e dal prato; manca un percorso adeguato, ma la parte attrezzata su Via Andromeda è comunque raggiungibile. Le attrezzature, panchine e giochi, non ovunque sono complanari con il p.d.c.; sedute adeguate. Nella porzione più interna si rileva la presenza di avvallamenti e caditoie che rendono difficile la percorrenza. In prossimità dell'ingresso su Via Andromeda vi è n. 1 posto auto riservato con accesso diretto al marciapiede.

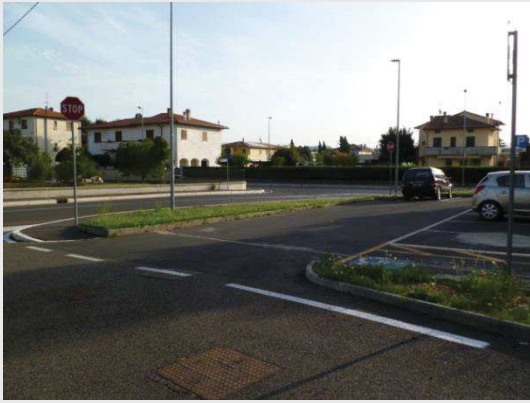
FOTO 1

Parcheggio pubblico segnalato.
 All'interno del parcheggio vi è n. 1 posto riservato ma, per accedere al marciapiede, l'utente su sedia a ruote è costretto a muoversi all'interno dello spazio di marcia dei veicoli.
 All'interno dello spazio non vi è attraversamento pedonale.
 Pavimentazione in parte sconnessa (per rottura dell'asfalto).
 Non accessibile il marciapiede che conduce al vicino attraversamento stradale.

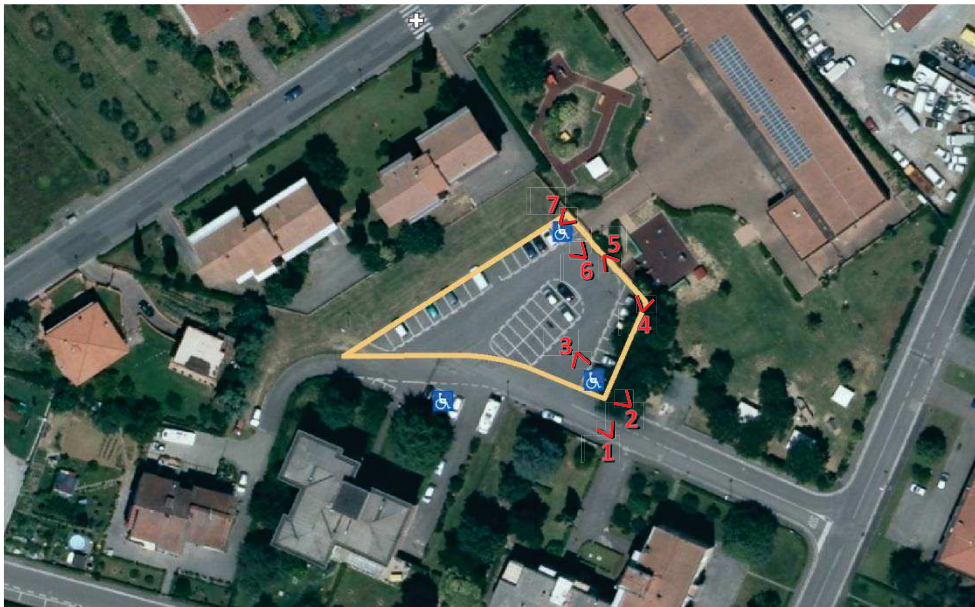
- Area rilevata
- Presenza segnalata posto auto riservato portatori di handicap
- Attraversamento pedonale
- Fermata mezzi pubblici
- Punto di vista fotografico

Parceggio ad uso pubblico non segnalato; all'interno del parceggio vi sono n. 2 parcheggi riservati ma solo dal posto auto più vicino alla Scuola (FOTO 6 e FOTO 7) è possibile accedere in sicurezza al marciapiede (seppure non a norma e, comunque, dopo aver allontanato l'auto).
 Altrove il marciapiede è accessibile dallo spazio di manovra dei veicoli (situazione non adeguata) e la pavimentazione è a tratti sconnessa (per rottura dell'asfalto e per presenza di chiusini).
 All'interno del parceggio non vi è attraversamento pedonale.
 Attrezzature urbane carenti; segnaletica orizzontale non adeguata.

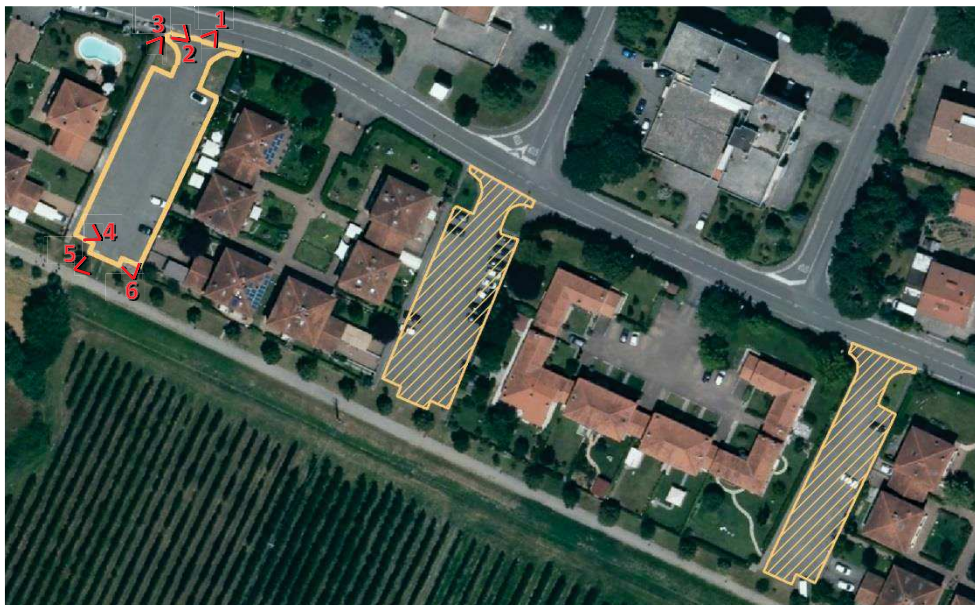
- Area rilevata
- Sottozona (valutata a parte)
- Presenza segnalata posto auto riservato portatori di handicap
- Attraversamento pedonale
- Fermata mezzi pubblici
- Punto di vista fotografico

Parcheggio ad uso pubblico non segnalato; all'interno del parcheggio non vi è parcheggio riservato, né attraversamento pedonale.
 Marciapiede con pavimentazione a tratti sconnessa (per rottura dell'asfalto e per presenza di chiusini); la finitura con elementi in cemento ed erba non è adeguata.
 Segnaletica orizzontale e verticale assente.

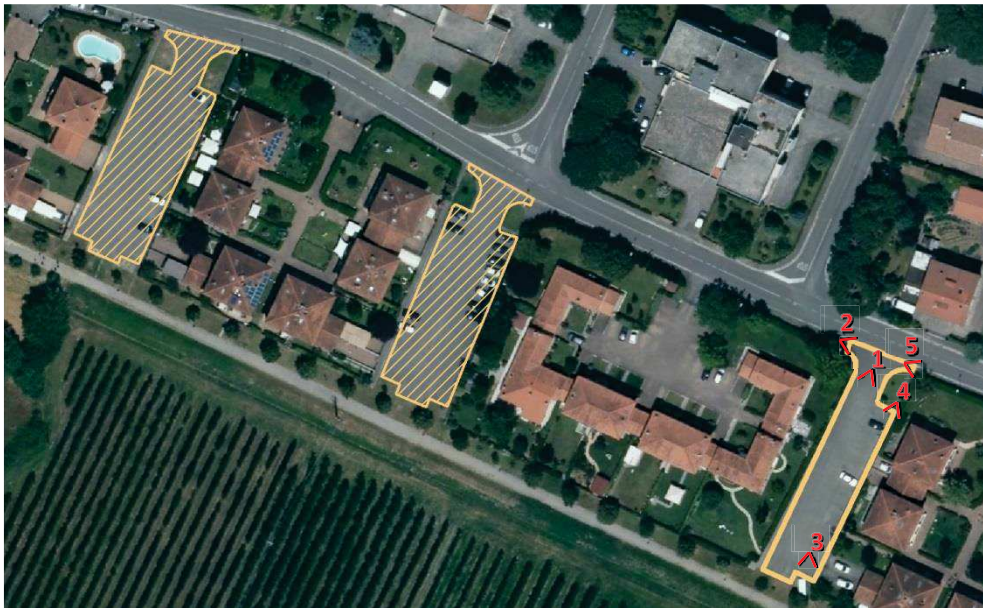
- Area rilevata
- Sottozona (valutata a parte)
- Presenza segnalata posto auto riservato portatori di handicap
- + Attraversamento pedonale
- Fermata mezzi pubblici
- n° < Punto di vista fotografico

<p>Parcheggio ad uso pubblico non segnalato; all'interno del parcheggio non vi è parcheggio riservato, né attraversamento pedonale. Marciapiede con pavimentazione a tratti sconnessa (per rottura dell'asfalto e per presenza di chiusini). Segnaletica orizzontale e verticale assente.</p>	<p>Data del rilievo: 03/07/2019</p>
---	-------------------------------------

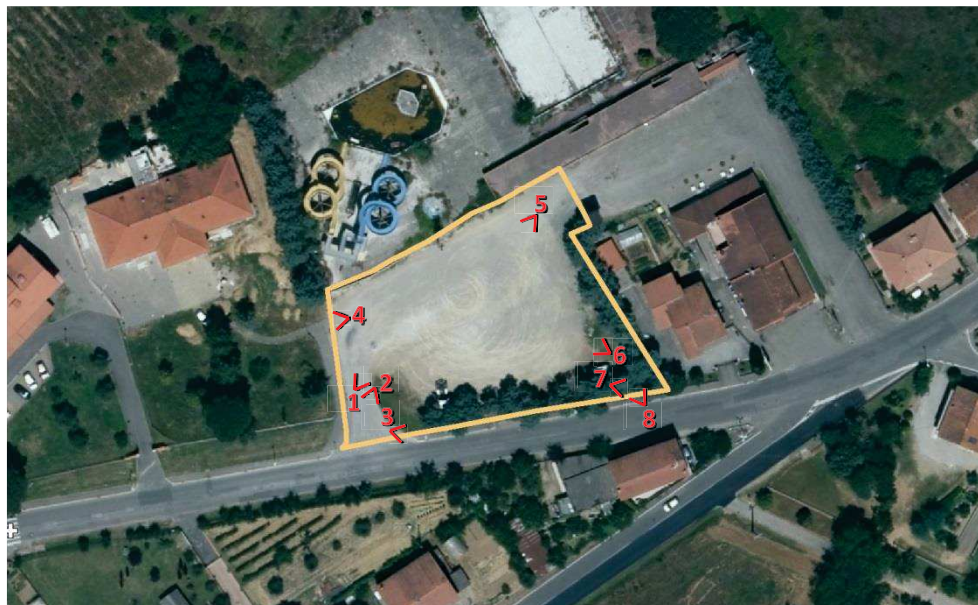
- Area rilevata
- Presenza segnalata posto auto riservato portatori di handicap
- Attraversamento pedonale
- Fermata mezzi pubblici
- Punto di vista fotografico

Piazzale sterrato un tempo adibito a parcheggio di piscina e discoteca (Ex Tartan); all'interno del parcheggio non vi sono parcheggi riservati, né un attraversamento pedonale né un percorso pedonale sicuro. Marciapiede con pavimentazione a tratti sconnessa (per rottura dell'asfalto e per presenza di chiusini). Il percorso pedonale non è accessibile (nemmeno per soggetti normodotati). Segnaletica orizzontale e verticale assente. Attrezzature urbane carenti.

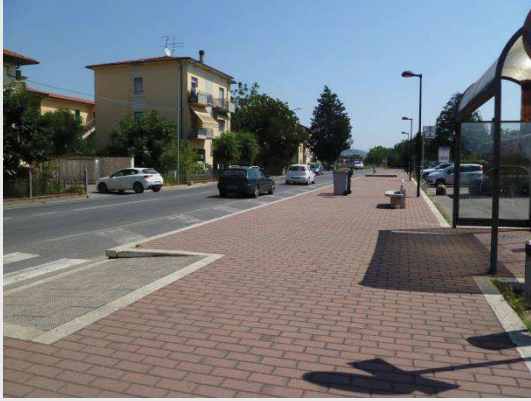
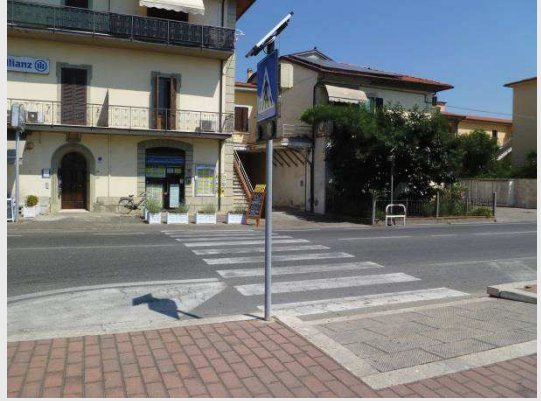
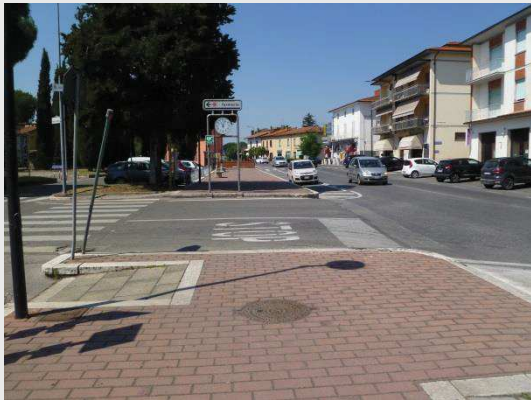
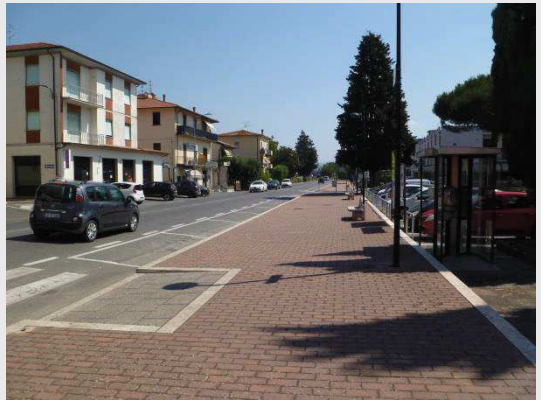
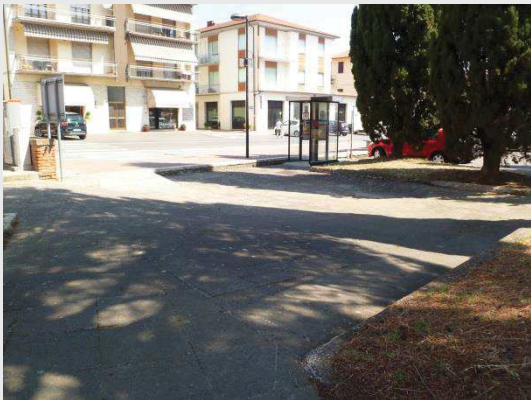
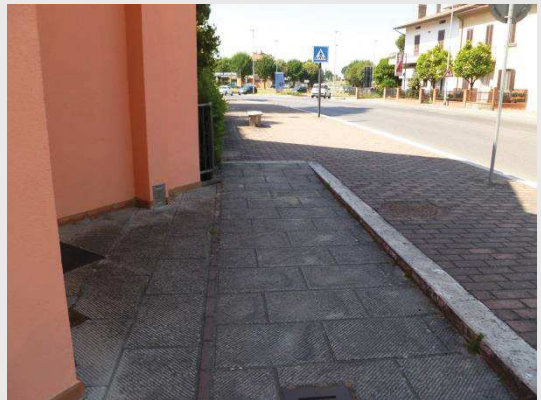
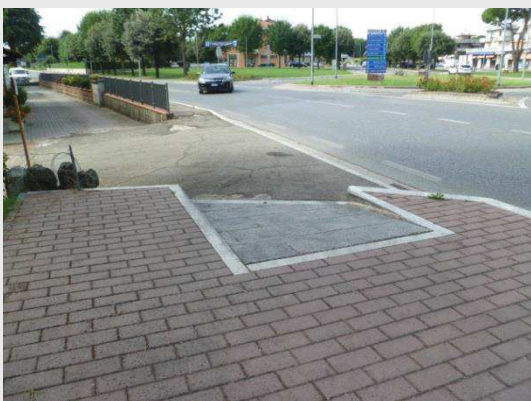
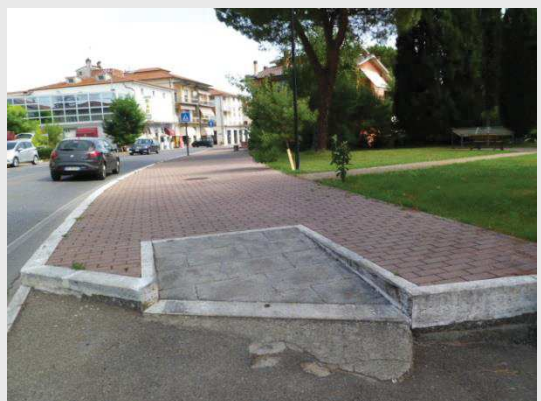
Strada soggetta a intenso traffico veicolare.
 Provenendo da Arezzo e fino all'ingresso del Giardino pubblico, largo marciapiede quasi sempre presente in sinistra raccordato con scivoli; adeguate le sedute sullo stesso dislocate.
 Altrove marciapiede di più difficile percorrenza (pavimentazione a tratti sconnessa per rottura dell'asfalto, per presenza di chiusini).
 Gli attraversamenti pedonali presenti consentono la continuità di percorso pedonale (spesso l'attraversamento è ostacolato dall'intenso traffico).
 Lungo la strada vi sono alcuni parcheggi (senza posti riservati).
 Sul tratto in esame fermata dei mezzi pubblici dotata di pensilina; cabina telefonica adeguata ed accessibile mediante scivolo dal marciapiede.
 Il precedente tratto di strada, in direzione di Arezzo, non è accessibile (sede stradale non adeguata).

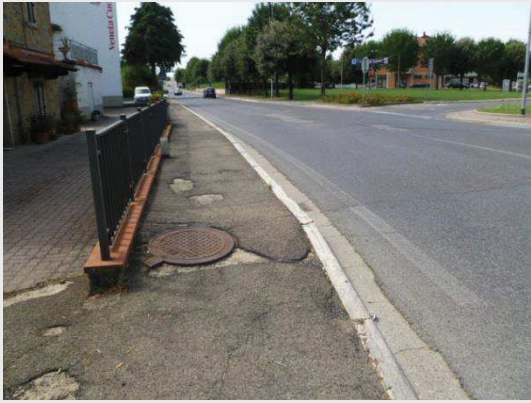
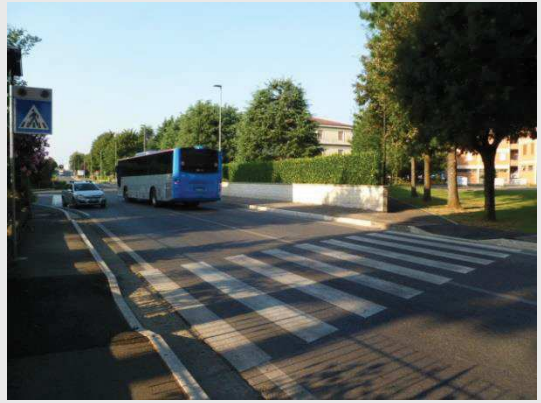
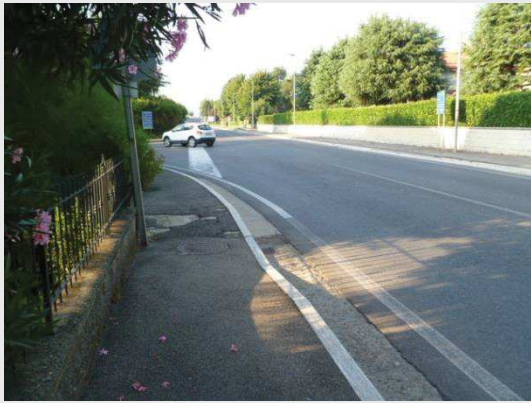
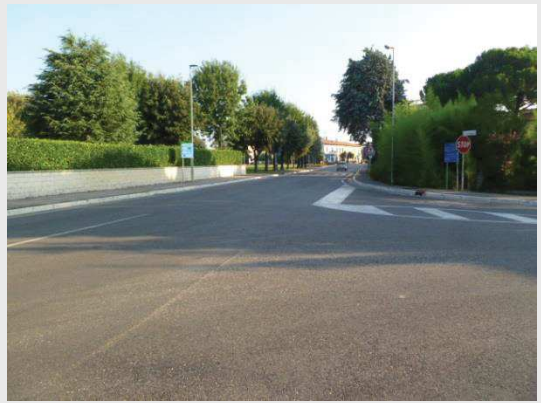
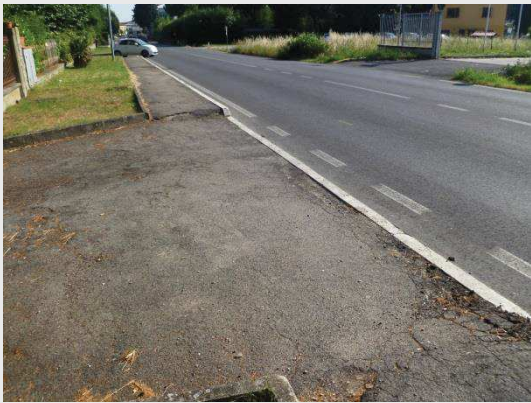
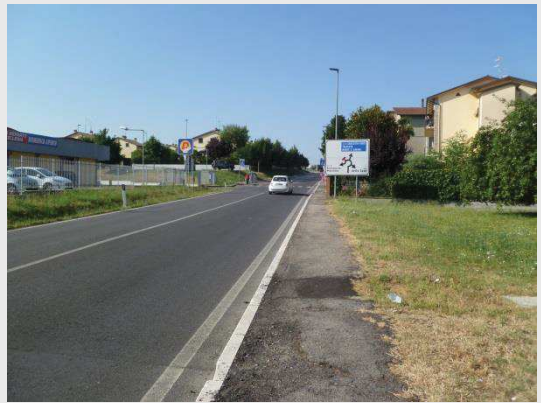
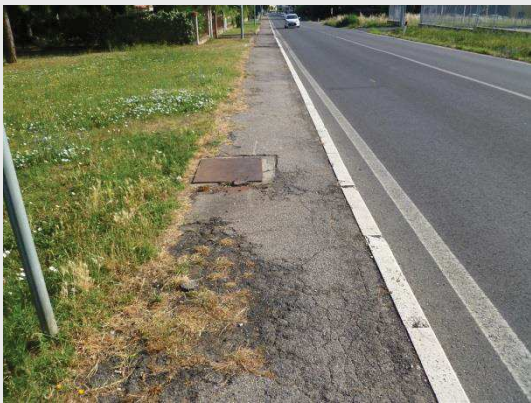
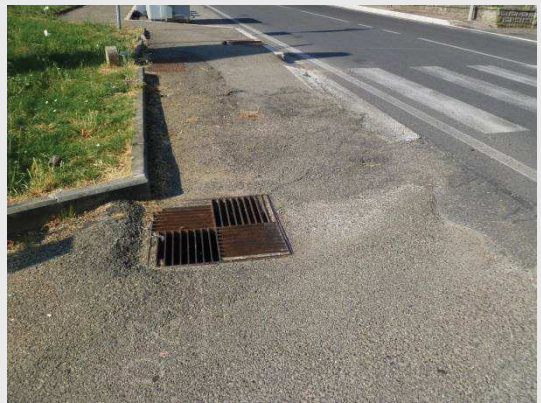
Strada soggetta a intenso traffico veicolare.
 Marciapiede sempre presente ma non sempre adeguato; pavimentazione a tratti sconnessa (per rottura dell'asfalto, per presenza di chiusini e griglie).
 Attraversamenti pedonali presenti consentono la continuità di percorso pedonale.
 Lungo il tratto in esame non vi sono parcheggi riservati.
 Le fermate dei mezzi pubblici non sono dotate di pensilina; segnaletica orizzontale non sempre adeguata.

Per il tratto di strada in esame la valutazione "Accessibile" è da intendere come "Accessibile con necessità di ripristino e/o manutenzione".

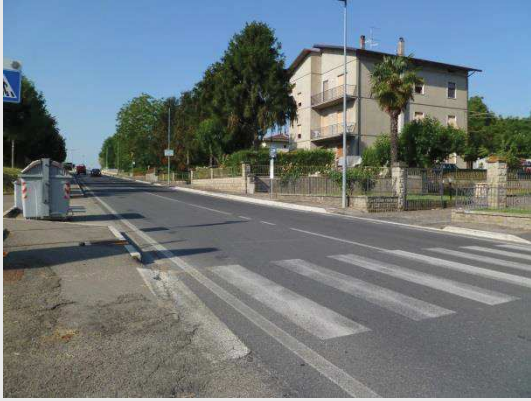
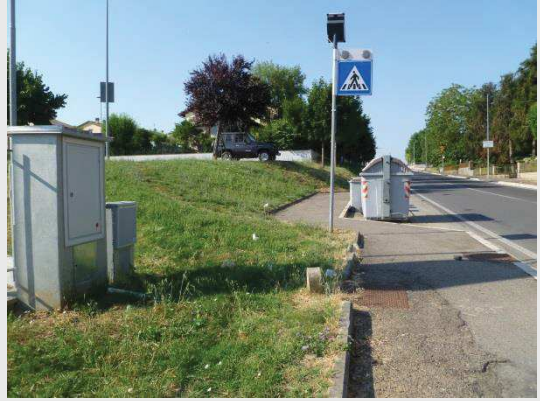
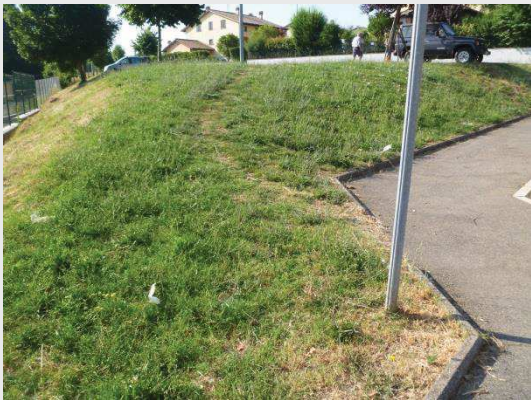
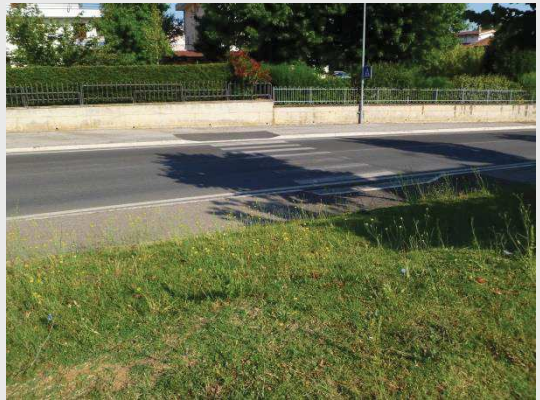
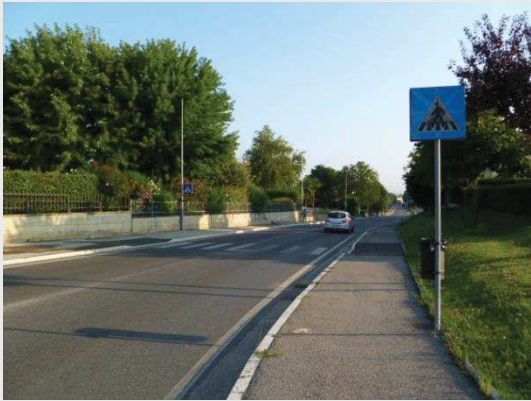
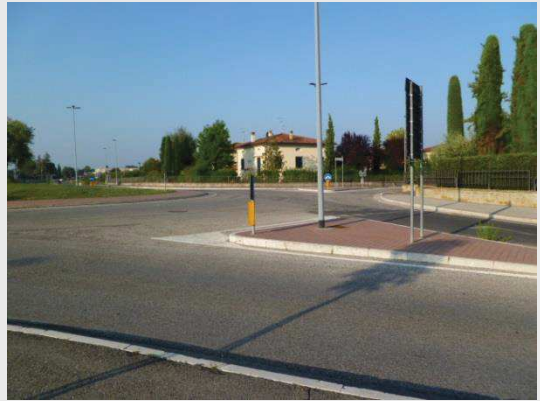
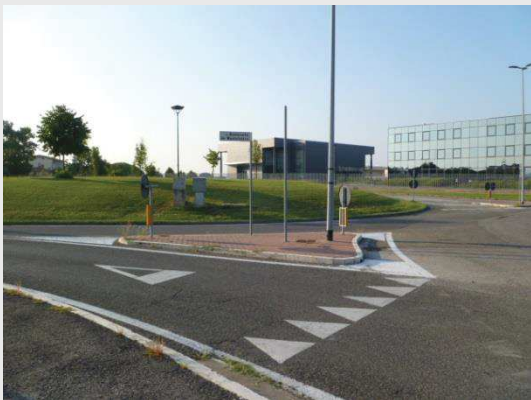
Strada soggetta a intenso traffico veicolare.
 Marciapiede sempre presente ma non sempre adeguato; pavimentazione a tratti sconnessa (per rottura dell'asfalto, per presenza di chiusini e griglie).
 Attraversamenti pedonali presenti consentono la continuità di percorso pedonale.
 Lungo il tratto in esame non vi sono parcheggi riservati.
 Le fermate dei mezzi pubblici non sono dotate di pensilina; segnaletica orizzontale non sempre adeguata.
 La pendenza sostenuta del tratto di strada non consente all'utente su sedia a ruote di percorrerlo in autonomia (condizione di non accessibilità).

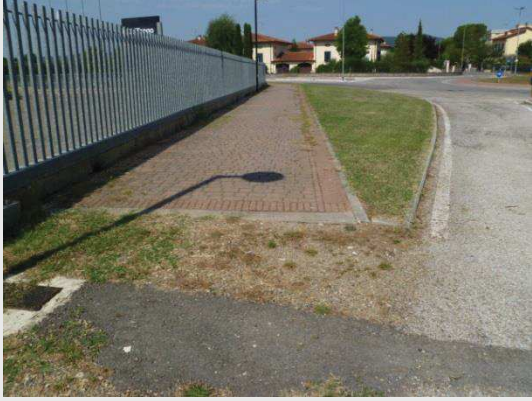
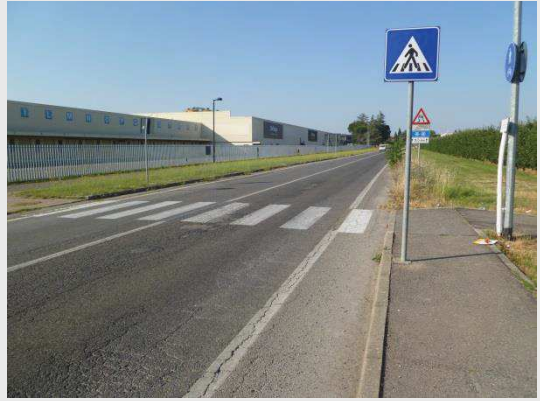
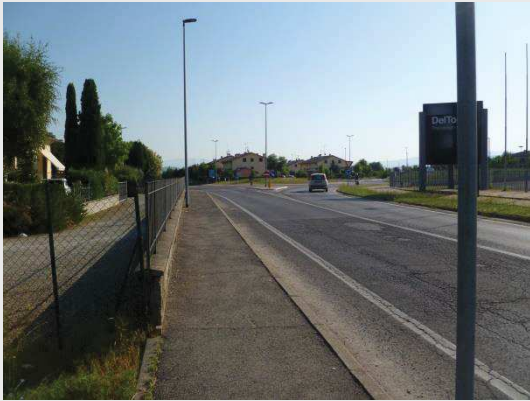
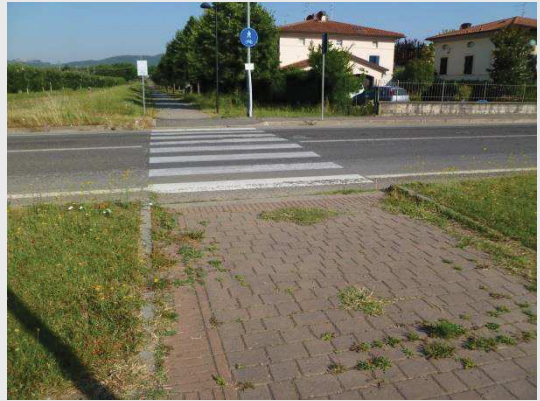
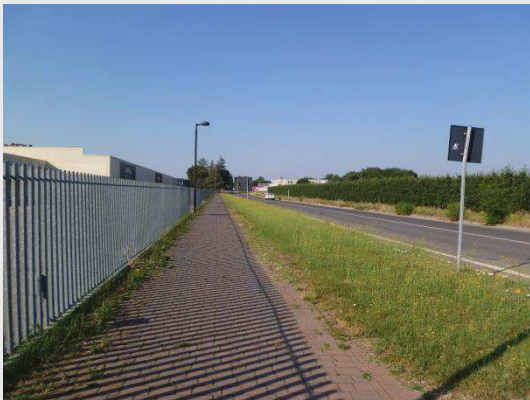
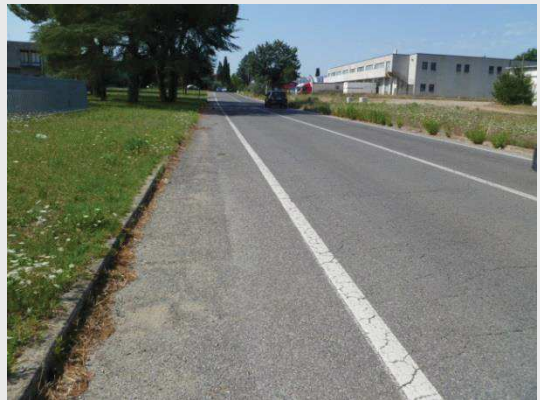
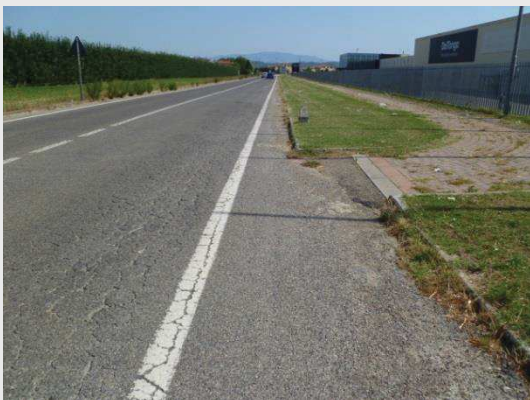
Strada soggetta a intenso traffico veicolare.
 Provenendo dal centro abitato di Pieve al Toppo presenza marciapiede adeguato fino all'attraversamento pedonale e percorso pedonale in sinistra (accessibile ma carente di manutenzione).
 Attraversamento pedonale presente consente la continuità di percorso pedonale.
 Lungo il tratto in esame non vi sono parcheggi riservati, né fermate dei mezzi pubblici.
 Segnaletica non sempre adeguata.
 Il restante tratto di strada, in direzione di Tegoletto, non è accessibile (sede stradale non adeguata).

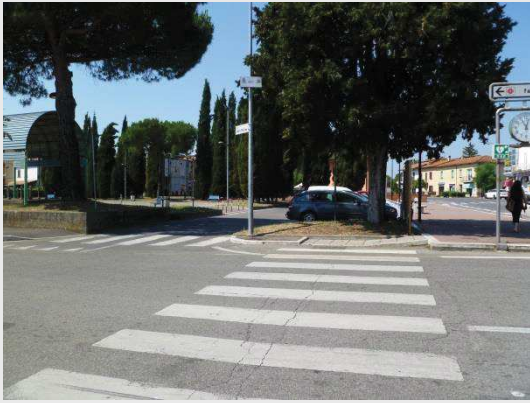
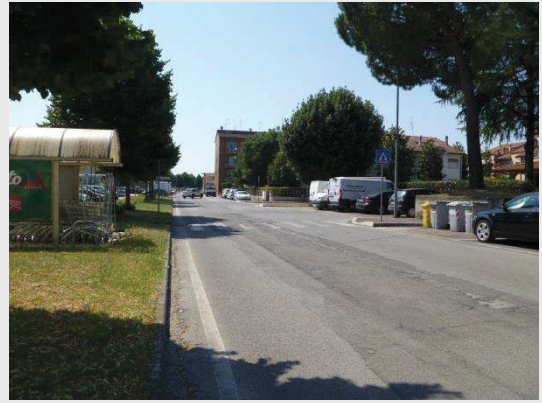
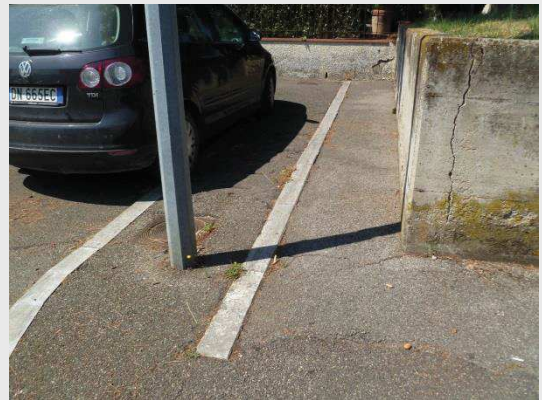
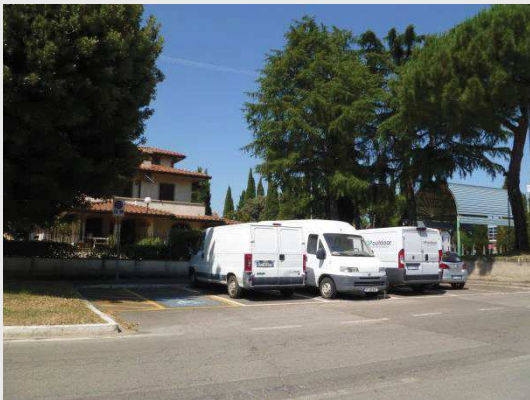
Marciapiede quasi sempre presente ma non sempre adeguato; in alcuni tratti larghezza non sufficiente, pavimentazione sconnessa (per rottura dell'asfalto, per presenza di chiusini). Percorrenza ostacolata dalla presenza di arredi urbani; l'accesso di cui alla FOTO 3 è ostacolato dal palo della segnaletica verticale.
 Agli scivoli non sempre corrisponde attraversamento pedonale contestuale.
 Gli attraversamenti pedonali presenti consentono la continuità di percorso pedonale.
 Lungo la strada vi è n. 1 parcheggio riservato ma senza accesso diretto al marciapiede; l'utente su sedia a ruote è costretto a muoversi all'interno dello spazio di manovra dei veicoli (condizione non adeguata).
 Segnaletica orizzontale non adeguata.

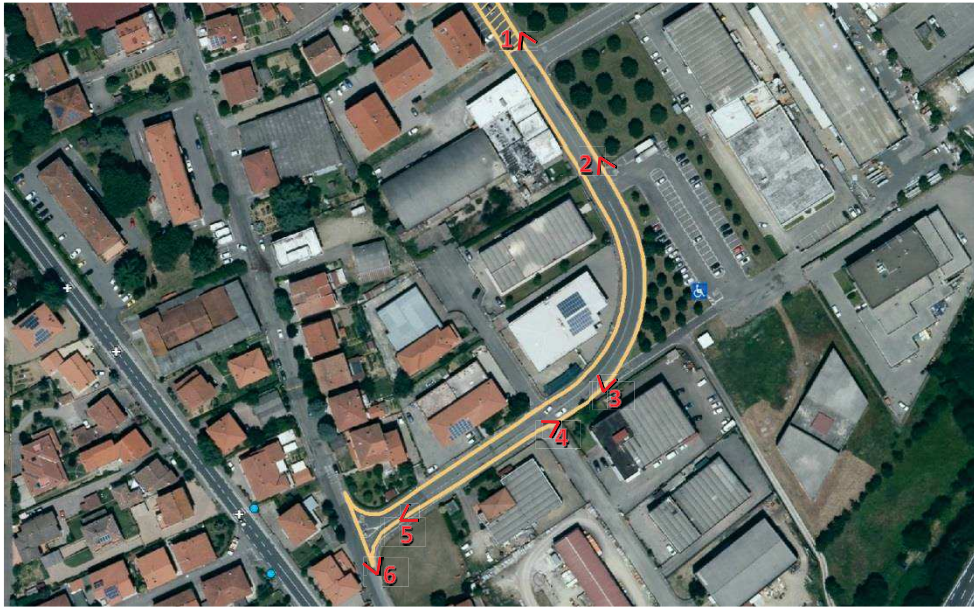
INQUADRAMENTO ORTOFOTO

- Area rilevata
- Sottozona (valutata a parte)
- Presenza segnalata posto auto riservato portatori di handicap
- Attraversamento pedonale
- Fermata mezzi pubblici
- Punto di vista fotografico

Marciapiede quasi sempre presente ma non sempre adeguato e raccordato col p.d.c.; pavimentazione a tratti sconnessa (per rottura dell'asfalto, per presenza di chiusini).
 Agli scivoli non corrisponde attraversamento pedonale contestuale; non è garantita la continuità del percorso pedonale.
 Lungo il tratto in esame non vi sono parcheggi riservati.
 Attrezzature urbane carenti; segnaletica orizzontale non adeguata.

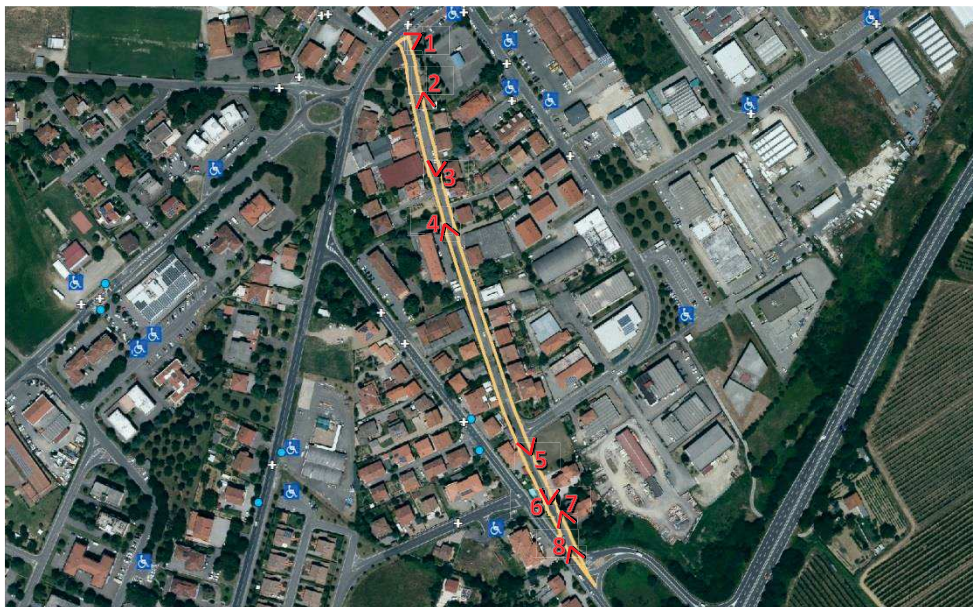
INQUADRAMENTO ORTOFOTO

- Area rilevata
- Presenza segnalata posto auto riservato portatori di handicap
- Attraversamento pedonale
- Fermata mezzi pubblici
- Punto di vista fotografico

Marciaiede adeguato ma non sempre presente; laddove assente manca un percorso pedonale sicuro (banchina stretta o percorrenza ostacolata da veicoli in sosta).
 Lungo la strada vi sono dei parcheggi (senza posti auto riservati). Non vi sono attraversamenti pedonali; non è garantita la continuità di percorso pedonale.
 Pavimentazione a tratti sconnessa (per rottura dell'asfalto, presenza di chiusini).
 Lungo la strada non vi sono parcheggi riservati.
 Segnaletica orizzontale non sempre adeguata.

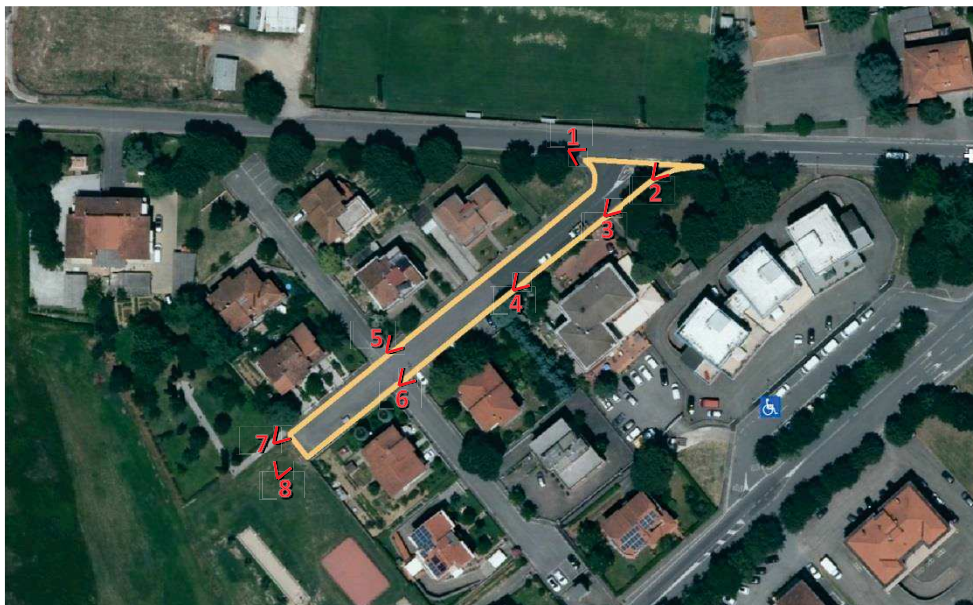
INQUADRAMENTO ORTOFOTO

- Area rilevata
- Presenza segnalata posto auto riservato portatori di handicap
- Attraversamento pedonale
- Fermata mezzi pubblici
- Punto di vista fotografico

Strada chiusa con marciapiede quasi sempre presente ma non sempre adeguato; pavimentazione del marciapiede a tratti sconnessa (per rottura dell'asfalto) e pavimentazione ostacolata dalla presenza di arredi.
 Lungo la strada non vi sono parcheggi riservati, né attraversamenti pedonali.
 Segnaletica orizzontale non adeguata.

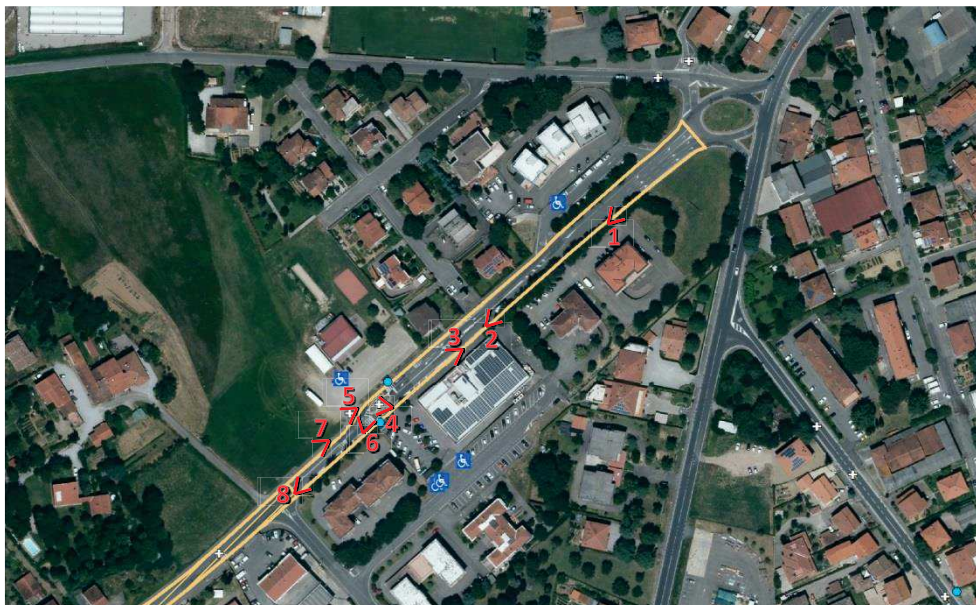
INQUADRAMENTO ORTOFOTO

- Area rilevata
- Sottozona (valutata a parte)
- Presenza segnalata posto auto riservato portatori di handicap
- Attraversamento pedonale
- Fermata mezzi pubblici
- Punto di vista fotografico

Per il tratto di strada in esame la valutazione "Accessibile" è da intendere come "Accessibile con necessità di ripristino e/o manutenzione".

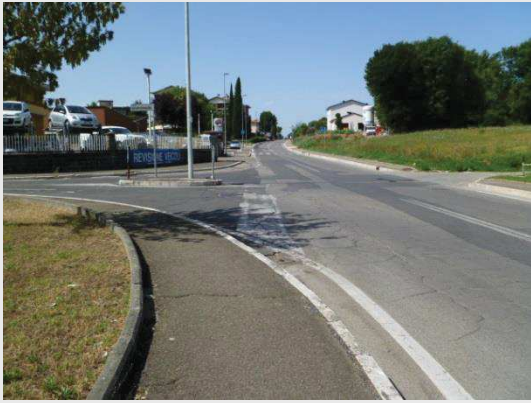
FOTO 1

Strada soggetta a intenso traffico veicolare.
 Marciapiede sempre presente ma raccordo non sempre adeguato col p.d.c.
 Pavimentazione del marciapiede a tratti sconnessa (per rottura dell'asfalto, per presenza di chiusini).
 Gli attraversamenti pedonali presenti consentono la continuità di percorso pedonale.
 Lungo la strada non vi sono parcheggi riservati.
 Sul tratto in esame le fermate dei mezzi pubblici non sono dotate di pensilina.
 Segnaletica orizzontale non sempre adeguata.
 Il restante tratto di strada, procedendo in direzione Badia al Pino, non è accessibile (sezione stradale non adeguata).

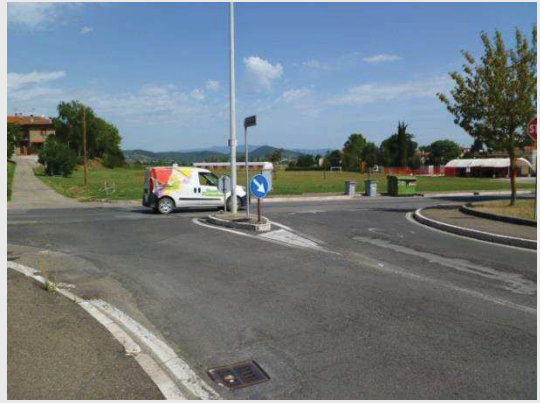
FOTO 2

Marciapiede sempre presente e quasi sempre adeguato; pavimentazione del marciapiede a tratti sconnessa (per rottura dell'asfalto, presenza di chiusini).
 Lungo la strada vi è n. 1 parcheggio riservato (con accesso diretto al marciapiede).
 Non vi sono attraversamenti pedonali; non sempre è garantita la continuità di percorso pedonale.
 Segnaletica orizzontale non adeguata.

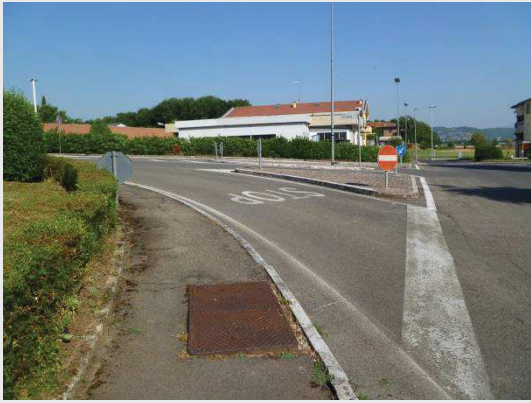
FOTO 1

Marciapiede sempre presente e quasi sempre adeguato; pavimentazione del marciapiede a tratti sconnessa (per rottura dell'asfalto, presenza di chiusini).
 Lungo il tratto di strada non vi sono parcheggi riservati.
 Non vi sono attraversamenti pedonali; non sempre è garantita la continuità di percorso pedonale.
 La pendenza sostenuta del tratto di strada non consente all'utente su sedia a ruote di percorrerlo in autonomia (condizione di non accessibilità).
 Segnaletica orizzontale non adeguata.

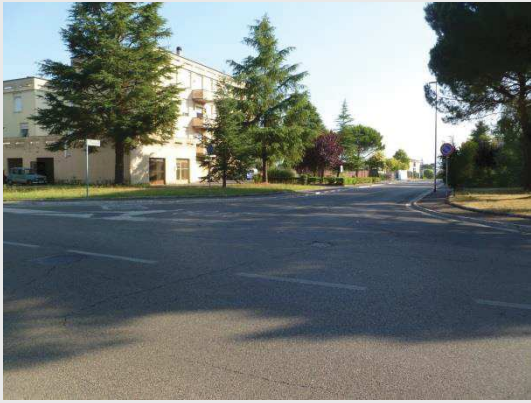
FOTO 1

Marciapiede sempre presente ed adeguato; pavimentazione del marciapiede a tratti sconnessa (per rottura dell'asfalto, presenza di chiusini).
 Lungo il tratto di strada non vi sono parcheggi riservati.
 Non vi sono attraversamenti pedonali; non sempre è garantita la continuità di percorso pedonale.
 Segnaletica orizzontale non adeguata.

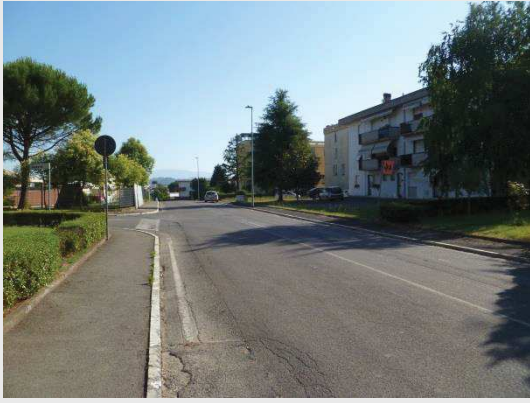
FOTO 1

Marciaiede sempre presente e quasi sempre adeguato; percorrenza a tratti ostacolata dalla presenza di arredi urbani.
 Pavimentazione del marciapiede a tratti sconnessa (per rottura dell'asfalto, presenza di chiusini ed erba).
 Oltre ai n. 2 parcheggi riservati presenti all'interno dell'adiacente parcheggio, lungo la strada vi è n. 1 parcheggio riservato (con accesso diretto al marciapiede, FOTO 7).
 Non vi sono attraversamenti pedonali; non sempre è garantita la continuità di percorso pedonale.
 Segnaletica orizzontale non adeguata.

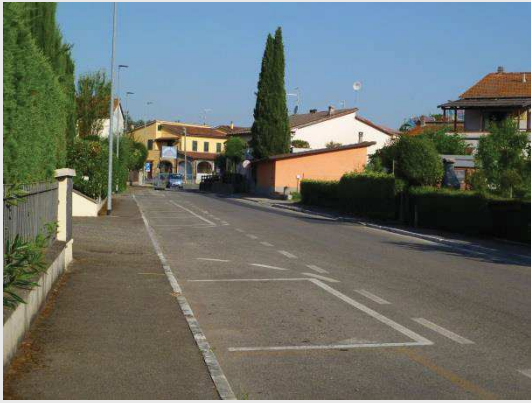
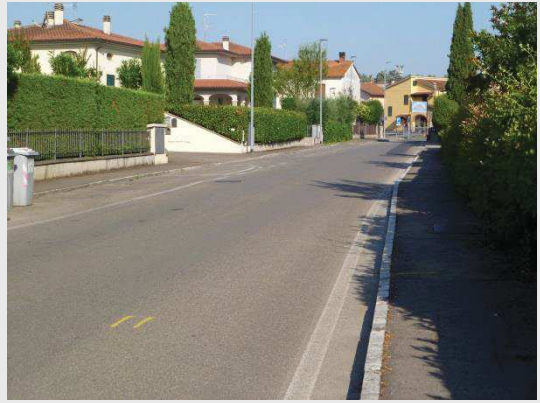
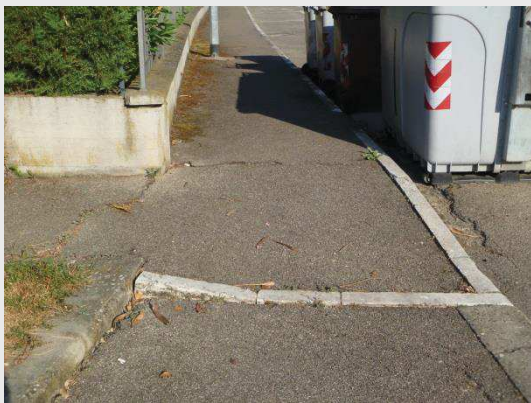
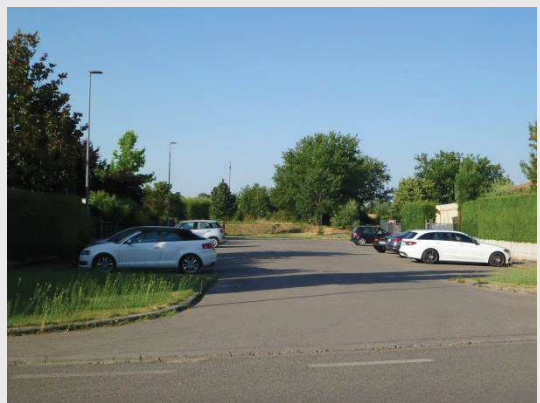
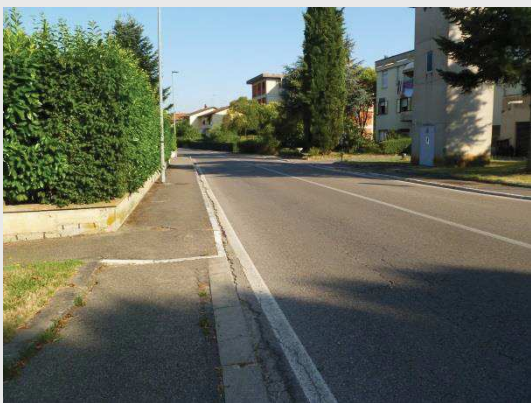
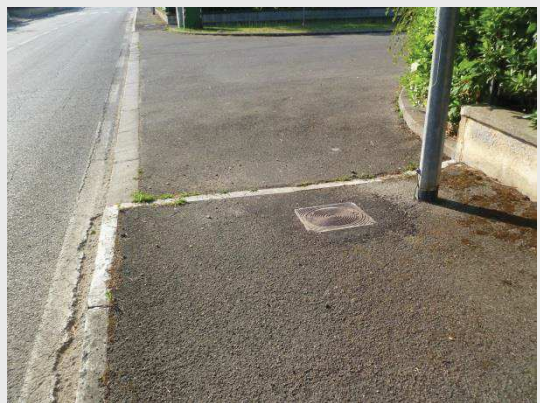
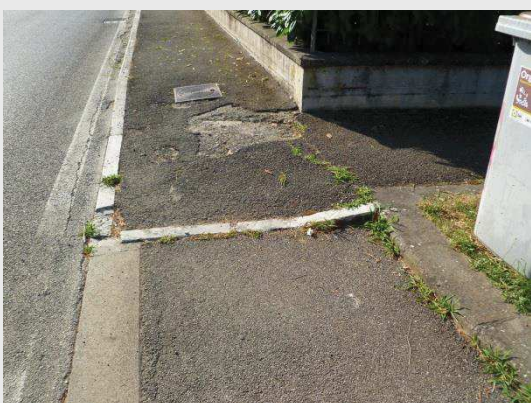
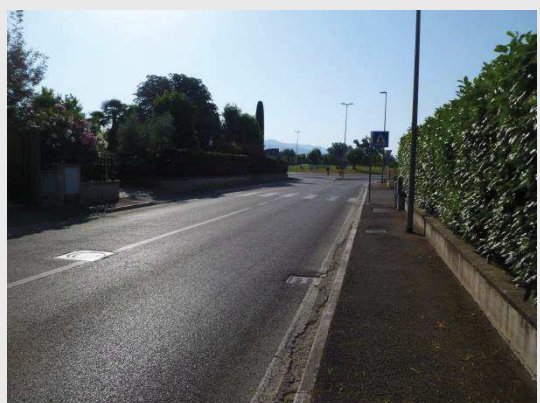
Marciapiede sempre presente e quasi sempre adeguato; pavimentazione del marciapiede a tratti sconnessa (per rottura dell'asfalto, presenza di chiusini).
 Lungo la strada non vi sono parcheggi riservati.
 L'attraversamento pedonale presente consente la continuità pedonale solo sull'ultimo tratto.
 Segnaletica verticale ed orizzontale non sempre adeguata.
