CIVITELLA IN VAL DI CHIANA

Piano Operativo **PEBA**

Programma di intervento per l'abbattimento delle barriere architettoniche

Censimento: schede rilievo Parte 2
Pieve al Toppo

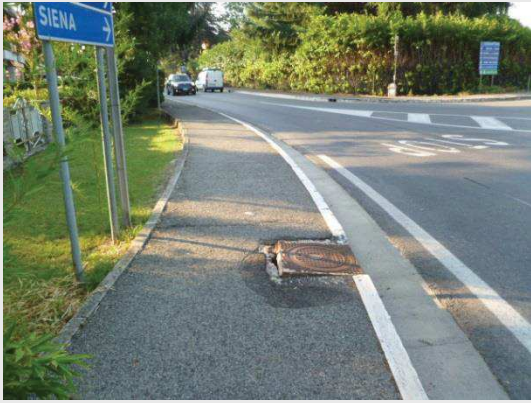
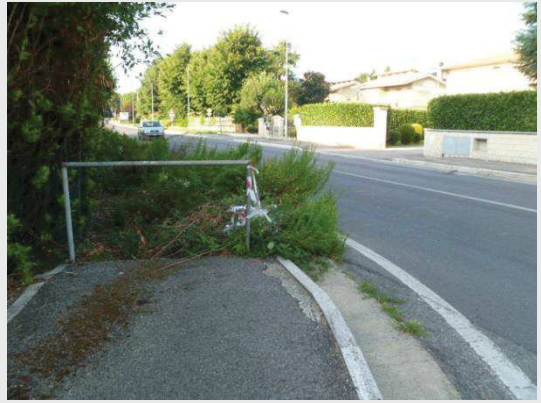
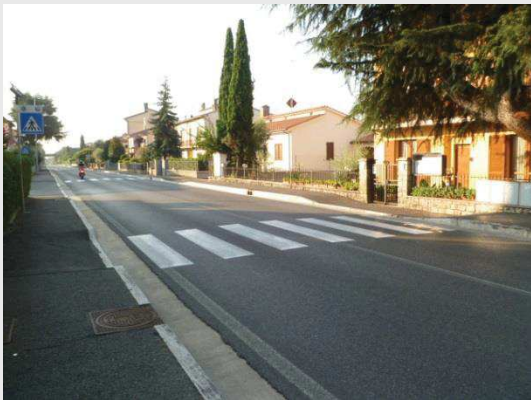
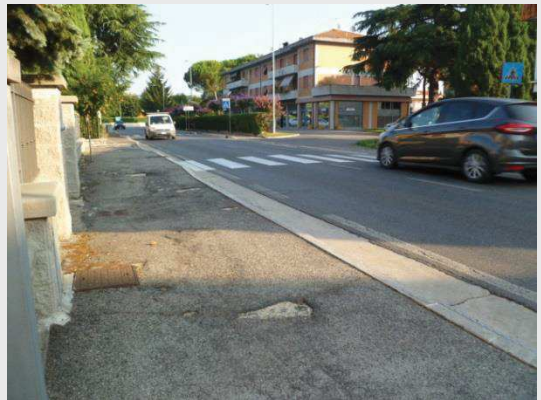
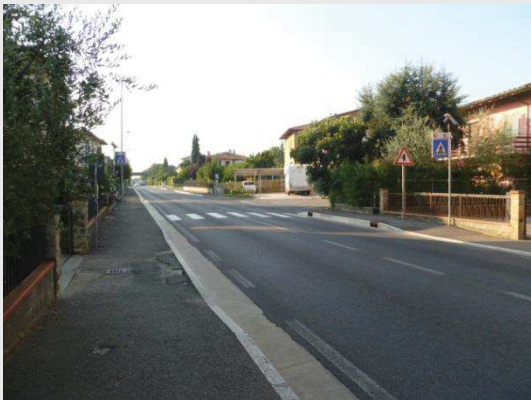
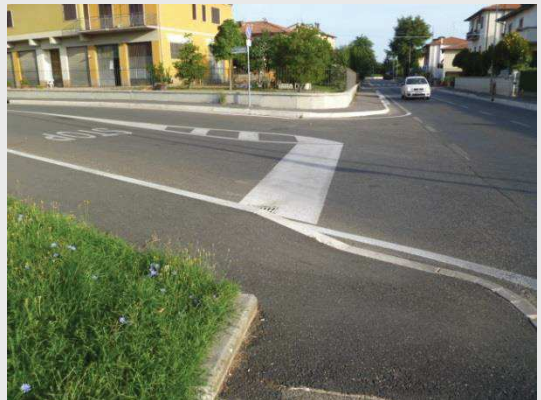
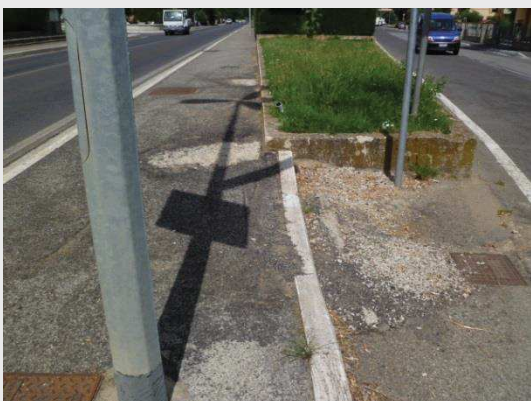
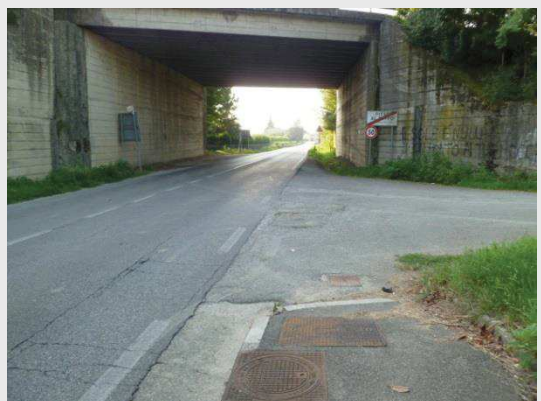
Strada soggetta a intenso traffico veicolare.
 Marciapiede sempre presente ma non sempre adeguato; pavimentazione del marciapiede a tratti sconnessa (per rottura dell'asfalto, presenza di chiusini).
 Percorrenza ostacolata dai numerosi scivoli di accesso alle proprietà private.
 Gli attraversamenti pedonali presenti, non sempre in posizione adeguata, consentono la continuità di percorso pedonale.
 Lungo la strada non vi sono parcheggi riservati.
 Le fermate dei mezzi pubblici non sono dotate di pensilina; segnaletica orizzontale non sempre adeguata.
 Il restante tratto di strada, in direzione di Alberoro, non è accessibile (sede stradale non adeguata).
