CIVITELLA IN VAL DI CHIANA

Piano Operativo **PEBA**

Programma di intervento per l'abbattimento delle barriere architettoniche

Censimento: schede rilievo Parte 5

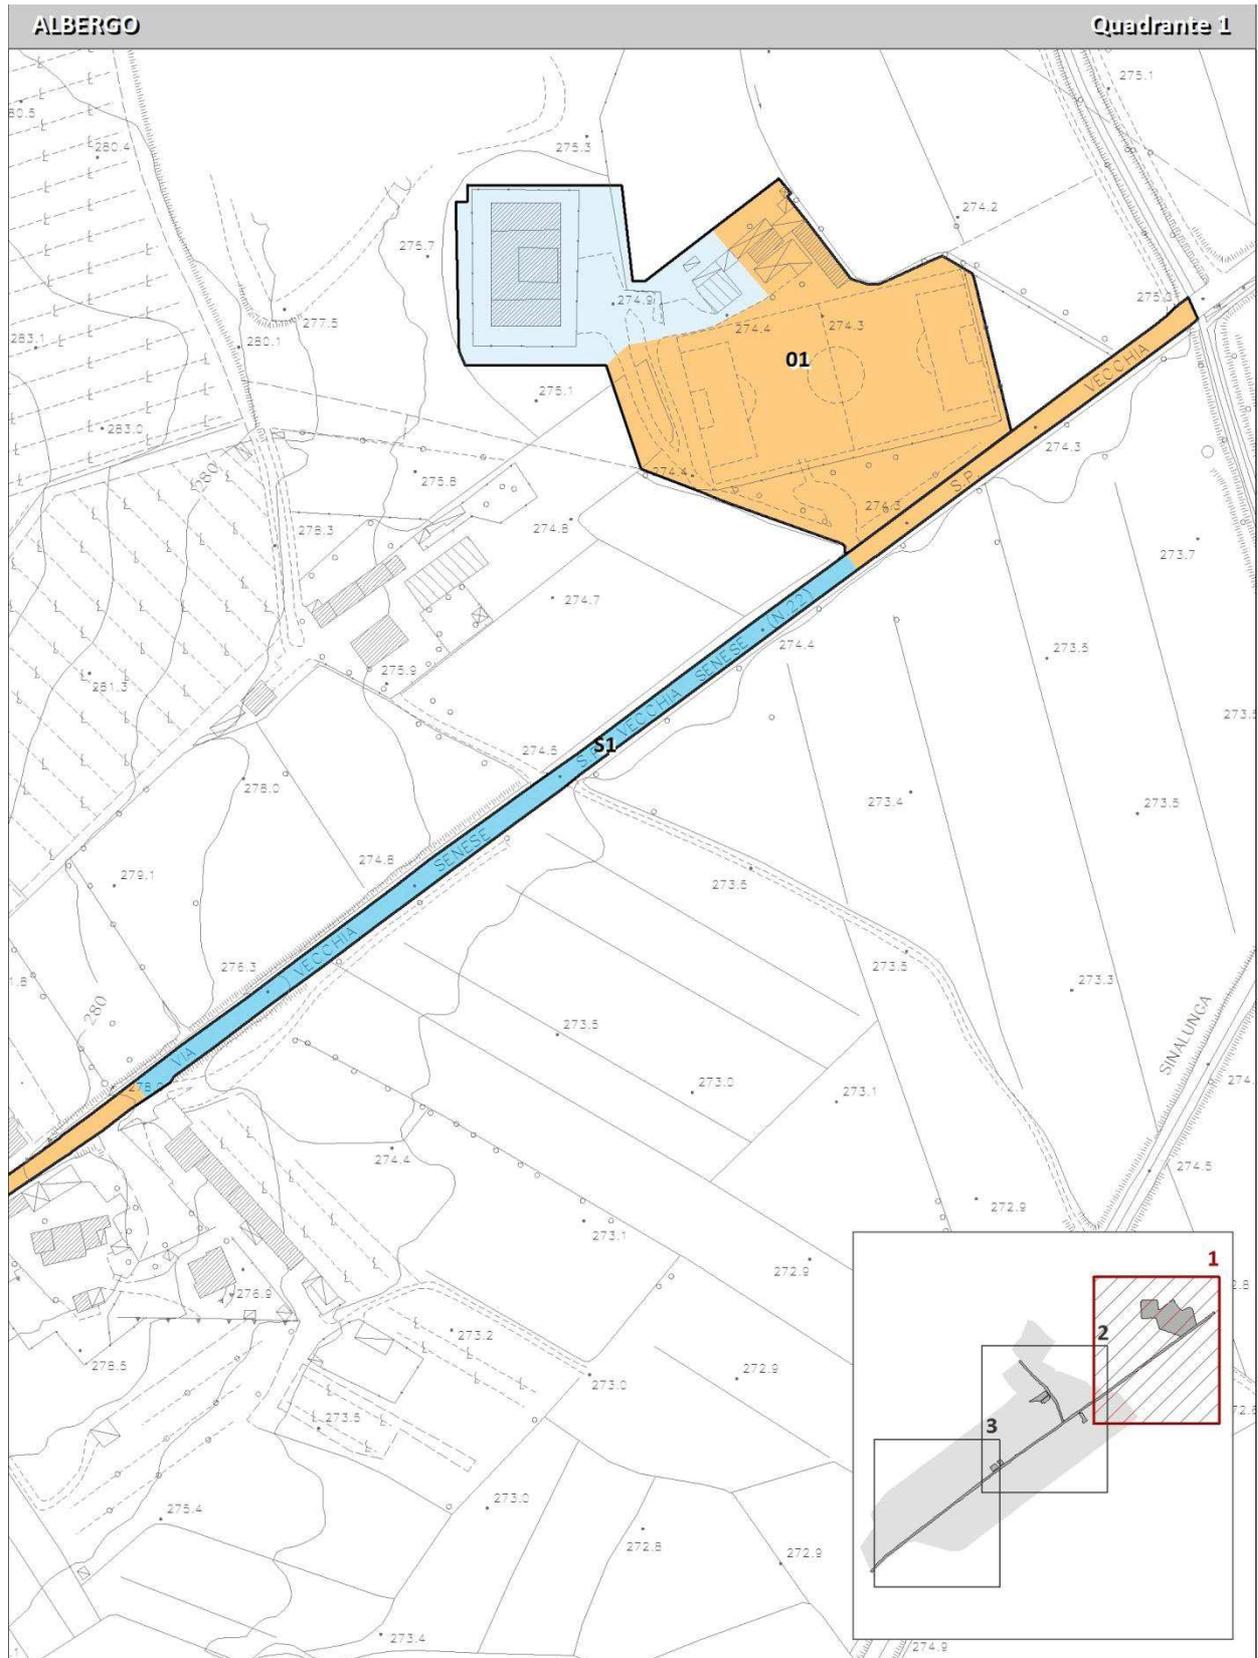
Il centro abitato di Albergo, dislocato lungo Via R. Morandi - S.P. Vecchia Senese (n. 22), ha pochi edifici e spazi di relazione; gli edifici oggetto di censimento ricadono all'interno dell'area sportiva (Polisportiva Albergo-Oliveto e fabbricato degli spogliatoi del campo di calcio). Il marciapiede presente sul tratto di strada che conduce alla zona, di recente realizzazione, evidenzia come tale spazio rappresenti il principale fulcro di aggregazione per i residenti (soprattutto nel periodo estivo).

La strada principale che attraversa la frazione (Scheda S1) è percorribile a tratti ed a tratti è pericolosa per la mancanza di continuità del percorso pedonale e, soprattutto, per la velocità sostenuta dei mezzi in transito. Alcuni interventi puntuali sugli attraversamenti mitigano la situazione. Il marciapiede, laddove presente, non sempre è adeguato e non sempre presenta attraversamento pedonale contestuale; la percorrenza è ostacolata dalla pavimentazione a tratti sconnessa (per rottura dell'asfalto, per presenza di chiusini).

In sede di sopralluogo è stato appurato che spesso e volentieri i veicoli sostano lungo tale viabilità riducendo, laddove non è presente il marciapiede, la larghezza del percorso pedonale.

Per quanto riguarda il parcheggio ubicato in Largo degli Ubertini (Scheda D) si evidenzia che la morfologia dei luoghi e l'esiguità degli spazi rendono difficile conseguire la piena accessibilità.

Si rimarca comunque la necessità di porre in opera accorgimenti volti a migliorare la percorrenza degli spazi (definizione di percorsi e attraversamenti pedonali) la percorrenza del marciapiede (adeguato raccordo col p.d.c. e attraversamento pedonale contestuale, manutenzione della pavimentazione), la definizione e l'individuazione degli spazi (rifacimento segnaletica orizzontale, adeguamento segnaletica verticale).

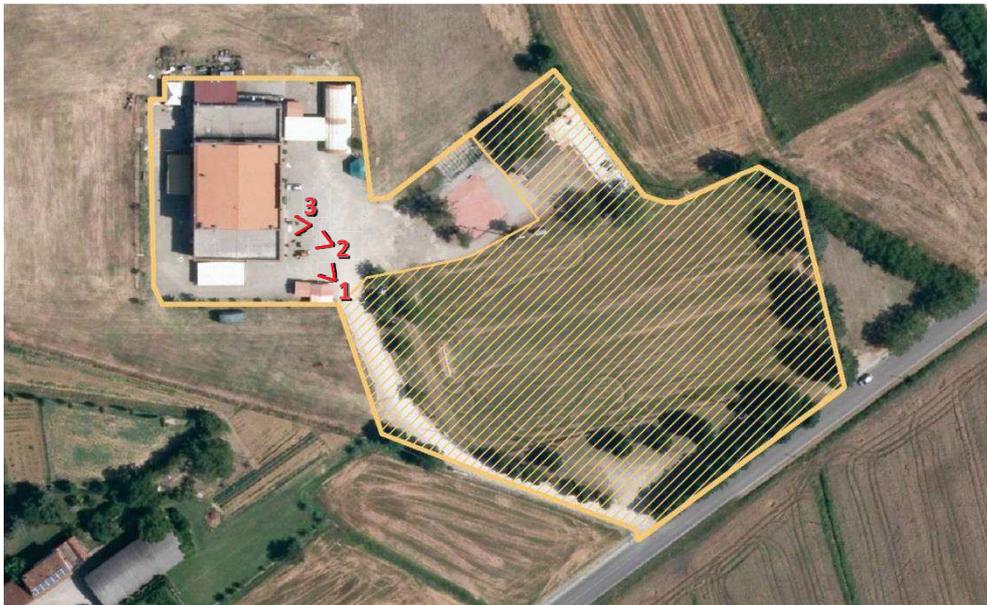
INQUADRAMENTO ORTOFOTO

ELEMENTO	ACCESSIBILITÀ	FATTIBILITÀ DELL'INTERVENTO DI ADEGUAMENTO	
1 ACCESSO	<input type="checkbox"/> ACCESSIBILE <input type="checkbox"/> NON ACCESSIBILE <input checked="" type="checkbox"/> ACCESSIBILE NON A NORMA	<input checked="" type="checkbox"/> FACILE	<input type="checkbox"/> DIFFICILE
2 MARCIAPIEDI	<input type="checkbox"/> ACCESSIBILE <input type="checkbox"/> NON ACCESSIBILE <input checked="" type="checkbox"/> ACCESSIBILE NON A NORMA	<input checked="" type="checkbox"/> FACILE	<input type="checkbox"/> DIFFICILE
3 ATTRAVERS. PEDONALI	<input type="checkbox"/> ACCESSIBILE <input type="checkbox"/> NON ACCESSIBILE <input type="checkbox"/> ACCESSIBILE NON A NORMA	<input type="checkbox"/> FACILE	<input type="checkbox"/> DIFFICILE
4 PERCORSI E AMBIENTI	<input checked="" type="checkbox"/> ACCESSIBILE <input type="checkbox"/> NON ACCESSIBILE <input type="checkbox"/> ACCESSIBILE NON A NORMA	<input type="checkbox"/> FACILE	<input type="checkbox"/> DIFFICILE

5 SERVIZI IGIENICI	<input type="checkbox"/> ACCESSIBILE <input type="checkbox"/> NON ACCESSIBILE <input checked="" type="checkbox"/> ACCESSIBILE NON A NORMA	<input checked="" type="checkbox"/> FACILE	<input type="checkbox"/> DIFFICILE
6 SUPERAMENTO DISLIVELLI	<input checked="" type="checkbox"/> ACCESSIBILE <input type="checkbox"/> NON ACCESSIBILE <input type="checkbox"/> ACCESSIBILE NON A NORMA	<input type="checkbox"/> FACILE	<input type="checkbox"/> DIFFICILE
VALUTAZIONE COMPLESSIVA	<input type="checkbox"/> ACCESSIBILE <input type="checkbox"/> NON ACCESSIBILE <input checked="" type="checkbox"/> ACCESSIBILE NON A NORMA	<input checked="" type="checkbox"/> FACILE	<input type="checkbox"/> DIFFICILE

La finitura in terra del piazzale non è adeguata ma lasciando l'auto in prossimità dell'area pavimentata l'utente può accedere alla struttura in autonomia.
 La Polisportiva Albergo-Oliveto occupa il piano terra del fabbricato; il piano primo, non finito, non è abitabile.
 Valutazione fatta su porzione abitabile.
 All'interno di ogni servizio igienico vi è n. 1 WC riservato.

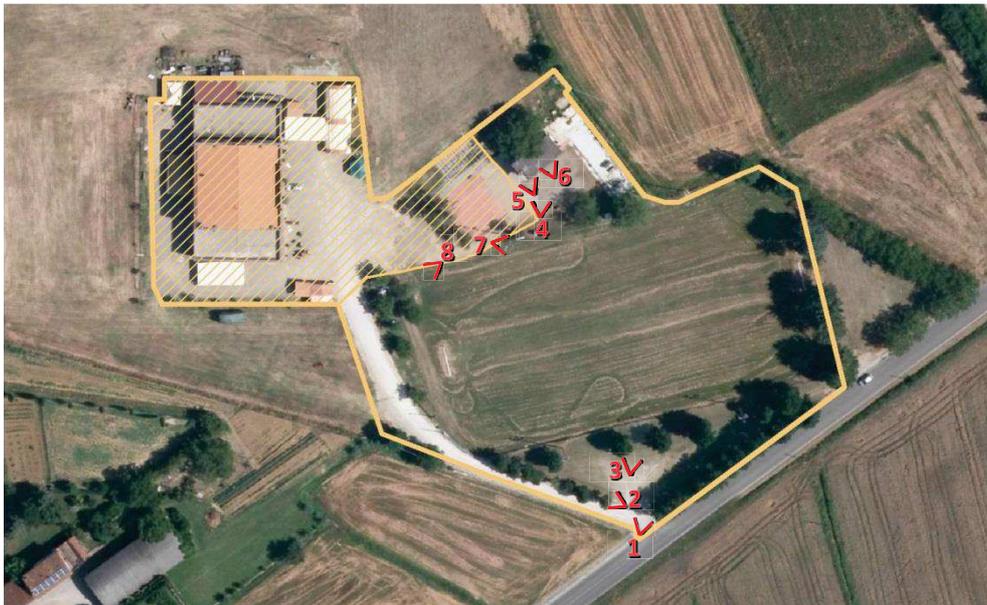
INQUADRAMENTO ORTOFOTO

ELEMENTO	ACCESSIBILITÀ	FATTIBILITÀ DELL'INTERVENTO DI ADEGUAMENTO	
1 ACCESSO	<input type="checkbox"/> ACCESSIBILE <input type="checkbox"/> NON ACCESSIBILE <input checked="" type="checkbox"/> ACCESSIBILE NON A NORMA	<input type="checkbox"/> FACILE	<input type="checkbox"/> DIFFICILE
2 MARCIAPIEDI	<input checked="" type="checkbox"/> ACCESSIBILE <input type="checkbox"/> NON ACCESSIBILE <input type="checkbox"/> ACCESSIBILE NON A NORMA	<input type="checkbox"/> FACILE	<input type="checkbox"/> DIFFICILE
3 ATTRAVERS. PEDONALI	<input type="checkbox"/> ACCESSIBILE <input type="checkbox"/> NON ACCESSIBILE <input type="checkbox"/> ACCESSIBILE NON A NORMA	<input type="checkbox"/> FACILE	<input type="checkbox"/> DIFFICILE
4 PERCORSI E AMBIENTI	<input type="checkbox"/> ACCESSIBILE <input checked="" type="checkbox"/> NON ACCESSIBILE <input type="checkbox"/> ACCESSIBILE NON A NORMA	<input checked="" type="checkbox"/> FACILE	<input type="checkbox"/> DIFFICILE

5 SERVIZI IGIENICI	<input type="checkbox"/> ACCESSIBILE <input checked="" type="checkbox"/> NON ACCESSIBILE <input type="checkbox"/> ACCESSIBILE NON A NORMA	<input type="checkbox"/> FACILE	<input checked="" type="checkbox"/> DIFFICILE
6 SUPERAMENTO DISLIVELLI	<input type="checkbox"/> ACCESSIBILE <input checked="" type="checkbox"/> NON ACCESSIBILE <input type="checkbox"/> ACCESSIBILE NON A NORMA	<input type="checkbox"/> FACILE	<input checked="" type="checkbox"/> DIFFICILE
VALUTAZIONE COMPLESSIVA	<input type="checkbox"/> ACCESSIBILE <input checked="" type="checkbox"/> NON ACCESSIBILE <input type="checkbox"/> ACCESSIBILE NON A NORMA	<input type="checkbox"/> FACILE	<input checked="" type="checkbox"/> DIFFICILE

La finitura in terra del piazzale non è adeguata; lasciando l'auto ai margini del Campo sportivo l'utente può avvicinarsi all'impianto ma il percorso verso la struttura è ostacolato dal terreno.
 Marciapiede del fabbricato accessibile ma la percorrenza può essere ostacolata dalla presenza di arredi urbani (al momento del rilievo è in svolgimento la sagra paesana).
 Il fabbricato degli spogliatoi non è accessibile; all'interno il servizio igienico non è accessibile.

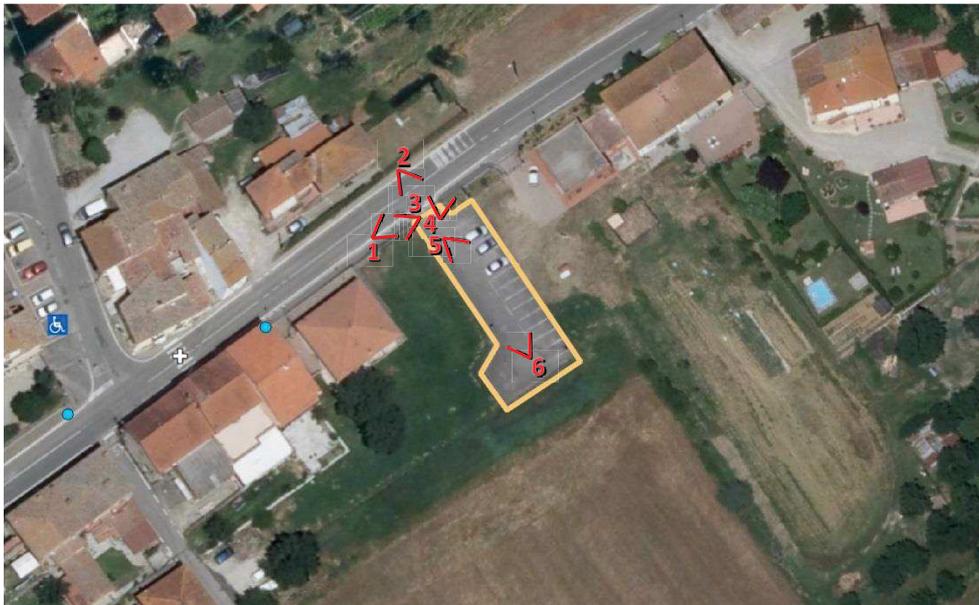
INQUADRAMENTO ORTOFOTO

ELEMENTO	ACCESSIBILITÀ	FATTIBILITÀ DELL'INTERVENTO DI ADEGUAMENTO	
1 ACCESSO	<input type="checkbox"/> ACCESSIBILE <input type="checkbox"/> NON ACCESSIBILE <input checked="" type="checkbox"/> ACCESSIBILE NON A NORMA	<input checked="" type="checkbox"/> FACILE	<input type="checkbox"/> DIFFICILE
2 MARCIAPIEDI	<input type="checkbox"/> ACCESSIBILE <input type="checkbox"/> NON ACCESSIBILE <input checked="" type="checkbox"/> ACCESSIBILE NON A NORMA	<input checked="" type="checkbox"/> FACILE	<input type="checkbox"/> DIFFICILE
3 ATTRAV. PEDONALI	<input type="checkbox"/> ACCESSIBILE <input type="checkbox"/> NON ACCESSIBILE <input type="checkbox"/> ACCESSIBILE NON A NORMA	<input type="checkbox"/> FACILE	<input type="checkbox"/> DIFFICILE
4 PERCORSI E AMBIENTI	<input type="checkbox"/> ACCESSIBILE <input type="checkbox"/> NON ACCESSIBILE <input checked="" type="checkbox"/> ACCESSIBILE NON A NORMA	<input type="checkbox"/> FACILE	<input checked="" type="checkbox"/> DIFFICILE

5 PARCHEGGI RISERVATI	<input type="checkbox"/> ACCESSIBILE <input type="checkbox"/> NON ACCESSIBILE <input type="checkbox"/> ACCESSIBILE NON A NORMA	<input type="checkbox"/> FACILE	<input type="checkbox"/> DIFFICILE
6 ATTREZZATURE URBANE	<input type="checkbox"/> ACCESSIBILE <input checked="" type="checkbox"/> NON ACCESSIBILE <input type="checkbox"/> ACCESSIBILE NON A NORMA	<input checked="" type="checkbox"/> FACILE	<input type="checkbox"/> DIFFICILE
VALUTAZIONE COMPLESSIVA	<input type="checkbox"/> ACCESSIBILE <input checked="" type="checkbox"/> NON ACCESSIBILE <input type="checkbox"/> ACCESSIBILE NON A NORMA	<input type="checkbox"/> FACILE	<input checked="" type="checkbox"/> DIFFICILE

Parcheggio non comunale che, data la scarsità dei parcheggi presenti ad Albergo, assume l'identità di parcheggio ad uso pubblico.
 Parcheggio segnalato; pavimentazione a tratti sconnessa (per rottura dell'asfalto e presenza di chiusini e canaletta). All'interno non vi è marciapiede, né attraversamento pedonale, né posto auto riservato, né un percorso pedonale sicuro. Segnaletica orizzontale non adeguata.

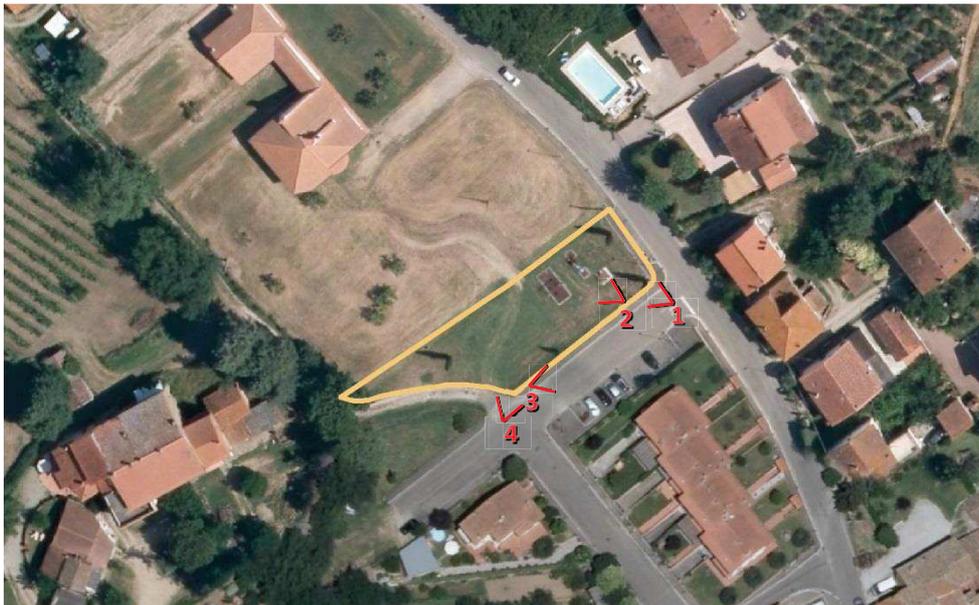
INQUADRAMENTO ORTOFOTO

ELEMENTO	ACCESSIBILITÀ	FATTIBILITÀ DELL'INTERVENTO DI ADEGUAMENTO	
1 ACCESSO	<input type="checkbox"/> ACCESSIBILE <input type="checkbox"/> NON ACCESSIBILE <input checked="" type="checkbox"/> ACCESSIBILE NON A NORMA	<input checked="" type="checkbox"/> FACILE	<input type="checkbox"/> DIFFICILE
2 MARCIAPIEDI	<input type="checkbox"/> ACCESSIBILE <input type="checkbox"/> NON ACCESSIBILE <input checked="" type="checkbox"/> ACCESSIBILE NON A NORMA	<input checked="" type="checkbox"/> FACILE	<input type="checkbox"/> DIFFICILE
3 ATTRAV. PEDONALI	<input type="checkbox"/> ACCESSIBILE <input type="checkbox"/> NON ACCESSIBILE <input type="checkbox"/> ACCESSIBILE NON A NORMA	<input type="checkbox"/> FACILE	<input type="checkbox"/> DIFFICILE
4 PERCORSI E AMBIENTI	<input type="checkbox"/> ACCESSIBILE <input type="checkbox"/> NON ACCESSIBILE <input checked="" type="checkbox"/> ACCESSIBILE NON A NORMA	<input checked="" type="checkbox"/> FACILE	<input type="checkbox"/> DIFFICILE

5 PARCHEGGI RISERVATI	<input type="checkbox"/> ACCESSIBILE <input type="checkbox"/> NON ACCESSIBILE <input type="checkbox"/> ACCESSIBILE NON A NORMA	<input type="checkbox"/> FACILE	<input type="checkbox"/> DIFFICILE
6 ATTREZZATURE URBANE	<input checked="" type="checkbox"/> ACCESSIBILE <input type="checkbox"/> NON ACCESSIBILE <input type="checkbox"/> ACCESSIBILE NON A NORMA	<input type="checkbox"/> FACILE	<input type="checkbox"/> DIFFICILE
VALUTAZIONE COMPLESSIVA	<input type="checkbox"/> ACCESSIBILE <input type="checkbox"/> NON ACCESSIBILE <input checked="" type="checkbox"/> ACCESSIBILE NON A NORMA	<input checked="" type="checkbox"/> FACILE	<input type="checkbox"/> DIFFICILE

Giardino non comunale che, data la scarsità degli spazi verdi presenti ad Albergo, assume l'identità di giardino pubblico.
 L'accesso al giardino è ostacolato dai cordoli e dal prato; manca un percorso adeguato ma la zona attrezzata è comunque raggiungibile. Le attrezzature, tavoli e giochi, sono su aree complanari con il p.d.c.
 Manca il parcheggio riservato e l'attraversamento pedonale; l'accesso al marciapiede avviene dallo spazio di marcia del parcheggio (l'estremo alla fine del giardino non è però raccordato col p.d.c.).

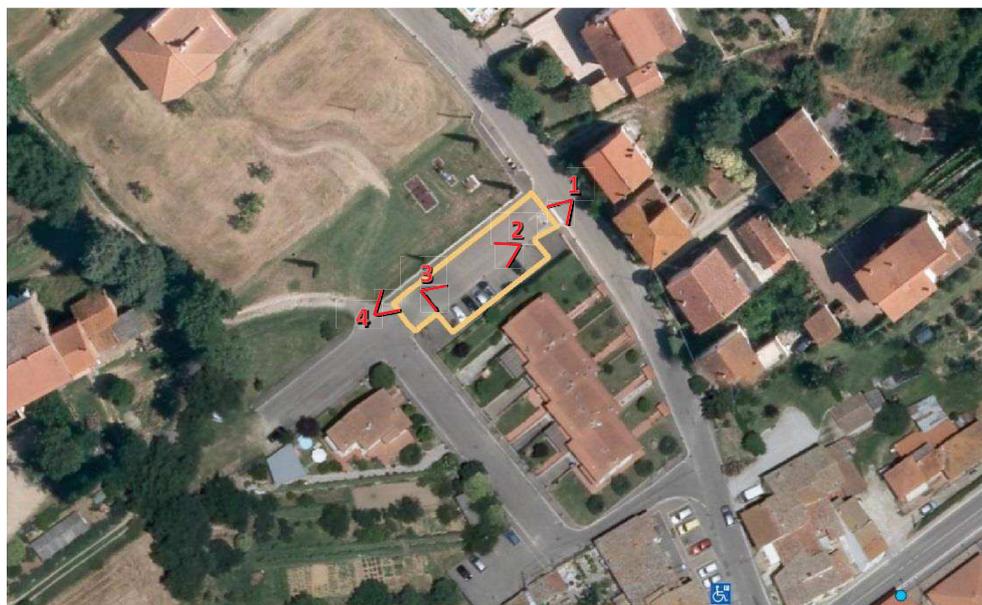
INQUADRAMENTO ORTOFOTO

ELEMENTO	ACCESSIBILITÀ	FATTIBILITÀ DELL'INTERVENTO DI ADEGUAMENTO	
1 ACCESSO	<input checked="" type="checkbox"/> ACCESSIBILE <input type="checkbox"/> NON ACCESSIBILE <input type="checkbox"/> ACCESSIBILE NON A NORMA	<input type="checkbox"/> FACILE	<input type="checkbox"/> DIFFICILE
2 MARCIAPIEDI	<input type="checkbox"/> ACCESSIBILE <input type="checkbox"/> NON ACCESSIBILE <input checked="" type="checkbox"/> ACCESSIBILE NON A NORMA	<input checked="" type="checkbox"/> FACILE	<input type="checkbox"/> DIFFICILE
3 ATTRAV. PEDONALI	<input type="checkbox"/> ACCESSIBILE <input type="checkbox"/> NON ACCESSIBILE <input type="checkbox"/> ACCESSIBILE NON A NORMA	<input type="checkbox"/> FACILE	<input type="checkbox"/> DIFFICILE
4 PERCORSI E AMBIENTI	<input type="checkbox"/> ACCESSIBILE <input type="checkbox"/> NON ACCESSIBILE <input checked="" type="checkbox"/> ACCESSIBILE NON A NORMA	<input checked="" type="checkbox"/> FACILE	<input type="checkbox"/> DIFFICILE

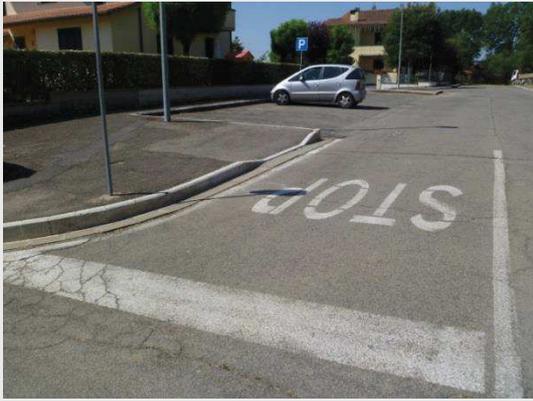
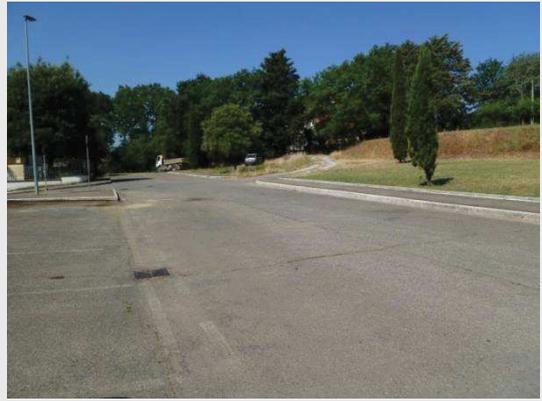
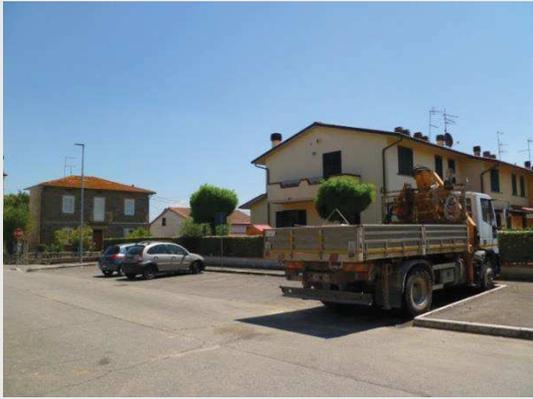
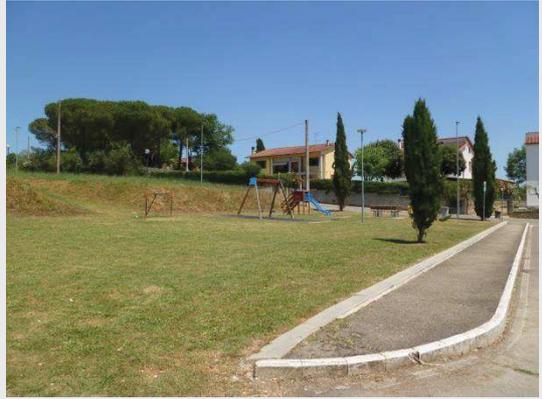
Parcheggio non comunale che, data la scarsità dei parcheggi presenti ad Albergo, assume l'identità di parcheggio ad uso pubblico. Parcheggio segnalato (ma non dalla viabilità principale). L'accesso al marciapiede avviene dallo spazio di marcia dei veicoli (l'estremo alla fine del parcheggio non è raccordato col p.d.c). Non vi è attraversamento pedonale, né posto auto riservato. Segnaletica verticale adeguata; segnaletica orizzontale non adeguata .

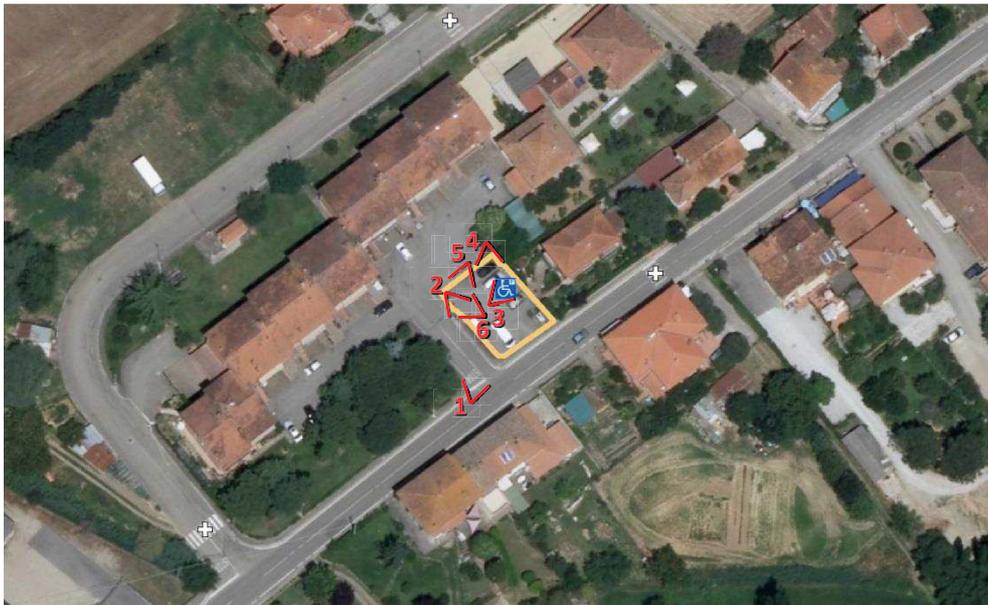
INQUADRAMENTO ORTOFOTO

Parcheggio comunale segnalato con n. 1 posto auto riservato.
 Non vi è attraversamento pedonale; l'avvicinamento al marciapiede avviene dallo spazio di marcia dei veicoli ma l'accesso è impedito dallo scalino; la percorrenza è impedita dall'armadetto e dal palo del lampione che ne riducono la larghezza.
 Segnaletica orizzontale adeguata.

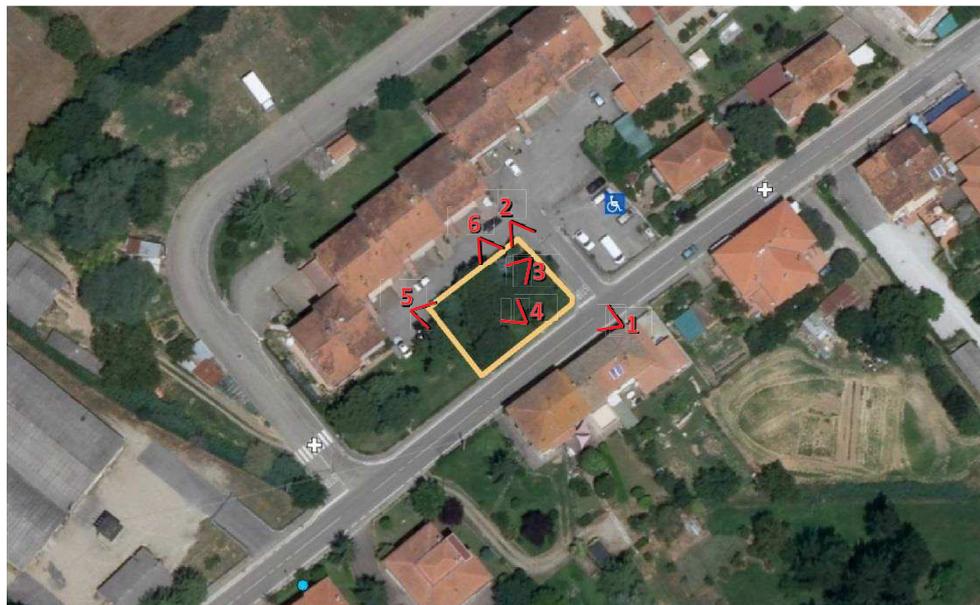
INQUADRAMENTO ORTOFOTO

Giardino pubblico.
 L'accesso al giardino è ostacolato dai cordoli e dal prato; manca un percorso adeguato, ma provenendo da monte la parte attrezzata è comunque raggiungibile.
 Le attrezzature, panchine e giochi, sono complanari con il p.d.c.
 Il posto auto riservato è ubicato nel vicino parcheggio ma manca l'attraversamento pedonale; il marciapiede non è accessibile.

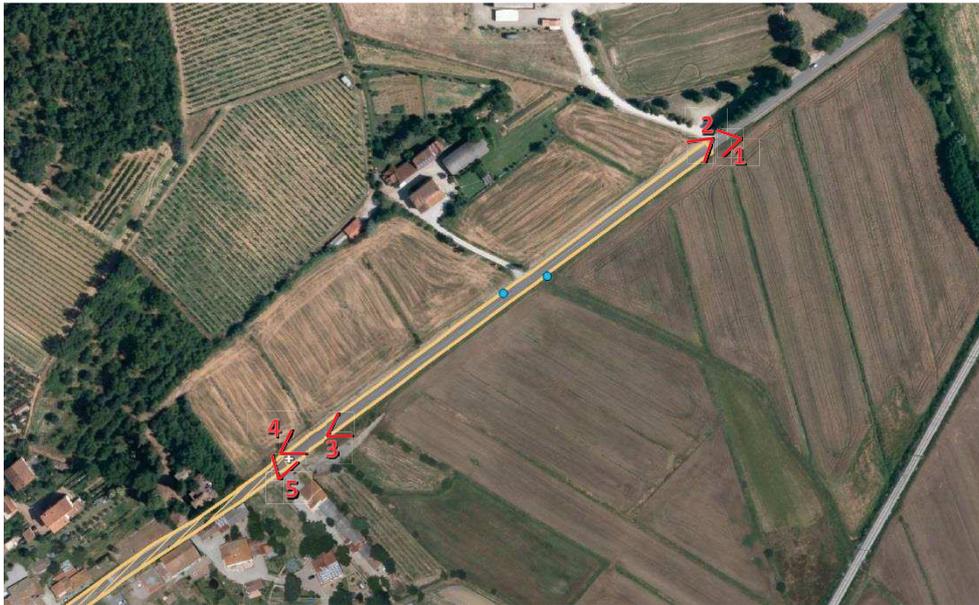
INQUADRAMENTO ORTOFOTO

Strada soggetta a intenso traffico veicolare.
 Marciapiede continuo di larghezza adeguata, raccordato con scivoli al p.d.c.
 Le fermate dei mezzi pubblici non sono dotate di pensilina.
 Attraversamento pedonale segnalato; segnaletica orizzontale non adeguata.
 Oltre l'incrocio del Campo sportivo, procedendo in direzione di Badia al Pino, la strada non è accessibile (sede stradale non adeguata).

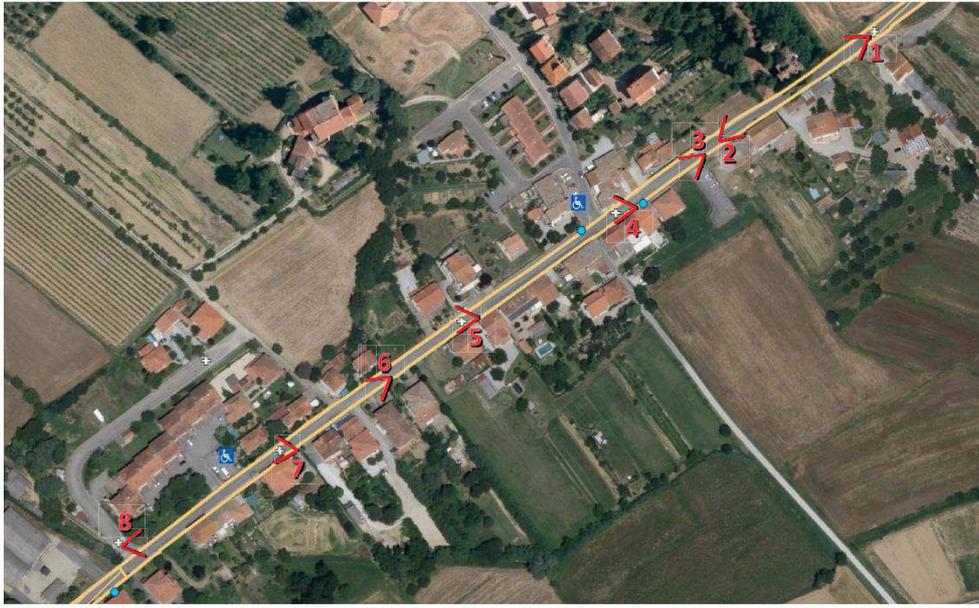
INQUADRAMENTO ORTOFOTO

Strada soggetta a intenso traffico veicolare.
 Marciapiede quasi sempre presente, di larghezza adeguata e raccordato con scivoli.
 L'attraversamento pedonale presente all'incrocio con Via B. Andreatta non corrisponde allo scivolo del marciapiede (FOTO 8).
 Pavimentazione a tratti sconnessa (per rottura dell'asfalto, presenza di pozzetti e chiusini) e percorrenza del marciapiede ostacolata dalla presenza ravvicinata di scivoli per l'accesso alle proprietà.
 Le fermate dei mezzi pubblici non sono dotate di pensilina; segnaletica orizzontale non adeguata.
 Nel tratto privo di marciapiede la percorrenza è difficile anche per soggetti normodotati.

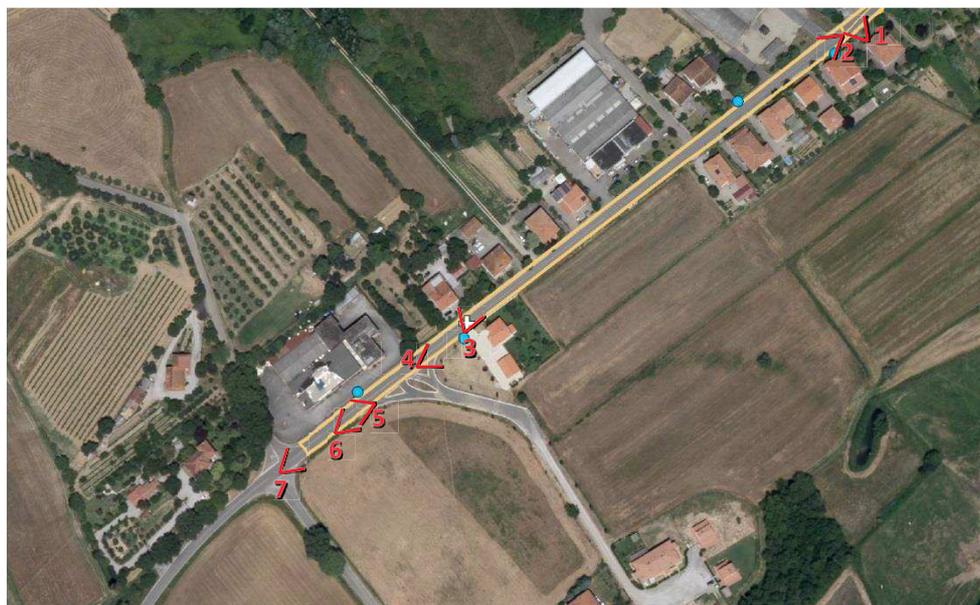
INQUADRAMENTO ORTOFOTO

Strada soggetta a intenso traffico veicolare.
 Marciapiede sempre presente e quasi sempre di larghezza adeguata (ad eccezione del restringimento in corrispondenza dei cassonetti, FOTO 5) e raccordato con scivoli; in direzione del marciapiede non vi è attraversamento pedonale contestuale.
 Le fermate dei mezzi pubblici non sono dotate di pensilina.
 Oltre l'incrocio con via del Fiore, procedendo in direzione di Ciggiano, la strada non è accessibile (sede stradale non adeguata).

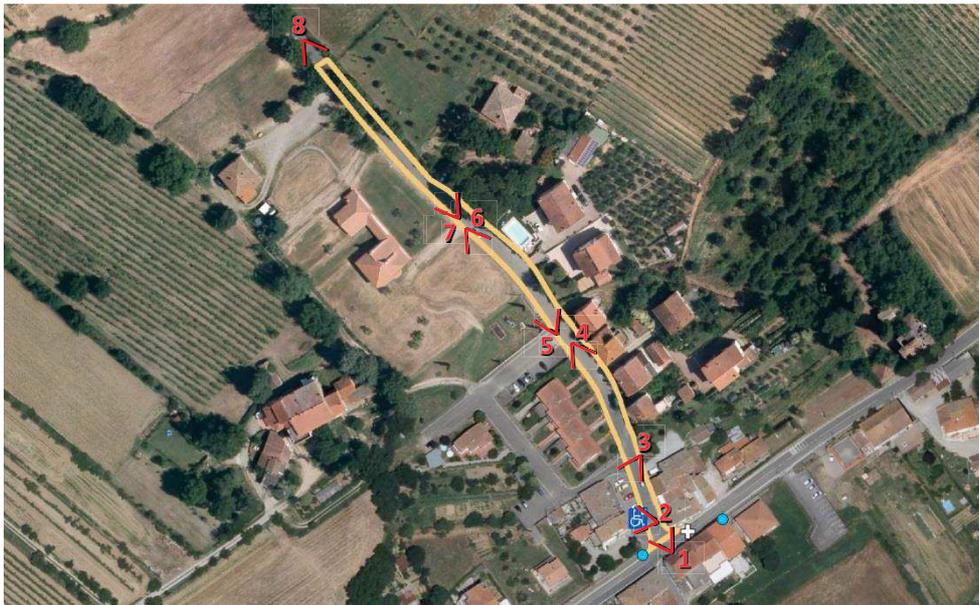
INQUADRAMENTO ORTOFOTO

Strada con tratti a pendenza sostenuta.
 Marciapiede non sempre presente e adeguato, non sempre raccordato con scivoli, privo di attraversamento pedonale contestuale. Manca un percorso pedonale sicuro.
 Lungo la strada vi è n. 1 parcheggio riservato ma per accedere al marciapiede l'utente su sedia a ruote è costretto a muoversi all'interno dello spazio di marcia dei veicoli.
 A monte della Chiesa, in direzione di Oliveto, la strada non è accessibile (sede stradale non adeguata).

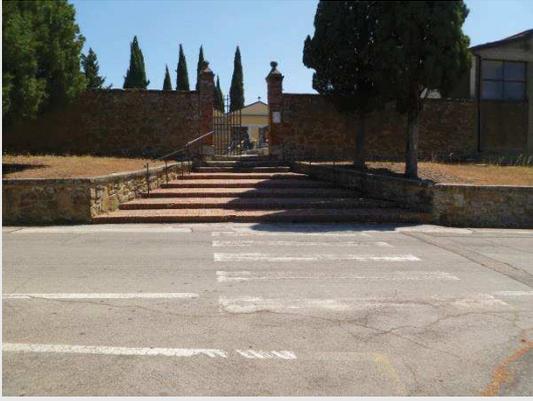
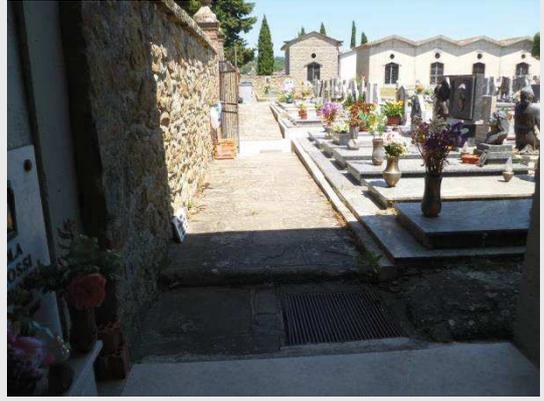
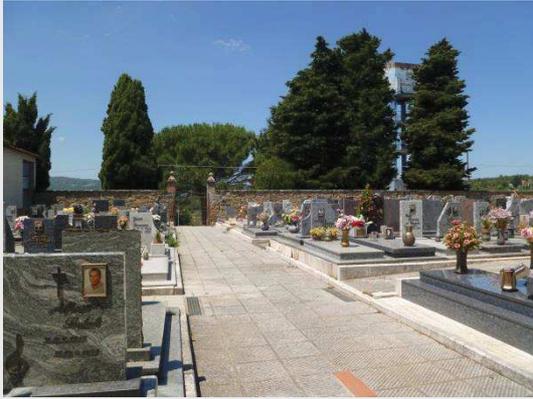
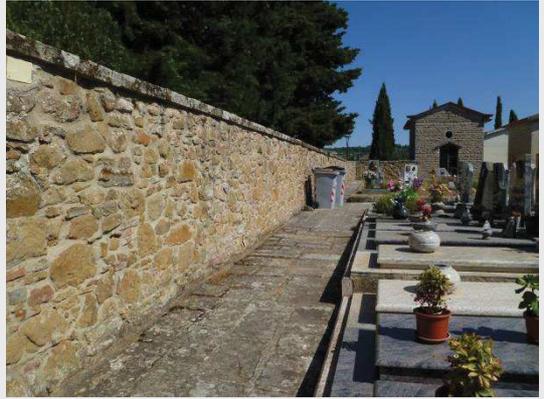
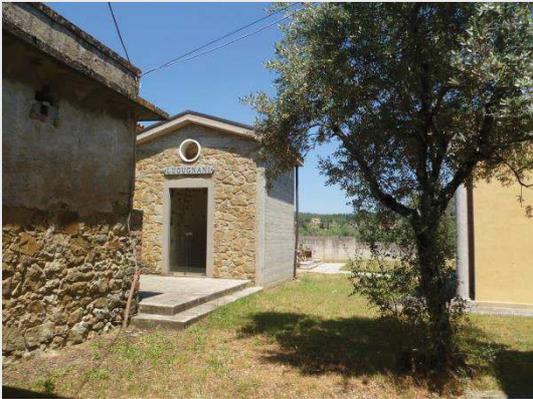
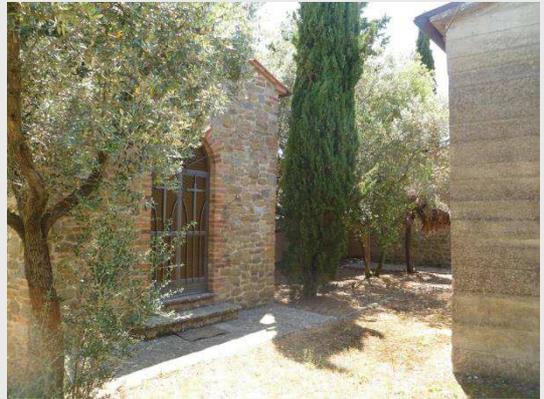
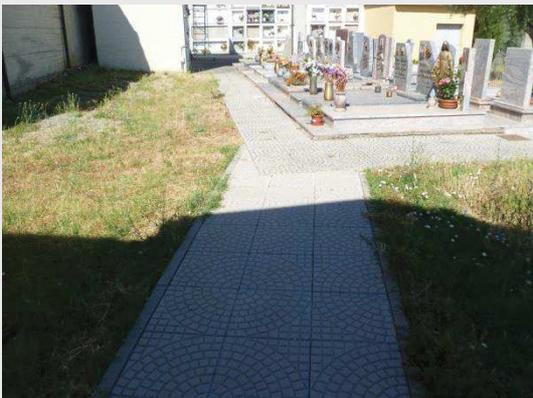
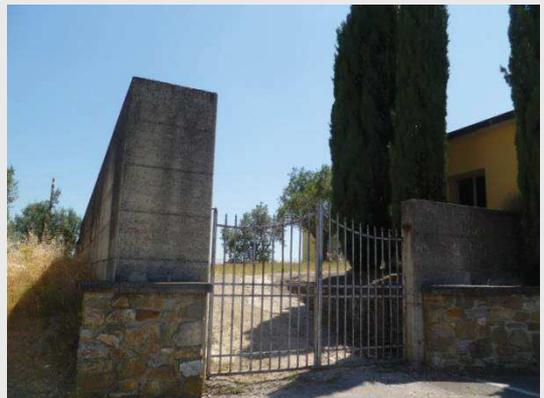
Ingresso pedonale non accessibile per presenza di scalinata; ingresso carrabile chiuso.
 Percorsi a tratti sconnessi (per rottura della pavimentazione o del cemento, per presenza di chiusini, griglie e caditoie) non sempre di larghezza adeguata e spesso non raccordati col p.d.c.; percorrenza ostacolata da presenza di arredi e di scalini.
 Finitura in terra della zona cappelle non adeguata.
 Non vi è servizio igienico né marciapiede; attraversamento pedonale poco visibile e non segnalato.

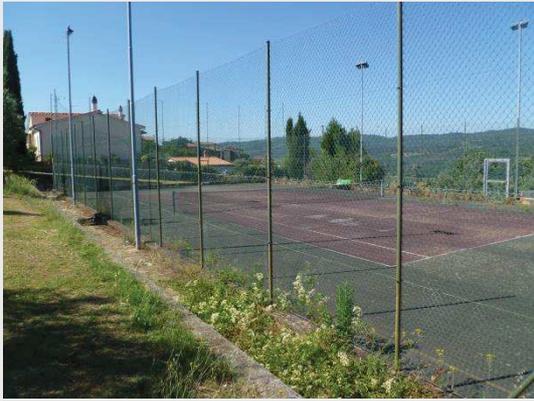
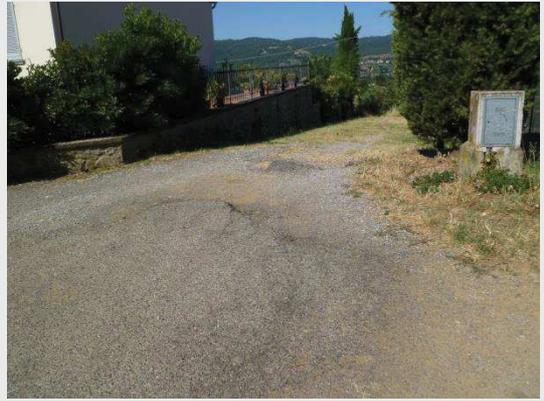
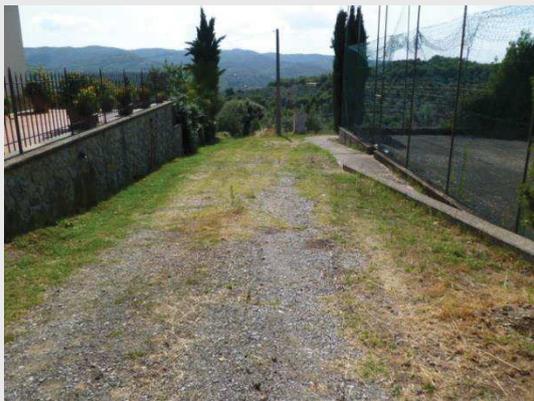
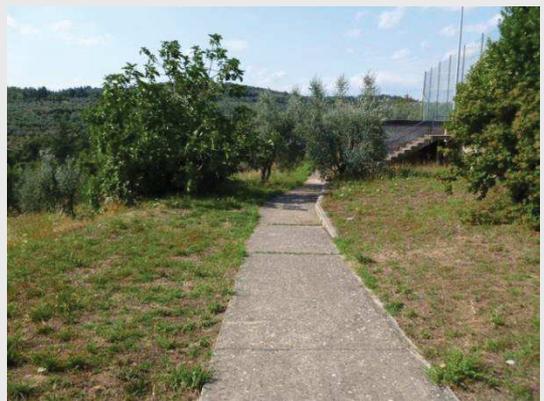
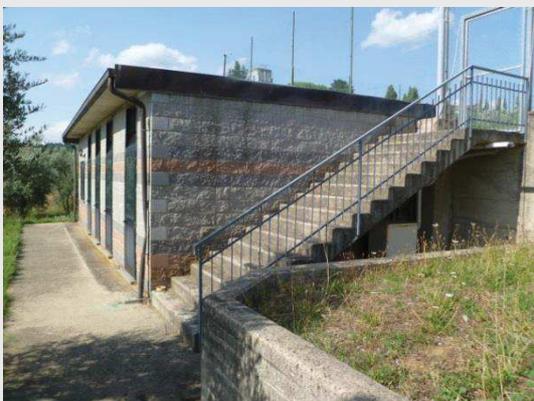
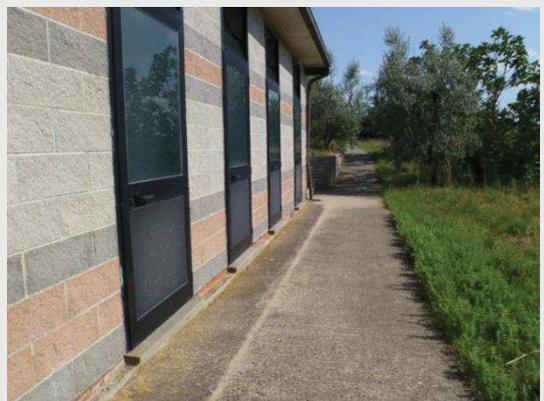
Campo da tennis situato sottostrada per cui la valutazione è stata fatta solo esternamente.
 Nei pressi non vi sono parcheggi riservati né attraversamenti pedonali.
 La rampa non è accessibile ma lasciando l'auto in prossimità del vialetto è possibile avvicinarsi alla struttura percorrendo il vialetto (accessibile).
 Il fabbricato degli spogliatoi non è accessibile (scalino rispetto al p.d.c.).

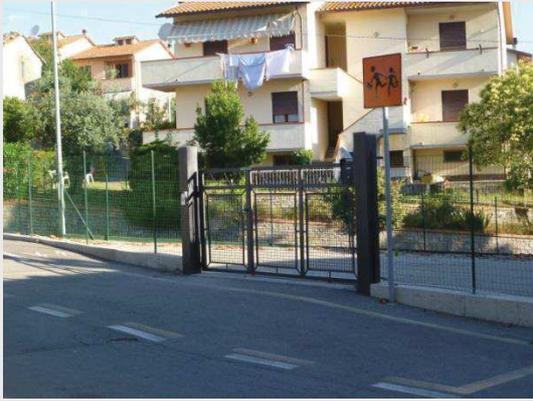
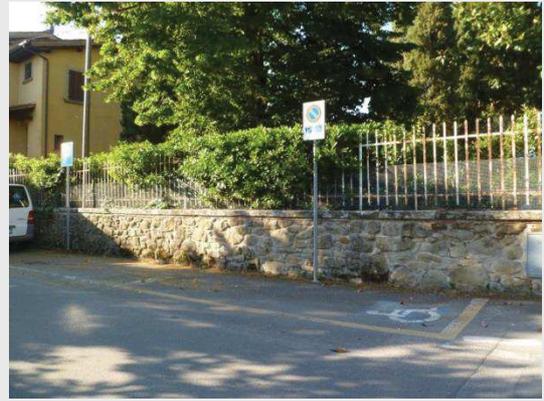
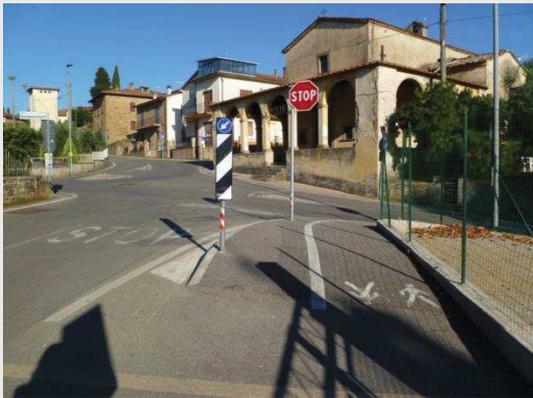
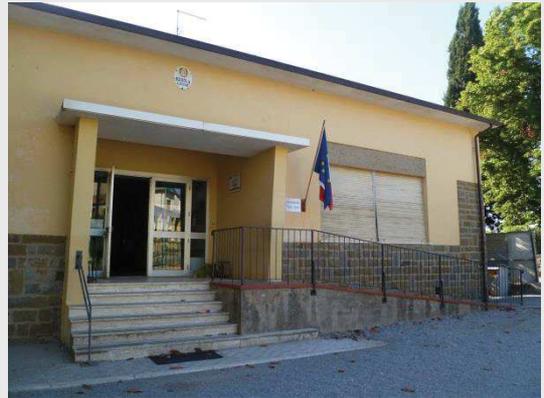
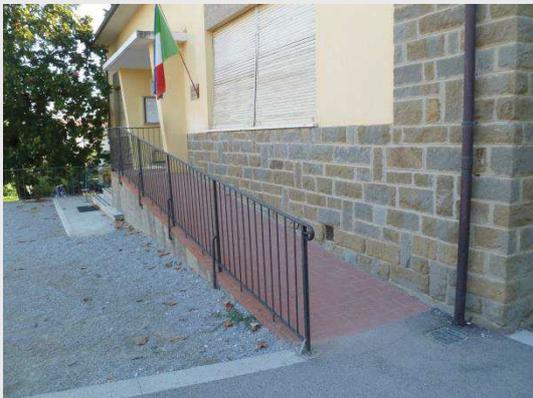
L'ingresso per i soggetti diversamente abili è quello principale, su Via Buiamonte (qui si trova il parcheggio riservato). Il superamento degli scalini all'ingresso avviene mediante adeguata rampa. Dal parcheggio di Via Costa al Vado si perviene alla suola mediante rampa (non adeguata per eccessiva pendenza e lunghezza). Percorso pedonale caratterizzato da eccessiva pendenza nel tratto in curva. All'interno della scuola vi è un servizio igienico riservato (carente in dotazioni). Percorsi interni e ambienti adeguati; scala attrezzata con servoscala e scalini provvisti di nastro antiscivolo.

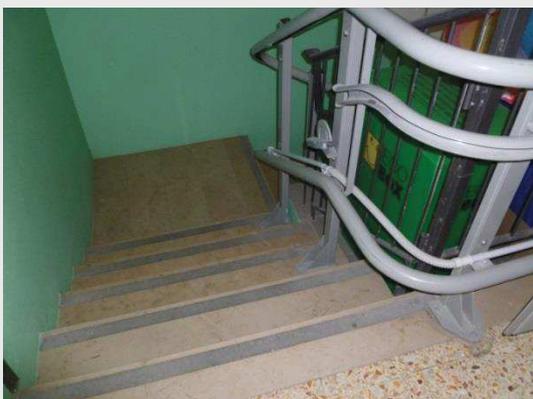
SCALA INTERNA CON SERVOSCALA

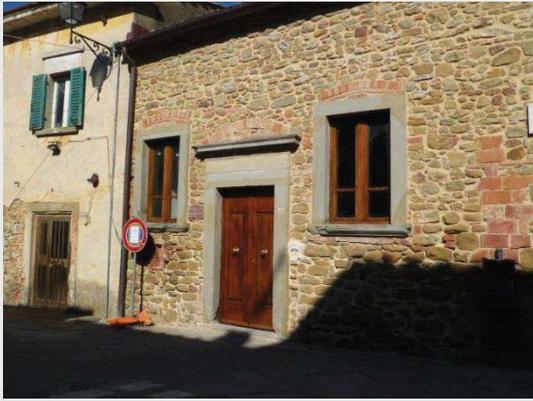
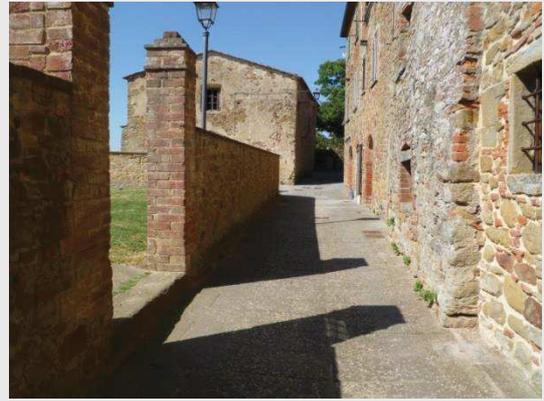
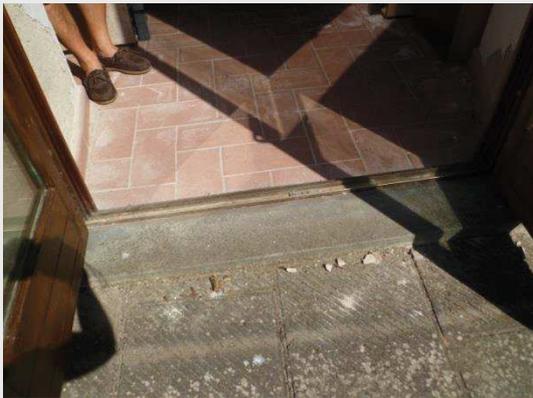
Museo ubicato ai margini della zona pedonale, dislocato su due piani (superiore con ingresso principale da Piazza Alta e inferiore con ingresso secondario da Via Santa Croce) collegati mediante scala interna (non accessibile).
 Al piano inferiore si trova il WC riservato (raggiungibile mediante rampa adeguata).
 Non vi è marciapiede né attraversamento pedonale ma nei pressi del Museo vi è n. 1 parcheggio riservato e l'utente su sedia a ruote può percorrere in autonomia il breve tragitto.
 La valutazione di "Non accessibilità" è riferita alla struttura nella sua globalità.

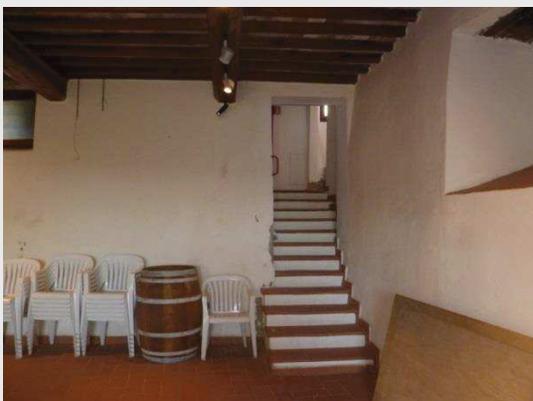
SCALA INTERNA

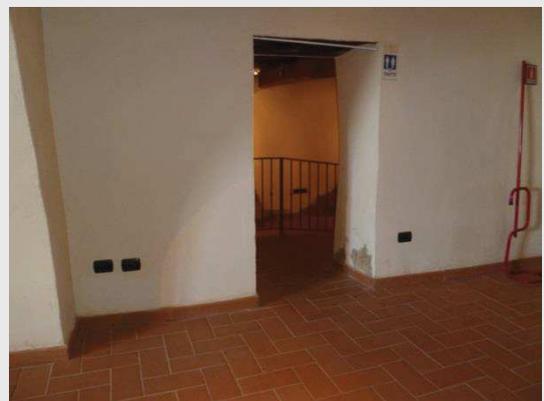
ADITO ZONA WC RISERVATO

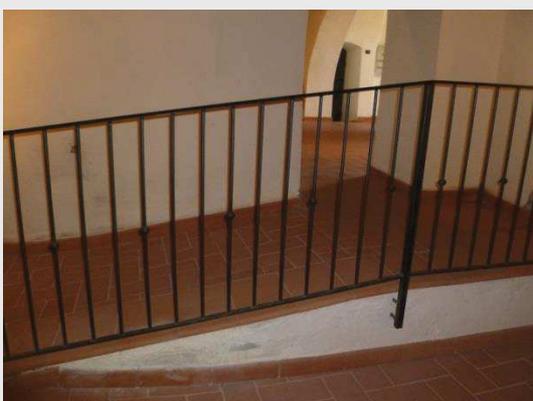
RAMPA ACCESSO ZONA WC

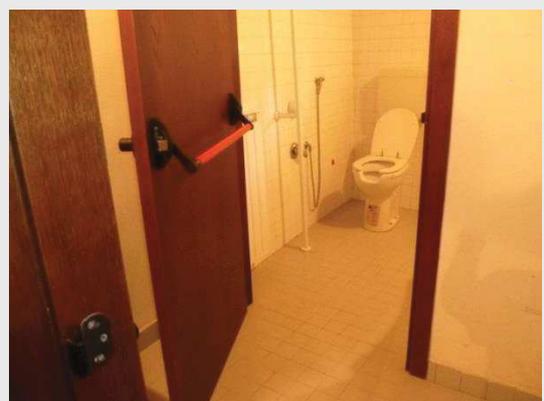
WC RISERVATO

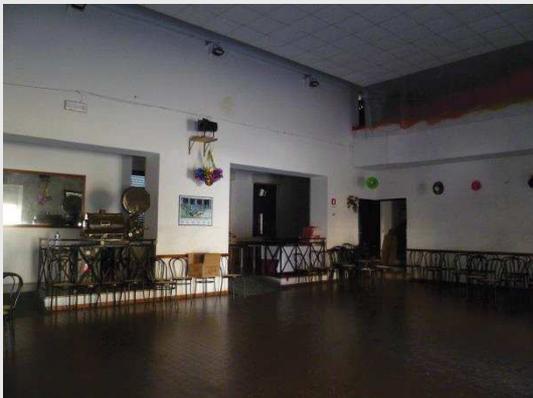
Struttura ricreativa aperta solo in determinate occasioni (Ricorrenze e Festa paesana) insediata in parte del fabbricato. Piano di calpestio rialzato con n. 3 scalini all'ingresso; all'occorrenza, il superamento di tale dislivello viene effettuato ponendo in opera una rampa di pendenza adeguata. All'interno il superamento del dislivello avviene mediante rampa di pendenza non adeguata; il servizio igienico riservato non è adeguato. Non vi è marciapiede né attraversamento pedonale ma il parcheggio riservato è adiacente all'edificio.

SUPERAMENTO DISLIVELLO INTERNO

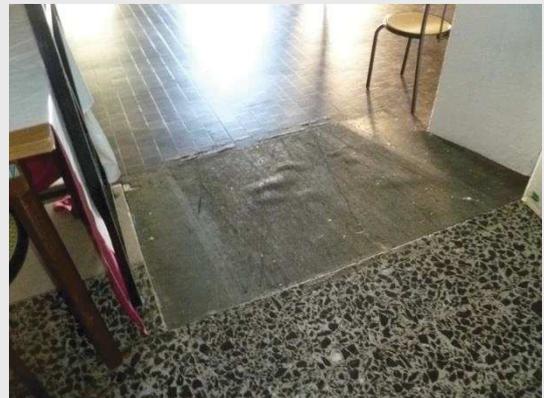
ADITO ZONA GUARDAROBA E WC

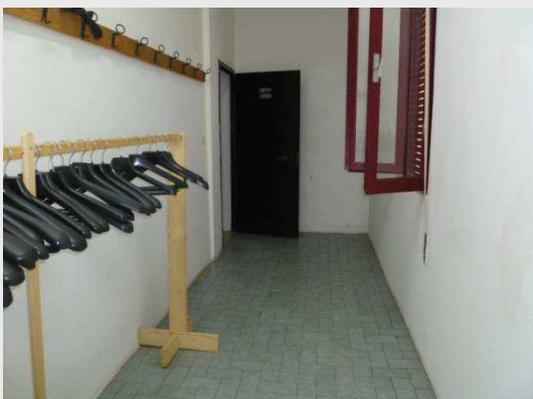
WC RISERVATO (A SINISTRA)

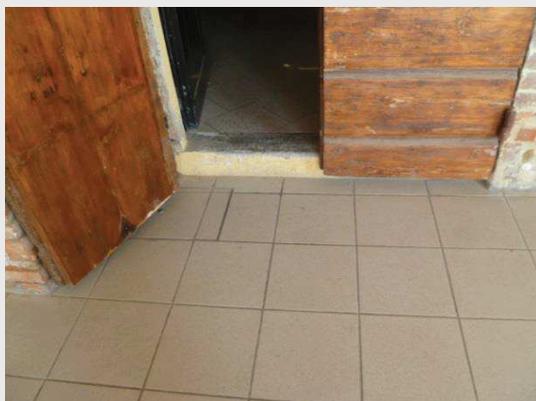
Struttura ricreativa insediata in parte del fabbricato; il circolo occupa il piano sottostrada. Ingresso da Piazza della Filarmonica (non accessibile per presenza di gradini) e ingresso dal sottostante parcheggio (mediante rampa di pendenza non adeguata) con scalino che ne ostacola l'accesso. Non vi è servizio igienico riservato e quelli presenti non sono fruibili per presenza di scalini. Non vi è marciapiede né attraversamento pedonale ma il parcheggio riservato è nel parcheggio adiacente al fabbricato.

INGRESSO PIANO INFERIORE

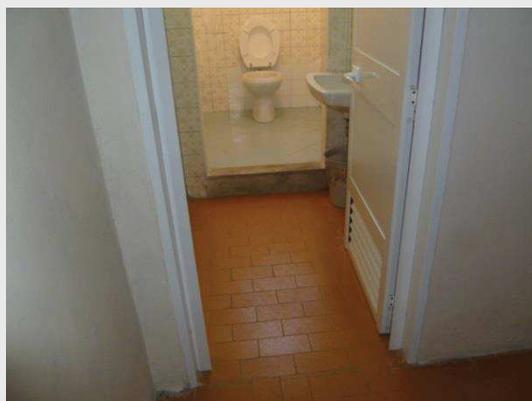
SERVIZIO IGIENICO

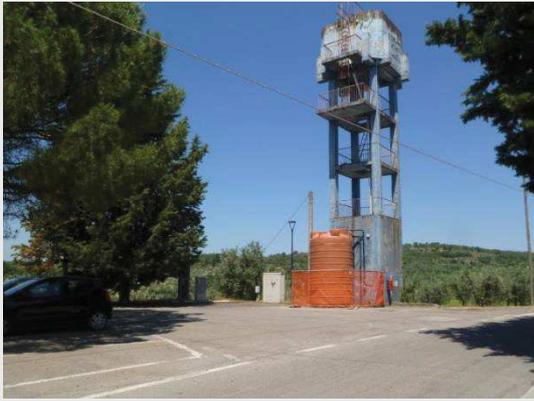
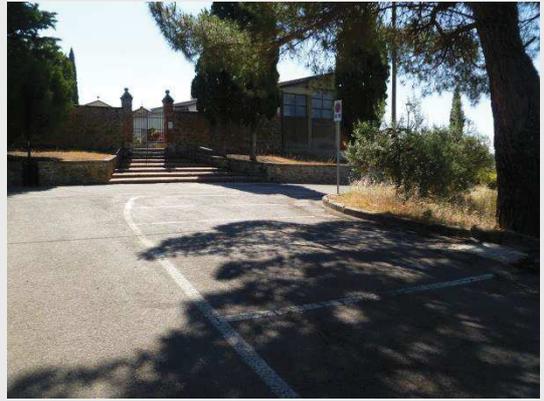
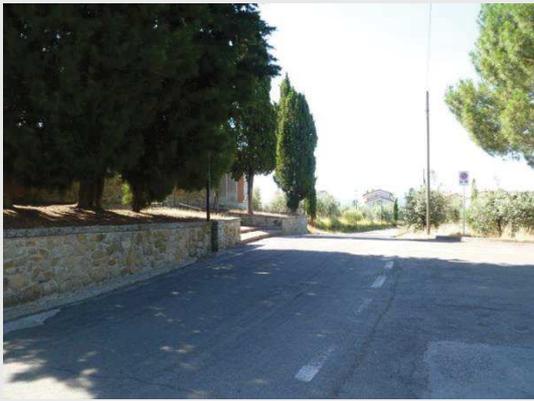
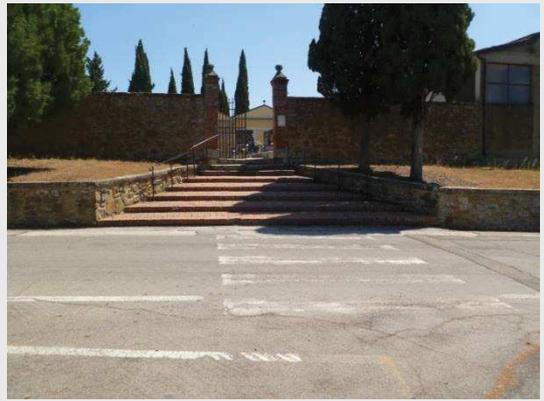
Parccheggio asfaltato non segnalato con n. 1 posto auto riservato.
 Non vi è marciapiede né un percorso pedonale sicuro ma il posto auto riservato è prossimo all'attraversamento pedonale.
 Segnaletica orizzontale non adeguata.
