CIVITELLA IN VAL DI CHIANA

Piano Operativo **PEBA**

Programma di intervento per l'abbattimento delle barriere architettoniche

Censimento: schede rilievo Parte 5

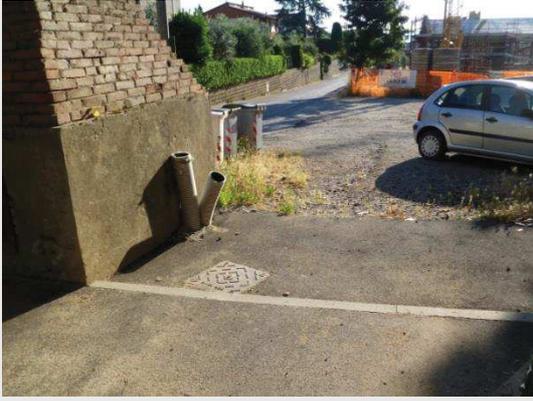
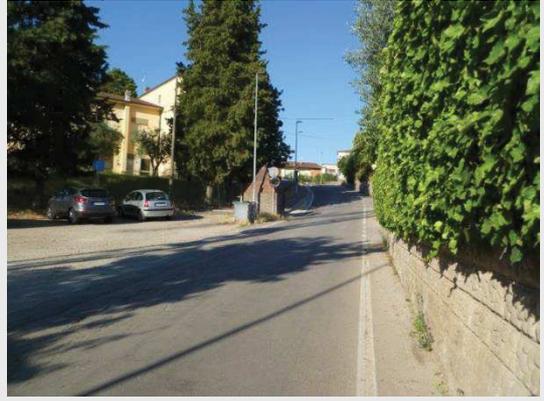
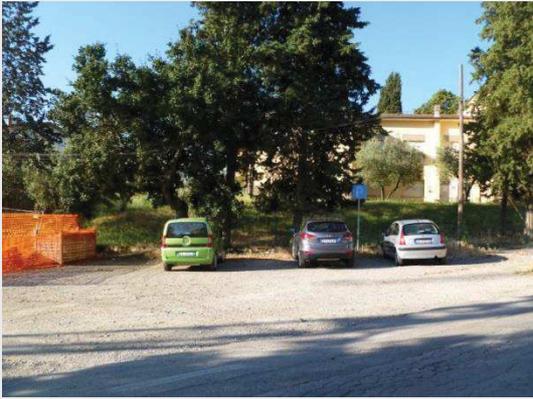
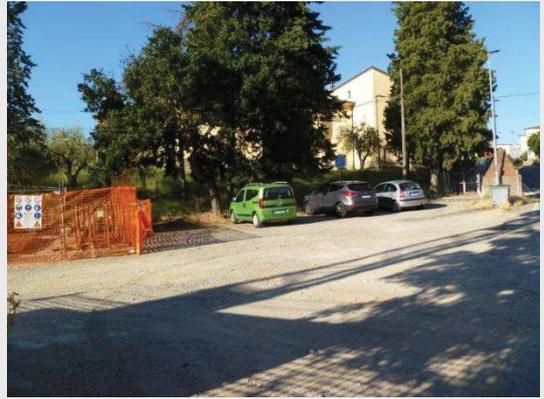
Parcheggio pubblico sterrato ad uso della Scuola Primaria.
 Provenendo da Nord la segnaletica verticale non è visibile.
 Non vi è marciapiede, né attraversamenti pedonali, né posti auto riservati; la finitura in breccia non è adeguata. Marciapiede non accessibile. Mancanza di attraversamento pedonale.
 Il parcheggio non è ad uso degli studenti aventi capacità motoria o sensoriale ridotta (posto riservato per soggetti diversamente abili è lungo via Buiamonte).

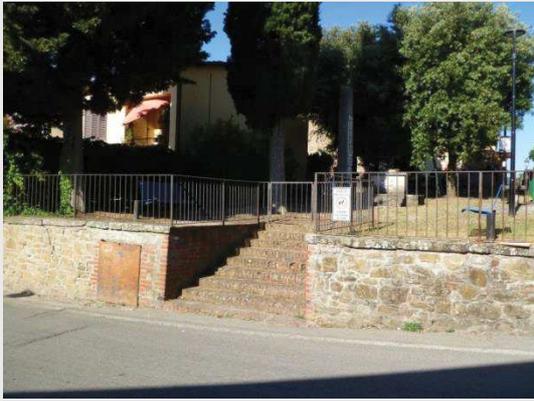
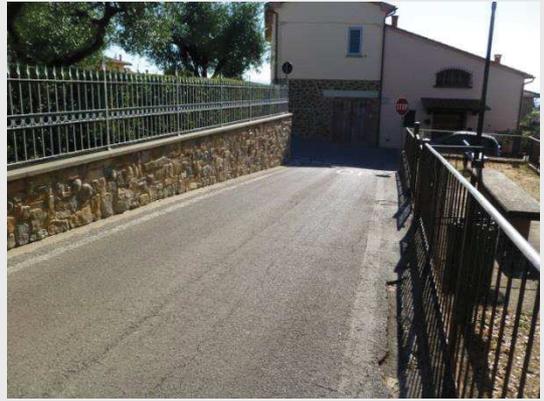
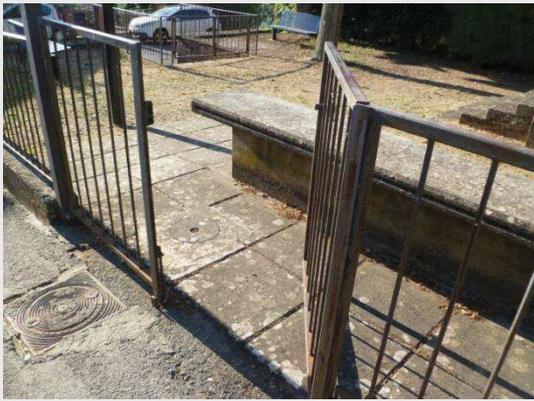
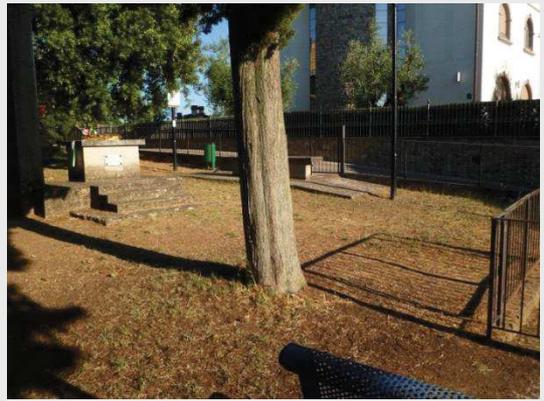
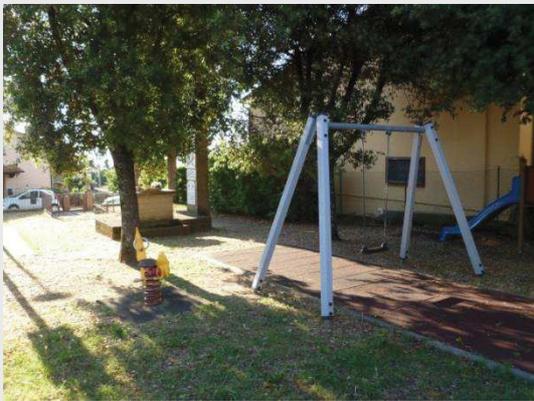
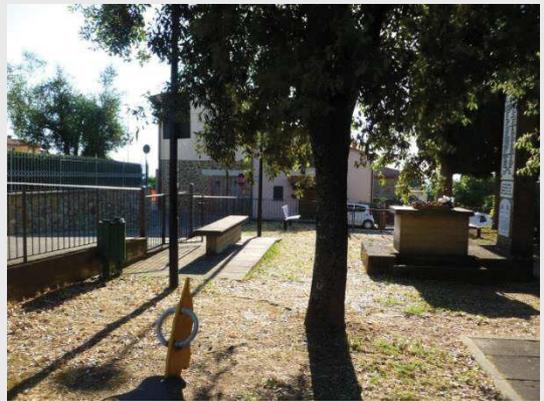
Ingresso da Via dei Lecci non accessibile per presenza di scala; ingresso da via delle Mura non accessibile per presenza di seduta in pietra (spazio insufficiente per soggetti che si muovono su sedia a ruote).
 La finitura a prato non è adeguata. Le attrezzature, panche e giochi, sono su aree complanari con il p.d.c.
 Non vi è marciapiede, né attraversamento pedonale.
 Nei pressi non vi sono parcheggi riservati.

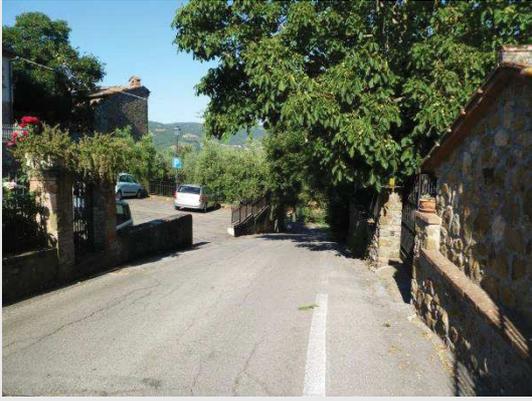
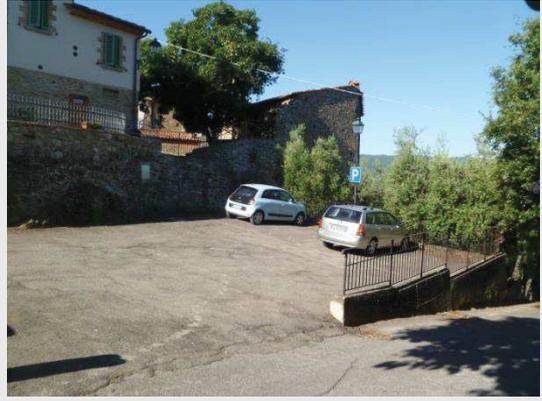
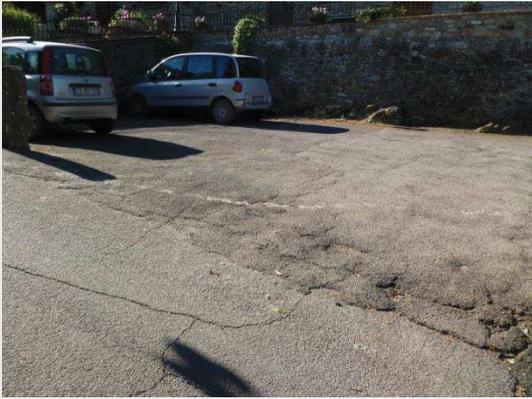
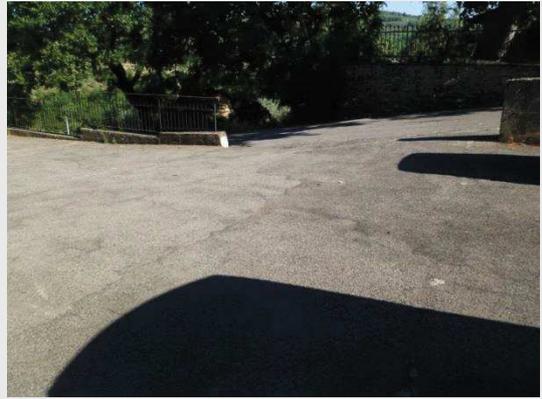
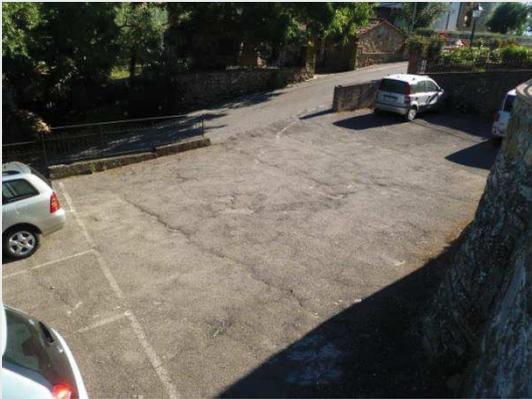
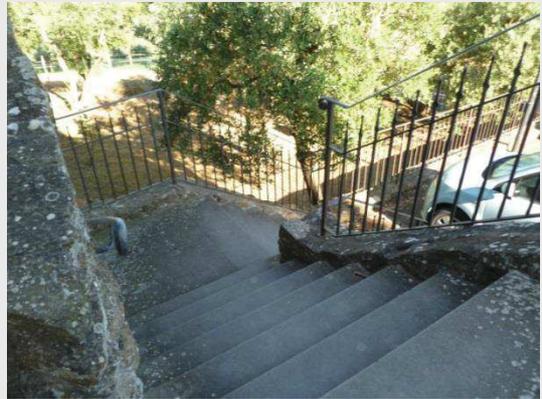
Parcheggio segnalato (ma non dalla viabilità principale) con varco carrabile (pavimentazione sconnessa) e varco pedonale (scaletta in pietra).
 All'interno non vi è marciapiede, né attraversamento pedonale, né posto auto riservato, né un percorso pedonale sicuro.
 Segnaletica orizzontale non adeguata.

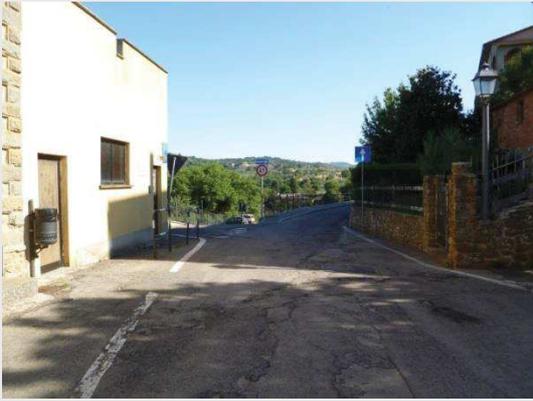
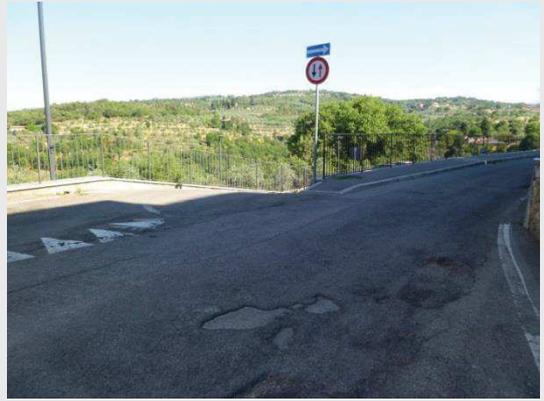
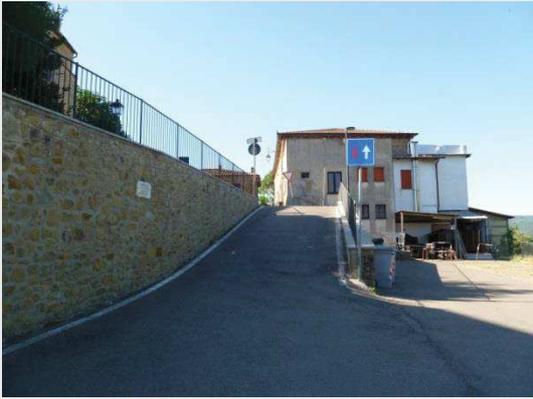
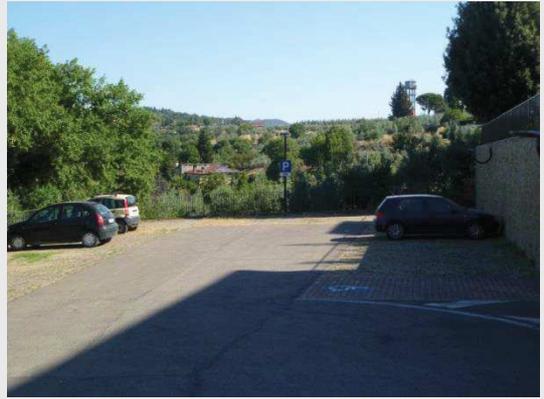
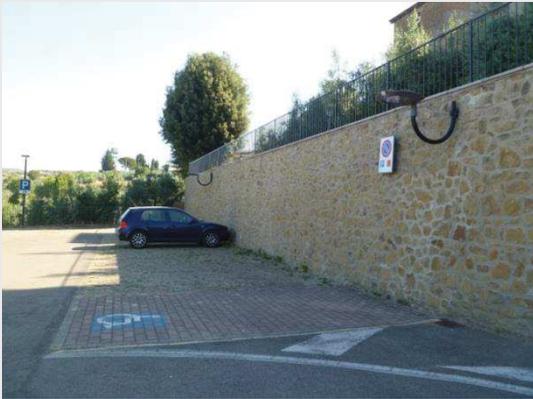
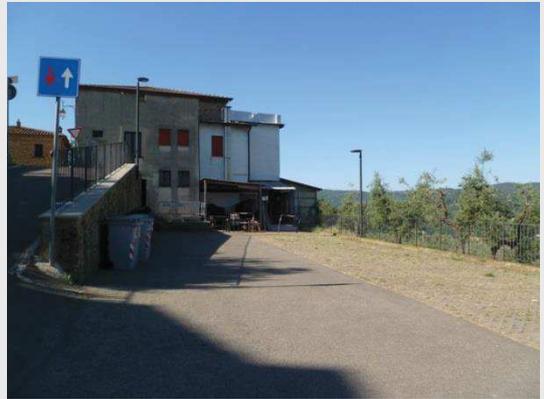
DENOMINAZIONE Parcheggio via delle Mura	
LOCALIZZAZIONE Via delle Mura - Piazza della Filarmonica	UTOE 4

Parcheggio di sottostrada segnalato (ma non dalla viabilità principale) con ingresso carrabile (pendenza non adeguata) e n. 1 posto auto riservato.
 Non vi è marciapiede, né attraversamento pedonale, né percorso pedonale sicuro.
 Il posto auto riservato, benché prossimo alla rampa, costringe l'utente su sedia a ruote a muoversi all'interno dello spazio di marcia dei veicoli.

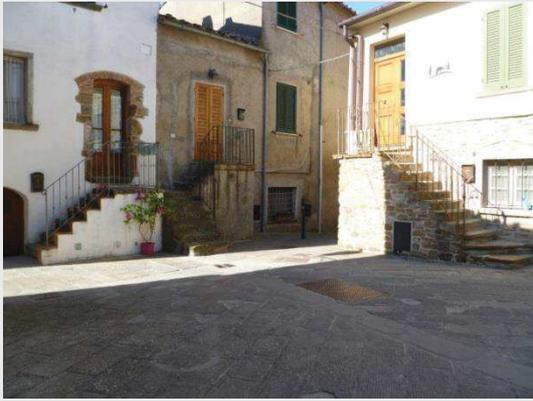
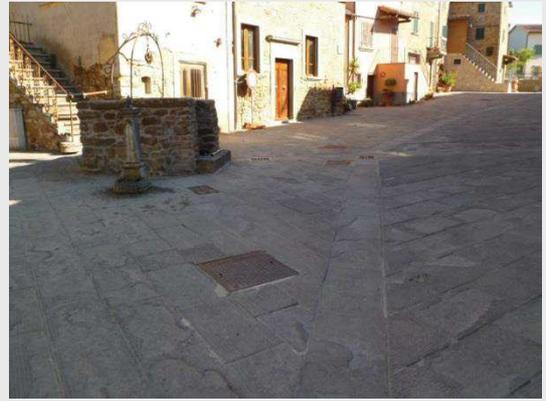
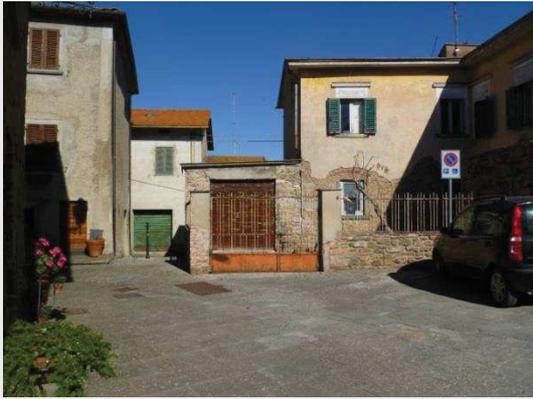
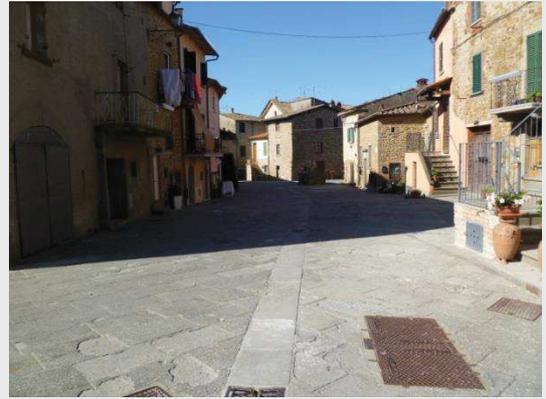
DENOMINAZIONE Piazza Alta	
LOCALIZZAZIONE Centro Storico – Accesso carrabile da Via XXV Aprile	UTOE 4

Piazza in pendenza situata in zona residenziale; pavimentazione a tratti sconnessa (per rottura delle pietre, per presenza di griglie, canalette e chiusini). Sulla piazza vi è un parcheggio riservato; l'utente su sedia a ruote è in grado di percorrere autonomamente solo la parte bassa della Piazza. Non vi è marciapiede né attraversamento pedonale. Attrezzature urbane carenti.

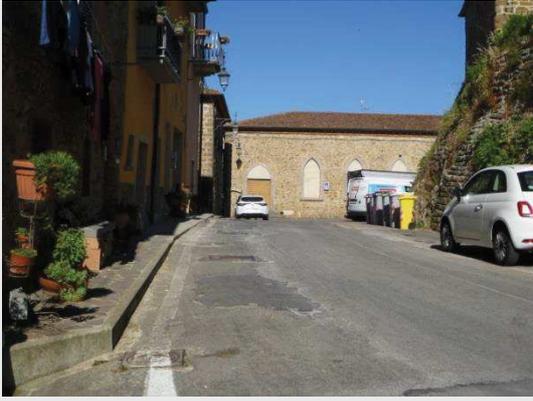
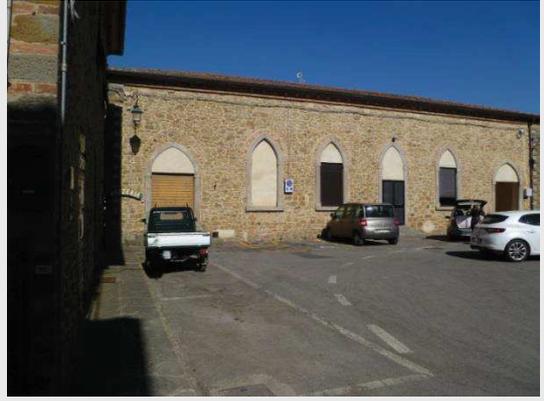
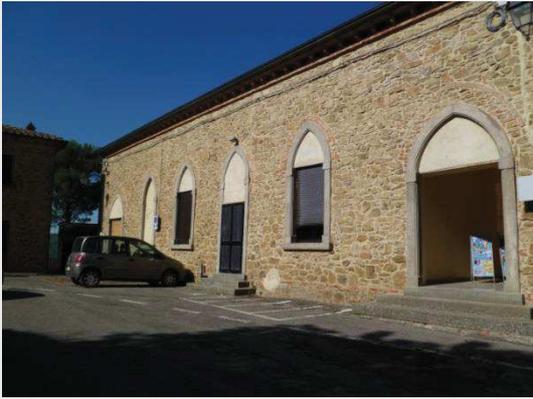
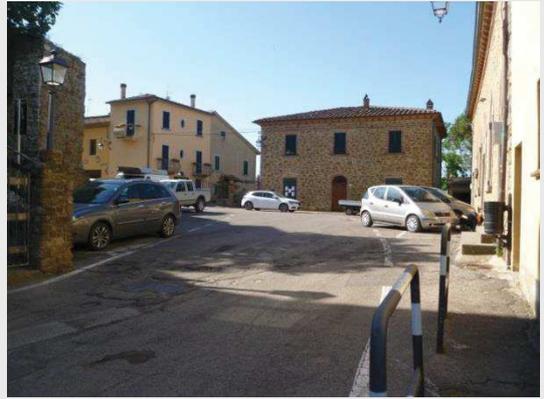
DENOMINAZIONE Piazza della Filarmonica	
LOCALIZZAZIONE Tra via Giacomo Matteotti e Via delle Mura	UTOE 4

Pavimentazione a tratti sconnessa (per rottura dell'asfalto e per presenza di pozzetti e chiusini).
 Non vi è marciapiede, né attraversamento pedonale.
 Sulla piazza vi è n. 1 parcheggio riservato ma non è garantita la continuità di percorso pedonale sicuro.
 Carenti le attrezzature urbane.

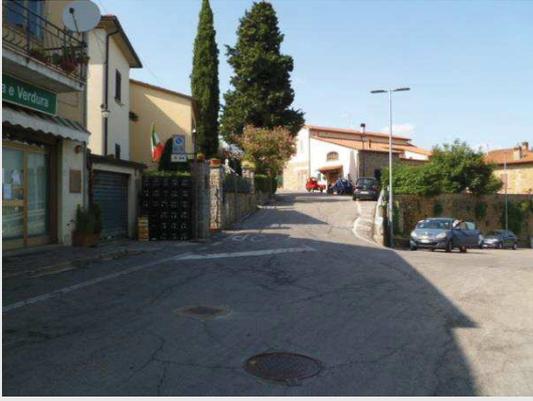
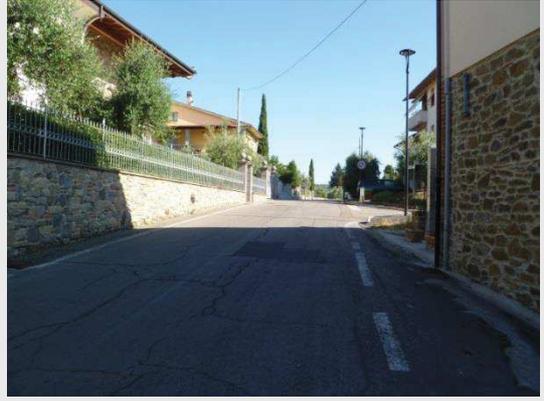
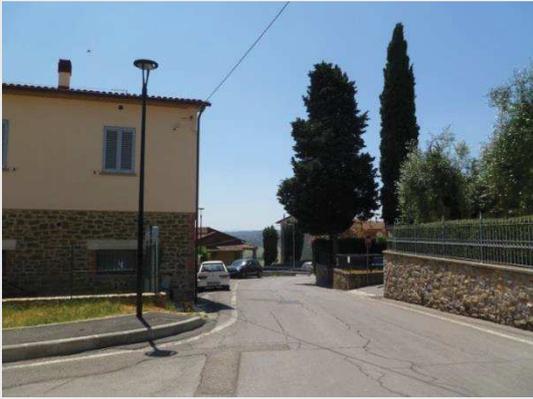
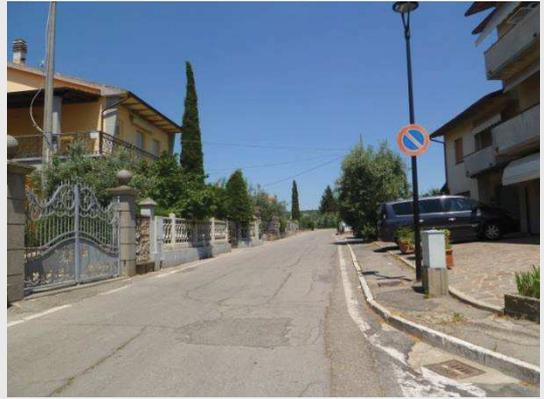
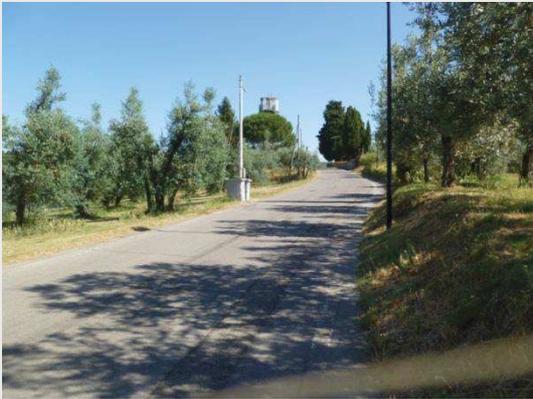
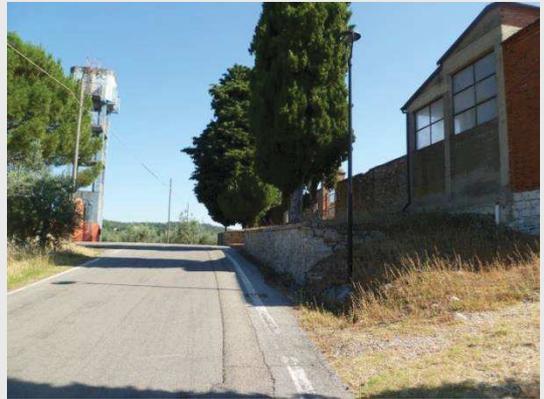
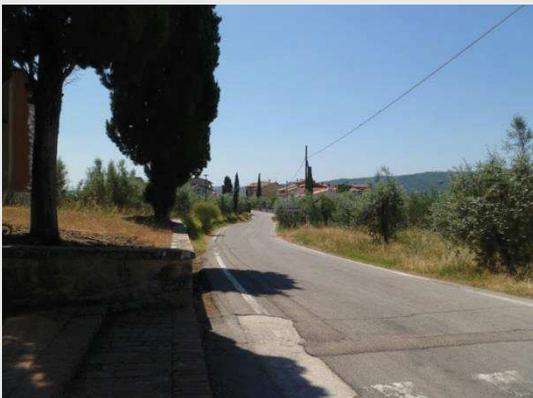
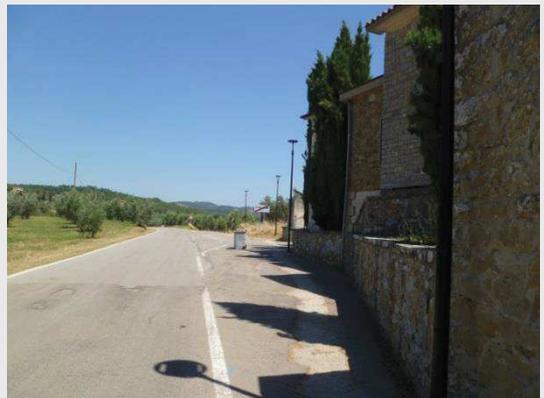
Via dei Lecci

Marciapiede non sempre presente, non sempre ricordato con scivoli, privo di attraversamento pedonale contestuale. Manca un percorso pedonale sicuro.
 Lungo la strada non vi sono parcheggi riservati.
 Attraversamento pedonale in prossimità del Cimitero non segnalato; attrezzature urbane carenti e segnaletica orizzontale non adeguata.

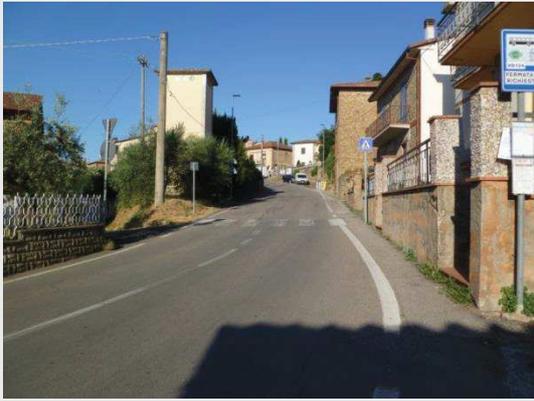
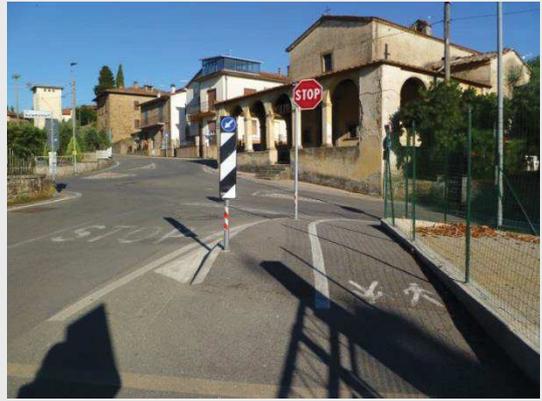
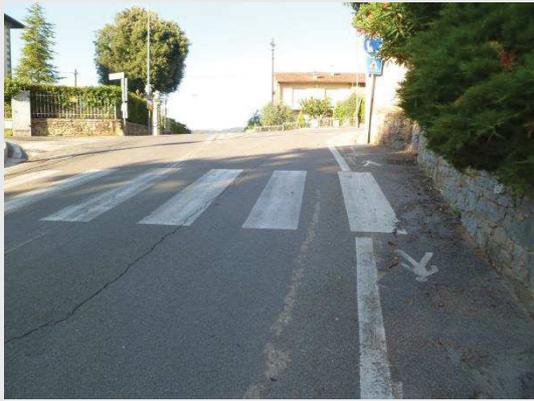
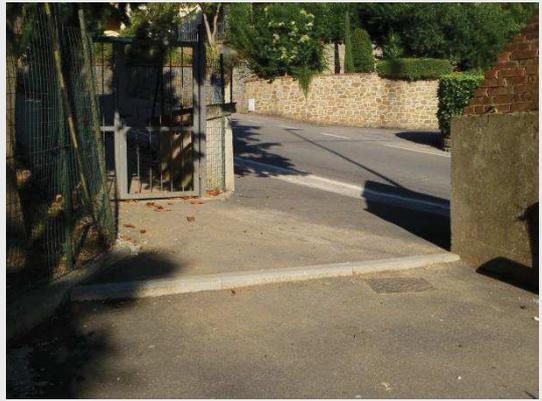
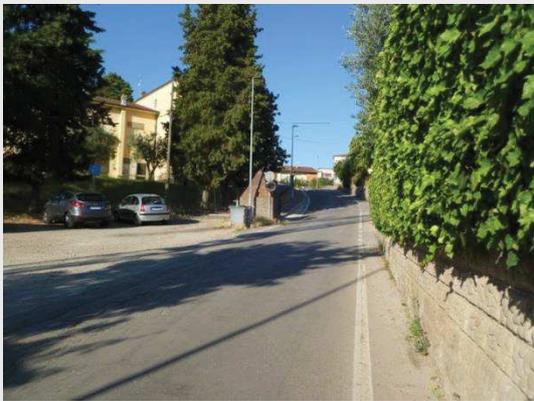
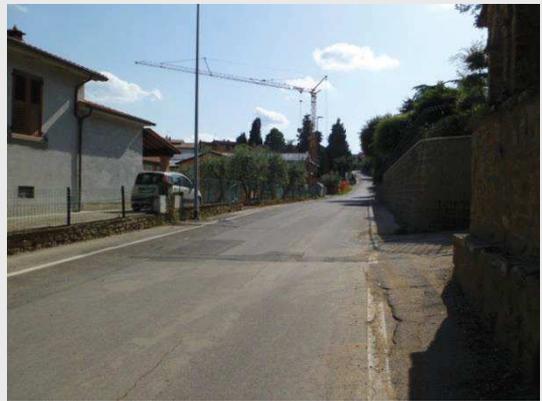
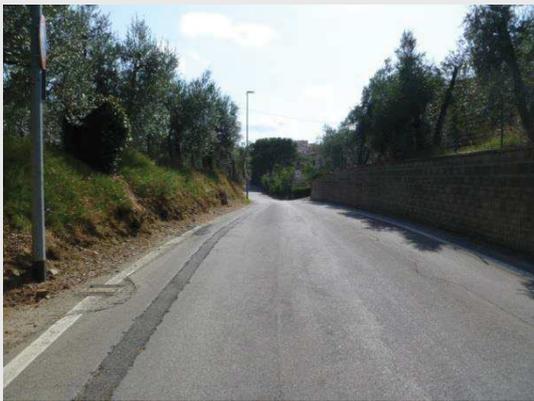
Via della Madonna – Via di Costa al Vado

Marciaiede e percorso pedonale presenti solo sul tratto adiacente alla Scuola "Gianni Rodari" (con scalino dal parcheggio e caratterizzato da pendenza sostenuta).
 Altrove non è garantita la continuità di percorso pedonale e la percorrenza è difficile anche per soggetti normodotati (banchina ridotta).
 Lungo la strada non vi sono parcheggi riservati; le fermate dei mezzi pubblici non sono dotate di pensilina.
 Oltre il centro abitato la strada non è accessibile (sede stradale non adeguata).

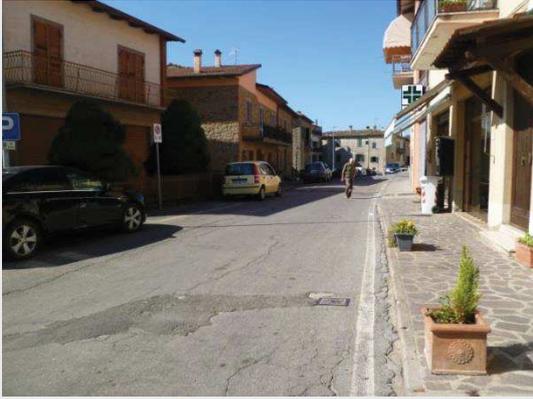
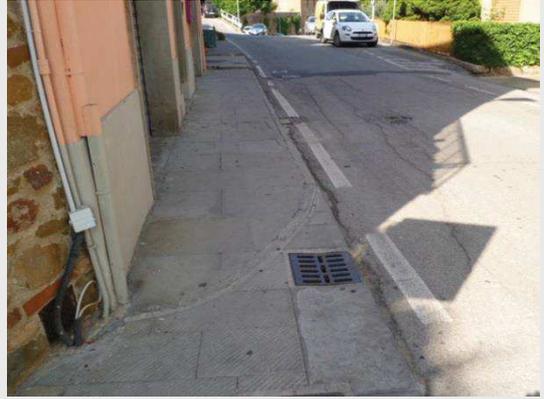
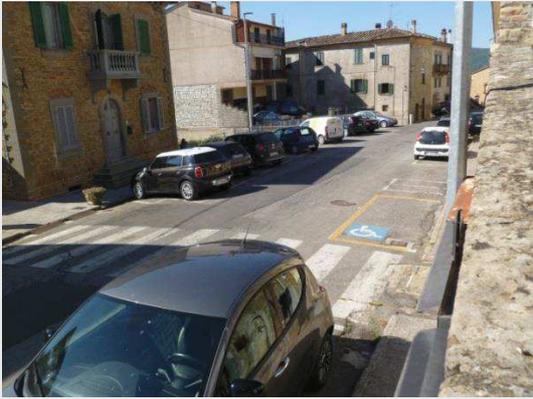
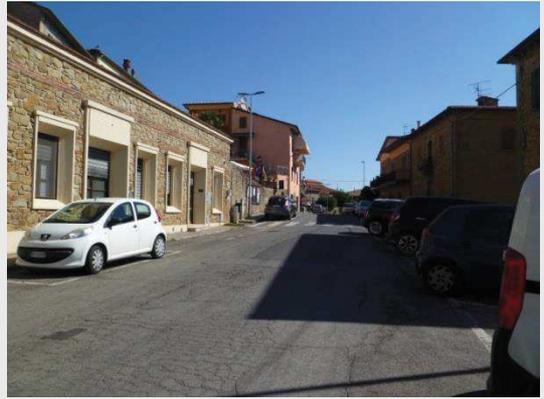
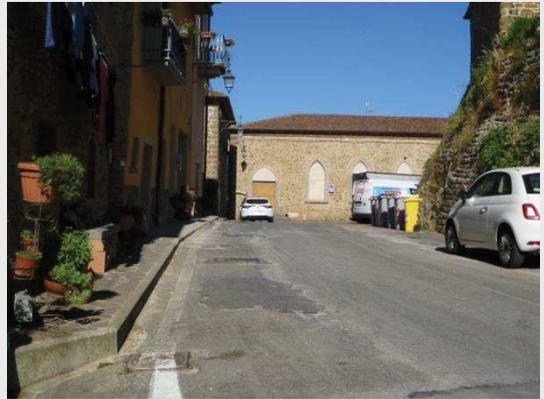
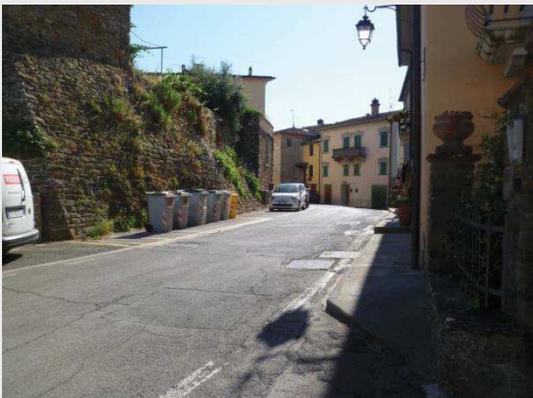
Marciaiede non sempre presente, non sempre raccordato con scivoli, privo di attraversamento pedonale contestuale; percorrenza ostacolata dalla presenza di arredi.
 Manca un percorso pedonale sicuro.
 Sulla strada vi sono n. 3 parcheggi riservati; quello nei pressi di Piazza della Filarmonica non è adeguato (FOTO 5).
 Attrezzature urbane carenti e segnaletica orizzontale non adeguata.

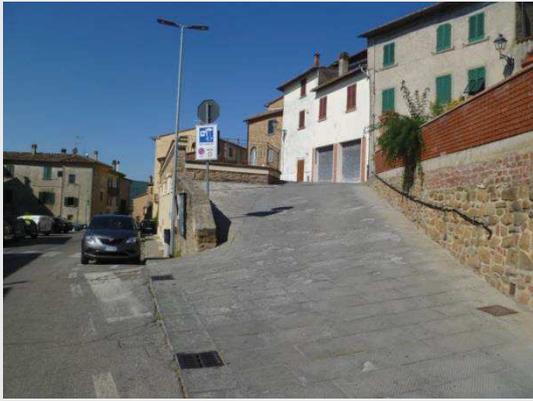
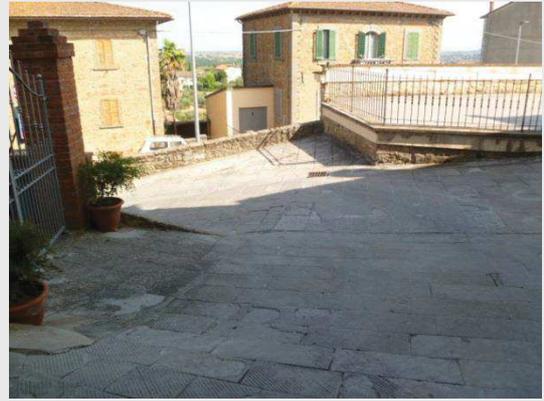
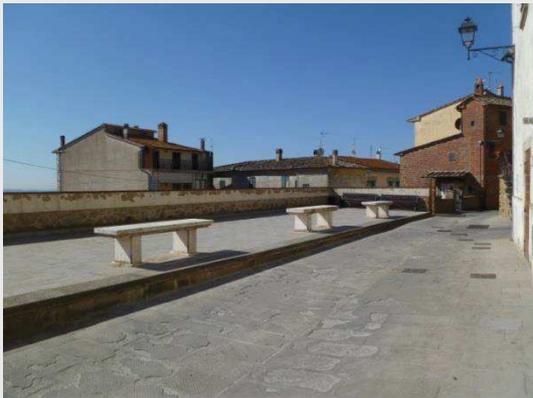
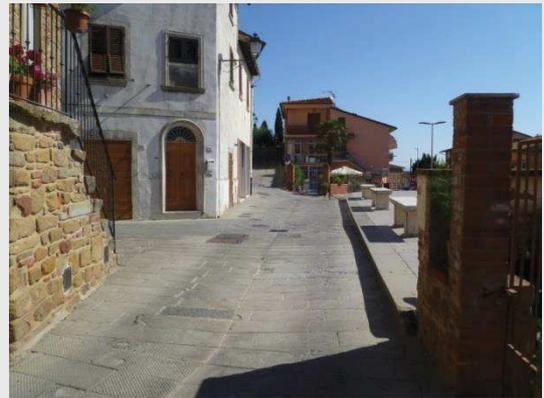
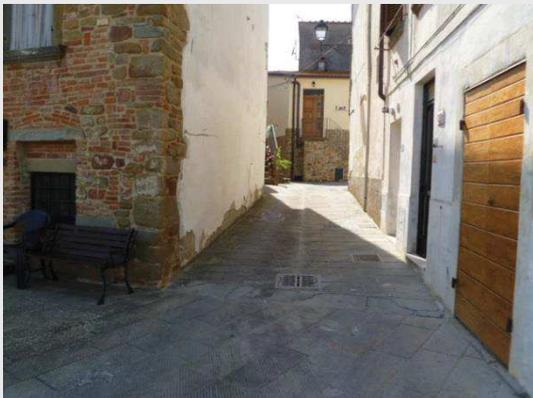
Strada di accesso alla zona residenziale lastricata in pietra.
 Tratto iniziale caratterizzato da forte pendenza; pavimentazione a tratti sconnessa (per rottura delle pietre, presenza di griglie e chiusini).
 Non vi è marciapiede, né attraversamenti pedonali, né parcheggi riservati.
 Carenti le attrezzature urbane; le sedute in marmo lungo la strada non sono adeguate e non sono accessibili.

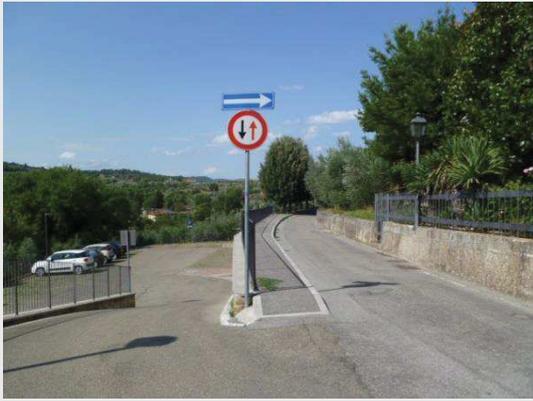
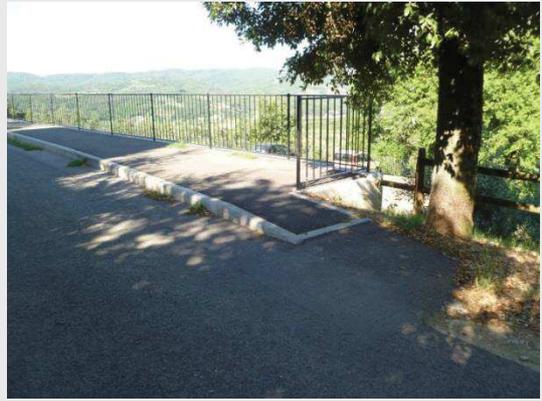
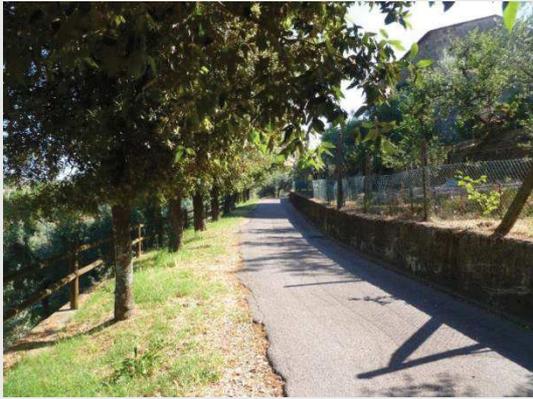
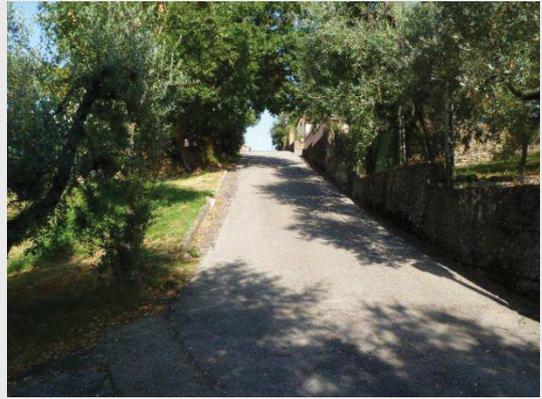
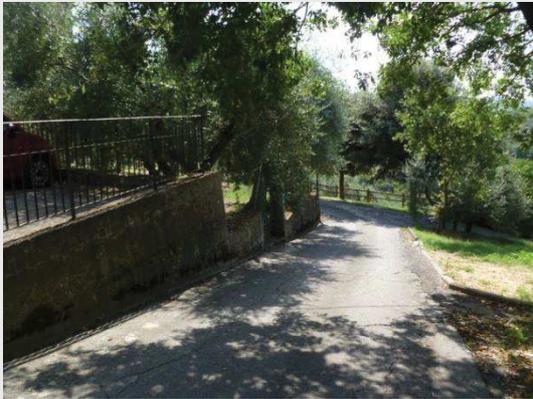
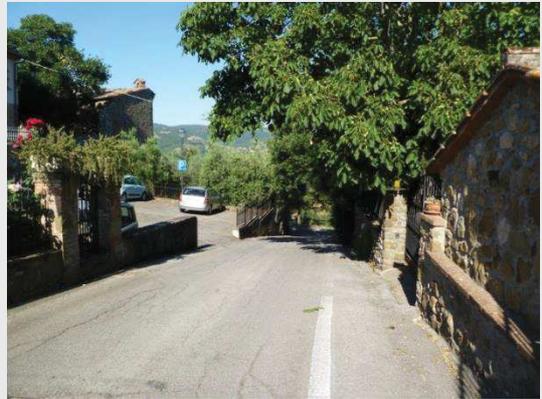
Strada stretta a senso unico priva di parcheggi riservati.
 Marciapiede lungo il tratto iniziale, avente sede stradale più larga, ma senza attraversamento pedonale contestuale; altrove manca un percorso pedonale sicuro.
 Attrezzature urbane carenti e segnaletica orizzontale non adeguata.

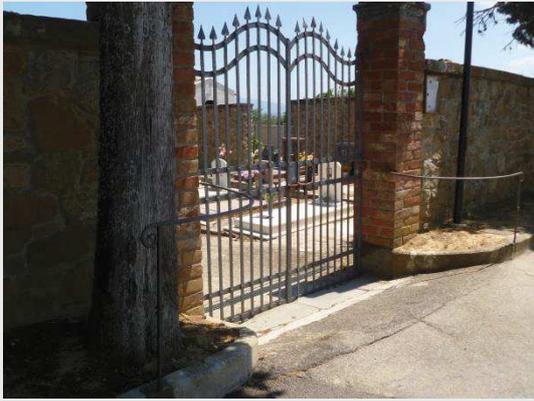
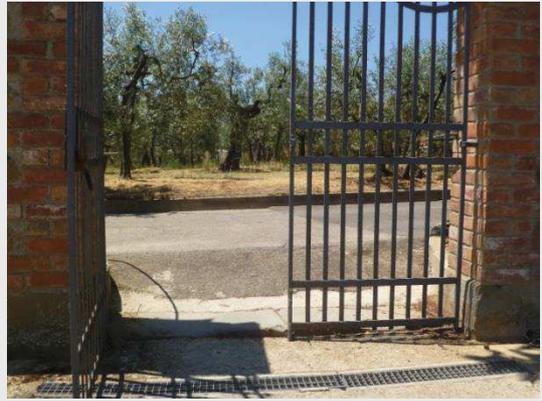
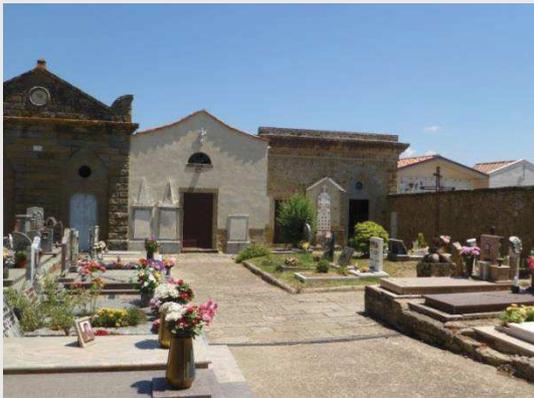
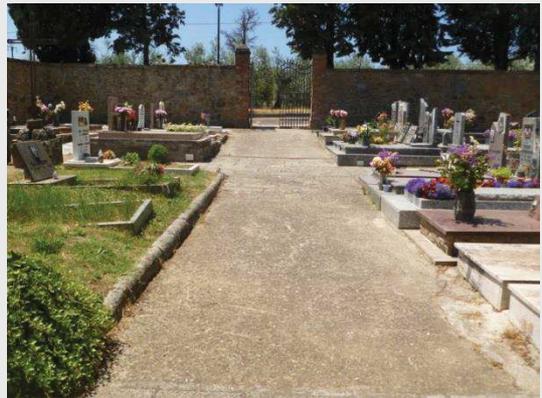
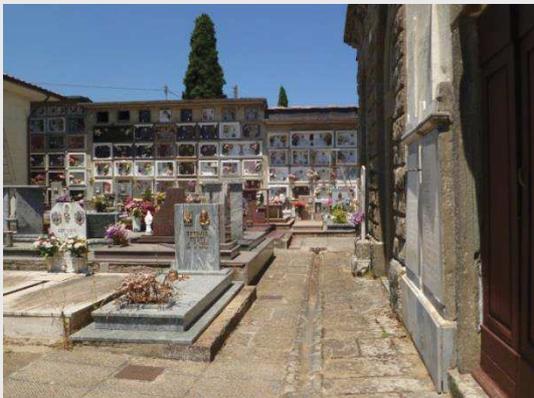
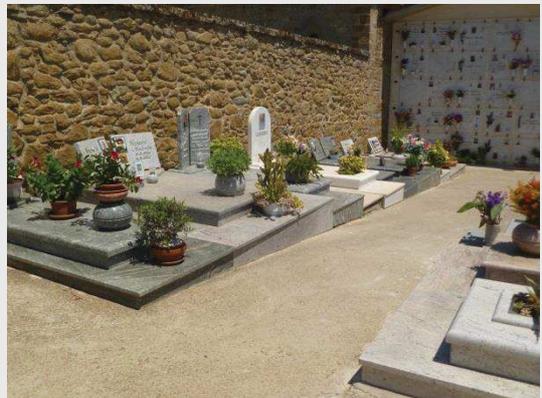
All'ingresso scivolo di pendenza non adeguata e pietre a formare scalino interno; canaletta con griglia alquanto disestata.
 Non vi è marciapiede né attraversamento pedonale.
 Percorrenza dei vialetti ostacolata dalla pavimentazione sconnessa (per presenza di chiusini e canalette) e dalla pendenza.
 Non vi è servizio igienico.

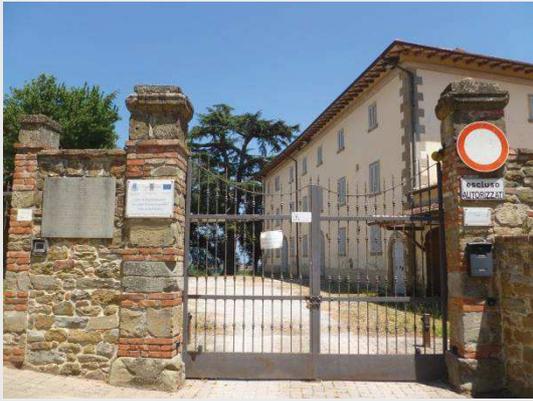
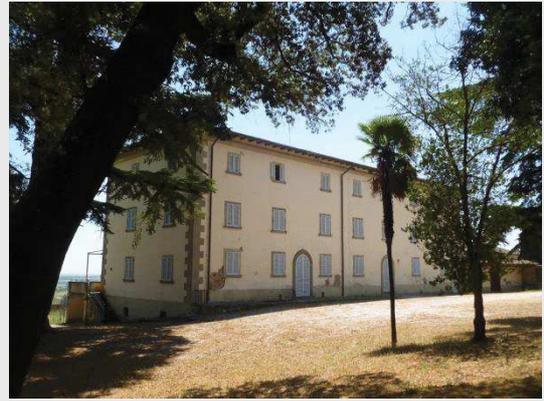
Villa di proprietà comunale attualmente non occupata, ex sede di Scuola Materna "Lo Scoiattolo" e Centro di documentazione sui campi di concentramento; nel seminterrato i locali della cucina scolastica. Ai piani destinati alle utenze percorsi complanari o raccordati con rampe adeguate; al seminterrato rampe e scalini. Servizi igienici non riservati; non attrezzati ma accessibili per dimensioni. Superamento dislivelli a mezzo scale ed ascensore. Il marciapiede, non accessibile, corre sui lati e sul retro del fabbricato; non vi sono attraversamenti pedonali. Finitura in terra del parco non adeguata; aree attrezzate complanari ma non sempre raggiungibili.

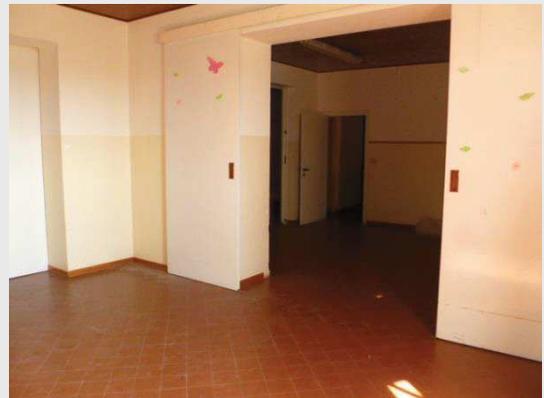
ZONA AULE (PIANO PRIMO)

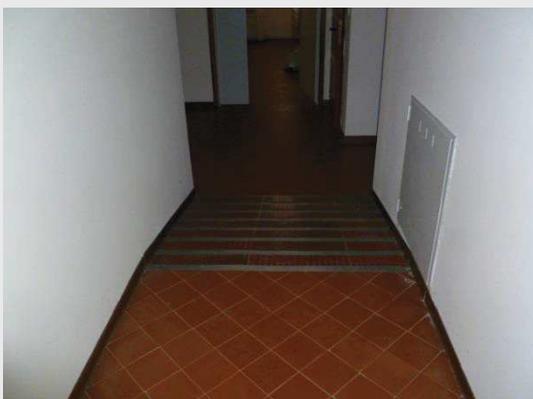
CORRIDOIO CENTRO DOCUMENTAZIONE (PIANO SECONDO)

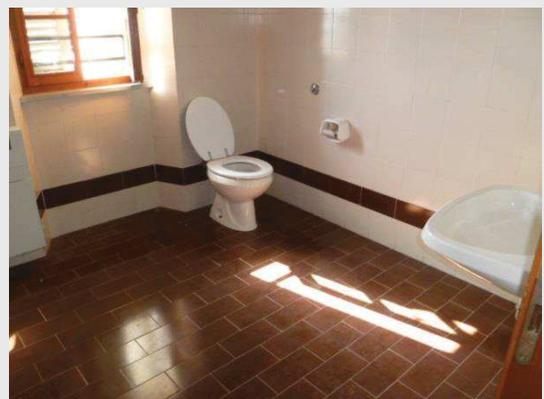
SERVIZIO IGIENICO (PIANO SECONDO)

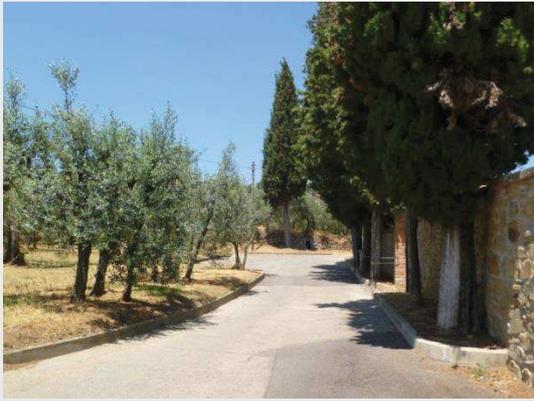
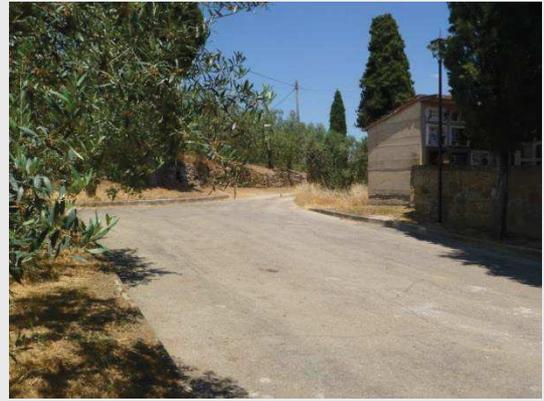
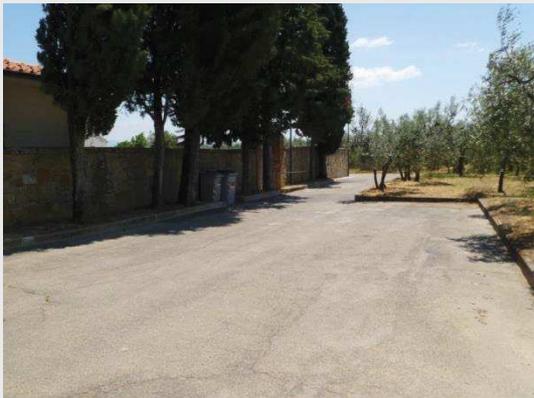
Parccheggio asfaltato non segnalato privo di posto auto riservato.
 Non vi è marciapiede né un percorso pedonale sicuro.
 Attrezzature urbane carenti e segnaletica assente.

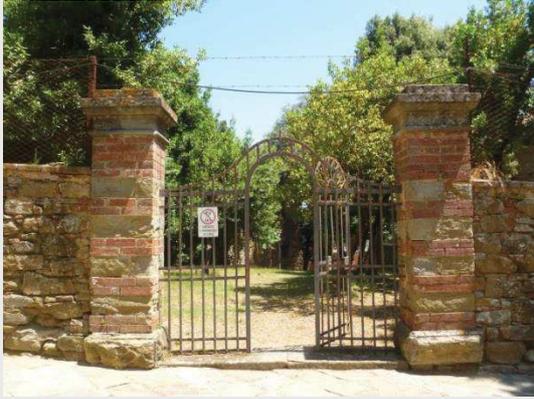
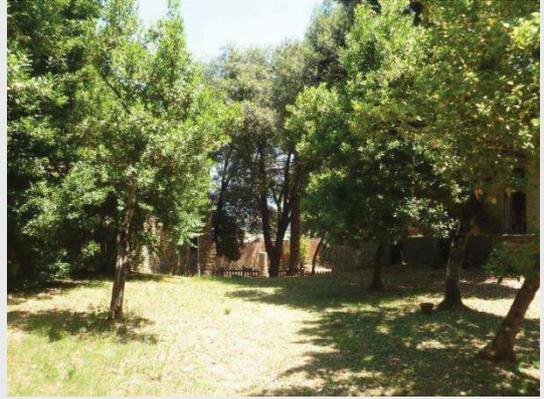
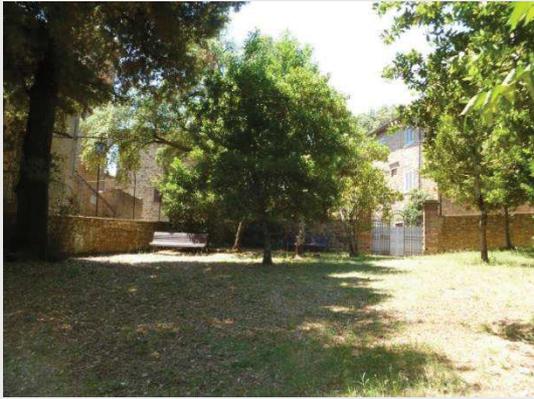
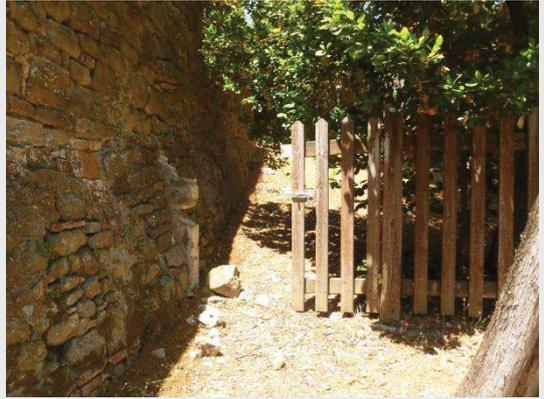
Modesto scalino all'ingresso.
 La percorrenza è ostacolata dai sassi e dal prato ma la parte alta del giardino è comunque raggiungibile; non raggiungibile la zona sottostante, dove si trova il monumento (terreno scosceso).
 Le attrezzature, panchine, sono adeguate e complanari con il p.d.c.

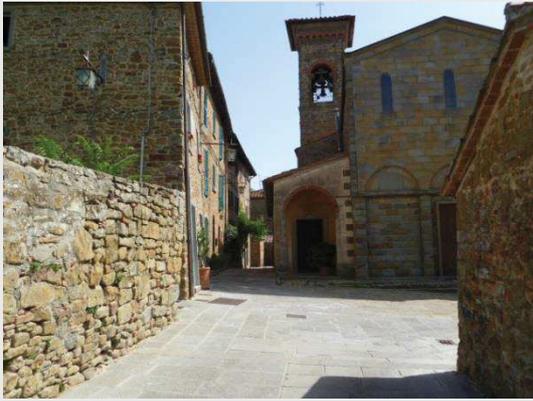
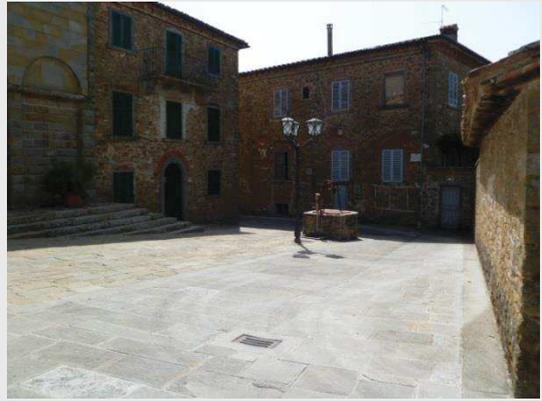
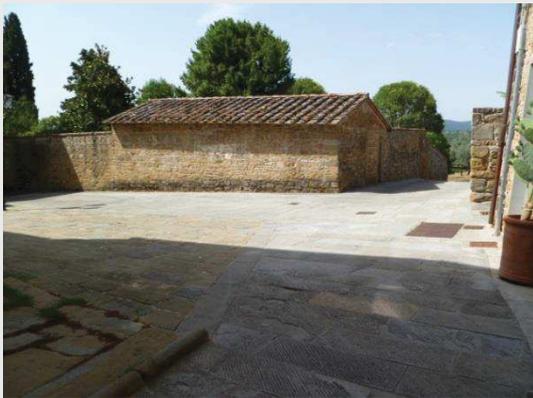
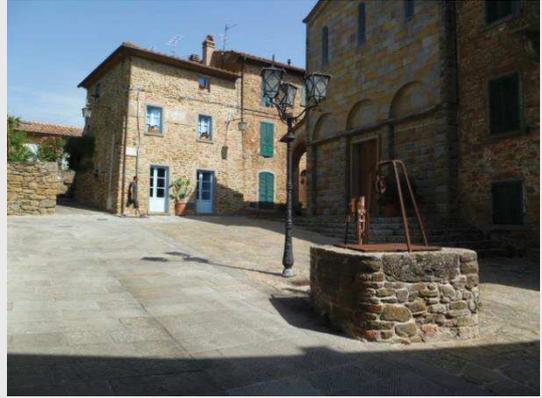
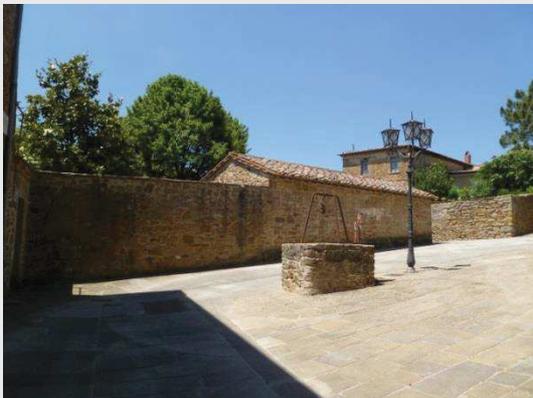
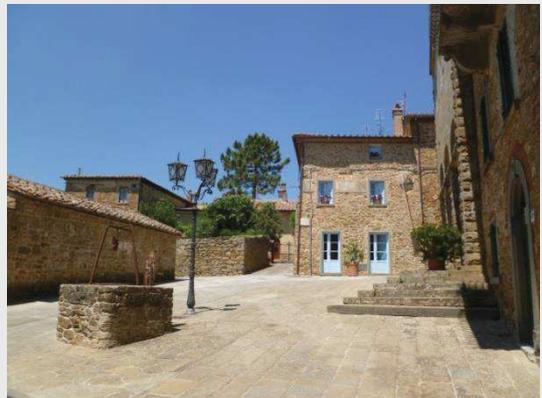
Piazza in pendenza; pavimentazione a tratti sconnessa (per presenza di canalette e chiusini). Non vi è marciapiede, né attraversamento pedonale, né posto auto riservato; con l'auto è possibile avvicinarsi alla piazza ma l'utente su sedia a ruote può percorrere autonomamente solo parte dello spazio. Carenti le attrezzature urbane.

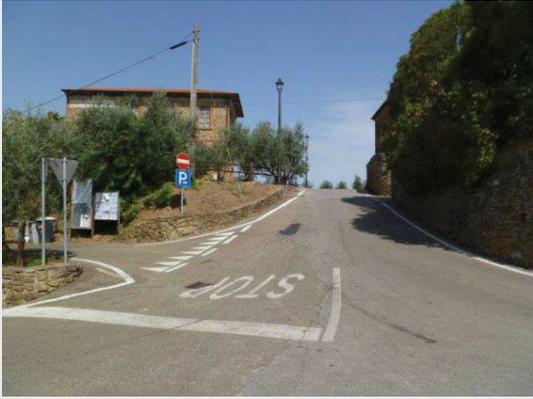
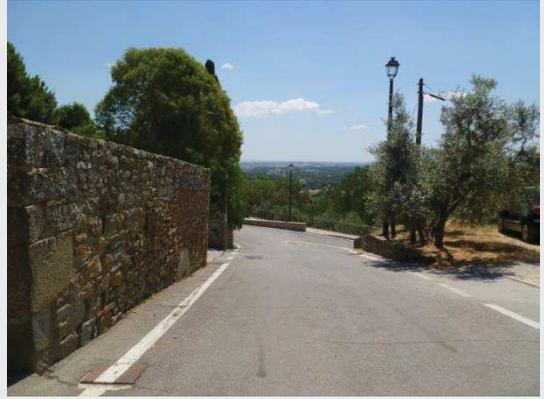
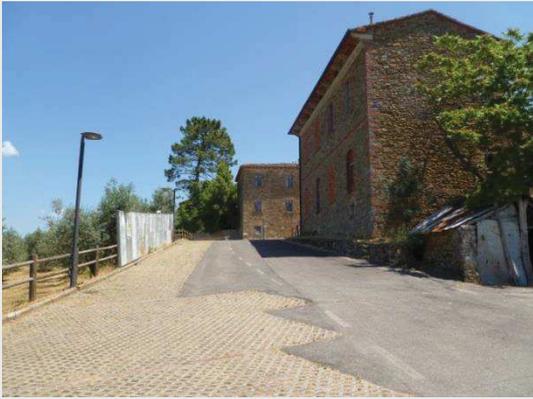
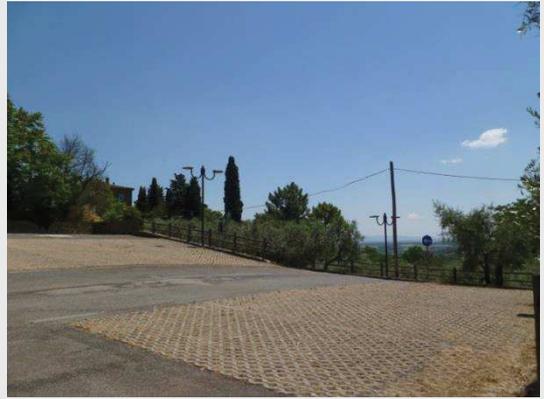
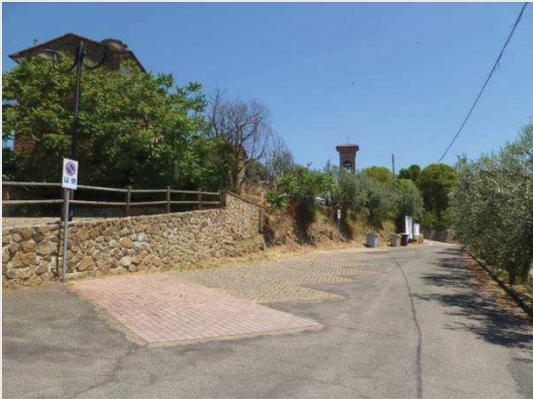
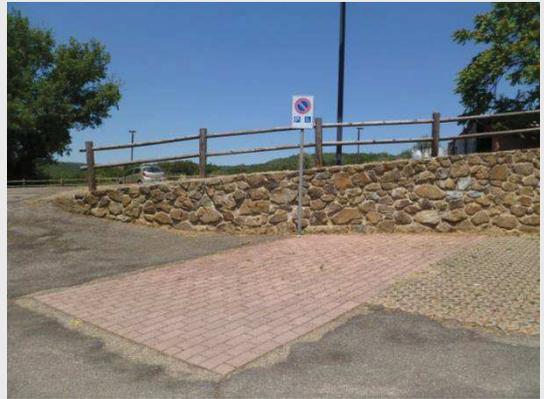
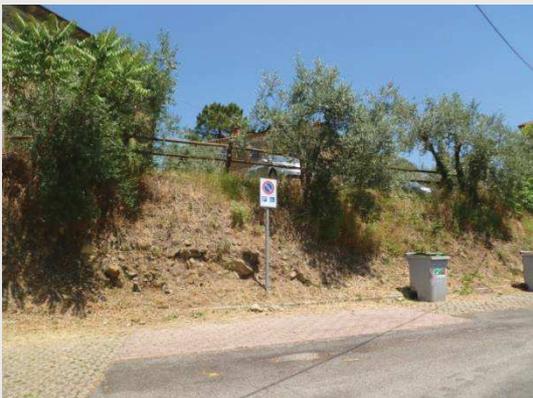
Parccheggio pubblico non segnalato, disposto su due livelli, con circolazione a senso unico e rampa a pendenza sostenuta all'ingresso. Sulla porzione pianeggiante, prossima all'uscita, si trovano n. 2 posti auto riservati ma non vi è marciapiede, né attraversamento pedonale, né un percorso sicuro pedonale; l'utente su sedia a ruote è costretto a muoversi all'interno dello spazio di marcia dei veicoli. Attrezzature urbane carenti.
