CIVITELLA IN VAL DI CHIANA

Piano Operativo **PEBA**

Programma di intervento per l'abbattimento delle barriere architettoniche

Censimento: schede rilievo Parte 5

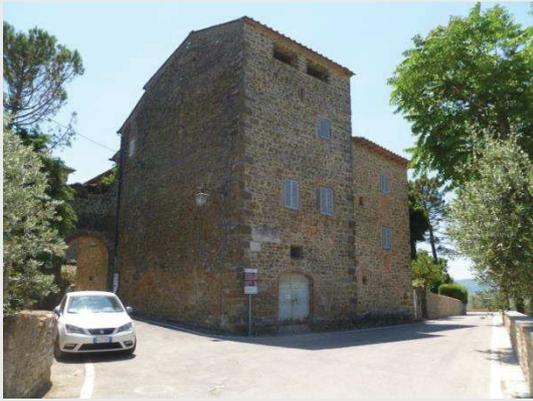
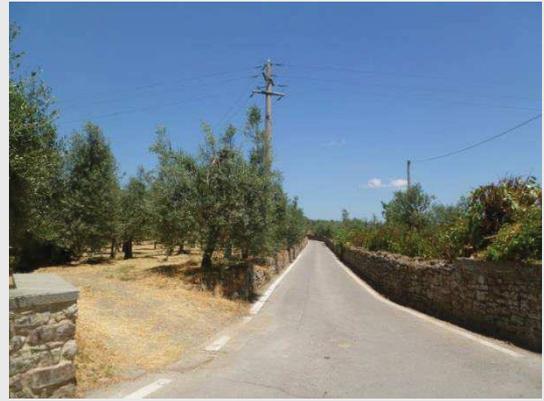
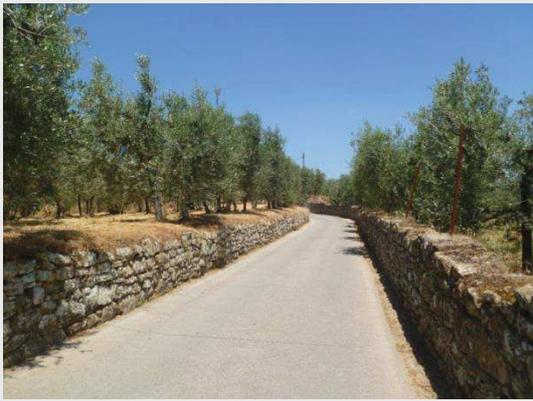
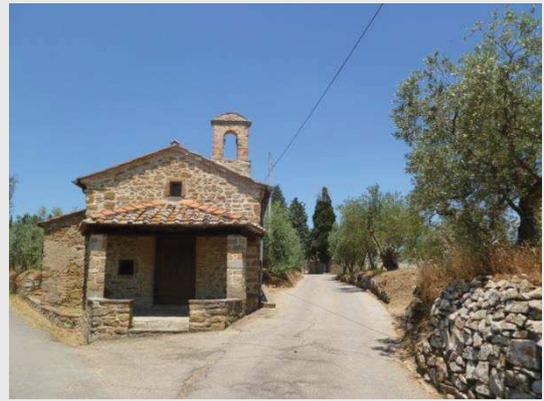
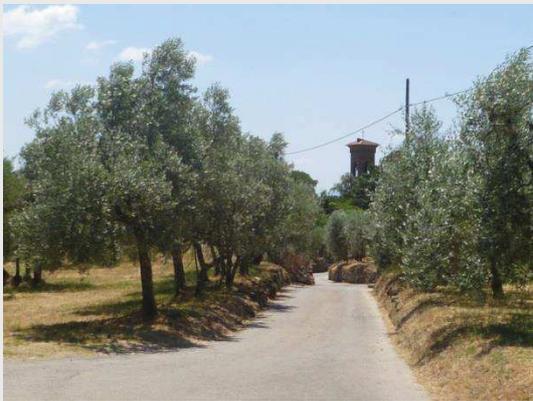
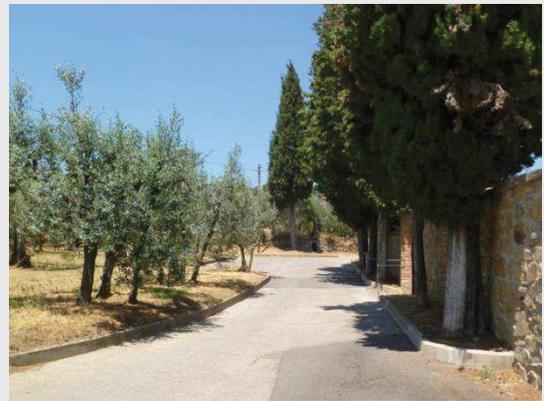
Non vi è marciapiede, né attraversamento pedonale, né parcheggio riservato. Attrezzature urbane carenti e segnaletica orizzontale non adeguata. Ad eccezione del tratto a ridosso della Porta Nord e del tratto antistante il Cimitero, la strada non è accessibile (sede stradale non adeguata).

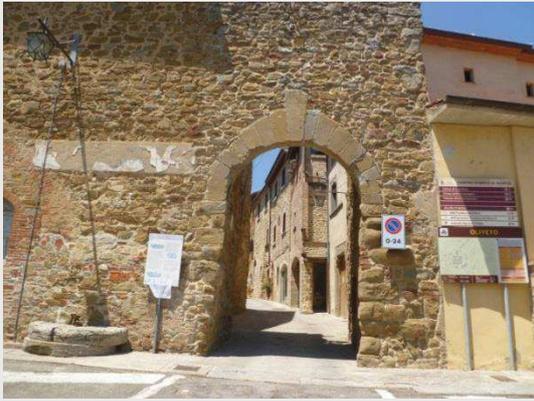
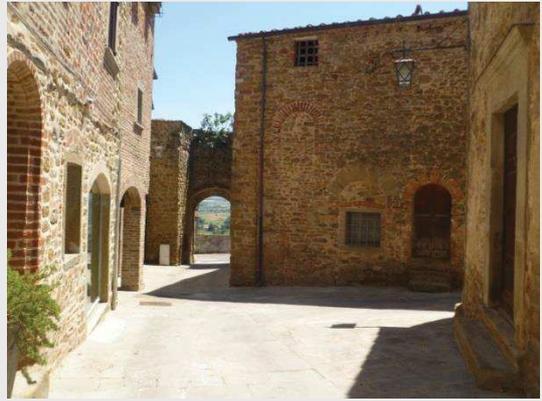
Viabilità carrabile lastricata in pietra; non vi è marciapiede, né parcheggi riservati né attraversamenti pedonali.
 Attrezzature urbane carenti.
 La ridotta larghezza della sede stradale e la pendenza sostenuta del primo tratto determina la non accessibilità.

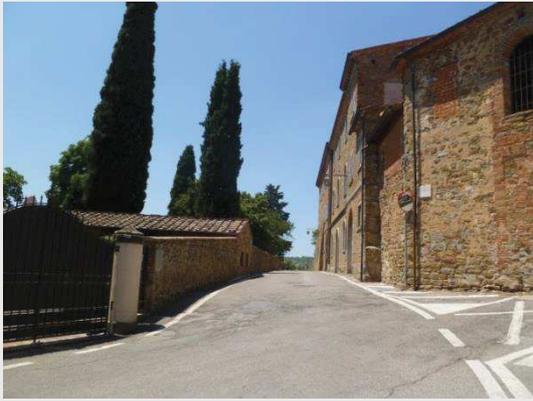
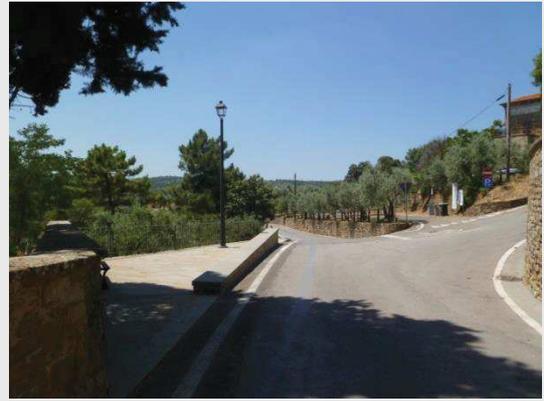
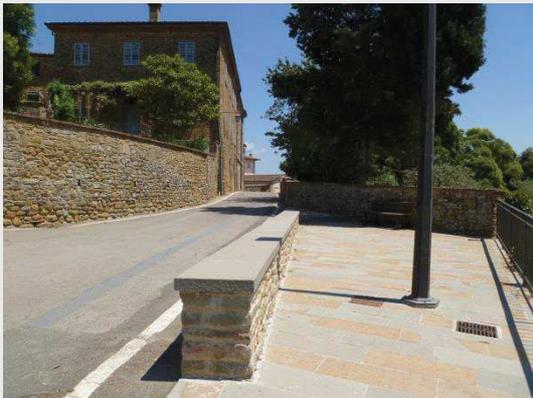
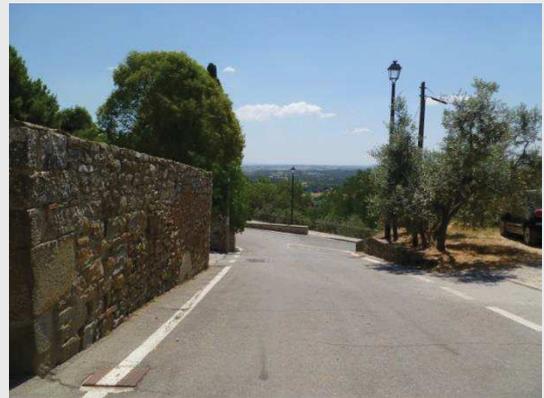
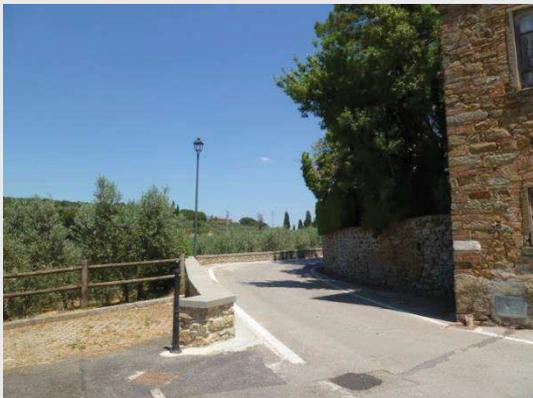
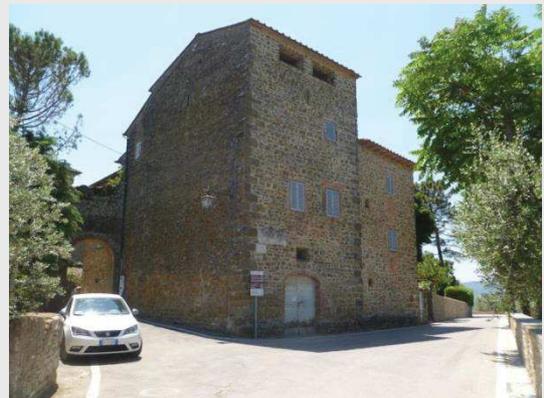
Strada stretta priva di marciapiede con un tratto a pendenza sostenuta (zona Porta Sud). Non vi sono attraversamenti pedonali né parcheggi riservati; manca un percorso pedonale sicuro. Attrezzature urbane carenti e segnaletica orizzontale non adeguata.

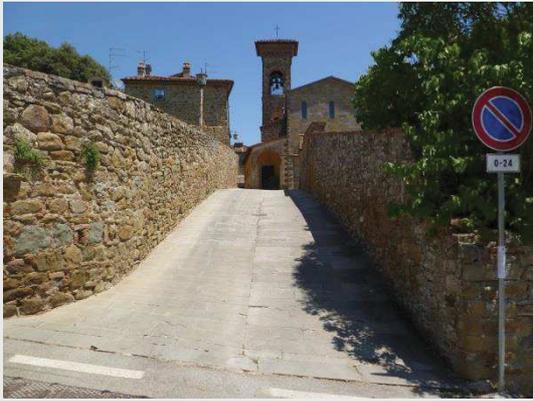
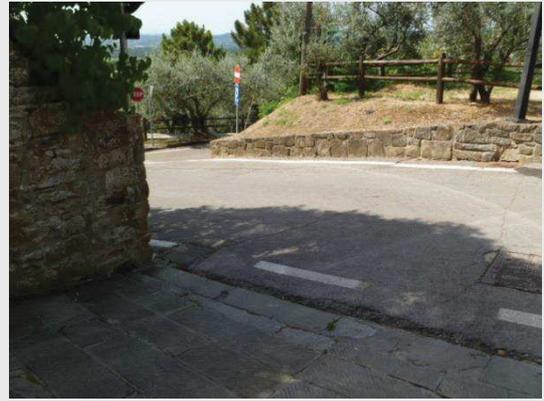
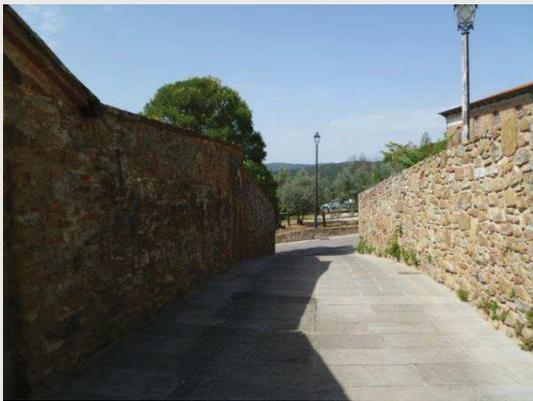
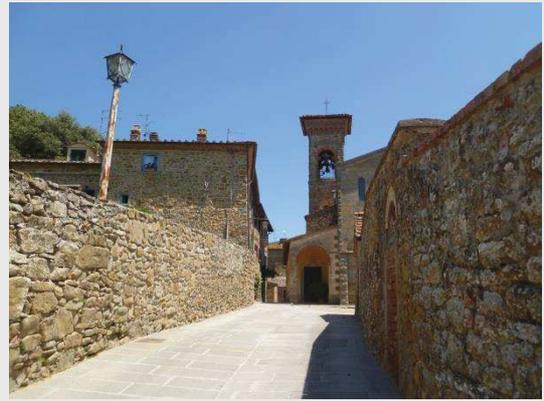
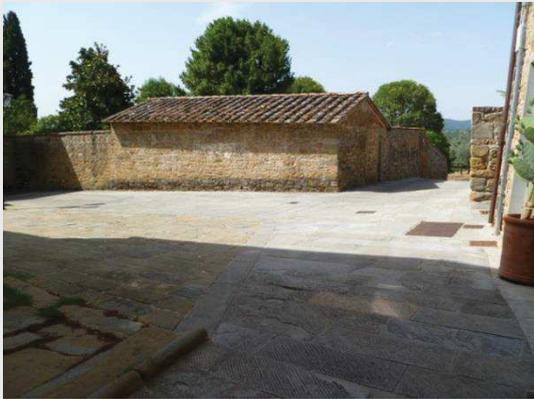
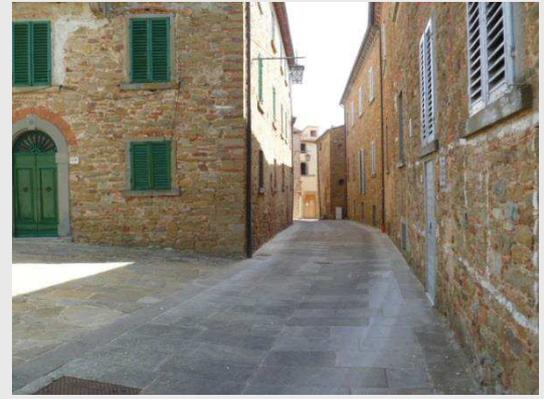
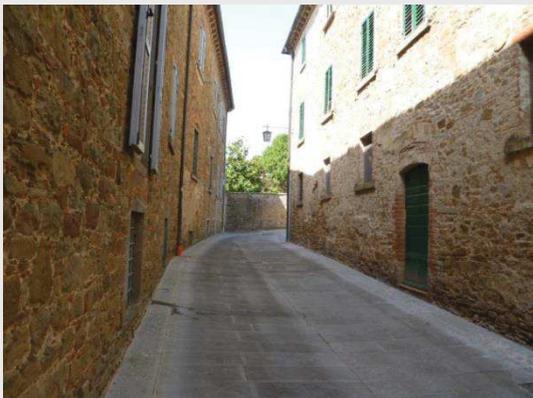
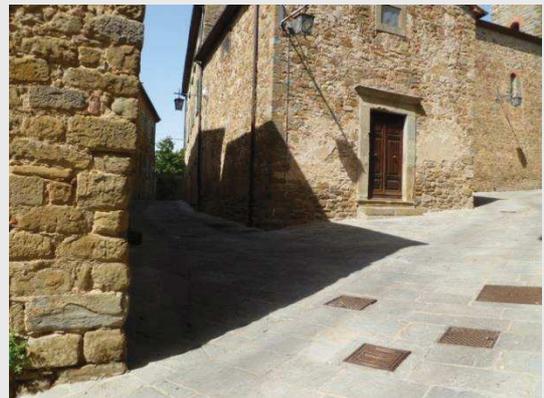
Tratto di viabilità carrabile lastricata in pietra; non vi è marciapiede, né parcheggi riservati né attraversamenti pedonali.
 Attrezzature urbane carenti.
 La ridotta larghezza della sede stradale e la pendenza sostenuta ne determina la non accessibilità.

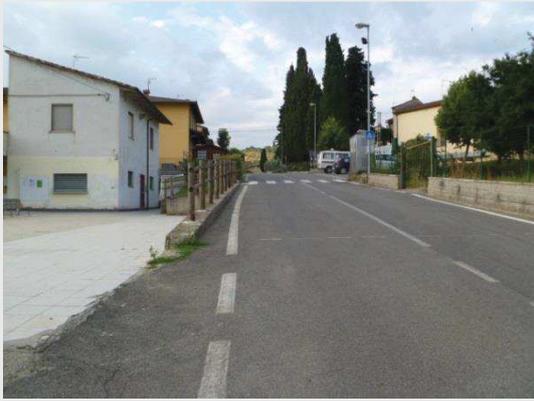
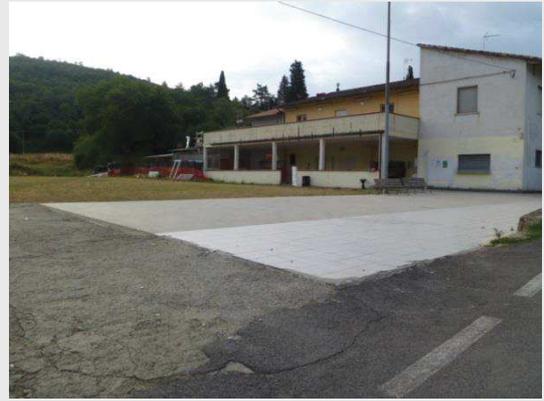
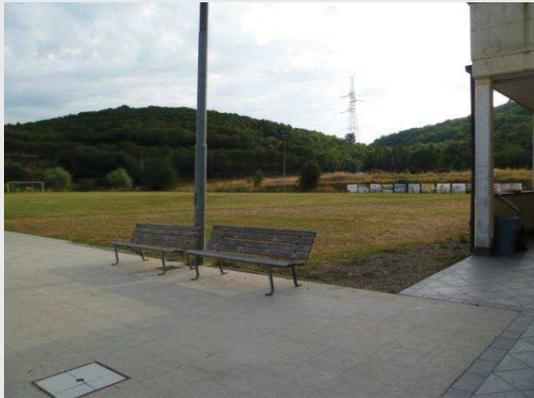
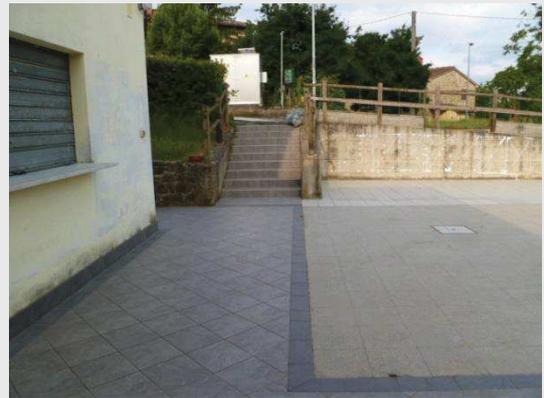
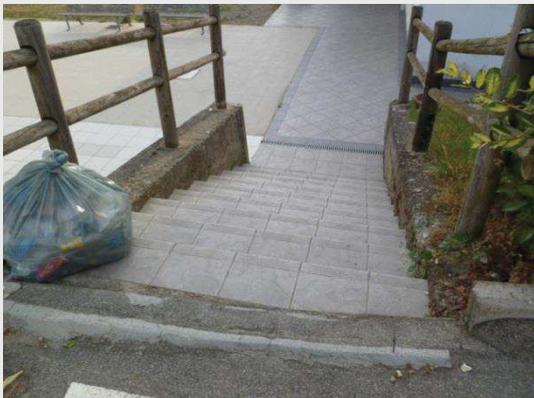
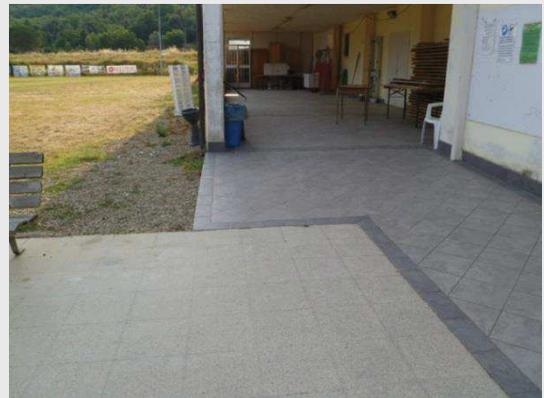
Non vi è marciapiede; l'attraversamento pedonale è ubicato in corrispondenza della scala (non accessibile). Con l'auto si può arrivare ai limiti del circolo e l'utente su sedia a ruote può accedere alla struttura in autonomia.
 Al momento del rilievo sono in corso i lavori per l'ampliamento del fabbricato e la valutazione è stata fatta solo sull'esterno; ogni più approfondita valutazione è da demandare ad una fase successiva alla fine lavori.

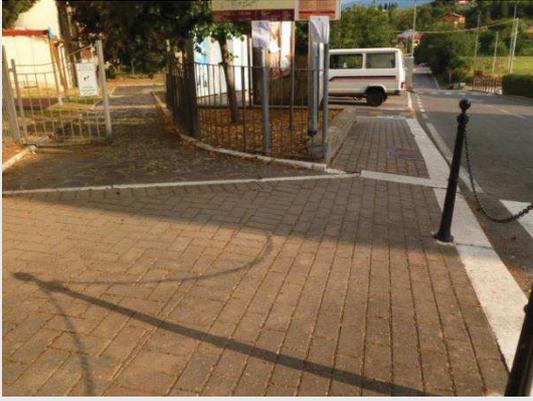
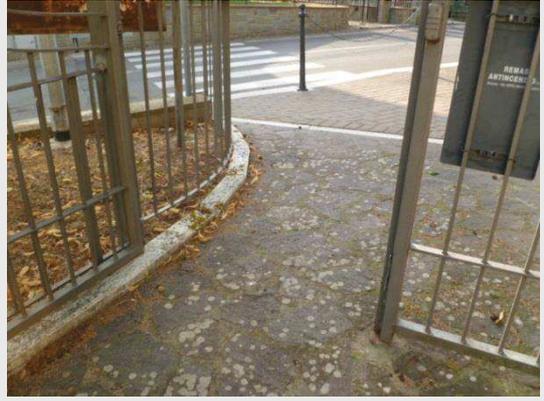
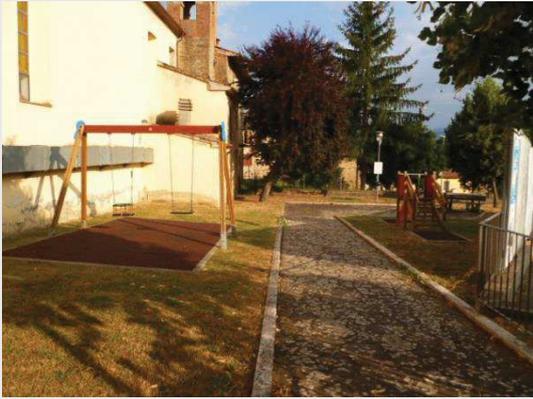
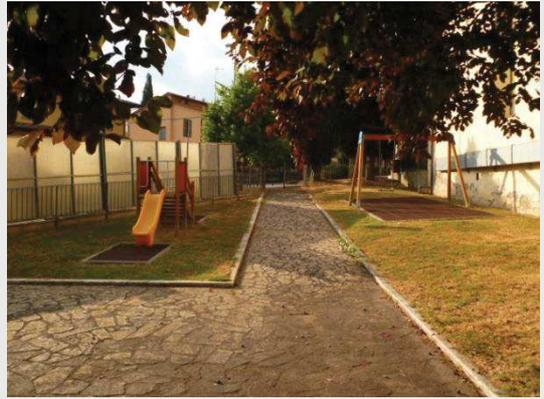
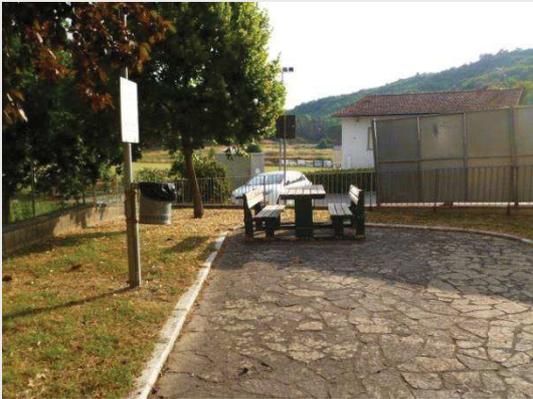
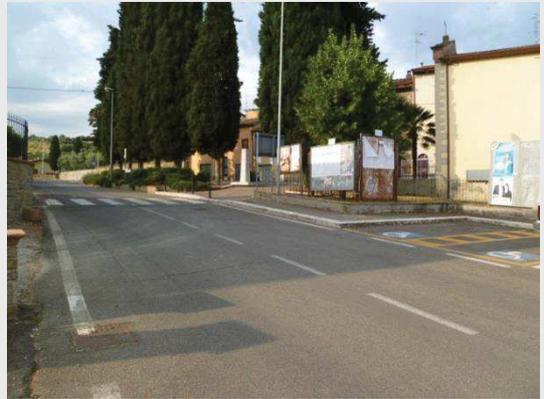
Giardino non comunale che, data la scarsità degli spazi verdi presenti a Pieve a Maiano, assume l'identità di giardino pubblico. L'accesso ai giochi è ostacolato dai cordoli e dal prato; manca un percorso adeguato ma gli stessi sono comunque raggiungibili. Il tavolo è raggiungibile mediante percorso adeguato ma carente di manutenzione. Nei pressi del giardino vi sono n. 2 parcheggi riservati ma l'accesso al marciapiede avviene dalla strada (manca lo scivolo di raccordo col marciapiede). Sulla strada l'attraversamento pedonale non è segnalato.

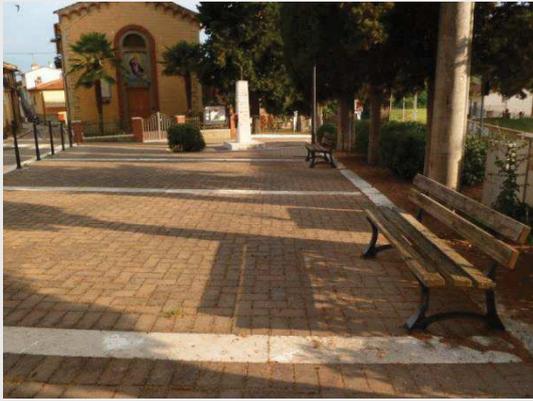
FOTO 1

Nei pressi dello spazio vi sono n. 2 parcheggi riservati ma l'accesso al marciapiede avviene dalla strada (manca lo scivolo di raccordo col marciapiede).
 Adeguate le sedute.
 Sulla strada gli attraversamenti pedonale non sono segnalati.

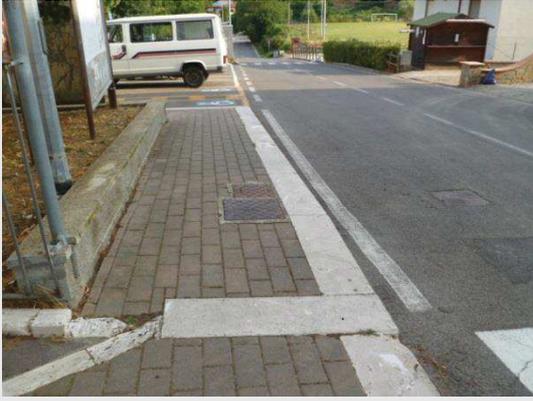
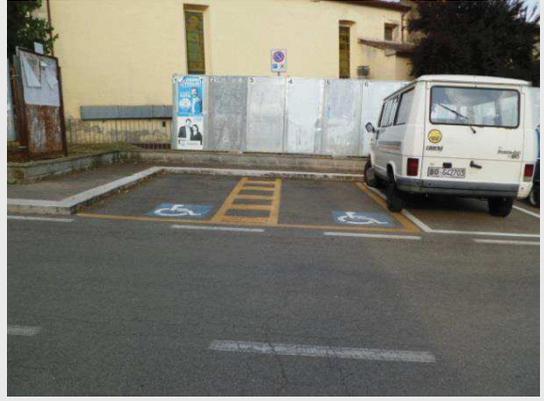
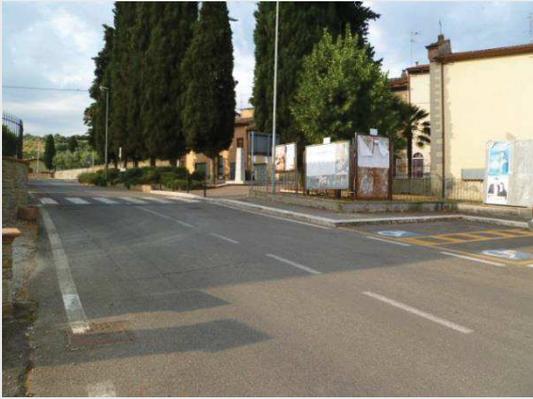
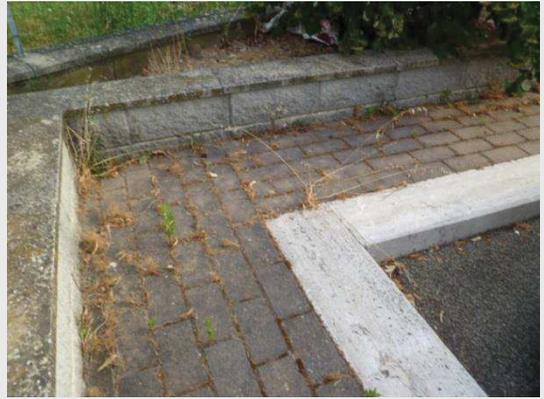
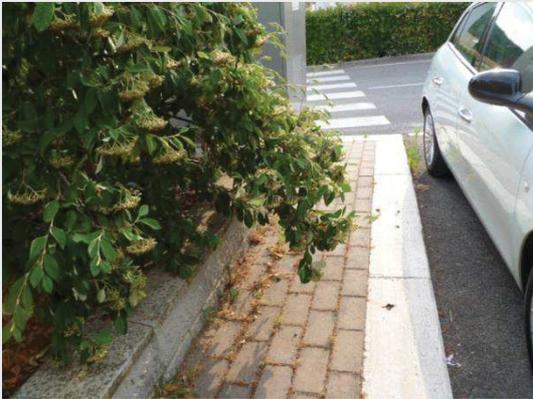
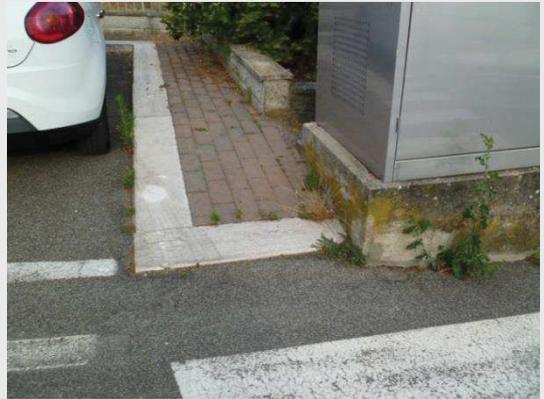
Parcheggio non comunale che, data la scarsità dei parcheggi presenti a Pieve a Maiano, assume l'identità di parcheggio ad uso pubblico. Parcheggio non segnalato. All'interno del parcheggio vi sono n. 2 posti auto riservati ma l'accesso al marciapiede avviene dalla strada (manca lo scivolo di raccordo col marciapiede); un tratto del marciapiede ha larghezza non adeguata.

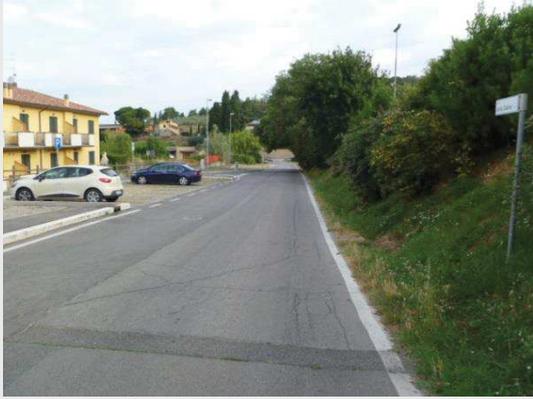
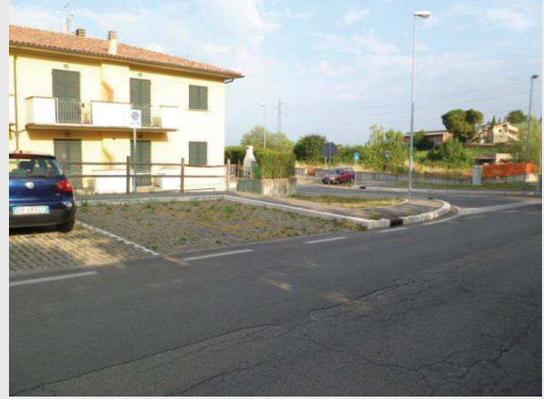
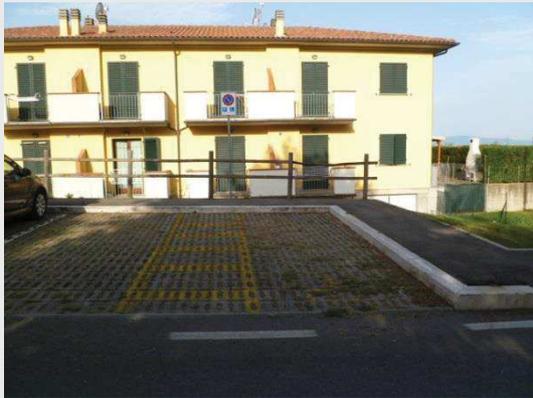
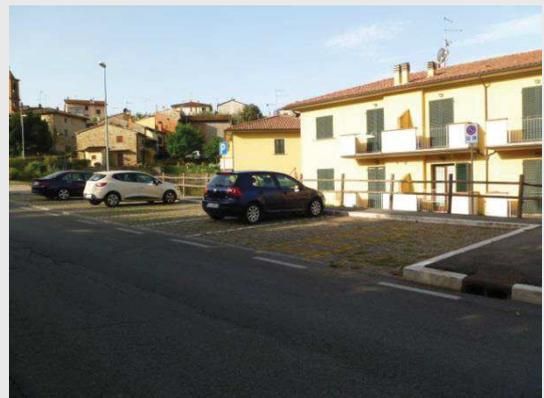
Parcheggio pubblico, segnalato, di recente realizzazione con marciapiede di larghezza adeguata e raccordato con scivoli.
 All'interno del parcheggio vi è n. 1 posti auto riservato; l'accesso al marciapiede avviene però dalla strada e la pavimentazione non è adeguata.

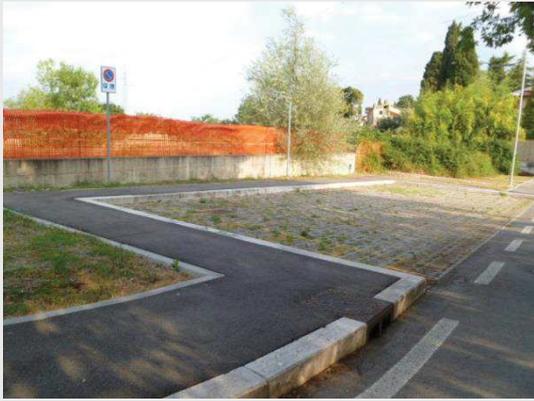
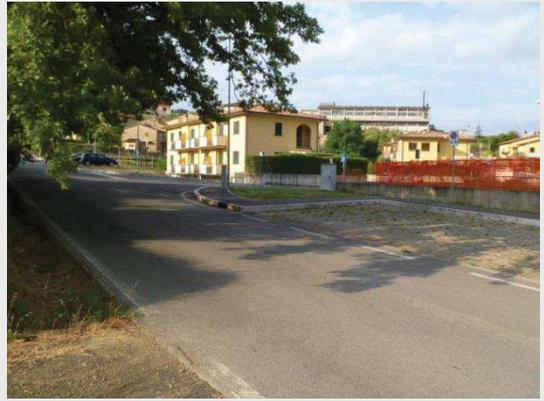
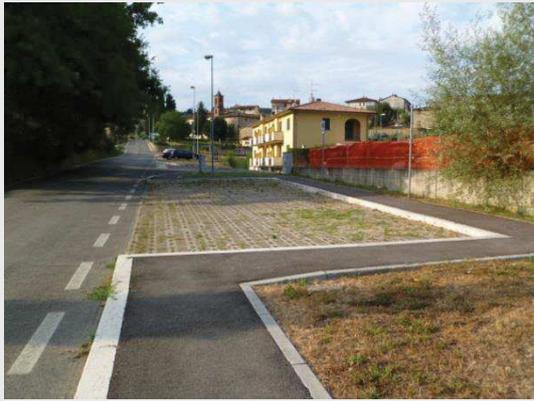
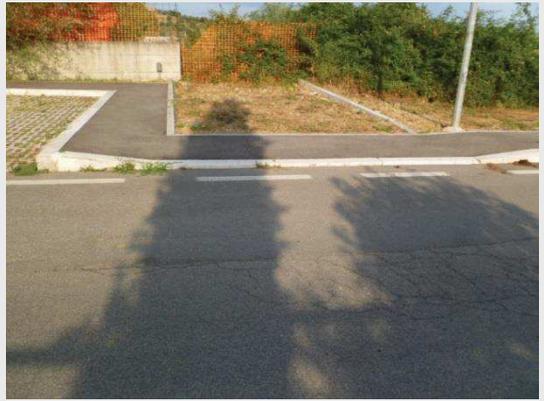
Parcheggio pubblico, non segnalato, di recente realizzazione con marciapiede di larghezza adeguata e raccordato con scivoli.
 All'interno del parcheggio vi è n. 1 posti auto riservato; l'accesso al marciapiede avviene però dalla strada e la pavimentazione non è adeguata.

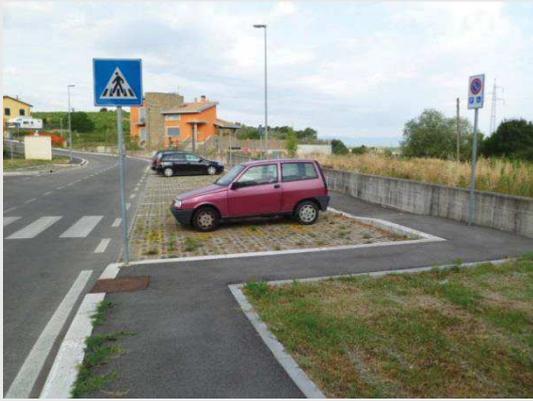
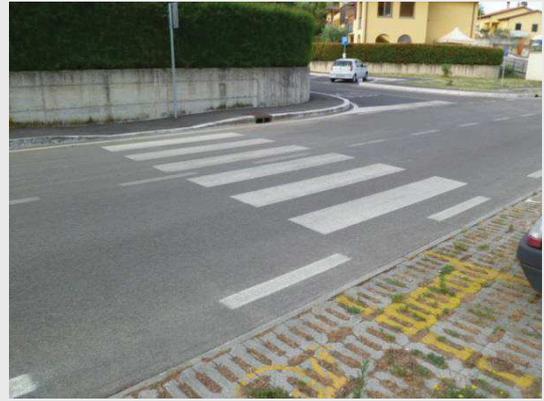
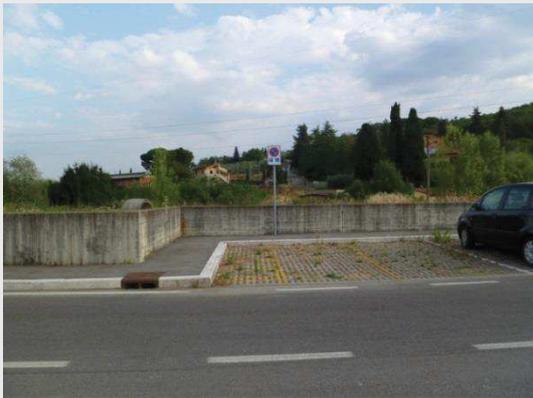
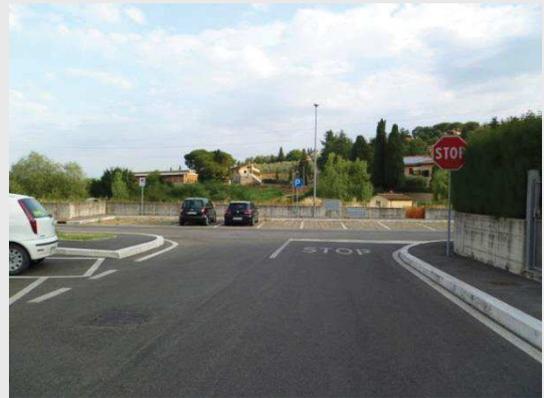
Parcheggio pubblico, segnalato, di recente realizzazione con marciapiede di larghezza adeguata e raccordato con scivoli.
 All'interno del parcheggio vi sono n. 2 posti auto riservati; di questi solo il più vicino all'attraversamento pedonale ha l'accesso diretto sul marciapiede (per l'altro l'accesso al marciapiede avviene dalla strada).
 La pavimentazione non è adeguata.

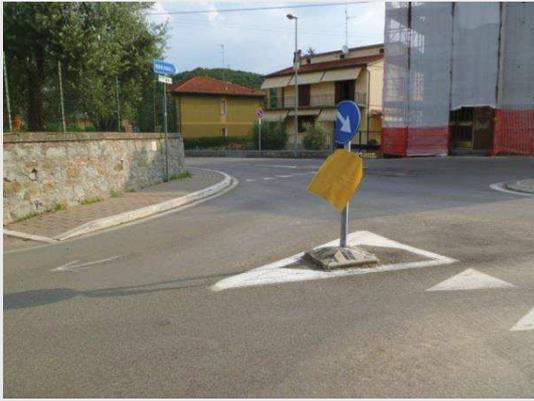
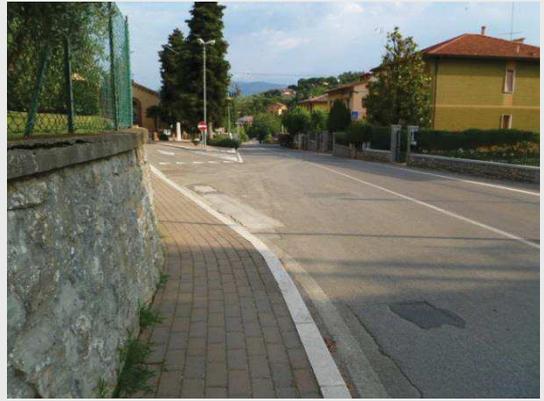
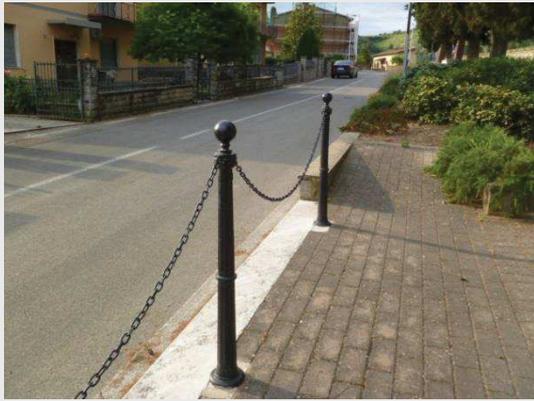
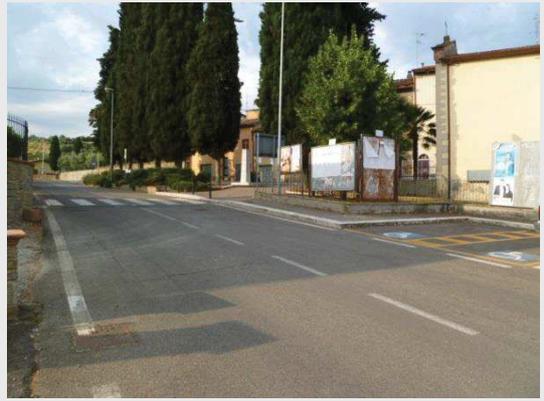
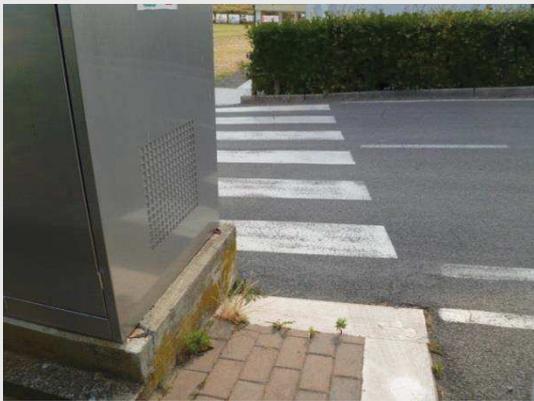
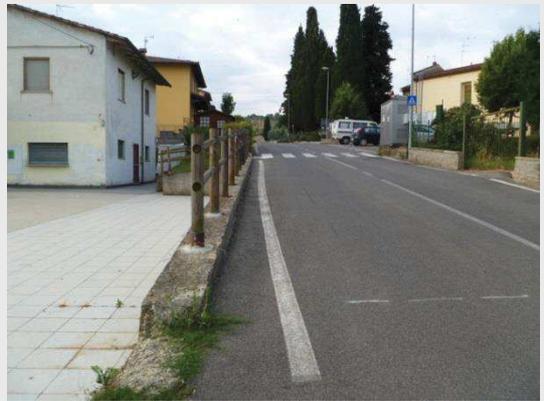
Marciapiede non sempre presente e non sempre di larghezza adeguata, privo di attraversamento pedonale contestuale.
 Lungo il tratto oltre il parcheggio, laddove la pendenza è sostenuta, manca un percorso pedonale sicuro.
 Lungo questo tratto di strada vi sono n. 2 parcheggi riservati (senza accesso diretto al marciapiede).
 Attrezzature urbane e segnaletica verticale carente (non segnalato l'attraversamento pedonale all'altezza della Piazzetta dei Caduti)

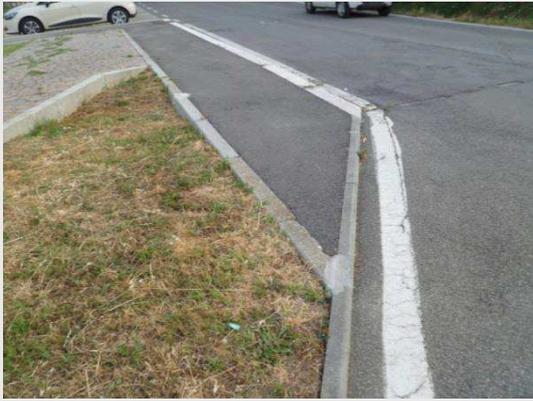
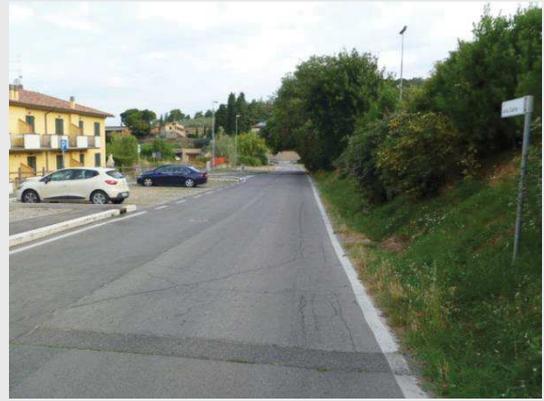
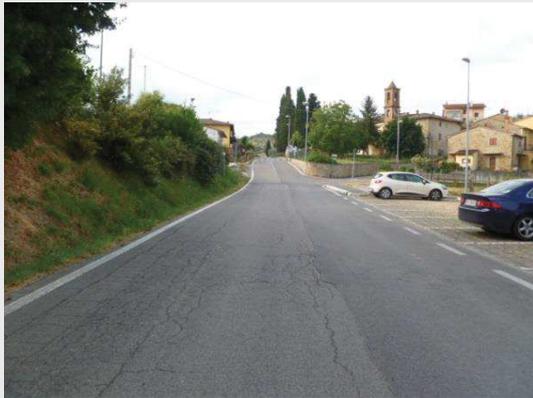
Sistema stradale oggetto di recente urbanizzazione; marciapiede sempre presente e di larghezza adeguata raccordato con scivoli.
 Attraversamento pedonale presente e continuità di percorso pedonale garantita.
 Lungo il sistema stradale sono collocati n. 3 parcheggi pubblici (per un totale di n. 4 posti auto riservati).
 Altrove, continuando con Via di Casa al Cincio e proseguendo fino alla fine del Centro abitato, la strada non è accessibile (sede stradale non adeguata).

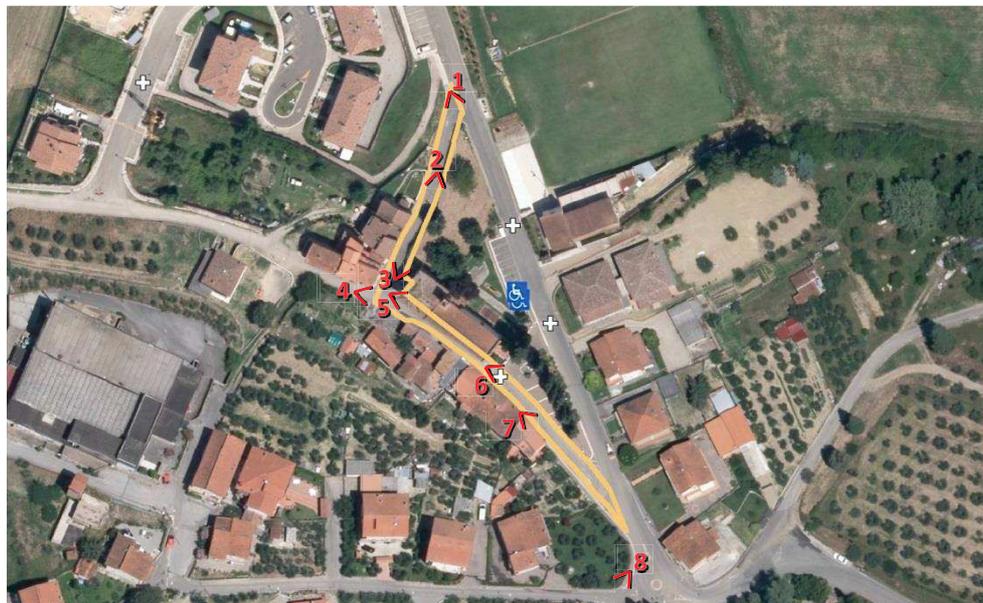
INQUADRAMENTO ORTOFOTO

Strada a senso unico che da Via della Casina sale verso la rotatoria.
 Primo tratto a pendenza sostenuta, privo di marciapiede; manca un percorso pedonale sicuro.
 Secondo tratto in piano con marciapiede non sempre di larghezza adeguata e non sempre raccordato con scivoli; percorrenza ostacolata dalla presenza di arredi e scalini.
 Manca un percorso pedonale sicuro.
 Attrezzature urbane e segnaletica verticale carente (non segnalato l'attraversamento pedonale all'altezza della Piazzetta dei Caduti).

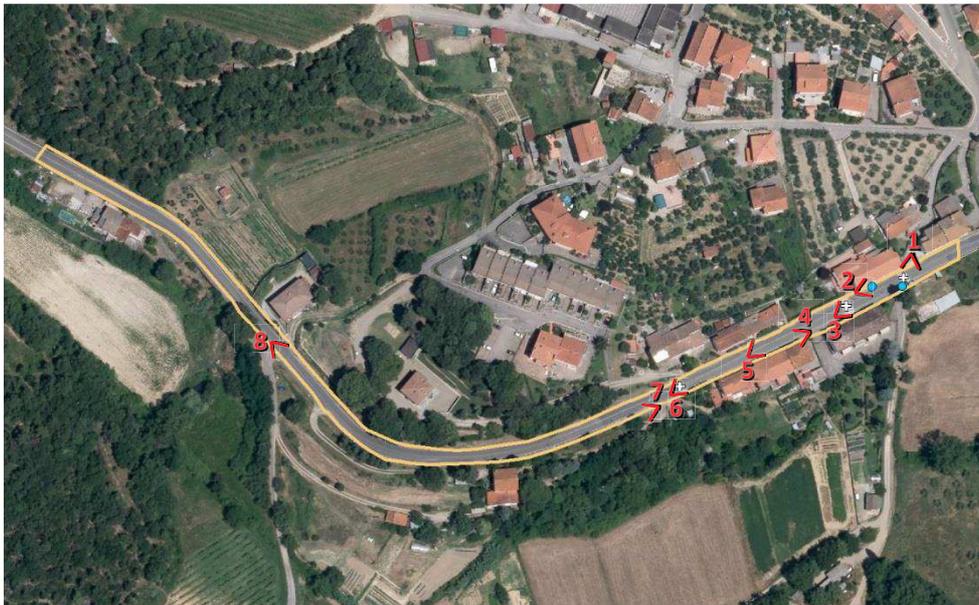
INQUADRAMENTO ORTOFOTO

Strada ad elevato flusso veicolare.
 Laddove presente marciapiede di larghezza non adeguata e non raccordato con scivoli; percorrenza ostacolata dalla presenza di arredi e scalini.
 Altrove manca un percorso pedonale sicuro (pavimentazione sconnessa) e la percorrenza è difficile anche per soggetti normodotati.
 Una fermata dei mezzi pubblici è dotata di pensilina; segnaletica orizzontale non adeguata.

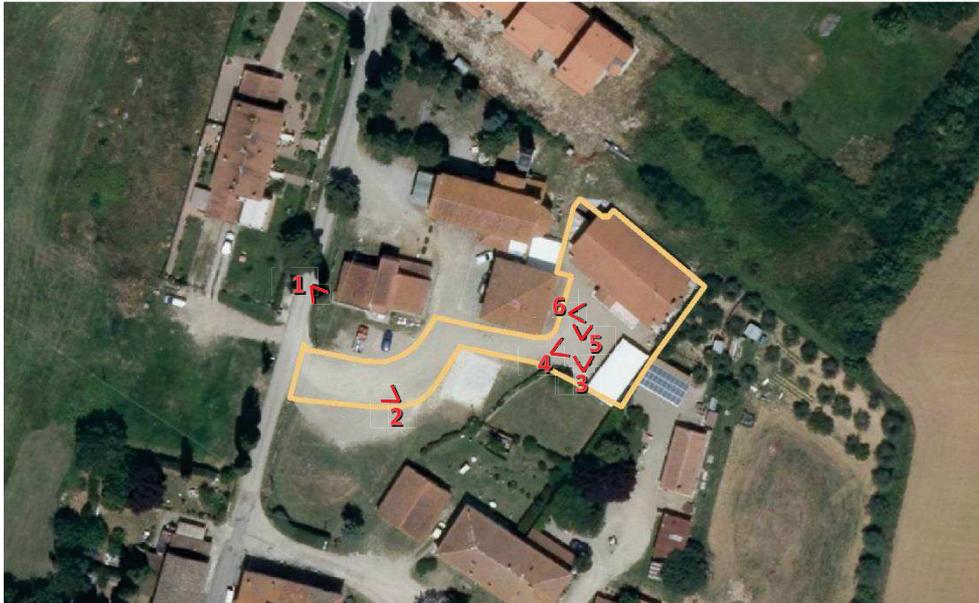
INQUADRAMENTO ORTOFOTO

In prossimità del fabbricato non vi sono parcheggi riservati né attraversamenti pedonali.
 Al Circolo si perviene da Viale dei Cipressi percorrendo parte del piazzale; la finitura in breccia del piazzale non è adeguata ma lasciando l'auto in prossimità dell'area pavimentata l'utente può accedere alla struttura in autonomia.
 Il dislivello all'ingresso è superato mediante rampe di pendenza adeguata; alla rampa si accede direttamente dal piazzale (marciapiede circostante non raccordato col p.d.c.)
 All'interno del fabbricato vi è un servizio igienico riservato (carente in dotazioni).

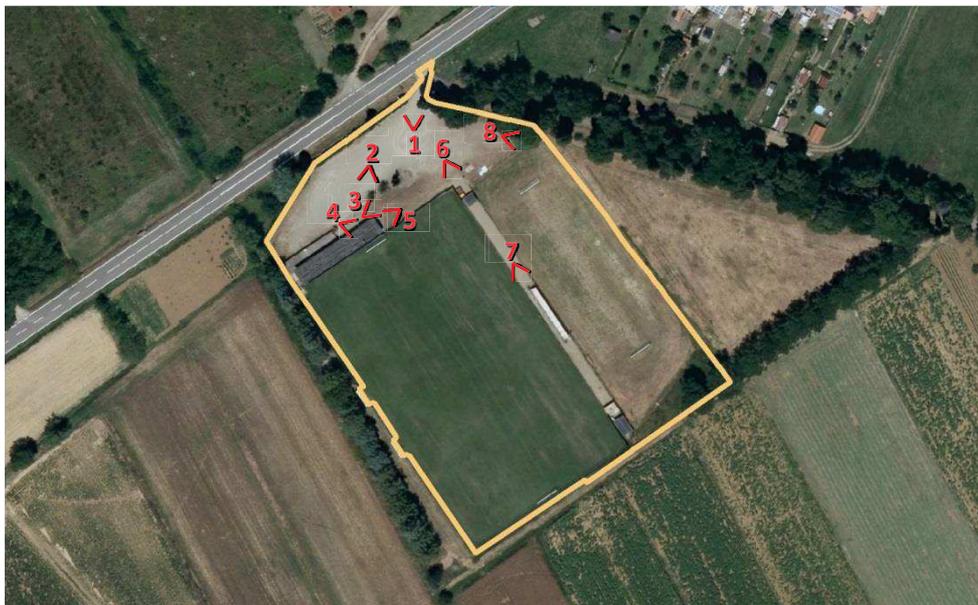
INQUADRAMENTO ORTOFOTO

La finitura in terra e ghiaia del piazzale non è adeguata; lasciando l'auto in prossimità dell'area pavimentata l'utente può accedere alla struttura in autonomia ma lo scalino presente al cancello rende non accessibile l'ingresso.
 Il fabbricato degli spogliatoi non è accessibile (tutte le porte hanno scalino rispetto al p.d.c.); al servizio igienico si perviene dall'esterno (WC accessibile).
 Non adeguata la finitura in breccia che porta alla tribuna; tribuna non accessibile.
 Non adeguato il percorso verso il campo.

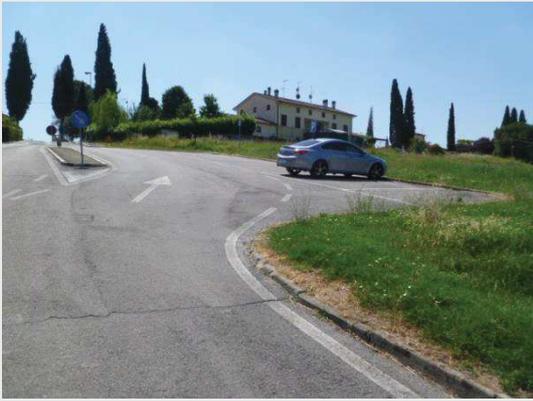
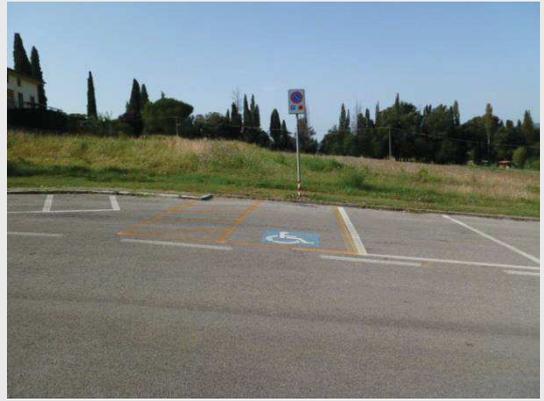
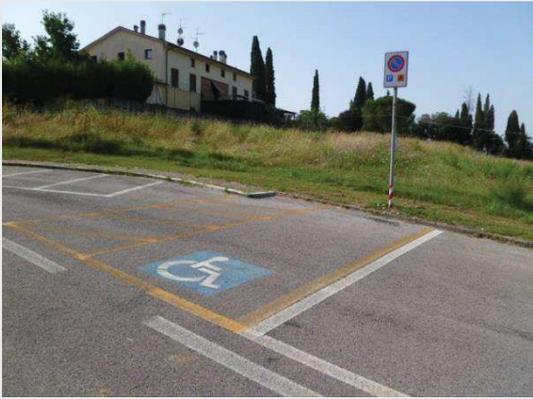
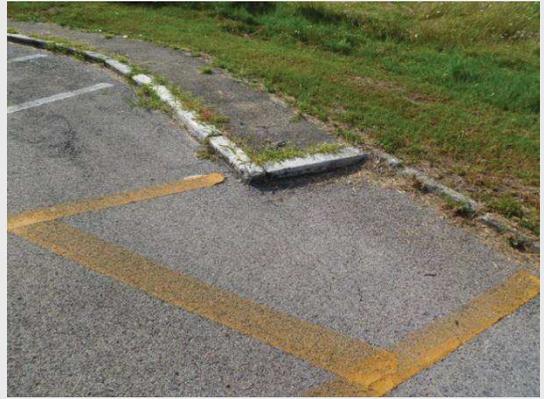
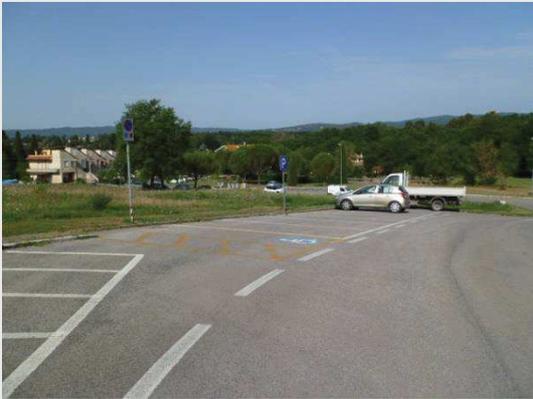
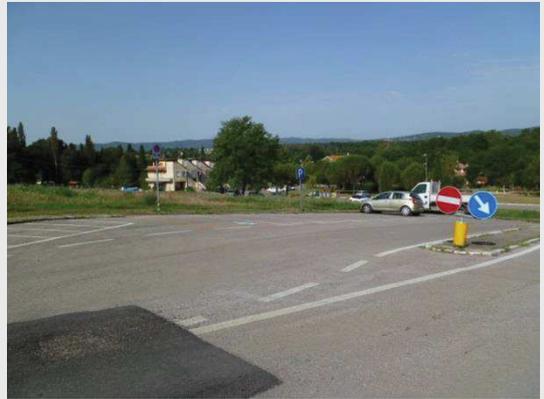
Parcheggio pubblico non segnalato.
 Nel parcheggio vi è n. 1 posto auto riservato con accesso diretto al marciapiede; il marciapiede non è però adeguato.
 Percorrenza ostacolata dalla pendenza del tratto di strada (non adeguata) e pavimentazione sconnessa per rottura dell'asfalto.
 Non vi è attraversamento pedonale; attrezzature urbane carenti.

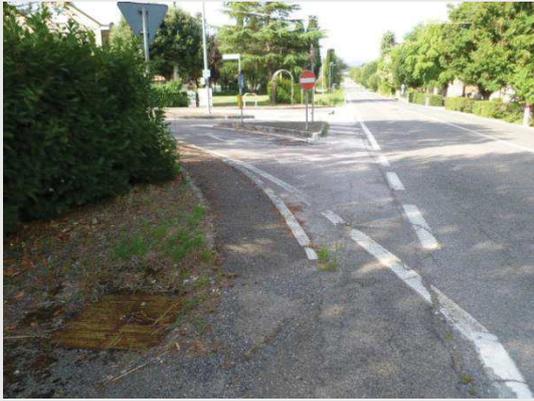
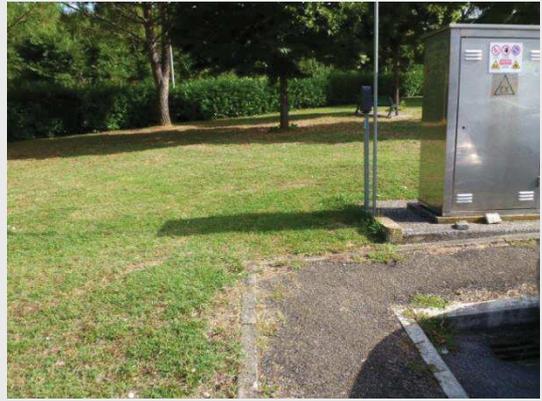
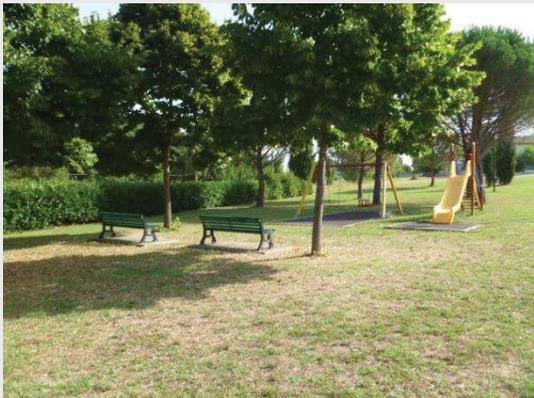
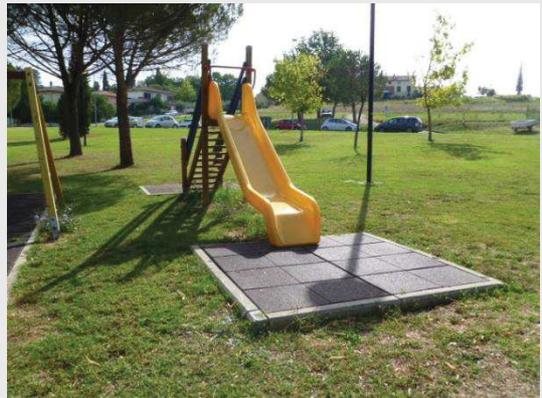
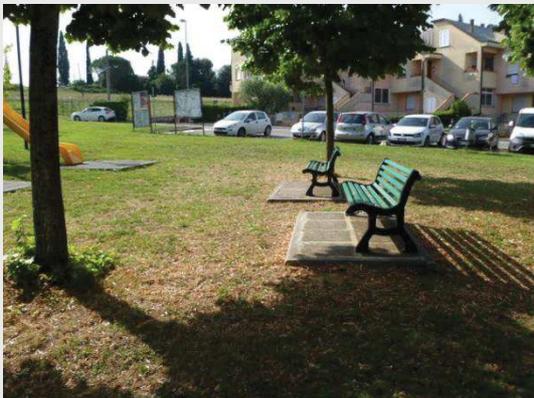
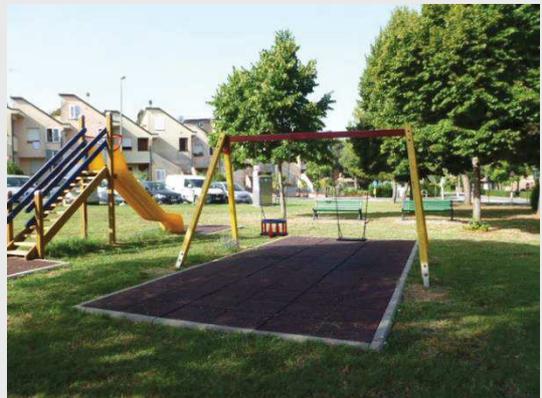
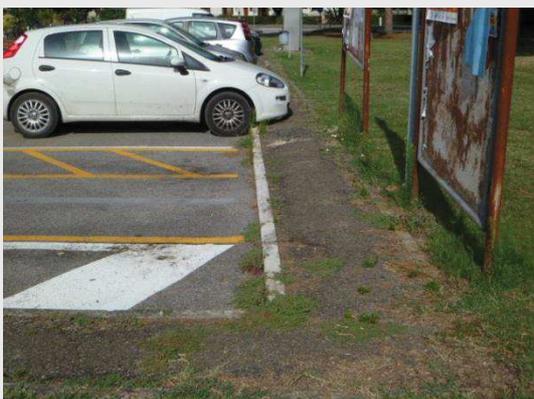
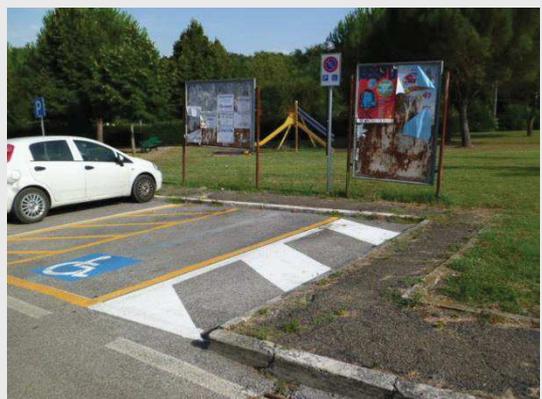
Giardino pubblico.
 L'accesso al giardino è ostacolato dal prato; manca un percorso adeguato ma le aree attrezzate sono raggiungibili.
 Parte delle attrezzature, panchine e giochi, sono su aree non complanari con il p.d.c.
 All'interno del vicino parcheggio vi è n. 1 posti auto riservato; l'accesso al marciapiede avviene dalla strada.

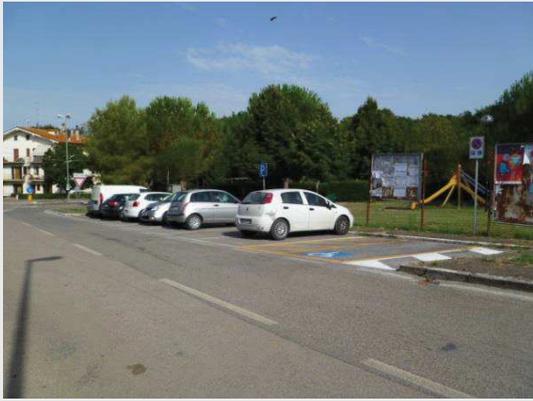
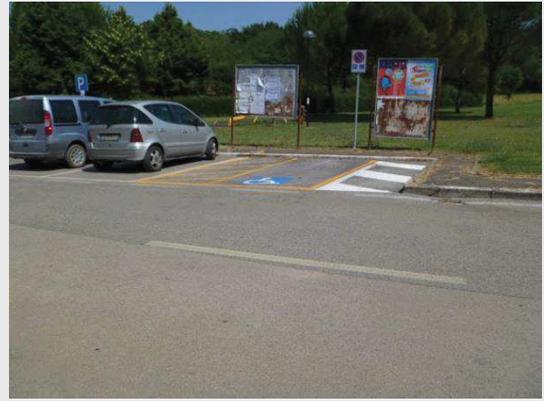
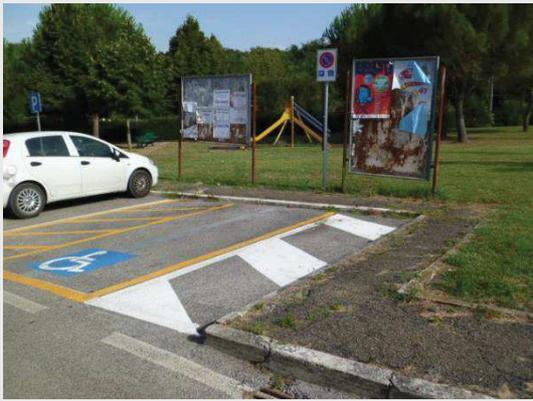
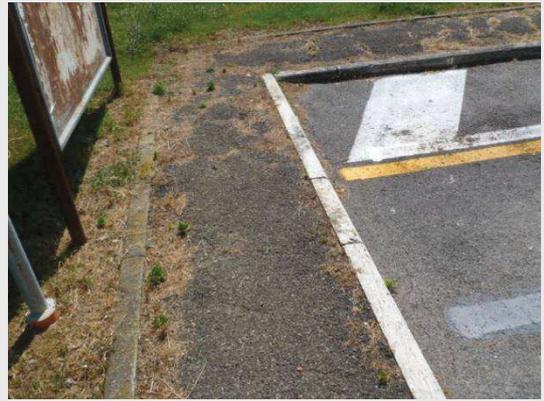
Parceggio pubblico segnalato.
 All'interno del parceggio vi è n. 1 posti auto riservato ma l'accesso al marciapiede avviene dalla strada; l'utente su sedia a ruote è costretto a muoversi all'interno dello spazio di manovra dei veicoli.
 Pavimentazione del marciapiede sconnessa (per rottura dell'asfalto, per scarsa manutenzione).

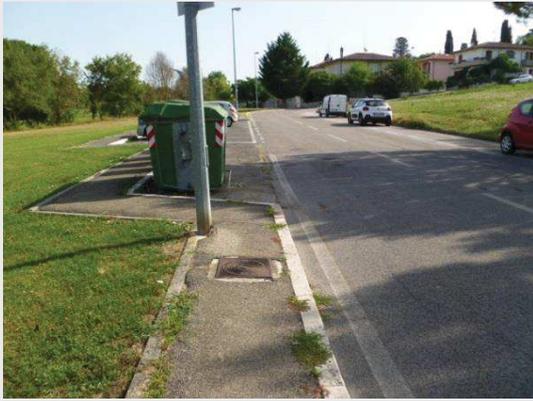
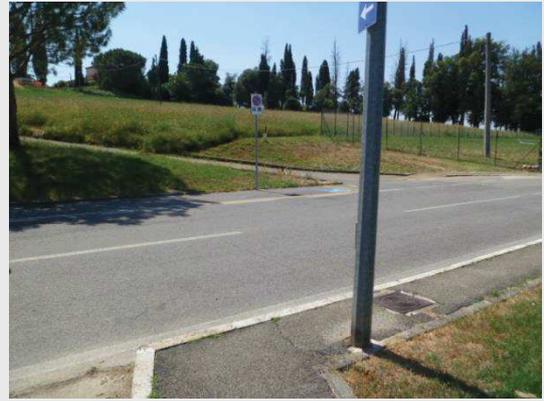
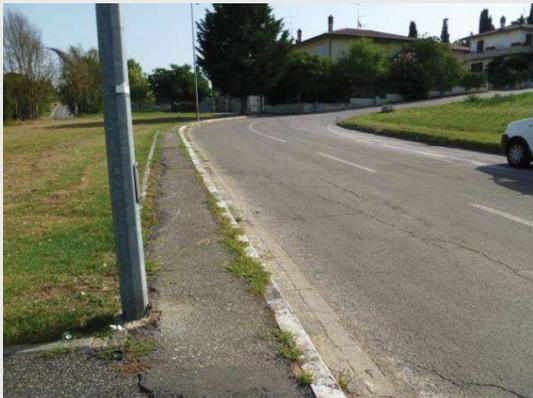
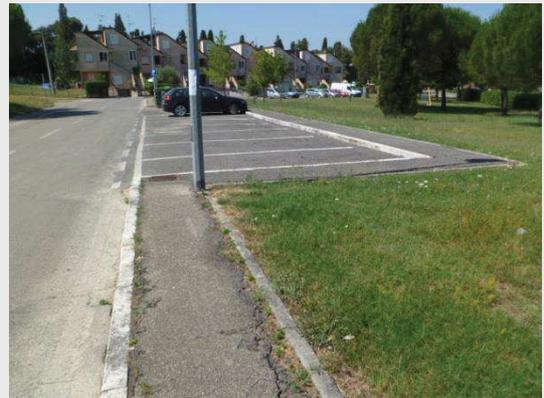
Parcheggio pubblico non segnalato privo di posti riservati.
 Marciapiede non accessibile; percorrenza ostacolata dalla pendenza del tratto di strada (non adeguata) e pavimentazione sconnessa per rottura dell'asfalto.
 Non vi è attraversamento pedonale; attrezzature urbane carenti.
