CIVITELLA IN VAL DI CHIANA

Piano Operativo **PEBA**

Programma di intervento per l'abbattimento delle barriere architettoniche

Censimento: schede rilievo Parte 5

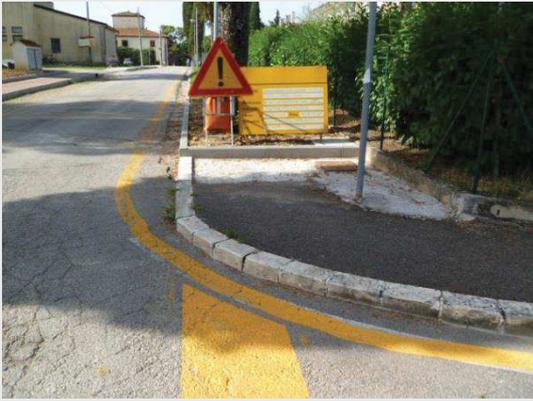
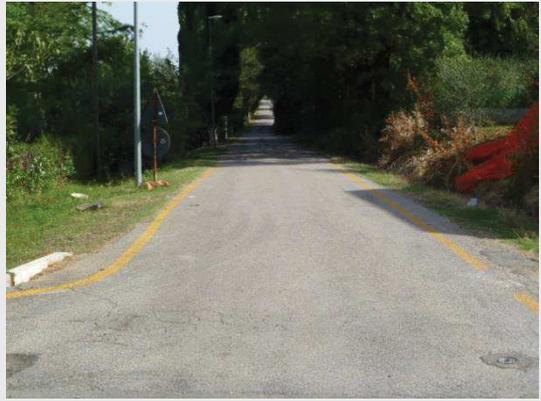
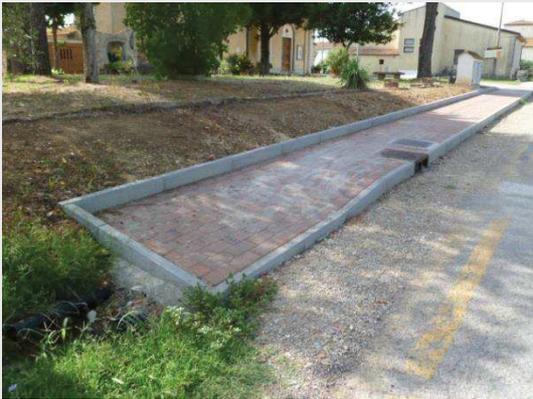
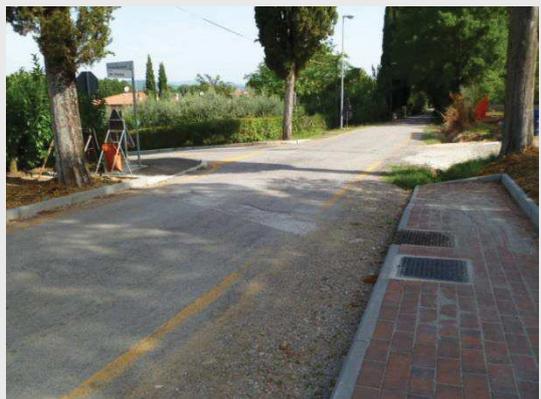
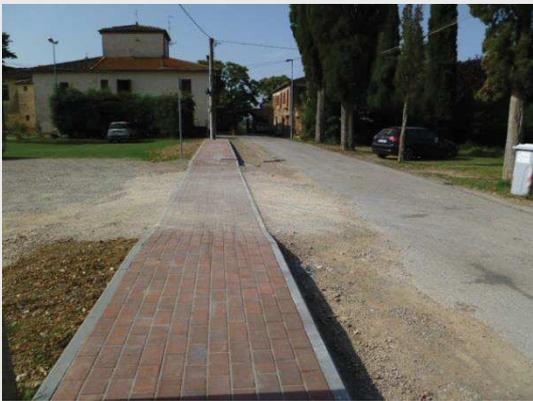
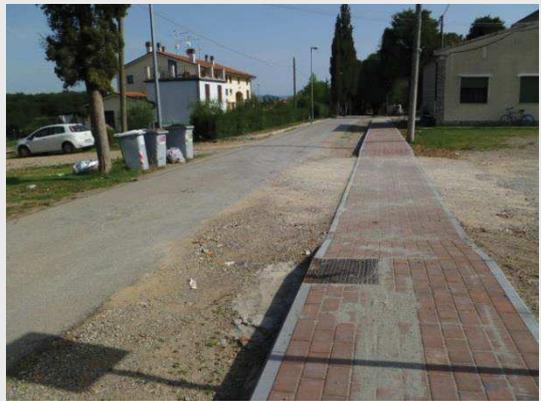
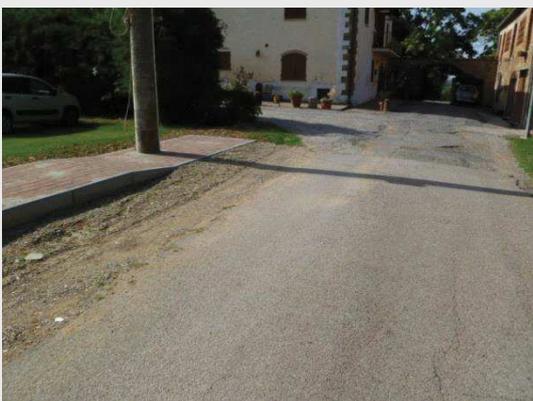
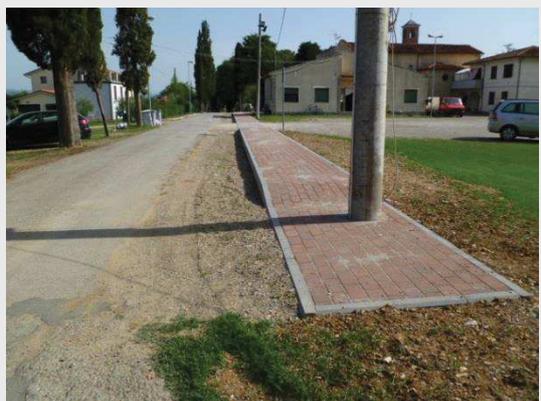
Strada priva di attraversamenti pedonali e parcheggi riservati.
 Al momento del sopralluogo il tratto in esame è interessato dai lavori di realizzazione del marciapiede (lavori pressoché terminati).
 Marciapiede di larghezza adeguata raccordato con scivoli; non vi sono attraversamenti pedonali.
 Per soggetti su sedia a ruote la presenza del palo della luce impedisce la percorrenza dell'ultimo tratto (larghezza non adeguata).
 Dall'incrocio di Via Giulia Pecchioli, procedendo in direzione Nord, Viale dei Cipressi non è accessibile (sede stradale non adeguata).

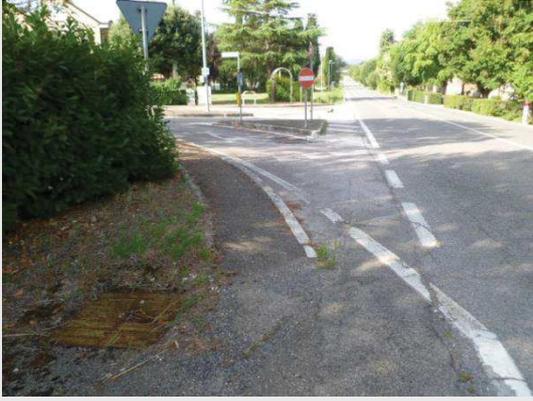
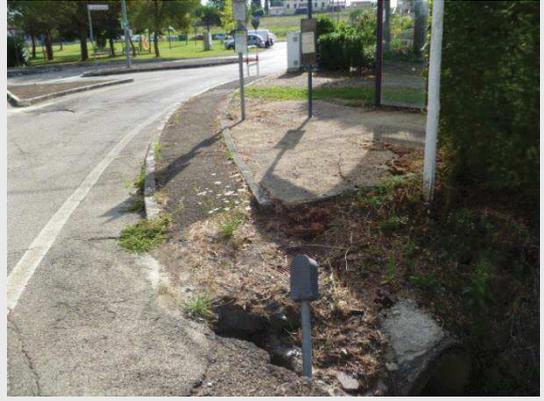
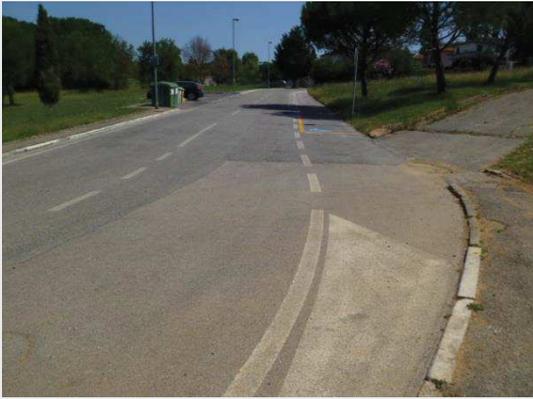
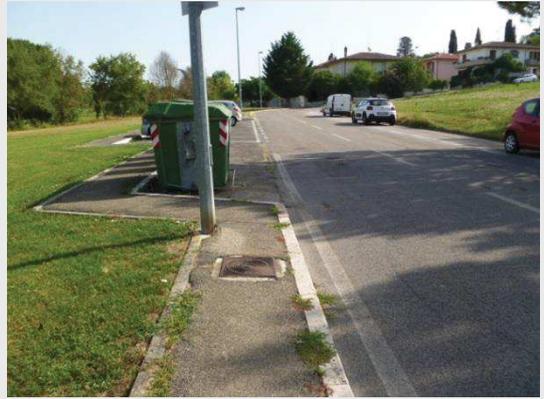
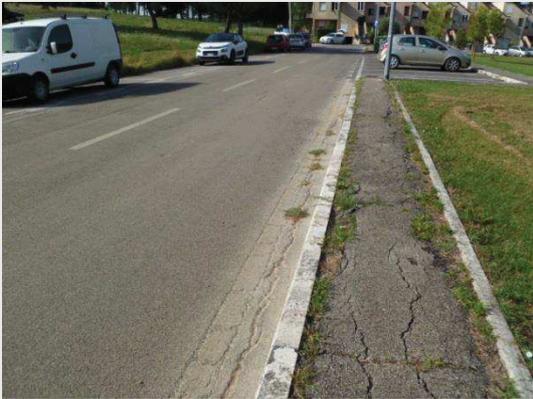
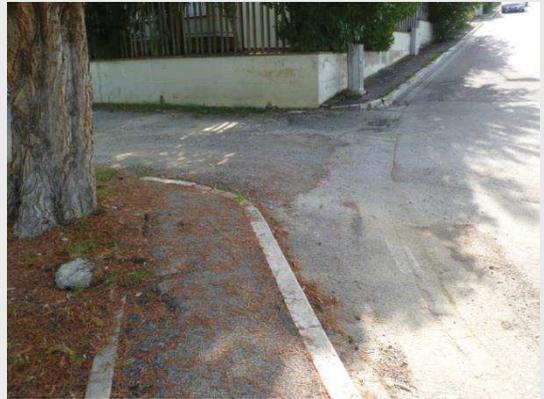
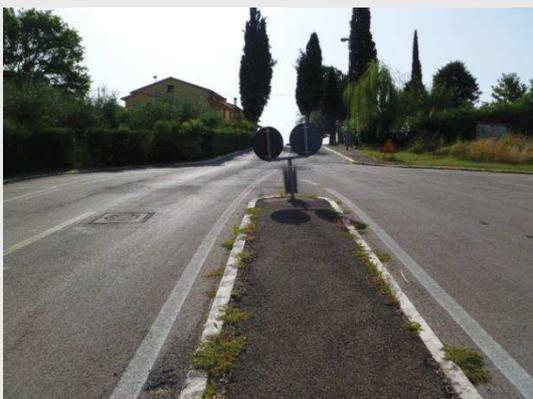
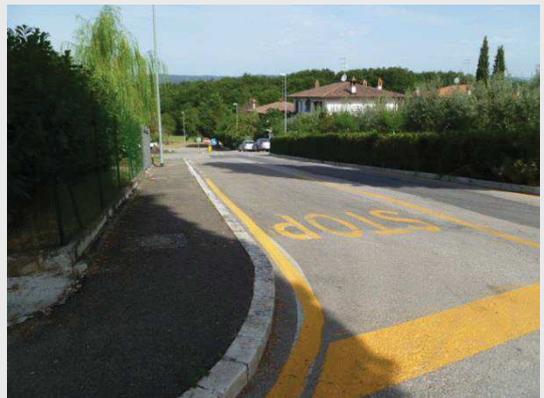
Marciapiede quasi sempre presente ma non sempre di larghezza adeguata e raccordato con scivoli. Laddove il marciapiede s'interrompe manca l'attraversamento pedonale contestuale; non è garantita la continuità di percorso pedonale.
 Pavimentazione del marciapiede a tratti sconnessa (per rottura dell'asfalto, presenza di pozzetti e chiusini).
 Oltre a quelli interni ai parcheggi, lungo la strada vi è n. 1 posto auto riservato; in corrispondenza di tale posto manca un percorso pedonale sicuro.
 La fermata dei mezzi pubblici, dotata di pensilina, è su marciapiede non accessibile.
 La pendenza sostenuta del tratto di strada non consente all'utente su sedia a ruote di percorrerlo in autonomia (condizione di non accessibilità).

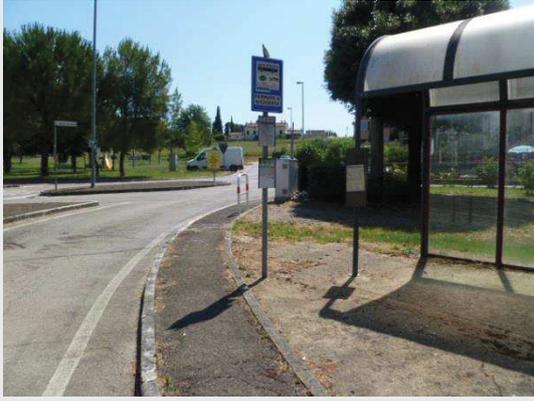
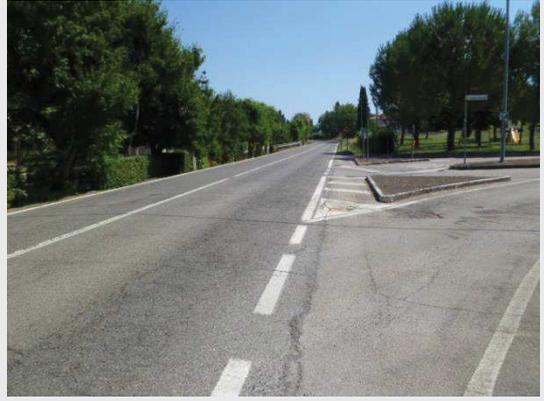
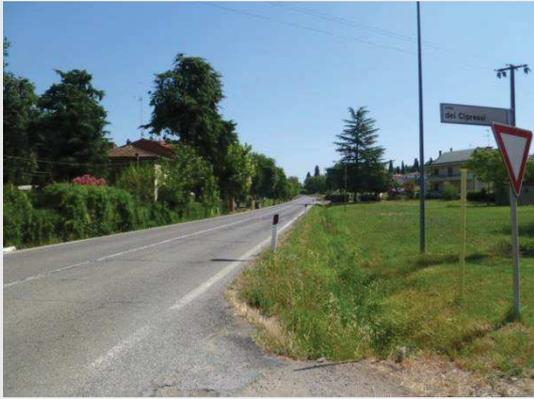
Strada a sostenuto traffico veicolare priva di marciapiede, di attraversamenti pedonali e parcheggi riservati; per tutto il tratto sotteso dal centro abitato la strada non è accessibile (sezione non adeguata).
 Le fermate dei mezzi pubblici non sono dotate di pensilina (ad eccezione di quella all'incrocio con Via Giulia Pecchioli).

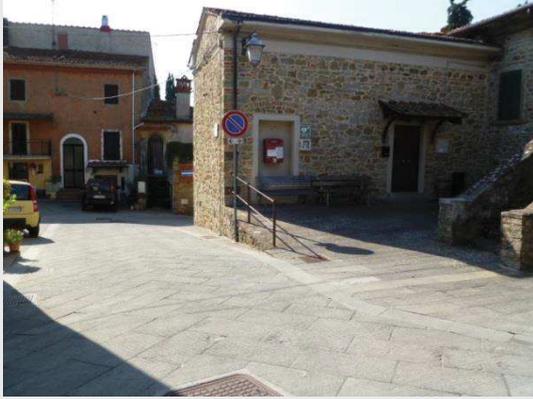
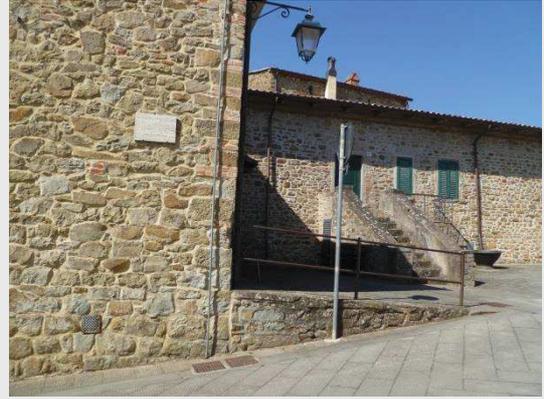
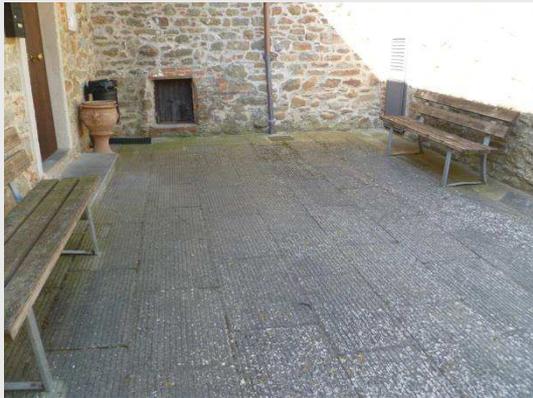
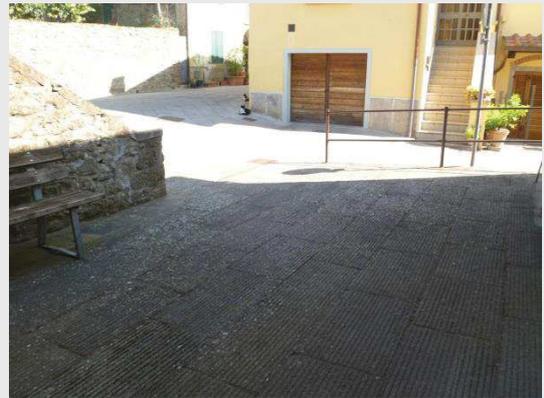
Fabbricato non accessibile a causa dei due scalini situati all'ingresso e degli ulteriori cinque scalini che collegano la sala con la zona bar; sulla porzione rialzata si trova anche il servizio igienico. Non vi è marciapiede né attraversamenti pedonali.

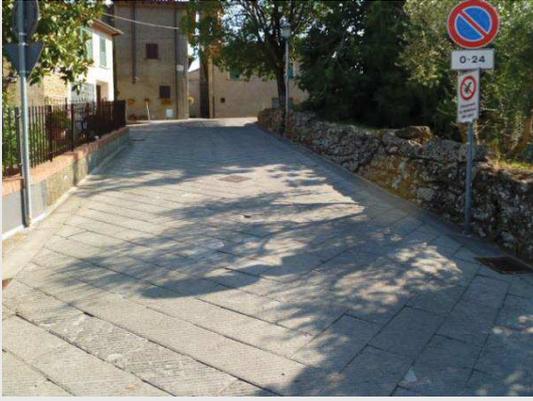
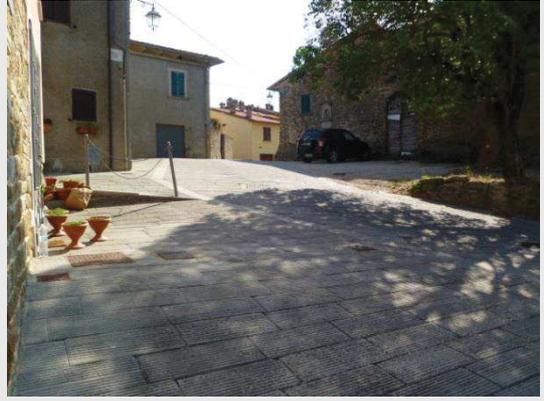
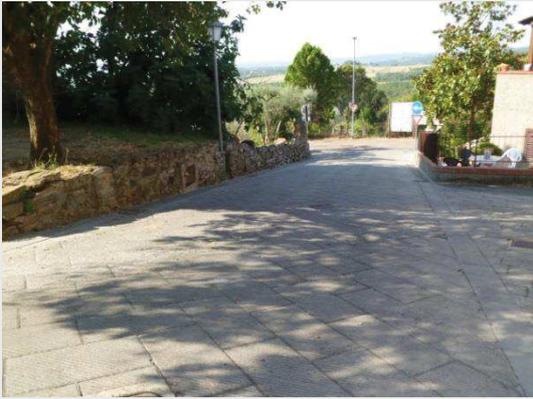
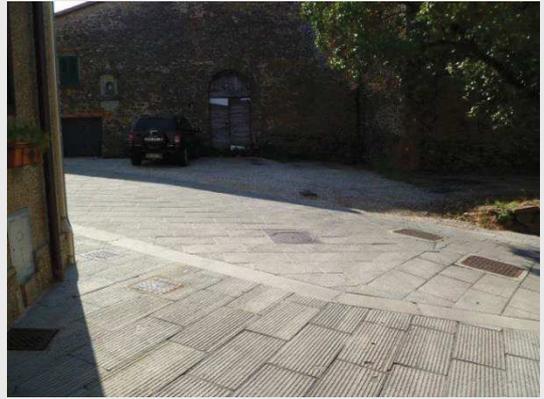
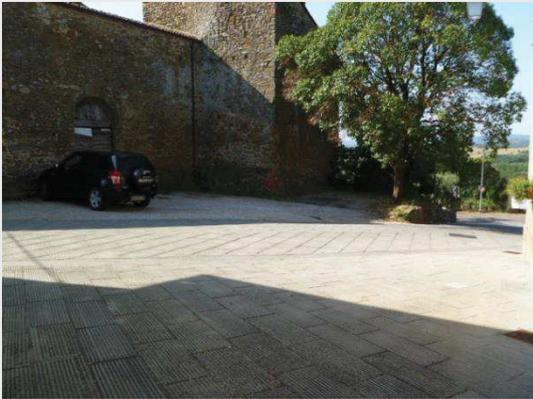
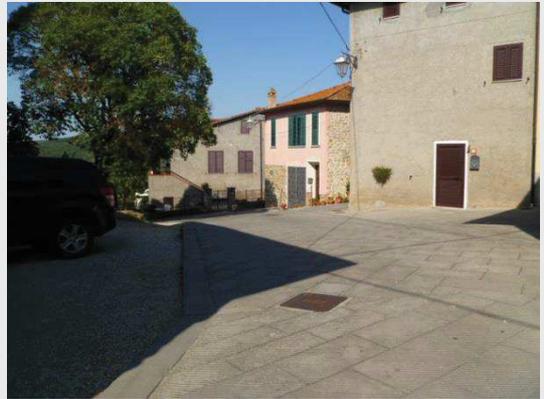
Con "Piazza Roma" i residenti identificano sia lo spazio che la strada di accesso. Non vi è marciapiede né attraversamenti pedonali. Sulla piazza, lastricata in pietra, non vi sono parcheggi riservati; con l'auto è comunque possibile avvicinarsi alla piazza ma l'utente su sedia a ruote può percorrere autonomamente solo parte dello spazio (zona alta, adiacente Piazza del Circolo). Carenti le attrezzature urbane.

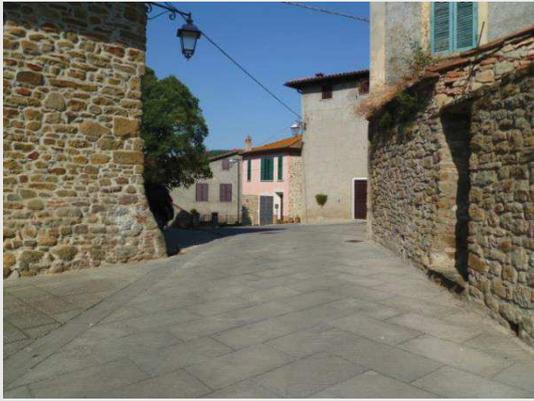
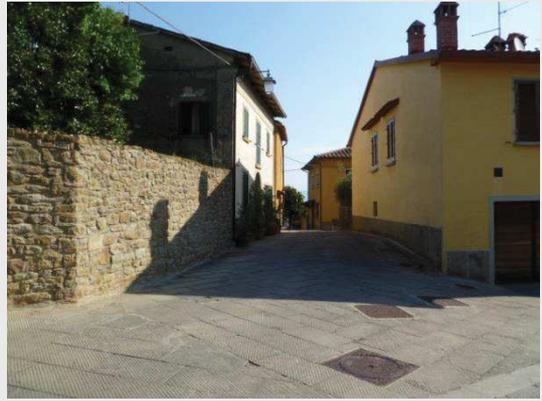
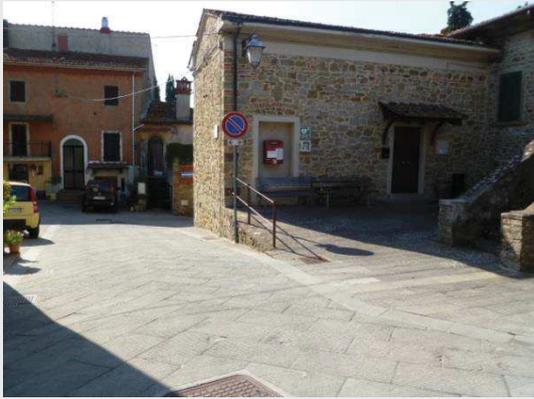
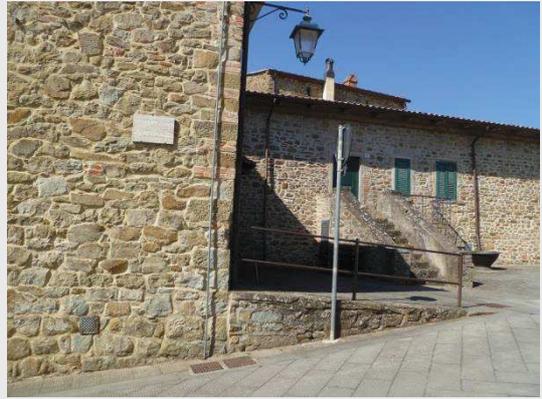
Non vi è marciapiede né attraversamenti pedonali.
 Sulla piazza, lastricata in pietra, non vi sono parcheggi riservati.
 La pendenza sostenuta non consente all'utente su sedia a ruote di percorrere lo spazio in autonomia (condizione di non accessibilità).

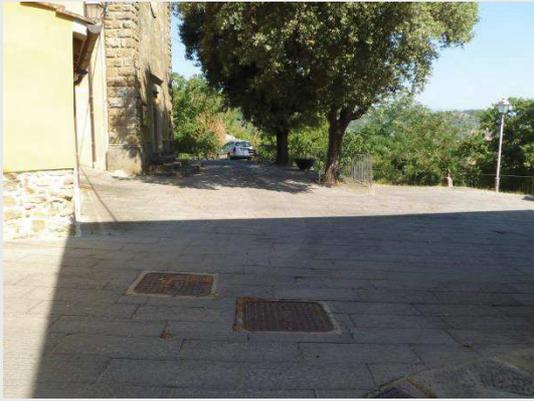
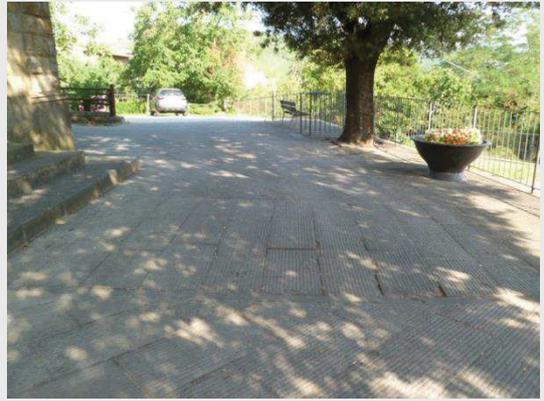
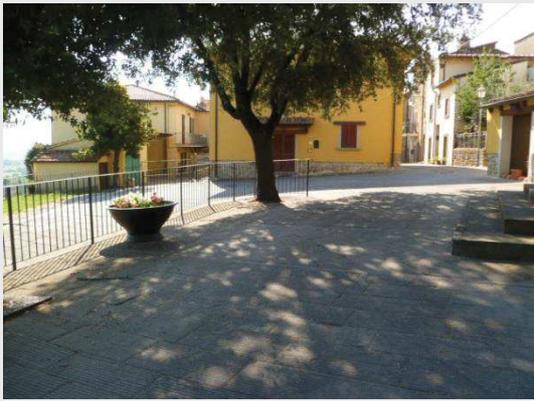
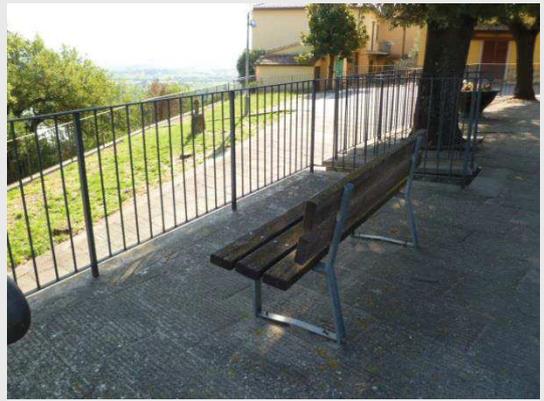
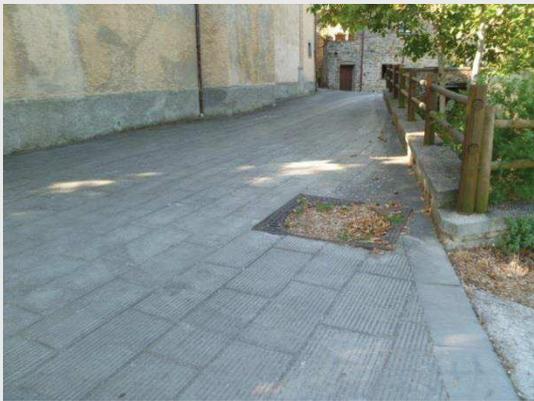
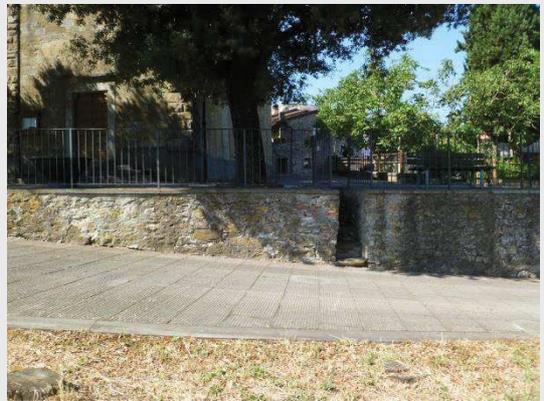
Non vi è marciapiede né attraversamento pedonale.
 In prossimità della piazzetta, lastricata in pietra, non vi sono posti riservati; l'utente su sedia a ruote, attraverso l'accesso da Via Isonzo, può comunque raggiungere in autonomia lo spazio.
 Sull'area insiste una sola panchina, adeguata.

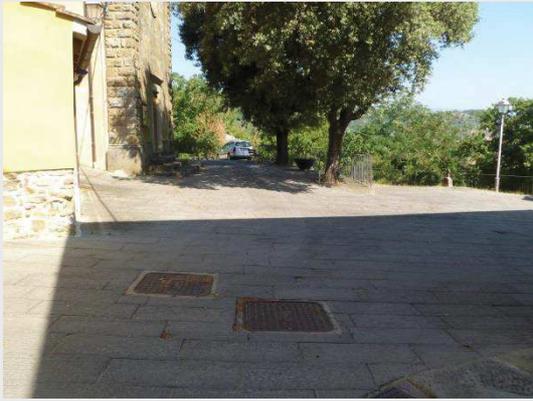
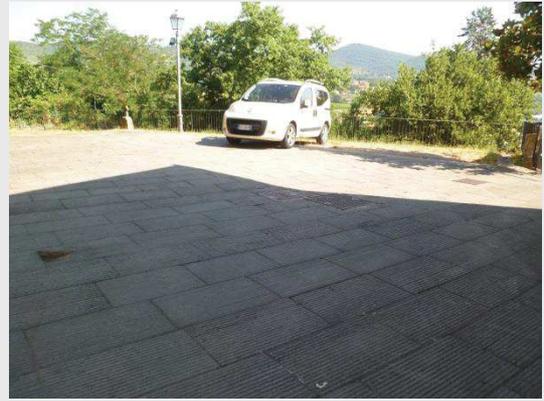
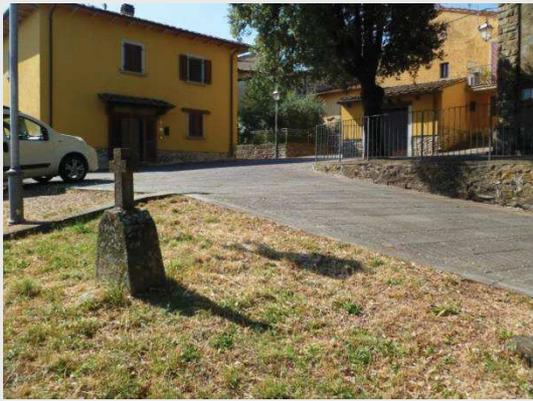
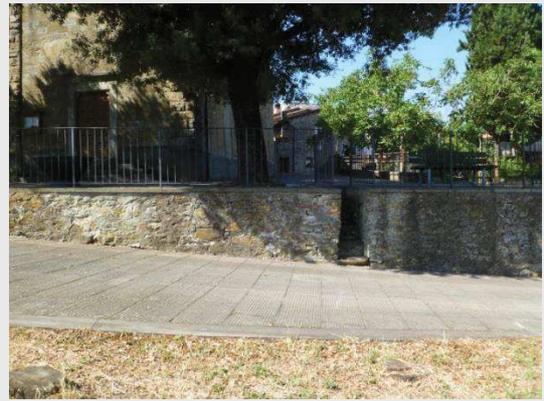
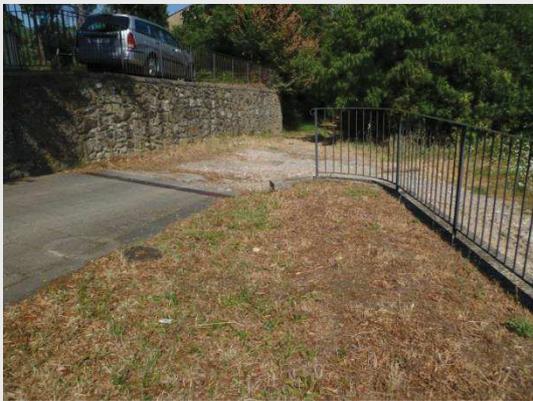
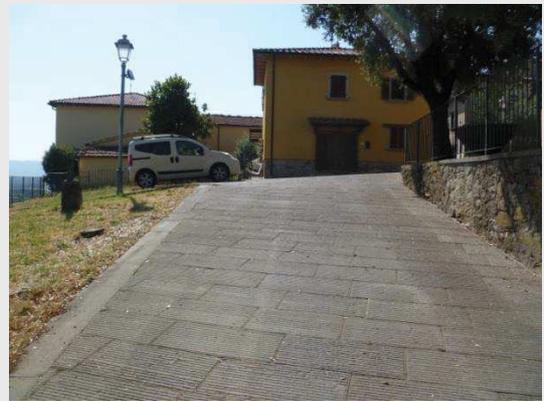
Spazio pubblico non attrezzato.
 Non vi è marciapiede né attraversamento pedonale.
 In prossimità dello spazio non vi sono posti riservati; l'utente su sedia a ruote, attraverso l'accesso da Via Isonzo, può raggiungere in autonomia lo spazio ma la pendenza sostenuta non consente all'utente su sedia a ruote di percorrere lo spazio in autonomia (condizione di non accessibilità).
 Ad eccezione del cippo commemorativo non vi sono attrezzature urbane.

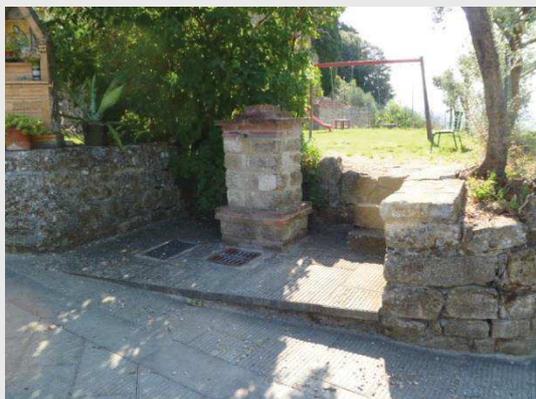
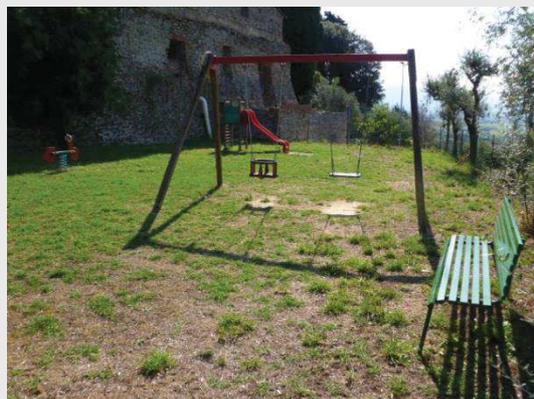
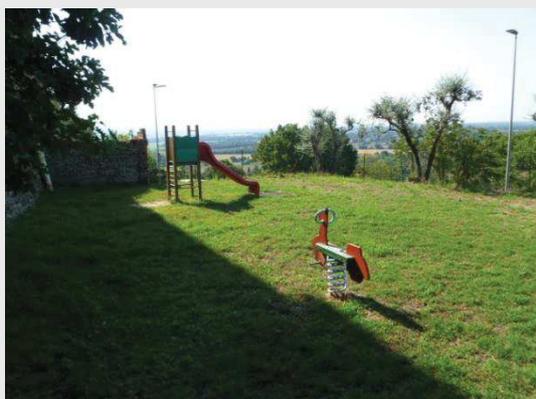
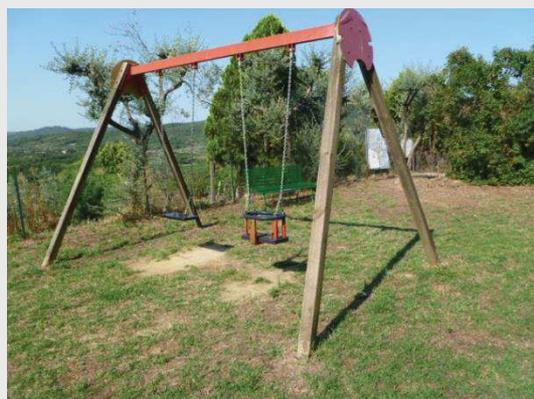
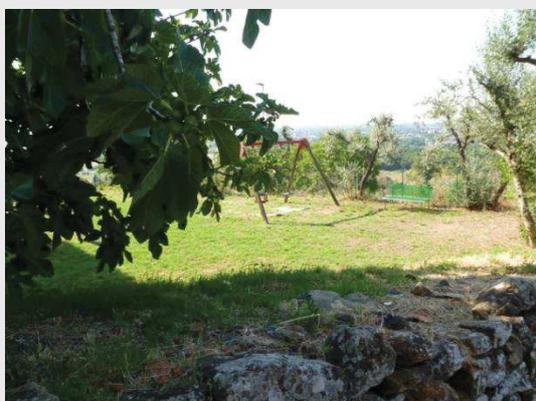
Giardino non comunale che, data la scarsità degli spazi verdi presenti a Tuori, assume l'identità di giardino pubblico. L'accesso al giardino è ostacolato dalla presenza di scalini in pietra (di difficile percorrenza anche per soggetti normodotati).
 Manca un percorso adeguato ma la zona attrezzata è comunque raggiungibile. Le attrezzature, tavoli e giochi, sono su aree complanari con il p.d.c.
 Non vi è marciapiede, né parcheggio riservato né attraversamento pedonale.

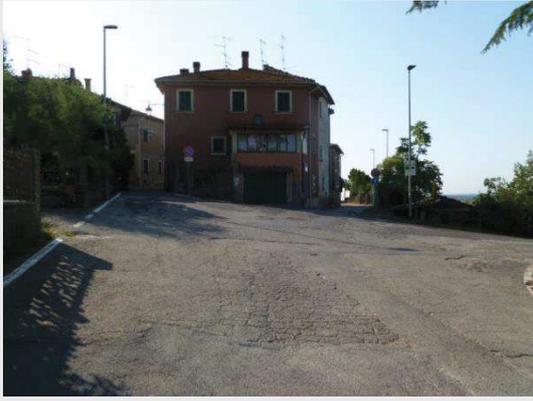
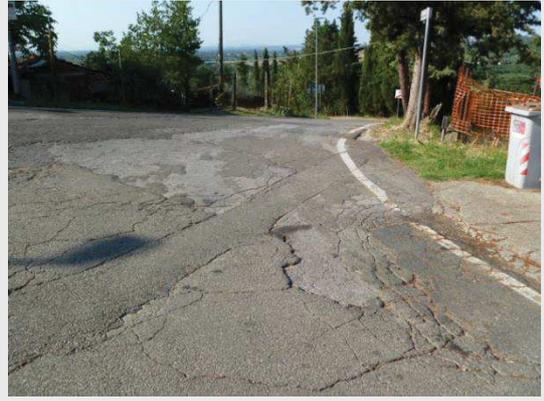
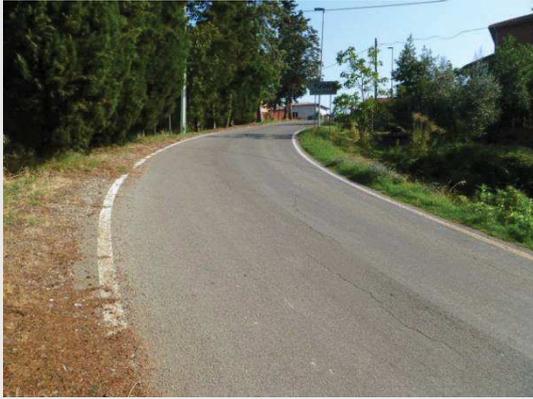
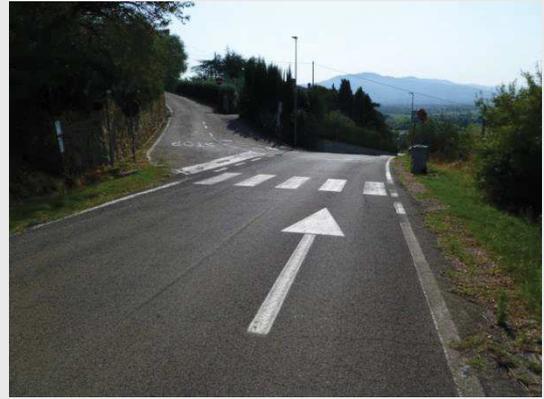
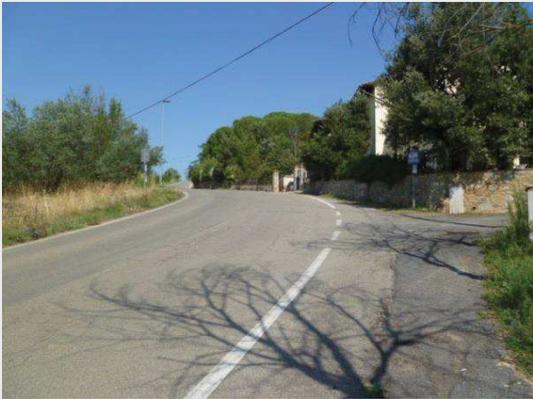
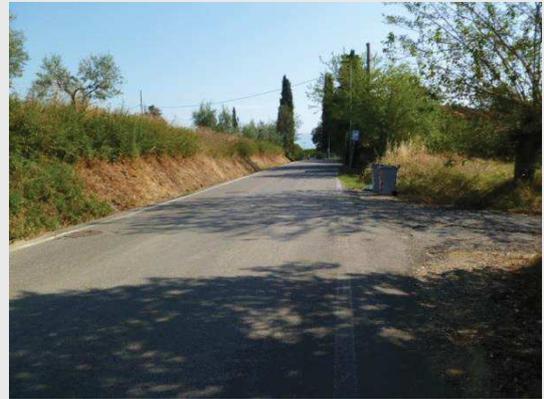
Strada priva di marciapiede e di parcheggi riservati; l'attraversamento pedonale non è segnalato. Su questa strada si trovano le fermate dei mezzi pubblici (banchina stretta); segnaletica orizzontale non adeguata. La pendenza sostenuta di alcuni tratti e la sede stradale non adeguata non consente all'utente su sedia a ruote di percorrerlo in autonomia (condizione di non accessibilità).

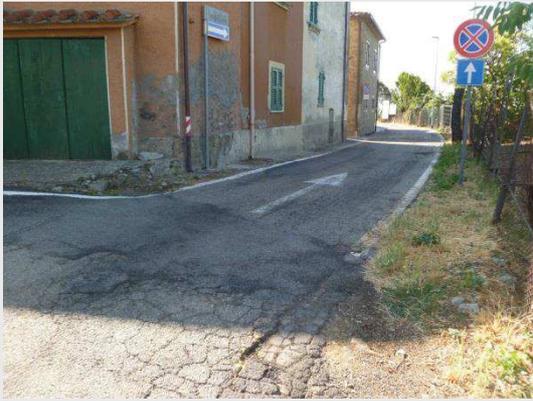
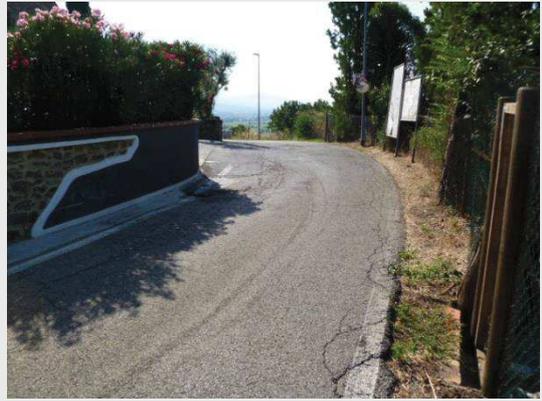
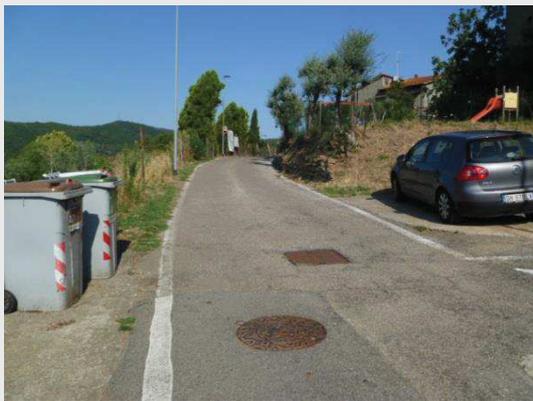
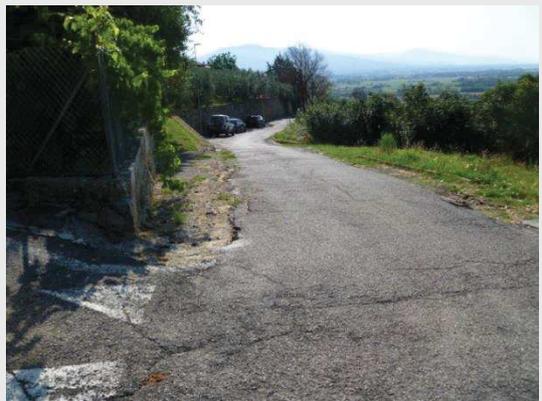
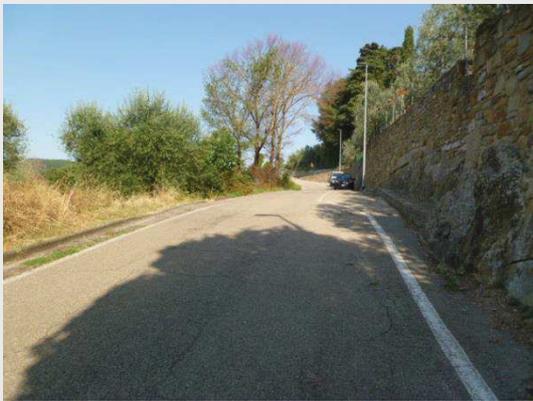
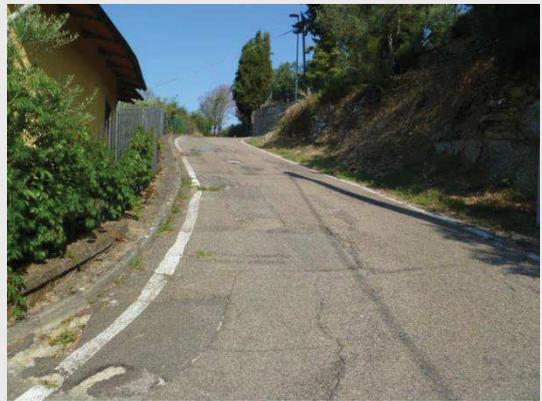
Strada priva di marciapiedi, di parcheggi riservati e di attraversamenti pedonali.
 Il tratto iniziale, più stretto, è a senso unico; nel tratto più largo il transito nella doppia direzione è consentito ai soli residenti.
 La pendenza sostenuta di alcuni tratti e la sede stradale non adeguata non consente all'utente su sedia a ruote di percorrerlo in autonomia (condizione di non accessibilità).

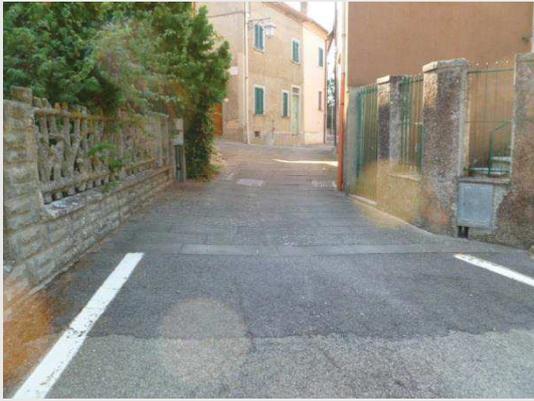
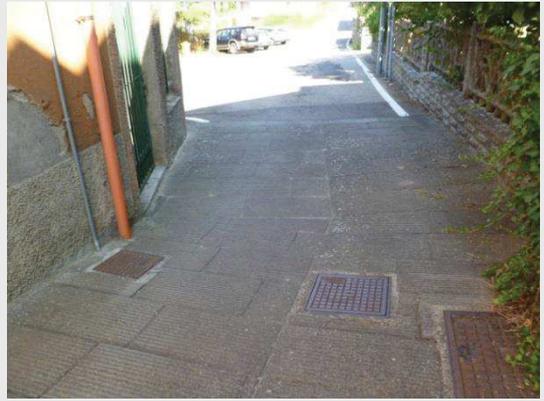
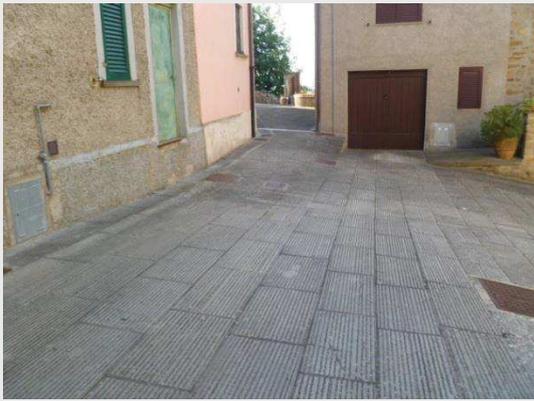
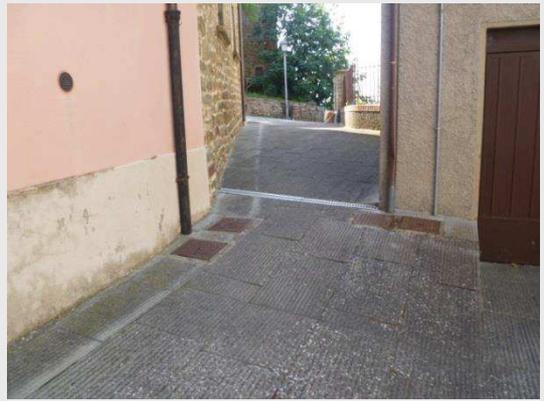
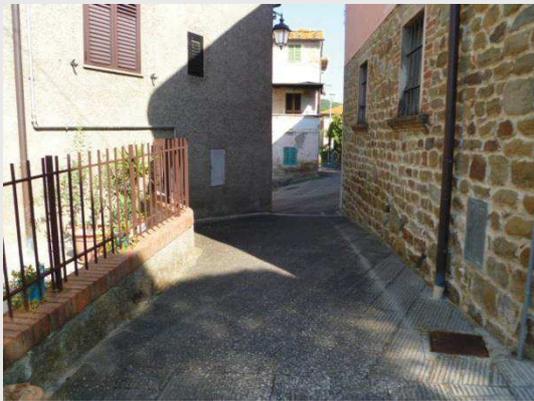
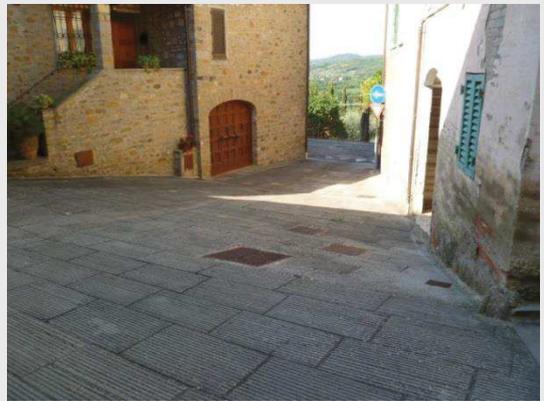
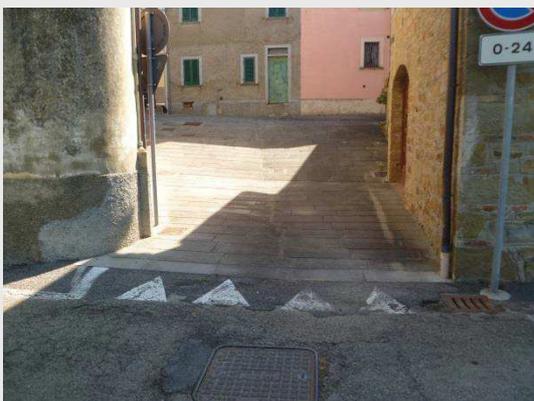
Viabilità carrabile lastricata in pietra; non vi è marciapiede, né parcheggi riservati né attraversamenti pedonali.
 La pendenza sostenuta e la sede stradale non adeguata non consente all'utente su sedia a ruote di percorrerlo in autonomia (condizione di non accessibilità).

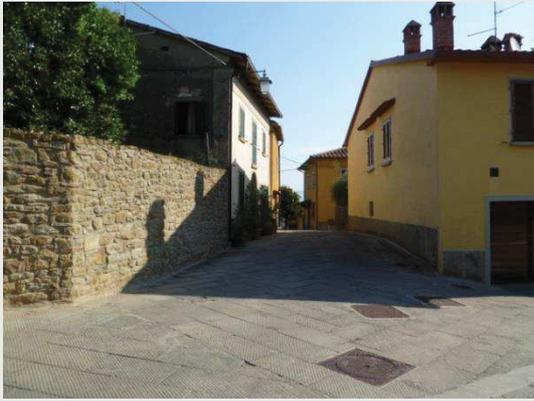
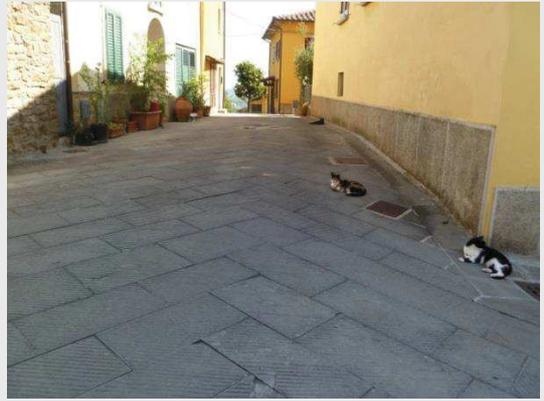
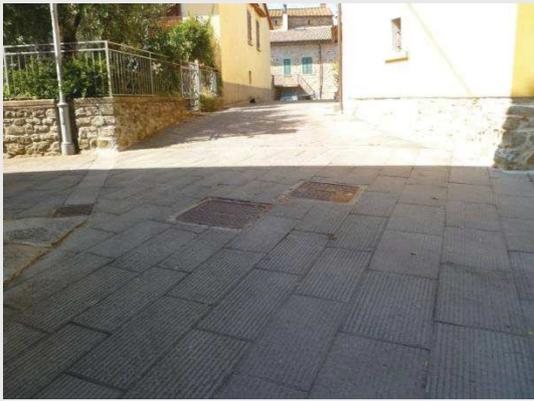
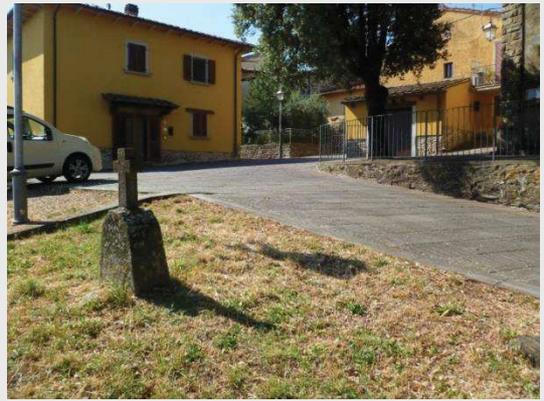
Viabilità carrabile lastricata in pietra; non vi è marciapiede, né parcheggi riservati né attraversamenti pedonali.
 Attrezzature urbane carenti.
 La ridotta larghezza della sede stradale determina la non accessibilità.

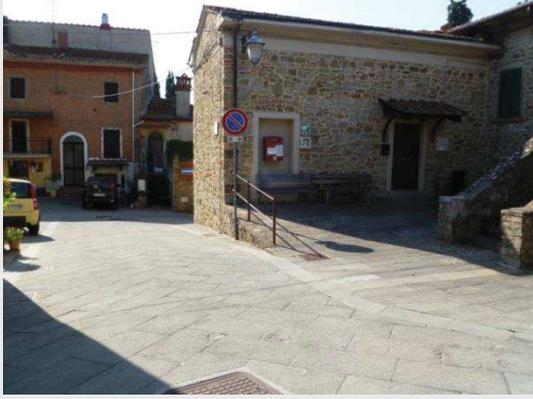
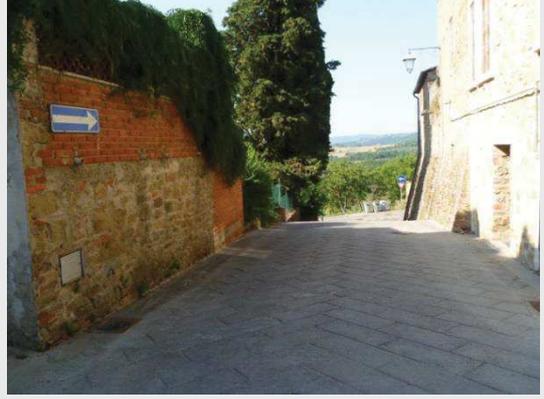
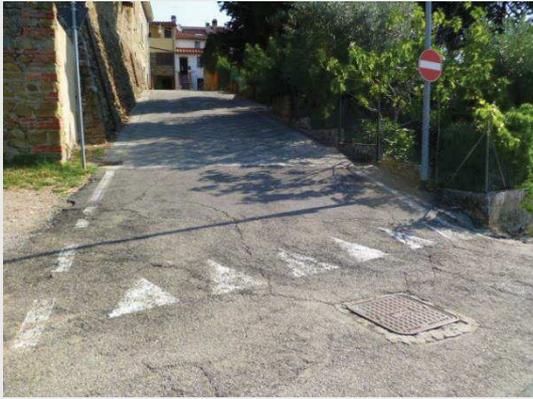
Viabilità carrabile a senso unico; non vi è marciapiede, né parcheggi riservati né attraversamenti pedonali. Sul tratto finale, in asfalto, la pavimentazione è sconnessa e la segnaletica orizzontale non è adeguata. La pendenza sostenuta non consente all'utente su sedia a ruote di percorrerlo in autonomia (condizione di non accessibilità).
