# COMUNE DI CASOLE D'ELSA

## REGOLAMENTO URBANISTICO VARIANTE GENERALE

## RELAZIONE ILLUSTRATIVA

SCHEDA DI RILIEVO EDIFICI RURALI, CASE SPARSE E NUCLEI STORICI - Q.C. RU 2013

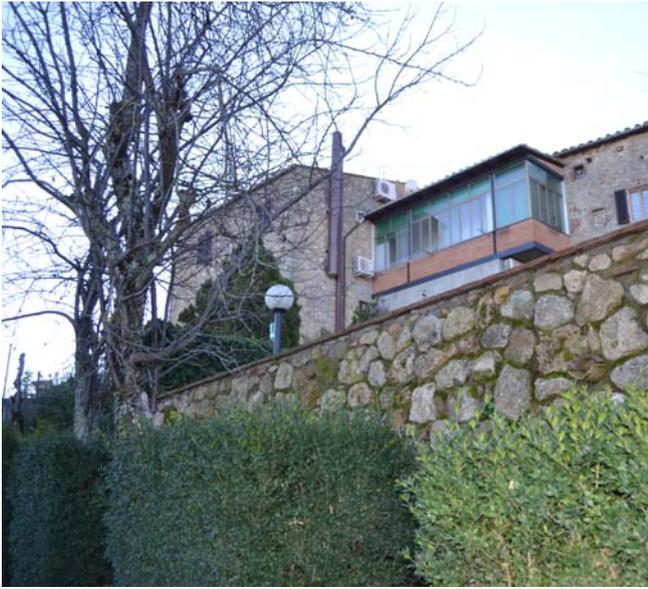
immagine n° 007

Il prospetto sul retro di via Ricasoli (vedi immagine 007) è stato alterato con l'aggiunta, di più recente realizzazione, di una parte in aggetto con infissi impropri.

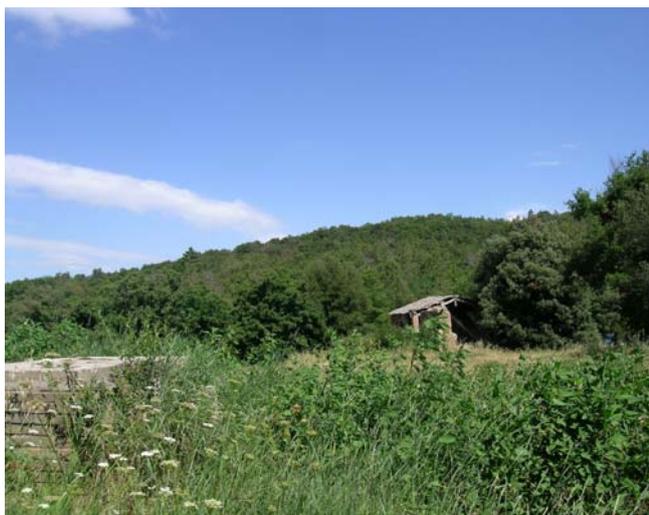
immagine n° 001

L'edificio principale è una casa colonica (001). Ci sono inoltre due annessi separati; un annesso (003), che probabilmente in origine era un fienile, è collocato all'inizio del percorso che dalla viabilità principale conduce verso la casa colonica ed è circondato da un'ampia radura; l'altro (002), di dimensioni contenute, è posto di fianco alla casa colonica.

L'edificio principale (001) è in parte crollato, così come il fienile (003).

Gli edifici sono realizzati in pietra ordinaria con angolari in mattoni, con copertura a due falde con coppi e tegole, per quello che se ne può dedurre attualmente.

Le aperture di varie dimensioni presentano cornici in mattoni. Gli infissi sono assenti o gravemente deteriorati.
