COMUNE DI CASTELFIORENTINO

SCHEDA EDIFICIO

n. 201

toponimo rif. cat.: fg. ¹⁴ p.
 localizzazione *p. S. Barbara 5a. b., v. Repubblica 1-11 b., via d'Annunzio 2-6 b. Castelnuovo d'Elso*
 C.T.R. 1:5.000 elemento n. *274164* C.T.R.G.S. 1:2.000 foglio n. *13*

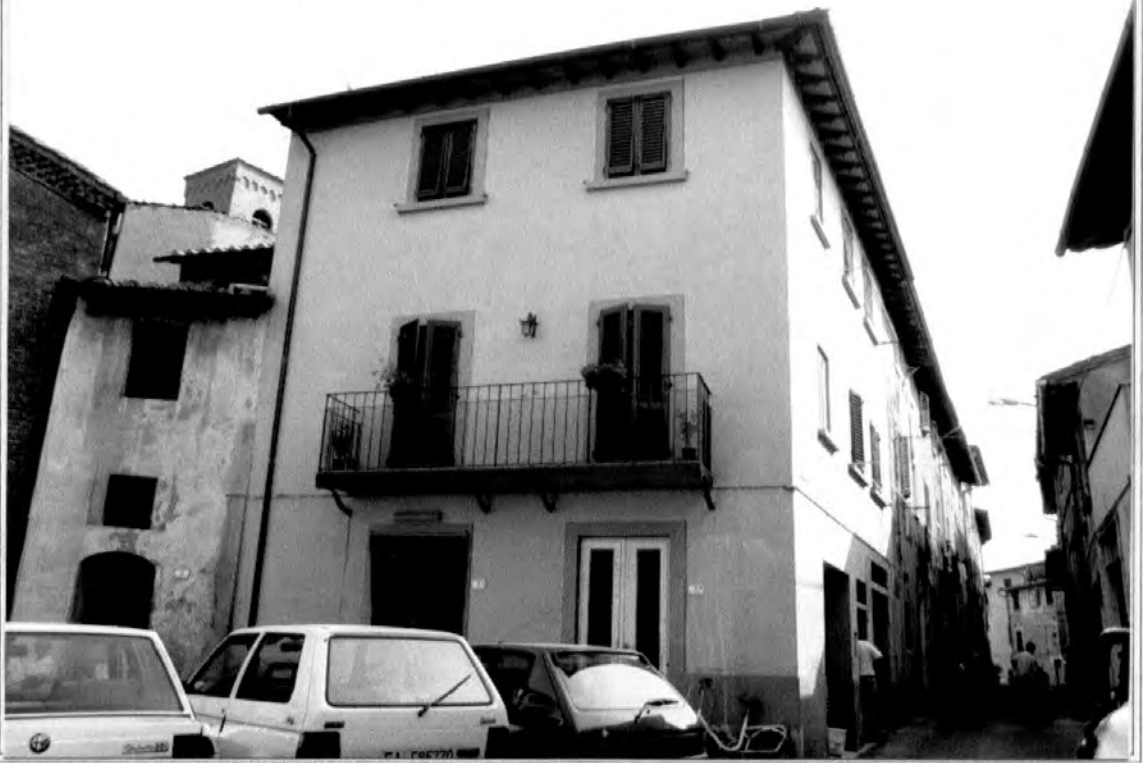
rot. n. 8... fot. n. 21.
 cfr. anche:
 8.22

NOTE:
 - edificio d'angolo
 su p. S. Barbara..
 (cfr. fot. 21); ristrutturato con ripres
 sa dei decori...
 pittorici - eozmici
 false finestre (cfr.
 fot. 22).....
 - al n. 5a. negozio
 di generi ali-
 mentari.....

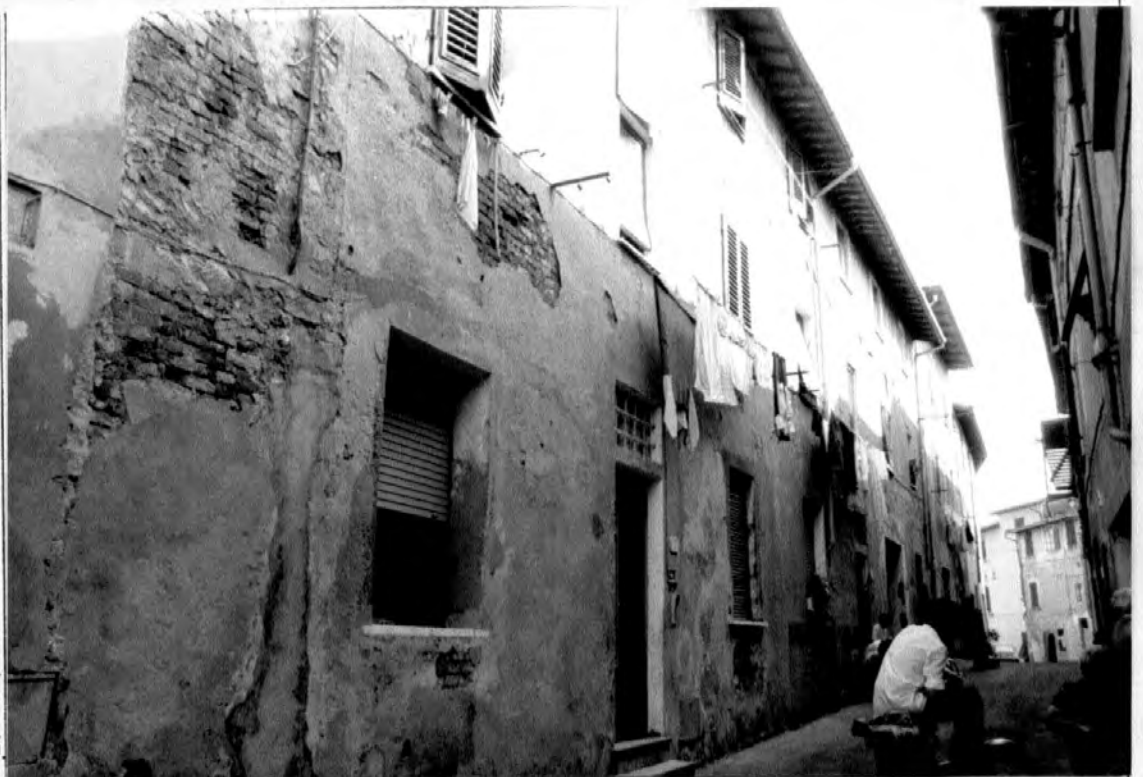
rot. n.8...fot. n.22

via...della Repubblica, 3-9a. carenza di manutenzione; resti di decori pittorici polimerici (sovrapposti alle finestre, false finestre).

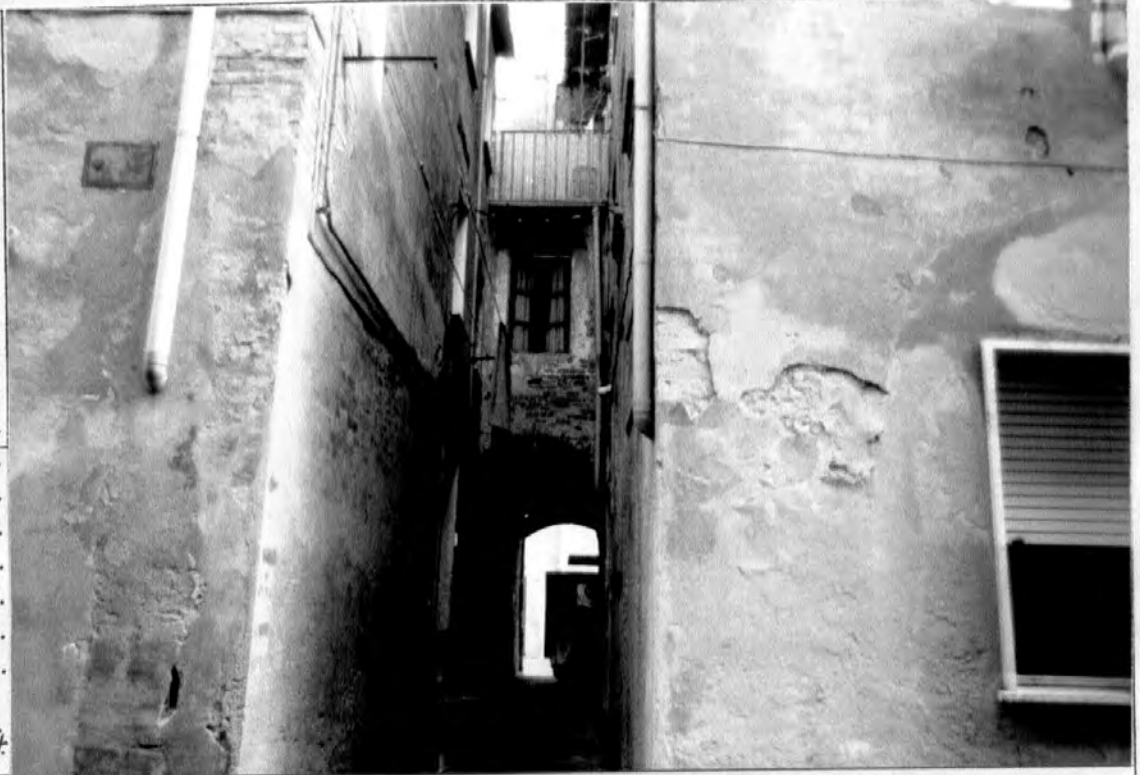
rot. n.8...fot. n.23

via della
Repubblica:.....
passaggio di
collegamento
con via G.
d'Annunzio.....

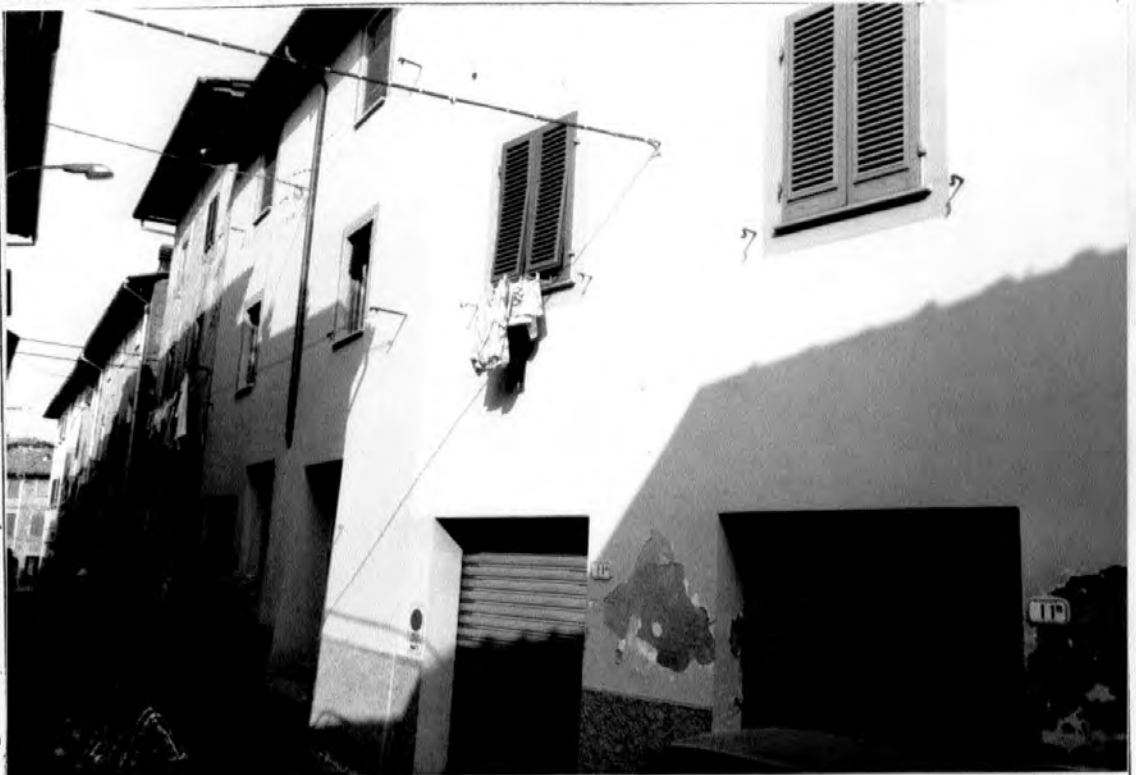
rot. n. 8. fot. n. 24

via della Re-
pubblica 11-11b:
ristrutturati i
fronti su via
della Republi-
ca e la faccia-
ta laterale
(cfr. fot. 31), le
facciate sul re-
tro (via G.
d'Annunzio).
Sono invece
incompiute,
con l'intona-
lo cadente e
mancante (cfr.
fot. 27-28).....

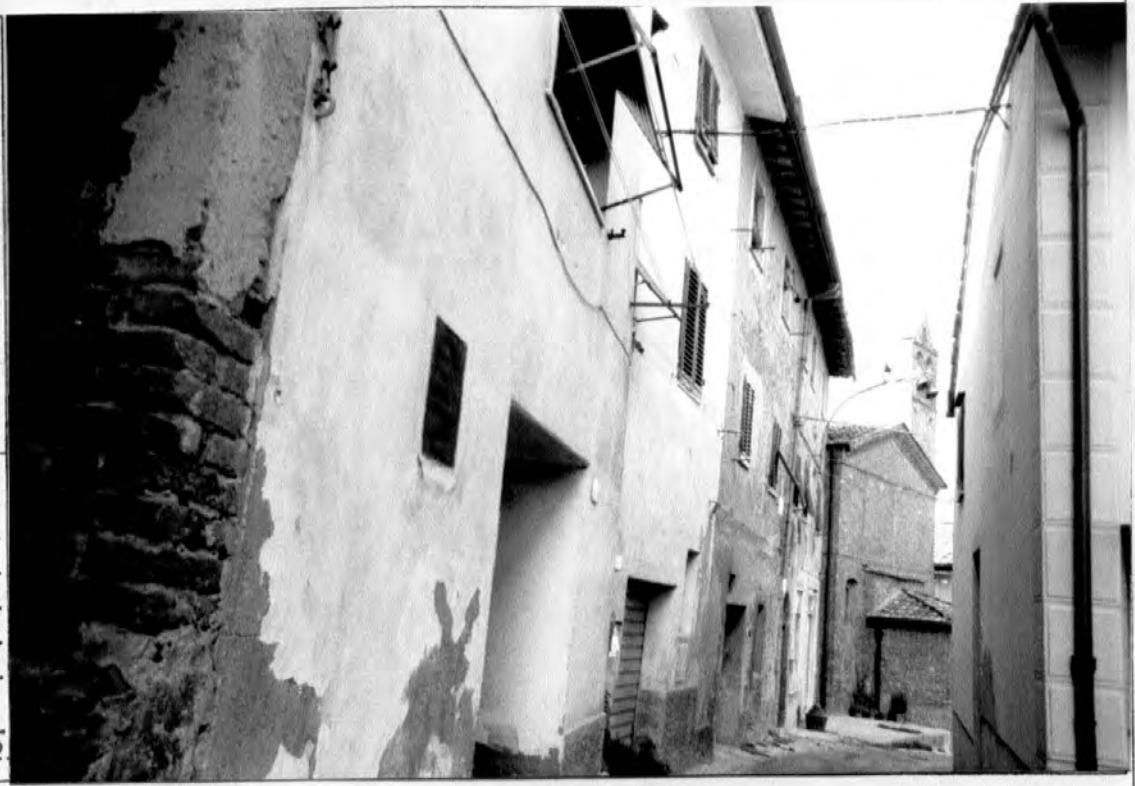
rot. n.8...fot. n.29

via G. d'Annunzio, 2-2b:
carenza di
manutenzione;
tracce della
antica tinteg-
giatura.

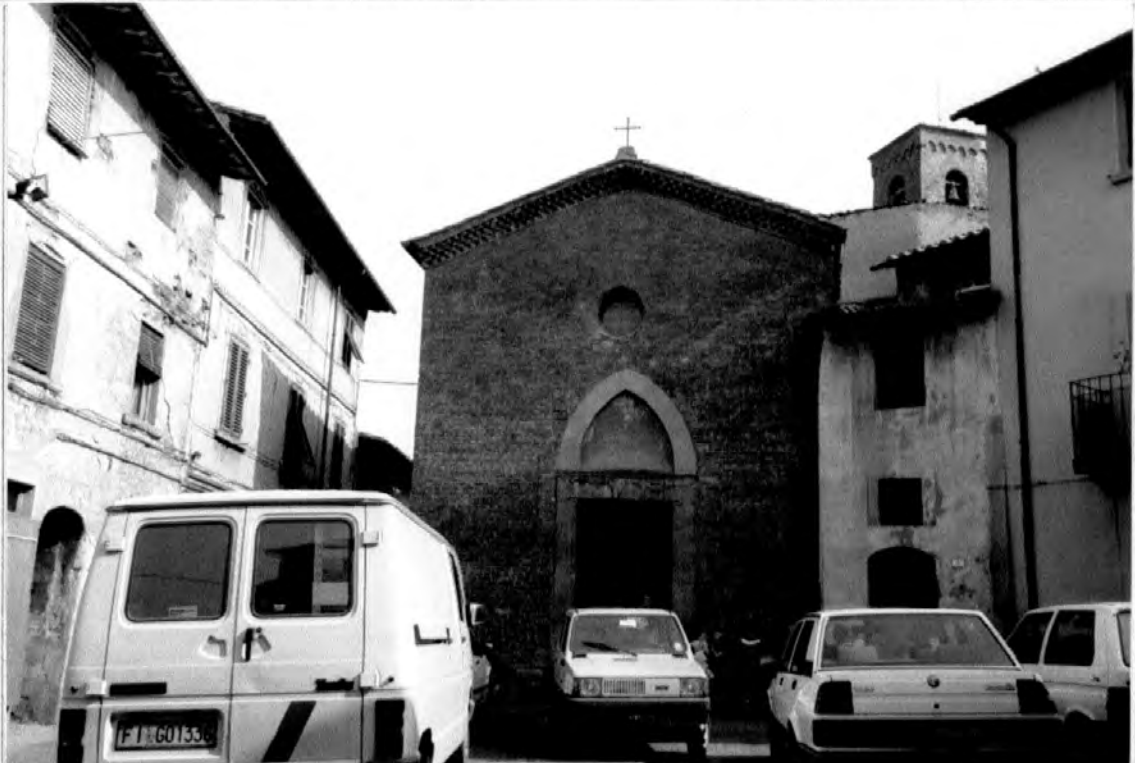
rot. n.8..fot. n20.
 cfr. anche:

NOTE:
-la chiesa è stata completamente restaurata.....
-l'ex-convento, da tempo residenza civile, è attualmente disabitata.
Il piano terra è utilizzato come magazzino del contiguo negozio.

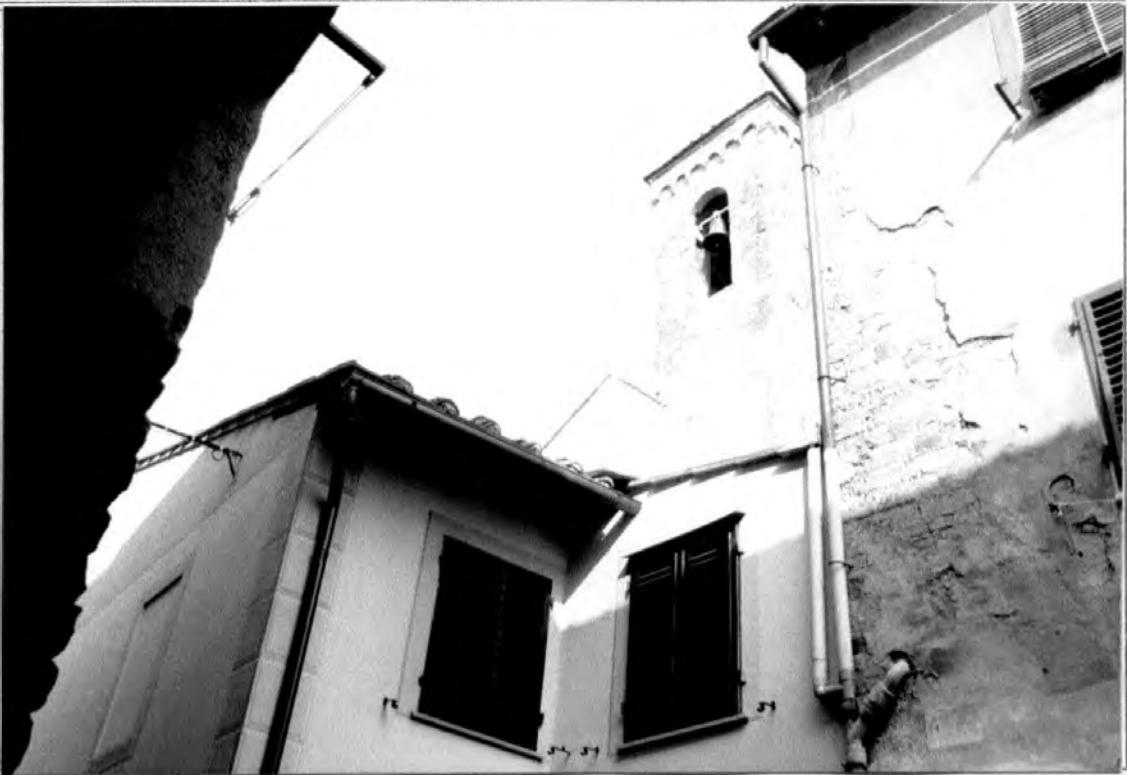
rot. n. 8.. fot. n. 35

-edificio al n. 1:
ristrutturato con
ripresa dei deco-
ri pittorici pa-
lleschi (cornici
alle finestre,
lesene agli an-
goli), cfr. fot.
35-36

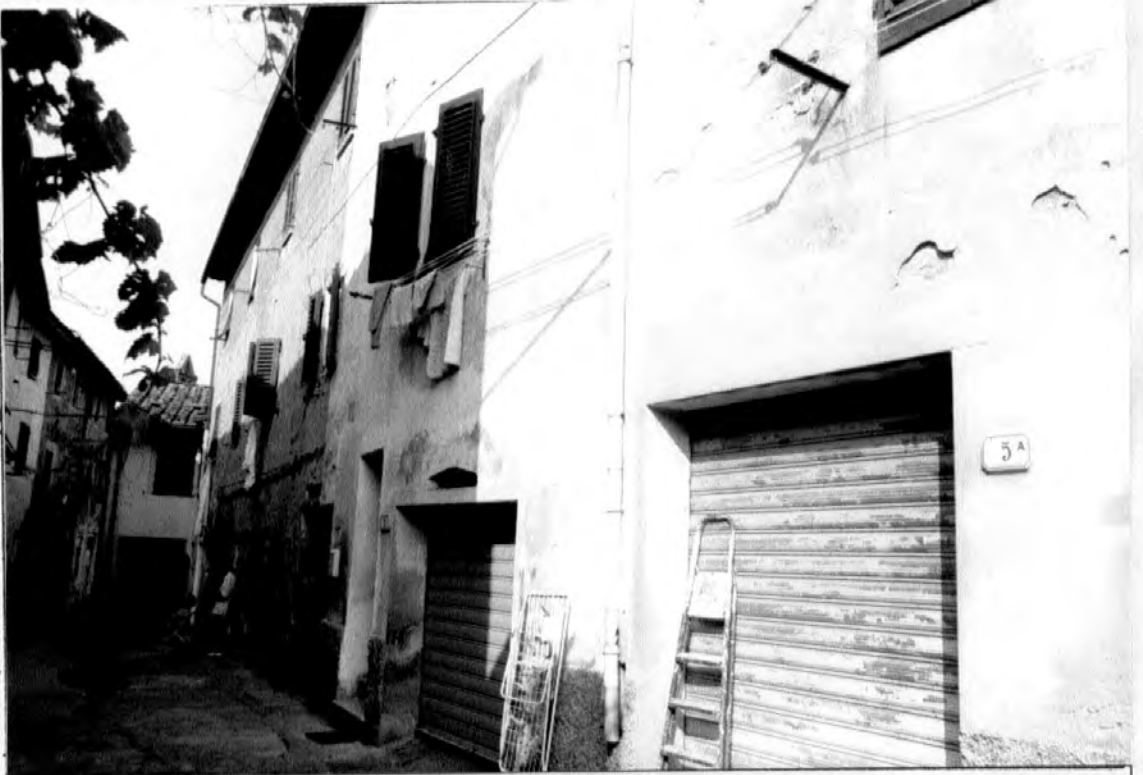
rot. n. 8... fot. n. 36.

-edifici ai n. n.
3-5a.....
carenza di
manutenzione;
al n. 3 resti
della antica
tinteggiatura
in colore rosa
con decori po-
licromi (cermi-
ci alle finestre)

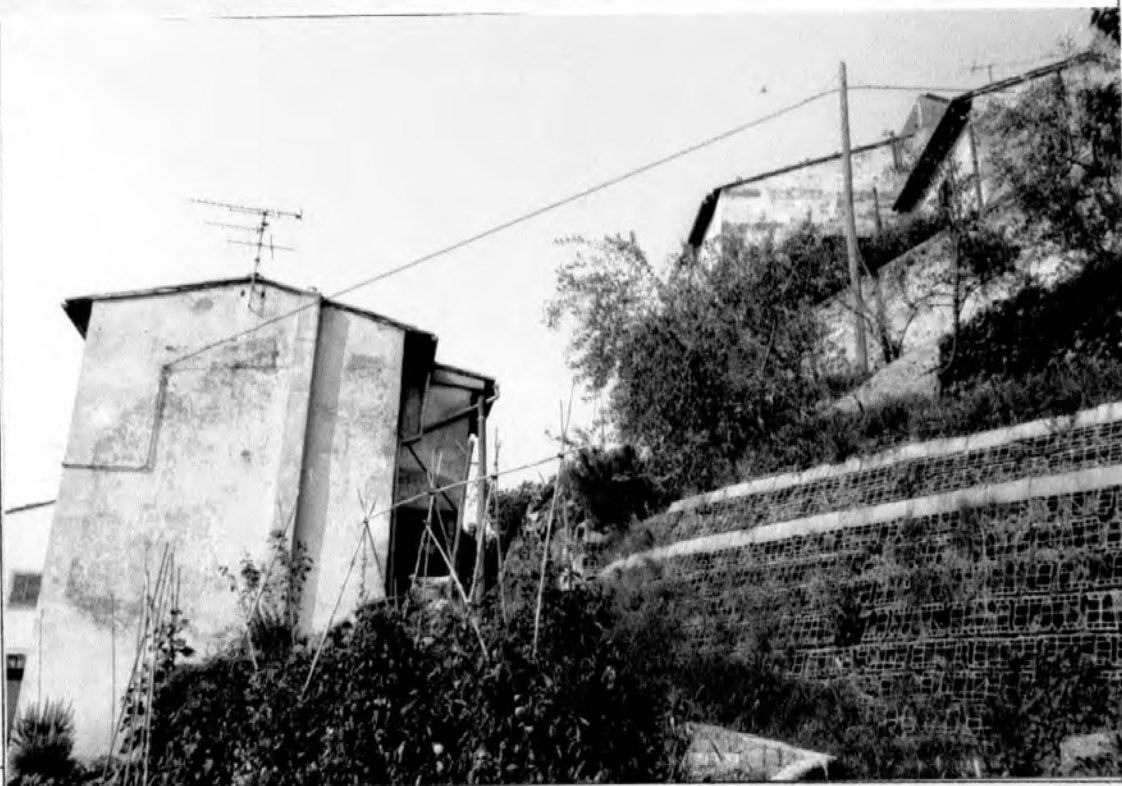
rot. n. 8.. fot. n. 32

- edificio al
n. 7..7b., fronte
laterale.....
l'isolato ter-
mina a sud
con il tipico
orto che sem-
pre si trova
sui tetti e
nei lati non
edificati di
Castelnuovo
d' Elsa.....

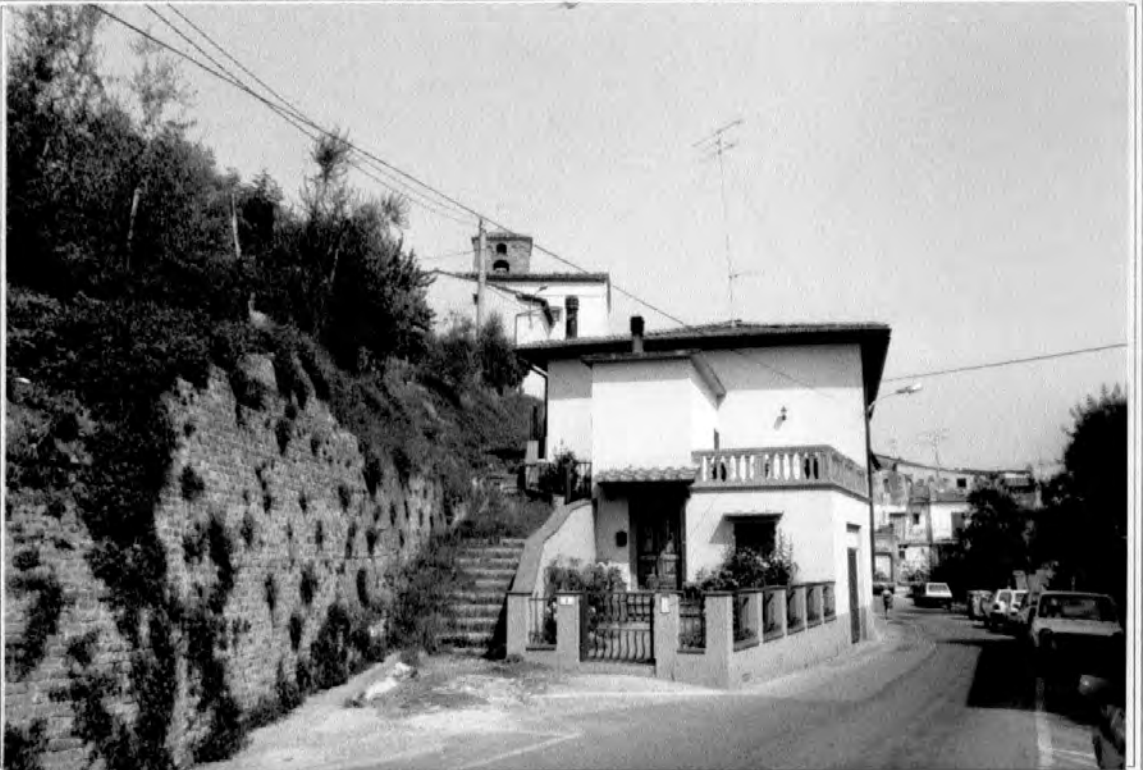
rot. n. 4 fot. n. 33

-ristruttura...
zione tipica...
tinteggiatura...
a colore chiaro,
scomparsa dei
decori pittorici,
sostituzione dei
davanzali in
sarramento di
elementi vari
(ringhiera, ecc.)

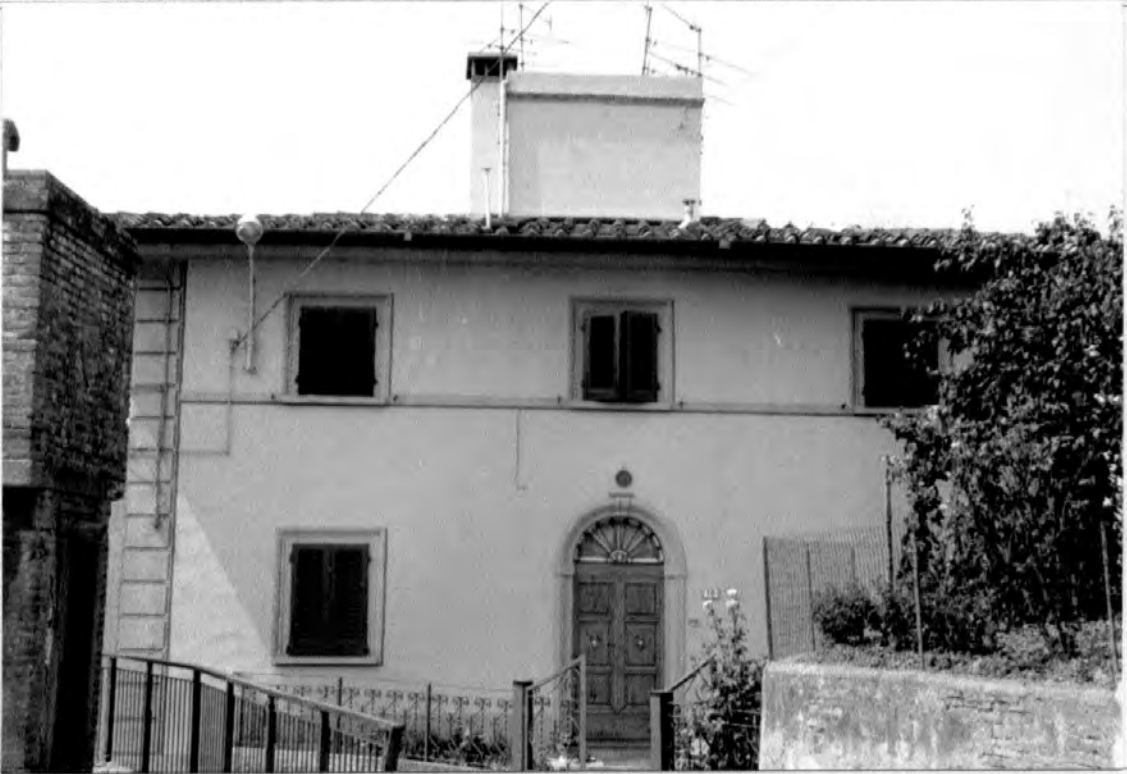
rot. n. 7... fot. n. 17
cfr. anche: 7, 19

-su via Saragnini: ristrutturazione completa con ripresa dei decori pittorici (cfr. fot. 17-19)
-su v. Repubblica: situazione assai differente, carenze di manutenzione, degrado della muratura (cfr. fot. 19)

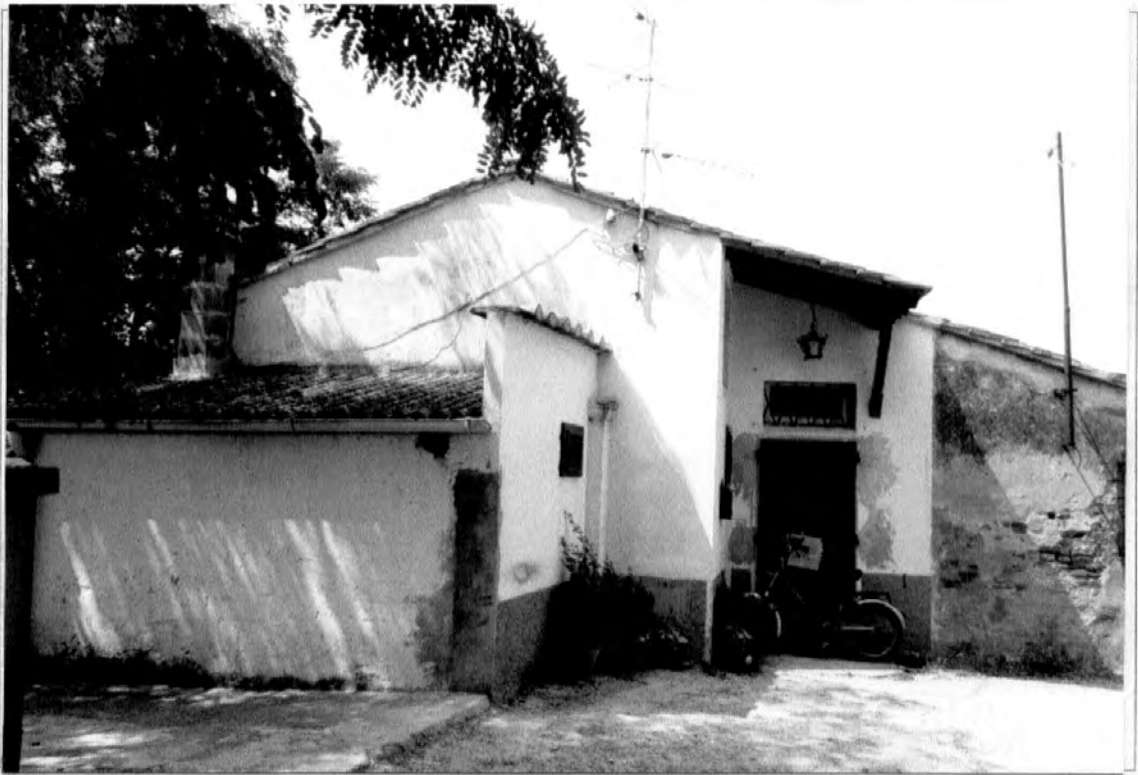
rot. n. 7... fot. n. 14.

- il complesso è stato in parte ristrutturato
 - l'edificio al n. 19 è un annesso parzialmente rimesso ad abitazione (cfr. fot. 14)
 - via in cotto
 - pozzo

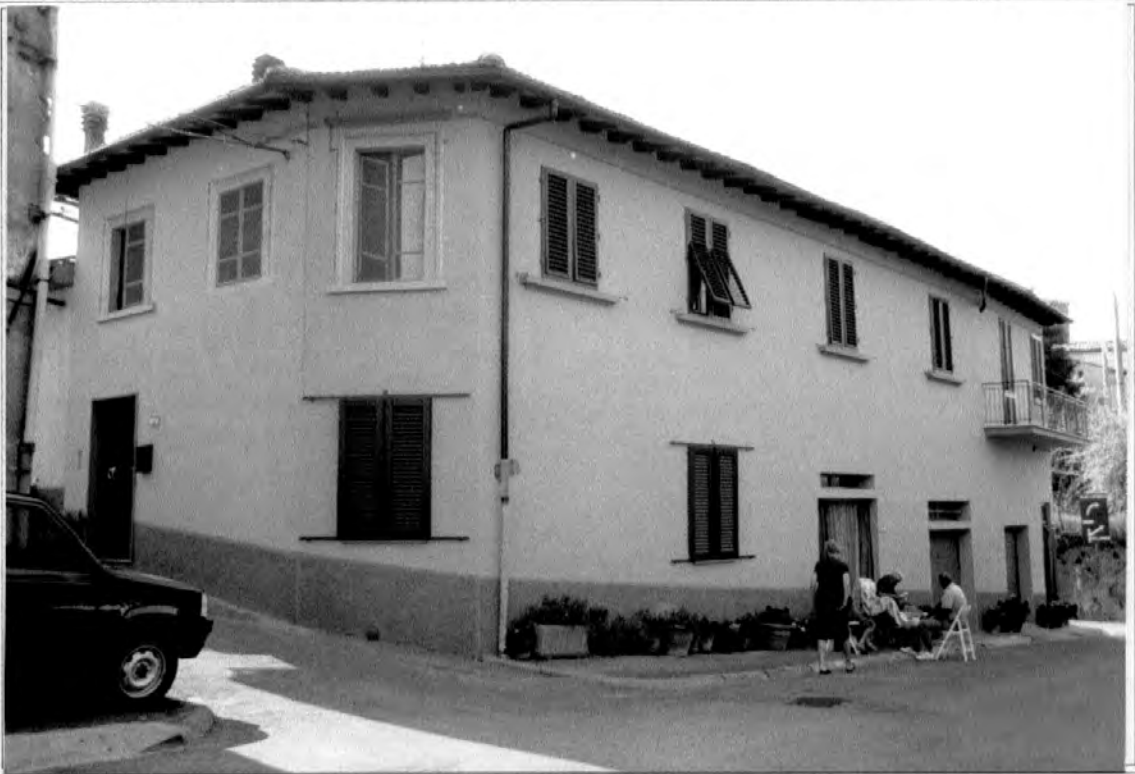
rot. n. 8...fot. n. 18.

NOTE:
ristrutturazio-
ne recente con
ripresa dei
decori pittori-
ci: cornici
alle finestre
e false fine-
stre
superfetazioni
sui tetti (cfr.
lot. 8... 18).

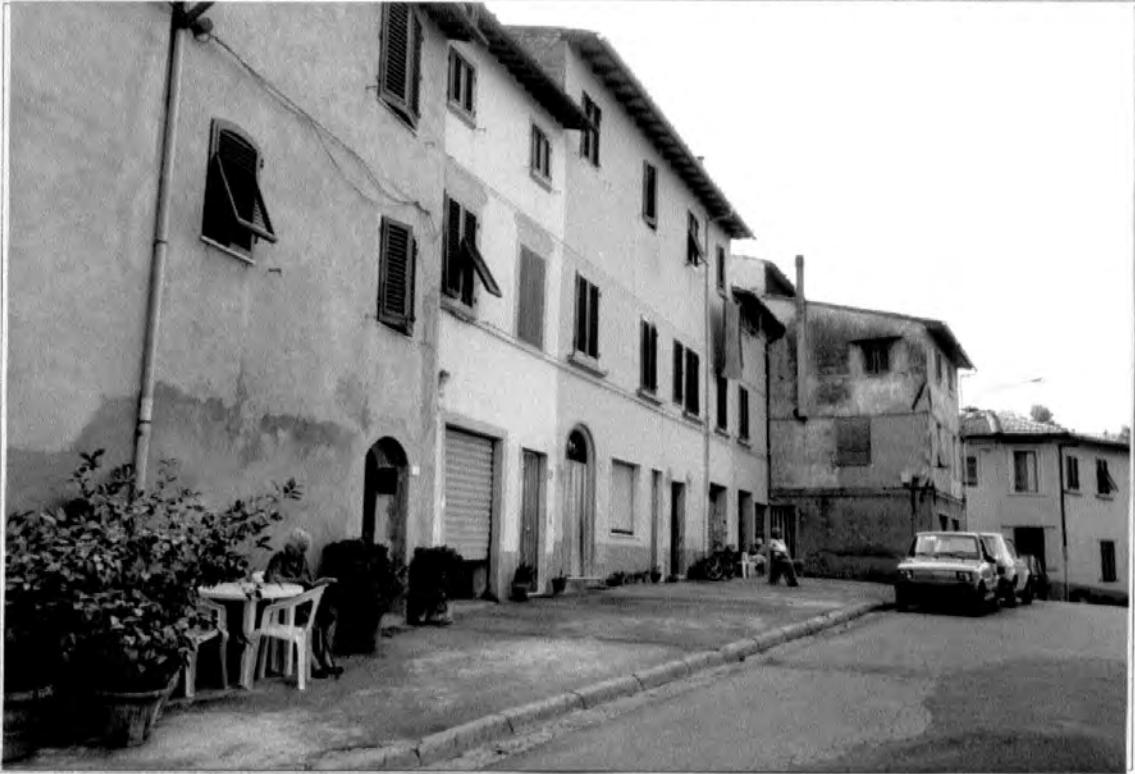
DOCUMENTAZIONE FOTOGRAFICA
rot. n. 8... fot. n. 15.
cfr. anche:

NOTE:
- tranne il...
corpo agget-
tante (n. 22a-b)
tutti gli edifi-
ci sono stati
ristrutturati...
Al n. 28 sono
stati ripresi i
decori pittorici
eornici alle fine
stre e falce finest.

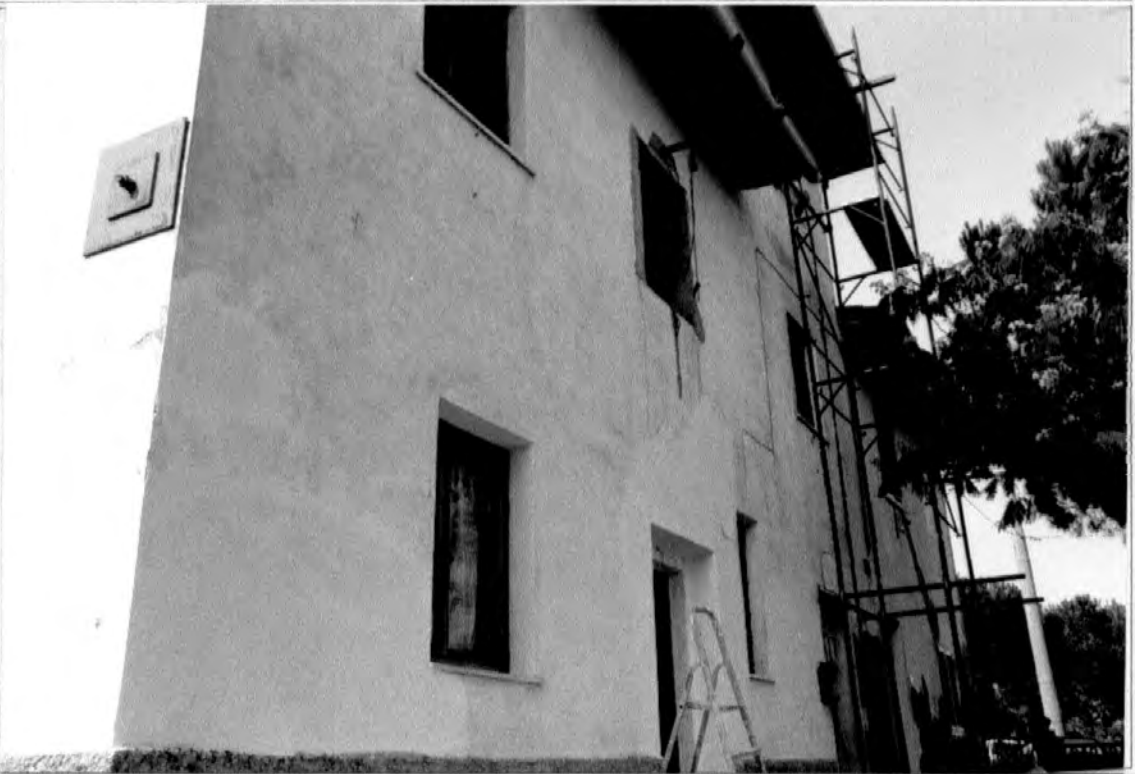
rot. n. 8... fot. n. 13.

- lavori di ristrutturazione in corso

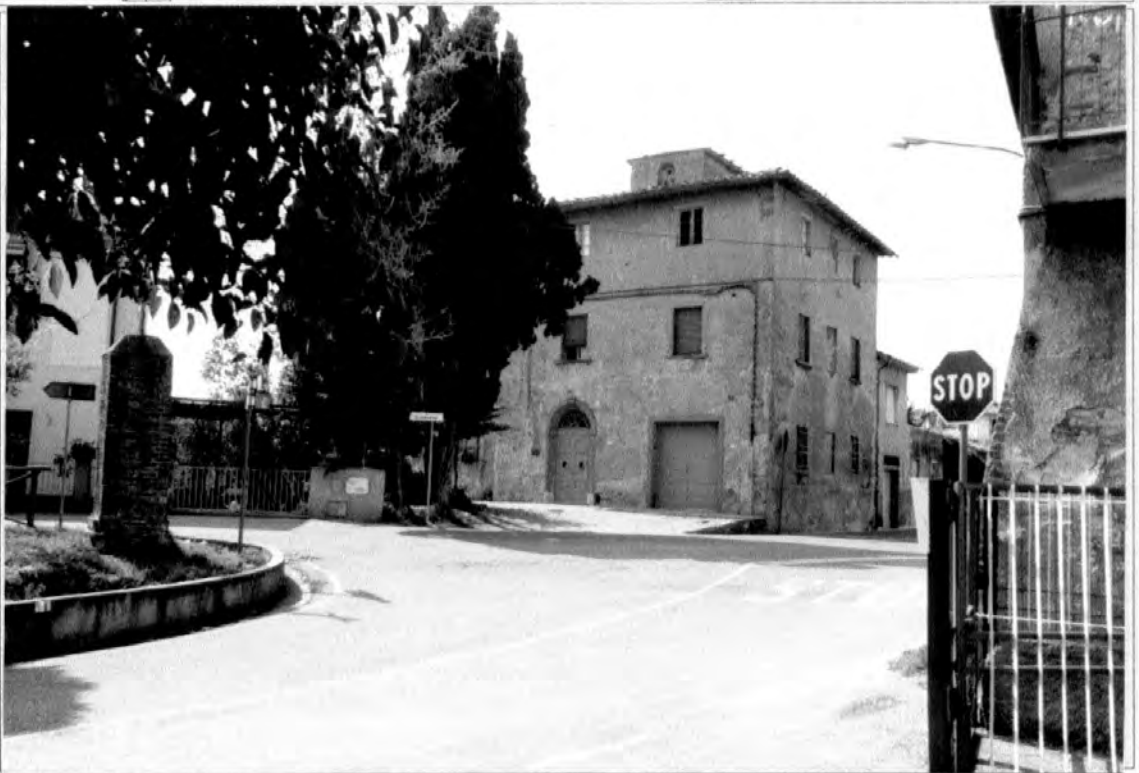
rot. n. 8... fol. n. 8...

<input type="checkbox"/> 01 presenza di gravi lesioni o crolli	<input type="checkbox"/> 02 presenza di lesioni
<input checked="" type="checkbox"/> 03 carenza di manutenzione	<input type="checkbox"/> 04 assenza di degrado

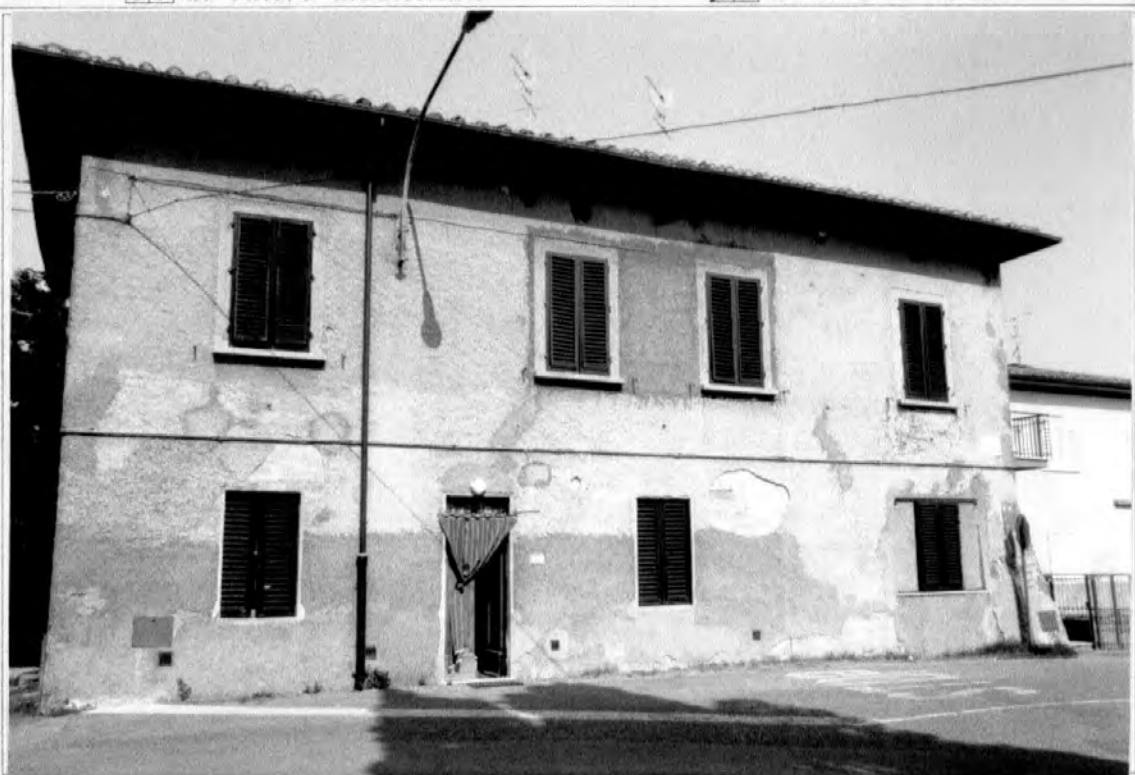
DOCUMENTAZIONE FOTOGRAFICA
rot. n. 8... fot. n. 9...
cfr. anche:

<input type="checkbox"/> 01 presenza di gravi lesioni o crolli	<input type="checkbox"/> 02 presenza di lesioni
<input checked="" type="checkbox"/> 03 carenza di manutenzione	<input type="checkbox"/> 04 assenza di degrado

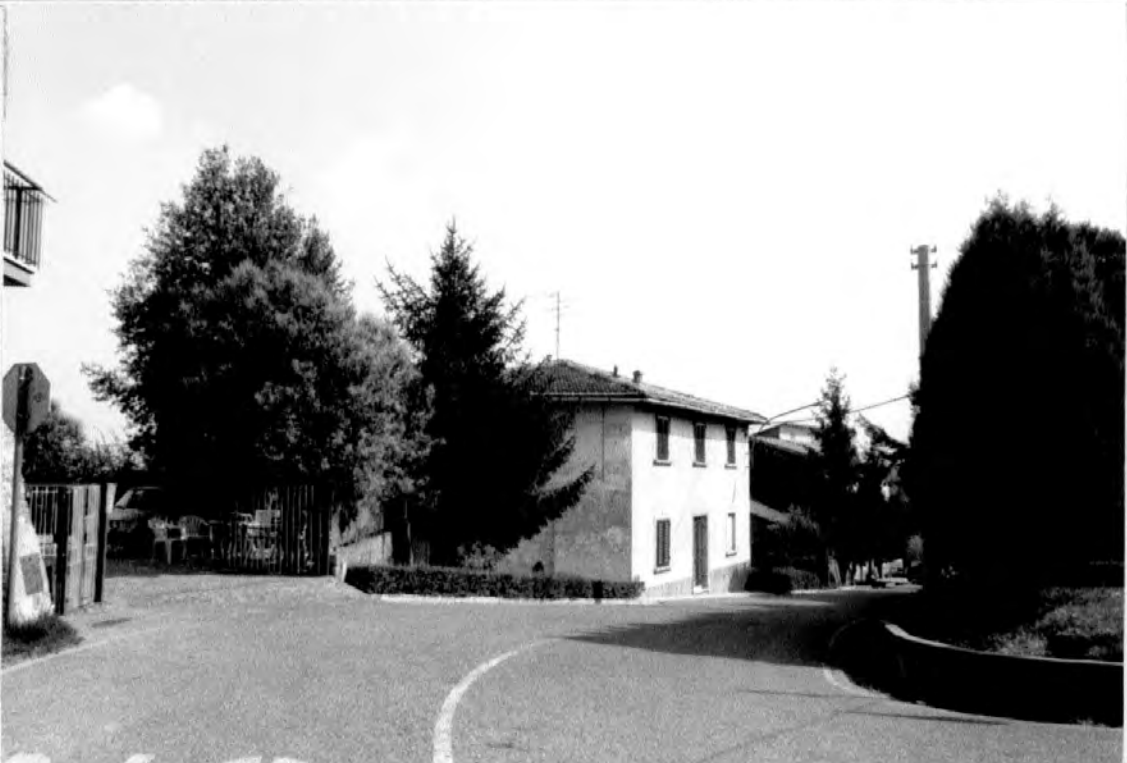
rot. n. 8.. fot. n. 10..
cfr. anche:

<input type="checkbox"/> presenza di gravi lesioni o crolli	<input type="checkbox"/> presenza di lesioni
<input checked="" type="checkbox"/> carenza di manutenzione	<input type="checkbox"/> assenza di degrado

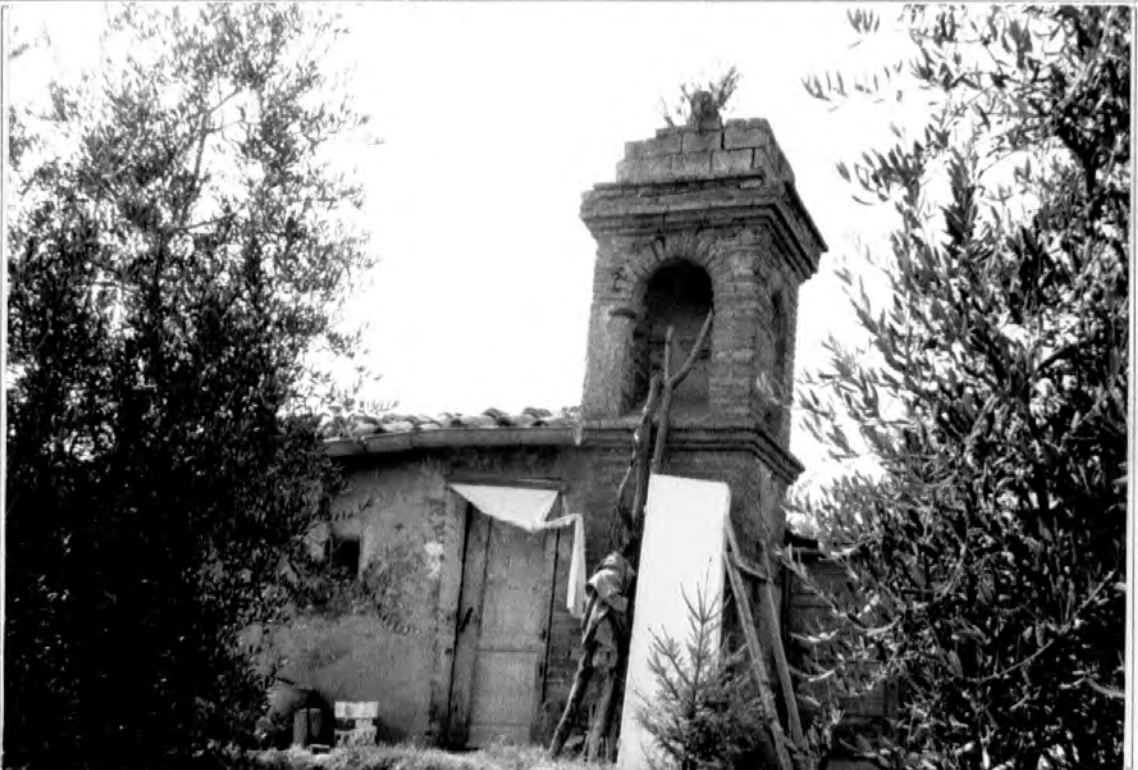
rot. n. 8.. fot. n. 5..

<input checked="" type="checkbox"/> presenza di gravi lesioni o crolli	<input type="checkbox"/> presenza di lesioni
<input type="checkbox"/> carenza di manutenzione	<input type="checkbox"/> assenza di degrado

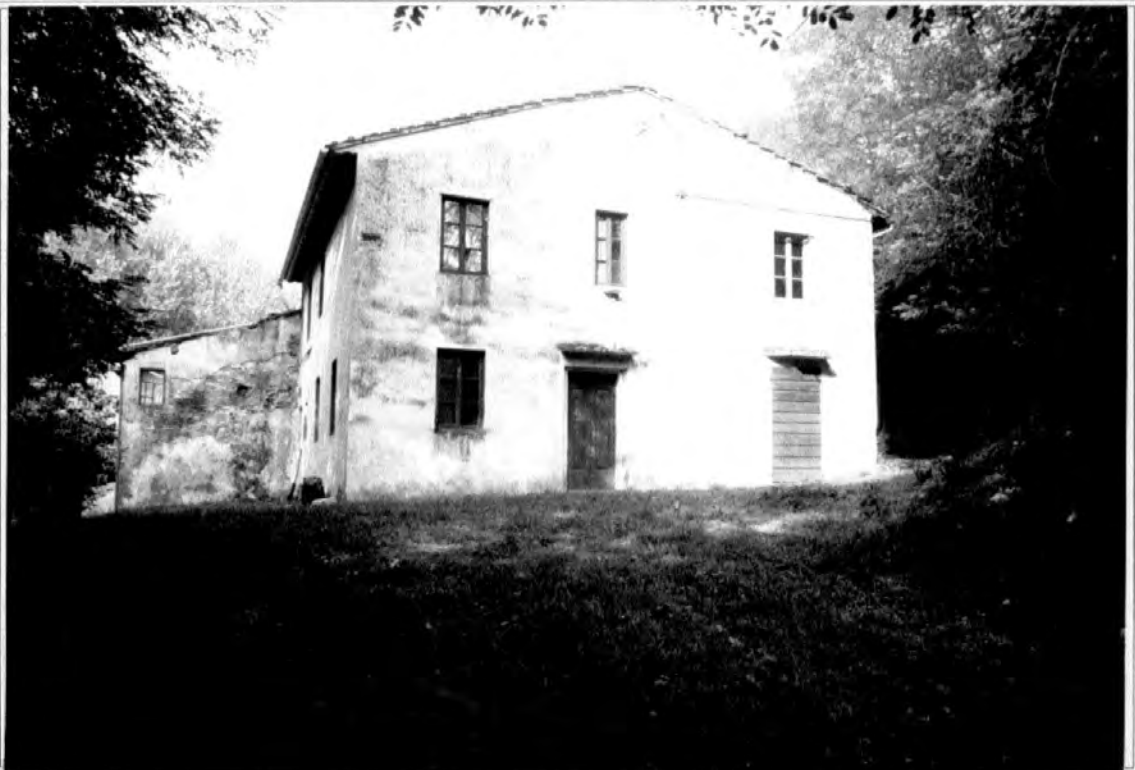
rot. n. *21* fot. n. *17*

<input checked="" type="checkbox"/> 01 presenza di gravi lesioni o crolli	<input type="checkbox"/> 02 presenza di lesioni
<input type="checkbox"/> 03 carenza di manutenzione	<input type="checkbox"/> 04 assenza di degrado

*d'edificio...
risulta... in...
stato... d'ab...
bandono...*

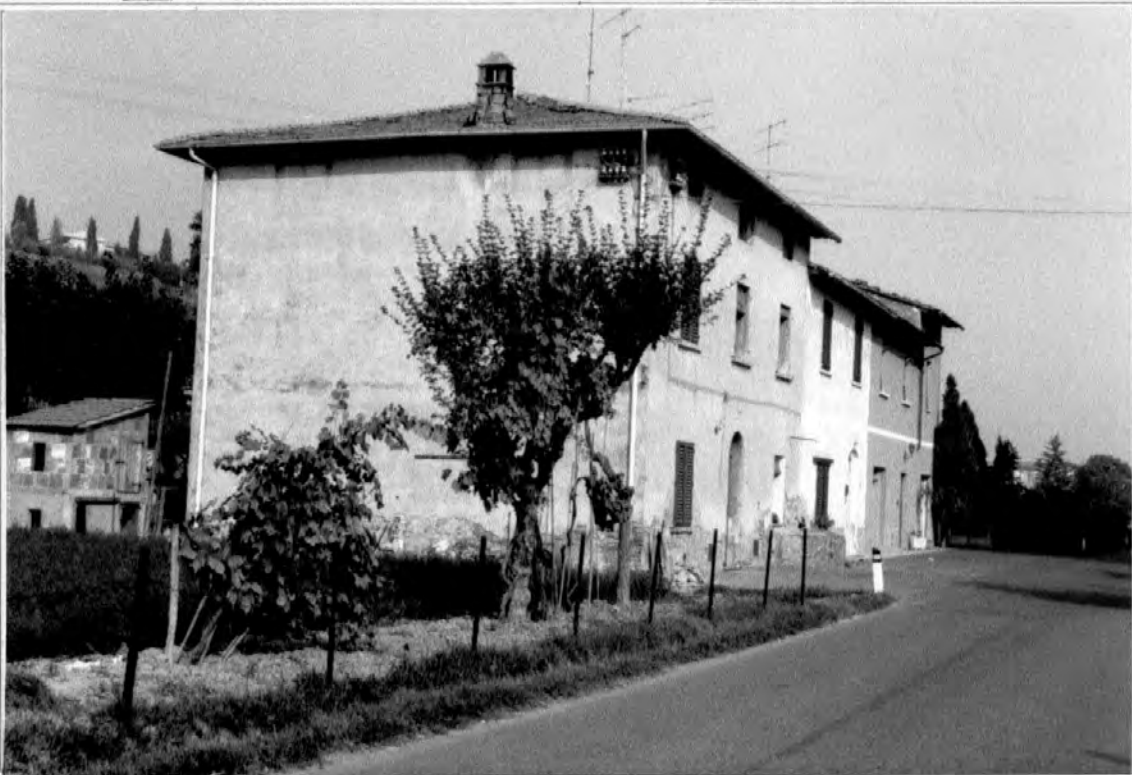
rot. n.21.fot. n.15.
cfr. anche:

Resti di deco-
ri pittorici
sul fronte

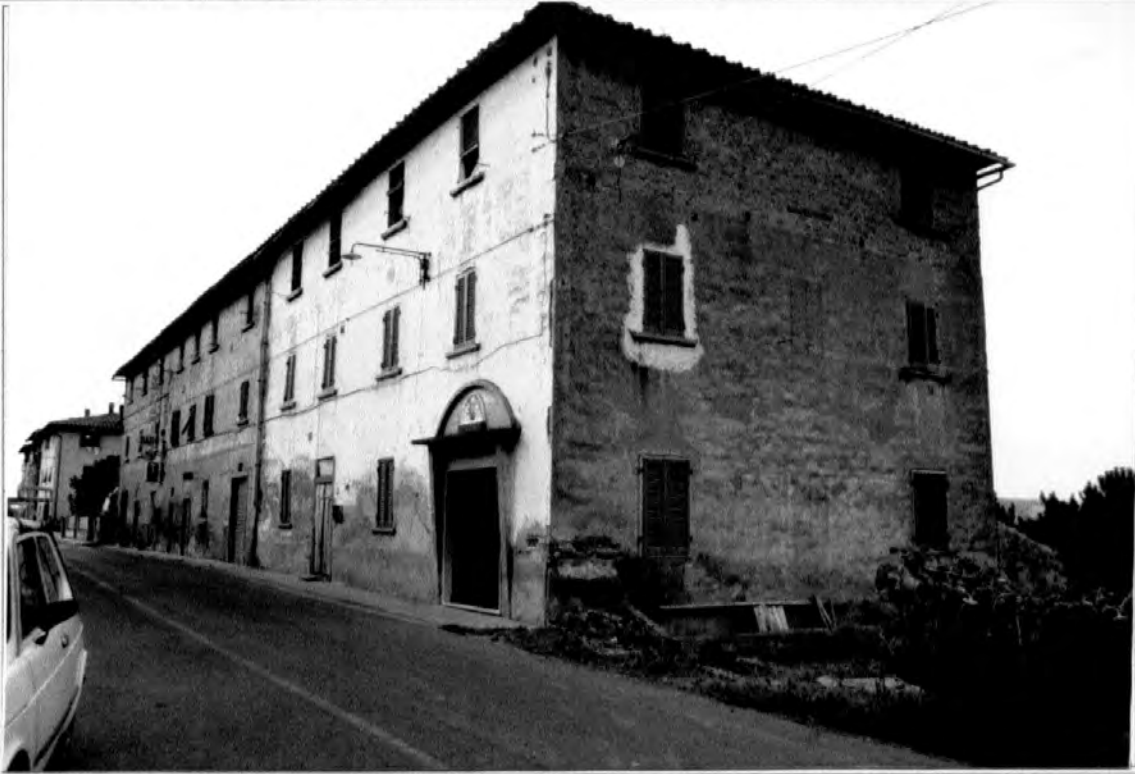
rot. n. *13*. fot. n. *1*...
cfr. anche:
.....
.....

<input type="checkbox"/> 01 presenza di gravi lesioni o crolli	<input type="checkbox"/> 02 presenza di lesioni
<input checked="" type="checkbox"/> 03 carenza di manutenzione	<input type="checkbox"/> 04 assenza di degrado

NOTE:
..resti della vecchia tinteggiatura con dei colori policromi...
..nella parte meridionale...
esistente al...
leopoldino, è...
presente una...
cappella (di valore monumentale)

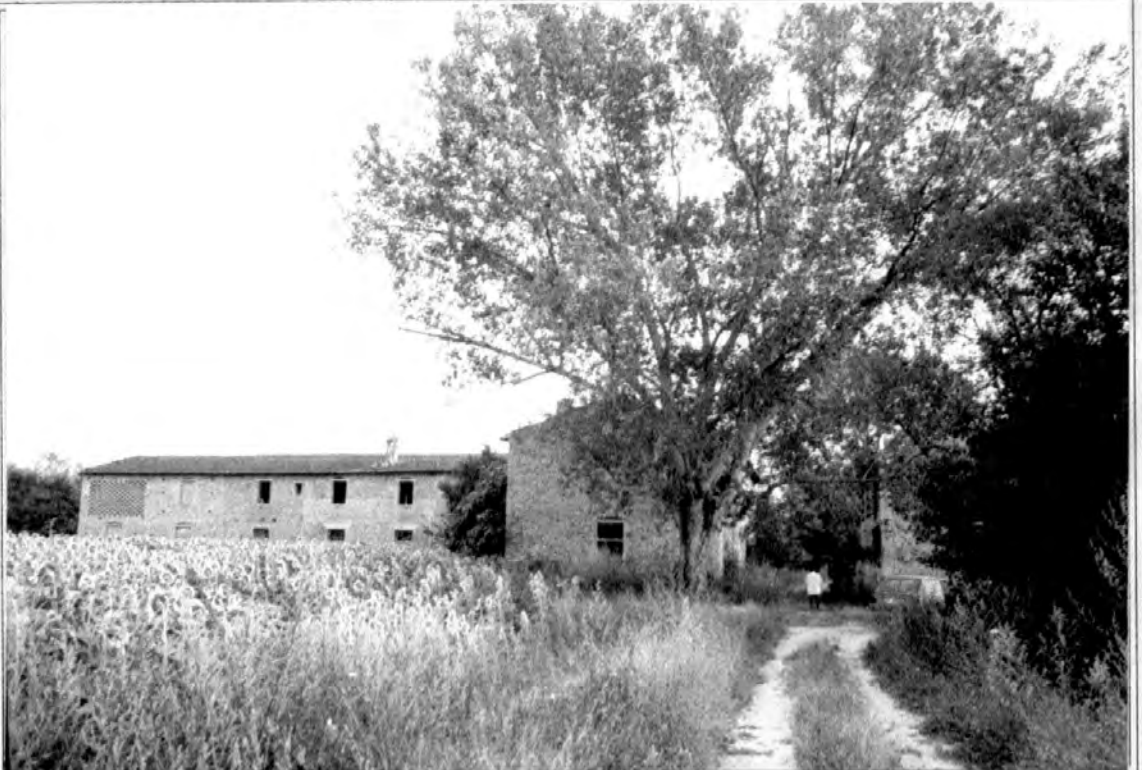
rot. n. *9*. fot. n. *14*.
cfr. anche:

*- nei catasti storici sono presenti le coloniche...
- in grave degrado le coloniche e gli annessi in buono stato strutturale. l'edificio principale...
- exa. atto...*

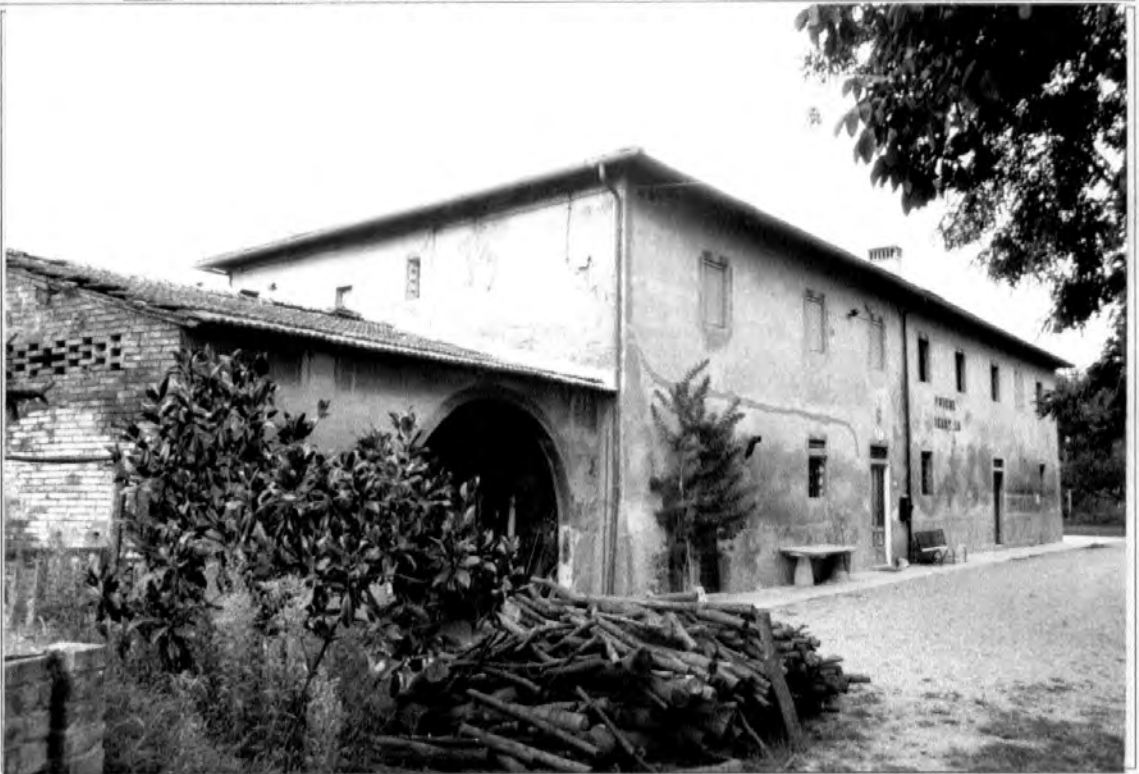
rot. n. *12* fot. n. *35*
cfr. anche: *D. 62*

*- via in sotto-
- resti della
- vecchia tinteg-
- giatura con
- decori policro-
- mi*
