COMUNE DI CASTELFIORENTINO

SCHEDA EDIFICIO

n. 201

toponimo rif. cat.: fg. ¹⁴ p.
 localizzazione *p. S. Barbara 5a. b., v. Repubblica 1-11 b., via d'Annunzio 2-6 b. Castelnuovo d'Elso*
 C.T.R. 1:5.000 elemento n. *274164* C.T.R.G.S. 1:2.000 foglio n. *13*

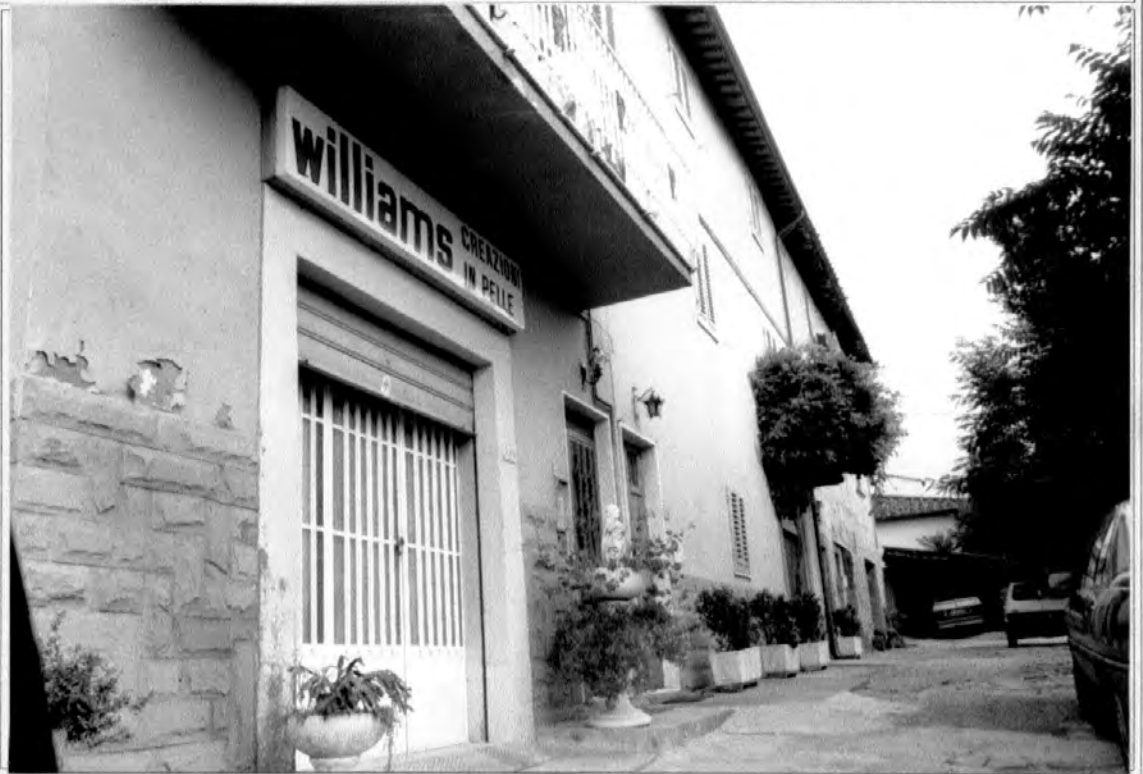
rot. n. 2.. fot. n. 23
cfr. anche:

<input type="checkbox"/> presenza di gravi lesioni o crolli	<input type="checkbox"/> presenza di lesioni
<input checked="" type="checkbox"/> carenza di manutenzione	<input checked="" type="checkbox"/> assenza di degrado

NOTE:
una parte dell'edificio (nr. 298-302) è stata ristrutturata e presenta alcune alterazioni; l'altra parte denuncia grave carenza di manutenzione

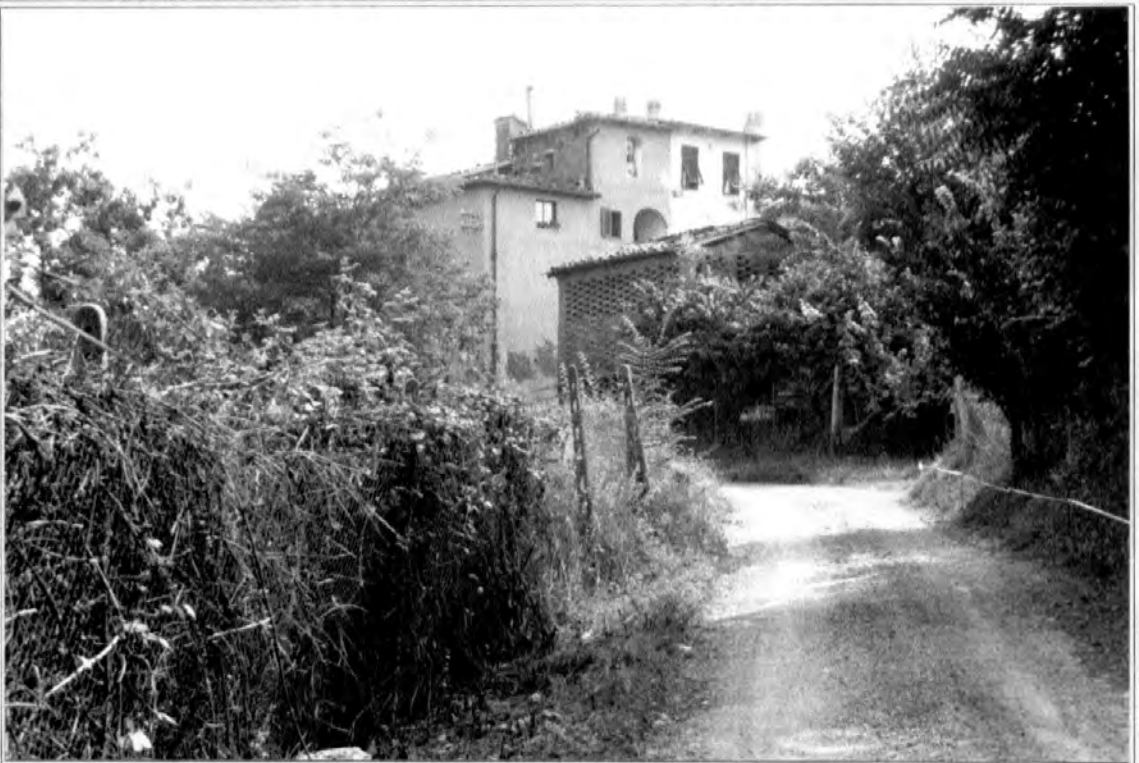
rot. n. 5... fot. n. 15

*il complesso è...
in parte abitato da residenti,
in parte usato come seconda casa,
in parte in ristrutturazione (cfr. fot. 16),
in parte in grave degrado (cfr. fot. 17).....*

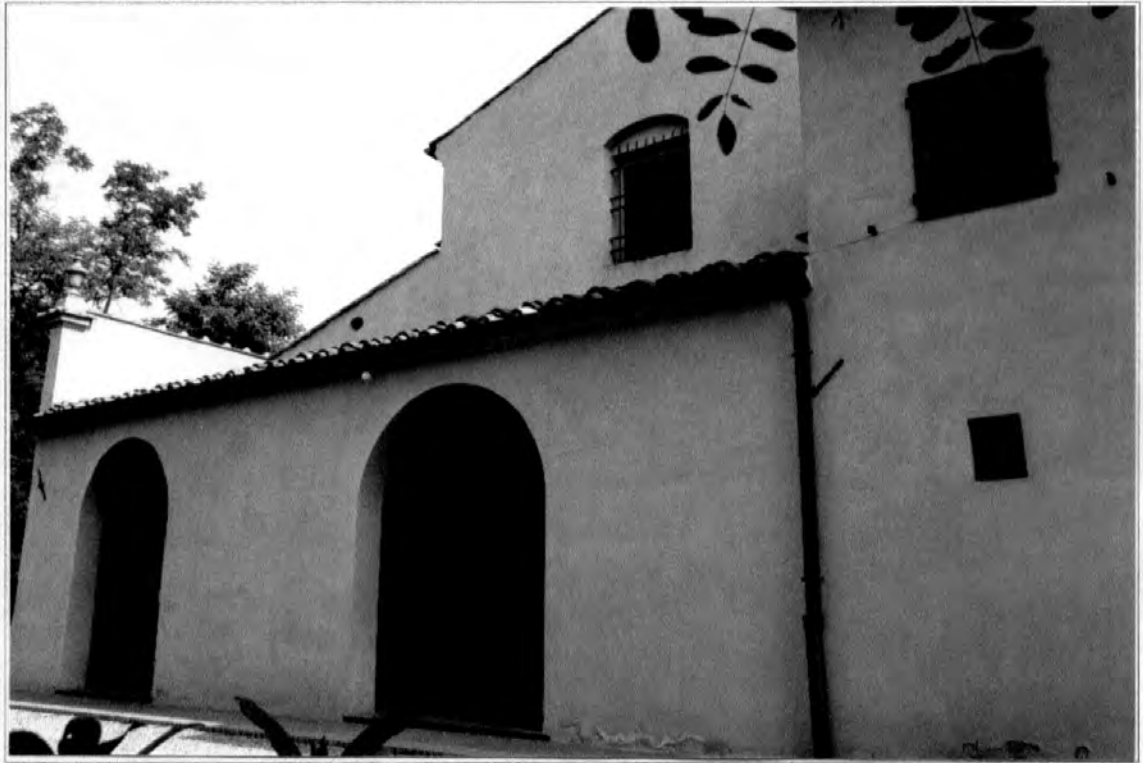
rot. n. 5.. fot. n. 14
 cfr. anche: 5.13.....

NOTE:
 - la chiesa è stata ristrutturata integralmente, a differenza della zona residenziale; questa è in parte inutilizzata ed in degrado.

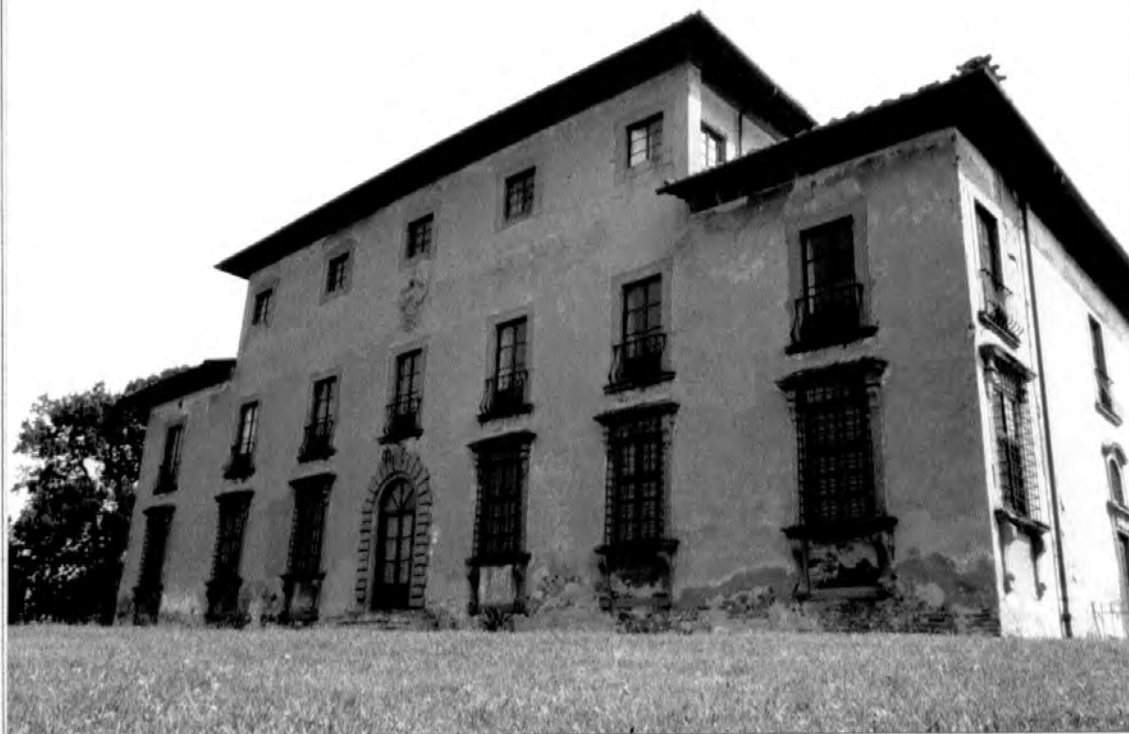
rot. n. *5*... fot. n. *3*...

- l'antico giardino all'italiana eliminato e messo a coltura

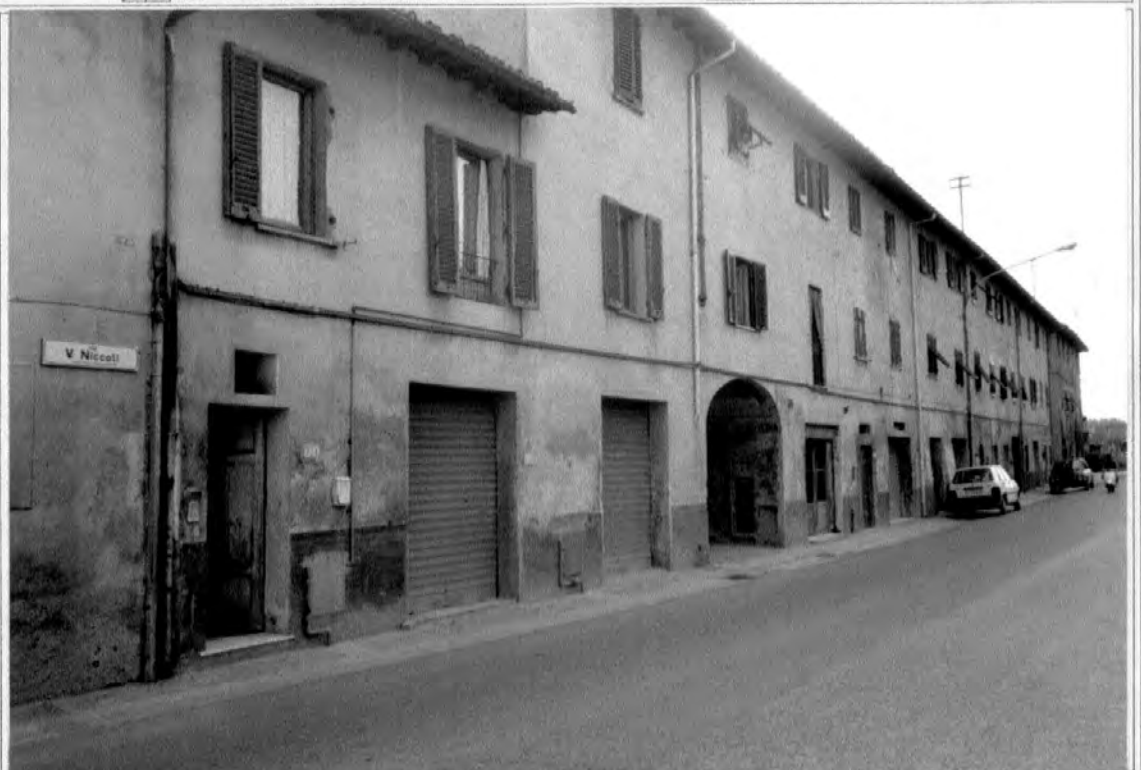
rot. n. 2 .. fot. n. 25

<input type="checkbox"/> presenza di gravi lesioni o crolli	<input type="checkbox"/> presenza di lesioni
<input checked="" type="checkbox"/> carenza di manutenzione	<input type="checkbox"/> assenza di degrado

- superfeta-
zioni e ba-
zette sui
tetti

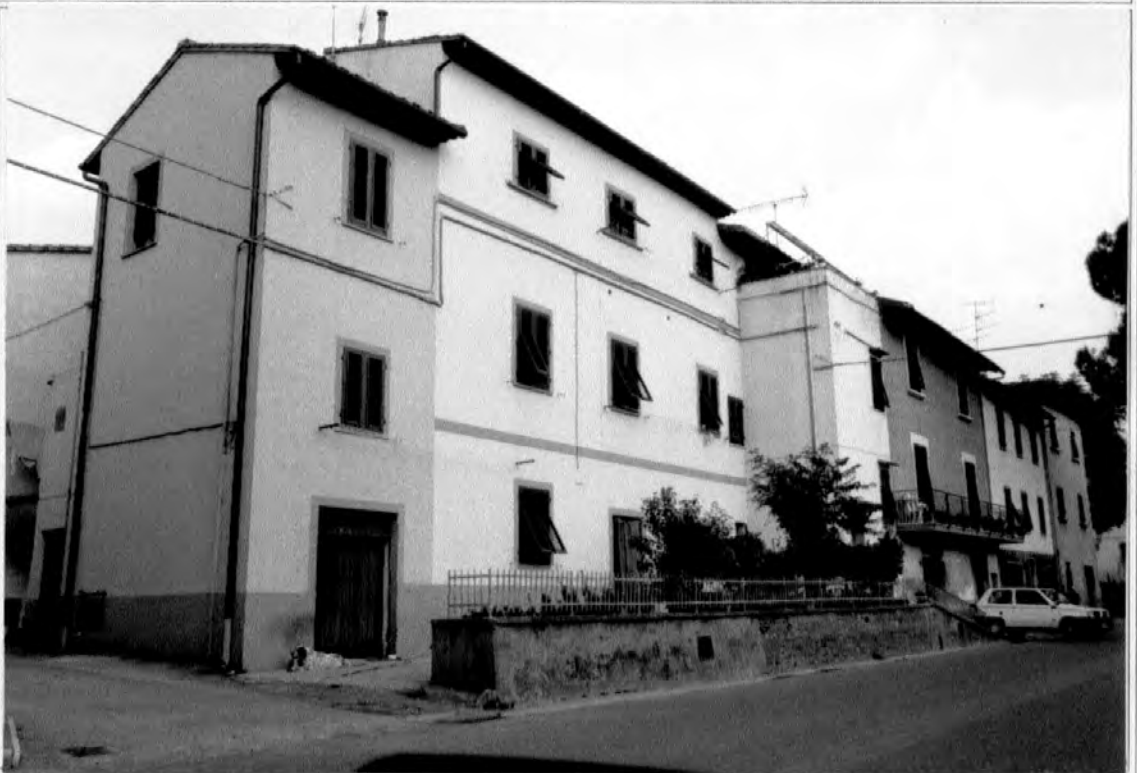
rot. n. 2... fot. n. 31
cfr. anche:

<input type="checkbox"/> presenza di gravi lesioni o crolli	<input type="checkbox"/> presenza di lesioni
<input checked="" type="checkbox"/> carenza di manutenzione	<input checked="" type="checkbox"/> assenza di degrado

→ c'è un'ala

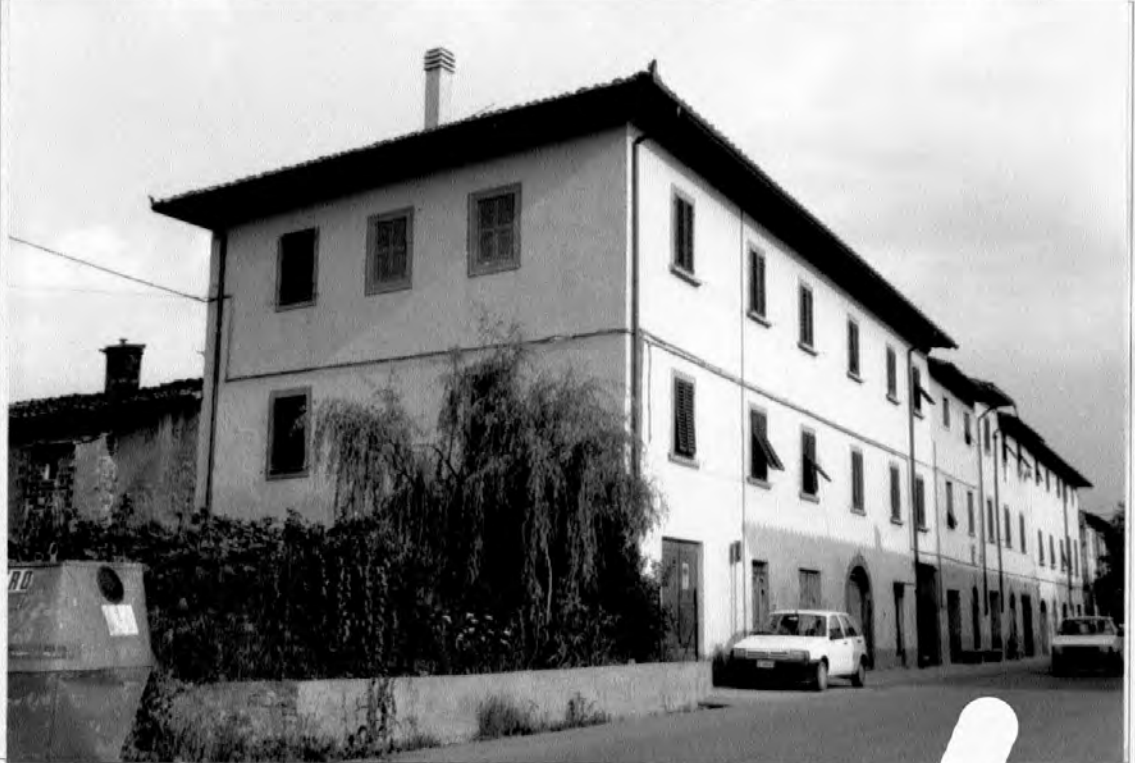
rot. n. 3.. fot. n. 1..

<input type="checkbox"/> 01 presenza di gravi lesioni o crolli	<input type="checkbox"/> 02 presenza di lesioni
<input checked="" type="checkbox"/> 03 carenza di manutenzione	<input type="checkbox"/> 04 assenza di degrado

la scuola è inutilizzata da un anno circa.

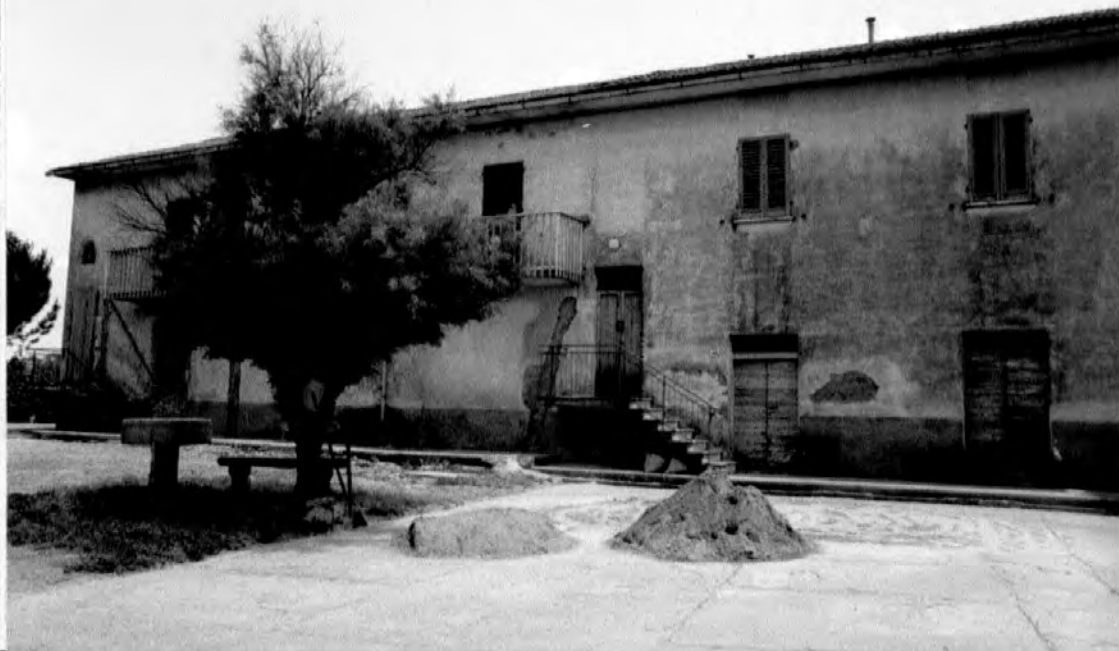
rot. n. 12 fot. n. 13.
cfr. anche:
12.9-12
D. 58

<input type="checkbox"/> 01 presenza di gravi lesioni o crolli	<input type="checkbox"/> 02 presenza di lesioni
<input checked="" type="checkbox"/> 03 carenza di manutenzione	<input type="checkbox"/> 04 assenza di degrado

- resti della
vecchia tinteg-
giatura con
decori poli-
exami... eor ni
ei alle fine-
stre, finestre
finte, uno
stemma sul
fronte principa
le (cfr. fot. 12-32)

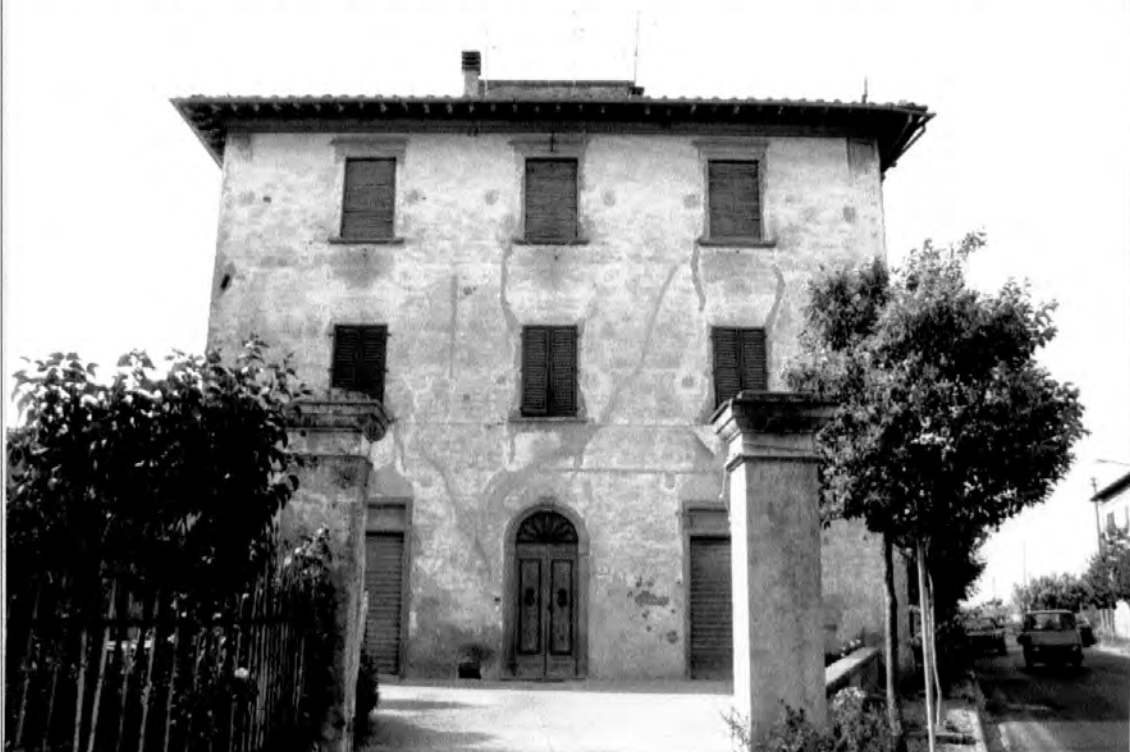
rot. n.12. fot. n.15.
cfr. anche:

<input type="checkbox"/> presenza di gravi lesioni o crolli	<input type="checkbox"/> presenza di lesioni
<input type="checkbox"/> carenza di manutenzione	<input checked="" type="checkbox"/> assenza di degrado

le facciate sono state rifatte con ripresa dei decori pittorici, policromi, ornati alle finestre e finestre finte. magazzini al piano terra.

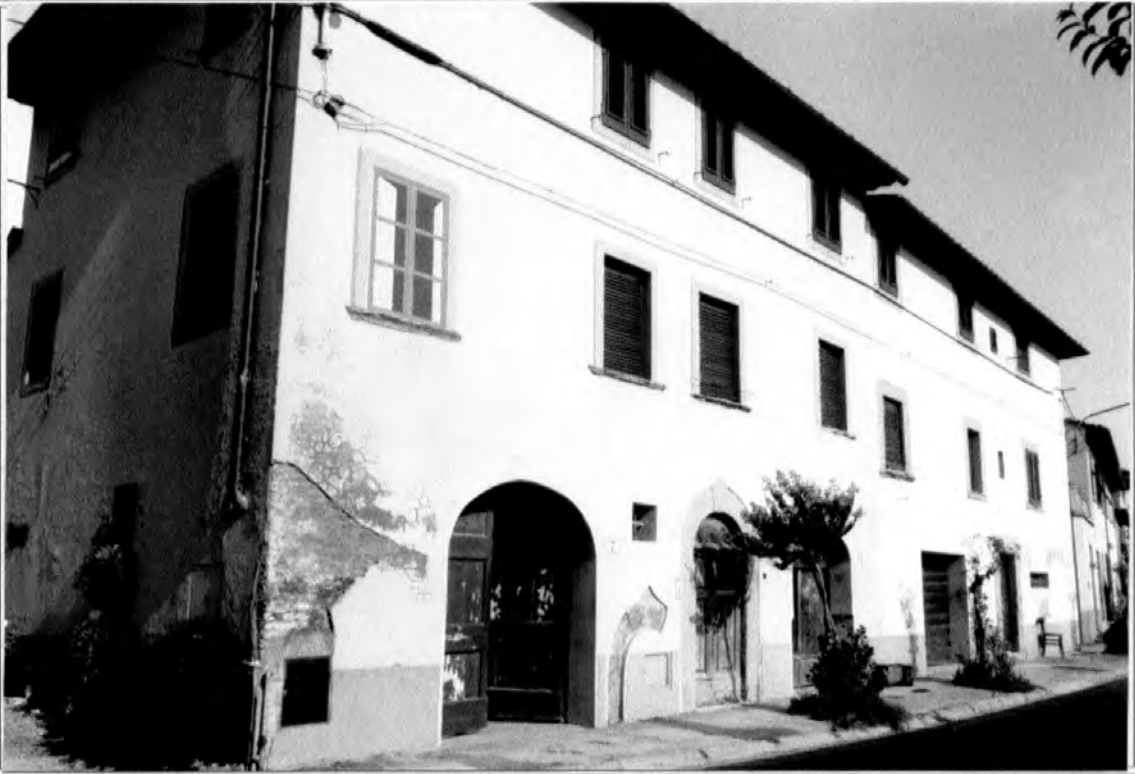
rot. n. 12 fot. n. 16

<input type="checkbox"/> presenza di gravi lesioni o crolli	<input type="checkbox"/> presenza di lesioni
<input checked="" type="checkbox"/> carenza di manutenzione	<input type="checkbox"/> assenza di degrado

- edificio ai nn 64-66: superfetazione balcone (cfr. fot. 18).....
 - facciate in parte rifatte, in parte presenta: no. sporadici resti di decori policromi.....
 - magazzini pt.

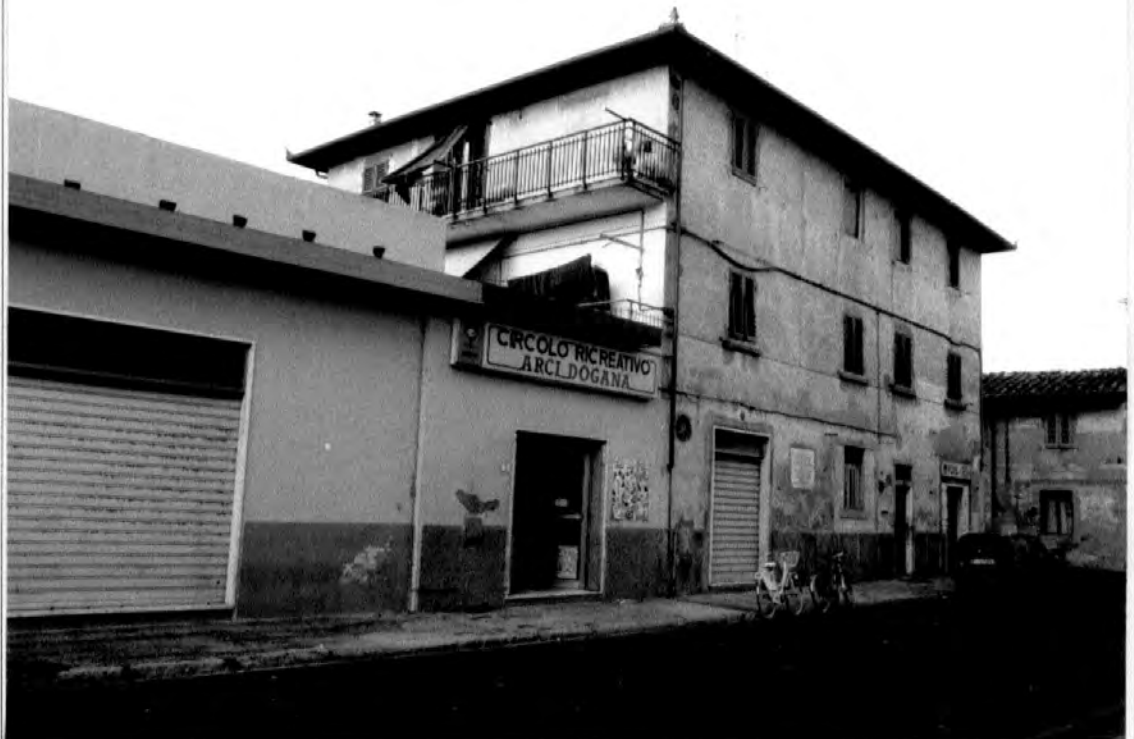
rot. n. 12 fot. n. 22
cfr. anche:

<input type="checkbox"/> 01 presenza di gravi lesioni o crolli	<input type="checkbox"/> 02 presenza di lesioni
<input checked="" type="checkbox"/> 03 carenza di manutenzione	<input type="checkbox"/> 04 assenza di degrado

-edificio al n. 54:
 resti di decori...
 pittorici, probi...
 exomi: eornci...
 alle finestre e...
 finestre finte...
 -edificio al n. 22:
 elementi di fi...
 nitura, più sta...
 borati, in pie...
 tra serene.....

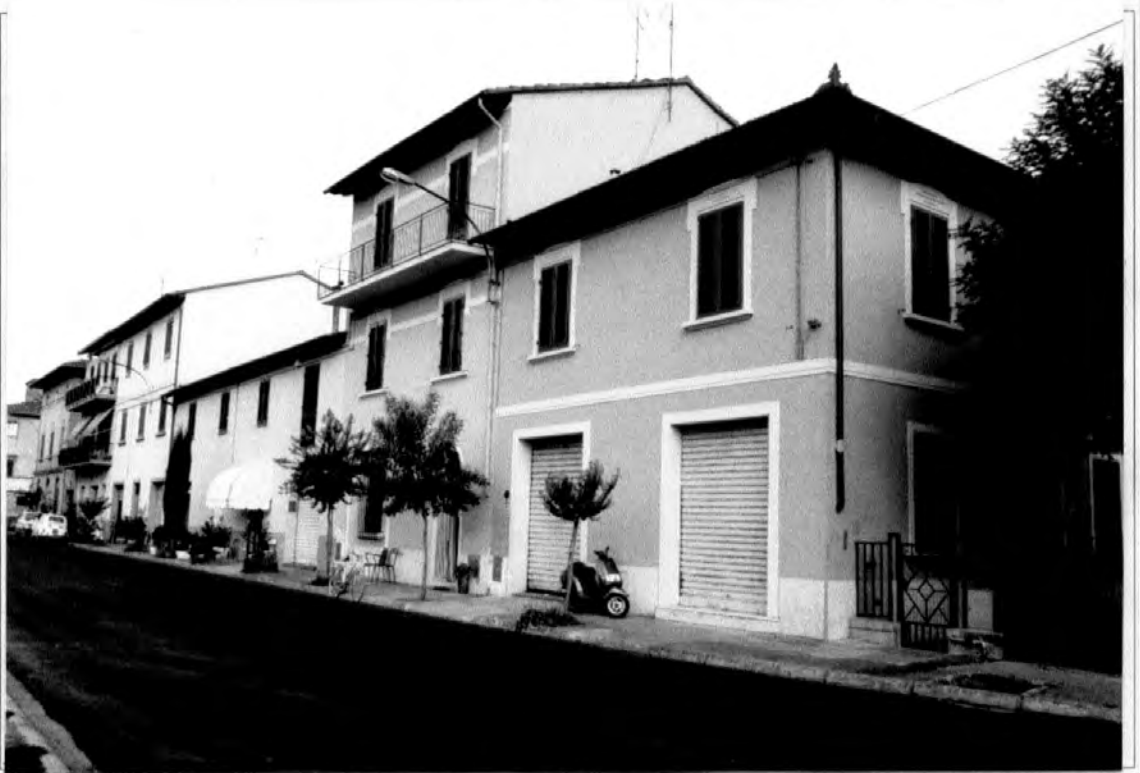
rot. n.12.fot. n26.

in primo piano
no. l'edificio
d'angolo con
la via Sammi-
niatese.....

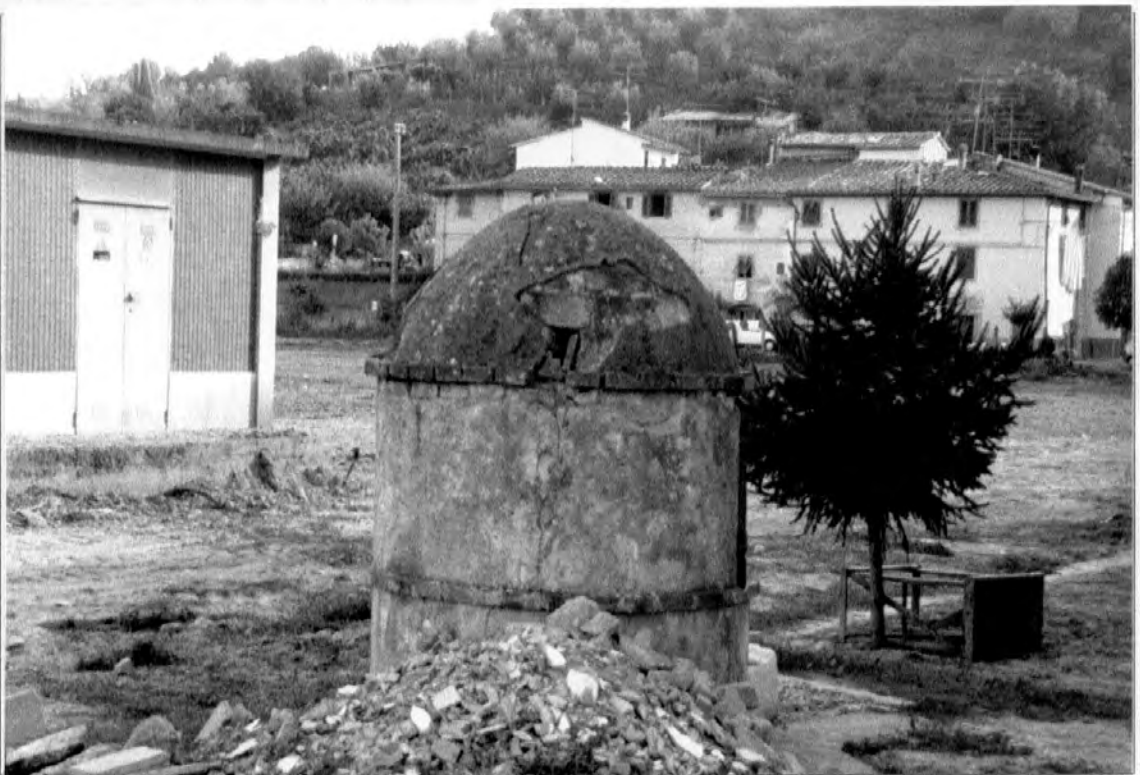
rot. n.12.fot. n24.

un pozzo sul
retro dell'edi-
ficio al n.20.
(ref. fot.25).....

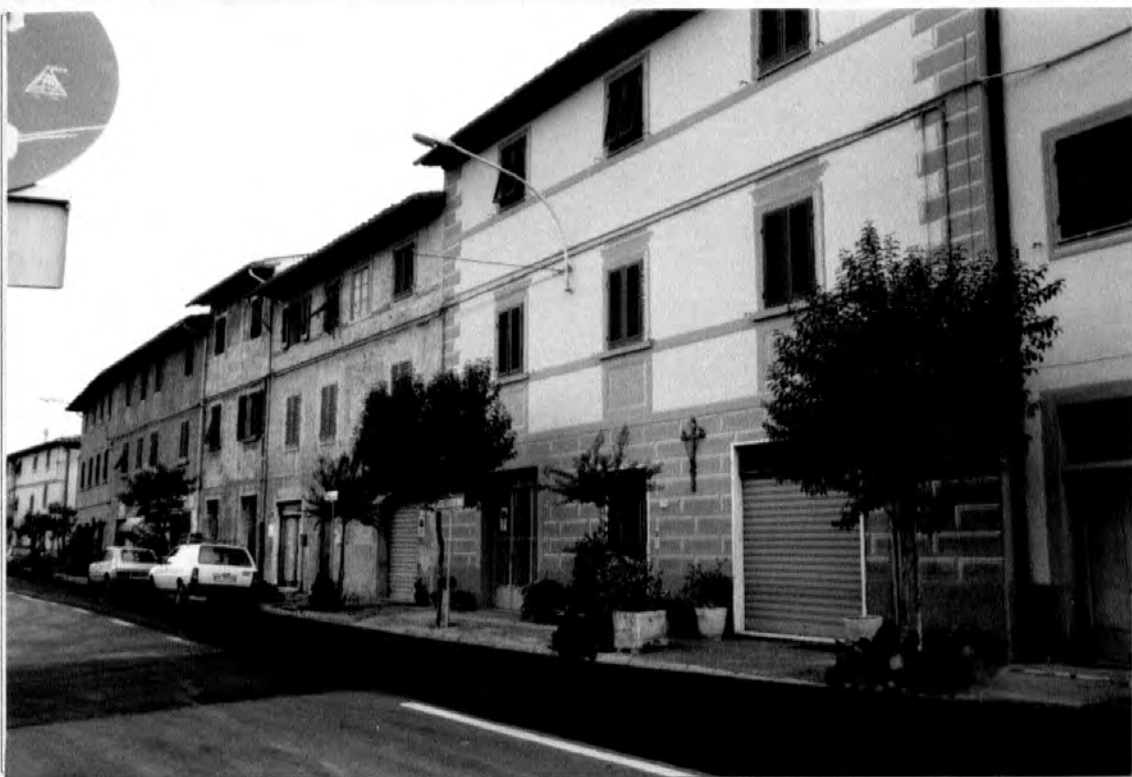
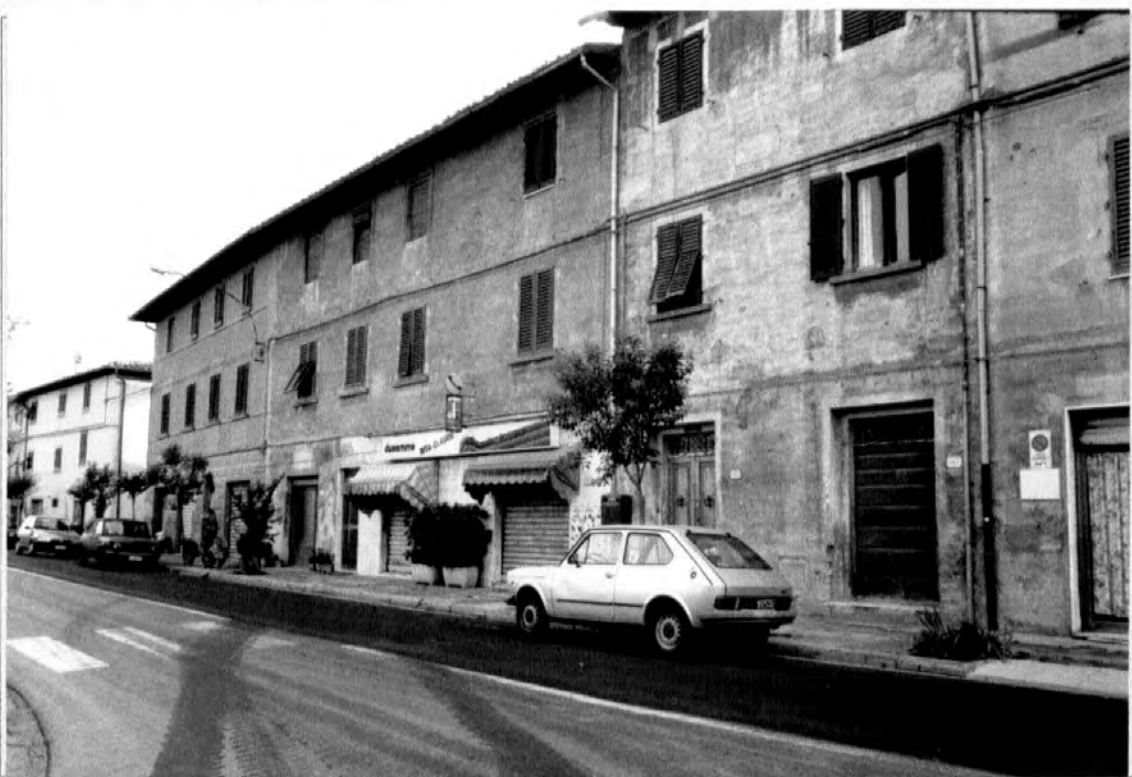
NOTE:
 - le facciate degli edifici sono tratte con decori pittorici piuttosto elaborati, accuratamente mantenuti anche nelle facciate rifatte (cfr. D. 29-30).....
 - superfetazioni sui tetti.....

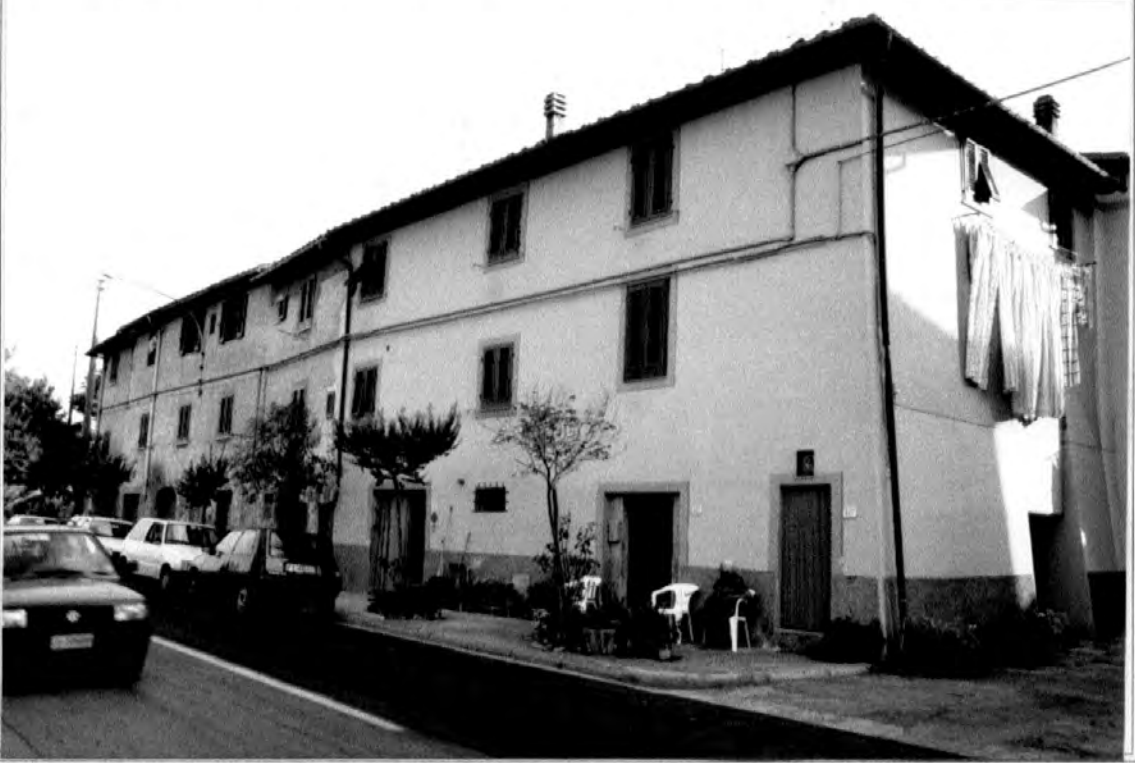
una parte dell'edificio è stata ristrutturata; l'altra, recente di manutenzione, presenta il dipinto di una antica finestra murata

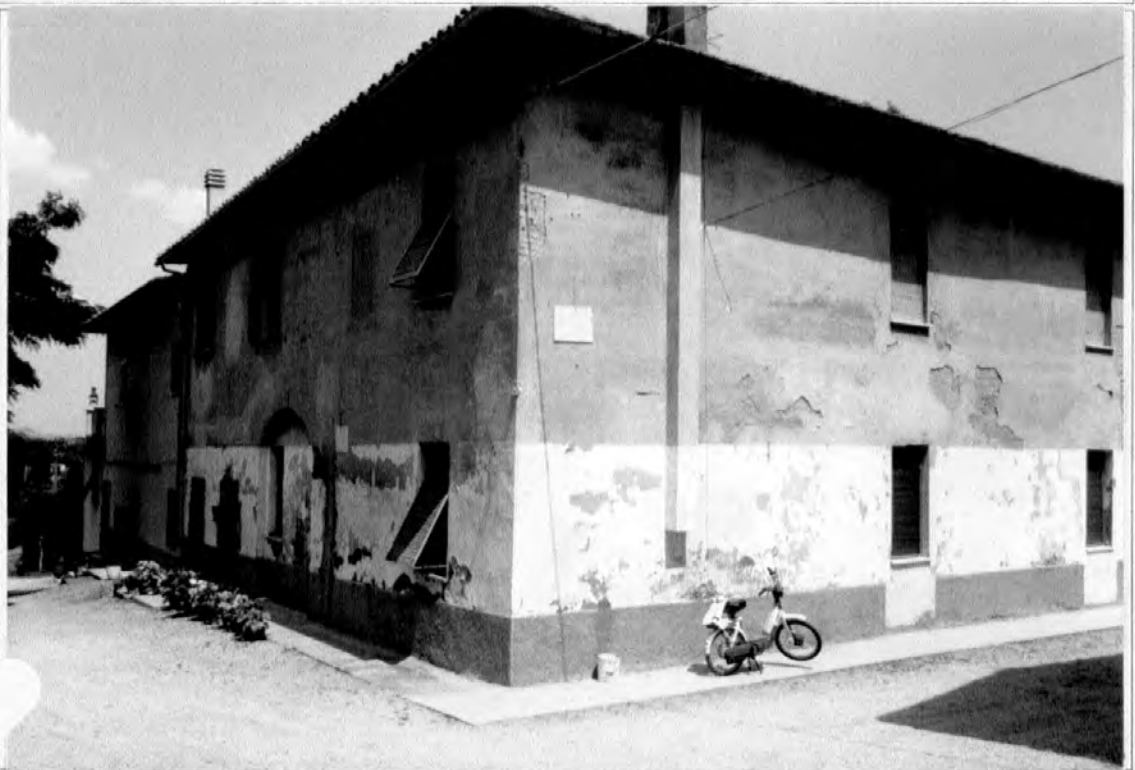
*- l'edificio
è in parte
ristrutturato,
con lavori
ancora in
corso*

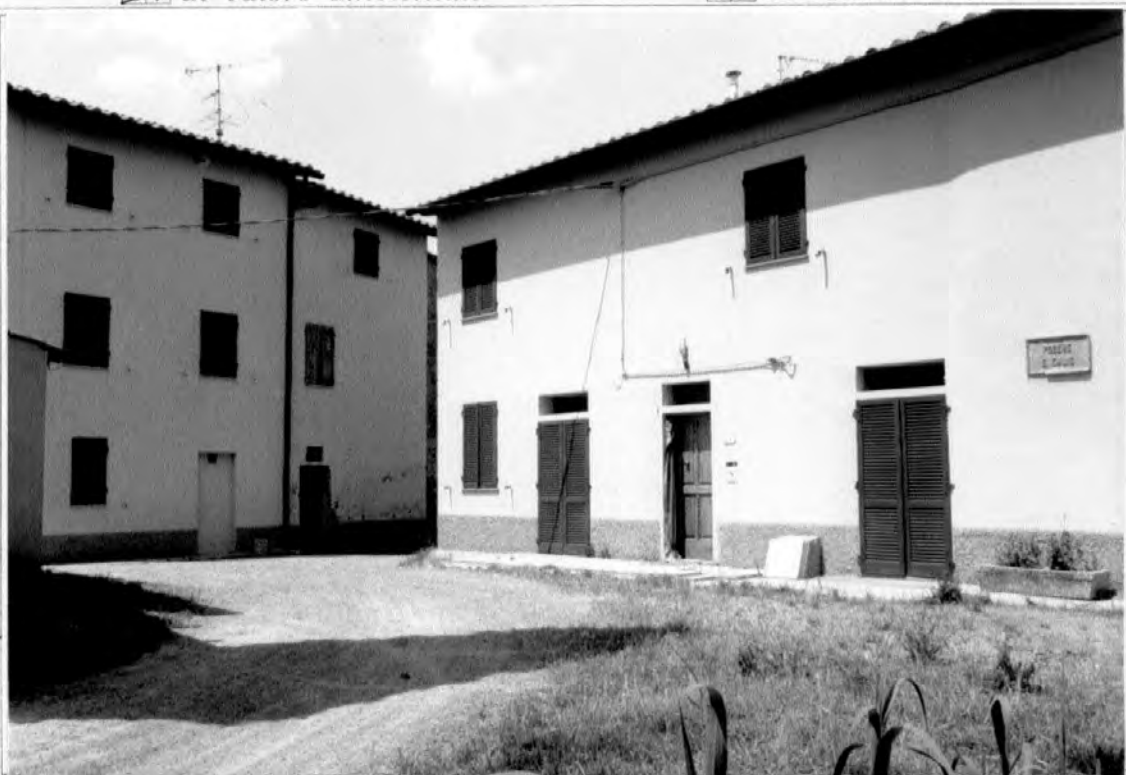
rot. n. *3*.. fot. n. *19*

*- il complesso è stato in gran parte ristrutturato con finiture non sempre ortodosse.....
 - nell'intorno numerose microlottizzazioni e baracche.....*

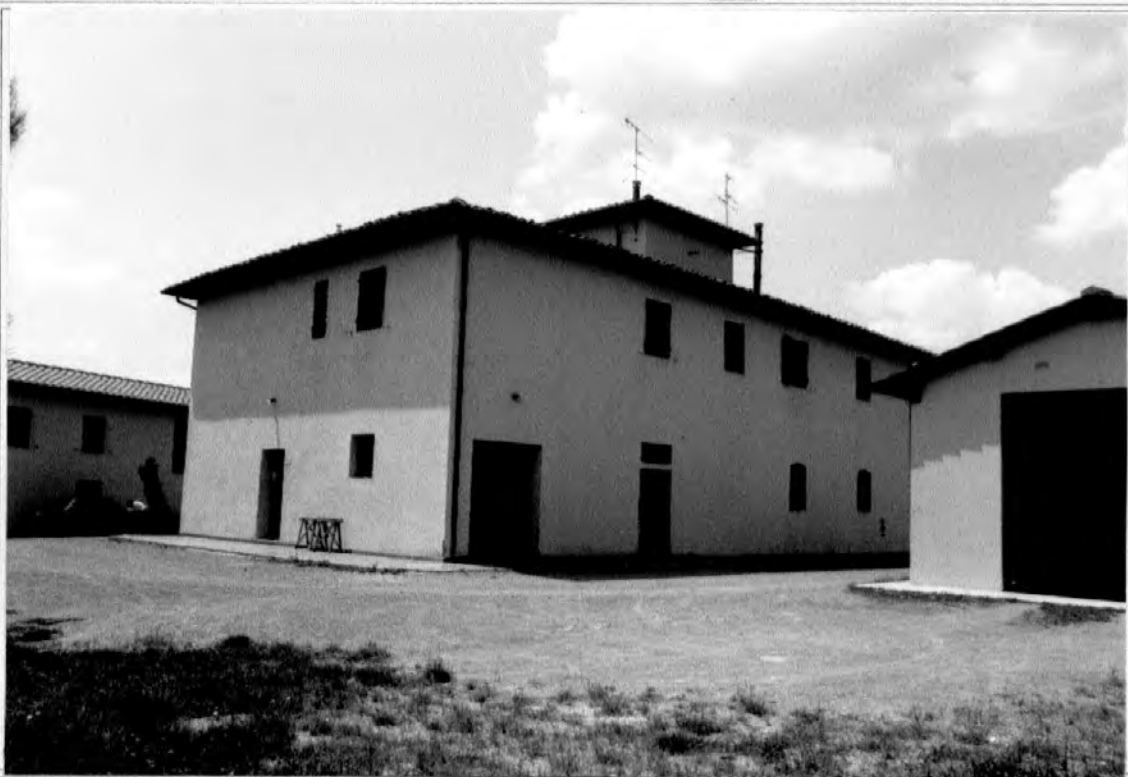
rot. n. *3*.. fot. n. *12*.
cfr. anche:

- tutto il complesso è stato ristrutturato con una certa cura... (da notare il dipinto di un'antica finestra oggi murata... sia in cotto.

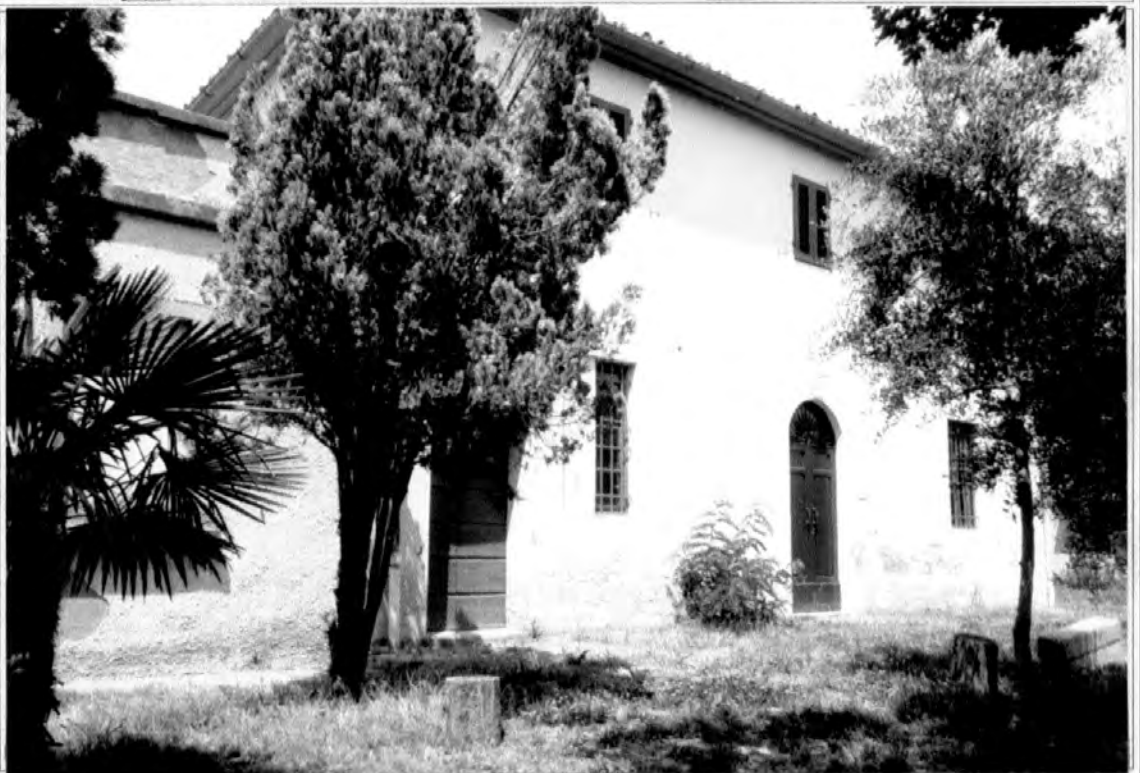
rot. n.3...fot. n.24.

probabilmente
utilizzata come
seconda casa.
annessi in
degrado.....

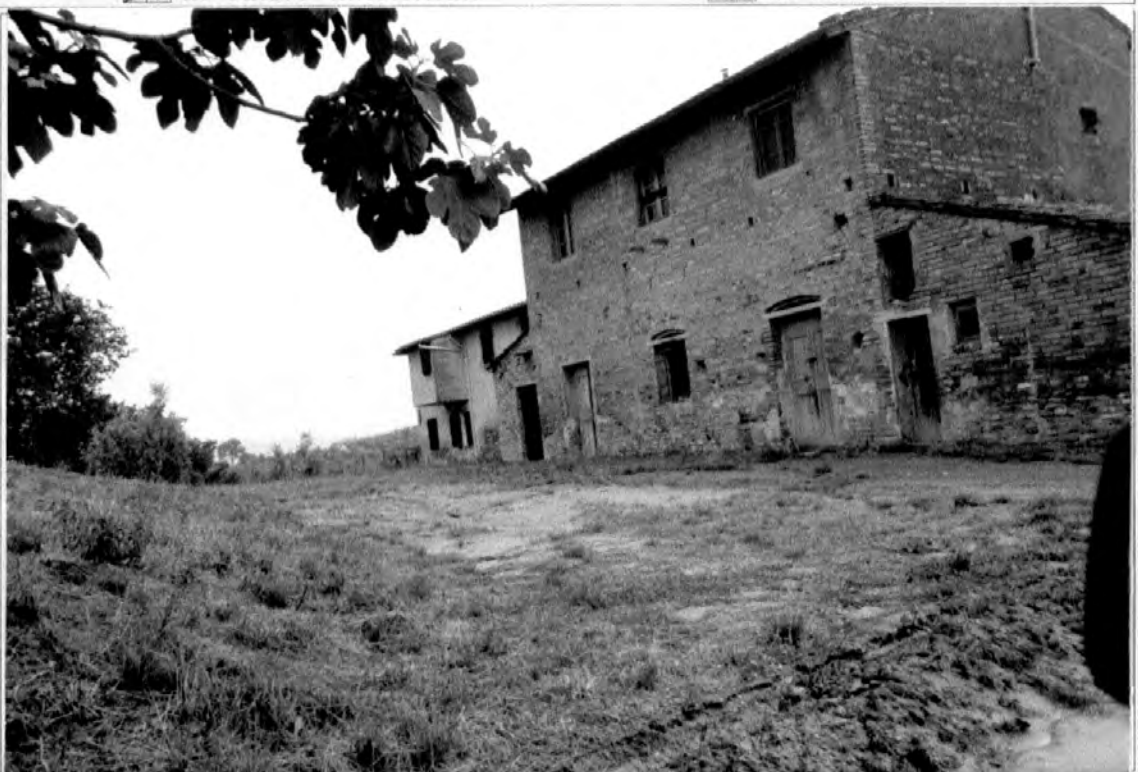
rot. n. 6.. fot. n. 22
 cfr. anche:

- l'edificio è...
 - parte ristrutturato, parte in grave de-
 grado...
 - annessi ruderi...
 rizzati.....

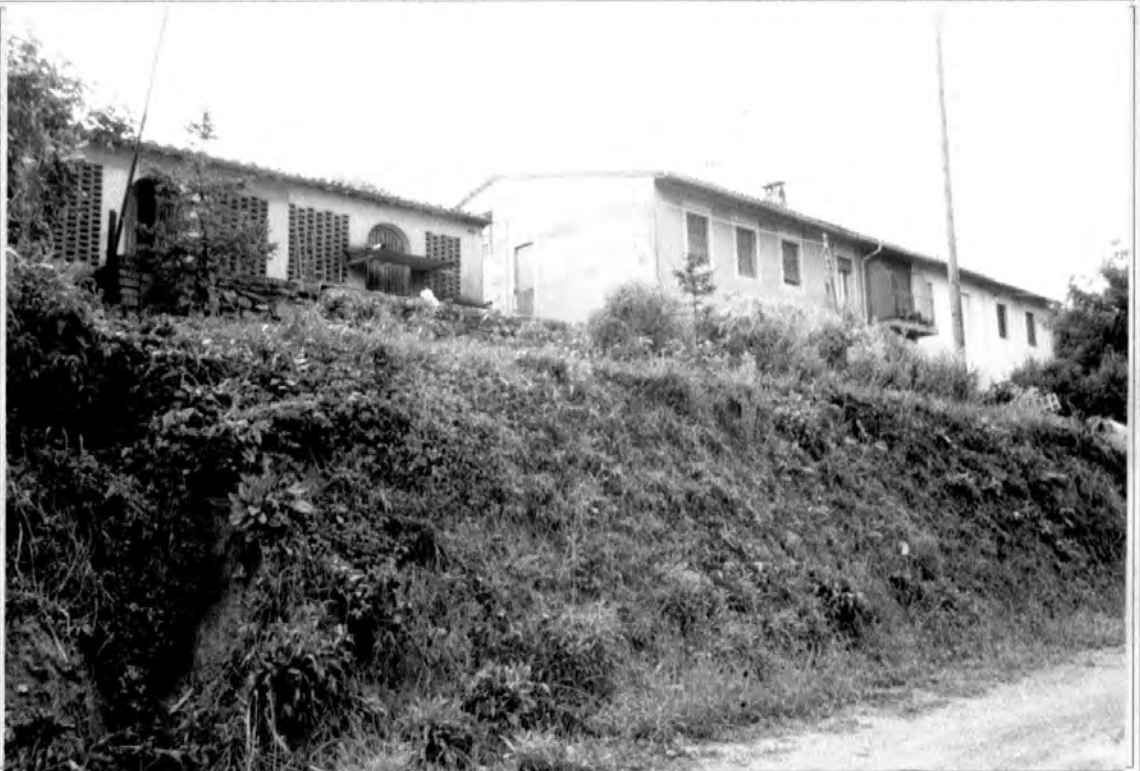
rot. n. 6..fol. n. 23
 cfr. anche:

- l'edificio è stato parzialmente ristrutturato nella parte...
 non interessata dall'intervento sono ancora visibili...
 cornici policrome alle finestre.....

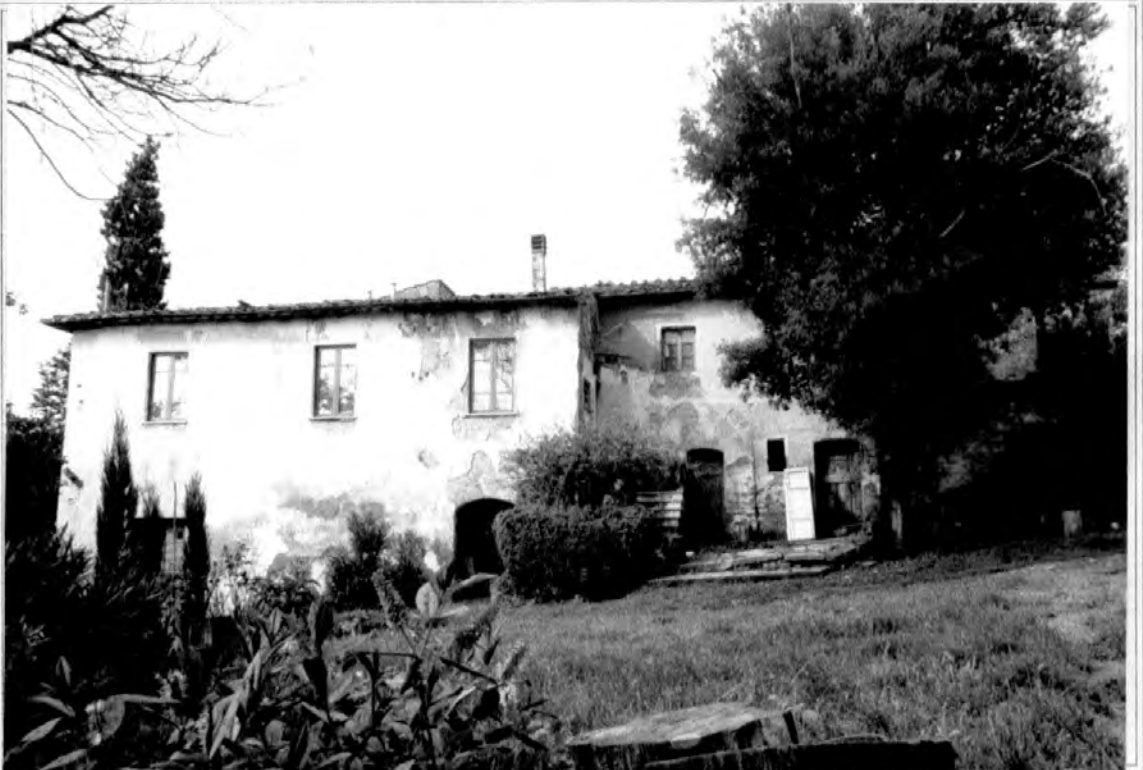
rot. n. *6*... fot. n. *24*
cfr. anche:

- parte dell'edificio è in grave degrado e abbandono... sono visibili resti di un cornicione sottogonda policroma...

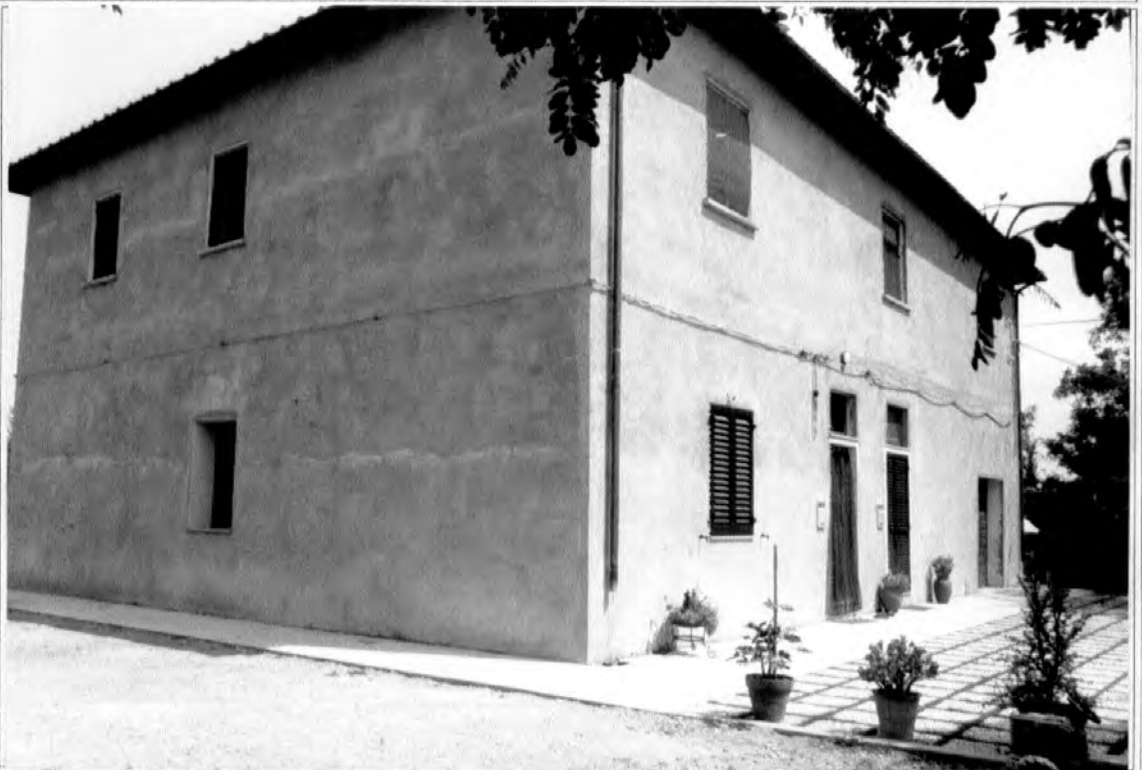
rot. n.3...fot. n.30.
cfr. anche:

- *annesso*
- *in ristrutturazione*

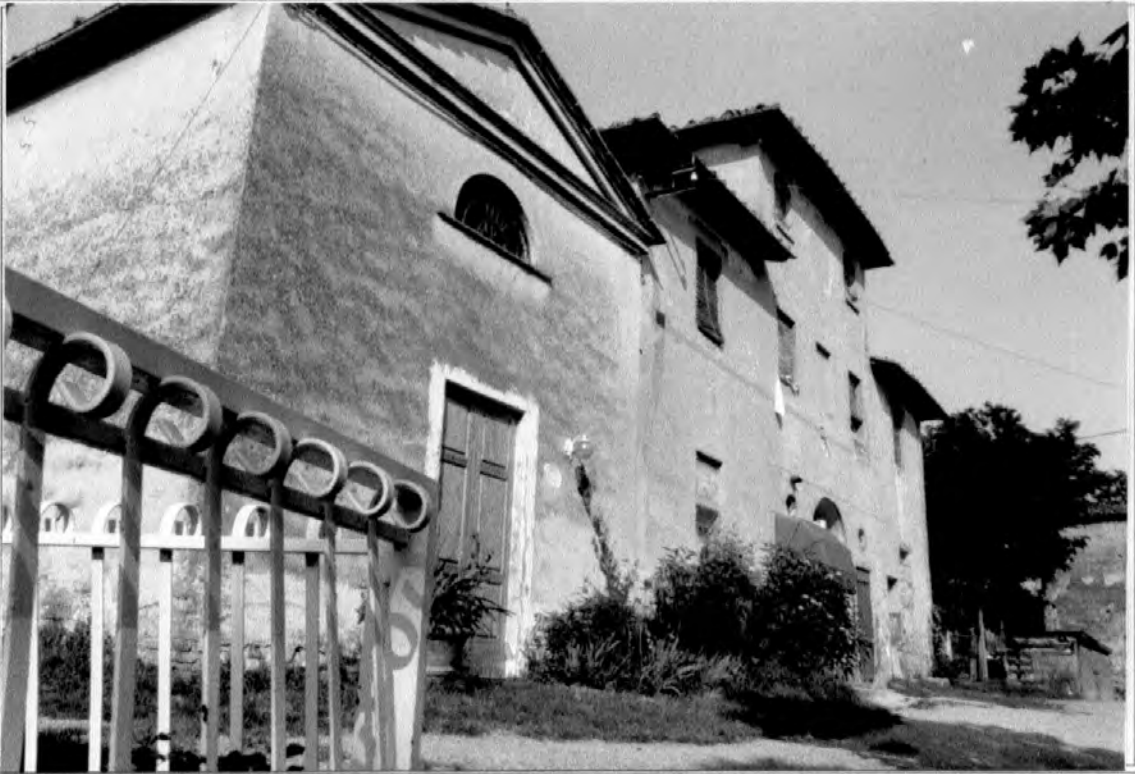
rot. n. *4* fot. n. *3*
 cfr. anche:
A. 4-5
D. 27-28

- resti di decori pittorici: cornice, lesene, cornici alle finestre, stemma in facciata, cfr. D. 27-28.
- la cappella è stata restaurata internamente.
- via in cotto.
