COMUNE DI CASTELFIORENTINO

SCHEDA EDIFICIO

n. 201

toponimo rif. cat.: fg. ¹⁴ p.
 localizzazione *p. S. Barbara 5a. b., v. Repubblica 1-11 b., via d'Annunzio 2-6 b. Castelnuovo d'Elso*
 C.T.R. 1:5.000 elemento n. *274164* C.T.R.G.S. 1:2.000 foglio n. *13*

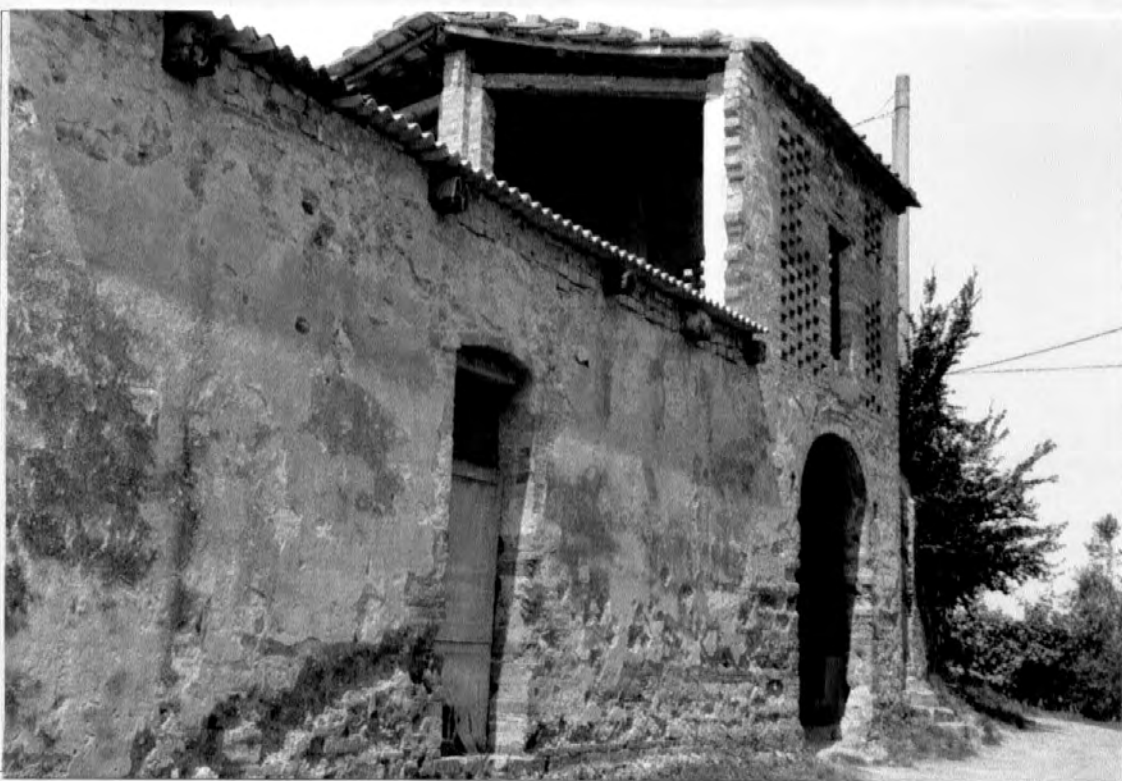
rot. n.3...fot. n.33.

- aia in
- cotto
- annesso
- in grave
- degrado
(cfr. fot. 33.)

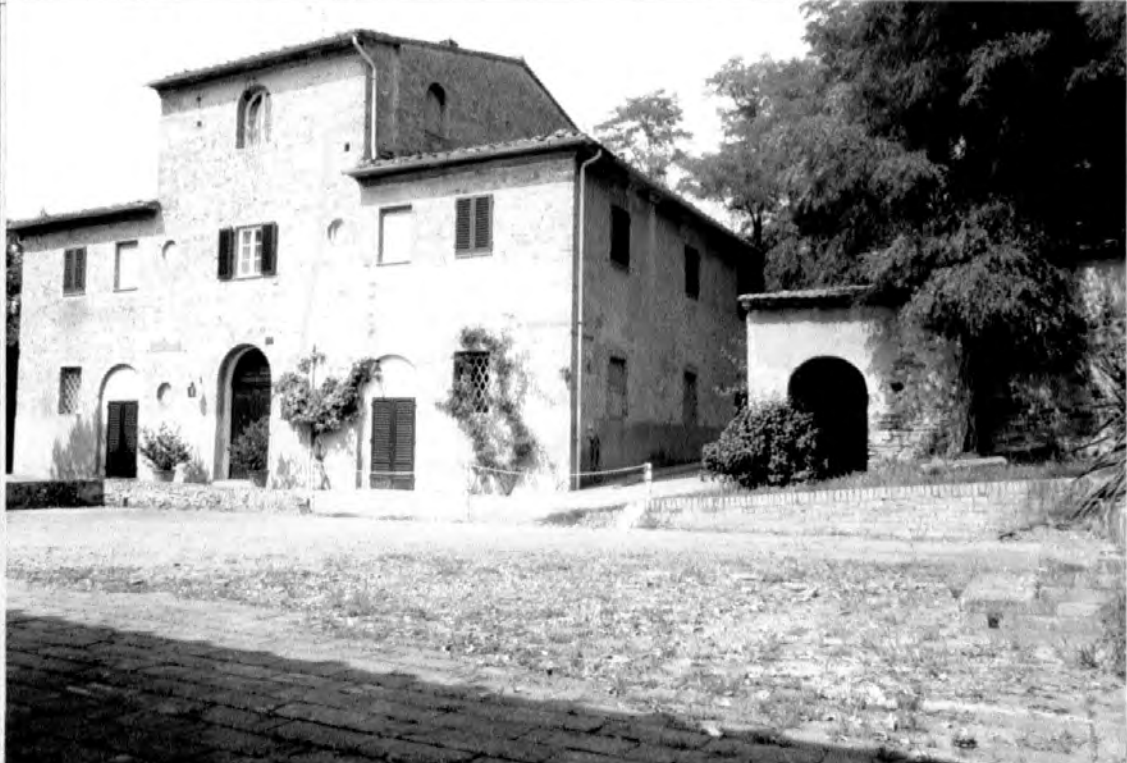
rot. n.3..fot. n.34

- via in
corte con
paracarro
.....
.....
.....
.....

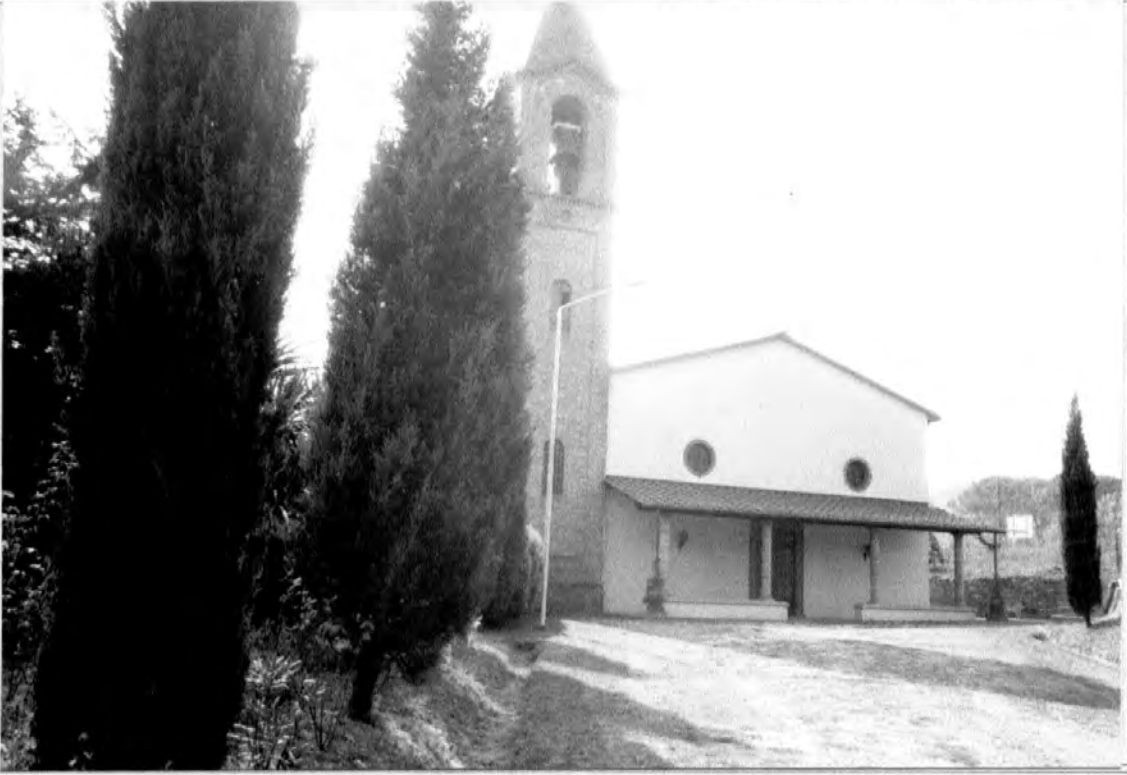
rot. n. *21*, fot. n. *30*
 cfr. anche:
21, 32, 34.....

NOTE:
Sia la chiesa che la canonica sono state ristrutturate recentemente.....

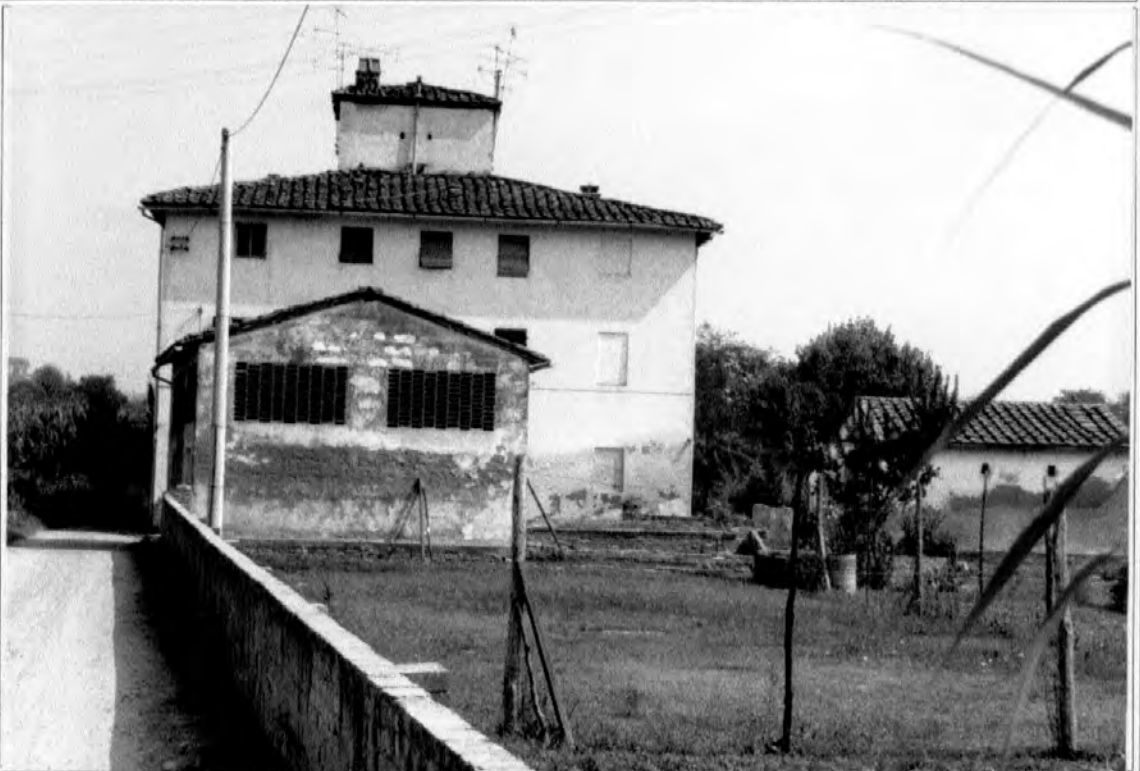
rot. n. 22 fot. n. 8.

<input checked="" type="checkbox"/> presenza di gravi lesioni o crolli	<input type="checkbox"/> presenza di lesioni
<input checked="" type="checkbox"/> carenza di manutenzione	<input type="checkbox"/> assenza di degrado

Sub. retro. resti di notevole li. decori pit. torici. Panna. lava. toio. in. cor. rispondenza. del. fronte. principale.

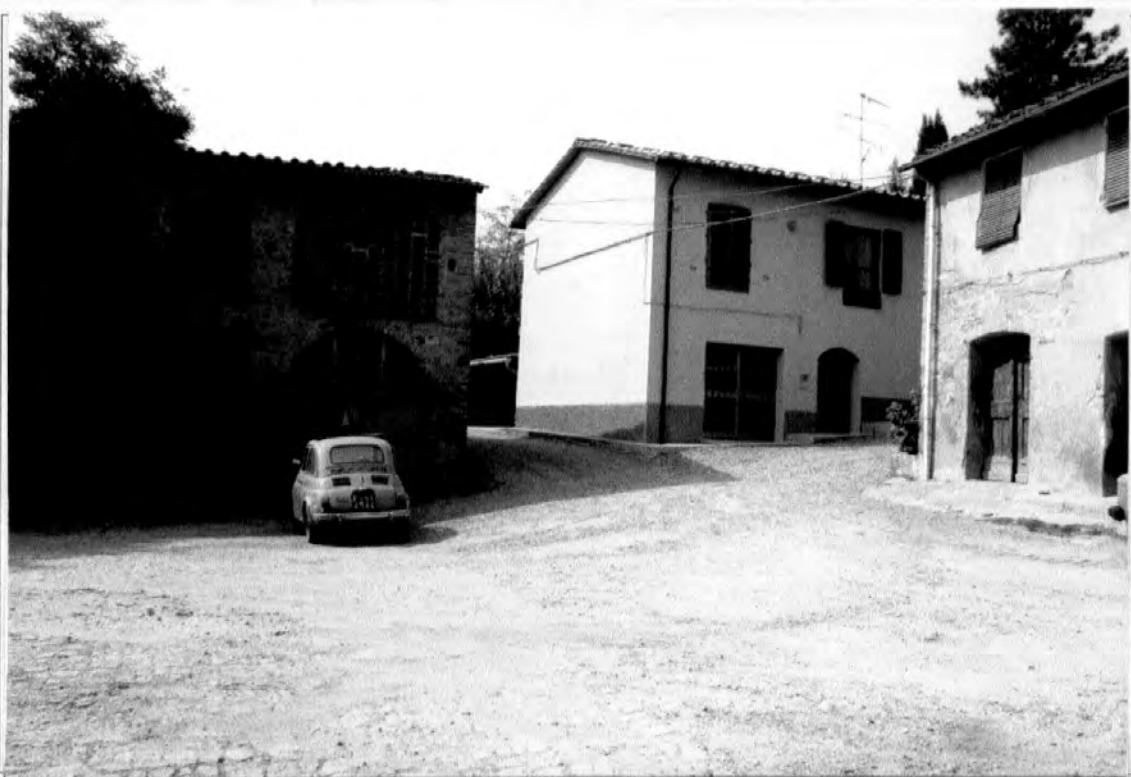
rot. n. 22. fot. n. 4.

da casa col.
lonica al.
n. 75. è stata
ristrutturata
con parziale
manomissione
degli infissi
e della noc-
cola, in into-
nao. arrie-
ciato.....

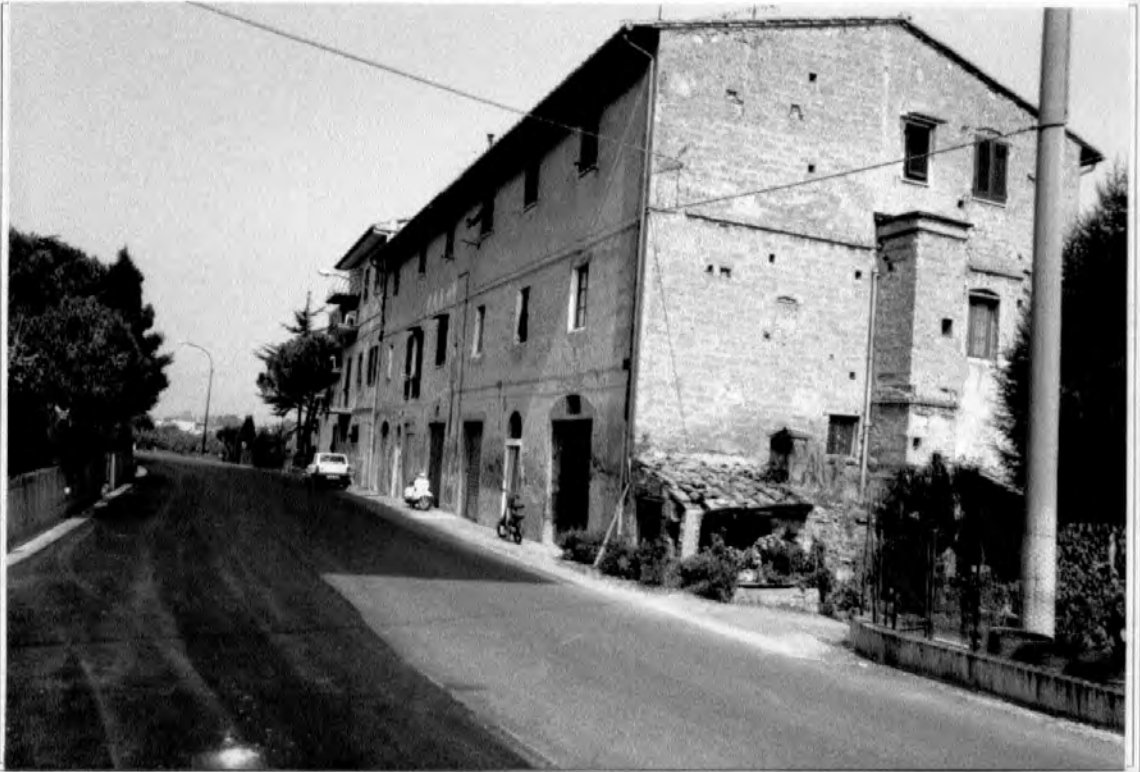
rot. n.22.fot. n.10.
cfr. anche:

<input type="checkbox"/> presenza di gravi lesioni o crolli	<input type="checkbox"/> presenza di lesioni
<input checked="" type="checkbox"/> carenza di manutenzione	<input type="checkbox"/> assenza di degrado

NOTE:
da presenza di superfetazioni e evidente sul retro degli edifici. Resti di decori pittorici sul fronte principale.

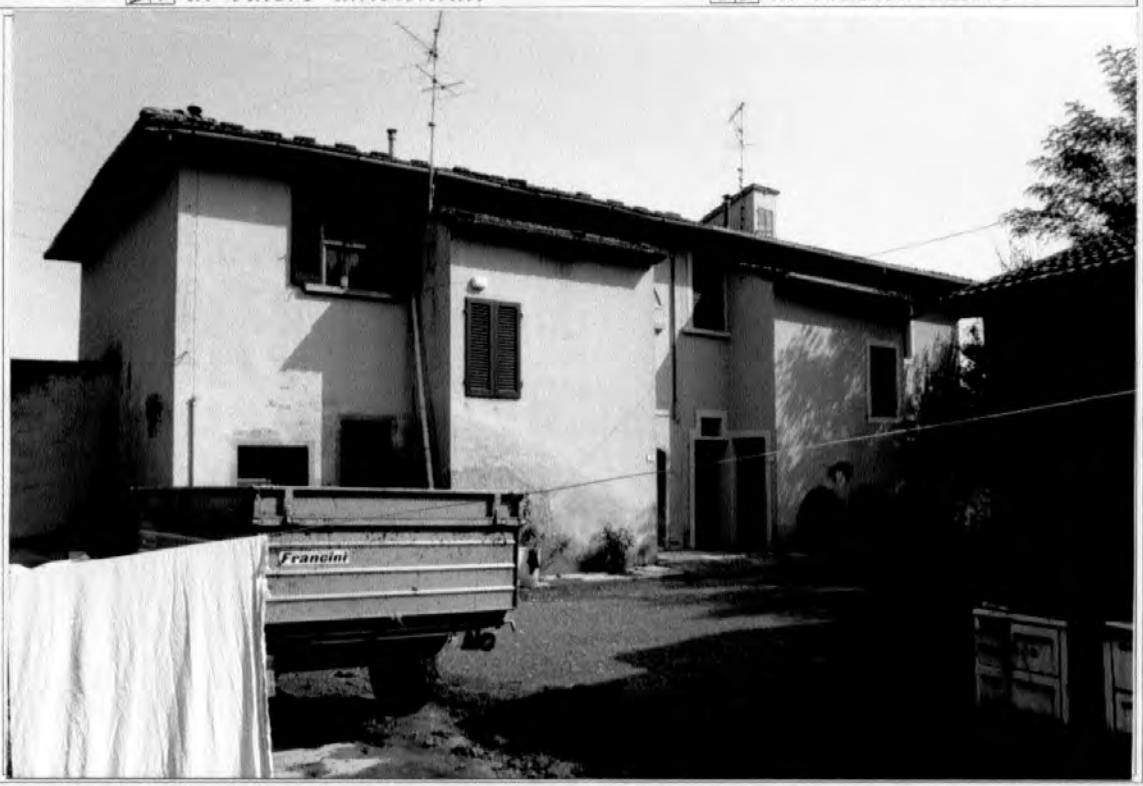
rot. n. 35 fot. n. 24

NOTE:
Parzialmente ristrutturata.....

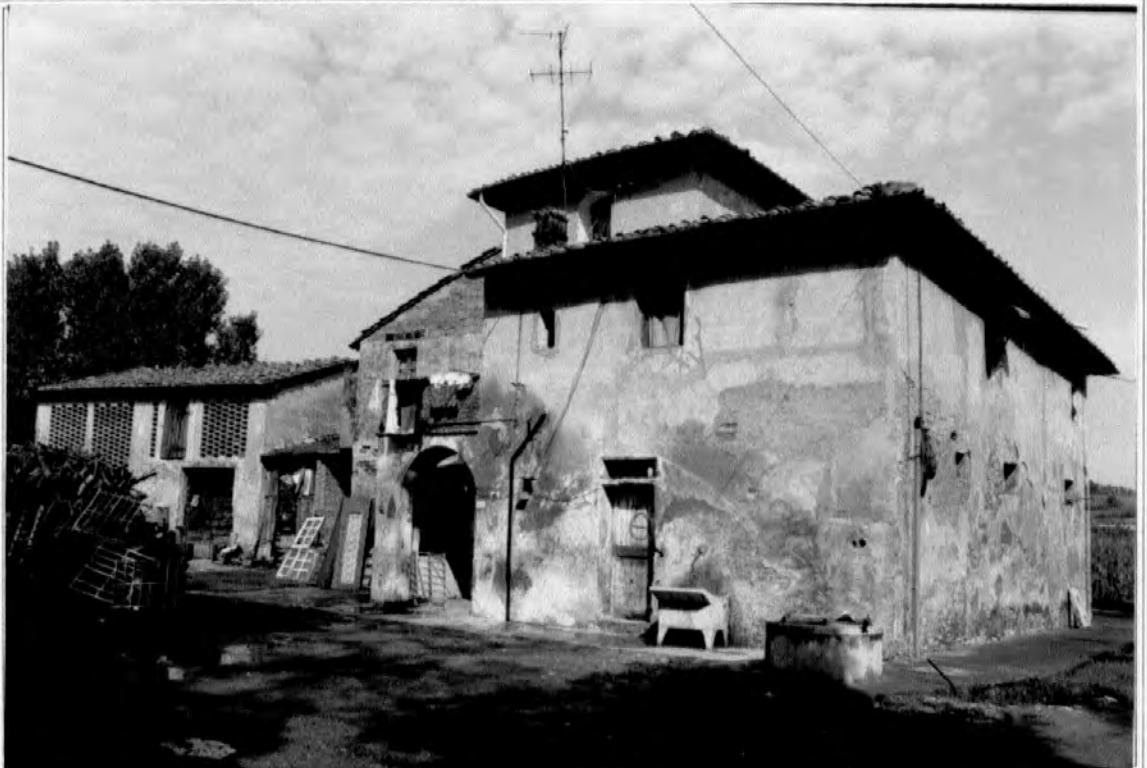
rot. n. 35 fot. n. 21

<input type="checkbox"/> presenza di gravi lesioni o crolli	<input type="checkbox"/> presenza di lesioni
<input checked="" type="checkbox"/> carenza di manutenzione	<input type="checkbox"/> assenza di degrado

In stato di grave degrado

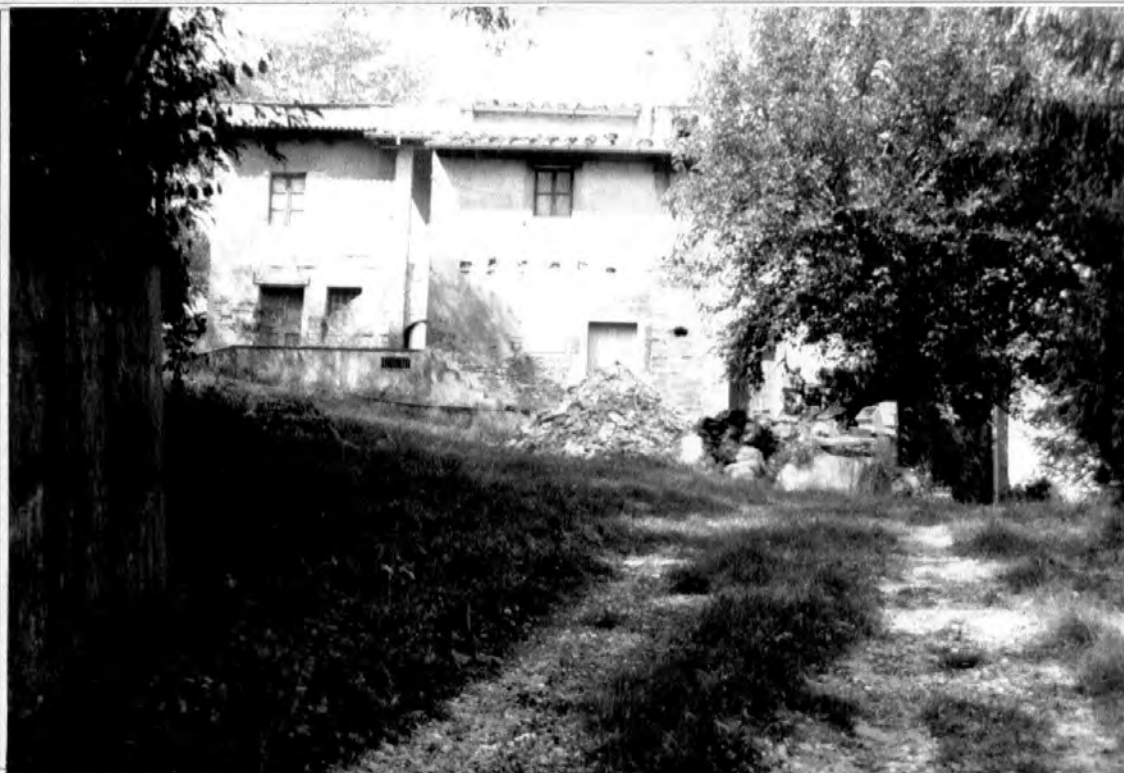
rot. n. 22 fot. n. 11
cfr. anche:

<input type="checkbox"/> 01 presenza di gravi lesioni o crolli	<input checked="" type="checkbox"/> 02 presenza di lesioni
<input checked="" type="checkbox"/> 03 carenza di manutenzione	<input type="checkbox"/> 04 assenza di degrado

Utilizzata...
come annesso...
sa agricolo...
Resti di dec...
xi pittorici in
facciata...

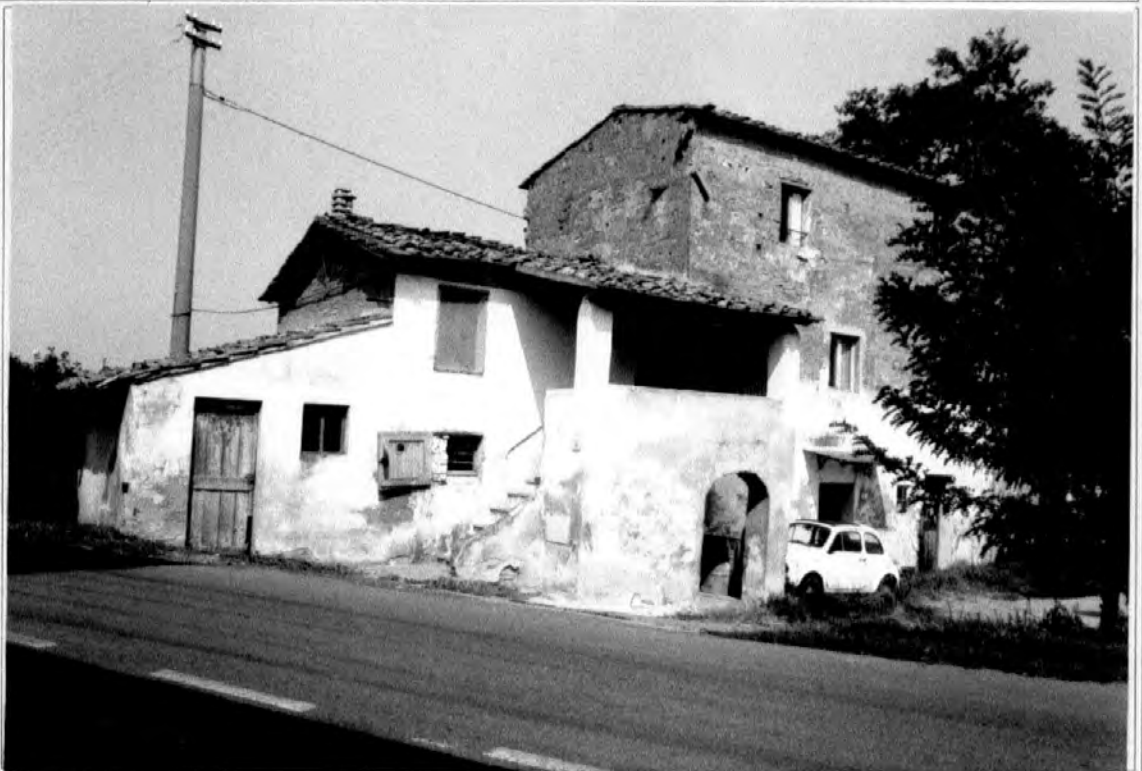
rot. n. 22 fot. n. 17
cfr. anche:

<input type="checkbox"/> 01 presenza di gravi lesioni o crolli	<input type="checkbox"/> 02 presenza di lesioni
<input checked="" type="checkbox"/> 03 carenza di manutenzione	<input type="checkbox"/> 04 assenza di degrado

Porro mi con
rispondenza
del fronte
principale

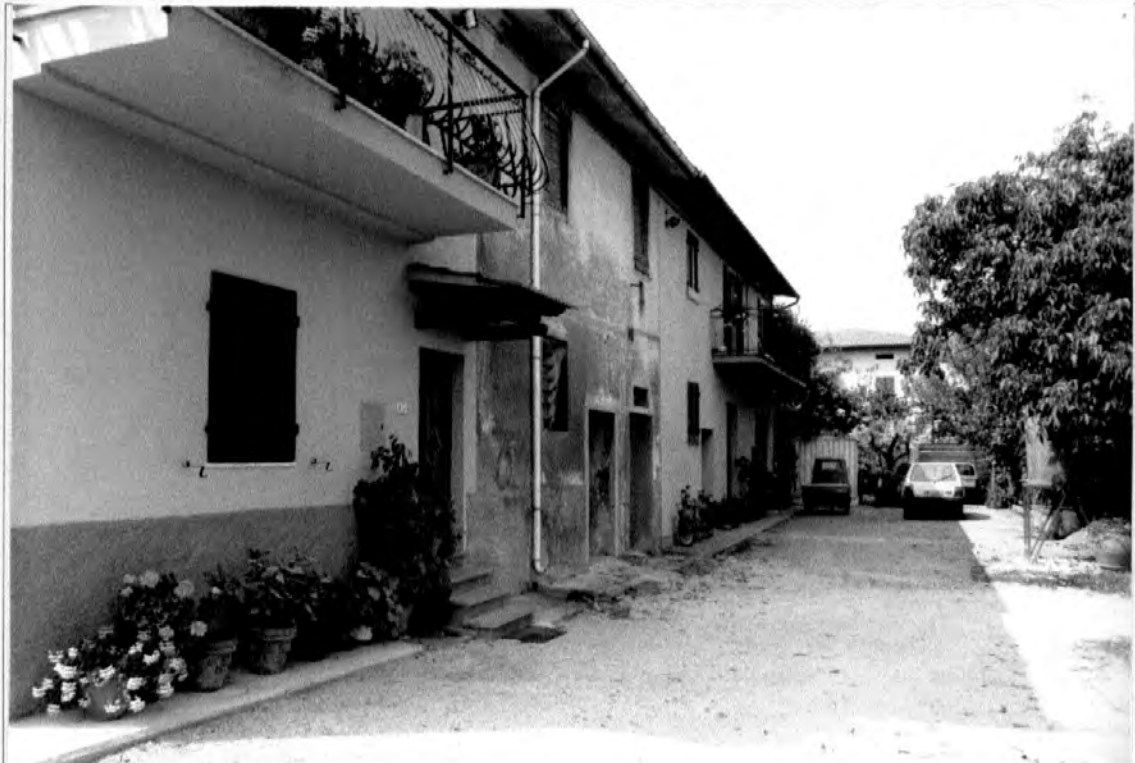
rot. n.22.fot. n.21.

de... facciate... sono... tutte... ri-strutturate... tranne... quella... dell'... edificio... centrale... che... presenta... ancora... par-te... dei... decori... pittorici... originali... in... cotto.

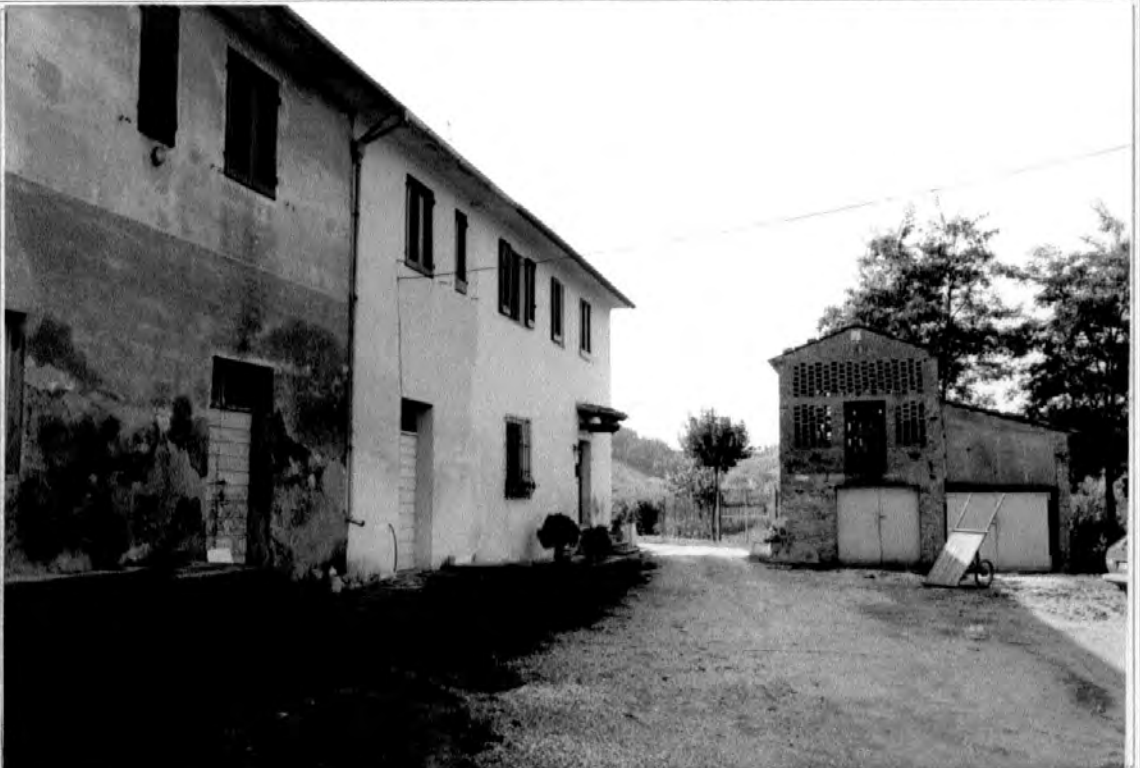
rot. n. 35 fot. n. 16

<input checked="" type="checkbox"/> presenza di gravi lesioni o crolli	<input type="checkbox"/> presenza di lesioni
<input checked="" type="checkbox"/> carenza di manutenzione	<input checked="" type="checkbox"/> assenza di degrado

Aia in esat-
to
la manomis-
sione dei ma-
teriali di
finitura ri-
guarda la
residenza
ristrutturata

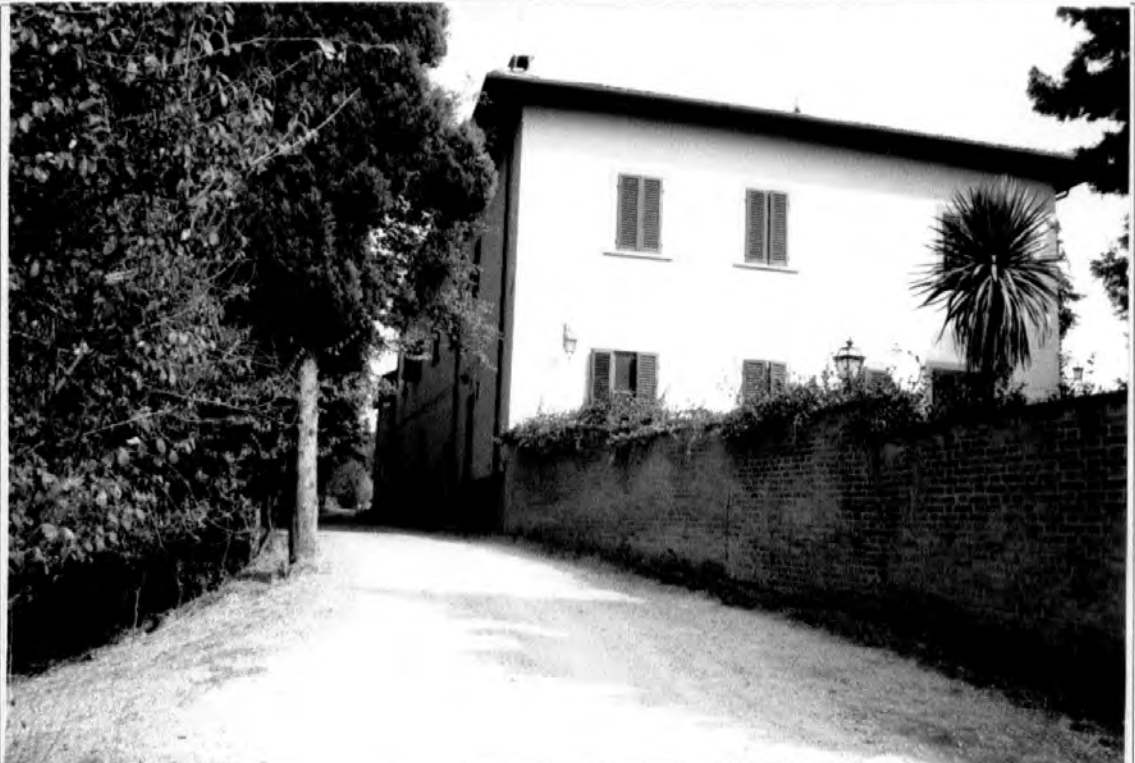
rot. n. *22* fot. n. *27*
 cfr. anche:
22, 23, 33.....

<input type="checkbox"/> presenza di gravi lesioni o crolli	<input type="checkbox"/> presenza di lesioni
<input checked="" type="checkbox"/> carenza di manutenzione	<input checked="" type="checkbox"/> assenza di degrado

NOTE:
Aia... in... cotto...
Sul... retro...
della... villa,
casa... colom...
ca... in parte
inutilizzata...
e... con... grave...
carenze... di...
manutenzione
