Unione dei Comuni del Pratomagno  
Comune di Castelfranco di Sopra

Piano per l'Eliminazione delle Barriere Architettoniche

**Quadro conoscitivo** · Schede di rilievo:  
edifici ed attrezzature di uso pubblico, spazi urbani

giugno 2012

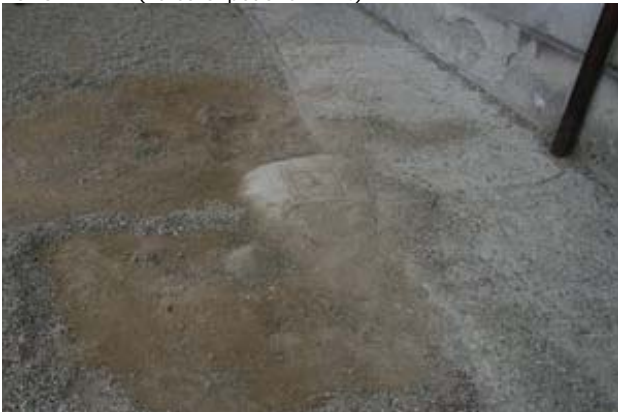
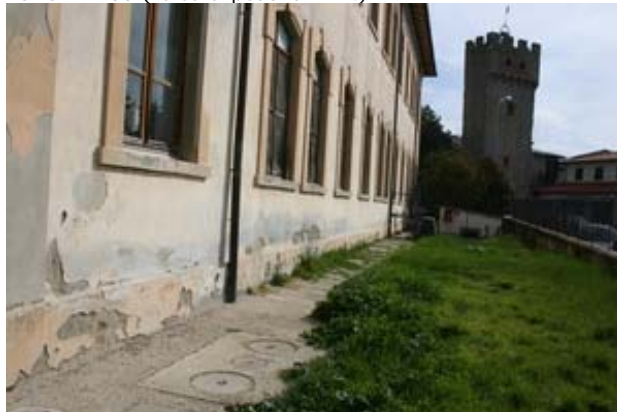
- **Descrizione:** Percorsi intorno all'edificio nella pertinenza
- **Larghezza adeguata:** sempre
- **Possibilità di inversione di marcia:** a distanza ragionevole
- **Cambi di direzione in piano:** sempre
- **Assenza di variazioni di livello:** sempre
- **Evidenziazione cromatica dei raccordi di quota con rampa:** non pertinente
- **Pendenza longitudinale adeguata:** sempre
- **Pendenza trasversale adeguata:** sempre
- **Presenza di elementi di sostegno in caso di forte pendenza:** non pertinente
- **Assenza di ostacoli che riducono la larghezza:** sempre
- **Assenza di ostacoli sporgenti:** sempre
- **Piano di calpestio adeguato:** mai
- **Piano di calpestio adeguato - Note:** Ghiaia e cemento in condizioni non adeguate
- **Segnalazione passaggio percorso-zona carrabile:** non pertinente
- **Segnalazione passaggio percorso-zona non pavimentata:** mai
- **Illuminazione adeguata:** mai

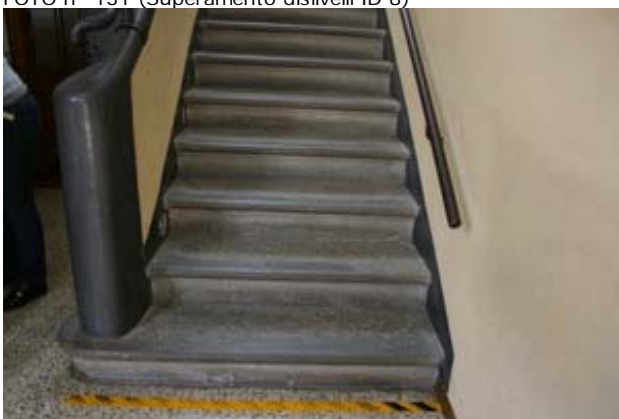
FOTO n° 131 (Superamento dislivelli ID 8)

- Descrizione: **Scala di accesso al primo piano**
- Tipologia: **scala**
- Visibilità dall'ingresso: **si**
- Collega il livello terra: **si**

- Larghezza adeguata: **si**
- Lunghezza adeguata: **si**
- Piano di calpestio non scivoloso: **si**
- Parapetto/cordolo adeguato: **si**
- Corrimano adeguato: **si**
- Individuabilità adeguata: **solo cromatica**
- Illuminazione adeguata: **si**

- Dimensione dei gradini adeguata: **si**
- Assenza di abbagliamento: **si**
- Presenza interruttori luce adeguata: **no**
- Individuabilità interruttori al buio: **no**
- Spazio tra porte e scala adeguato: **si**

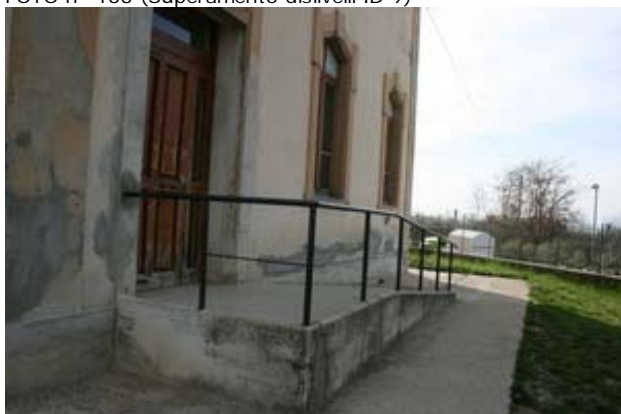
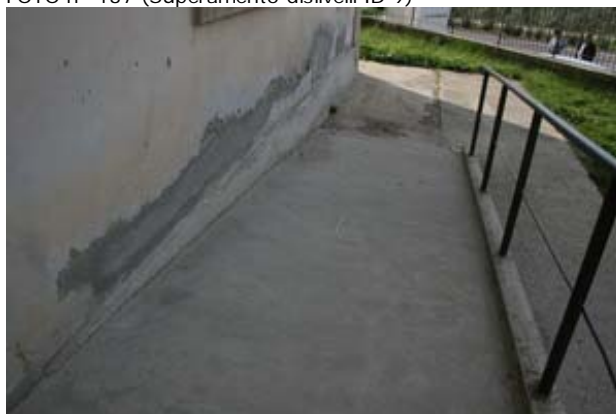
- **Descrizione:** Rampe esterne in corrispondenza degli ingressi all'edificio
- **Tipologia:** rampa
- **Visibilità dall'ingresso:** **si**
- **Collega il livello terra:** **si**

- **Larghezza adeguata:** **si**
- **Lunghezza adeguata:** **si**
- **Piano di calpestio non scivoloso:** **si**
- **Parapetto/cordolo adeguato:** **parzialmente**
- **Corrimano adeguato:** **parzialmente**
- **Individuabilità adeguata:** **no**
- **Illuminazione adeguata:** **no**
- **Protezione dagli agenti atmosferici:** **no**

- **Pendenza adeguata:** **no**
- **Dislivello adeguato:** **si**
- **Possibilità di inversione marcia:** **secondo norma**

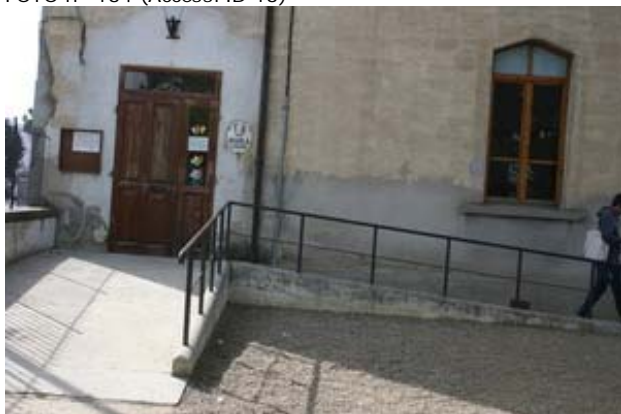
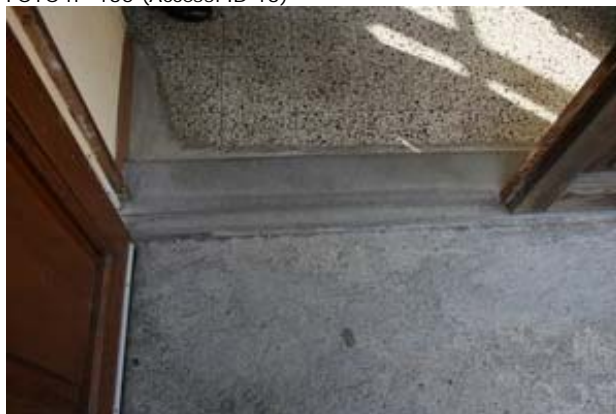
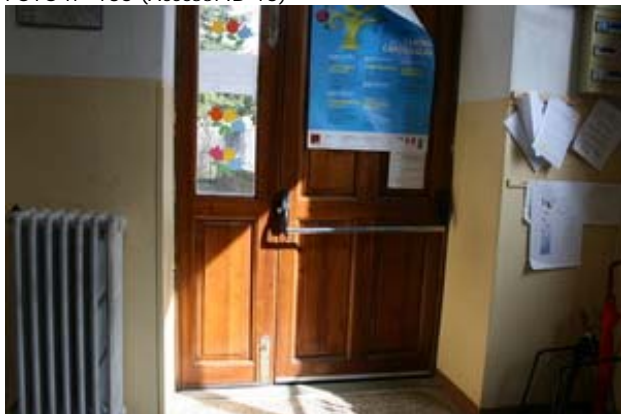
- Porta o cancello adeguati: **si**

- Descrizione: **Ingresso all'edificio**
- Tipologia accesso: **principale**
- Segnaletica: **presenti ed adeguati**
- Individuabilità adeguata: **si**
- Assenza di dislivelli: **si**
- Assenza di ostacoli: **si**
- Larghezza adeguata porta o varco: **si**
- Assenza dislivelli porta o varco: **si**
- Spazi di manovra adeguati: **si**

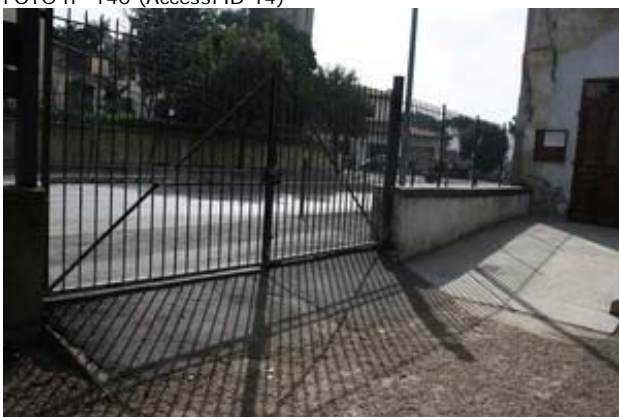
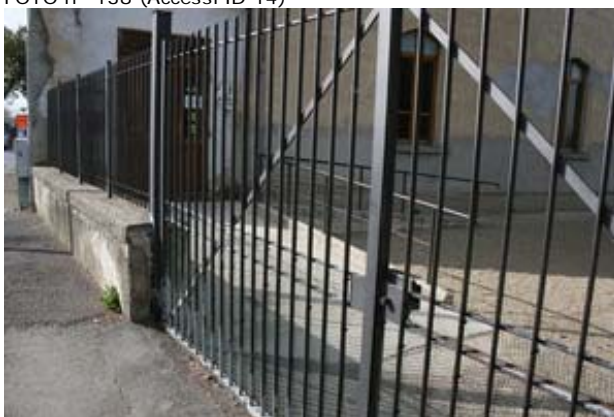
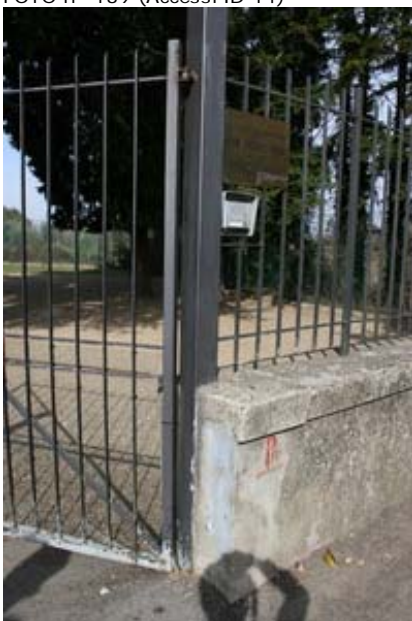
- Descrizione: **Ingresso alla pertinenza**
- Tipologia accesso: **principale**
- Segnaletica: **presenti ed adeguati**
- Individuabilità adeguata: **si**
- Assenza di dislivelli: **no**
- Superamento del dislivello adeguato: **no**
- Assenza di ostacoli: **si**
- Larghezza adeguata porta o varco: **si**
- Assenza dislivelli porta o varco: **si**
- Spazi di manovra adeguati: **no**
- Porta o cancello adeguati: **si**
- Campanello adeguato: **si**
- Citofono adeguato: **assente**

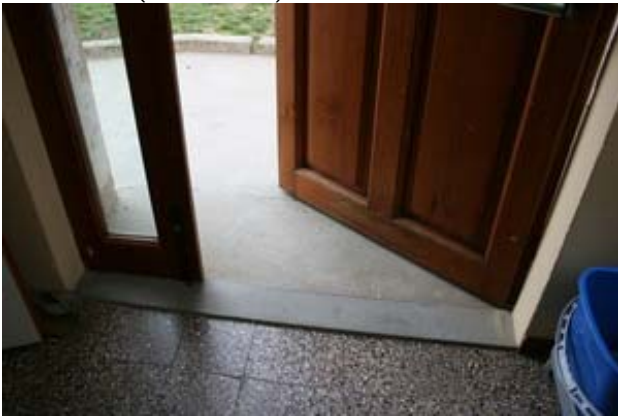
FOTO n° 141 (Accessi ID 15)

- Descrizione: **Accessi dall'edificio alla pertinenza**
- Tipologia accesso: **secondario**
- Segnaletica: **assenti**
- Individuabilità adeguata: **si**
- Assenza di dislivelli: **si**
- Assenza di ostacoli: **si**
- Larghezza adeguata porta o varco: **si**
- Assenza dislivelli porta o varco: **si**
- Spazi di manovra adeguati: **si**
- Porta o cancello adeguati: **si**
- Campanello adeguato: **non necessario**
- Citofono adeguato: **non necessario**

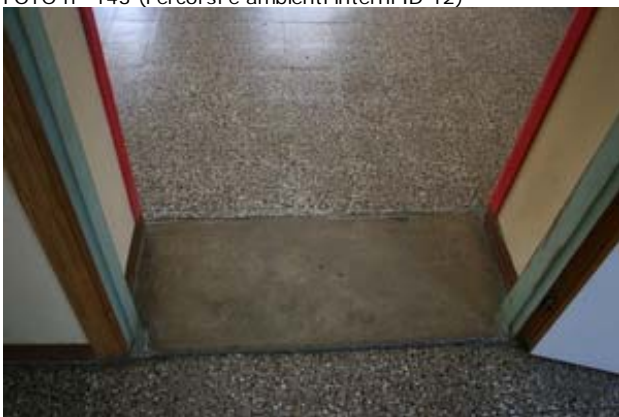
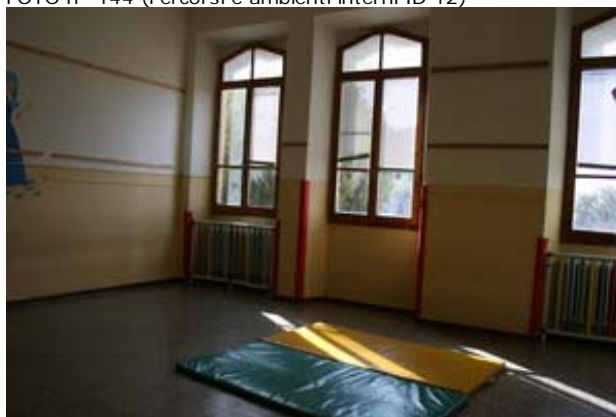
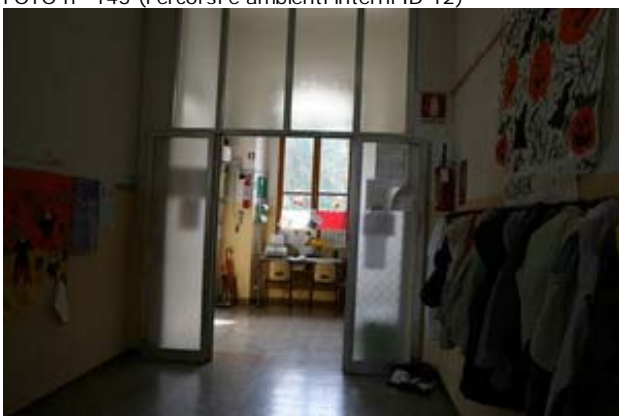
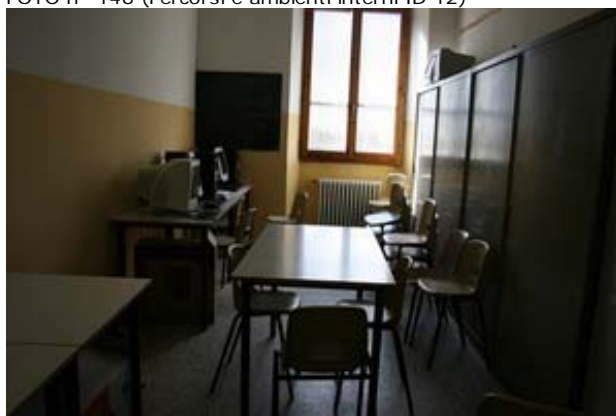
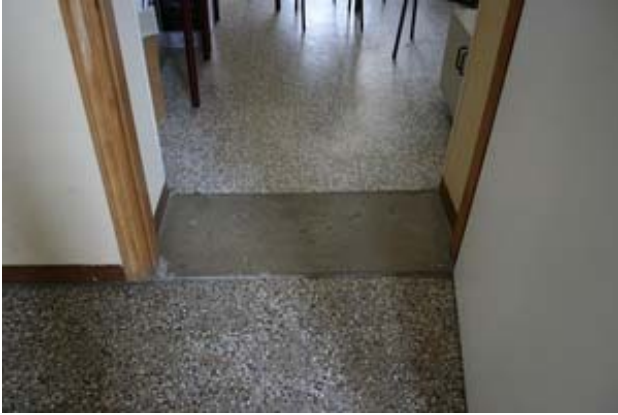
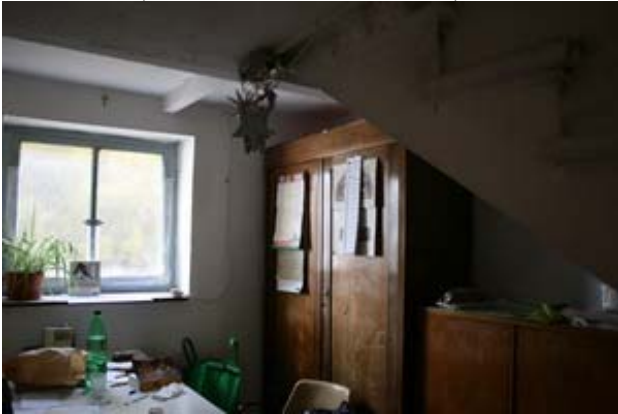
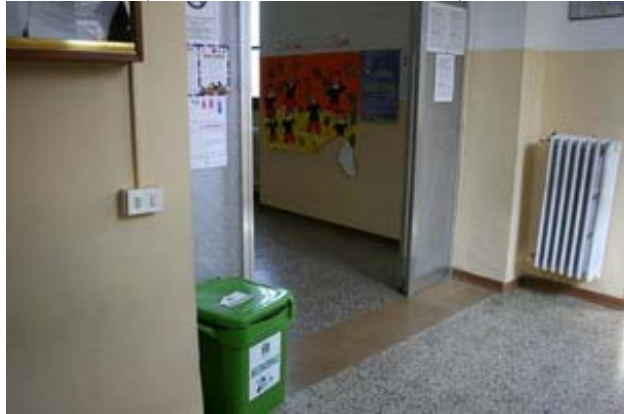
- Livello: **livello terra**
- Larghezza adeguata: **sempre**
- Possibilità di inversione di marcia: **secondo norma**
- Assenza di variazioni di livello: **sempre**
- Assenza di ostacoli che riducono la larghezza: **sempre**
- Assenza di ostacoli sporgenti: **sempre**
- Assenza di spigoli vivi: **sempre**
- Piano di calpestio adeguato: **sempre**
- Assenza dislivelli porte: **sempre**
- Larghezza adeguata porte: **sempre**
- Spazi di manovra adeguati in corrispondenza di porte: **sempre**
- Porte adeguate: **sempre**
- Illuminazione adeguata: **sempre**

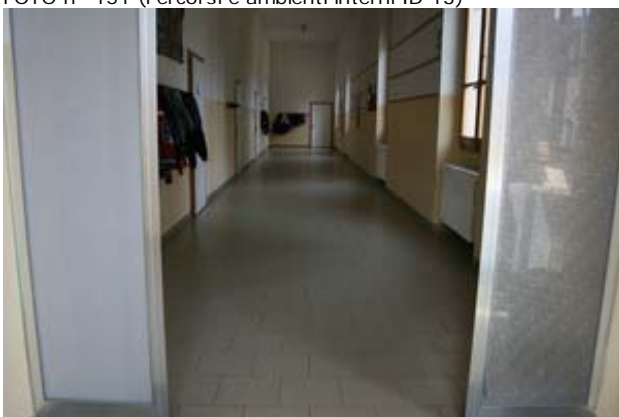
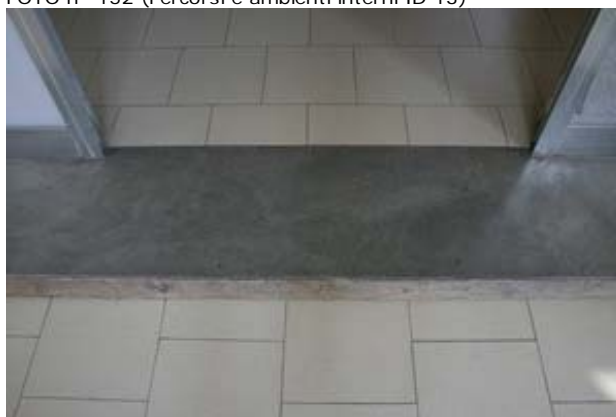
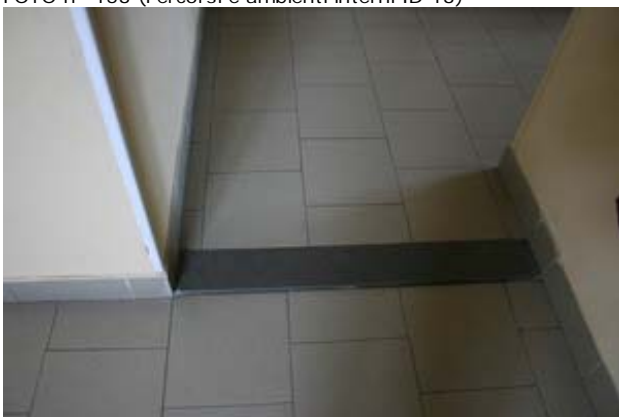
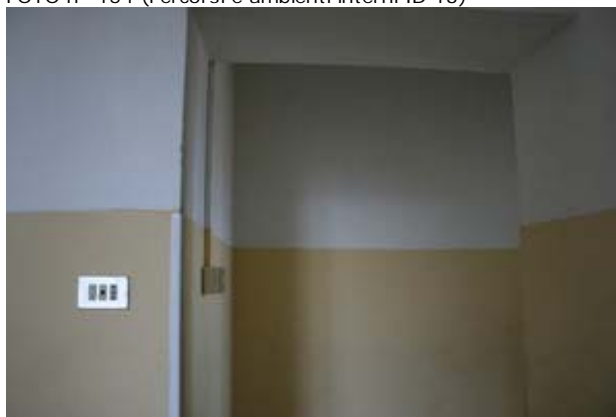
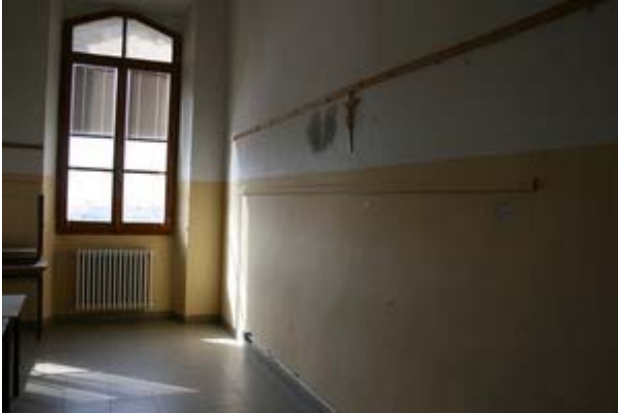
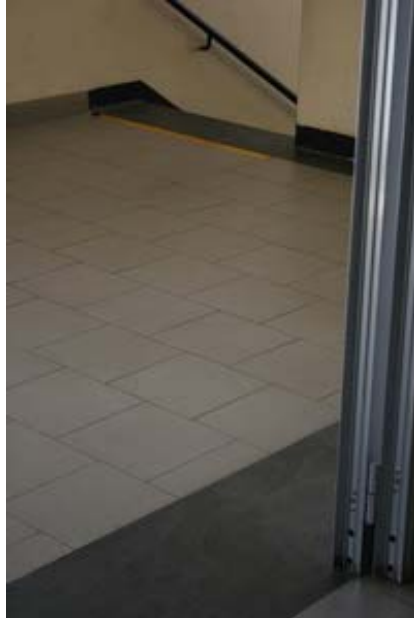
- Livello: **altro livello**
- Livello - Note: **Primo piano**
- Larghezza adeguata: **sempre**
- Possibilità di inversione di marcia: **secondo norma**
- Assenza di variazioni di livello: **per la maggior parte**
- Assenza di ostacoli che riducono la larghezza: **sempre**
- Assenza di ostacoli sporgenti: **sempre**
- Assenza di spigoli vivi: **sempre**
- Piano di calpestio adeguato: **sempre**
- Assenza dislivelli porte: **sempre**
- Larghezza adeguata porte: **sempre**
- Spazi di manovra adeguati in corrispondenza di porte: **sempre**
- Porte adeguate: **sempre**
- Illuminazione adeguata: **sempre**

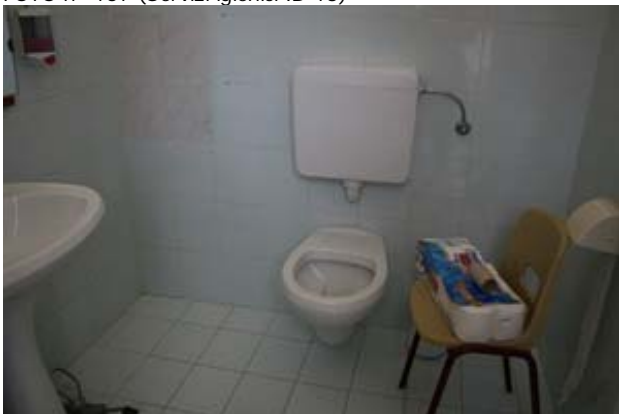
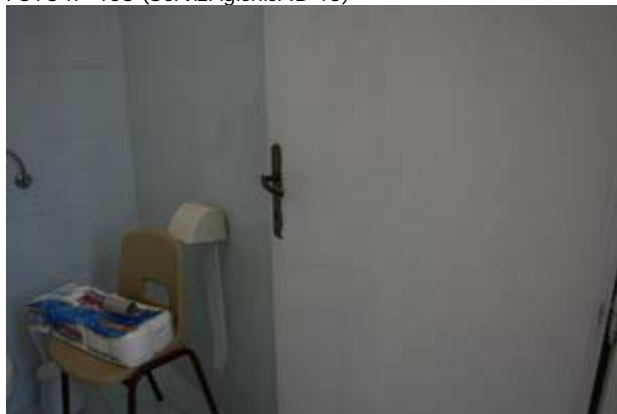
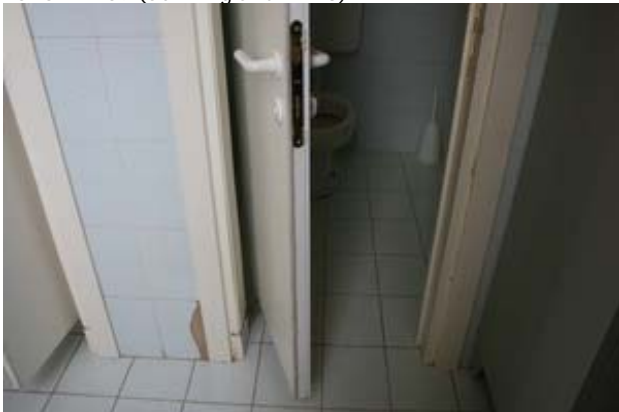
- Livello: **livello terra**
- Accessibilità: **accessibili non a norma (parziale rispondenza)**

- Individuabilità adeguata: **no**
- Piano di calpestio non scivoloso: **si**
- WC adeguati: **no**
- Lavabi adeguati: **no**
- Campanello di emergenza adeguato: **assente**
- Porta adeguata: **no**
- Arredi adeguati: **no**
- Illuminazione adeguata: **si**

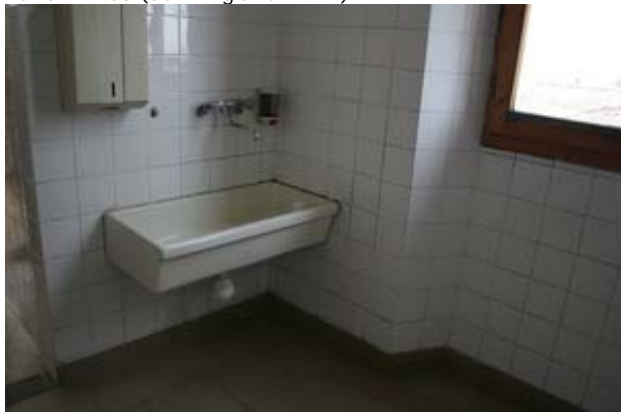
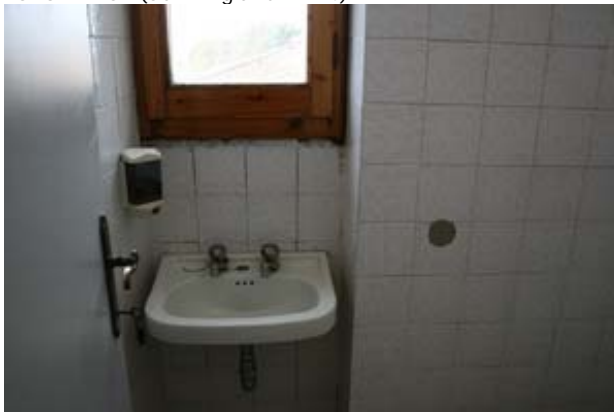
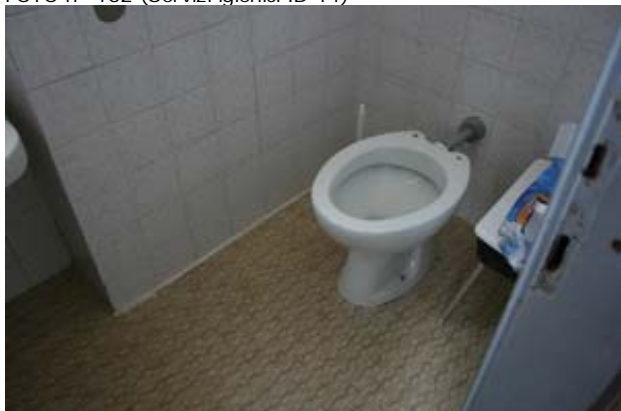
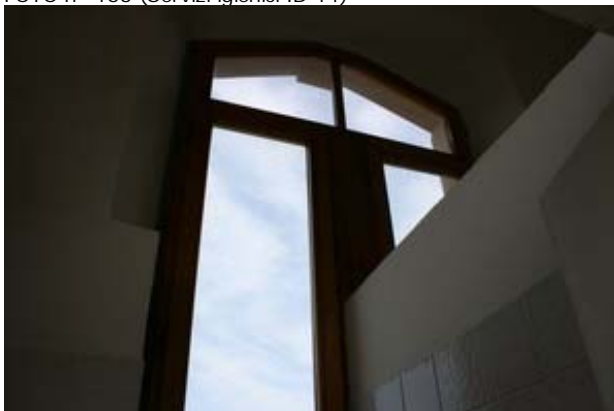
- **Descrizione:** Servizi igienici al primo piano
- **Livello:** altro livello
- **Accessibilità:** non accessibili

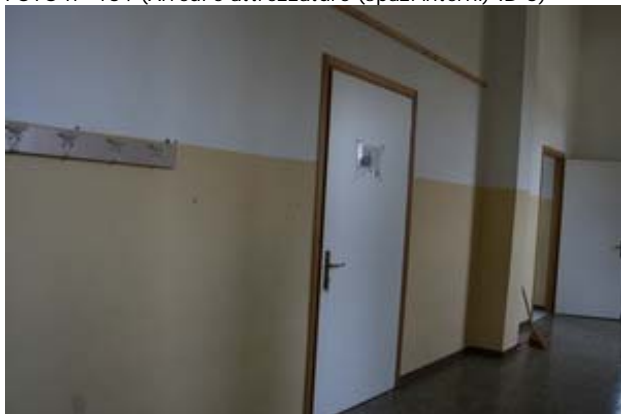
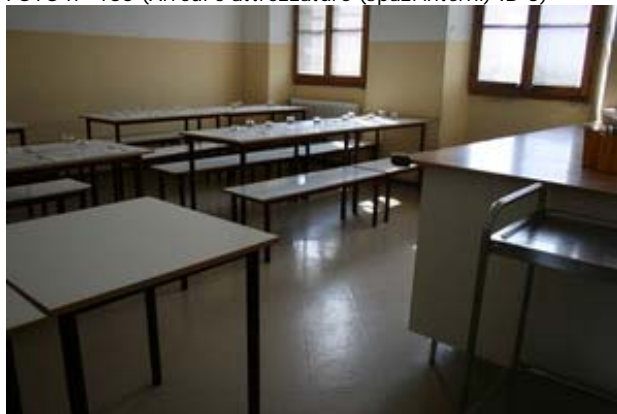
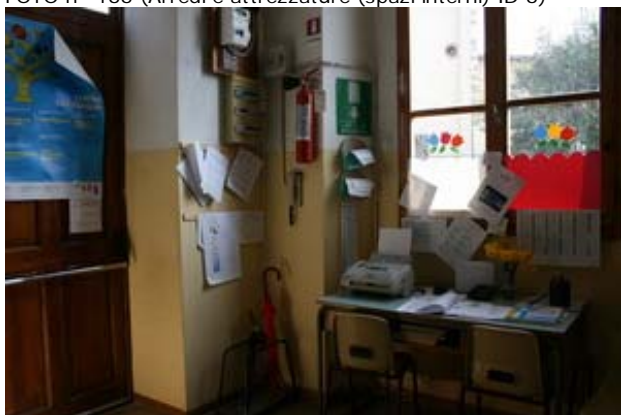
- Livello: **livello terra**
- Segnaletica: **presenti ma non adeguati**
- Spazi di attesa: **carenti**
- Punto informativo: **carenti**

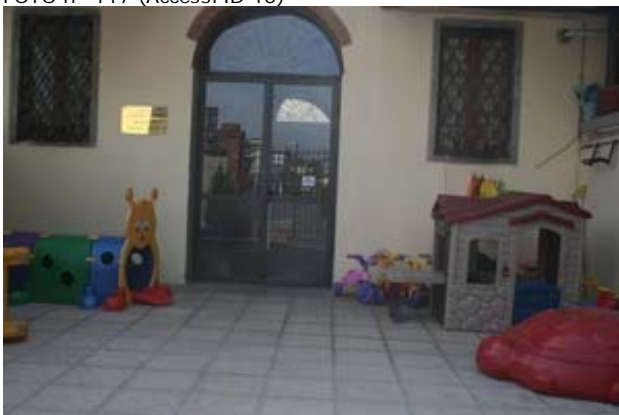
FOTO n° 117 (Accessi ID 10)

- Descrizione: **Ingresso all'edificio**
  - Tipologia accesso: **principale**
  - Segnaletica: **presenti ed adeguati**
  - Individuabilità adeguata: **si**
  - Assenza di dislivelli: **no**
  - Superamento del dislivello adeguato: **no**
  - Assenza di ostacoli: **si**
  - Larghezza adeguata porta o varco: **si**
  - Assenza dislivelli porta o varco: **si**
  - Spazi di manovra adeguati: **si**
- Porta o cancello adeguati: **si**
  - Campanello adeguato: **assente**

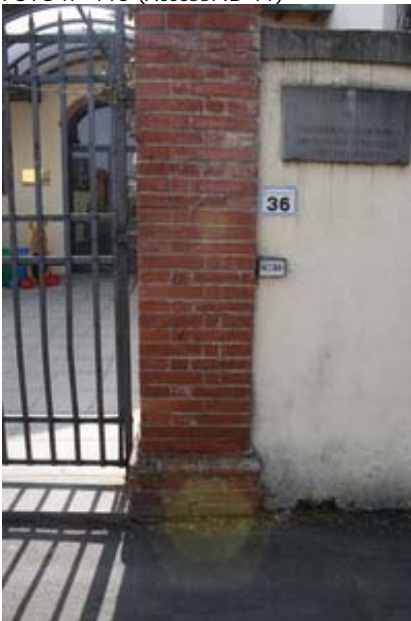
FOTO n° 115 (Accessi ID 11)

- Descrizione: **Ingresso alla pertinenza**
  - Tipologia accesso: **principale**
  - Segnaletica: **presenti ed adeguati**
  - Individuabilità adeguata: **si**
  - Assenza di dislivelli: **no**
  - Superamento del dislivello adeguato: **si**
  - Assenza di ostacoli: **si**
  - Larghezza adeguata porta o varco: **si**
  - Assenza dislivelli porta o varco: **si**
  - Spazi di manovra adeguati: **si**
- Porta o cancello adeguati: **si**
  - Campanello adeguato: **si**
  - Citofono adeguato: **assente**

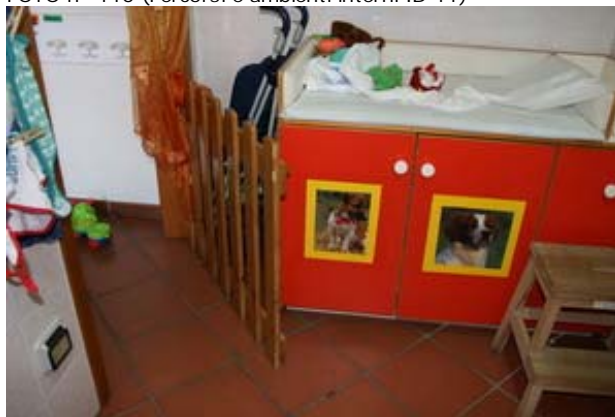
FOTO n° 110 (Percorsi e ambienti interni ID 11)

- Livello: **livello terra**
- Larghezza adeguata: **per la maggior parte**
- Possibilità di inversione di marcia: **secondo norma**
- Assenza di variazioni di livello: **sempre**
- Assenza di ostacoli che riducono la larghezza: **sempre**
- Assenza di ostacoli sporgenti: **sempre**
- Assenza di spigoli vivi: **sempre**
- Piano di calpestio adeguato: **sempre**
- Assenza dislivelli porte: **sempre**
- Larghezza adeguata porte: **per la maggior parte**
- Spazi di manovra adeguati in corrispondenza di porte: **sempre**
- Porte adeguate: **sempre**
- Illuminazione adeguata: **sempre**

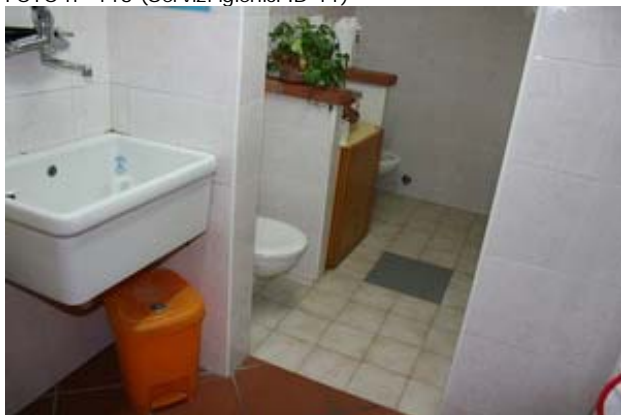
FOTO n° 113 (Servizi igienici ID 11)

- **Descrizione:** Servizi igienici per i bambini
- **Livello:** livello terra
- **Accessibilità:** non classificabili ai fini dell'accessibilità

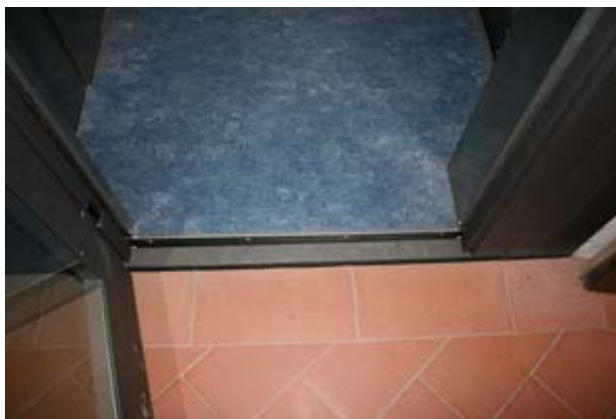
FOTO n° 77 (Superamento dislivelli ID 3)

- Tipologia: **ascensore**
- Visibilità dall'ingresso: **no**
- Collega il livello terra: **si**

- Dimensioni adeguate: **si**
- Tempi apertura/chiusura adeguati: **no**
- Autolivellamento adeguato: **si**
- Segnalazione sonora adeguata: **no**
- Impianti emergenza adeguati: **parzialmente**
- Bottoniere adeguate: **si**
- Presenza di specchio: **no**
- Piattaforma distribuzione adeguata: **si**

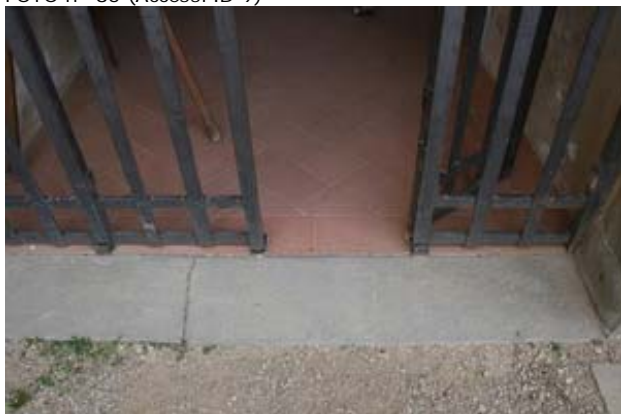
FOTO n° 85 (Accessi ID 9)

- Tipologia accesso: **principale**
- Segnaletica: **presenti ed adeguati**
- Individuabilità adeguata: **si**
- Superamento del dislivello adeguato: **si**
- Assenza di ostacoli: **si**
- Larghezza adeguata porta o varco: **si**
- Assenza dislivelli porta o varco: **si**
- Spazi di manovra adeguati: **si**
- Porta o cancello adeguati: **no**

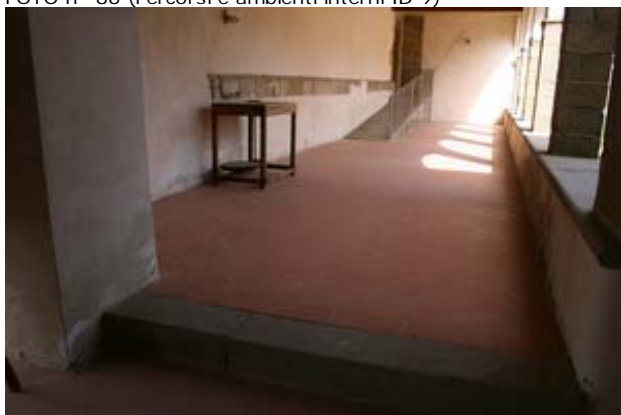
FOTO n° 86 (Percorsi e ambienti interni ID 9)

- Livello: **livello terra**
- Larghezza adeguata: **sempre**
- Possibilità di inversione di marcia: **secondo norma**
- Assenza di variazioni di livello: **per la maggior parte**
- Assenza di ostacoli che riducono la larghezza: **sempre**
- Assenza di ostacoli sporgenti: **sempre**
- Assenza di spigoli vivi: **sempre**
- Piano di calpestio adeguato: **sempre**
- Assenza dislivelli porte: **mai**
- Larghezza adeguata porte: **per la maggior parte**
- Spazi di manovra adeguati in corrispondenza di porte: **sempre**
- Porte adeguate: **sempre**
- Illuminazione adeguata: **per la maggior parte**

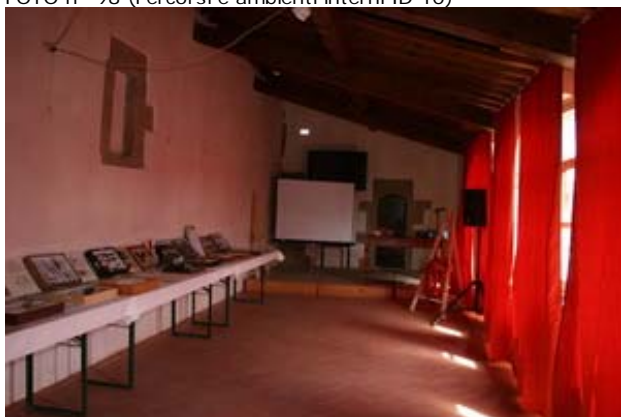
FOTO n° 98 (Percorsi e ambienti interni ID 10)

- Livello: **altro livello**
- Livello - Note: **Piano primo**
- Larghezza adeguata: **per la maggior parte**
- Possibilità di inversione di marcia: **a distanza ragionevole**
- Assenza di variazioni di livello: **per la maggior parte**
- Assenza di ostacoli che riducono la larghezza: **sempre**
- Assenza di ostacoli sporgenti: **sempre**
- Assenza di spigoli vivi: **sempre**
- Piano di calpestio adeguato: **sempre**
- Assenza dislivelli porte: **mai**
- Larghezza adeguata porte: **per la maggior parte**
- Spazi di manovra adeguati in corrispondenza di porte: **per la maggior parte**
- Porte adeguate: **sempre**
- Illuminazione adeguata: **sempre**

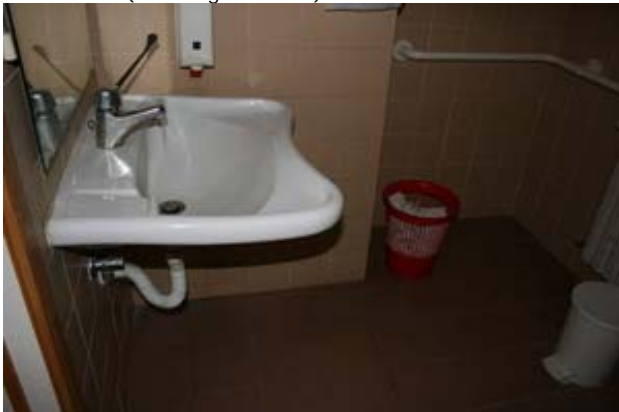
FOTO n° 80 (Servizi igienici ID 9)

- **Descrizione:** **Blocco di servizi con bagno attrezzato**
- **Livello:** **livello terra**
- **Accessibilità:** **secondo norma**

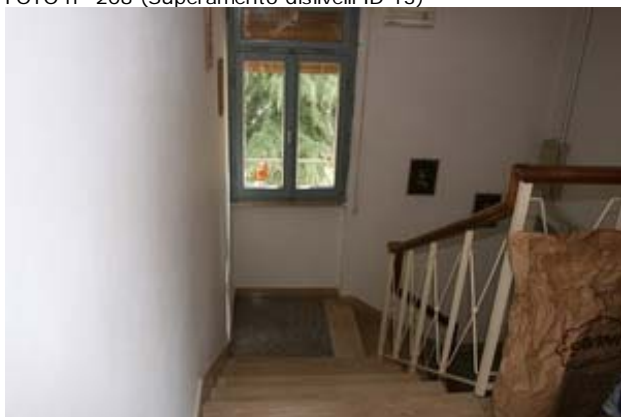
FOTO n° 208 (Superamento dislivelli ID 13)

- Tipologia: **scala**
- Visibilità dall'ingresso: **no**
- Collega il livello terra: **si**

- Larghezza adeguata: **si**
- Lunghezza adeguata: **si**
- Piano di calpestio non scivoloso: **si**
- Parapetto/cordolo adeguato: **no**
- Corrimano adeguato: **si**
- Individuabilità adeguata: **no**
- Illuminazione adeguata: **si**

- Dimensione dei gradini adeguata: **si**
- Assenza di abbagliamento: **no (luce naturale)**
- Presenza interruttori luce adeguata: **no**
- Individuabilità interruttori al buio: **no**
- Spazio tra porte e scala adeguato: **si**

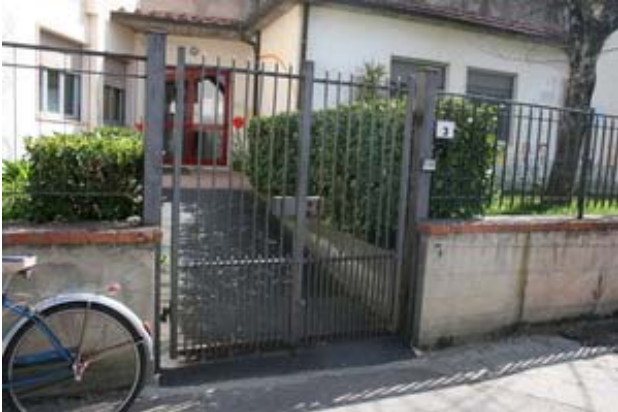
FOTO n° 210 (Accessi ID 17)

- Descrizione: **Ingresso alla pertinenza**
- Tipologia accesso: **principale**
- Segnaletica: **assenti**
- Individuabilità adeguata: **si**
- Assenza di dislivelli: **no**
- Superamento del dislivello adeguato: **no**
- Assenza di ostacoli: **si**
- Larghezza adeguata porta o varco: **si**
- Assenza dislivelli porta o varco: **si**
- Spazi di manovra adeguati: **no**
- Porta o cancello adeguati: **si**
- Campanello adeguato: **si**
- Citofono adeguato: **assente**

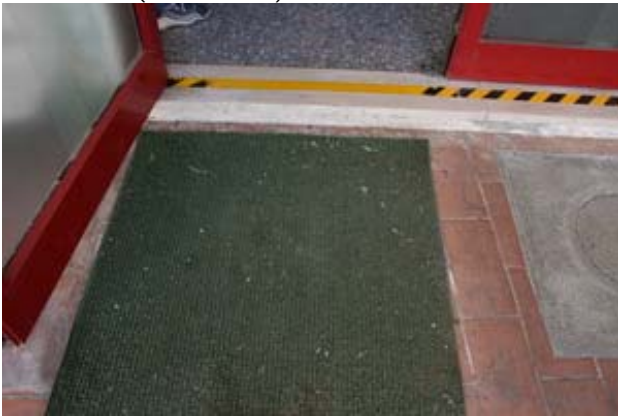
FOTO n° 212 (Accessi ID 18)

- Descrizione: **Ingresso all'edificio**
- Tipologia accesso: **principale**
- Segnaletica: **presenti ed adeguati**
- Individuabilità adeguata: **si**
- Assenza di dislivelli: **no**
- Superamento del dislivello adeguato: **no**
- Assenza di ostacoli: **no**
- Assenza di ostacoli - Note: **Zerbino**
- Larghezza adeguata porta o varco: **si**
- Assenza dislivelli porta o varco: **si**
- Spazi di manovra adeguati: **si**
- Porta o cancello adeguati: **si**

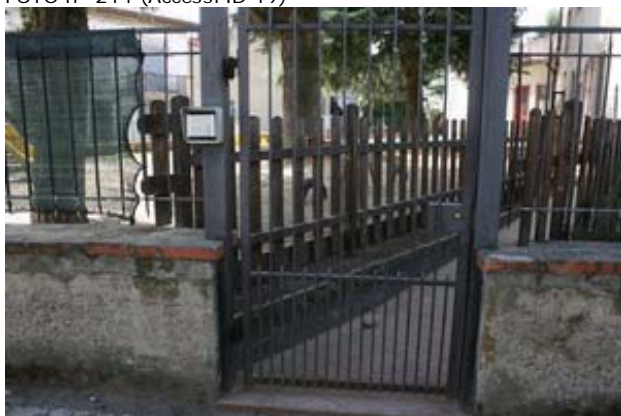
FOTO n° 214 (Accessi ID 19)

- Descrizione: **Ingresso su via Aretina**
- Tipologia accesso: **principale**
- Segnaletica: **assenti**
- Individuabilità adeguata: **si**
- Assenza di dislivelli: **si**
- Assenza di ostacoli: **si**
- Larghezza adeguata porta o varco: **si**
- Assenza dislivelli porta o varco: **si**
- Spazi di manovra adeguati: **no**
- Porta o cancello adeguati: **si**
- Campanello adeguato: **si**
- Citofono adeguato: **assente**

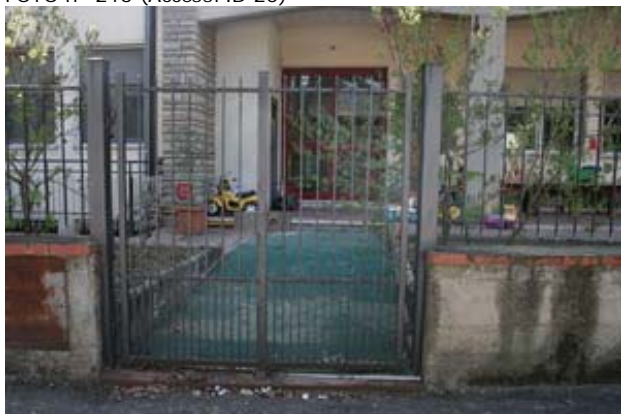
FOTO n° 215 (Accessi ID 20)

- Descrizione: **Ingresso secondario (non usato) su via Aretina**
- Tipologia accesso: **secondario**
- Segnaletica: **assenti**
- Individuabilità adeguata: **si**
- Assenza di dislivelli: **si**
- Assenza di ostacoli: **si**
- Larghezza adeguata porta o varco: **si**
- Assenza dislivelli porta o varco: **si**
- Spazi di manovra adeguati: **si**
- Porta o cancello adeguati: **si**
- Campanello adeguato: **non necessario**
- Citofono adeguato: **non necessario**

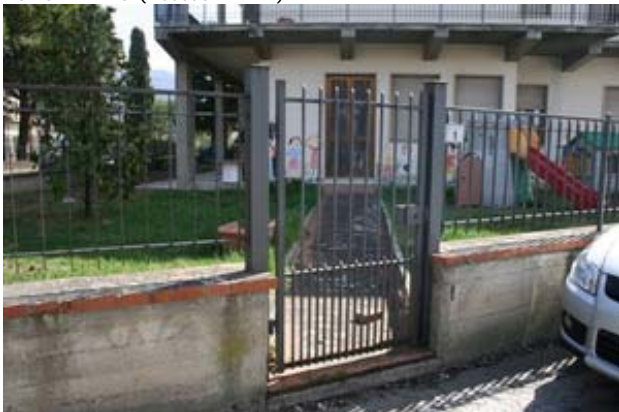
FOTO n° 216 (Accessi ID 21)

- Descrizione: **Ingresso su via Giovanni XXIII**
- Tipologia accesso: **secondario**
- Segnaletica: **assenti**
- Individuabilità adeguata: **si**
- Assenza di dislivelli: **no**
- Superamento del dislivello adeguato: **no**
- Assenza di ostacoli: **si**
- Larghezza adeguata porta o varco: **si**
- Assenza dislivelli porta o varco: **si**
- Spazi di manovra adeguati: **no**
- Porta o cancello adeguati: **si**
- Campanello adeguato: **non necessario**

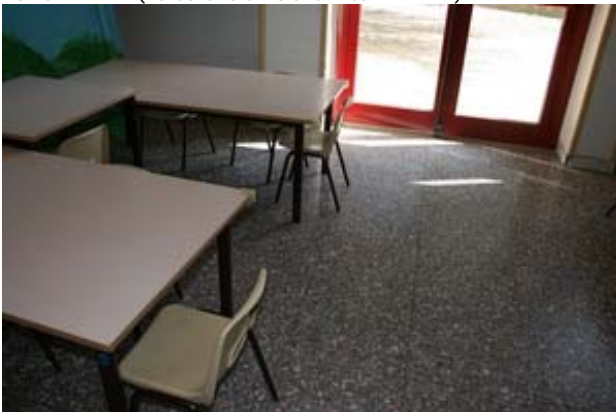
FOTO n° 217 (Percorsi e ambienti interni ID 17)

- Livello: **livello terra**
- Larghezza adeguata: **sempre**
- Possibilità di inversione di marcia: **secondo norma**
- Assenza di variazioni di livello: **sempre**
- Assenza di ostacoli che riducono la larghezza: **sempre**
- Assenza di ostacoli sporgenti: **sempre**
- Assenza di spigoli vivi: **per la maggior parte**
- Piano di calpestio adeguato: **sempre**
- Assenza dislivelli porte: **sempre**
- Larghezza adeguata porte: **sempre**
- Spazi di manovra adeguati in corrispondenza di porte: **sempre**
- Porte adeguate: **sempre**
- Illuminazione adeguata: **sempre**

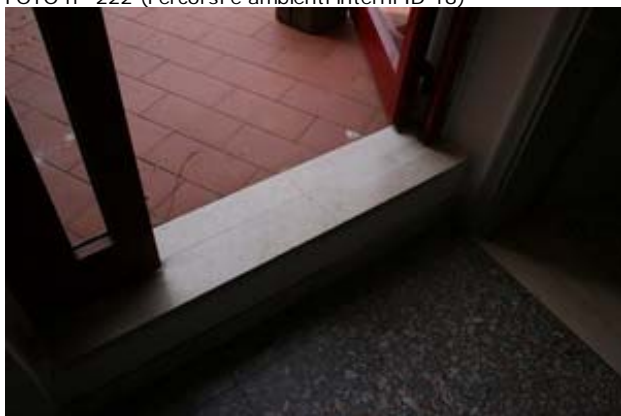
FOTO n° 222 (Percorsi e ambienti interni ID 18)

- Livello: **altro livello**
- Livello - Note: **Piano primo - locali della cucina e di servizio**
- Larghezza adeguata: **sempre**
- Possibilità di inversione di marcia: **secondo norma**
- Assenza di variazioni di livello: **per la maggior parte**
- Assenza di ostacoli che riducono la larghezza: **per la maggior parte**
- Assenza di ostacoli sporgenti: **sempre**
- Assenza di spigoli vivi: **sempre**
- Piano di calpestio adeguato: **sempre**
- Assenza dislivelli porte: **sempre**
- Larghezza adeguata porte: **sempre**
- Spazi di manovra adeguati in corrispondenza di porte: **sempre**
- Porte adeguate: **sempre**
- Illuminazione adeguata: **sempre**

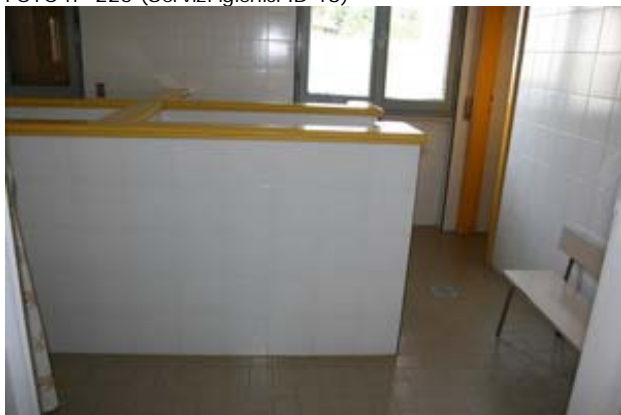
FOTO n° 225 (Servizi igienici ID 18)

- **Descrizione:** Servizi igienici pre i bambini
- **Livello:** livello terra
- **Accessibilità:** non classificabili ai fini dell'accessibilità

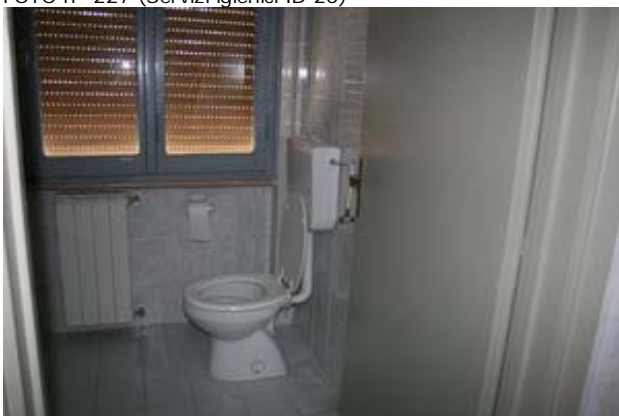
FOTO n° 227 (Servizi igienici ID 20)

- **Descrizione:** **Servizi igienici per il personale al piano primo**
- **Livello:** **altro livello**
- **Accessibilità:** **accessibili non a norma (parziale rispondenza)**

- **Individuabilità adeguata:** **no**
- **Piano di calpestio non scivoloso:** **si**
- **WC adeguati:** **no**
- **Lavabi adeguati:** **no**
- **Campanello di emergenza adeguato:** **assente**
- **Porta adeguata:** **no**
- **Arredi adeguati:** **no**
- **Illuminazione adeguata:** **si**

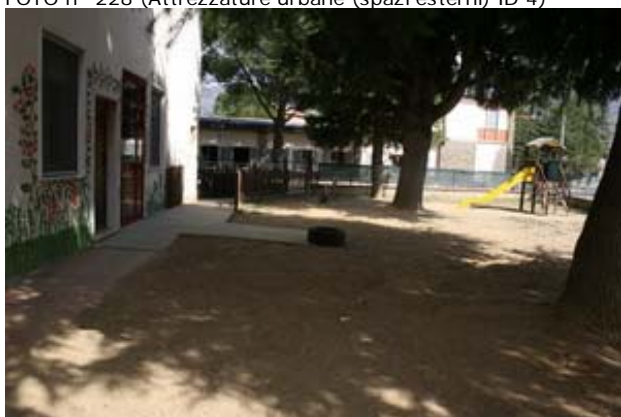
FOTO n° 228 (Attrezzature urbane (spazi esterni) ID 4)

- Segnaletica: **assenti**
- Cestini portarifiuti: **assenti**
- Sedute: **assenti**
- Giochi: **presenti ed adeguati**

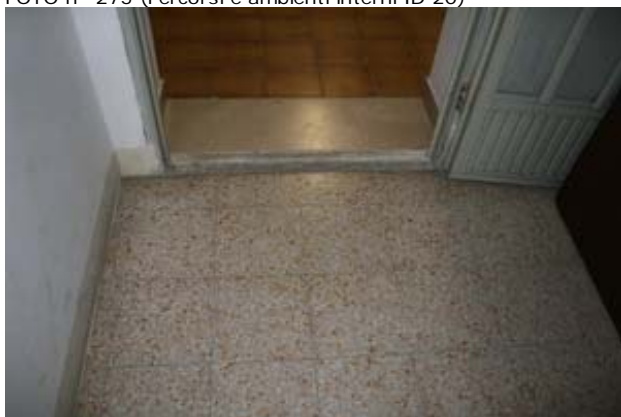
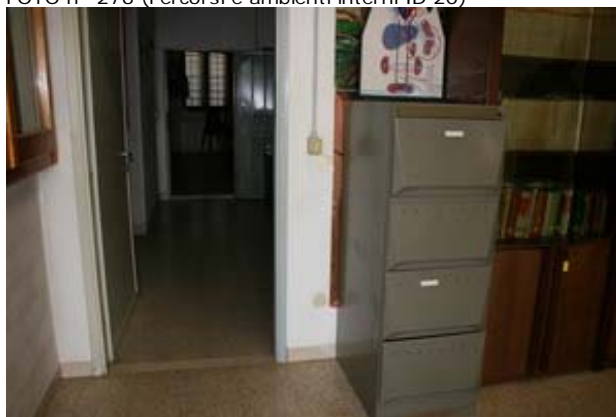
FOTO n° 275 (Percorsi e ambienti interni ID 20)

- Livello: **altro livello**
- Livello - Note: **Piano primo**
- Larghezza adeguata: **per la maggior parte**
- Possibilità di inversione di marcia: **a distanza ragionevole**
- Assenza di variazioni di livello: **per la maggior parte**
- Assenza di ostacoli che riducono la larghezza: **sempre**
- Assenza di ostacoli sporgenti: **sempre**
- Assenza di spigoli vivi: **sempre**
- Piano di calpestio adeguato: **sempre**
- Assenza dislivelli porte: **sempre**
- Larghezza adeguata porte: **sempre**
- Spazi di manovra adeguati in corrispondenza di porte: **per la maggior parte**
- Porte adeguate: **sempre**
- Illuminazione adeguata: **sempre**

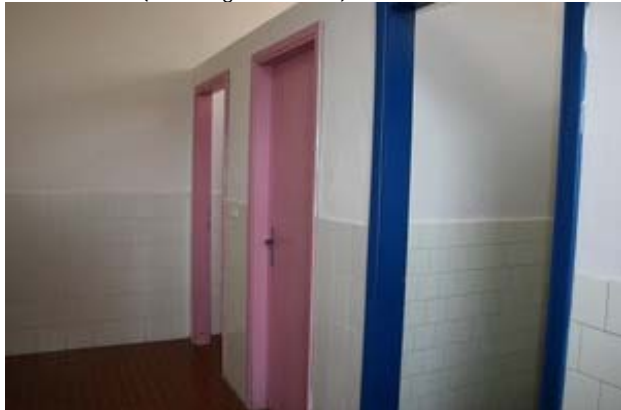
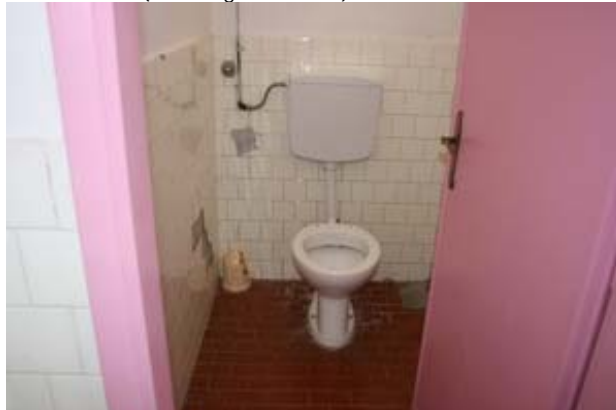
FOTO n° 277 (Servizi igienici ID 24)

- **Descrizione:** Servizi igienici scuola elementare (ala ovest)
- **Livello:** altro livello
- **Accessibilità:** non accessibili

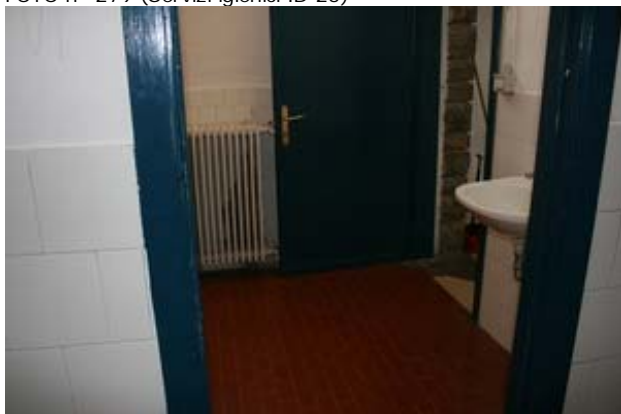
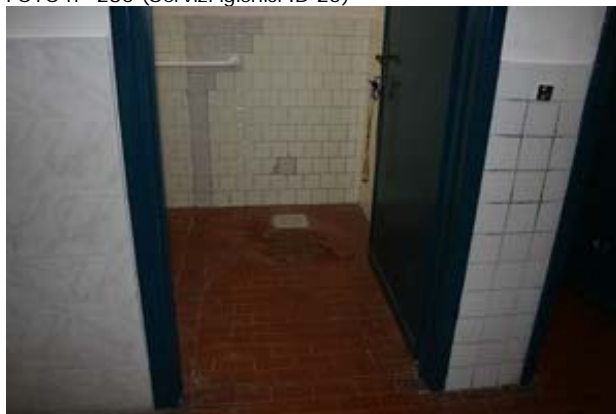
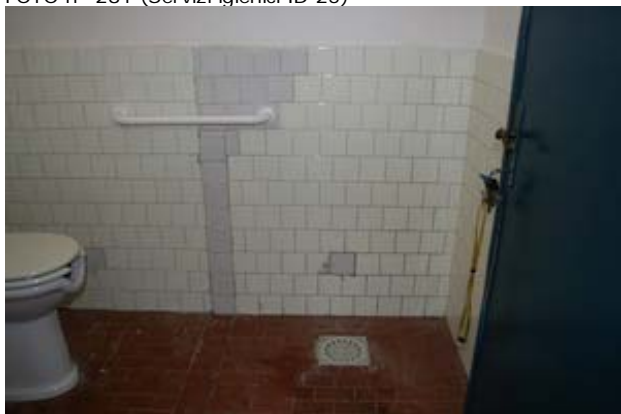
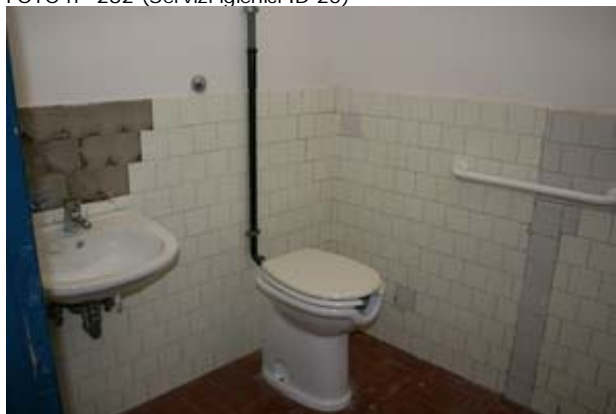
FOTO n° 279 (Servizi igienici ID 25)

- **Descrizione:** Servizi igienici scuola media (ala est)
- **Livello:** livello terra
- **Accessibilità:** accessibili non a norma (parziale rispondenza)

- **Individuabilità adeguata:** si
- **Piano di calpestio non scivoloso:** si
- **WC adeguati:** no
- **Lavabi adeguati:** no
- **Docce adeguate:** no
- **Campanello di emergenza adeguato:** assente
- **Porta adeguata:** no
- **Arredi adeguati:** no
- **Illuminazione adeguata:** si

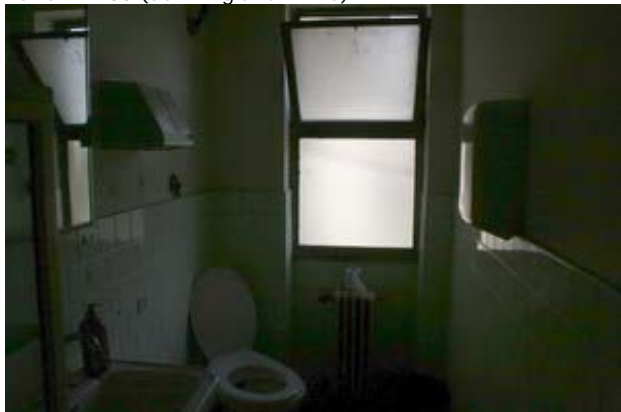
FOTO n° 283 (Servizi igienici ID 26)

- **Descrizione:** Servizi igienici al piano primo
- **Livello:** altro livello
- **Accessibilità:** non accessibili

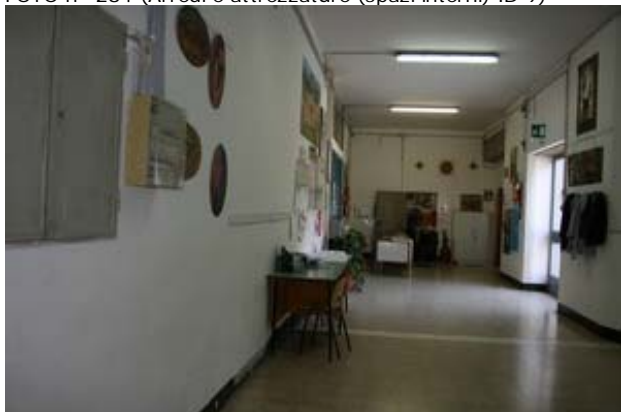
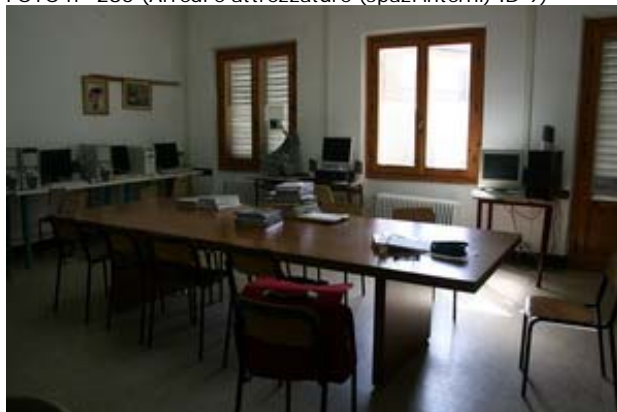
FOTO n° 284 (Arredi e attrezzature (spazi interni) ID 9)

- Livello: **livello terra**
- Segnaletica: **presenti ed adeguati**
- Spazi di attesa: **carenti**
- Punto informativo: **presenti ed adeguati**
- Apparecchiature adeguate: **si**

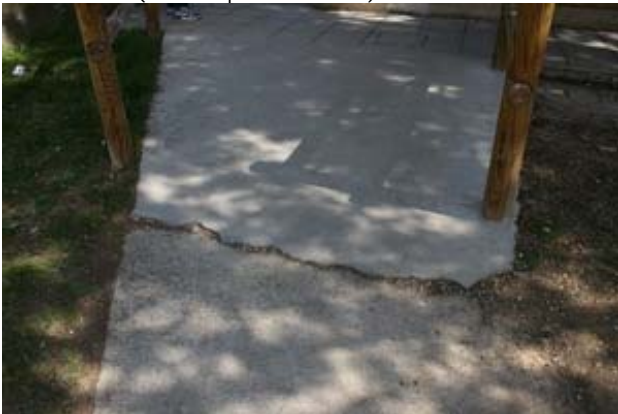
FOTO n° 295 (Percorsi pedonali ID 15)

- Larghezza adeguata: **sempre**
- Possibilità di inversione di marcia: **a distanza ragionevole**
- Cambi di direzione in piano: **sempre**
- Assenza di variazioni di livello: **per la maggior parte**
- Evidenziazione cromatica dei raccordi di quota con rampa: **non pertinente**
- Pendenza longitudinale adeguata: **sempre**
- Pendenza trasversale adeguata: **sempre**
- Presenza di elementi di sostegno in caso di forte pendenza: **non pertinente**
- Assenza di ostacoli che riducono la larghezza: **sempre**
- Assenza di ostacoli sporgenti: **sempre**
- Piano di calpestio adeguato: **sempre**
- Segnalazione passaggio percorso-zona carrabile: **non pertinente**
- Segnalazione passaggio percorso-zona non pavimentata: **mai**
- Illuminazione adeguata: **mai**

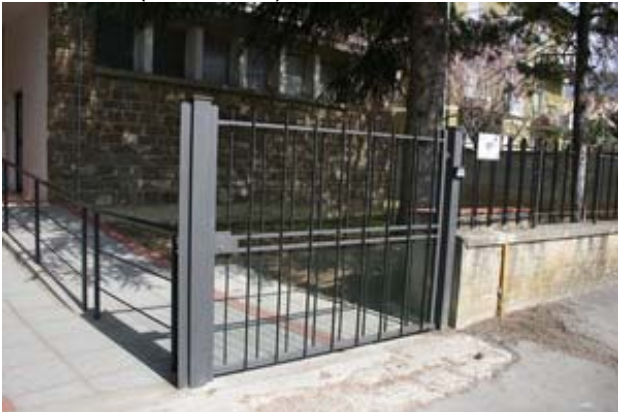
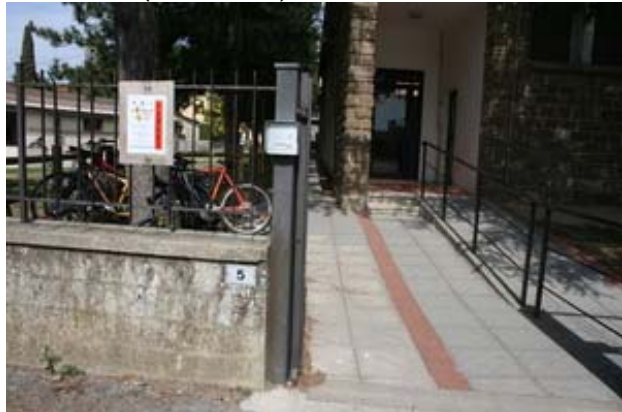
FOTO n° 286 (Accessi ID 29)

- Descrizione: **Ingresso dalla strada**
- Tipologia accesso: **principale**
- Segnaletica: **carenti**
- Individuabilità adeguata: **si**
- Assenza di dislivelli: **no**
- Superamento del dislivello adeguato: **no**
- Assenza di ostacoli: **si**
- Larghezza adeguata porta o varco: **si**
- Assenza dislivelli porta o varco: **si**
- Spazi di manovra adeguati: **si**
- Porta o cancello adeguati: **si**
- Campanello adeguato: **si**
- Citofono adeguato: **assente**
