Unione dei Comuni del Pratomagno  
Comune di Castelfranco di Sopra

Piano per l'Eliminazione delle Barriere Architettoniche

**Quadro conoscitivo** · Schede di rilievo:  
edifici ed attrezzature di uso pubblico, spazi urbani

giugno 2012

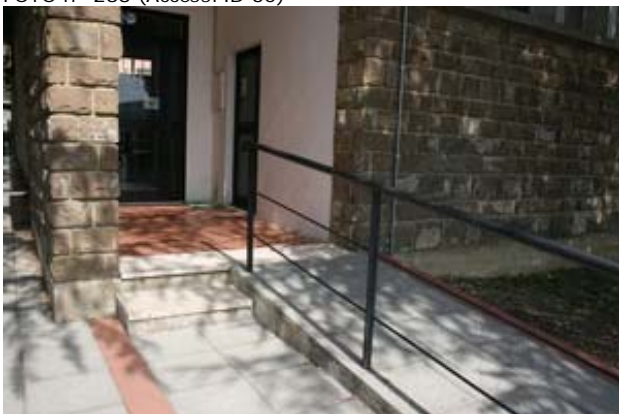
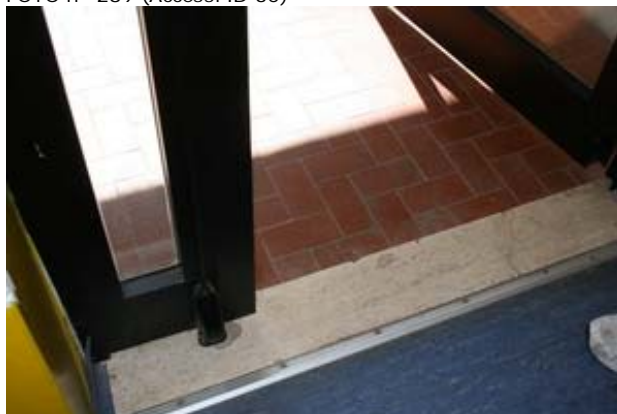
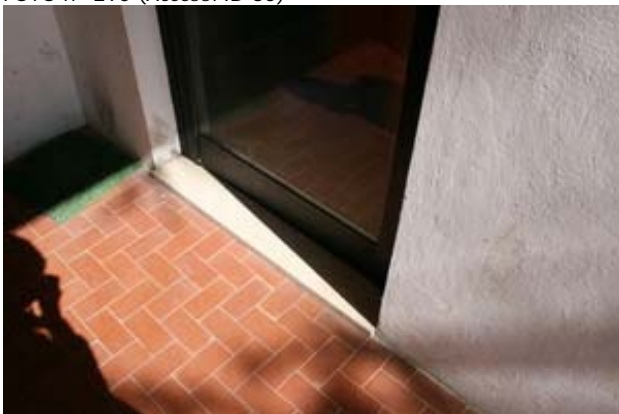
FOTO n° 288 (Accessi ID 30)

- Descrizione: **Ingresso principale all'edificio**
  - Tipologia accesso: **principale**
  - Segnaletica: **carenti**
  - Individuabilità adeguata: **si**
  - Assenza di dislivelli: **no**
  - Superamento del dislivello adeguato: **no**
  - Assenza di ostacoli: **si**
  - Larghezza adeguata porta o varco: **si**
  - Assenza dislivelli porta o varco: **si**
- Spazi di manovra adeguati: **si**
  - Porta o cancello adeguati: **si**

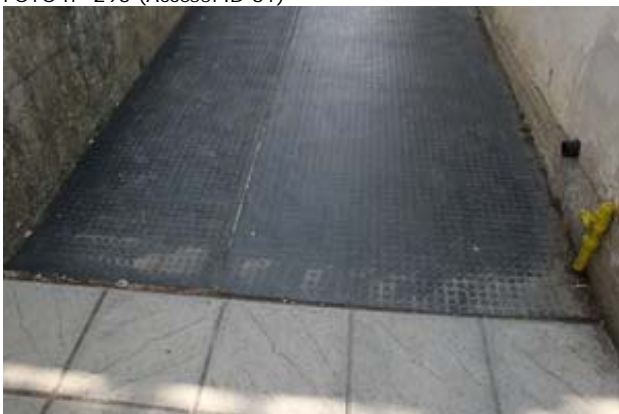
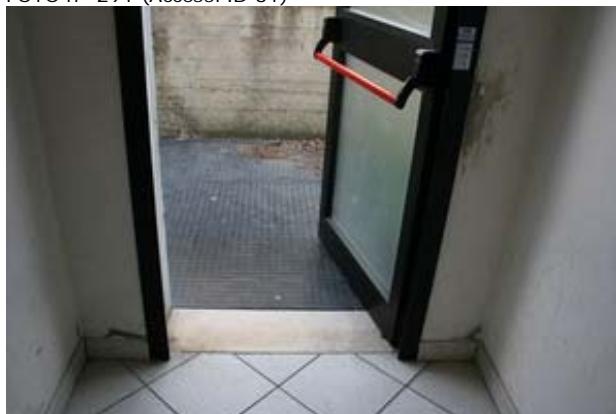
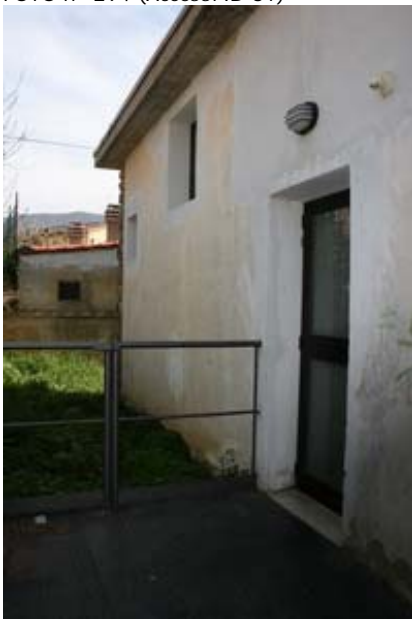
FOTO n° 293 (Accessi ID 31)

- Descrizione: **Ingresso secondario all'edificio**
  - Tipologia accesso: **secondario**
  - Segnaletica: **assenti**
  - Individuabilità adeguata: **si**
  - Assenza di dislivelli: **no**
  - Superamento del dislivello adeguato: **si**
  - Assenza di ostacoli: **si**
  - Larghezza adeguata porta o varco: **si**
  - Assenza dislivelli porta o varco: **si**
- Spazi di manovra adeguati: **si**
  - Porta o cancello adeguati: **si**
  - Campanello adeguato: **non necessario**

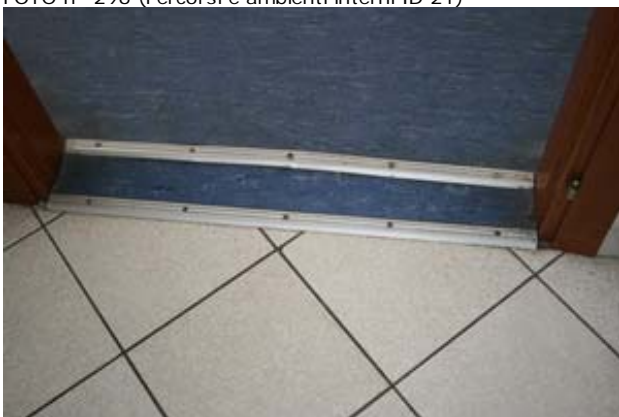
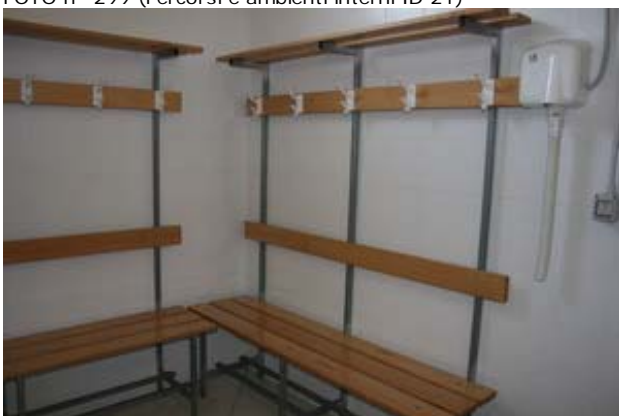
FOTO n° 296 (Percorsi e ambienti interni ID 21)

- Livello: **livello terra**
- Larghezza adeguata: **sempre**
- Possibilità di inversione di marcia: **secondo norma**
- Assenza di variazioni di livello: **sempre**
- Assenza di ostacoli che riducono la larghezza: **sempre**
- Assenza di ostacoli sporgenti: **sempre**
- Assenza di spigoli vivi: **sempre**
- Piano di calpestio adeguato: **sempre**
- Assenza dislivelli porte: **solo in alcuni casi**
- Larghezza adeguata porte: **solo in alcuni casi**
- Spazi di manovra adeguati in corrispondenza di porte: **solo in alcuni casi**
- Porte adeguate: **solo in alcuni casi**
- Illuminazione adeguata: **sempre**

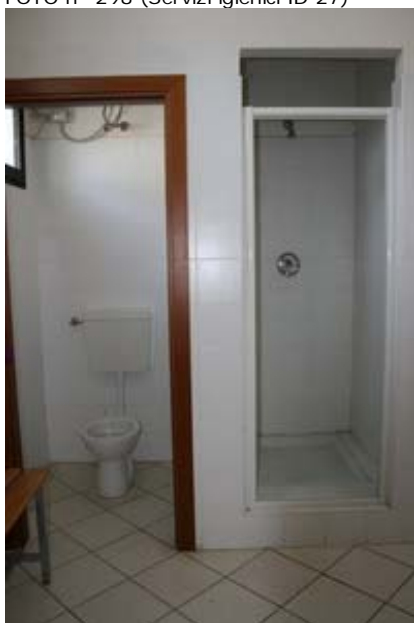
FOTO n° 298 (Servizi igienici ID 27)

- Livello: **livello terra**
- Accessibilità: **accessibili non a norma (parziale rispondenza)**

- Individuabilità adeguata: **no**
- Piano di calpestio non scivoloso: **si**
- WC adeguati: **no**
- Lavabi adeguati: **no**
- Docce adeguate: **no**
- Campanello di emergenza adeguato: **assente**
- Porta adeguata: **no**
- Arredi adeguati: **no**
- Illuminazione adeguata: **si**

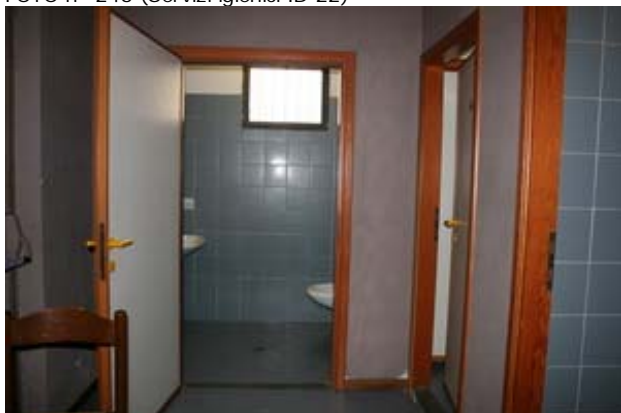
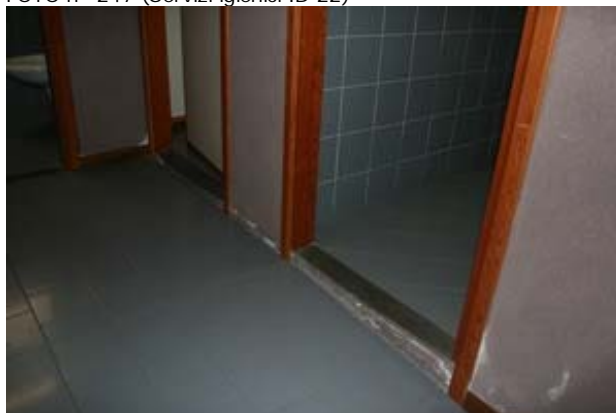
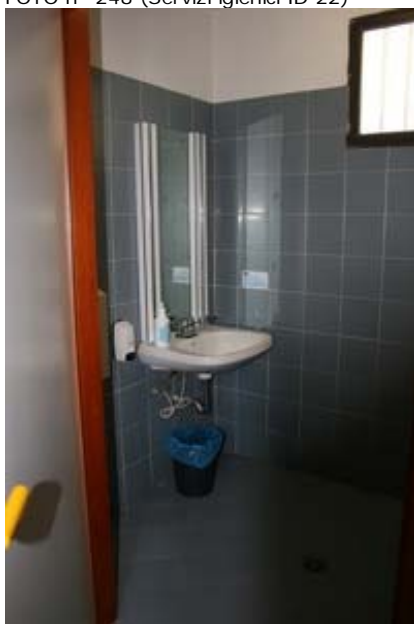
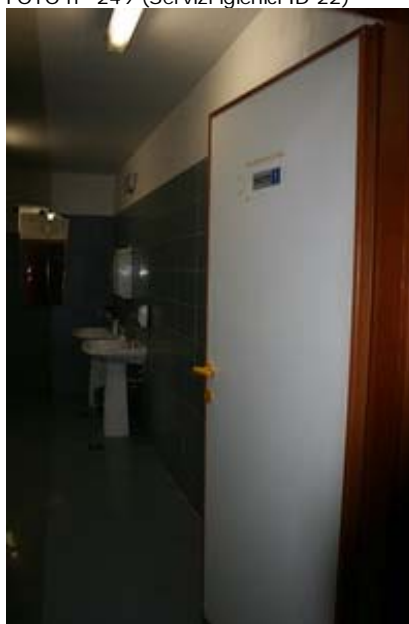
FOTO n° 246 (Servizi igienici ID 22)

- Livello: **livello terra**
- Accessibilità: **non accessibili**

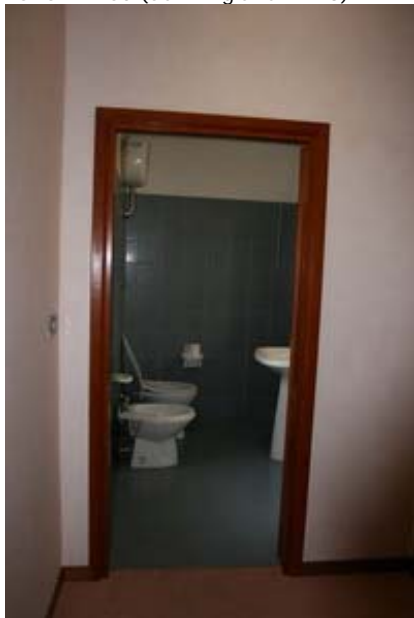
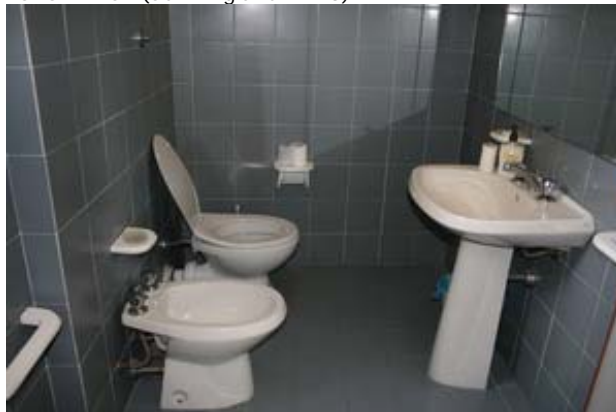
FOTO n° 250 (Servizi igienici ID 23)

- **Descrizione:** Servizi igienici al primo piano
- **Livello:** altro livello
- **Accessibilità:** non accessibili

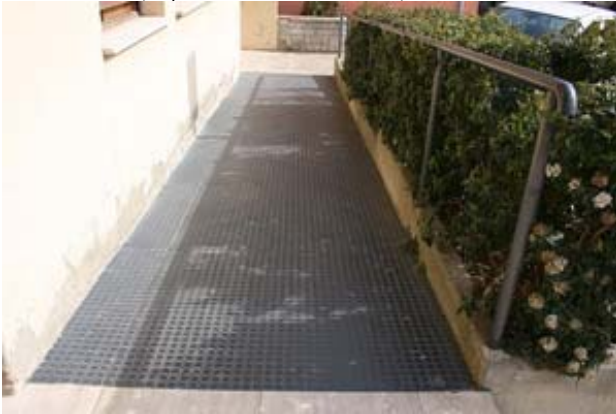
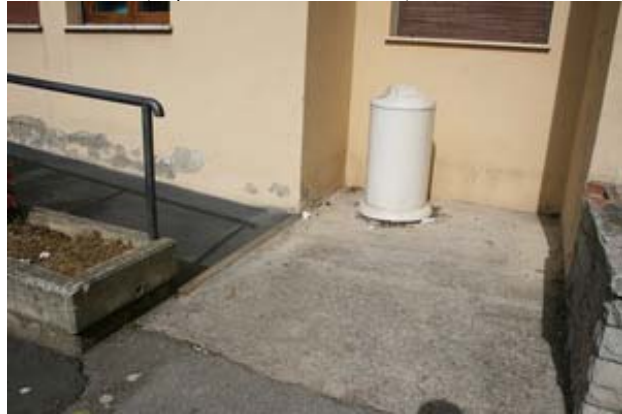
FOTO n° 118 (Superamento dislivelli ID 6)

- Descrizione: **Rampa esterna**
- Tipologia: **rampa**
- Visibilità dall'ingresso: **si**
- Collega il livello terra: **si**

- Larghezza adeguata: **si**
- Lunghezza adeguata: **si**
- Piano di calpestio non scivoloso: **si**
- Parapetto/cordolo adeguato: **parzialmente**
- Corrimano adeguato: **parzialmente**
- Individuabilità adeguata: **no**
- Illuminazione adeguata: **no**
- Protezione dagli agenti atmosferici: **no**

- Pendenza adeguata: **si**
- Dislivello adeguato: **si**
- Possibilità di inversione marcia: **secondo norma**

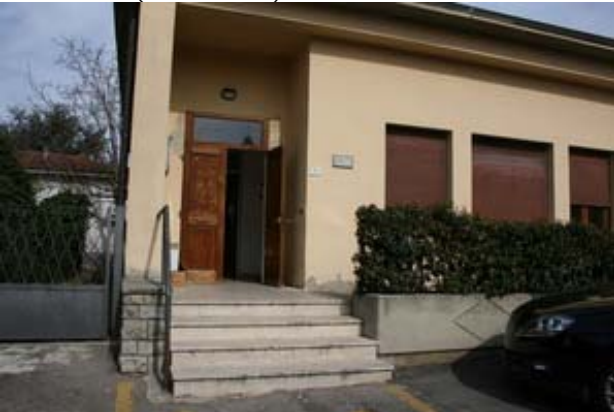
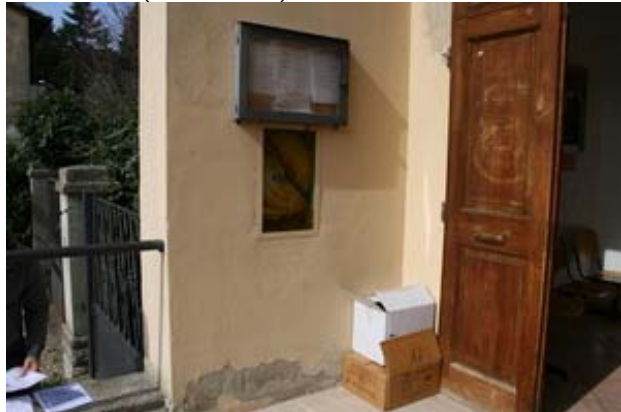
FOTO n° 119 (Accessi ID 12)

- Tipologia accesso: **principale**
- Segnaletica: **presenti ed adeguati**
- Individuabilità adeguata: **si**
- Assenza di dislivelli: **si**
- Superamento del dislivello adeguato: **si**
- Assenza di ostacoli: **si**
- Larghezza adeguata porta o varco: **si**
- Assenza dislivelli porta o varco: **si**
- Spazi di manovra adeguati: **si**
- Porta o cancello adeguati: **no**
- Campanello adeguato: **si**
- Citofono adeguato: **assente**

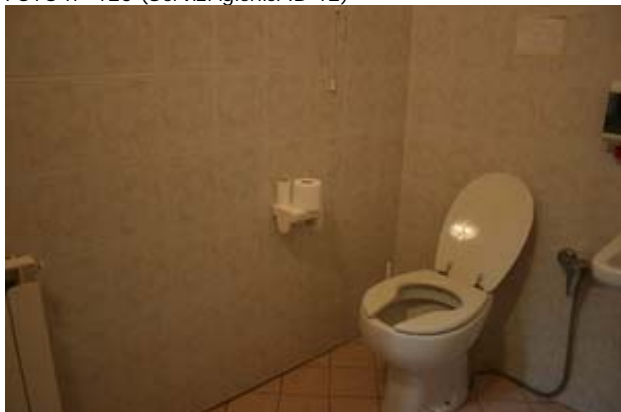
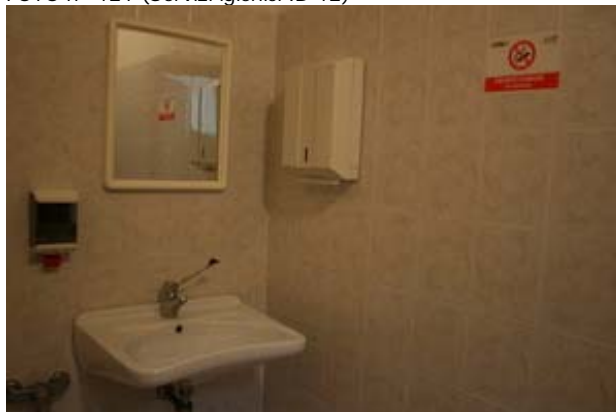
FOTO n° 120 (Servizi igienici ID 12)

- Livello: **livello terra**
- Accessibilità: **secondo norma**

- Individuabilità adeguata: **si**
- Piano di calpestio non scivoloso: **si**
- WC adeguati: **parzialmente**
- Lavabi adeguati: **si**
- Campanello di emergenza adeguato: **si**
- Porta adeguata: **parzialmente**
- Arredi adeguati: **no**
- Illuminazione adeguata: **si**

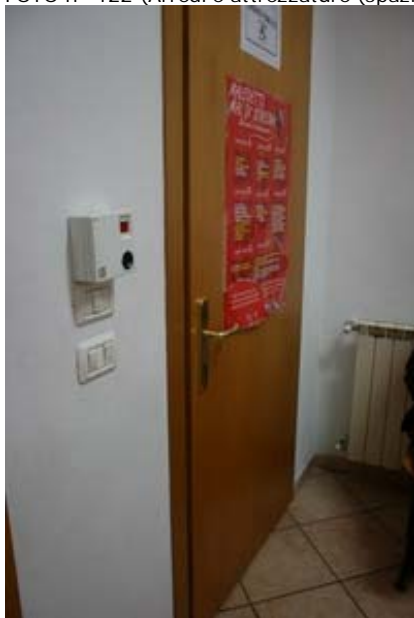
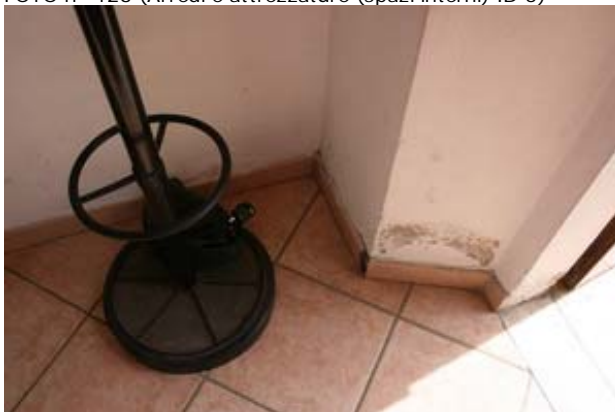
FOTO n° 122 (Arredi e attrezzature (spazi interni) ID 5)

- Livello: **livello terra**
- Segnaletica: **presenti ed adeguati**
- Spazi di attesa: **presenti ed adeguati**
- Punto informativo: **carenti**
- Apparecchiature adeguate: **si**

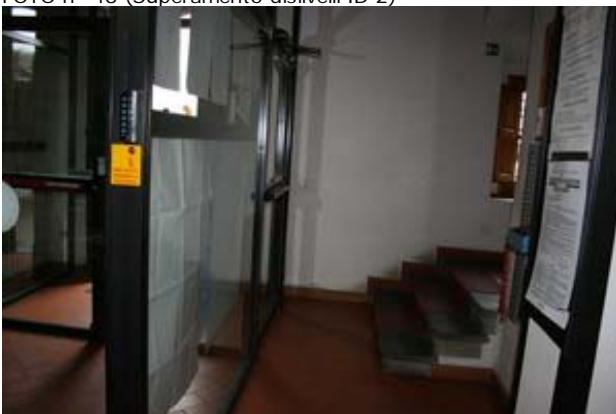
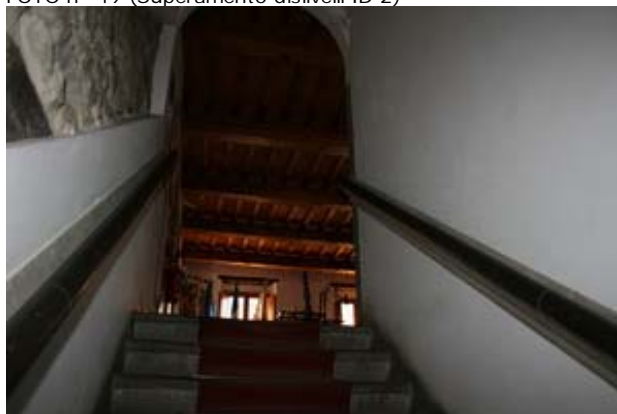
FOTO n° 48 (Superamento dislivelli ID 2)

- Tipologia: **scala**
- Visibilità dall'ingresso: **si**
- Collega il livello terra: **si**

- Larghezza adeguata: **si**
- Lunghezza adeguata: **no**
- Piano di calpestio non scivoloso: **si**
- Parapetto/cordolo adeguato: **parzialmente**
- Corrimano adeguato: **parzialmente**
- Individuabilità adeguata: **no**
- Illuminazione adeguata: **no**

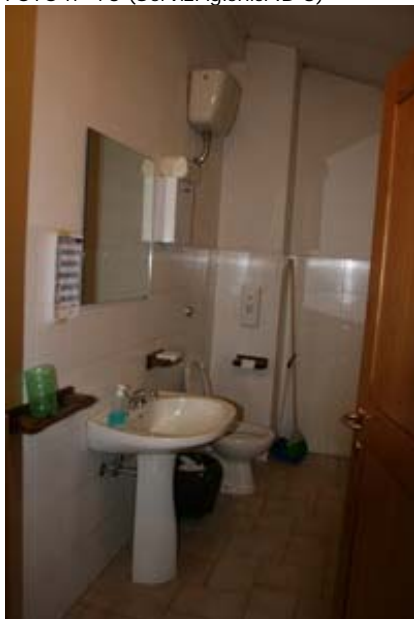
FOTO n° 73 (Servizi igienici ID 8)

- Descrizione: **Piano secondo**
- Livello: **altro livello**
- Accessibilità: **accessibili non a norma (parziale rispondenza)**

- Individuabilità adeguata: **no**
- Piano di calpestio non scivoloso: **si**
- WC adeguati: **no**
- Lavabi adeguati: **no**
- Campanello di emergenza adeguato: **assente**
- Porta adeguata: **no**
- Arredi adeguati: **no**
- Illuminazione adeguata: **si**

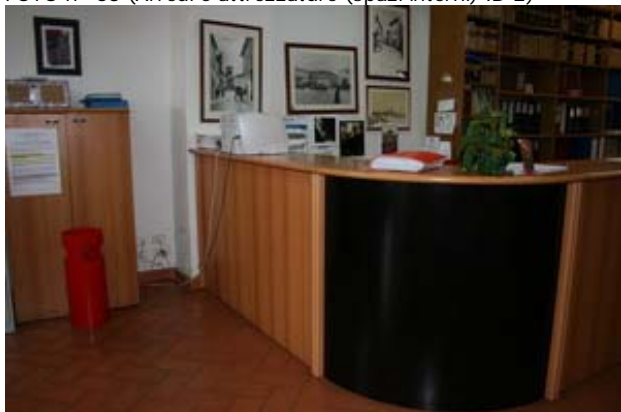
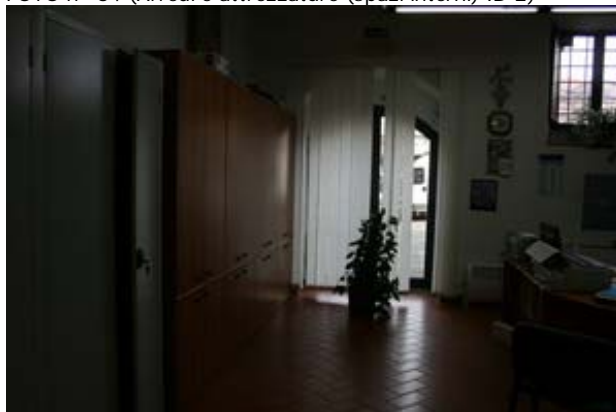
FOTO n° 63 (Arredi e attrezzature (spazi interni) ID 2)

- **Descrizione:** Uffici anagrafici
- **Livello:** livello terra
- **Segnaletica:** presenti ed adeguati
- **Spazi di attesa:** assenti
- **Punto informativo:** presenti ed adeguati

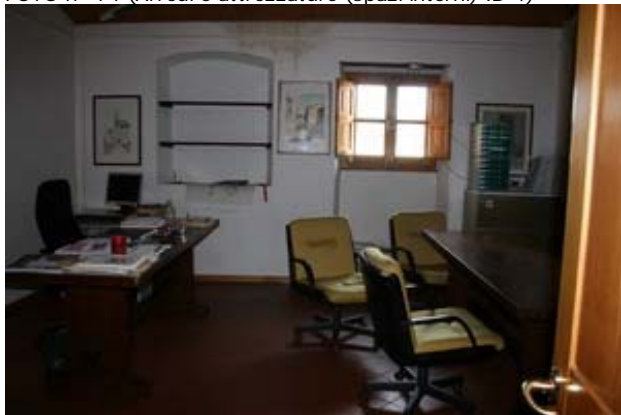
FOTO n° 74 (Arredi e attrezzature (spazi interni) ID 4)

- Descrizione: **Piano secondo**
- Livello: **altro livello**
- Segnaletica: **presenti ed adeguati**
- Spazi di attesa: **carenti**
- Punto informativo: **assenti**

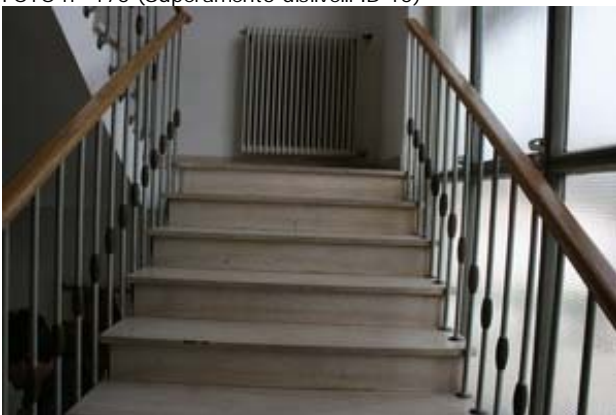
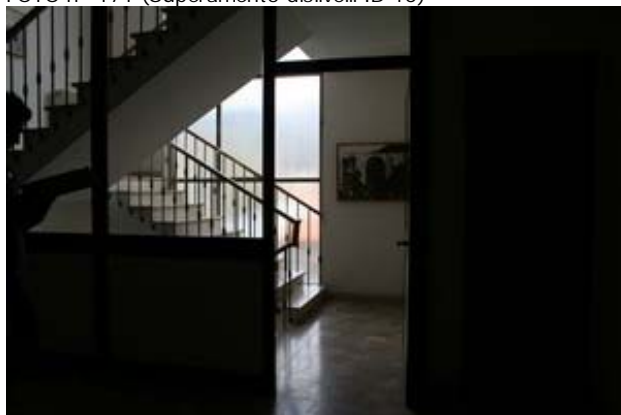
FOTO n° 170 (Superamento dislivelli ID 10)

- Tipologia: **scala**
- Visibilità dall'ingresso: **si**
- Collega il livello terra: **si**

- Larghezza adeguata: **si**
- Lunghezza adeguata: **si**
- Piano di calpestio non scivoloso: **si**
- Parapetto/cordolo adeguato: **no**
- Corrimano adeguato: **si**
- Individuabilità adeguata: **no**
- Illuminazione adeguata: **si**

- Dimensione dei gradini adeguata: **si**
- Assenza di abbagliamento: **si**
- Presenza interruttori luce adeguata: **parziale**
- Individuabilità interruttori al buio: **no**
- Spazio tra porte e scala adeguato: **no**

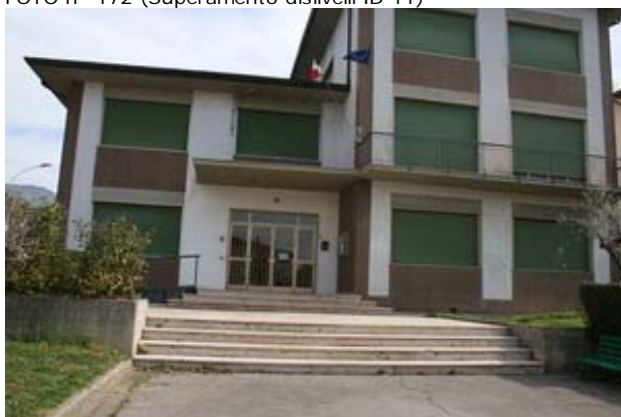
FOTO n° 172 (Superamento dislivelli ID 11)

- **Descrizione:** **Scala esterna per raggiungere l'ingresso**
- **Tipologia:** **scala**
- **Visibilità dall'ingresso:** **si**
- **Collega il livello terra:** **si**

- **Larghezza adeguata:** **si**
- **Lunghezza adeguata:** **si**
- **Piano di calpestio non scivoloso:** **si**
- **Parapetto/cordolo adeguato:** **assente**
- **Corrimano adeguato:** **assente**
- **Individuabilità adeguata:** **no**
- **Illuminazione adeguata:** **no**
- **Protezione dagli agenti atmosferici:** **no**

- **Dimensione dei gradini adeguate:** **si**

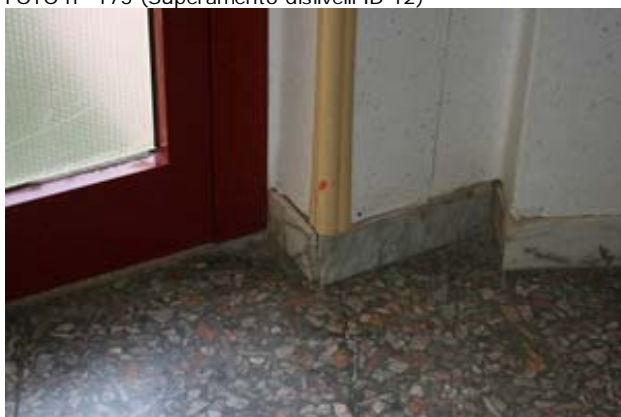
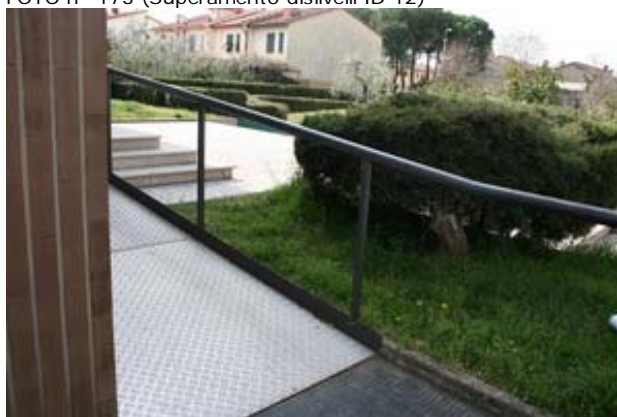
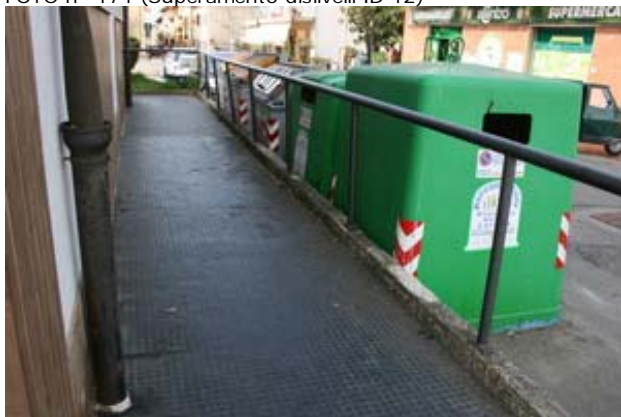
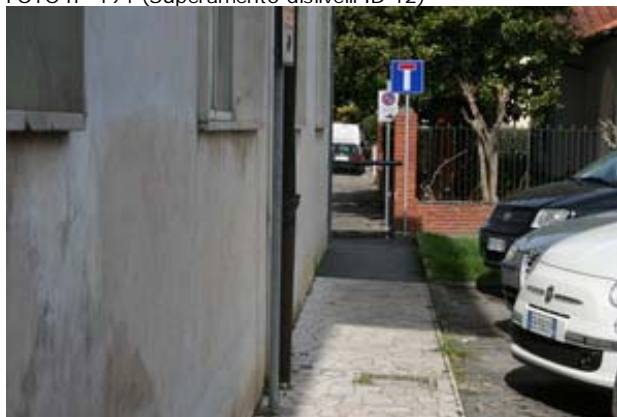
FOTO n° 175 (Superamento dislivelli ID 12)

- **Descrizione:** Rampa esterna per raggiungere l'ingresso all'edificio
- **Tipologia:** rampa
- **Visibilità dall'ingresso:** si
- **Collega il livello terra:** si

- **Larghezza adeguata:** si
- **Lunghezza adeguata:** si
- **Piano di calpestio non scivoloso:** si
- **Parapetto/cordolo adeguato:** no
- **Corrimano adeguato:** si
- **Individuabilità adeguata:** no
- **Illuminazione adeguata:** no
- **Protezione dagli agenti atmosferici:** no

- **Pendenza adeguata:** si
- **Dislivello adeguato:** si
- **Possibilità di inversione marcia:** a distanza ragionevole

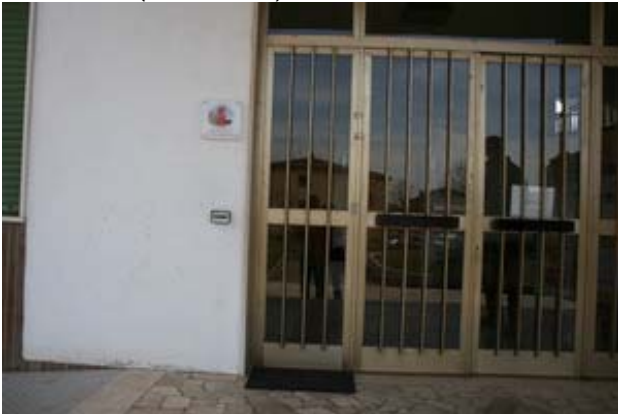
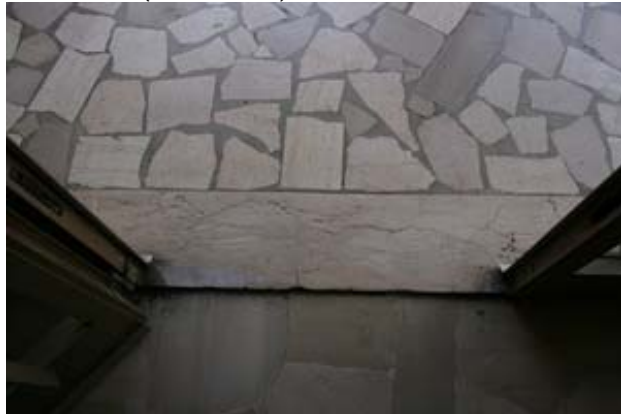
FOTO n° 176 (Accessi ID 16)

- Tipologia accesso: **principale**
  - Segnaletica: **presenti ma non adeguati**
  - Individuabilità adeguata: **si**
  - Assenza di dislivelli: **si**
  - Assenza di ostacoli: **no**
  - Assenza di ostacoli - Note: **Zerbino**
  - Larghezza adeguata porta o varco: **si**
  - Assenza dislivelli porta o varco: **si**
  - Spazi di manovra adeguati: **si**
- Porta o cancello adeguati: **si**
  - Campanello adeguato: **si**
  - Citofono adeguato: **assente**

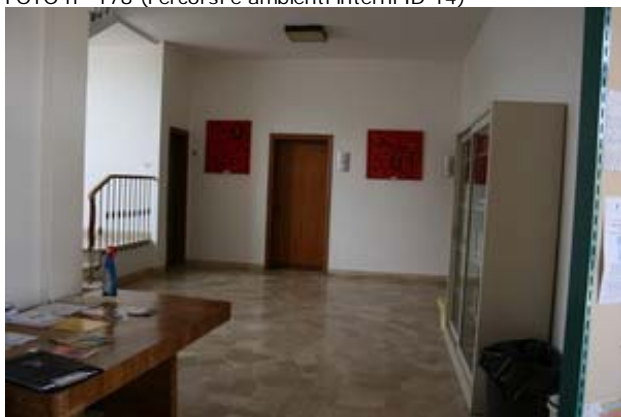
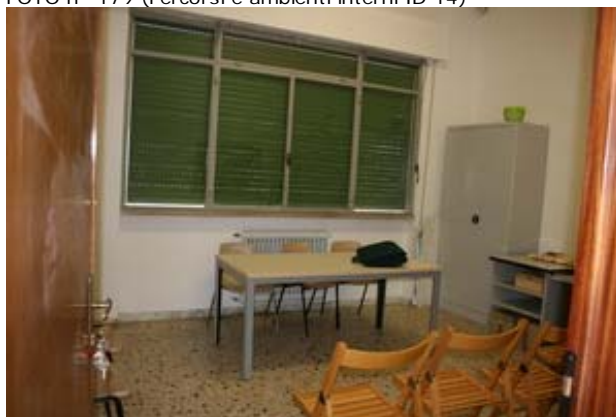
FOTO n° 178 (Percorsi e ambienti interni ID 14)

- Livello: **livello terra**
- Larghezza adeguata: **sempre**
- Possibilità di inversione di marcia: **secondo norma**
- Assenza di variazioni di livello: **sempre**
- Assenza di ostacoli che riducono la larghezza: **sempre**
- Assenza di ostacoli sporgenti: **sempre**
- Assenza di spigoli vivi: **sempre**
- Piano di calpestio adeguato: **sempre**
- Assenza dislivelli porte: **sempre**
- Larghezza adeguata porte: **sempre**
- Spazi di manovra adeguati in corrispondenza di porte: **sempre**
- Porte adeguate: **sempre**
- Illuminazione adeguata: **sempre**

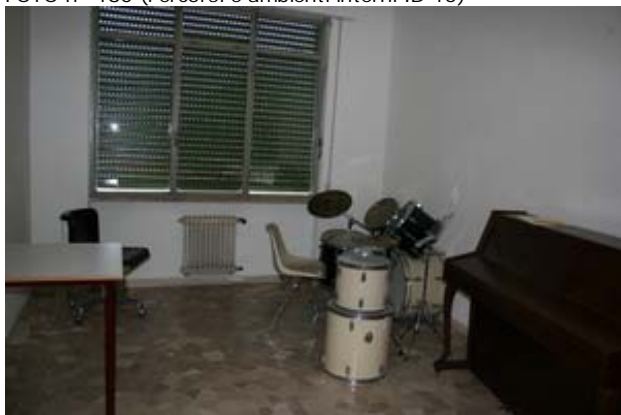
FOTO n° 180 (Percorsi e ambienti interni ID 15)

- Livello: **altro livello**
- Livello - Note: **Piano primo**
- Larghezza adeguata: **sempre**
- Possibilità di inversione di marcia: **secondo norma**
- Assenza di variazioni di livello: **sempre**
- Assenza di ostacoli che riducono la larghezza: **sempre**
- Assenza di ostacoli sporgenti: **sempre**
- Assenza di spigoli vivi: **sempre**
- Piano di calpestio adeguato: **sempre**
- Assenza dislivelli porte: **sempre**
- Larghezza adeguata porte: **sempre**
- Spazi di manovra adeguati in corrispondenza di porte: **sempre**
- Porte adeguate: **sempre**
- Illuminazione adeguata: **sempre**

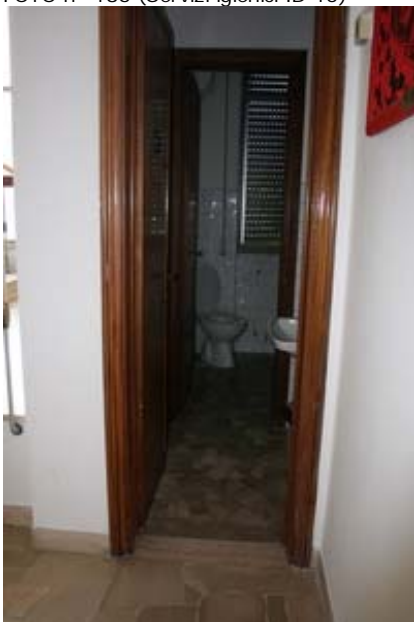
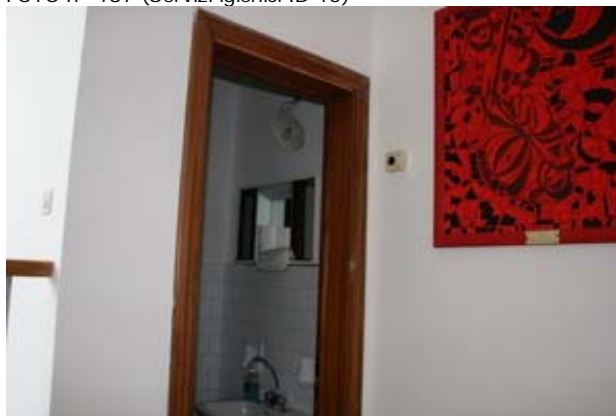
FOTO n° 186 (Servizi igienici ID 15)

- Livello: **livello terra**
- Accessibilità: **non accessibili**

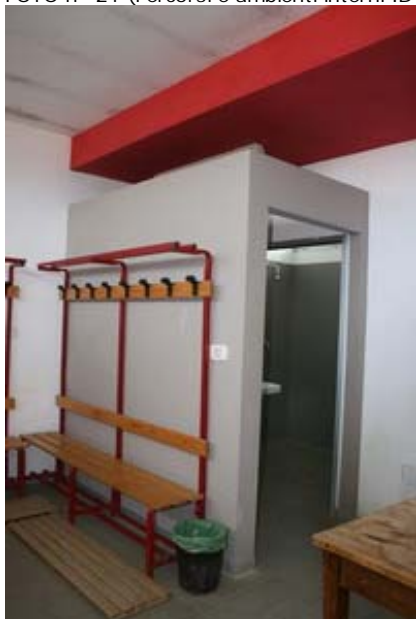
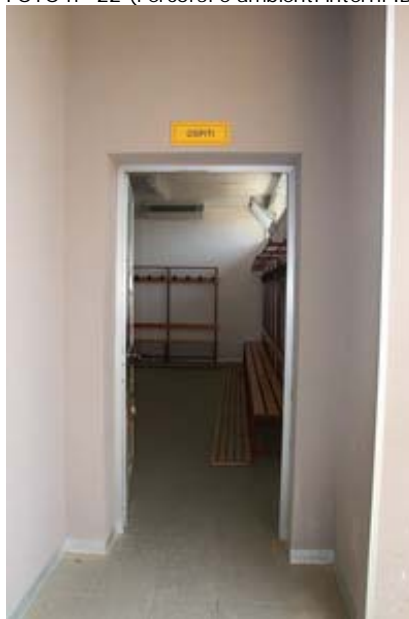
FOTO n° 21 (Percorsi e ambienti interni ID 1)

- Livello: **livello terra**
- Larghezza adeguata: **sempre**
- Possibilità di inversione di marcia: **secondo norma**
- Assenza di variazioni di livello: **sempre**
- Assenza di ostacoli che riducono la larghezza: **sempre**
- Assenza di ostacoli sporgenti: **sempre**
- Assenza di spigoli vivi: **sempre**
- Piano di calpestio adeguato: **sempre**
- Assenza dislivelli porte: **sempre**
- Larghezza adeguata porte: **sempre**
- Spazi di manovra adeguati in corrispondenza di porte: **sempre**
- Porte adeguate: **mai**
- Illuminazione adeguata: **sempre**

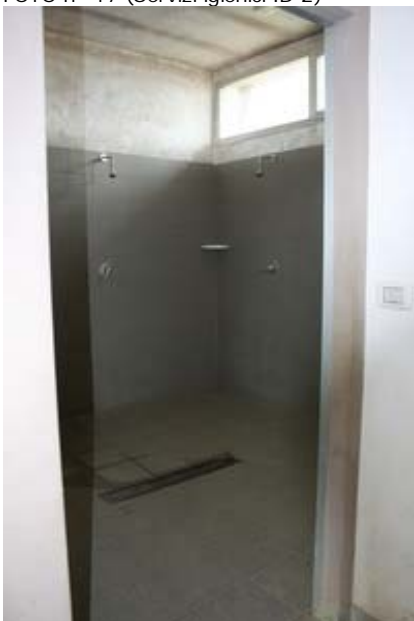
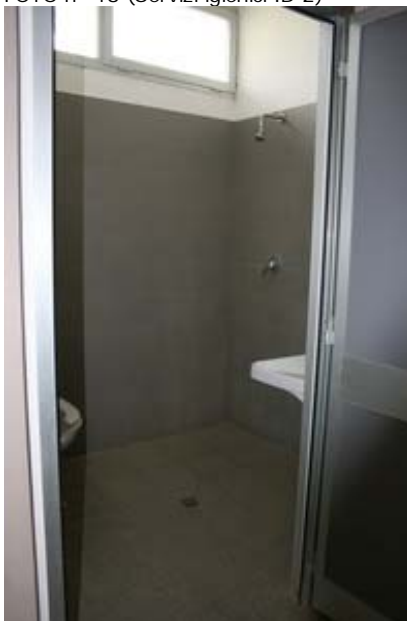
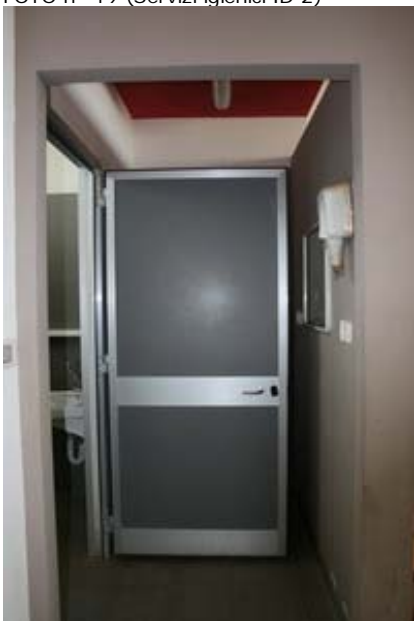
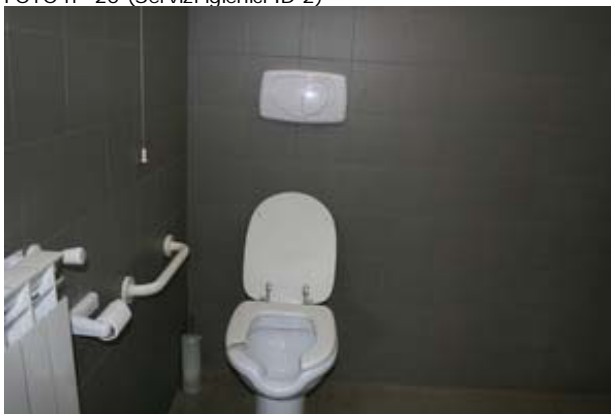
FOTO n° 17 (Servizi igienici ID 2)

- Livello: **livello terra**
- Accessibilità: **accessibili non a norma (parziale rispondenza)**

- Individuabilità adeguata: **si**
- Piano di calpestio non scivoloso: **si**
- WC adeguati: **si**
- Lavabi adeguati: **si**
- Docce adeguate: **parzialmente**
- Campanello di emergenza adeguato: **si**
- Porta adeguata: **parzialmente**
- Arredi adeguati: **parzialmente**
- Illuminazione adeguata: **si**

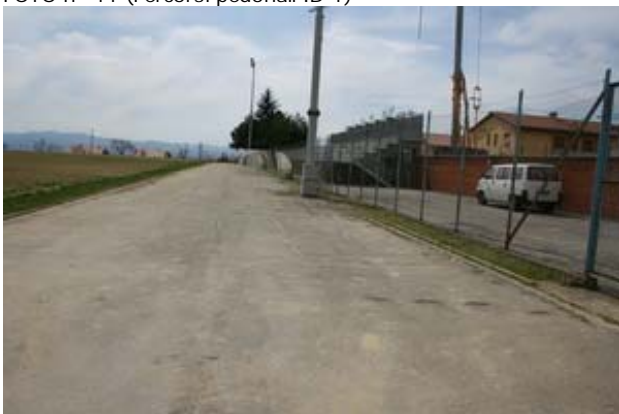
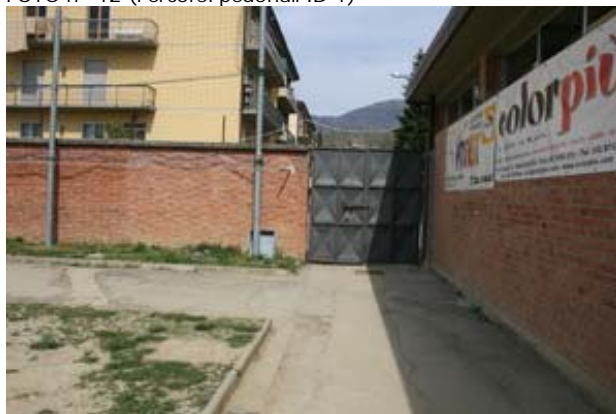
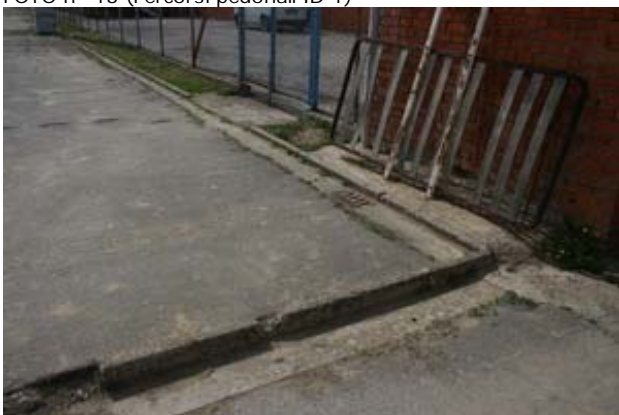
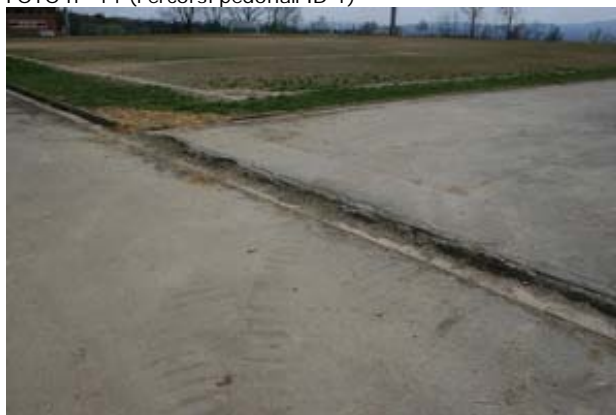
FOTO n° 11 (Percorsi pedonali ID 1)

- Larghezza adeguata: **sempre**
- Possibilità di inversione di marcia: **secondo norma**
- Cambi di direzione in piano: **sempre**
- Assenza di variazioni di livello: **sempre**
- Evidenziazione cromatica dei raccordi di quota con rampa: **non pertinente**
- Pendenza longitudinale adeguata: **sempre**
- Pendenza trasversale adeguata: **sempre**
- Presenza di elementi di sostegno in caso di forte pendenza: **non pertinente**
- Assenza di ostacoli che riducono la larghezza: **sempre**
- Assenza di ostacoli sporgenti: **sempre**
- Piano di calpestio adeguato: **per la maggior parte**
- Segnalazione passaggio percorso-zona carrabile: **non pertinente**
- Segnalazione passaggio percorso-zona non pavimentata: **sempre**
- Illuminazione adeguata: **per la maggior parte**

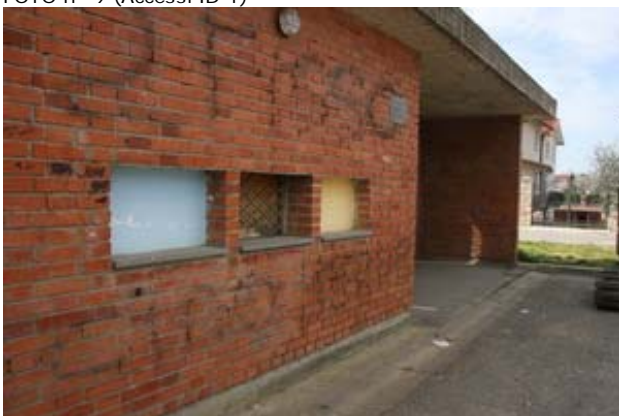
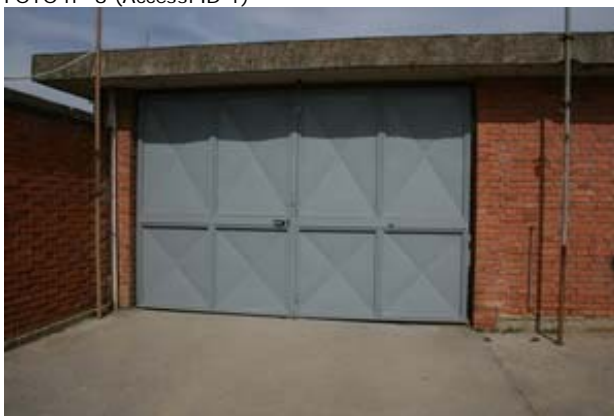
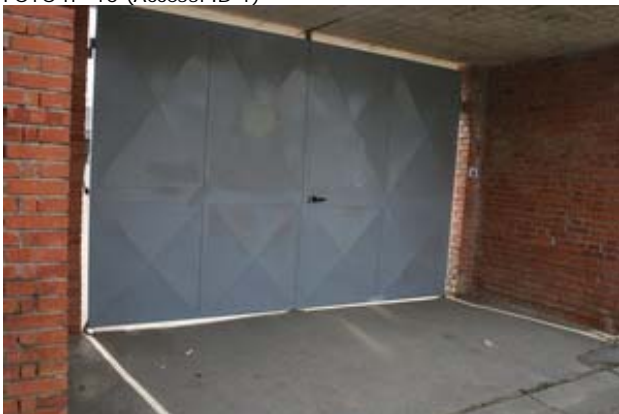
FOTO n° 9 (Accessi ID 1)

- Tipologia accesso: **principale**
- Segnaletica: **presenti ed adeguati**
- Individuabilità adeguata: **si**
- Assenza di dislivelli: **si**
- Assenza di ostacoli: **si**
- Larghezza adeguata porta o varco: **si**
- Assenza dislivelli porta o varco: **si**
- Spazi di manovra adeguati: **si**
- Porta o cancello adeguati: **si**

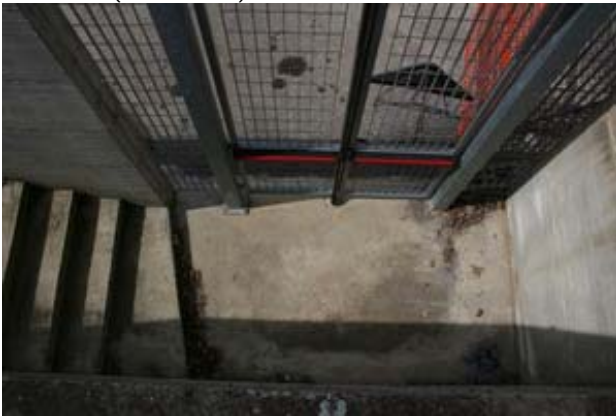
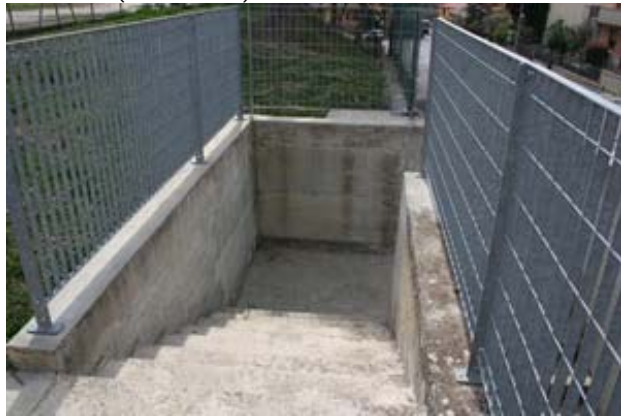
FOTO n° 6 (Accessi ID 2)

- Descrizione: **Accesso secondario con scale delle alle tribune**
  - Tipologia accesso: **secondario**
  - Segnaletica: **assenti**
  - Individuabilità adeguata: **si**
  - Assenza di dislivelli: **no**
  - Superamento del dislivello adeguato: **no**
  - Assenza di ostacoli: **si**
  - Larghezza adeguata porta o varco: **si**
  - Assenza dislivelli porta o varco: **si**
- Spazi di manovra adeguati: **no**
  - Porta o cancello adeguati: **si**

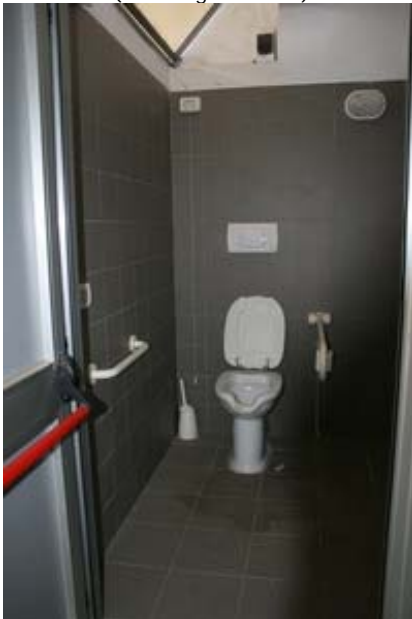
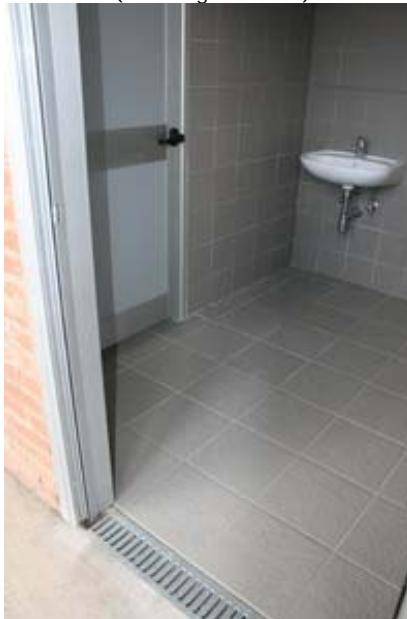
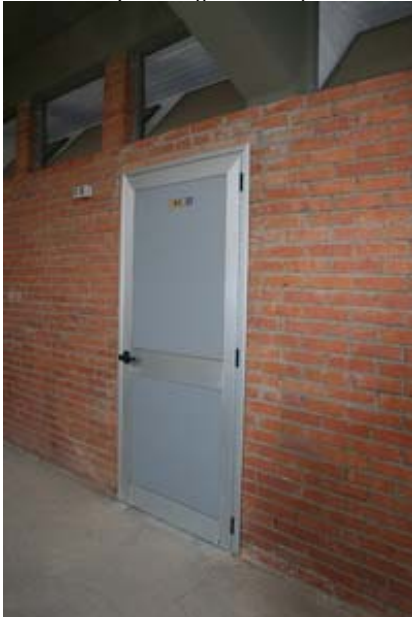
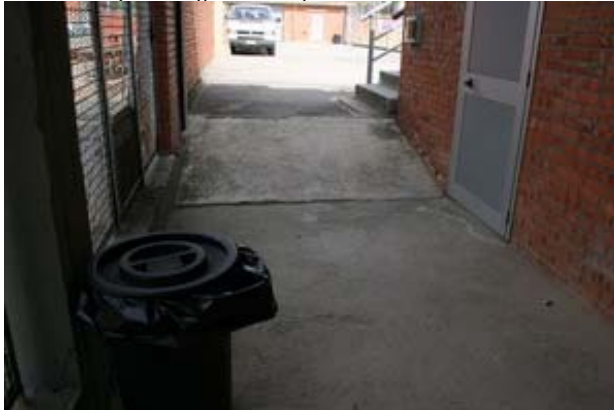
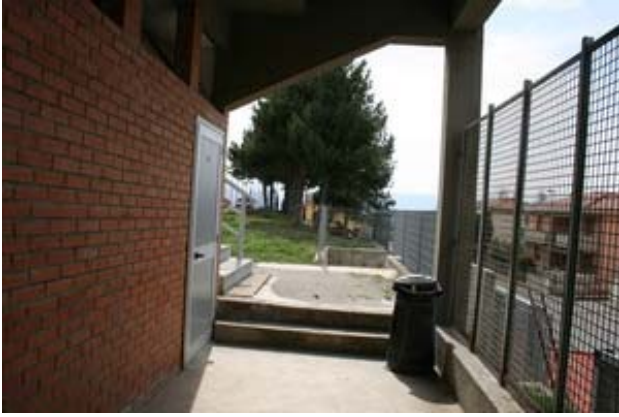
FOTO n° 1 (Servizi igienici ID 1)

- **Descrizione:** **Srvizi igienici sotto le tribune**
- **Livello:** **livello terra**
- **Accessibilità:** **secondo norma**

- **Individuabilità adeguata:** **no**
- **Piano di calpestio non scivoloso:** **si**
- **WC adeguati:** **si**
- **Lavabi adeguati:** **si**
- **Campanello di emergenza adeguato:** **si**
- **Porta adeguata:** **si**
- **Arredi adeguati:** **si**
- **Illuminazione adeguata:** **si**

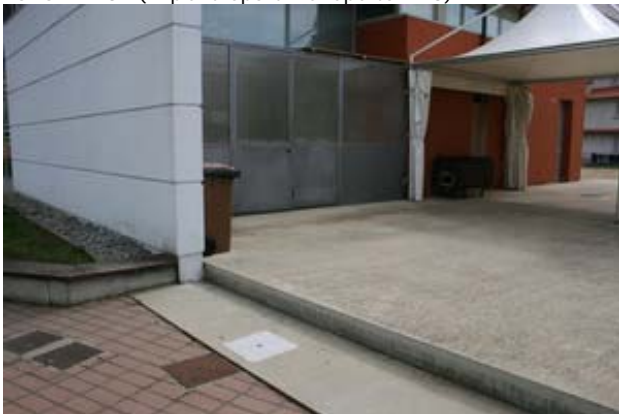
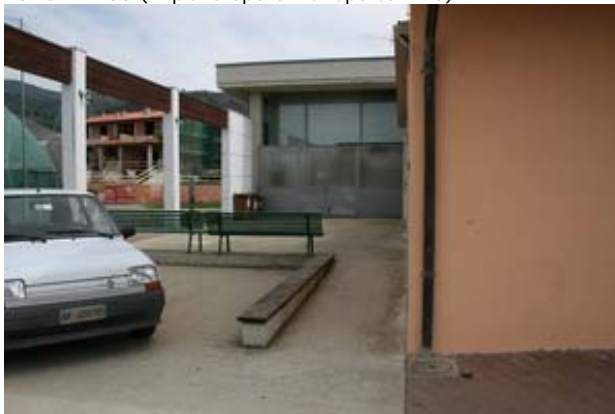
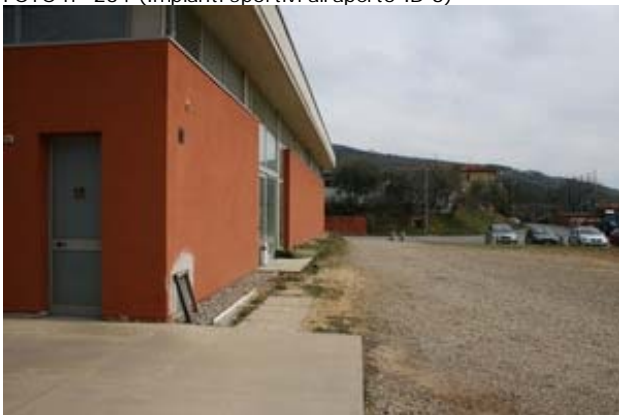
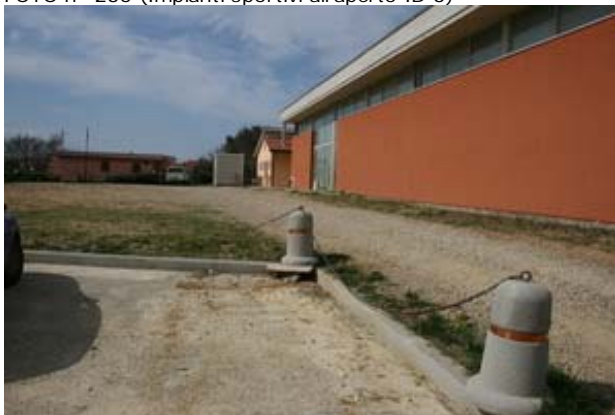
FOTO n° 232 (Impianti sportivi all'aperto ID 3)

- Stato di manutenzione: **buona**
- Fruibilità da parte di tutti in autonomia: **media**
- Comfort: **medio**
- Sicurezza: **media**
- Annotazioni: La ringhiera di fronte allo spogliatoio non è adeguata.

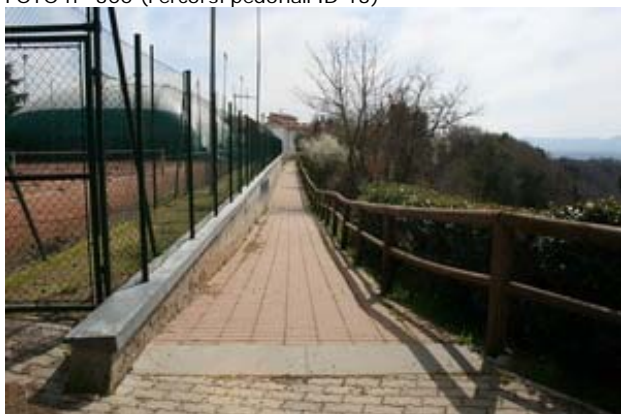
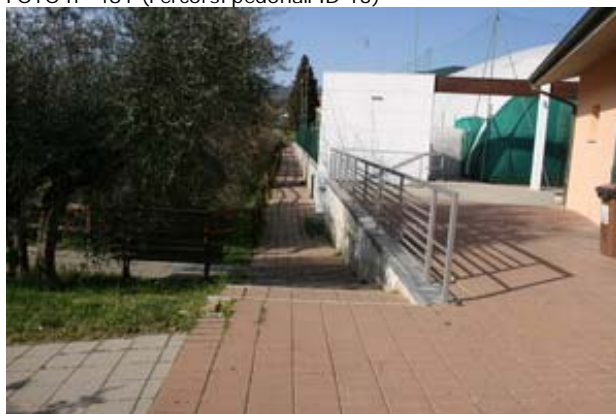
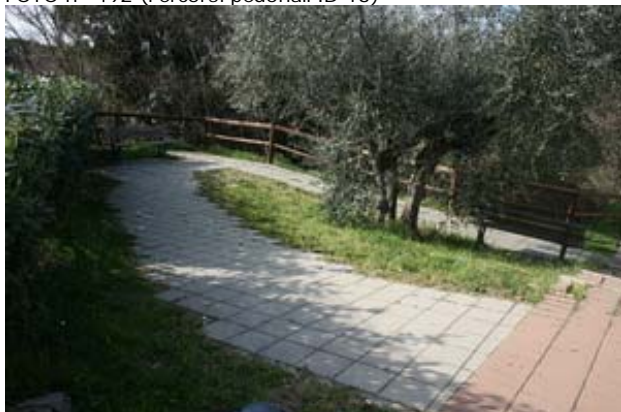
FOTO n° 300 (Percorsi pedonali ID 13)

- Descrizione: **Percorsi che collegano i campi da tennis, gli spogliatoi e il bocciodromo**
- Larghezza adeguata: **sempre**
- Possibilità di inversione di marcia: **secondo norma**
- Cambi di direzione in piano: **sempre**
- Assenza di variazioni di livello: **per la maggior parte**
- Evidenziazione cromatica dei raccordi di quota con rampa: **mai**
- Pendenza longitudinale adeguata: **sempre**
- Pendenza trasversale adeguata: **sempre**
- Presenza di elementi di sostegno in caso di forte pendenza: **non pertinente**
- Assenza di ostacoli che riducono la larghezza: **sempre**
- Assenza di ostacoli sporgenti: **sempre**
- Piano di calpestio adeguato: **sempre**
- Segnalazione passaggio percorso-zona carrabile: **non pertinente**
- Segnalazione passaggio percorso-zona non pavimentata: **per la maggior parte**
- Illuminazione adeguata: **per la maggior parte**

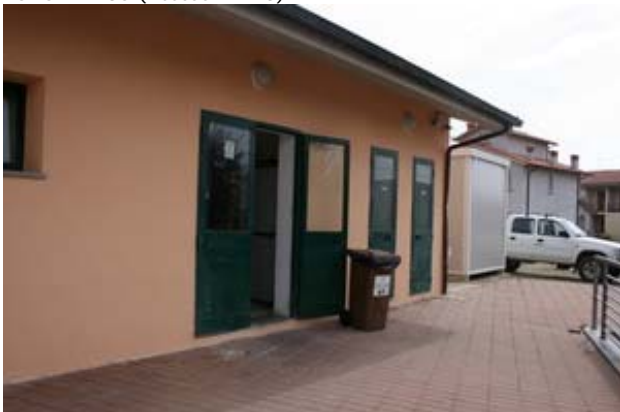
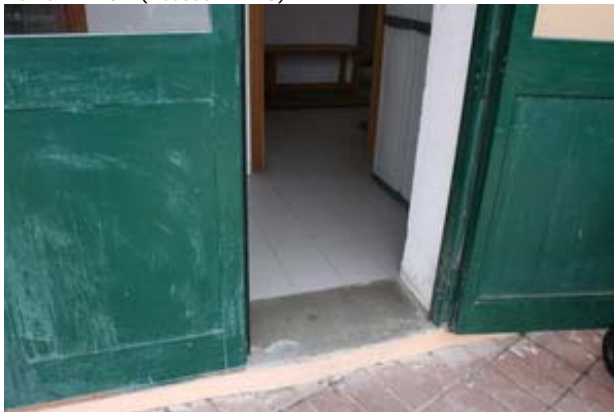
FOTO n° 236 (Accessi ID 23)

- Descrizione: **Accesso agli spogliatoi**
- Tipologia accesso: **principale**
- Segnaletica: **assenti**
- Individuabilità adeguata: **si**
- Assenza di dislivelli: **no**
- Superamento del dislivello adeguato: **no**
- Assenza di ostacoli: **si**
- Larghezza adeguata porta o varco: **no**
- Assenza dislivelli porta o varco: **no**
- Spazi di manovra adeguati: **no**
- Porta o cancello adeguati: **no**

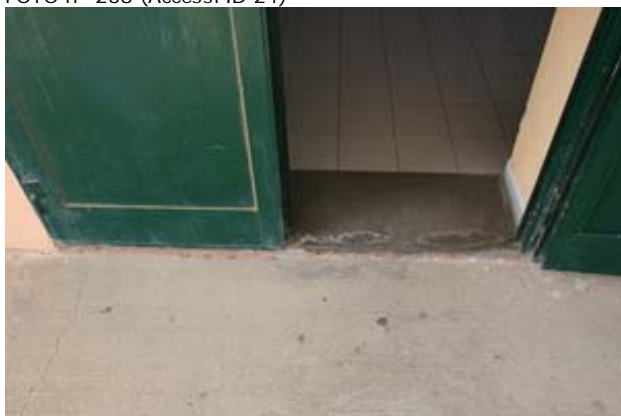
FOTO n° 238 (Accessi ID 24)

- Descrizione: **Accesso al locale bar**
- Tipologia accesso: **principale**
- Segnaletica: **assenti**
- Individuabilità adeguata: **si**
- Assenza di dislivelli: **si**
- Assenza di ostacoli: **si**
- Larghezza adeguata porta o varco: **si**
- Assenza dislivelli porta o varco: **si**
- Spazi di manovra adeguati: **si**
