Unione dei Comuni del Pratomagno  
Comune di Castelfranco di Sopra

Piano per l'Eliminazione delle Barriere Architettoniche

**Quadro conoscitivo** · Schede di rilievo:  
edifici ed attrezzature di uso pubblico, spazi urbani

giugno 2012

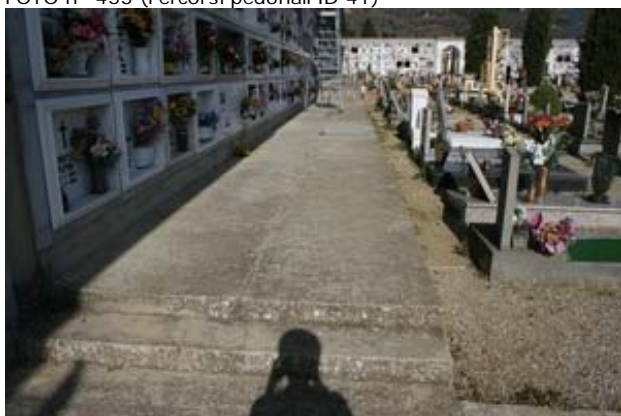
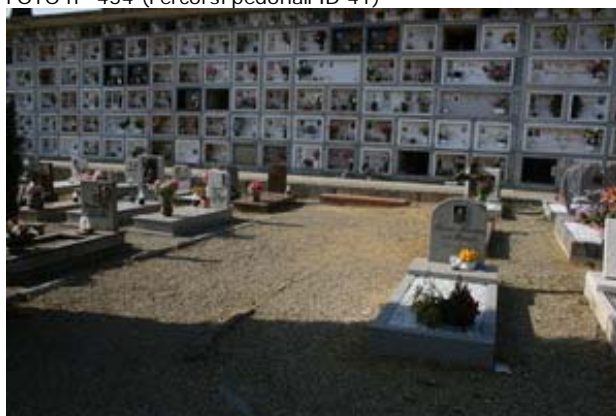
FOTO n° 453 (Percorsi pedonali ID 41)

- Descrizione: **Percorsi laterali lungo i colombari**
- Larghezza adeguata: **sempre**
- Possibilità di inversione di marcia: **secondo norma**
- Cambi di direzione in piano: **sempre**
- Assenza di variazioni di livello: **per pochi tratti**
- Evidenziazione cromatica dei raccordi di quota con rampa: **non pertinente**
- Pendenza longitudinale adeguata: **sempre**
- Pendenza trasversale adeguata: **sempre**
- Presenza di elementi di sostegno in caso di forte pendenza: **non pertinente**
- Assenza di ostacoli che riducono la larghezza: **sempre**
- Assenza di ostacoli sporgenti: **sempre**
- Piano di calpestio adeguato: **sempre**
- Segnalazione passaggio percorso-zona carrabile: **non pertinente**
- Segnalazione passaggio percorso-zona non pavimentata: **mai**
- Illuminazione adeguata: **mai**

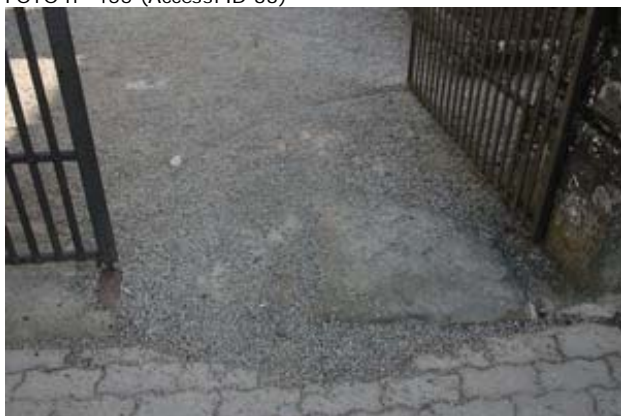
FOTO n° 455 (Accessi ID 33)

- Tipologia accesso: **principale**
- Segnaletica: **presenti ed adeguati**
- Individuabilità adeguata: **si**
- Assenza di dislivelli: **si**
- Assenza di ostacoli: **si**
- Larghezza adeguata porta o varco: **si**
- Assenza dislivelli porta o varco: **si**
- Spazi di manovra adeguati: **si**
- Porta o cancello adeguati: **si**

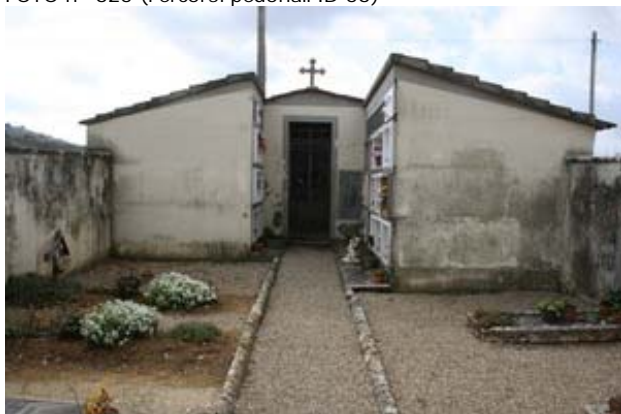
FOTO n° 625 (Percorsi pedonali ID 56)

- Accessibilità urbana per Percorsi pedonali e Parcheggi riservati: **no**
- Motivo: **Non esistono parcheggi di alcun tipo nè è possibile raggiungere il cimitero in auto (il sentiero è chiuso da una sbarra). Il sentiero è sterrato.**

- Larghezza adeguata: **sempre**
- Possibilità di inversione di marcia: **inesistente**
- Cambi di direzione in piano: **sempre**
- Assenza di variazioni di livello: **sempre**
- Evidenziazione cromatica dei raccordi di quota con rampa: **non pertinente**
- Pendenza longitudinale adeguata: **sempre**
- Pendenza trasversale adeguata: **sempre**
- Presenza di elementi di sostegno in caso di forte pendenza: **non pertinente**
- Assenza di ostacoli che riducono la larghezza: **sempre**
- Assenza di ostacoli sporgenti: **sempre**
- Piano di calpestio adeguato: **mai**
- Piano di calpestio adeguato - Note: **ghiaia**
- Segnalazione passaggio percorso-zona carrabile: **non pertinente**
- Segnalazione passaggio percorso-zona non pavimentata: **sempre**
- Illuminazione adeguata: **mai**

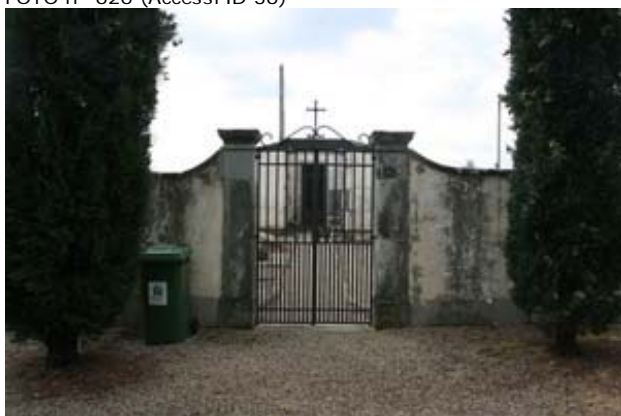
FOTO n° 626 (Accessi ID 36)

- Tipologia accesso: **secondario**
- Segnaletica: **assenti**
- Individuabilità adeguata: **si**
- Assenza di dislivelli: **si**
- Assenza di ostacoli: **si**
- Larghezza adeguata porta o varco: **si**
- Assenza dislivelli porta o varco: **si**
- Spazi di manovra adeguati: **si**
- Porta o cancello adeguati: **si**

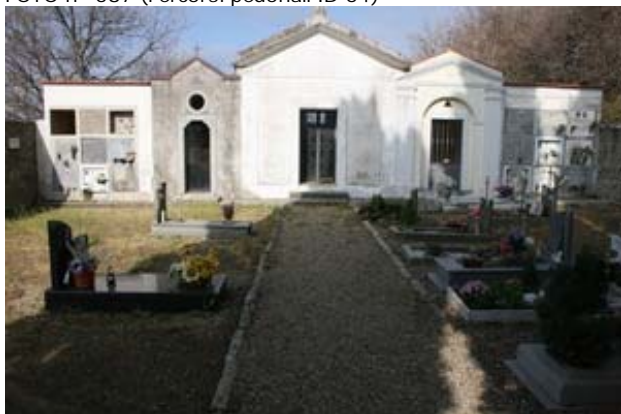
FOTO n° 587 (Percorsi pedonali ID 54)

- Accessibilità urbana per Percorsi pedonali e Parcheggi riservati: **no**
- Motivo: **Non esistono parcheggi nè percorsi adeguati.**

- Larghezza adeguata: **sempre**
- Possibilità di inversione di marcia: **secondo norma**
- Cambi di direzione in piano: **sempre**
- Assenza di variazioni di livello: **sempre**
- Evidenziazione cromatica dei raccordi di quota con rampa: **non pertinente**
- Pendenza longitudinale adeguata: **sempre**
- Pendenza trasversale adeguata: **sempre**
- Presenza di elementi di sostegno in caso di forte pendenza: **non pertinente**
- Assenza di ostacoli che riducono la larghezza: **sempre**
- Assenza di ostacoli sporgenti: **sempre**
- Piano di calpestio adeguato: **mai**
- Piano di calpestio adeguato - Note: **ghiaia**
- Segnalazione passaggio percorso-zona carrabile: **non pertinente**
- Segnalazione passaggio percorso-zona non pavimentata: **solo in alcuni tratti**
- Illuminazione adeguata: **mai**

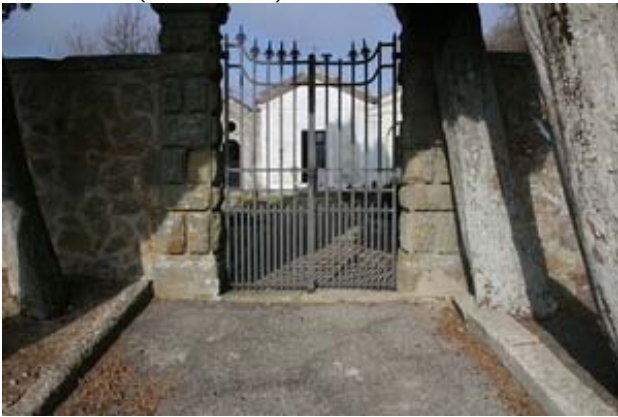
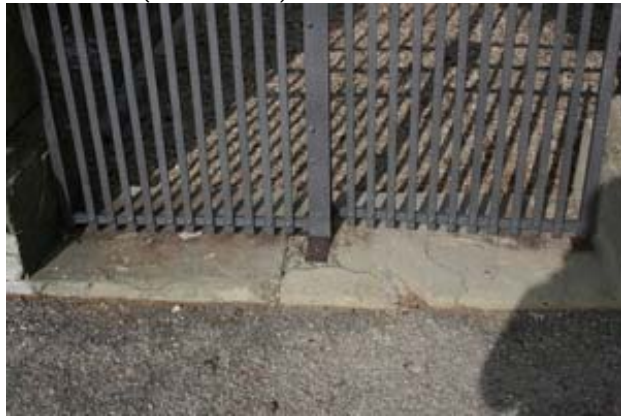
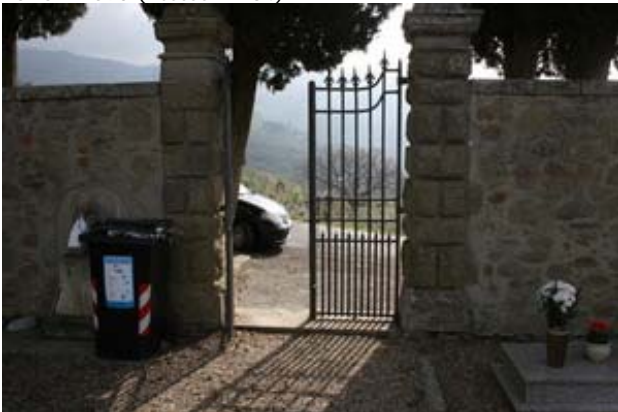
FOTO n° 588 (Accessi ID 34)

- Porta o cancello adeguati: **si**
- Tipologia accesso: **principale**
- Segnaletica: **assenti**
- Individuabilità adeguata: **si**
- Assenza di dislivelli: **no**
- Superamento del dislivello adeguato: **no**
- Assenza di ostacoli: **si**
- Larghezza adeguata porta o varco: **si**
- Assenza dislivelli porta o varco: **no**
- Spazi di manovra adeguati: **si**

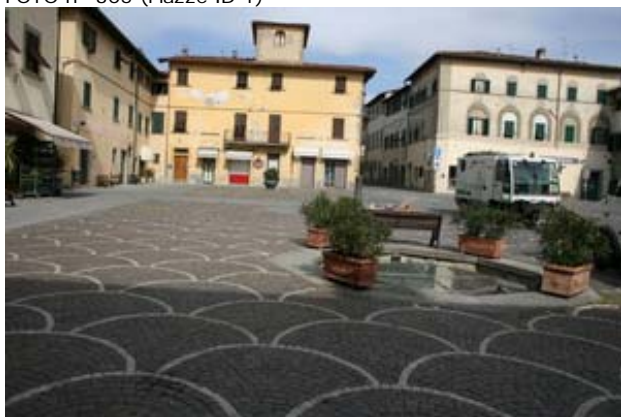
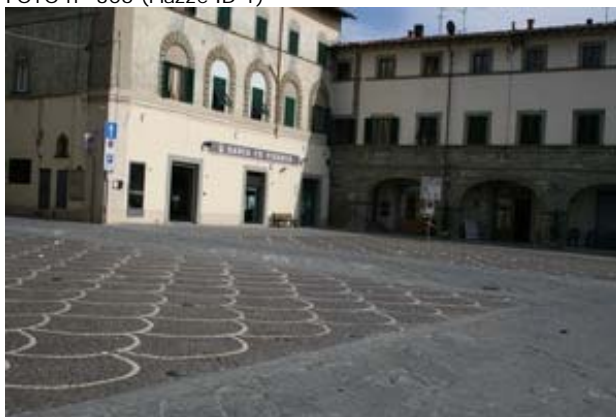
FOTO n° 305 (Piazze ID 1)

- Stato di manutenzione: **buona**
- Fruibilità da parte di tutti in autonomia: **alta**
- Comfort: **medio**
- Sicurezza: **bassa**
- Annotazioni: **manca di elementi di segnalazione delle zone potenzialmente non sicure (aree carrabili, area dello scavo)**

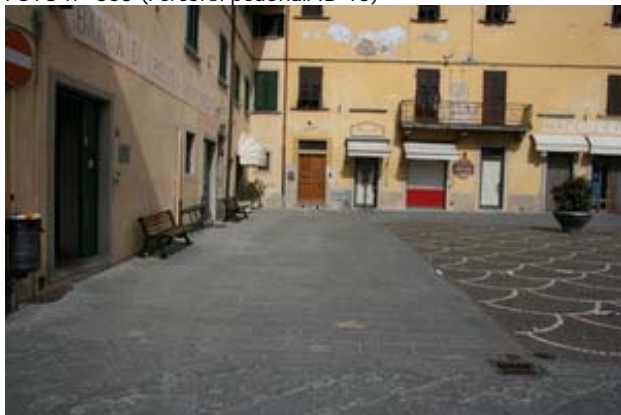
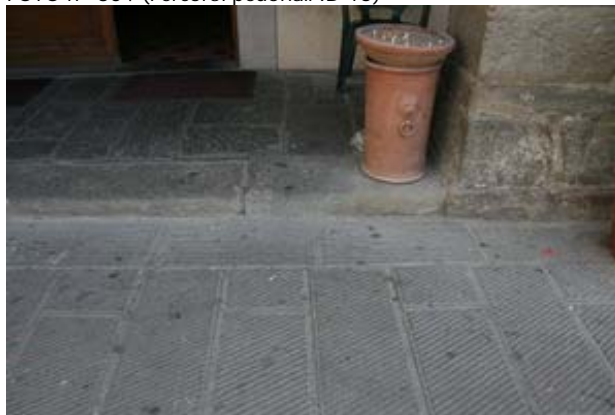
FOTO n° 303 (Percorsi pedonali ID 16)

- Descrizione: **Spazi pedonali intorno alle aree riservate al parcheggio**
- Larghezza adeguata: **sempre**
- Possibilità di inversione di marcia: **secondo norma**
- Cambi di direzione in piano: **sempre**
- Assenza di variazioni di livello: **sempre**
- Evidenziazione cromatica dei raccordi di quota con rampa: **non pertinente**
- Pendenza longitudinale adeguata: **sempre**
- Pendenza trasversale adeguata: **sempre**
- Presenza di elementi di sostegno in caso di forte pendenza: **non pertinente**
- Assenza di ostacoli che riducono la larghezza: **sempre**
- Assenza di ostacoli sporgenti: **sempre**
- Piano di calpestio adeguato: **sempre**
- Segnalazione passaggio percorso-zona carrabile: **mai**
- Segnalazione passaggio percorso-zona non pavimentata: **non pertinente**
- Illuminazione adeguata: **sempre**

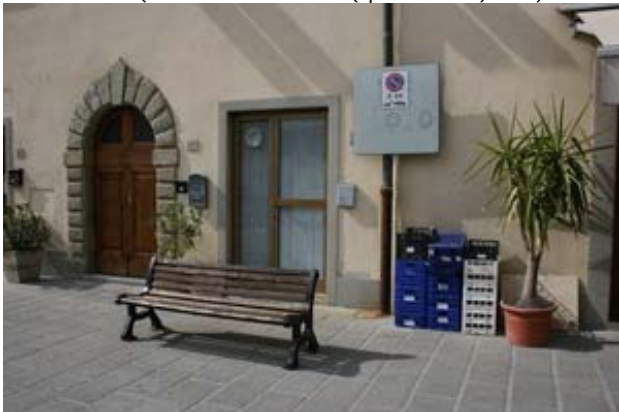
FOTO n° 307 (Attrezzature urbane (spazi esterni) ID 6)

- Segnaletica: **presenti ed adeguati**
- Cestini portarifiuti: **presenti ma non adeguati**
- Sedute: **presenti ed adeguati**

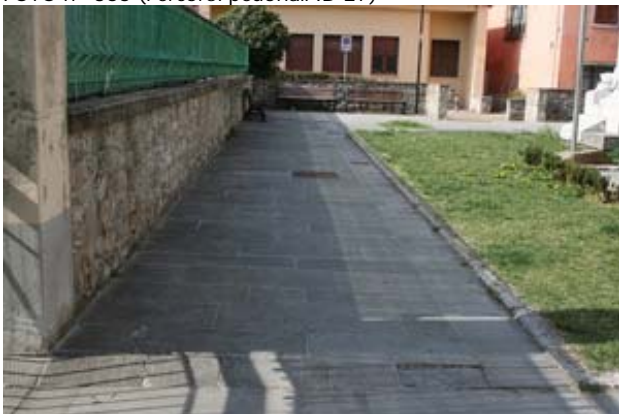
FOTO n° 366 (Percorsi pedonali ID 27)

- Larghezza adeguata: **sempre**
- Possibilità di inversione di marcia: **secondo norma**
- Cambi di direzione in piano: **sempre**
- Assenza di variazioni di livello: **sempre**
- Evidenziazione cromatica dei raccordi di quota con rampa: **non pertinente**
- Pendenza longitudinale adeguata: **sempre**
- Pendenza trasversale adeguata: **sempre**
- Presenza di elementi di sostegno in caso di forte pendenza: **non pertinente**
- Assenza di ostacoli che riducono la larghezza: **sempre**
- Assenza di ostacoli sporgenti: **sempre**
- Piano di calpestio adeguato: **sempre**
- Segnalazione passaggio percorso-zona carrabile: **mai**
- Segnalazione passaggio percorso-zona non pavimentata: **sempre**
- Illuminazione adeguata: **solo in alcuni tratti**

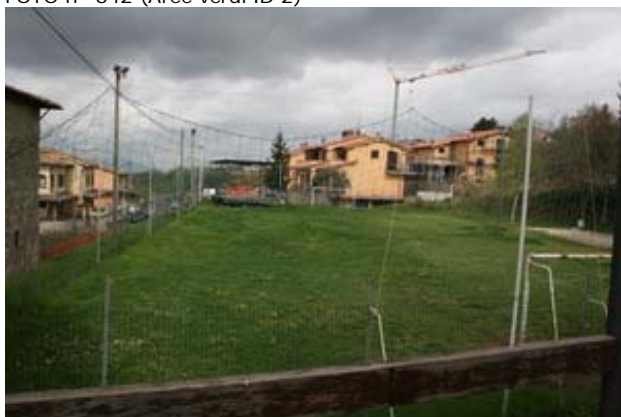
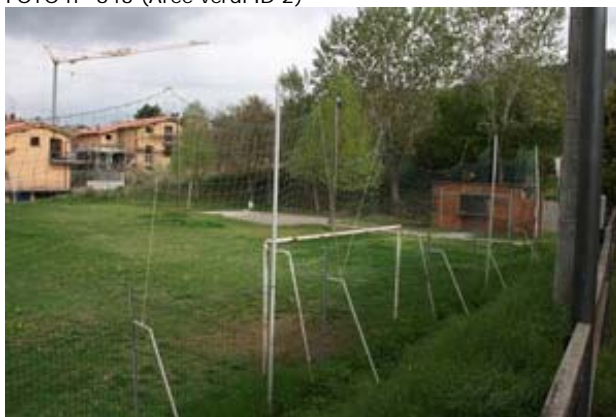
- Data del rilievo: **06/04/2012**
- Denominazione: **Campetto e area verde per le feste**
- Frequenza d'uso: **media**
- Titolo di godimento: **comodato gratuito**

- Accessibilità urbana per Percorsi pedonali e Parcheggi riservati: **no**
- Motivo: **Non esistono parcheggi e percorsi adeguati.**

- Stato di manutenzione: **media**
- Fruibilità da parte di tutti in autonomia: **bassa**
- Comfort: **basso**
- Sicurezza: **bassa**

- Percorsi pedonali: **prestazioni gravemente insufficienti**
- Attrezzature urbane (spazi esterni): **prestazioni gravemente insufficienti**

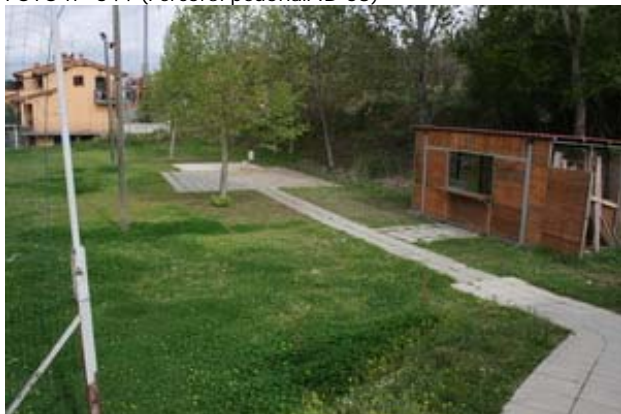
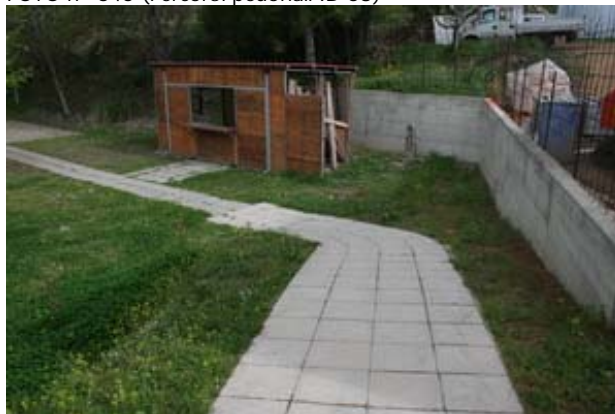
- Larghezza adeguata: **solo in alcuni tratti**
- Possibilità di inversione di marcia: **inesistente**
- Cambi di direzione in piano: **mai**
- Assenza di variazioni di livello: **per la maggior parte**
- Evidenziazione cromatica dei raccordi di quota con rampa: **mai**
- Pendenza longitudinale adeguata: **solo in alcuni tratti**
- Pendenza trasversale adeguata: **solo in alcuni tratti**
- Presenza di elementi di sostegno in caso di forte pendenza: **mai**
- Assenza di ostacoli che riducono la larghezza: **sempre**
- Assenza di ostacoli sporgenti: **sempre**
- Piano di calpestio adeguato: **mai**
- Piano di calpestio adeguato - Note: **Mattonelle con discontinuità**
- Segnalazione passaggio percorso-zona carrabile: **non pertinente**
- Segnalazione passaggio percorso-zona non pavimentata: **mai**
- Illuminazione adeguata: **solo in alcuni tratti**

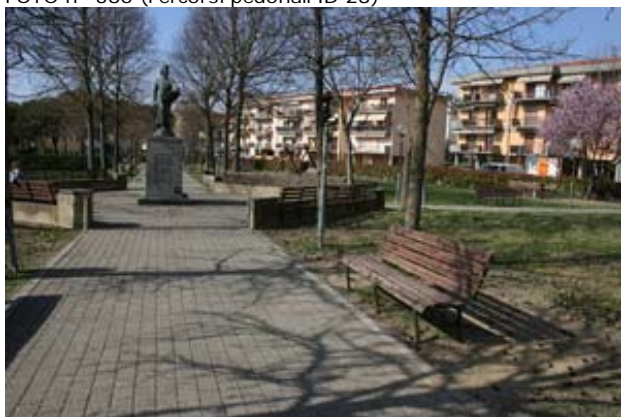
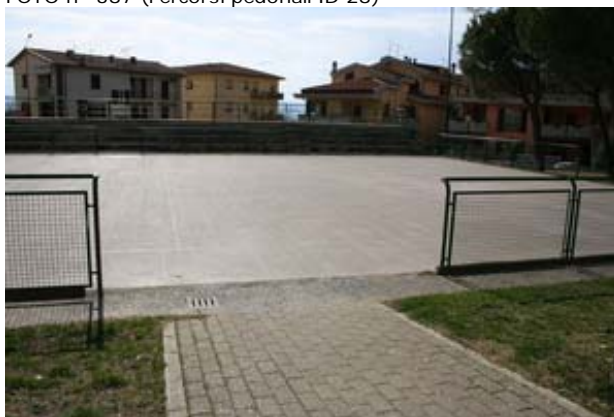
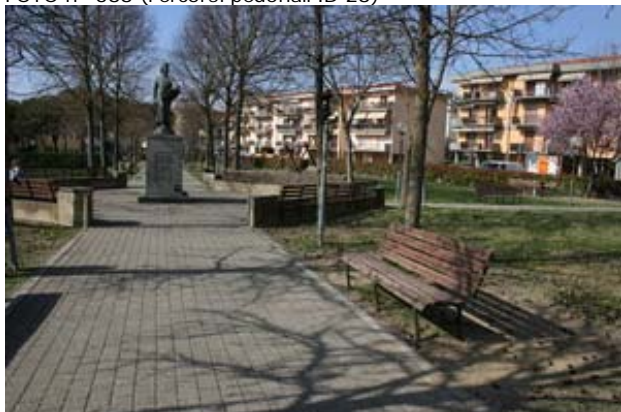
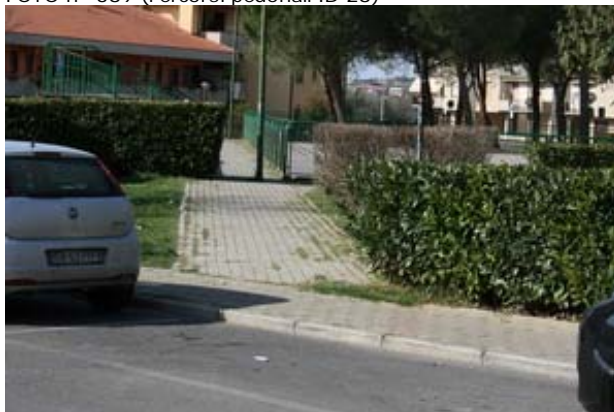
- Larghezza adeguata: **sempre**
- Possibilità di inversione di marcia: **secondo norma**
- Cambi di direzione in piano: **sempre**
- Assenza di variazioni di livello: **per la maggior parte**
- Evidenziazione cromatica dei raccordi di quota con rampa: **non pertinente**
- Pendenza longitudinale adeguata: **sempre**
- Pendenza trasversale adeguata: **sempre**
- Presenza di elementi di sostegno in caso di forte pendenza: **non pertinente**
- Assenza di ostacoli che riducono la larghezza: **per la maggior parte**
- Assenza di ostacoli sporgenti: **sempre**
- Piano di calpestio adeguato: **sempre**
- Segnalazione passaggio percorso-zona carrabile: **per la maggior parte**
- Segnalazione passaggio percorso-zona non pavimentata: **mai**
- Illuminazione adeguata: **sempre**

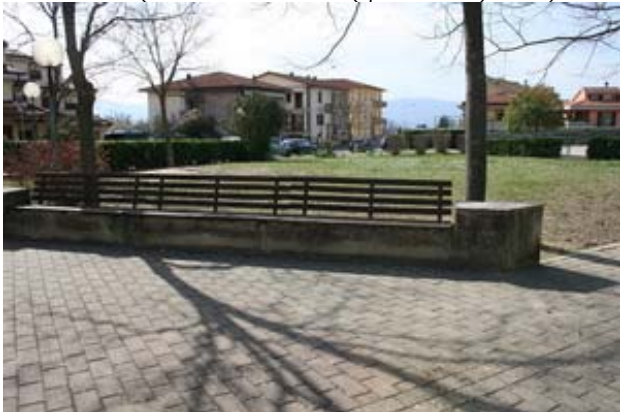
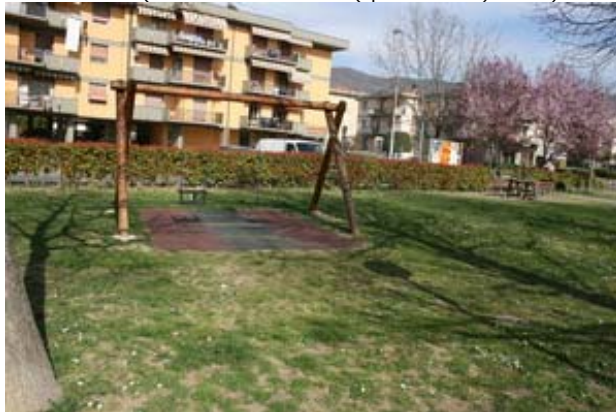
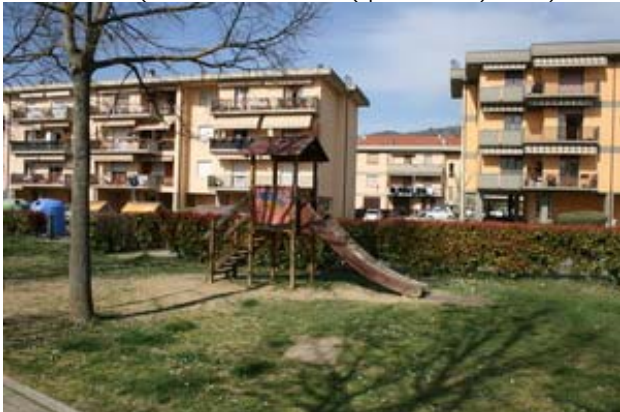
- Segnaletica: **presenti ed adeguati**
- Cestini portarifiuti: **presenti ma non adeguati**
- Sedute: **presenti ed adeguati**
- Giochi: **presenti ed adeguati**

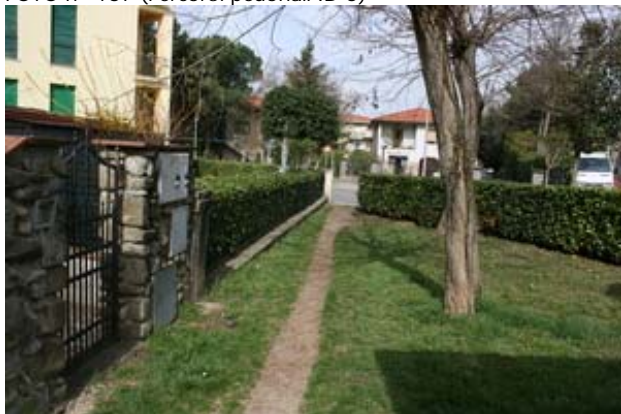
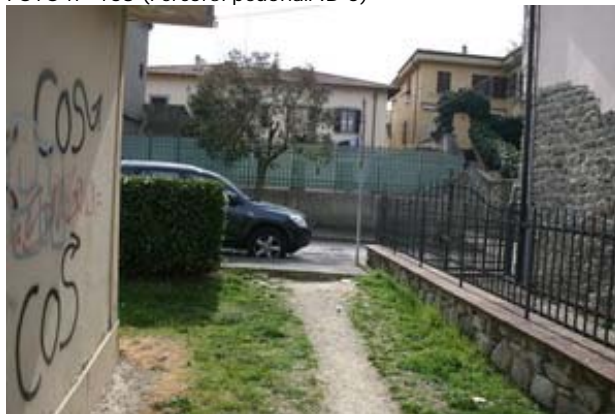
- Stato di manutenzione: cattiva
- Fruibilità da parte di tutti in autonomia: bassa
- Comfort: basso
- Sicurezza: media
- Annotazioni: L'edificio di servizio non è utilizzato. L'area è protetta dalla strada da una siepe.

- Larghezza adeguata: **mai**
- Possibilità di inversione di marcia: **inesistente**
- Cambi di direzione in piano: **sempre**
- Assenza di variazioni di livello: **per pochi tratti**
- Evidenziazione cromatica dei raccordi di quota con rampa: **non pertinente**
- Pendenza longitudinale adeguata: **sempre**
- Pendenza trasversale adeguata: **sempre**
- Presenza di elementi di sostegno in caso di forte pendenza: **non pertinente**
- Assenza di ostacoli che riducono la larghezza: **sempre**
- Assenza di ostacoli sporgenti: **sempre**
- Piano di calpestio adeguato: **mai**
- Piano di calpestio adeguato - Note: **Assenza di pavimentazione**
- Segnalazione passaggio percorso-zona carrabile: **non pertinente**
- Segnalazione passaggio percorso-zona non pavimentata: **mai**
- Illuminazione adeguata: **mai**

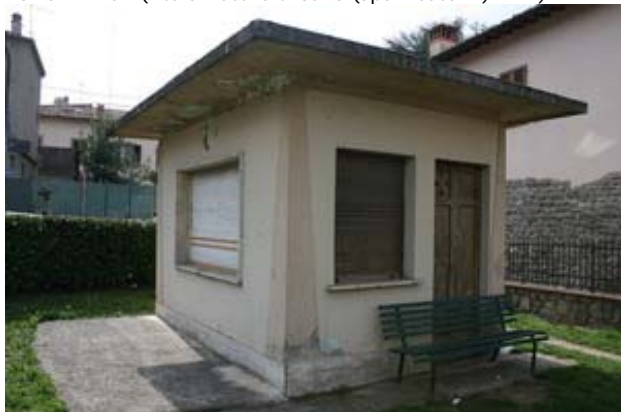
FOTO n° 169 (Attrezzature urbane (spazi esterni) ID 2)

- Segnaletica: **assenti**
- Cestini portarifiuti: **assenti**
- Sedute: **carenti**
- Giochi: **assenti**

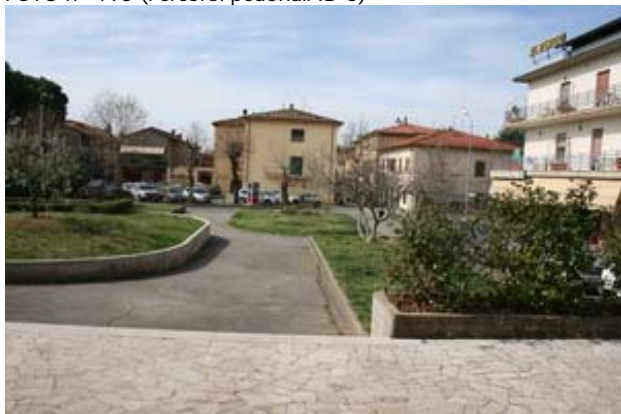
FOTO n° 190 (Percorsi pedonali ID 6)

- Larghezza adeguata: **sempre**
- Possibilità di inversione di marcia: **secondo norma**
- Cambi di direzione in piano: **sempre**
- Assenza di variazioni di livello: **sempre**
- Evidenziazione cromatica dei raccordi di quota con rampa: **non pertinente**
- Pendenza longitudinale adeguata: **sempre**
- Pendenza trasversale adeguata: **sempre**
- Presenza di elementi di sostegno in caso di forte pendenza: **non pertinente**
- Assenza di ostacoli che riducono la larghezza: **sempre**
- Assenza di ostacoli sporgenti: **sempre**
- Piano di calpestio adeguato: **sempre**
- Segnalazione passaggio percorso-zona carrabile: **non pertinente**
- Segnalazione passaggio percorso-zona non pavimentata: **sempre**
- Illuminazione adeguata: **solo in alcuni tratti**

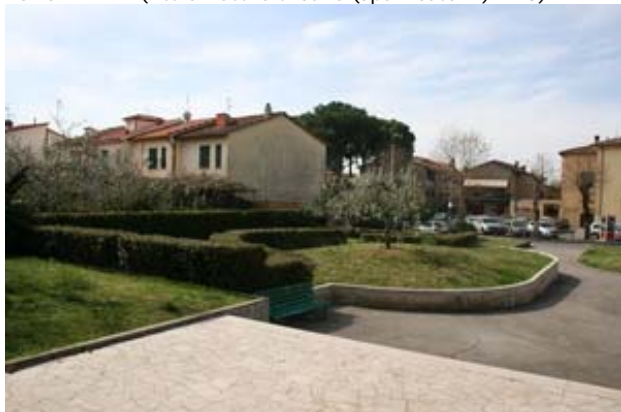
FOTO n° 191 (Attrezzature urbane (spazi esterni) ID 3)

- Segnaletica: **assenti**
- Cestini portarifiuti: **assenti**
- Sedute: **carenti**
- Giochi: **assenti**

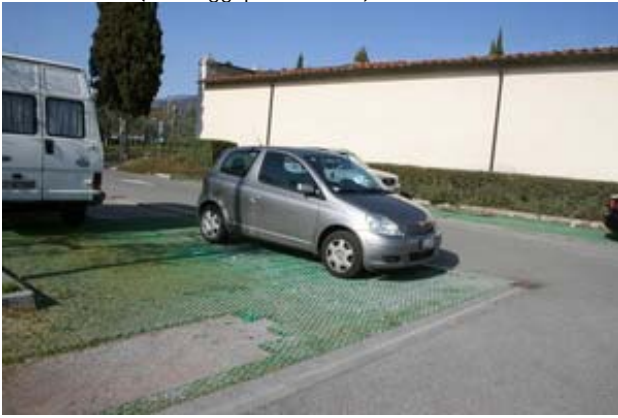
FOTO n° 456 (Parcheeggi pubblici ID 1)

- Data del rilievo: **23/03/2012**
- Denominazione: **Parcheggio via Aretina**
- Frequenza d'uso: **alta**
- Titolo di godimento: **proprietà**
- Numero dei posti riservati: **2**
- Numero dei posti totali: **66**
- Numero di posti adeguato: **si**

- Stato di manutenzione: **cattiva**
- Fruibilità da parte di tutti in autonomia: **bassa**
- Comfort: **basso**
- Sicurezza: **bassa**

- Mancanza di Percorsi pedonali
- Parcheggi riservati: **prestazioni sufficienti**

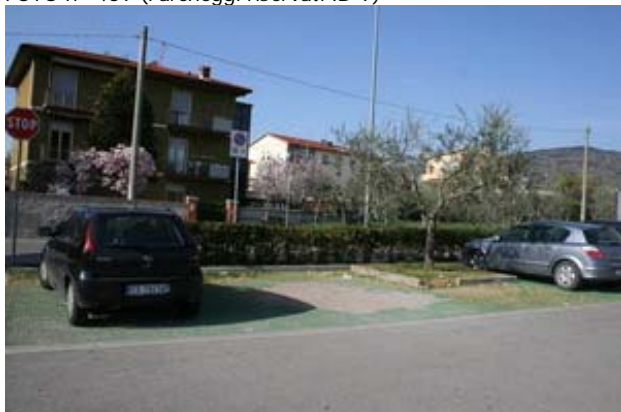
FOTO n° 459 (Parcheggi riservati ID 9)

- Segnaletica adeguata: **solo segnaletica verticale**
- Pavimentazione adeguata: **no**
- Contiguità a percorso pedonale: **no**
- Larghezza/lunghezza adeguata: **si**
- Luogo di manovra sicuro: **si**
- Luogo di manovra senza dislivello: **si**

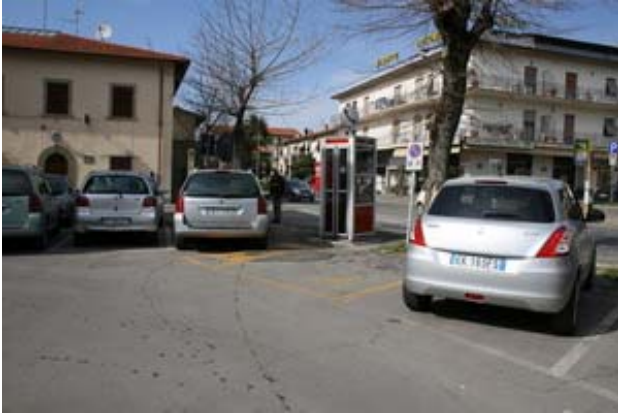
FOTO n° 314 (Parcheggi pubblici ID 2)

- Data del rilievo: **23/03/2012**
- Denominazione: **Parcheggio piazzale Sati**
- Frequenza d'uso: **alta**
- Titolo di godimento: **proprietà**
- Numero dei posti riservati: **1**
- Numero dei posti totali: **27**
- Numero di posti adeguato: **si**

- Stato di manutenzione: **cattiva**
- Fruibilità da parte di tutti in autonomia: **bassa**
- Comfort: **basso**
- Sicurezza: **bassa**

- Mancanza di Percorsi pedonali
- Parcheggi riservati: **prestazioni gravemente insufficienti**

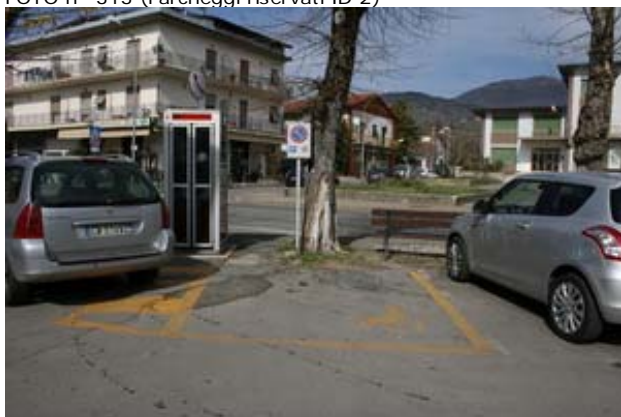
FOTO n° 313 (Parcheggi riservati ID 2)

- Segnaletica adeguata: **si**
- Pavimentazione adeguata: **no**
- Contiguità a percorso pedonale: **no**
- Larghezza/lunghezza adeguata: **no**
- Luogo di manovra sicuro: **no**
- Luogo di manovra senza dislivello: **no**

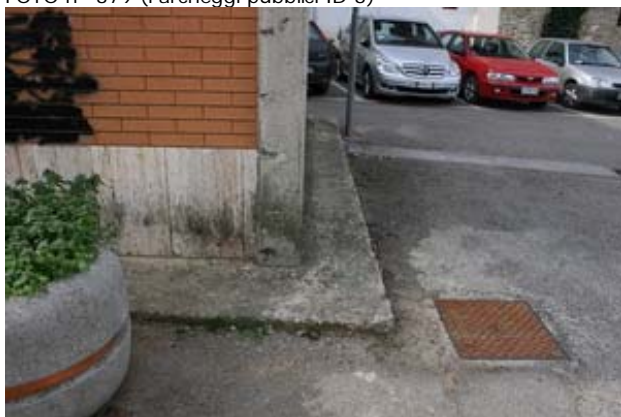
FOTO n° 379 (Parcheggi pubblici ID 3)

- Data del rilievo: **23/03/2012**
- Denominazione: **Parcheggio vicino al teatro**
- Indirizzo: **viale De Gasperi**
- Frequenza d'uso: **alta**
- Titolo di godimento: **proprietà**
- Numero dei posti riservati: **1**
- Numero dei posti totali: **25**
- Numero di posti adeguato: **si**

- Stato di manutenzione: **media**
- Fruibilità da parte di tutti in autonomia: **media**
- Comfort: **medio**
- Sicurezza: **media**

- Mancanza di Percorsi pedonali
- Parcheggi riservati: **rispondenza ai requisiti totale**

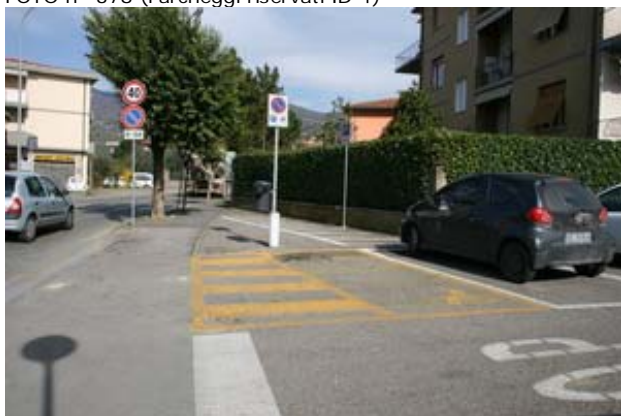
FOTO n° 378 (Parcheggi riservati ID 4)

- Segnaletica adeguata: **si**
- Pavimentazione adeguata: **si**
- Contiguità a percorso pedonale: **si**
- Dislivello con percorso pedonale adeguato: **si**
- Larghezza/lunghezza adeguata: **si**
- Luogo di manovra sicuro: **si**
- Luogo di manovra senza dislivello: **si**

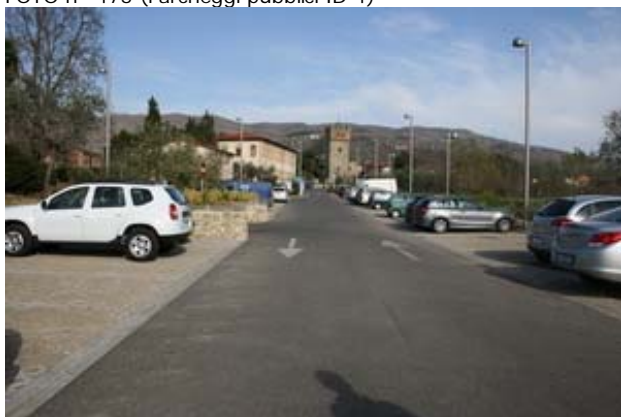
FOTO n° 475 (Parcheggi pubblici ID 4)

- Data del rilievo: **23/03/2012**
- Denominazione: **Parcheggio Strada Provinciale di Botriolo**
- Frequenza d'uso: **alta**
- Titolo di godimento: **proprietà**
- Numero dei posti riservati: **3**
- Numero dei posti totali: **53**
- Numero di posti adeguato: **si**

- Stato di manutenzione: **buona**
- Fruibilità da parte di tutti in autonomia: **alta**
- Comfort: **alto**
- Sicurezza: **alta**
- Annotazioni: **La perimetrazione dell'area in cartografia è speditiva.**

- Percorsi pedonali: **rispondenza ai requisiti totale**
- Parcheggi riservati: **rispondenza ai requisiti totale**

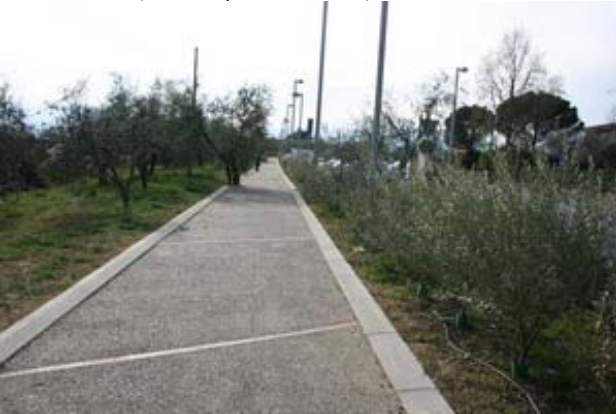
FOTO n° 476 (Percorsi pedonali ID 43)

- Descrizione: **Percorso laterale agli spazi di sosta**
- Larghezza adeguata: **sempre**
- Possibilità di inversione di marcia: **secondo norma**
- Cambi di direzione in piano: **sempre**
- Assenza di variazioni di livello: **sempre**
- Evidenziazione cromatica dei raccordi di quota con rampa: **non pertinente**
- Pendenza longitudinale adeguata: **sempre**
- Pendenza trasversale adeguata: **sempre**
- Presenza di elementi di sostegno in caso di forte pendenza: **non pertinente**
- Assenza di ostacoli che riducono la larghezza: **sempre**
- Assenza di ostacoli sporgenti: **sempre**
- Piano di calpestio adeguato: **sempre**
- Segnalazione passaggio percorso-zona carrabile: **non pertinente**
- Segnalazione passaggio percorso-zona non pavimentata: **sempre**
- Illuminazione adeguata: **sempre**

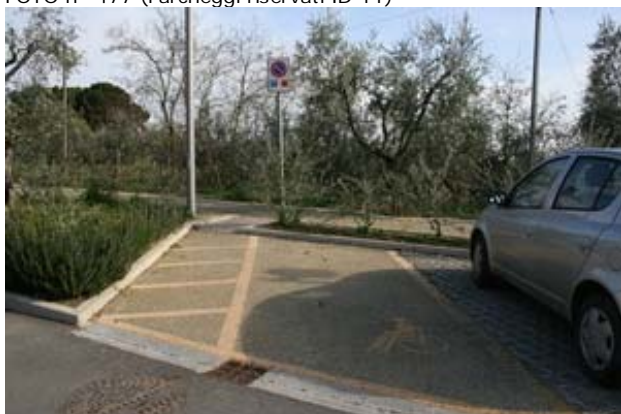
FOTO n° 477 (Parcheggi riservati ID 11)

- Segnaletica adeguata: **si**
- Pavimentazione adeguata: **si**
- Contiguità a percorso pedonale: **si**
- Dislivello con percorso pedonale adeguato: **si**
- Larghezza/lunghezza adeguata: **si**
- Luogo di manovra sicuro: **si**
- Luogo di manovra senza dislivello: **si**

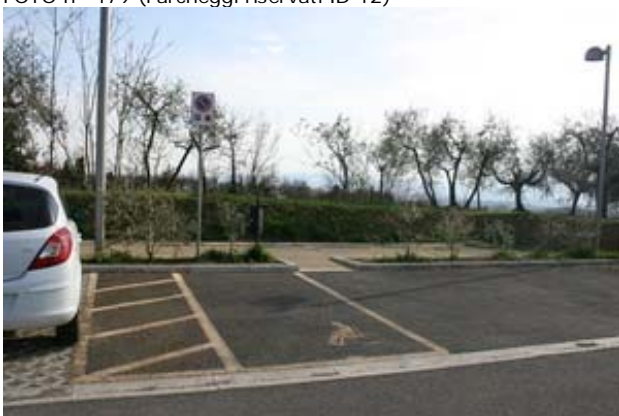
FOTO n° 479 (Parcheggi riservati ID 12)

- Segnaletica adeguata: **si**
- Pavimentazione adeguata: **si**
- Contiguità a percorso pedonale: **si**
- Dislivello con percorso pedonale adeguato: **si**
- Larghezza/lunghezza adeguata: **si**
- Luogo di manovra sicuro: **si**
- Luogo di manovra senza dislivello: **si**

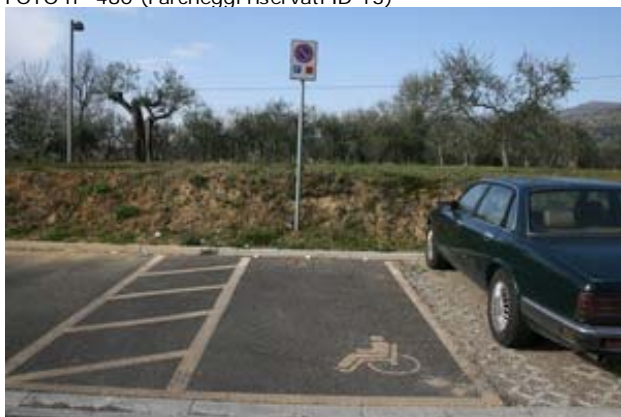
FOTO n° 480 (Parcheggi riservati ID 13)

- Segnaletica adeguata: **si**
- Pavimentazione adeguata: **si**
- Contiguità a percorso pedonale: **no**
- Larghezza/lunghezza adeguata: **si**
- Luogo di manovra sicuro: **si**
- Luogo di manovra senza dislivello: **si**

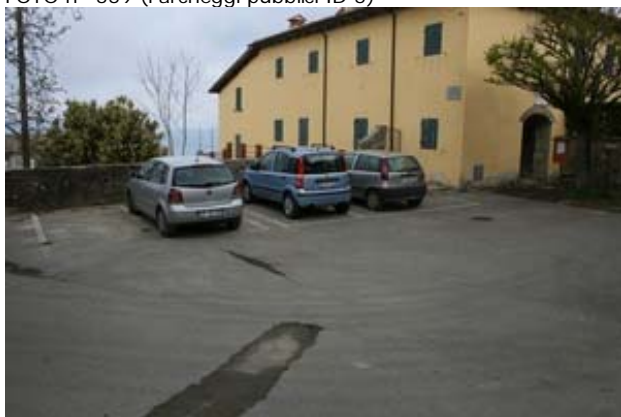
FOTO n° 559 (Parcheggi pubblici ID 5)

- Data del rilievo: **06/04/2012**
- Denominazione: **Parcheggio**
- Frequenza d'uso: **media**
- Titolo di godimento: **proprietà**
- Numero dei posti totali: **6**
- Numero di posti adeguato: **no**

- Stato di manutenzione: **media**
- Fruibilità da parte di tutti in autonomia: **bassa**
- Comfort: **basso**
- Sicurezza: **bassa**

- Mancanza di Percorsi pedonali

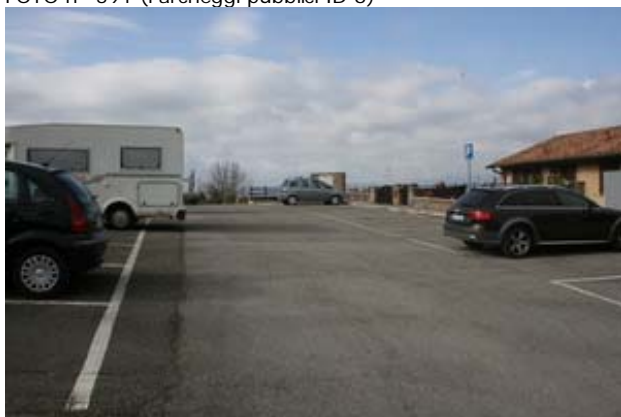
FOTO n° 591 (Parcheggi pubblici ID 6)

- Data del rilievo: **06/04/2012**
- Denominazione: **Parcheggio a Caspri**
- Frequenza d'uso: **media**
- Titolo di godimento: **proprietà**
- Numero dei posti riservati: **1**
- Numero dei posti totali: **21**
- Numero di posti adeguato: **si**

- Stato di manutenzione: **media**
- Fruibilità da parte di tutti in autonomia: **media**
- Comfort: **medio**
- Sicurezza: **media**

- Percorsi pedonali: **prestazioni insufficienti**
- Parcheggi riservati: **prestazioni insufficienti**

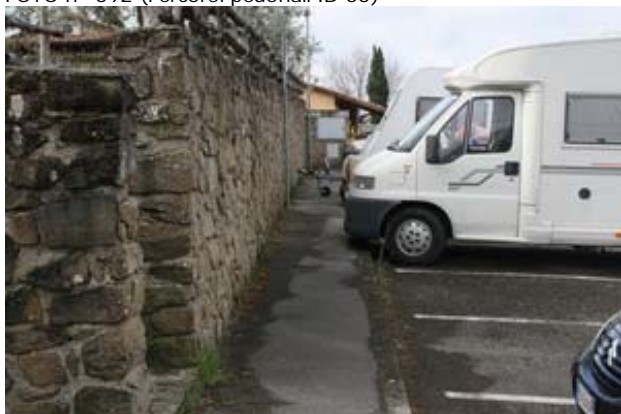
FOTO n° 592 (Percorsi pedonali ID 55)

- Descrizione: **Marciapiedi**
- Larghezza adeguata: **per la maggior parte**
- Possibilità di inversione di marcia: **a distanza eccessiva**
- Cambi di direzione in piano: **solo in alcuni casi**
- Assenza di variazioni di livello: **sempre**
- Evidenziazione cromatica dei raccordi di quota con rampa: **mai**
- Pendenza longitudinale adeguata: **per la maggior parte**
- Pendenza trasversale adeguata: **per la maggior parte**
- Presenza di elementi di sostegno in caso di forte pendenza: **mai**
- Assenza di ostacoli che riducono la larghezza: **per la maggior parte**
- Assenza di ostacoli sporgenti: **sempre**
- Piano di calpestio adeguato: **sempre**
- Segnalazione passaggio percorso-zona carrabile: **mai**
- Segnalazione passaggio percorso-zona non pavimentata: **non pertinente**
- Illuminazione adeguata: **solo in alcuni tratti**

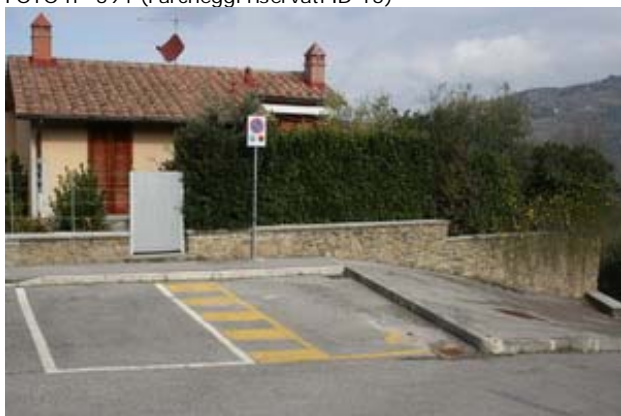
FOTO n° 594 (Parcheggi riservati ID 15)

- Segnaletica adeguata: **si**
- Pavimentazione adeguata: **si**
- Contiguità a percorso pedonale: **si**
- Dislivello con percorso pedonale adeguato: **no**
- Larghezza/lunghezza adeguata: **si**
- Luogo di manovra sicuro: **si**
- Luogo di manovra senza dislivello: **no**

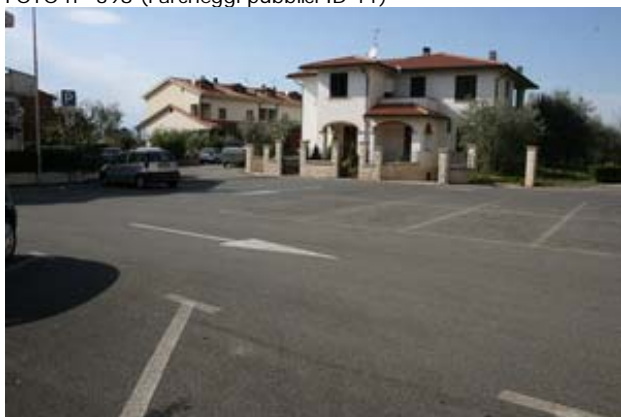
FOTO n° 398 (Parcheggi pubblici ID 11)

- Stato di manutenzione: **buona**
- Fruibilità da parte di tutti in autonomia: **media**
- Comfort: **basso**
- Sicurezza: **bassa**
- Annotazioni: **Mancano spazi pedonali nella parte centrale.**

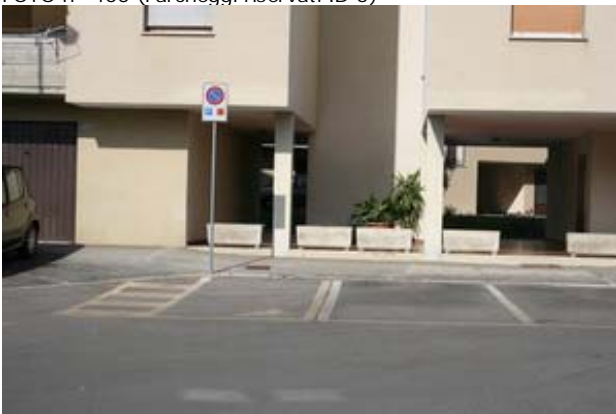
FOTO n° 400 (Parcheggi riservati ID 5)

- Segnaletica adeguata: **si**
- Pavimentazione adeguata: **si**
- Contiguità a percorso pedonale: **si**
- Dislivello con percorso pedonale adeguato: **si**
- Larghezza/lunghezza adeguata: **si**
- Luogo di manovra sicuro: **si**
- Luogo di manovra senza dislivello: **si**
