**Unione dei Comuni del Pratomagno**  
**Comune di Castelfranco di Sopra**

Piano per l'Eliminazione delle Barriere Architettoniche

**Quadro conoscitivo** · Schede di rilievo:  
strade urbane

giugno 2012

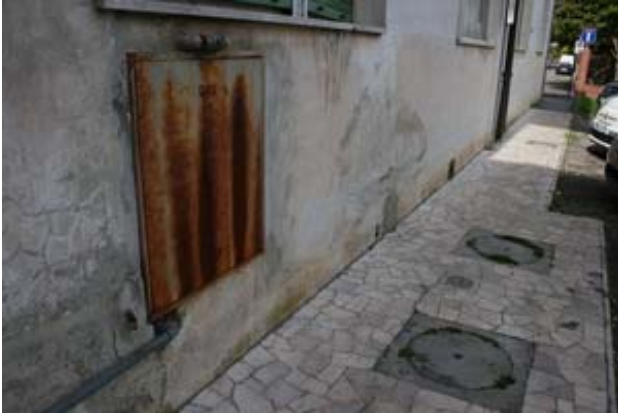
FOTO n° 192 (Strade Urbane ID 1)

- Stato di manutenzione: **cattiva**
- Fruibilità da parte di tutti in autonomia: **bassa**
- Comfort: **basso**
- Sicurezza: **bassa**
- Annotazioni: **Una sorta di marciapiede è presente solo a ridosso dell'edificio della biblioteca.**

- Mancanza di Percorsi pedonali
- Parcheggi riservati: **rispondenza ai requisiti totale**

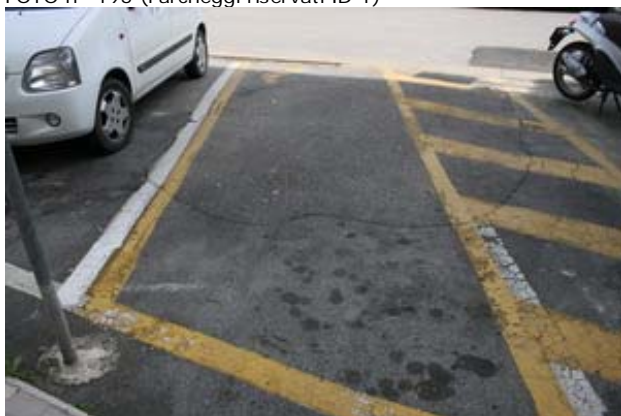
FOTO n° 195 (Parcheggi riservati ID 1)

- Segnaletica adeguata: **si**
- Pavimentazione adeguata: **si**
- Contiguità a percorso pedonale: **si**
- Dislivello con percorso pedonale adeguato: **si**
- Larghezza/lunghezza adeguata: **si**
- Luogo di manovra sicuro: **si**
- Luogo di manovra senza dislivello: **si**

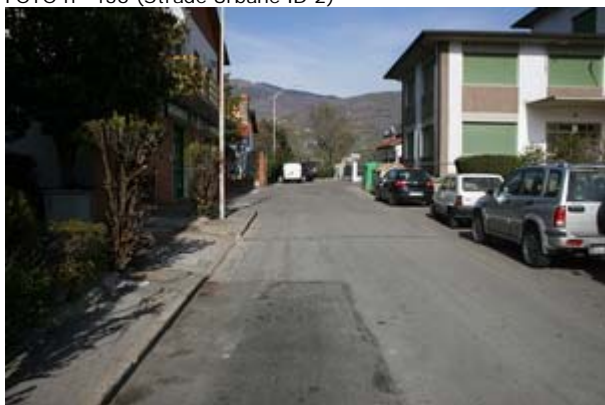
FOTO n° 436 (Strade Urbane ID 2)

- Stato di manutenzione: **media**
- Fruibilità da parte di tutti in autonomia: **media**
- Comfort: **medio**
- Sicurezza: **media**

- Percorsi pedonali: **prestazioni insufficienti**

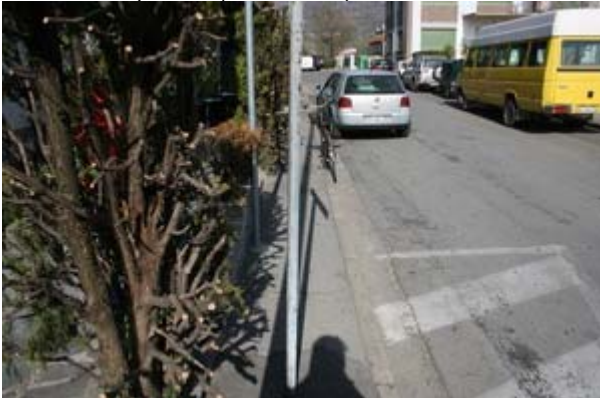
FOTO n° 434 (Percorsi pedonali ID 8)

- Descrizione: **Marciapiede lato nord (solo nel primo tratto)**
- Larghezza adeguata: **solo in alcuni tratti**
- Possibilità di inversione di marcia: **inesistente**
- Cambi di direzione in piano: **sempre**
- Assenza di variazioni di livello: **sempre**
- Evidenziazione cromatica dei raccordi di quota con rampa: **non pertinente**
- Pendenza longitudinale adeguata: **sempre**
- Pendenza trasversale adeguata: **sempre**
- Presenza di elementi di sostegno in caso di forte pendenza: **non pertinente**
- Assenza di ostacoli che riducono la larghezza: **per pochi tratti**
- Assenza di ostacoli sporgenti: **sempre**
- Piano di calpestio adeguato: **sempre**
- Segnalazione passaggio percorso-zona carrabile: **mai**
- Segnalazione passaggio percorso-zona non pavimentata: **non pertinente**
- Illuminazione adeguata: **per la maggior parte**

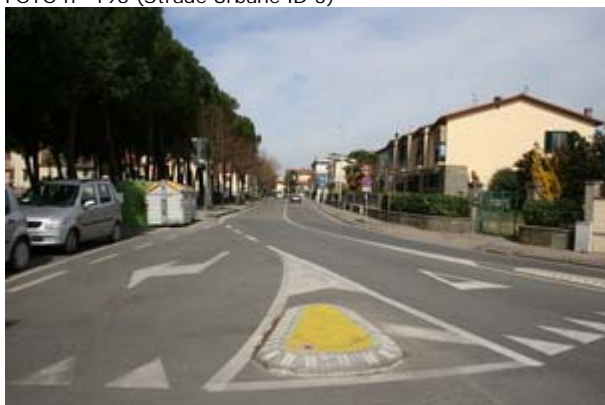
FOTO n° 196 (Strade Urbane ID 3)

- Stato di manutenzione: **buona**
- Fruibilità da parte di tutti in autonomia: **media**
- Comfort: **medio**
- Sicurezza: **media**

- Percorsi pedonali: **prestazioni sufficienti**
- Attraversamenti pedonali: **prestazioni sufficienti**
- Fermate del trasporto pubblico: **prestazioni insufficienti**

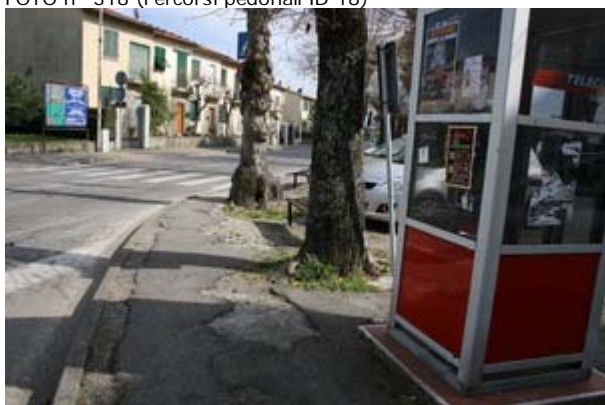
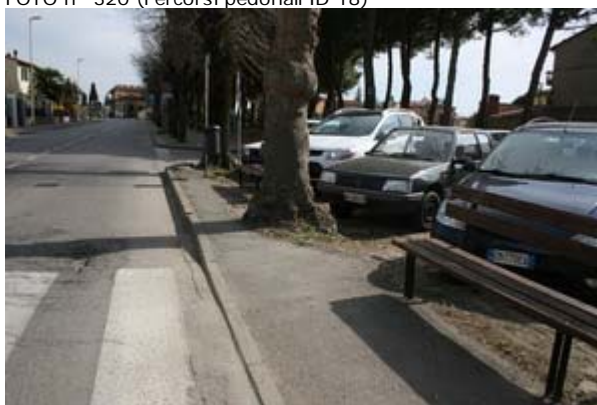
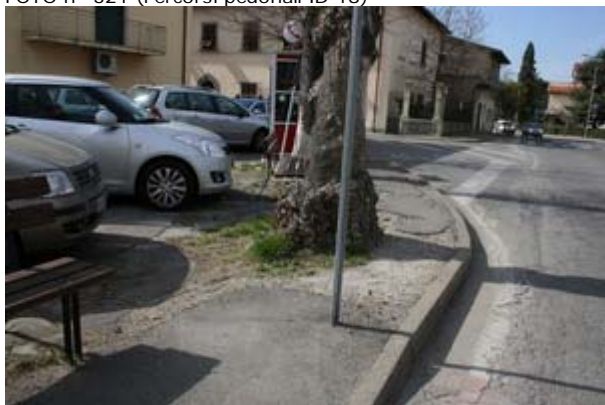
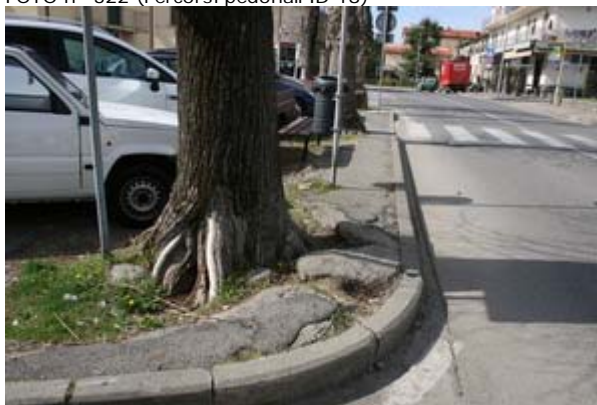
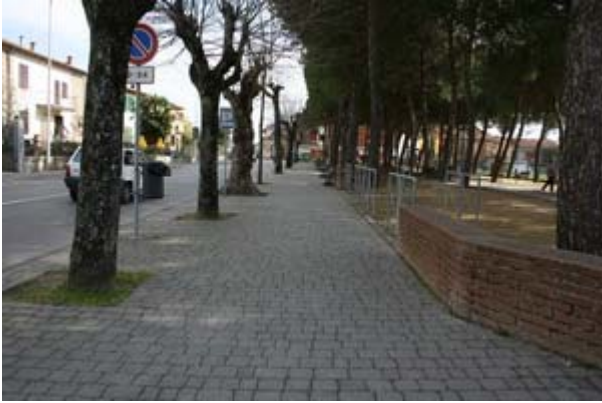
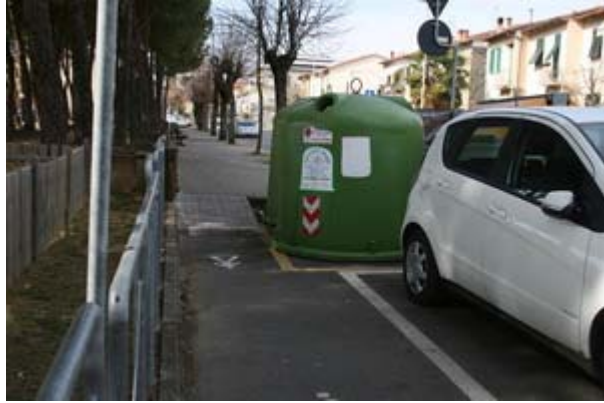
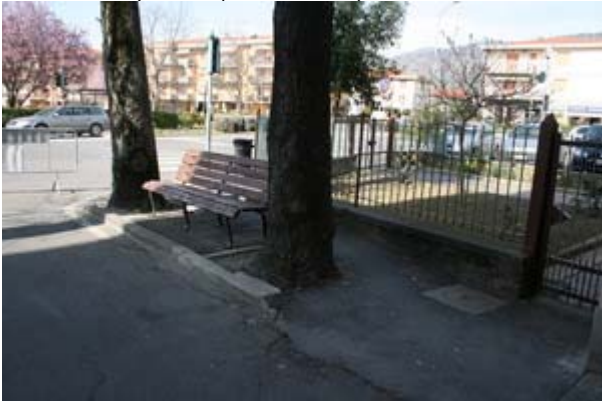
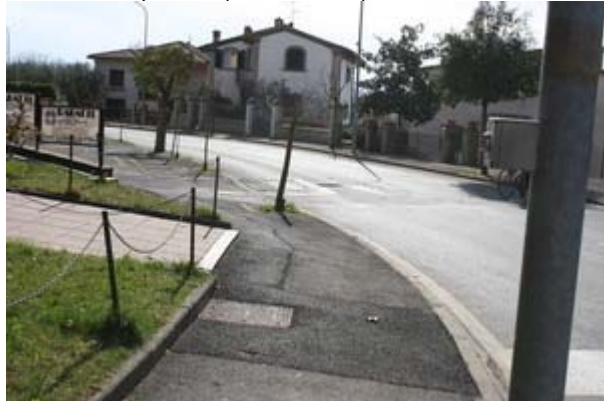
- Descrizione: **Marciapiede lato interno (verso il centro antico)**
- Larghezza adeguata: **per la maggior parte**
- Possibilità di inversione di marcia: **a distanza ragionevole**
- Cambi di direzione in piano: **sempre**
- Assenza di variazioni di livello: **per la maggior parte**
- Evidenziazione cromatica dei raccordi di quota con rampa: **mai**
- Pendenza longitudinale adeguata: **sempre**
- Pendenza trasversale adeguata: **sempre**
- Presenza di elementi di sostegno in caso di forte pendenza: **non pertinente**
- Assenza di ostacoli che riducono la larghezza: **per la maggior parte**
- Assenza di ostacoli sporgenti: **sempre**
- Piano di calpestio adeguato: **per la maggior parte**
- Segnalazione passaggio percorso-zona carrabile: **mai**
- Segnalazione passaggio percorso-zona non pavimentata: **non pertinente**
- Illuminazione adeguata: **sempre**

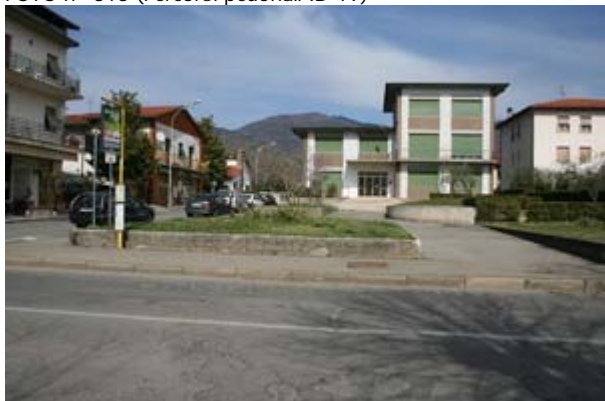
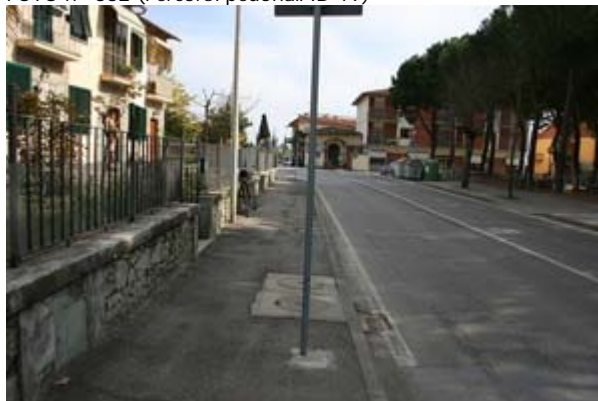
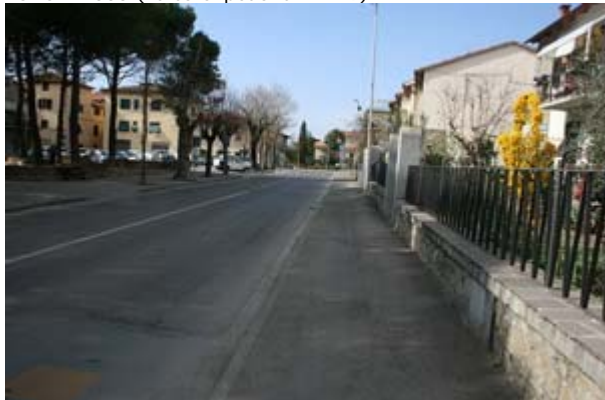
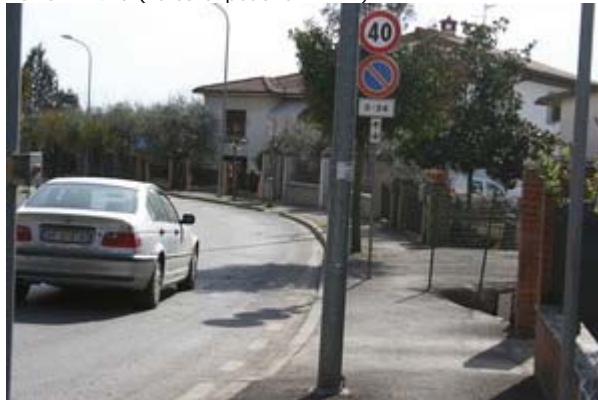
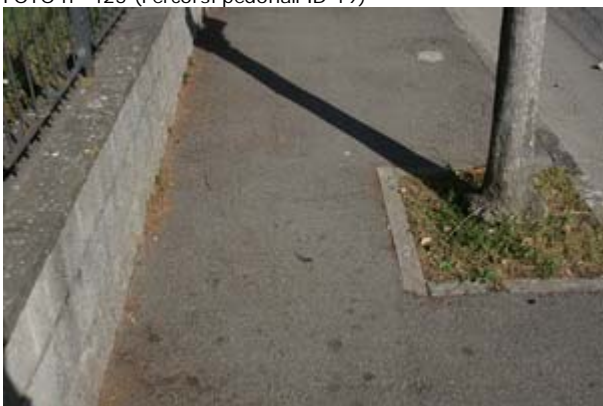
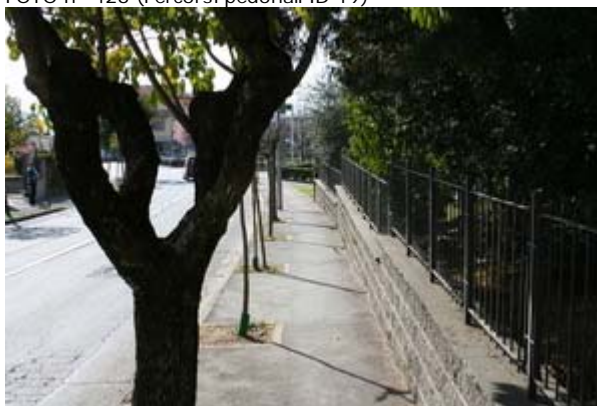
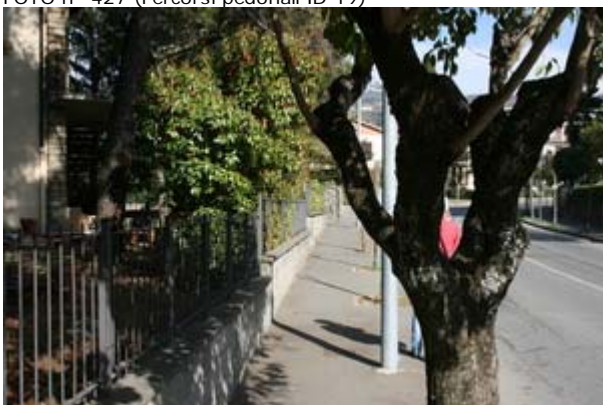
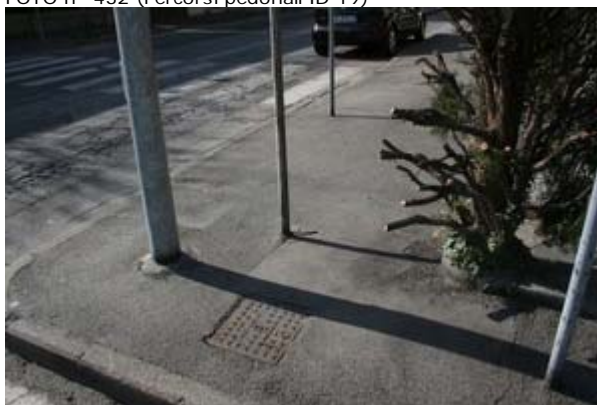
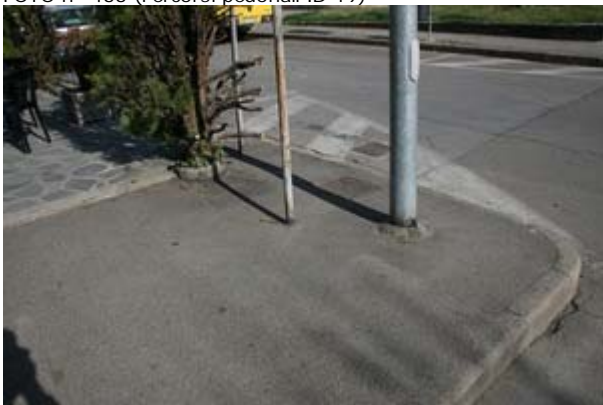
- Descrizione: **Marciapiede lato esterno**
- Larghezza adeguata: **sempre**
- Possibilità di inversione di marcia: **a distanza ragionevole**
- Cambi di direzione in piano: **sempre**
- Assenza di variazioni di livello: **sempre**
- Evidenziazione cromatica dei raccordi di quota con rampa: **mai**
- Pendenza longitudinale adeguata: **sempre**
- Pendenza trasversale adeguata: **sempre**
- Presenza di elementi di sostegno in caso di forte pendenza: **non pertinente**
- Assenza di ostacoli che riducono la larghezza: **per la maggior parte**
- Assenza di ostacoli sporgenti: **sempre**
- Piano di calpestio adeguato: **sempre**
- Segnalazione passaggio percorso-zona carrabile: **mai**
- Segnalazione passaggio percorso-zona non pavimentata: **non pertinente**
- Illuminazione adeguata: **sempre**

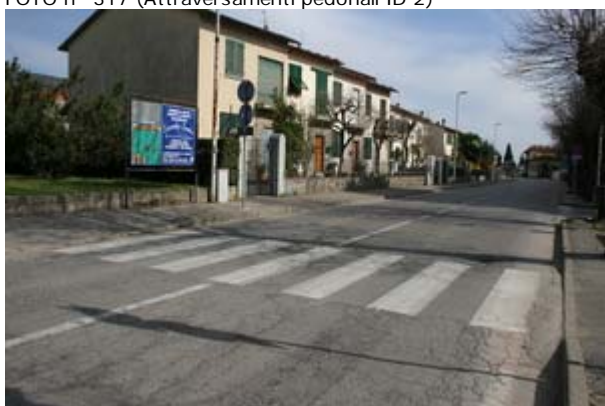
FOTO n° 317 (Attraversamenti pedonali ID 2)

- Illuminazione adeguata: **si**

- Ubicazione adeguata (rispetto agli incroci): **si**
- Assenza di ostacoli visivi: **si**
- Visibilità delle strisce: **buona**
- Visibilità dell'attraversamento a non vedenti o ipovedenti: **assenti**
- Larghezza adeguata: **si**
- Lunghezza adeguata: **si**
- Pendenza adeguata: **si**
- Attraversamento ortogonale ai marciapiedi: **si**
- Dislivello adeguato: **si**
- Larghezza residua marciapiede in corrispondenza dell'eventuale rampa: **si**

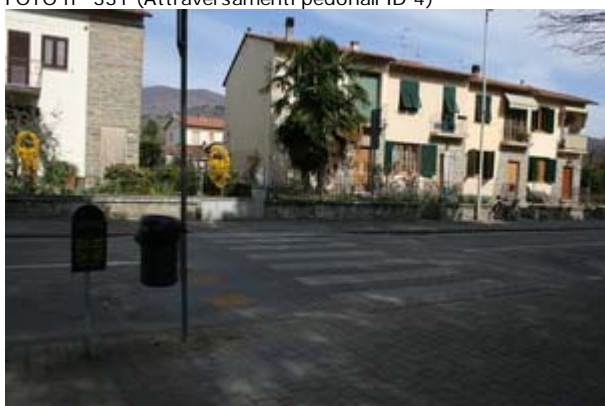
FOTO n° 331 (Attraversamenti pedonali ID 4)

- Illuminazione adeguata: **si**

- Ubicazione adeguata (rispetto agli incroci): **si**
- Assenza di ostacoli visivi: **si**
- Visibilità delle strisce: **buona**
- Visibilità dell'attraversamento a non vedenti o ipovedenti: **parziale**
- Larghezza adeguata: **si**
- Lunghezza adeguata: **si**
- Pendenza adeguata: **si**
- Attraversamento ortogonale ai marciapiedi: **si**
- Dislivello adeguato: **si**
- Larghezza residua marciapiede in corrispondenza dell'eventuale rampa: **si**

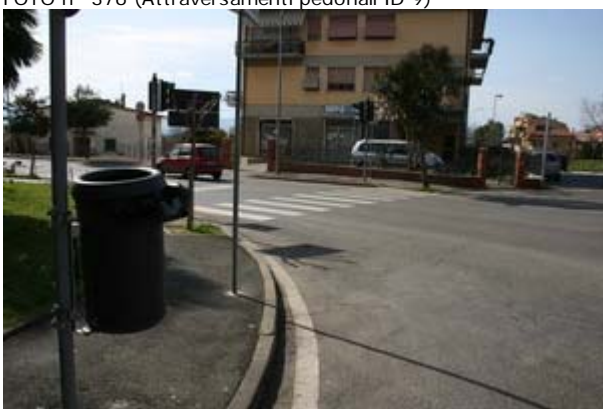
FOTO n° 376 (Attraversamenti pedonali ID 9)

- Ubicazione adeguata (rispetto agli incroci): **no**
- Assenza di ostacoli visivi: **si**
- Visibilità delle strisce: **buona**
- Visibilità dell'attraversamento a non vedenti o ipovedenti: **assenti**
- Larghezza adeguata: **si**
- Lunghezza adeguata: **si**
- Pendenza adeguata: **si**
- Attraversamento ortogonale ai marciapiedi: **si**
- Dislivello adeguato: **si**
- Larghezza residua marciapiede in corrispondenza dell'eventuale rampa: **si**
- Illuminazione adeguata: **si**
- Impianto semaforico presente: **si**
- Impianto semaforico - Tempo di attraversamento adeguato: **no**
- Impianto semaforico - Segnalazione acustica adeguata: **no**
- Impianto semaforico - Dispositivo di chiamata adeguato: **si**

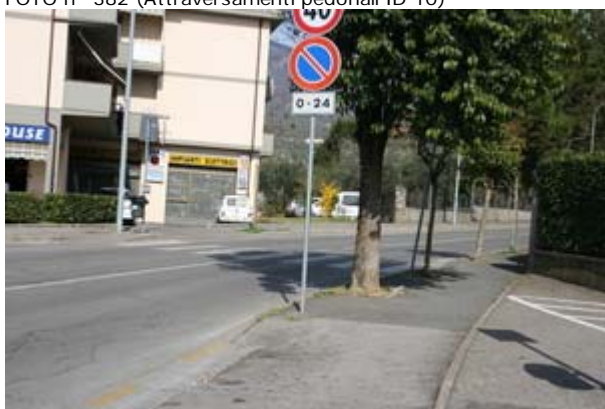
FOTO n° 382 (Attraversamenti pedonali ID 10)

- Illuminazione adeguata: **si**
- Ubicazione adeguata (rispetto agli incroci): **si**
- Assenza di ostacoli visivi: **si**
- Visibilità delle strisce: **buona**
- Visibilità dell'attraversamento a non vedenti o ipovedenti: **assenti**
- Larghezza adeguata: **si**
- Lunghezza adeguata: **si**
- Pendenza adeguata: **si**
- Attraversamento ortogonale ai marciapiedi: **si**
- Dislivello adeguato: **si**
- Larghezza residua marciapiede in corrispondenza dell'eventuale rampa: **si**

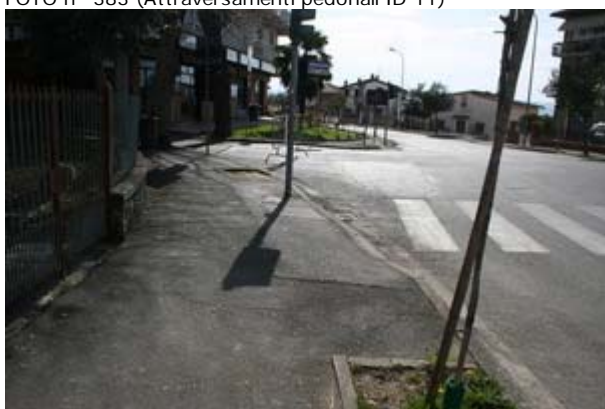
FOTO n° 383 (Attraversamenti pedonali ID 11)

- Ubicazione adeguata (rispetto agli incroci): **no**
- Assenza di ostacoli visivi: **si**
- Visibilità delle strisce: **buona**
- Visibilità dell'attraversamento a non vedenti o ipovedenti: **assenti**
- Larghezza adeguata: **si**
- Lunghezza adeguata: **no**
- Pendenza adeguata: **si**
- Attraversamento ortogonale ai marciapiedi: **si**
- Dislivello adeguato: **si**
- Larghezza residua marciapiede in corrispondenza dell'eventuale rampa: **no**
- Isola salvagente adeguata: **assente**
- Illuminazione adeguata: **si**
- Impianto semaforico presente: **si**
- Impianto semaforico - Tempo di attraversamento adeguato: **no**
- Impianto semaforico - Segnalazione acustica adeguata: **no**
- Impianto semaforico - Dispositivo di chiamata adeguato: **si**

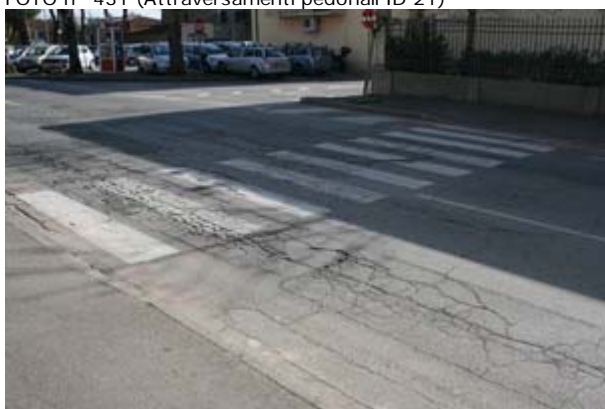
FOTO n° 431 (Attraversamenti pedonali ID 21)

- Illuminazione adeguata: **si**
- Ubicazione adeguata (rispetto agli incroci): **si**
- Assenza di ostacoli visivi: **si**
- Visibilità delle strisce: **buona**
- Visibilità dell'attraversamento a non vedenti o ipovedenti: **assenti**
- Larghezza adeguata: **si**
- Lunghezza adeguata: **si**
- Pendenza adeguata: **si**
- Attraversamento ortogonale ai marciapiedi: **si**
- Dislivello adeguato: **si**
- Larghezza residua marciapiede in corrispondenza dell'eventuale rampa: **no**

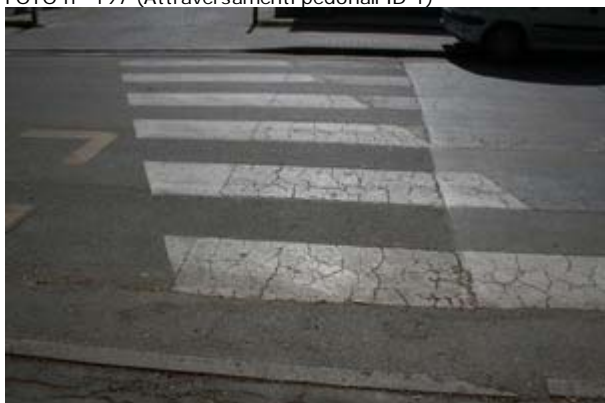
FOTO n° 197 (Attraversamenti pedonali ID 1)

- Ubicazione adeguata (rispetto agli incroci): **si**
- Assenza di ostacoli visivi: **si**
- Visibilità delle strisce: **buona**
- Visibilità dell'attraversamento a non vedenti o ipovedenti: **assenti**
- Larghezza adeguata: **si**
- Lunghezza adeguata: **si**
- Pendenza adeguata: **si**
- Attraversamento ortogonale ai marciapiedi: **no**
- Dislivello adeguato: **si**

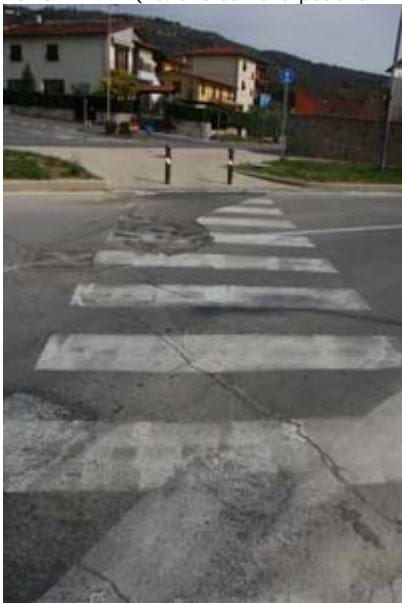
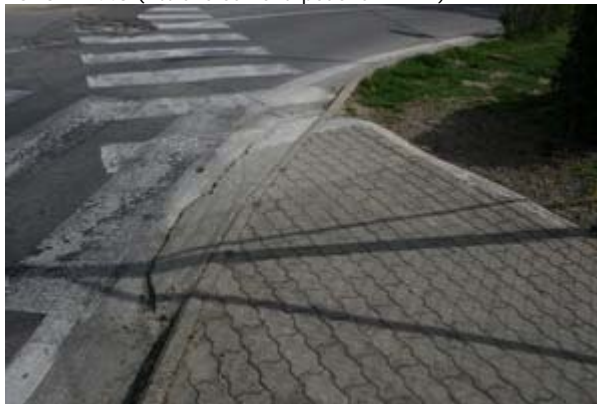
- Illuminazione adeguata: **si**
- Ubicazione adeguata (rispetto agli incroci): **si**
- Assenza di ostacoli visivi: **si**
- Visibilità delle strisce: **scarsa**
- Visibilità dell'attraversamento a non vedenti o ipovedenti: **assenti**
- Larghezza adeguata: **si**
- Lunghezza adeguata: **si**
- Pendenza adeguata: **si**
- Attraversamento ortogonale ai marciapiedi: **no**
- Dislivello adeguato: **si**
- Larghezza residua marciapiede in corrispondenza dell'eventuale rampa: **si**

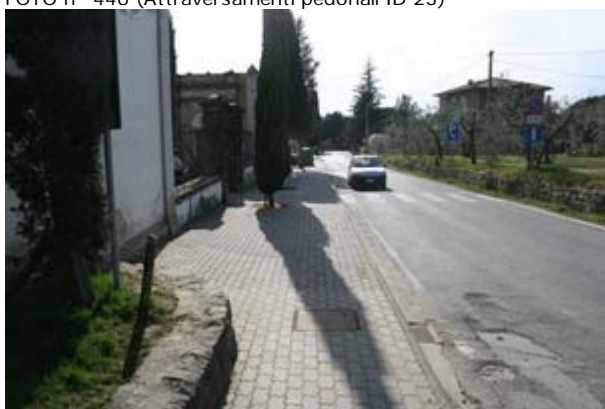
FOTO n° 446 (Attraversamenti pedonali ID 23)

- Illuminazione adeguata: **no**

- Ubicazione adeguata (rispetto agli incroci): **si**
- Assenza di ostacoli visivi: **si**
- Visibilità delle strisce: **buona**
- Visibilità dell'attraversamento a non vedenti o ipovedenti: **assenti**
- Larghezza adeguata: **si**
- Lunghezza adeguata: **si**
- Pendenza adeguata: **si**
- Attraversamento ortogonale ai marciapiedi: **si**
- Dislivello adeguato: **si**
- Larghezza residua marciapiede in corrispondenza dell'eventuale rampa: **si**

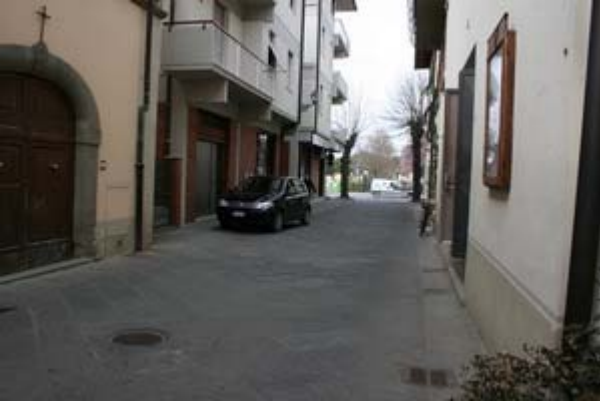
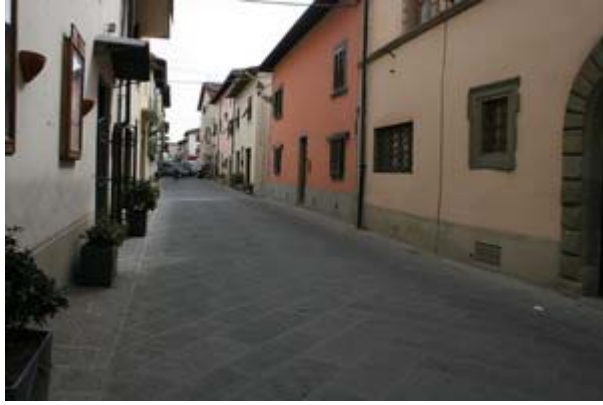
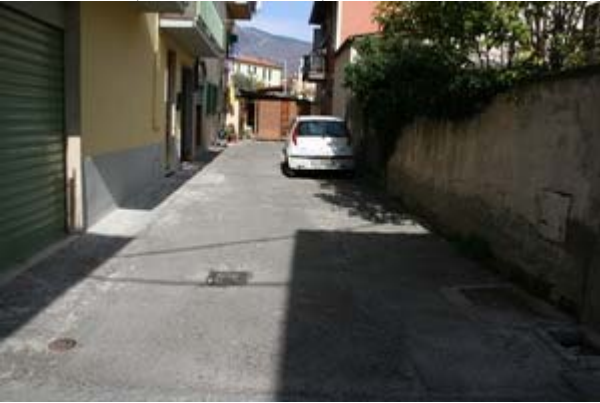
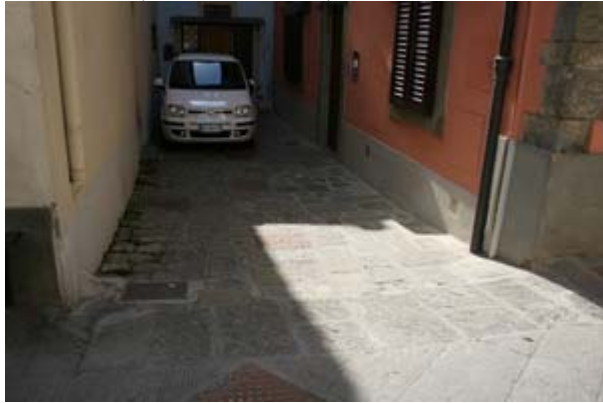
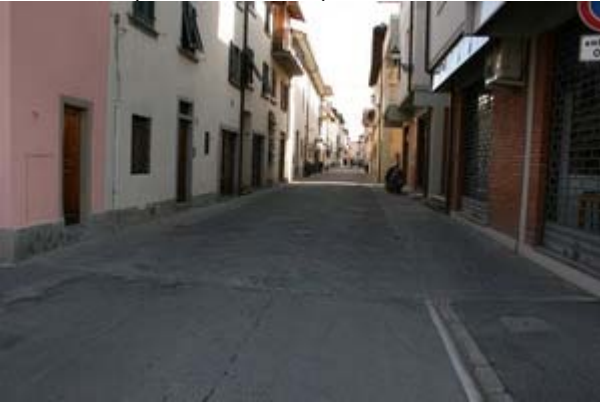
- Data del rilievo: **23/03/2012**
- Denominazione: **Via Roma**
- Destinazione: **carrabile e pedonale**
- Frequenza d'uso: **alta**

- Stato di manutenzione: **buona**
- Fruibilità da parte di tutti in autonomia: **bassa**
- Comfort: **medio**
- Sicurezza: **bassa**
- Annotazioni: **La via appartiene al centro storico ed è pavimentata; la circolazione è a senso unico. La sezione stradale e la caratterizzazione del borgo non permettono l'individuazione di marciapiedi.**

- Mancanza di Percorsi pedonali

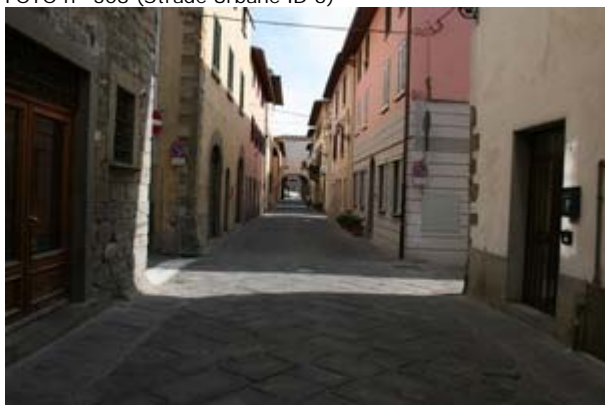
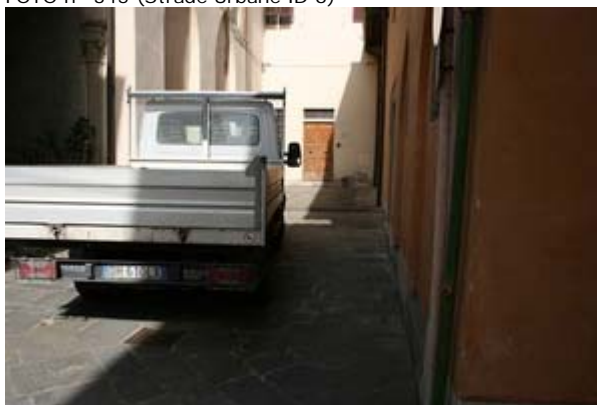
- Data del rilievo: **23/03/2012**
- Denominazione: **Via Piave**
- Destinazione: **carrabile e pedonale**
- Frequenza d'uso: **alta**

- Stato di manutenzione: **buona**
- Fruibilità da parte di tutti in autonomia: **bassa**
- Comfort: **medio**
- Sicurezza: **bassa**
- Annotazioni: **La via appartiene al centro storico ed è pavimentata; la circolazione è a senso unico. La sezione stradale e la caratterizzazione del borgo non permettono l'individuazione di marciapiedi.**

- **Mancanza di Percorsi pedonali**

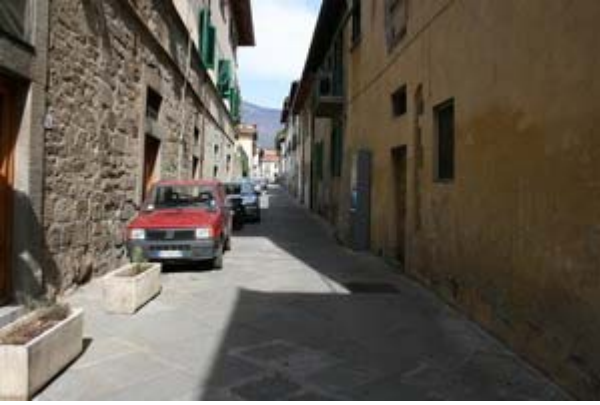
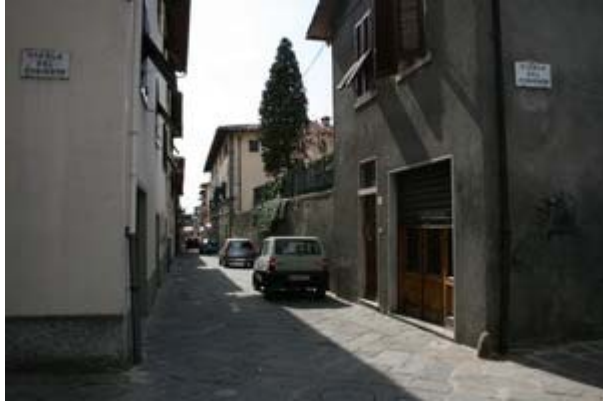
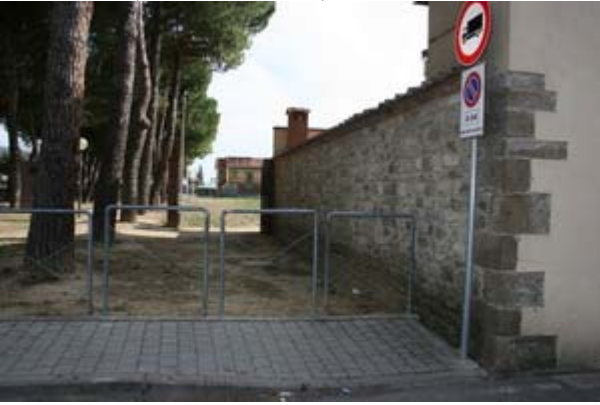
- Data del rilievo: 23/03/2012
- Denominazione: **Via Ricasoli**
- Destinazione: **carrabile e pedonale**
- Frequenza d'uso: **alta**

- Stato di manutenzione: **buona**
- Fruibilità da parte di tutti in autonomia: **bassa**
- Comfort: **medio**
- Sicurezza: **bassa**
- Annotazioni: **La via appartiene al centro storico ed è pavimentata; la circolazione è a senso unico. La sezione stradale e la caratterizzazione del borgo non permettono l'individuazione di marciapiedi; il marciapiede è presente solo nel tratto finale, al margine del giardino. La presenza di posti per la sosta riduce notevolmente lo spazio fruibile.**

- **Mancanza di Percorsi pedonali**

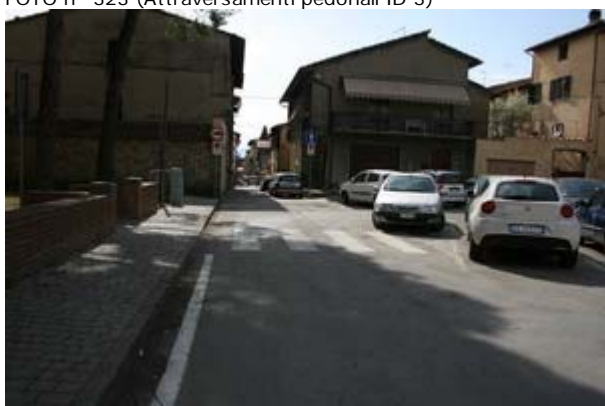
FOTO n° 323 (Attraversamenti pedonali ID 3)

- Illuminazione adeguata: **no**
- Ubicazione adeguata (rispetto agli incroci): **si**
- Assenza di ostacoli visivi: **no**
- Visibilità delle strisce: **buona**
- Visibilità dell'attraversamento a non vedenti o ipovedenti: **assenti**
- Larghezza adeguata: **si**
- Lunghezza adeguata: **si**
- Pendenza adeguata: **si**
- Attraversamento ortogonale ai marciapiedi: **si**
- Dislivello adeguato: **si**
- Larghezza residua marciapiede in corrispondenza dell'eventuale rampa: **no**

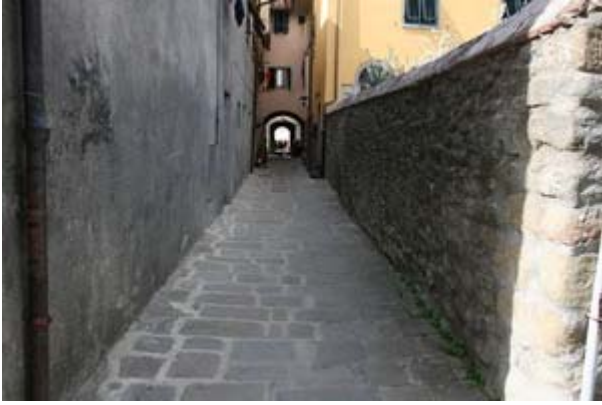
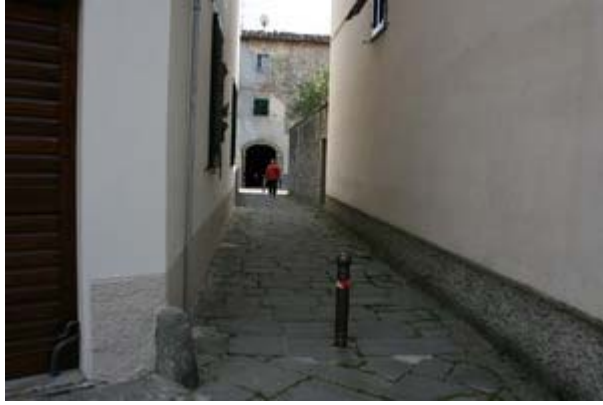
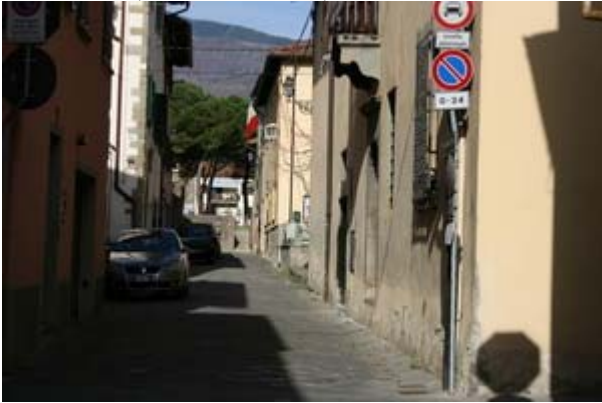
- Data del rilievo: **23/03/2012**
- Denominazione: **Vicolo del Convento**
- Destinazione: **solo pedonale**
- Frequenza d'uso: **media**

- Stato di manutenzione: **buona**
- Fruibilità da parte di tutti in autonomia: **alta**
- Comfort: **medio**
- Sicurezza: **media**

- Percorsi pedonali: **prestazioni sufficienti**

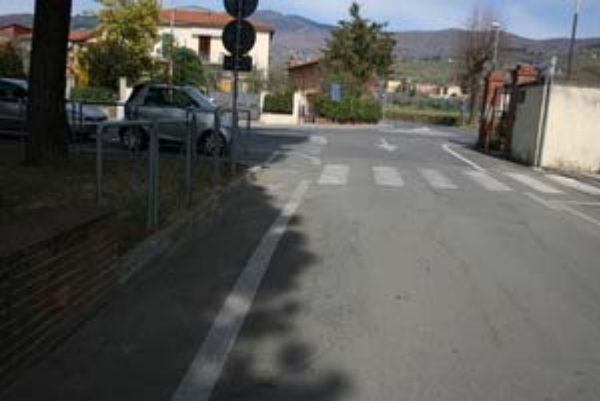
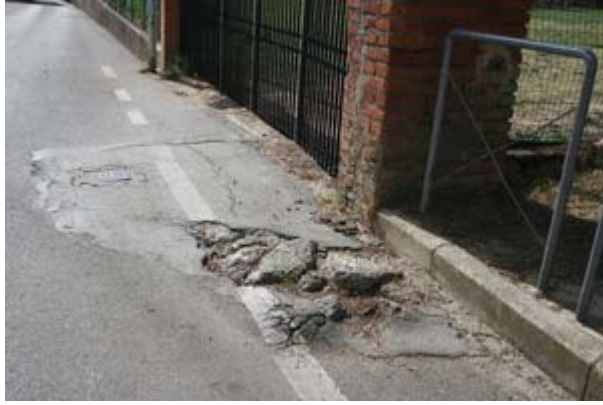
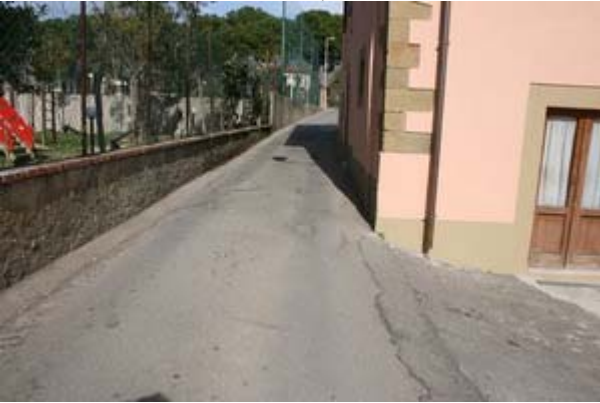
- Data del rilievo: 23/03/2012
- Denominazione: **Via Molino dei Noci**
- Destinazione: **carrabile e pedonale**
- Frequenza d'uso: **alta**

- Stato di manutenzione: **cattiva**
- Fruibilità da parte di tutti in autonomia: **bassa**
- Comfort: **basso**
- Sicurezza: **bassa**
- Annotazioni: **Nel tratto vicino al giardino è presente una sorta di marciapiede formato da una stretta fascia della strada delimitata dalla striscia bianca.**

- Mancanza di Percorsi pedonali
- Attraversamenti pedonali: **prestazioni sufficienti**

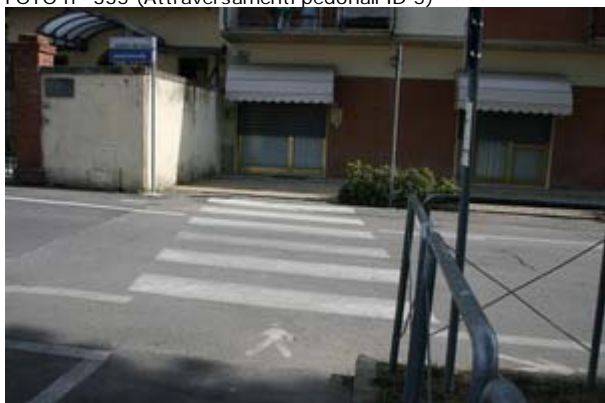
FOTO n° 335 (Attraversamenti pedonali ID 5)

- Ubicazione adeguata (rispetto agli incroci): **si**
- Assenza di ostacoli visivi: **no**
- Visibilità delle strisce: **buona**
- Visibilità dell'attraversamento a non vedenti o ipovedenti: **assenti**
- Larghezza adeguata: **si**
- Lunghezza adeguata: **si**
- Pendenza adeguata: **si**
- Attraversamento ortogonale ai marciapiedi: **si**
- Dislivello adeguato: **si**
- Illuminazione adeguata: **no**

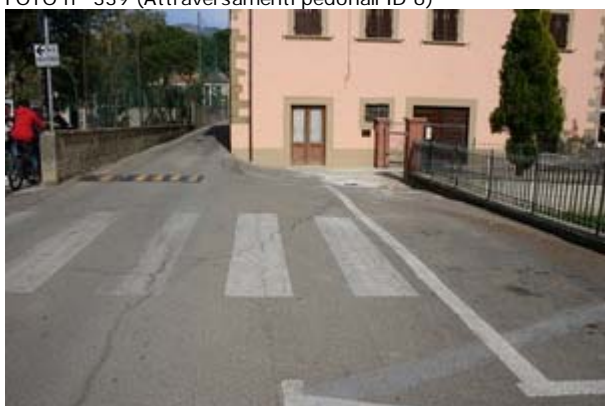
FOTO n° 339 (Attraversamenti pedonali ID 6)

- Illuminazione adeguata: **no**
- Ubicazione adeguata (rispetto agli incroci): **si**
- Assenza di ostacoli visivi: **no**
- Visibilità delle strisce: **scarsa**
- Visibilità dell'attraversamento a non vedenti o ipovedenti: **assenti**
- Larghezza adeguata: **si**
- Lunghezza adeguata: **si**
- Pendenza adeguata: **si**
- Attraversamento ortogonale ai marciapiedi: **si**
- Dislivello adeguato: **si**
- Dislivello adeguato - Note: **non ci sono comunque marciapiedi o altri spazi pedonali**

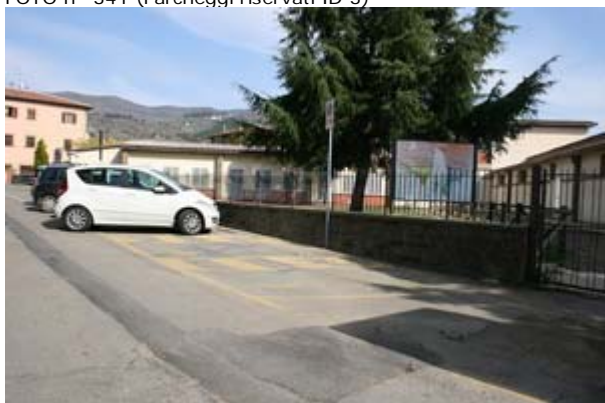
FOTO n° 341 (Parcheggi riservati ID 3)

- Segnaletica adeguata: **si**
- Pavimentazione adeguata: **no**
- Contiguità a percorso pedonale: **no**
- Larghezza/lunghezza adeguata: **no**
- Luogo di manovra sicuro: **si**
- Luogo di manovra senza dislivello: **si**

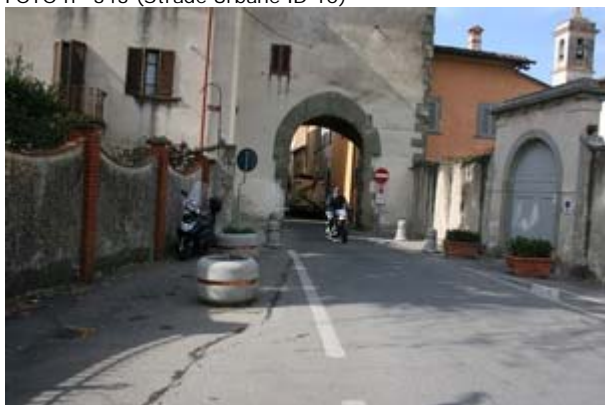
FOTO n° 343 (Strade Urbane ID 10)

- Data del rilievo: 23/03/2012
- Denominazione: **Via Piave - tratto esterno**
- Destinazione: **carrabile e pedonale**
- Frequenza d'uso: **alta**

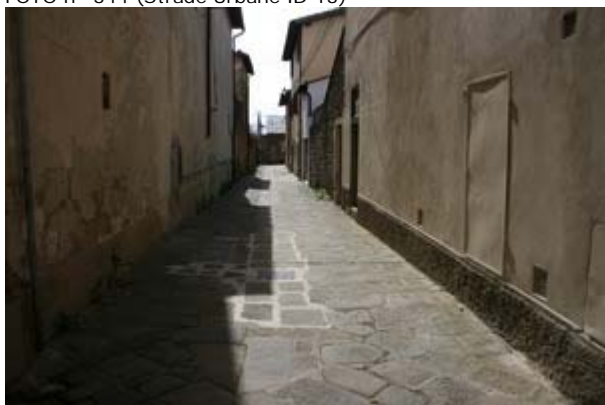
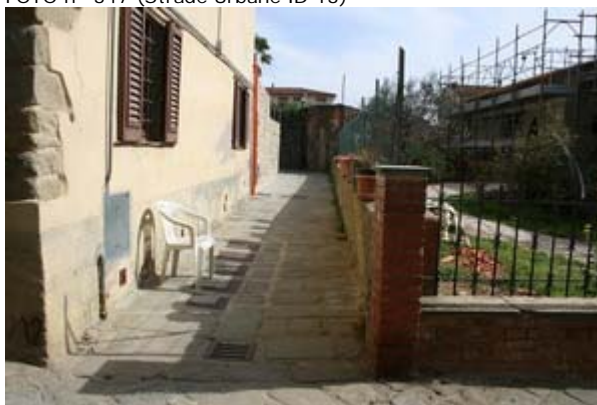
FOTO n° 344 (Strade Urbane ID 13)

- Stato di manutenzione: **buona**
- Fruibilità da parte di tutti in autonomia: **alta**
- Comfort: **medio**
- Sicurezza: **media**

- Percorsi pedonali: **prestazioni sufficienti**

- Larghezza adeguata: **sempre**
- Possibilità di inversione di marcia: **secondo norma**
- Cambi di direzione in piano: **sempre**
- Assenza di variazioni di livello: **sempre**
- Evidenziazione cromatica dei raccordi di quota con rampa: **non pertinente**
- Pendenza longitudinale adeguata: **sempre**
- Pendenza trasversale adeguata: **sempre**
- Presenza di elementi di sostegno in caso di forte pendenza: **non pertinente**
- Assenza di ostacoli che riducono la larghezza: **sempre**
- Assenza di ostacoli sporgenti: **sempre**
- Piano di calpestio adeguato: **per la maggior parte**
- Piano di calpestio adeguato - Note: **il tipo di pavimentazione può comportare qualche problema.**
- Segnalazione passaggio percorso-zona carrabile: **non pertinente**
- Segnalazione passaggio percorso-zona non pavimentata: **non pertinente**
- Illuminazione adeguata: **per la maggior parte**

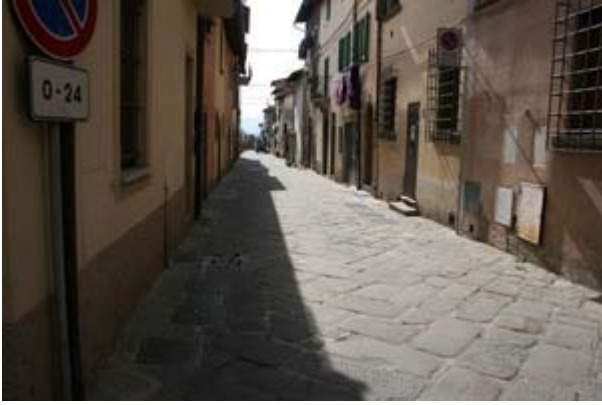
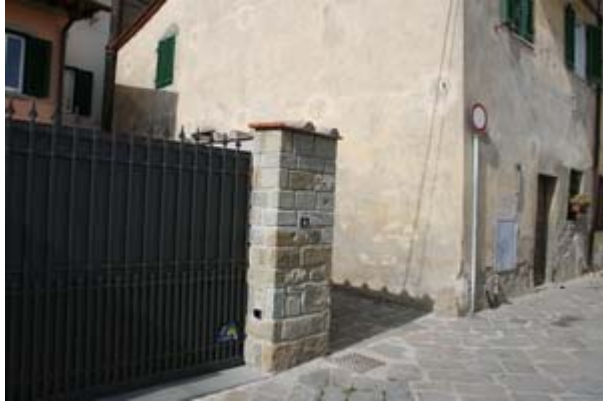
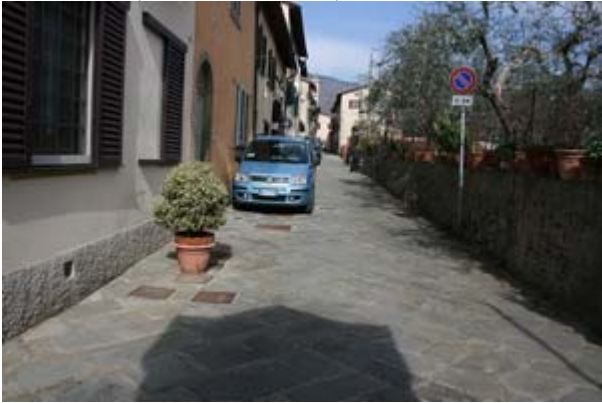
FOTO n° 346 (Strade Urbane ID 14)

- Stato di manutenzione: **media**
- Fruibilità da parte di tutti in autonomia: **bassa**
- Comfort: **medio**
- Sicurezza: **bassa**
- Annotazioni: **La via appartiene al centro storico ed è pavimentata; la circolazione è a senso unico. La sezione stradale e la caratterizzazione del borgo non permettono l'individuazione di marciapiedi. La presenza di posti per la sosta riduce notevolmente lo spazio fruibile.**

- **Mancanza di Percorsi pedonali**

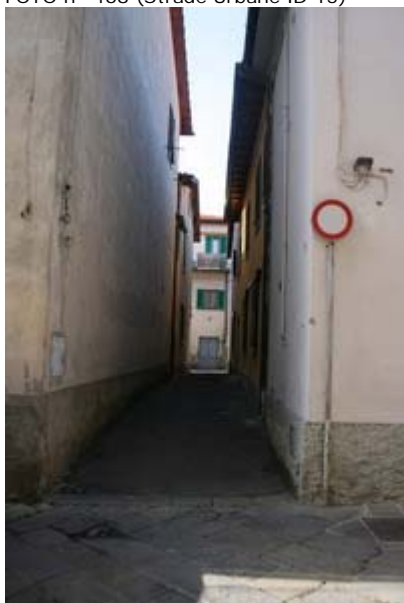
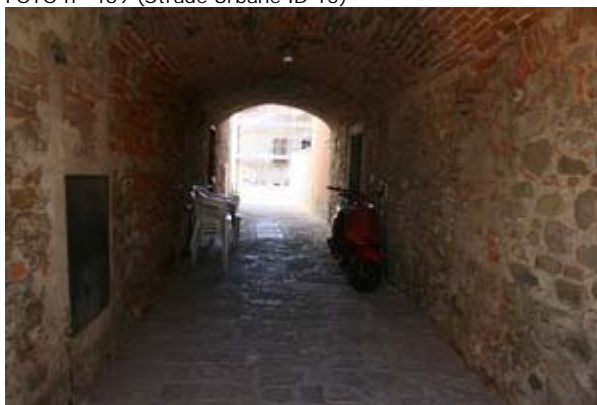
FOTO n° 468 (Strade Urbane ID 15)

- Stato di manutenzione: buona
- Fruibilità da parte di tutti in autonomia: alta
- Comfort: medio
- Sicurezza: media

- Percorsi pedonali: prestazioni sufficienti

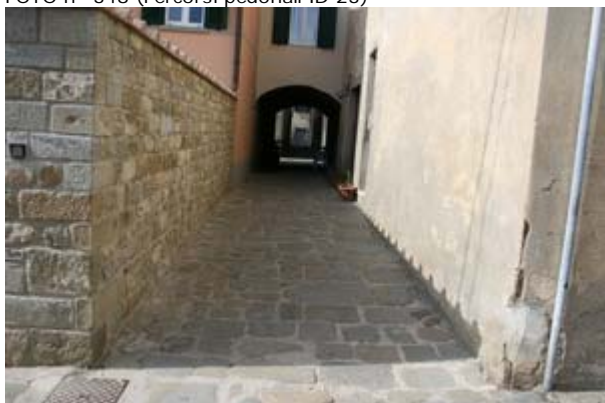
FOTO n° 348 (Percorsi pedonali ID 23)

- Larghezza adeguata: **sempre**
- Possibilità di inversione di marcia: **secondo norma**
- Cambi di direzione in piano: **sempre**
- Assenza di variazioni di livello: **sempre**
- Evidenziazione cromatica dei raccordi di quota con rampa: **non pertinente**
- Pendenza longitudinale adeguata: **sempre**
- Pendenza trasversale adeguata: **sempre**
- Presenza di elementi di sostegno in caso di forte pendenza: **non pertinente**
- Assenza di ostacoli che riducono la larghezza: **sempre**
- Assenza di ostacoli sporgenti: **sempre**
- Piano di calpestio adeguato: **per la maggior parte**
- Piano di calpestio adeguato - Note: **il tipo di pavimentazione può comportare qualche problema.**
- Segnalazione passaggio percorso-zona carrabile: **non pertinente**
- Segnalazione passaggio percorso-zona non pavimentata: **non pertinente**
- Illuminazione adeguata: **solo in alcuni tratti**

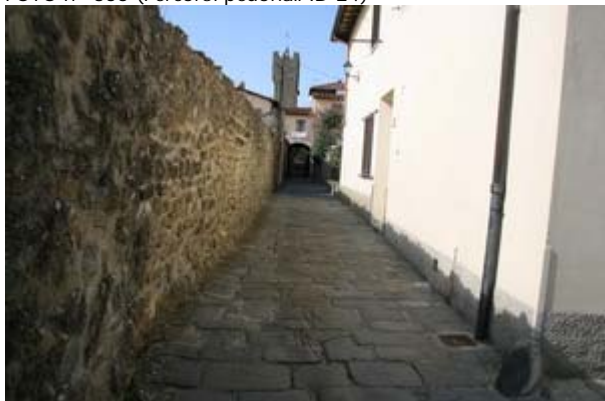
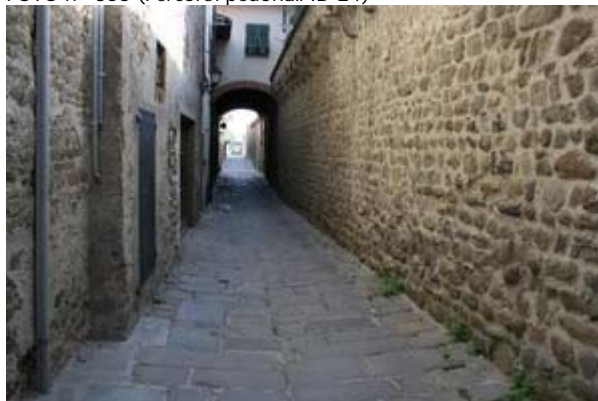
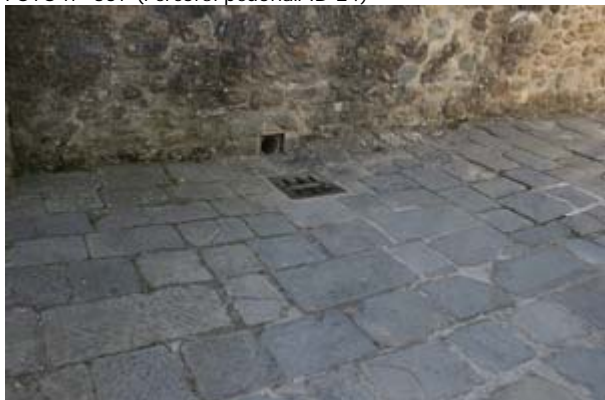
FOTO n° 355 (Percorsi pedonali ID 24)

- Stato di manutenzione: **media**
- Fruibilità da parte di tutti in autonomia: **alta**
- Comfort: **medio**
- Sicurezza: **media**

- Larghezza adeguata: **sempre**
- Possibilità di inversione di marcia: **secondo norma**
- Cambi di direzione in piano: **sempre**
- Assenza di variazioni di livello: **sempre**
- Evidenziazione cromatica dei raccordi di quota con rampa: **non pertinente**
- Pendenza longitudinale adeguata: **sempre**
- Pendenza trasversale adeguata: **sempre**
- Presenza di elementi di sostegno in caso di forte pendenza: **non pertinente**
- Assenza di ostacoli che riducono la larghezza: **sempre**
- Assenza di ostacoli sporgenti: **sempre**
- Piano di calpestio adeguato: **per la maggior parte**
- Piano di calpestio adeguato - Note: **Il tipo di pavimentazione può dare dei problemi.**
- Segnalazione passaggio percorso-zona carrabile: **non pertinente**
- Segnalazione passaggio percorso-zona non pavimentata: **non pertinente**
- Illuminazione adeguata: **solo in alcuni tratti**

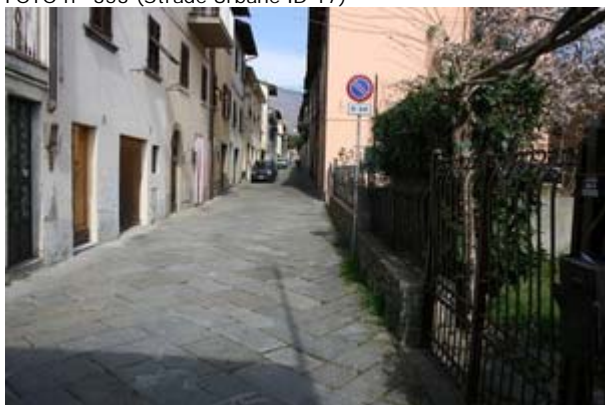
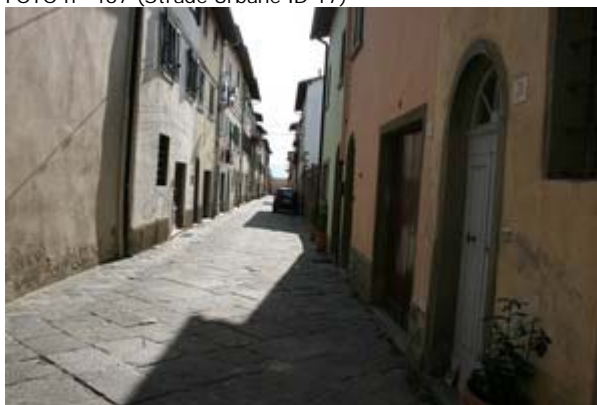
FOTO n° 353 (Strade Urbane ID 17)

- Stato di manutenzione: **buona**
- Fruibilità da parte di tutti in autonomia: **bassa**
- Comfort: **medio**
- Sicurezza: **bassa**
- Annotazioni: **La via appartiene al centro storico ed è pavimentata; la circolazione è a senso unico. La sezione stradale e la caratterizzazione del borgo non permettono l'individuazione di marciapiedi. La presenza di posti per la sosta riduce notevolmente lo spazio fruibile.**

- **Mancanza di Percorsi pedonali**

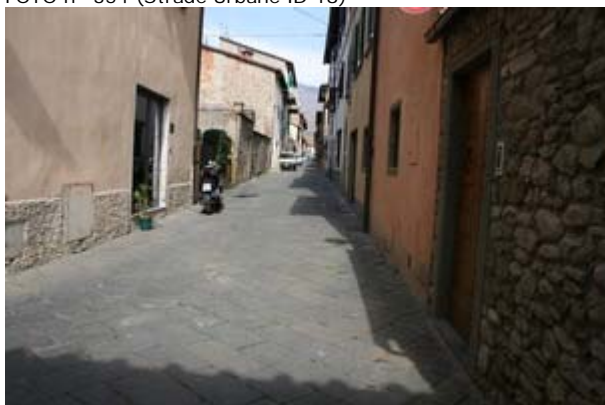
FOTO n° 354 (Strade Urbane ID 18)

- Stato di manutenzione: **buona**
- Fruibilità da parte di tutti in autonomia: **bassa**
- Comfort: **medio**
- Sicurezza: **bassa**
- Annotazioni: **La via appartiene al centro storico ed è pavimentata; la circolazione è a senso unico. La sezione stradale e la caratterizzazione del borgo non permettono l'individuazione di marciapiedi. La presenza di posti per la sosta riduce notevolmente lo spazio fruibile.**

- **Mancanza di Percorsi pedonali**

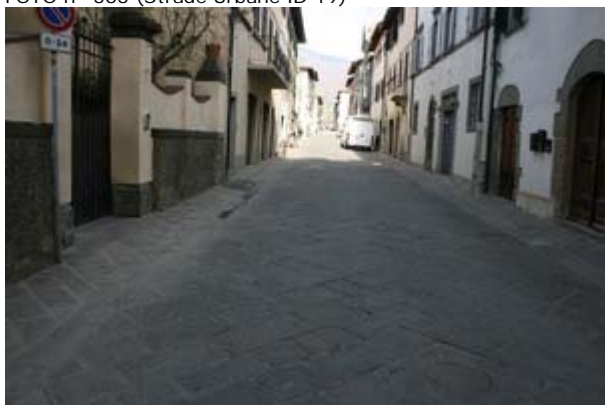
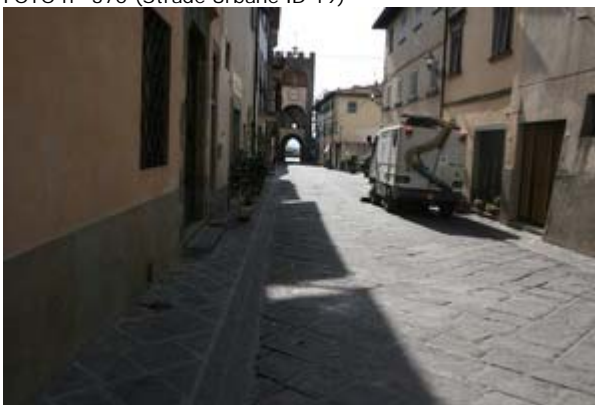
FOTO n° 363 (Strade Urbane ID 19)

- Stato di manutenzione: **buona**
- Fruibilità da parte di tutti in autonomia: **bassa**
- Comfort: **medio**
- Sicurezza: **bassa**
- Annotazioni: **La via appartiene al centro storico ed è pavimentata; la circolazione è a senso unico. La sezione stradale e la caratterizzazione del borgo non permettono l'individuazione di marciapiedi.**

- **Mancanza di Percorsi pedonali**

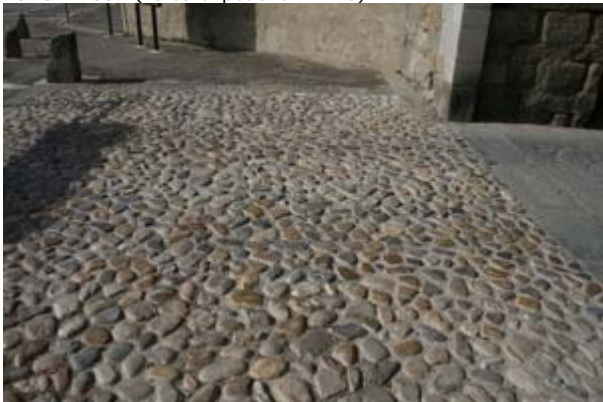
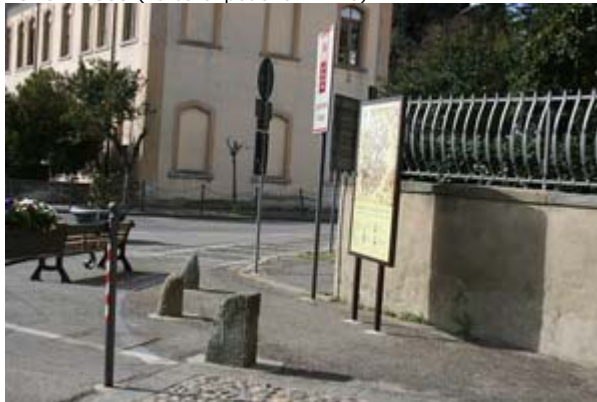
FOTO n° 359 (Percorsi pedonali ID 25)

- Descrizione: **Marciapiede nord**
- Larghezza adeguata: **sempre**
- Possibilità di inversione di marcia: **a distanza ragionevole**
- Cambi di direzione in piano: **sempre**

- Assenza di variazioni di livello: **sempre**
- Evidenziazione cromatica dei raccordi di quota con rampa: **non pertinente**
- Pendenza longitudinale adeguata: **sempre**

- Pendenza trasversale adeguata: **sempre**
- Presenza di elementi di sostegno in caso di forte pendenza: **non pertinente**
- Assenza di ostacoli che riducono la larghezza: **per pochi tratti**
