**Unione dei Comuni del Pratomagno**  
**Comune di Castelfranco di Sopra**

Piano per l'Eliminazione delle Barriere Architettoniche

**Quadro conoscitivo** · Schede di rilievo:  
strade urbane

giugno 2012

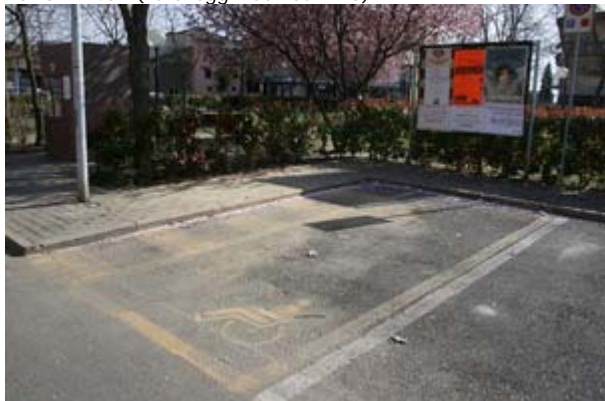
FOTO n° 402 (Parcheggi riservati ID 6)

- Segnaletica adeguata: **si**
- Pavimentazione adeguata: **si**
- Contiguità a percorso pedonale: **si**
- Dislivello con percorso pedonale adeguato: **no**
- Larghezza/lunghezza adeguata: **si**
- Luogo di manovra sicuro: **si**
- Luogo di manovra senza dislivello: **si**

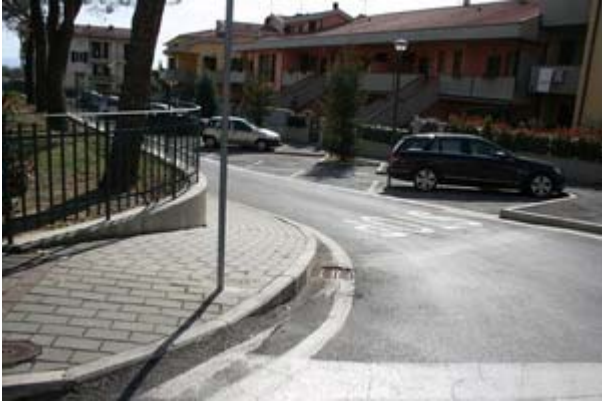
FOTO n° 395 (Strade Urbane ID 24)

- Data del rilievo: **23/03/2012**
- Denominazione: **nuova via tra via Giotto e via Camalfi**
- Destinazione: **carrabile e pedonale**
- Frequenza d'uso: **media**

- Stato di manutenzione: **buona**
- Fruibilità da parte di tutti in autonomia: **media**
- Comfort: **medio**
- Sicurezza: **media**

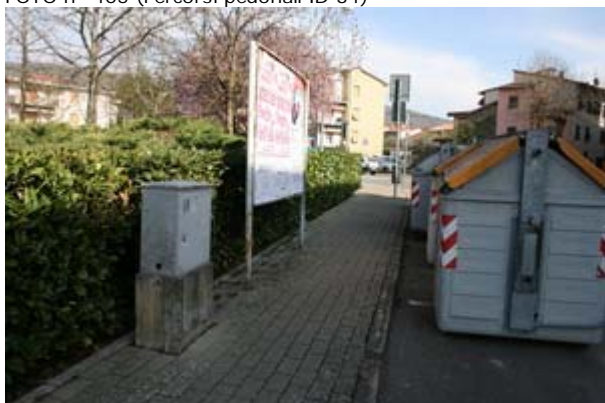
FOTO n° 405 (Percorsi pedonali ID 34)

- Descrizione: **Marciapiede lato nord**
- Larghezza adeguata: **sempre**
- Possibilità di inversione di marcia: **a distanza ragionevole**
- Cambi di direzione in piano: **per la maggior parte**
- Assenza di variazioni di livello: **sempre**
- Evidenziazione cromatica dei raccordi di quota con rampa: **mai**
- Pendenza longitudinale adeguata: **per la maggior parte**
- Pendenza trasversale adeguata: **per la maggior parte**
- Presenza di elementi di sostegno in caso di forte pendenza: **non pertinente**
- Assenza di ostacoli che riducono la larghezza: **per la maggior parte**
- Assenza di ostacoli sporgenti: **sempre**
- Piano di calpestio adeguato: **sempre**
- Segnalazione passaggio percorso-zona carrabile: **mai**
- Segnalazione passaggio percorso-zona non pavimentata: **sempre**
- Illuminazione adeguata: **per la maggior parte**

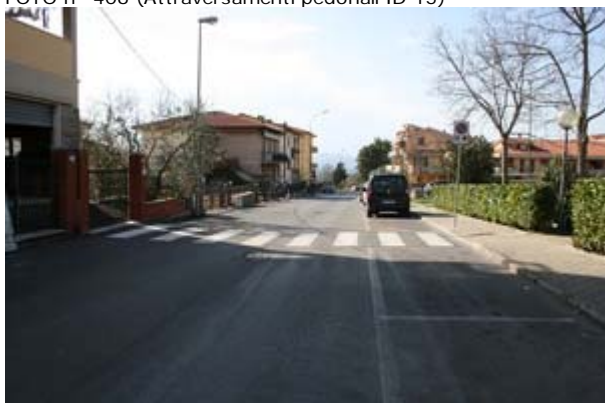
FOTO n° 406 (Attraversamenti pedonali ID 15)

- Ubicazione adeguata (rispetto agli incroci): **si**
- Assenza di ostacoli visivi: **no**
- Visibilità delle strisce: **buona**
- Visibilità dell'attraversamento a non vedenti o ipovedenti: **assenti**
- Larghezza adeguata: **si**
- Lunghezza adeguata: **si**
- Pendenza adeguata: **si**
- Attraversamento ortogonale ai marciapiedi: **si**
- Dislivello adeguato: **no**
- Illuminazione adeguata: **si**

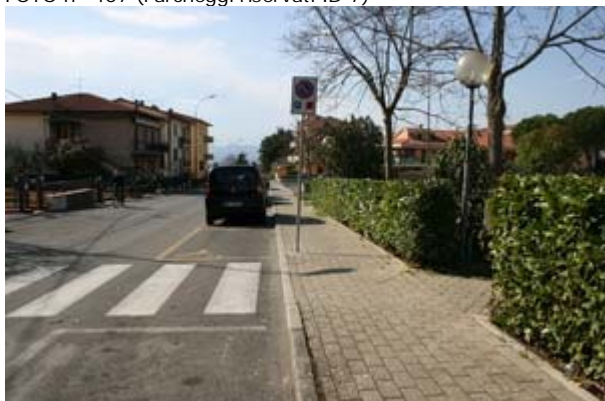
FOTO n° 407 (Parcheggi riservati ID 7)

- Segnaletica adeguata: **si**
- Pavimentazione adeguata: **si**
- Contiguità a percorso pedonale: **si**
- Dislivello con percorso pedonale adeguato: **no**
- Larghezza/lunghezza adeguata: **si**
- Luogo di manovra sicuro: **no**
- Luogo di manovra senza dislivello: **si**

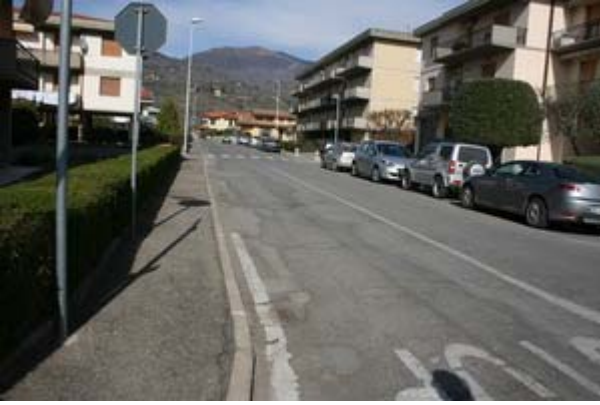
FOTO n° 412 (Strade Urbane ID 26)

- Data del rilievo: **23/03/2012**
- Denominazione: **Via Dante Alighieri**
- Destinazione: **carrabile e pedonale**
- Frequenza d'uso: **alta**

- Stato di manutenzione: **media**
- Fruibilità da parte di tutti in autonomia: **media**
- Comfort: **medio**
- Sicurezza: **media**

- Percorsi pedonali: **prestazioni sufficienti**
- Attraversamenti pedonali: **prestazioni sufficienti**
- Parcheggi riservati: **prestazioni insufficienti**

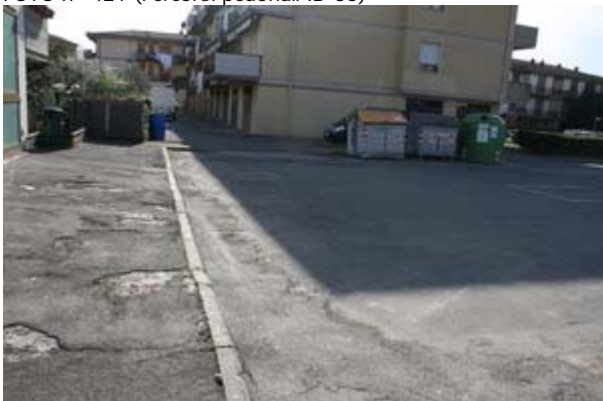
FOTO n° 421 (Percorsi pedonali ID 36)

- Descrizione: **Marciapiede lato est**
- Larghezza adeguata: **sempre**
- Possibilità di inversione di marcia: **inesistente**
- Cambi di direzione in piano: **sempre**
- Assenza di variazioni di livello: **sempre**
- Evidenziazione cromatica dei raccordi di quota con rampa: **non pertinente**
- Pendenza longitudinale adeguata: **sempre**
- Pendenza trasversale adeguata: **sempre**
- Presenza di elementi di sostegno in caso di forte pendenza: **non pertinente**
- Assenza di ostacoli che riducono la larghezza: **per la maggior parte**
- Assenza di ostacoli sporgenti: **sempre**
- Piano di calpestio adeguato: **per la maggior parte**
- Piano di calpestio adeguato - Note: **Pavimentazione degradata nello slargo.**
- Segnalazione passaggio percorso-zona carrabile: **mai**
- Segnalazione passaggio percorso-zona non pavimentata: **sempre**
- Illuminazione adeguata: **sempre**

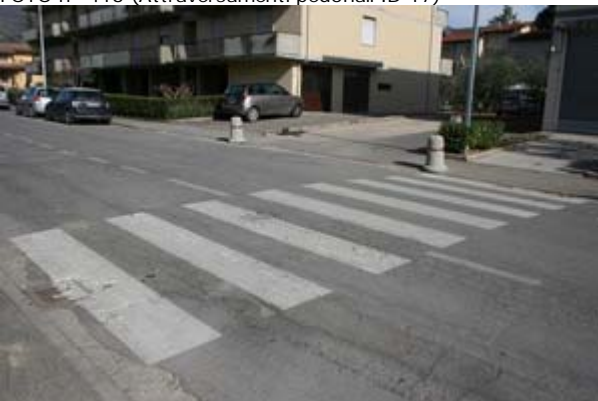
FOTO n° 413 (Attraversamenti pedonali ID 17)

- Ubicazione adeguata (rispetto agli incroci): **si**
- Assenza di ostacoli visivi: **no**
- Visibilità delle strisce: **buona**
- Visibilità dell'attraversamento a non vedenti o ipovedenti: **assenti**
- Larghezza adeguata: **si**
- Lunghezza adeguata: **si**
- Pendenza adeguata: **si**
- Attraversamento ortogonale ai marciapiedi: **si**
- Dislivello adeguato: **si**
- Larghezza residua marciapiede in corrispondenza dell'eventuale rampa: **no**
- Illuminazione adeguata: **si**

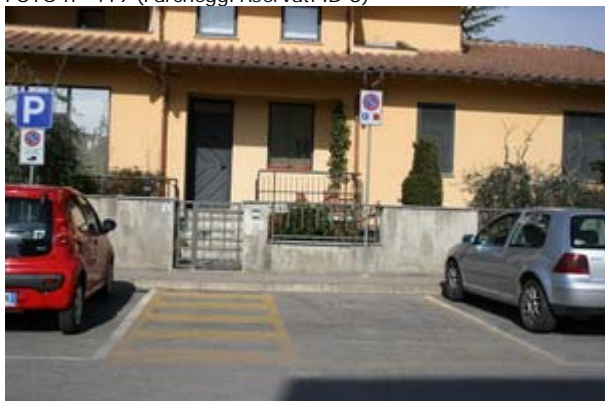
FOTO n° 419 (Parcheggi riservati ID 8)

- Segnaletica adeguata: **si**
- Pavimentazione adeguata: **si**
- Contiguità a percorso pedonale: **si**
- Dislivello con percorso pedonale adeguato: **no**
- Larghezza/lunghezza adeguata: **si**
- Luogo di manovra sicuro: **si**
- Luogo di manovra senza dislivello: **si**

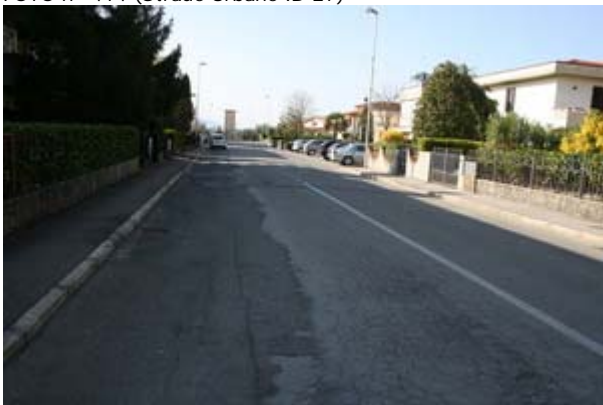
FOTO n° 414 (Strade Urbane ID 27)

- Data del rilievo: **23/03/2012**
- Denominazione: **Via Leonardo da Vinci**
- Destinazione: **carrabile e pedonale**
- Frequenza d'uso: **bassa**

- Stato di manutenzione: **media**
- Fruibilità da parte di tutti in autonomia: **media**
- Comfort: **medio**
- Sicurezza: **media**

- Percorsi pedonali: **prestazioni sufficienti**
- Attraversamenti pedonali: **prestazioni insufficienti**

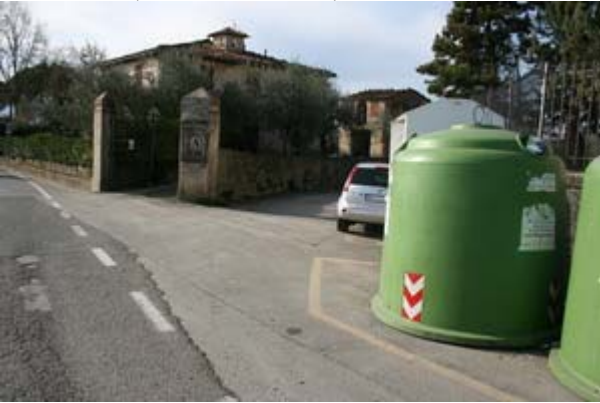
FOTO n° 472 (Strade Urbane ID 33)

- Descrizione: **Spazio pedonale delimitato da segnaletica orizzontale (lato sud)**
- Larghezza adeguata: **sempre**
- Possibilità di inversione di marcia: **a distanza eccessiva**
- Cambi di direzione in piano: **sempre**
- Assenza di variazioni di livello: **sempre**
- Evidenziazione cromatica dei raccordi di quota con rampa: **non pertinente**
- Pendenza longitudinale adeguata: **sempre**
- Pendenza trasversale adeguata: **sempre**
- Presenza di elementi di sostegno in caso di forte pendenza: **non pertinente**
- Assenza di ostacoli che riducono la larghezza: **sempre**
- Assenza di ostacoli sporgenti: **sempre**
- Piano di calpestio adeguato: **sempre**
- Segnalazione passaggio percorso-zona carrabile: **mai**
- Segnalazione passaggio percorso-zona non pavimentata: **non pertinente**
- Illuminazione adeguata: **solo in alcuni tratti**

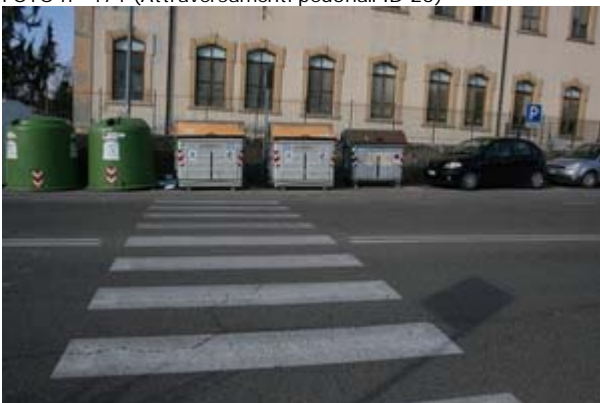
FOTO n° 474 (Attraversamenti pedonali ID 25)

- Ubicazione adeguata (rispetto agli incroci): **si**
- Assenza di ostacoli visivi: **no**
- Visibilità delle strisce: **buona**
- Visibilità dell'attraversamento a non vedenti o ipovedenti: **assenti**
- Larghezza adeguata: **si**
- Lunghezza adeguata: **si**
- Pendenza adeguata: **si**
- Attraversamento ortogonale ai marciapiedi: **si**
- Dislivello adeguato: **si**
- Illuminazione adeguata: **si**

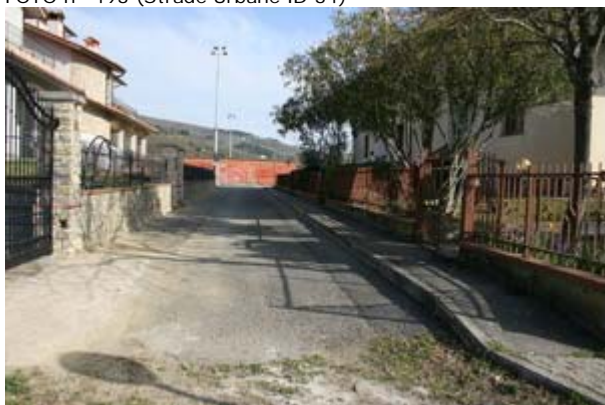
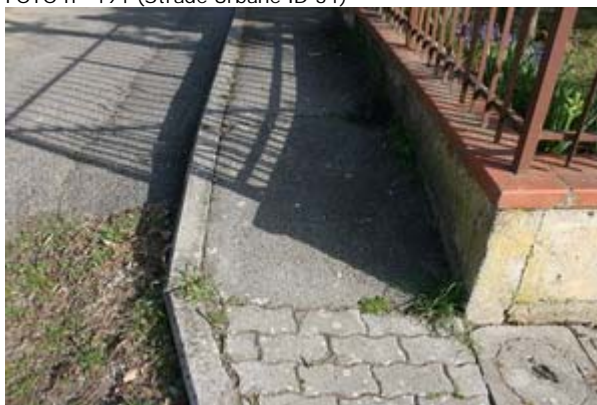
FOTO n° 493 (Strade Urbane ID 34)

- Data del rilievo: **23/03/2012**
- Denominazione: **Via del Campo sportivo - prima laterale**
- Destinazione: **carrabile e pedonale**
- Frequenza d'uso: **bassa**

- Stato di manutenzione: **media**
- Fruibilità da parte di tutti in autonomia: **media**
- Comfort: **medio**
- Sicurezza: **media**

- Descrizione: **Marciapiede lato sud**
- Larghezza adeguata: **sempre**
- Possibilità di inversione di marcia: **inesistente**
- Cambi di direzione in piano: **sempre**
- Assenza di variazioni di livello: **per la maggior parte**
- Evidenziazione cromatica dei raccordi di quota con rampa: **mai**
- Pendenza longitudinale adeguata: **sempre**
- Pendenza trasversale adeguata: **sempre**
- Presenza di elementi di sostegno in caso di forte pendenza: **non pertinente**
- Assenza di ostacoli che riducono la larghezza: **sempre**
- Assenza di ostacoli sporgenti: **sempre**
- Piano di calpestio adeguato: **sempre**
- Segnalazione passaggio percorso-zona carrabile: **mai**
- Segnalazione passaggio percorso-zona non pavimentata: **non pertinente**
- Illuminazione adeguata: **mai**

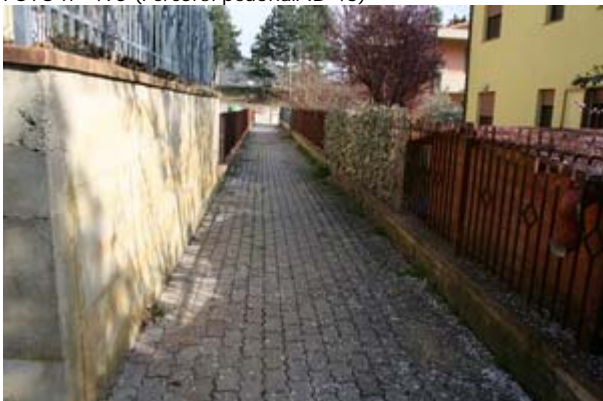
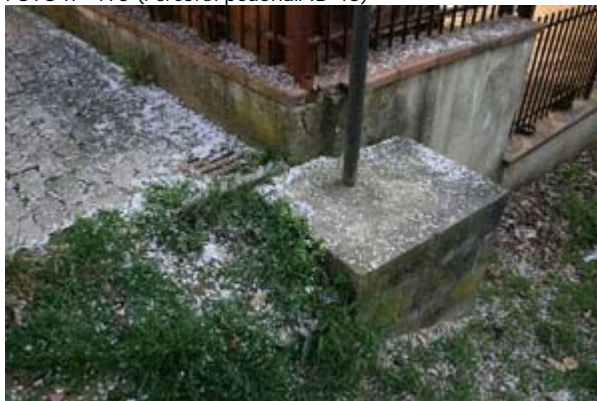
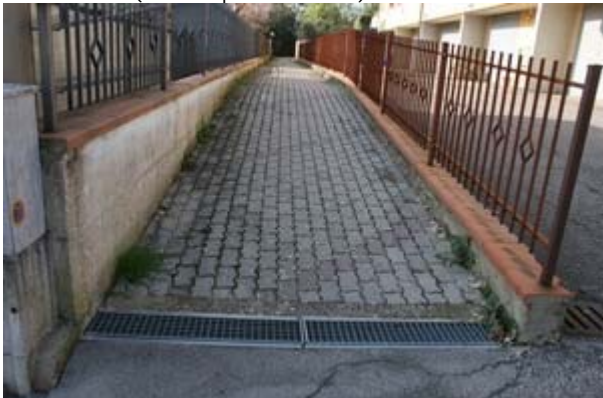
FOTO n° 495 (Percorsi pedonali ID 46)

- Stato di manutenzione: **media**
- Fruibilità da parte di tutti in autonomia: **media**
- Comfort: **medio**
- Sicurezza: **bassa**

- Larghezza adeguata: **sempre**
- Possibilità di inversione di marcia: **secondo norma**
- Cambi di direzione in piano: **sempre**
- Assenza di variazioni di livello: **sempre**
- Evidenziazione cromatica dei raccordi di quota con rampa: **non pertinente**
- Pendenza longitudinale adeguata: **sempre**
- Pendenza trasversale adeguata: **sempre**
- Presenza di elementi di sostegno in caso di forte pendenza: **non pertinente**
- Assenza di ostacoli che riducono la larghezza: **sempre**
- Assenza di ostacoli sporgenti: **sempre**
- Piano di calpestio adeguato: **sempre**
- Segnalazione passaggio percorso-zona carrabile: **non pertinente**
- Segnalazione passaggio percorso-zona non pavimentata: **non pertinente**
- Illuminazione adeguata: **mai**

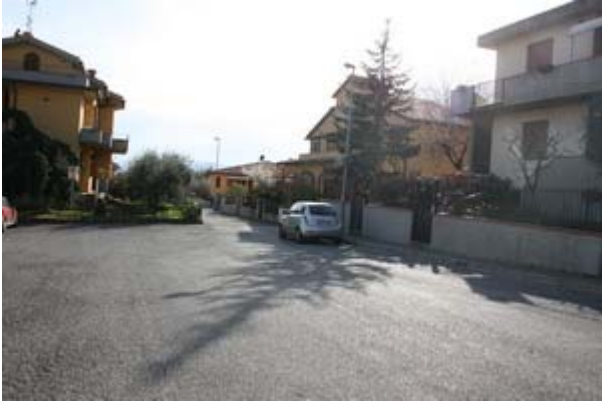
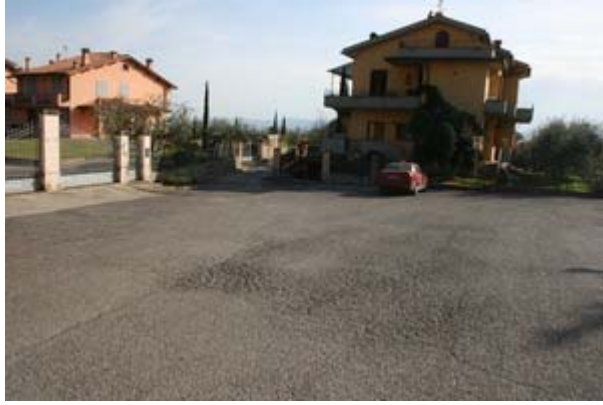
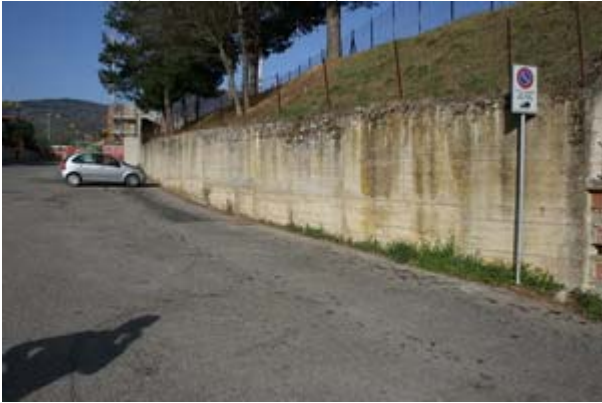
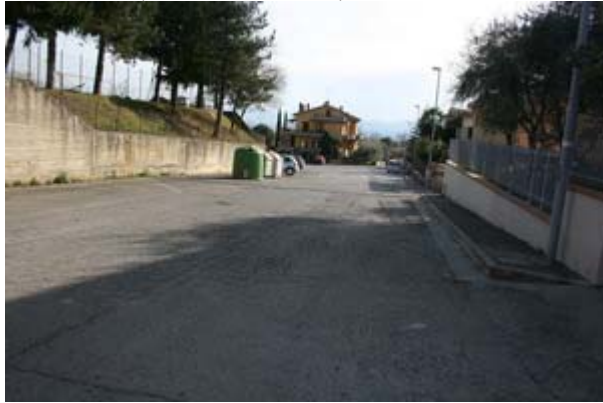
FOTO n° 503 (Strade Urbane ID 37)

- Data del rilievo: **23/03/2012**
- Denominazione: **Via del Campo sportivo - secondo tratto**
- Destinazione: **carrabile e pedonale**
- Frequenza d'uso: **media**

- Stato di manutenzione: **media**
- Fruibilità da parte di tutti in autonomia: **bassa**
- Comfort: **basso**
- Sicurezza: **bassa**

- Percorsi pedonali: **prestazioni insufficienti**

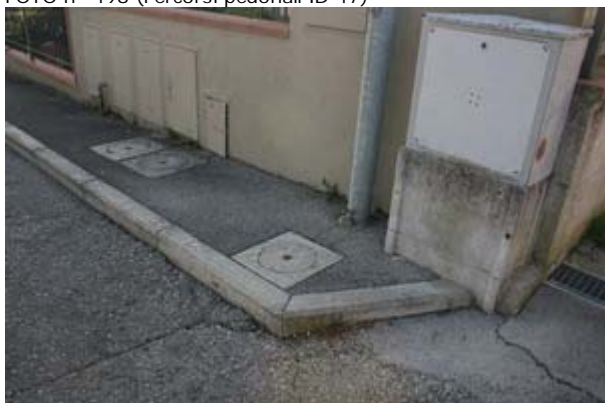
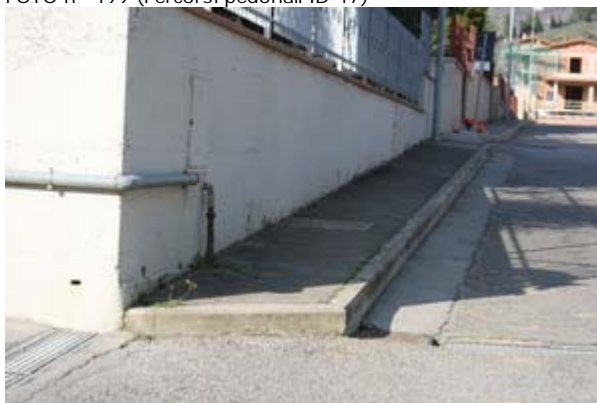
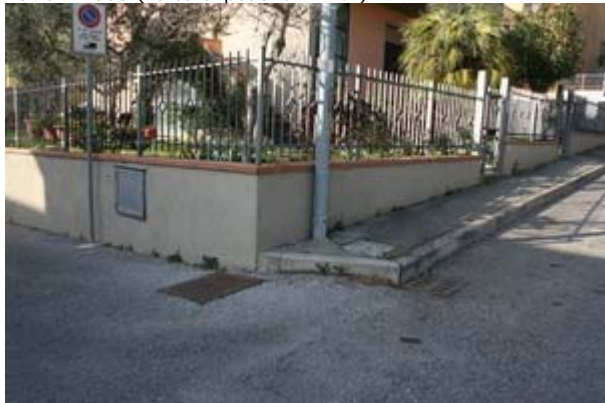
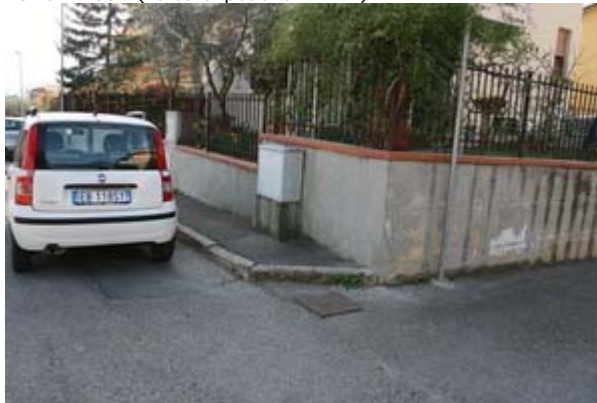
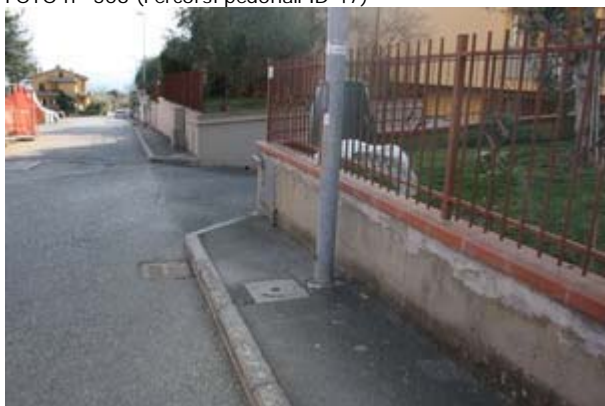
FOTO n° 498 (Percorsi pedonali ID 47)

- Descrizione: **Marciapiedi lato ovest**
- Larghezza adeguata: **per la maggior parte**
- Possibilità di inversione di marcia: **inesistente**
- Cambi di direzione in piano: **sempre**
- Assenza di variazioni di livello: **per la maggior parte**
- Evidenziazione cromatica dei raccordi di quota con rampa: **non pertinente**
- Pendenza longitudinale adeguata: **per la maggior parte**
- Pendenza trasversale adeguata: **sempre**
- Presenza di elementi di sostegno in caso di forte pendenza: **non pertinente**
- Assenza di ostacoli che riducono la larghezza: **per pochi tratti**
- Assenza di ostacoli sporgenti: **sempre**
- Piano di calpestio adeguato: **per la maggior parte**
- Segnalazione passaggio percorso-zona carrabile: **mai**
- Segnalazione passaggio percorso-zona non pavimentata: **non pertinente**
- Illuminazione adeguata: **sempre**

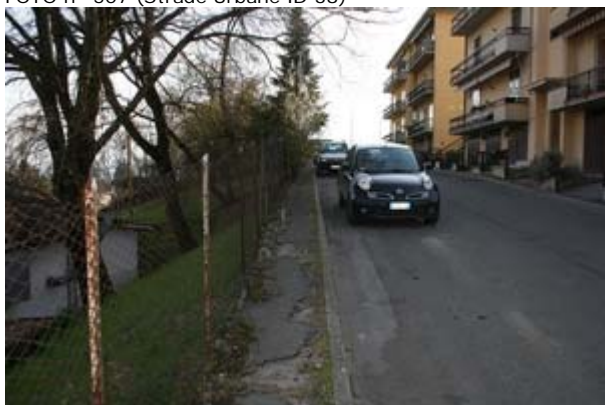
FOTO n° 507 (Strade Urbane ID 38)

- Stato di manutenzione: **cattiva**
- Fruibilità da parte di tutti in autonomia: **bassa**
- Comfort: **basso**
- Sicurezza: **bassa**
- Annotazioni: **Un marciapiede stretto è presente solo sul lato est nel tratto perpendicolare a via Aretina.**

- **Mancanza di Percorsi pedonali**

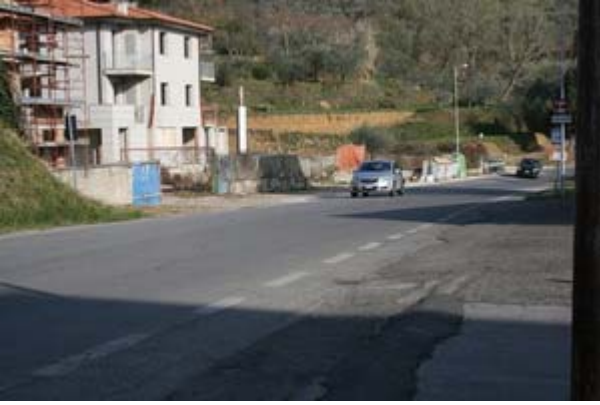
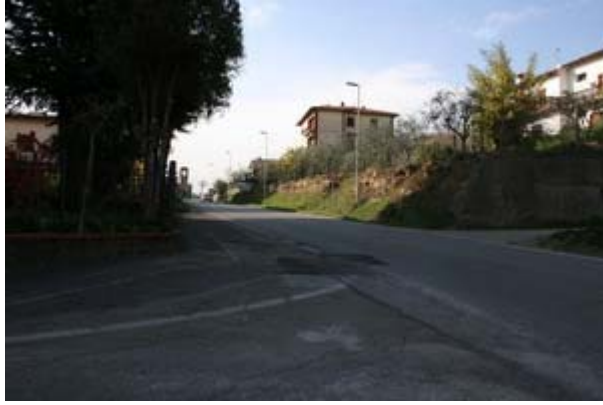
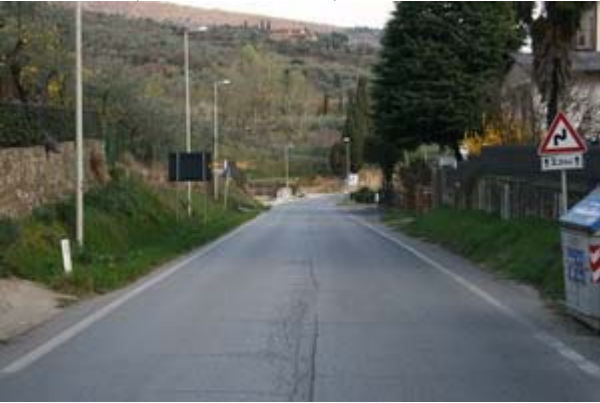
FOTO n° 508 (Strade Urbane ID 39)

- Stato di manutenzione: **media**
- Fruibilità da parte di tutti in autonomia: **bassa**
- Comfort: **basso**
- Sicurezza: **bassa**

- Mancanza di Percorsi pedonali

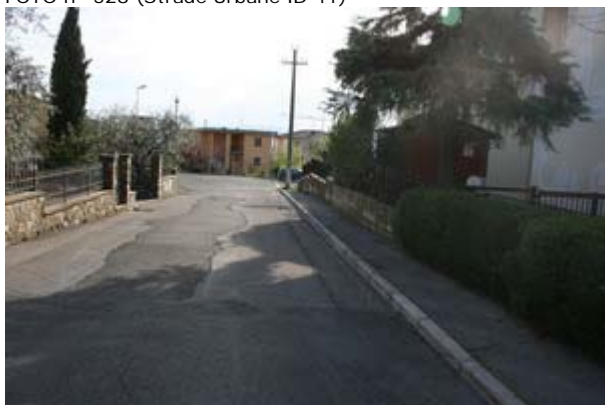
FOTO n° 528 (Strade Urbane ID 41)

- Data del rilievo: **23/03/2012**
- Denominazione: **Via Moro Bianco - tratto finale**
- Destinazione: **carrabile e pedonale**
- Frequenza d'uso: **bassa**

- Stato di manutenzione: **media**
- Fruibilità da parte di tutti in autonomia: **media**
- Comfort: **medio**
- Sicurezza: **media**

- Percorsi pedonali: **prestazioni sufficienti**

- Descrizione: **Marciapiede lato ovest**
- Larghezza adeguata: **per la maggior parte**
- Possibilità di inversione di marcia: **a distanza eccessiva**
- Cambi di direzione in piano: **sempre**
- Assenza di variazioni di livello: **sempre**
- Evidenziazione cromatica dei raccordi di quota con rampa: **non pertinente**
- Pendenza longitudinale adeguata: **sempre**
- Pendenza trasversale adeguata: **sempre**
- Presenza di elementi di sostegno in caso di forte pendenza: **non pertinente**
- Assenza di ostacoli che riducono la larghezza: **sempre**
- Assenza di ostacoli sporgenti: **sempre**
- Piano di calpestio adeguato: **sempre**
- Segnalazione passaggio percorso-zona carrabile: **mai**
- Segnalazione passaggio percorso-zona non pavimentata: **non pertinente**
- Illuminazione adeguata: **solo in alcuni tratti**

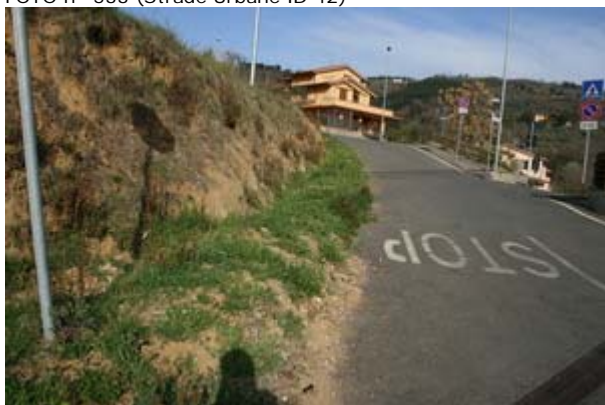
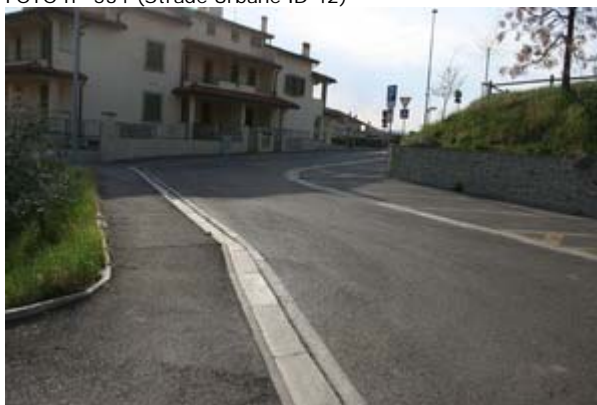
FOTO n° 533 (Strade Urbane ID 42)

- Data del rilievo: **23/03/2012**
- Denominazione: **Prolungamento di via Moro Bianco**
- Destinazione: **carrabile e pedonale**
- Frequenza d'uso: **bassa**

- Stato di manutenzione: **buona**
- Fruibilità da parte di tutti in autonomia: **media**
- Comfort: **medio**
- Sicurezza: **media**

- Percorsi pedonali: **prestazioni insufficienti**
- Attraversamenti pedonali: **prestazioni sufficienti**
- Parcheggi riservati: **prestazioni sufficienti**

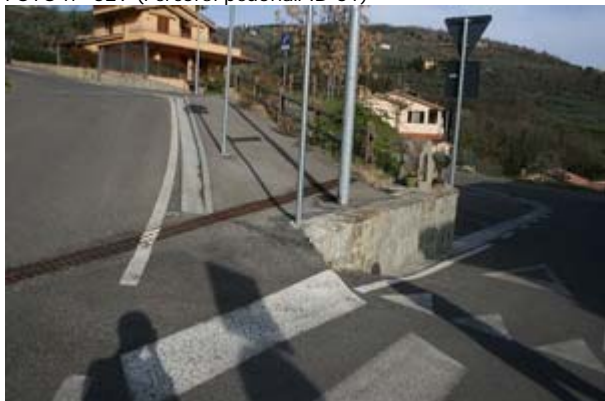
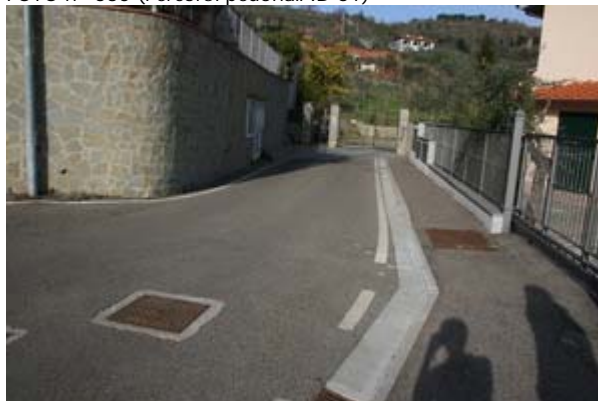
FOTO n° 529 (Percorsi pedonali ID 51)

- Descrizione: **Marciapiede lato est**
- Larghezza adeguata: **sempre**
- Possibilità di inversione di marcia: **a distanza eccessiva**
- Cambi di direzione in piano: **solo in alcuni casi**
- Assenza di variazioni di livello: **sempre**
- Evidenziazione cromatica dei raccordi di quota con rampa: **non pertinente**
- Pendenza longitudinale adeguata: **solo in alcuni tratti**
- Pendenza trasversale adeguata: **sempre**
- Presenza di elementi di sostegno in caso di forte pendenza: **non pertinente**
- Assenza di ostacoli che riducono la larghezza: **per la maggior parte**
- Assenza di ostacoli sporgenti: **sempre**
- Piano di calpestio adeguato: **sempre**
- Segnalazione passaggio percorso-zona carrabile: **mai**
- Segnalazione passaggio percorso-zona non pavimentata: **non pertinente**
- Illuminazione adeguata: **sempre**

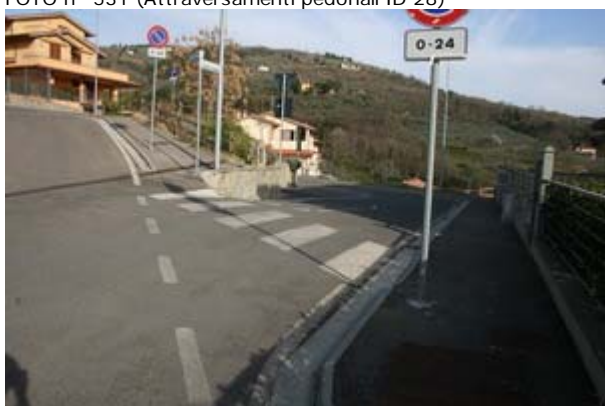
FOTO n° 531 (Attraversamenti pedonali ID 28)

- Ubicazione adeguata (rispetto agli incroci): **no**
- Assenza di ostacoli visivi: **si**
- Visibilità delle strisce: **buona**
- Visibilità dell'attraversamento a non vedenti o ipovedenti: **assenti**
- Larghezza adeguata: **si**
- Lunghezza adeguata: **si**
- Attraversamento ortogonale ai marciapiedi: **si**
- Dislivello adeguato: **si**
- Larghezza residua marciapiede in corrispondenza dell'eventuale rampa: **no**
- Illuminazione adeguata: **si**

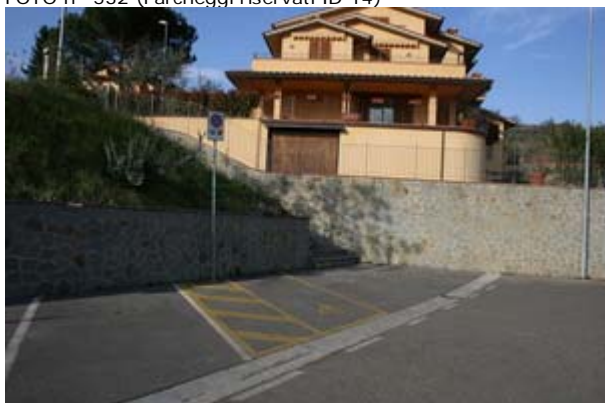
FOTO n° 532 (Parcheggi riservati ID 14)

- Segnaletica adeguata: **si**
- Pavimentazione adeguata: **si**
- Contiguità a percorso pedonale: **no**
- Larghezza/lunghezza adeguata: **si**
- Luogo di manovra sicuro: **si**
- Luogo di manovra senza dislivello: **si**

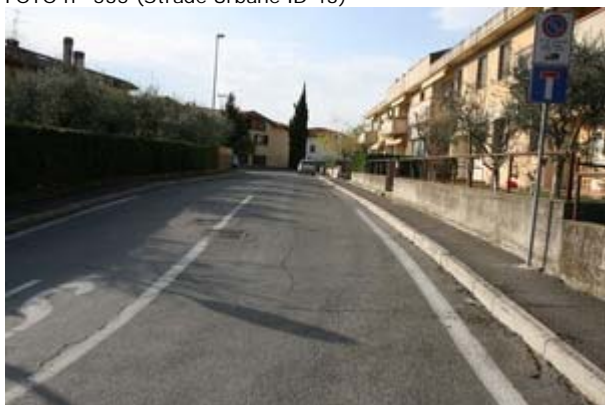
FOTO n° 535 (Strade Urbane ID 43)

- Data del rilievo: **23/03/2012**
- Denominazione: **Laterale di via Moro Bianco**
- Destinazione: **carrabile e pedonale**
- Frequenza d'uso: **bassa**

- Stato di manutenzione: **media**
- Fruibilità da parte di tutti in autonomia: **media**
- Comfort: **medio**
- Sicurezza: **media**

- Percorsi pedonali: **prestazioni sufficienti**

- Descrizione: **Marciapiede lato nord**
- Larghezza adeguata: **sempre**
- Possibilità di inversione di marcia: **inesistente**
- Cambi di direzione in piano: **sempre**
- Assenza di variazioni di livello: **sempre**
- Evidenziazione cromatica dei raccordi di quota con rampa: **non pertinente**
- Pendenza longitudinale adeguata: **sempre**
- Pendenza trasversale adeguata: **sempre**
- Presenza di elementi di sostegno in caso di forte pendenza: **non pertinente**
- Assenza di ostacoli che riducono la larghezza: **per la maggior parte**
- Assenza di ostacoli sporgenti: **sempre**
- Piano di calpestio adeguato: **sempre**
- Segnalazione passaggio percorso-zona carrabile: **mai**
- Segnalazione passaggio percorso-zona non pavimentata: **non pertinente**
- Illuminazione adeguata: **per la maggior parte**

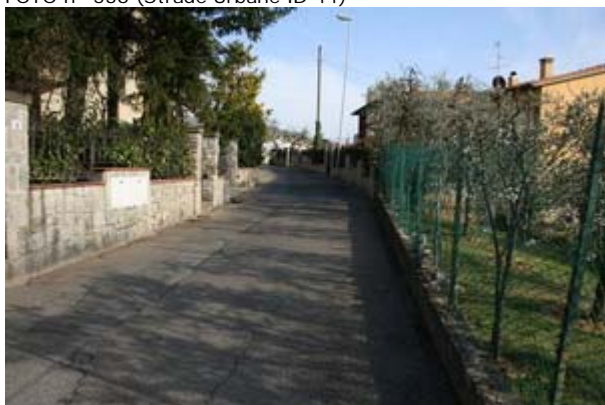
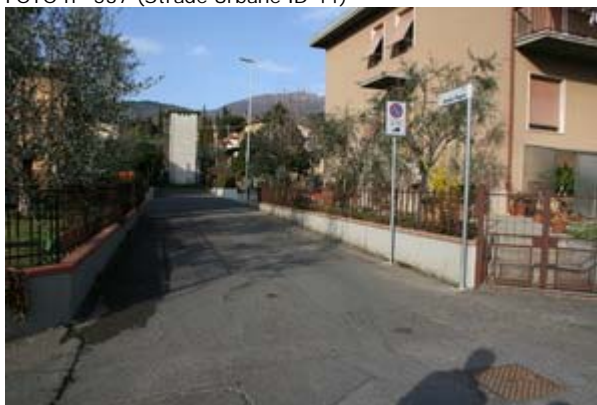
FOTO n° 536 (Strade Urbane ID 44)

- Data del rilievo: **23/03/2012**
- Denominazione: **Via Piacenza, via Filippini**
- Destinazione: **carrabile e pedonale**
- Frequenza d'uso: **bassa**

- Stato di manutenzione: **media**
- Fruibilità da parte di tutti in autonomia: **bassa**
- Comfort: **basso**
- Sicurezza: **bassa**

- Mancanza di Percorsi pedonali

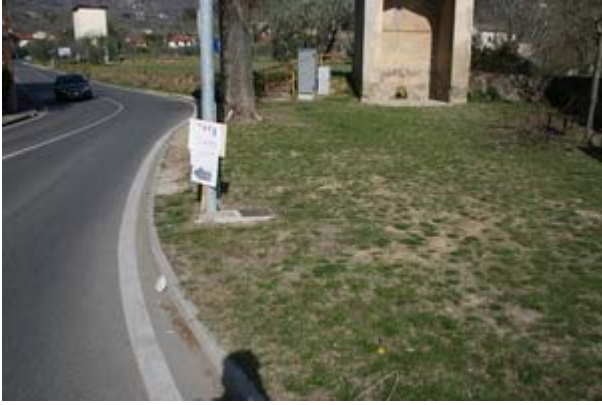
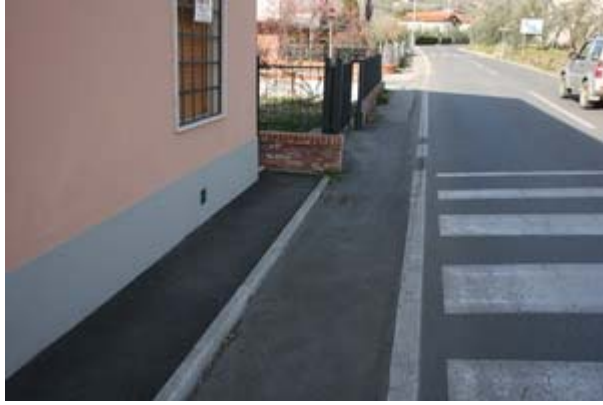
FOTO n° 545 (Strade Urbane ID 45)

- Data del rilievo: **23/03/2012**
- Denominazione: **Via Soffena**
- Destinazione: **carrabile e pedonale**
- Frequenza d'uso: **alta**

- Stato di manutenzione: **media**
- Fruibilità da parte di tutti in autonomia: **bassa**
- Comfort: **basso**
- Sicurezza: **bassa**

- Mancanza di Percorsi pedonali
- Attraversamenti pedonali: **prestazioni sufficienti**

- Ubicazione adeguata (rispetto agli incroci): **si**
- Assenza di ostacoli visivi: **si**
- Visibilità delle strisce: **buona**
- Visibilità dell'attraversamento a non vedenti o ipovedenti: **assenti**
- Larghezza adeguata: **si**
- Lunghezza adeguata: **si**
- Pendenza adeguata: **si**
- Attraversamento ortogonale ai marciapiedi: **si**
- Dislivello adeguato: **si**
- Illuminazione adeguata: **no**

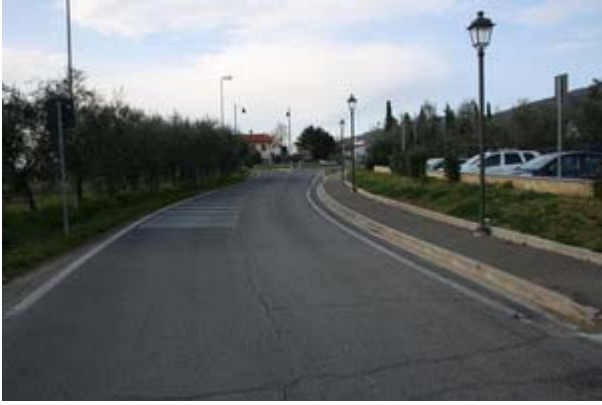
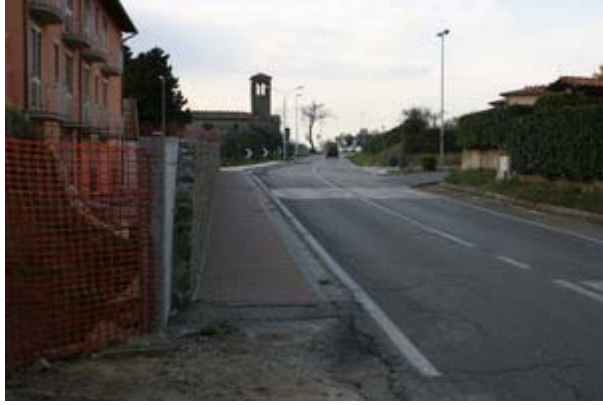
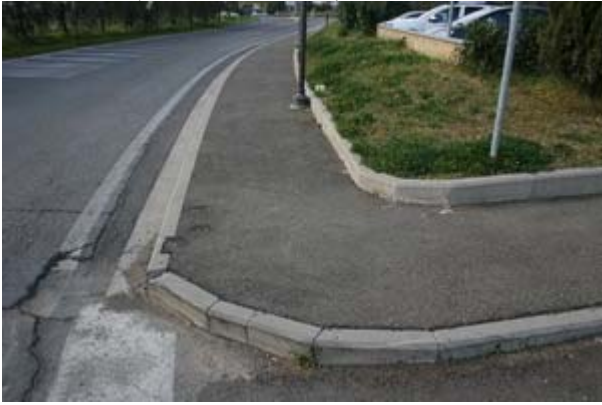
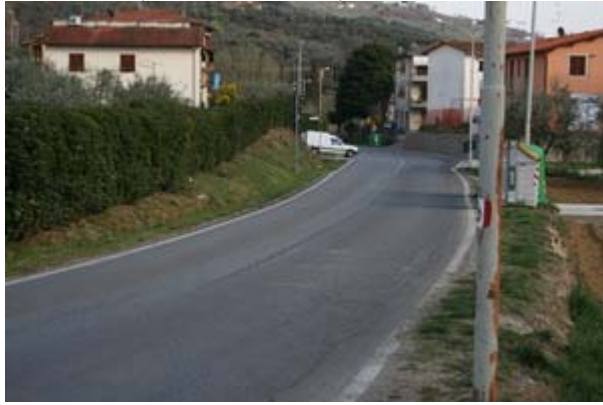
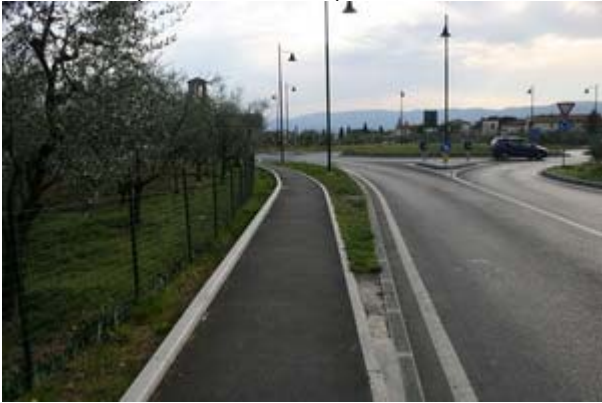
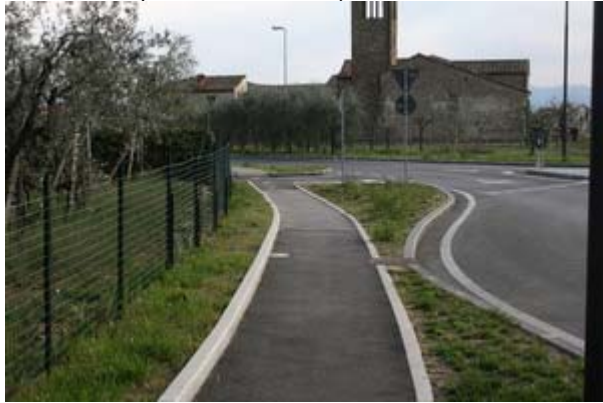
FOTO n° 551 (Strade Urbane ID 46)

- Data del rilievo: **23/03/2012**
- Denominazione: **Via Pian di Badia**
- Destinazione: **carrabile e pedonale**
- Frequenza d'uso: **alta**

- Stato di manutenzione: **buona**
- Fruibilità da parte di tutti in autonomia: **bassa**
- Comfort: **basso**
- Sicurezza: **bassa**

- Percorsi pedonali: **prestazioni insufficienti**
- Attraversamenti pedonali: **prestazioni sufficienti**

- Descrizione: **Marciapiede presente in forma discontinua in parte sul lato est in parte sul lato ovest**
- Larghezza adeguata: **per la maggior parte**

- Possibilità di inversione di marcia: **a distanza ragionevole**
- Cambi di direzione in piano: **sempre**
- Assenza di variazioni di livello: **sempre**

- Illuminazione adeguata: **solo in alcuni tratti**

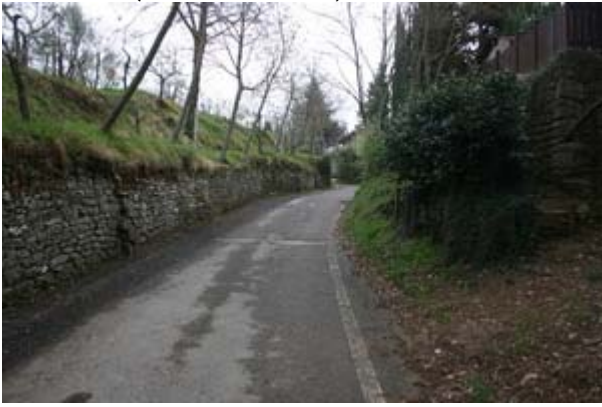
FOTO n° 580 (Strade Urbane ID 48)

- Stato di manutenzione: **media**
- Fruibilità da parte di tutti in autonomia: **bassa**
- Comfort: **basso**
- Sicurezza: **bassa**

- Mancanza di Percorsi pedonali

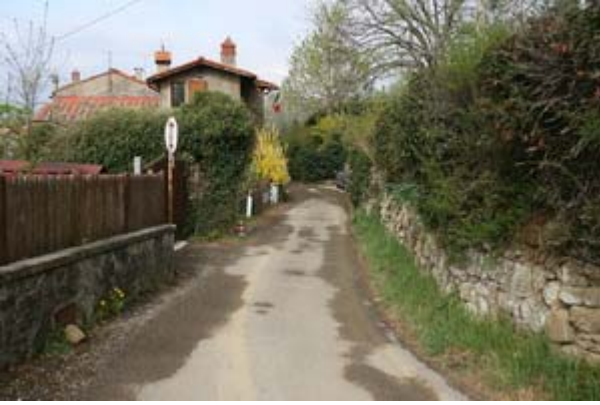
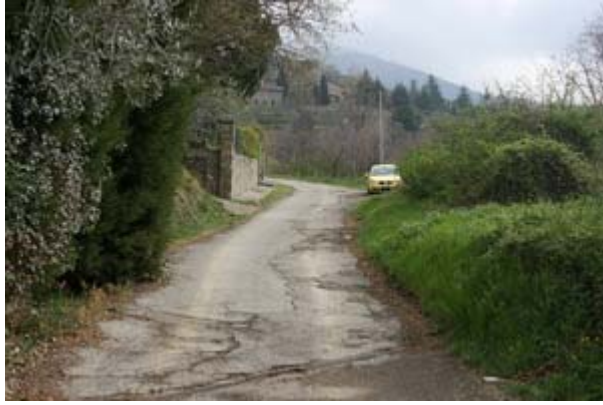
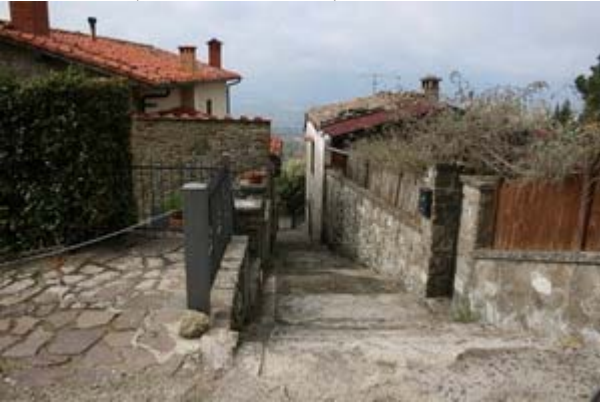
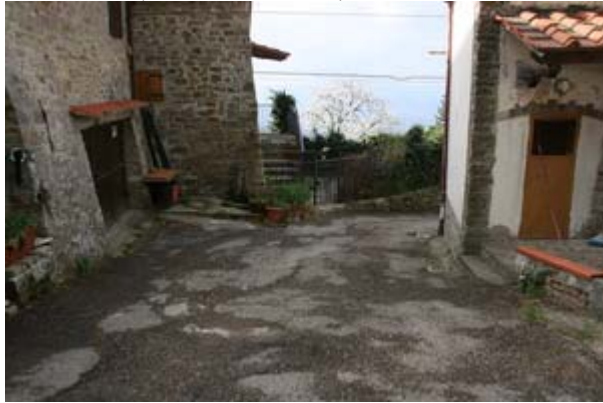
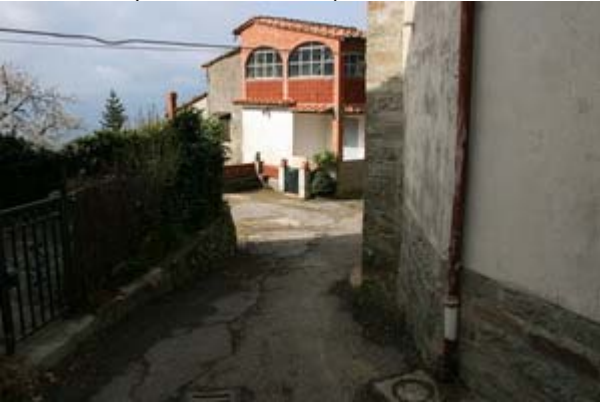
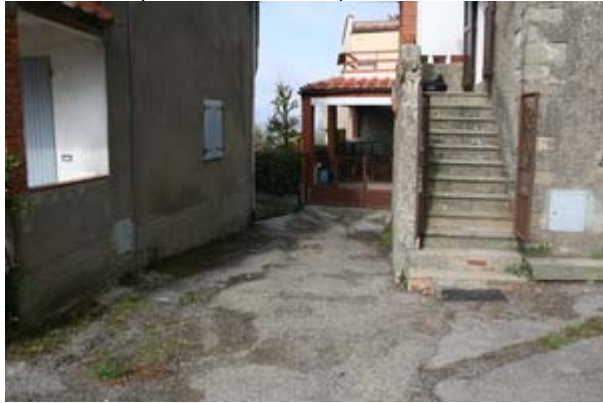
- Stato di manutenzione: **media**
- Fruibilità da parte di tutti in autonomia: **bassa**
- Comfort: **basso**
- Sicurezza: **bassa**

- Mancanza di Percorsi pedonali

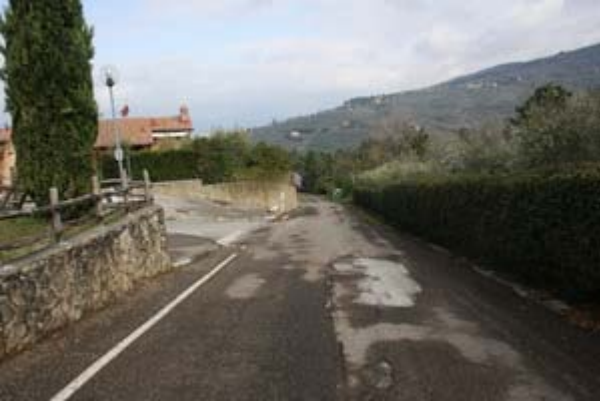
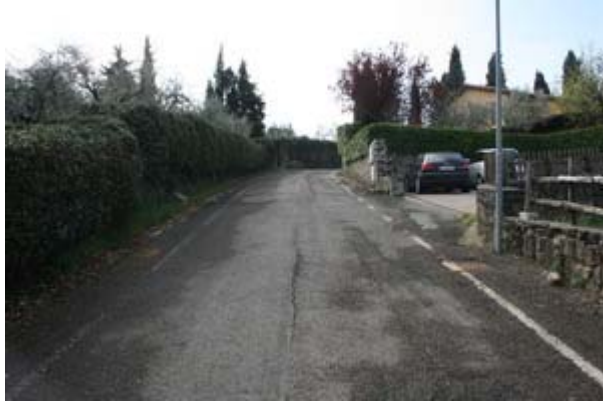
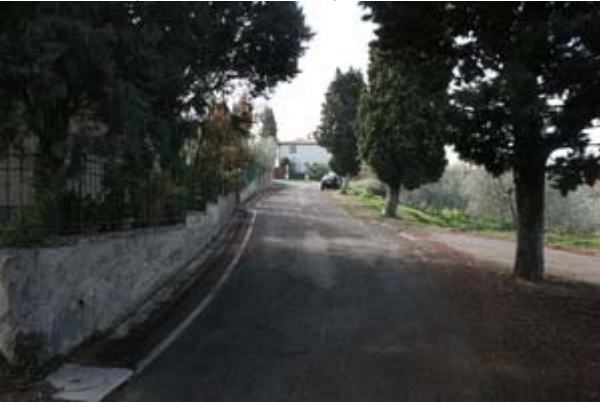
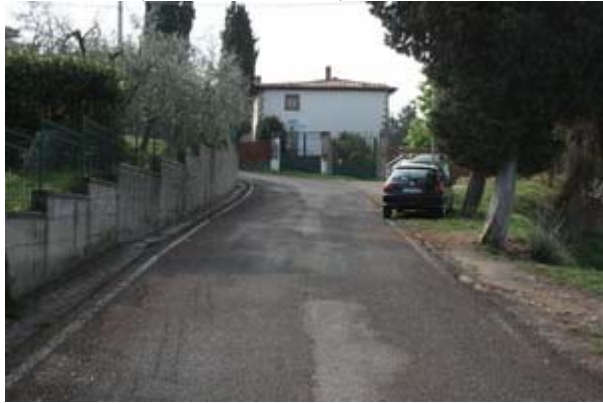
- Stato di manutenzione: **media**
- Fruibilità da parte di tutti in autonomia: **bassa**
- Comfort: **basso**
- Sicurezza: **bassa**
- Annotazioni: **Ci sono anche criticità dovute alle pendenze eccessive del terreno in pendio.**

- **Mancanza di Percorsi pedonali**

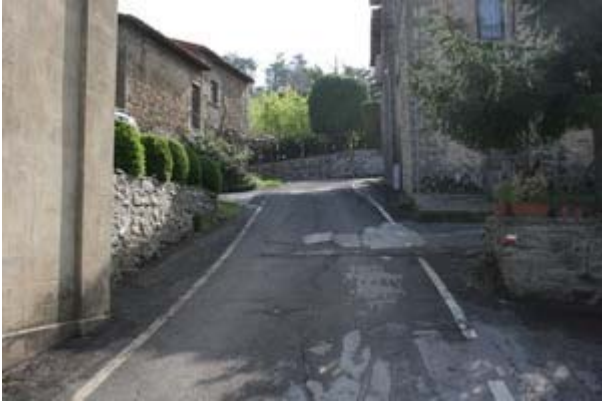
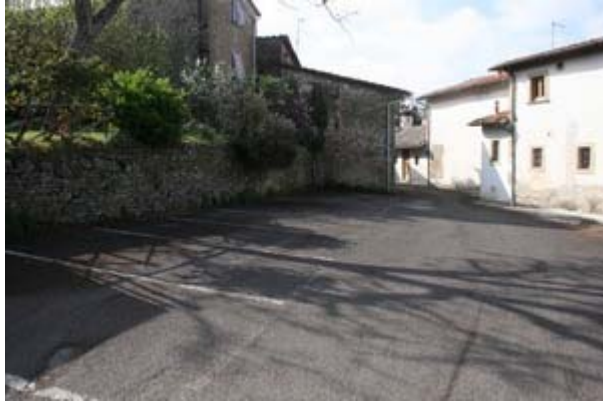
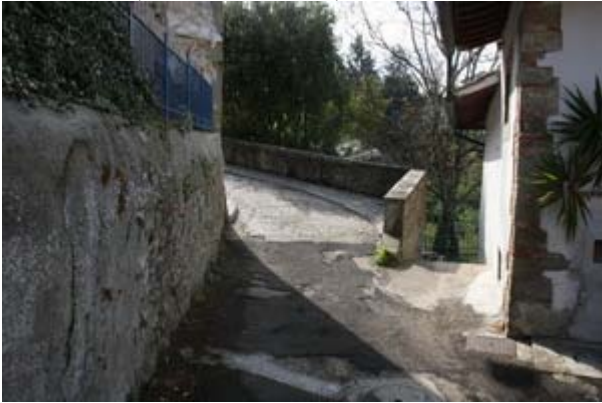
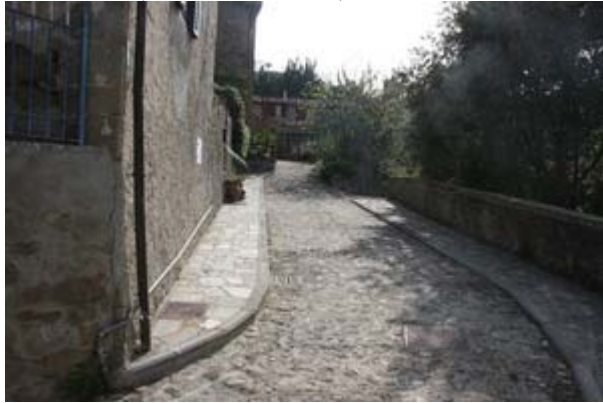
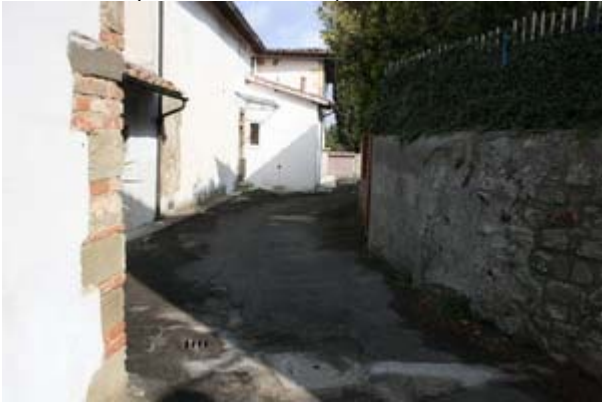
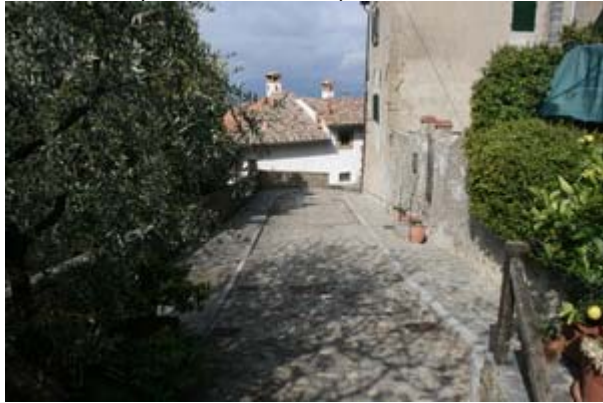
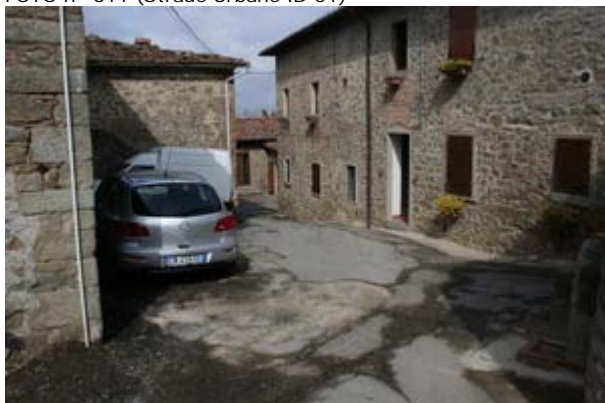
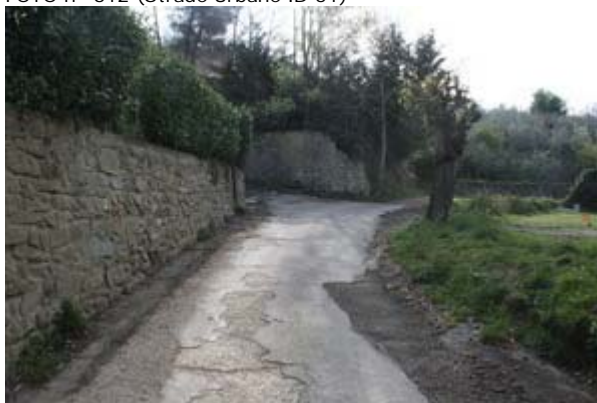
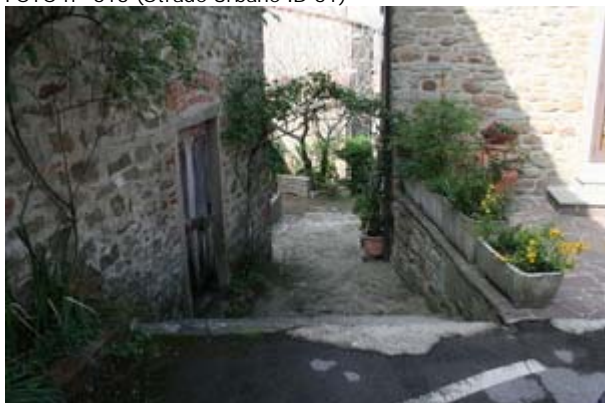
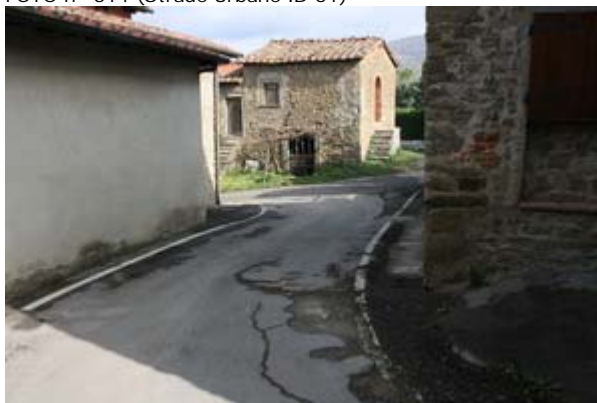
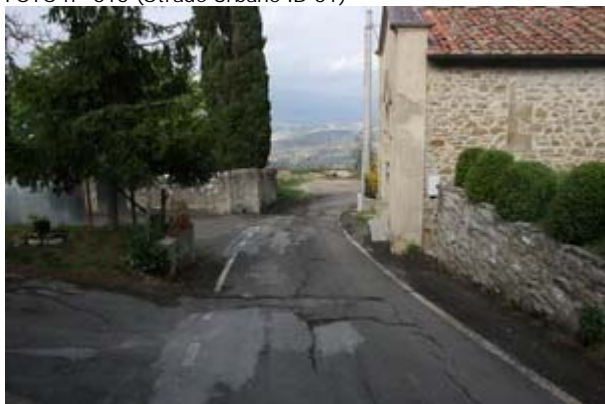
- Stato di manutenzione: **cattiva**
- Fruibilità da parte di tutti in autonomia: **bassa**
- Comfort: **basso**
- Sicurezza: **bassa**
- Annotazioni: **Lo stato di manutenzione dipende in buona parte anche dal tipo di fondo stradale: quello pavimentato in pietra a sud è buone in condizioni (unico breve tratto dotato di manciapiedi). Ci sono anche criticità dovute alle pendenze eccessive del terreno in pendio.**

- **Mancanza di Percorsi pedonali**
