**Unione dei Comuni del Pratomagno**  
**Comune di Castelfranco di Sopra**

Piano per l'Eliminazione delle Barriere Architettoniche

**Quadro conoscitivo** · Schede di rilievo:  
strade urbane

giugno 2012

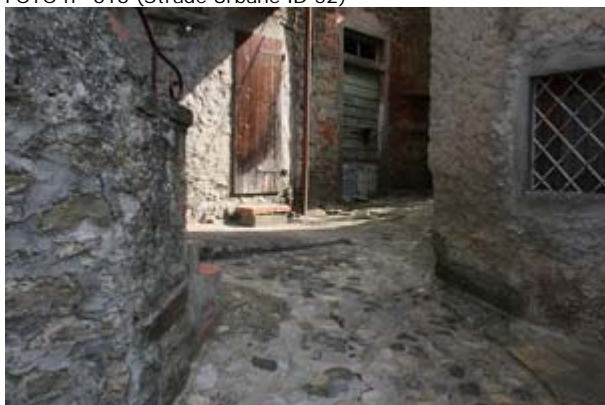
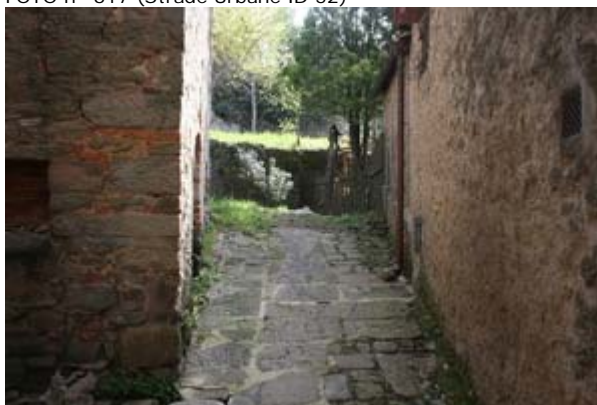
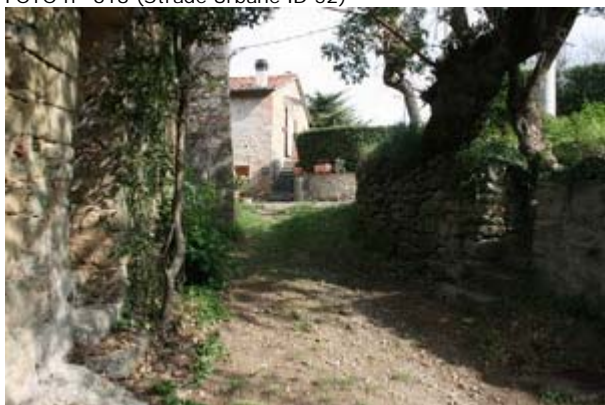
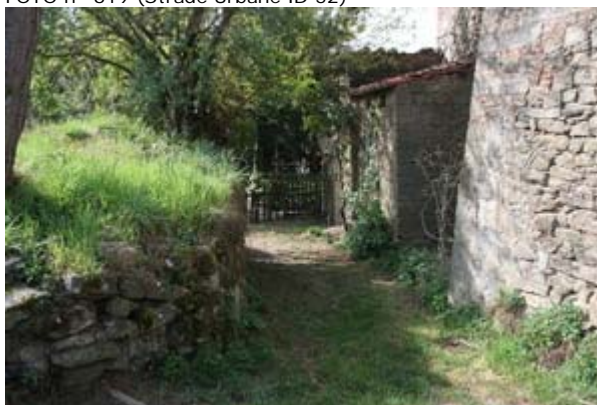
- Stato di manutenzione: **cattiva**
- Fruibilità da parte di tutti in autonomia: **bassa**
- Comfort: **basso**
- Sicurezza: **bassa**
- Annotazioni: **Un tratto è pavimentato, ma quasi impraticabile; il resto è sterrato. Ci sono anche criticità notevoli dovute alle pendenze eccessive del terreno in pendio.**

- **Mancanza di Percorsi pedonali**

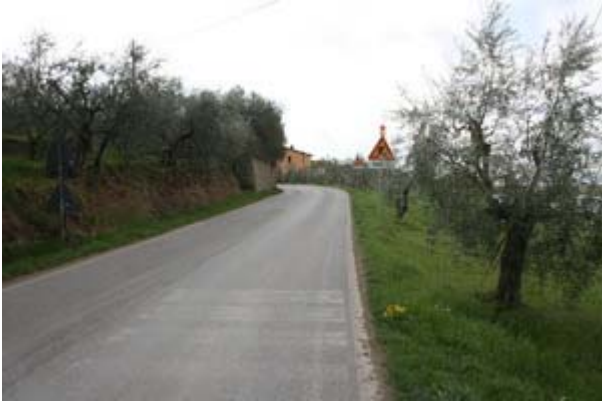
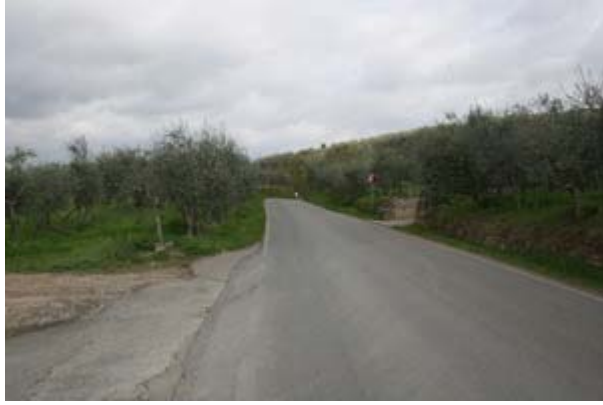
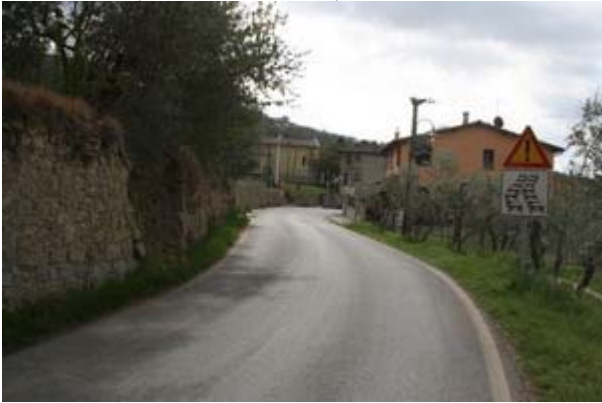
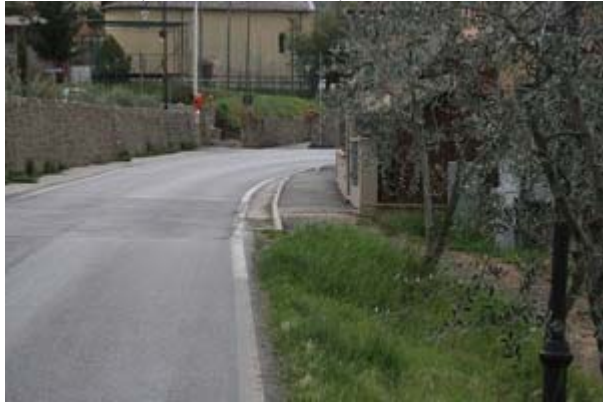
- Stato di manutenzione: **media**
- Fruibilità da parte di tutti in autonomia: **bassa**
- Comfort: **basso**
- Sicurezza: **bassa**
- Annotazioni: **L'unico tratto dotato di marciapiede si trova sul lato opposto alla nuova lottizzazione.**

- Mancanza di Percorsi pedonali
- Fermate del trasporto pubblico: **prestazioni insufficienti**

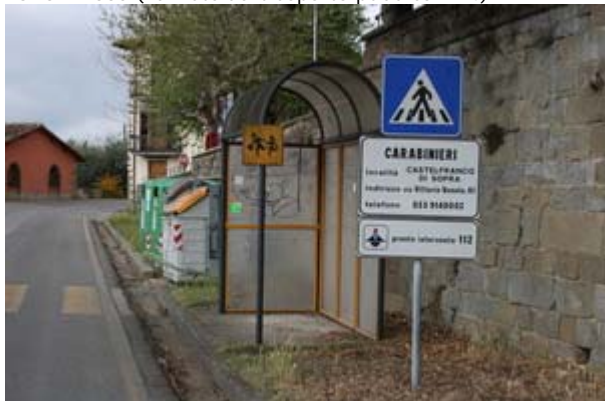
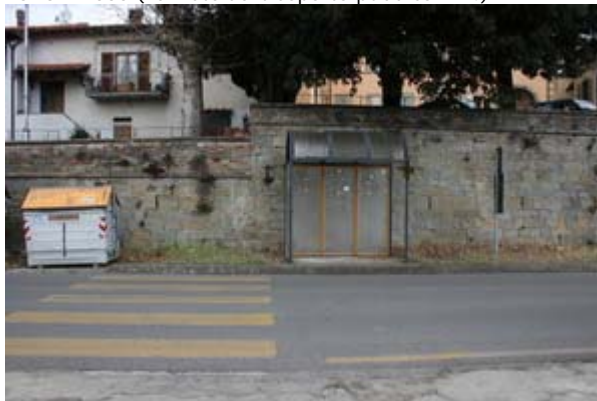
- Pensiline: **presenti**
- Panchine: **assenti**
- Individuabilità adeguata: **si**
- Informazioni adeguate: **no**

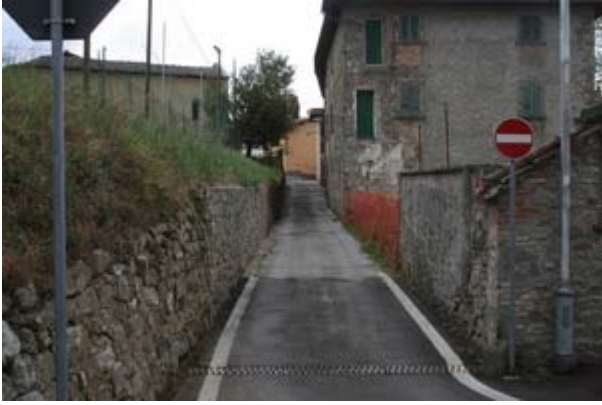
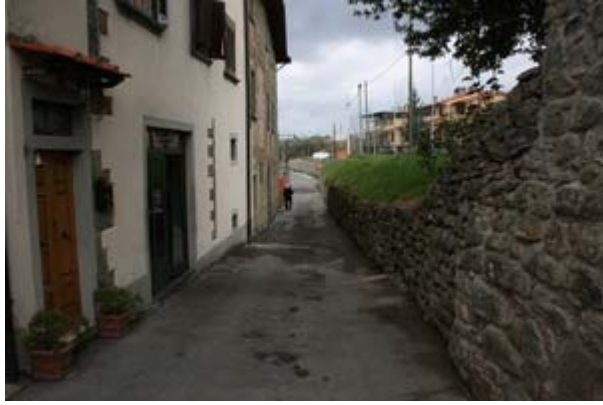
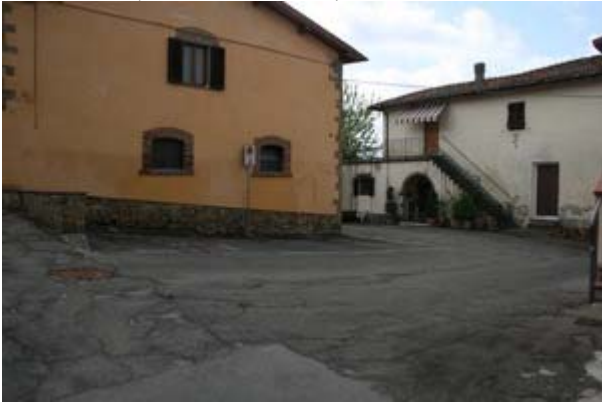
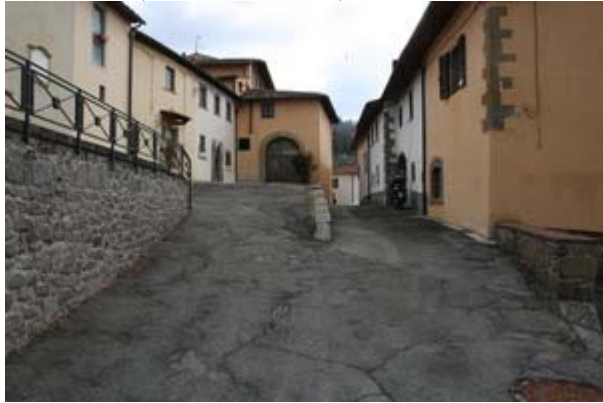
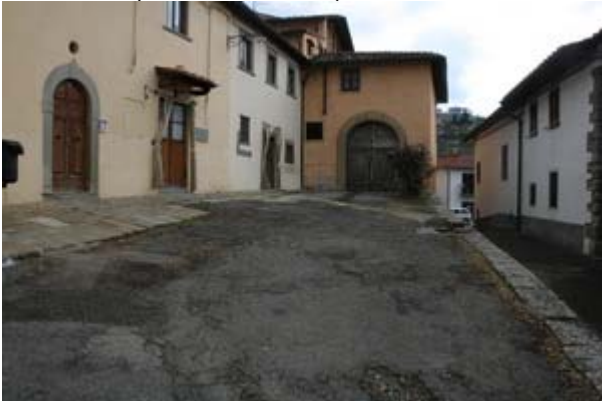
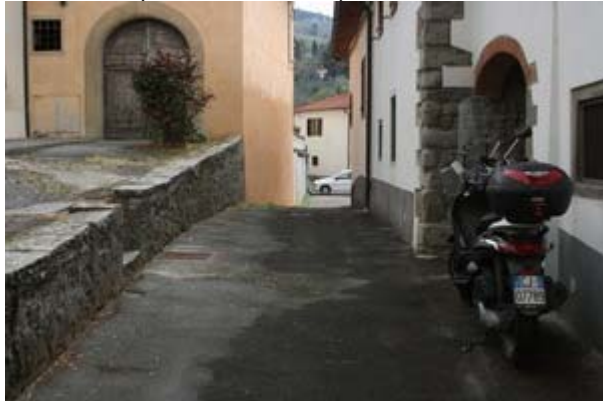
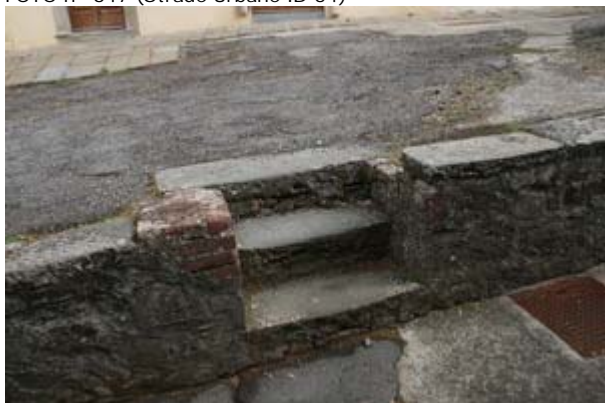
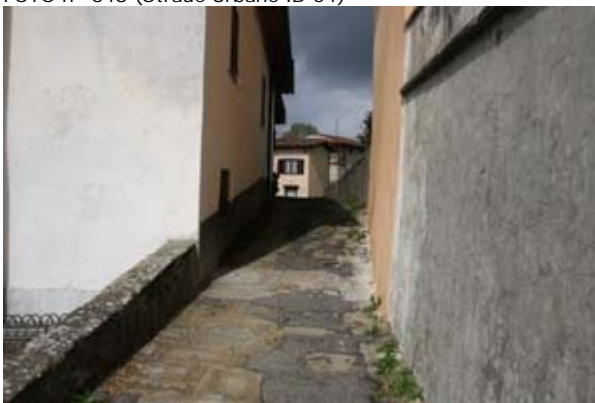
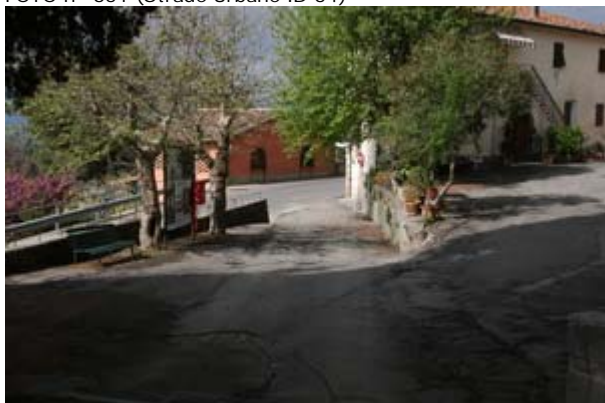
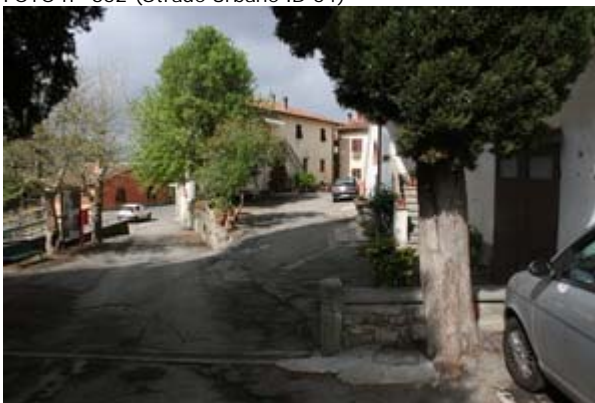
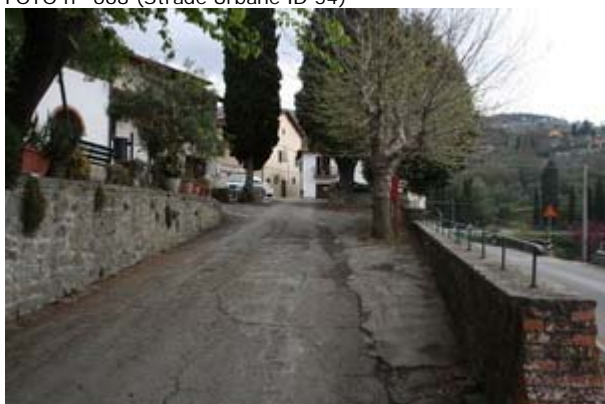
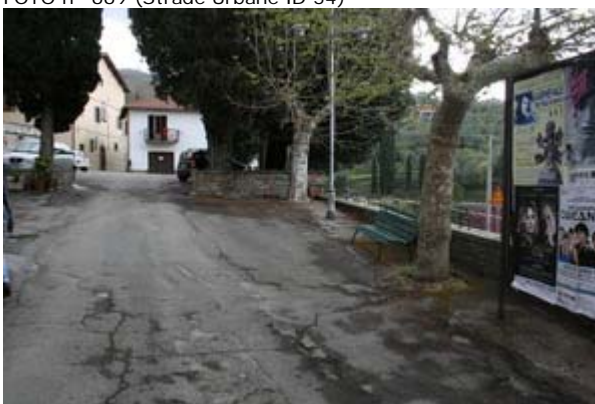
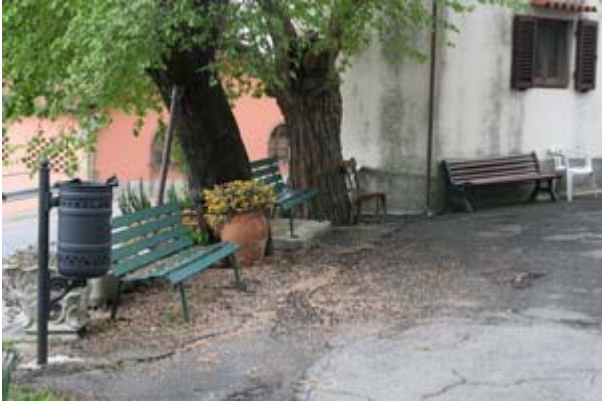
- Data del rilievo: **06/04/2012**
- Denominazione: **Vie principali del nucleo antico di Certignano**
- Destinazione: **carrabile e pedonale**
- Frequenza d'uso: **media**

- Stato di manutenzione: **media**
- Fruibilità da parte di tutti in autonomia: **bassa**
- Comfort: **basso**
- Sicurezza: **bassa**
- Annotazioni: **La dimensione delle sezioni stradali - spesso con circolazione a senso unico - spesso non consente l'individuazione di marciapiedi; parte della strada, in corrispondenza degli slarghi, è comunque utilizzata come piazza. Alcune criticità derivano dalle pendenze determinate dalla conformazione orografica.**

- **Mancanza di Percorsi pedonali**

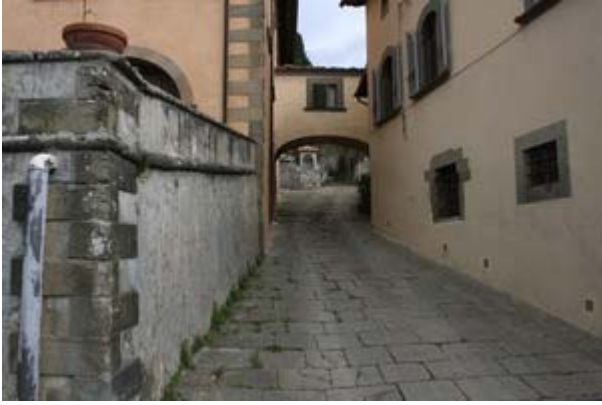
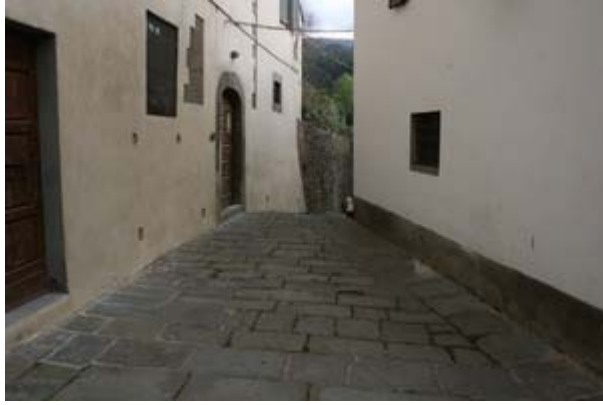
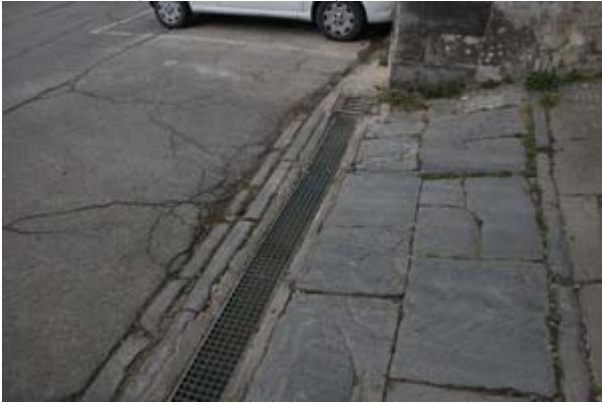
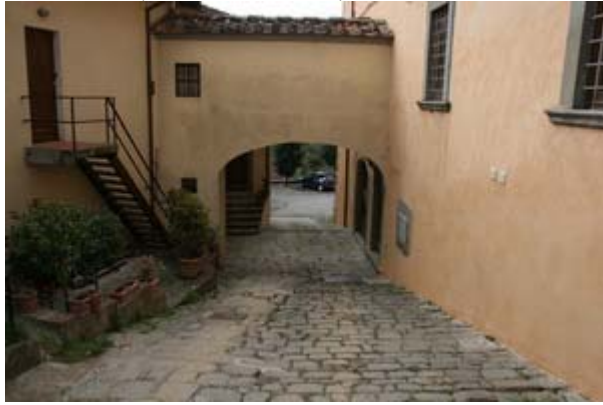
- **Data del rilievo:** 06/04/2012
- **Denominazione:** Via di accesso alla Fattoria
- **Destinazione:** carrabile e pedonale
- **Frequenza d'uso:** bassa

- **Stato di manutenzione:** buona
- **Fruibilità da parte di tutti in autonomia:** bassa
- **Comfort:** medio
- **Sicurezza:** media
- **Annotazioni:** La strada è pavimentata in pietra ed ha pendenza piuttosto rilevante. Trattandosi di un contesto di particolare pregio la mancanza di marciapiedi risulta accettabile.

- **Mancanza di Percorsi pedonali**

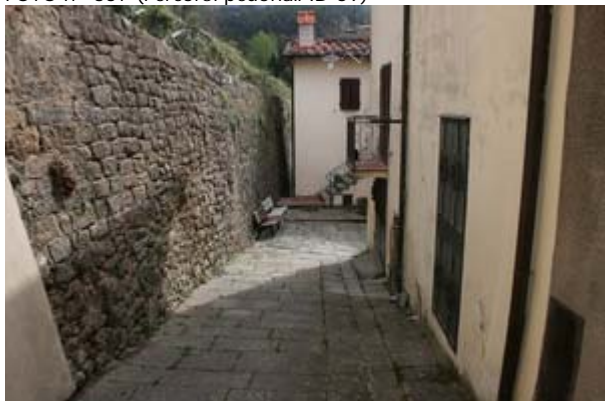
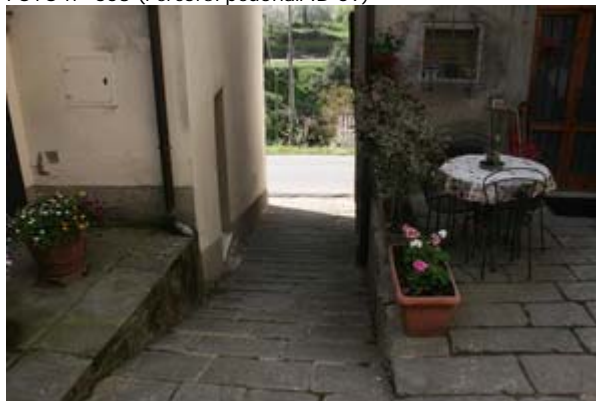
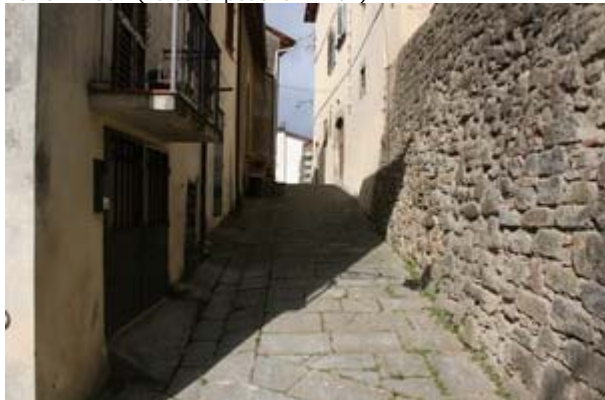
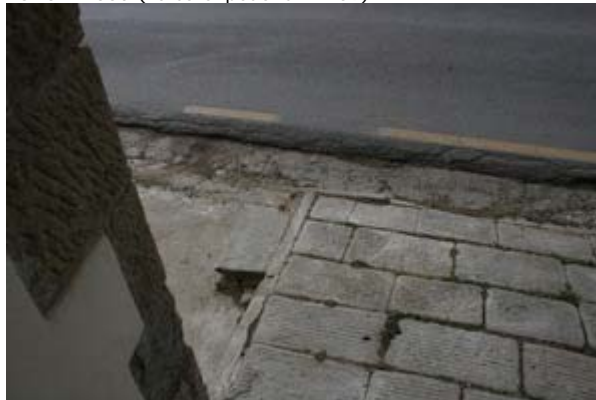
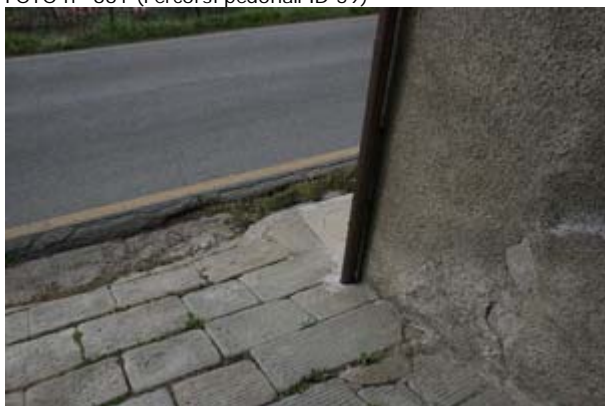
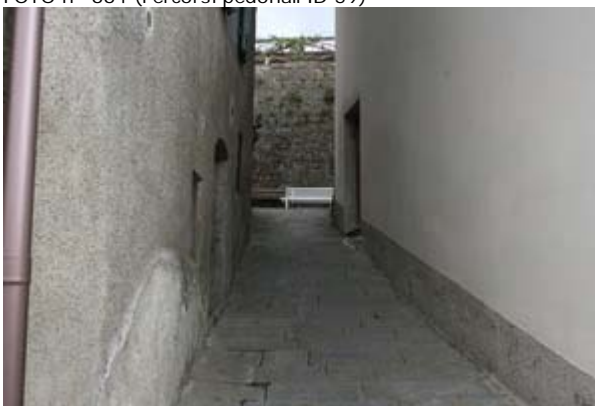
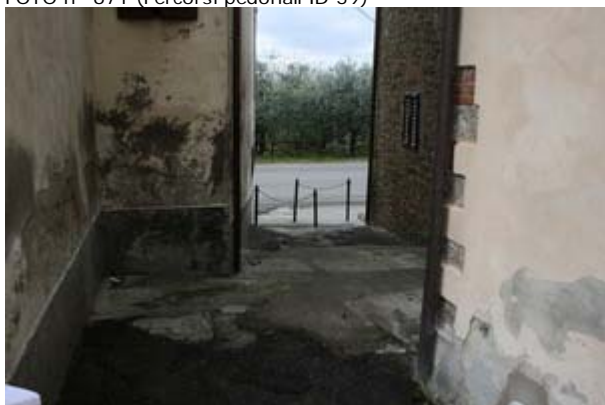
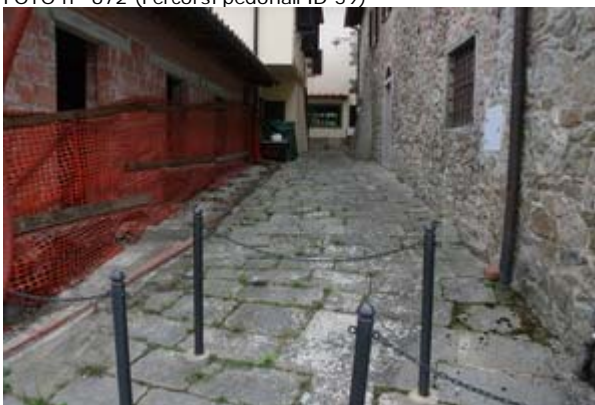
- Stato di manutenzione: **media**
- Fruibilità da parte di tutti in autonomia: **bassa**
- Comfort: **basso**
- Sicurezza: **media**
- Annotazioni: **Le criticità sono in parte dovute anche alle pendenze derivanti dalla conformazione orografica, oltre che alla pavimentazione in pietra presente in alcuni tratti, spesso disconnessa.**

- Percorsi pedonali: **prestazioni insufficienti**

- Larghezza adeguata: **sempre**
- Possibilità di inversione di marcia: **a distanza ragionevole**
- Cambi di direzione in piano: **solo in alcuni casi**

- Assenza di variazioni di livello: **per la maggior parte**
- Evidenziazione cromatica dei raccordi di quota con rampa: **non pertinente**
- Pendenza longitudinale adeguata: **solo in alcuni tratti**

- Pendenza trasversale adeguata: **per la maggior parte**
- Presenza di elementi di sostegno in caso di forte pendenza: **in parte**
- Assenza di ostacoli che riducono la larghezza: **per la maggior parte**

- Assenza di ostacoli sporgenti: **sempre**
- Piano di calpestio adeguato: **solo in alcuni tratti**
- Piano di calpestio adeguato - Note: **Problematiche dovute alla posa e manutenzione della pavimentazione in pietra ed al degrado dei tratti asfaltati.**

- Segnalazione passaggio percorso-zona carrabile: **non pertinente**
- Segnalazione passaggio percorso-zona non pavimentata: **non pertinente**
- Illuminazione adeguata: **per la maggior parte**
