Regolamento Urbanistico 2012

Censimento delle barriere architettoniche
in ambito urbano redatto per il
Piano per l'Eliminazione delle Barriere Architettoniche

Quadro conoscitivo · Schede da questionari:
strutture aperte al pubblico

Comune di Pian di Scò

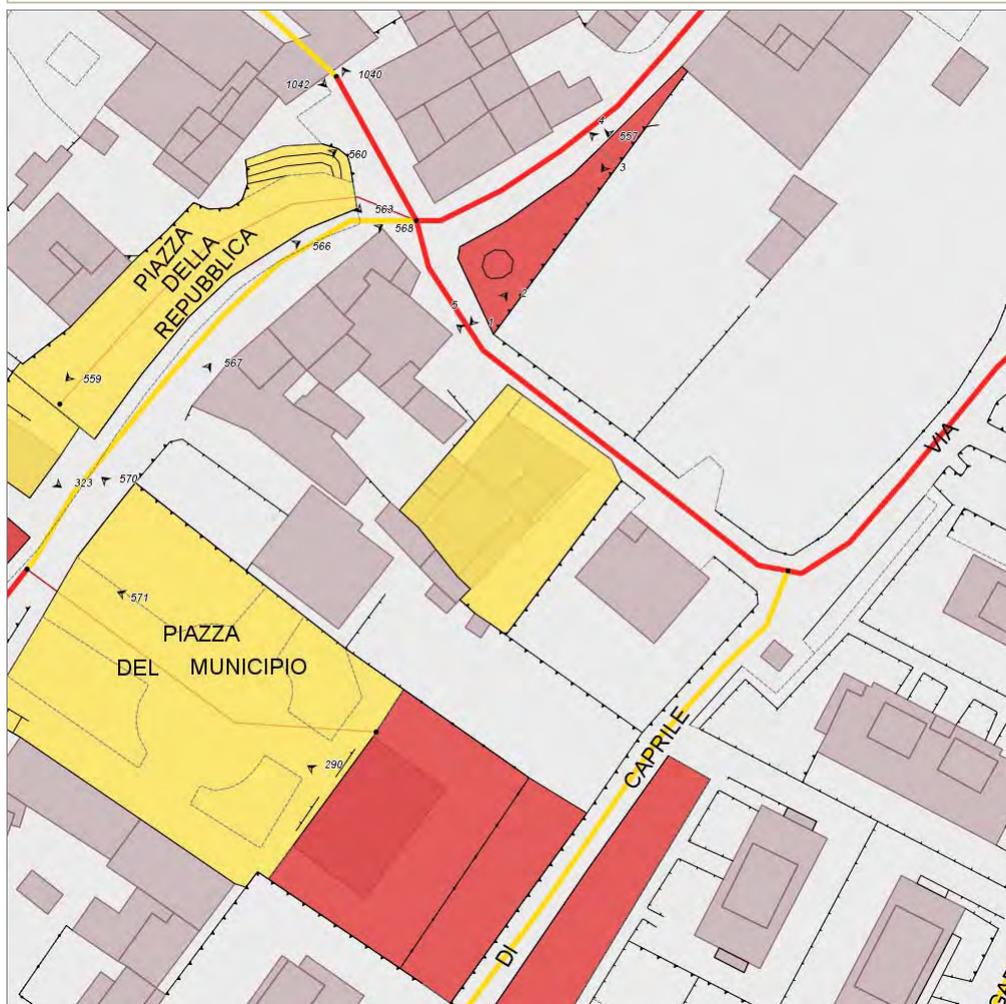
Report Elemento Complesso: *Edifici o attrezzature aperte al pubblico ID1*

- Denominazione: **Panificio Alimentari Aramini s.n.c.**
- Indirizzo: **via di Caprile, 10**
- Frequenza d'uso: **alta**
- Destinazione d'uso principale: **attività commerciali**
- Note sull'uso: **Alimentari e panificio**

- Raggiungibilità dell'entrata: **accessibile a norma**
- Raggiungibilità dell'entrata - Motivo: **Disponibile parcheggio e accesso per disabili.**
- Raggiungibilità degli spazi dedicati alle funzioni pubbliche: **accessibile a norma**
- Adeguatezza dei servizi igienici: **non accessibile**
- Adeguatezza delle attrezzature: **non accessibile**

- Fruibilità da parte di tutti in autonomia: **media**

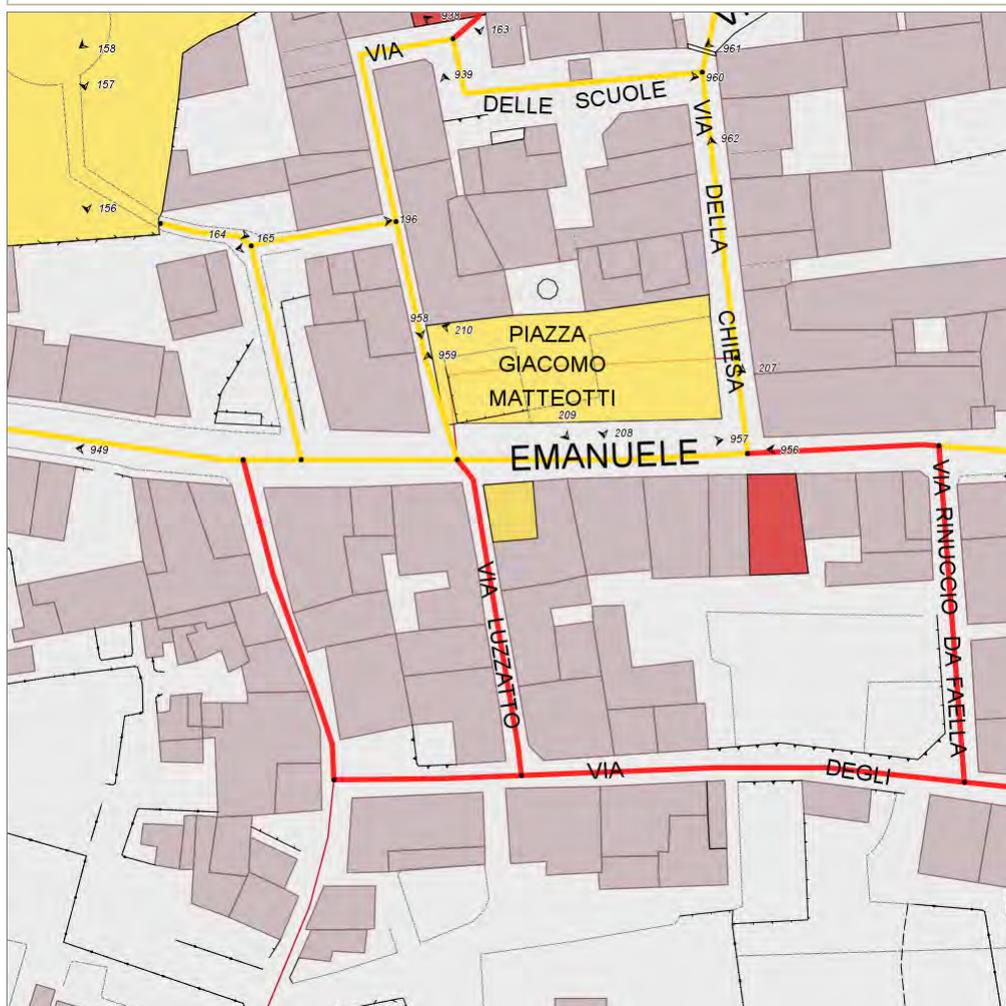
Report Elemento Complesso: *Edifici o attrezzature aperte al pubblico ID2*

- **Denominazione:** **Merceria Rossana di Degl'Innocenti Rossana**
- **Indirizzo:** **via Vittorio Emanuele, 113**
- **Frequenza d'uso:** **media**
- **Destinazione d'uso principale:** **attività commerciali**
- **Note sull'uso:** **Vendita di merceria e confezioni**

- **Raggiungibilità dell'entrata:** **accessibile non a norma**
- **Raggiungibilità dell'entrata - Motivo:** **Mancanza di un parcheggio per disabili vicino; comunque i posti auto in piazza Matteotti sono veramente pochi.**
- **Adeguatezza degli spazi comunali di accesso:** **si**
- **Raggiungibilità degli spazi dedicati alle funzioni pubbliche:** **accessibile a norma**
- **Raggiungibilità degli spazi dedicati alle funzioni pubbliche - Motivo:** **Locale ad un solo livello**
- **Adeguatezza dei servizi igienici:** **non accessibile**

- **Fruibilità da parte di tutti in autonomia:** **media**

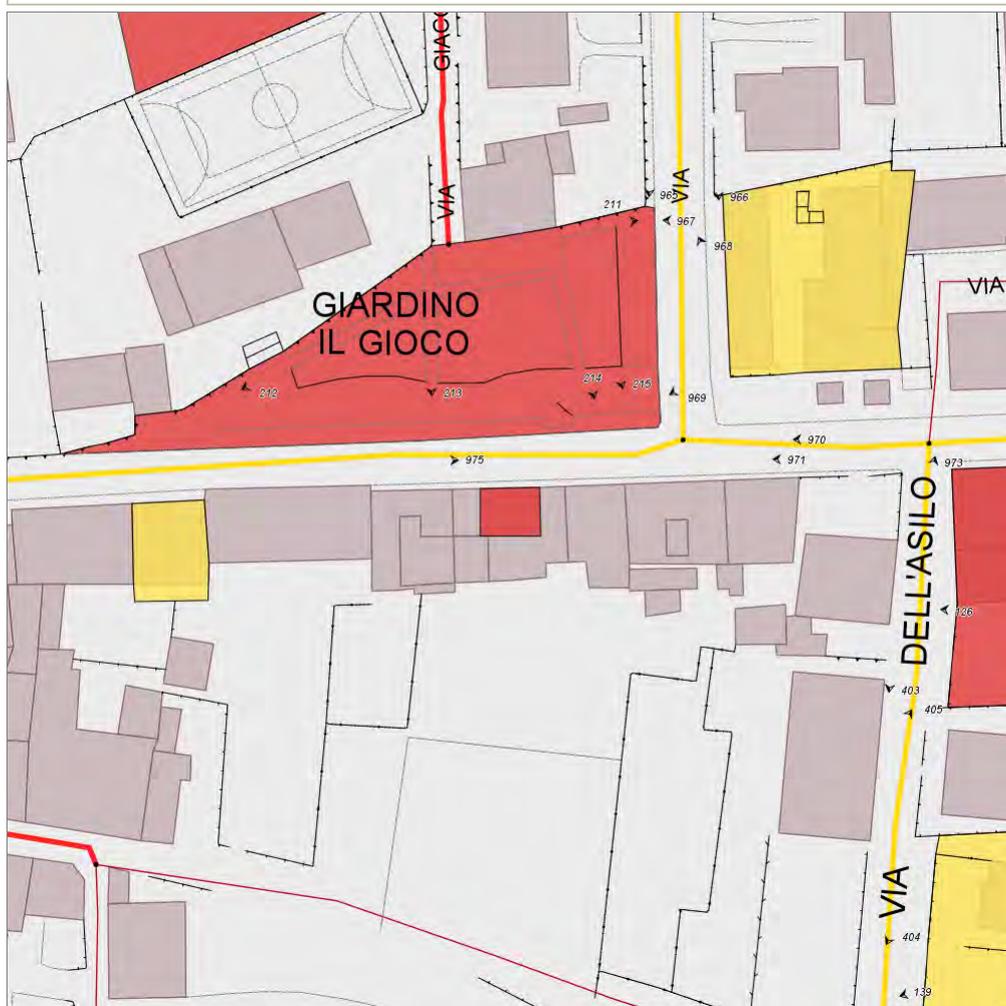
Report Elemento Complesso: *Edifici o attrezzature aperte al pubblico ID3*

- Denominazione: **Fiorella di Guidi Silvia**
- Indirizzo: **via Vittorio Emanuele, 49**
- Frequenza d'uso: **media**
- Destinazione d'uso principale: **attività commerciali**
- Note sull'uso: **Vendita di giornali e cartoleria**

- Raggiungibilità dell'entrata: **non accessibile**
- Raggiungibilità dell'entrata - Motivo: **Scalino all'ingresso**
- Adeguatezza degli spazi comuni di accesso: **si**
- Raggiungibilità degli spazi dedicati alle funzioni pubbliche: **accessibile a norma**
- Raggiungibilità degli spazi dedicati alle funzioni pubbliche - Motivo: **L'attività principale si svolge solo al primo dei due livelli.**
- Adeguatezza dei servizi igienici: **non accessibile**
- Adeguatezza delle attrezzature: **non accessibile**

- Fruibilità da parte di tutti in autonomia: **bassa**

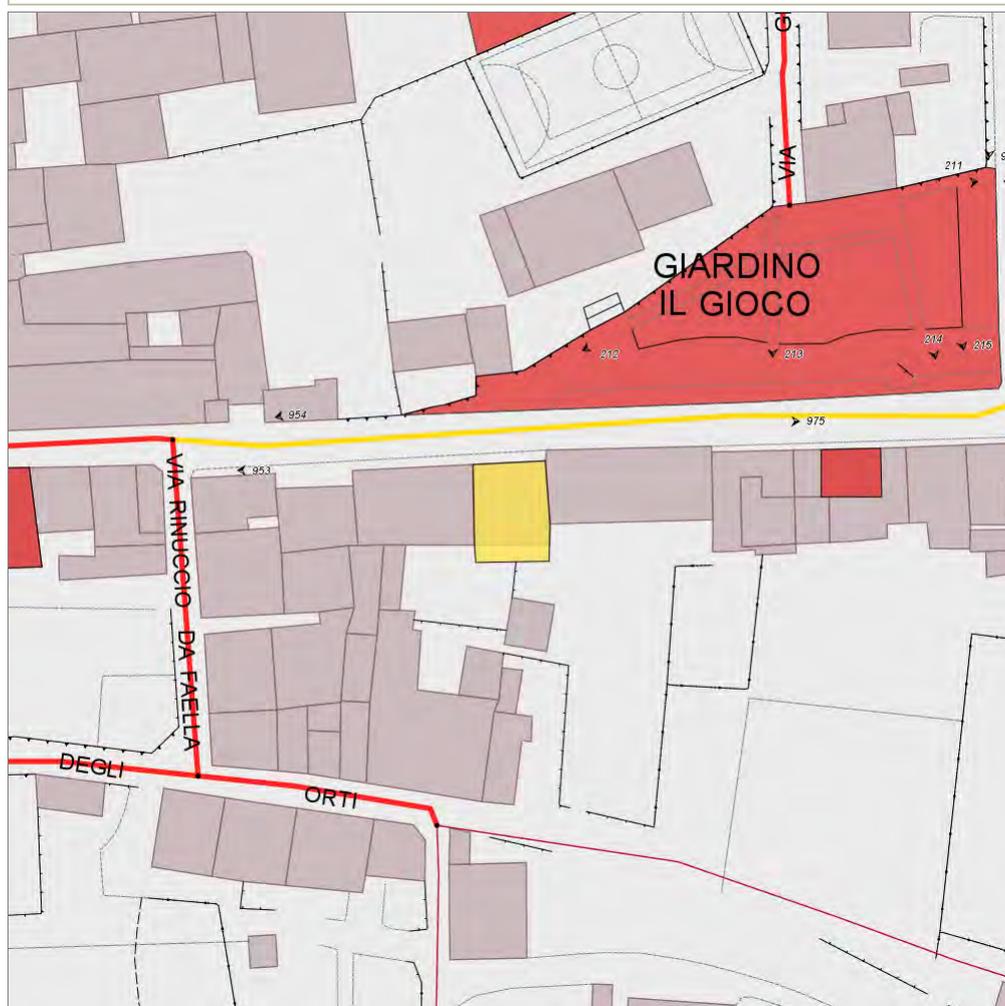
Report Elemento Complesso: *Edifici o attrezzature aperte al pubblico ID4*

- Denominazione: **Esercizio alimentare**
- Indirizzo: **via Vittorio Emanuele**
- Frequenza d'uso: **alta**
- Destinazione d'uso principale: **attività commerciali**
- Note sull'uso: **Vendita generi alimentari**

- Raggiungibilità dell'entrata: **accessibile a norma**

- Fruibilità da parte di tutti in autonomia: **media**
- Annotazioni: **Le informazioni fornite sono parziali, pertanto non è possibile dare una valutazione conclusiva.**

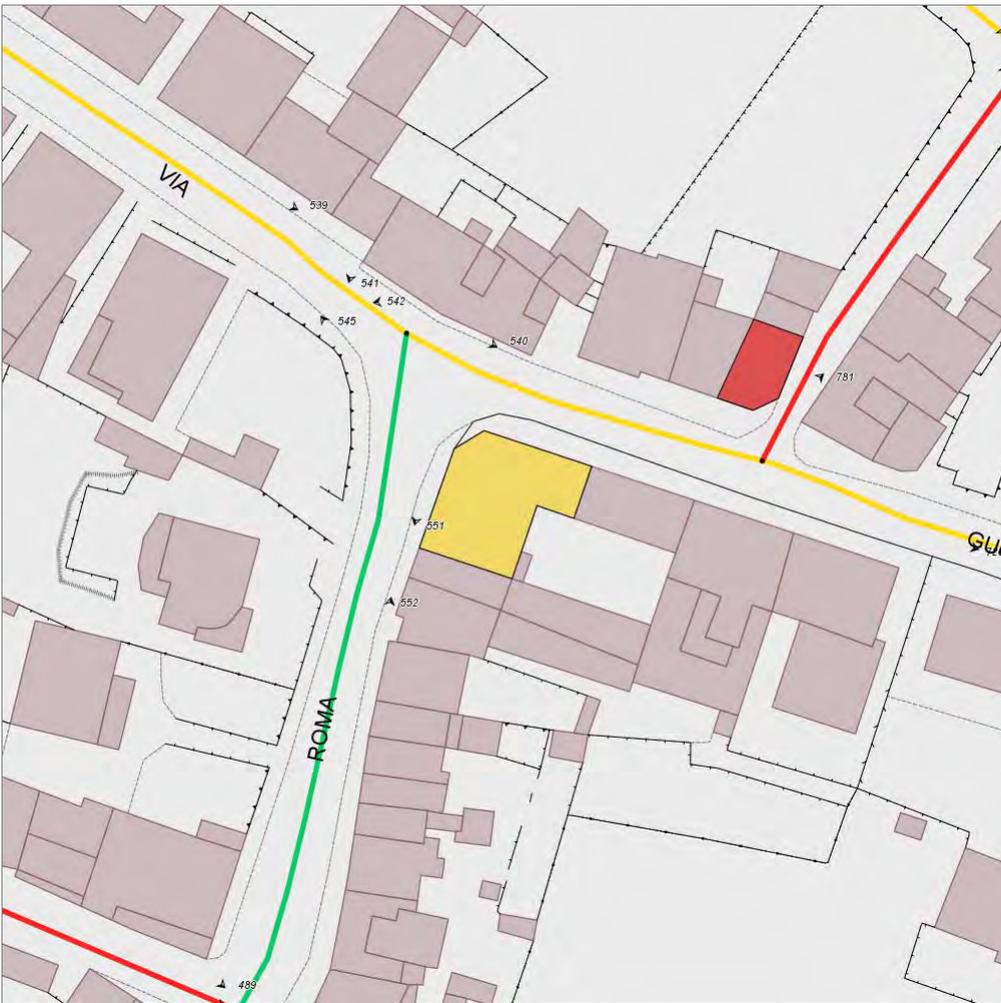
Report Elemento Complesso: *Edifici o attrezzature aperte al pubblico ID5*

- Denominazione: **Banca CR Firenze s.p.a.**
- Indirizzo: **viale Marconi angolo via Roma**
- Frequenza d'uso: **alta**
- Destinazione d'uso principale: **attività direzionali**
- Note sull'uso: **Sede di agenzia bancaria**

- Raggiungibilità dell'entrata: **accessibile non a norma**
- Raggiungibilità dell'entrata - Motivo: **L'accesso è garantito da ingresso dedicato ai diversamente abili. Non risulta presente parcheggio per diversamente abili nelle vicinanze.**
- Adeguatezza degli spazi comunali di accesso: **si**
- Raggiungibilità degli spazi dedicati alle funzioni pubbliche: **accessibile a norma**
- Adeguatezza dei servizi igienici: **non accessibile**
- Adeguatezza delle attrezzature: **accessibile a norma**

- Fruibilità da parte di tutti in autonomia: **media**

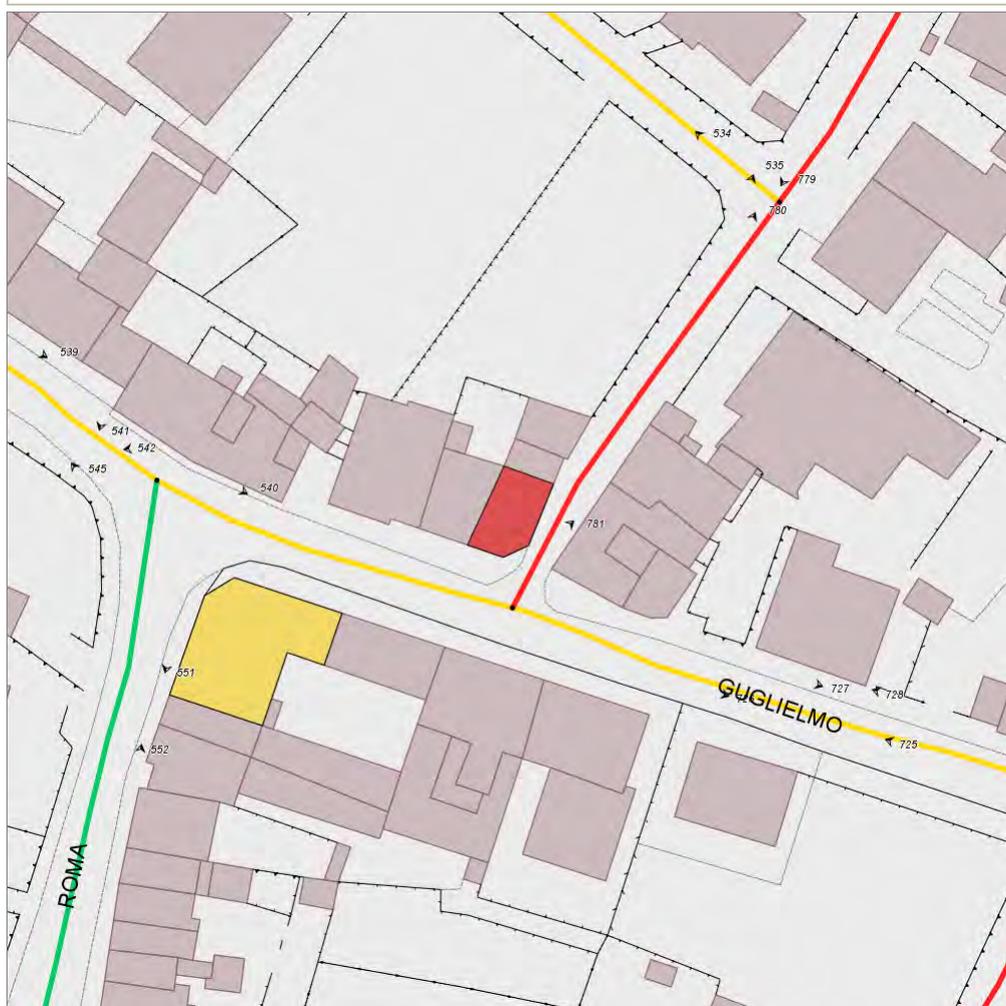
Report Elemento Complesso: *Edifici o attrezzature aperte al pubblico ID6*

- Denominazione: **Dolcezze Savini**
- Indirizzo: **via Marconi, 63**
- Destinazione d'uso principale: **attività commerciali**
- Note sull'uso: **Vendita di prodotti alimentari**

- Raggiungibilità dell'entrata: **non accessibile**
- Raggiungibilità dell'entrata - Motivo: **Il percorso non è adeguato e gli ingressi presentano scalini di altezza differente.**
- Adeguatezza degli spazi comunali di accesso: **si**
- Raggiungibilità degli spazi dedicati alle funzioni pubbliche: **accessibile a norma**
- Adeguatezza dei servizi igienici: **non accessibile**
- Adeguatezza dei servizi igienici - Motivo: **I servizi igienici comunque sono fruibili solo dai dipendenti.**
- Adeguatezza delle attrezzature: **non accessibile**

- Fruibilità da parte di tutti in autonomia: **bassa**

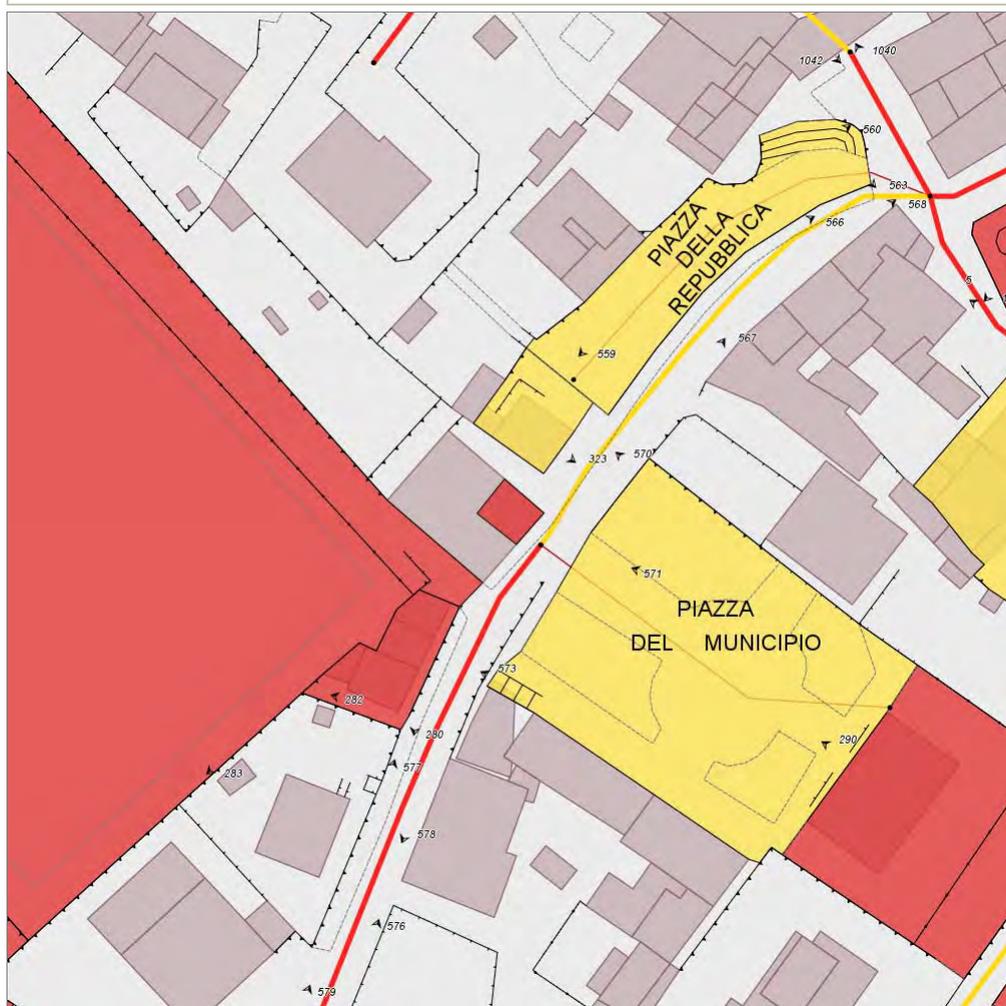
Informazioni sull'Elemento Complesso Edifici o attrezzature aperte al pubblico ID7

- Denominazione: **Bar Bigi Alida**
- Indirizzo: **via Roma, 58**
- Frequenza d'uso: **media**
- Destinazione d'uso principale: **attività commerciali|attività di somministrazione alimenti e bevande**

- Raggiungibilità dell'entrata: **non accessibile**
- Raggiungibilità dell'entrata - Motivo: **Il percorso non è adeguato e all'ingresso ci sono degli scalini.**
- Adeguatezza degli spazi comuni di accesso: **no**
- Adeguatezza degli spazi comuni di accesso - Motivo: **Ripristinare parcheggio.**
- Raggiungibilità degli spazi dedicati alle funzioni pubbliche: **accessibile a norma**
- Raggiungibilità degli spazi dedicati alle funzioni pubbliche - Motivo: **Locale ad un solo livello**
- Adeguatezza dei servizi igienici: **non accessibile**
- Adeguatezza dei servizi igienici - Motivo: **Dimensioni insufficienti**

- Fruibilità da parte di tutti in autonomia: **bassa**

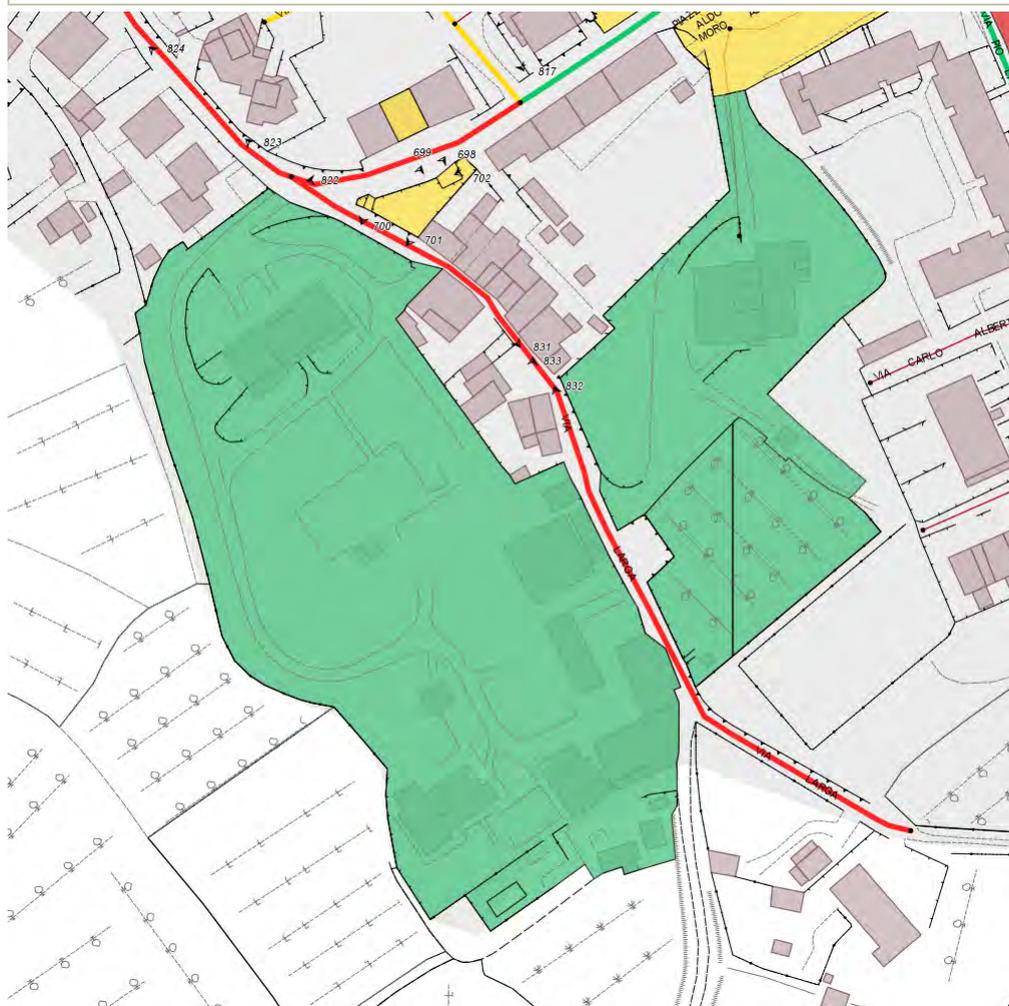
Report Elemento Complesso: *Edifici o attrezzature aperte al pubblico ID8*

- Denominazione: **OAMI Casa Serena Residenza Sanitaria Assistenziale**
- Frequenza d'uso: **media**
- Interventi recenti: **Abbattimento barriere architettoniche interne ed esterne**

- Raggiungibilità dell'entrata: **accessibile a norma**
- Adeguatezza degli spazi comuni di accesso: **si**
- Raggiungibilità degli spazi dedicati alle funzioni pubbliche: **accessibile a norma**
- Adeguatezza dei servizi igienici: **accessibile a norma**
- Adeguatezza delle attrezzature: **accessibile a norma**

- Fruibilità da parte di tutti in autonomia: **alta**

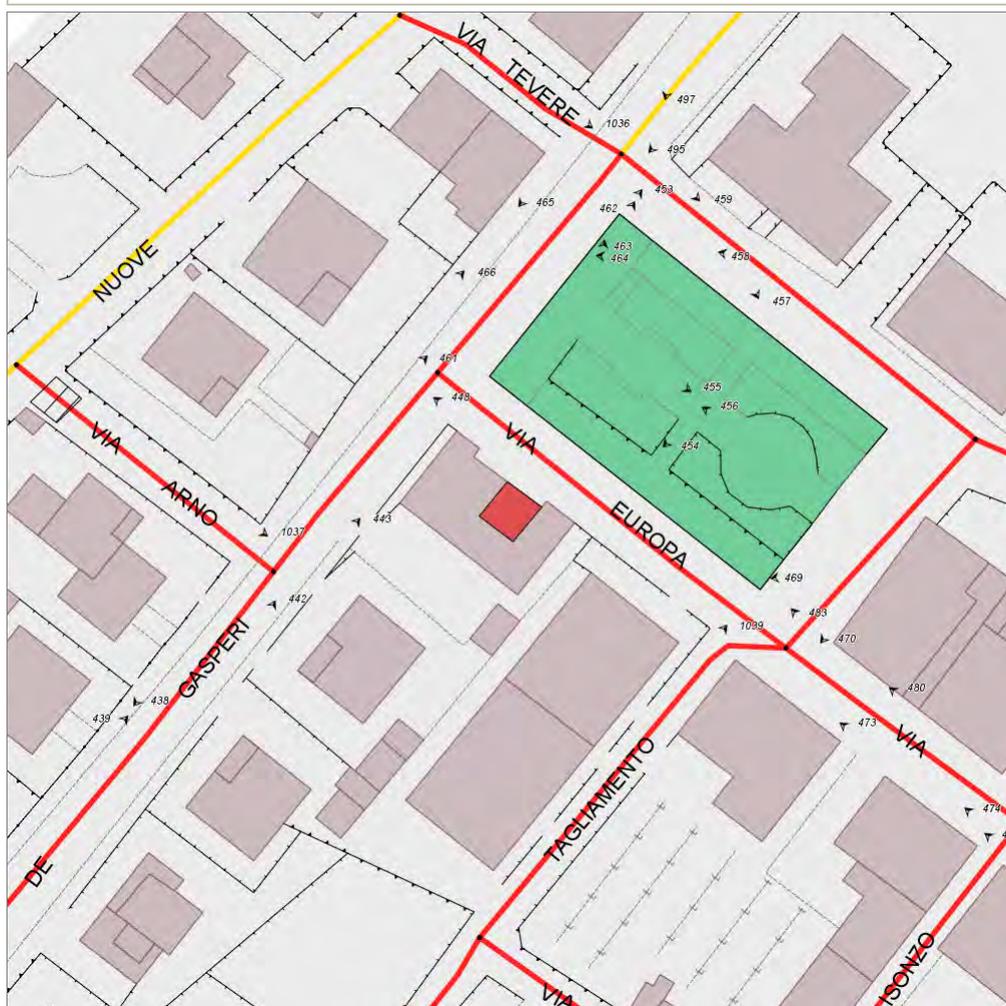
Report Elemento Complesso: *Edifici o attrezzature aperte al pubblico ID9*

- **Denominazione:** Macelleria e non solo di Filippini Paolo
- **Indirizzo:** piazza Europa, 15
- **Frequenza d'uso:** alta
- **Destinazione d'uso principale:** attività commerciali
- **Note sull'uso:** Macelleria
- **Interventi previsti:** Si spera di risistemare il marciapiede davanti all'ingresso.

- **Raggiungibilità dell'entrata:** non accessibile
- **Raggiungibilità dell'entrata - Motivo:** Il percorso non è adeguato e l'ingresso ha una piccola rampa con scalino (lo scalino è presente non potendo allungare la rampa a causa del marciapiede).
- **Adeguatezza degli spazi comunali di accesso:** no
- **Adeguatezza degli spazi comunali di accesso - Motivo:** Si segnala che i cartelli dei parcheggi riservati sono alti oltre 2 m. e difficili da notare.
- **Adeguatezza dei servizi igienici:** non accessibile
- **Adeguatezza dei servizi igienici - Motivo:** Il bagno comunque non è per la clientela.

- **Fruibilità da parte di tutti in autonomia:** bassa
- **Annotazioni:** L'attività è frequentata da anziani e bimbi. Si fa presente che i marciapiedi sono stretti e non transitabili con carrozzina in via Silone e via Pavese.

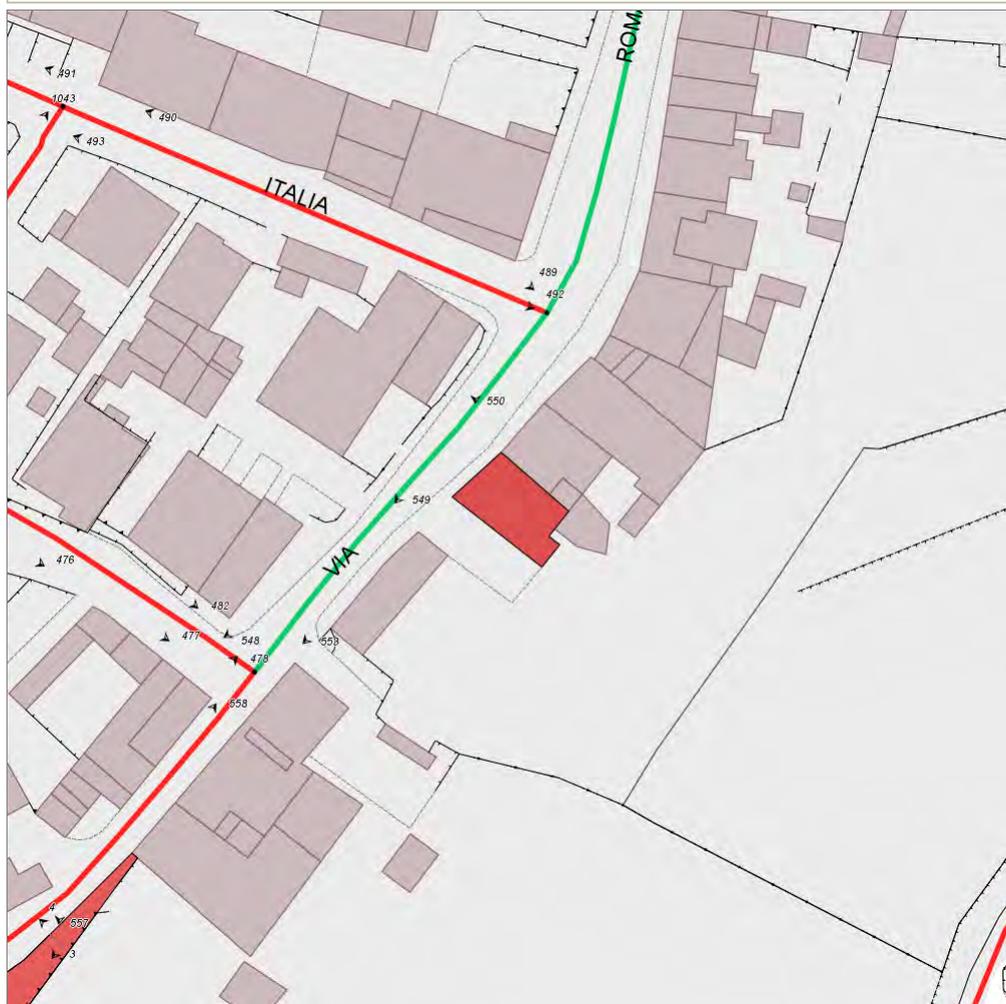
Informazioni sull'Elemento Complesso Edifici o attrezzature aperte al pubblico ID10

- Denominazione: **Panificio Cuccoli Franco e figlio**
- Indirizzo: **via Roma**
- Frequenza d'uso: **media**
- Destinazione d'uso principale: **attività commerciali**
- Note sull'uso: **Panificio**

- Raggiungibilità dell'entrata: **non accessibile**
- Raggiungibilità dell'entrata - Motivo: **Il percorso non rispetta i requisiti richiesti.**
- Adeguatezza degli spazi comunali di accesso: **no**
- Adeguatezza degli spazi comunali di accesso - Motivo: **Marciapiedi stretti e carenza di parcheggi.**
- Raggiungibilità degli spazi dedicati alle funzioni pubbliche: **accessibile a norma**
- Adeguatezza dei servizi igienici: **non accessibile**
- Adeguatezza dei servizi igienici - Motivo: **Non ci sono bagni per il pubblico.**

- Fruibilità da parte di tutti in autonomia: **bassa**

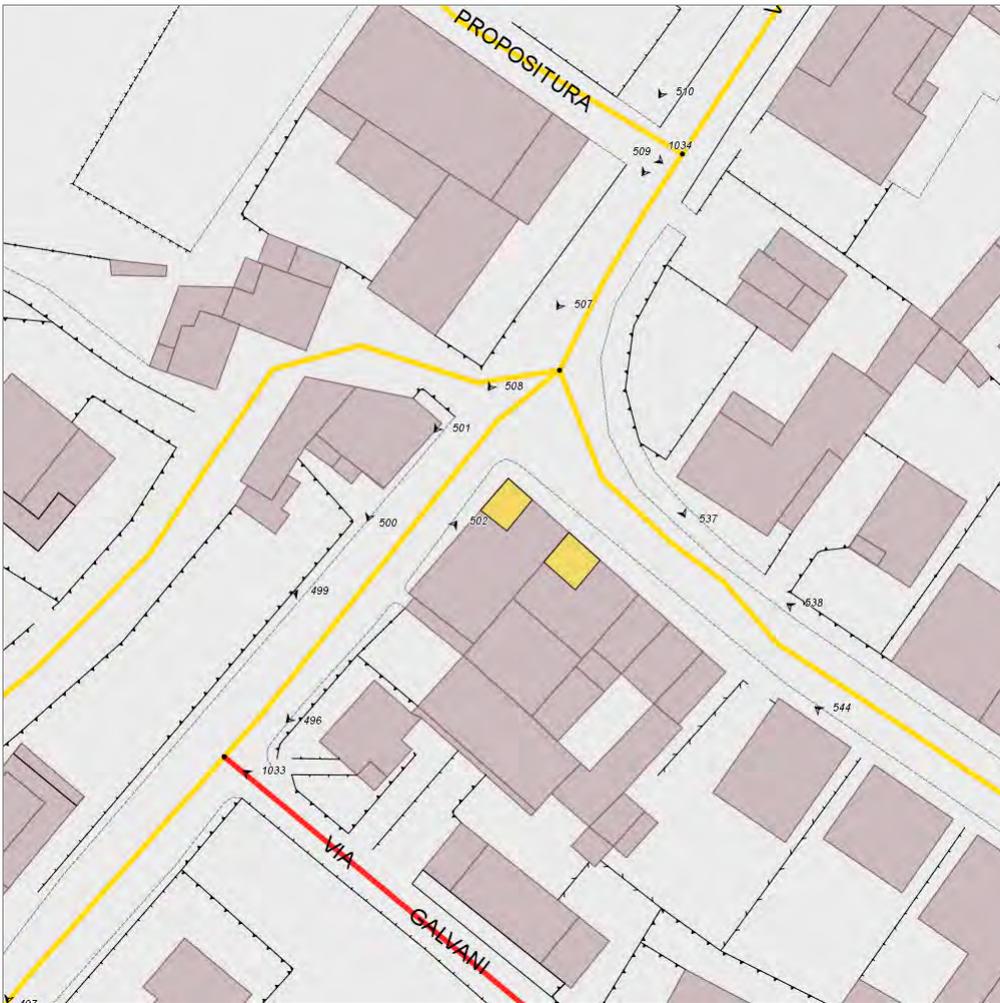
Report Elemento Complesso: *Edifici o attrezzature aperte al pubblico ID11*

- Denominazione: **Tabacchi Ceccherini Cristina**
- Indirizzo: **via Marconi, 2**
- Frequenza d'uso: **media**
- Destinazione d'uso principale: **attività commerciali**
- Note sull'uso: **Tabaccheria**

- Raggiungibilità dell'entrata: **non accessibile**
- Raggiungibilità dell'entrata - Motivo: **C'è carenza di parcheggio, marciapiede e porta di ingresso non sono adeguati.**
- Adeguatezza degli spazi comunali di accesso: **si**
- Adeguatezza degli spazi comunali di accesso - Motivo: **(nдр: non coerente con quanto indicato in merito ai percorsi)**
- Raggiungibilità degli spazi dedicati alle funzioni pubbliche: **accessibile a norma**
- Raggiungibilità degli spazi dedicati alle funzioni pubbliche - Motivo: **Locale ad un solo livello**
- Adeguatezza dei servizi igienici: **non accessibile**
- Adeguatezza dei servizi igienici - Motivo: **Non esiste bagno per il pubblico.**

- Fruibilità da parte di tutti in autonomia: **media**

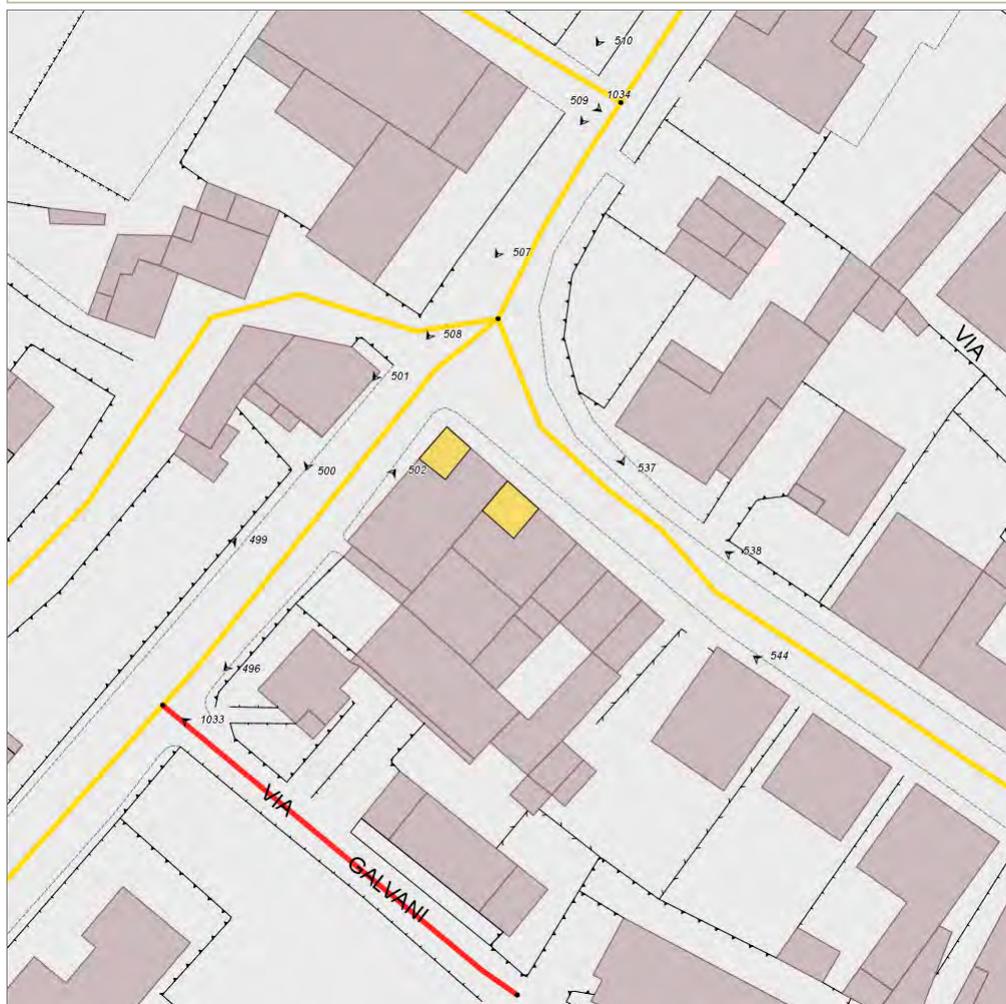
Informazioni sull'Elemento Complesso Edifici o attrezzature aperte al pubblico ID12

- Denominazione: **Il Tulipano**
- Indirizzo: **viale Marconi, 8**
- Destinazione d'uso principale: **attività commerciali**
- Note sull'uso: **Vendita di fiori e piante**

- Raggiungibilità dell'entrata: **accessibile a norma**
- Raggiungibilità dell'entrata - Motivo: **(nдр: non esplicitamente indicato)**
- Adeguatezza degli spazi comunali di accesso: **si**
- Raggiungibilità degli spazi dedicati alle funzioni pubbliche: **accessibile a norma**
- Raggiungibilità degli spazi dedicati alle funzioni pubbliche - Motivo: **Locale ad un solo livello**

- Fruibilità da parte di tutti in autonomia: **media**
- Annotazioni: **Non vengono coinvolte specifiche categorie.**

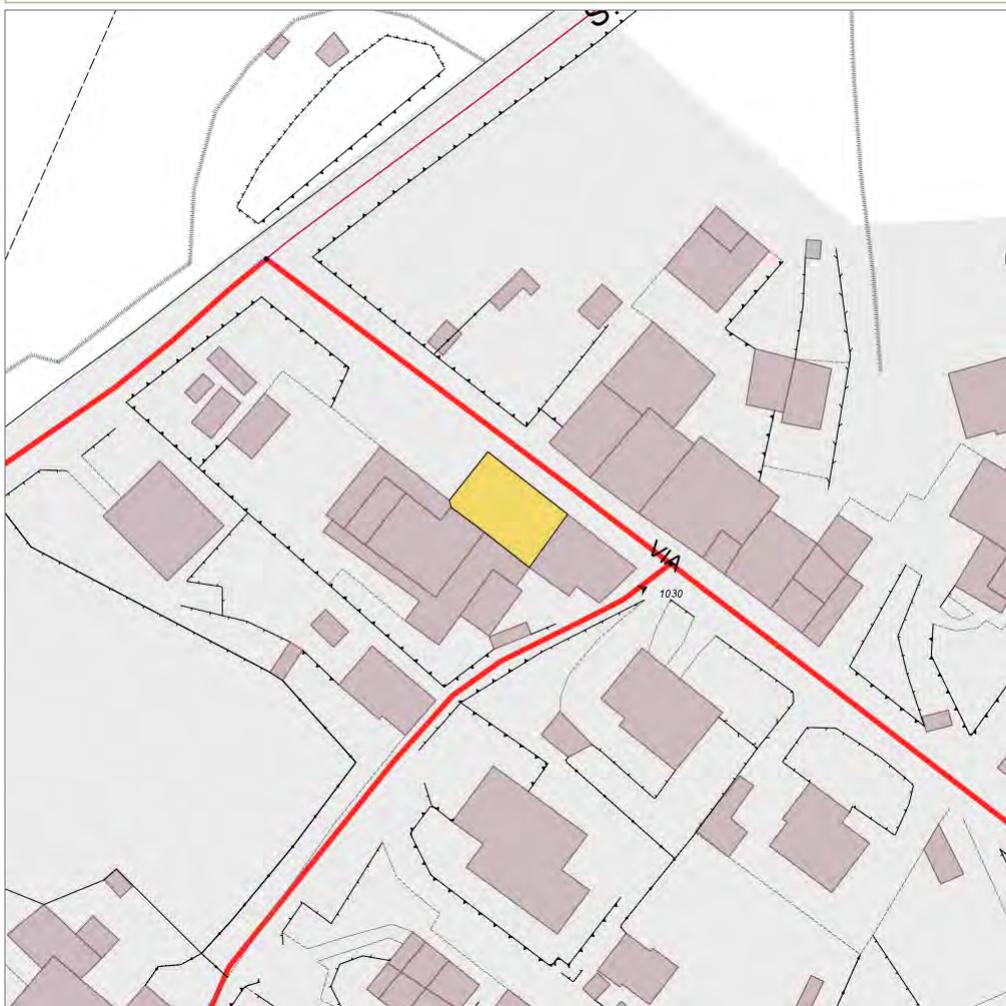
Informazioni sull'Elemento Complesso Edifici o attrezzature aperte al pubblico ID13

- Denominazione: **Sordi Giuseppe e figli s.r.l.**
- Indirizzo: **via di Caselli, 2**
- Frequenza d'uso: **bassa**
- Destinazione d'uso principale: **attività commerciali**
- Note sull'uso: **Vendita al dettaglio e ingrosso olii alimentari e altro**

- Raggiungibilità dell'entrata: **accessibile a norma**
- Raggiungibilità dell'entrata - Motivo: **(n.d.r.: non esplicitamente indicato ma dedotto)**
- Adeguatezza degli spazi comunali di accesso: **si**
- Adeguatezza dei servizi igienici: **non accessibile**
- Adeguatezza delle attrezzature: **accessibile a norma**
- Adeguatezza delle attrezzature - Motivo: **per quanto riguarda il campanello**

- Fruibilità da parte di tutti in autonomia: **media**

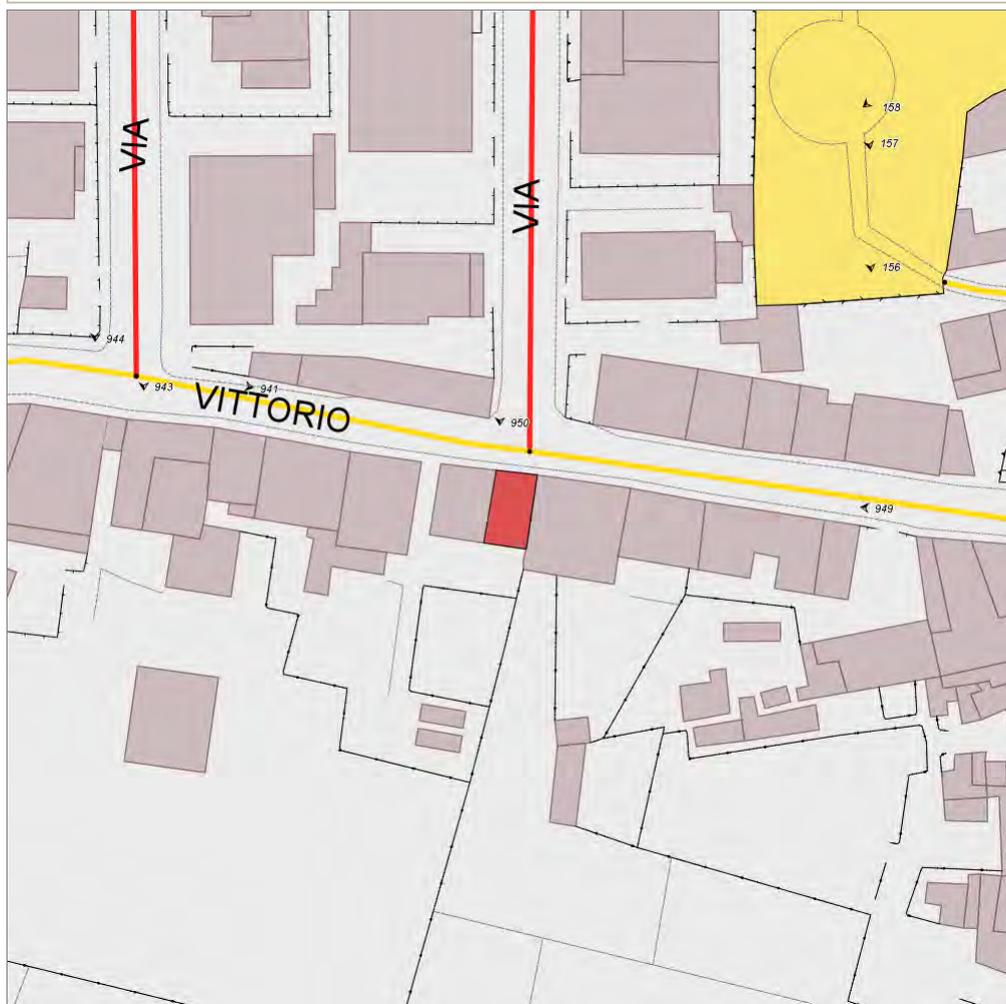
Report Elemento Complesso: *Edifici o attrezzature aperte al pubblico ID14*

- Denominazione: **Macelleria Migliori**
- Indirizzo: **via Vittorio Emanuele, 153**
- Frequenza d'uso: **alta**
- Destinazione d'uso principale: **attività commerciali**

- Raggiungibilità dell'entrata: **non accessibile**
- Raggiungibilità dell'entrata - Motivo: **Esiste il parcheggio riservato ma non esiste un percorso accessibile e all'ingresso, pur di larghezza adeguata, ci sono degli scalini.**
- Adeguatezza degli spazi comunali di accesso: **no**
- Adeguatezza degli spazi comunali di accesso - Motivo: **Marciapiedi stretti**
- Raggiungibilità degli spazi dedicati alle funzioni pubbliche: **accessibile a norma**
- Raggiungibilità degli spazi dedicati alle funzioni pubbliche - Motivo: **Locale ad un solo livello**
- Adeguatezza dei servizi igienici: **non accessibile**
- Adeguatezza dei servizi igienici - Motivo: **Il bagno è solo per il personale di servizio.**

- Fruibilità da parte di tutti in autonomia: **bassa**

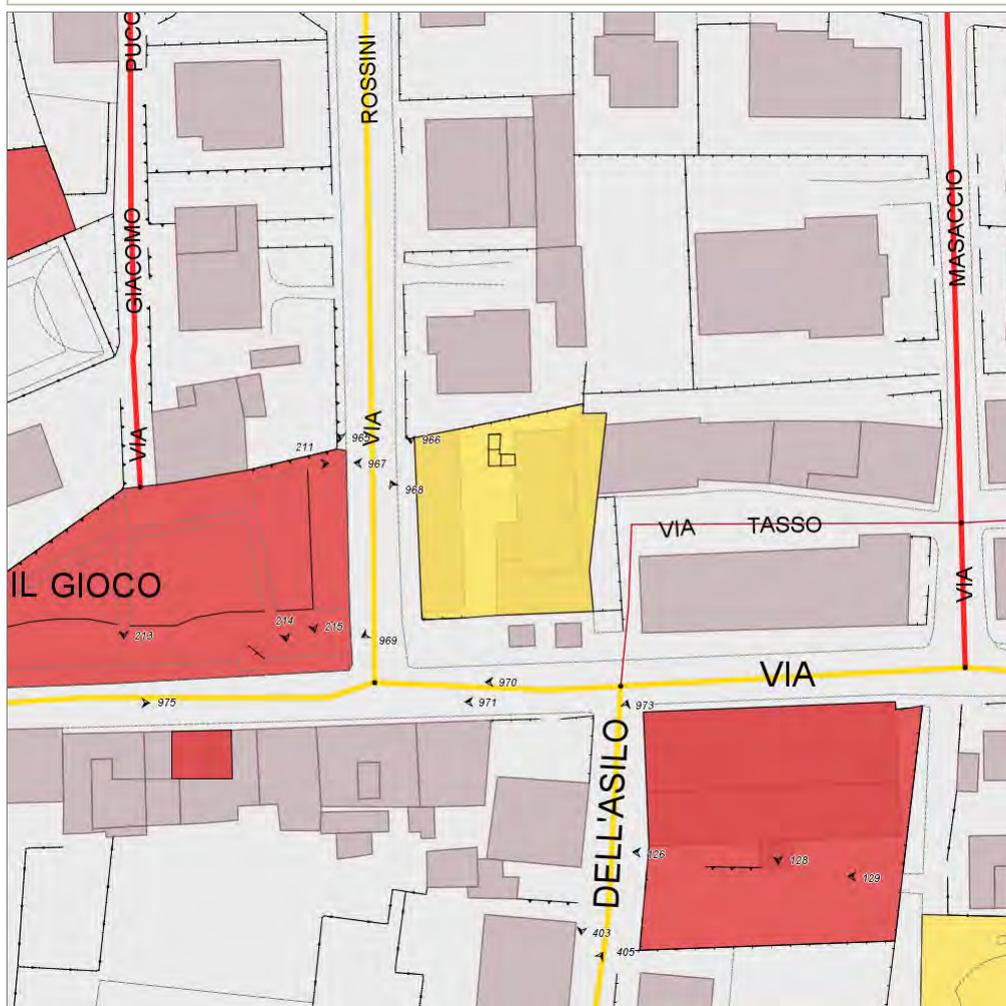
Informazioni sull'Elemento Complesso Edifici o attrezzature aperte al pubblico ID15

- **Denominazione:** Circolo ARCI soc. Filarmonica G. Puccini
- **Indirizzo:** via Vittorio Emanuele, 48
- **Frequenza d'uso:** media
- **Destinazione d'uso principale:** servizi ricreativi|attività di somministrazione alimenti e bevande
- **Note sull'uso:** Circolo ricreativo ed anche ufficio sindacale

- **Raggiungibilità dell'entrata:** accessibile a norma
- **Raggiungibilità dell'entrata - Motivo:** Alla porta di ingresso principale sono presenti due scalini ma al cancello laterale secondario c'è una scenderia per disabili.
- **Adeguatezza degli spazi comunali di accesso:** si
- **Adeguatezza degli spazi comunali di accesso - Motivo:** Marciapiede
- **Raggiungibilità degli spazi dedicati alle funzioni pubbliche:** non accessibile
- **Raggiungibilità degli spazi dedicati alle funzioni pubbliche - Motivo:** L'accesso è possibile per tutti al piano terra, dove si trovano bar, sala giochi e bagni; per il piano superiore ci sono due rampe di scale.
- **Adeguatezza dei servizi igienici:** accessibile a norma

- **Fruibilità da parte di tutti in autonomia:** media

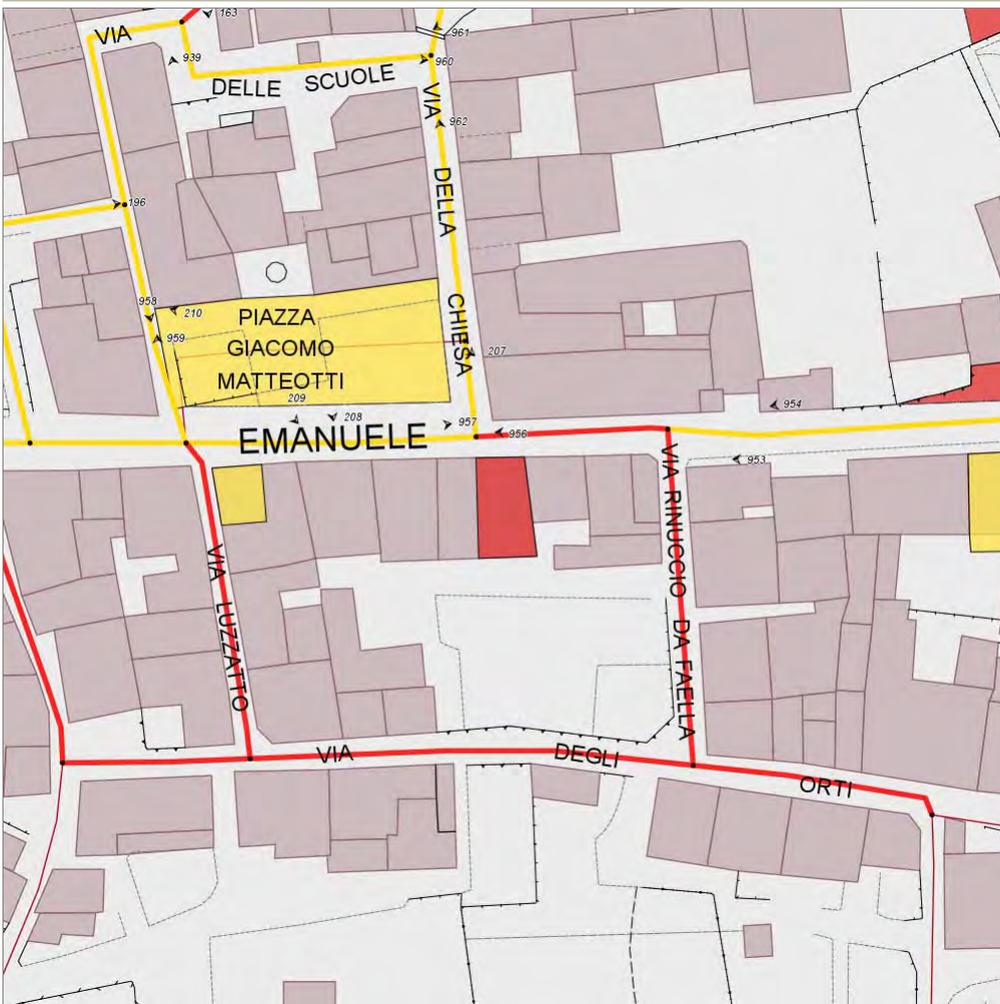
Report Elemento Complesso: *Edifici o attrezzature aperte al pubblico ID16*

- Denominazione: **Osteria Il fiasco**
- Indirizzo: **via Vittorio Emanuele, 93**
- Frequenza d'uso: **media**
- Destinazione d'uso principale: **attività di somministrazione alimenti e bevande**
- Note sull'uso: **Ristorante**

- Raggiungibilità dell'entrata: **non accessibile**
- Raggiungibilità dell'entrata - Motivo: **Mancanza di marciapiede**
- Adeguatezza degli spazi comunali di accesso: **no**
- Raggiungibilità degli spazi dedicati alle funzioni pubbliche: **non accessibile**
- Raggiungibilità degli spazi dedicati alle funzioni pubbliche - Motivo: **(nдр: spazi non sufficienti e dislivelli)**
- Adeguatezza dei servizi igienici: **non accessibile**
- Adeguatezza delle attrezzature: **accessibile a norma**

- Fruibilità da parte di tutti in autonomia: **bassa**
- Annotazioni: **L'attività è frequentata anche da categorie specifiche e persone con disabilità.**

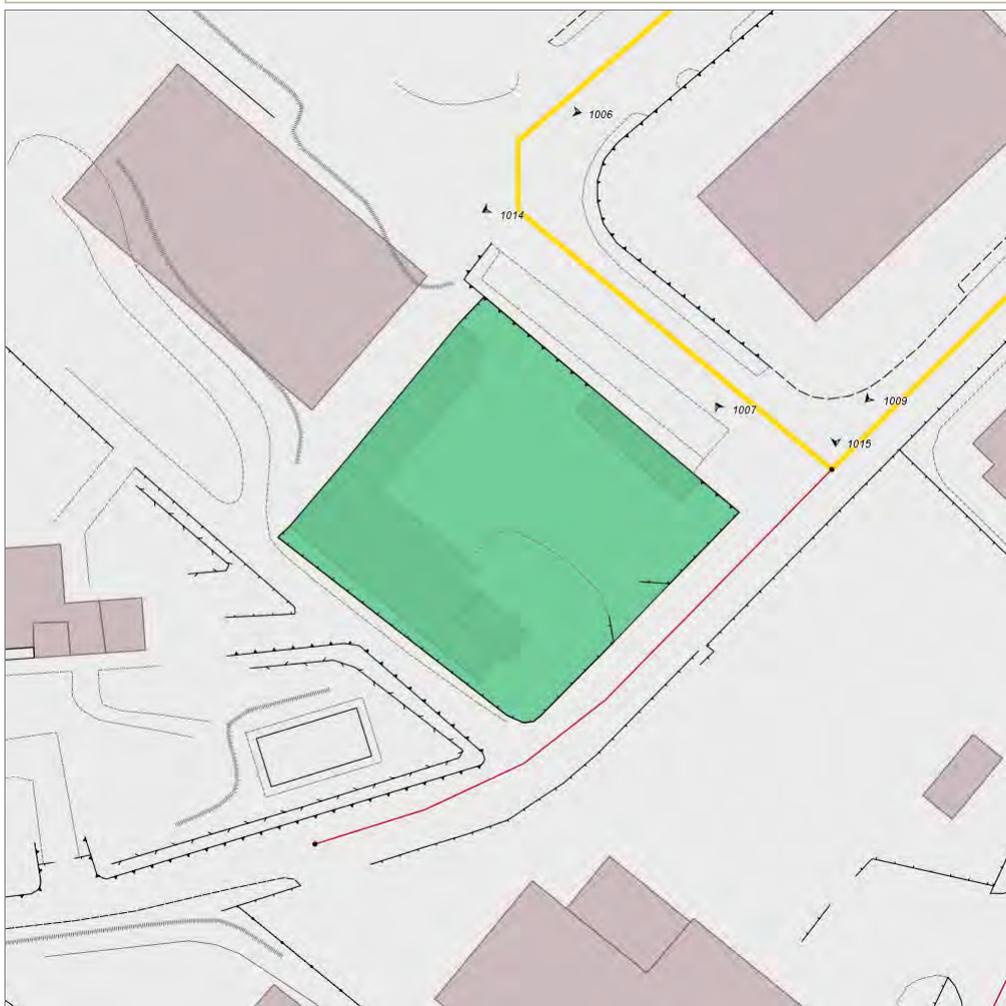
Informazioni sull'Elemento Complesso Edifici o attrezzature aperte al pubblico ID17

- Denominazione: **Pratesi edilizia e giardino s.r.l.**
- Indirizzo: **località Le Chiuse**
- Frequenza d'uso: **media**
- Destinazione d'uso principale: **attività commerciali**
- Note sull'uso: **Vendita materiali edili e ferramenta**
- Interventi recenti: **Il punto vendita è di recente costruzione e di facile accesso anche per i disabili.**

- Raggiungibilità dell'entrata: **accessibile a norma**
- Adeguatezza degli spazi comuni di accesso: **si**
- Raggiungibilità degli spazi dedicati alle funzioni pubbliche: **accessibile a norma**
- Adeguatezza dei servizi igienici: **accessibile non a norma**
- Adeguatezza dei servizi igienici - **Motivo: Porte e locali sono accessibili, mancano maniglioni e sanitari adatti.**

- Fruibilità da parte di tutti in autonomia: **alta**
- Annotazioni: **L'ambiente non è molto frequentato da anziani o disabili.**

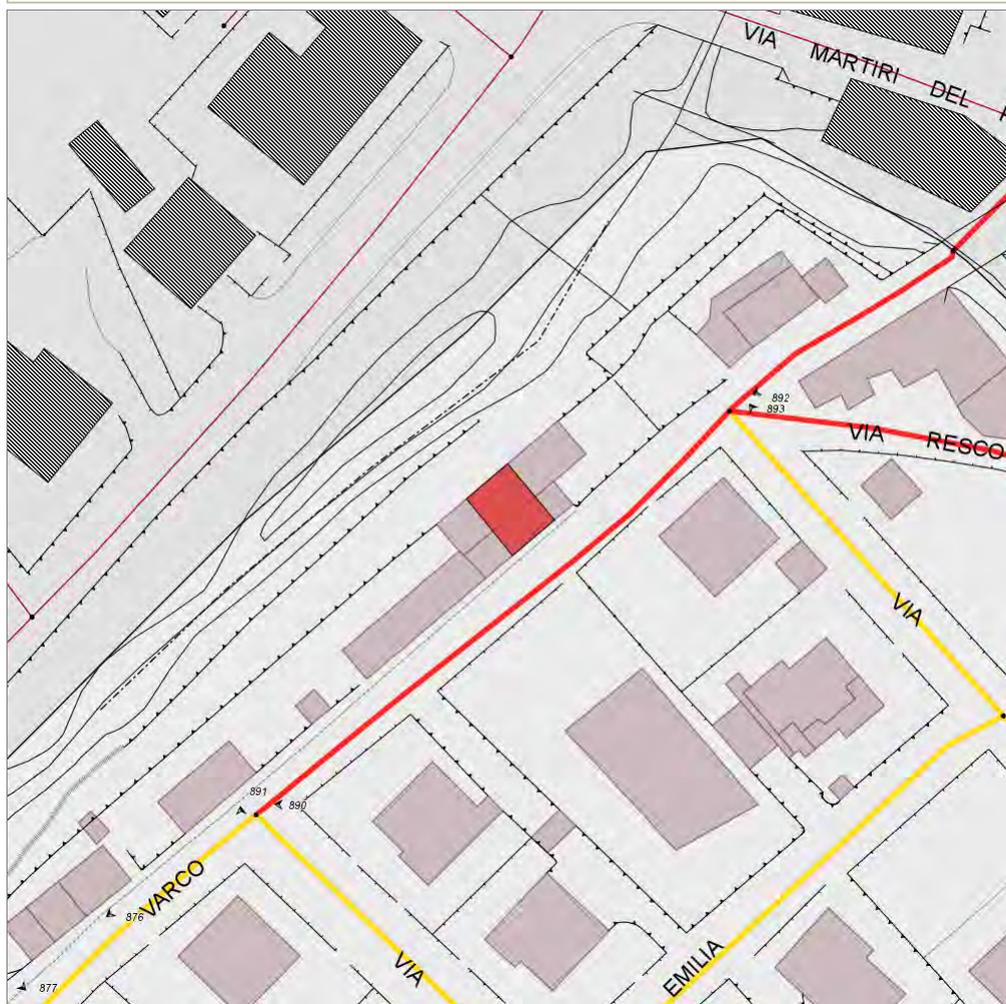
Report Elemento Complesso: *Edifici o attrezzature aperte al pubblico ID18*

- Denominazione: **Ersilia Sacconi parrucchiera per signora**
- Indirizzo: **via del Varco, 65**
- Frequenza d'uso: **media**
- Destinazione d'uso principale: **attività commerciali**
- Note sull'uso: **Parrucchiere**

- Raggiungibilità dell'entrata: **non accessibile**
- Raggiungibilità dell'entrata - Motivo: **Ingresso con gradino di circa 10 cm.**
- Adeguatezza dei servizi igienici: **non accessibile**
- Particolari azioni svolte in favore dell'accessibilità: **Aiuti personalizzati.**

- Fruibilità da parte di tutti in autonomia: **bassa**
- Annotazioni: **L'attività è frequentata anche da categorie specifiche e persone con disabilità.**
