Regolamento Urbanistico 2012

Censimento delle barriere architettoniche
in ambito urbano redatto per il
Piano per l'Eliminazione delle Barriere Architettoniche

Quadro conoscitivo · Schede da questionari:
strutture aperte al pubblico

Comune di Pian di Scò

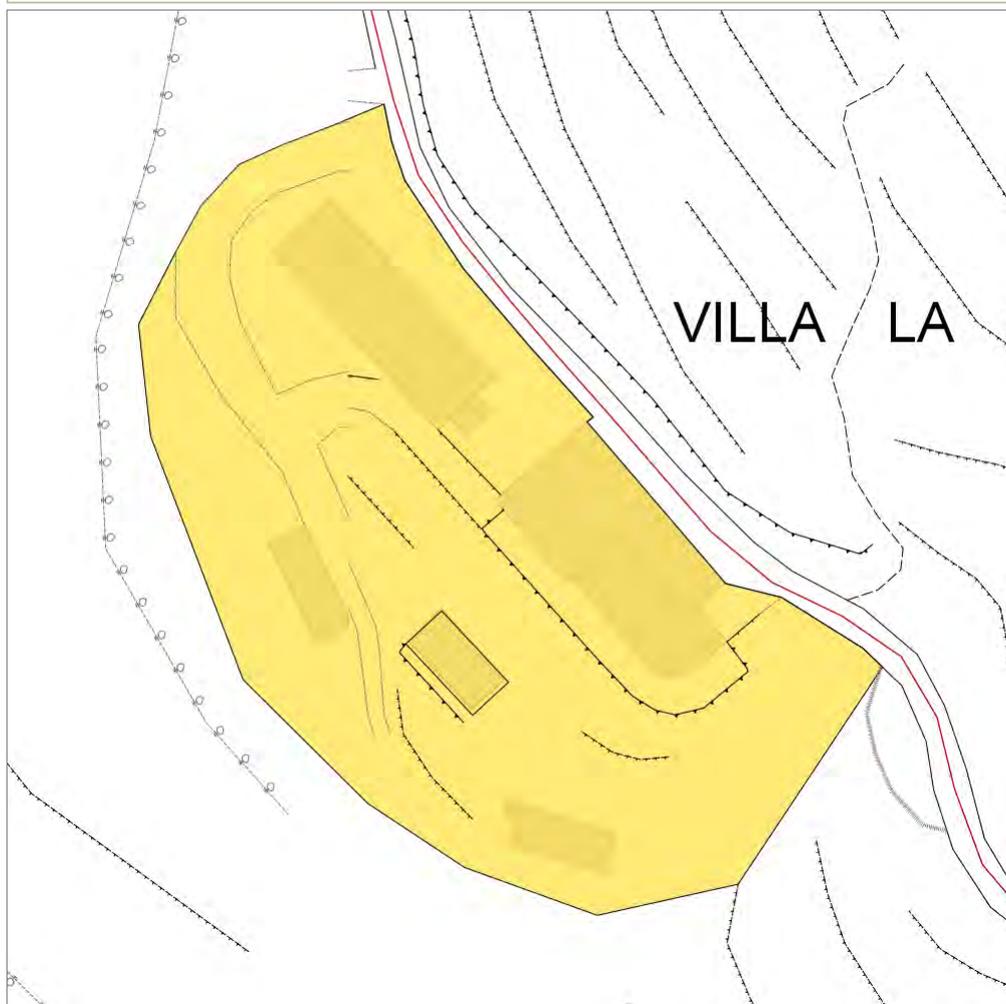
Informazioni sull'Elemento Complesso Edifici o attrezzature aperte al pubblico ID19

- Denominazione: **Agriturismo La Capitata**
- Indirizzo: **località La Capitata, 60**
- Frequenza d'uso: **media**
- Destinazione d'uso principale: **attività ricettive**
- Note sull'uso: **La piscina è aperta ai soli clienti.**
- Vincoli e condizionamenti: **prescrizioni urbanistiche specifiche**
- Interventi recenti: **Sostituzione di tetto in eternit di una grande rimessa con tetto nuovo con impianto fotovoltaico.**

- Raggiungibilità dell'entrata: **accessibile a norma**
- Adeguatazza degli spazi comunali di accesso: **si**
- Raggiungibilità degli spazi dedicati alle funzioni pubbliche: **non accessibile**
- Raggiungibilità degli spazi dedicati alle funzioni pubbliche - Motivo: **I piani superiori sono raggiungibili solo con le scale ma esiste un appartamento completamente senza barriere architettoniche.**
- Adeguatazza dei servizi igienici: **accessibile a norma**
- Adeguatazza delle attrezzature: **accessibile a norma**

- Fruibilità da parte di tutti in autonomia: **media**

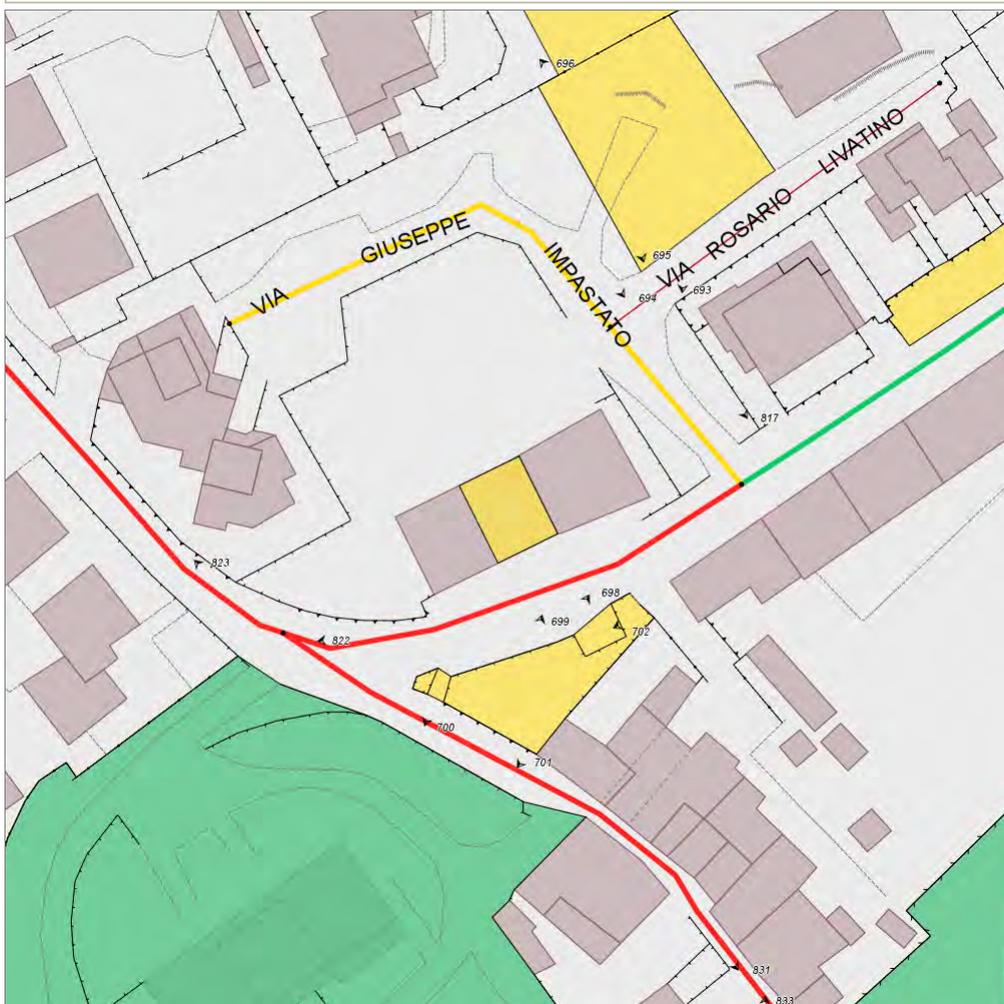
Report Elemento Complesso: *Edifici o attrezzature aperte al pubblico ID20*

- Denominazione: **Alimentari**
Rovai Maria Luisa
- Indirizzo: **via di San Miniato**
- Frequenza d'uso: **media**
- Destinazione d'uso principale: **attività commerciali**

- Raggiungibilità dell'entrata: **accessibile non a norma**
- Raggiungibilità dell'entrata - Motivo: **il percorso e la porta d'ingresso rispettano i requisiti.**
- Adeguatezza degli spazi comunali di accesso: **si**
- Raggiungibilità degli spazi dedicati alle funzioni pubbliche: **accessibile a norma**
- Adeguatezza dei servizi igienici: **non accessibile**
- Adeguatezza delle attrezzature: **accessibile a norma**

- Fruibilità da parte di tutti in autonomia: **media**
