# Regolamento Urbanistico

Censimento delle barriere architettoniche  
in ambito urbano redatto per il  
Piano per l'Eliminazione delle Barriere Architettoniche

**Quadro conoscitivo** · Schede di rilievo:  
edifici ed attrezzature di uso pubblico, spazi urbani · volume I

**Comune di Pian di Scò**

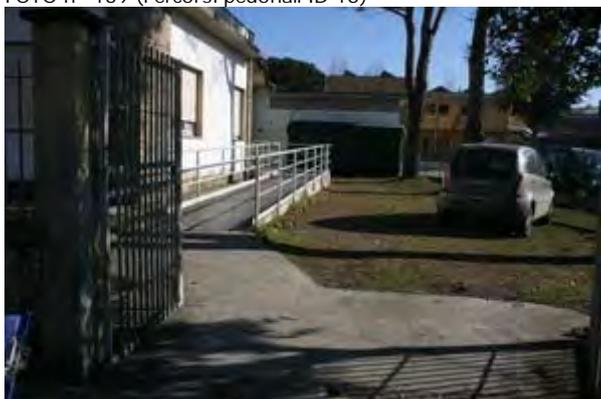
FOTO n° 139 (Percorsi pedonali ID 16)

- Descrizione: **Percorso dal cancello alla rampa**
- Larghezza adeguata: **sempre**
- Possibilità di inversione di marcia: **secondo norma**
- Cambi di direzione in piano: **sempre**
- Assenza di variazioni di livello: **sempre**
- Pendenza longitudinale adeguata: **sempre**
- Pendenza trasversale adeguata: **sempre**
- Presenza di elementi di sostegno in caso di forte pendenza: **non pertinente**
- Assenza di ostacoli che riducono la larghezza: **sempre**
- Assenza di ostacoli sporgenti: **sempre**
- Piano di calpestio adeguato: **sempre**
- Segnalazione passaggio percorso-zona carrabile: **mai**
- Segnalazione passaggio percorso-zona non pavimentata: **mai**
- Illuminazione adeguata: **mai**

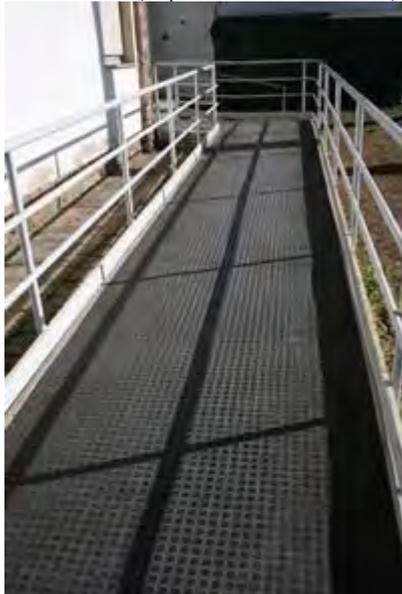
FOTO n° 140 (Superamento dislivelli ID 9)

- Descrizione: **rampa di collegamento all'ingresso all'edificio**
- Tipologia: **rampa**
- Visibilità dall'ingresso: **si**
- Collega il livello terra: **si**

- Larghezza adeguata: **si**
- Lunghezza adeguata: **si**
- Piano di calpestio non scivoloso: **si**
- Parapetto/cordolo adeguato: **si**
- Corrimano adeguato: **no**
- Individuabilità adeguata: **solo cromatica**
- Illuminazione adeguata: **no**
- Protezione dagli agenti atmosferici: **no**

- Pendenza adeguata: **si**
- Dislivello adeguato: **si**
- Possibilità di inversione marcia: **secondo norma**

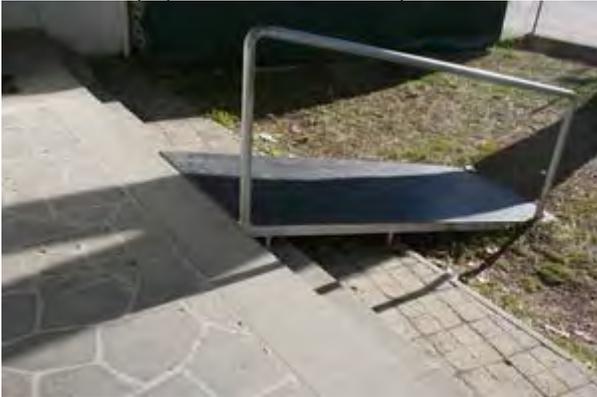
FOTO n° 141 (Superamento dislivelli ID 10)

- Descrizione: **Scala di ingresso**
- Tipologia: **scala**
- Visibilità dall'ingresso: **si**
- Collega il livello terra: **si**

- Larghezza adeguata: **si**
- Lunghezza adeguata: **si**
- Piano di calpestio non scivoloso: **si**
- Parapetto/cordolo adeguato: **si**
- Corrimano adeguato: **assente**
- Individuabilità adeguata: **no**
- Illuminazione adeguata: **no**
- Protezione dagli agenti atmosferici: **no**

- Dimensione dei gradini adeguate: **si**

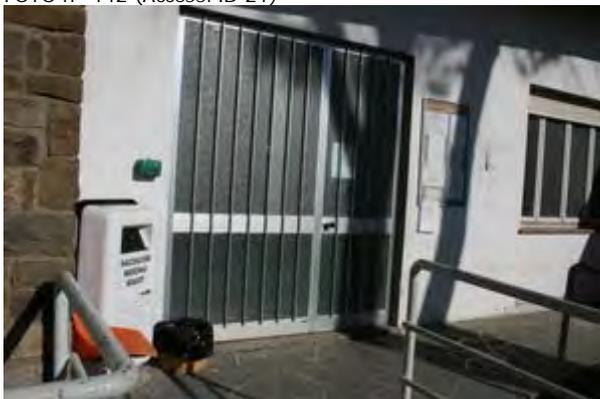
FOTO n° 142 (Accessi ID 21)

- Descrizione: **Ingresso all'edificio**
  - Tipologia accesso: **principale**
  - Segnaletica: **presenti ma non adeguati**
  - Individuabilità adeguata: **si**
  - Assenza di dislivelli: **si**
  - Assenza di ostacoli: **si**
  - Larghezza adeguata porta o varco: **si**
  - Assenza dislivelli porta o varco: **si**
  - Spazi di manovra adeguati: **si**
  - Porta o cancello adeguati: **no**
- Campanello adeguato: **assente**
  - Citofono adeguato: **assente**

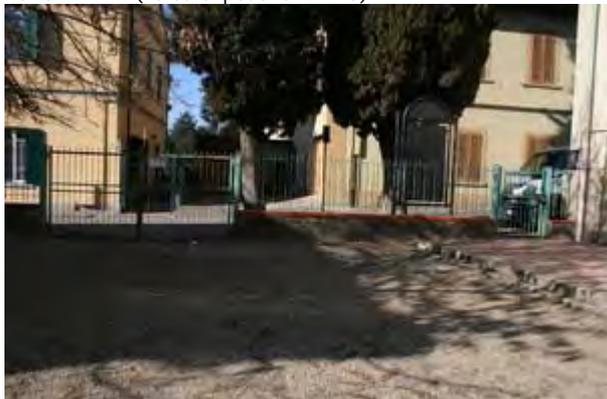
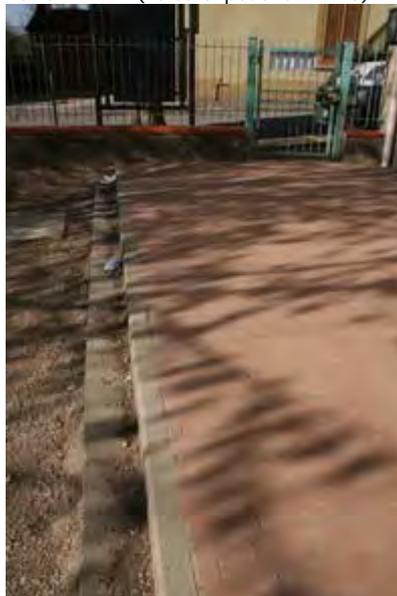
FOTO n° 122 (Percorsi pedonali ID 15)

- Larghezza adeguata: **sempre**
- Possibilità di inversione di marcia: **secondo norma**
- Cambi di direzione in piano: **sempre**
- Assenza di variazioni di livello: **sempre**
- Evidenziazione cromatica dei raccordi di quota con rampa: **non pertinente**
- Pendenza longitudinale adeguata: **sempre**
- Pendenza trasversale adeguata: **sempre**
- Presenza di elementi di sostegno in caso di forte pendenza: **non pertinente**
- Assenza di ostacoli che riducono la larghezza: **sempre**
- Assenza di ostacoli sporgenti: **sempre**
- Piano di calpestio adeguato: **sempre**
- Segnalazione passaggio percorso-zona carrabile: **non pertinente**
- Segnalazione passaggio percorso-zona non pavimentata: **mai**
- Illuminazione adeguata: **solo in alcuni tratti**

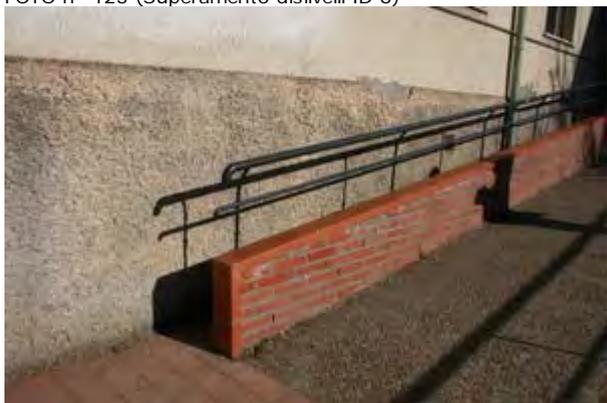
FOTO n° 123 (Superamento dislivelli ID 6)

- Descrizione: **Percorso esterno di collegamento all'ingresso all'edificio**
- Tipologia: **rampa**
- Visibilità dall'ingresso: **si**
- Collega il livello terra: **si**

- Larghezza adeguata: **si**
- Lunghezza adeguata: **si**
- Piano di calpestio non scivoloso: **si**
- Parapetto/cordolo adeguato: **si**
- Corrimano adeguato: **parzialmente**
- Individuabilità adeguata: **solo cromatica**
- Illuminazione adeguata: **no**
- Protezione dagli agenti atmosferici: **no**

- Pendenza adeguata: **no**
- Dislivello adeguato: **si**
- Possibilità di inversione marcia: **secondo norma**

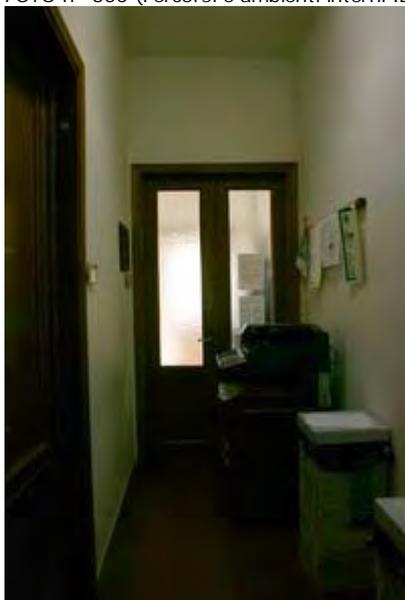
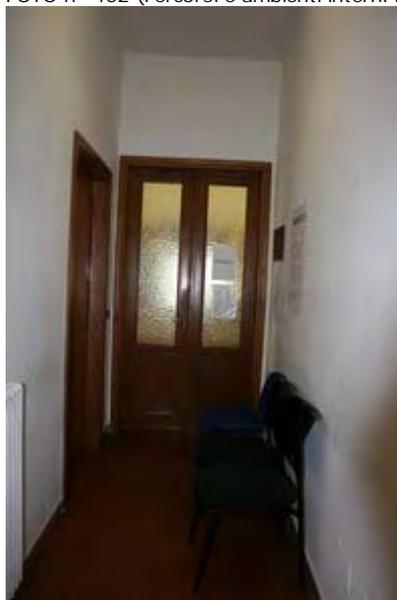
FOTO n° 300 (Percorsi e ambienti interni ID 17)

- Livello: **altro livello**
- Livello - Note: **Piano secondo**
- Larghezza adeguata: **sempre**
- Possibilità di inversione di marcia: **inesistente**
- Assenza di variazioni di livello: **sempre**
- Assenza di ostacoli che riducono la larghezza: **per la maggior parte**
- Assenza di ostacoli che riducono la larghezza - Note: **Attrezzature**
- Assenza di ostacoli sporgenti: **sempre**
- Assenza di spigoli vivi: **sempre**
- Piano di calpestio adeguato: **sempre**
- Assenza dislivelli porte: **sempre**
- Larghezza adeguata porte: **sempre**
- Spazi di manovra adeguati in corrispondenza di porte: **sempre**
- Porte adeguate: **sempre**
- Illuminazione adeguata: **sempre**

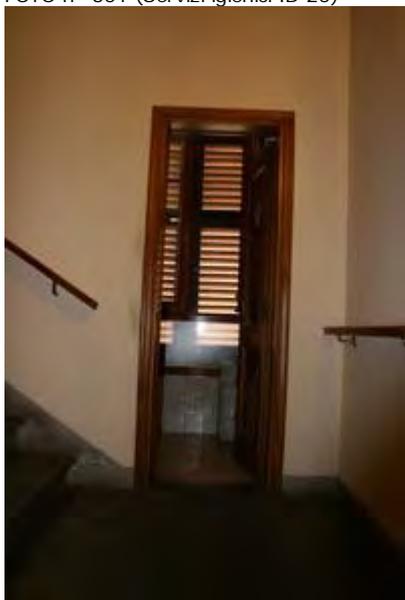
FOTO n° 301 (Servizi Igienici ID 20)

- Livello: **livello terra**
- Accessibilità: **non accessibili**

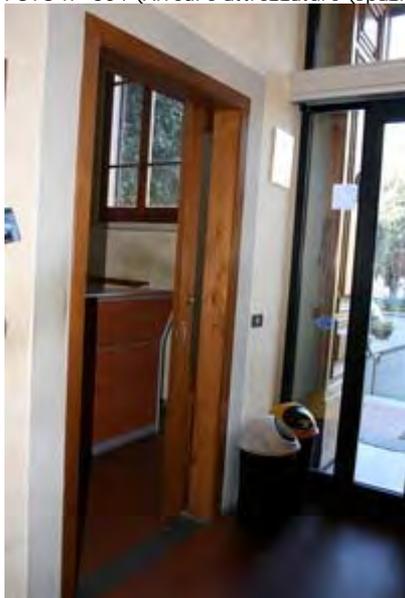
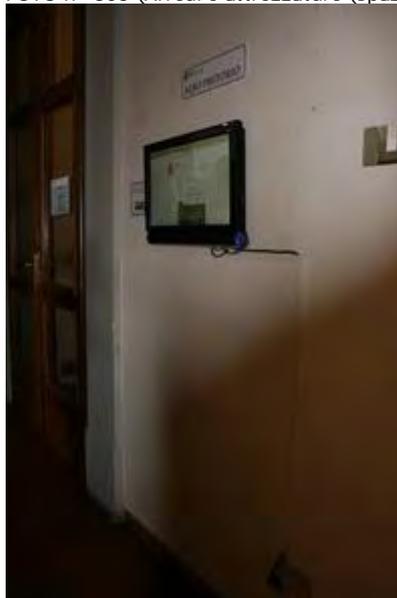
FOTO n° 304 (Arredi e attrezzature (spazi interni) ID 8)

- Livello: **livello terra**
- Segnaletica: **presenti ed adeguati**
- Spazi di attesa: **carenti**
- Punto informativo: **presenti ed adeguati**
- Apparecchiature adeguate: **no**

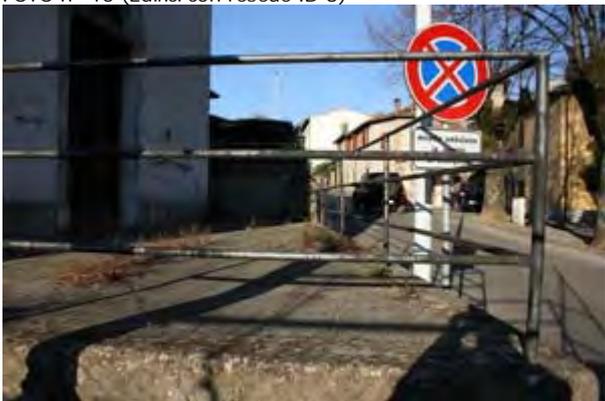
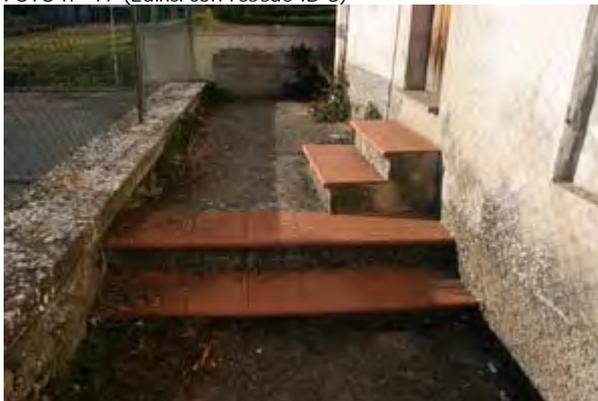
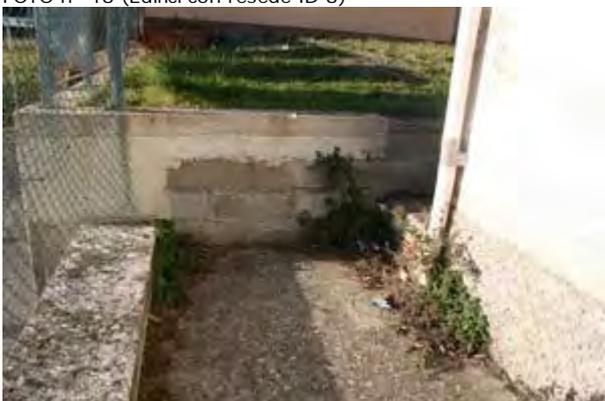
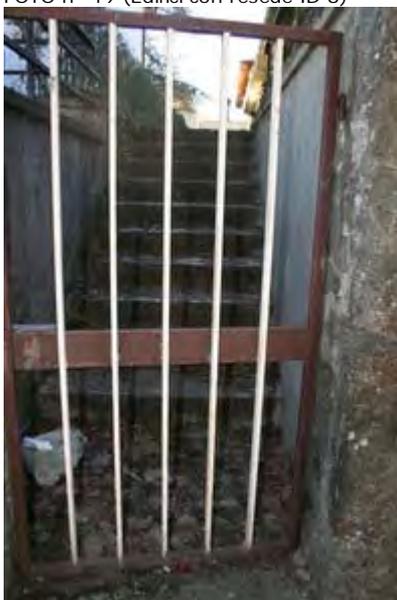
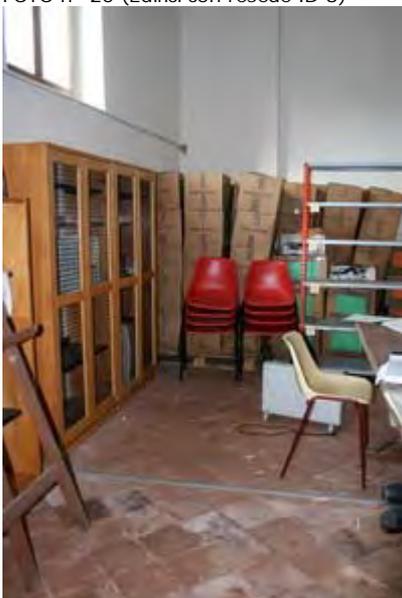
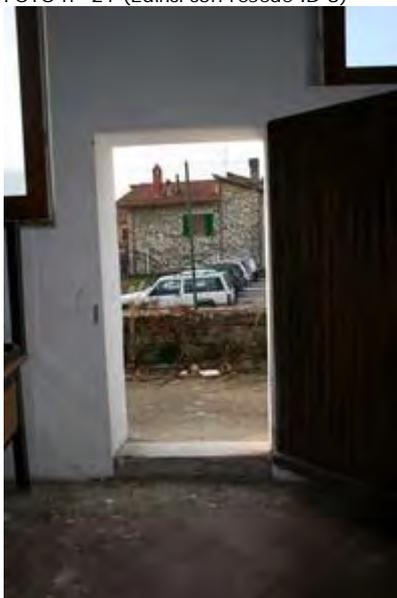
FOTO n° 16 (Edifici con resede ID 8)

- Data del rilievo: **26/01/2012**
- Denominazione: **Ex Filarmonica**
- Indirizzo: **via Roma 78/A**
- Individuazione catastale: **fg. 13 p. 166**
- Frequenza d'uso: **bassa**
- Destinazione d'uso principale: **servizi culturali|servizi culturali**
- Usi presenti: **Deposito libri Peter Russel in fase di catalogazione, magazzino per materiali.**
- Note sull'uso: **Attualmente di fatto non c'è apertura all'uso pubblico.**
- Titolo di godimento: **proprietà**
- Interventi previsti: **Ristrutturazione con trasformazione locali per usi culturali e amministrativi.**

- Accessibilità urbana per Percorsi pedonali e Parcheggi riservati: **si**
- Motivo: **I marciapiedi su via Roma non sono però adeguati.**
- Tipologia complesso associato: **Parcheggi pubblici**
- Id. complesso associato: **15**

- Percorsi pedonali: **prestazioni gravemente insufficienti**
- Accessi: **prestazioni sufficienti**
- Mancanza di Servizi igienici

- Stato di manutenzione: **cattiva**
- Fruibilità da parte di tutti in autonomia: **bassa**
- Comfort: **basso**
- Sicurezza: **bassa**
- Annotazioni: **La protezione offerta dalla ringhiera attuale non è sufficiente.**

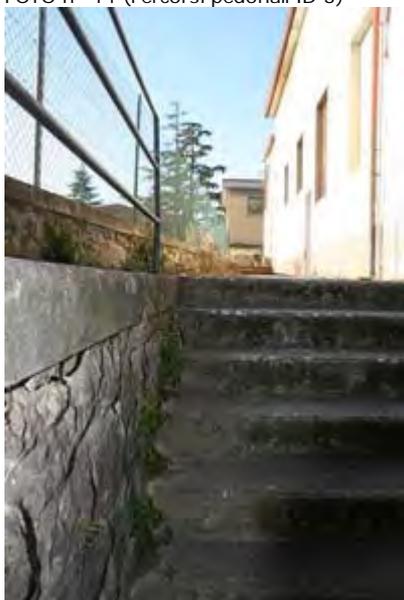
FOTO n° 14 (Percorsi pedonali ID 3)

- Descrizione: **scala e pianerottolo di accesso da via Roma**
- Larghezza adeguata: **sempre**
- Possibilità di inversione di marcia: **inesistente**
- Cambi di direzione in piano: **mai**
- Assenza di variazioni di livello: **per pochi tratti**
- Evidenziazione cromatica dei raccordi di quota con rampa: **mai**
- Pendenza longitudinale adeguata: **mai**
- Pendenza trasversale adeguata: **mai**
- Presenza di elementi di sostegno in caso di forte pendenza: **mai**
- Assenza di ostacoli che riducono la larghezza: **sempre**
- Assenza di ostacoli sporgenti: **sempre**
- Piano di calpestio adeguato: **sempre**
- Segnalazione passaggio percorso-zona carrabile: **mai**
- Segnalazione passaggio percorso-zona non pavimentata: **non pertinente**
- Illuminazione adeguata: **mai**

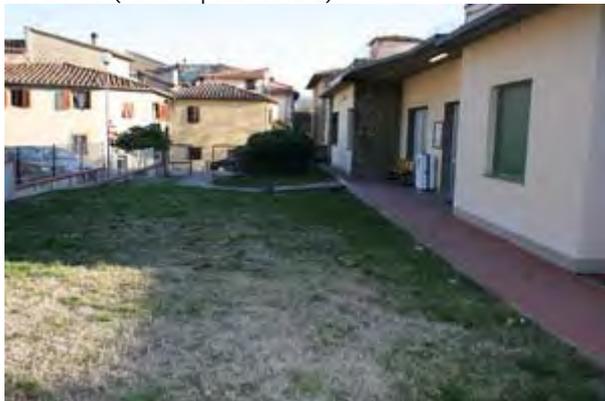
FOTO n° 6 (Percorsi pedonali ID 2)

- Descrizione: **percorso di accesso da nord, in parte comune a quello di accesso alla biblioteca**
- Larghezza adeguata: **sempre**
- Possibilità di inversione di marcia: **secondo norma**
- Cambi di direzione in piano: **sempre**
- Assenza di variazioni di livello: **sempre**
- Evidenziazione cromatica dei raccordi di quota con rampa: **non pertinente**
- Pendenza longitudinale adeguata: **sempre**
- Pendenza trasversale adeguata: **sempre**
- Presenza di elementi di sostegno in caso di forte pendenza: **non pertinente**
- Assenza di ostacoli che riducono la larghezza: **sempre**
- Assenza di ostacoli sporgenti: **sempre**
- Piano di calpestio adeguato: **sempre**
- Segnalazione passaggio percorso-zona carrabile: **non pertinente**
- Segnalazione passaggio percorso-zona non pavimentata: **mai**
- Illuminazione adeguata: **mai**

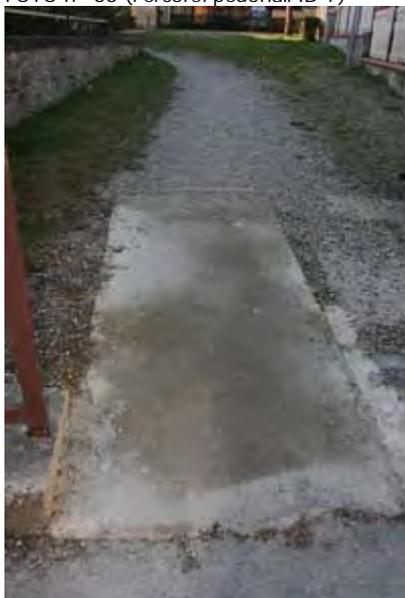
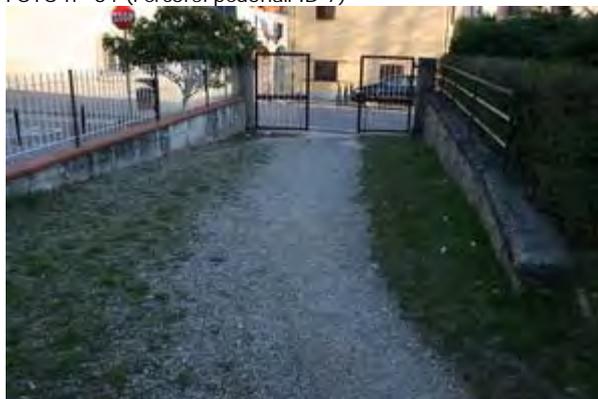
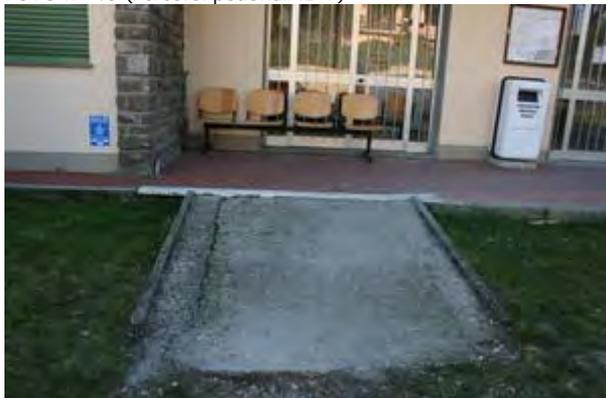
FOTO n° 33 (Percorsi pedonali ID 7)

- Descrizione: **accesso diretto da via Roma**
- Larghezza adeguata: **sempre**
- Possibilità di inversione di marcia: **secondo norma**
- Cambi di direzione in piano: **mai**
- Assenza di variazioni di livello: **sempre**
- Evidenziazione cromatica dei raccordi di quota con rampa: **mai**
- Pendenza longitudinale adeguata: **per la maggior parte**
- Pendenza trasversale adeguata: **sempre**
- Presenza di elementi di sostegno in caso di forte pendenza: **non pertinente**
- Assenza di ostacoli che riducono la larghezza: **sempre**
- Assenza di ostacoli sporgenti: **sempre**
- Piano di calpestio adeguato: **solo in alcuni tratti**
- Piano di calpestio adeguato - Note: **la maggior parte del percorso è in ghiaia**
- Segnalazione passaggio percorso-zona carrabile: **non pertinente**
- Segnalazione passaggio percorso-zona non pavimentata: **mai**
- Illuminazione adeguata: **mai**

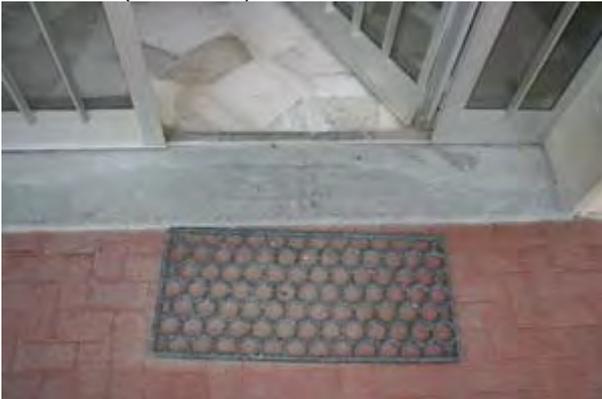
FOTO n° 11 (Accessi ID 1)

- Tipologia accesso: **principale**
- Segnaletica: **carenti**
- Individuabilità adeguata: **si**
- Assenza di dislivelli: **si**
- Assenza di ostacoli: **si**
- Larghezza adeguata porta o varco: **si**
- Assenza dislivelli porta o varco: **si**
- Spazi di manovra adeguati: **si**
- Porta o cancello adeguati: **no**
- Campanello adeguato: **assente**

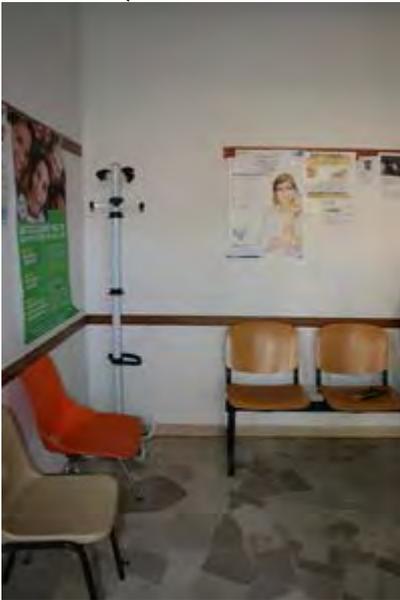
FOTO n° 10 (Percorsi e ambienti interni ID 1)

- Livello: **livello terra**
- Larghezza adeguata: **sempre**
- Possibilità di inversione di marcia: **secondo norma**
- Assenza di variazioni di livello: **sempre**
- Assenza di ostacoli che riducono la larghezza: **sempre**
- Assenza di ostacoli sporgenti: **sempre**
- Assenza di spigoli vivi: **sempre**
- Piano di calpestio adeguato: **sempre**
- Assenza dislivelli porte: **sempre**
- Larghezza adeguata porte: **sempre**
- Spazi di manovra adeguati in corrispondenza di porte: **sempre**
- Porte adeguate: **sempre**
- Illuminazione adeguata: **sempre**

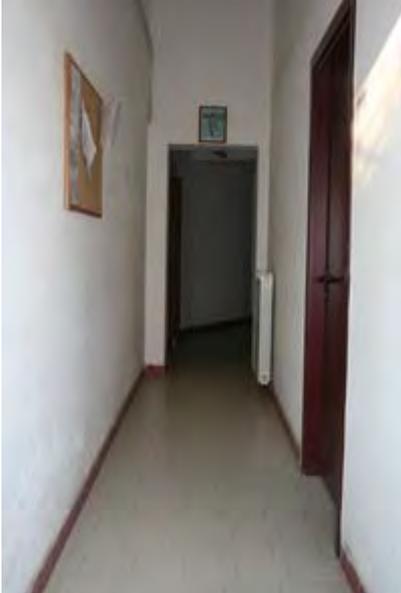
FOTO n° 287 (Percorsi e ambienti interni ID 14)

- Livello: **livello terra**
- Larghezza adeguata: **sempre**
- Possibilità di inversione di marcia: **a distanza ragionevole**
- Assenza di variazioni di livello: **sempre**
- Assenza di ostacoli che riducono la larghezza: **sempre**
- Assenza di ostacoli sporgenti: **sempre**
- Assenza di spigoli vivi: **sempre**
- Piano di calpestio adeguato: **sempre**
- Assenza dislivelli porte: **sempre**
- Larghezza adeguata porte: **per la maggior parte**
- Spazi di manovra adeguati in corrispondenza di porte: **solo in alcuni casi**
- Porte adeguate: **sempre**
- Illuminazione adeguata: **sempre**

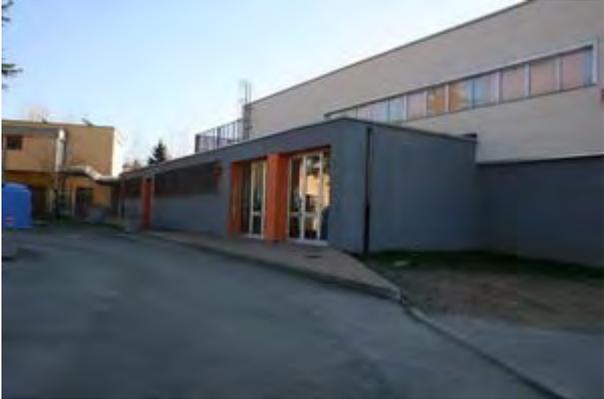
FOTO n° 105 (Edifici con resede ID 15)

- Data del rilievo: **26/01/2012**
- Denominazione: **Palestra Comunale di Faella**
- Indirizzo: **via dell'Asilo, 14**
- Individuazione catastale: **fg. 19, p. 893-551-173**
- Frequenza d'uso: **alta**
- Destinazione d'uso principale: **servizi sportivi coperti**
- Usi presenti: **Palestra utilizzata per attività sportive legate alla scuola e per attività a livello agonistico.**
- Titolo di godimento: **proprietà**

- Stato di manutenzione: **buona**
- Fruibilità da parte di tutti in autonomia: **alta**
- Comfort: **alto**
- Sicurezza: **alta**

- Percorsi pedonali: **prestazioni sufficienti**
- Superamento dislivelli: **prestazioni sufficienti**
- Presenza di sistema di superamento dei dislivelli utilizzabile da tutti: **si**
- Accessi: **rispondenza ai requisiti totale**
- Percorsi e ambienti interni:

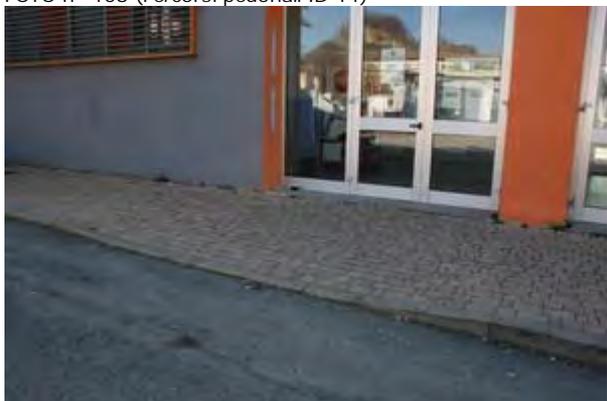
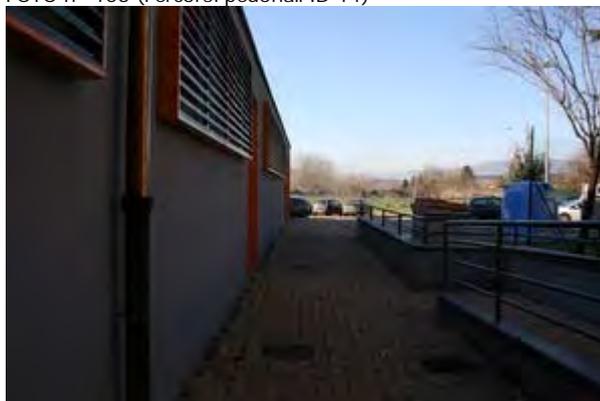
FOTO n° 108 (Percorsi pedonali ID 14)

- Descrizione: **Marciapiede davanti all'edificio**
- Larghezza adeguata: **sempre**
- Possibilità di inversione di marcia: **secondo norma**
- Cambi di direzione in piano: **sempre**
- Assenza di variazioni di livello: **sempre**
- Evidenziazione cromatica dei raccordi di quota con rampa: **sempre**
- Pendenza longitudinale adeguata: **sempre**
- Pendenza trasversale adeguata: **sempre**
- Presenza di elementi di sostegno in caso di forte pendenza: **non pertinente**
- Assenza di ostacoli che riducono la larghezza: **sempre**
- Assenza di ostacoli sporgenti: **sempre**
- Piano di calpestio adeguato: **sempre**
- Segnalazione passaggio percorso-zona carrabile: **mai**
- Segnalazione passaggio percorso-zona non pavimentata: **non pertinente**
- Illuminazione adeguata: **solo in alcuni tratti**

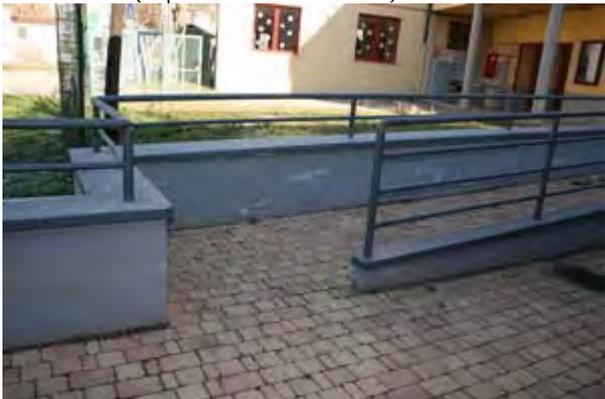
FOTO n° 107 (Superamento dislivelli ID 4)

- Descrizione: Collegamento alla Scuola media
- Tipologia: rampa
- Visibilità dall'ingresso: **si**
- Collega il livello terra: **si**

- Larghezza adeguata: **si**
- Lunghezza adeguata: **si**
- Piano di calpestio non scivoloso: **si**
- Parapetto/cordolo adeguato: **si**
- Corrimano adeguato: **si**
- Individuabilità adeguata: **no**
- Illuminazione adeguata: **no**
- Protezione dagli agenti atmosferici: **no**

- Pendenza adeguata: **si**
- Dislivello adeguato: **si**
- Possibilità di inversione marcia: **secondo norma**

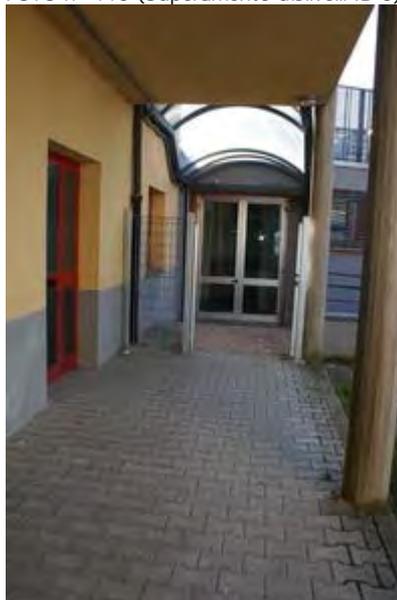
FOTO n° 110 (Superamento dislivelli ID 5)

- Descrizione: **Collegamento alla Scuola**
- Tipologia: **scala**
- Visibilità dall'ingresso: **si**
- Collega il livello terra: **si**

- Larghezza adeguata: **si**
- Lunghezza adeguata: **si**
- Piano di calpestio non scivoloso: **si**
- Corrimano adeguato: **parzialmente**
- Individuabilità adeguata: **solo cromatica**
- Illuminazione adeguata: **no**
- Protezione dagli agenti atmosferici: **si**

- Dimensione dei gradini adeguate: **si**

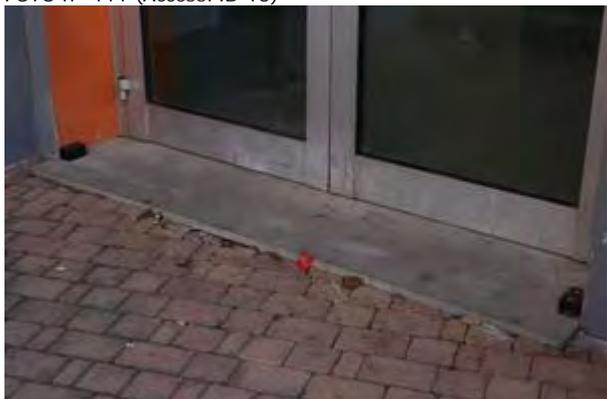
FOTO n° 111 (Accessi ID 16)

- Tipologia accesso: **principale**
- Segnaletica: **carenti**
- Individuabilità adeguata: **si**
- Assenza di dislivelli: **si**
- Assenza di ostacoli: **si**
- Larghezza adeguata porta o varco: **si**
- Assenza dislivelli porta o varco: **si**
- Spazi di manovra adeguati: **si**
- Porta o cancello adeguati: **si**
- Campanello adeguato: **si**
- Citofono adeguato: **assente**

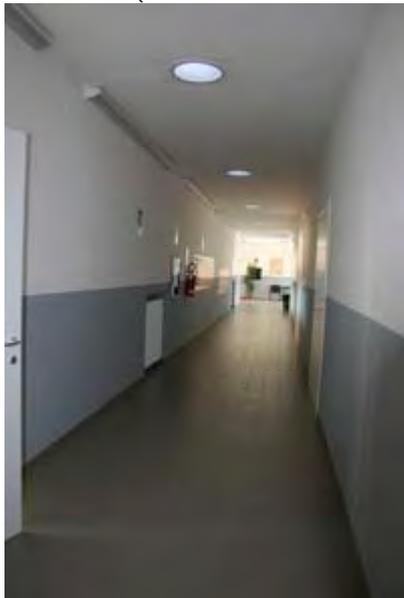
FOTO n° 115 (Percorsi e ambienti interni ID 8)

- Livello: **livello terra**
- Larghezza adeguata: **sempre**
- Possibilità di inversione di marcia: **secondo norma**
- Assenza di variazioni di livello: **sempre**
- Assenza di ostacoli che riducono la larghezza: **sempre**
- Assenza di ostacoli sporgenti: **sempre**
- Assenza di spigoli vivi: **sempre**
- Piano di calpestio adeguato: **sempre**
- Assenza dislivelli porte: **sempre**
- Larghezza adeguata porte: **sempre**
- Spazi di manovra adeguati in corrispondenza di porte: **sempre**
- Porte adeguate: **sempre**
- Illuminazione adeguata: **sempre**

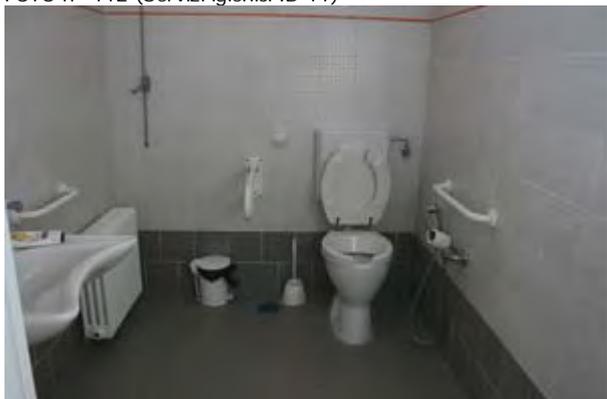
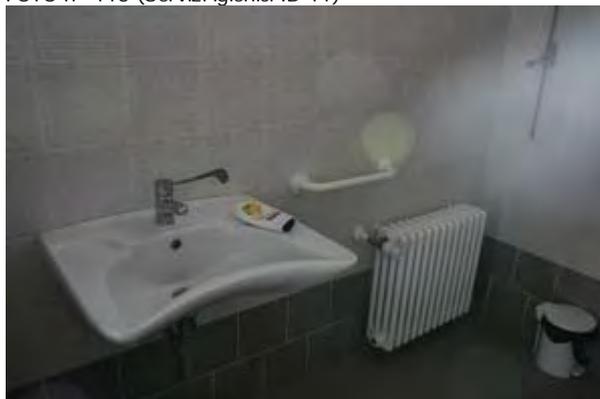
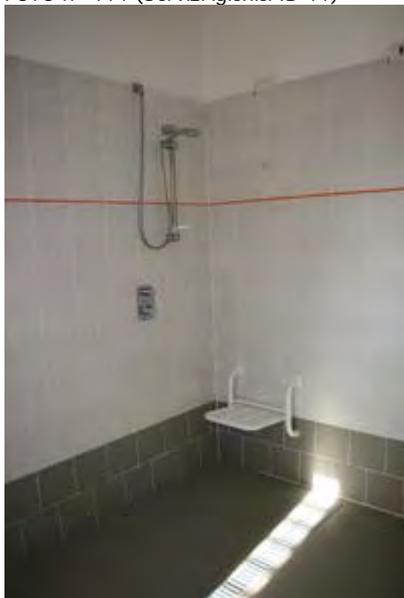
FOTO n° 112 (Servizi igienici ID 11)

- Descrizione: **Quattro blocchi di servizi igienici**
- Livello: **livello terra**
- Accessibilità: **secondo norma**

- Individuabilità adeguata: **si**
- Piano di calpestio non scivoloso: **si**
- WC adeguati: **si**
- Lavabi adeguati: **si**
- Docce adeguate: **si**
- Campanello di emergenza adeguato: **si**
- Porta adeguata: **si**
- Arredi adeguati: **si**
- Illuminazione adeguata: **si**

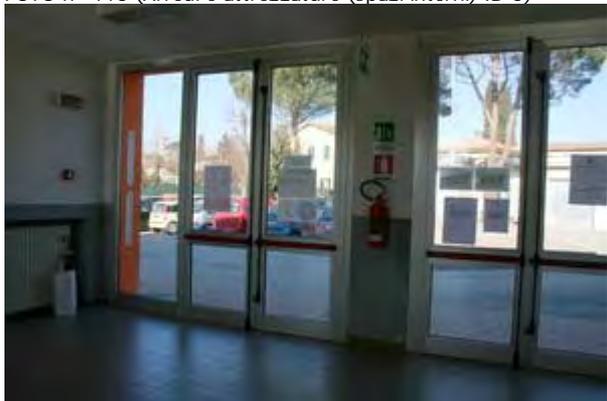
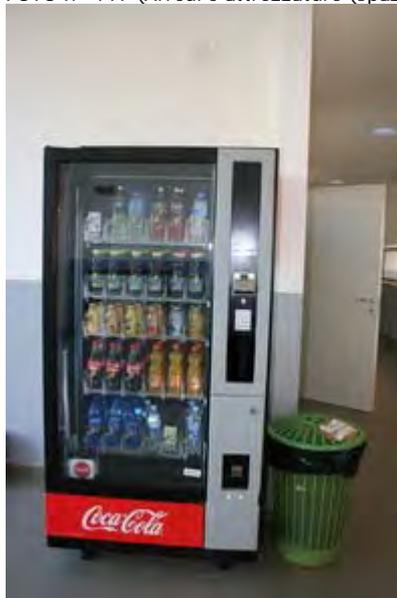
FOTO n° 116 (Arredi e attrezzature (spazi interni) ID 5)

- Livello: **livello terra**
- Segnaletica: **presenti ed adeguati**
- Spazi di attesa: **presenti ed adeguati**
- Punto informativo: **assenti**
- Apparecchiature adeguate: **si**

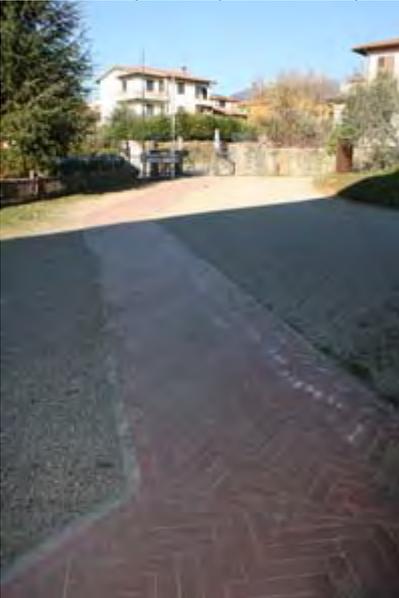
FOTO n° 376 (Percorsi pedonali ID 50)

- Percorsi pedonali: **prestazioni sufficienti**
- Superamento dislivelli: **prestazioni insufficienti**
- Presenza di sistema di superamento dei dislivelli utilizzabile da tutti: **no**

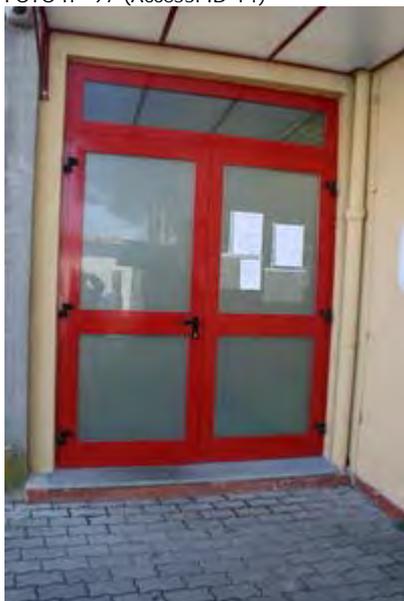
FOTO n° 97 (Accessi ID 14)

- Descrizione: **Ingresso principale alla scuola**
- Tipologia accesso: **principale**
- Segnaletica: **carenti**
- Individuabilità adeguata: **si**
- Assenza di dislivelli: **no**
- Superamento del dislivello adeguato: **no**
- Assenza di ostacoli: **si**
- Larghezza adeguata porta o varco: **si**
- Assenza dislivelli porta o varco: **si**
- Spazi di manovra adeguati: **si**
- Porta o cancello adeguati: **si**
- Campanello adeguato: **si**
- Citofono adeguato: **assente**

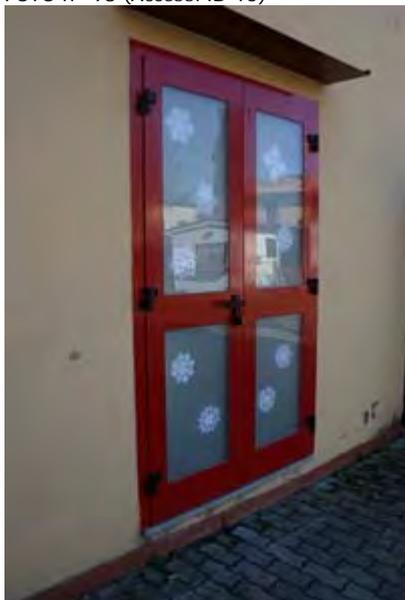
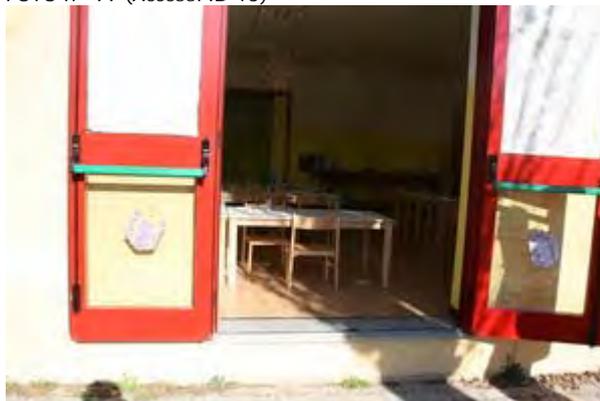
FOTO n° 98 (Accessi ID 15)

- Descrizione: **Altri ingressi/accessi ai locali e al giardino**
- Tipologia accesso: **secondario**
- Segnaletica: **assenti**
- Individuabilità adeguata: **si**
- Assenza di dislivelli: **no**
- Superamento del dislivello adeguato: **no**
- Assenza di ostacoli: **si**
- Larghezza adeguata porta o varco: **si**
- Assenza dislivelli porta o varco: **si**
- Spazi di manovra adeguati: **si**
- Porta o cancello adeguati: **si**
- Campanello adeguato: **non necessario**
- Citofono adeguato: **non necessario**

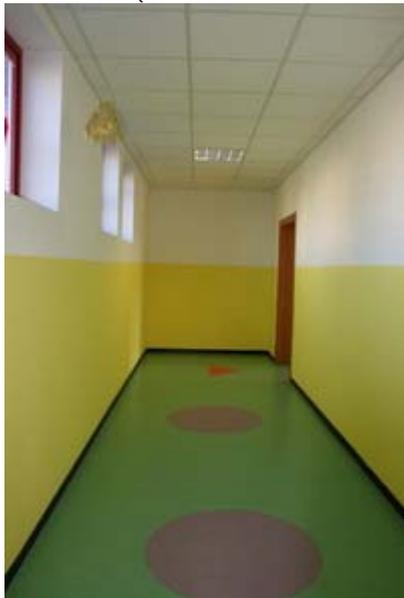
FOTO n° 100 (Percorsi e ambienti interni ID 7)

- Livello: **livello terra**
- Larghezza adeguata: **sempre**
- Possibilità di inversione di marcia: **secondo norma**
- Assenza di variazioni di livello: **sempre**
- Assenza di ostacoli che riducono la larghezza: **sempre**
- Assenza di ostacoli sporgenti: **sempre**
- Assenza di spigoli vivi: **sempre**
- Piano di calpestio adeguato: **sempre**
- Assenza dislivelli porte: **sempre**
- Larghezza adeguata porte: **sempre**
- Spazi di manovra adeguati in corrispondenza di porte: **sempre**
- Porte adeguate: **sempre**
- Illuminazione adeguata: **sempre**

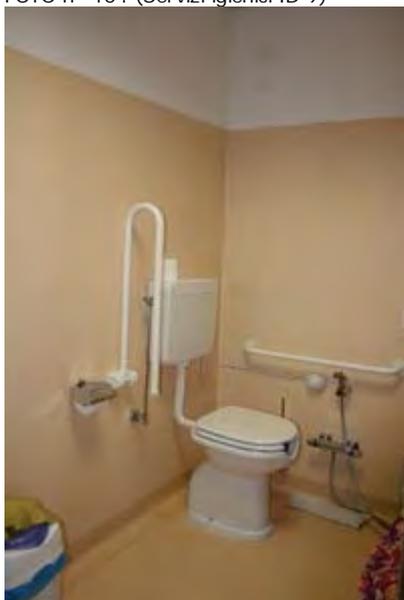
FOTO n° 104 (Servizi igienici ID 9)

- Descrizione: **Servizi igienici all'ingresso**
- Livello: **livello terra**
- Accessibilità: **secondo norma**

- Individuabilità adeguata: **si**
- Piano di calpestio non scivoloso: **si**
- WC adeguati: **si**
- Lavabi adeguati: **si**
- Campanello di emergenza adeguato: **si**
- Porta adeguata: **si**
- Arredi adeguati: **si**
- Illuminazione adeguata: **si**

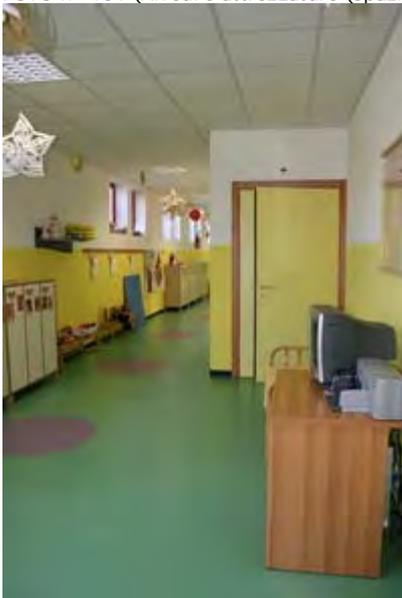
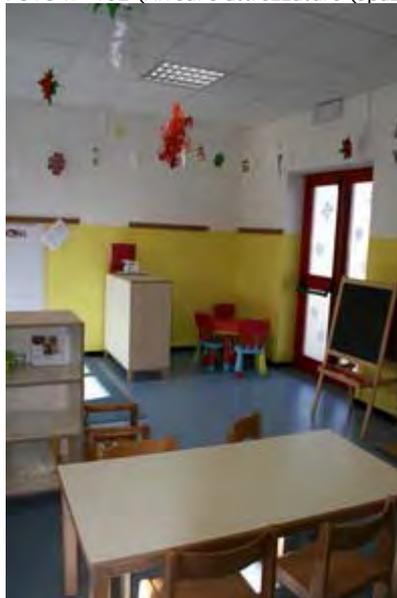
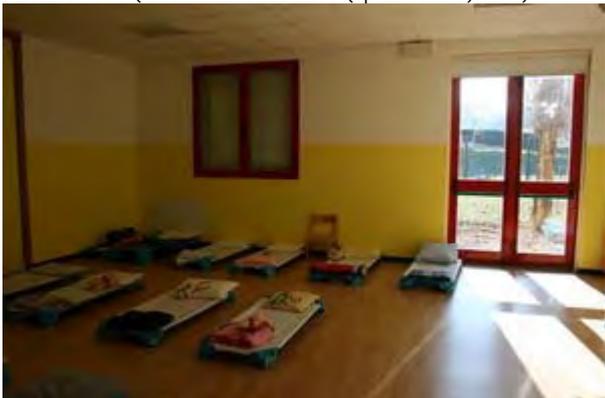
FOTO n° 101 (Arredi e attrezzature (spazi interni) ID 4)

- **Livello:** livello terra
- **Segnaletica:** presenti ed adeguati
- **Spazi di attesa:** carenti
- **Punto informativo:** presenti ed adeguati

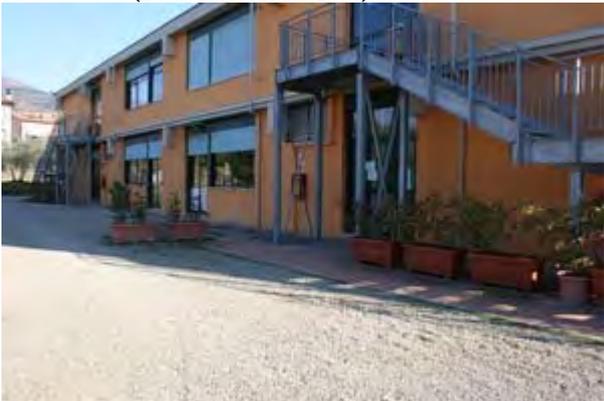
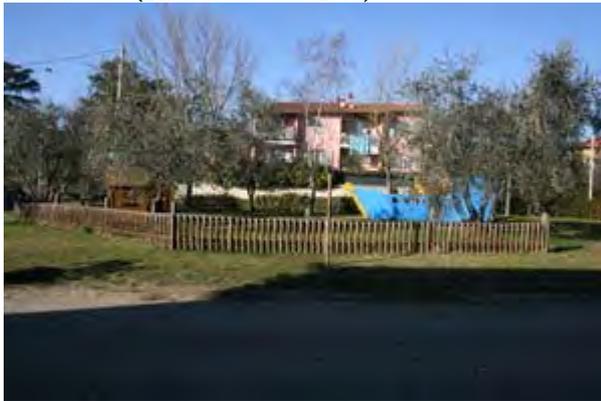
FOTO n° 336 (Edifici con resede ID 19)

- Accessibilità urbana per Percorsi pedonali e Parcheggi riservati: **no**
- Motivo: **Manca un percorso adeguato dal parcheggio riservato lungo via Roma.**

- Stato di manutenzione: **media**
- Fruibilità da parte di tutti in autonomia: **bassa**
- Comfort: **medio**
- Sicurezza: **bassa**

- Percorsi pedonali: **prestazioni insufficienti**
- Superamento dislivelli: **prestazioni gravemente insufficienti**
- Presenza di sistema di

- superamento dei dislivelli utilizzabile da tutti: **no**
- Accessi: **prestazioni insufficienti**
  - Percorsi e ambienti interni: **prestazioni sufficienti**
  - Servizi igienici: **prestazioni insufficienti**
  - Presenza di servizi igienici accessibili a norma: **no**
  - Arredi e attrezzature (spazi interni): **prestazioni insufficienti**
  - Attrezzature urbane (spazi esterni): **prestazioni insufficienti**

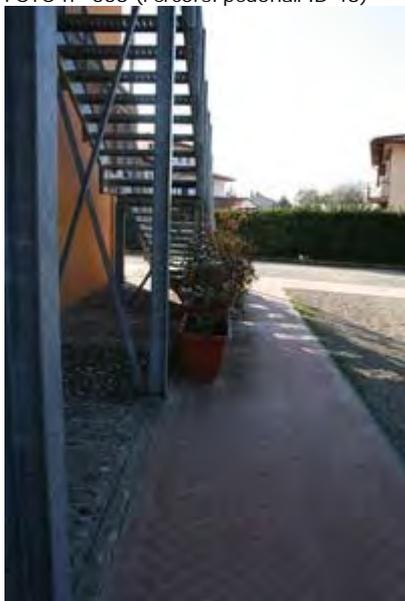
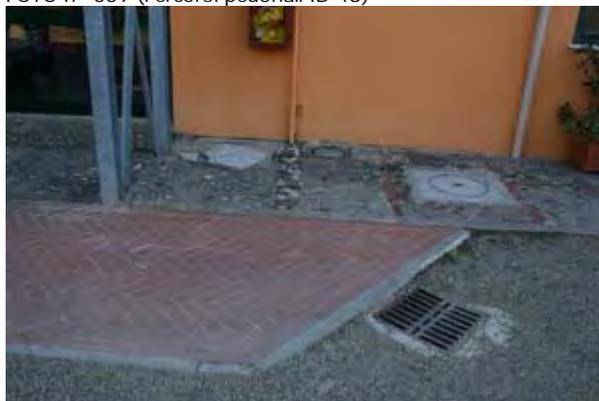
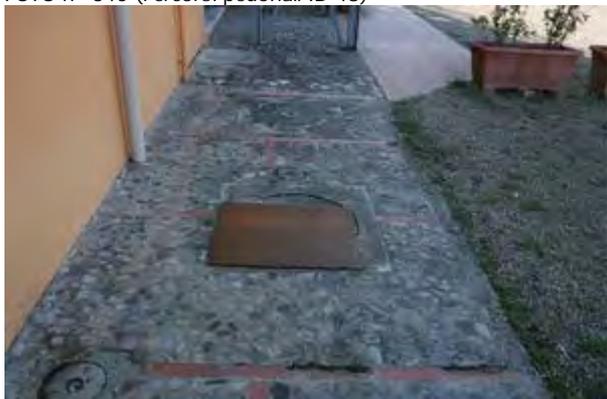
FOTO n° 338 (Percorsi pedonali ID 48)

- Descrizione: **Parte del percorso di accesso esterno davanti alla scuola**
- Larghezza adeguata: **sempre**
- Possibilità di inversione di marcia: **a distanza ragionevole**

- Cambi di direzione in piano: **sempre**
- Assenza di variazioni di livello: **sempre**
- Pendenza longitudinale adeguata: **sempre**
- Pendenza trasversale adeguata: **sempre**

- Presenza di elementi di sostegno in caso di forte pendenza: **non pertinente**
- Assenza di ostacoli che riducono la larghezza: **per la maggior parte**

- Assenza di ostacoli sporgenti: **sempre**
- Piano di calpestio adeguato: **solo in alcuni tratti**
- Piano di calpestio adeguato - Note: **Tratti con pavimentazione con ciottoli ed altri elementi sporgenti; parti deteriorate.**

- Segnalazione passaggio percorso-zona carrabile: **mai**
- Segnalazione passaggio percorso-zona non pavimentata: **mai**
- Illuminazione adeguata: **per la maggior parte**

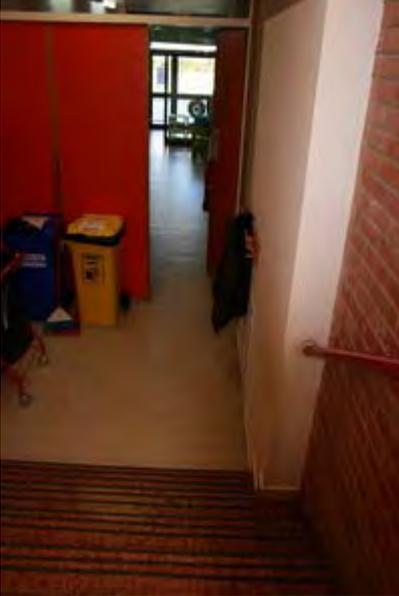
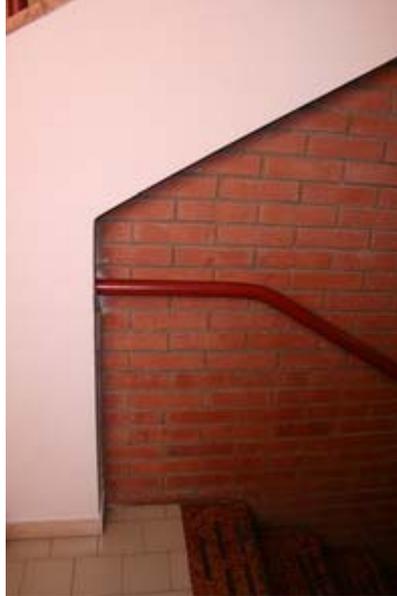
FOTO n° 341 (Superamento dislivelli ID 22)

- Descrizione: **Scala di collegamento al livello della mensa**
- Tipologia: **scala**
- Visibilità dall'ingresso: **no**
- Collega il livello terra: **si**

- Larghezza adeguata: **si**
- Lunghezza adeguata: **si**
- Piano di calpestio non scivoloso: **si**
- Corrimano adeguato: **no**
- Corrimano adeguato - Note: **Si rilevano spigoli pericolosi in corrispondenza della scala.**
- Individuabilità adeguata: **no**
- Illuminazione adeguata: **si**

- Dimensione dei gradini adeguata: **si**
- Assenza di abbagliamento: **si**
- Presenza interruttori luce adeguata: **si**
- Individuabilità interruttori al buio: **no**
- Spazio tra porte e scala adeguato: **si**

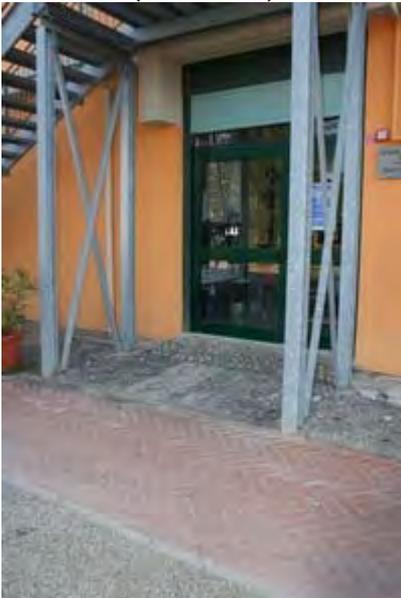
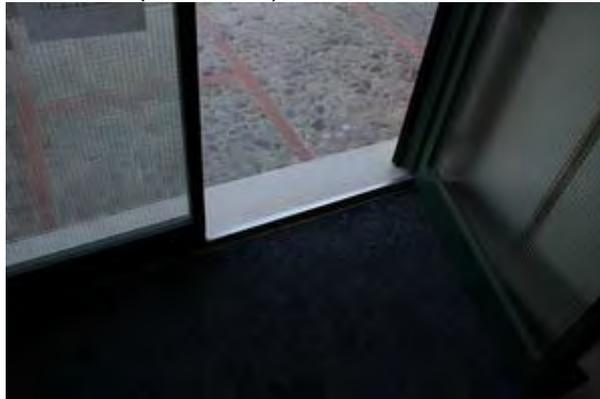
FOTO n° 343 (Accessi ID 34)

- Descrizione: **Ingresso principale all'edificio (ed altre porte di accesso all'esterno)**
- Tipologia accesso: **principale**
- Segnaletica: **presenti ed adeguati**
- Individuabilità adeguata: **si**
- Assenza di dislivelli: **no**
- Superamento del dislivello adeguato: **no**
- Assenza di ostacoli: **si**
- Larghezza adeguata porta o varco: **si**
- Assenza dislivelli porta o varco: **no**
- Spazi di manovra adeguati: **si**
- Porta o cancello adeguati: **si**
- Campanello adeguato: **si**
- Citofono adeguato: **assente**

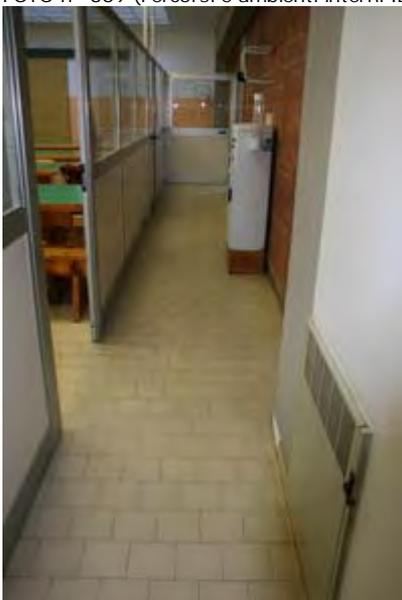
FOTO n° 369 (Percorsi e ambienti interni ID 21)

- Livello: **livello terra**
- Larghezza adeguata: **sempre**
- Possibilità di inversione di marcia: **secondo norma**
- Assenza di variazioni di livello: **sempre**
- Assenza di ostacoli che riducono la larghezza: **per la maggior parte**
- Assenza di ostacoli sporgenti: **sempre**
- Assenza di spigoli vivi: **per la maggior parte**
- Piano di calpestio adeguato: **sempre**
- Assenza di dislivelli porte: **sempre**
- Larghezza adeguata porte: **sempre**
- Spazi di manovra adeguati in corrispondenza di porte: **sempre**
- Porte adeguate: **sempre**
- Illuminazione adeguata: **sempre**

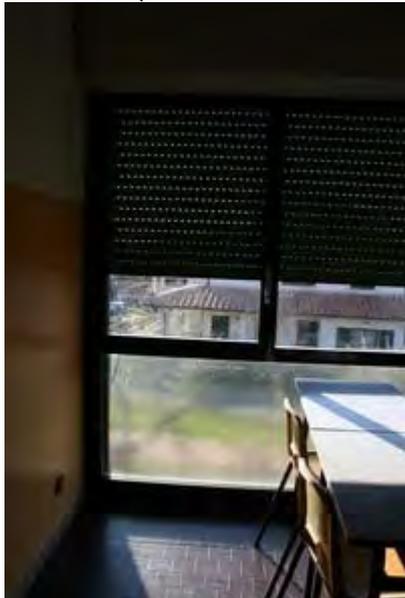
FOTO n° 373 (Percorsi e ambienti interni ID 22)

- Livello: **altro livello**
- Livello - Note: **Piano primo**
- Larghezza adeguata: **sempre**
- Possibilità di inversione di marcia: **secondo norma**
- Assenza di variazioni di livello: **sempre**
- Assenza di ostacoli che riducono la larghezza: **sempre**
- Assenza di ostacoli sporgenti: **sempre**
- Assenza di spigoli vivi: **per la maggior parte**
- Piano di calpestio adeguato: **sempre**
- Assenza dislivelli porte: **sempre**
- Larghezza adeguata porte: **sempre**
- Spazi di manovra adeguati in corrispondenza di porte: **sempre**
- Porte adeguate: **sempre**
- Illuminazione adeguata: **sempre**

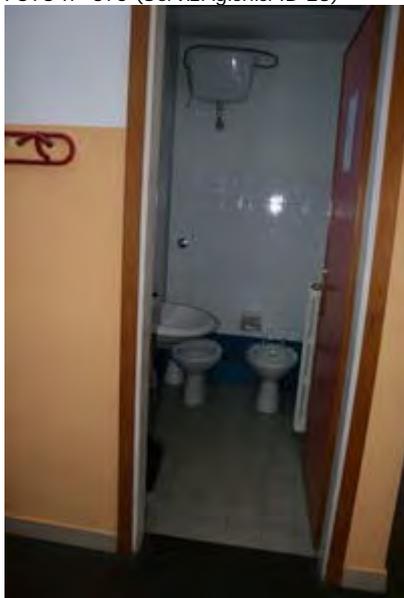
FOTO n° 375 (Servizi igienici ID 28)

- Descrizione: **Servizi igienici al primo piano**
- Livello: **altro livello**
- Accessibilità: **non accessibili**

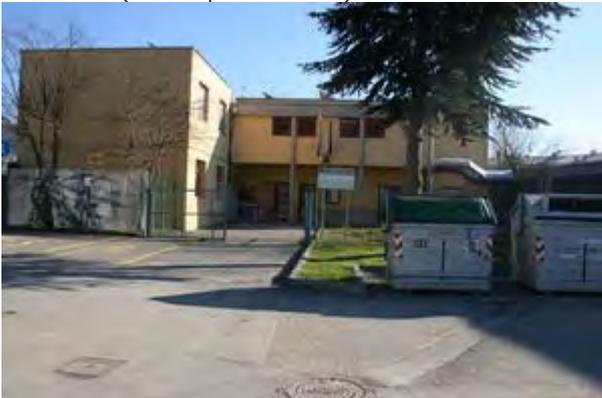
FOTO n° 84 (Percorsi pedonali ID 13)

- Larghezza adeguata: **sempre**
- Possibilità di inversione di marcia: **secondo norma**
- Cambi di direzione in piano: **sempre**
- Assenza di variazioni di livello: **sempre**
- Evidenziazione cromatica dei raccordi di quota con rampa: **non pertinente**
- Pendenza longitudinale adeguata: **sempre**
- Pendenza trasversale adeguata: **sempre**
- Presenza di elementi di sostegno in caso di forte pendenza: **non pertinente**
- Assenza di ostacoli che riducono la larghezza: **sempre**
- Assenza di ostacoli sporgenti: **sempre**
- Piano di calpestio adeguato: **sempre**
- Segnalazione passaggio percorso-zona carrabile: **non pertinente**
- Segnalazione passaggio percorso-zona non pavimentata: **solo in alcuni tratti**
- Illuminazione adeguata: **solo in alcuni tratti**

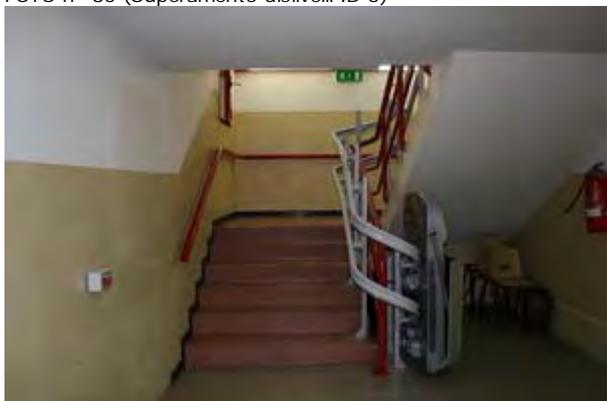
FOTO n° 85 (Superamento dislivelli ID 3)

- Descrizione: **Collegamento tra il livello di ingresso e quello delle aule**
- Tipologia: **scala con servoscala**
- Visibilità dall'ingresso: **si**
- Collega il livello terra: **si**

- Larghezza adeguata: **si**
- Lunghezza adeguata: **si**
- Piano di calpestio non scivoloso: **si**
- Parapetto/cordolo adeguato: **parzialmente**
- Corrimano adeguato: **parzialmente**
- Individuabilità adeguata: **si**
- Illuminazione adeguata: **si**

- Dimensione dei gradini adeguata: **si**
- Assenza di abbagliamento: **si**
- Presenza interruttori luce adeguata: **no**
- Individuabilità interruttori al buio: **no**
- Spazio tra porte e scala adeguato: **si**

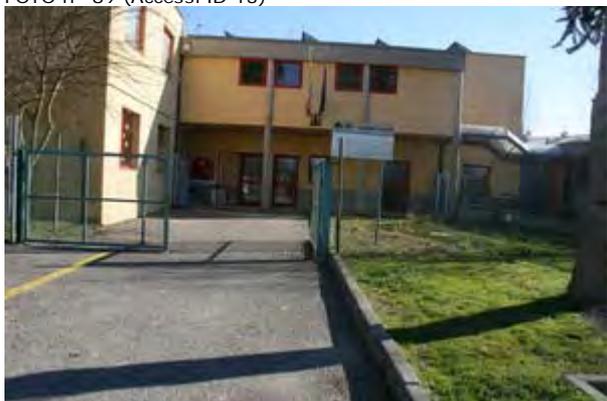
FOTO n° 89 (Accessi ID 13)

- Descrizione: **Ingresso dal parcheggio**
- Tipologia accesso: **principale**
- Segnaletica: **presenti ed adeguati**
- Individuabilità adeguata: **si**
- Assenza di dislivelli: **si**
- Assenza di ostacoli: **si**
- Larghezza adeguata porta o varco: **si**
- Assenza dislivelli porta o varco: **si**
- Spazi di manovra adeguati: **si**
- Porta o cancello adeguati: **si**
- Campanello adeguato: **assente**
- Citofono adeguato: **assente**

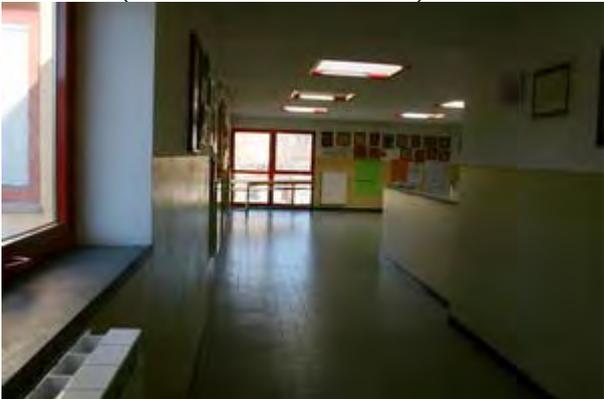
FOTO n° 90 (Percorsi e ambienti interni ID 6)

- Livello: **altro livello**
- Livello - Note: **primo piano - livello delle aule**
- Larghezza adeguata: **sempre**
- Possibilità di inversione di marcia: **secondo norma**
- Assenza di variazioni di livello: **sempre**
- Assenza di ostacoli che riducono la larghezza: **sempre**
- Assenza di ostacoli sporgenti: **sempre**
- Assenza di spigoli vivi: **sempre**
- Piano di calpestio adeguato: **sempre**
- Assenza dislivelli porte: **sempre**
- Larghezza adeguata porte: **sempre**
- Spazi di manovra adeguati in corrispondenza di porte: **sempre**
- Porte adeguate: **sempre**
- Illuminazione adeguata: **per la maggior parte**

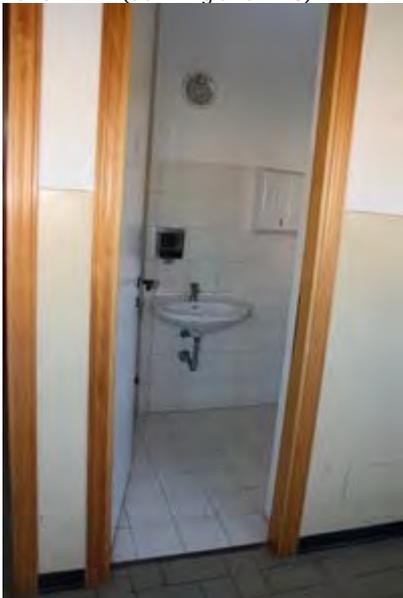
FOTO n° 92 (Servizi igienici ID 8)

- **Descrizione:** Tre gruppi di servizi igienici
- **Livello:** altro livello
- **Accessibilità:** non accessibili
