# Regolamento Urbanistico

Censimento delle barriere architettoniche  
in ambito urbano redatto per il  
Piano per l'Eliminazione delle Barriere Architettoniche

**Quadro conoscitivo** · Schede di rilievo:  
edifici ed attrezzature di uso pubblico, spazi urbani · volume I

**Comune di Pian di Scò**

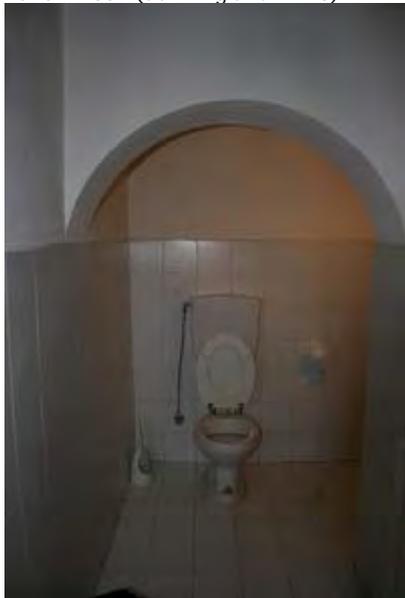
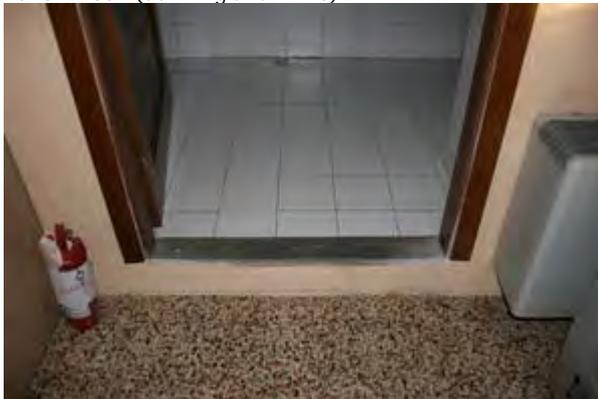
FOTO n° 331 (Servizi igienici ID 23)

- **Descrizione:** Servizi igienici - Uffici Polizia Municipale
- **Livello:** livello terra
- **Accessibilità:** non accessibili

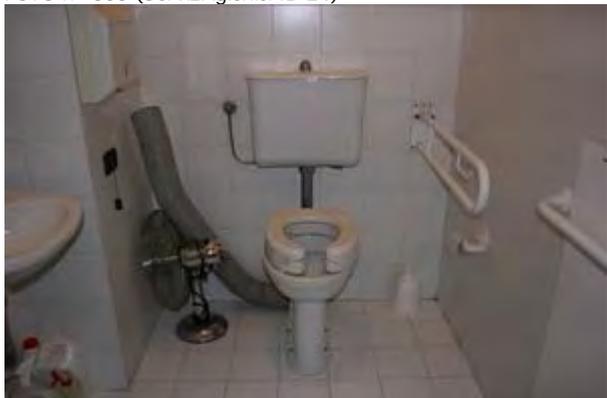
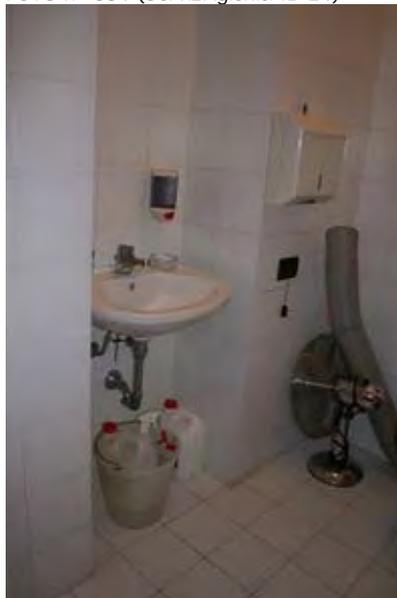
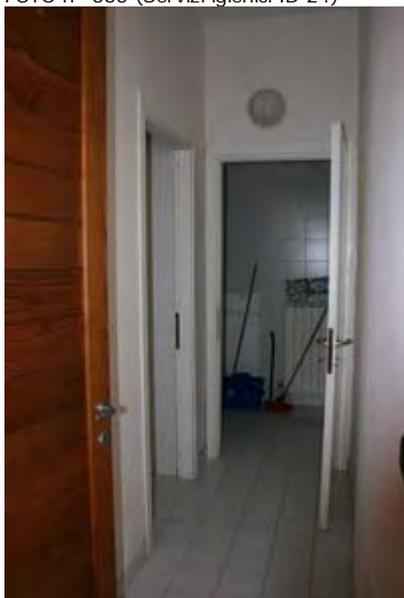
FOTO n° 333 (Servizi igienici ID 24)

- Descrizione: **Servizi igienici al primo piano . Sala del Consiglio**
- Livello: **altro livello**
- Accessibilità: **secondo norma**

- Individuabilità adeguata: **no**
- Piano di calpestio non scivoloso: **si**
- WC adeguati: **parzialmente**
- WC adeguati - Note: **spazio di accostamento non adeguato**
- Lavabi adeguati: **no**
- Lavabi adeguati - Note: **anche spazio di accostamento non adeguato**
- Campanello di emergenza adeguato: **si**
- Porta adeguata: **parzialmente**
- Porta adeguata - Note: **Maniglia non adeguata**

- Arredi adeguati: **parzialmente**

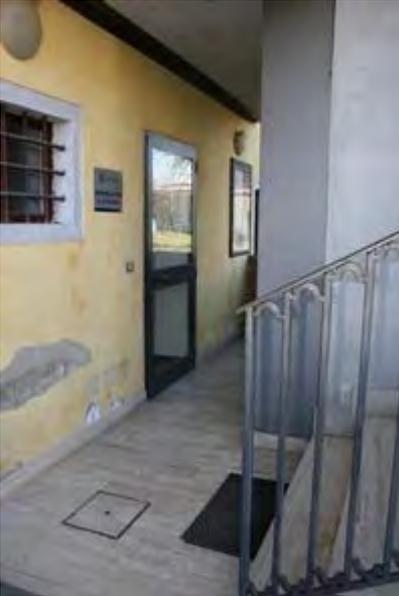
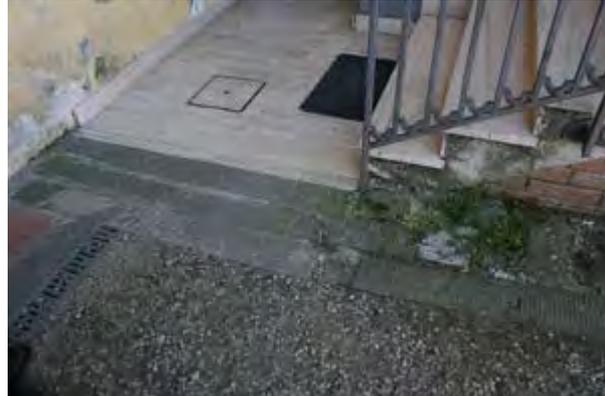
FOTO n° 228 (Superamento dislivelli ID 12)

- Descrizione: **Scale di accesso agli alloggi ai piani superiori**
- Tipologia: **scala**
- Visibilità dall'ingresso: **si**
- Collega il livello terra: **si**

- Larghezza adeguata: **si**
- Lunghezza adeguata: **si**
- Piano di calpestio non scivoloso: **si**
- Parapetto/cordolo adeguato: **si**
- Corrimano adeguato: **si**
- Individuabilità adeguata: **no**
- Illuminazione adeguata: **si**
- Protezione dagli agenti atmosferici: **si**

- Dimensione dei gradini adeguate: **si**
- Assenza di abbagliamento: **si**
- Individuabilità interruttori al buio: **no**
- Spazio tra porte e scala adeguato: **no**

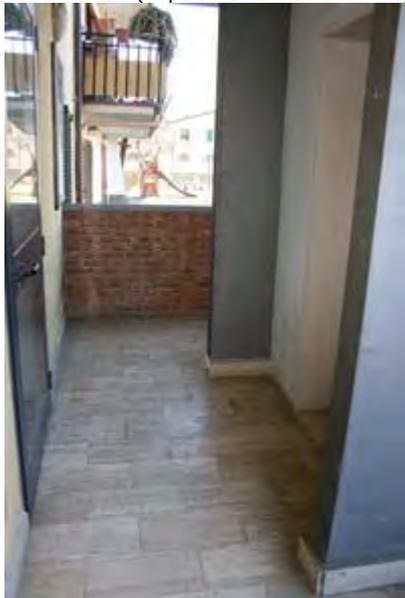
FOTO n° 230 (Superamento dislivelli ID 13)

- Descrizione: **Ascensore di accesso agli alloggi ai piani superiori**
- Tipologia: **ascensore**
- Visibilità dall'ingresso: **si**
- Collega il livello terra: **si**

- Dimensioni adeguate: **si**

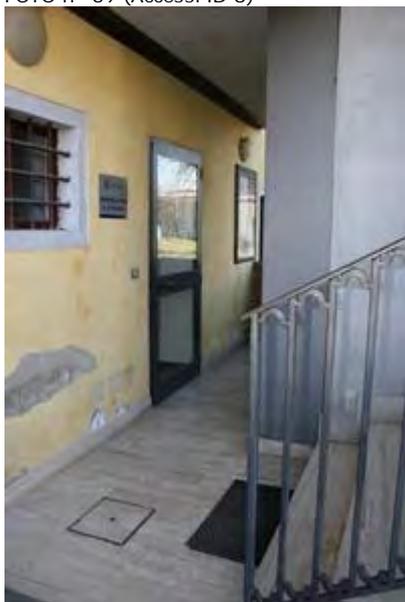
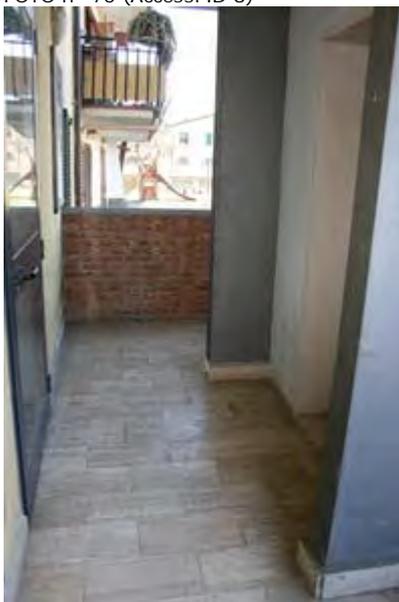
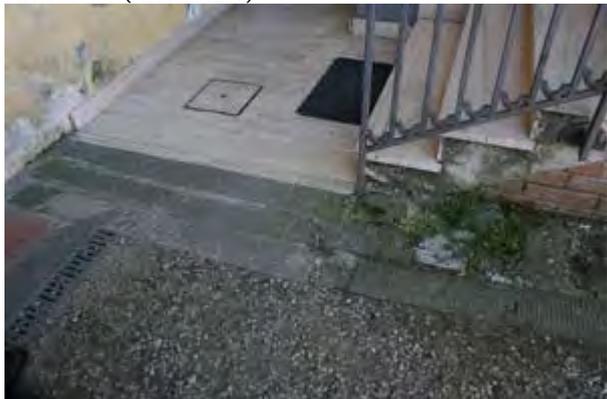
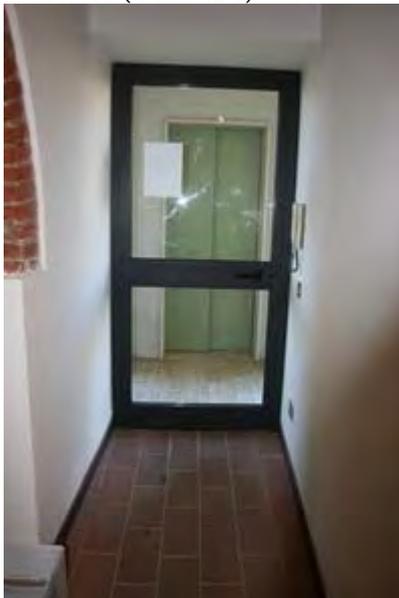
FOTO n° 69 (Accessi ID 8)

- Descrizione: **Ingresso da nord**
- Tipologia accesso: **principale**
- Segnaletica: **presenti ed adeguati**
- Individuabilità adeguata: **no**
- Assenza di dislivelli: **si**
- Assenza di ostacoli: **si**
- Larghezza adeguata porta o varco: **si**
- Assenza dislivelli porta o varco: **si**
- Spazi di manovra adeguati: **si**
- Porta o cancello adeguati: **no**
- Campanello adeguato: **assente**
- Citofono adeguato: **assente**

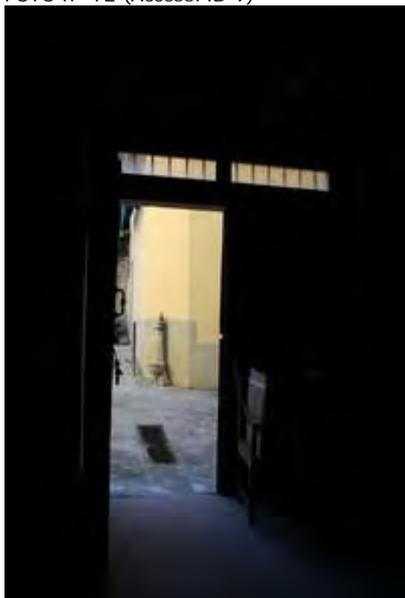
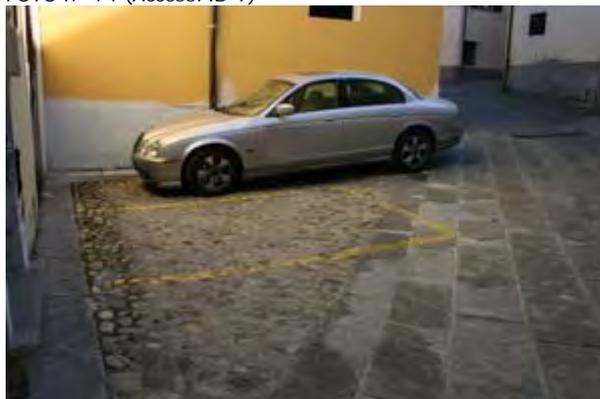
FOTO n° 72 (Accessi ID 9)

- Descrizione: **Ingresso da sud**
- Tipologia accesso: **secondario**
- Segnaletica: **assenti**
- Individuabilità adeguata: **no**
- Assenza di dislivelli: **si**
- Assenza di ostacoli: **si**
- Larghezza adeguata porta o varco: **si**
- Assenza dislivelli porta o varco: **si**
- Spazi di manovra adeguati: **si**
- Porta o cancello adeguati: **no**
- Campanello adeguato: **assente**
- Citofono adeguato: **assente**

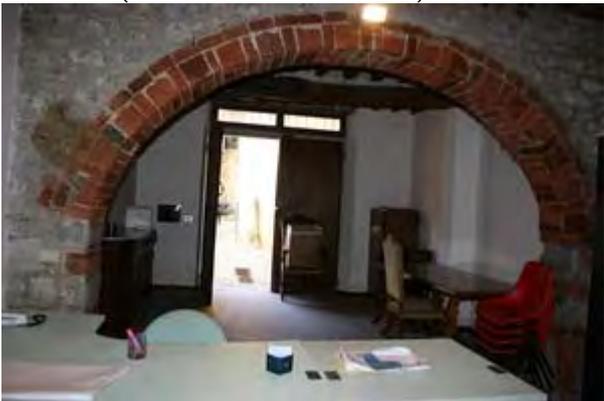
FOTO n° 76 (Percorsi e ambienti interni ID 3)

- Livello: **livello terra**
- Larghezza adeguata: **sempre**
- Possibilità di inversione di marcia: **a distanza ragionevole**
- Assenza di variazioni di livello: **sempre**
- Assenza di ostacoli che riducono la larghezza: **sempre**
- Assenza di ostacoli sporgenti: **sempre**
- Assenza di spigoli vivi: **sempre**
- Piano di calpestio adeguato: **sempre**
- Assenza dislivelli porte: **sempre**
- Larghezza adeguata porte: **sempre**
- Spazi di manovra adeguati in corrispondenza di porte: **per la maggior parte**
- Porte adeguate: **sempre**
- Illuminazione adeguata: **sempre**

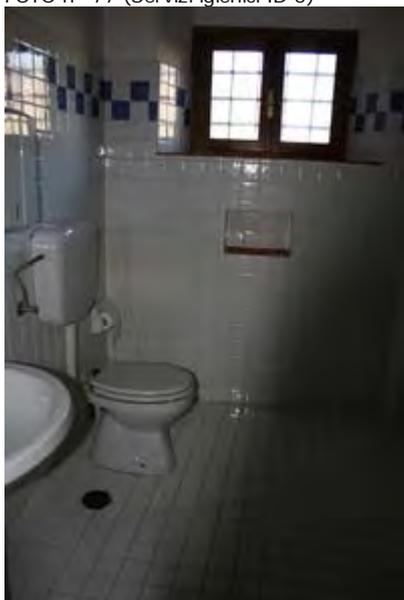
FOTO n° 77 (Servizi igienici ID 5)

- Livello: **livello terra**
- Accessibilità: **secondo norma**

- Individuabilità adeguata: **si**
- Piano di calpestio non scivoloso: **si**
- WC adeguati: **si**
- Lavabi adeguati: **si**
- Campanello di emergenza adeguato: **assente**
- Porta adeguata: **si**
- Arredi adeguati: **parzialmente**
- Illuminazione adeguata: **si**

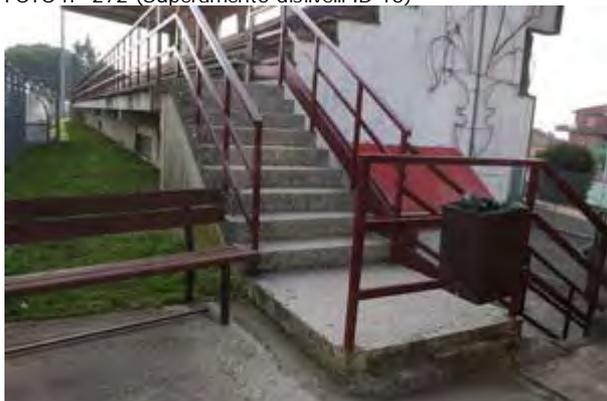
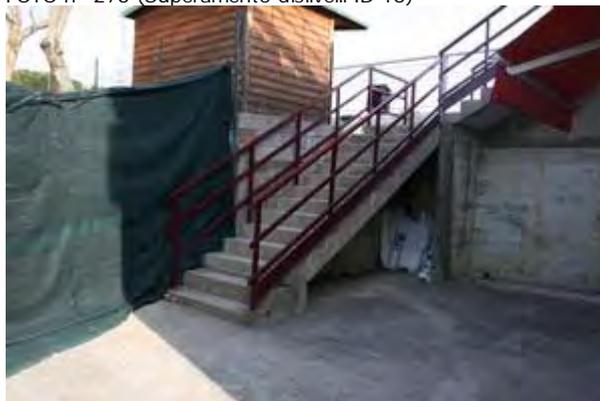
- Descrizione: **Scale di accesso alle gradinate e ai servizi igienici**
- Tipologia: **scala**
- Visibilità dall'ingresso: **si**
- Collega il livello terra: **si**

- Larghezza adeguata: **si**
- Lunghezza adeguata: **si**
- Piano di calpestio non scivoloso: **si**
- Parapetto/cordolo adeguato: **no**
- Corrimano adeguato: **no**
- Individuabilità adeguata: **no**
- Illuminazione adeguata: **no**
- Protezione dagli agenti atmosferici: **no**

- Dimensione dei gradini adeguate: **si**

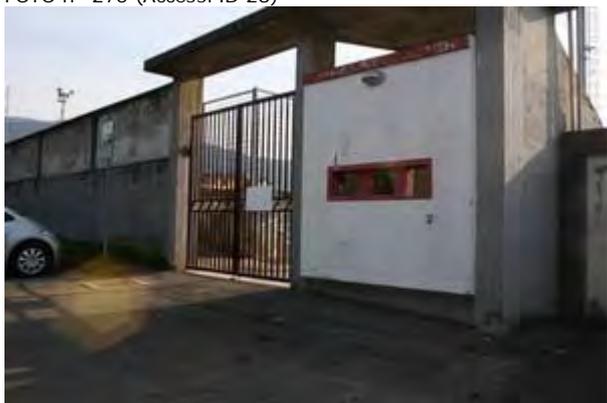
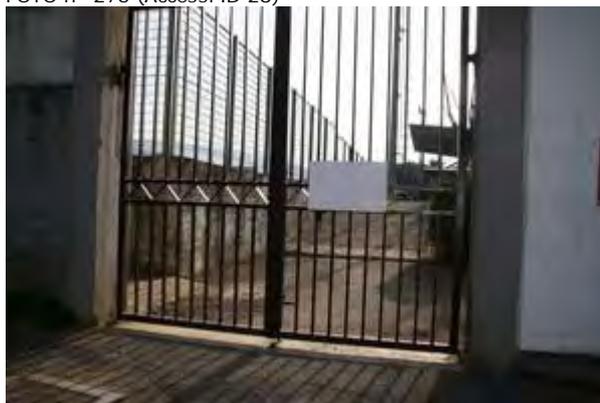
- Porta o cancello adeguati: **no**
- Descrizione: **Ingresso per il pubblico**
- Tipologia accesso: **principale**
- Segnaletica: **assenti**
- Individuabilità adeguata: **si**
- Assenza di dislivelli: **si**
- Assenza di ostacoli: **si**
- Larghezza adeguata porta o varco: **si**
- Assenza dislivelli porta o varco: **si**
- Spazi di manovra adeguati: **no**

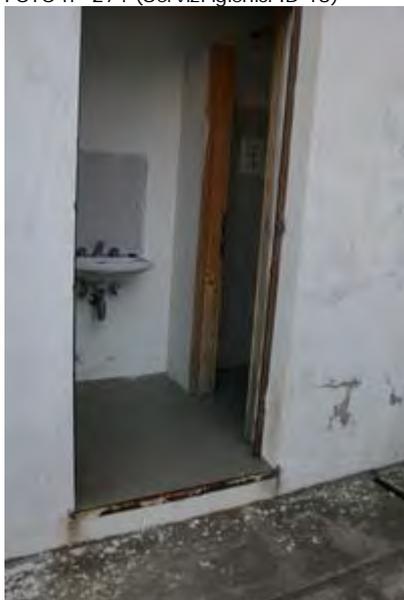
FOTO n° 274 (Servizi igienici ID 18)

- Livello: **altro livello**
- Accessibilità: **non accessibili**

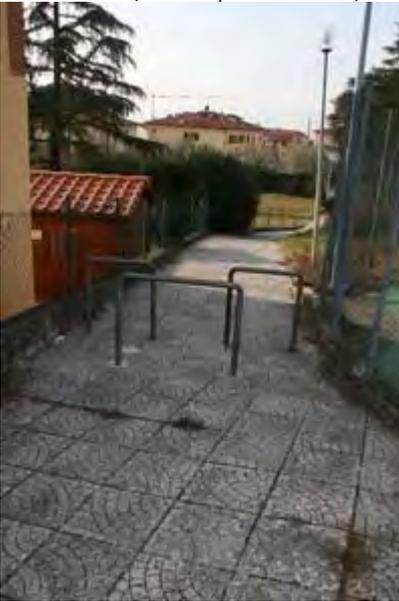
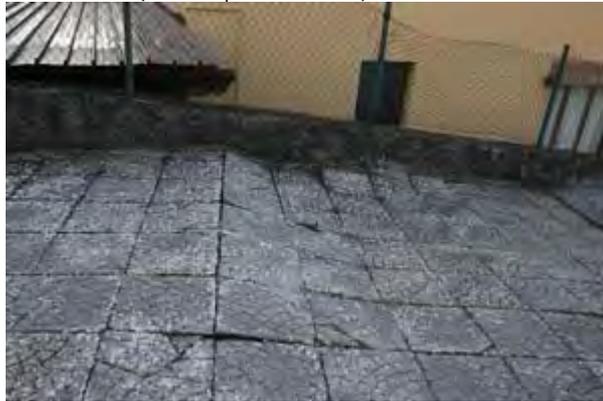
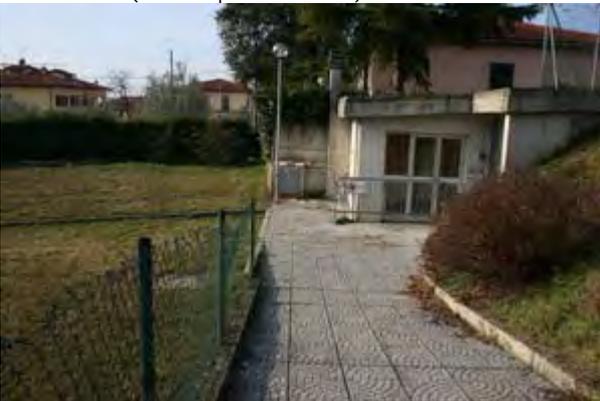
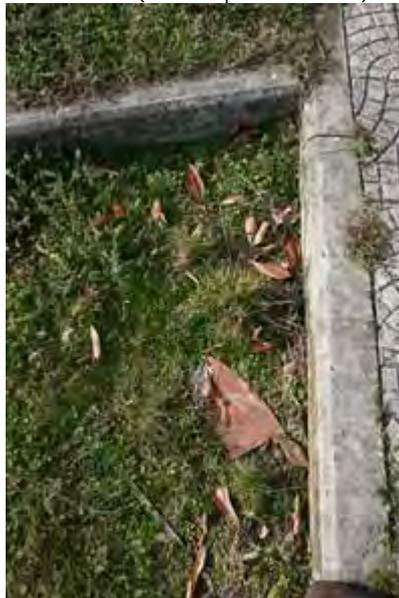
- Descrizione: **Percorso di collegamento all'area verde di Piazzale Cuccoli**
- Larghezza adeguata: **sempre**
- Possibilità di inversione di marcia: **secondo norma**
- Cambi di direzione in piano: **mai**
- Assenza di variazioni di livello: **per la maggior parte**
- Pendenza longitudinale adeguata: **solo in alcuni tratti**
- Pendenza trasversale adeguata: **sempre**
- Presenza di elementi di sostegno in caso di forte pendenza: **non pertinente**
- Assenza di ostacoli che riducono la larghezza: **per la maggior parte**
- Assenza di ostacoli sporgenti: **sempre**
- Piano di calpestio adeguato: **mai**
- Piano di calpestio adeguato - Note: **Pavimentazione sconnessa**
- Segnalazione passaggio percorso-zona carrabile: **non pertinente**
- Segnalazione passaggio percorso-zona non pavimentata: **sempre**
- Illuminazione adeguata: **per la maggior parte**

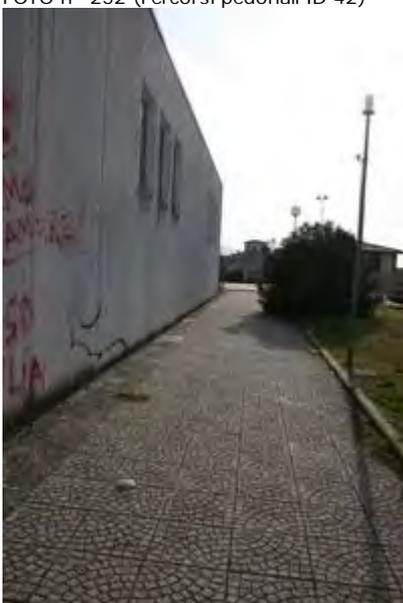
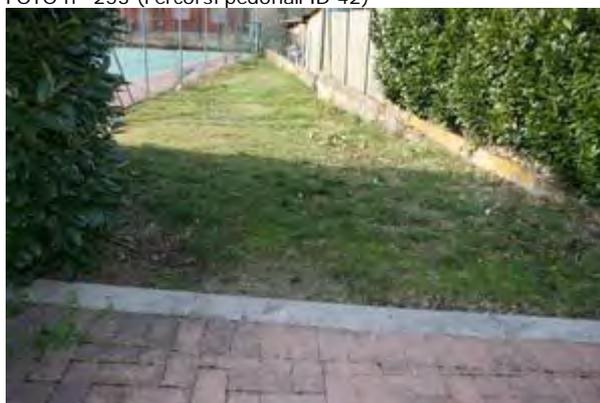
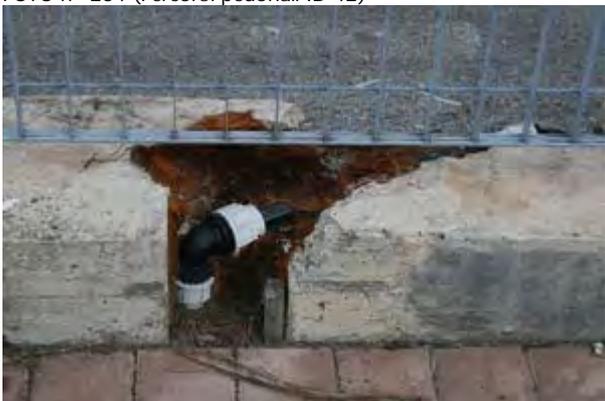
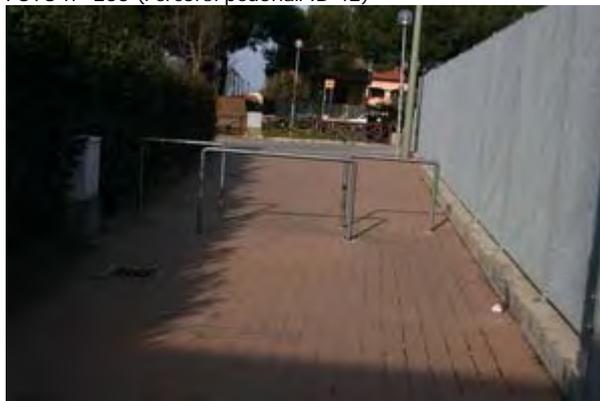
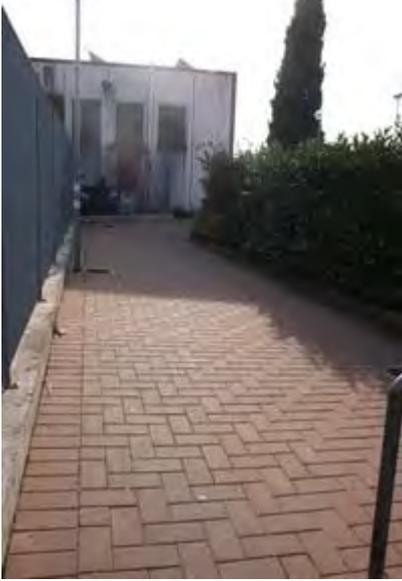
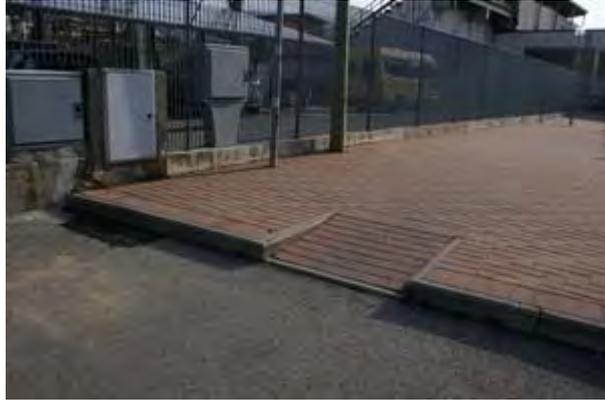
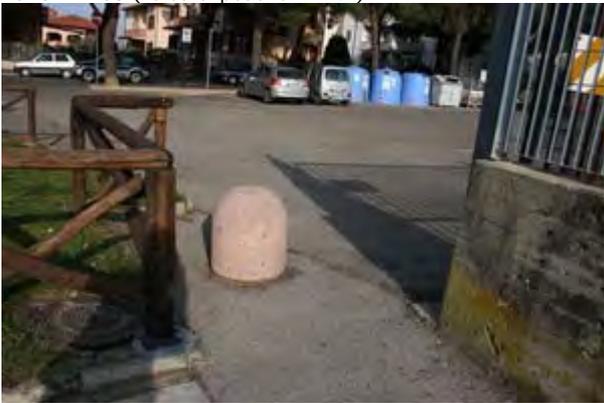
- Descrizione: **Percorso di collegamento a Piazza Indipendenza**
- Larghezza adeguata: **sempre**
- Possibilità di inversione di marcia: **secondo norma**

- Cambi di direzione in piano: **sempre**
- Assenza di variazioni di livello: **per la maggior parte**
- Evidenziazione cromatica dei raccordi di quota con rampa: **mai**

- Assenza di ostacoli che riducono la larghezza: **per la maggior parte**
- Assenza di ostacoli sporgenti: **sempre**
- Piano di calpestio adeguato: **per la maggior parte**

- Piano di calpestio adeguato - Note: **Parte della pavimentazione è sconnessa.**
- Segnalazione passaggio percorso-zona carrabile: **non pertinente**
- Segnalazione passaggio percorso-zona non pavimentata: **mai**

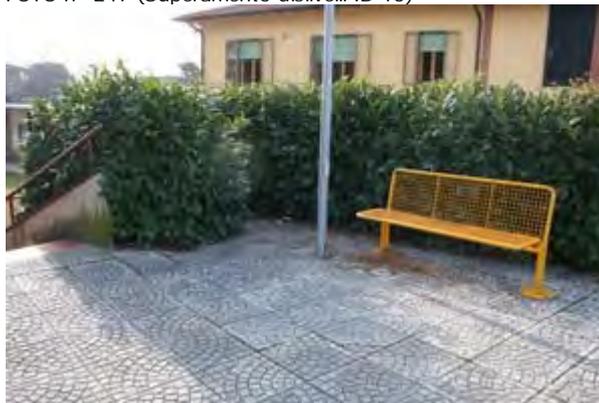
FOTO n° 247 (Superamento dislivelli ID 15)

- Descrizione: **Scala di accesso da Distretto sanitario e Misericordia**
- Tipologia: **scala**
- Visibilità dall'ingresso: **si**
- Collega il livello terra: **si**

- Larghezza adeguata: **si**
- Lunghezza adeguata: **si**
- Piano di calpestio non scivoloso: **si**
- Parapetto/cordolo adeguato: **no**
- Corrimano adeguato: **parzialmente**
- Individuabilità adeguata: **no**
- Illuminazione adeguata: **no**
- Protezione dagli agenti atmosferici: **no**

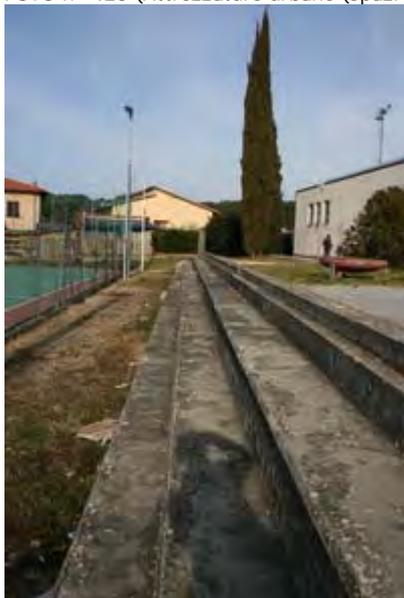
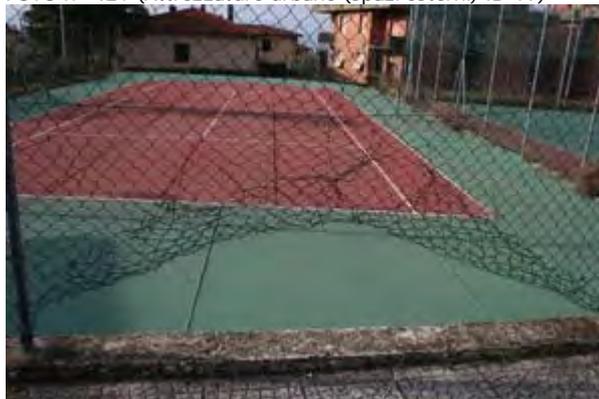
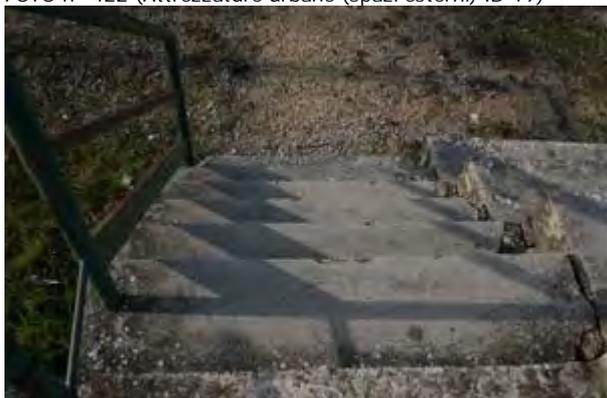
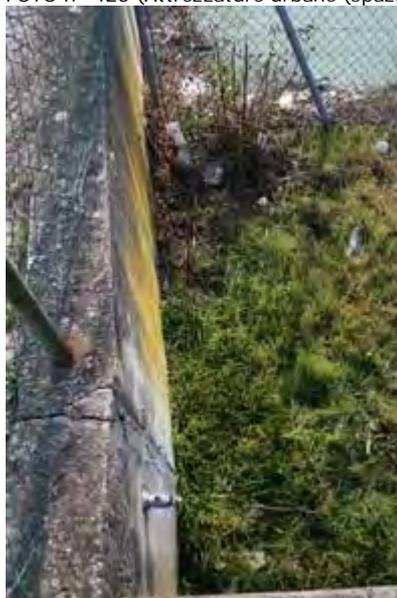
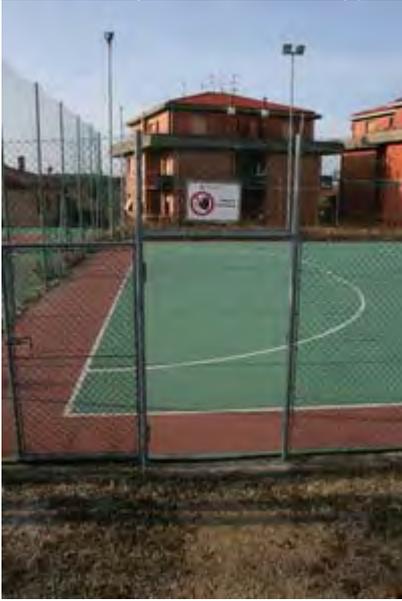
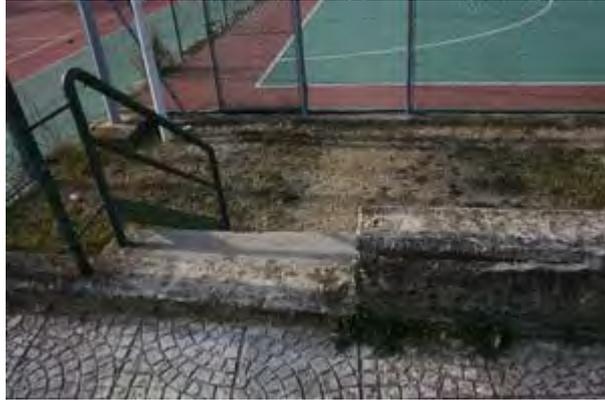
- Segnaletica: **assenti**
- Cestini portarifiuti: **assenti**
- Sedute: **presenti ma non adeguati**

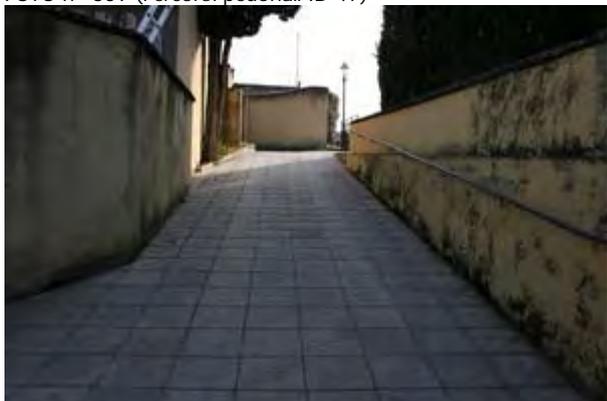
FOTO n° 309 (Percorsi pedonali ID 47)

- Descrizione: **Percorso esterno**
- Larghezza adeguata: **sempre**
- Possibilità di inversione di marcia: **secondo norma**
- Cambi di direzione in piano: **sempre**
- Assenza di variazioni di livello: **sempre**
- Pendenza longitudinale adeguata: **solo in alcuni tratti**
- Pendenza trasversale adeguata: **per la maggior parte**
- Presenza di elementi di sostegno in caso di forte pendenza: **sempre**
- Assenza di ostacoli che riducono la larghezza: **sempre**
- Assenza di ostacoli sporgenti: **sempre**
- Piano di calpestio adeguato: **sempre**
- Segnalazione passaggio percorso-zona carrabile: **non pertinente**
- Segnalazione passaggio percorso-zona non pavimentata: **sempre**
- Illuminazione adeguata: **per la maggior parte**

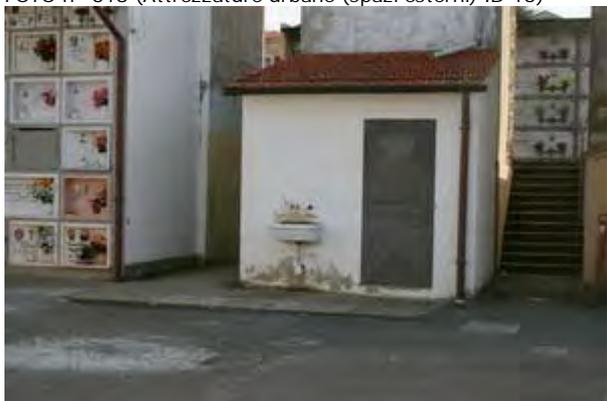
FOTO n° 318 (Attrezzature urbane (spazi esterni) ID 16)

- Segnaletica: **presenti ed adeguati**
- Cestini portarifiuti: **assenti**

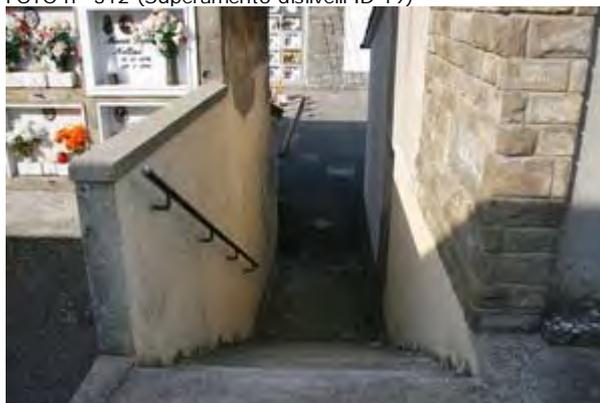
FOTO n° 312 (Superamento dislivelli ID 19)

- Descrizione: **Scale di collegamento tra i vari livelli**
- Tipologia: **scala**
- Visibilità dall'ingresso: **no**
- Collega il livello terra: **si**

- Larghezza adeguata: **si**
- Lunghezza adeguata: **si**
- Piano di calpestio non scivoloso: **si**
- Parapetto/cordolo adeguato: **parzialmente**
- Corrimano adeguato: **parzialmente**
- Individuabilità adeguata: **no**
- Illuminazione adeguata: **no**
- Protezione dagli agenti atmosferici: **no**

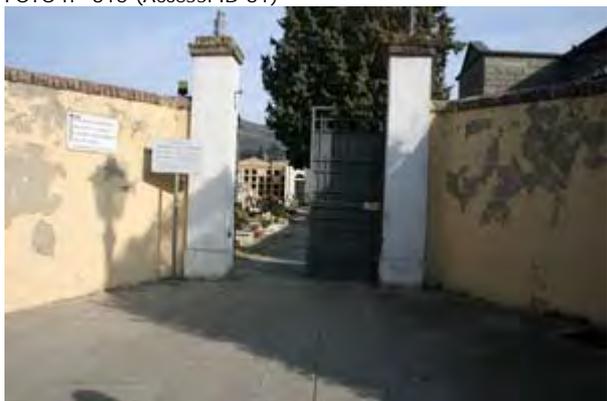
FOTO n° 315 (Accessi ID 31)

- Porta o cancello adeguati: **si**
- Descrizione: **Ingressi ai differenti livelli**
- Tipologia accesso: **principale**
- Segnaletica: **presenti ed adeguati**
- Individuabilità adeguata: **si**
- Assenza di dislivelli: **si**
- Assenza di ostacoli: **si**
- Larghezza adeguata porta o varco: **si**
- Assenza dislivelli porta o varco: **si**
- Spazi di manovra adeguati: **si**
