Censimento delle barriere architettoniche
in ambito urbano redatto per il
Piano per l'Eliminazione delle Barriere Architettoniche

Quadro conoscitivo · Schede di rilievo:
edifici ed attrezzature di uso pubblico, spazi urbani · volume II

settembre 2012

Comune di Pian di Scò

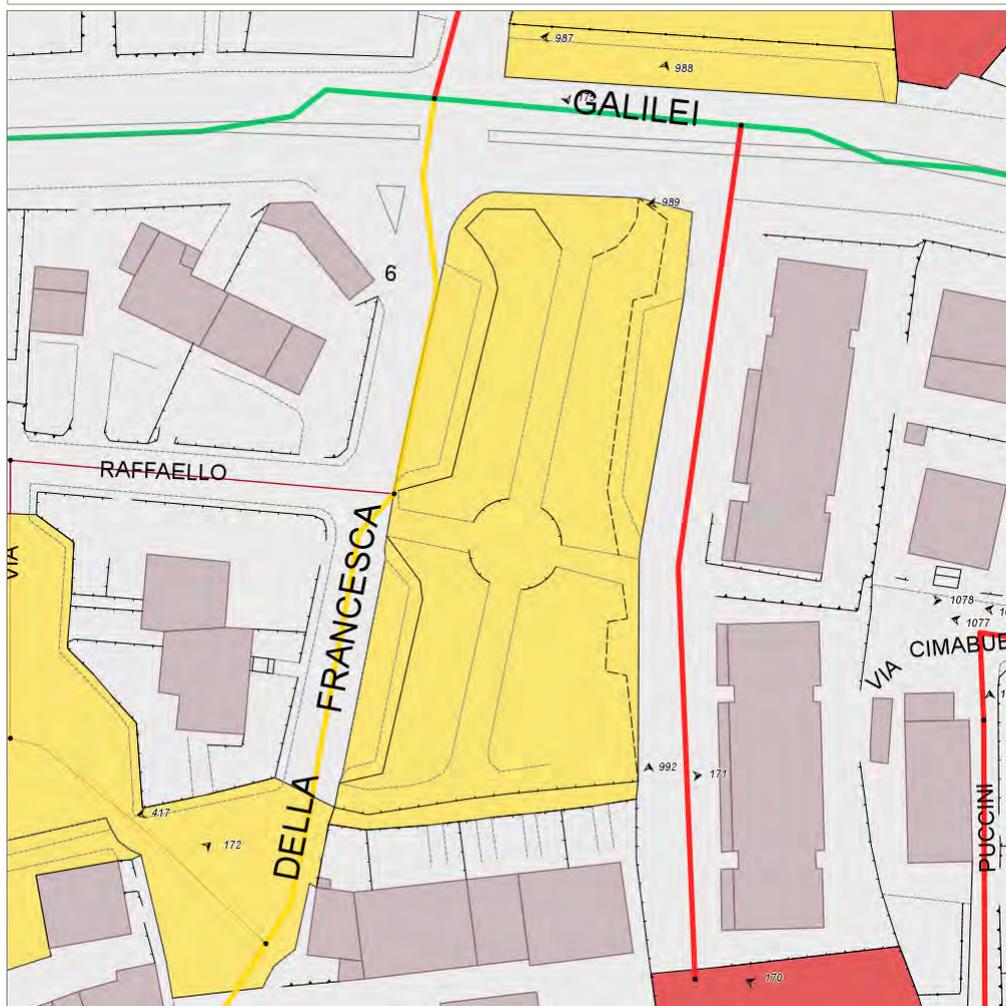
Report Elemento Complesso: Piazze ID1

- Data del rilievo: **30/01/2012**
- Denominazione: **Piazza della Costituzione**
- Uso promiscuo pedonale/carrabile: **no**
- Frequenza d'uso: **media**

- Stato di manutenzione: **buona**
- Fruibilità da parte di tutti in autonomia: **media**
- Comfort: **medio**
- Sicurezza: **alta**

- Percorsi pedonali: **prestazioni sufficienti**
- Attrezzature urbane (spazi esterni): **prestazioni sufficienti**

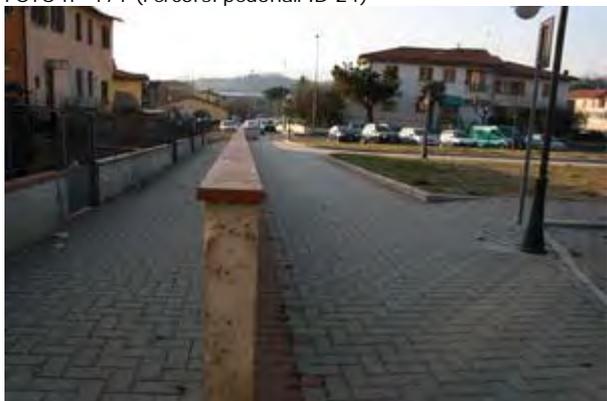
FOTO n° 171 (Percorsi pedonali ID 24)

- Larghezza adeguata: **sempre**
- Possibilità di inversione di marcia: **a distanza eccessiva**
- Cambi di direzione in piano: **sempre**
- Assenza di variazioni di livello: **sempre**
- Evidenziazione cromatica dei raccordi di quota con rampa: **per la maggior parte**
- Pendenza longitudinale adeguata: **sempre**
- Pendenza trasversale adeguata: **sempre**
- Presenza di elementi di sostegno in caso di forte pendenza: **non pertinente**
- Assenza di ostacoli che riducono la larghezza: **sempre**
- Assenza di ostacoli sporgenti: **sempre**
- Piano di calpestio adeguato: **sempre**
- Segnalazione passaggio percorso-zona carrabile: **mai**
- Segnalazione passaggio percorso-zona non pavimentata: **sempre**
- Illuminazione adeguata: **sempre**

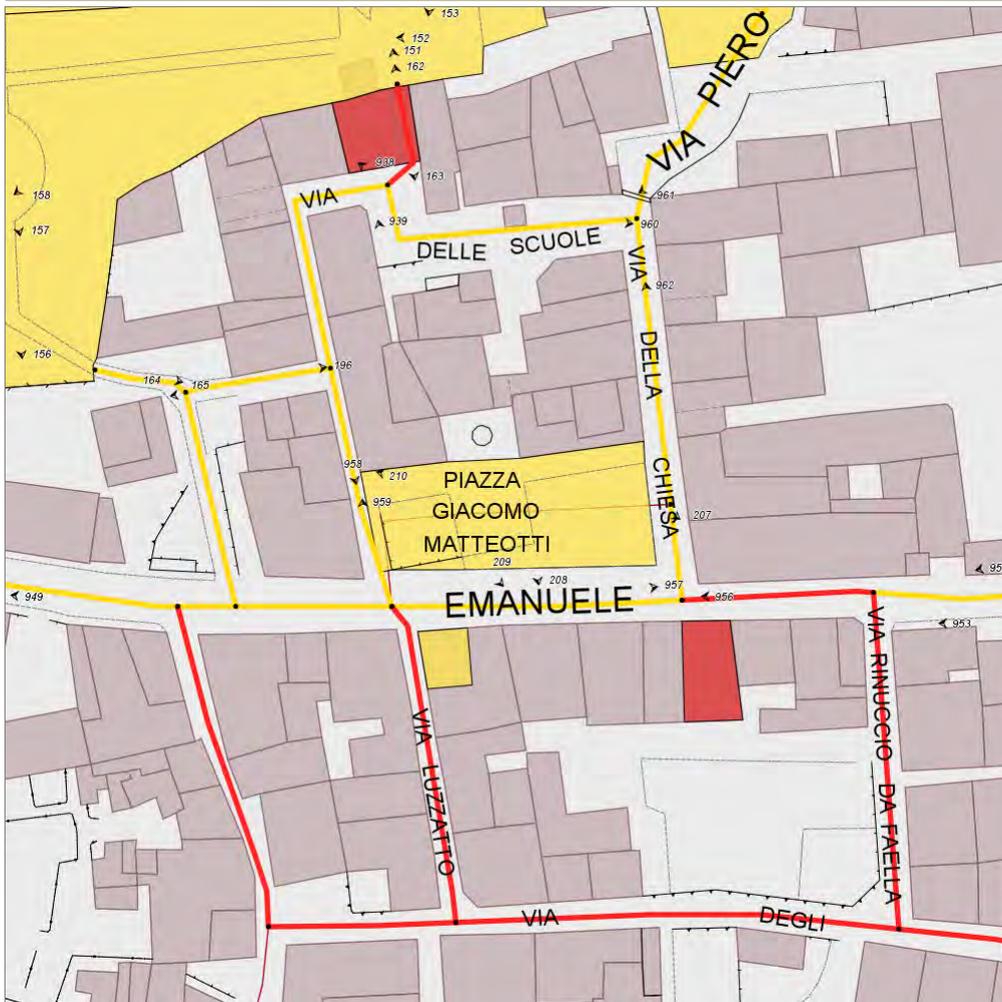
Report Elemento Complesso: Piazze ID2

- Data del rilievo: **30/01/2012**
- Denominazione: **Piazza Matteotti**
- Uso promiscuo pedonale/carrabile: **no**
- Frequenza d'uso: **alta**

- Stato di manutenzione: **buona**
- Fruibilità da parte di tutti in autonomia: **media**
- Comfort: **medio**
- Sicurezza: **media**

- Percorsi pedonali: **prestazioni sufficienti**
- Attrezzature urbane (spazi esterni): **prestazioni sufficienti**

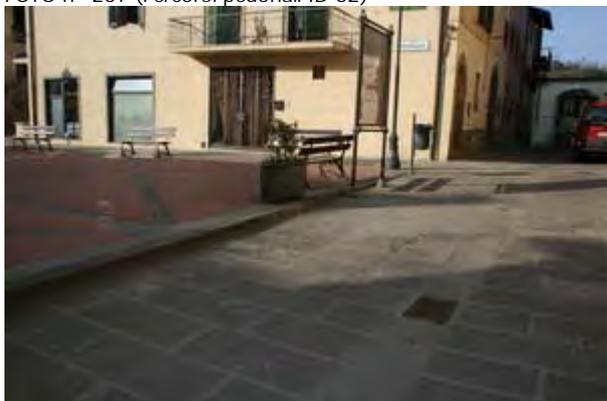
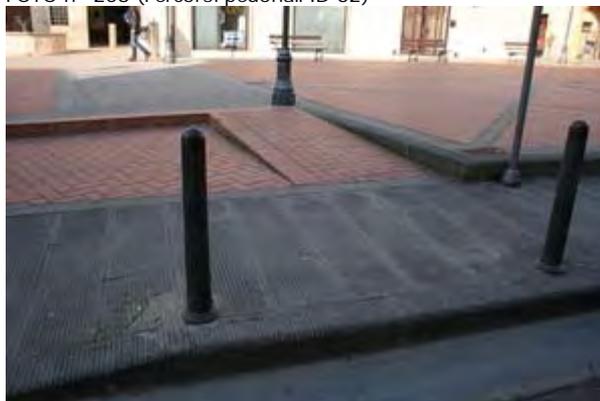
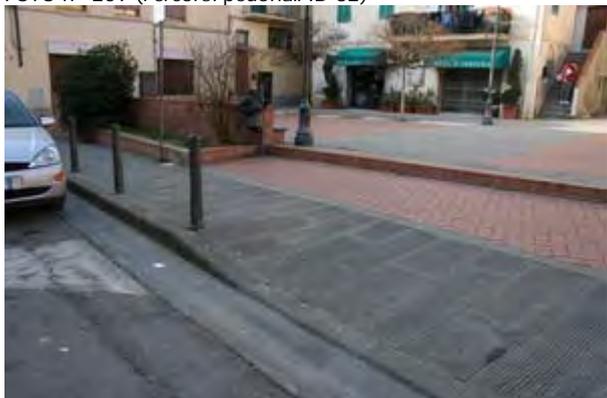
FOTO n° 207 (Percorsi pedonali ID 32)

- Larghezza adeguata: **sempre**
- Possibilità di inversione di marcia: **secondo norma**
- Cambi di direzione in piano: **sempre**
- Assenza di variazioni di livello: **per pochi tratti**
- Evidenziazione cromatica dei raccordi di quota con rampa: **mai**
- Pendenza longitudinale adeguata: **sempre**
- Pendenza trasversale adeguata: **sempre**
- Presenza di elementi di sostegno in caso di forte pendenza: **non pertinente**
- Assenza di ostacoli che riducono la larghezza: **sempre**
- Assenza di ostacoli sporgenti: **sempre**
- Piano di calpestio adeguato: **sempre**
- Segnalazione passaggio percorso-zona carrabile: **solo in alcuni tratti**
- Segnalazione passaggio percorso-zona non pavimentata: **non pertinente**
- Illuminazione adeguata: **sempre**

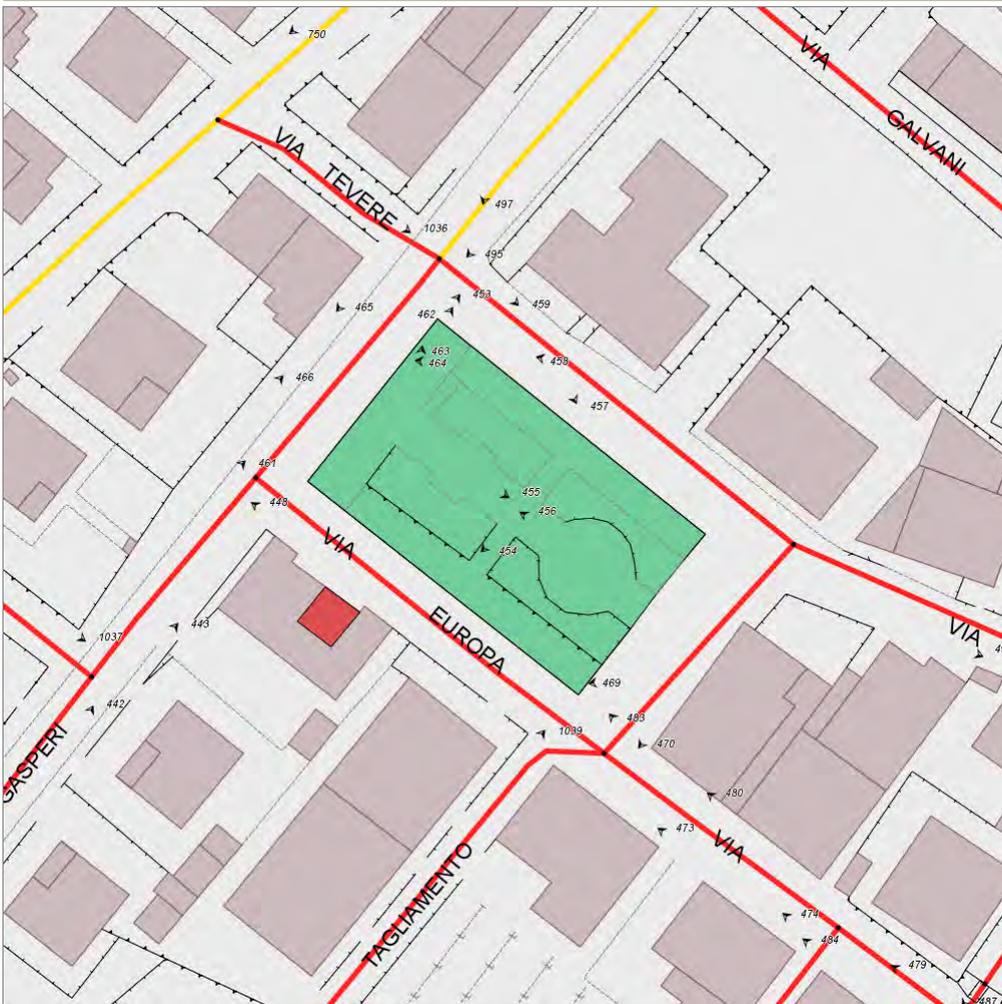
Report Elemento Complesso: Piazze ID3

- Data del rilievo: **30/01/2012**
- Denominazione: **Piazza Europa**
- Uso promiscuo pedonale/carrabile: **no**
- Frequenza d'uso: **alta**
- Note sull'uso: **utilizzata anche per feste, mercato ecc.**

- Stato di manutenzione: **buona**
- Fruibilità da parte di tutti in autonomia: **alta**
- Comfort: **alto**
- Sicurezza: **alta**

- Percorsi pedonali: **prestazioni sufficienti**
- Attrezzature urbane (spazi esterni): **rispondenza ai requisiti totale**

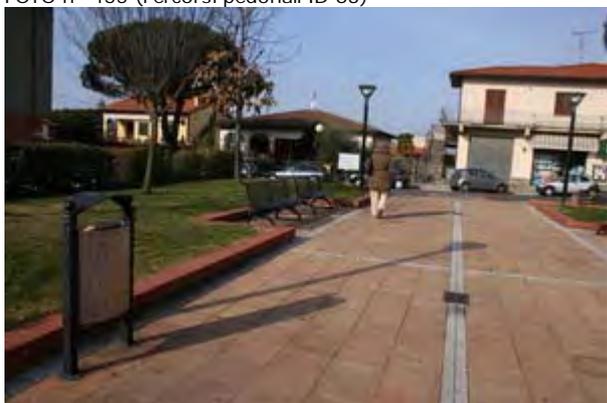
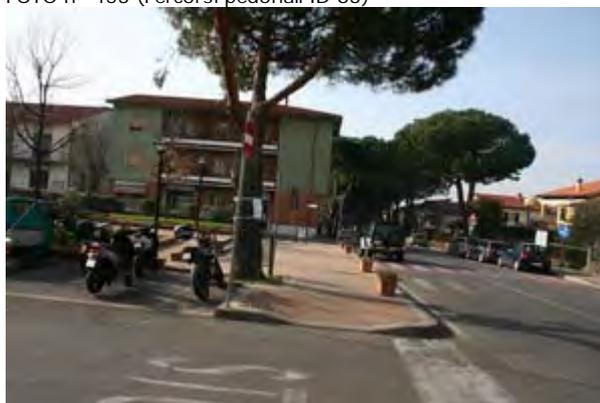
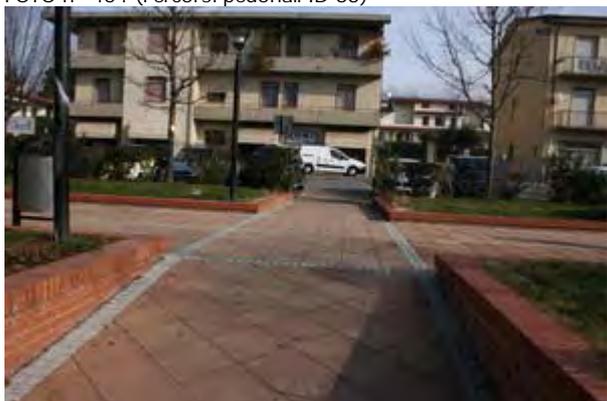
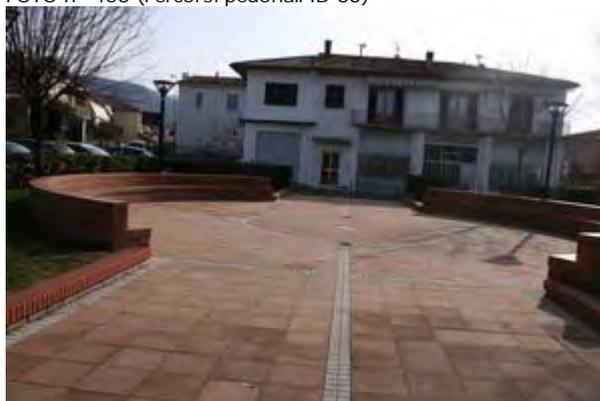
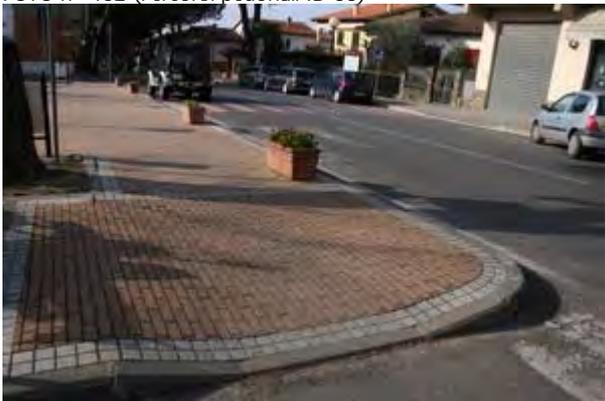
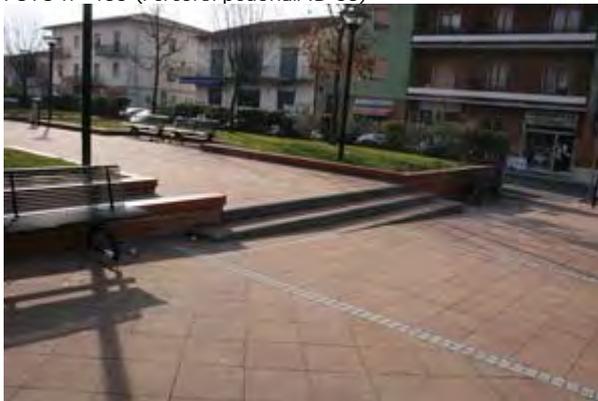
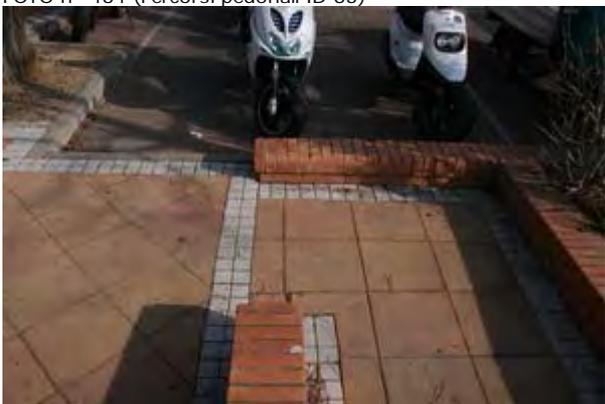
FOTO n° 455 (Percorsi pedonali ID 63)

- Descrizione: **Percorsi interni e marciapiede su viale De Gasperi**
- Larghezza adeguata: **sempre**
- Possibilità di inversione di marcia: **secondo norma**
- Cambi di direzione in piano: **sempre**
- Assenza di variazioni di livello: **per la maggior parte**
- Pendenza longitudinale adeguata: **sempre**
- Pendenza trasversale adeguata: **sempre**
- Presenza di elementi di sostegno in caso di forte pendenza: **non pertinente**
- Assenza di ostacoli che riducono la larghezza: **sempre**
- Assenza di ostacoli sporgenti: **sempre**
- Piano di calpestio adeguato: **sempre**
- Segnalazione passaggio percorso-zona carrabile: **mai**
- Segnalazione passaggio percorso-zona non pavimentata: **sempre**
- Illuminazione adeguata: **sempre**

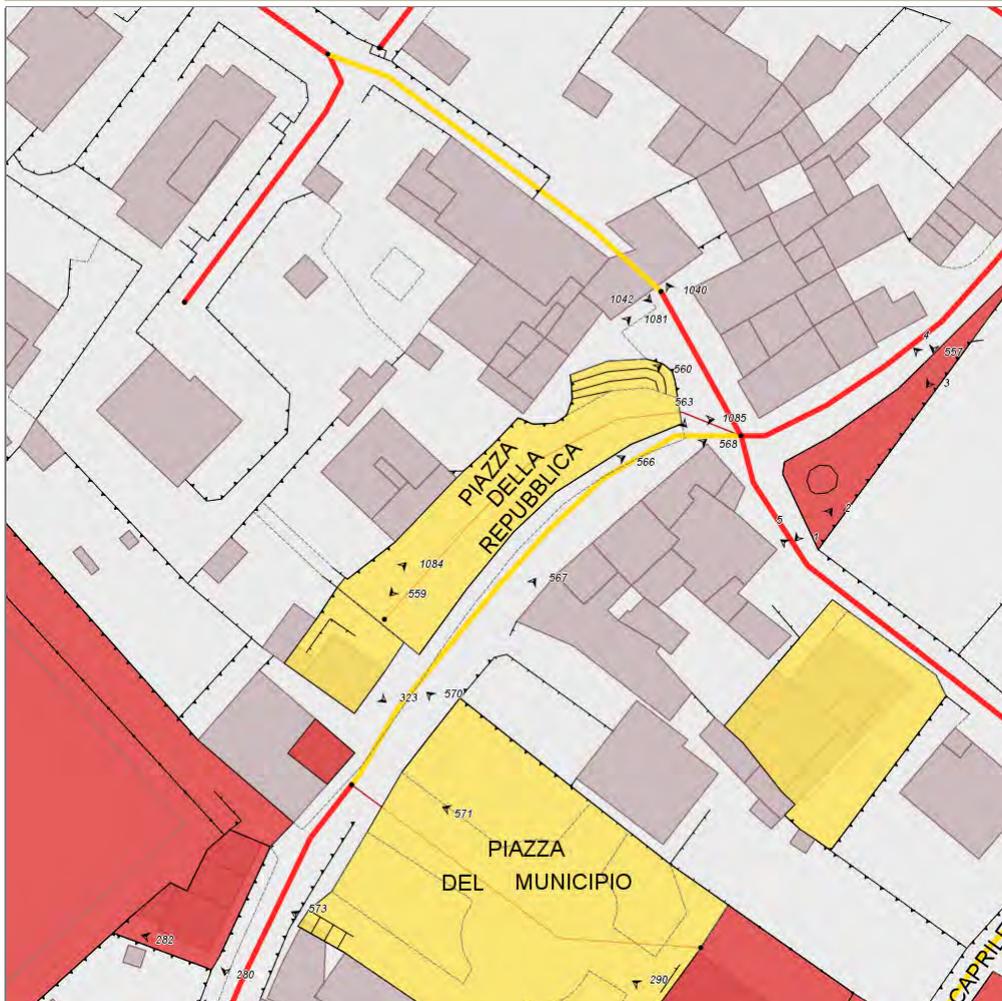
Report Elemento Complesso: *Piazze ID4*

- Data del rilievo: **30/01/2012**
- Denominazione: **Piazza della Repubblica**
- Uso promiscuo pedonale/carrabile: **no**
- Frequenza d'uso: **alta**

- Stato di manutenzione: **buona**
- Fruibilità da parte di tutti in autonomia: **media**
- Comfort: **medio**
- Sicurezza: **media**

- Percorsi pedonali: **prestazioni sufficienti**
- Attrezzature urbane (spazi esterni): **rispondenza ai requisiti totale**
- Superamento dislivelli: **prestazioni sufficienti**
- Presenza di sistema di superamento dei dislivelli utilizzabile da tutti: **no**

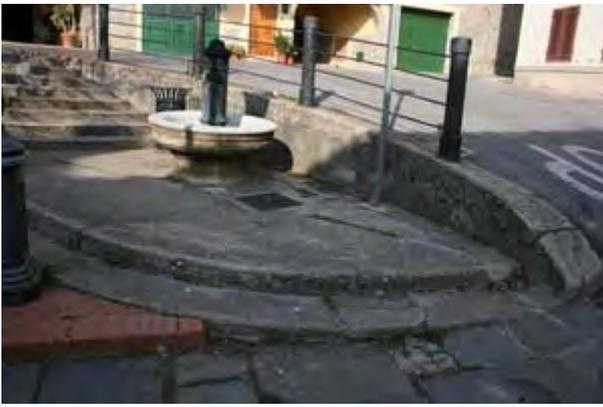
FOTO n° 563 (Percorsi pedonali ID 86)

- Larghezza adeguata: **sempre**
- Possibilità di inversione di marcia: **secondo norma**
- Cambi di direzione in piano: **sempre**
- Assenza di variazioni di livello: **per la maggior parte**
- Evidenziazione cromatica dei raccordi di quota con rampa: **mai**
- Pendenza longitudinale adeguata: **sempre**
- Pendenza trasversale adeguata: **sempre**
- Presenza di elementi di sostegno in caso di forte pendenza: **non pertinente**
- Assenza di ostacoli che riducono la larghezza: **per la maggior parte**
- Assenza di ostacoli sporgenti: **sempre**
- Piano di calpestio adeguato: **sempre**
- Segnalazione passaggio percorso-zona carrabile: **mai**
- Segnalazione passaggio percorso-zona non pavimentata: **non pertinente**
- Illuminazione adeguata: **sempre**

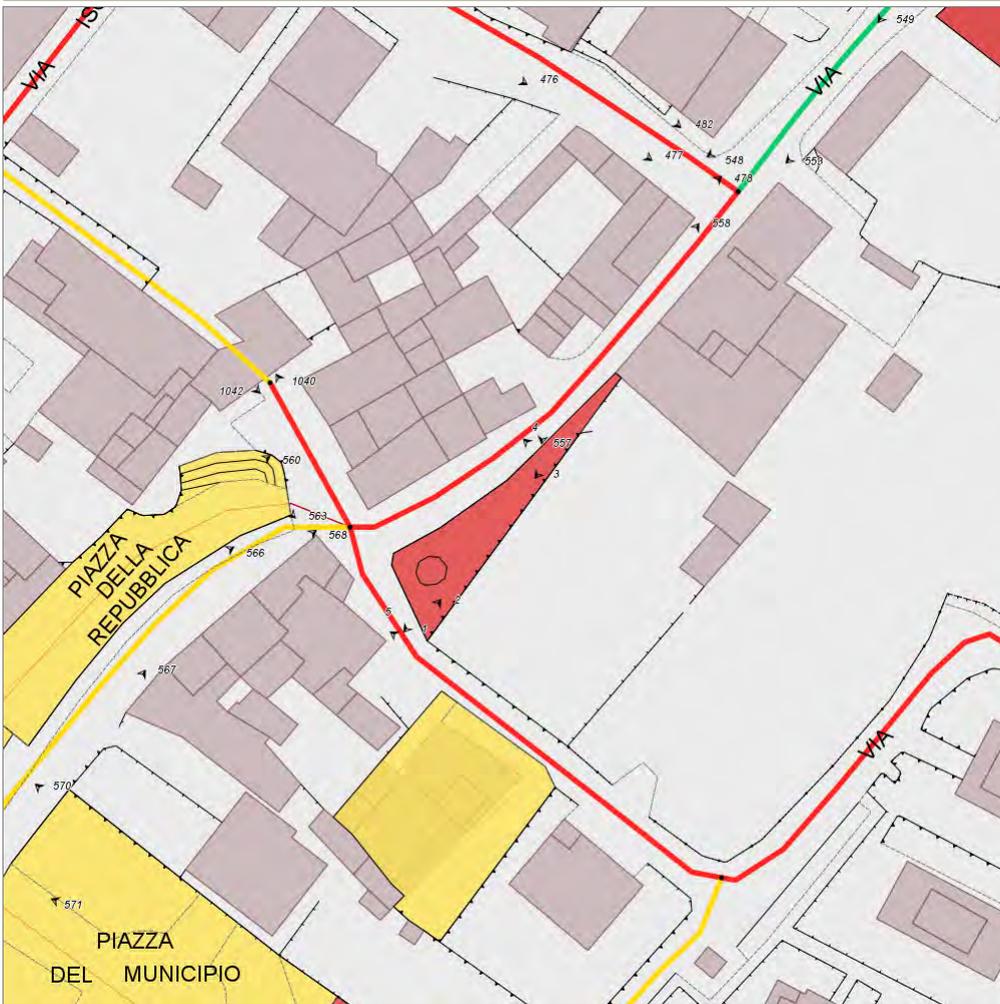
Report Elemento Complesso: Piazze ID5

- Denominazione: **piazzetta lungo via Roma**
- Uso promiscuo pedonale/carrabile: **no**
- Frequenza d'uso: **media**

- Stato di manutenzione: **buona**
- Fruibilità da parte di tutti in autonomia: **bassa**
- Comfort: **medio**
- Sicurezza: **media**

- Percorsi pedonali: **prestazioni insufficienti**
- Attrezzature urbane (spazi esterni): **prestazioni sufficienti**

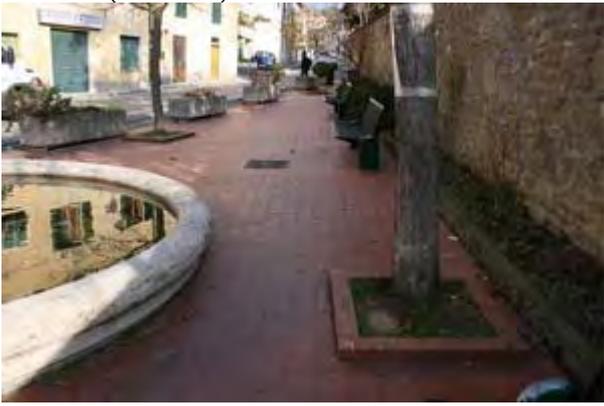
FOTO n° 1 (Piazze ID 5)

- Larghezza adeguata: **solo in alcuni tratti**
- Possibilità di inversione di marcia: **a distanza ragionevole**
- Cambi di direzione in piano: **sempre**
- Assenza di variazioni di livello: **sempre**
- Evidenziazione cromatica dei raccordi di quota con rampa: **mai**
- Pendenza longitudinale adeguata: **sempre**
- Pendenza trasversale adeguata: **sempre**
- Presenza di elementi di sostegno in caso di forte pendenza: **non pertinente**
- Assenza di ostacoli che riducono la larghezza: **per la maggior parte**
- Assenza di ostacoli sporgenti: **sempre**
- Piano di calpestio adeguato: **sempre**
- Segnalazione passaggio percorso-zona carrabile: **sempre**
- Segnalazione passaggio percorso-zona non pavimentata: **non pertinente**
- Illuminazione adeguata: **solo in alcuni tratti**

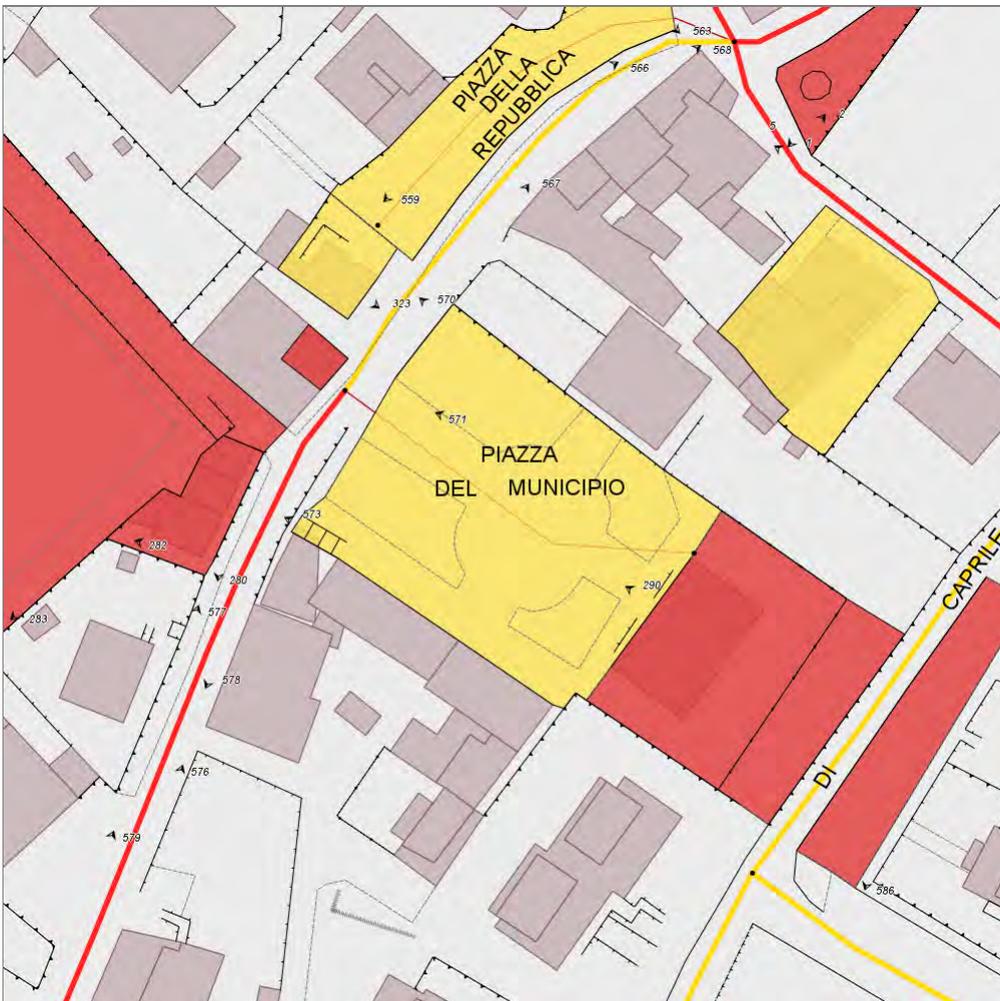
Report Elemento Complesso: Piazze ID6

- Data del rilievo: **30/01/2012**
- Denominazione: **Piazza del Municipio**
- Uso promiscuo pedonale/carrabile: **si**
- Frequenza d'uso: **alta**

- Stato di manutenzione: **buona**
- Fruibilità da parte di tutti in autonomia: **media**
- Comfort: **medio**
- Sicurezza: **media**

- Percorsi pedonali: **prestazioni sufficienti**
- Attrezzature urbane (spazi esterni): **prestazioni sufficienti**
- Superamento dislivelli: **rispondenza ai requisiti totale**
- Presenza di sistema di superamento dei dislivelli utilizzabile da tutti: **si**
- Parcheggi riservati: **prestazioni insufficienti**

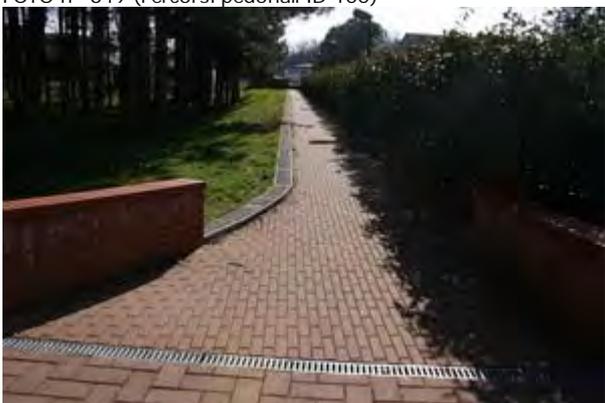
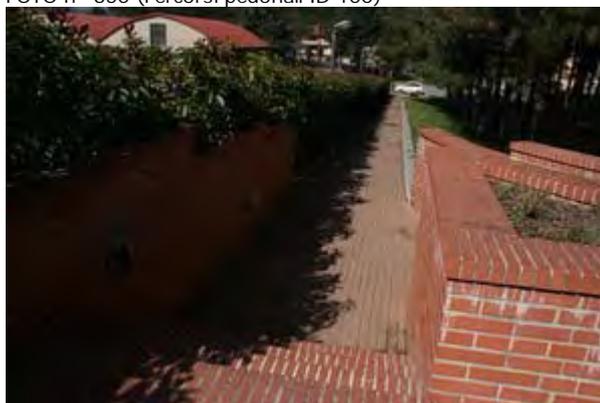
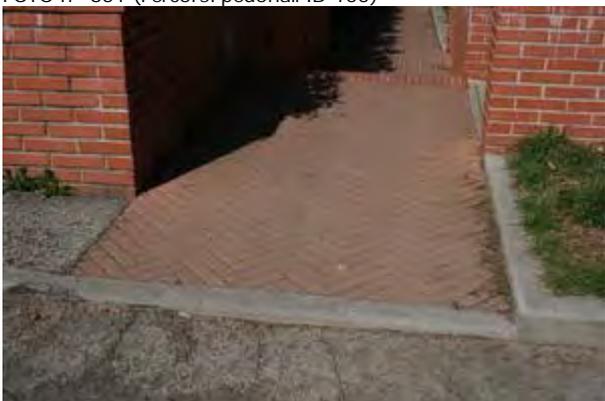
- Descrizione: **Percorso che collega Largo Sicilia a via Liguria, sul bordo del giardino**
- Larghezza adeguata: **per la maggior parte**
- Possibilità di inversione di marcia: **secondo norma**
- Cambi di direzione in piano: **sempre**
- Assenza di variazioni di livello: **per la maggior parte**
- Evidenziazione cromatica dei raccordi di quota con rampa: **in pochi casi**
- Pendenza longitudinale adeguata: **sempre**
- Pendenza trasversale adeguata: **sempre**
- Presenza di elementi di sostegno in caso di forte pendenza: **non pertinente**
- Assenza di ostacoli che riducono la larghezza: **sempre**
- Assenza di ostacoli sporgenti: **sempre**
- Piano di calpestio adeguato: **sempre**
- Segnalazione passaggio percorso-zona carrabile: **mai**
- Segnalazione passaggio percorso-zona non pavimentata: **sempre**
- Illuminazione adeguata: **sempre**

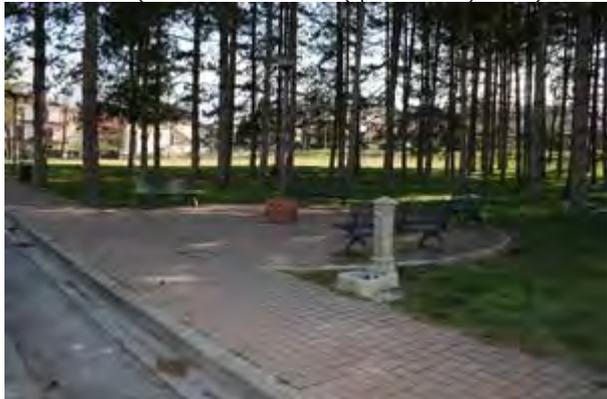
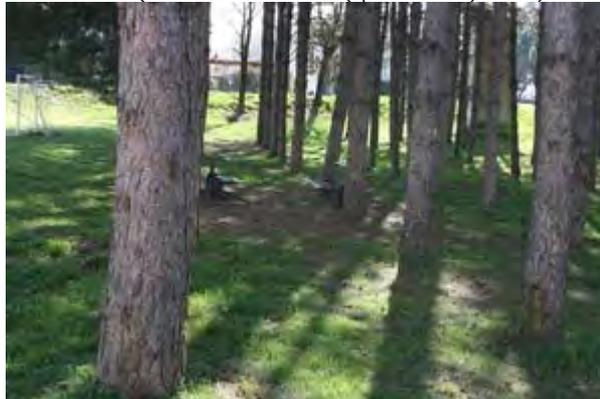
- Segnaletica: **presenti ed adeguati**
- Cestini portarifiuti: **carenti**
- Sedute: **presenti ed adeguati**
- Giochi: **carenti**

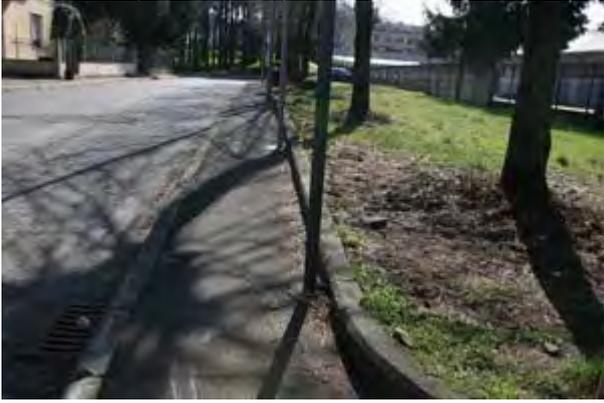
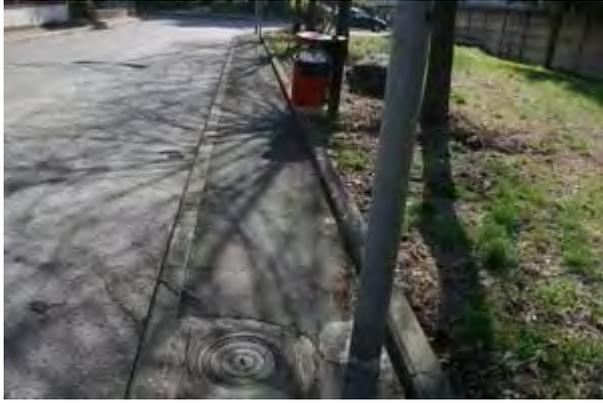
- Stato di manutenzione: **media**
- Fruibilità da parte di tutti in autonomia: **bassa**
- Comfort: **basso**
- Sicurezza: **media**
- Annotazioni: **L'area non è fruibile e ha ruolo di arredo.**

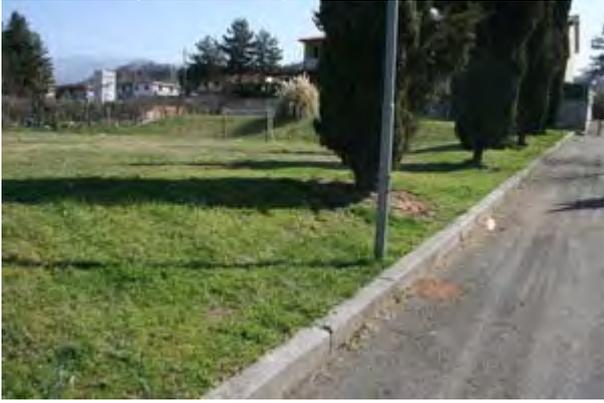
FOTO n° 686 (Aree verdi ID 5)

- Stato di manutenzione: **media**
- Fruibilità da parte di tutti in autonomia: **bassa**
- Comfort: **basso**
- Sicurezza: **media**
- Annotazioni: **Non ci sono punti di accesso all'area verde, separata in parte anche da una scarpata. Non esistono attrezzature tranne le porte per giocare a calcio.**

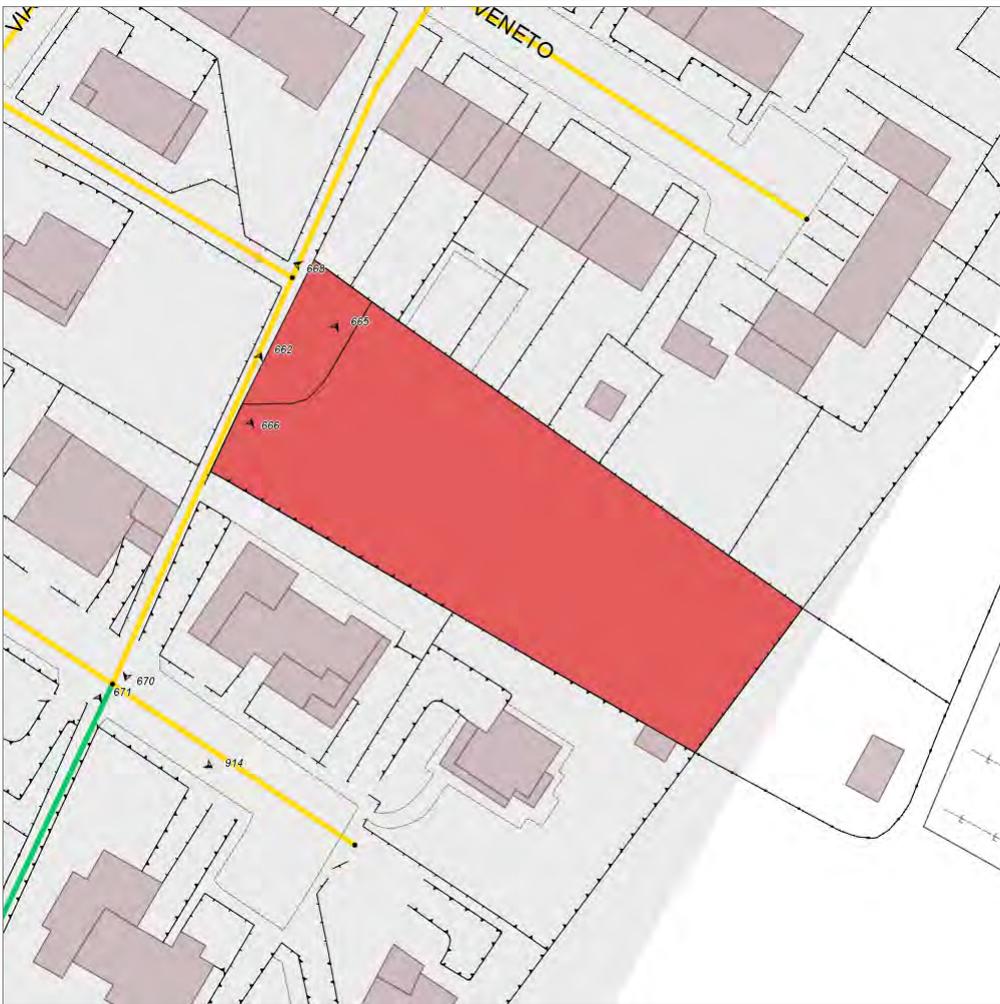
- Stato di manutenzione: **cattiva**
- Fruibilità da parte di tutti in autonomia: **bassa**
- Comfort: **medio**
- Sicurezza: **bassa**
- Annotazioni: **Da notare: le ringhiere non sicure e le parti deteriorate nello spazio pedonale, l'assenza di percorsi e la scarsa illuminazione nello spazio con trattamento a verde.**

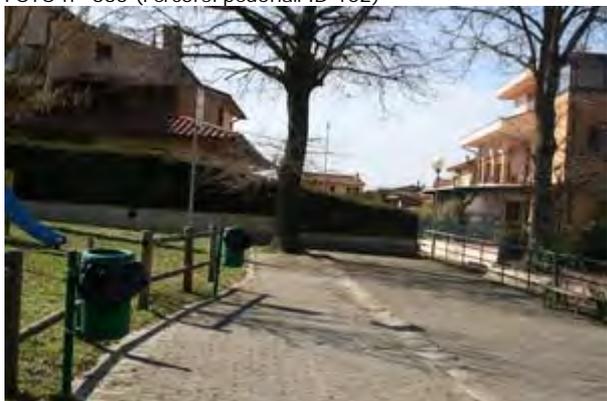
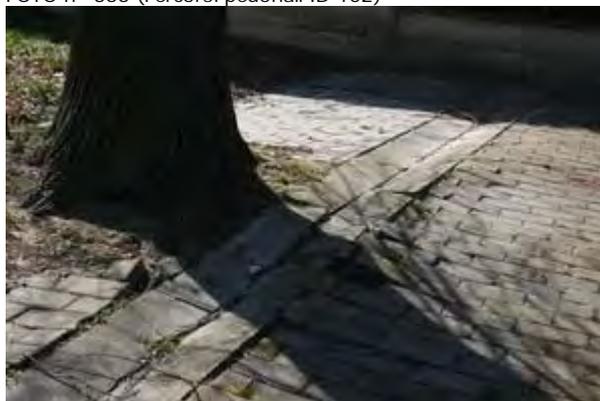
- Descrizione: **Area pedonale nella parte ovest**
- Larghezza adeguata: **sempre**
- Possibilità di inversione di marcia: **secondo norma**
- Cambi di direzione in piano: **sempre**

- Assenza di variazioni di livello: **per la maggior parte**
- Evidenziazione cromatica dei raccordi di quota con rampa: **non pertinente**
- Pendenza longitudinale adeguata: **sempre**

- Pendenza trasversale adeguata: **sempre**
- Presenza di elementi di sostegno in caso di forte pendenza: **non pertinente**
- Assenza di ostacoli che riducono la larghezza: **sempre**

- Assenza di ostacoli sporgenti: **sempre**
- Piano di calpestio adeguato: **solo in alcuni tratti**
- Piano di calpestio adeguato - Note: **Presenza di canaletta e tratti sconnessi.**

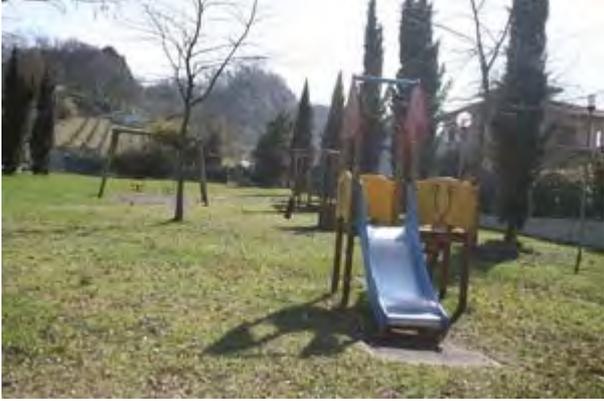
FOTO n° 667 (Attrezzature urbane (spazi esterni) ID 36)

- Segnaletica: **carenti**
- Cestini portarifiuti: **presenti ma non adeguati**
- Sedute: **presenti ma non adeguati**
- Giochi: **presenti ed adeguati**

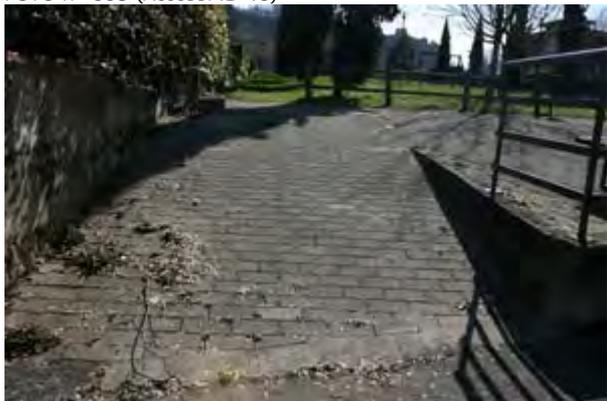
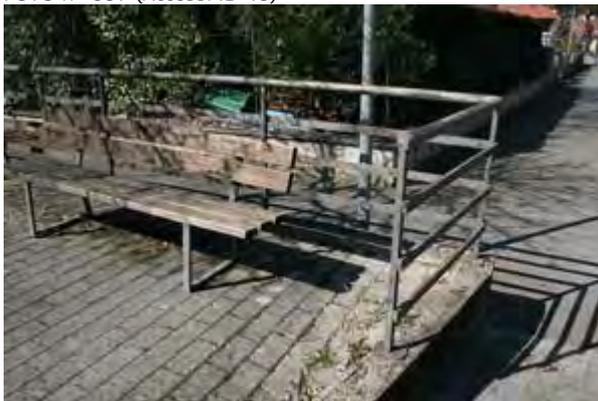
- Spazi di manovra adeguati: **si**
- Descrizione: **Ingresso al giardino**
- Tipologia accesso: **principale**
- Segnaletica: **assenti**
- Individuabilità adeguata: **si**
- Assenza di dislivelli: **no**
- Superamento del dislivello adeguato: **no**
- Assenza di ostacoli: **si**
- Larghezza adeguata porta o varco: **si**
- Assenza dislivelli porta o varco: **si**

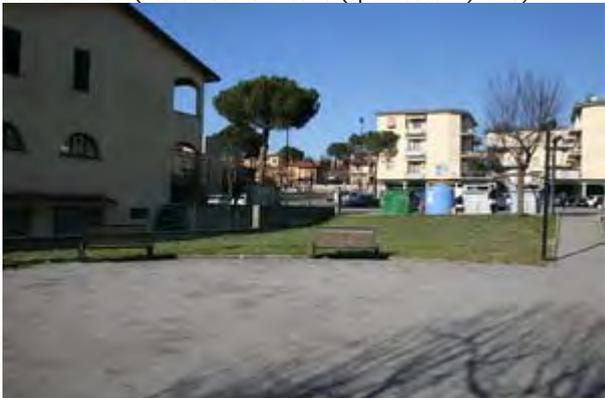
FOTO n° 157 (Attrezzature urbane (spazi esterni) ID 5)

- Segnaletica: **presenti ma non adeguati**
- Cestini portarifiuti: **carenti**
- Sedute: **presenti ed adeguati**
- Giochi: **presenti ma non adeguati**

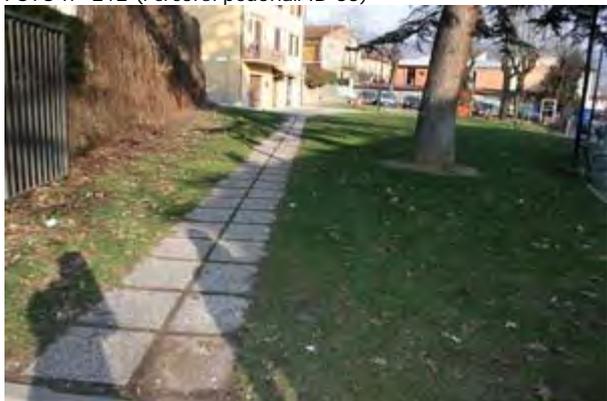
FOTO n° 212 (Percorsi pedonali ID 33)

- Descrizione: **Percorsi nell'area verde**
- Larghezza adeguata: **sempre**
- Possibilità di inversione di marcia: **secondo norma**
- Cambi di direzione in piano: **sempre**
- Assenza di variazioni di livello: **per la maggior parte**
- Pendenza longitudinale adeguata: **sempre**
- Pendenza trasversale adeguata: **sempre**
- Presenza di elementi di sostegno in caso di forte pendenza: **non pertinente**
- Assenza di ostacoli che riducono la larghezza: **sempre**
- Assenza di ostacoli sporgenti: **sempre**
- Piano di calpestio adeguato: **mai**
- Piano di calpestio adeguato - Note: **Non esiste pavimentazione adeguata.**
- Segnalazione passaggio percorso-zona carrabile: **non pertinente**
- Segnalazione passaggio percorso-zona non pavimentata: **mai**
- Illuminazione adeguata: **solo in alcuni tratti**

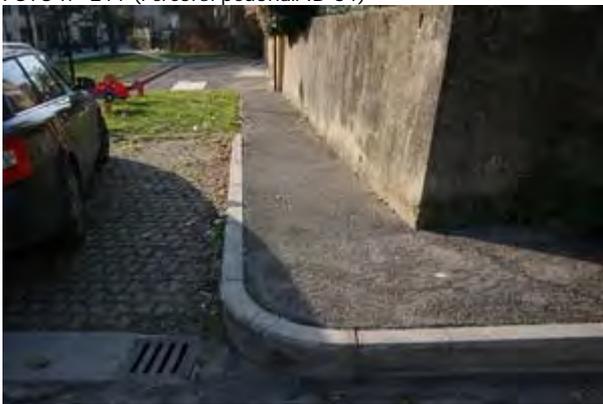
FOTO n° 211 (Percorsi pedonali ID 34)

- Descrizione: **Marciapiedi lato nord**
- Larghezza adeguata: **sempre**
- Possibilità di inversione di marcia: **inesistente**
- Cambi di direzione in piano: **sempre**
- Assenza di variazioni di livello: **per la maggior parte**
- Pendenza longitudinale adeguata: **sempre**
- Pendenza trasversale adeguata: **sempre**
- Presenza di elementi di sostegno in caso di forte pendenza: **non pertinente**
- Assenza di ostacoli che riducono la larghezza: **sempre**
- Assenza di ostacoli sporgenti: **sempre**
- Piano di calpestio adeguato: **sempre**
- Segnalazione passaggio percorso-zona carrabile: **mai**
- Segnalazione passaggio percorso-zona non pavimentata: **mai**
- Illuminazione adeguata: **solo in alcuni tratti**

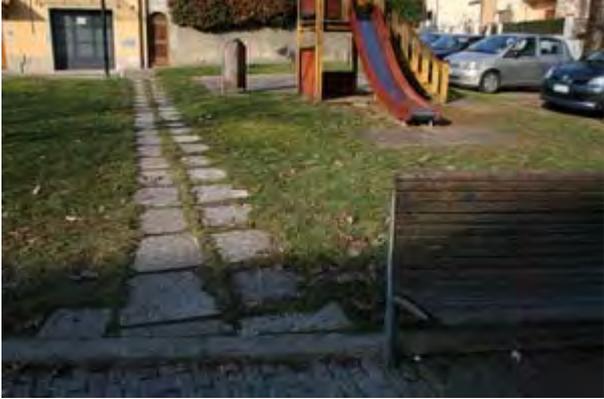
FOTO n° 214 (Attrezzature urbane (spazi esterni) ID 13)

- Segnaletica: **assenti**
- Cestini portarifiuti: **carenti**
- Sedute: **carenti**
- Giochi: **carenti**

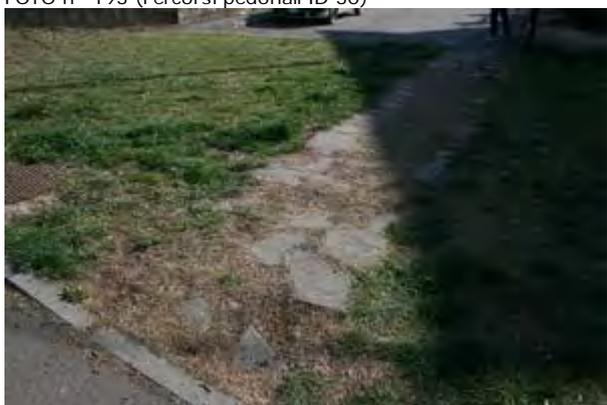
FOTO n° 193 (Percorsi pedonali ID 30)

- Larghezza adeguata: **mai**
- Possibilità di inversione di marcia: **inesistente**
- Cambi di direzione in piano: **sempre**
- Assenza di variazioni di livello: **per la maggior parte**
- Pendenza longitudinale adeguata: **sempre**
- Pendenza trasversale adeguata: **sempre**
- Assenza di ostacoli che riducono la larghezza: **sempre**
- Assenza di ostacoli sporgenti: **sempre**
- Piano di calpestio adeguato: **mai**
- Piano di calpestio adeguato - Note: **Non esiste una vera pavimentazione.**
- Segnalazione passaggio percorso-zona carrabile: **non pertinente**
- Segnalazione passaggio percorso-zona non pavimentata: **mai**
- Illuminazione adeguata: **solo in alcuni tratti**

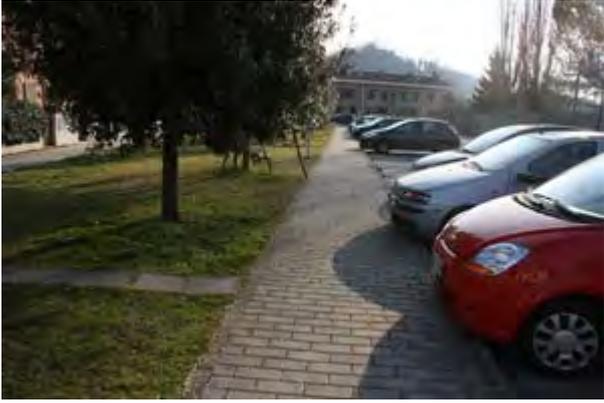
FOTO n° 197 (Aree verdi ID 15)

- Stato di manutenzione: **buona**
- Fruibilità da parte di tutti in autonomia: **bassa**
- Comfort: **basso**
- Sicurezza: **media**
- Annotazioni: **L'area non è praticamente fruibile ma ha soprattutto funzione di decoro.**

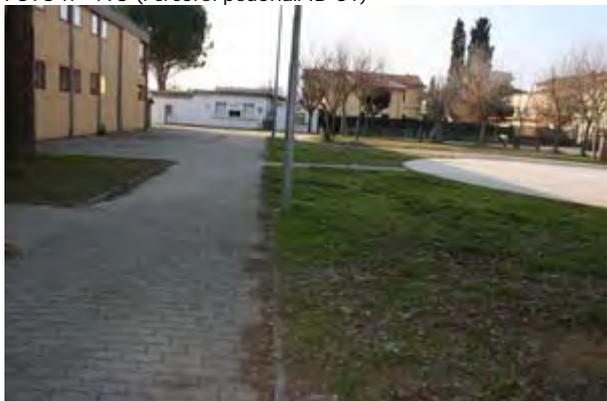
FOTO n° 198 (Percorsi pedonali ID 31)

- Larghezza adeguata: **sempre**
- Possibilità di inversione di marcia: **secondo norma**
- Cambi di direzione in piano: **sempre**
- Assenza di variazioni di livello: **sempre**
- Pendenza longitudinale adeguata: **sempre**
- Pendenza trasversale adeguata: **sempre**
- Presenza di elementi di sostegno in caso di forte pendenza: **non pertinente**
- Assenza di ostacoli che riducono la larghezza: **sempre**
- Assenza di ostacoli sporgenti: **per la maggior parte**
- Piano di calpestio adeguato: **sempre**
- Segnalazione passaggio percorso-zona carrabile: **non pertinente**
- Segnalazione passaggio percorso-zona non pavimentata: **solo in alcuni tratti**
- Illuminazione adeguata: **per la maggior parte**

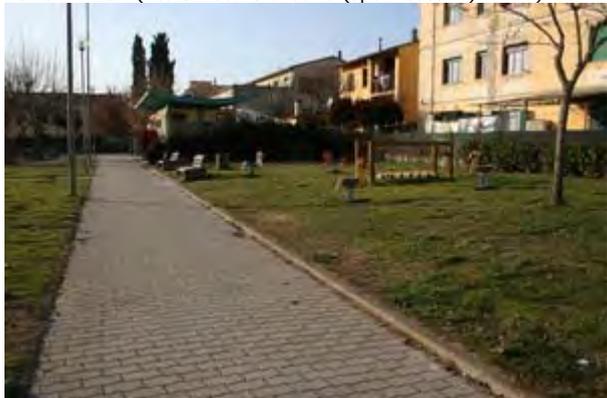
FOTO n° 201 (Attrezzature urbane (spazi esterni) ID 11)

- **Segnaletica: presenti ma non adeguati**
- **Cestini portarifiuti: carenti**
- **Sedute: presenti ma non adeguati**
- **Giochi: presenti ed adeguati**

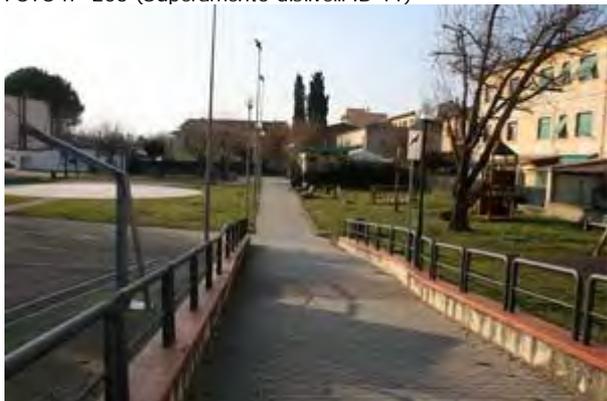
FOTO n° 203 (Superamento dislivelli ID 11)

- Descrizione: **Rampa di accesso da via Vittori**
- Tipologia: **rampa**
- Visibilità dall'ingresso: **si**
- Collega il livello terra: **si**

- Larghezza adeguata: **si**
- Lunghezza adeguata: **si**
- Piano di calpestio non scivoloso: **si**
- Parapetto/cordolo adeguato: **parzialmente**
- Corrimano adeguato: **si**
- Individuabilità adeguata: **no**
- Illuminazione adeguata: **si**
- Protezione dagli agenti atmosferici: **no**

- Pendenza adeguata: **si**
- Dislivello adeguato: **si**
- Possibilità di inversione marcia: **a distanza ragionevole**

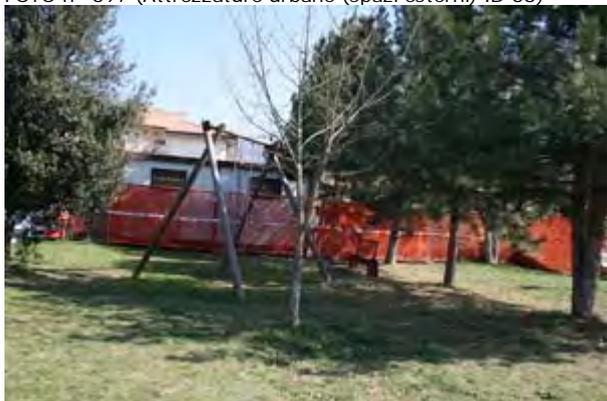
FOTO n° 697 (Attrezzature urbane (spazi esterni) ID 38)

- Segnaletica: **carenti**
- Cestini portarifiuti: **carenti**
- Sedute: **carenti**
- Giochi: **carenti**

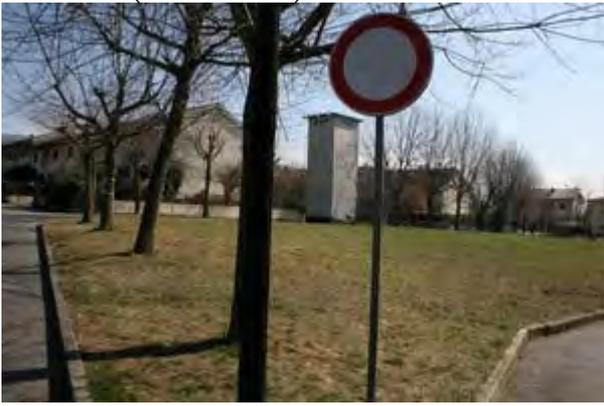
FOTO n° 703 (Aree verdi ID 22)

- Data del rilievo: **12/03/2012**
- Denominazione: **Giardino via Pio La Torre**
- Frequenza d'uso: **media**
- Titolo di godimento: **proprietà**

- Stato di manutenzione: **buona**
- Fruibilità da parte di tutti in autonomia: **bassa**
- Comfort: **medio**
- Sicurezza: **media**

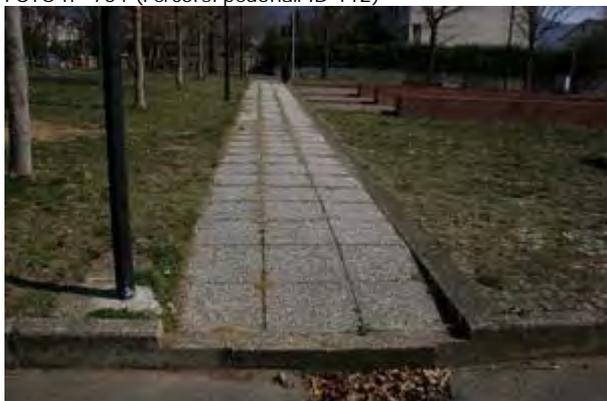
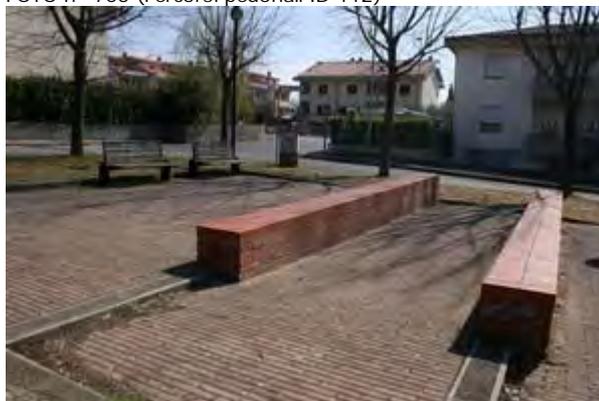
FOTO n° 704 (Percorsi pedonali ID 112)

- Descrizione: **Percorso e spazi pedonali pavimentati**
- Larghezza adeguata: **sempre**
- Possibilità di inversione di marcia: **secondo norma**
- Cambi di direzione in piano: **solo in alcuni casi**

- Assenza di variazioni di livello: **per pochi tratti**
- Evidenziazione cromatica dei raccordi di quota con rampa: **non pertinente**
- Pendenza longitudinale adeguata: **sempre**

- Pendenza trasversale adeguata: **sempre**
- Presenza di elementi di sostegno in caso di forte pendenza: **non pertinente**
- Assenza di ostacoli che riducono la larghezza: **sempre**

- Assenza di ostacoli sporgenti: **sempre**
- Piano di calpestio adeguato: **per la maggior parte**
- Piano di calpestio adeguato - Note: **discontinuità mattonelle**

- Segnalazione passaggio percorso-zona carrabile: **mai**
- Segnalazione passaggio percorso-zona non pavimentata: **solo in alcuni tratti**
- Illuminazione adeguata: **sempre**

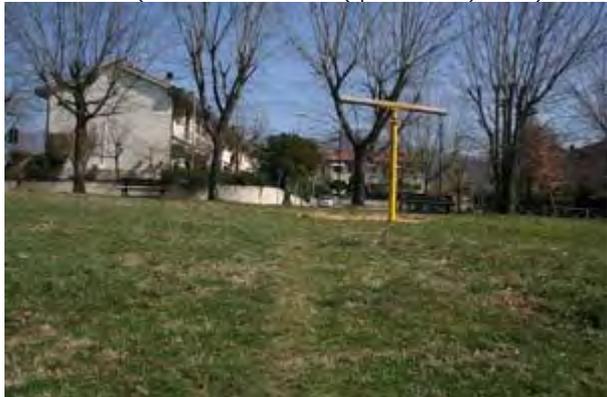
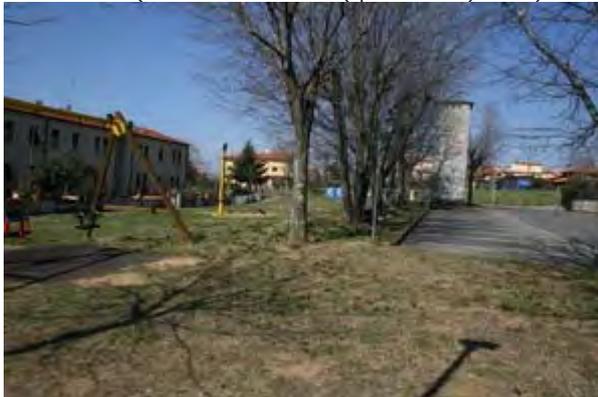
FOTO n° 706 (Attrezzature urbane (spazi esterni) ID 40)

- Segnaletica: **presenti ma non adeguati**
- Cestini portarifiuti: **carenti**
- Sedute: **presenti ed adeguati**
- Giochi: **presenti ed adeguati**

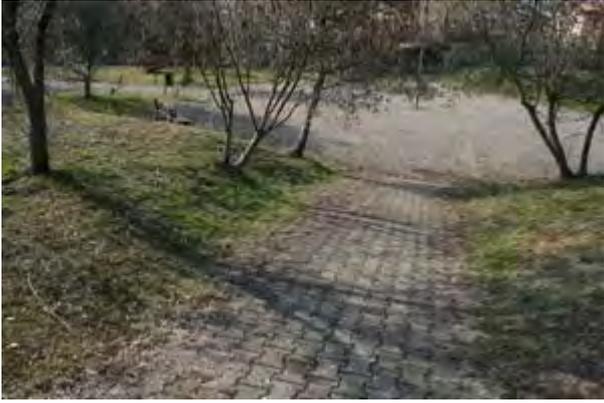
FOTO n° 593 (Aree verdi ID 24)

- Data del rilievo: **30/01/2012**
- Denominazione: **giardino via Martin Luther King**
- Frequenza d'uso: **media**
- Titolo di godimento: **proprietà**

- Accessibilità urbana per Percorsi pedonali e Parcheggi riservati: **si**
- Motivo: **Mancano parcheggi riservati.**

- Stato di manutenzione: **media**
- Fruibilità da parte di tutti in autonomia: **media**
- Comfort: **medio**
- Sicurezza: **alta**

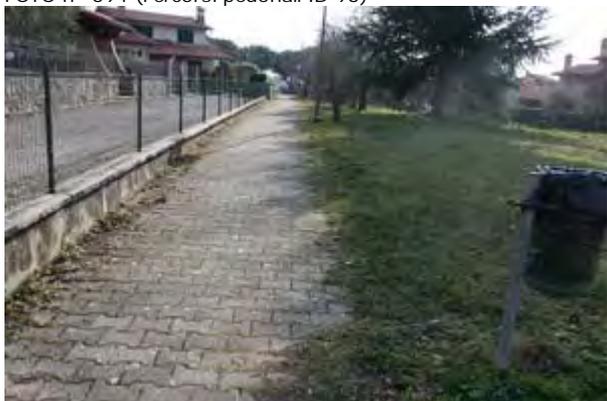
FOTO n° 594 (Percorsi pedonali ID 93)

- Larghezza adeguata: **sempre**
- Possibilità di inversione di marcia: **secondo norma**
- Cambi di direzione in piano: **per la maggior parte**
- Assenza di variazioni di livello: **sempre**
- Evidenziazione cromatica dei raccordi di quota con rampa: **non pertinente**
- Pendenza longitudinale adeguata: **sempre**
- Pendenza trasversale adeguata: **sempre**
- Presenza di elementi di sostegno in caso di forte pendenza: **non pertinente**
- Assenza di ostacoli che riducono la larghezza: **sempre**
- Assenza di ostacoli sporgenti: **sempre**
- Piano di calpestio adeguato: **per la maggior parte**
- Piano di calpestio adeguato - Note: **qualche tratto ha pavimentazione sconnessa**
- Segnalazione passaggio percorso-zona carrabile: **mai**
- Segnalazione passaggio percorso-zona non pavimentata: **mai**
- Illuminazione adeguata: **sempre**
