Censimento delle barriere architettoniche
in ambito urbano redatto per il
Piano per l'Eliminazione delle Barriere Architettoniche

Quadro conoscitivo · Schede di rilievo:
edifici ed attrezzature di uso pubblico, spazi urbani · volume II

settembre 2012

Comune di Pian di Scò

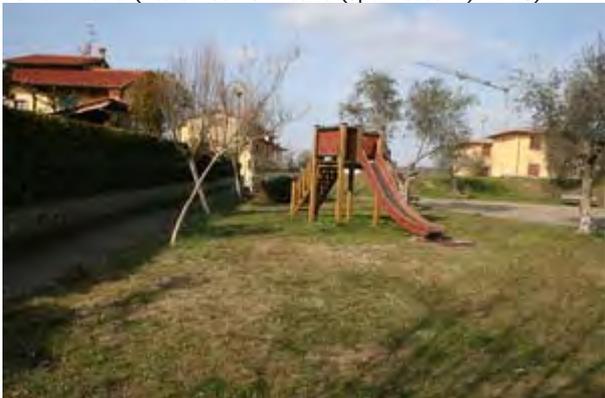
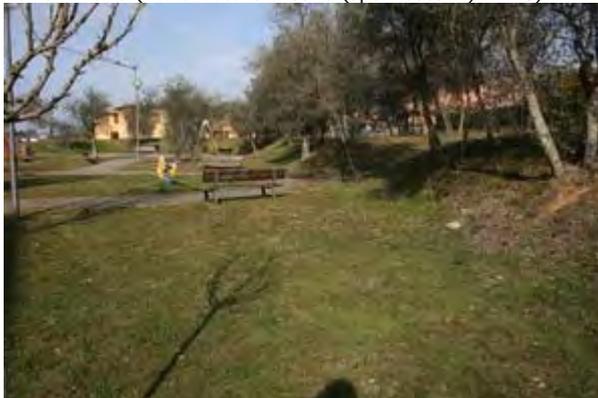
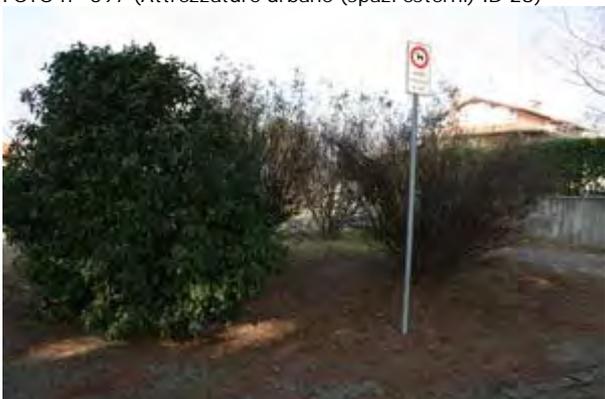
FOTO n° 595 (Attrezzature urbane (spazi esterni) ID 28)

- Segnaletica: **carenti**
- Cestini portarifiuti: **presenti ma non adeguati**
- Sedute: **presenti ma non adeguati**
- Giochi: **presenti ed adeguati**

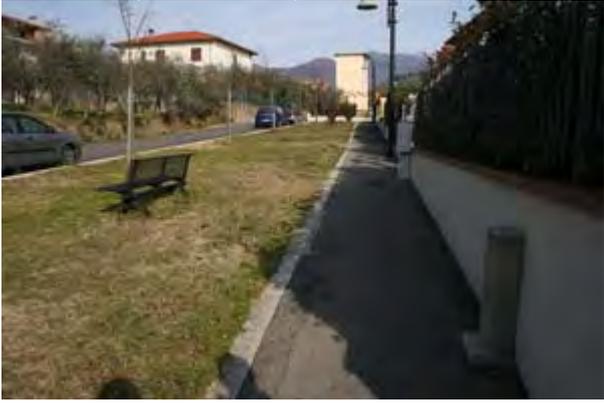
FOTO n° 586 (Aree verdi ID 25)

- Data del rilievo: **30/01/2012**
- Denominazione: **area verde via di Caprile**
- Frequenza d'uso: **media**
- Titolo di godimento: **proprietà**

- Stato di manutenzione: **buona**
- Fruibilità da parte di tutti in autonomia: **bassa**
- Comfort: **medio**
- Sicurezza: **media**
- Annotazioni: **A parte le panchine, l'area è scarsamente fruibile ed ha più che altro ruolo di arredo.**

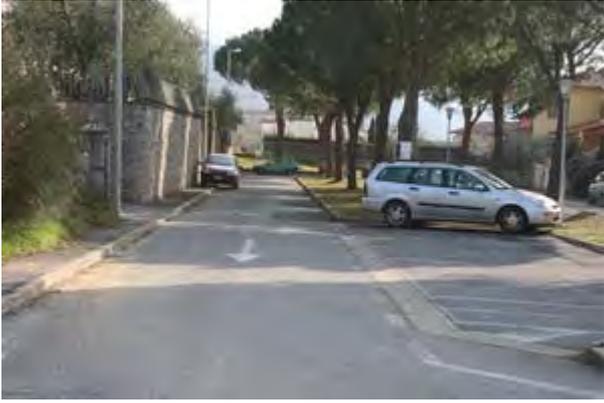
FOTO n° 527 (Aree verdi ID 31)

- Stato di manutenzione: **buona**
- Fruibilità da parte di tutti in autonomia: **bassa**
- Comfort: **medio**
- Sicurezza: **media**
- Annotazioni: **Nella parte est è presente un sentiero pedonale che collega via della Ripa con via Bocaccio; non è comunque adeguato (in particolare per pavimentazione e dimensioni)**

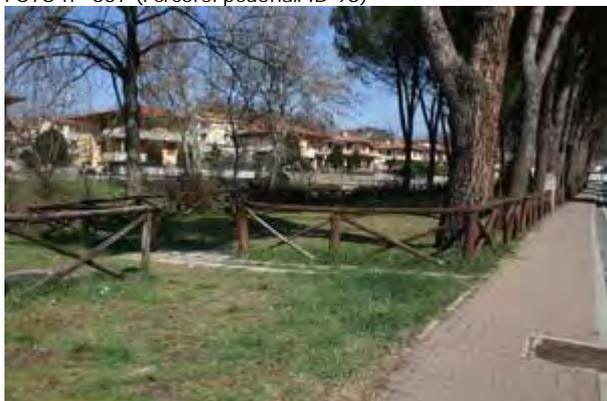
FOTO n° 637 (Percorsi pedonali ID 98)

- Descrizione: **Brevi percorsi di ingresso all'area verde**
- Larghezza adeguata: **mai**
- Possibilità di inversione di marcia: **inesistente**
- Cambi di direzione in piano: **sempre**
- Assenza di variazioni di livello: **sempre**
- Evidenziazione cromatica dei raccordi di quota con rampa: **non pertinente**
- Pendenza longitudinale adeguata: **sempre**
- Pendenza trasversale adeguata: **sempre**
- Presenza di elementi di sostegno in caso di forte pendenza: **non pertinente**
- Assenza di ostacoli che riducono la larghezza: **sempre**
- Assenza di ostacoli sporgenti: **sempre**
- Piano di calpestio adeguato: **mai**
- Piano di calpestio adeguato - Note: **Pavimentazione discontinua**
- Segnalazione passaggio percorso-zona carrabile: **non pertinente**
- Segnalazione passaggio percorso-zona non pavimentata: **mai**
- Illuminazione adeguata: **mai**

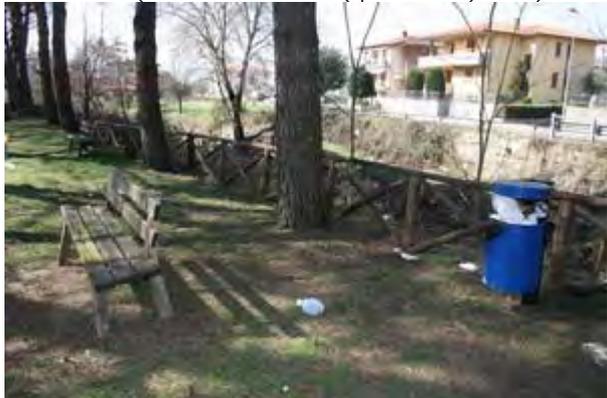
FOTO n° 642 (Attrezzature urbane (spazi esterni) ID 32)

- Segnaletica: **assenti**
- Cestini portarifiuti: **carenti**
- Sedute: **carenti**
- Giochi: **presenti ed adeguati**

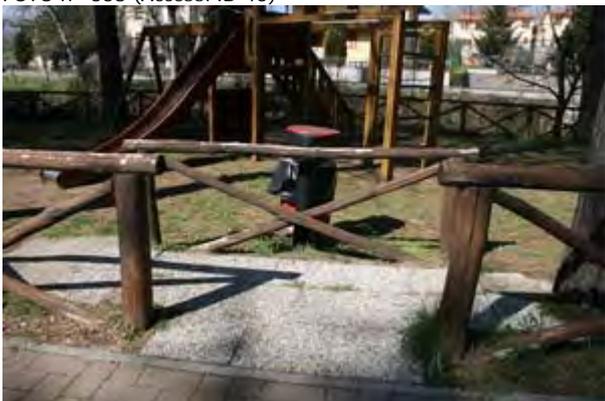
FOTO n° 638 (Accessi ID 45)

- Descrizione: **Varchi di ingresso**
- Tipologia accesso: **principale**
- Segnaletica: **assenti**
- Individuabilità adeguata: **si**
- Assenza di dislivelli: **no**
- Superamento del dislivello adeguato: **no**
- Assenza di ostacoli: **no**
- Assenza di ostacoli - Note: **I varchi rendono difficoltoso il passaggio e impossibile la manovra.**
- Larghezza adeguata porta o varco: **si**
- Assenza dislivelli porta o varco: **no**
- Spazi di manovra adeguati: **no**

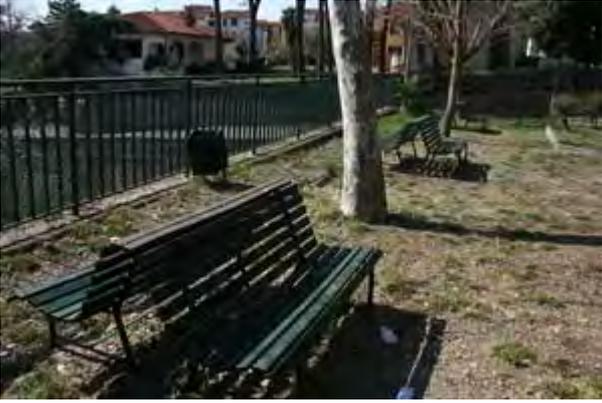
FOTO n° 710 (Aree verdi ID 33)

- Accessibilità urbana per Percorsi pedonali e Parcheggi riservati: **no**
- Motivo: **Mancano parcheggi adeguati, in particolare riservati e percorsi adeguati.**

- Stato di manutenzione: **cattiva**
- Fruibilità da parte di tutti in autonomia: **bassa**
- Comfort: **basso**
- Sicurezza: **bassa**

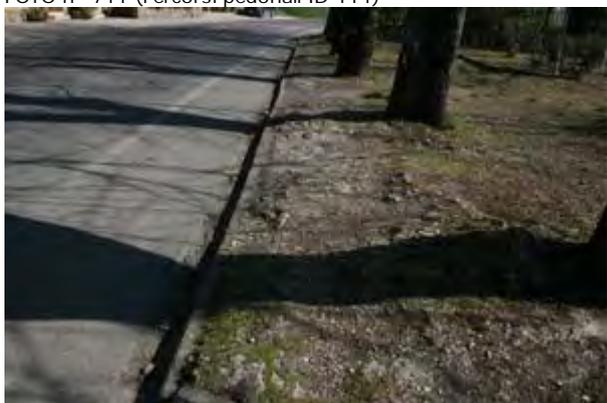
FOTO n° 711 (Percorsi pedonali ID 114)

- Descrizione: **Marciapiede lungo via Marconi**
- Larghezza adeguata: **mai**
- Possibilità di inversione di marcia: **inesistente**
- Cambi di direzione in piano: **mai**
- Assenza di variazioni di livello: **per pochi tratti**
- Evidenziazione cromatica dei raccordi di quota con rampa: **non pertinente**
- Pendenza longitudinale adeguata: **sempre**
- Pendenza trasversale adeguata: **sempre**
- Presenza di elementi di sostegno in caso di forte pendenza: **non pertinente**
- Assenza di ostacoli che riducono la larghezza: **per pochi tratti**
- Assenza di ostacoli sporgenti: **sempre**
- Piano di calpestio adeguato: **mai**
- Piano di calpestio adeguato - Note: **Pavimentazione completamente degradata.**
- Segnalazione passaggio percorso-zona carrabile: **mai**
- Segnalazione passaggio percorso-zona non pavimentata: **mai**
- Illuminazione adeguata: **mai**

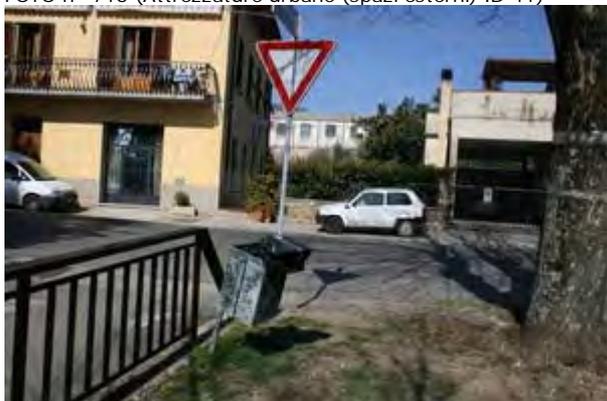
FOTO n° 713 (Attrezzature urbane (spazi esterni) ID 41)

- Segnaletica: **assenti**
- Cestini portarifiuti: **carenti**
- Sedute: **carenti**
- Giochi: **assenti**

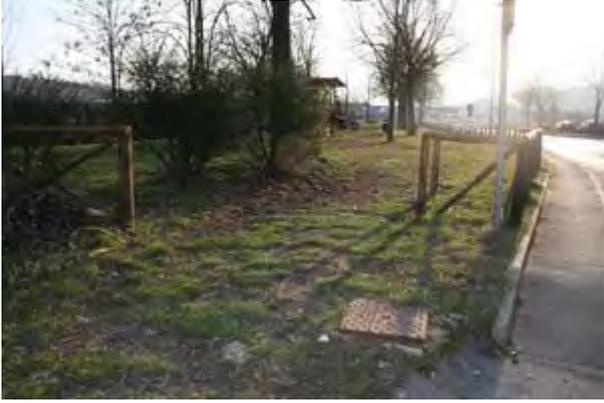
FOTO n° 167 (Aree verdi ID 34)

- Stato di manutenzione: **media**
- Fruibilità da parte di tutti in autonomia: **bassa**
- Comfort: **medio**
- Sicurezza: **media**

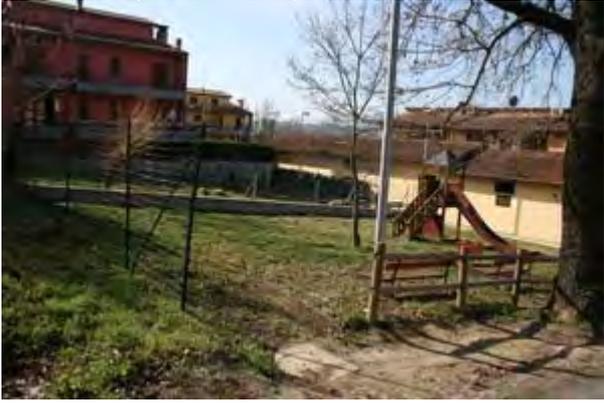
FOTO n° 626 (Aree verdi ID 35)

- Stato di manutenzione: **cattiva**
- Fruibilità da parte di tutti in autonomia: **bassa**
- Comfort: **basso**
- Sicurezza: **media**

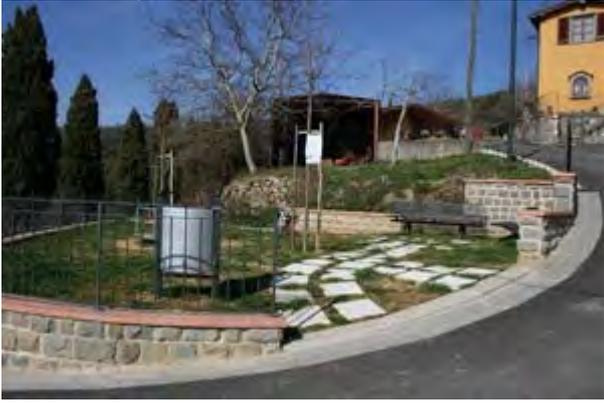
FOTO n° 714 (Aree verdi ID 38)

- Accessibilità urbana per Percorsi pedonali e Parcheggi riservati: **no**
- Motivo: **Non esistono parcheggi adeguati, nè percorsi adeguati, ma è comunque raggiungibile in auto.**

- Stato di manutenzione: **buona**
- Fruibilità da parte di tutti in autonomia: **bassa**
- Comfort: **medio**
- Sicurezza: **media**

- Percorsi pedonali: **prestazioni insufficienti**
- Attrezzature urbane (spazi esterni): **prestazioni sufficienti**

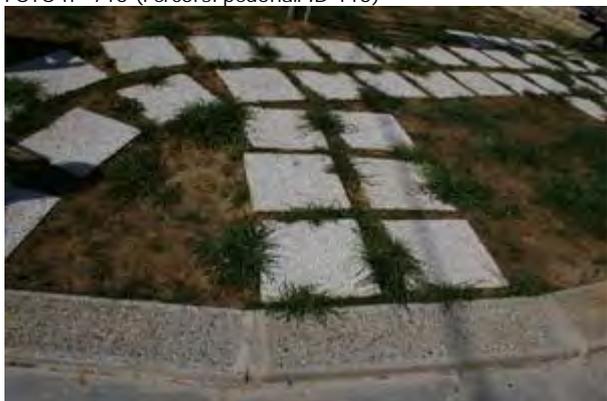
FOTO n° 715 (Percorsi pedonali ID 115)

- Larghezza adeguata: **sempre**
- Possibilità di inversione di marcia: **secondo norma**
- Cambi di direzione in piano: **per la maggior parte**
- Assenza di variazioni di livello: **per la maggior parte**
- Evidenziazione cromatica dei raccordi di quota con rampa: **non pertinente**
- Pendenza longitudinale adeguata: **sempre**
- Pendenza trasversale adeguata: **sempre**
- Presenza di elementi di sostegno in caso di forte pendenza: **non pertinente**
- Assenza di ostacoli che riducono la larghezza: **sempre**
- Assenza di ostacoli sporgenti: **sempre**
- Piano di calpestio adeguato: **mai**
- Piano di calpestio adeguato - Note: **Pavimentazione discontinua.**
- Segnalazione passaggio percorso-zona carrabile: **mai**
- Segnalazione passaggio percorso-zona non pavimentata: **mai**
- Illuminazione adeguata: **sempre**

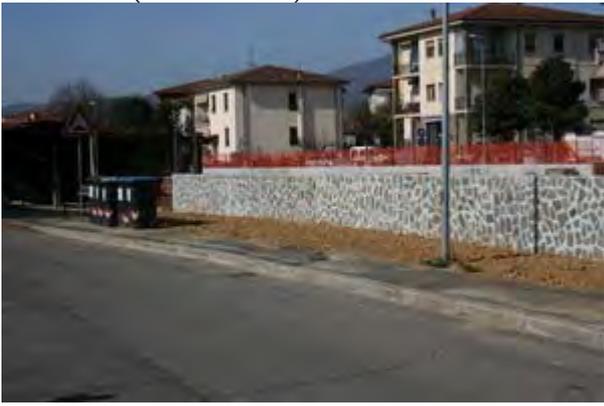
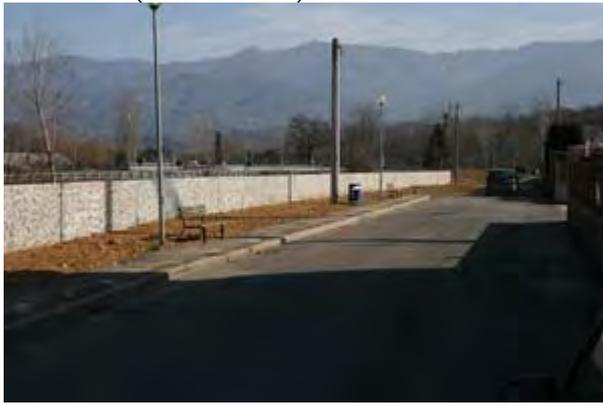
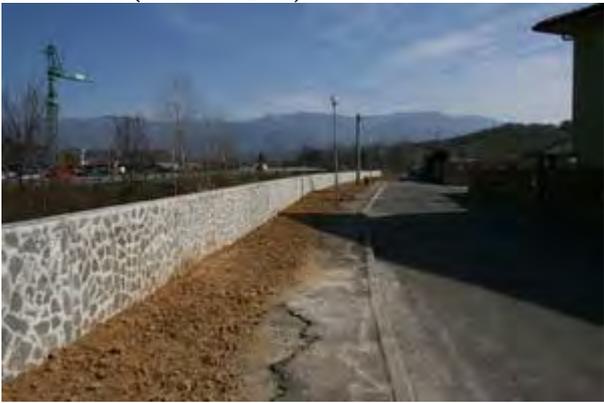
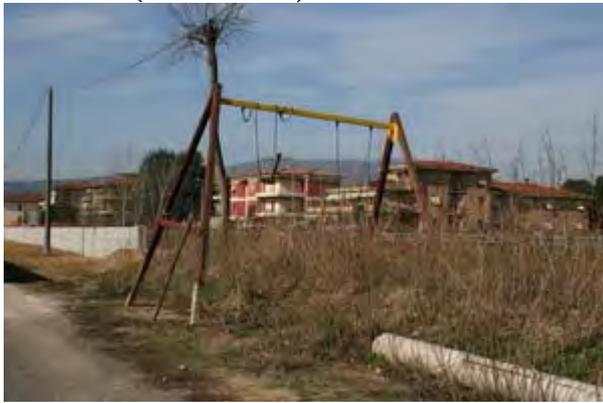
FOTO n° 633 (Aree verdi ID 40)

- Accessibilità urbana per Percorsi pedonali e Parcheggi riservati: **no**
- Motivo: **Non esistono parcheggi nelle vicinanze e mancano marciapiedi nelle strade circostanti.**

- Stato di manutenzione: **buona**
- Fruibilità da parte di tutti in autonomia: **media**
- Comfort: **medio**
- Sicurezza: **media**

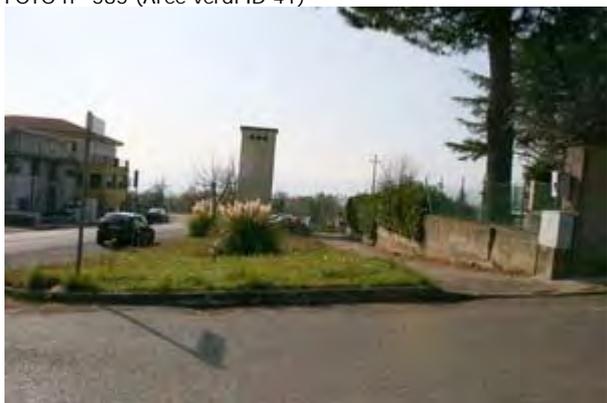
FOTO n° 585 (Aree verdi ID 41)

- Accessibilità urbana per Percorsi pedonali e Parcheggi riservati: **si**
- Motivo: **Mancano parcheggi riservati.**
- Tipologia complesso associato: **Parcheggi pubblici**
- Id. complesso associato: **22**

- Stato di manutenzione: **media**
- Fruibilità da parte di tutti in autonomia: **bassa**
- Comfort: **basso**
- Sicurezza: **media**
- Annotazioni: **Non ci sono attrezzature e l'area verde non è propriamente fruibile (prevalentemente verde di arredo).**

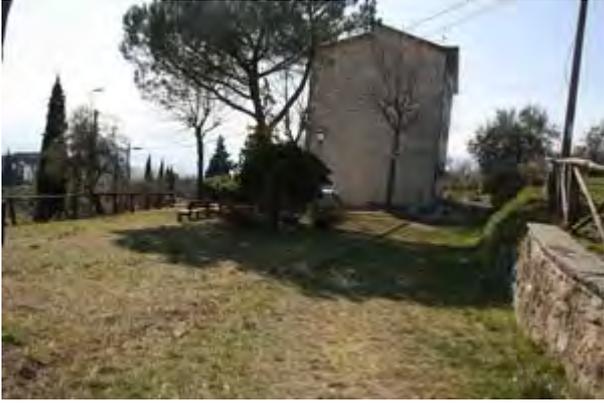
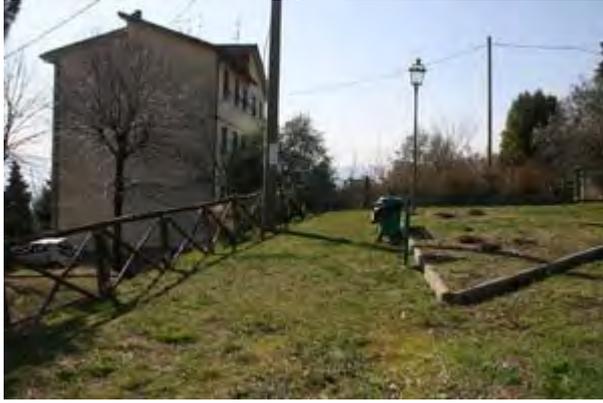
FOTO n° 674 (Aree verdi ID 42)

- Accessibilità urbana per Percorsi pedonali e Parcheggi riservati: **no**
- Motivo: **Non esistono parcheggi nelle vicinanze. E' comunque possibile raggiungere l'area in auto.**

- Stato di manutenzione: **media**
- Fruibilità da parte di tutti in autonomia: **bassa**
- Comfort: **basso**
- Sicurezza: **media**

- Mancanza di Percorsi pedonali
- Attrezzature urbane (spazi esterni): **prestazioni sufficienti**
- Superamento dislivelli: **prestazioni insufficienti**
- Presenza di sistema di superamento dei dislivelli utilizzabile da tutti: **no**
- Accessi: **prestazioni insufficienti**

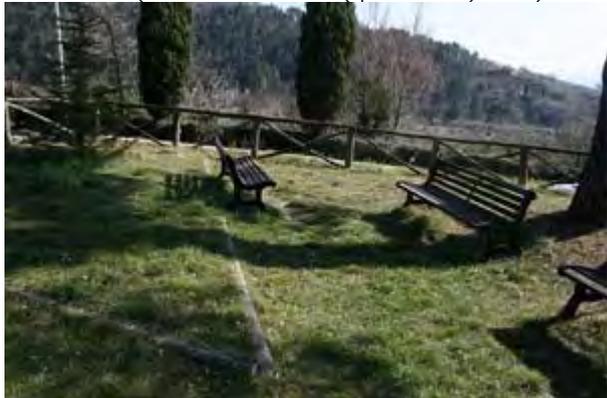
FOTO n° 680 (Attrezzature urbane (spazi esterni) ID 37)

- Segnaletica: **carenti**
- Cestini portarifiuti: **carenti**
- Sedute: **presenti ed adeguati**
- Giochi: **assenti**

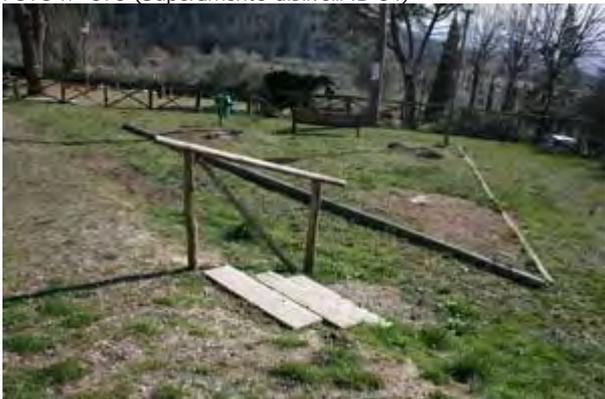
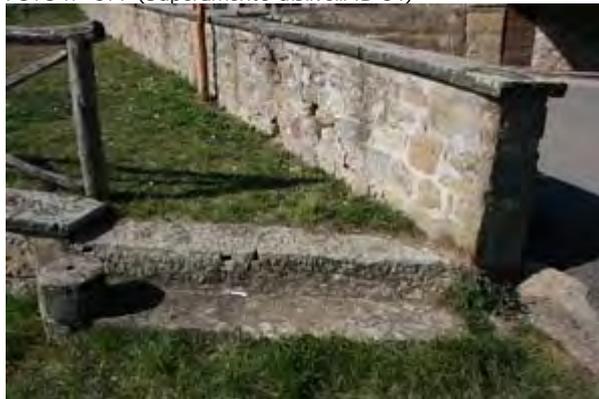
FOTO n° 676 (Superamento dislivelli ID 34)

- Descrizione: **Scalette di collegamento tra i vari livelli**
- Tipologia: **scala**
- Visibilità dall'ingresso: **si**
- Collega il livello terra: **si**

- Larghezza adeguata: **no**
- Lunghezza adeguata: **si**
- Piano di calpestio non scivoloso: **si**
- Parapetto/cordolo adeguato: **no**
- Corrimano adeguato: **no**
- Individuabilità adeguata: **no**
- Illuminazione adeguata: **no**
- Protezione dagli agenti atmosferici: **no**

- Dimensione dei gradini adeguate: **no**

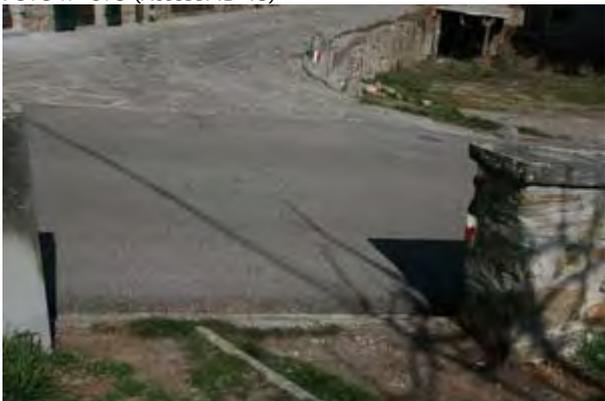
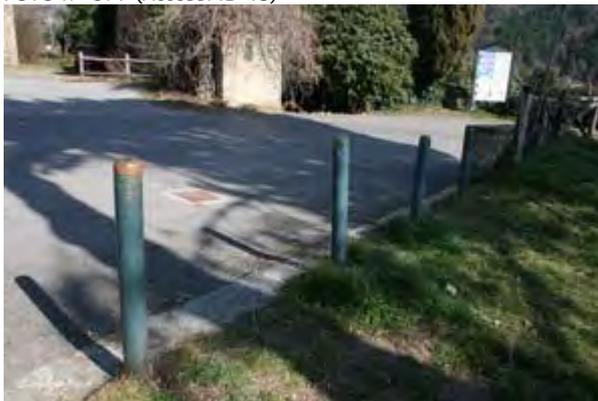
FOTO n° 678 (Accessi ID 48)

- Spazi di manovra adeguati: **no**
- Descrizione: **Accessi dalla strada**
- Tipologia accesso: **principale**
- Segnaletica: **assenti**
- Individuabilità adeguata: **si**
- Assenza di dislivelli: **no**
- Superamento del dislivello adeguato: **no**
- Assenza di ostacoli: **si**
- Larghezza adeguata porta o varco: **si**
- Assenza dislivelli porta o varco: **no**

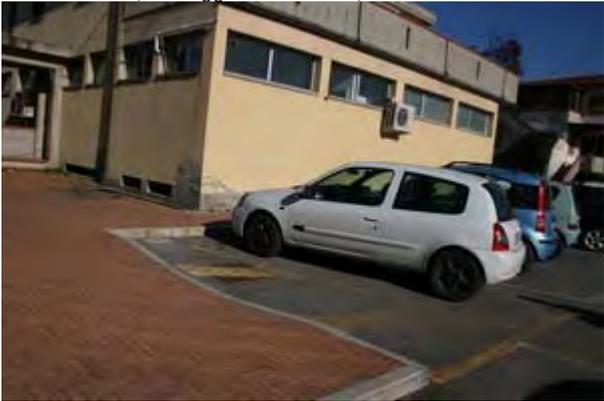
FOTO n° 148 (Parcheggi riservati ID 5)

- Segnaletica adeguata: **solo segnaletica orizzontale**
- Pavimentazione adeguata: **si**
- Contiguità a percorso pedonale: **si**
- Dislivello con percorso pedonale adeguato: **si**
- Larghezza/lunghezza adeguata: **si**
- Luogo di manovra sicuro: **si**
- Luogo di manovra senza dislivello: **si**

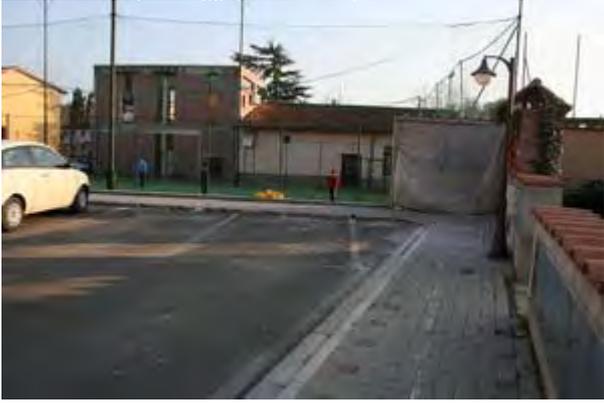
FOTO n° 169 (Parcheggi pubblici ID 6)

- **Data del rilievo:** 30/01/2012
- **Denominazione:** Parcheggio in via della Filanda, dietro alla parrocchia
- **Frequenza d'uso:** media
- **Titolo di godimento:** proprietà
- **Numero dei posti totali:** 12
- **Numero di posti adeguato:** no

- **Stato di manutenzione:** buona
- **Fruibilità da parte di tutti in autonomia:** bassa
- **Comfort:** medio
- **Sicurezza:** media

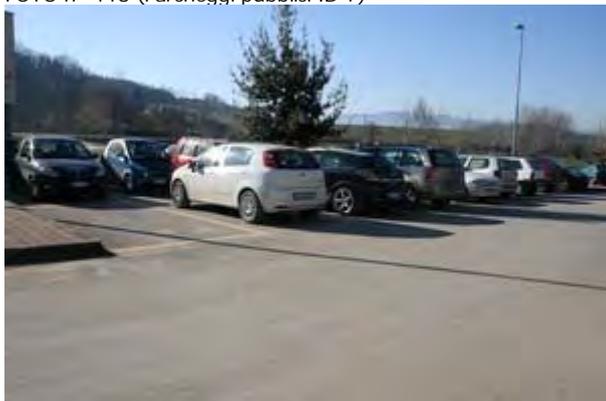
FOTO n° 118 (Parcheggi pubblici ID 7)

- Data del rilievo: **26/01/2012**
- Denominazione: **Parcheggio via dell'Asilo**
- Frequenza d'uso: **alta**
- Titolo di godimento: **proprietà**
- Numero dei posti riservati: **1**
- Numero dei posti totali: **18**
- Numero di posti adeguato: **si**

- Stato di manutenzione: **buona**
- Fruibilità da parte di tutti in autonomia: **media**
- Comfort: **medio**
- Sicurezza: **media**

- Mancanza di Percorsi pedonali
- Parcheggi riservati: **prestazioni insufficienti**

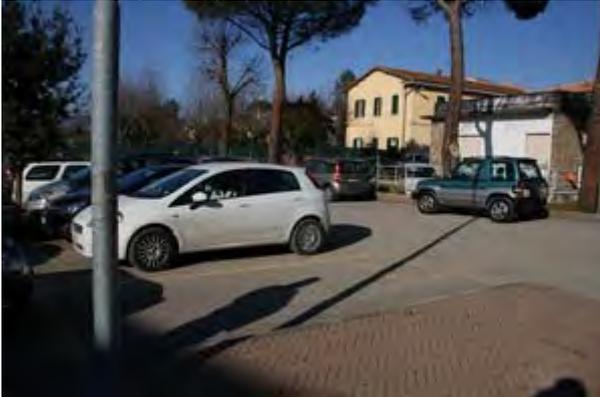
FOTO n° 119 (Parcheggi riservati ID 3)

- Segnaletica adeguata: **no**
- Pavimentazione adeguata: **si**
- Contiguità a percorso pedonale:
no
- Dislivello con percorso pedonale
adeguato: **no**
- Larghezza/lunghezza adeguata:
no
- Luogo di manovra sicuro: **no**
- Luogo di manovra senza
dislivello: **si**

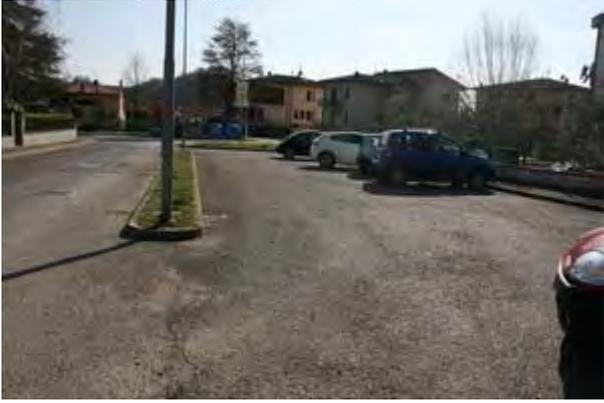
FOTO n° 179 (Parcheggi pubblici ID 8)

- Data del rilievo: **12/03/2012**
- Denominazione: **Parcheggio in via Rantigioni**
- Frequenza d'uso: **media**
- Titolo di godimento: **proprietà**
- Numero dei posti totali: **12**
- Numero di posti adeguato: **no**

- Stato di manutenzione: **media**
- Fruibilità da parte di tutti in autonomia: **bassa**
- Comfort: **medio**
- Sicurezza: **media**

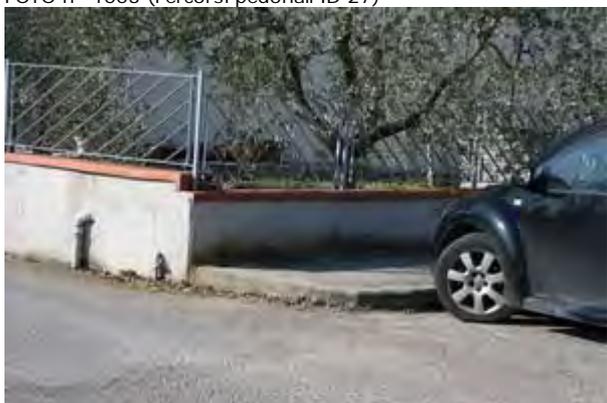
FOTO n° 1003 (Percorsi pedonali ID 27)

- Descrizione: **marciapiede (solo su alcuni lati)**
- Larghezza adeguata: **sempre**
- Possibilità di inversione di marcia: **a distanza eccessiva**
- Cambi di direzione in piano: **sempre**
- Assenza di variazioni di livello: **per la maggior parte**
- Pendenza longitudinale adeguata: **sempre**
- Pendenza trasversale adeguata: **sempre**
- Presenza di elementi di sostegno in caso di forte pendenza: **non pertinente**
- Assenza di ostacoli che riducono la larghezza: **sempre**
- Assenza di ostacoli sporgenti: **sempre**
- Piano di calpestio adeguato: **sempre**
- Segnalazione passaggio percorso-zona carrabile: **mai**
- Segnalazione passaggio percorso-zona non pavimentata: **non pertinente**
- Illuminazione adeguata: **sempre**

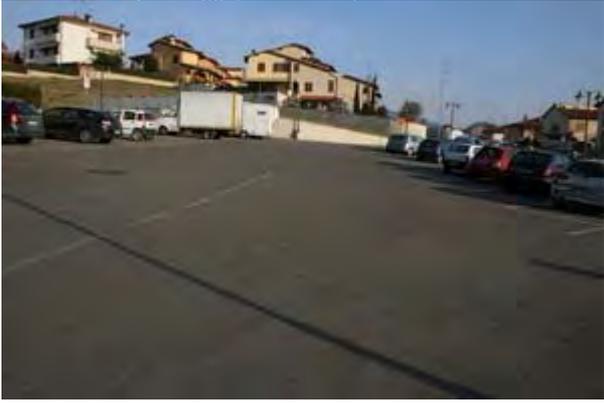
FOTO n° 173 (Parcheggi pubblici ID 9)

- Data del rilievo: **30/01/2012**
- Denominazione: **Parcheggio in viale Galilei**
- Frequenza d'uso: **media**
- Titolo di godimento: **proprietà**
- Numero dei posti riservati: **2**
- Numero dei posti totali: **30**
- Numero di posti adeguato: **si**

- Stato di manutenzione: **buona**
- Fruibilità da parte di tutti in autonomia: **media**
- Comfort: **medio**
- Sicurezza: **media**

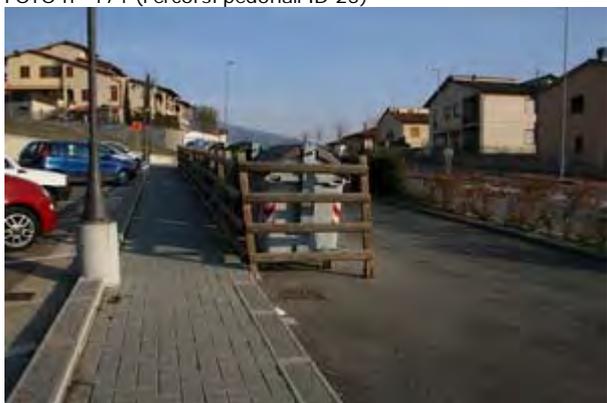
FOTO n° 174 (Percorsi pedonali ID 25)

- Descrizione: **marciapiede (solo su alcuni lati)**
- Larghezza adeguata: **sempre**
- Possibilità di inversione di marcia: **secondo norma**
- Cambi di direzione in piano: **sempre**
- Assenza di variazioni di livello: **sempre**
- Pendenza longitudinale adeguata: **sempre**
- Pendenza trasversale adeguata: **sempre**
- Presenza di elementi di sostegno in caso di forte pendenza: **non pertinente**
- Assenza di ostacoli che riducono la larghezza: **sempre**
- Assenza di ostacoli sporgenti: **sempre**
- Piano di calpestio adeguato: **sempre**
- Segnalazione passaggio percorso-zona carrabile: **mai**
- Segnalazione passaggio percorso-zona non pavimentata: **non pertinente**
- Illuminazione adeguata: **sempre**

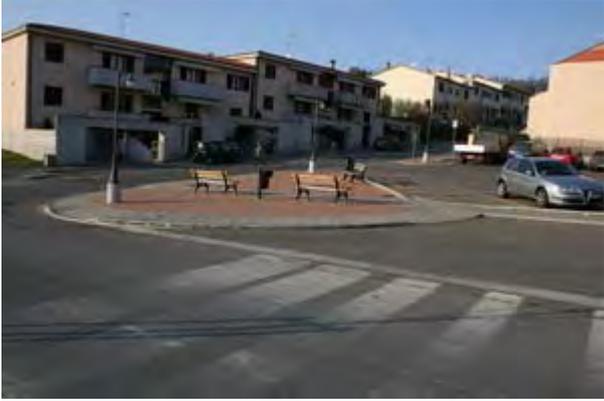
FOTO n° 175 (Attrezzature urbane (spazi esterni) ID 8)

- Cestini portarifiuti: **presenti ed adeguati**
- Sedute: **presenti ed adeguati**
- Cassonetti adeguati: **si**
- Cassonetti in posizione adeguata: **si**

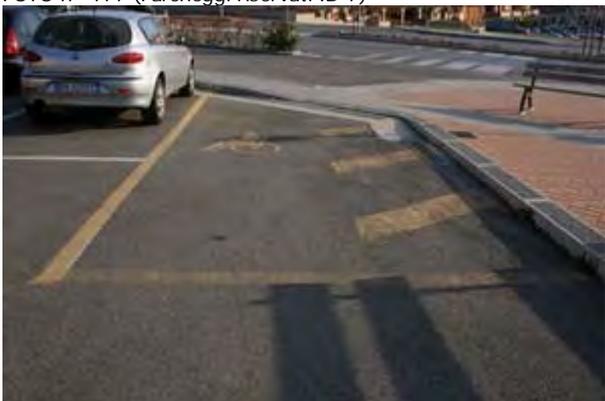
FOTO n° 177 (Parcheggi riservati ID 7)

- Segnaletica adeguata: **solo segnaletica orizzontale**
- Pavimentazione adeguata: **si**
- Contiguità a percorso pedonale: **si**
- Dislivello con percorso pedonale adeguato: **si**
- Larghezza/lunghezza adeguata: **no**
- Luogo di manovra sicuro: **si**
- Luogo di manovra senza dislivello: **si**

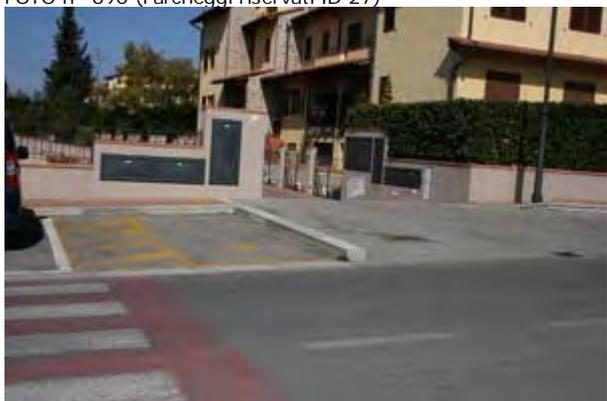
FOTO n° 690 (Parcheggi riservati ID 27)

- Segnaletica adeguata: **solo segnaletica orizzontale**
- Pavimentazione adeguata: **si**
- Contiguità a percorso pedonale: **si**
- Dislivello con percorso pedonale adeguato: **no**
- Larghezza/lunghezza adeguata: **si**
- Luogo di manovra sicuro: **si**
- Luogo di manovra senza dislivello: **si**

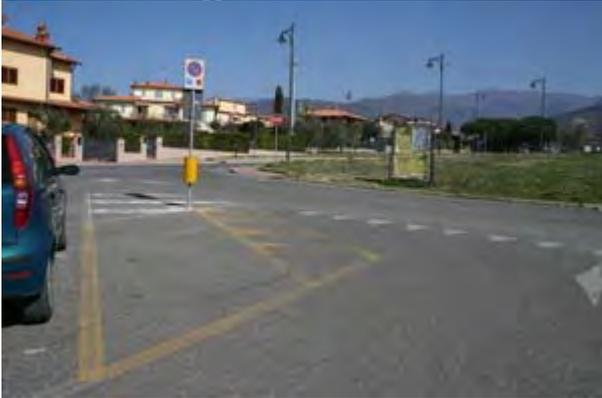
FOTO n° 692 (Parcheggi riservati ID 28)

- Segnaletica adeguata: **si**
- Pavimentazione adeguata: **si**
- Contiguità a percorso pedonale: **no**
- Dislivello con percorso pedonale adeguato: **si**
- Larghezza/lunghezza adeguata: **si**
- Luogo di manovra sicuro: **no**
- Luogo di manovra senza dislivello: **si**

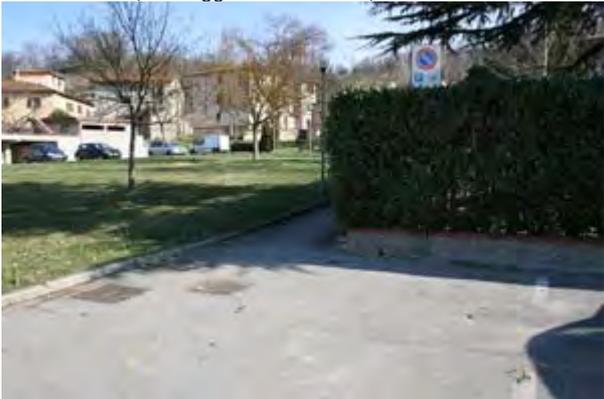
FOTO n° 609 (Parcheggi riservati ID 23)

- Segnaletica adeguata: **solo segnaletica verticale**
- Pavimentazione adeguata: **si**
- Contiguità a percorso pedonale: **si**
- Dislivello con percorso pedonale adeguato: **si**
- Larghezza/lunghezza adeguata: **si**
- Luogo di manovra sicuro: **si**
- Luogo di manovra senza dislivello: **si**

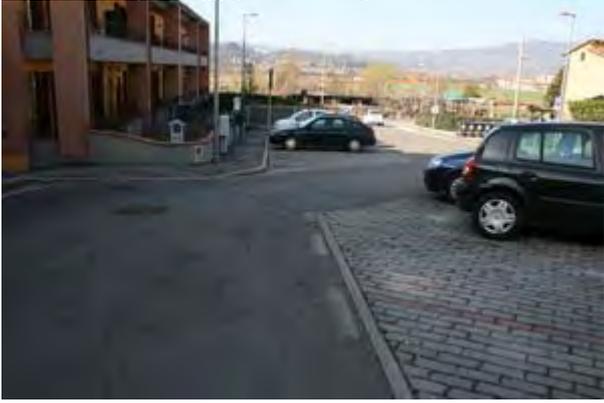
FOTO n° 620 (Parcheggi pubblici ID 20)

- Data del rilievo: **12/03/2012**
- Denominazione: **parcheggio Ontaneto**
- Indirizzo: **via XXIV luglio**
- Frequenza d'uso: **alta**
- Titolo di godimento: **proprietà**
- Numero dei posti riservati: **2**
- Numero dei posti totali: **17**
- Numero di posti adeguato: **si**

- Stato di manutenzione: **buona**
- Fruibilità da parte di tutti in autonomia: **media**
- Comfort: **medio**
- Sicurezza: **media**
- Annotazioni: **Il parcheggio è praticamente parte della strada; i percorsi pedonali sono costituiti dai marciapiedi, non presenti però nel blocco con il maggior numero di posti auto.**

- Mancanza di Percorsi pedonali
- Parcheggi riservati: **prestazioni insufficienti**

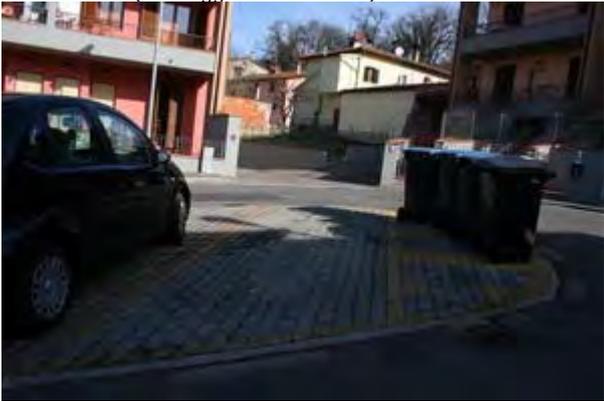
FOTO n° 622 (Parcheggi riservati ID 24)

- Segnaletica adeguata: **solo segnaletica orizzontale**
- Pavimentazione adeguata: **si**
- Contiguità a percorso pedonale: **no**
- Larghezza/lunghezza adeguata: **si**
- Luogo di manovra sicuro: **no**
- Luogo di manovra senza dislivello: **si**

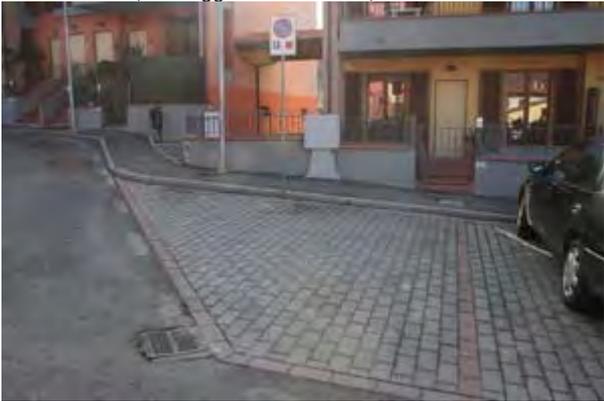
FOTO n° 623 (Parcheggi riservati ID 25)

- Segnaletica adeguata: **solo segnaletica verticale**
- Pavimentazione adeguata: **si**
- Contiguità a percorso pedonale: **si**
- Dislivello con percorso pedonale adeguato: **no**
- Larghezza/lunghezza adeguata: **si**
- Luogo di manovra sicuro: **no**
- Luogo di manovra senza dislivello: **si**
