Quadro conoscitivo · Schede di rilievo:
strade urbane · volume I

Comune di Pian di Scò

Censimento delle barriere architettoniche
in ambito urbano redatto per il
Piano per l'Eliminazione delle Barriere Architettoniche

Strade Urbane**volume I**

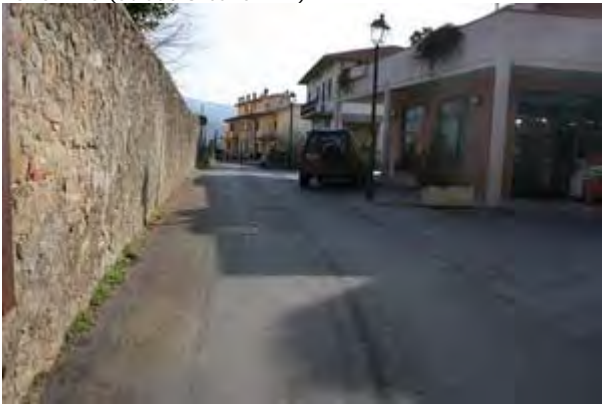
FOTO n° 5 (Strade Urbane ID 1)

- Denominazione: **via di Capriole - collegamento a via Roma**
- Destinazione: **carrabile e pedonale**
- Frequenza d'uso: **media**

- Stato di manutenzione: **buona**
- Fruibilità da parte di tutti in autonomia: **bassa**
- Comfort: **basso**
- Sicurezza: **bassa**

- Mancanza di Percorsi pedonali

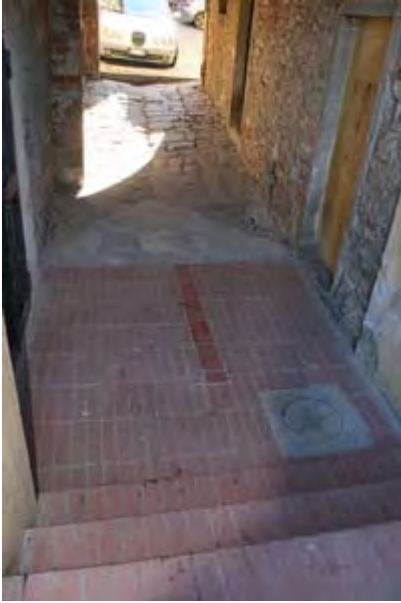
FOTO n° 162 (Strade Urbane ID 2)

- Data del rilievo: **26/01/2012**
- Denominazione: **Vicolo tra via delle Scuole ed il parco**
- Destinazione: **solo pedonale**
- Frequenza d'uso: **bassa**

- Stato di manutenzione: **buona**
- Fruibilità da parte di tutti in autonomia: **bassa**
- Comfort: **medio**
- Sicurezza: **media**

- Percorsi pedonali: **prestazioni gravemente insufficienti**

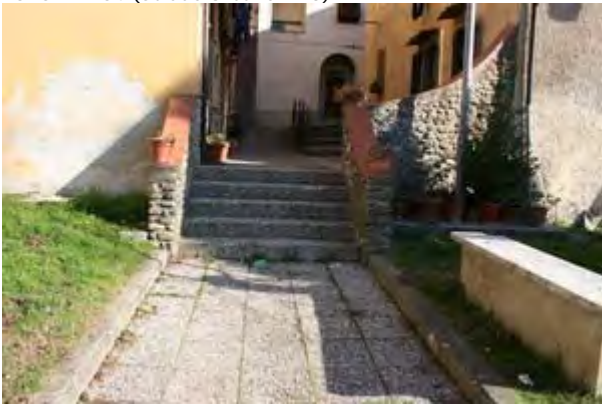
FOTO n° 164 (Strade Urbane ID 3)

- Data del rilievo: **26/01/2012**
- Denominazione: **Percorsi attrezzati di collegamento al parco**
- Destinazione: **solo pedonale**
- Frequenza d'uso: **media**

- Stato di manutenzione: **media**
- Fruibilità da parte di tutti in autonomia: **media**
- Comfort: **medio**
- Sicurezza: **media**

- Percorsi pedonali: **prestazioni insufficienti**

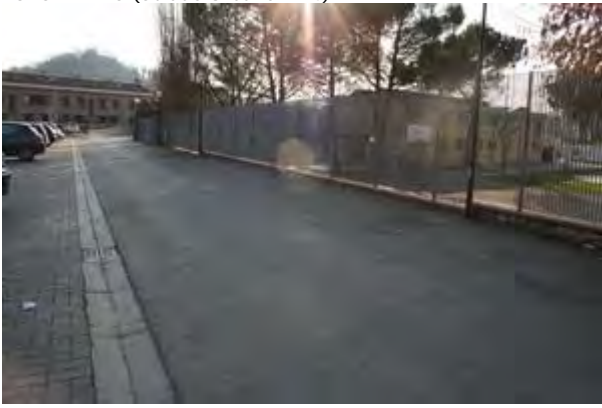
FOTO n° 216 (Strade Urbane ID 4)

- Data del rilievo: **30/01/2012**
- Denominazione: **Via Mario Vittori**
- Destinazione: **carrabile e pedonale**
- Frequenza d'uso: **alta**

- Stato di manutenzione: **buona**
- Fruibilità da parte di tutti in autonomia: **media**
- Comfort: **medio**
- Sicurezza: **media**

- Percorsi pedonali: **prestazioni sufficienti**
- Parcheggi riservati: **prestazioni sufficienti**

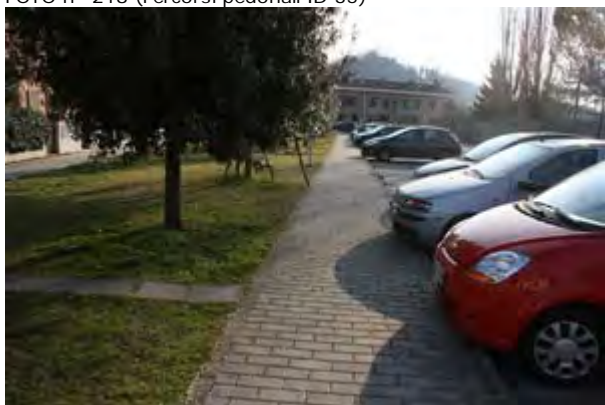
FOTO n° 218 (Percorsi pedonali ID 35)

- Descrizione: **Marciapiede lato est**
- Larghezza adeguata: **sempre**
- Possibilità di inversione di marcia: **secondo norma**
- Cambi di direzione in piano: **sempre**
- Assenza di variazioni di livello: **sempre**
- Pendenza longitudinale adeguata: **sempre**
- Pendenza trasversale adeguata: **sempre**
- Presenza di elementi di sostegno in caso di forte pendenza: **non pertinente**
- Assenza di ostacoli che riducono la larghezza: **sempre**
- Assenza di ostacoli sporgenti: **sempre**
- Piano di calpestio adeguato: **sempre**
- Segnalazione passaggio percorso-zona carrabile: **mai**
- Segnalazione passaggio percorso-zona non pavimentata: **mai**
- Illuminazione adeguata: **solo in alcuni tratti**

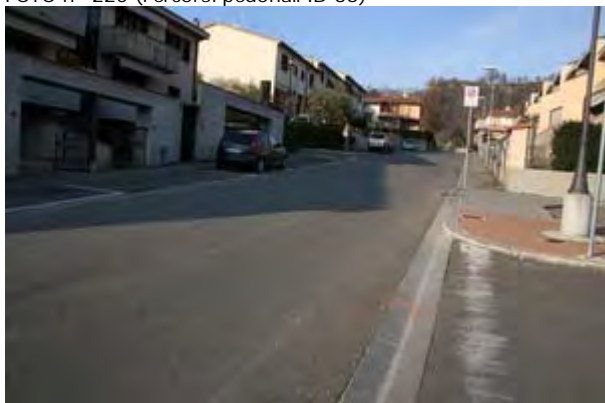
FOTO n° 220 (Percorsi pedonali ID 36)

- Descrizione: **Marciapiedi primo tratto**
- Larghezza adeguata: **sempre**
- Possibilità di inversione di marcia: **a distanza ragionevole**
- Assenza di variazioni di livello: **per la maggior parte**
- Pendenza longitudinale adeguata: **per la maggior parte**
- Pendenza trasversale adeguata: **sempre**
- Presenza di elementi di sostegno in caso di forte pendenza: **non pertinente**
- Assenza di ostacoli che riducono la larghezza: **per la maggior parte**
- Assenza di ostacoli sporgenti: **sempre**
- Piano di calpestio adeguato: **sempre**
- Segnalazione passaggio percorso-zona carrabile: **mai**
- Segnalazione passaggio percorso-zona non pavimentata: **non pertinente**
- Illuminazione adeguata: **sempre**

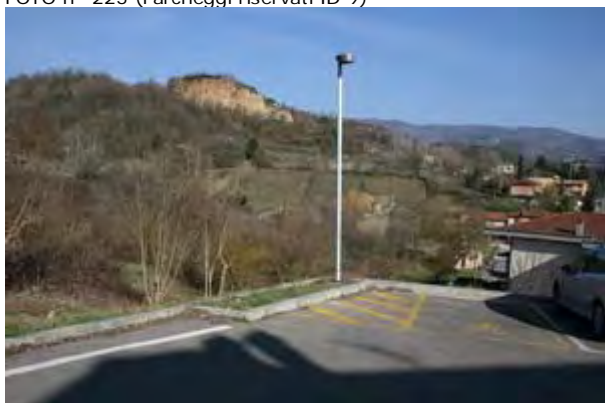
FOTO n° 225 (Parcheggi riservati ID 9)

- Segnaletica adeguata: **solo segnaletica orizzontale**
- Pavimentazione adeguata: **si**
- Contiguità a percorso pedonale: **no**
- Larghezza/lunghezza adeguata: **si**
- Luogo di manovra sicuro: **si**
- Luogo di manovra senza dislivello: **no**

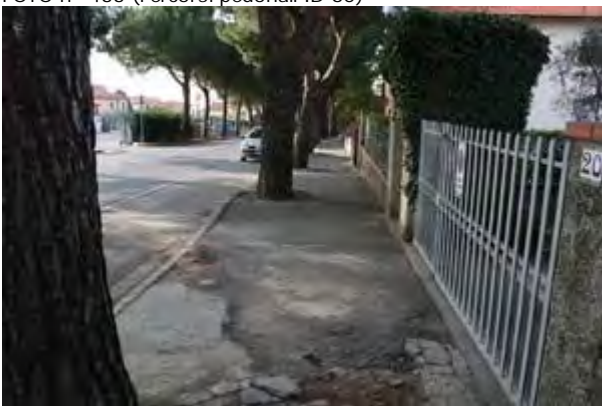
FOTO n° 433 (Percorsi pedonali ID 60)

- Assenza di ostacoli sporgenti: **per la maggior parte**
- Piano di calpestio adeguato: **solo in alcuni tratti**
- Piano di calpestio adeguato - Note: **Tratti di pavimentazione deteriorata, in buona parte dovuta alle radici delle alberature**

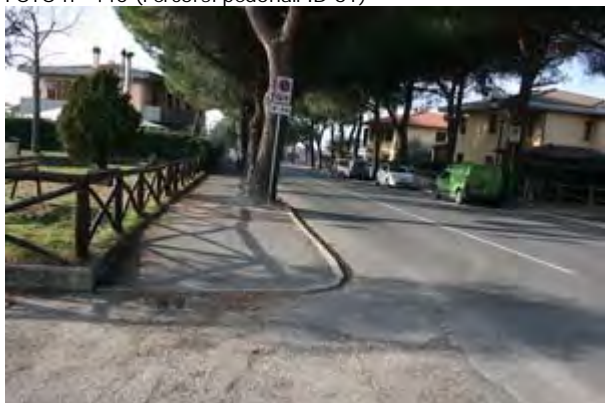
FOTO n° 440 (Percorsi pedonali ID 61)

- Assenza di ostacoli sporgenti: **per la maggior parte**
- Piano di calpestio adeguato: **solo in alcuni tratti**
- Piano di calpestio adeguato - Note: **Tratti di pavimentazione deteriorata, in buona parte dovuta alle radici delle alberature**

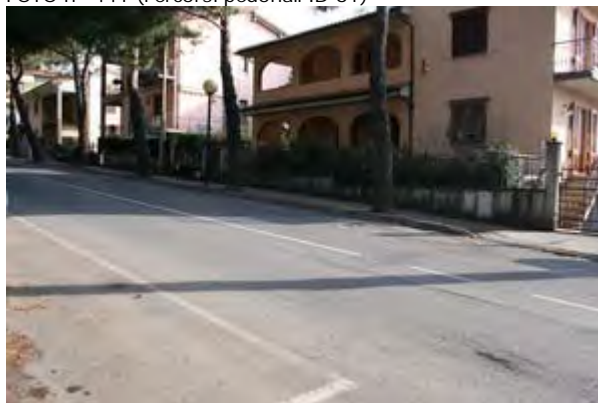
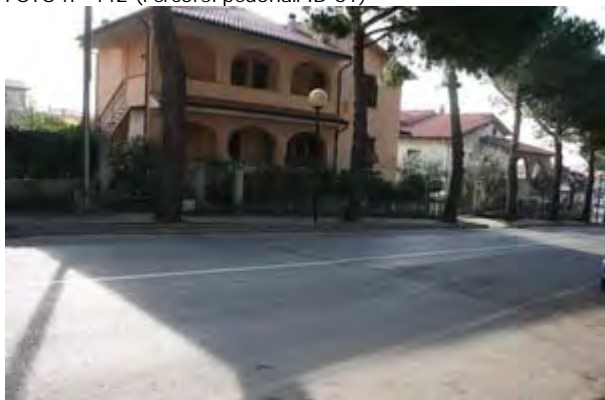
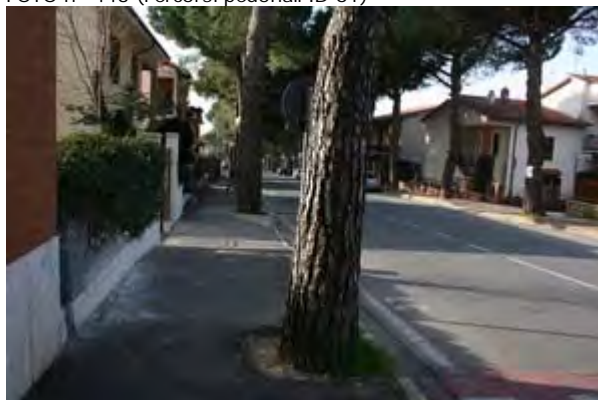
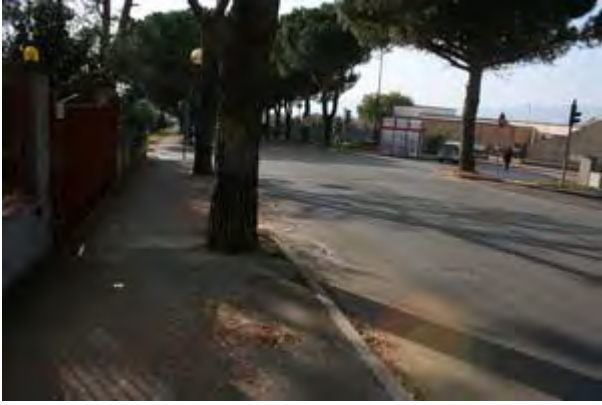
- Descrizione: **Marciapiede lato est**
- Larghezza adeguata: **sempre**
- Possibilità di inversione di marcia: **a distanza eccessiva**
- Cambi di direzione in piano: **sempre**

- Assenza di variazioni di livello: **per la maggior parte**
- Evidenziazione cromatica dei raccordi di quota con rampa: **mai**
- Pendenza longitudinale adeguata: **per la maggior parte**

- Pendenza trasversale adeguata: **per la maggior parte**
- Presenza di elementi di sostegno in caso di forte pendenza: **non pertinente**
- Assenza di ostacoli che riducono la larghezza: **per la maggior parte**

- Segnalazione passaggio percorso-zona carrabile: **mai**
- Segnalazione passaggio percorso-zona non pavimentata: **non pertinente**
- Illuminazione adeguata: **per la maggior parte**

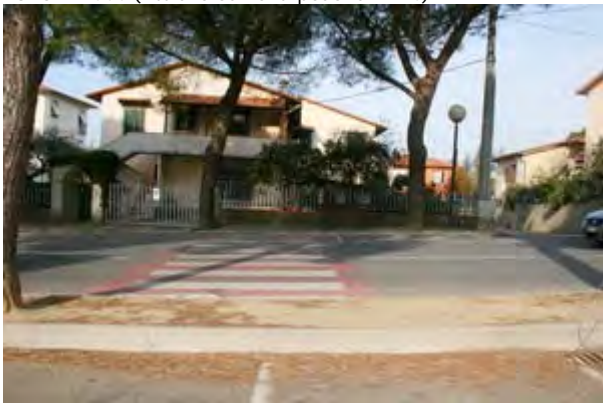
- Illuminazione adeguata: **si**
- Ubicazione adeguata (rispetto agli incroci): **si**
- Assenza di ostacoli visivi: **si**
- Visibilità delle strisce: **buona**
- Visibilità dell'attraversamento a non vedenti o ipovedenti: **parziale**
- Larghezza adeguata: **si**
- Lunghezza adeguata: **si**
- Pendenza adeguata: **si**
- Attraversamento ortogonale ai marciapiedi: **si**
- Dislivello adeguato: **no**

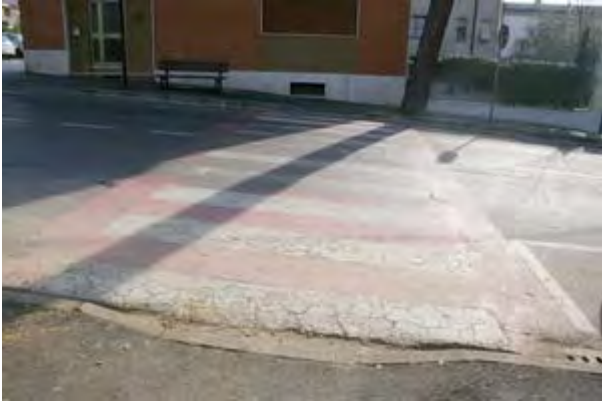
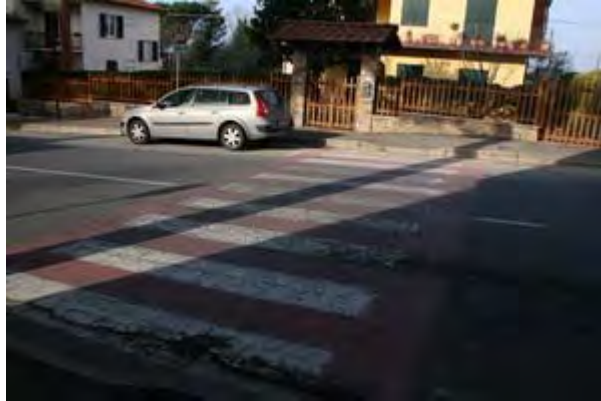
- Ubicazione adeguata (rispetto agli incroci): **si**
- Assenza di ostacoli visivi: **si**
- Visibilità delle strisce: **scarsa**
- Visibilità dell'attraversamento a non vedenti o ipovedenti: **parziale**
- Larghezza adeguata: **si**
- Lunghezza adeguata: **si**
- Pendenza adeguata: **si**
- Attraversamento ortogonale ai marciapiedi: **si**
- Dislivello adeguato: **si**
- Larghezza residua marciapiede in corrispondenza dell'eventuale rampa: **si**
- Illuminazione adeguata: **no**

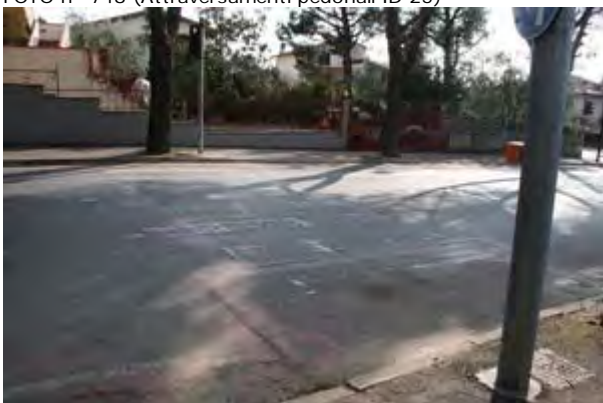
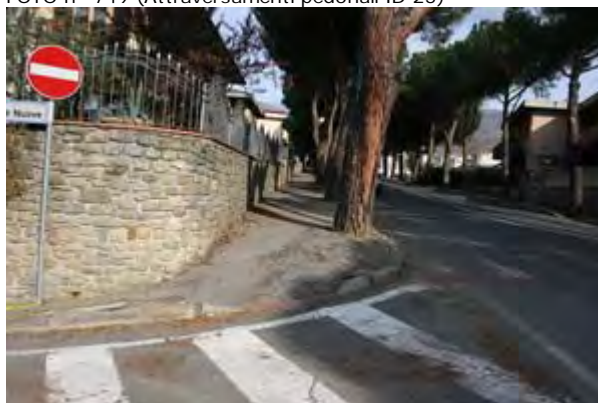
- Ubicazione adeguata (rispetto agli incroci): **si**
- Assenza di ostacoli visivi: **no**
- Visibilità delle strisce: **scarsa**
- Visibilità dell'attraversamento a non vedenti o ipovedenti: **parziale**
- Larghezza adeguata: **si**
- Lunghezza adeguata: **si**
- Pendenza adeguata: **si**
- Attraversamento ortogonale ai marciapiedi: **si**
- Dislivello adeguato: **no**
- Illuminazione adeguata: **si**
- Impianto semaforico presente: **si**
- Impianto semaforico - Tempo di attraversamento adeguato: **no**
- Impianto semaforico - Segnalazione acustica adeguata: **no**
- Impianto semaforico - Dispositivo di chiamata adeguato: **no**

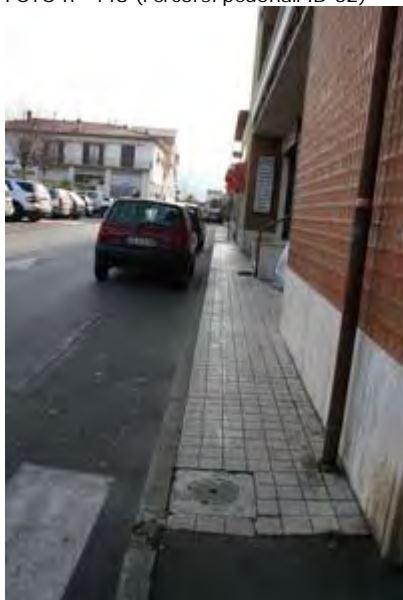
FOTO n° 448 (Percorsi pedonali ID 62)

- Descrizione: **Marciapiede lato sud**
- Larghezza adeguata: **solo in alcuni tratti**
- Possibilità di inversione di marcia: **inesistente**
- Assenza di variazioni di livello: **per la maggior parte**
- Pendenza longitudinale adeguata: **sempre**
- Pendenza trasversale adeguata: **per la maggior parte**
- Presenza di elementi di sostegno in caso di forte pendenza: **non pertinente**
- Assenza di ostacoli che riducono la larghezza: **per pochi tratti**
- Assenza di ostacoli sporgenti: **sempre**
- Piano di calpestio adeguato: **per la maggior parte**
- Piano di calpestio adeguato - Note: **Pavimentazione in parte deteriorata**
- Segnalazione passaggio percorso-zona carrabile: **mai**
- Segnalazione passaggio percorso-zona non pavimentata: **non pertinente**
- Illuminazione adeguata: **solo in alcuni tratti**

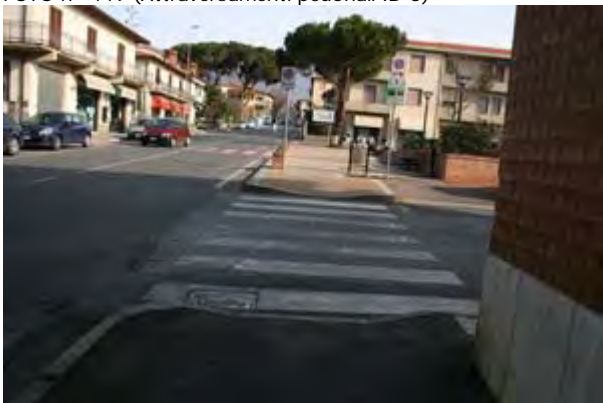
FOTO n° 449 (Attraversamenti pedonali ID 6)

- Ubicazione adeguata (rispetto agli incroci): **no**
- Visibilità delle strisce: **scarsa**
- Visibilità dell'attraversamento a non vedenti o ipovedenti: **assenti**
- Larghezza adeguata: **si**
- Lunghezza adeguata: **si**
- Pendenza adeguata: **si**
- Attraversamento ortogonale ai marciapiedi: **si**
- Dislivello adeguato: **si**
- Larghezza residua marciapiede in corrispondenza dell'eventuale rampa: **no**
- Delimitazione adeguata (incroci): **no**
- Illuminazione adeguata: **no**

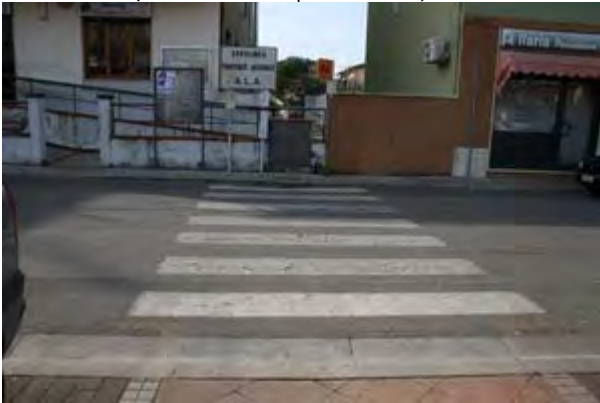
FOTO n° 450 (Attraversamenti pedonali ID 7)

- Ubicazione adeguata (rispetto agli incroci): **si**
- Assenza di ostacoli visivi: **no**
- Visibilità delle strisce: **buona**
- Visibilità dell'attraversamento a non vedenti o ipovedenti: **assenti**
- Larghezza adeguata: **si**
- Lunghezza adeguata: **si**
- Pendenza adeguata: **si**
- Attraversamento ortogonale ai marciapiedi: **si**
- Dislivello adeguato: **no**

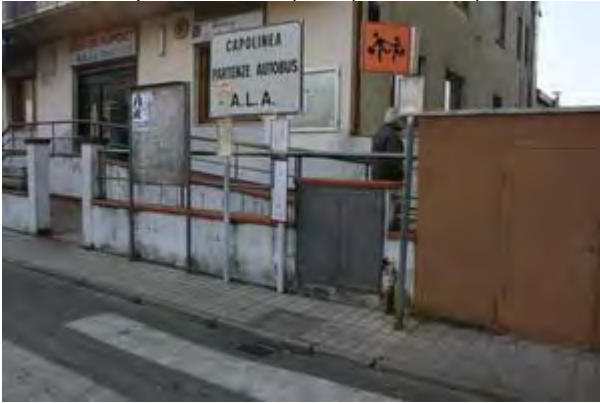
FOTO n° 451 (Fermate del trasporto pubblico ID 1)

- Descrizione: **Capolinea ALA**
- Pensiline: **assenti**
- Panchine: **assenti**
- Individuabilità adeguata: **si**
- Informazioni adeguate: **si**

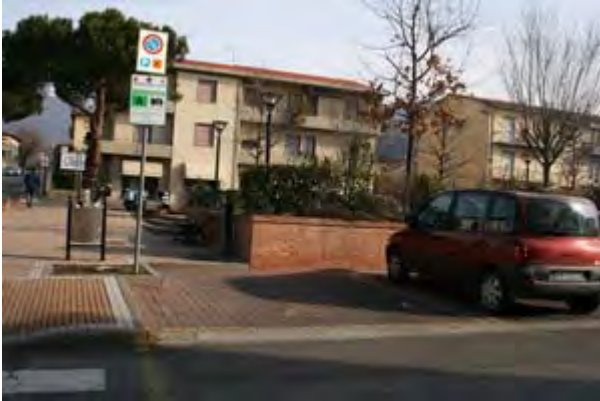
FOTO n° 452 (Parcheggi riservati ID 15)

- Segnaletica adeguata: **si**
- Pavimentazione adeguata: **si**
- Contiguità a percorso pedonale: **si**
- Larghezza/lunghezza adeguata: **si**
- Luogo di manovra sicuro: **si**
- Luogo di manovra senza dislivello: **si**

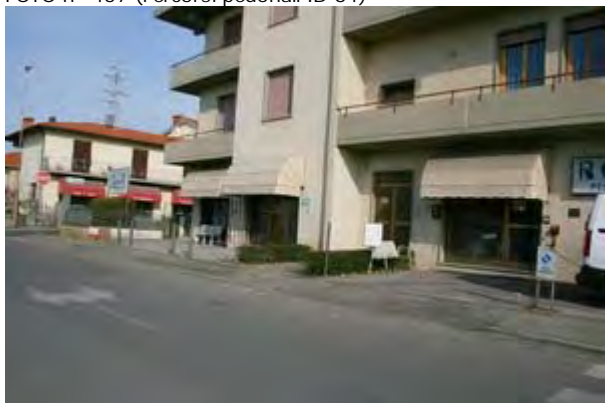
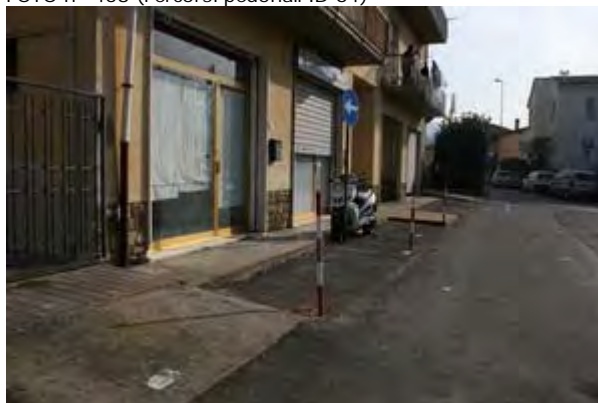
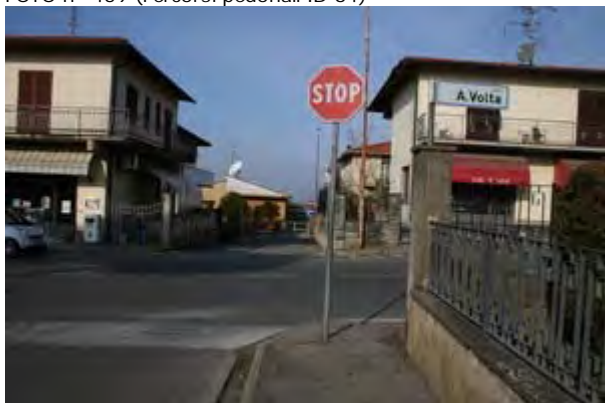
- Descrizione: **Tratto di marciapiede lato nord**
- Larghezza adeguata: **solo in alcuni tratti**
- Possibilità di inversione di marcia: **a distanza ragionevole**
- Cambi di direzione in piano: **sempre**
- Assenza di variazioni di livello: **per la maggior parte**
- Evidenziazione cromatica dei raccordi di quota con rampa: **mai**
- Pendenza longitudinale adeguata: **sempre**
- Pendenza trasversale adeguata: **sempre**
- Presenza di elementi di sostegno in caso di forte pendenza: **non pertinente**
- Assenza di ostacoli che riducono la larghezza: **per la maggior parte**
- Assenza di ostacoli sporgenti: **sempre**
- Piano di calpestio adeguato: **per la maggior parte**
- Segnalazione passaggio percorso-zona carrabile: **mai**
- Segnalazione passaggio percorso-zona non pavimentata: **non pertinente**
- Illuminazione adeguata: **solo in alcuni tratti**

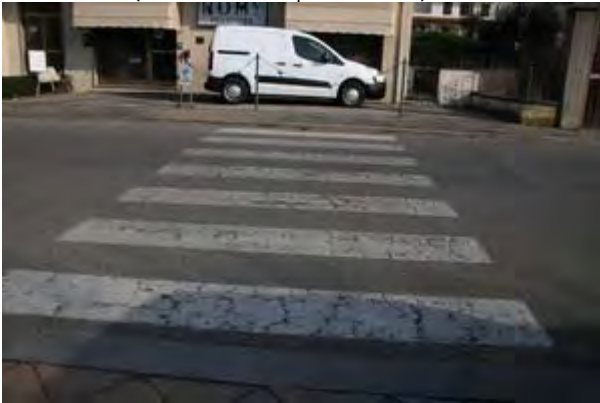
FOTO n° 460 (Attraversamenti pedonali ID 8)

- Ubicazione adeguata (rispetto agli incroci): **si**
- Assenza di ostacoli visivi: **no**
- Visibilità delle strisce: **buona**
- Visibilità dell'attraversamento a non vedenti o ipovedenti: **assenti**
- Larghezza adeguata: **si**
- Lunghezza adeguata: **si**
- Pendenza adeguata: **si**
- Attraversamento ortogonale ai marciapiedi: **si**
- Dislivello adeguato: **no**

■ Illuminazione adeguata: **no**

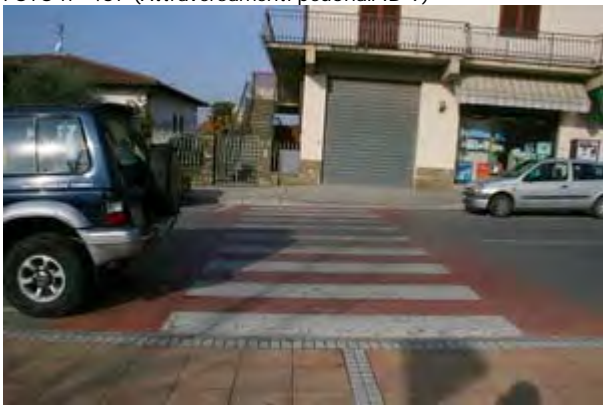
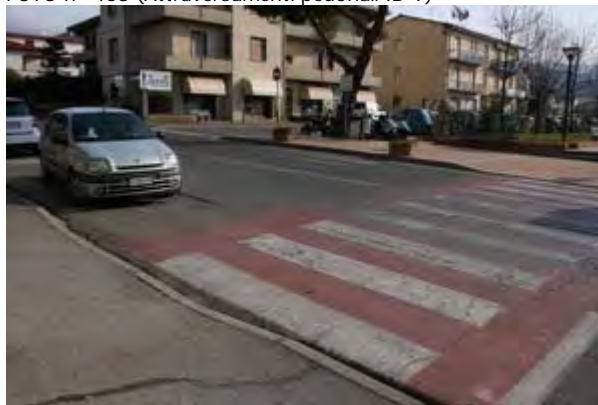
- Illuminazione adeguata: **si**
- Ubicazione adeguata (rispetto agli incroci): **si**
- Assenza di ostacoli visivi: **no**
- Visibilità delle strisce: **buona**
- Visibilità dell'attraversamento a non vedenti o ipovedenti: **totale**
- Larghezza adeguata: **si**
- Lunghezza adeguata: **si**
- Pendenza adeguata: **si**
- Attraversamento ortogonale ai marciapiedi: **si**
- Dislivello adeguato: **no**

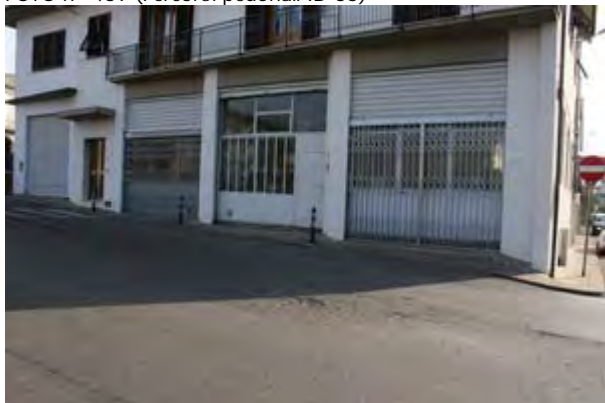
FOTO n° 469 (Percorsi pedonali ID 66)

- Descrizione: **Tratti di marciapiede lato est**
- Larghezza adeguata: **mai**
- Possibilità di inversione di marcia: **inesistente**
- Assenza di variazioni di livello: **per la maggior parte**
- Pendenza longitudinale adeguata: **per la maggior parte**
- Pendenza trasversale adeguata: **per la maggior parte**
- Presenza di elementi di sostegno in caso di forte pendenza: **non pertinente**
- Assenza di ostacoli che riducono la larghezza: **per pochi tratti**
- Assenza di ostacoli sporgenti: **sempre**
- Piano di calpestio adeguato: **per la maggior parte**
- Segnalazione passaggio percorso-zona carrabile: **mai**
- Segnalazione passaggio percorso-zona non pavimentata: **non pertinente**
- Illuminazione adeguata: **mai**

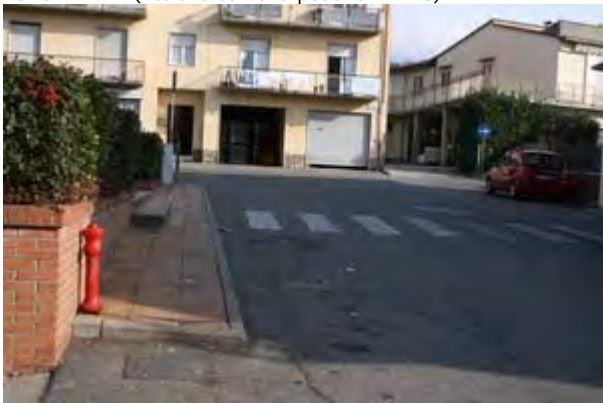
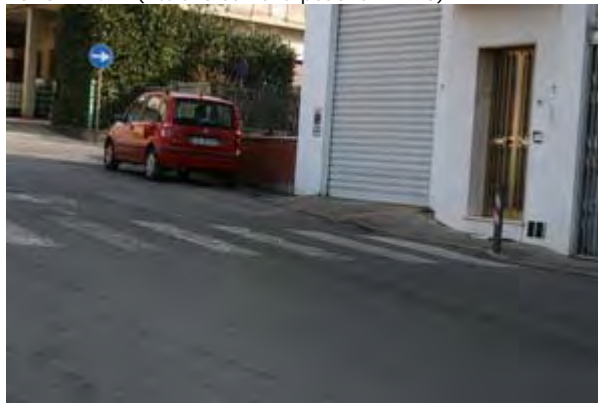
- Ubicazione adeguata (rispetto agli incroci): **si**
- Assenza di ostacoli visivi: **si**
- Visibilità delle strisce: **scarsa**
- Visibilità dell'attraversamento a non vedenti o ipovedenti: **assenti**
- Larghezza adeguata: **si**
- Lunghezza adeguata: **si**
- Pendenza adeguata: **si**
- Attraversamento ortogonale ai marciapiedi: **si**
- Dislivello adeguato: **no**

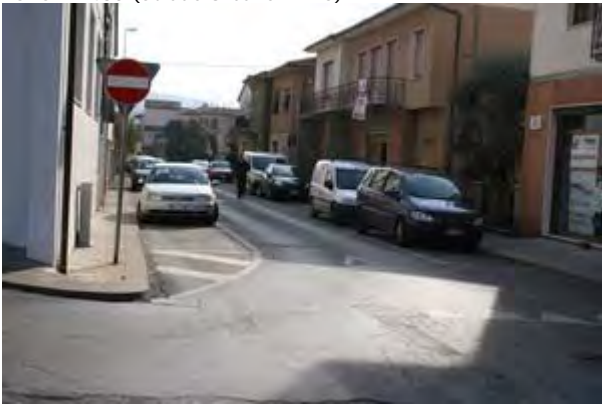
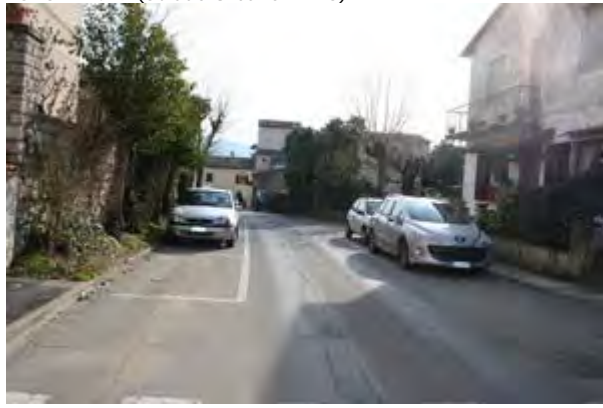
- Data del rilievo: **30/01/2012**
- Denominazione: **Via Piave**
- Destinazione: **carrabile e pedonale**
- Frequenza d'uso: **alta**

- Stato di manutenzione: **media**
- Fruibilità da parte di tutti in autonomia: **bassa**
- Comfort: **basso**
- Sicurezza: **media**

- Percorsi pedonali: **prestazioni insufficienti**
- Attraversamenti pedonali: **prestazioni insufficienti**
- Parcheggi riservati: **prestazioni insufficienti**

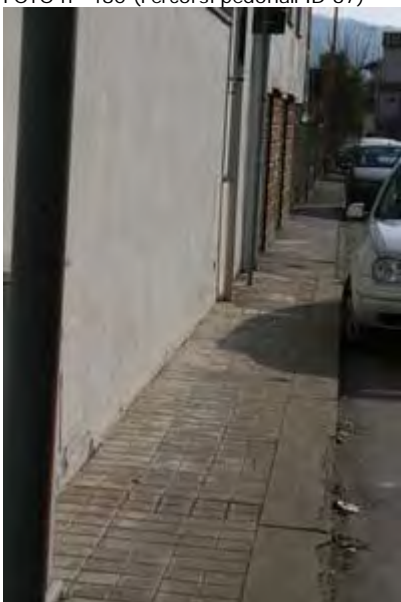
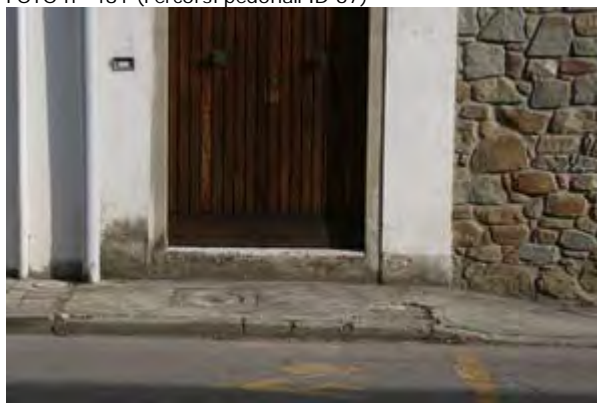
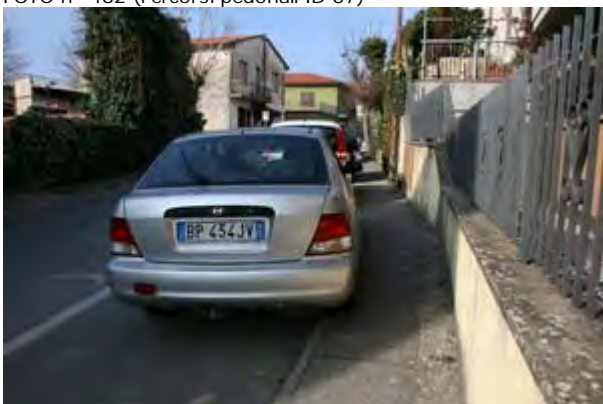
- Descrizione: **Marciapiede presente per alcuni tratti lato nord**
- Larghezza adeguata: **solo in alcuni tratti**
- Possibilità di inversione di marcia: **inesistente**
- Cambi di direzione in piano: **sempre**
- Assenza di variazioni di livello: **per la maggior parte**
- Pendenza longitudinale adeguata: **sempre**
- Pendenza trasversale adeguata: **solo in alcuni tratti**
- Presenza di elementi di sostegno in caso di forte pendenza: **non pertinente**
- Assenza di ostacoli che riducono la larghezza: **per la maggior parte**
- Assenza di ostacoli sporgenti: **sempre**
- Piano di calpestio adeguato: **per la maggior parte**
- Piano di calpestio adeguato - Note: **Tratti di pavimentazione deteriorata.**
- Segnalazione passaggio percorso-zona carrabile: **mai**
- Segnalazione passaggio percorso-zona non pavimentata: **non pertinente**
- Illuminazione adeguata: **sempre**

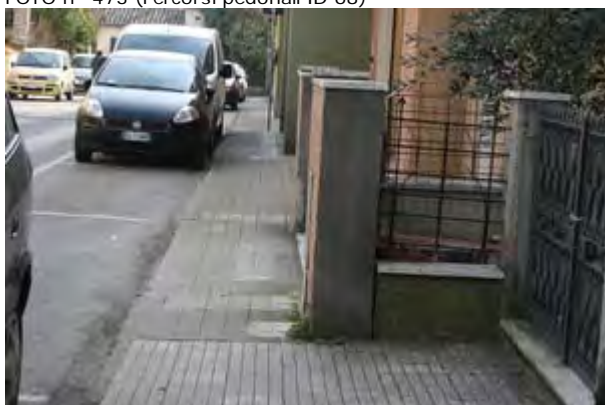
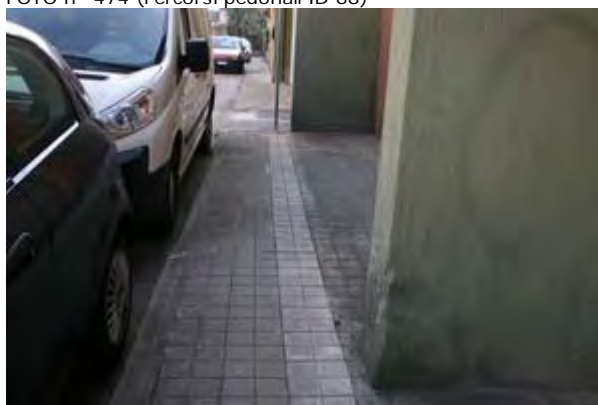
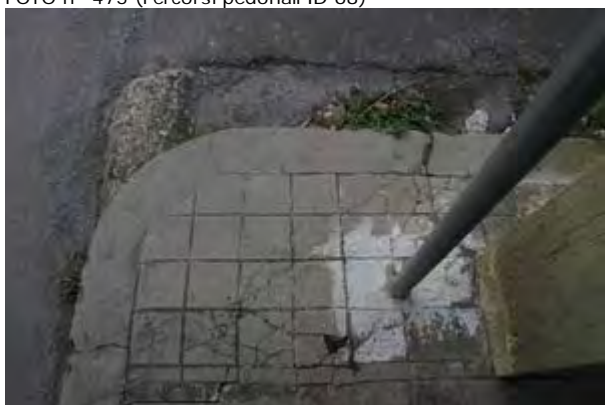
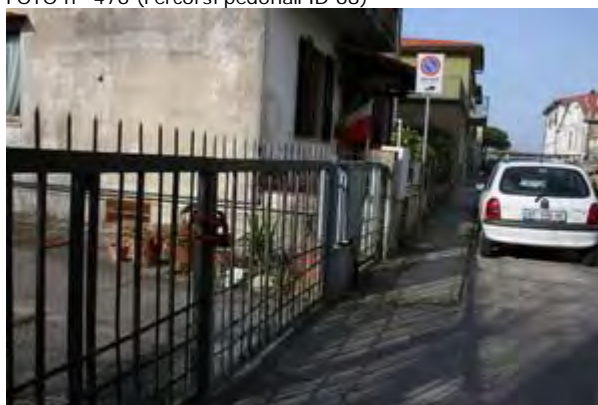
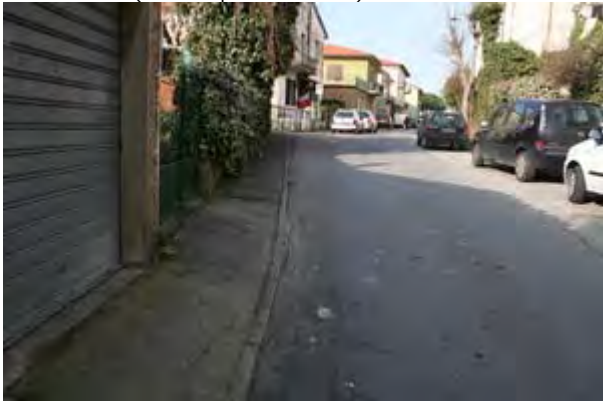
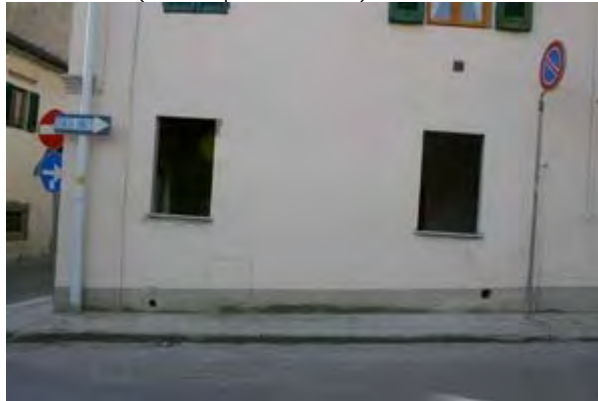
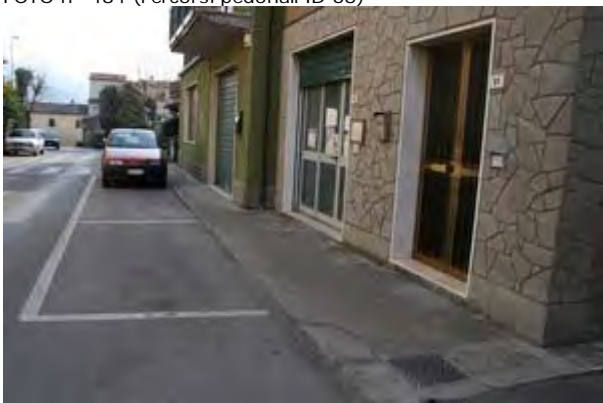
- Descrizione: **Marciapiede lato sud**
- Larghezza adeguata: **per la maggior parte**
- Possibilità di inversione di marcia: **inesistente**
- Cambi di direzione in piano: **sempre**
- Assenza di variazioni di livello: **per la maggior parte**
- Pendenza longitudinale adeguata: **sempre**
- Pendenza trasversale adeguata: **per la maggior parte**
- Presenza di elementi di sostegno in caso di forte pendenza: **non pertinente**
- Assenza di ostacoli che riducono la larghezza: **per la maggior parte**
- Assenza di ostacoli sporgenti: **sempre**
- Piano di calpestio adeguato: **sempre**
- Segnalazione passaggio percorso-zona carrabile: **mai**
- Segnalazione passaggio percorso-zona non pavimentata: **non pertinente**
- Illuminazione adeguata: **sempre**

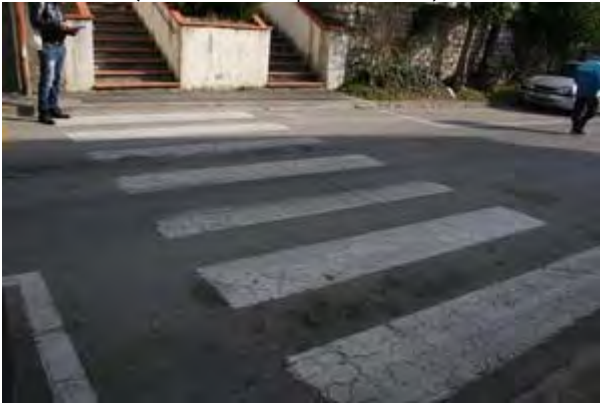
FOTO n° 485 (Attraversamenti pedonali ID 11)

- Illuminazione adeguata: **si**
- Ubicazione adeguata (rispetto agli incroci): **si**
- Assenza di ostacoli visivi: **no**
- Visibilità delle strisce: **buona**
- Visibilità dell'attraversamento a non vedenti o ipovedenti: **assenti**
- Larghezza adeguata: **si**
- Lunghezza adeguata: **si**
- Pendenza adeguata: **si**
- Attraversamento ortogonale ai marciapiedi: **si**
- Dislivello adeguato: **no**

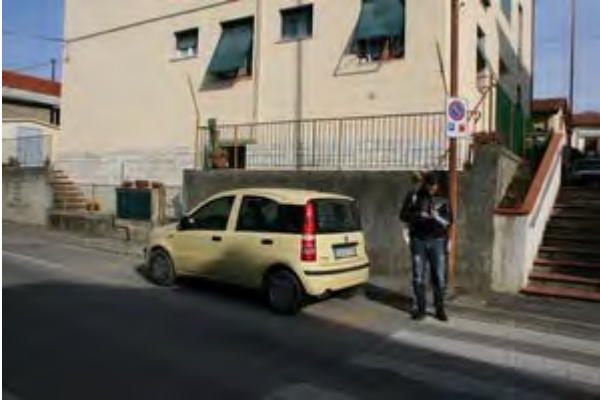
FOTO n° 486 (Parcheggi riservati ID 16)

- Segnaletica adeguata: **si**
- Pavimentazione adeguata: **si**
- Contiguità a percorso pedonale: **si**
- Dislivello con percorso pedonale adeguato: **no**
- Larghezza/lunghezza adeguata: **no**
- Luogo di manovra sicuro: **no**
- Luogo di manovra senza dislivello: **si**

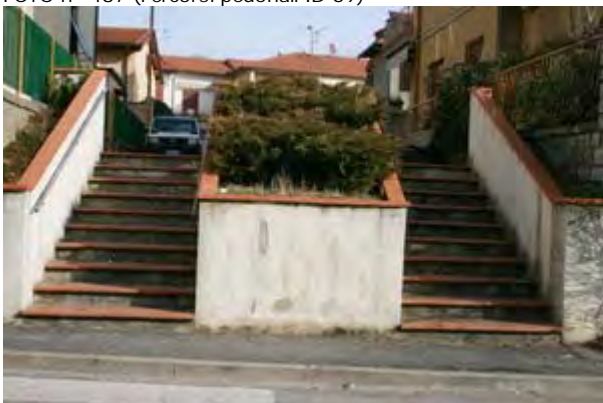
FOTO n° 487 (Percorsi pedonali ID 69)

- **Stato di manutenzione:** buona
- **Fruibilità da parte di tutti in autonomia:** bassa
- **Comfort:** medio
- **Sicurezza:** media

- Illuminazione adeguata: **sempre**
- Descrizione: **Due rampe di scale pedonali**
- Larghezza adeguata: **sempre**
- Assenza di variazioni di livello: **per pochi tratti**
- Presenza di elementi di sostegno in caso di forte pendenza: **in parte**
- Assenza di ostacoli che riducono la larghezza: **sempre**
- Assenza di ostacoli sporgenti: **sempre**
- Piano di calpestio adeguato: **sempre**
- Segnalazione passaggio percorso-zona carrabile: **mai**
- Segnalazione passaggio percorso-zona non pavimentata: **non pertinente**

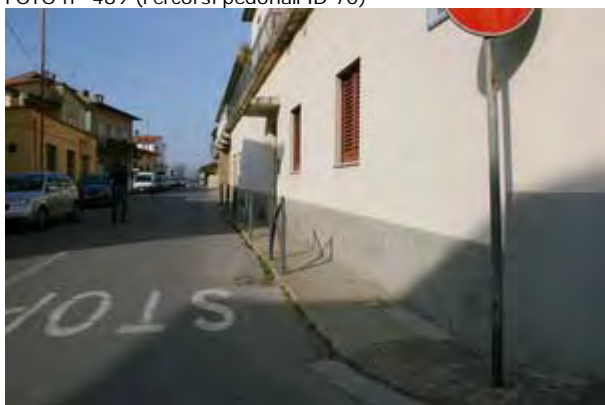
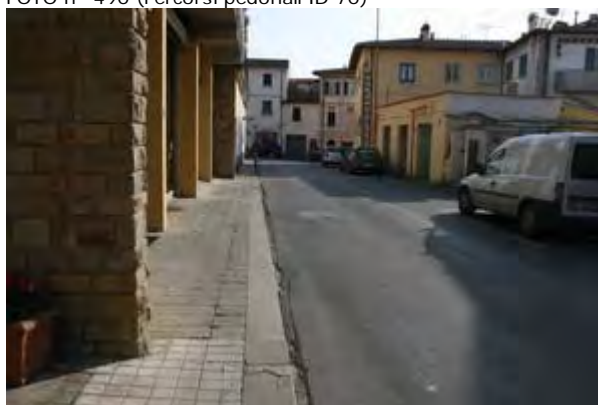
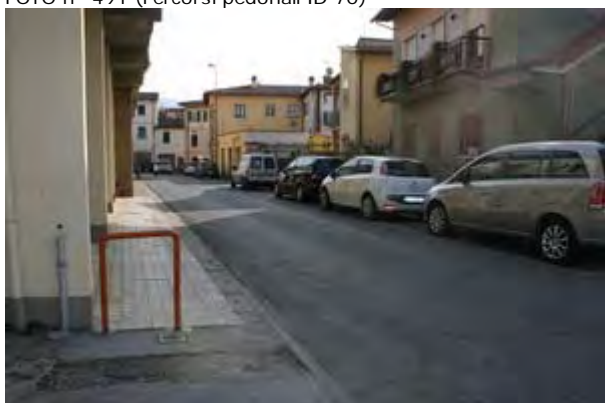
- Descrizione: **Marciapiede per alcuni tratti lato nord**
- Larghezza adeguata: **solo in alcuni tratti**
- Possibilità di inversione di marcia: **inesistente**
- Assenza di variazioni di livello: **per la maggior parte**
- Pendenza longitudinale adeguata: **sempre**
- Pendenza trasversale adeguata: **sempre**
- Presenza di elementi di sostegno in caso di forte pendenza: **non pertinente**
- Assenza di ostacoli che riducono la larghezza: **per la maggior parte**
- Assenza di ostacoli sporgenti: **sempre**
- Piano di calpestio adeguato: **per la maggior parte**
- Segnalazione passaggio percorso-zona carrabile: **mai**
- Segnalazione passaggio percorso-zona non pavimentata: **non pertinente**
- Illuminazione adeguata: **per la maggior parte**

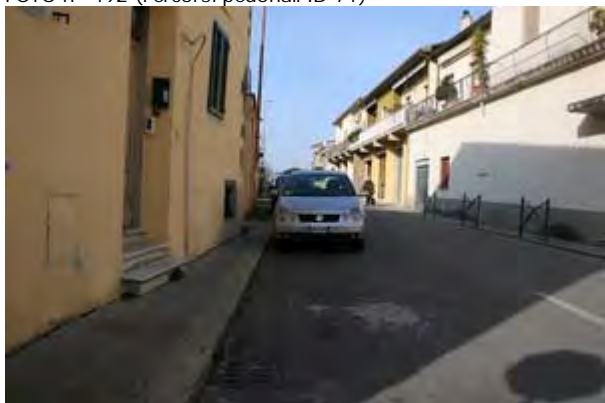
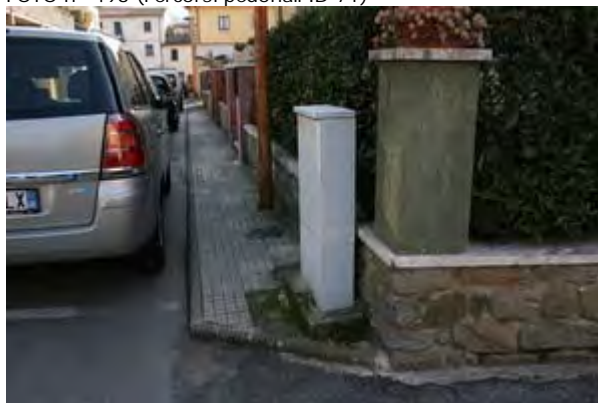
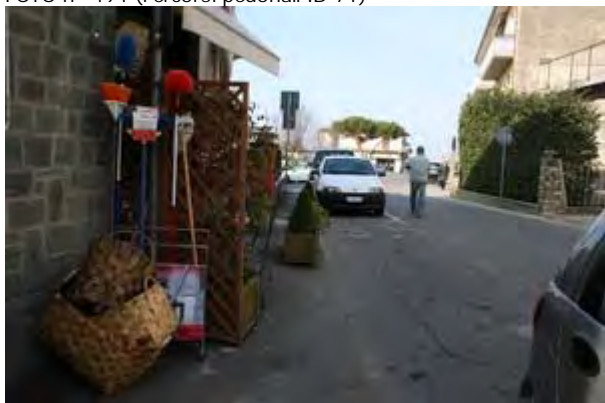
- Descrizione: **Marciapiede per alcuni tratti lato sud**
- Larghezza adeguata: **per la maggior parte**
- Possibilità di inversione di marcia: **inesistente**
- Assenza di variazioni di livello: **per la maggior parte**
- Pendenza longitudinale adeguata: **sempre**
- Pendenza trasversale adeguata: **sempre**
- Presenza di elementi di sostegno in caso di forte pendenza: **non pertinente**
- Assenza di ostacoli che riducono la larghezza: **per la maggior parte**
- Assenza di ostacoli sporgenti: **sempre**
- Piano di calpestio adeguato: **per la maggior parte**
- Segnalazione passaggio percorso-zona carrabile: **mai**
- Segnalazione passaggio percorso-zona non pavimentata: **non pertinente**
- Illuminazione adeguata: **per la maggior parte**

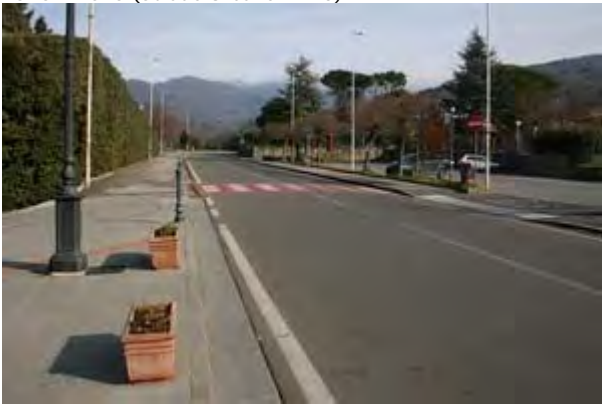
FOTO n° 516 (Strade Urbane ID 20)

- Data del rilievo: **30/01/2012**
- Denominazione: **Viale Volta dal cimitero a via della Ripa**
- Destinazione: **carrabile e pedonale**
- Frequenza d'uso: **alta**

- Stato di manutenzione: **media**
- Fruibilità da parte di tutti in autonomia: **media**
- Comfort: **medio**
- Sicurezza: **media**

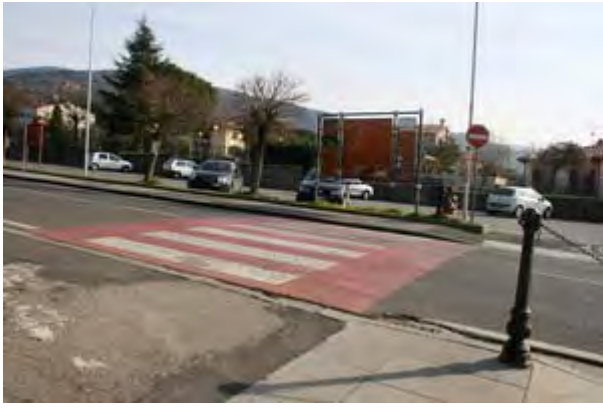
FOTO n° 518 (Attraversamenti pedonali ID 17)

- Ubicazione adeguata (rispetto agli incroci): **si**
- Assenza di ostacoli visivi: **si**
- Visibilità delle strisce: **buona**
- Visibilità dell'attraversamento a non vedenti o ipovedenti: **parziale**
- Larghezza adeguata: **si**
- Lunghezza adeguata: **si**
- Pendenza adeguata: **si**
- Attraversamento ortogonale ai marciapiedi: **si**
- Dislivello adeguato: **no**
- Illuminazione adeguata: **si**

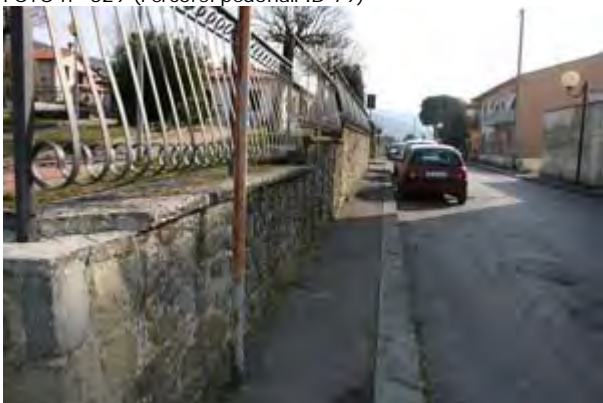
FOTO n° 529 (Percorsi pedonali ID 79)

- Descrizione: **Marciapiede lato nord**
- Larghezza adeguata: **per la maggior parte**
- Possibilità di inversione di marcia: **inesistente**
- Cambi di direzione in piano: **sempre**
- Assenza di variazioni di livello: **sempre**
- Pendenza longitudinale adeguata: **sempre**
- Pendenza trasversale adeguata: **sempre**
- Presenza di elementi di sostegno in caso di forte pendenza: **non pertinente**
- Assenza di ostacoli che riducono la larghezza: **per la maggior parte**
- Assenza di ostacoli sporgenti: **sempre**
- Piano di calpestio adeguato: **sempre**
- Segnalazione passaggio percorso-zona carrabile: **mai**
- Segnalazione passaggio percorso-zona non pavimentata: **non pertinente**
- Illuminazione adeguata: **per la maggior parte**

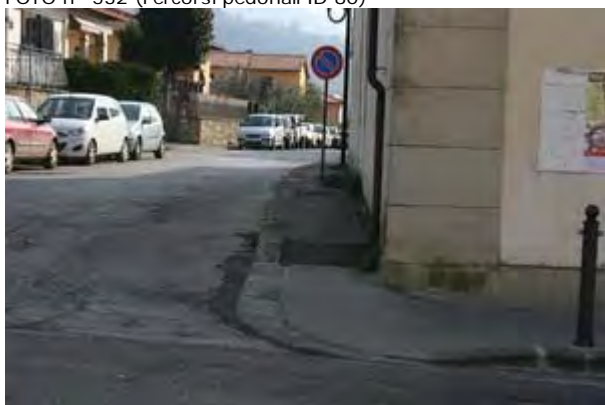
FOTO n° 532 (Percorsi pedonali ID 80)

- Descrizione: **Marciapiede lato sud**
- Larghezza adeguata: **per la maggior parte**
- Possibilità di inversione di marcia: **inesistente**
- Cambi di direzione in piano: **sempre**
- Assenza di variazioni di livello: **per la maggior parte**
- Pendenza longitudinale adeguata: **sempre**
- Pendenza trasversale adeguata: **sempre**
- Presenza di elementi di sostegno in caso di forte pendenza: **non pertinente**
- Assenza di ostacoli che riducono la larghezza: **per la maggior parte**
- Assenza di ostacoli sporgenti: **sempre**
- Piano di calpestio adeguato: **sempre**
- Segnalazione passaggio percorso-zona carrabile: **mai**
- Segnalazione passaggio percorso-zona non pavimentata: **non pertinente**
- Illuminazione adeguata: **sempre**

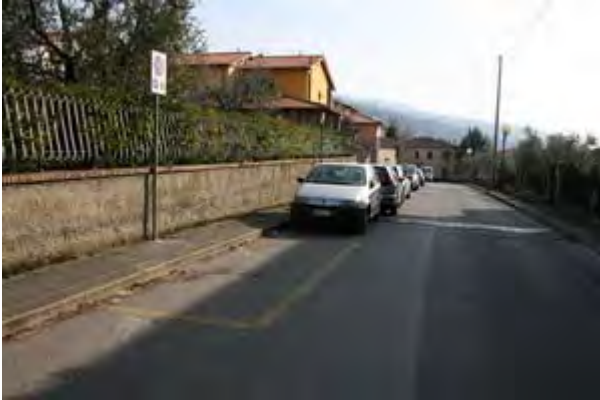
FOTO n° 536 (Parcheggi riservati ID 18)

- Segnaletica adeguata: **si**
- Pavimentazione adeguata: **si**
- Contiguità a percorso pedonale: **si**
- Dislivello con percorso pedonale adeguato: **no**
- Larghezza/lunghezza adeguata: **no**
- Luogo di manovra sicuro: **no**
- Luogo di manovra senza dislivello: **si**

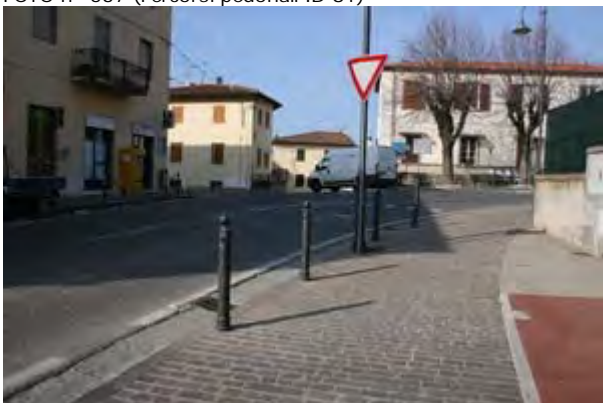
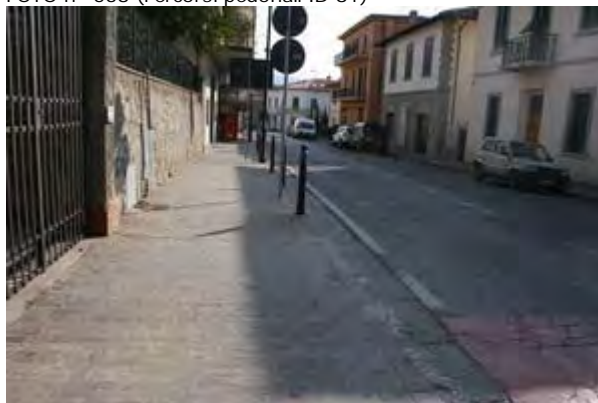
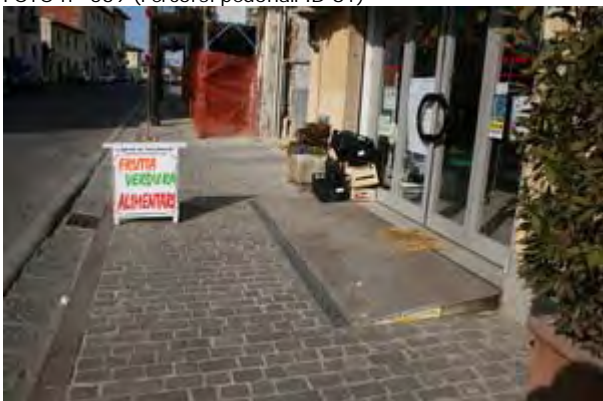
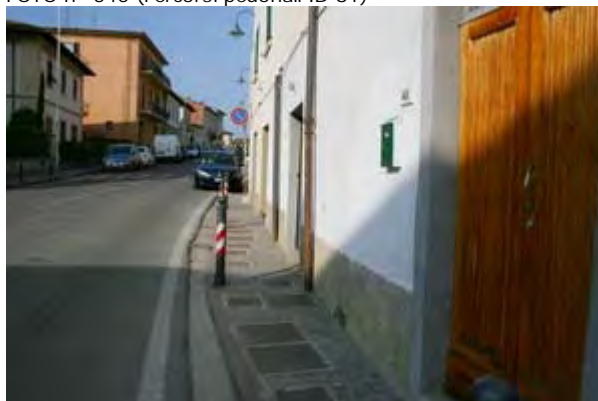
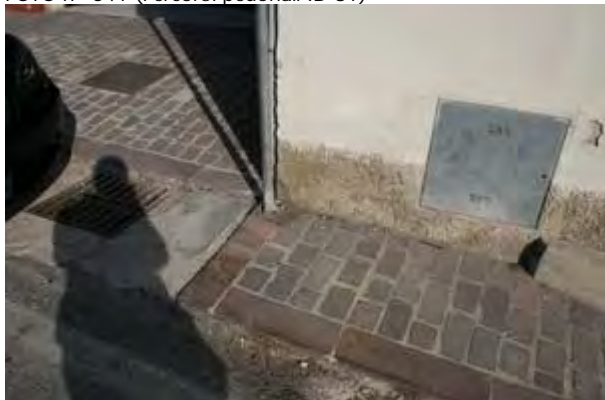
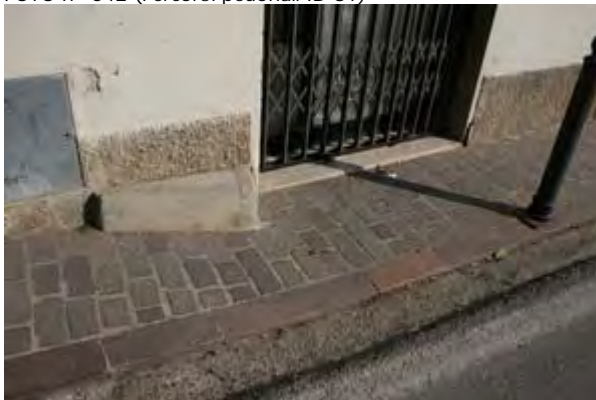
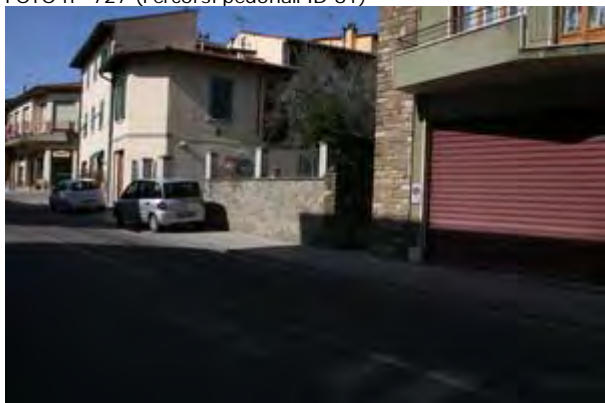
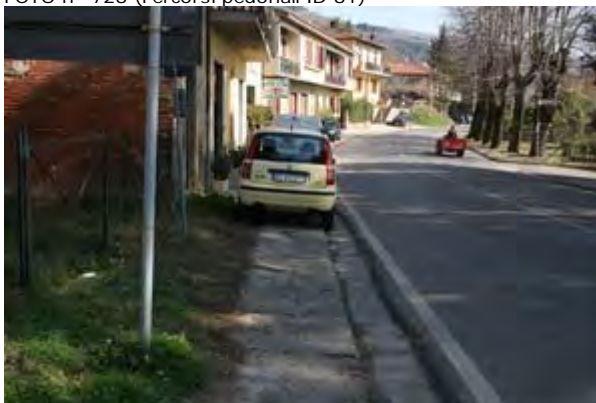
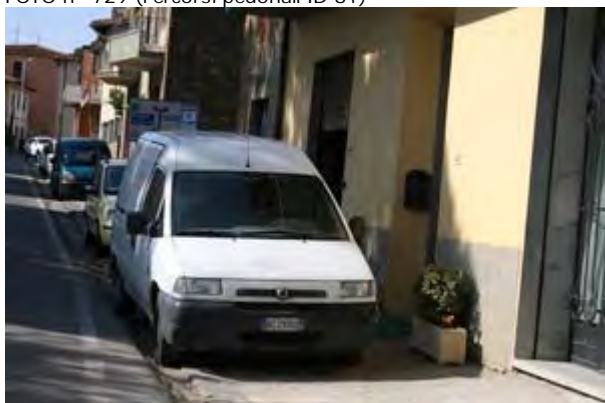
- Descrizione: **Marciapiede lato nord**
- Larghezza adeguata: **per la maggior parte**
- Possibilità di inversione di marcia: **a distanza ragionevole**
- Cambi di direzione in piano: **sempre**
- Assenza di variazioni di livello: **sempre**
- Pendenza longitudinale adeguata: **sempre**
- Pendenza trasversale adeguata: **sempre**
- Presenza di elementi di sostegno in caso di forte pendenza: **non pertinente**
- Assenza di ostacoli che riducono la larghezza: **per la maggior parte**
- Assenza di ostacoli sporgenti: **sempre**
- Piano di calpestio adeguato: **per la maggior parte**
- Segnalazione passaggio percorso-zona carrabile: **mai**
- Segnalazione passaggio percorso-zona non pavimentata: **non pertinente**
- Illuminazione adeguata: **sempre**
