Quadro conoscitivo · Schede di rilievo:
strade urbane · volume I

Comune di Pian di Scò

Censimento delle barriere architettoniche
in ambito urbano redatto per il
Piano per l'Eliminazione delle Barriere Architettoniche

Strade Urbane**volume I**

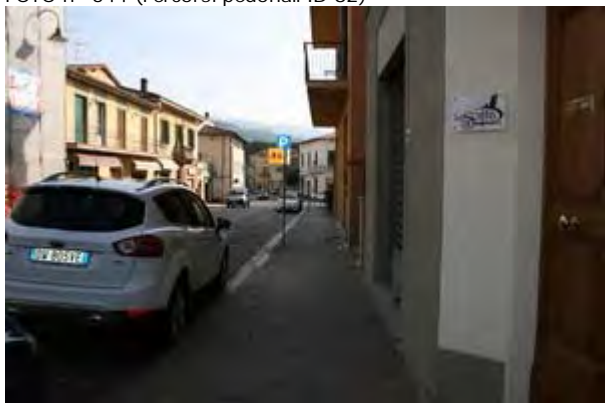
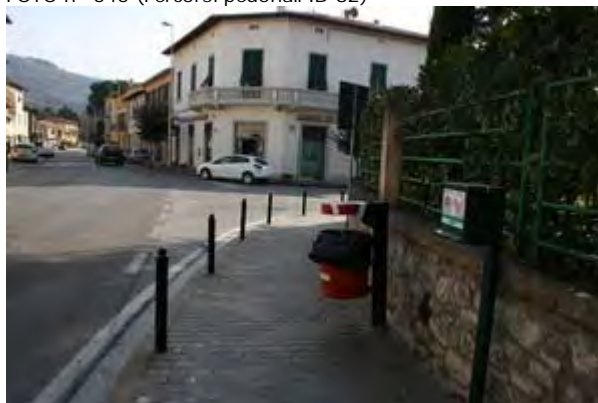
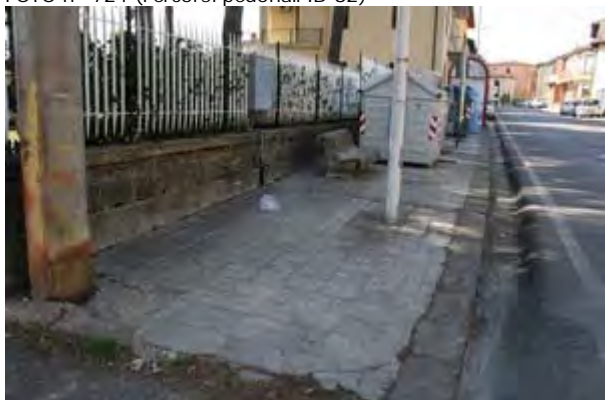
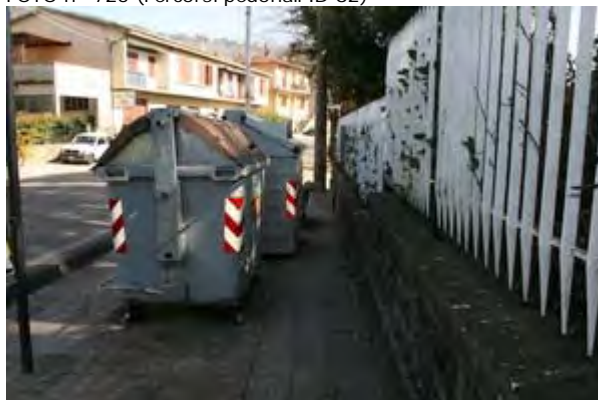
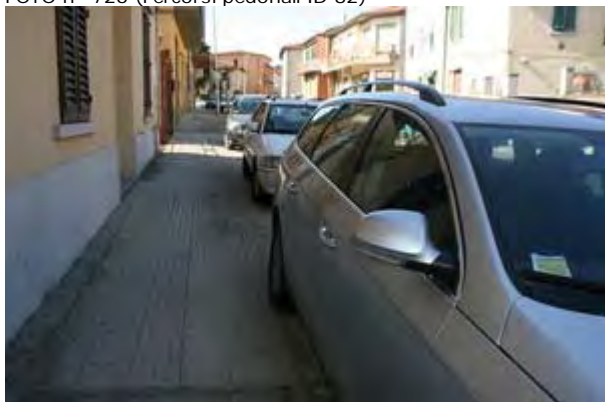
- Descrizione: **Marciapiede lato sud**
- Larghezza adeguata: **sempre**
- Possibilità di inversione di marcia: **a distanza ragionevole**
- Cambi di direzione in piano: **sempre**
- Assenza di variazioni di livello: **sempre**
- Pendenza longitudinale adeguata: **sempre**
- Pendenza trasversale adeguata: **sempre**
- Presenza di elementi di sostegno in caso di forte pendenza: **non pertinente**
- Assenza di ostacoli che riducono la larghezza: **per la maggior parte**
- Assenza di ostacoli sporgenti: **sempre**
- Piano di calpestio adeguato: **sempre**
- Segnalazione passaggio percorso-zona carrabile: **mai**
- Segnalazione passaggio percorso-zona non pavimentata: **non pertinente**
- Illuminazione adeguata: **sempre**

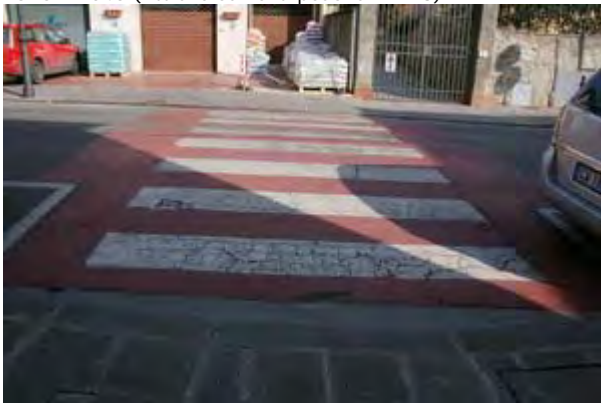
FOTO n° 546 (Attraversamenti pedonali ID 18)

- Ubicazione adeguata (rispetto agli incroci): **si**
- Assenza di ostacoli visivi: **no**
- Visibilità delle strisce: **buona**
- Visibilità dell'attraversamento a non vedenti o ipovedenti: **parziale**
- Larghezza adeguata: **si**
- Lunghezza adeguata: **si**
- Pendenza adeguata: **si**
- Attraversamento ortogonale ai marciapiedi: **si**
- Dislivello adeguato: **no**
- Larghezza residua marciapiede in corrispondenza dell'eventuale rampa: **si**
- Illuminazione adeguata: **si**

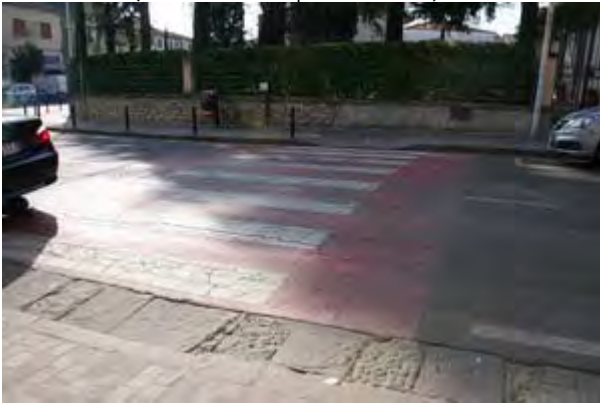
FOTO n° 547 (Attraversamenti pedonali ID 19)

- Ubicazione adeguata (rispetto agli incroci): **si**
- Assenza di ostacoli visivi: **si**
- Visibilità delle strisce: **buona**
- Visibilità dell'attraversamento a non vedenti o ipovedenti: **parziale**
- Larghezza adeguata: **si**
- Lunghezza adeguata: **si**
- Pendenza adeguata: **si**
- Attraversamento ortogonale ai marciapiedi: **si**
- Dislivello adeguato: **si**
- Larghezza residua marciapiede in corrispondenza dell'eventuale rampa: **si**
- Illuminazione adeguata: **si**

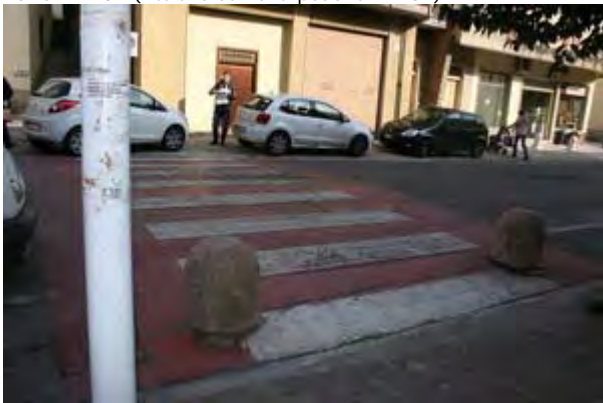
FOTO n° 782 (Attraversamenti pedonali ID 31)

- Ubicazione adeguata (rispetto agli incroci): **si**
- Assenza di ostacoli visivi: **no**
- Visibilità delle strisce: **buona**
- Visibilità dell'attraversamento a non vedenti o ipovedenti: **parziale**
- Larghezza adeguata: **si**
- Lunghezza adeguata: **si**
- Pendenza adeguata: **si**
- Eventuale contropendenza adeguata: **no**
- Attraversamento ortogonale ai marciapiedi: **si**
- Dislivello adeguato: **si**
- Larghezza residua marciapiede in corrispondenza dell'eventuale rampa: **si**
- Delimitazione adeguata (incroci): **no**
- Illuminazione adeguata: **si**

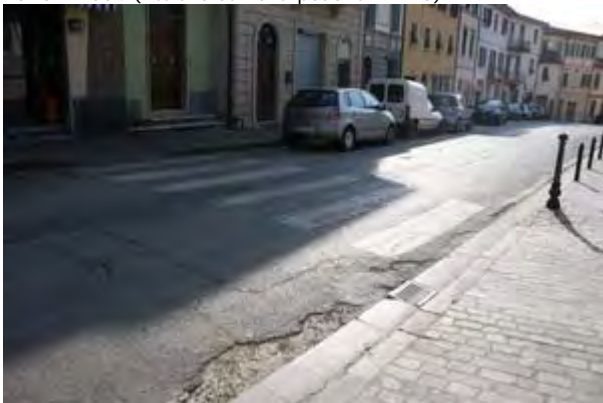
FOTO n° 554 (Attraversamenti pedonali ID 20)

- Ubicazione adeguata (rispetto agli incroci): **si**
- Assenza di ostacoli visivi: **no**
- Visibilità delle strisce: **buona**
- Visibilità dell'attraversamento a non vedenti o ipovedenti: **assenti**
- Larghezza adeguata: **si**
- Lunghezza adeguata: **si**
- Pendenza adeguata: **si**
- Attraversamento ortogonale ai marciapiedi: **si**
- Dislivello adeguato: **si**
- Larghezza residua marciapiede in corrispondenza dell'eventuale rampa: **si**
- Illuminazione adeguata: **si**

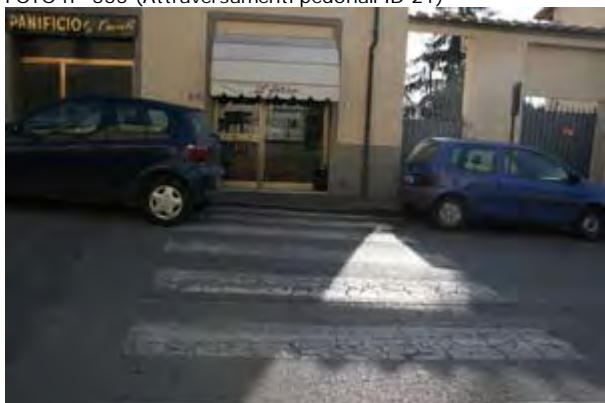
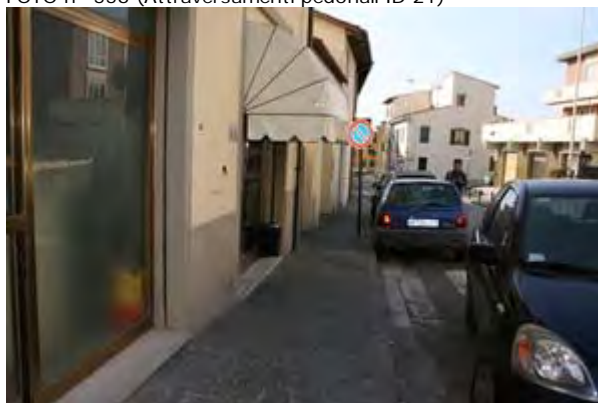
FOTO n° 555 (Attraversamenti pedonali ID 21)

- Ubicazione adeguata (rispetto agli incroci): **si**
- Assenza di ostacoli visivi: **no**
- Visibilità delle strisce: **buona**
- Visibilità dell'attraversamento a non vedenti o ipovedenti: **assenti**
- Larghezza adeguata: **si**
- Lunghezza adeguata: **si**
- Pendenza adeguata: **si**
- Attraversamento ortogonale ai marciapiedi: **si**
- Dislivello adeguato: **no**
- Larghezza residua marciapiede in corrispondenza dell'eventuale rampa: **si**
- Illuminazione adeguata: **si**

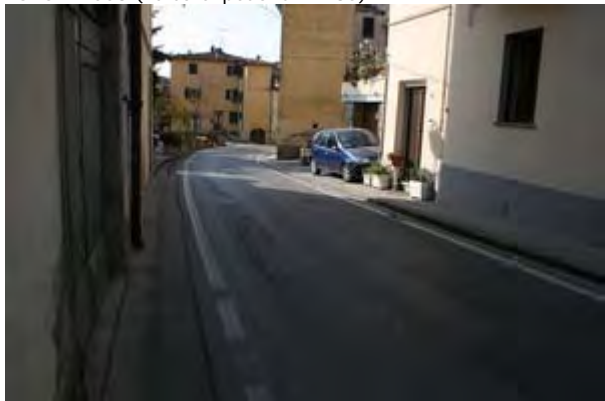
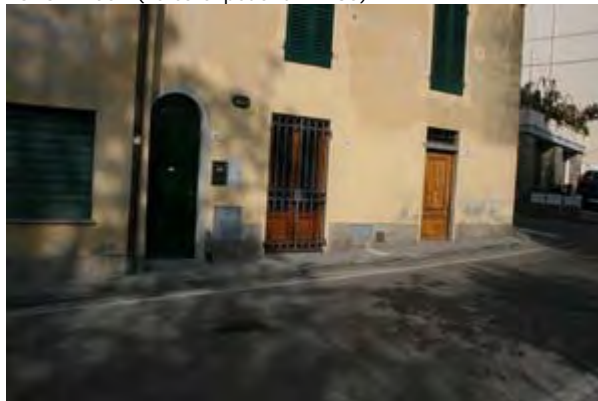
FOTO n° 558 (Percorsi pedonali ID 85)

- Descrizione: **Marciapiede lato nord**
- Larghezza adeguata: **per la maggior parte**
- Possibilità di inversione di marcia: **a distanza eccessiva**
- Assenza di variazioni di livello: **per la maggior parte**
- Pendenza longitudinale adeguata: **sempre**
- Pendenza trasversale adeguata: **sempre**
- Presenza di elementi di sostegno in caso di forte pendenza: **non pertinente**
- Assenza di ostacoli che riducono la larghezza: **sempre**
- Assenza di ostacoli sporgenti: **sempre**
- Piano di calpestio adeguato: **per la maggior parte**
- Segnalazione passaggio percorso-zona carrabile: **mai**
- Segnalazione passaggio percorso-zona non pavimentata: **non pertinente**
- Illuminazione adeguata: **sempre**

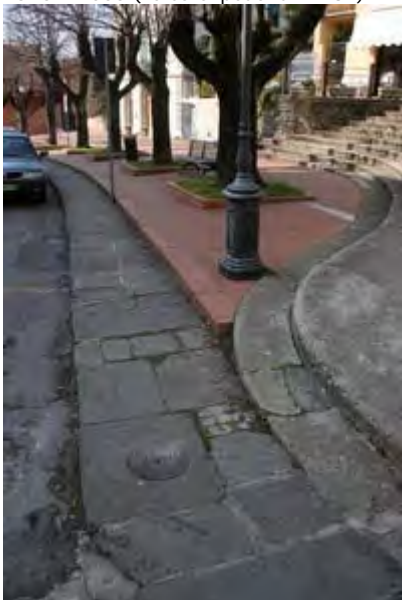
FOTO n° 566 (Percorsi pedonali ID 87)

- Descrizione: **Marciapiede lato nord**
- Larghezza adeguata: **sempre**
- Possibilità di inversione di marcia: **inesistente**
- Assenza di variazioni di livello: **sempre**
- Pendenza longitudinale adeguata: **sempre**
- Pendenza trasversale adeguata: **sempre**
- Presenza di elementi di sostegno in caso di forte pendenza: **non pertinente**
- Assenza di ostacoli che riducono la larghezza: **per la maggior parte**
- Assenza di ostacoli sporgenti: **sempre**
- Piano di calpestio adeguato: **per la maggior parte**
- Segnalazione passaggio percorso-zona carrabile: **mai**
- Segnalazione passaggio percorso-zona non pavimentata: **non pertinente**
- Illuminazione adeguata: **sempre**

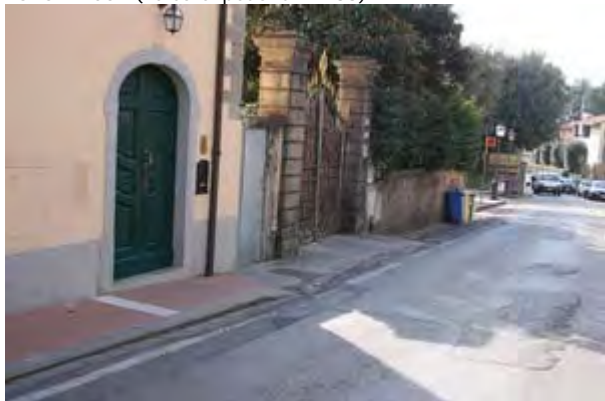
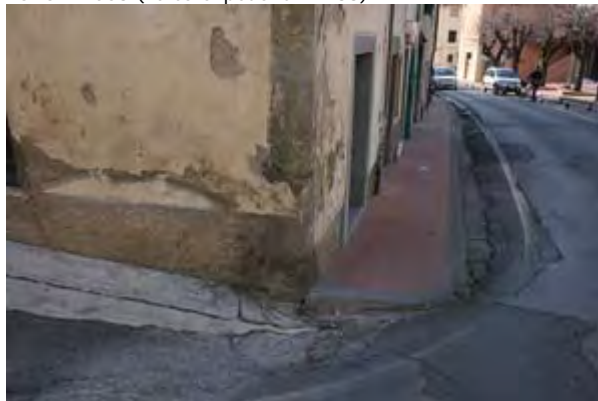
FOTO n° 567 (Percorsi pedonali ID 88)

- Descrizione: **Marciapiede lato sud**
- Larghezza adeguata: **per la maggior parte**
- Possibilità di inversione di marcia: **inesistente**
- Assenza di variazioni di livello: **per la maggior parte**
- Pendenza longitudinale adeguata: **sempre**
- Pendenza trasversale adeguata: **sempre**
- Presenza di elementi di sostegno in caso di forte pendenza: **non pertinente**
- Assenza di ostacoli che riducono la larghezza: **sempre**
- Assenza di ostacoli sporgenti: **sempre**
- Piano di calpestio adeguato: **per la maggior parte**
- Segnalazione passaggio percorso-zona carrabile: **mai**
- Segnalazione passaggio percorso-zona non pavimentata: **non pertinente**
- Illuminazione adeguata: **sempre**

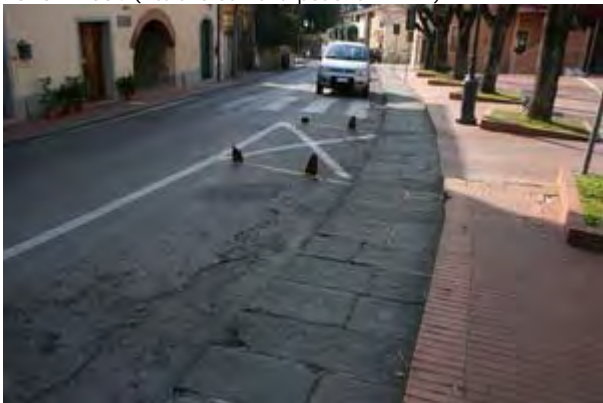
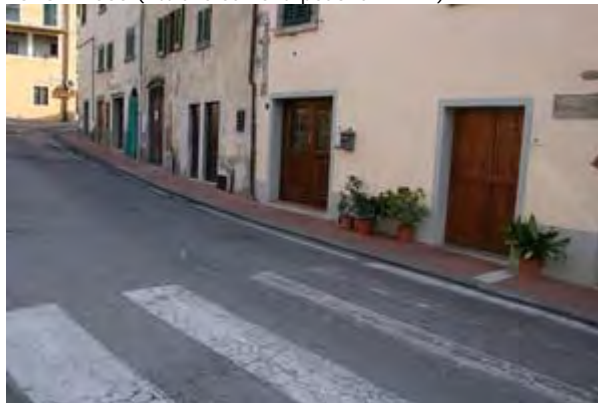
FOTO n° 564 (Attraversamenti pedonali ID 22)

- Ubicazione adeguata (rispetto agli incroci): **si**
- Assenza di ostacoli visivi: **no**
- Visibilità delle strisce: **buona**
- Visibilità dell'attraversamento a non vedenti o ipovedenti: **assenti**
- Larghezza adeguata: **si**
- Lunghezza adeguata: **si**
- Pendenza adeguata: **si**
- Attraversamento ortogonale ai marciapiedi: **si**
- Dislivello adeguato: **no**

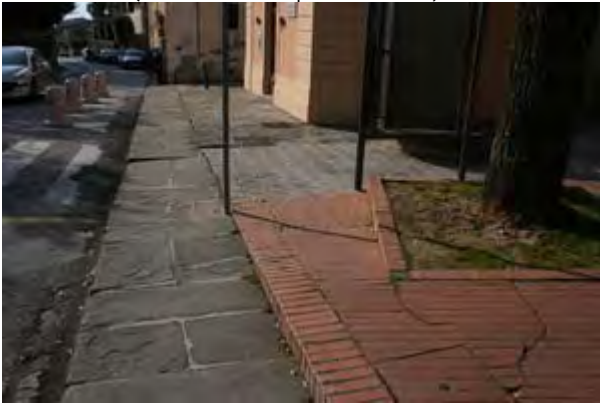
FOTO n° 569 (Attraversamenti pedonali ID 23)

- Illuminazione adeguata: **si**
- Ubicazione adeguata (rispetto agli incroci): **si**
- Assenza di ostacoli visivi: **si**
- Visibilità delle strisce: **buona**
- Visibilità dell'attraversamento a non vedenti o ipovedenti: **assenti**
- Larghezza adeguata: **si**
- Lunghezza adeguata: **si**
- Pendenza adeguata: **si**
- Attraversamento ortogonale ai marciapiedi: **si**
- Dislivello adeguato: **no**

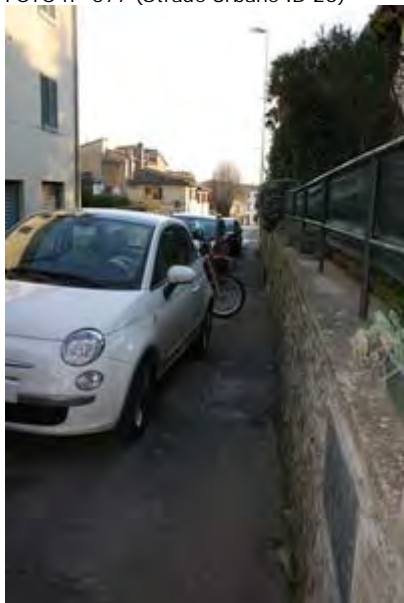
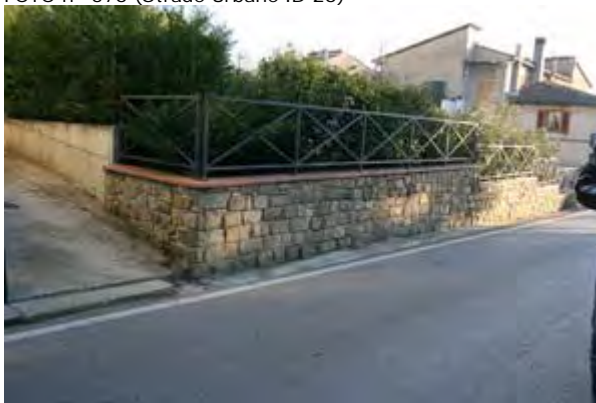
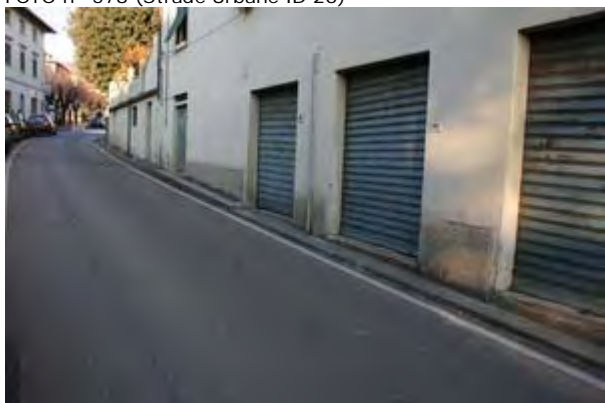
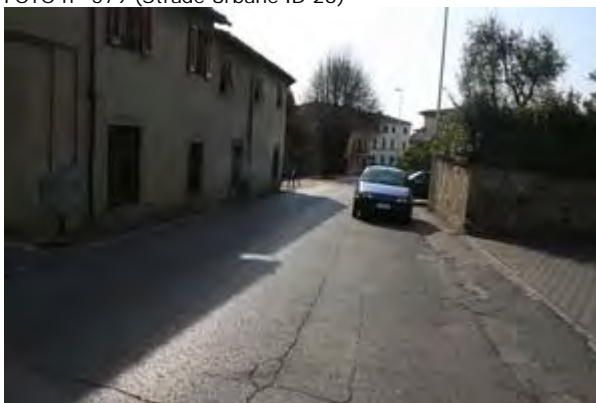
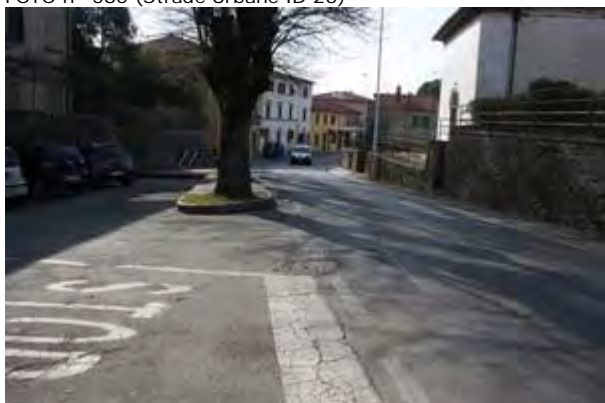
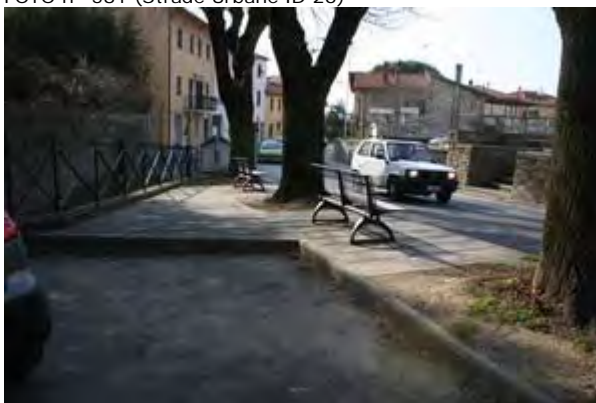
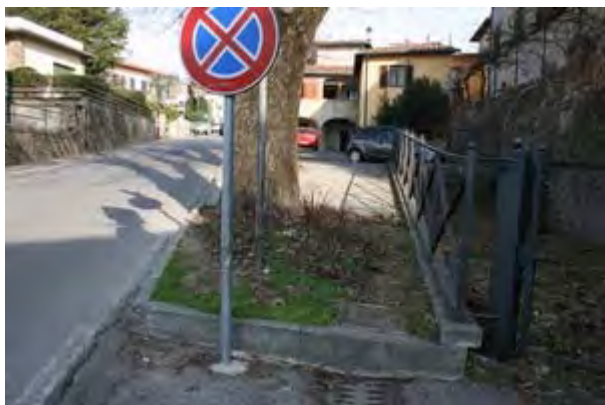
FOTO n° 577 (Strade Urbane ID 26)

- Stato di manutenzione: **media**
- Fruibilità da parte di tutti in autonomia: **bassa**
- Comfort: **basso**
- Sicurezza: **bassa**
- Annotazioni: **Non ci sono marciapiedi tranne che per brevissimi tratti.**

- Mancanza di Percorsi pedonali
- Parcheggi riservati: **prestazioni insufficienti**

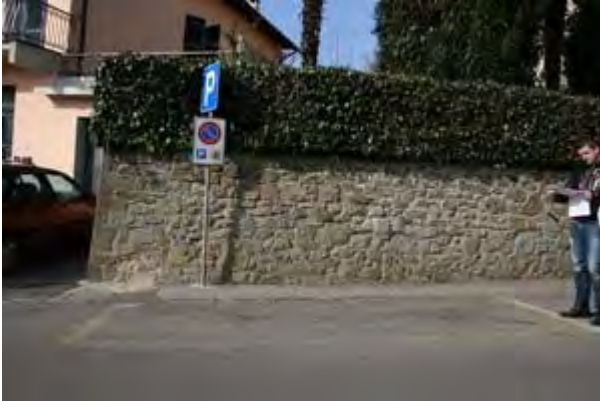
FOTO n° 574 (Parcheggi riservati ID 19)

- Segnaletica adeguata: **si**
- Pavimentazione adeguata: **si**
- Contiguità a percorso pedonale: **no**
- Larghezza/lunghezza adeguata: **no**
- Luogo di manovra sicuro: **no**
- Luogo di manovra senza dislivello: **si**

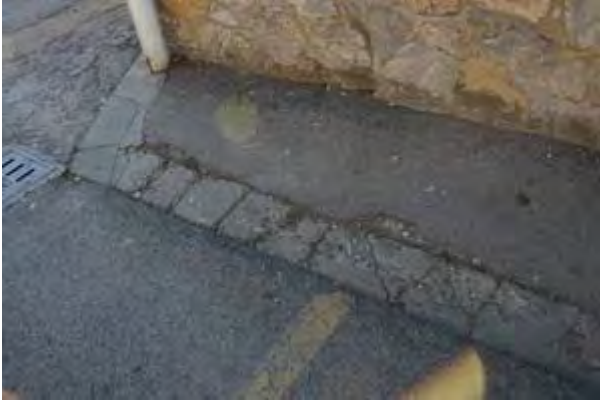
FOTO n° 575 (Parcheggi riservati ID 20)

- Segnaletica adeguata: **solo segnaletica orizzontale**
- Pavimentazione adeguata: **si**
- Contiguità a percorso pedonale: **no**
- Larghezza/lunghezza adeguata: **no**
- Luogo di manovra sicuro: **no**
- Luogo di manovra senza dislivello: **si**

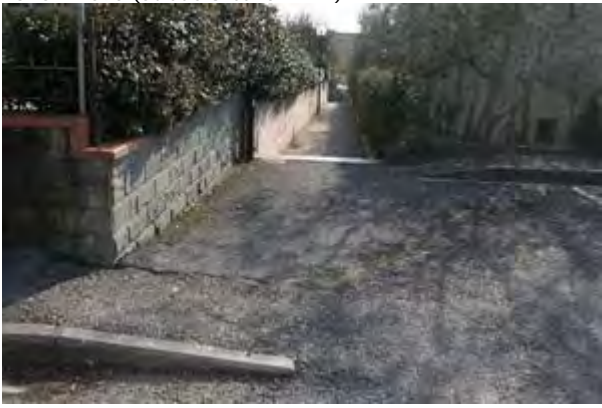
FOTO n° 590 (Strade Urbane ID 27)

- **Stato di manutenzione:** media
- **Fruibilità da parte di tutti in autonomia:** bassa
- **Comfort:** medio
- **Sicurezza:** media
- **Annotazioni:** Presenza di elementi per impedire il passaggio di motorini.

- **Percorsi pedonali:** prestazioni gravemente insufficienti

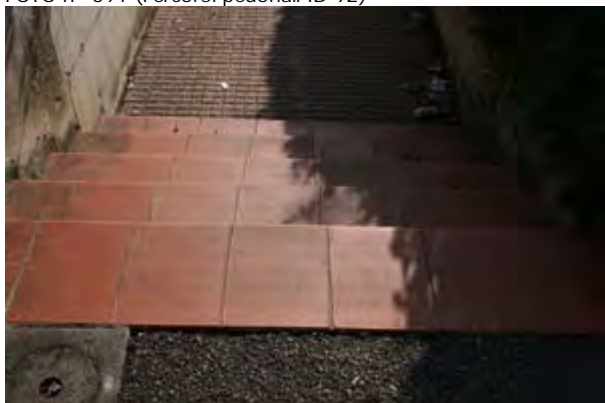
FOTO n° 591 (Percorsi pedonali ID 92)

- Descrizione: **percorso con tre rampe di scale**
- Larghezza adeguata: **sempre**
- Possibilità di inversione di marcia: **secondo norma**
- Cambi di direzione in piano: **sempre**
- Assenza di variazioni di livello: **per pochi tratti**
- Evidenziazione cromatica dei raccordi di quota con rampa: **non pertinente**
- Pendenza longitudinale adeguata: **sempre**
- Pendenza trasversale adeguata: **sempre**
- Presenza di elementi di sostegno in caso di forte pendenza: **non pertinente**
- Assenza di ostacoli che riducono la larghezza: **per la maggior parte**
- Assenza di ostacoli sporgenti: **sempre**
- Piano di calpestio adeguato: **sempre**
- Segnalazione passaggio percorso-zona carrabile: **mai**
- Segnalazione passaggio percorso-zona non pavimentata: **non pertinente**
- Illuminazione adeguata: **per la maggior parte**
