Report Elemento Complesso: Strade Urbane ID31

Informazioni sull'Elemento Complesso Strade Urbane ID31

- Data del rilievo: **12/03/2012**
- Denominazione: **Percorso pedonale di collegamento tra via del Varco e via Lazio**
- Destinazione: **solo pedonale**
- Frequenza d'uso: **media**

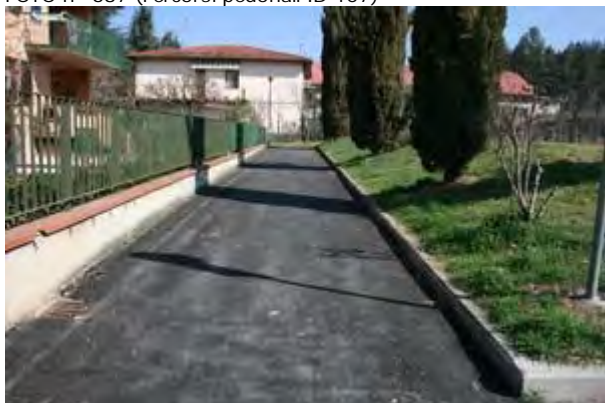
FOTO n° 687 (Percorsi pedonali ID 107)

- Stato di manutenzione: **buona**
- Fruibilità da parte di tutti in autonomia: **alta**
- Comfort: **medio**
- Sicurezza: **media**

- Larghezza adeguata: **sempre**
- Possibilità di inversione di marcia: **secondo norma**
- Cambi di direzione in piano: **sempre**
- Assenza di variazioni di livello: **sempre**
- Evidenziazione cromatica dei raccordi di quota con rampa: **non pertinente**
- Pendenza longitudinale adeguata: **sempre**
- Pendenza trasversale adeguata: **sempre**
- Presenza di elementi di sostegno in caso di forte pendenza: **non pertinente**
- Assenza di ostacoli che riducono la larghezza: **sempre**
- Assenza di ostacoli sporgenti: **sempre**
- Piano di calpestio adeguato: **sempre**
- Segnalazione passaggio percorso-zona carrabile: **mai**
- Segnalazione passaggio percorso-zona non pavimentata: **sempre**
- Illuminazione adeguata: **solo in alcuni tratti**

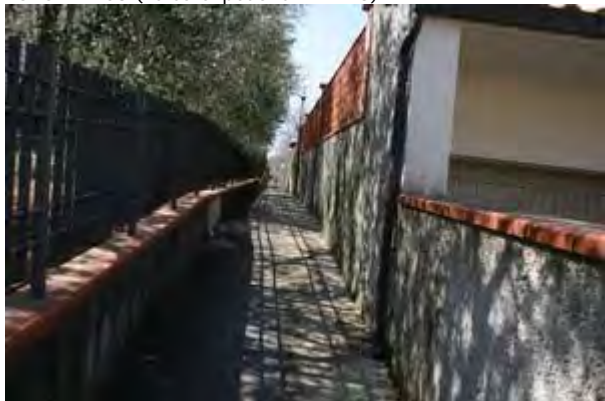
FOTO n° 708 (Percorsi pedonali ID 113)

- Stato di manutenzione: **media**
- Fruibilità da parte di tutti in autonomia: **alta**
- Comfort: **medio**
- Sicurezza: **media**

- Larghezza adeguata: **sempre**
- Possibilità di inversione di marcia: **secondo norma**
- Cambi di direzione in piano: **sempre**
- Assenza di variazioni di livello: **sempre**
- Evidenziazione cromatica dei raccordi di quota con rampa: **non pertinente**
- Pendenza longitudinale adeguata: **sempre**
- Pendenza trasversale adeguata: **sempre**
- Presenza di elementi di sostegno in caso di forte pendenza: **non pertinente**
- Assenza di ostacoli che riducono la larghezza: **sempre**
- Assenza di ostacoli sporgenti: **sempre**
- Piano di calpestio adeguato: **sempre**
- Segnalazione passaggio percorso-zona carrabile: **mai**
- Segnalazione passaggio percorso-zona non pavimentata: **non pertinente**
- Illuminazione adeguata: **per la maggior parte**

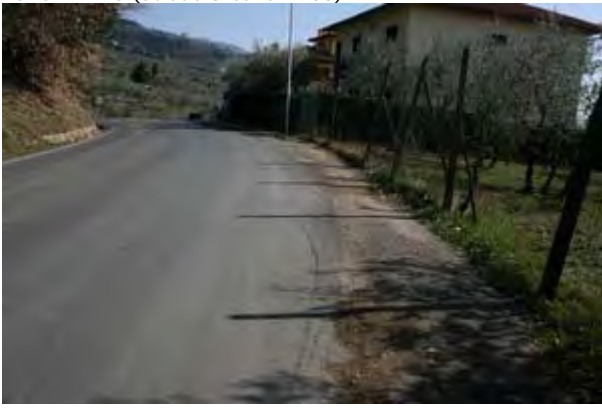
FOTO n° 716 (Strade Urbane ID 33)

- Data del rilievo: **12/03/2012**
- Denominazione: **Viale Marconi da via Poggio Bonetti in direzione Arezzo**
- Destinazione: **carrabile e pedonale**
- Frequenza d'uso: **alta**

- Stato di manutenzione: **media**
- Fruibilità da parte di tutti in autonomia: **bassa**
- Comfort: **basso**
- Sicurezza: **bassa**

- Mancanza di Percorsi pedonali

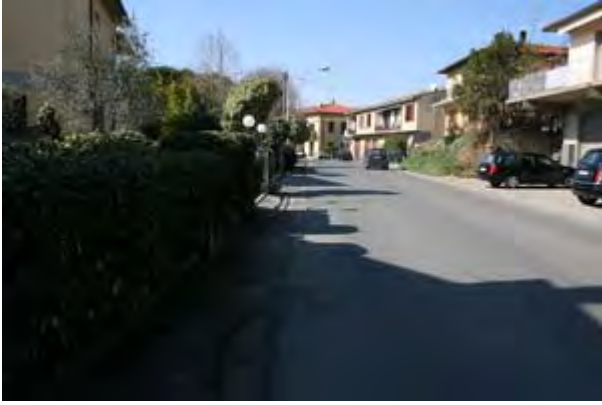
FOTO n° 718 (Strade Urbane ID 34)

- Stato di manutenzione: **media**
- Fruibilità da parte di tutti in autonomia: **bassa**
- Comfort: **medio**
- Sicurezza: **media**

- Percorsi pedonali: **prestazioni gravemente insufficienti**

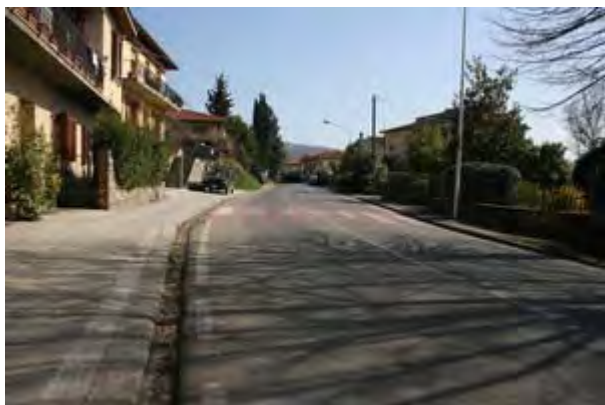
FOTO n° 723 (Attraversamenti pedonali ID 24)

- Ubicazione adeguata (rispetto agli incroci): **si**
- Assenza di ostacoli visivi: **si**
- Visibilità delle strisce: **buona**
- Visibilità dell'attraversamento a non vedenti o ipovedenti: **parziale**
- Larghezza adeguata: **si**
- Lunghezza adeguata: **si**
- Pendenza adeguata: **si**
- Attraversamento ortogonale ai marciapiedi: **si**
- Dislivello adeguato: **no**
- Larghezza residua marciapiede in corrispondenza dell'eventuale rampa: **si**
- Illuminazione adeguata: **si**

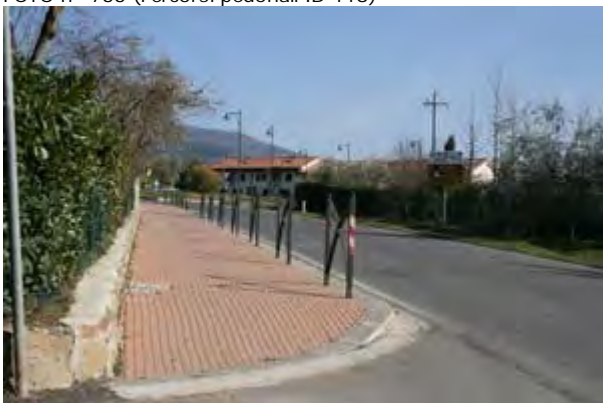
FOTO n° 733 (Percorsi pedonali ID 118)

- Stato di manutenzione: **buona**
- Fruibilità da parte di tutti in autonomia: **media**
- Comfort: **medio**
- Sicurezza: **alta**

- Descrizione: **Marciapiede lato nord**
- Larghezza adeguata: **sempre**
- Possibilità di inversione di marcia: **secondo norma**
- Cambi di direzione in piano: **sempre**
- Assenza di variazioni di livello: **sempre**
- Evidenziazione cromatica dei raccordi di quota con rampa: **mai**
- Pendenza longitudinale adeguata: **sempre**
- Pendenza trasversale adeguata: **sempre**
- Presenza di elementi di sostegno in caso di forte pendenza: **non pertinente**
- Assenza di ostacoli che riducono la larghezza: **sempre**
- Assenza di ostacoli sporgenti: **sempre**
- Piano di calpestio adeguato: **sempre**
- Segnalazione passaggio percorso-zona carrabile: **per la maggior parte**
- Segnalazione passaggio percorso-zona non pavimentata: **non pertinente**
- Illuminazione adeguata: **solo in alcuni tratti**

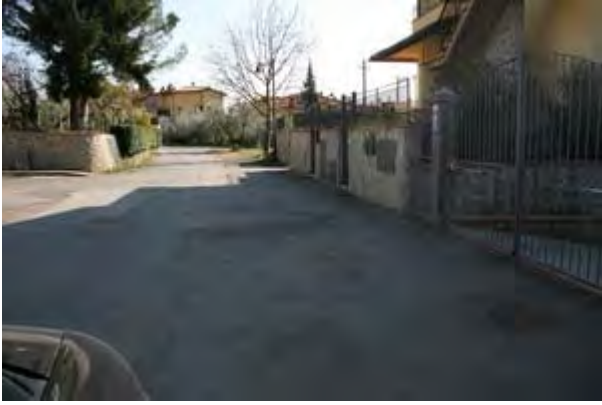
FOTO n° 734 (Strade Urbane ID 36)

- Stato di manutenzione: **media**
- Fruibilità da parte di tutti in autonomia: **bassa**
- Comfort: **basso**
- Sicurezza: **bassa**

- Mancanza di Percorsi pedonali

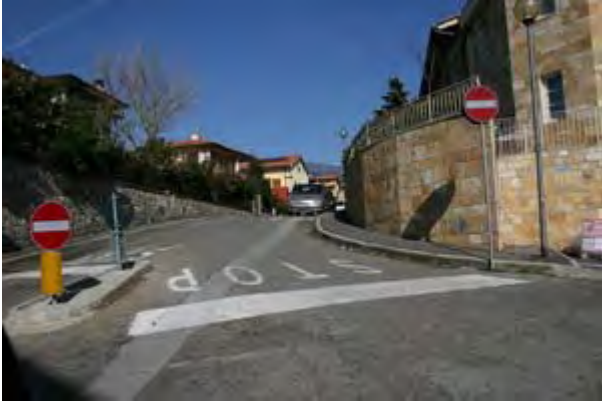
FOTO n° 736 (Strade Urbane ID 37)

- Stato di manutenzione: **media**
- Fruibilità da parte di tutti in autonomia: **media**
- Comfort: **medio**
- Sicurezza: **media**

- Percorsi pedonali: **prestazioni sufficienti**
- Parcheggi riservati: **prestazioni insufficienti**

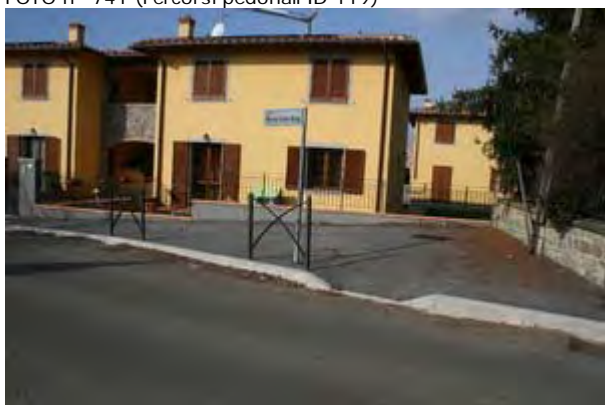
FOTO n° 741 (Percorsi pedonali ID 119)

- Descrizione: **Marciapiede lato nord**
- Larghezza adeguata: **solo in alcuni tratti**
- Possibilità di inversione di marcia: **inesistente**
- Cambi di direzione in piano: **sempre**
- Assenza di variazioni di livello: **per la maggior parte**
- Evidenziazione cromatica dei raccordi di quota con rampa: **mai**
- Pendenza longitudinale adeguata: **sempre**
- Pendenza trasversale adeguata: **sempre**
- Presenza di elementi di sostegno in caso di forte pendenza: **non pertinente**
- Assenza di ostacoli che riducono la larghezza: **per la maggior parte**
- Assenza di ostacoli sporgenti: **sempre**
- Piano di calpestio adeguato: **sempre**
- Segnalazione passaggio percorso-zona carrabile: **mai**
- Segnalazione passaggio percorso-zona non pavimentata: **non pertinente**
- Illuminazione adeguata: **sempre**

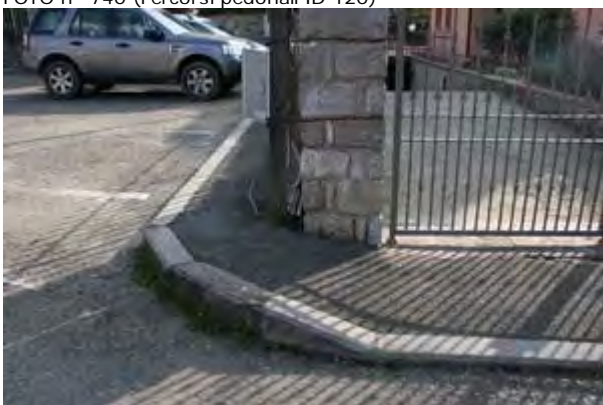
FOTO n° 740 (Percorsi pedonali ID 120)

- Descrizione: **Marciapiede lato sud**
- Larghezza adeguata: **solo in alcuni tratti**
- Possibilità di inversione di marcia: **inesistente**
- Cambi di direzione in piano: **sempre**
- Assenza di variazioni di livello: **per la maggior parte**
- Evidenziazione cromatica dei raccordi di quota con rampa: **mai**
- Pendenza longitudinale adeguata: **sempre**
- Pendenza trasversale adeguata: **sempre**
- Presenza di elementi di sostegno in caso di forte pendenza: **non pertinente**
- Assenza di ostacoli che riducono la larghezza: **per la maggior parte**
- Assenza di ostacoli sporgenti: **sempre**
- Piano di calpestio adeguato: **sempre**
- Segnalazione passaggio percorso-zona carrabile: **mai**
- Segnalazione passaggio percorso-zona non pavimentata: **non pertinente**
- Illuminazione adeguata: **sempre**

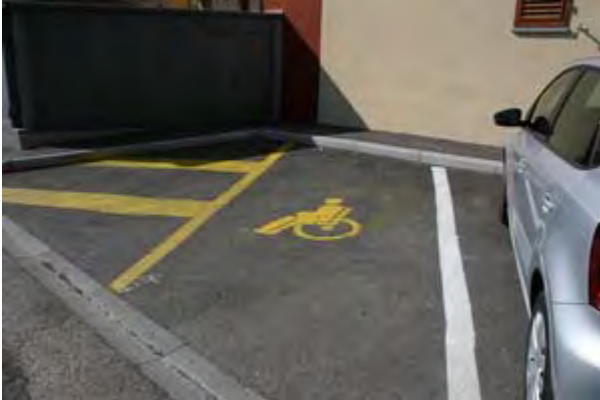
FOTO n° 739 (Parcheggi riservati ID 29)

- Segnaletica adeguata: **no**
- Pavimentazione adeguata: **si**
- Contiguità a percorso pedonale: **si**
- Dislivello con percorso pedonale adeguato: **no**
- Larghezza/lunghezza adeguata: **si**
- Luogo di manovra sicuro: **si**
- Luogo di manovra senza dislivello: **si**

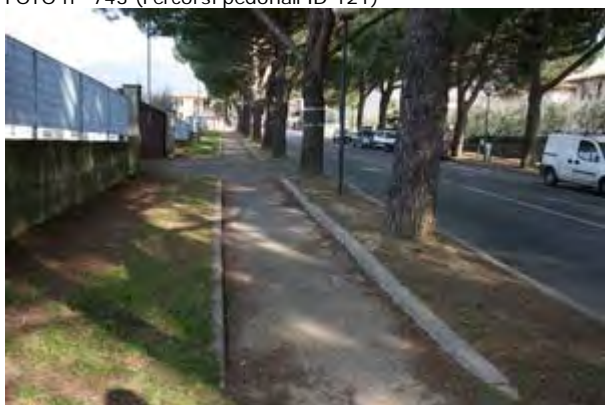
FOTO n° 743 (Percorsi pedonali ID 121)

- Descrizione: **Marciapiede lato ovest**
- Larghezza adeguata: **per la maggior parte**
- Possibilità di inversione di marcia: **secondo norma**
- Cambi di direzione in piano: **sempre**
- Assenza di variazioni di livello: **per la maggior parte**
- Evidenziazione cromatica dei raccordi di quota con rampa: **mai**
- Pendenza longitudinale adeguata: **sempre**
- Pendenza trasversale adeguata: **sempre**
- Presenza di elementi di sostegno in caso di forte pendenza: **non pertinente**
- Assenza di ostacoli che riducono la larghezza: **sempre**
- Assenza di ostacoli sporgenti: **sempre**
- Piano di calpestio adeguato: **sempre**
- Segnalazione passaggio percorso-zona carrabile: **per la maggior parte**
- Segnalazione passaggio percorso-zona non pavimentata: **sempre**
- Illuminazione adeguata: **sempre**

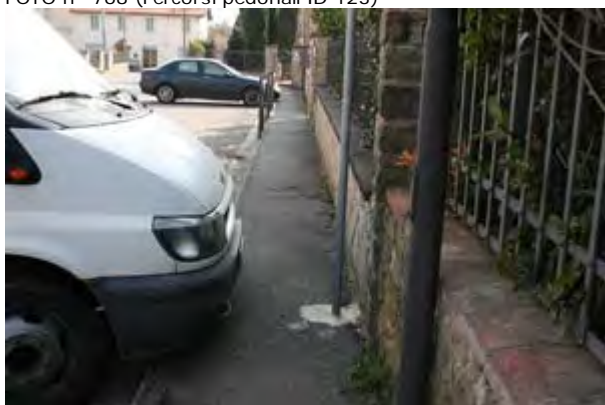
FOTO n° 768 (Percorsi pedonali ID 123)

- Descrizione: **Marciapiede lato ovest**
- Larghezza adeguata: **per la maggior parte**
- Possibilità di inversione di marcia: **a distanza eccessiva**
- Cambi di direzione in piano: **sempre**
- Assenza di variazioni di livello: **per la maggior parte**
- Evidenziazione cromatica dei raccordi di quota con rampa: **mai**
- Pendenza longitudinale adeguata: **sempre**
- Pendenza trasversale adeguata: **sempre**
- Presenza di elementi di sostegno in caso di forte pendenza: **non pertinente**
- Assenza di ostacoli che riducono la larghezza: **per la maggior parte**
- Assenza di ostacoli sporgenti: **sempre**
- Piano di calpestio adeguato: **sempre**
- Segnalazione passaggio percorso-zona carrabile: **mai**
- Segnalazione passaggio percorso-zona non pavimentata: **non pertinente**
- Illuminazione adeguata: **sempre**

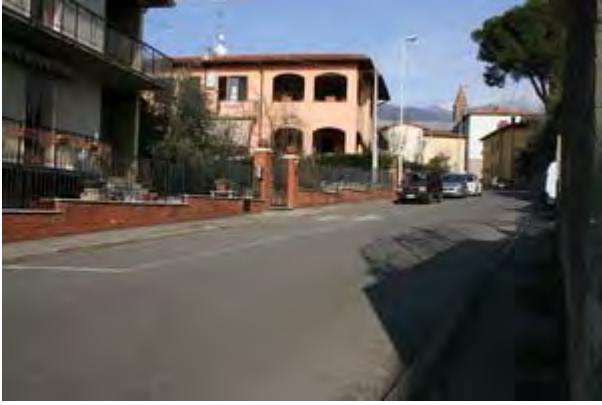
FOTO n° 750 (Strade Urbane ID 40)

- Data del rilievo: **30/01/2012**
- Denominazione: **Via delle Case nuove**
- Destinazione: **carrabile e pedonale**
- Frequenza d'uso: **media**

- Stato di manutenzione: **media**
- Fruibilità da parte di tutti in autonomia: **media**
- Comfort: **medio**
- Sicurezza: **media**

- Percorsi pedonali: **prestazioni insufficienti**
- Parcheggi riservati: **prestazioni insufficienti**

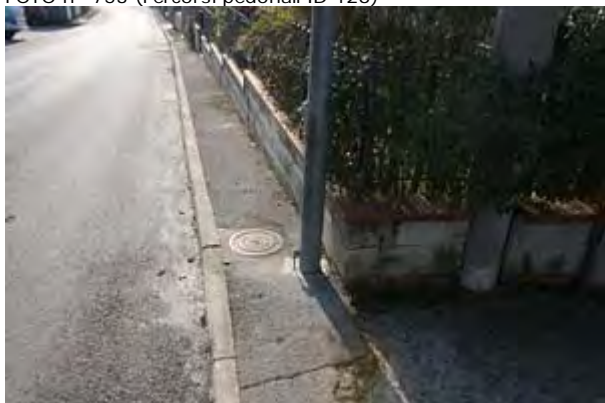
FOTO n° 753 (Percorsi pedonali ID 126)

- Descrizione: **Marciapiede lato ovest**
- Larghezza adeguata: **per la maggior parte**
- Possibilità di inversione di marcia: **inesistente**
- Cambi di direzione in piano: **sempre**
- Assenza di variazioni di livello: **per la maggior parte**
- Evidenziazione cromatica dei raccordi di quota con rampa: **mai**
- Pendenza longitudinale adeguata: **sempre**
- Pendenza trasversale adeguata: **sempre**
- Presenza di elementi di sostegno in caso di forte pendenza: **non pertinente**
- Assenza di ostacoli che riducono la larghezza: **per la maggior parte**
- Assenza di ostacoli sporgenti: **sempre**
- Piano di calpestio adeguato: **per la maggior parte**
- Segnalazione passaggio percorso-zona carrabile: **mai**
- Segnalazione passaggio percorso-zona non pavimentata: **non pertinente**
- Illuminazione adeguata: **per la maggior parte**

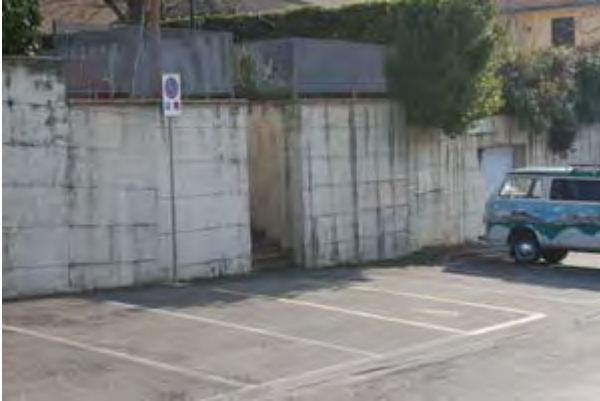
FOTO n° 752 (Parcheggi riservati ID 30)

- Segnaletica adeguata: **si**
- Pavimentazione adeguata: **si**
- Contiguità a percorso pedonale: **no**
- Larghezza/lunghezza adeguata: **no**
- Luogo di manovra sicuro: **no**
- Luogo di manovra senza dislivello: **si**

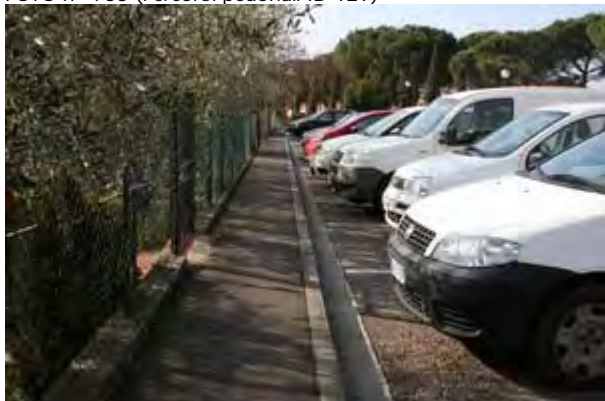
FOTO n° 766 (Percorsi pedonali ID 129)

- Descrizione: **Marciapiede lato sud**
- Larghezza adeguata: **per la maggior parte**
- Possibilità di inversione di marcia: **a distanza eccessiva**
- Cambi di direzione in piano: **sempre**
- Assenza di variazioni di livello: **per la maggior parte**
- Pendenza longitudinale adeguata: **sempre**
- Pendenza trasversale adeguata: **sempre**
- Presenza di elementi di sostegno in caso di forte pendenza: **non pertinente**
- Assenza di ostacoli che riducono la larghezza: **per la maggior parte**
- Assenza di ostacoli sporgenti: **sempre**
- Piano di calpestio adeguato: **sempre**
- Segnalazione passaggio percorso-zona carrabile: **mai**
- Segnalazione passaggio percorso-zona non pavimentata: **non pertinente**
- Illuminazione adeguata: **per la maggior parte**

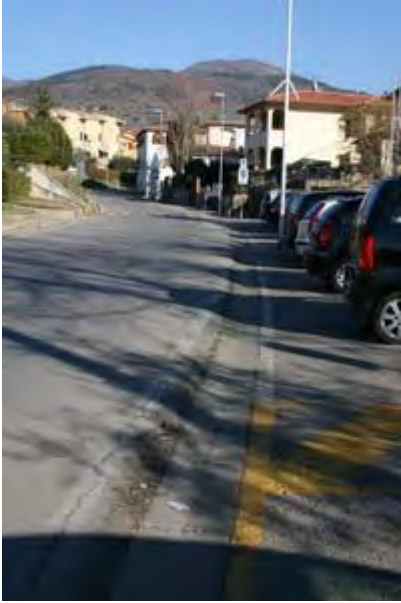
FOTO n° 776 (Strade Urbane ID 44)

- Data del rilievo: **26/01/2012**
- Denominazione: **Via Roma da via Monamea a via del Palagio**
- Destinazione: **carrabile e pedonale**
- Frequenza d'uso: **alta**

- Stato di manutenzione: **media**
- Fruibilità da parte di tutti in autonomia: **bassa**
- Comfort: **basso**
- Sicurezza: **bassa**

- Percorsi pedonali: **prestazioni gravemente insufficienti**
- Attraversamenti pedonali: **prestazioni sufficienti**
- Parcheggi riservati: **prestazioni insufficienti**

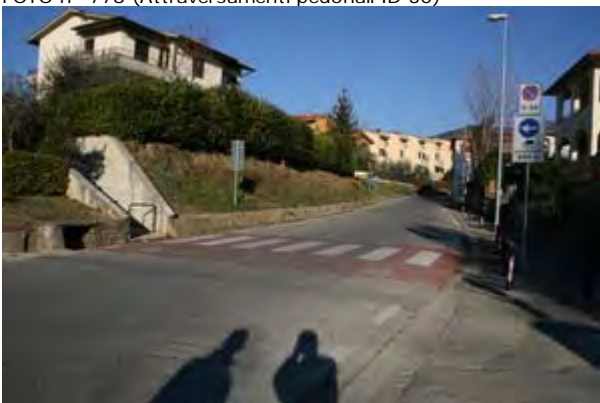
FOTO n° 778 (Attraversamenti pedonali ID 30)

- Ubicazione adeguata (rispetto agli incroci): **si**
- Assenza di ostacoli visivi: **si**
- Visibilità delle strisce: **buona**
- Visibilità dell'attraversamento a non vedenti o ipovedenti: **parziale**
- Larghezza adeguata: **si**
- Lunghezza adeguata: **si**
- Pendenza adeguata: **si**
- Eventuale contropendenza adeguata: **si**
- Attraversamento ortogonale ai marciapiedi: **si**
- Dislivello adeguato: **no**
- Illuminazione adeguata: **si**

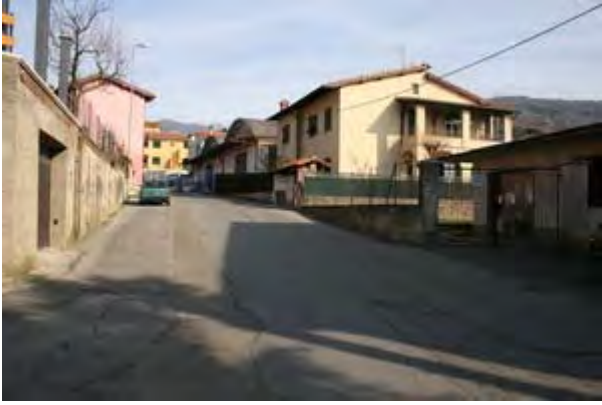
FOTO n° 779 (Strade Urbane ID 45)

- Mancanza di Percorsi pedonali

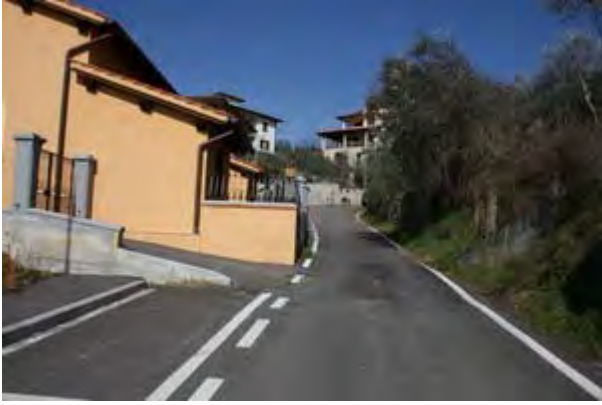
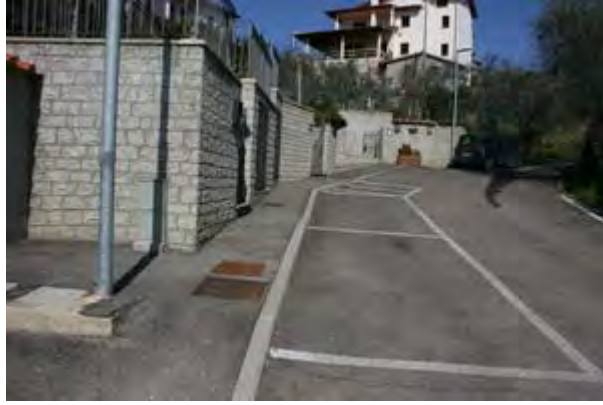
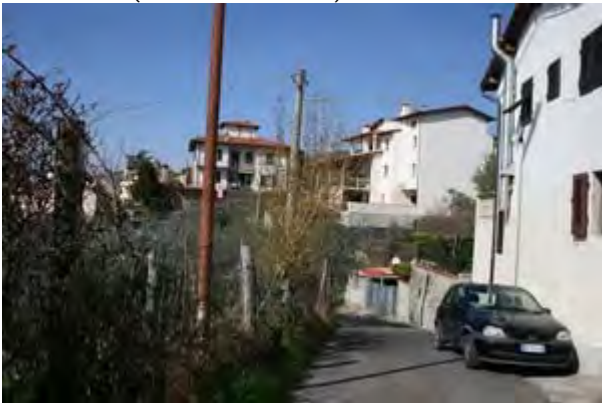
FOTO n° 809 (Strade Urbane ID 55)

- Data del rilievo: **12/03/2012**
- Denominazione: **Via dei Macelli**
- Destinazione: **carrabile e pedonale**
- Frequenza d'uso: **media**

- Stato di manutenzione: **media**
- Fruibilità da parte di tutti in autonomia: **bassa**
- Comfort: **basso**
- Sicurezza: **media**
- Annotazioni: **Il marciapiede è presente solo per un breve tratto a valle.**

- Mancanza di Percorsi pedonali
- Attraversamenti pedonali: **prestazioni insufficienti**

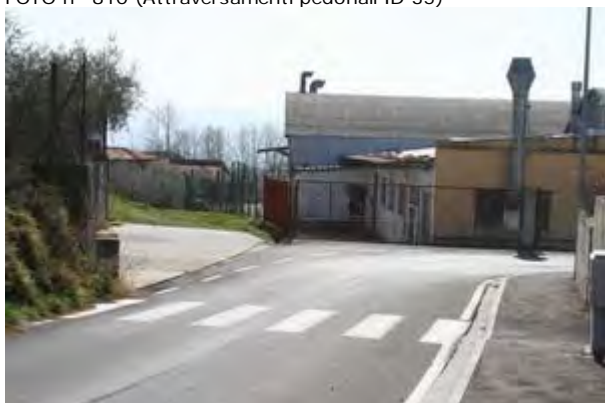
FOTO n° 810 (Attraversamenti pedonali ID 35)

- Ubicazione adeguata (rispetto agli incroci): **no**
- Assenza di ostacoli visivi: **si**
- Visibilità delle strisce: **buona**
- Visibilità dell'attraversamento a non vedenti o ipovedenti: **assenti**
- Larghezza adeguata: **si**
- Lunghezza adeguata: **si**
- Pendenza adeguata: **si**
- Attraversamento ortogonale ai marciapiedi: **si**
- Dislivello adeguato: **si**
- Dislivello adeguato - Note: **su uno dei lati però manca il marciapiede**
- Illuminazione adeguata: **no**

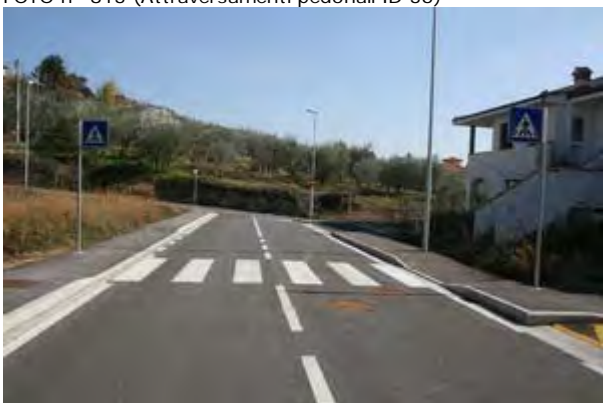
FOTO n° 813 (Attraversamenti pedonali ID 36)

- Ubicazione adeguata (rispetto agli incroci): **si**
- Assenza di ostacoli visivi: **si**
- Visibilità delle strisce: **buona**
- Visibilità dell'attraversamento a non vedenti o ipovedenti: **assenti**
- Larghezza adeguata: **si**
- Lunghezza adeguata: **si**
- Pendenza adeguata: **si**
- Attraversamento ortogonale ai marciapiedi: **si**
- Dislivello adeguato: **si**
- Larghezza residua marciapiede in corrispondenza dell'eventuale rampa: **si**
- Illuminazione adeguata: **si**

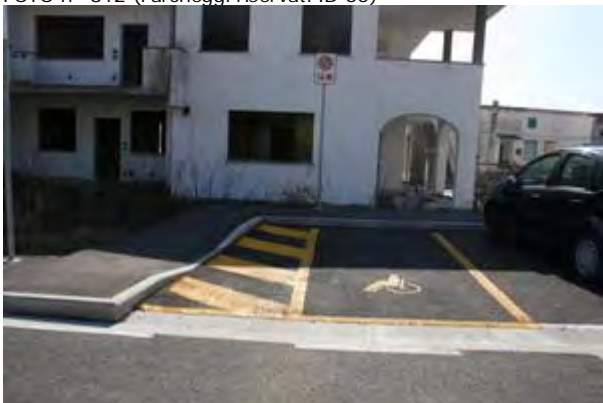
FOTO n° 812 (Parcheggi riservati ID 35)

- Segnaletica adeguata: **si**
- Pavimentazione adeguata: **si**
- Contiguità a percorso pedonale: **si**
- Dislivello con percorso pedonale adeguato: **si**
- Larghezza/lunghezza adeguata: **si**
- Luogo di manovra sicuro: **si**
- Luogo di manovra senza dislivello: **si**

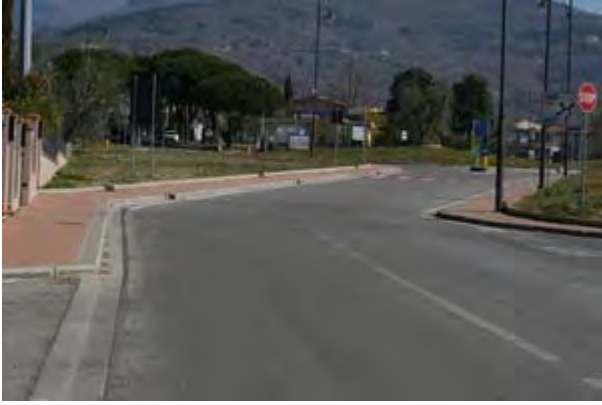
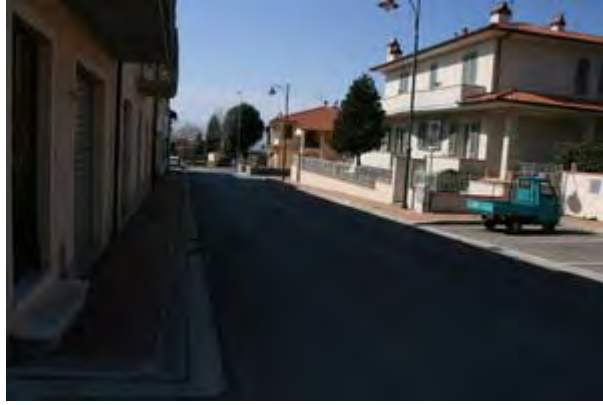
FOTO n° 814 (Strade Urbane ID 60)

- Data del rilievo: **12/03/2012**
- Denominazione: **Via di San Miniato dalla rotonda a via Impastato**
- Destinazione: **carrabile e pedonale**
- Frequenza d'uso: **alta**

- Stato di manutenzione: **buona**
- Fruibilità da parte di tutti in autonomia: **alta**
- Comfort: **medio**
- Sicurezza: **media**

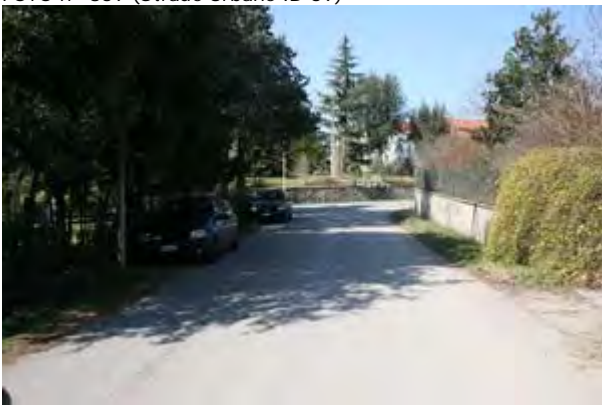
FOTO n° 839 (Strade Urbane ID 69)

- Stato di manutenzione: **media**
- Fruibilità da parte di tutti in autonomia: **bassa**
- Comfort: **basso**
- Sicurezza: **bassa**

- Mancanza di Percorsi pedonali
- Parcheggi riservati: **prestazioni insufficienti**

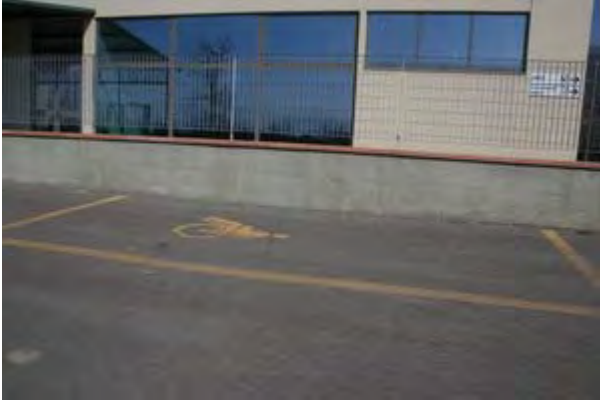
FOTO n° 842 (Parcheggi riservati ID 37)

- Segnaletica adeguata: **solo segnaletica orizzontale**
- Pavimentazione adeguata: **si**
- Contiguità a percorso pedonale: **no**
- Larghezza/lunghezza adeguata: **no**
- Luogo di manovra sicuro: **no**
- Luogo di manovra senza dislivello: **si**

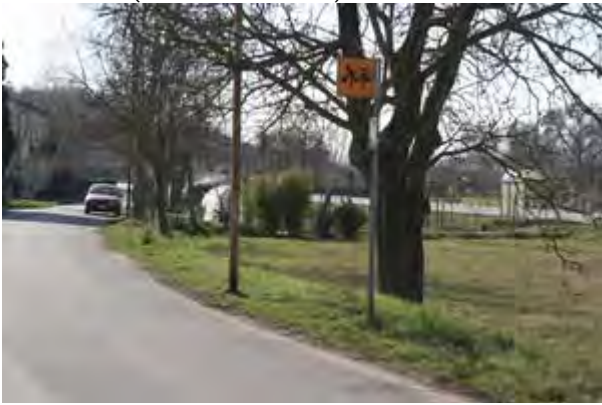
FOTO n° 846 (Strade Urbane ID 72)

- Stato di manutenzione: **media**
- Fruibilità da parte di tutti in autonomia: **bassa**
- Comfort: **basso**
- Sicurezza: **bassa**

- Mancanza di Percorsi pedonali

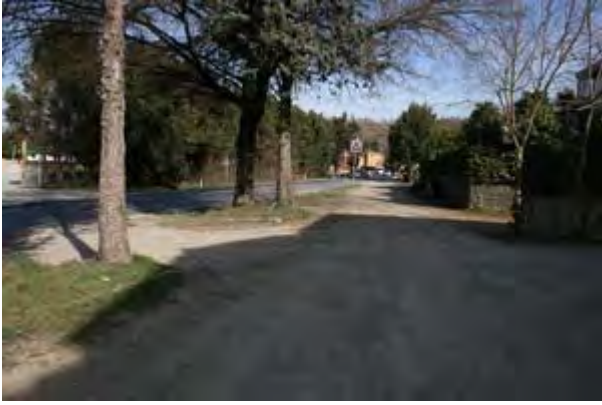
FOTO n° 847 (Strade Urbane ID 73)

- Stato di manutenzione: **media**
- Fruibilità da parte di tutti in autonomia: **bassa**
- Comfort: **basso**
- Sicurezza: **media**

- Mancanza di Percorsi pedonali

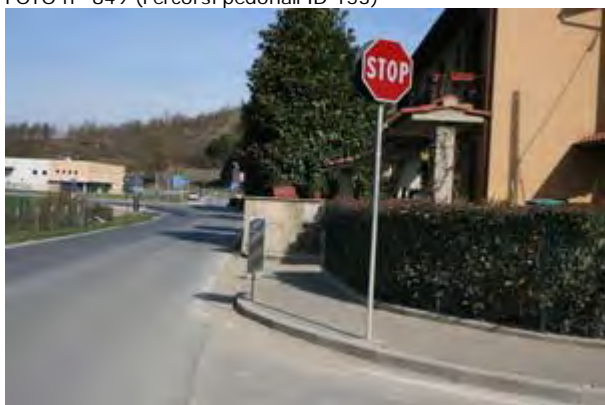
FOTO n° 849 (Percorsi pedonali ID 153)

- Stato di manutenzione: **media**
- Fruibilità da parte di tutti in autonomia: **media**
- Comfort: **basso**
- Sicurezza: **media**
