Allegato
Censimento delle barriere architettoniche
in ambito urbano redatto per il
Piano per l'Eliminazione delle Barriere Architettoniche

Quadro conoscitivo · Schede di rilievo:
strade urbane · volume II

settembre 2012

Comune di Pian di Scò

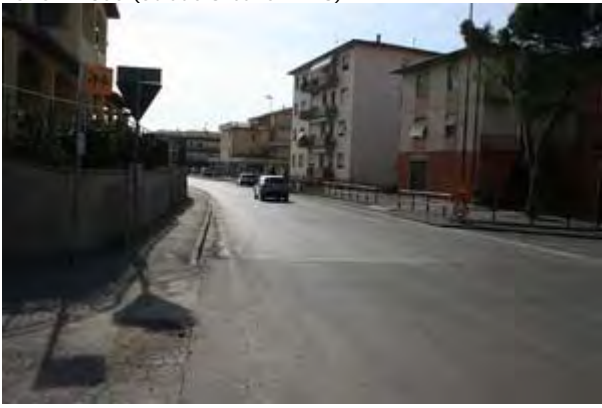
FOTO n° 856 (Strade Urbane ID 78)

- Data del rilievo: **12/03/2012**
- Denominazione: **Via Urbinese, Matassino**
- Destinazione: **carrabile e pedonale**
- Frequenza d'uso: **alta**

- Stato di manutenzione: **media**
- Fruibilità da parte di tutti in autonomia: **media**
- Comfort: **medio**
- Sicurezza: **media**

- Percorsi pedonali: **prestazioni sufficienti**
- Fermate del trasporto pubblico: **prestazioni insufficienti**

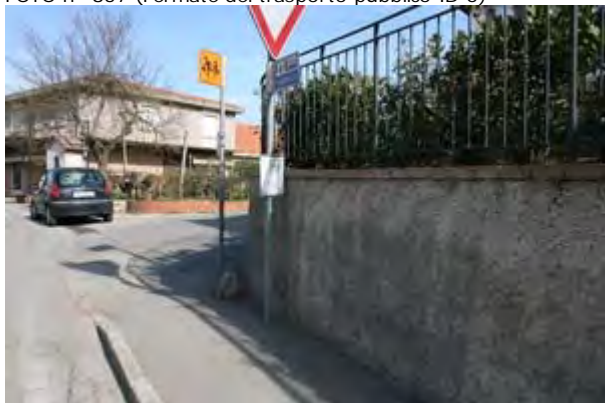
FOTO n° 857 (Fermate del trasporto pubblico ID 5)

- Pensiline: **assenti**
- Panchine: **assenti**
- Individuabilità adeguata: **no**
- Informazioni adeguate: **no**

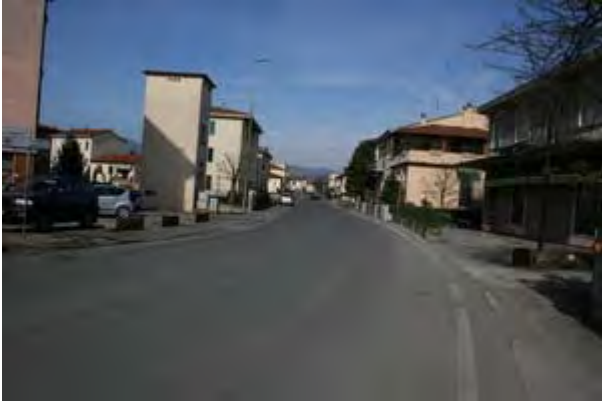
FOTO n° 858 (Strade Urbane ID 79)

- Stato di manutenzione: **media**
- Fruibilità da parte di tutti in autonomia: **bassa**
- Comfort: **basso**
- Sicurezza: **bassa**

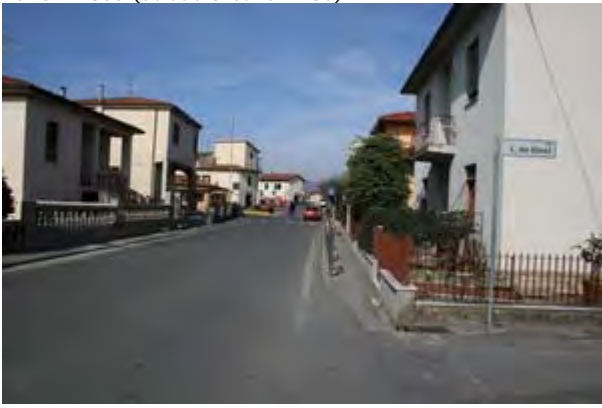
FOTO n° 860 (Strade Urbane ID 80)

- Data del rilievo: **12/03/2012**
- Denominazione: **Via Urbinese, Matassino**
- Destinazione: **carrabile e pedonale**
- Frequenza d'uso: **alta**

- Stato di manutenzione: **media**
- Fruibilità da parte di tutti in autonomia: **media**
- Comfort: **basso**
- Sicurezza: **bassa**

- Percorsi pedonali: **prestazioni insufficienti**
- Attraversamenti pedonali: **prestazioni insufficienti**

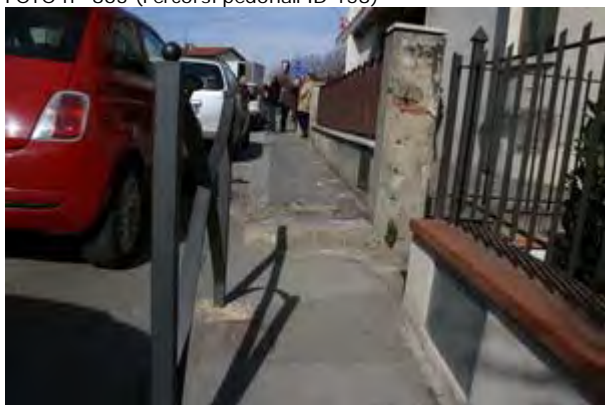
FOTO n° 863 (Percorsi pedonali ID 158)

- Descrizione: **Spazio pedonale definito da ringhiera metallica discontinua**
- Larghezza adeguata: **per la maggior parte**
- Possibilità di inversione di marcia: **inesistente**
- Cambi di direzione in piano: **sempre**
- Assenza di variazioni di livello: **per la maggior parte**
- Evidenziazione cromatica dei raccordi di quota con rampa: **non pertinente**
- Pendenza longitudinale adeguata: **sempre**
- Pendenza trasversale adeguata: **sempre**
- Presenza di elementi di sostegno in caso di forte pendenza: **non pertinente**
- Assenza di ostacoli che riducono la larghezza: **per la maggior parte**
- Assenza di ostacoli sporgenti: **sempre**
- Piano di calpestio adeguato: **sempre**
- Segnalazione passaggio percorso-zona carrabile: **per la maggior parte**
- Segnalazione passaggio percorso-zona non pavimentata: **non pertinente**
- Illuminazione adeguata: **sempre**

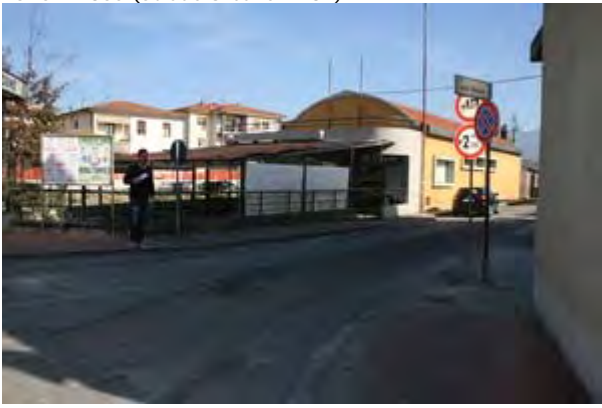
FOTO n° 865 (Strade Urbane ID 82)

- Data del rilievo: **12/03/2012**
- Denominazione: **Via della Fornace, Matassino**
- Destinazione: **carrabile e pedonale**
- Frequenza d'uso: **alta**

- Stato di manutenzione: **media**
- Fruibilità da parte di tutti in autonomia: **bassa**
- Comfort: **basso**
- Sicurezza: **bassa**

- Percorsi pedonali: **prestazioni insufficienti**

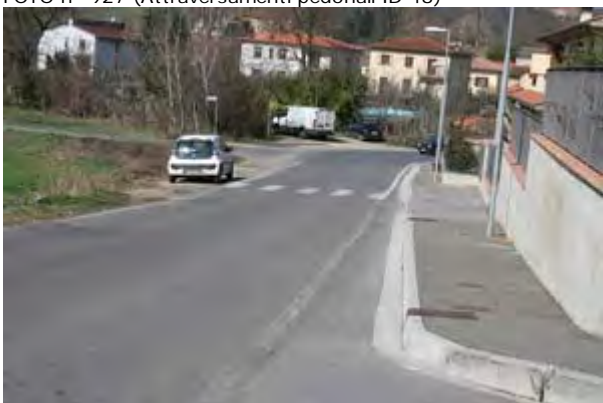
FOTO n° 927 (Attraversamenti pedonali ID 48)

- Illuminazione adeguata: **si**
- Ubicazione adeguata (rispetto agli incroci): **si**
- Assenza di ostacoli visivi: **si**
- Visibilità delle strisce: **buona**
- Visibilità dell'attraversamento a non vedenti o ipovedenti: **assenti**
- Larghezza adeguata: **si**
- Lunghezza adeguata: **si**
- Pendenza adeguata: **si**
- Attraversamento ortogonale ai marciapiedi: **si**
- Dislivello adeguato: **no**

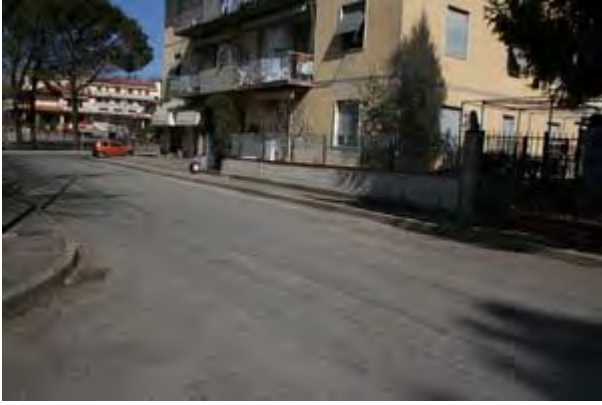
FOTO n° 883 (Strade Urbane ID 88)

- Data del rilievo: **12/03/2012**
- Denominazione: **Largo Sicilia**
- Destinazione: **carrabile e pedonale**
- Frequenza d'uso: **media**

- Stato di manutenzione: **media**
- Fruibilità da parte di tutti in autonomia: **media**
- Comfort: **medio**
- Sicurezza: **media**

- Percorsi pedonali: **prestazioni sufficienti**

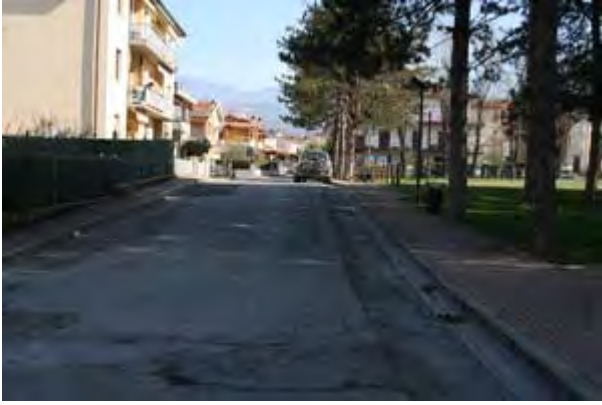
FOTO n° 885 (Strade Urbane ID 89)

- Data del rilievo: **12/03/2012**
- Denominazione: **Via Emilia, tratto vicino al giardino**
- Destinazione: **carrabile e pedonale**
- Frequenza d'uso: **alta**

- Stato di manutenzione: **media**
- Fruibilità da parte di tutti in autonomia: **bassa**
- Comfort: **medio**
- Sicurezza: **media**

- Percorsi pedonali: **prestazioni insufficienti**

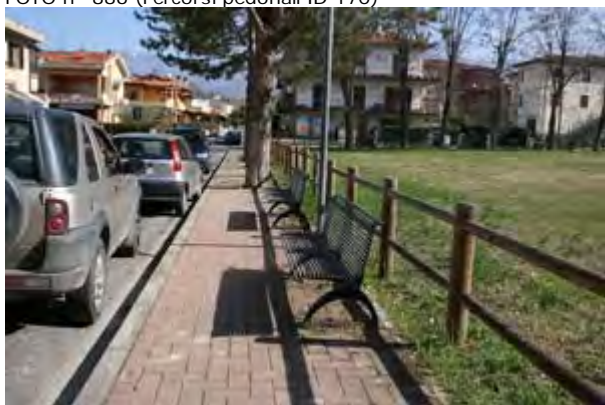
FOTO n° 886 (Percorsi pedonali ID 170)

- Descrizione: **Marciapiede lato giardino**
- Larghezza adeguata: **sempre**
- Possibilità di inversione di marcia: **a distanza ragionevole**
- Cambi di direzione in piano: **sempre**
- Assenza di variazioni di livello: **sempre**
- Evidenziazione cromatica dei raccordi di quota con rampa: **mai**
- Pendenza longitudinale adeguata: **per la maggior parte**
- Pendenza trasversale adeguata: **sempre**
- Presenza di elementi di sostegno in caso di forte pendenza: **non pertinente**
- Assenza di ostacoli che riducono la larghezza: **per pochi tratti**
- Assenza di ostacoli sporgenti: **sempre**
- Piano di calpestio adeguato: **sempre**
- Segnalazione passaggio percorso-zona carrabile: **mai**
- Segnalazione passaggio percorso-zona non pavimentata: **per la maggior parte**
- Illuminazione adeguata: **solo in alcuni tratti**

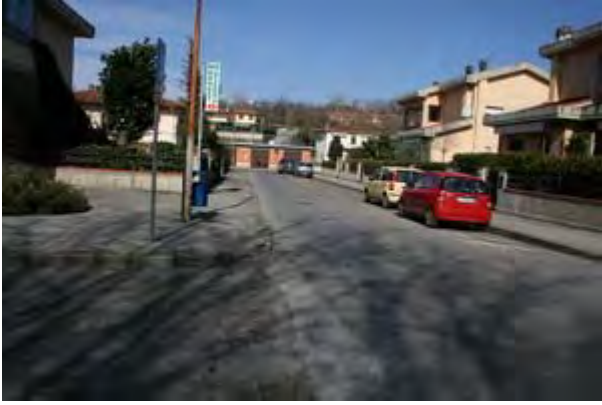
FOTO n° 888 (Strade Urbane ID 90)

- Data del rilievo: **12/03/2012**
- Denominazione: **Via Piemonte**
- Destinazione: **carrabile e pedonale**
- Frequenza d'uso: **alta**

- Stato di manutenzione: **media**
- Fruibilità da parte di tutti in autonomia: **media**
- Comfort: **medio**
- Sicurezza: **media**

- Percorsi pedonali: **prestazioni sufficienti**

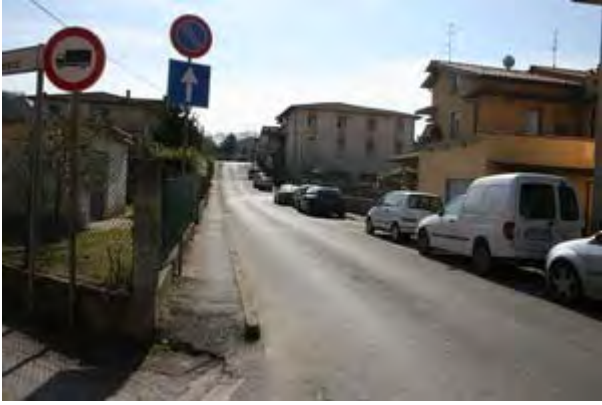
FOTO n° 893 (Strade Urbane ID 91)

- Data del rilievo: **12/03/2012**
- Denominazione: **Via Toscana**
- Destinazione: **carrabile e pedonale**
- Frequenza d'uso: **alta**

- Stato di manutenzione: **media**
- Fruibilità da parte di tutti in autonomia: **media**
- Comfort: **medio**
- Sicurezza: **media**

- Percorsi pedonali: **prestazioni sufficienti**

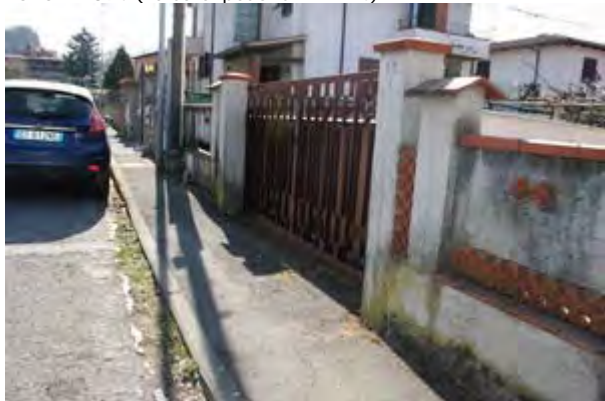
FOTO n° 894 (Percorsi pedonali ID 174)

- Descrizione: **Marciapiede lato sud**
- Larghezza adeguata: **sempre**
- Possibilità di inversione di marcia: **inesistente**
- Cambi di direzione in piano: **sempre**
- Assenza di variazioni di livello: **sempre**
- Evidenziazione cromatica dei raccordi di quota con rampa: **non pertinente**
- Pendenza longitudinale adeguata: **per la maggior parte**
- Pendenza trasversale adeguata: **sempre**
- Presenza di elementi di sostegno in caso di forte pendenza: **non pertinente**
- Assenza di ostacoli che riducono la larghezza: **per la maggior parte**
- Assenza di ostacoli sporgenti: **sempre**
- Piano di calpestio adeguato: **sempre**
- Segnalazione passaggio percorso-zona carrabile: **mai**
- Segnalazione passaggio percorso-zona non pavimentata: **non pertinente**
- Illuminazione adeguata: **per la maggior parte**

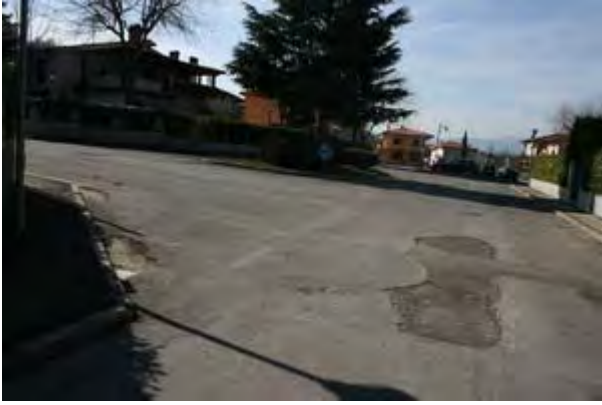
FOTO n° 895 (Strade Urbane ID 92)

- Data del rilievo: **12/03/2012**
- Denominazione: **Via Sardegna**
- Destinazione: **carrabile e pedonale**
- Frequenza d'uso: **bassa**

- Stato di manutenzione: **cattiva**
- Fruibilità da parte di tutti in autonomia: **media**
- Comfort: **basso**
- Sicurezza: **media**

- Percorsi pedonali: **prestazioni insufficienti**

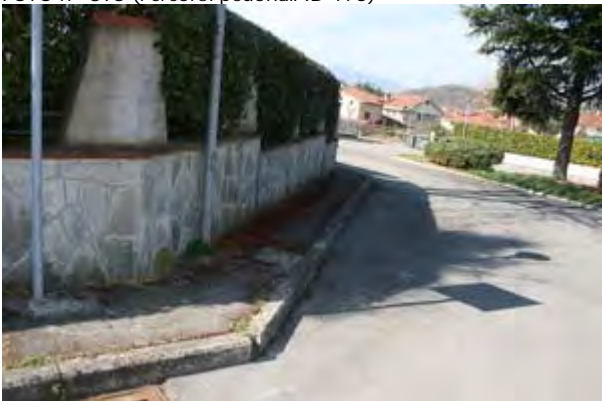
FOTO n° 898 (Percorsi pedonali ID 176)

- Descrizione: **Marciapiede lato sud**
- Larghezza adeguata: **solo in alcuni tratti**
- Possibilità di inversione di marcia: **inesistente**
- Cambi di direzione in piano: **sempre**
- Assenza di variazioni di livello: **sempre**
- Evidenziazione cromatica dei raccordi di quota con rampa: **non pertinente**
- Pendenza longitudinale adeguata: **sempre**
- Pendenza trasversale adeguata: **sempre**
- Presenza di elementi di sostegno in caso di forte pendenza: **non pertinente**
- Assenza di ostacoli che riducono la larghezza: **per la maggior parte**
- Assenza di ostacoli sporgenti: **sempre**
- Piano di calpestio adeguato: **solo in alcuni tratti**
- Segnalazione passaggio percorso-zona carrabile: **mai**
- Segnalazione passaggio percorso-zona non pavimentata: **non pertinente**
- Illuminazione adeguata: **per la maggior parte**

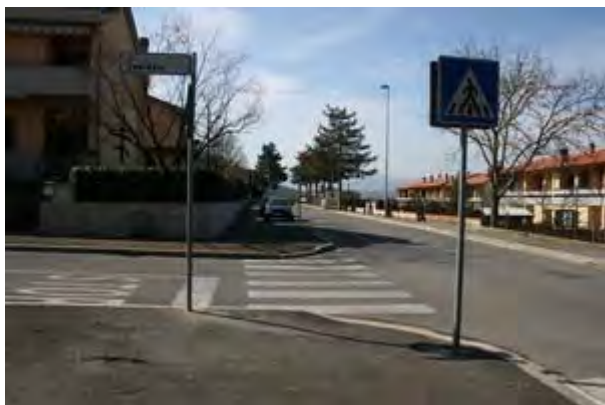
FOTO n° 913 (Attraversamenti pedonali ID 47)

- Ubicazione adeguata (rispetto agli incroci): **no**
- Assenza di ostacoli visivi: **si**
- Visibilità delle strisce: **buona**
- Visibilità dell'attraversamento a non vedenti o ipovedenti: **assenti**
- Larghezza adeguata: **si**
- Lunghezza adeguata: **si**
- Pendenza adeguata: **si**
- Attraversamento ortogonale ai marciapiedi: **si**
- Dislivello adeguato: **si**
- Larghezza residua marciapiede in corrispondenza dell'eventuale rampa: **si**
- Illuminazione adeguata: **no**

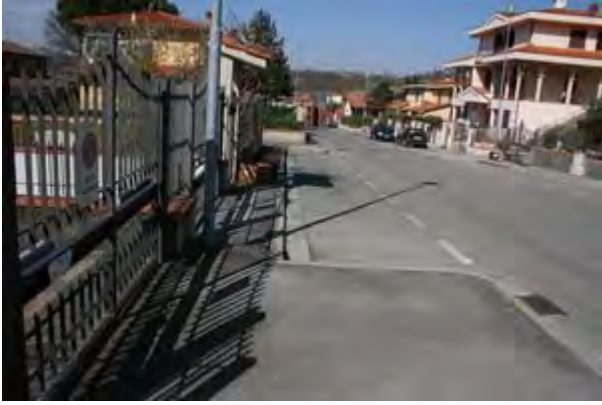
FOTO n° 914 (Strade Urbane ID 98)

- Data del rilievo: **12/03/2012**
- Denominazione: **Via Umbria**
- Destinazione: **carrabile e pedonale**
- Frequenza d'uso: **media**

- Stato di manutenzione: **media**
- Fruibilità da parte di tutti in autonomia: **media**
- Comfort: **medio**
- Sicurezza: **media**

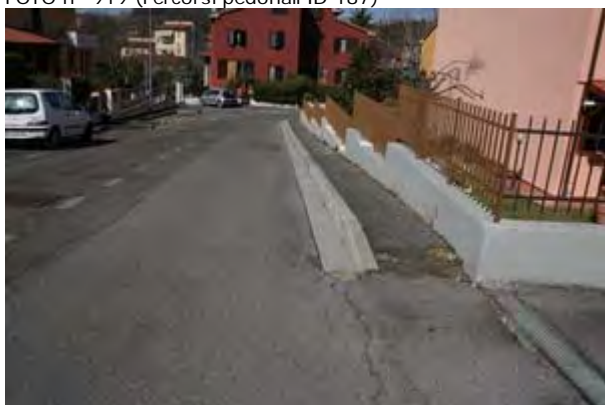
FOTO n° 919 (Percorsi pedonali ID 187)

- Descrizione: **Marciapiede lato est**
- Larghezza adeguata: **solo in alcuni tratti**
- Possibilità di inversione di marcia: **a distanza eccessiva**
- Cambi di direzione in piano: **per la maggior parte**
- Assenza di variazioni di livello: **sempre**
- Evidenziazione cromatica dei raccordi di quota con rampa: **non pertinente**
- Pendenza longitudinale adeguata: **per la maggior parte**
- Pendenza trasversale adeguata: **sempre**
- Presenza di elementi di sostegno in caso di forte pendenza: **non pertinente**
- Assenza di ostacoli che riducono la larghezza: **sempre**
- Assenza di ostacoli sporgenti: **sempre**
- Piano di calpestio adeguato: **per la maggior parte**
- Segnalazione passaggio percorso-zona carrabile: **mai**
- Segnalazione passaggio percorso-zona non pavimentata: **non pertinente**
- Illuminazione adeguata: **sempre**

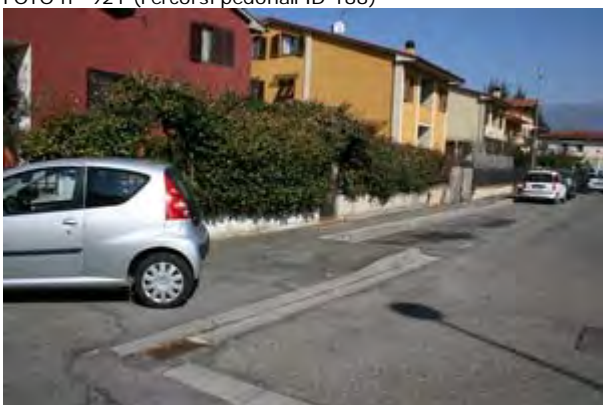
FOTO n° 921 (Percorsi pedonali ID 188)

- Descrizione: **Marciapiede lato ovest**
- Larghezza adeguata: **solo in alcuni tratti**
- Possibilità di inversione di marcia: **a distanza eccessiva**
- Cambi di direzione in piano: **per la maggior parte**
- Assenza di variazioni di livello: **sempre**
- Evidenziazione cromatica dei raccordi di quota con rampa: **mai**
- Pendenza longitudinale adeguata: **per la maggior parte**
- Pendenza trasversale adeguata: **sempre**
- Presenza di elementi di sostegno in caso di forte pendenza: **non pertinente**
- Assenza di ostacoli che riducono la larghezza: **per la maggior parte**
- Assenza di ostacoli sporgenti: **sempre**
- Piano di calpestio adeguato: **per la maggior parte**
- Segnalazione passaggio percorso-zona carrabile: **mai**
- Segnalazione passaggio percorso-zona non pavimentata: **non pertinente**
- Illuminazione adeguata: **sempre**

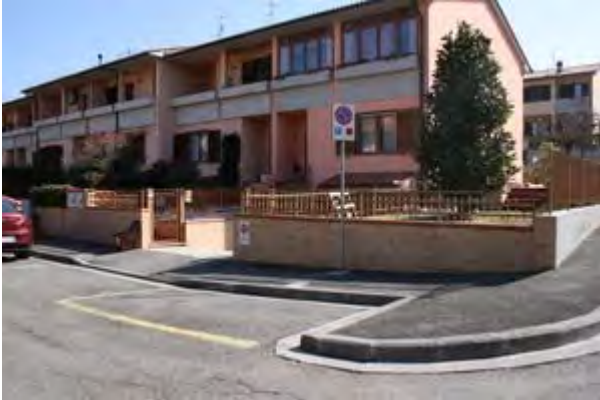
FOTO n° 924 (Parcheggi riservati ID 39)

- Segnaletica adeguata: **si**
- Pavimentazione adeguata: **si**
- Contiguità a percorso pedonale: **si**
- Dislivello con percorso pedonale adeguato: **no**
- Larghezza/lunghezza adeguata: **no**
- Luogo di manovra sicuro: **no**
- Luogo di manovra senza dislivello: **si**

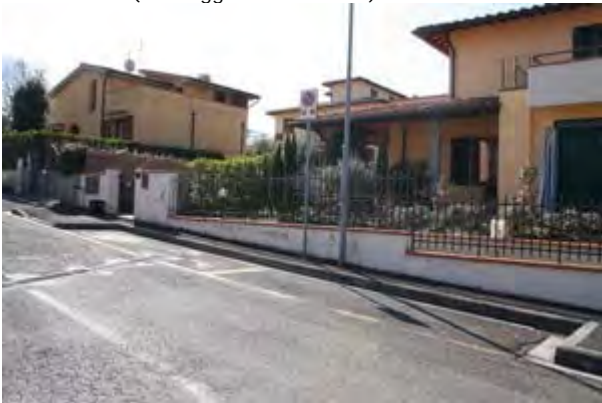
FOTO n° 925 (Parcheggi riservati ID 40)

- Segnaletica adeguata: **si**
- Pavimentazione adeguata: **si**
- Contiguità a percorso pedonale: **si**
- Dislivello con percorso pedonale adeguato: **no**
- Larghezza/lunghezza adeguata: **si**
- Luogo di manovra sicuro: **no**
- Luogo di manovra senza dislivello: **si**

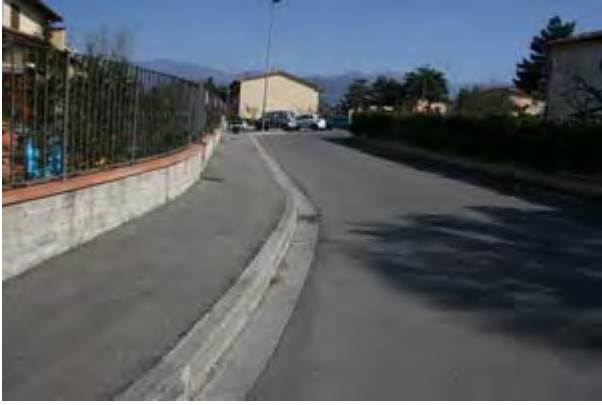
FOTO n° 926 (Strade Urbane ID 100)

- Data del rilievo: **12/03/2012**
- Denominazione: **Via Liguria da via Lazio a via del Varco**
- Destinazione: **carrabile e pedonale**
- Frequenza d'uso: **alta**

- Stato di manutenzione: **buona**
- Fruibilità da parte di tutti in autonomia: **media**
- Comfort: **medio**
- Sicurezza: **media**

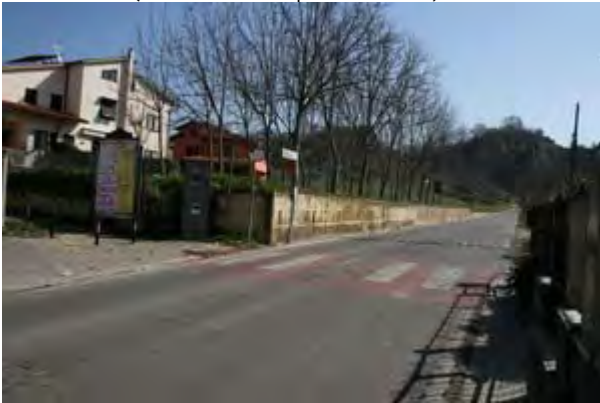
FOTO n° 934 (Attraversamenti pedonali ID 50)

- Ubicazione adeguata (rispetto agli incroci): **si**
- Assenza di ostacoli visivi: **no**
- Visibilità delle strisce: **scarsa**
- Visibilità dell'attraversamento a non vedenti o ipovedenti: **parziale**
- Larghezza adeguata: **si**
- Lunghezza adeguata: **si**
- Pendenza adeguata: **si**
- Attraversamento ortogonale ai marciapiedi: **si**
- Dislivello adeguato: **si**

■ Illuminazione adeguata: **no**

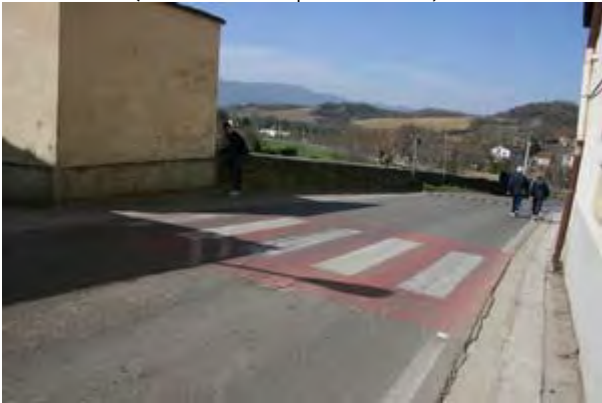
FOTO n° 935 (Attraversamenti pedonali ID 51)

- Ubicazione adeguata (rispetto agli incroci): **si**
 - Assenza di ostacoli visivi: **no**
 - Visibilità delle strisce: **buona**
 - Visibilità dell'attraversamento a non vedenti o ipovedenti: **parziale**
 - Larghezza adeguata: **si**
 - Lunghezza adeguata: **si**
 - Pendenza adeguata: **si**
 - Attraversamento ortogonale ai marciapiedi: **si**
 - Dislivello adeguato: **si**
-

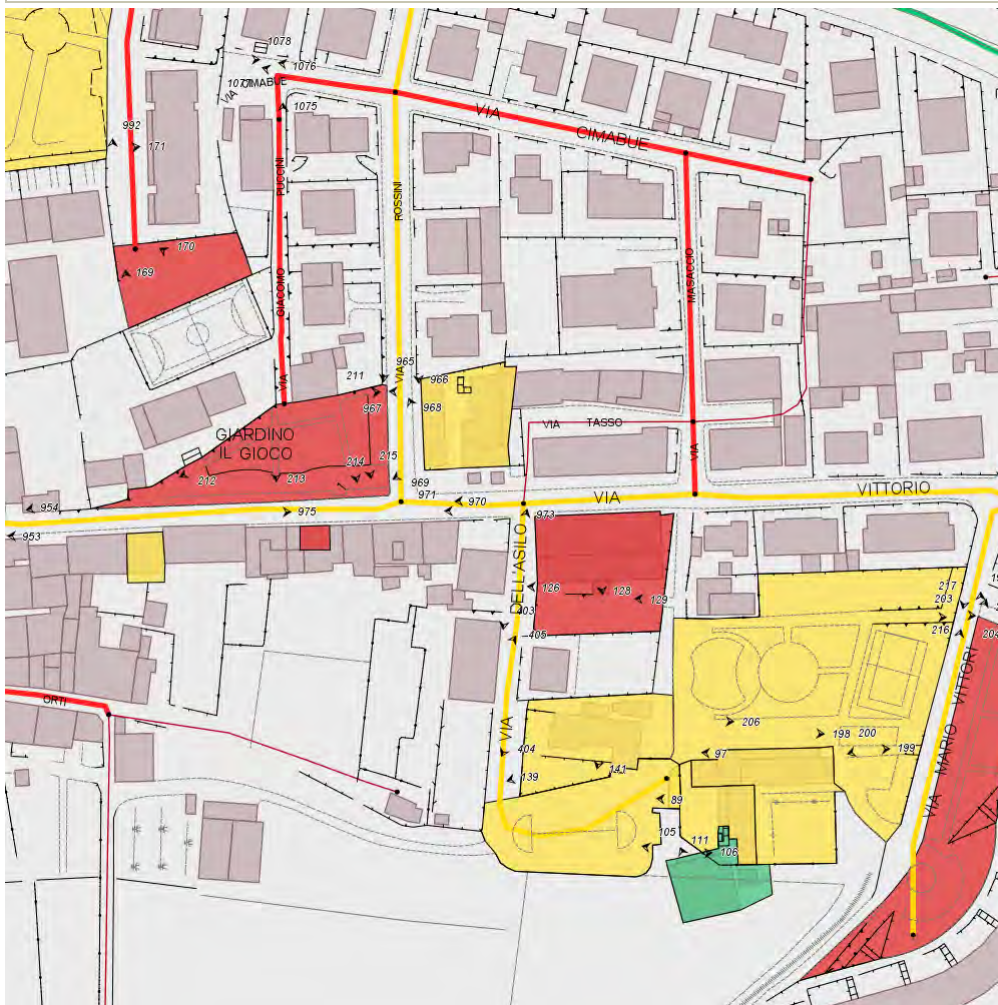
- Data del rilievo: **30/01/2012**
- Denominazione: **Via Vittorio Emanuele da via Rinuccio da Faella a via dello Stagi**
- Destinazione: **carrabile e pedonale**
- Frequenza d'uso: **alta**

- Stato di manutenzione: **media**
- Fruibilità da parte di tutti in autonomia: **media**
- Comfort: **medio**
- Sicurezza: **media**

- Percorsi pedonali: **prestazioni sufficienti**
- Attraversamenti pedonali: **prestazioni sufficienti**
- Parcheggi riservati: **prestazioni sufficienti**

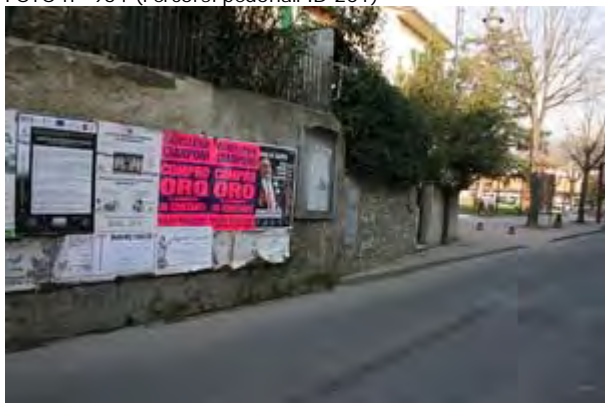
FOTO n° 954 (Percorsi pedonali ID 201)

- Descrizione: **Marciapiede lato nord**
- Larghezza adeguata: **sempre**
- Possibilità di inversione di marcia: **a distanza ragionevole**
- Cambi di direzione in piano: **sempre**
- Assenza di variazioni di livello: **sempre**
- Evidenziazione cromatica dei raccordi di quota con rampa: **mai**
- Pendenza longitudinale adeguata: **sempre**
- Pendenza trasversale adeguata: **sempre**
- Presenza di elementi di sostegno in caso di forte pendenza: **non pertinente**
- Assenza di ostacoli che riducono la larghezza: **sempre**
- Assenza di ostacoli sporgenti: **sempre**
- Piano di calpestio adeguato: **sempre**
- Segnalazione passaggio percorso-zona carrabile: **mai**
- Segnalazione passaggio percorso-zona non pavimentata: **per la maggior parte**
- Illuminazione adeguata: **sempre**

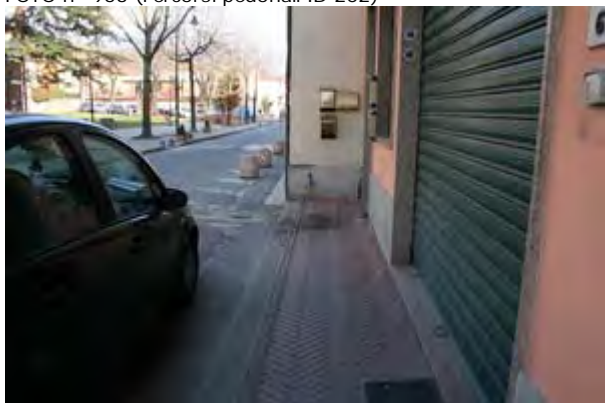
FOTO n° 953 (Percorsi pedonali ID 202)

- Descrizione: **Marciapiede lato sud**
- Larghezza adeguata: **solo in alcuni tratti**
- Possibilità di inversione di marcia: **a distanza eccessiva**
- Cambi di direzione in piano: **sempre**
- Assenza di variazioni di livello: **sempre**
- Evidenziazione cromatica dei raccordi di quota con rampa: **mai**
- Pendenza longitudinale adeguata: **sempre**
- Pendenza trasversale adeguata: **sempre**
- Presenza di elementi di sostegno in caso di forte pendenza: **non pertinente**
- Assenza di ostacoli che riducono la larghezza: **per la maggior parte**
- Assenza di ostacoli sporgenti: **sempre**
- Piano di calpestio adeguato: **sempre**
- Segnalazione passaggio percorso-zona carrabile: **mai**
- Segnalazione passaggio percorso-zona non pavimentata: **non pertinente**
- Illuminazione adeguata: **sempre**

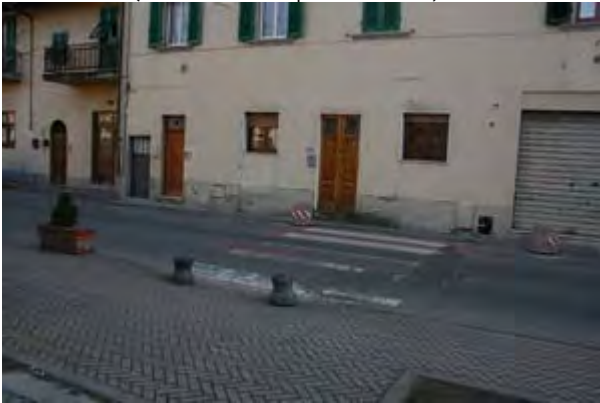
FOTO n° 963 (Attraversamenti pedonali ID 53)

- Ubicazione adeguata (rispetto agli incroci): **si**
 - Assenza di ostacoli visivi: **si**
 - Visibilità delle strisce: **scarsa**
 - Visibilità dell'attraversamento a non vedenti o ipovedenti: **parziale**
 - Larghezza adeguata: **si**
 - Lunghezza adeguata: **si**
 - Pendenza adeguata: **si**
 - Attraversamento ortogonale ai marciapiedi: **si**
 - Dislivello adeguato: **si**
-

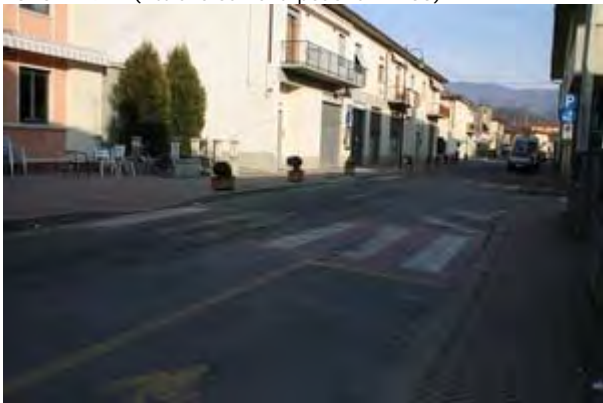
FOTO n° 972 (Attraversamenti pedonali ID 55)

- Ubicazione adeguata (rispetto agli incroci): **si**
- Assenza di ostacoli visivi: **no**
- Visibilità delle strisce: **scarsa**
- Visibilità dell'attraversamento a non vedenti o ipovedenti: **parziale**
- Larghezza adeguata: **si**
- Lunghezza adeguata: **si**
- Pendenza adeguata: **si**
- Attraversamento ortogonale ai marciapiedi: **si**
- Dislivello adeguato: **si**
- Larghezza residua marciapiede in corrispondenza dell'eventuale rampa: **si**
- Illuminazione adeguata: **si**

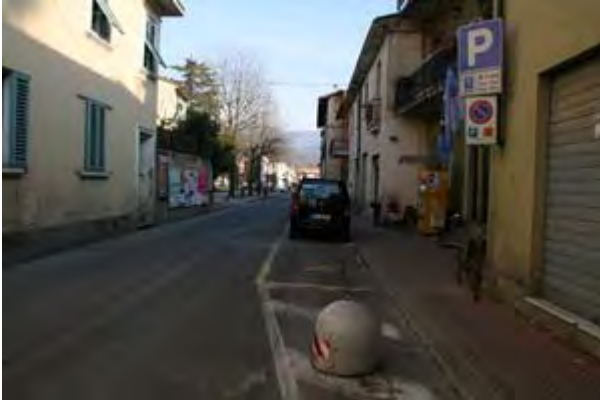
FOTO n° 955 (Parcheggi riservati ID 43)

- Segnaletica adeguata: **si**
- Pavimentazione adeguata: **si**
- Contiguità a percorso pedonale: **si**
- Dislivello con percorso pedonale adeguato: **si**
- Larghezza/lunghezza adeguata: **no**
- Luogo di manovra sicuro: **no**
- Luogo di manovra senza dislivello: **si**

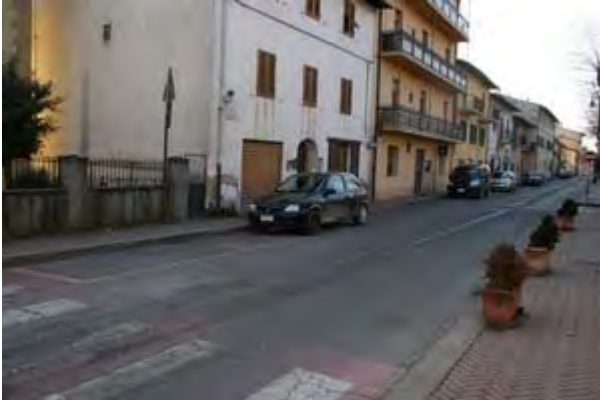
FOTO n° 974 (Parcheggi riservati ID 44)

- Segnaletica adeguata: **si**
- Pavimentazione adeguata: **si**
- Contiguità a percorso pedonale: **si**
- Dislivello con percorso pedonale adeguato: **no**
- Larghezza/lunghezza adeguata: **no**
- Luogo di manovra sicuro: **no**
- Luogo di manovra senza dislivello: **si**

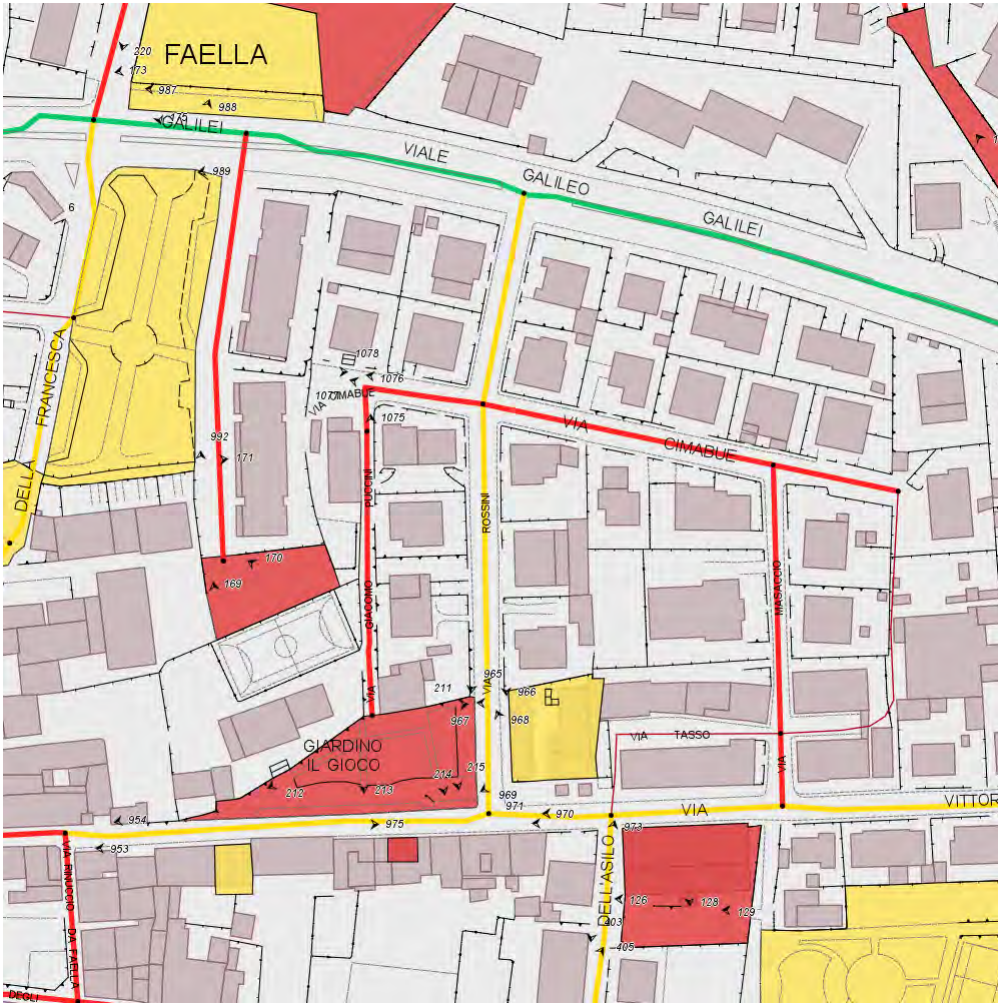
- Data del rilievo: **30/01/2012**
- Denominazione: **Via Rossini**
- Destinazione: **carrabile e pedonale**
- Frequenza d'uso: **media**

- Stato di manutenzione: **media**
- Fruibilità da parte di tutti in autonomia: **media**
- Comfort: **medio**
- Sicurezza: **media**

- Percorsi pedonali: **prestazioni sufficienti**
- Attraversamenti pedonali: **prestazioni sufficienti**

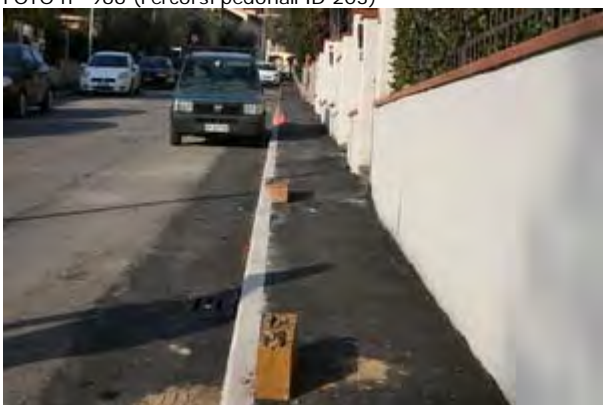
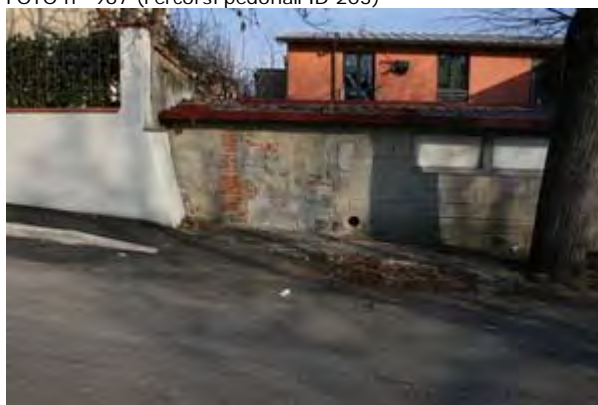
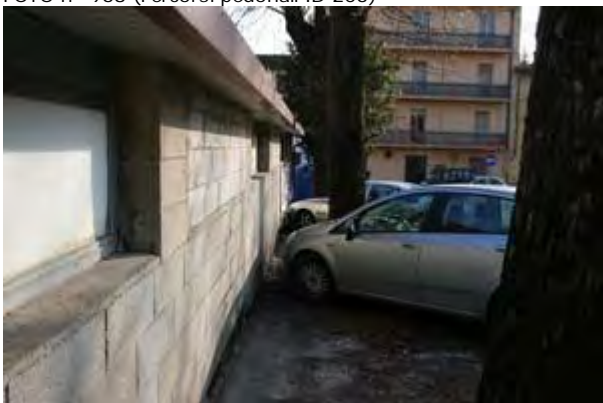
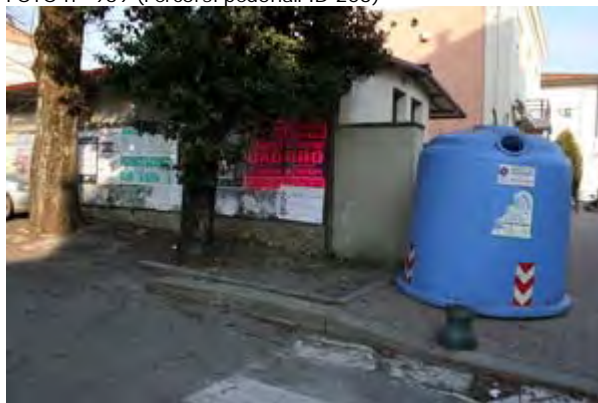
- Descrizione: **Marciapiede lato est**
- Larghezza adeguata: **per la maggior parte**
- Possibilità di inversione di marcia: **inesistente**
- Cambi di direzione in piano: **sempre**
- Assenza di variazioni di livello: **sempre**
- Evidenziazione cromatica dei raccordi di quota con rampa: **non pertinente**
- Pendenza longitudinale adeguata: **sempre**
- Pendenza trasversale adeguata: **sempre**
- Presenza di elementi di sostegno in caso di forte pendenza: **non pertinente**
- Assenza di ostacoli che riducono la larghezza: **per la maggior parte**
- Assenza di ostacoli sporgenti: **sempre**
- Piano di calpestio adeguato: **per la maggior parte**
- Segnalazione passaggio percorso-zona carrabile: **mai**
- Segnalazione passaggio percorso-zona non pavimentata: **non pertinente**
- Illuminazione adeguata: **sempre**

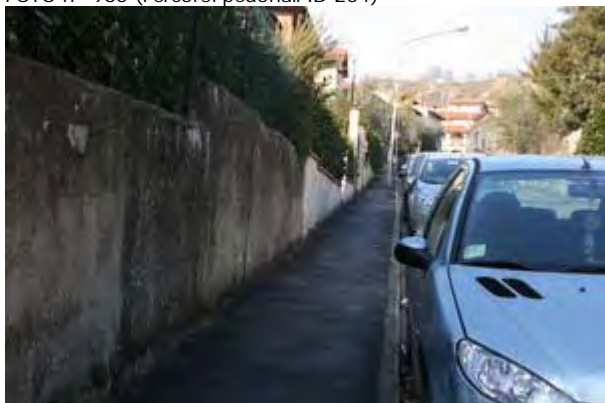
FOTO n° 965 (Percorsi pedonali ID 204)

- Descrizione: **Marciapiede lato ovest**
- Larghezza adeguata: **sempre**
- Possibilità di inversione di marcia: **inesistente**
- Cambi di direzione in piano: **sempre**
- Assenza di variazioni di livello: **sempre**
- Evidenziazione cromatica dei raccordi di quota con rampa: **non pertinente**
- Pendenza longitudinale adeguata: **sempre**
- Pendenza trasversale adeguata: **sempre**
- Presenza di elementi di sostegno in caso di forte pendenza: **non pertinente**
- Assenza di ostacoli che riducono la larghezza: **per la maggior parte**
- Assenza di ostacoli sporgenti: **sempre**
- Piano di calpestio adeguato: **sempre**
- Segnalazione passaggio percorso-zona carrabile: **mai**
- Segnalazione passaggio percorso-zona non pavimentata: **non pertinente**
- Illuminazione adeguata: **sempre**

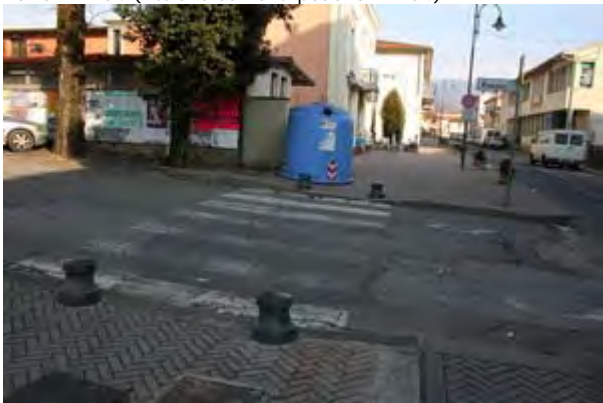
FOTO n° 964 (Attraversamenti pedonali ID 54)

- Ubicazione adeguata (rispetto agli incroci): **si**
- Assenza di ostacoli visivi: **no**
- Visibilità delle strisce: **scarsa**
- Visibilità dell'attraversamento a non vedenti o ipovedenti: **assenti**
- Larghezza adeguata: **si**
- Lunghezza adeguata: **si**
- Pendenza adeguata: **si**
- Larghezza residua marciapiede in corrispondenza dell'eventuale rampa: **si**
- Illuminazione adeguata: **no**

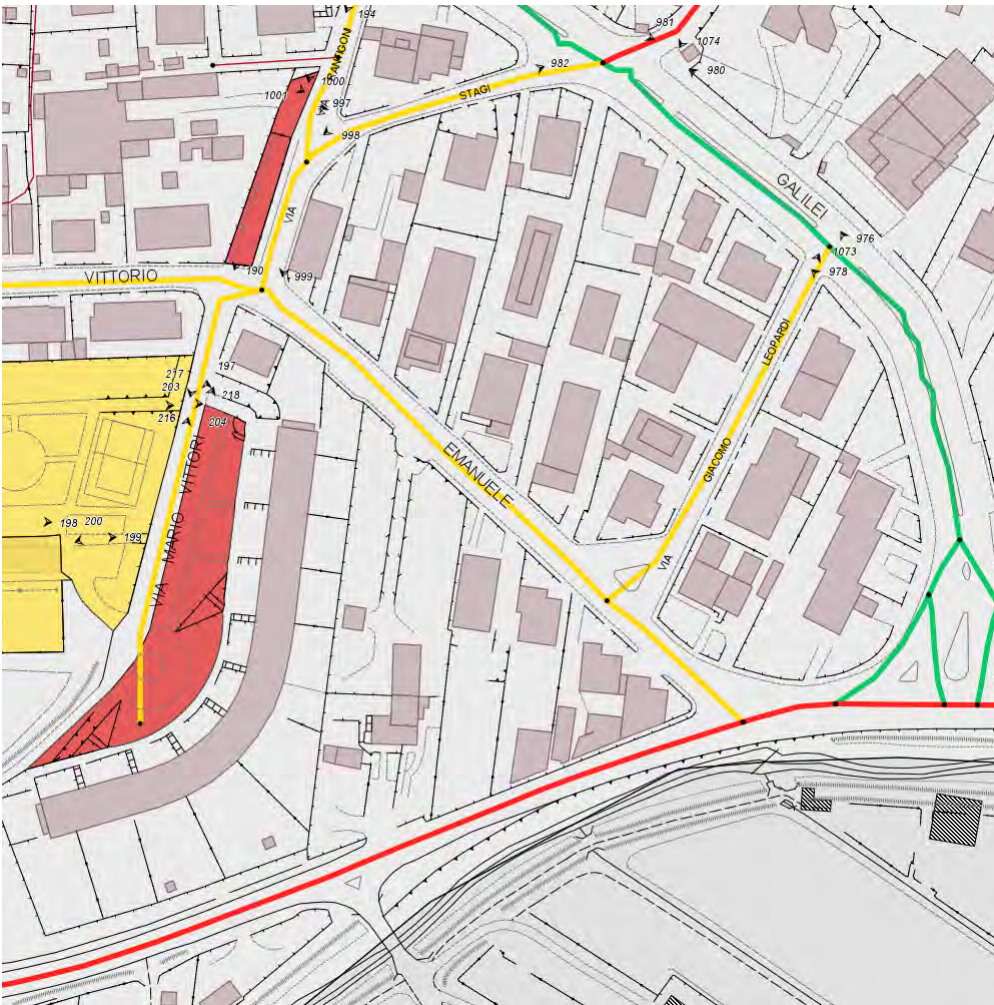
- **Data del rilievo:** 30/01/2012
- **Denominazione:** Via Vittorio Emanuele da via dello Stagi alla Provinciale
- **Destinazione:** carrabile e pedonale
- **Frequenza d'uso:** alta

- **Stato di manutenzione:** media
- **Fruibilità da parte di tutti in autonomia:** media
- **Comfort:** medio
- **Sicurezza:** media

- **Percorsi pedonali:** prestazioni sufficienti

- Descrizione: **Marciapiede lato nord**
- Larghezza adeguata: **per la maggior parte**
- Possibilità di inversione di marcia: **a distanza eccessiva**
- Cambi di direzione in piano: **sempre**
- Assenza di variazioni di livello: **sempre**
- Evidenziazione cromatica dei raccordi di quota con rampa: **non pertinente**
- Pendenza longitudinale adeguata: **sempre**
- Pendenza trasversale adeguata: **sempre**
- Presenza di elementi di sostegno in caso di forte pendenza: **non pertinente**
- Assenza di ostacoli che riducono la larghezza: **per la maggior parte**
- Assenza di ostacoli sporgenti: **sempre**
- Piano di calpestio adeguato: **sempre**
- Segnalazione passaggio percorso-zona carrabile: **mai**
- Segnalazione passaggio percorso-zona non pavimentata: **non pertinente**
- Illuminazione adeguata: **sempre**

- Descrizione: **Marciapiede lato sud**
- Larghezza adeguata: **per la maggior parte**
- Possibilità di inversione di marcia: **a distanza eccessiva**
- Cambi di direzione in piano: **sempre**
- Assenza di variazioni di livello: **sempre**
- Evidenziazione cromatica dei raccordi di quota con rampa: **non pertinente**
- Pendenza longitudinale adeguata: **sempre**
- Pendenza trasversale adeguata: **sempre**
- Presenza di elementi di sostegno in caso di forte pendenza: **non pertinente**
- Assenza di ostacoli che riducono la larghezza: **per la maggior parte**
- Assenza di ostacoli sporgenti: **sempre**
- Piano di calpestio adeguato: **sempre**
- Segnalazione passaggio percorso-zona carrabile: **mai**
- Segnalazione passaggio percorso-zona non pavimentata: **non pertinente**
- Illuminazione adeguata: **sempre**

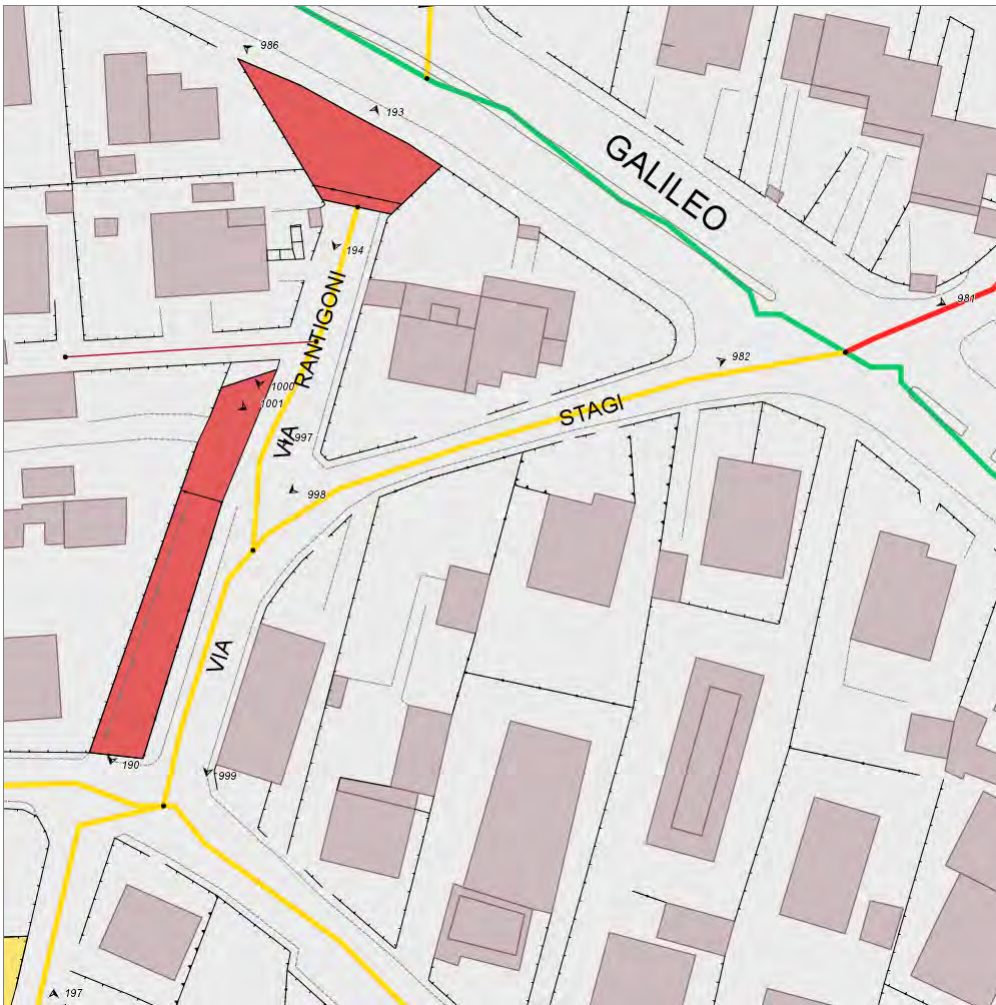
- Data del rilievo: **30/01/2012**
- Denominazione: **Via dello Stagi e via Rantigioni a sud del viale**
- Destinazione: **carrabile e pedonale**
- Frequenza d'uso: **media**
