Piano per l'Eliminazione delle Barriere Architettoniche - PEBA

di adeguamento degli edifici, delle attrezzature di uso pubblico, degli spazi urbani, dei percorsi "pilota" e delle fermate del trasporto pubblico locale

RELAZIONE E SCHEDE DI PROGETTO

Percorsi "Pilota"

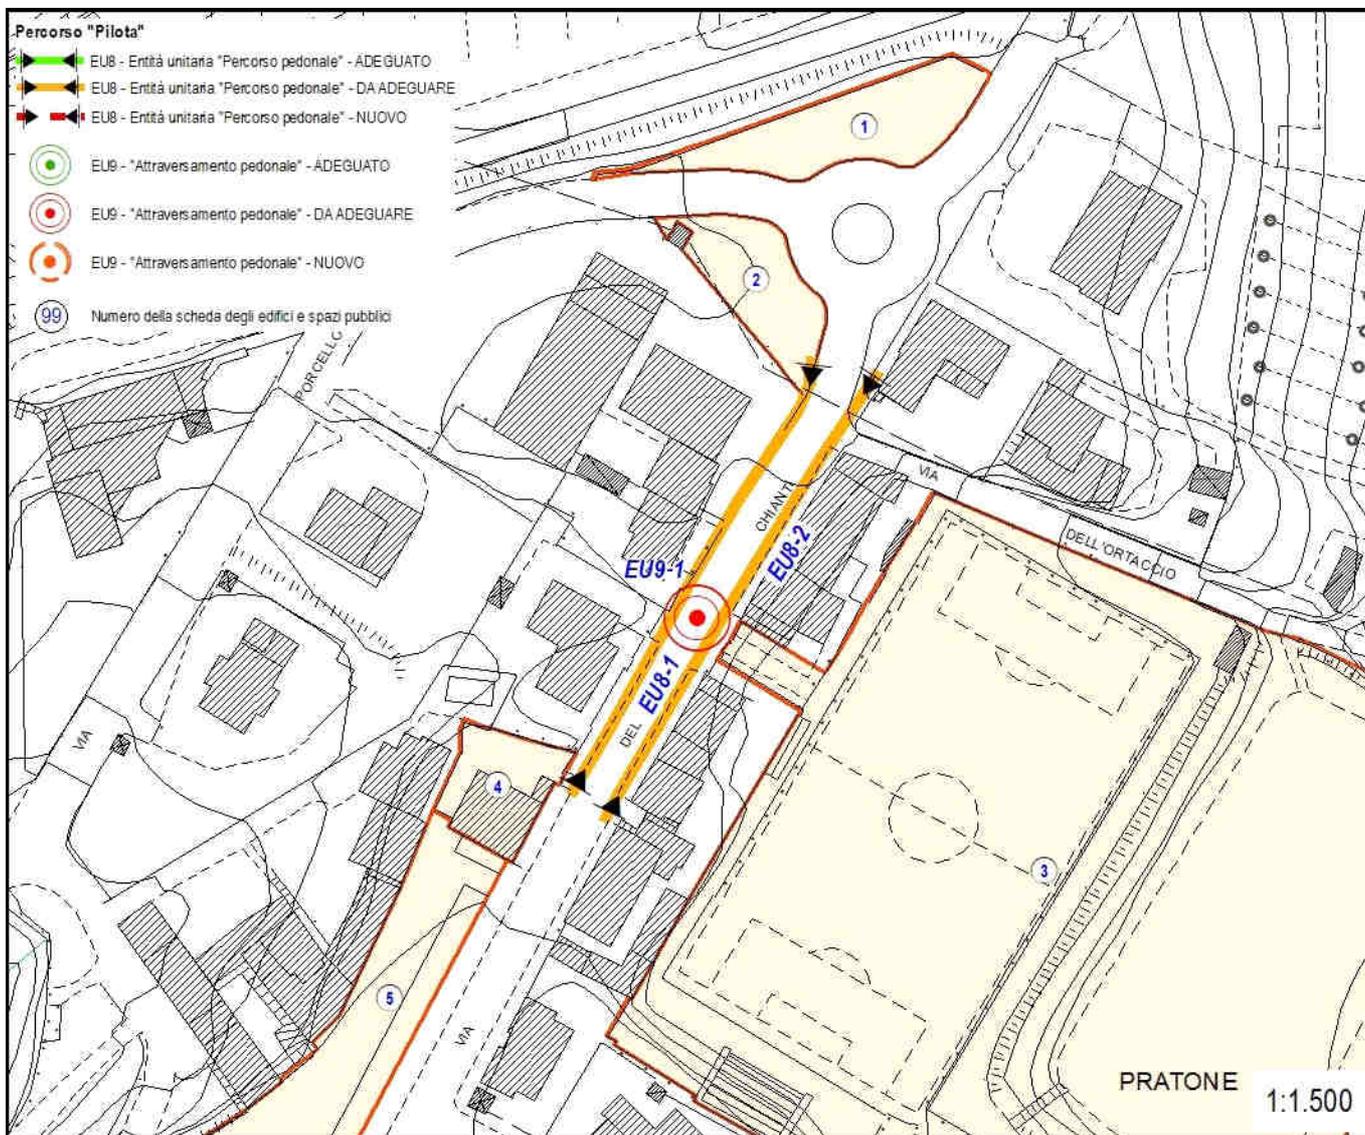
Tratto: **Rotatoria - Museo del Paesaggio**

Estratto di Carta Tecnica Regionale con indicazione dei percorsi pedonali e degli attraversamenti pedonali

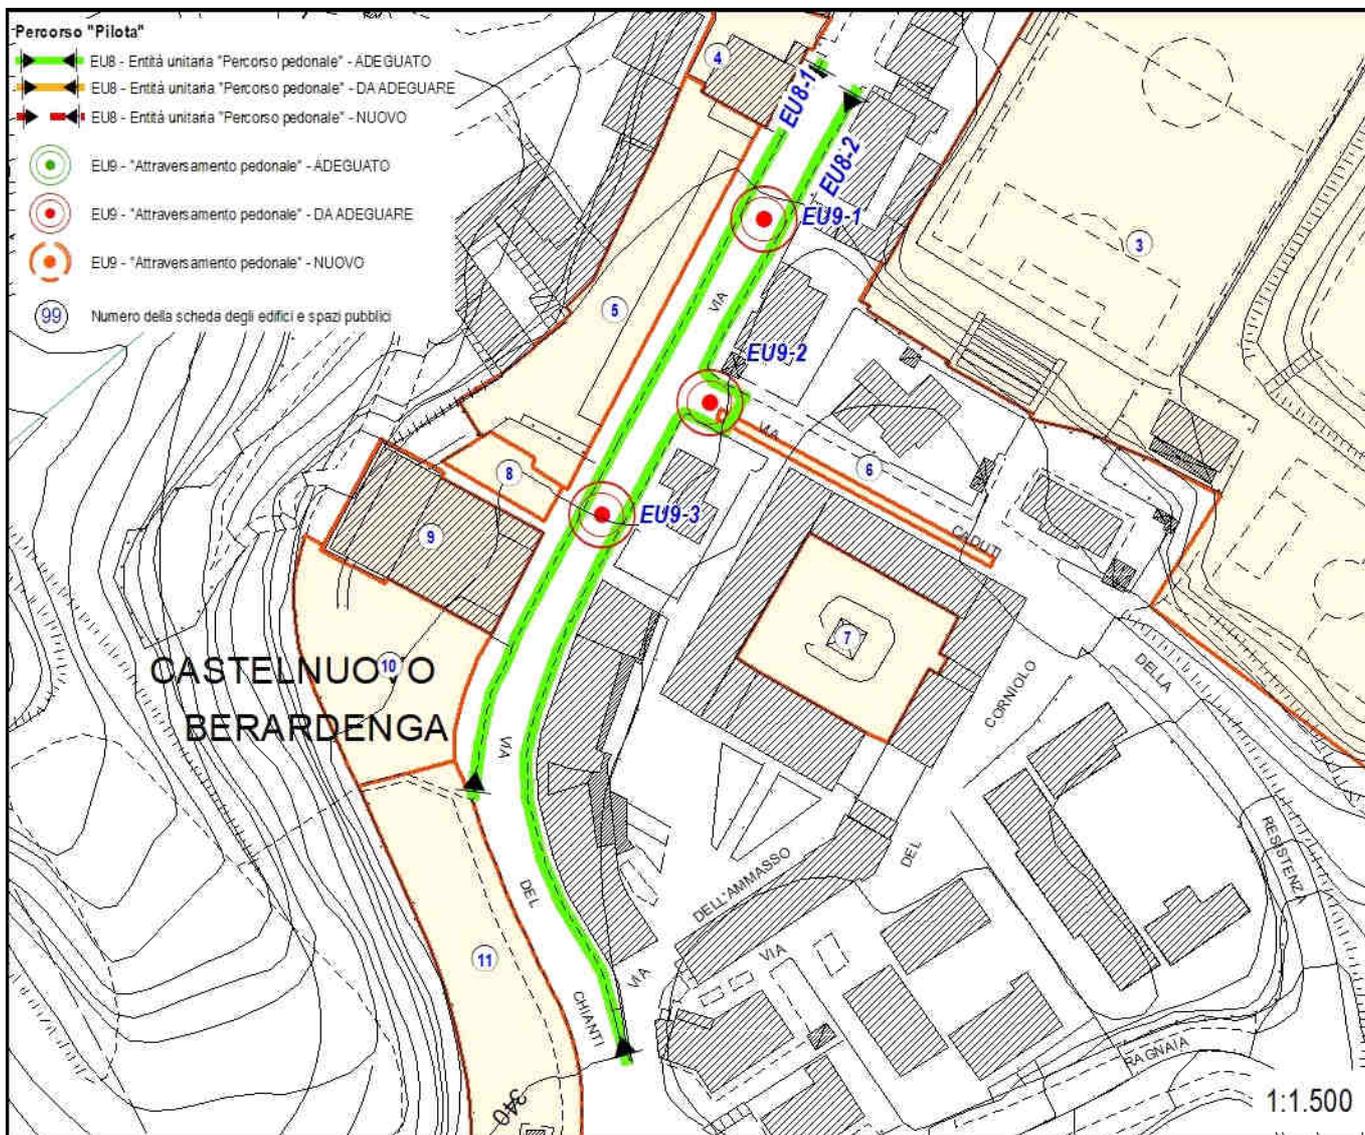
Tratto: **Museo del Paesaggio - Teatro**

Estratto di Carta Tecnica Regionale con indicazione dei percorsi pedonali e degli attraversamenti pedonali

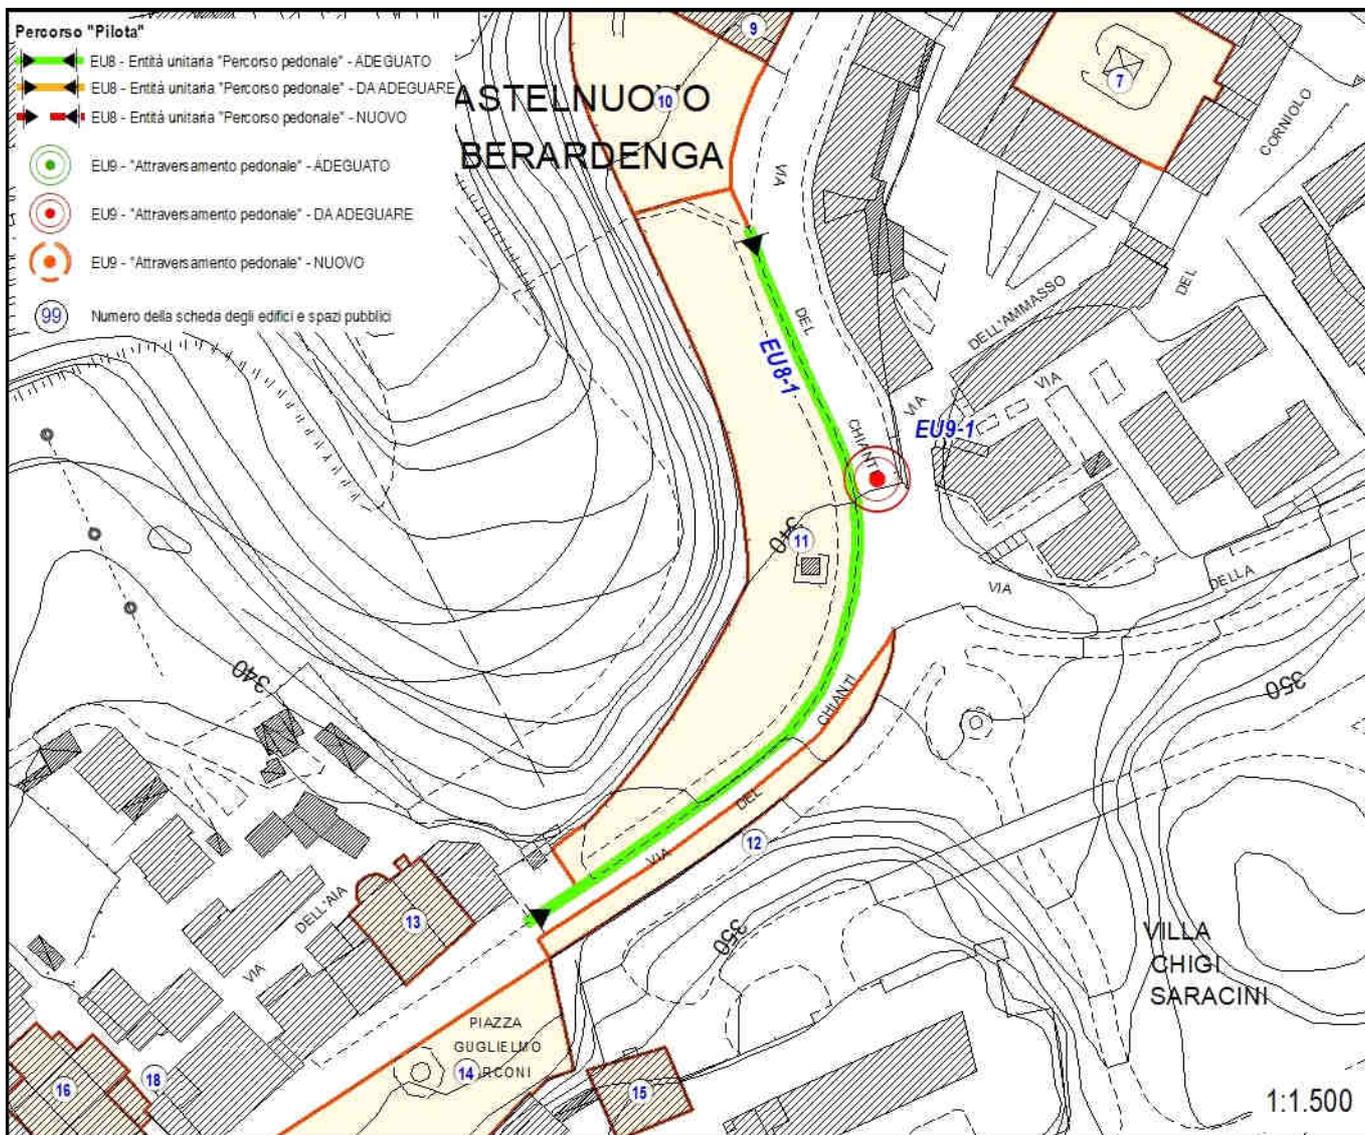
Tratto: **Teatro - Piazza G. Marconi**

Estratto di Carta Tecnica Regionale con indicazione dei percorsi pedonali e degli attraversamenti pedonali

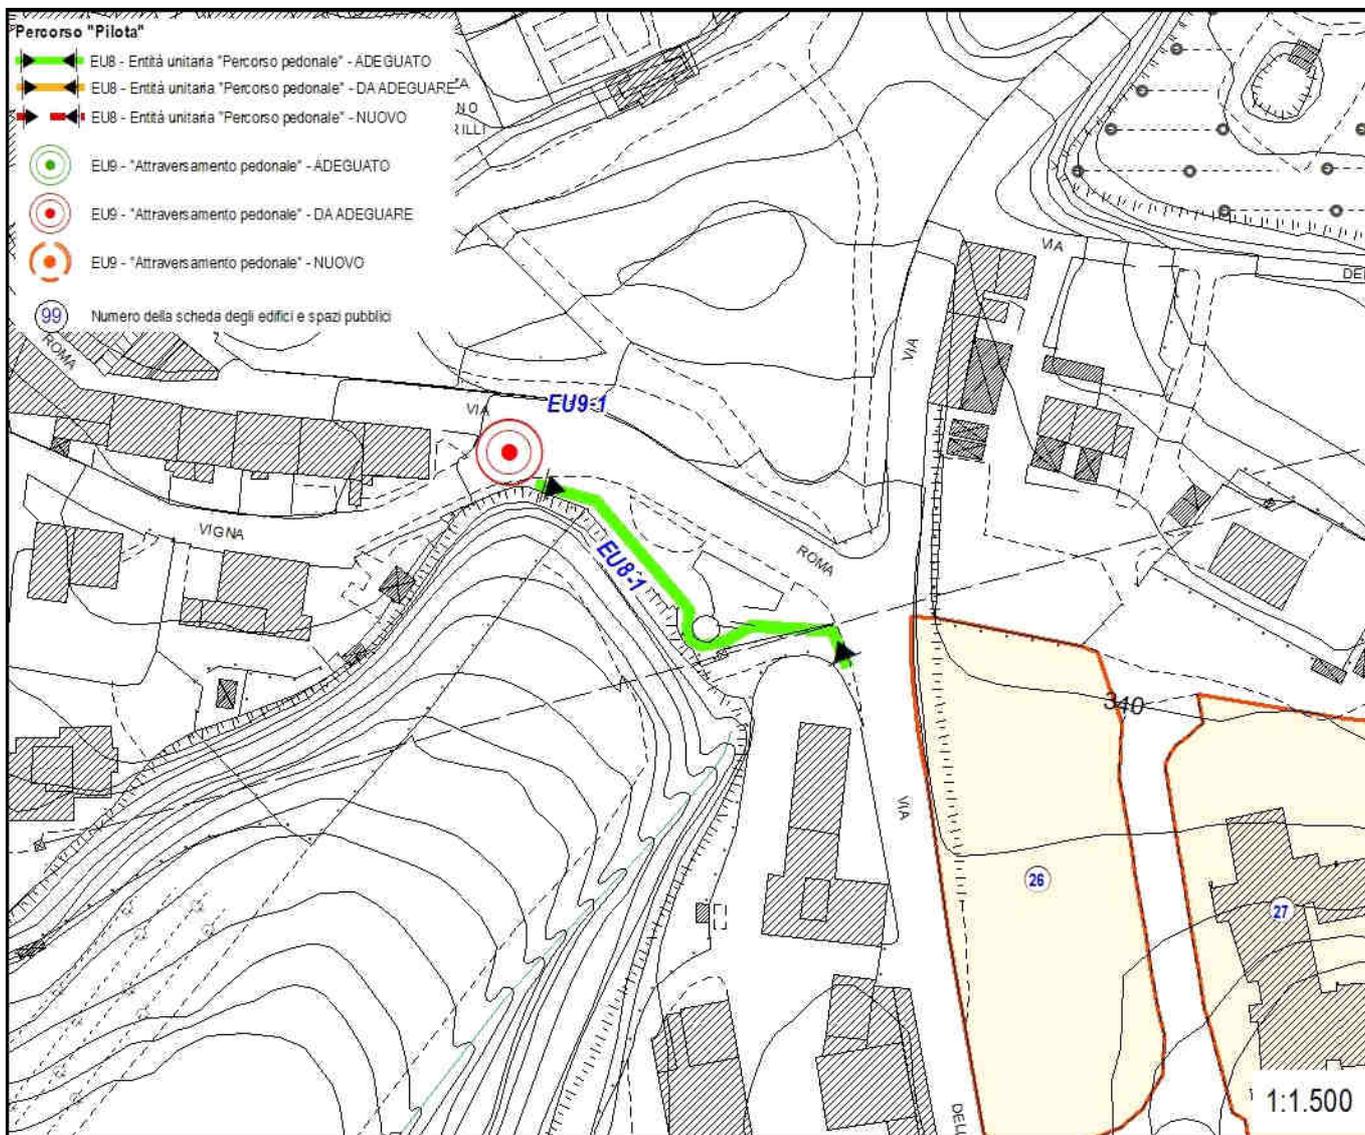
Tratto: **Incroccio via Roma/via della Vigna -**

Estratto di Carta Tecnica Regionale con indicazione dei percorsi pedonali e degli attraversamenti pedonali

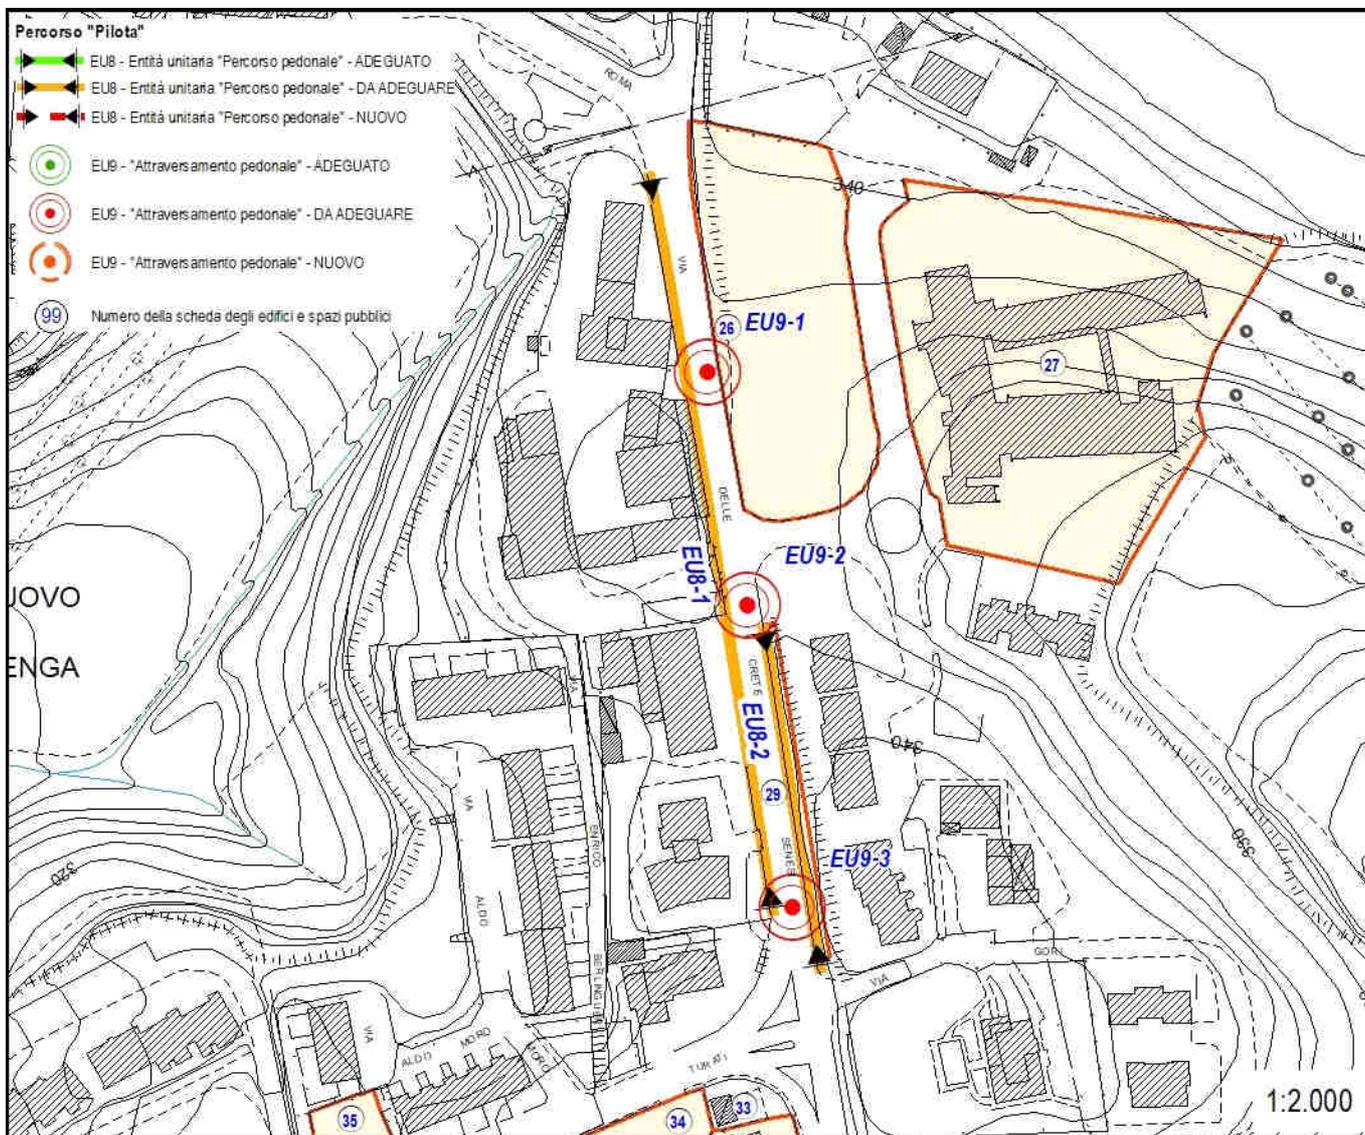
Tratto: **Banca - Palestra**

Estratto di Carta Tecnica Regionale con indicazione dei percorsi pedonali e degli attraversamenti pedonali

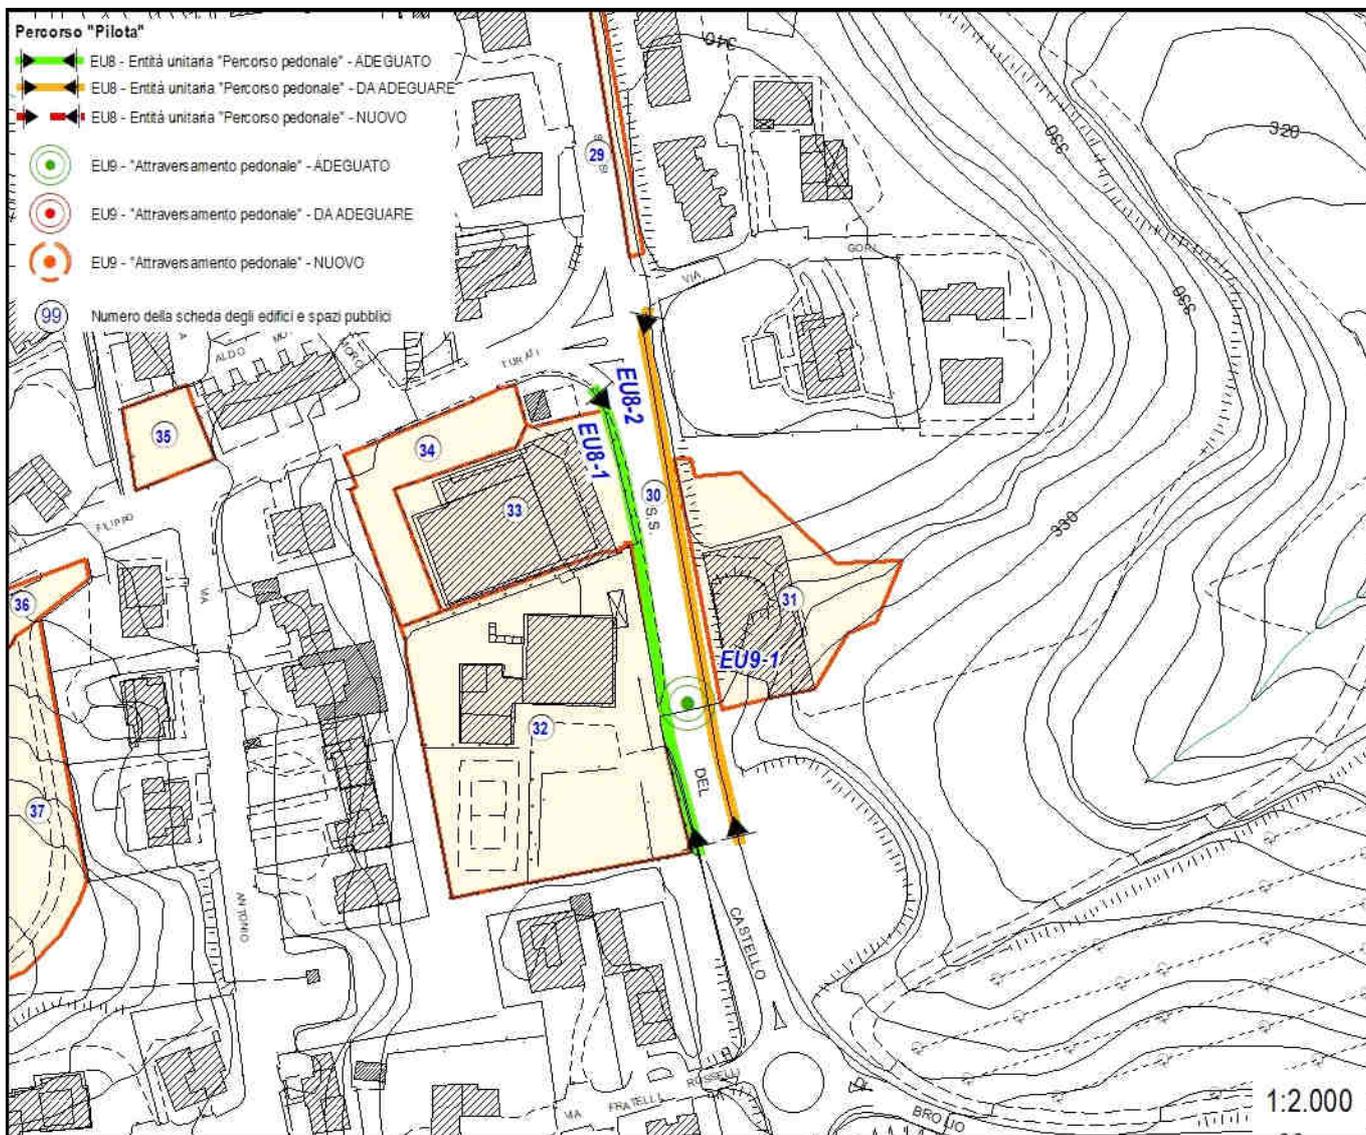
Tratto: **Palestra - Polo Scolastico**

Estratto di Carta Tecnica Regionale con indicazione dei percorsi pedonali e degli attraversamenti pedonali

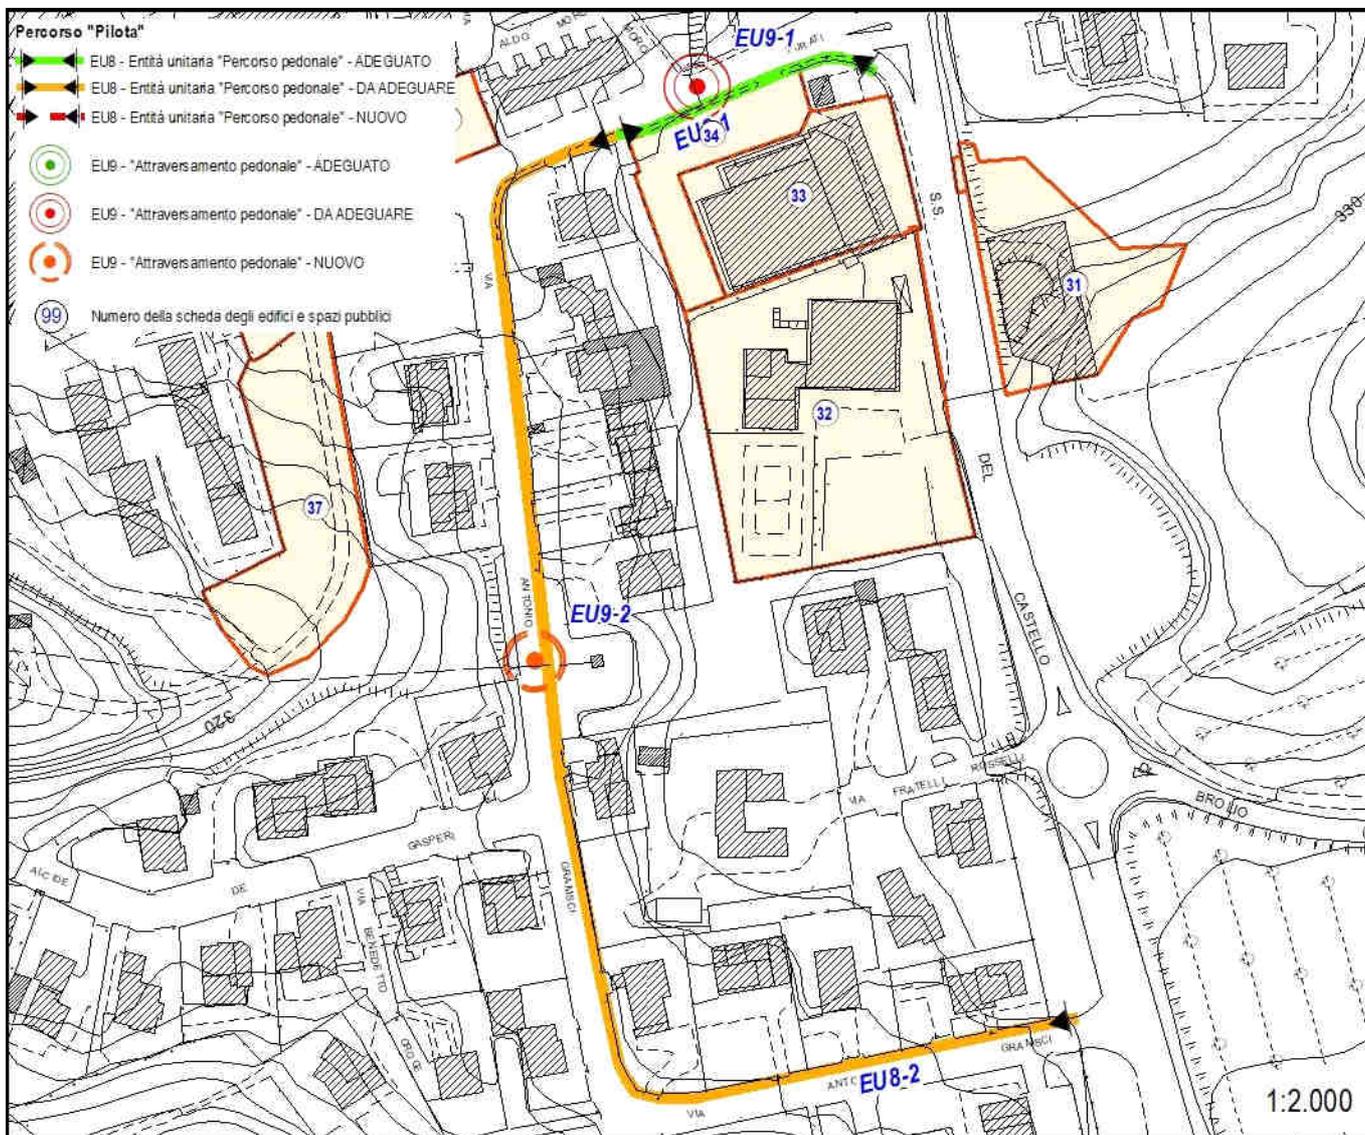
Tratto: **Via F. Turati - Via A. Gramsci**

Estratto di Carta Tecnica Regionale con indicazione dei percorsi pedonali e degli attraversamenti pedonali

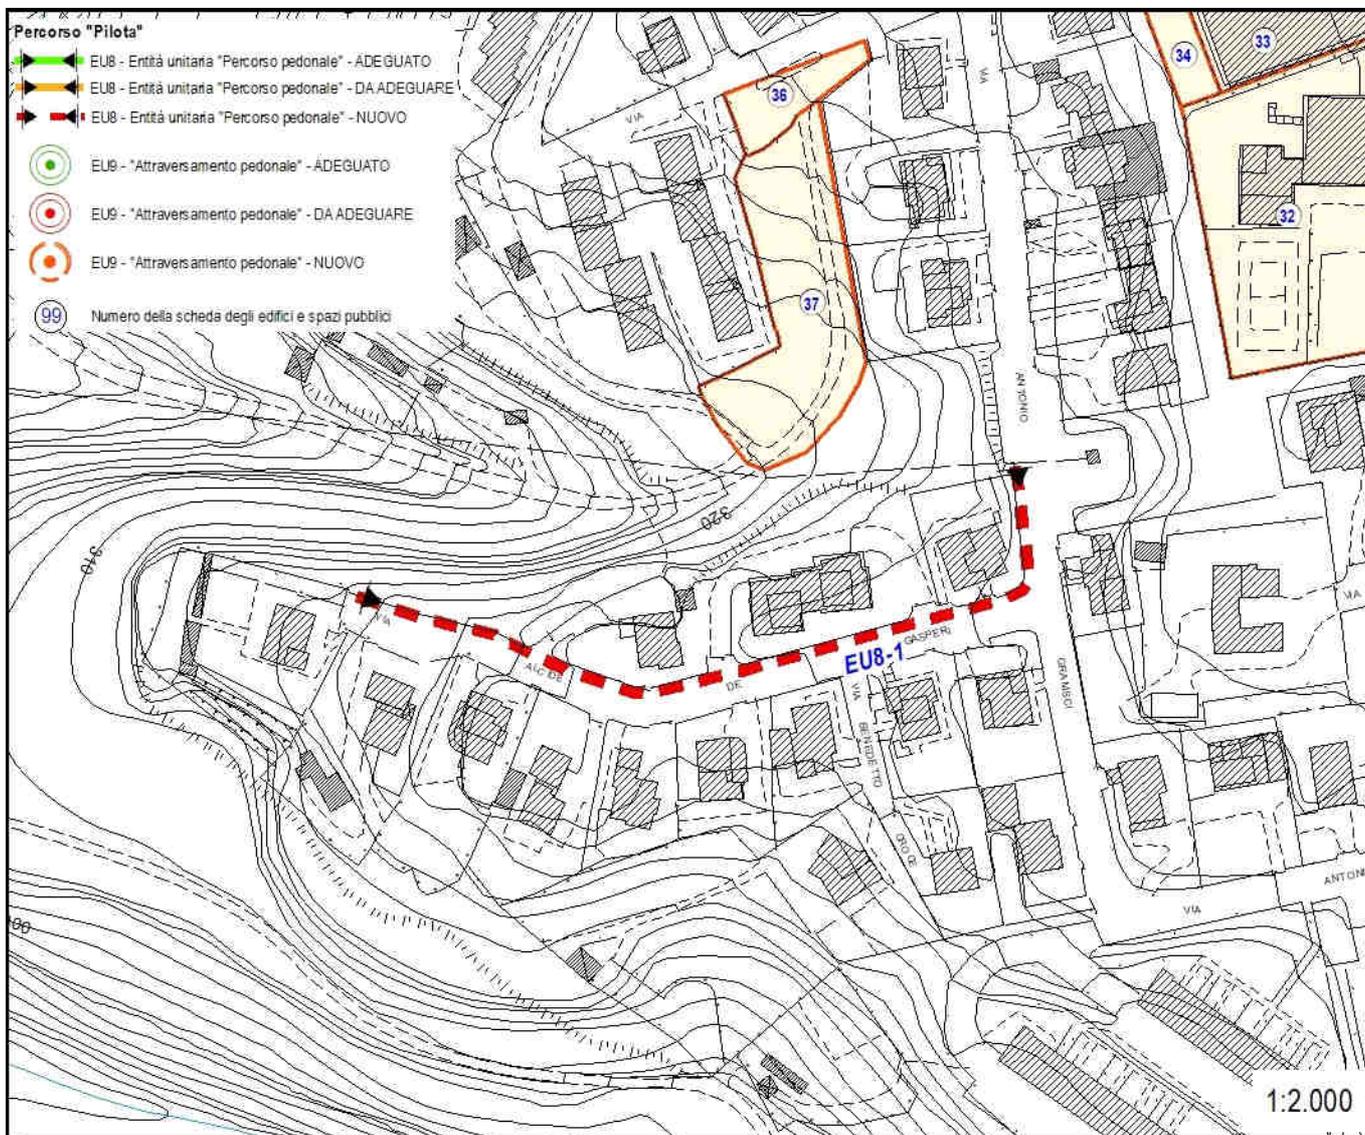
Tratto: **Via Alcide De Gasperi**

Estratto di Carta Tecnica Regionale con indicazione dei percorsi pedonali e degli attraversamenti pedonali

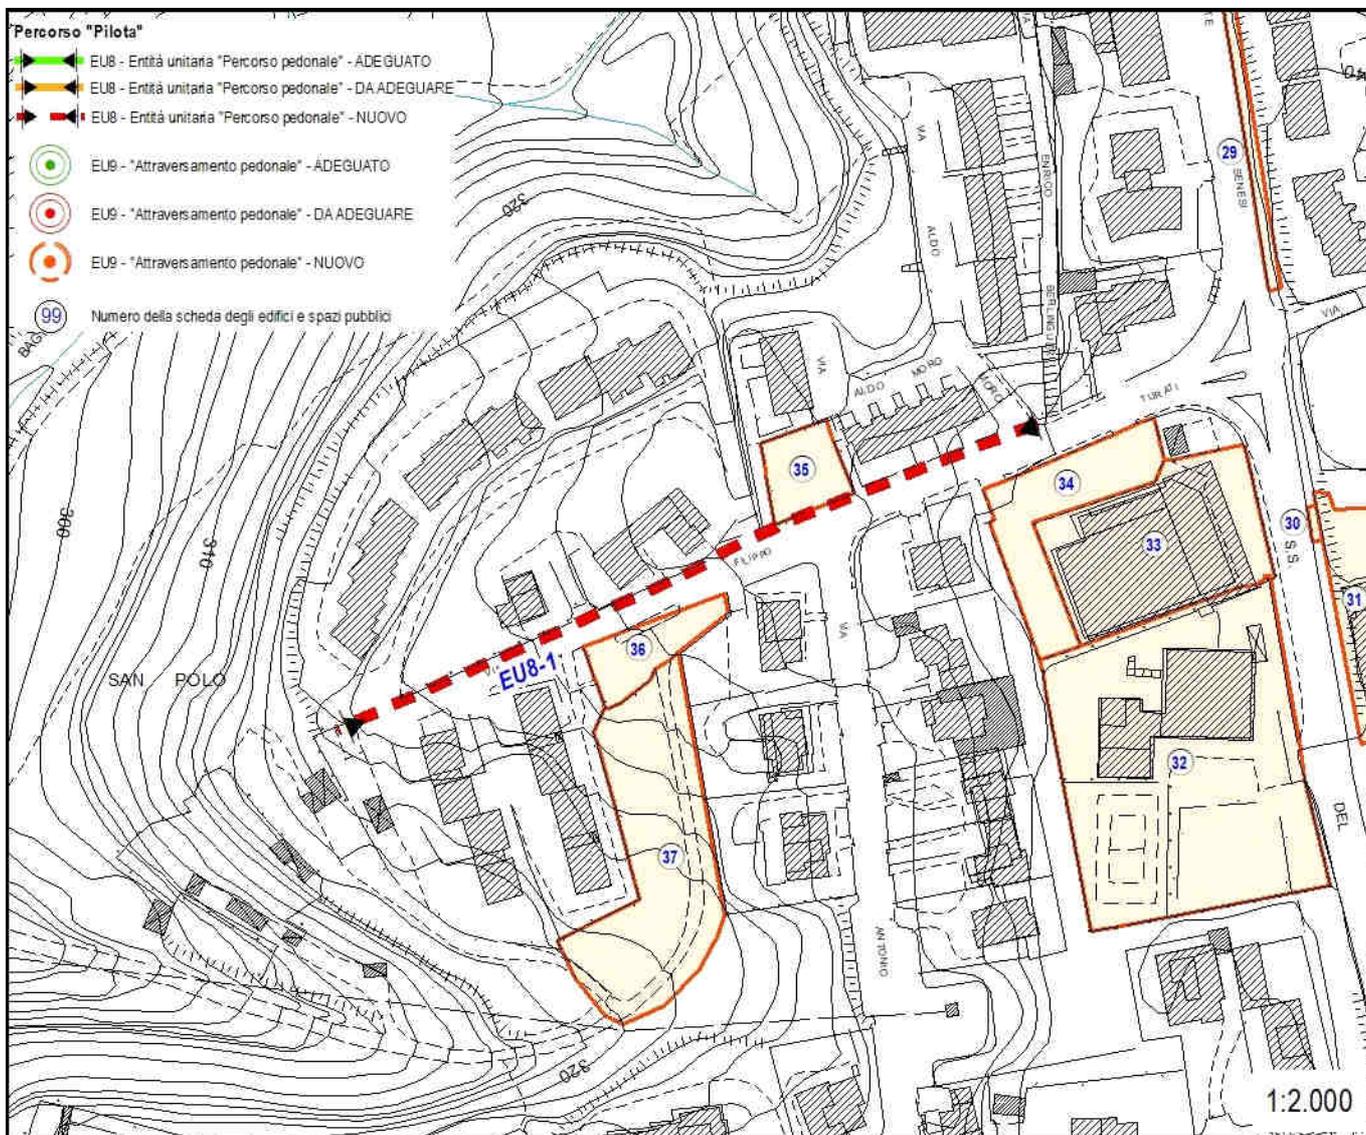
Tratto: **Via Filippo Turati**

Estratto di Carta Tecnica Regionale con indicazione dei percorsi pedonali e degli attraversamenti pedonali

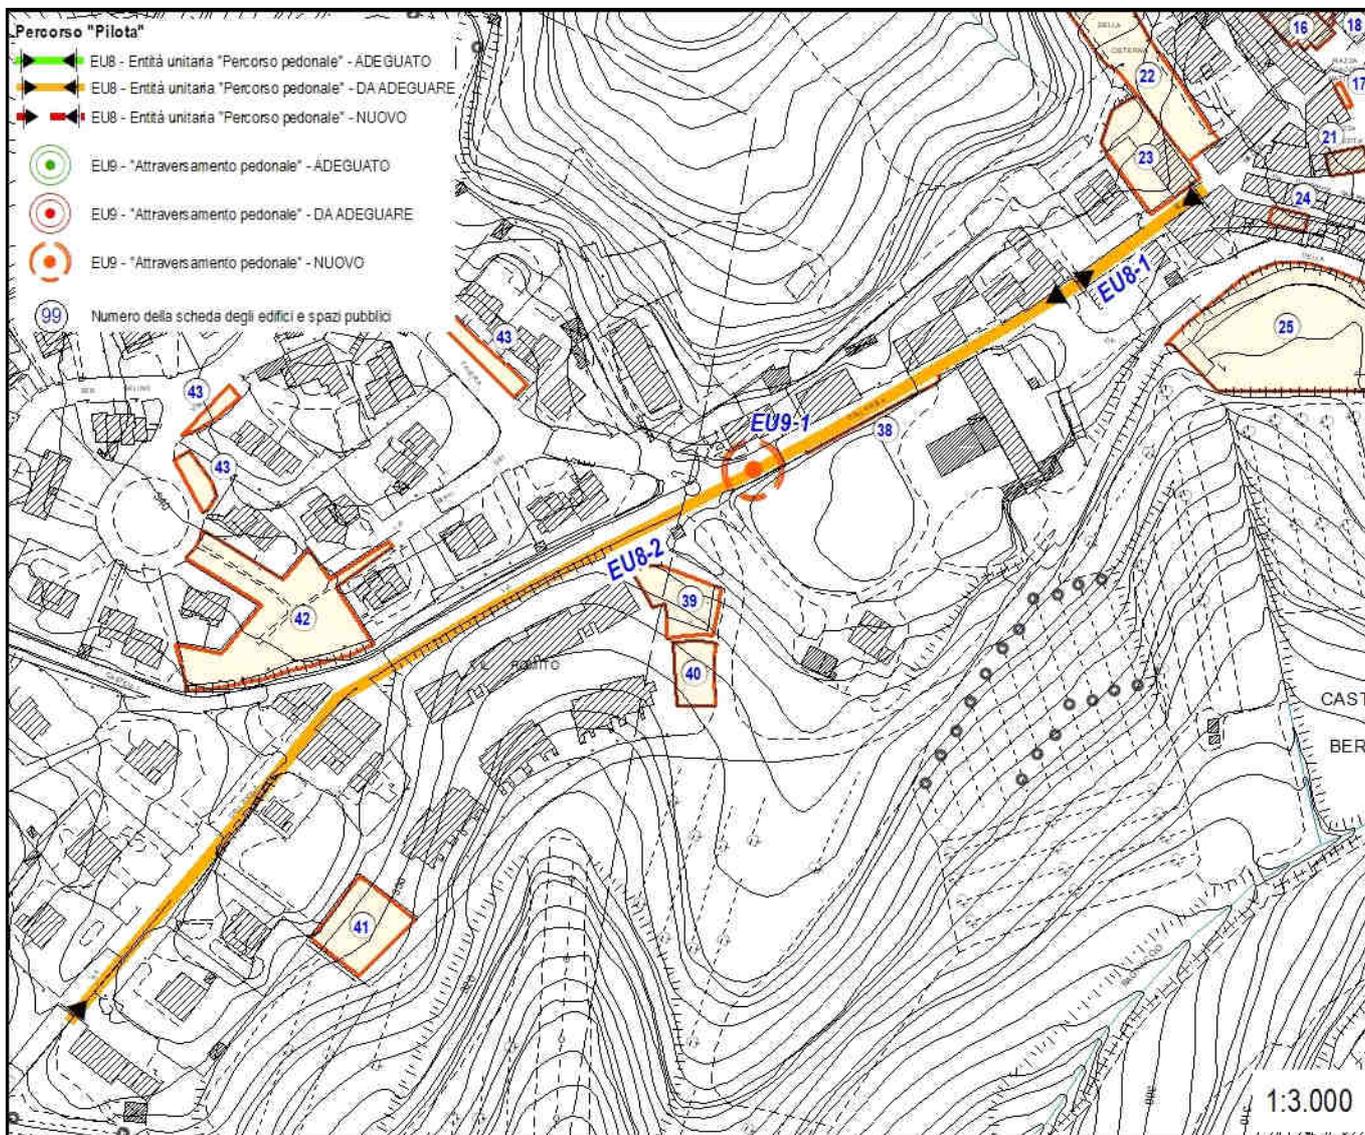
Tratto: **Via dell'Arbia**

Estratto di Carta Tecnica Regionale con indicazione dei percorsi pedonali e degli attraversamenti pedonali

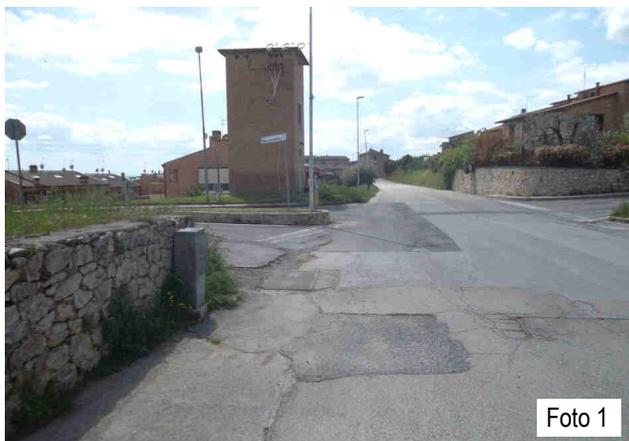
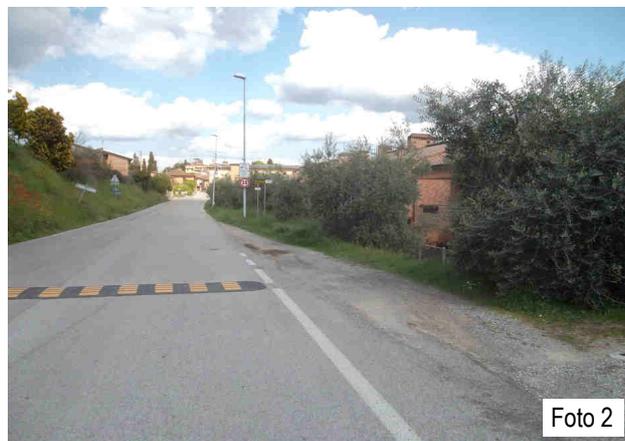
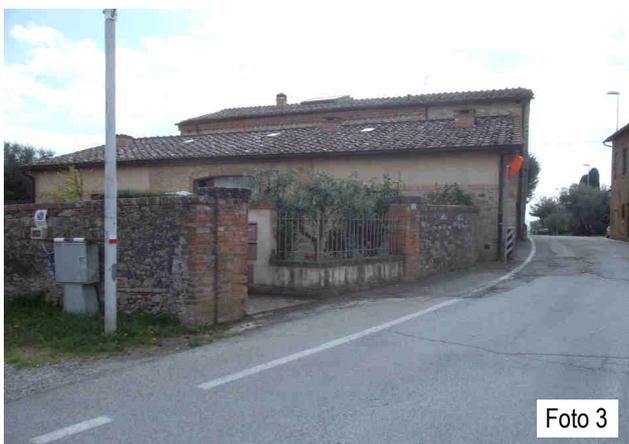
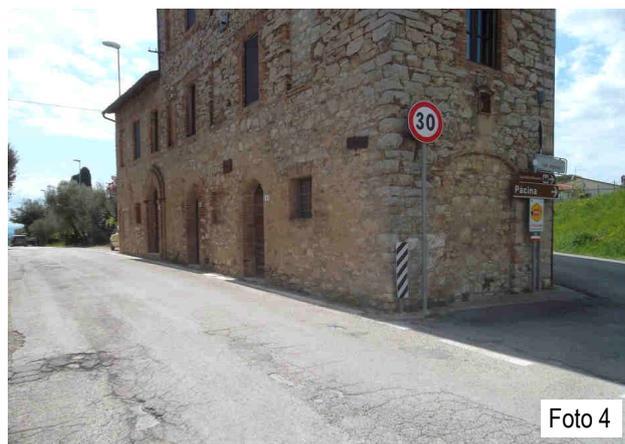
Percorsi pedonali: EU8 - 2

Realizzazione di percorso pedonale in sicurezza (nuovo marciapiede) lungo via dell'Arbia.

- Realizzazione di percorso pedonale della lunghezza di circa 250 m per una larghezza di 1,5 m, mediante fornitura e posa di masselli autobloccanti prefabbricati in CLS vibrocompresso con trattamento superficiale al quarzo posati su letto di sabbia, compresa sabbia, scavo, formazione del cassonetto e trasporto del materiale di risulta, fornitura di mista naturale di cava con stesa e cilindatura e cordonato di contenimento;
- Fornitura e posa in opera di piastrelle con linguaggio di tipo LOGES in prossimità del passaggio tra marciapiede e piano stradale;

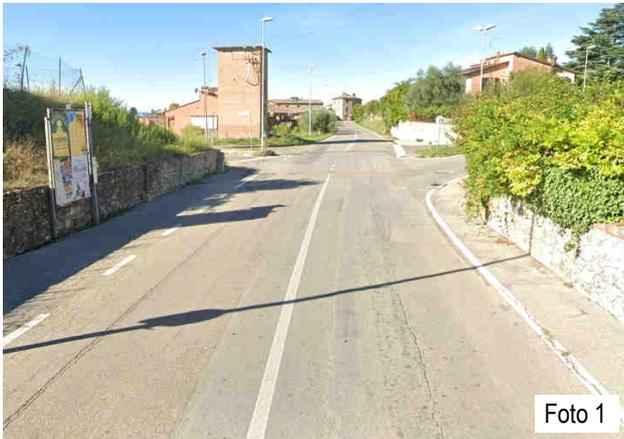
Attraversamenti pedonali: EU9 - 1

Realizzazione di un nuovo attraversamento pedonale in via dell'Arbia in prossimità dell'incrocio con via S. da Falera consistente in:

- Creazione di zebratura per attraversamento pedonale con vernice spartitraffico rifrangente bianca.
- Fornitura e posa in opera di doppio lampione stradale, per l'illuminazione dell'attraversamento pedonale, composto da plinto in CLS per il palo d'illuminazione, palo rastremato dritto 6 metri, corpo illuminante a led con ottica dedicata a doppia asimmetria per il raggiungimento di un elevato livello di illuminamento verticale sull'attraversamento pedonale, segnale bifacciale retroilluminato, led box a bandiera lampeggianti e pulsante di chiamata per attivazione sistema led lampeggiante.

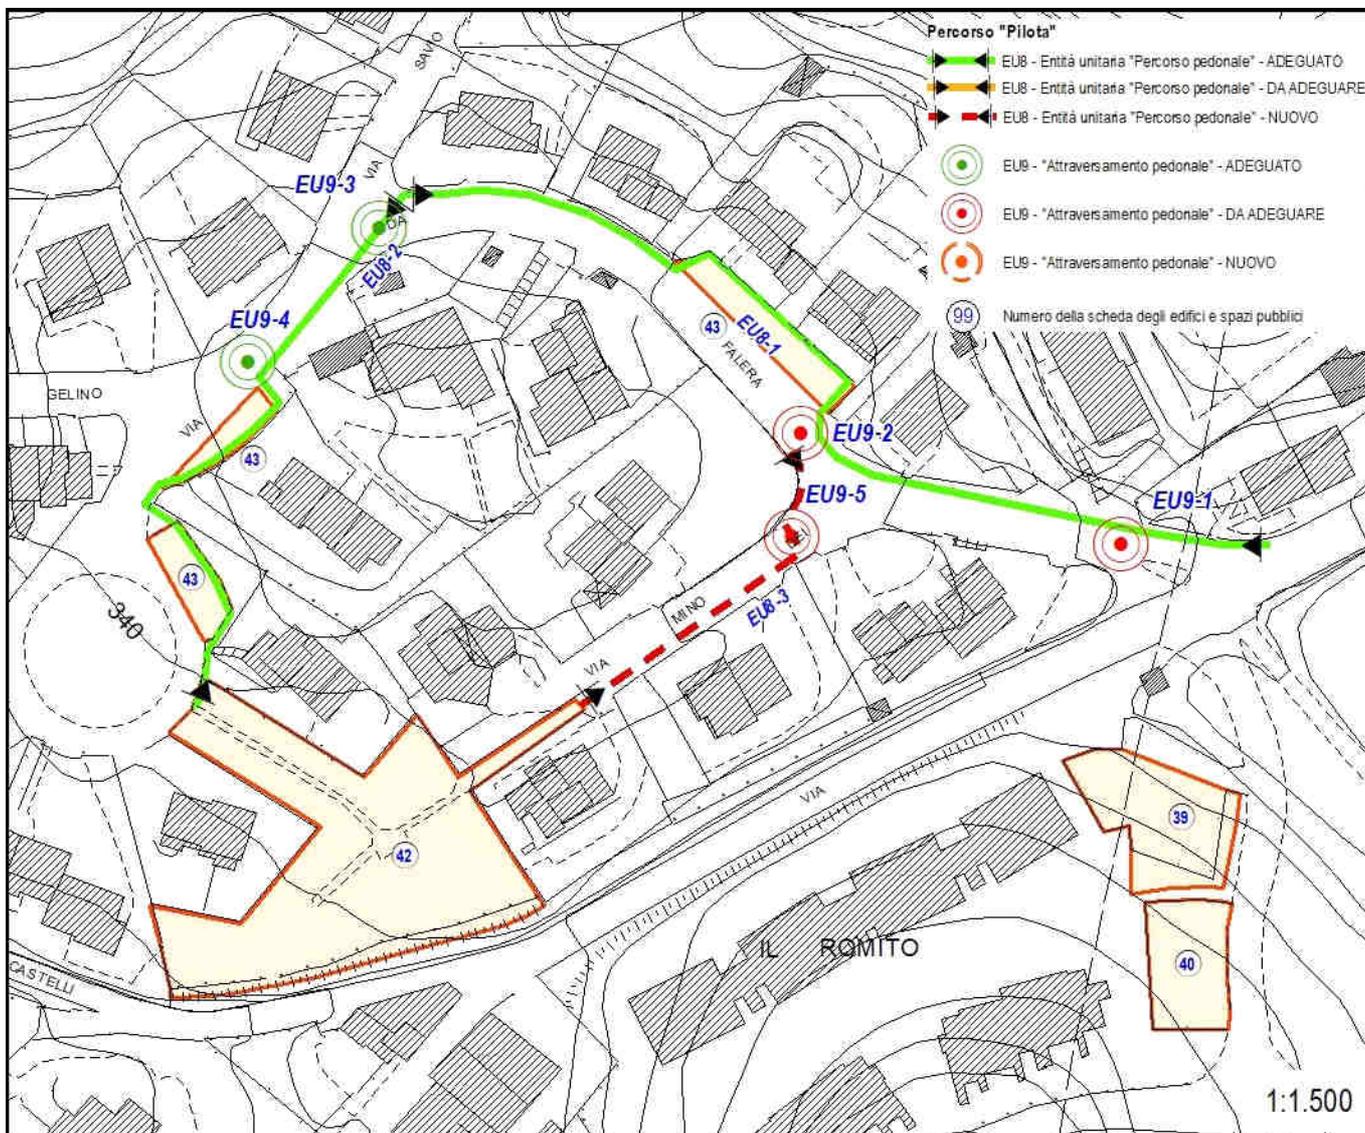
Tratto: **Via Sano da Falera**

Estratto di Carta Tecnica Regionale con indicazione dei percorsi pedonali e degli attraversamenti pedonali

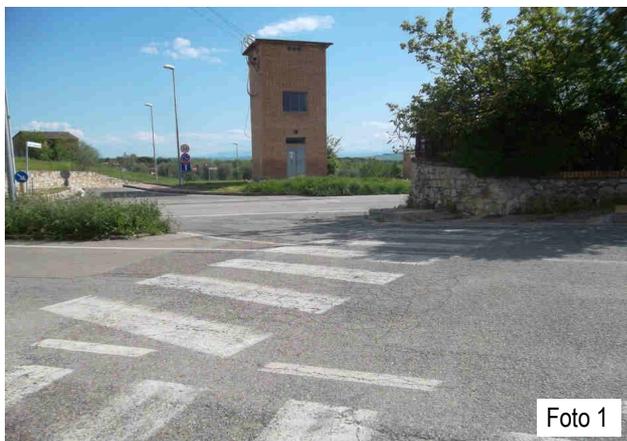
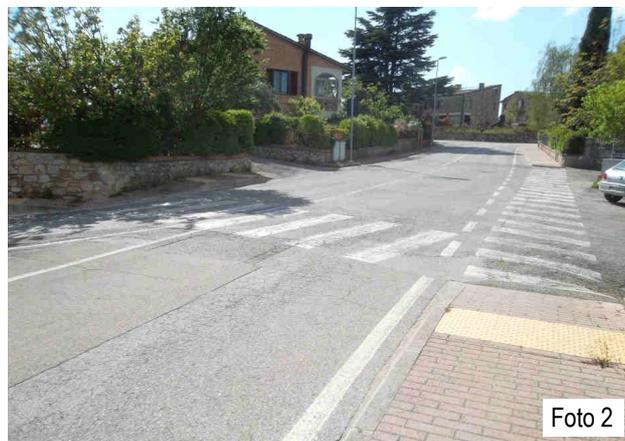
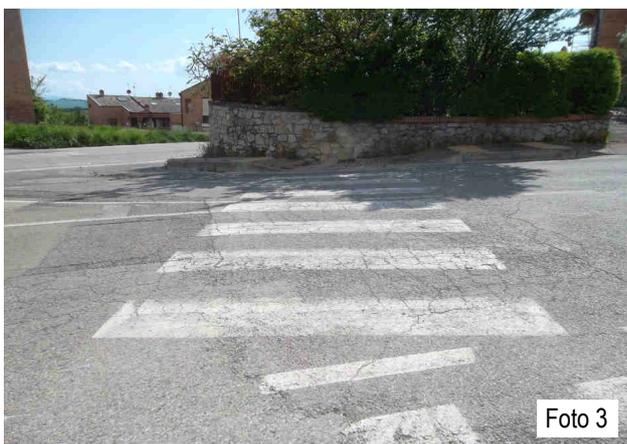
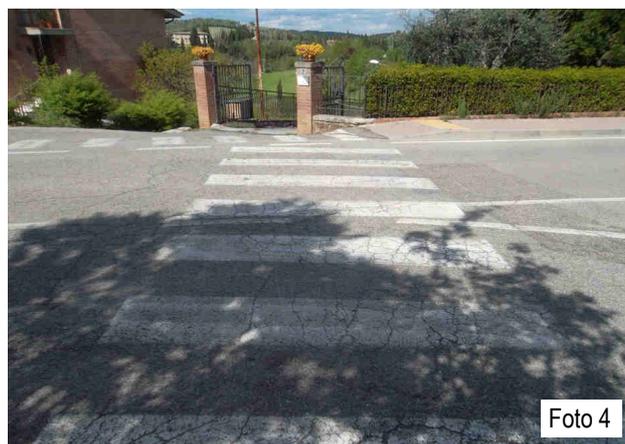
Attraversamenti pedonali: EU9 - 1

Adeguamento dell'attraversamento pedonale in via Sano da Falera consistente in:

- Rifacimento di zebratura per attraversamento pedonale con strisce in laminato plastico autoadesivo rifrangente bianco su nuovo tappeto di usura in asfalto.
- Fornitura e posa in opera di doppio lampione stradale, per l'illuminazione dell'attraversamento pedonale, composto da plinto in CLS per il palo d'illuminazione, palo rastremato dritto 6 metri, corpo illuminante a led con ottica dedicata a doppia asimmetria per il raggiungimento di un elevato livello di illuminamento verticale sull'attraversamento pedonale, segnale bifacciale retroilluminato, led box a bandiera lampeggianti e pulsante di chiamata per l'attivazione sistema led lampeggiante.

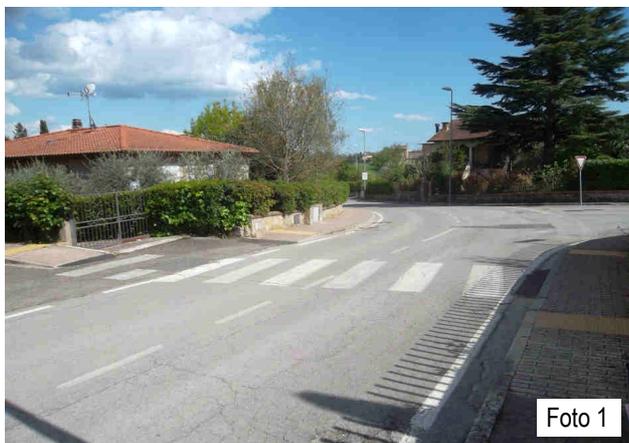
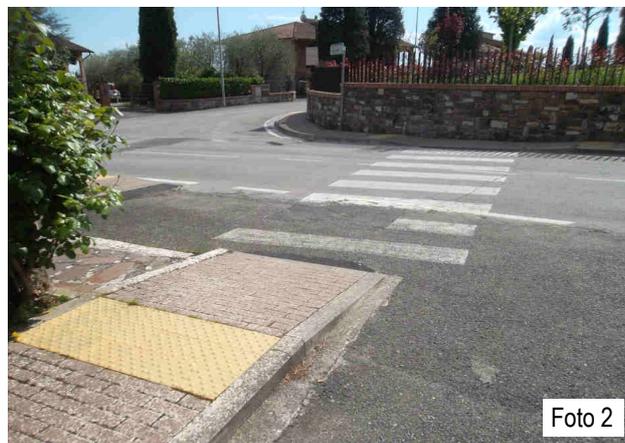
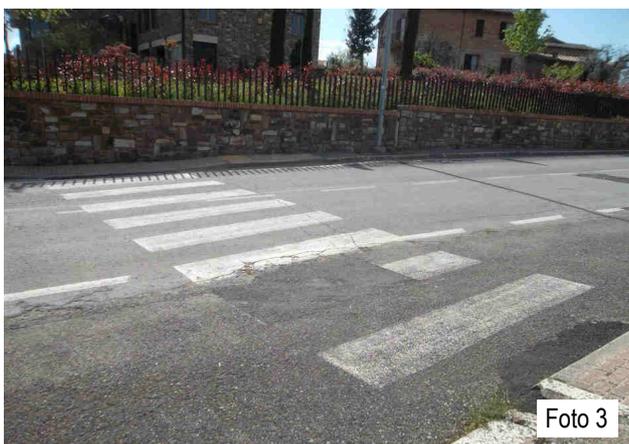
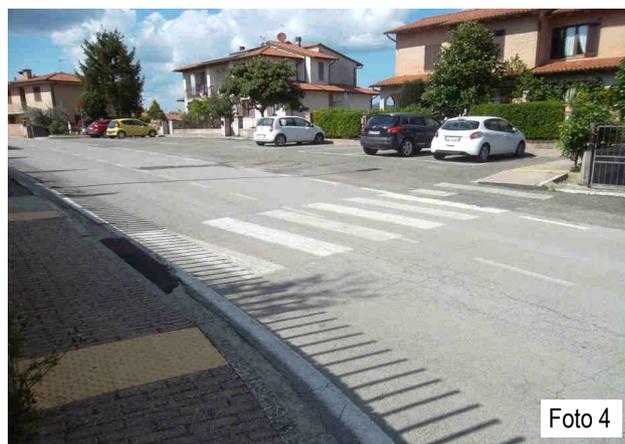
Attraversamenti pedonali: EU9 - 2

Miglioramento dell'attraversamento pedonale in via Sano da Falera – via Mino Dei consistente in:
