Piano per l'Eliminazione delle Barriere Architettoniche - PEBA

di adeguamento degli edifici, delle attrezzature di uso pubblico, degli spazi urbani, dei percorsi "pilota" e delle fermate del trasporto pubblico locale

RELAZIONE E SCHEDE DI PROGETTO

Percorsi "Pilota"

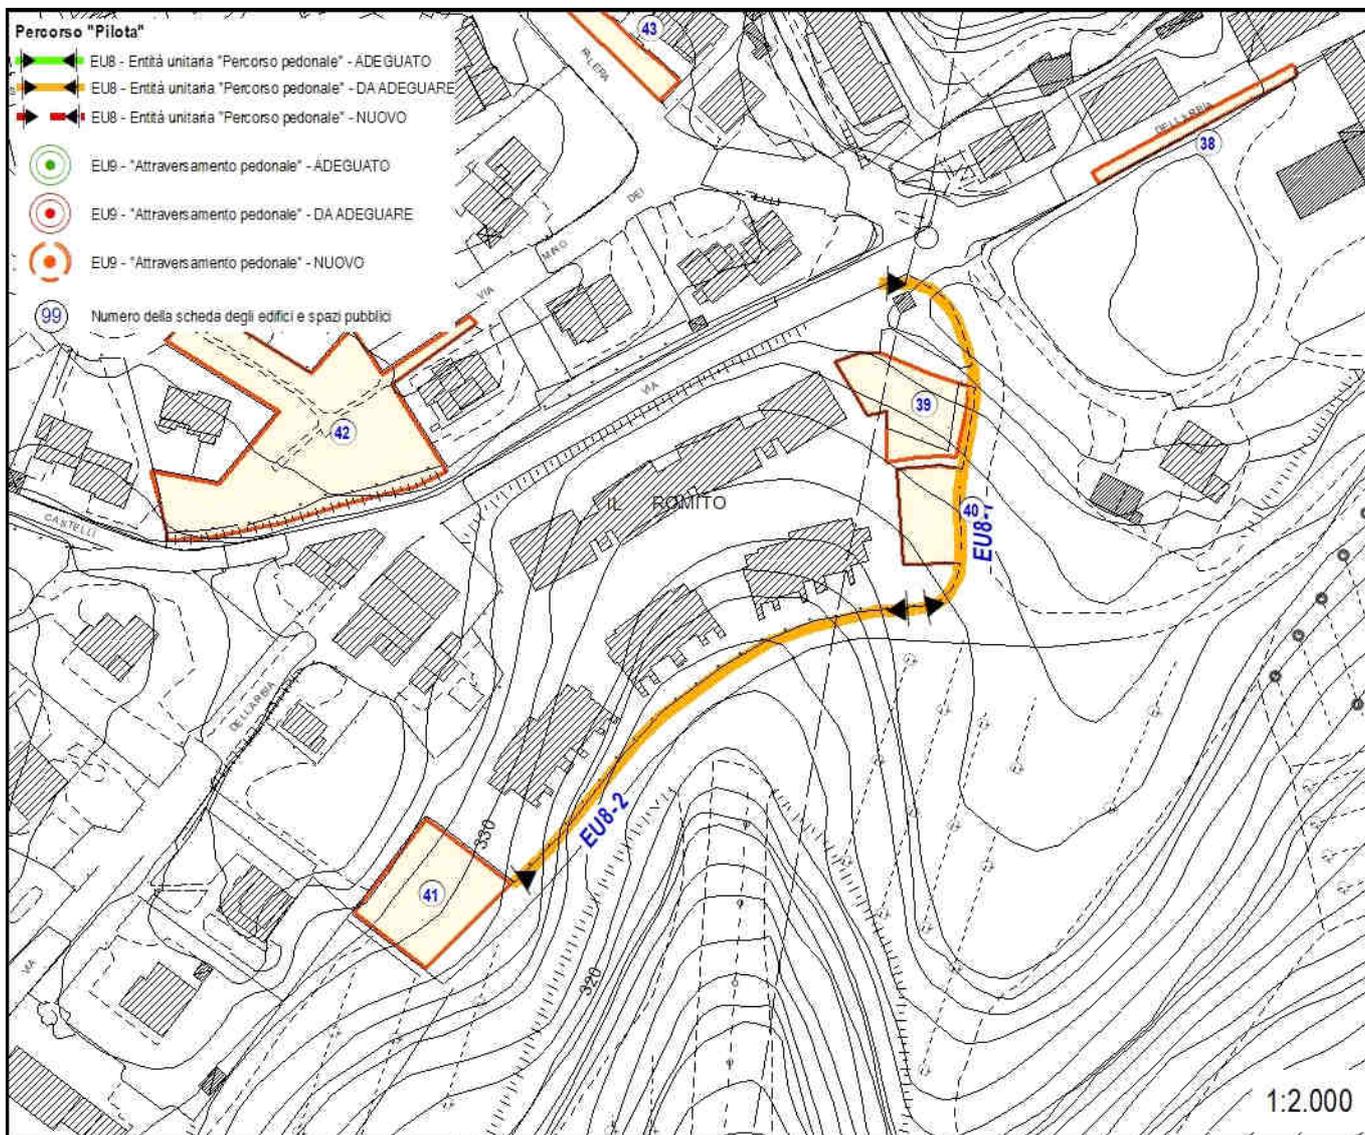
Tratto: **Via del Cantinone - Via del Romito**

Estratto di Carta Tecnica Regionale con indicazione dei percorsi pedonali e degli attraversamenti pedonali

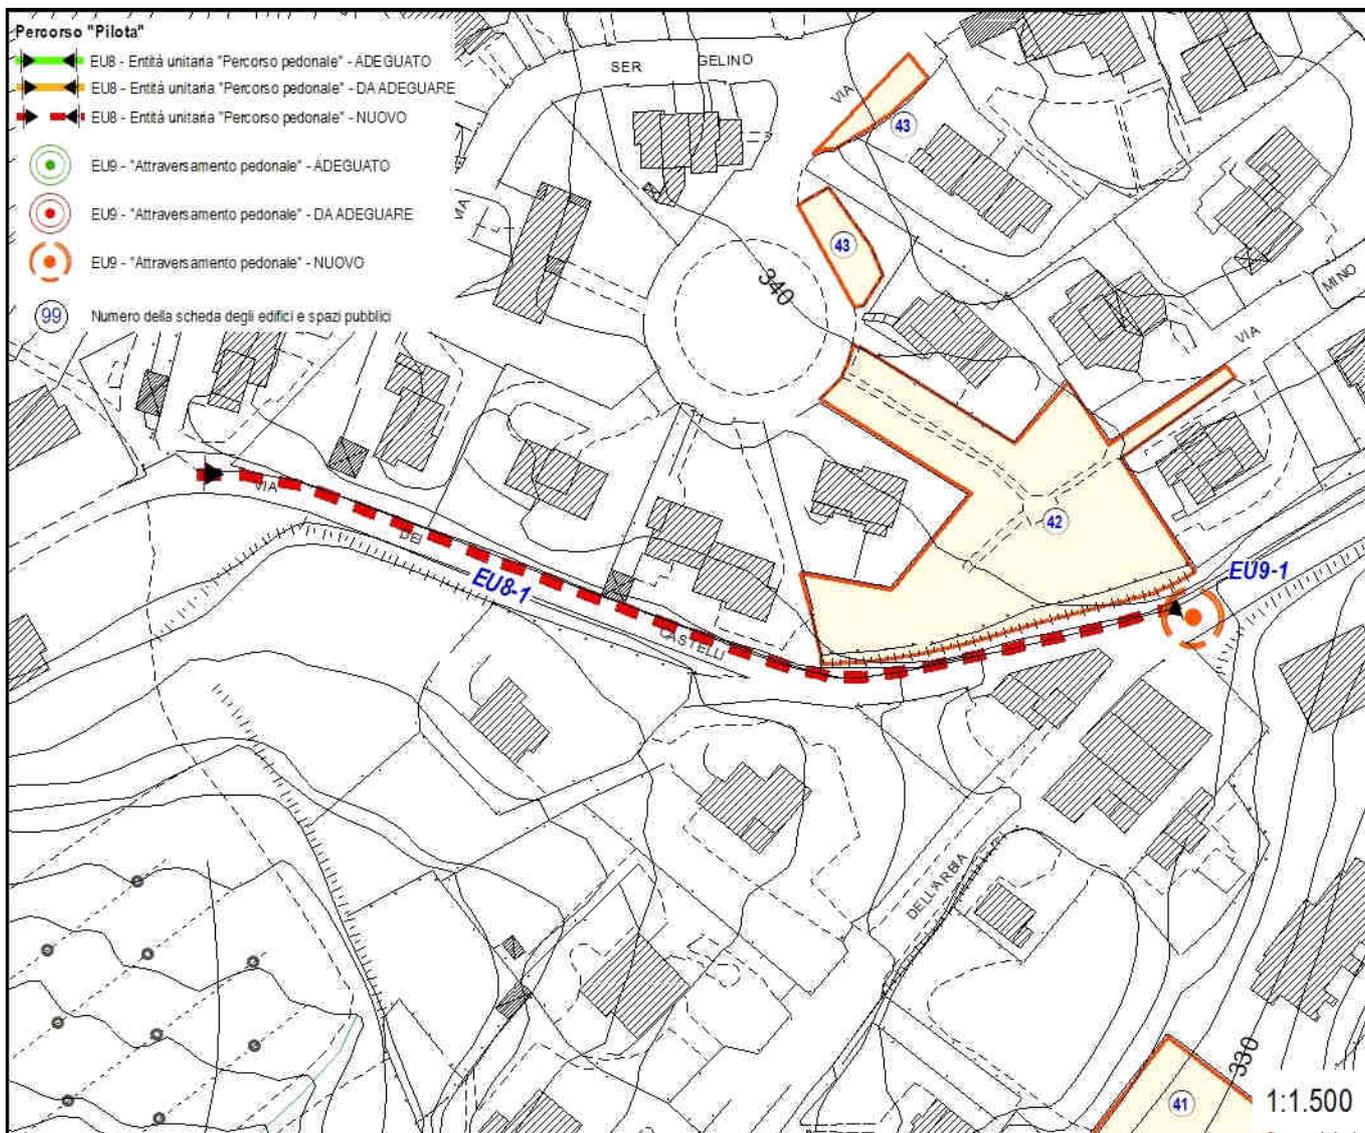
Tratto: **Via dei Castelli**

Estratto di Carta Tecnica Regionale con indicazione dei percorsi pedonali e degli attraversamenti pedonali

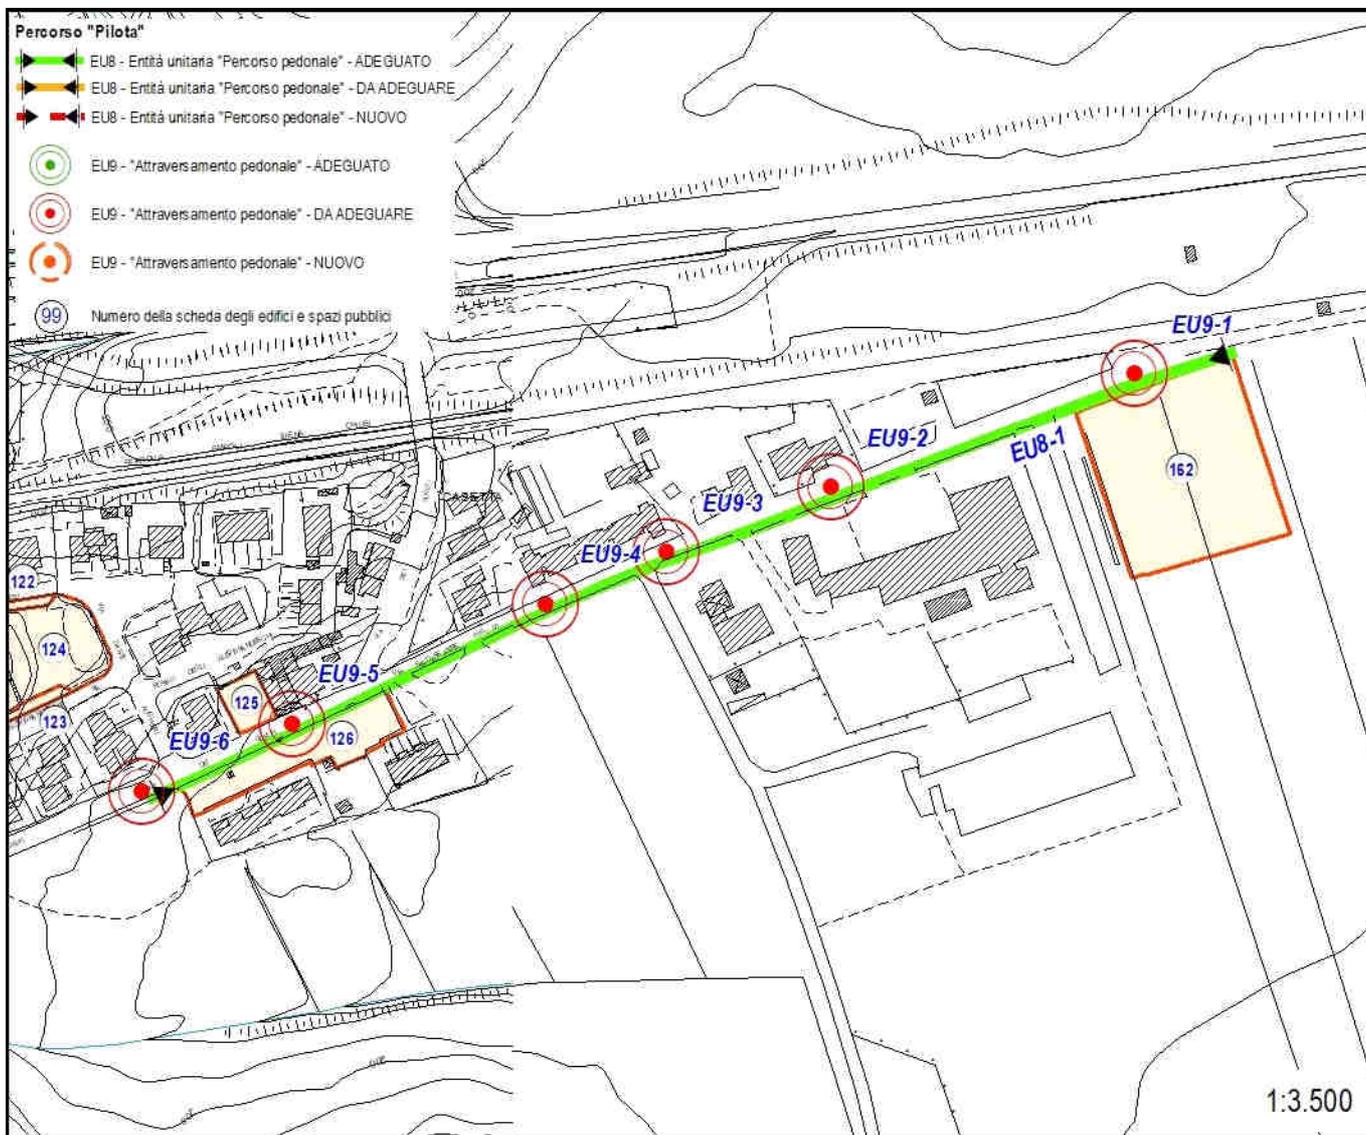
Tratto: **Via Baldassarre Peruzzi - Via dei Gu**

Estratto di Carta Tecnica Regionale con indicazione dei percorsi pedonali e degli attraversamenti pedonali

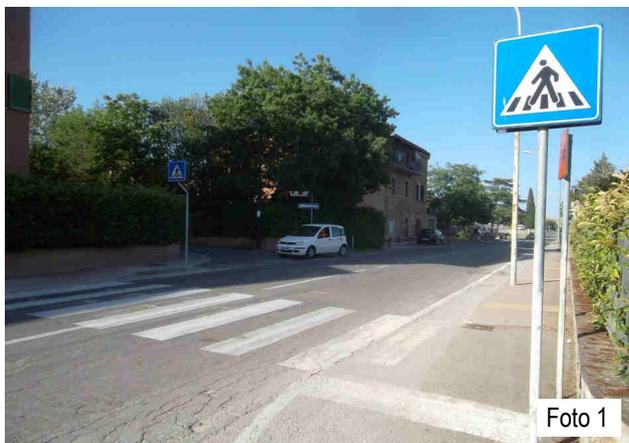
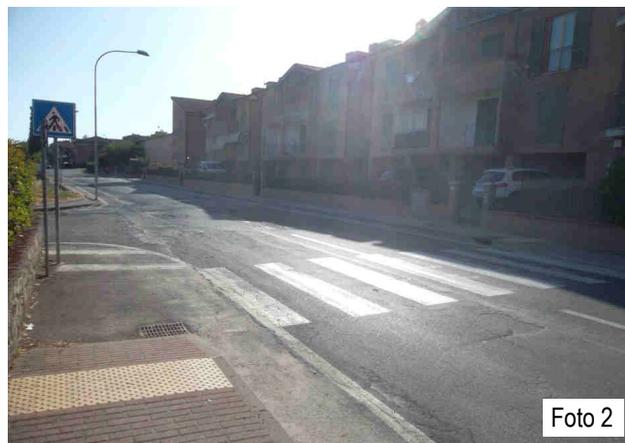
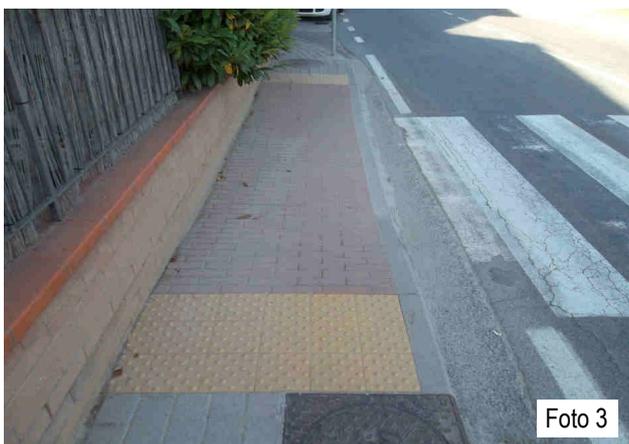
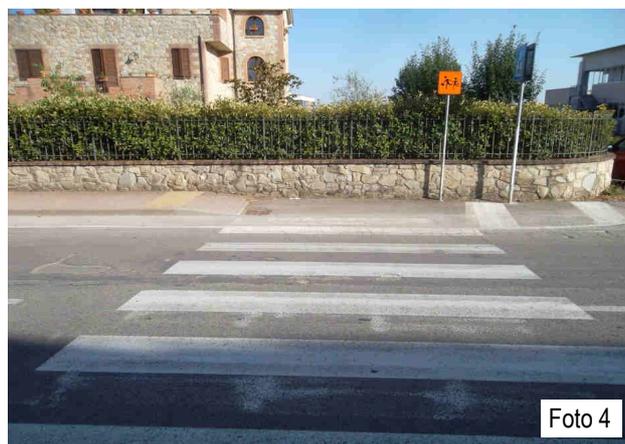
Miglioramento dell'attraversamento pedonale in prossimità della fermata dello scuolabus, consistente in:

- Rifacimento di zebratura per attraversamento pedonale con strisce in laminato plastico autoadesivo rifrangente bianco su nuovo tappeto di usura in asfalto.
- Fornitura e posa in opera di singolo lampione stradale, comprensivo di segnale bifacciale, per l'illuminazione dell'attraversamento pedonale, composto da plinto in CLS per il palo d'illuminazione, palo rastremato dritto 6 metri, corpo illuminante a led con ottica dedicata a doppia asimmetria per il raggiungimento di un elevato livello di illuminamento verticale sull'attraversamento pedonale.

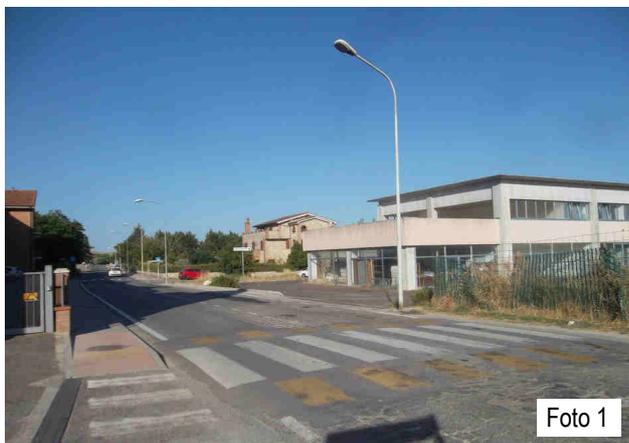
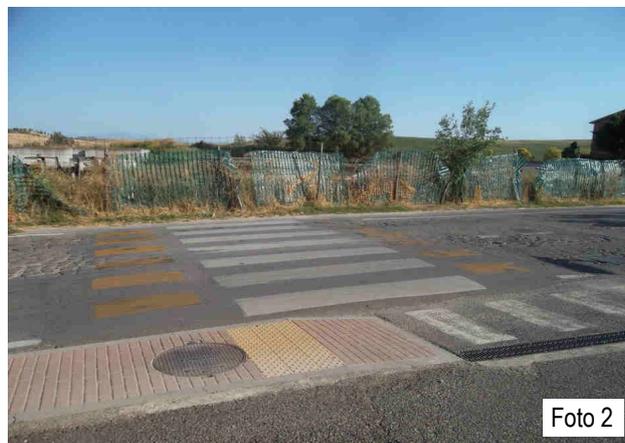
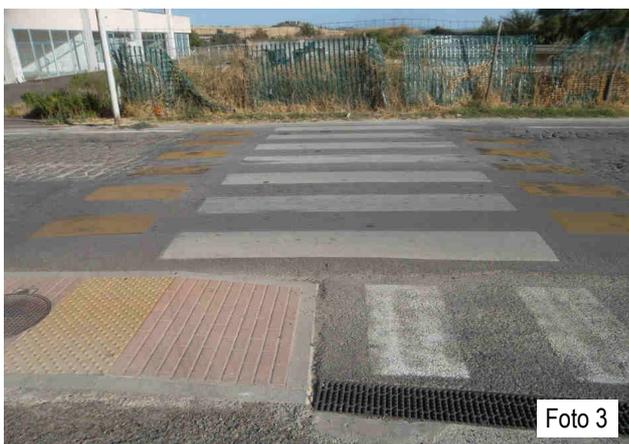
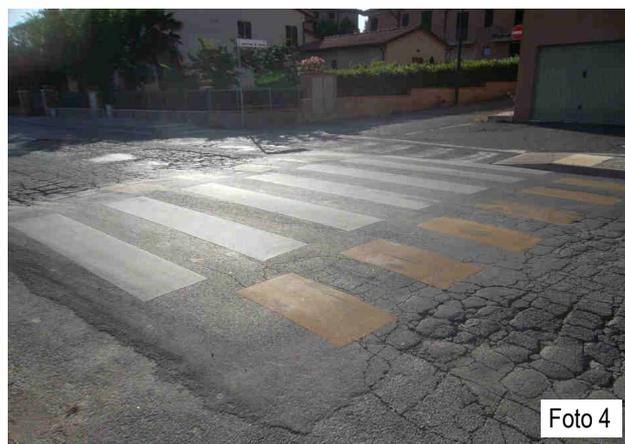
Miglioramento dell'attraversamento pedonale all'incrocio con via Manfredi di Svevia, consistente in:
- Sostituzione del lampione stradale esistente e fornitura e posa in opera di singolo lampione stradale, comprensivo di segnale bifacciale, per l'illuminazione dell'attraversamento pedonale, composto da plinto in CLS per il palo d'illuminazione, palo rastremato dritto 6 metri, corpo illuminante a led con ottica dedicata a doppia asimmetria per il raggiungimento di un elevato livello di illuminamento verticale sull'attraversamento pedonale.

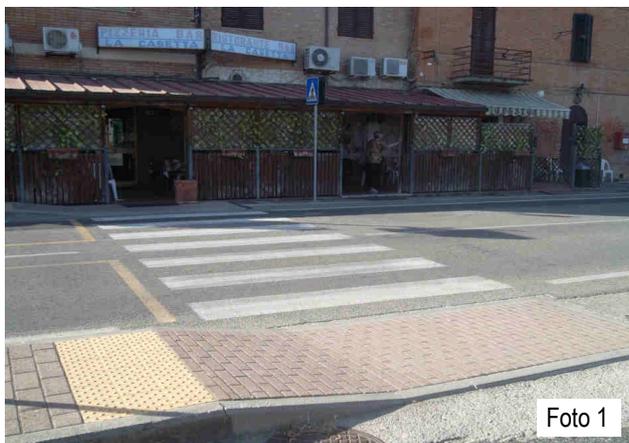
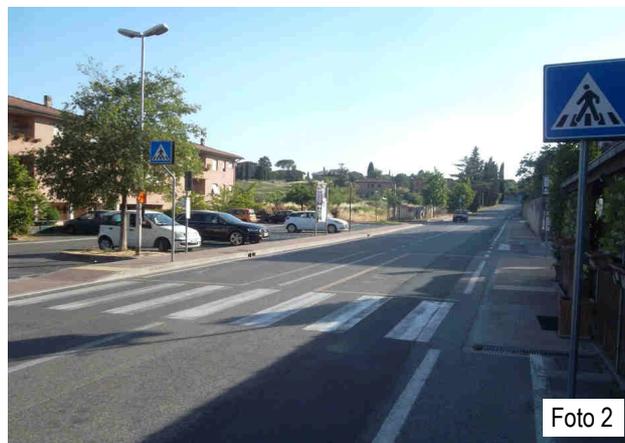
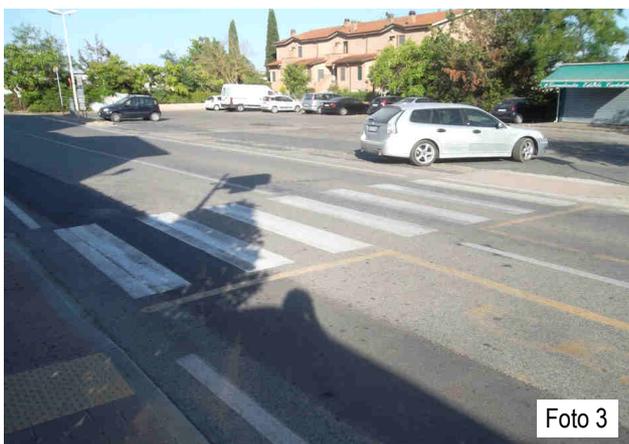
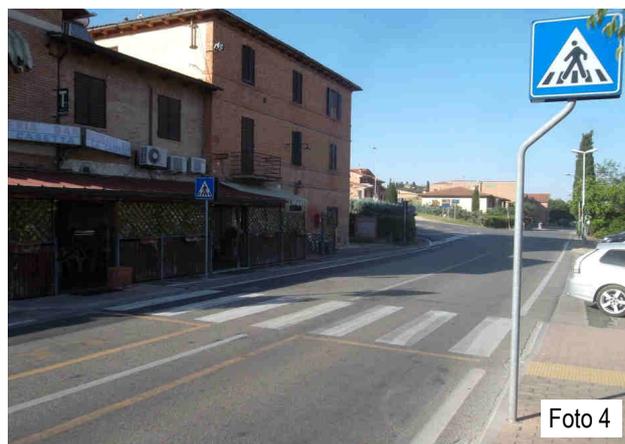
Miglioramento dell'attraversamento pedonale su via dei guelfi in prossimità del parcheggio pubblico, consistente in:
- Sostituzione di lampione stradale esistente e fornitura e posa in opera di doppio lampione stradale, per l'illuminazione dell'attraversamento pedonale, composto da plinto in CLS per il palo d'illuminazione, palo rastremato dritto 6 metri, corpo illuminante a led con ottica dedicata a doppia asimmetria per il raggiungimento di un elevato livello di illuminamento verticale sull'attraversamento pedonale, segnale bifacciale retroilluminato, led box a bandiera lampeggianti e sensore per il rilevamento dei pedoni (Sistema SMART).

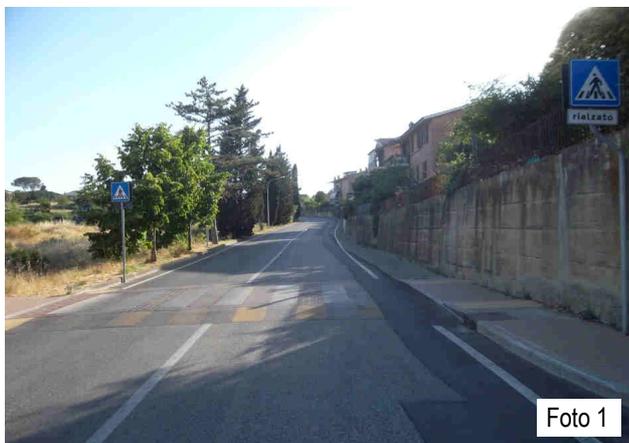
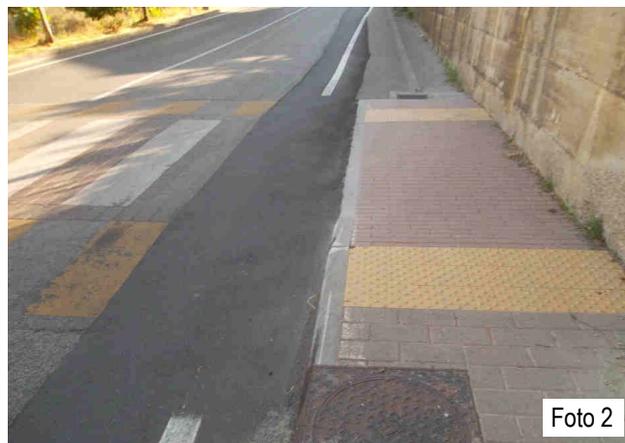
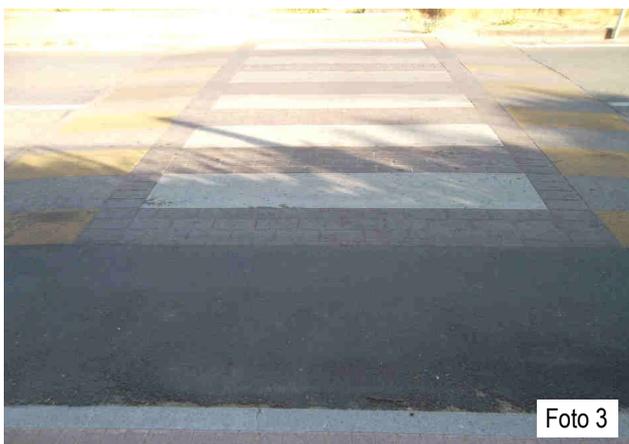
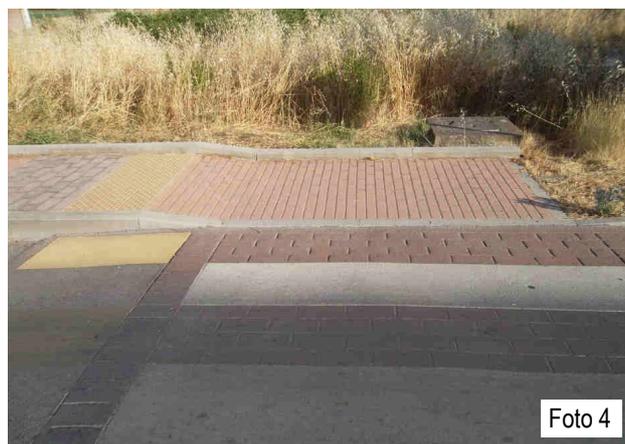
Miglioramento dell'attraversamento pedonale all'incrocio con via Dante Alighieri, consistente in:
- Fornitura e posa in opera di singolo lampione stradale, comprensivo di segnale bifacciale, per l'illuminazione dell'attraversamento pedonale, composto da plinto in CLS per il palo d'illuminazione, palo rastremato dritto 6 metri, corpo illuminante a led con ottica dedicata a doppia asimmetria per il raggiungimento di un elevato livello di illuminamento verticale sull'attraversamento pedonale.

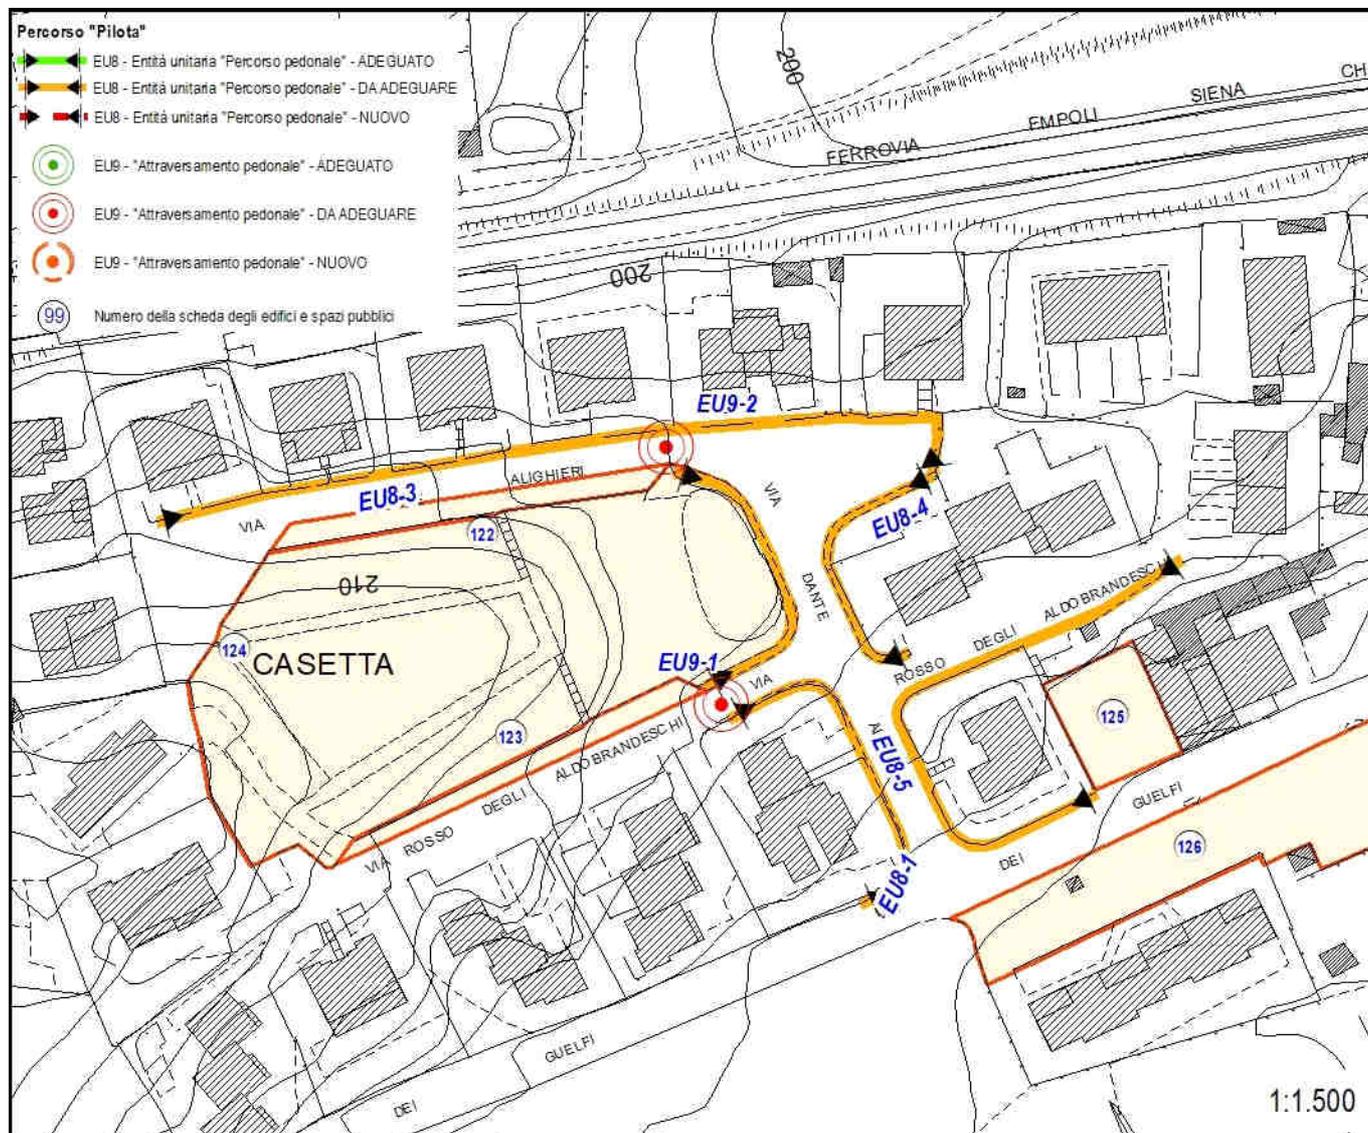
Tratto: **Via Dante Alighieri**

Estratto di Carta Tecnica Regionale con indicazione dei percorsi pedonali e degli attraversamenti pedonali

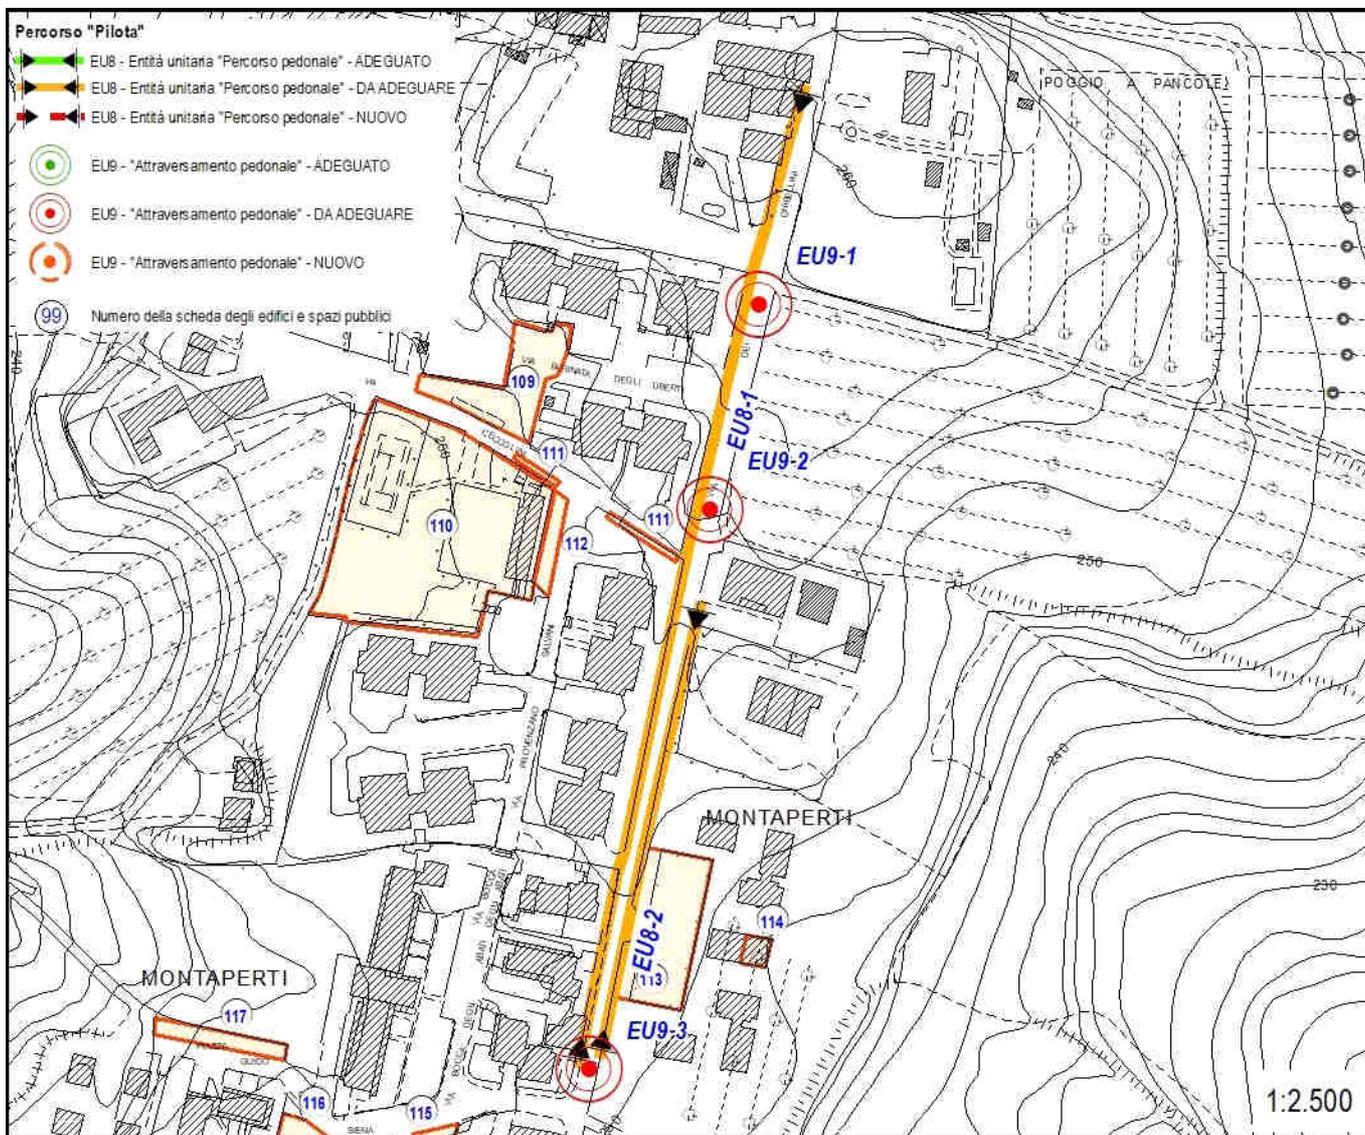
Nome percorso: **E - Via dei Ghibellini - Via C. Ceccolini - Via Bocca degli Ab Tratto: Via dei Ghibellini**

Estratto di Carta Tecnica Regionale con indicazione dei percorsi pedonali e degli attraversamenti pedonali

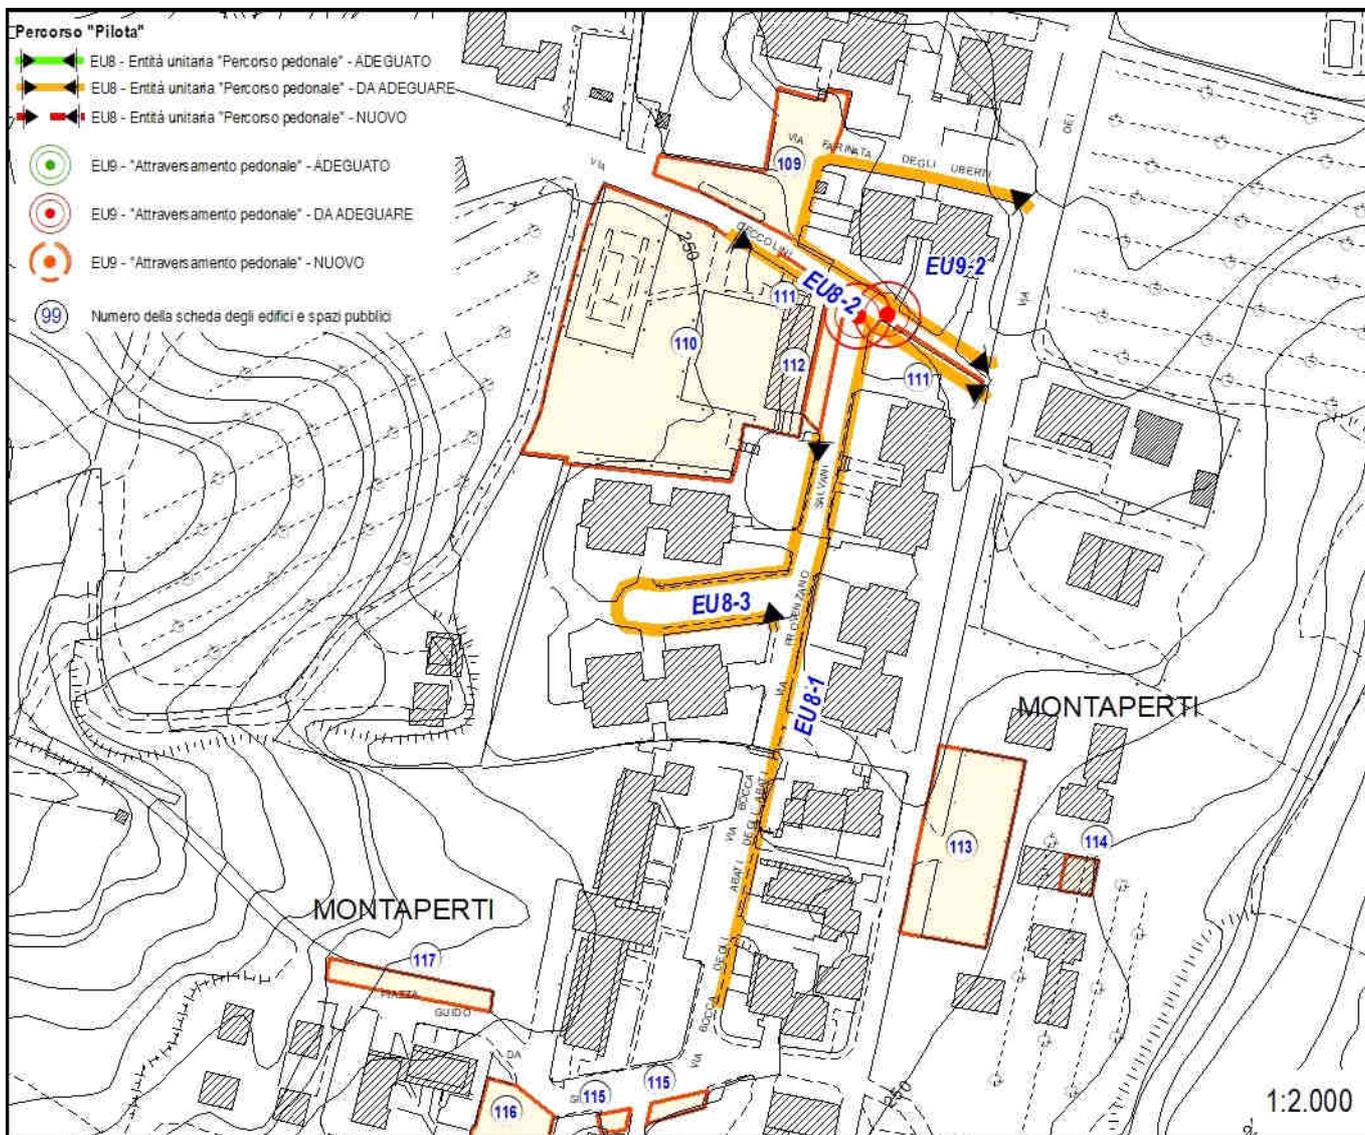
Nome percorso: **E - Via dei Ghibellini - Via C. Ceccolini - Via Bocca degli Ab Tratto: Via C. Ceccolini - Via Bocca degli A**

Estratto di Carta Tecnica Regionale con indicazione dei percorsi pedonali e degli attraversamenti pedonali

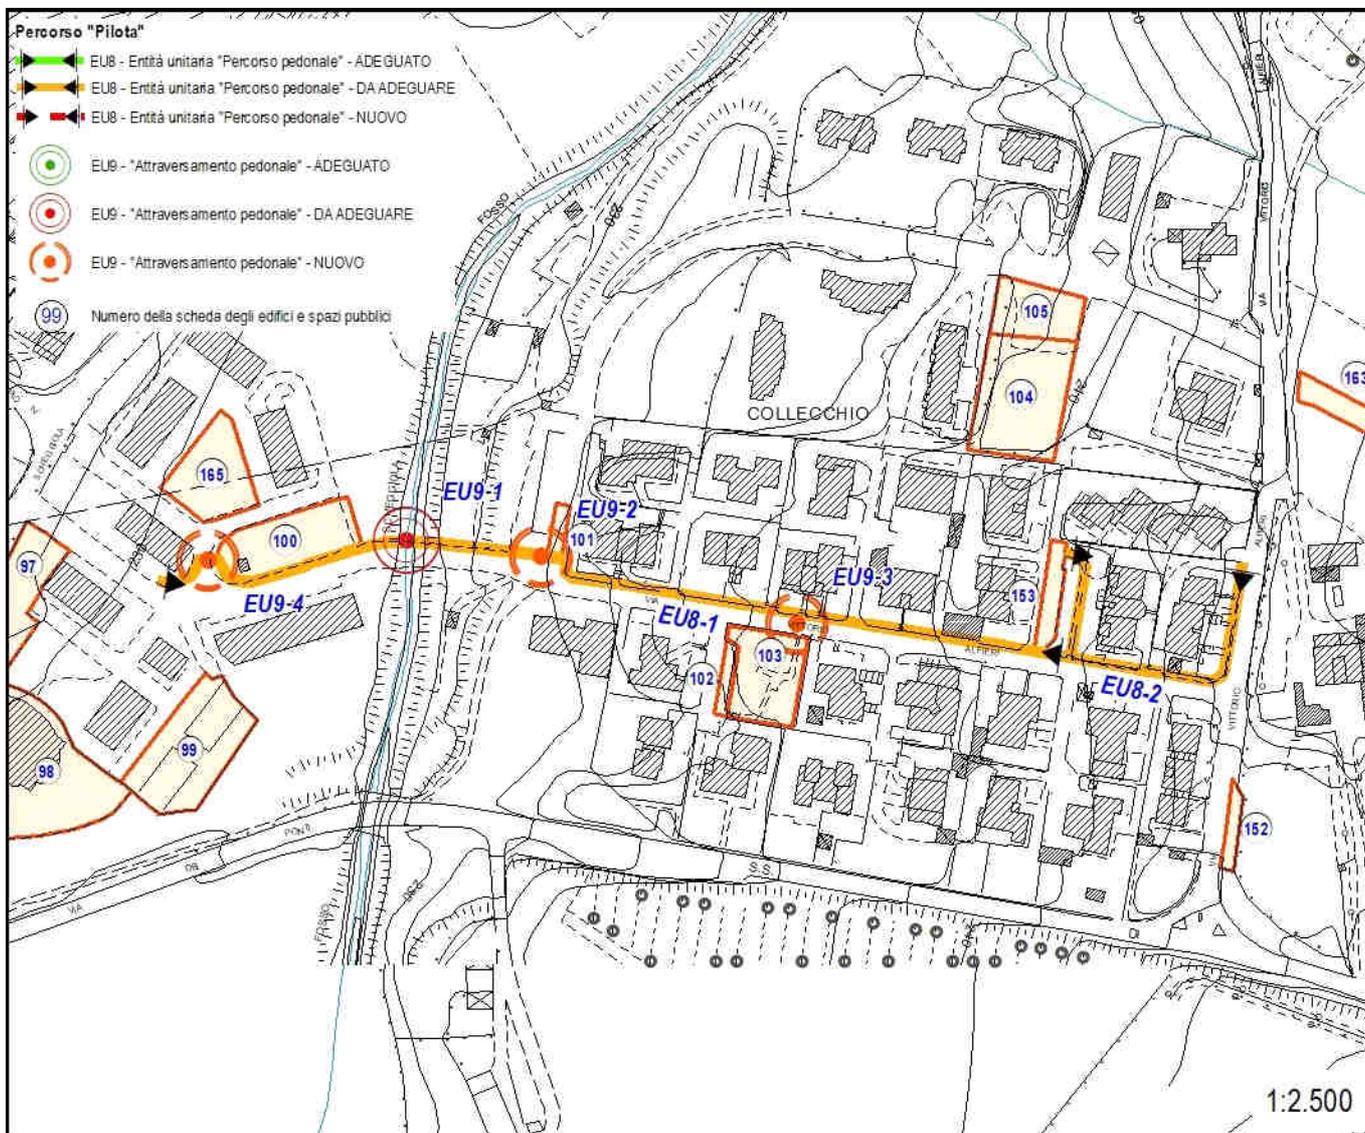
Tratto: **Via R. Bianchi Bandinelli - Via V. Alfi**

Estratto di Carta Tecnica Regionale con indicazione dei percorsi pedonali e degli attraversamenti pedonali

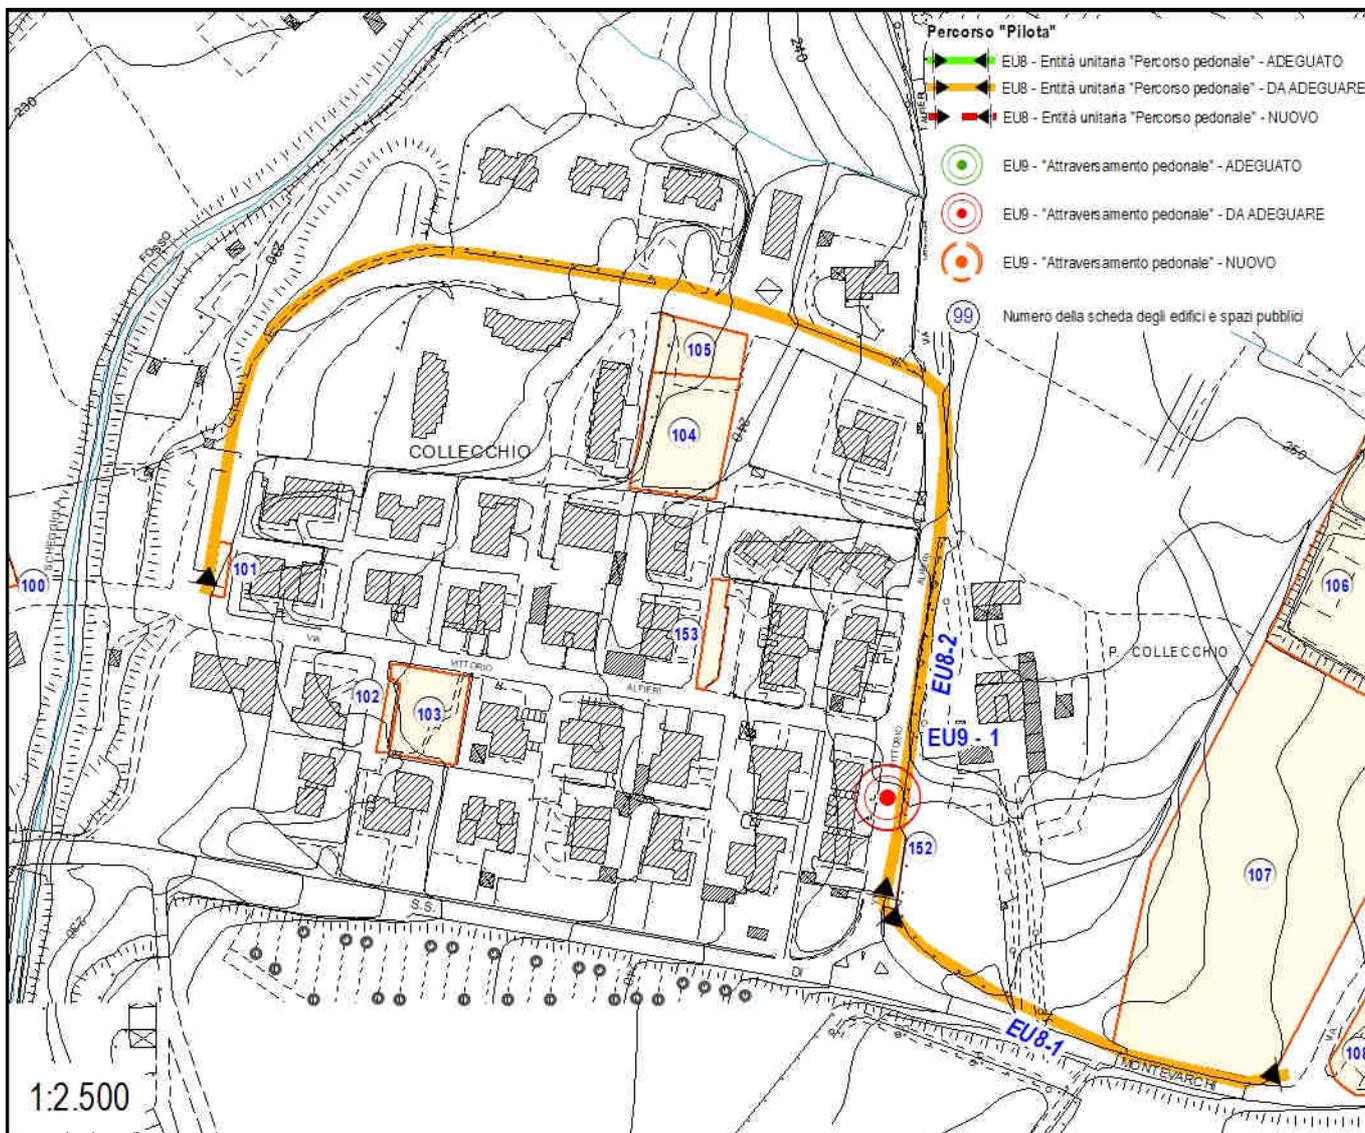
Tratto: **Campo sportivo - Via F. de Andrè**

Estratto di Carta Tecnica Regionale con indicazione dei percorsi pedonali e degli attraversamenti pedonali

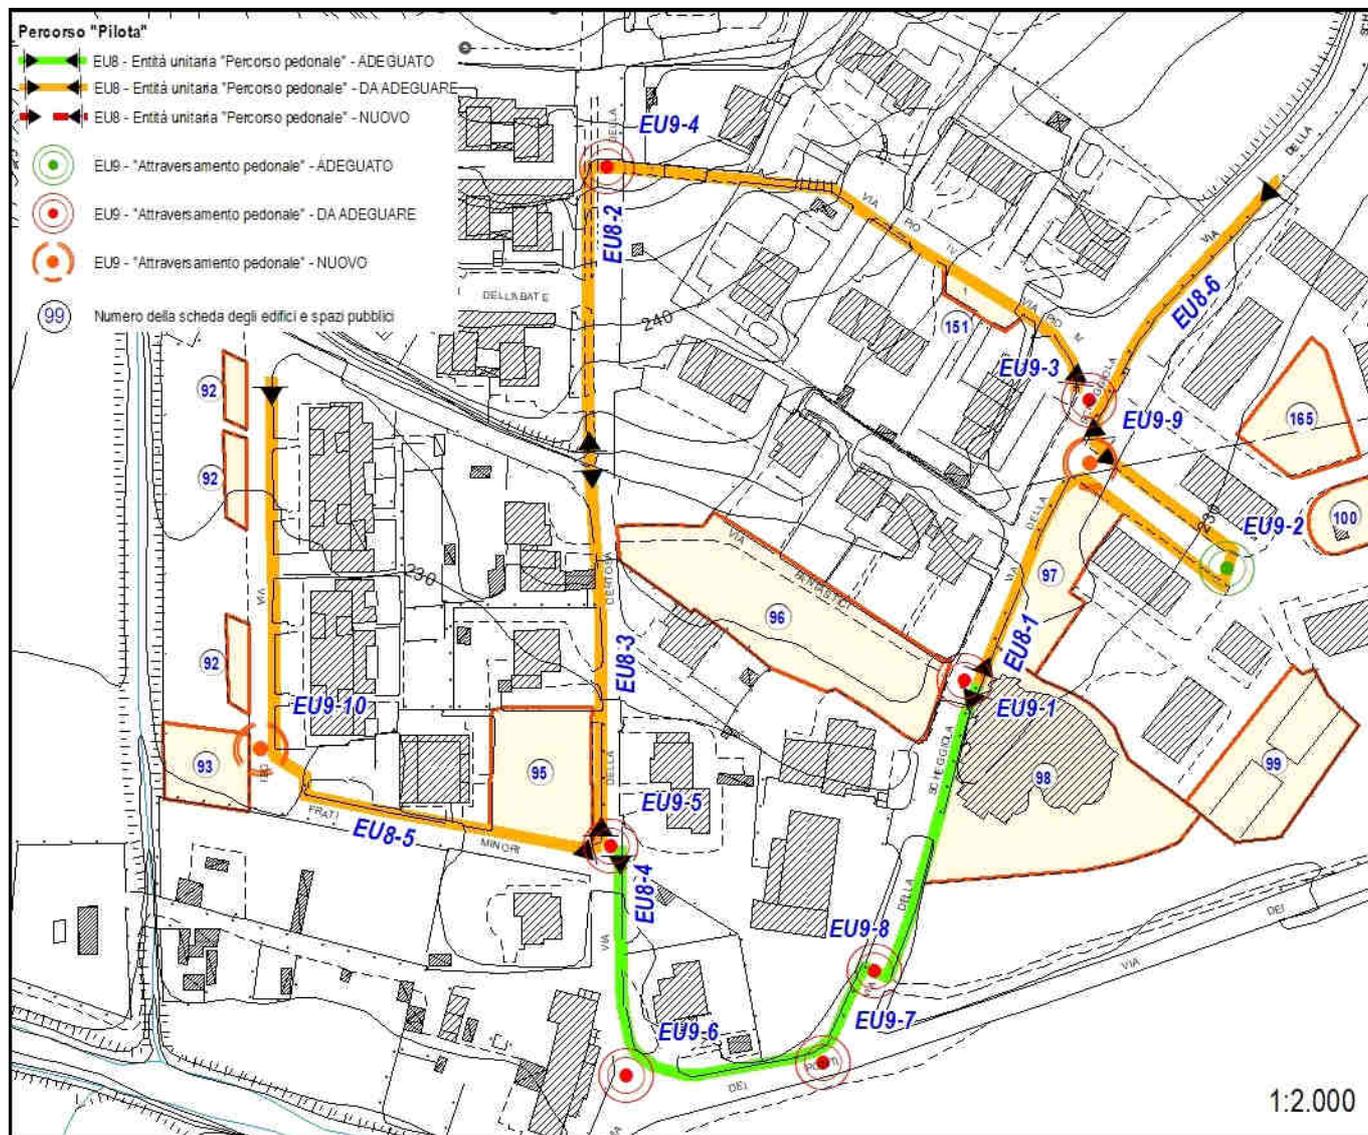
Tratto: **Via della Scheggiolla > Via della Cer**

Estratto di Carta Tecnica Regionale con indicazione dei percorsi pedonali e degli attraversamenti pedonali

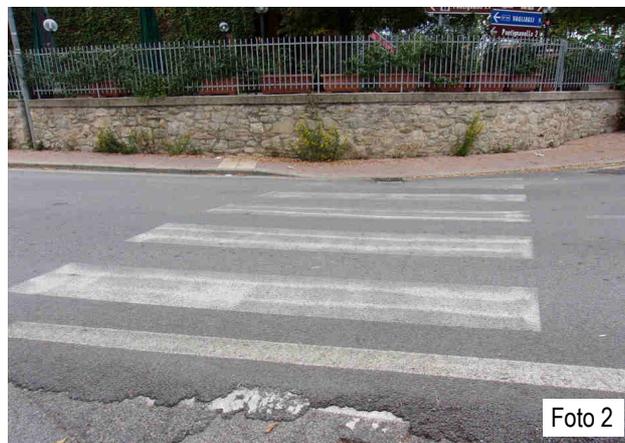
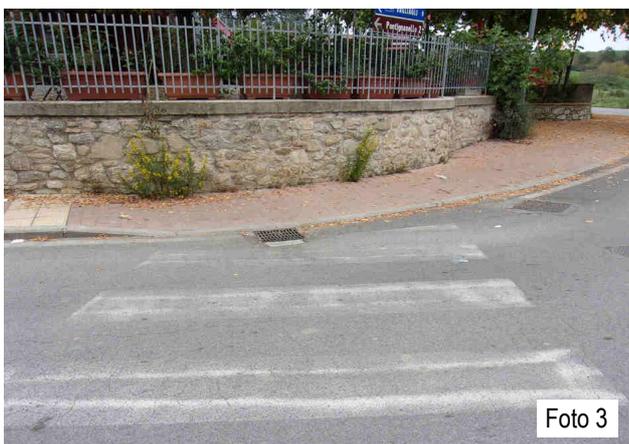
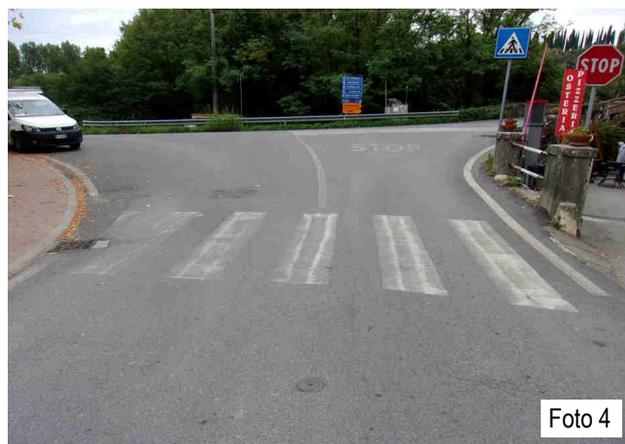
Attraversamenti pedonali: EU9 - 7

Miglioramento dell'attraversamento pedonale in via della Certosa nei pressi dell'incrocio con la SP 408 di Montevarchi consistente in:

- Rifacimento di zebratura per attraversamento pedonale con strisce in laminato plastico autoadesivo rifrangente bianco su nuovo tappeto di usura in asfalto.
- Fornitura e posa in opera di doppio lampione stradale, per l'illuminazione dell'attraversamento pedonale, composto da plinto in CLS per il palo d'illuminazione, palo rastremato dritto 6 metri, corpo illuminante a led con ottica dedicata a doppia asimmetria per il raggiungimento di un elevato livello di illuminamento verticale sull'attraversamento pedonale, segnale bifacciale retroilluminato, led box a bandiera lampeggianti e pulsante di chiamata per attivazione sistema led lampeggiante.

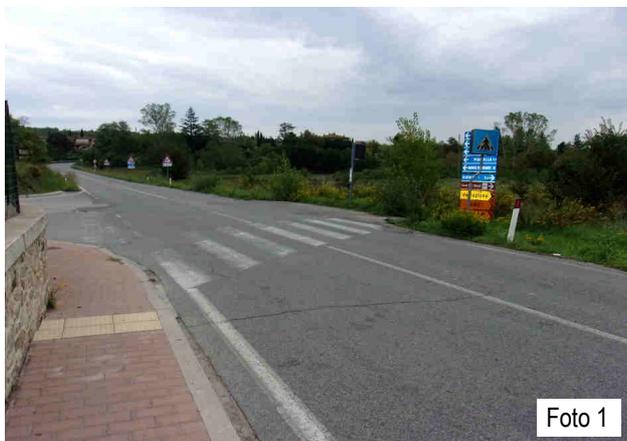
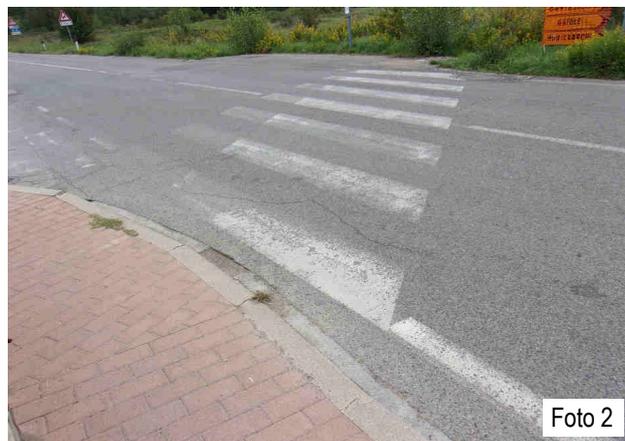
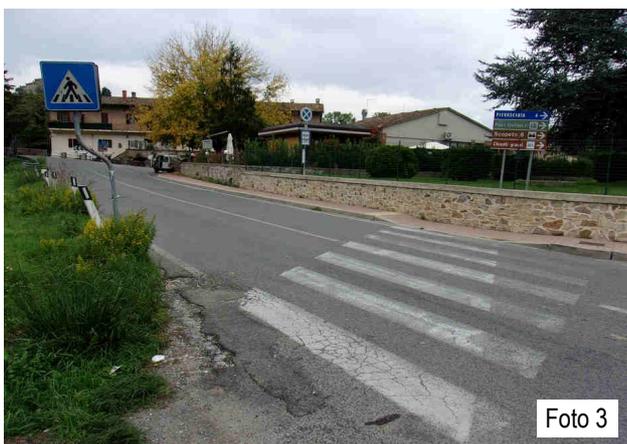
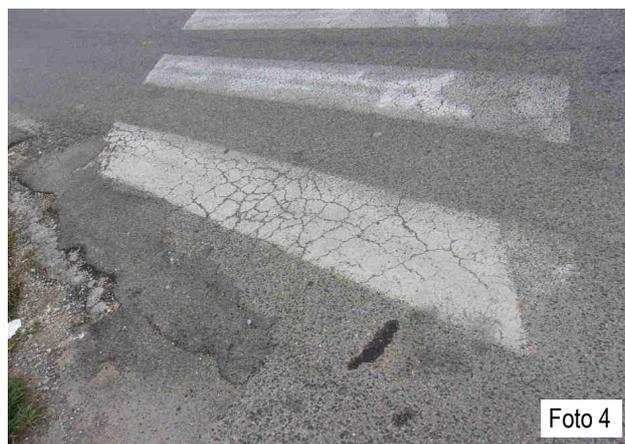
Attraversamenti pedonali: EU9 - 8

Adeguamento dell'attraversamento pedonale sulla SP 408 di Montevarchi consistente in:

- Rifacimento di zebratura per attraversamento pedonale con strisce in laminato plastico autoadesivo rifrangente bianco su nuovo tappeto di usura in asfalto.
- Fornitura e posa in opera di doppio lampione stradale, per l'illuminazione dell'attraversamento pedonale, composto da plinto in CLS per il palo d'illuminazione, palo rastremato dritto 6 metri, corpo illuminante a led con ottica dedicata a doppia asimmetria per il raggiungimento di un elevato livello di illuminamento verticale sull'attraversamento pedonale, segnale bifacciale retroilluminato, led box a bandiera lampeggianti e sensore per il rilevamento dei pedoni (Sistema SMART).

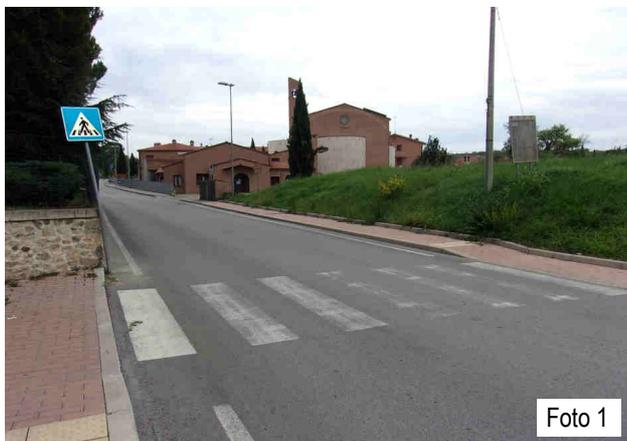
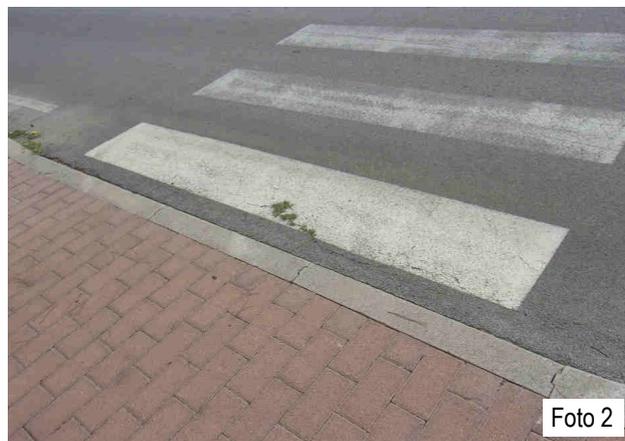
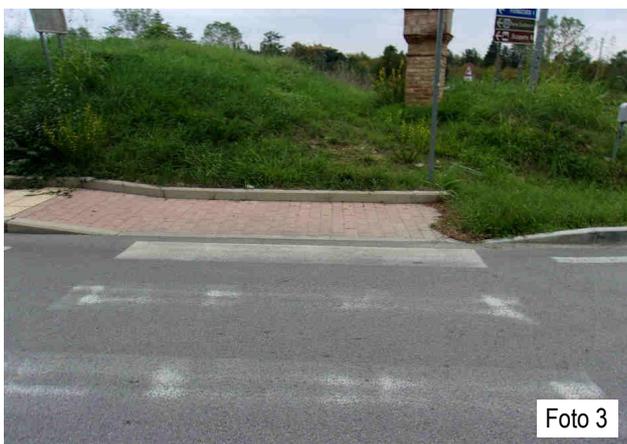
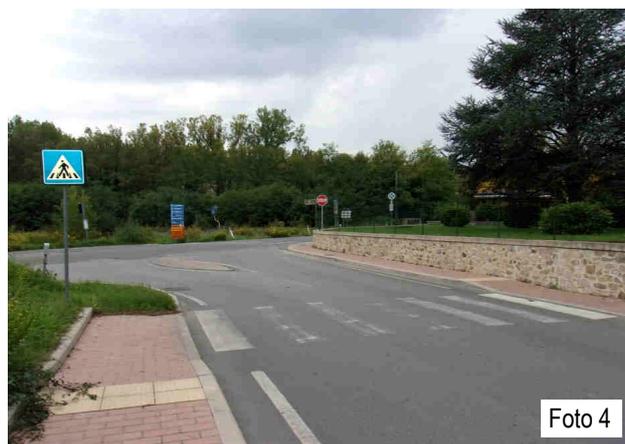
Attraversamenti pedonali: EU9 - 9

Miglioramento dell'attraversamento pedonale in via della Scheggiolla nei pressi dell'incrocio con la SP 408 di Montevarchi consistente in:

- Rifacimento di zebratura per attraversamento pedonale con strisce in laminato plastico autoadesivo rifrangente bianco su nuovo tappeto di usura in asfalto.
- Fornitura e posa in opera di doppio lampione stradale, per l'illuminazione dell'attraversamento pedonale, composto da plinto in CLS per il palo d'illuminazione, palo rastremato dritto 6 metri, corpo illuminante a led con ottica dedicata a doppia asimmetria per il raggiungimento di un elevato livello di illuminamento verticale sull'attraversamento pedonale, segnale bifacciale retroilluminato, led box a bandiera lampeggianti e pulsante di chiamata per attivazione sistema led lampeggiante.
