Piano per l'Eliminazione delle Barriere Architettoniche - PEBA

di adeguamento degli edifici, delle attrezzature di uso pubblico, degli spazi urbani, dei percorsi "pilota" e delle fermate del trasporto pubblico locale

RELAZIONE E SCHEDE DI PROGETTO

Percorsi "Pilota"

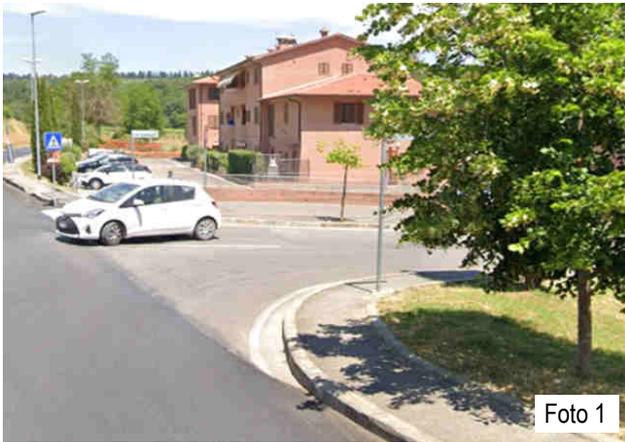
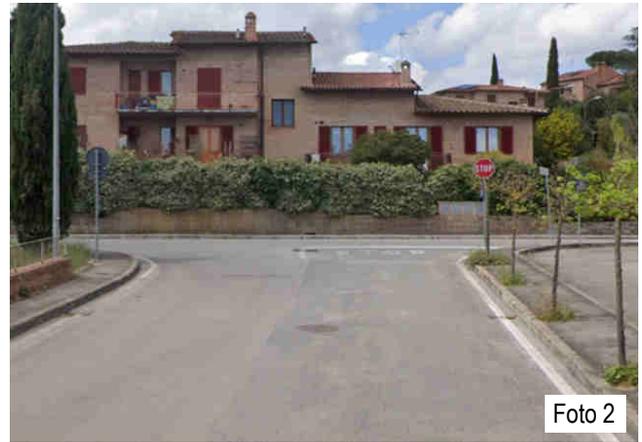
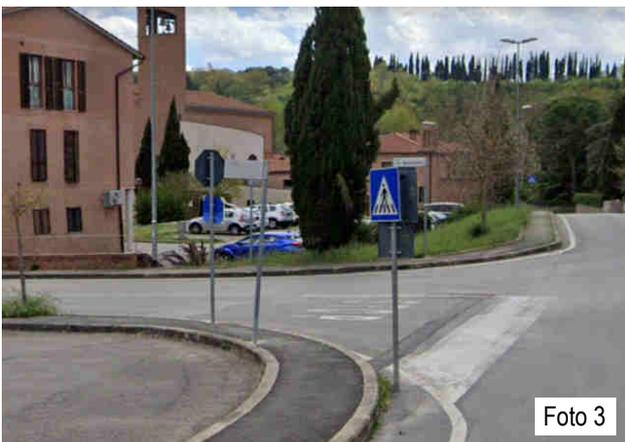
Attraversamenti pedonali: EU9 - 10

Realizzazione di nuovo attraversamento pedonale consistente in:

- Creazione di rampe di raccordo tra il piano stradale ed il percorso pedonale;
- Realizzazione di zebratura per attraversamento pedonale eseguita con vernice spartitraffico rifrangente di colore bianco comprensiva di segnaletica verticale.

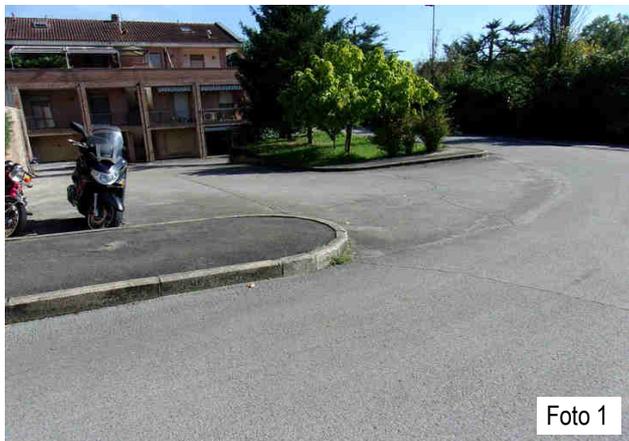
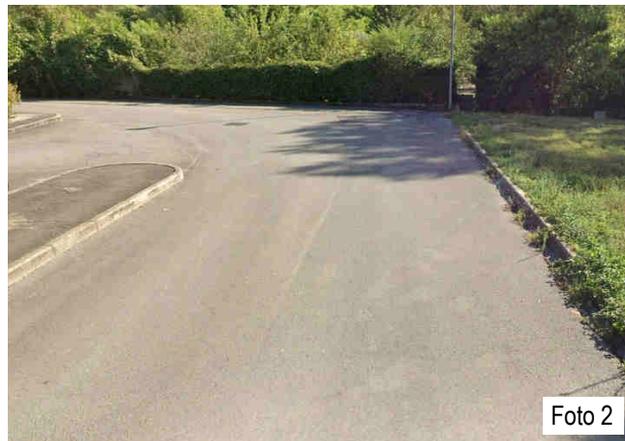
Realizzazione di nuovo attraversamento pedonale consistente in:

- Creazione di rampe di raccordo tra il piano stradale, il percorso pedonale e l'area a verde;
- Realizzazione di zebratura per attraversamento pedonale eseguita con vernice spartitraffico rifrangente di colore bianco comprensiva di segnaletica verticale.

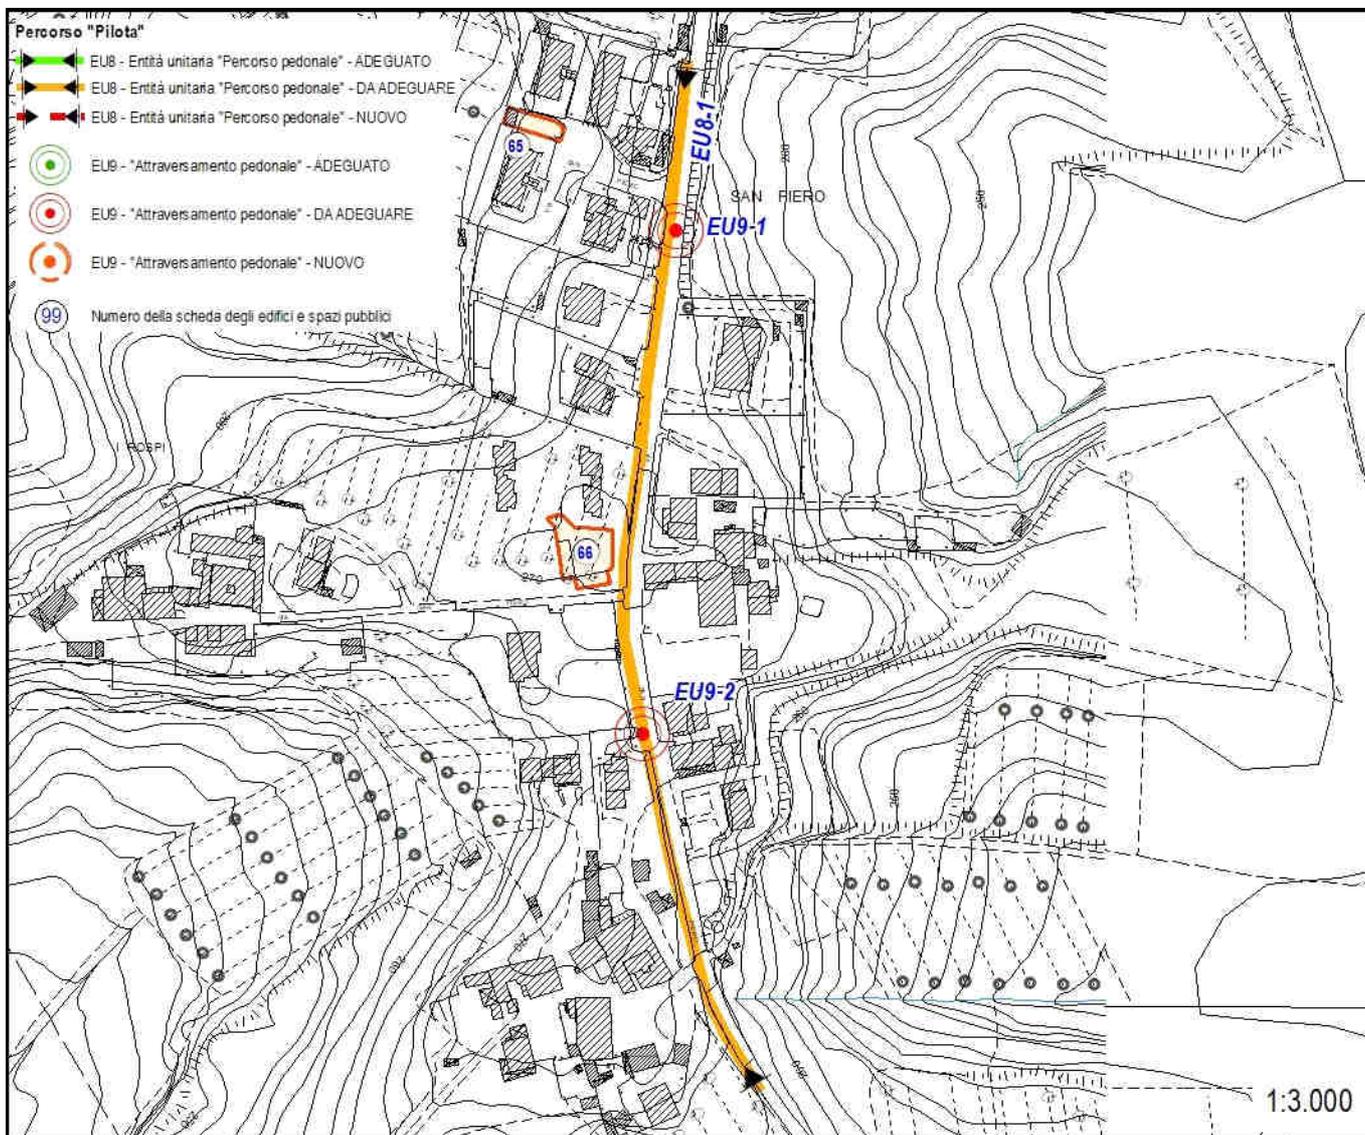
Tratto: **Via San Piero**

Estratto di Carta Tecnica Regionale con indicazione dei percorsi pedonali e degli attraversamenti pedonali

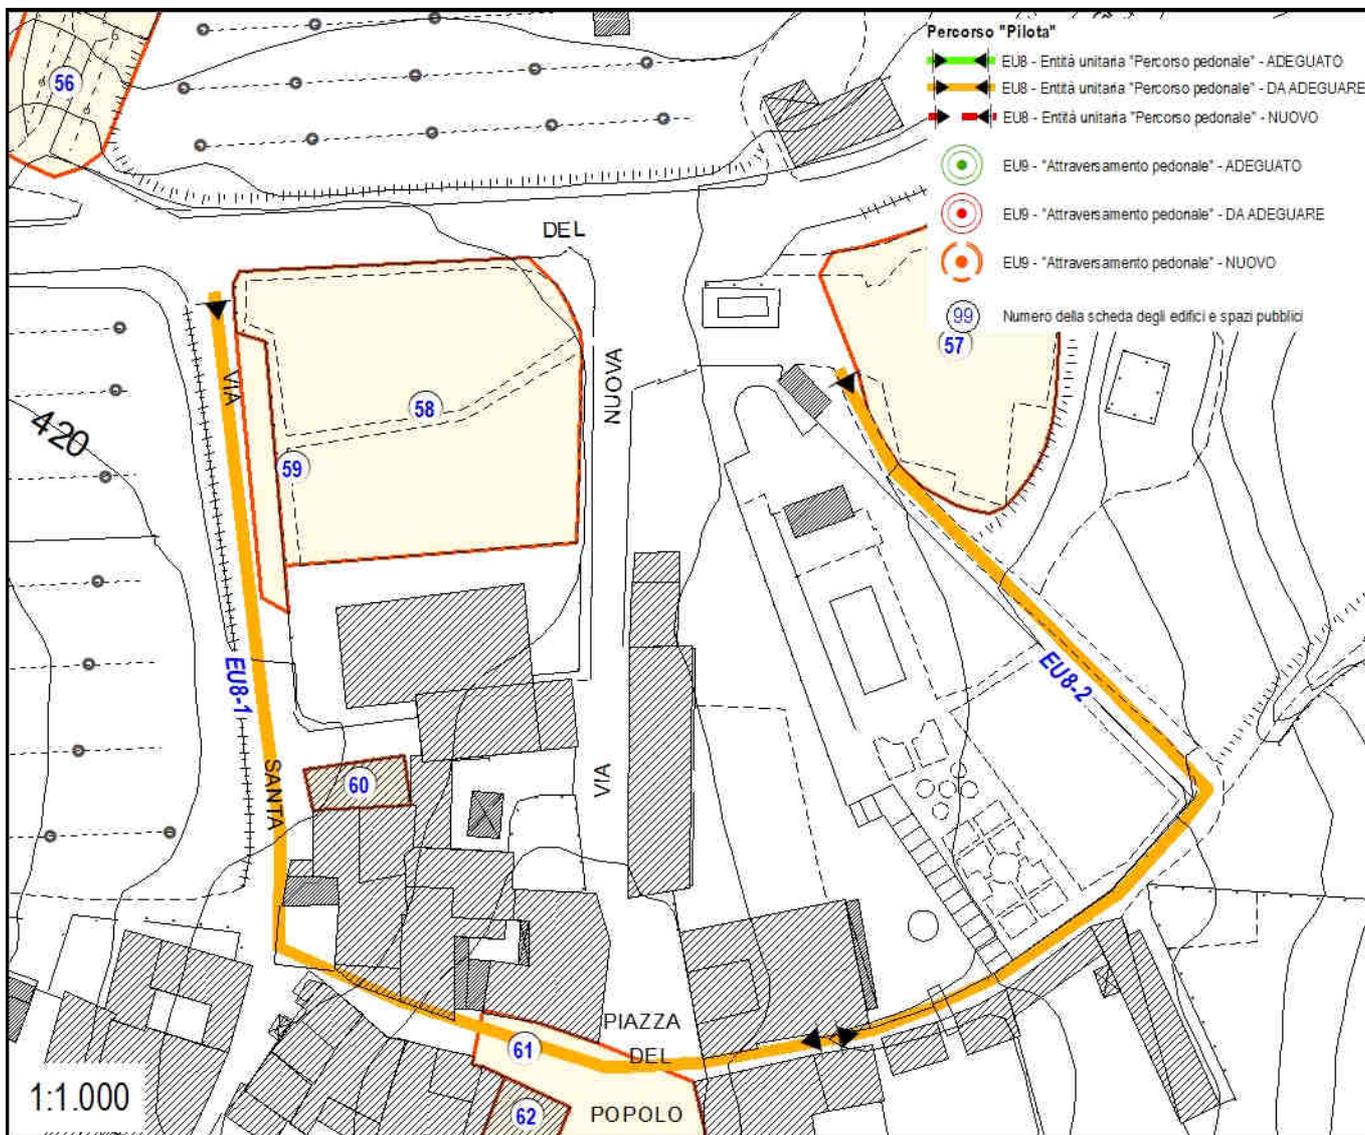
Estratto di Carta Tecnica Regionale con indicazione dei percorsi pedonali e degli attraversamenti pedonali

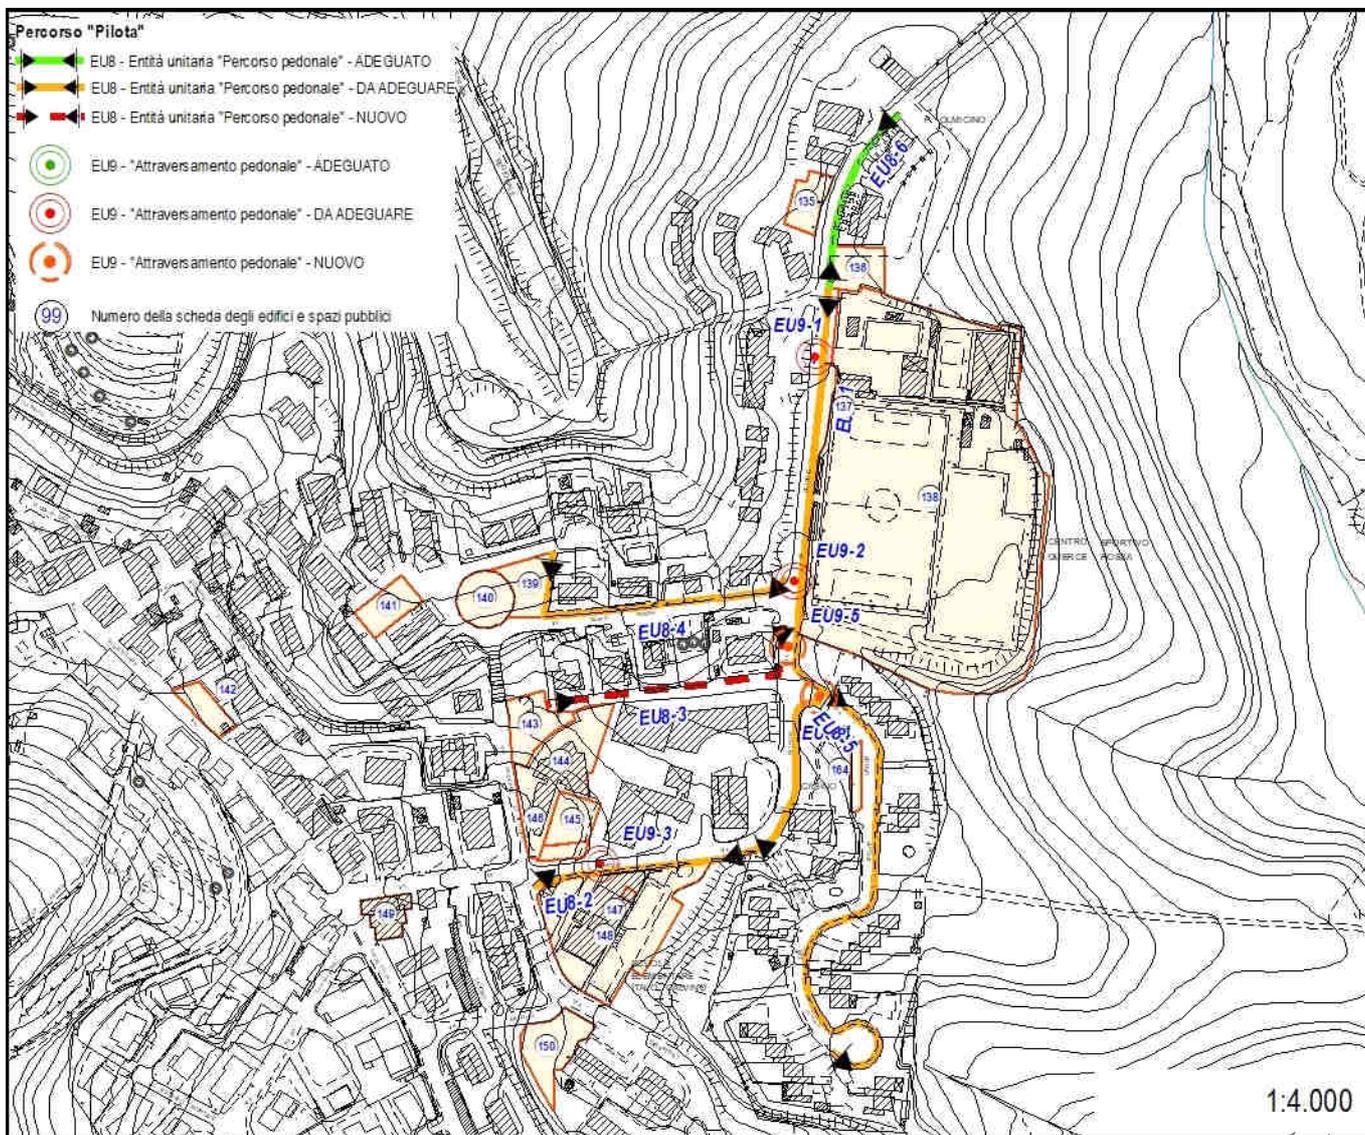
Estratto di Carta Tecnica Regionale con indicazione dei percorsi pedonali e degli attraversamenti pedonali

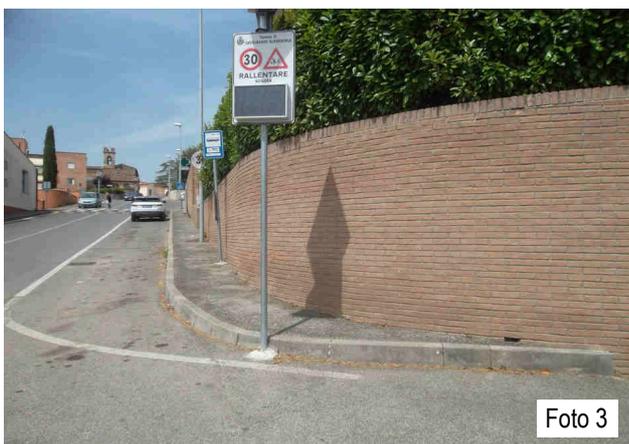
Foto 3

Adeguamento dei dislivelli in prossimità del passaggio tra marciapiede e piano stradale comprensivi di fornitura e posa in opera di piastrelle con linguaggio di tipo LOGES (foto 3).

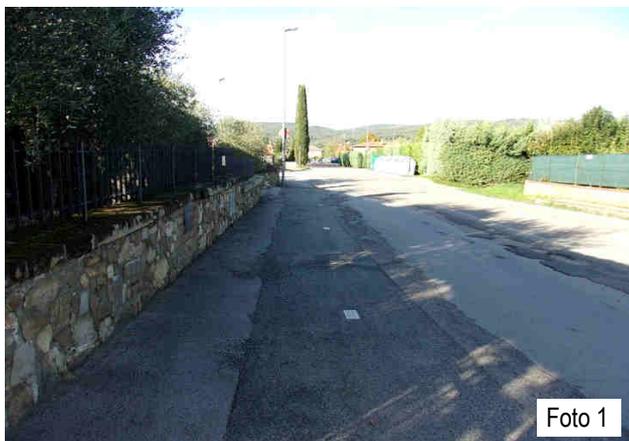
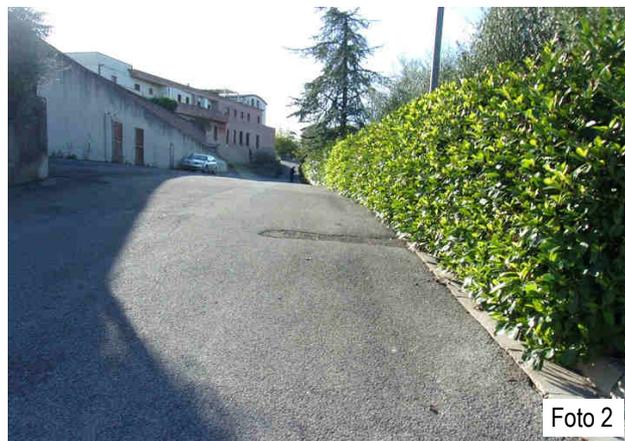
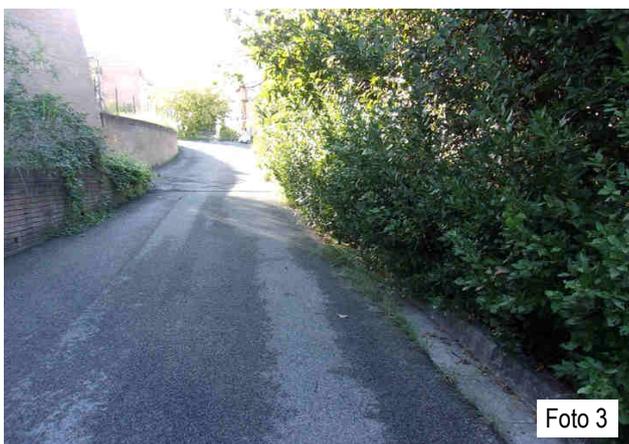
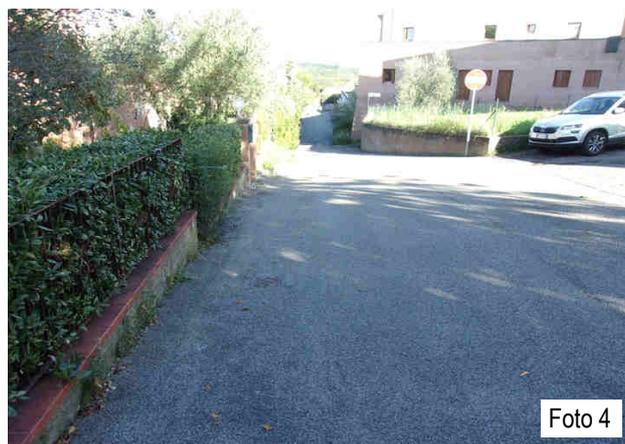
Percorsi pedonali: EU8 - 3

Adeguamento del percorso pedonale lungo via W. Tobagi consistente in:

- Realizzazione di marciapiede della lunghezza di circa 60 m per una larghezza di 1,5 m comprensivo di scavo, di piano di posa del sottofondo, sottofondo in cls, cordonato, pavimentazione con finitura in asfalto.
- Realizzazione, nel tratto dove via W. Tobagi si restringe, di segnaletiva orizzontale per l'indicazione del percorso pedonale
- Realizzazione di rampa di raccordo con il piano stradale (attraversamento pedonale) con finitura in asfalto.
- Utilizzo di piastrelle con linguaggio di tipo LOGES in prossimità del passaggio tra percorso pedonale e attraversamento pedonale;
- Realizzazione, nel tratto dove via W. Tobagi si restringe, di segnaletiva orizzontale per l'indicazione del percorso pedonale

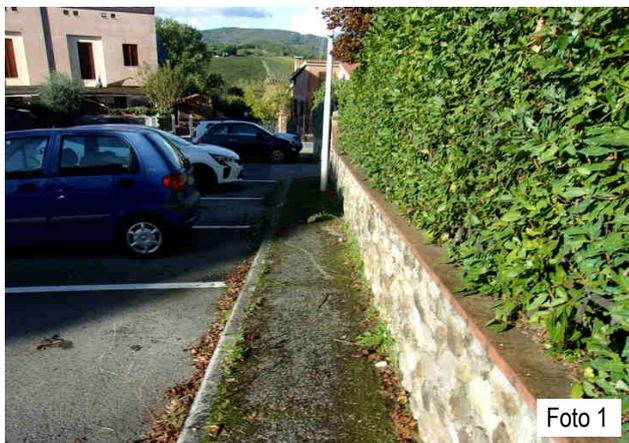
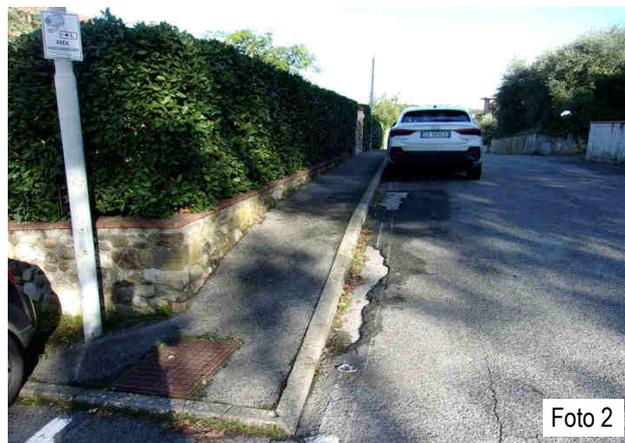
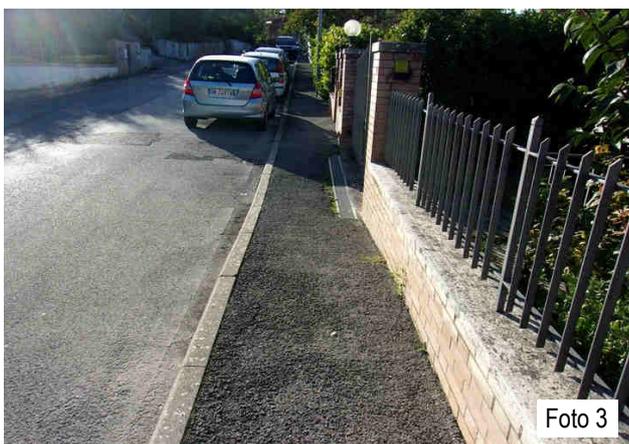
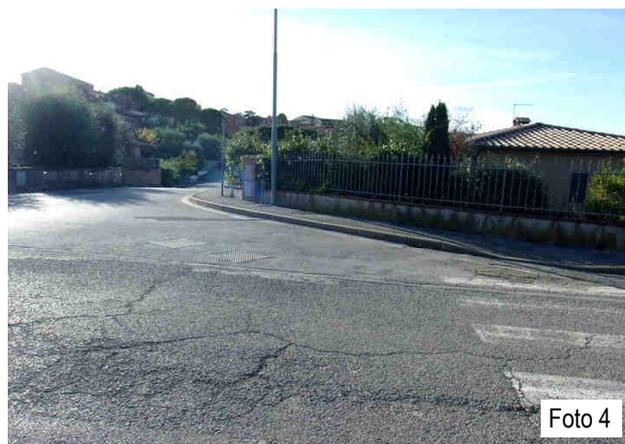
Percorsi pedonali: EU8 - 4

Adeguamento del percorso pedonale lungo via Guido Rossa consistente in:

- Adeguamento del percorso pedonale mediante la demolizione e l'allargamento del marciapiede fino ad arrivare ad una larghezza di 1,50 m per una lunghezza complessiva di circa 165 ml, comprensivi di demolizioni, scavi e successivo di piano di posa del sottofondo, sottofondo in cls, cordonato, pavimentazione con finitura in asfalto.
- Adeguamento dei dislivelli in prossimità del passaggio tra marciapiede e piano stradale comprensivi di fornitura e posa in opera di piastrelle con linguaggio di tipo LOGES.

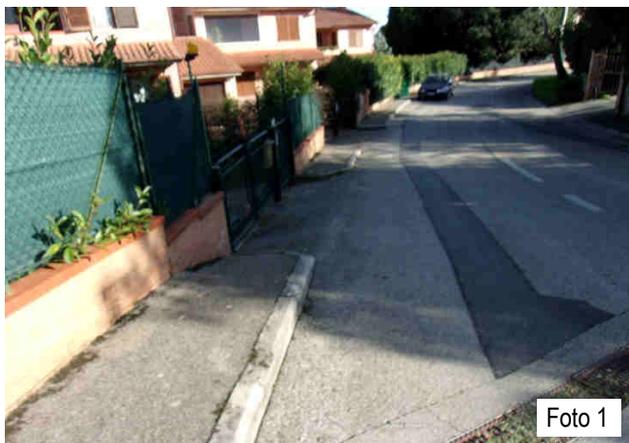
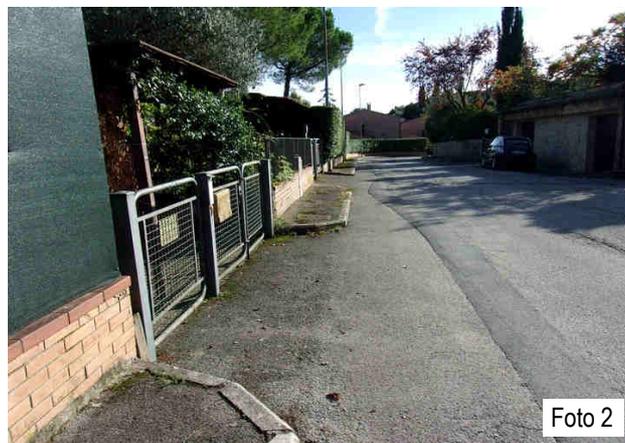
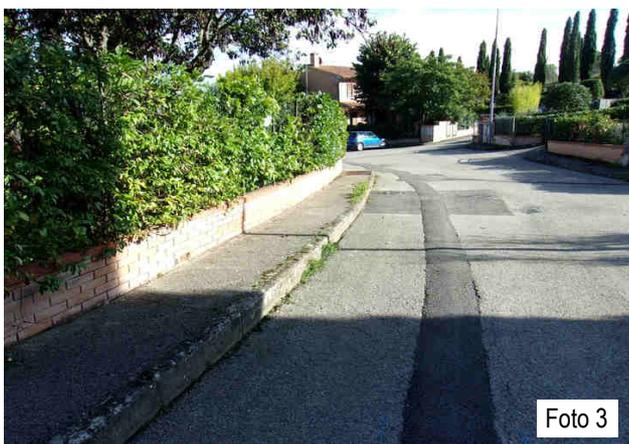
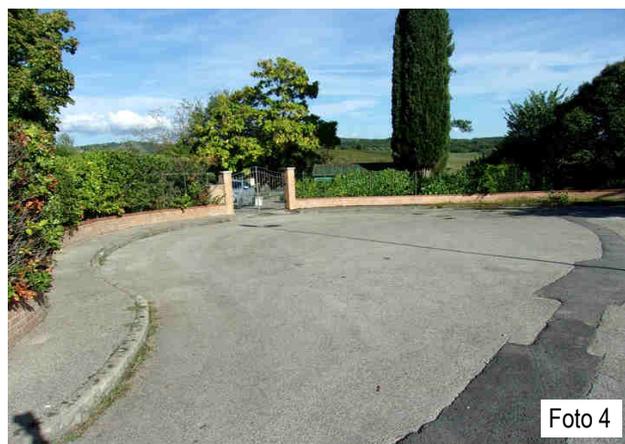
Percorsi pedonali: EU8 - 5

Adeguamento del percorso pedonale lungo via B. Buozzi consistente in:

- Adeguamento del percorso pedonale mediante la demolizione e l'allargamento del marciapiede fino ad arrivare ad una larghezza di 1,2 m per una lunghezza complessiva di circa 300 ml, comprensivi di demolizioni, scavi e successivo di piano di posa del sottofondo, sottofondo in cls, cordonato, pavimentazione con finitura in asfalto.
- Adeguamento dei dislivelli in prossimità del passaggio tra marciapiede e piano stradale comprensivi di fornitura e posa in opera di piastrelle con linguaggio di tipo LOGES.

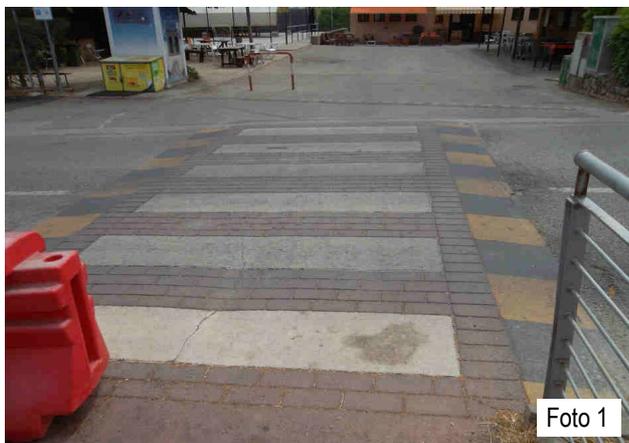
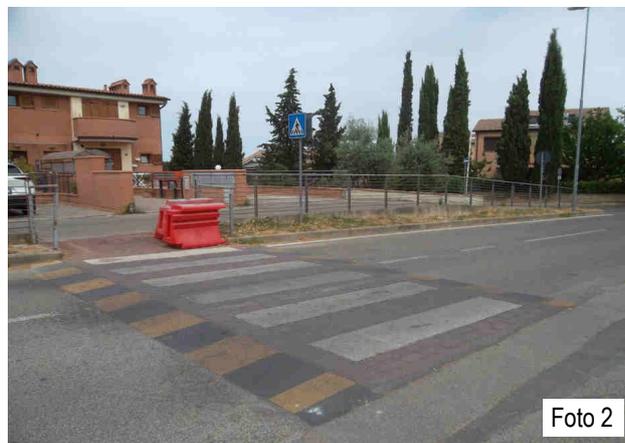
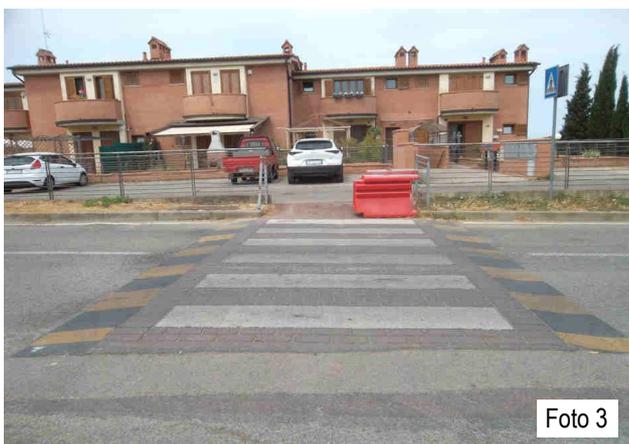
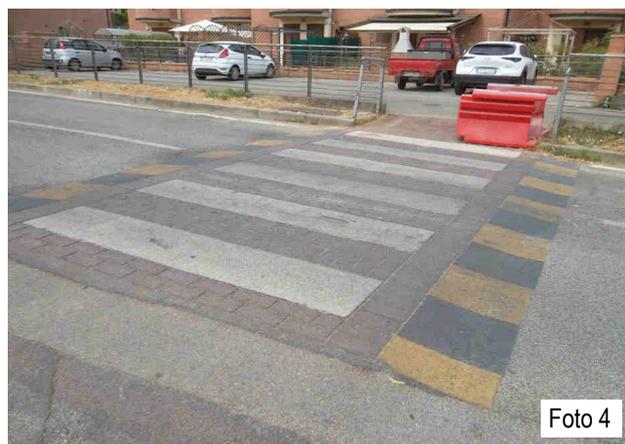
Attraversamenti pedonali: EU9 - 1

Adeguamento dell'attraversamento pedonale in prossimità del fontanello, consistente in:

- Fornitura e posa in opera di doppio lampione stradale, per l'illuminazione dell'attraversamento pedonale, composto da plinto in CLS per il palo d'illuminazione, palo rastremato dritto 6 metri, corpo illuminante a led con ottica dedicata a doppia asimmetria per il raggiungimento di un elevato livello di illuminamento verticale sull'attraversamento pedonale, segnale bifacciale retroilluminato, led box a bandiera lampeggianti e pulsante di chiamata per attivazione sistema led lampeggiante.

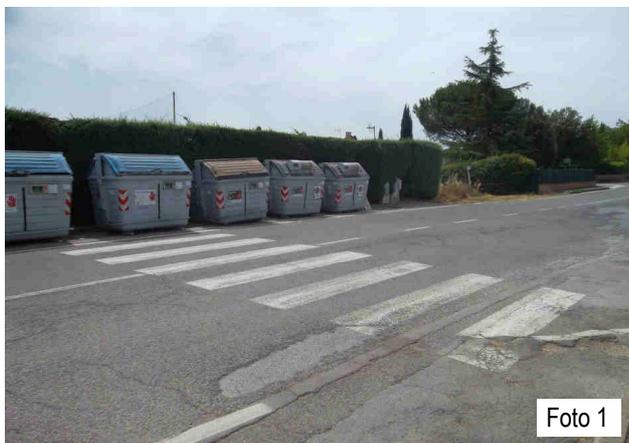
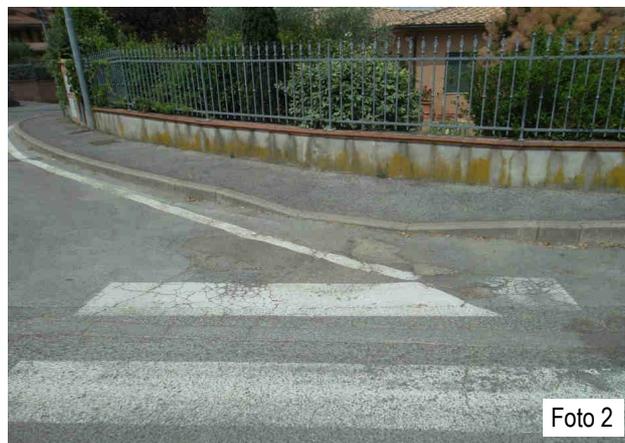
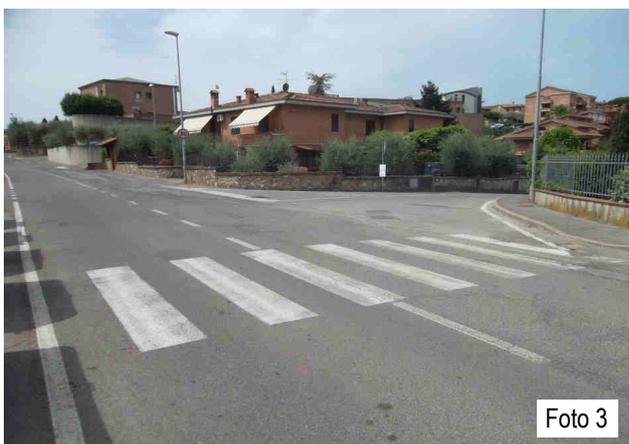
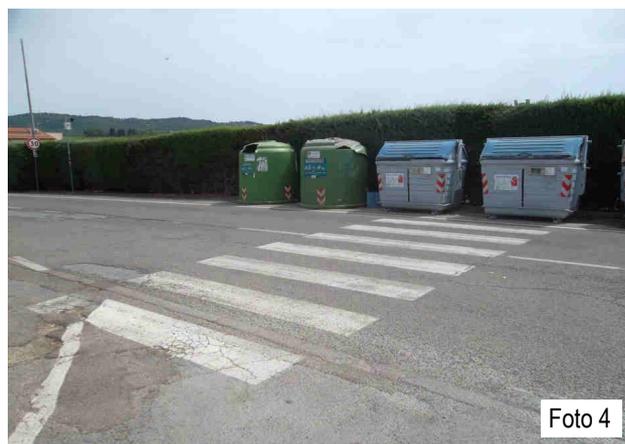
Attraversamenti pedonali: EU9 - 2

Miglioramento dell'attraversamento pedonale in prossimità dell'intersezione tra via di Petroio e via Guido Rossa consistente in:

- Rifacimento di zebratura per attraversamento pedonale con strisce in laminato plastico autoadesivo rifrangente bianco su nuovo tappeto di usura in asfalto.
- Fornitura e posa in opera di singolo lampione stradale, comprensivo di segnale bifacciale, per l'illuminazione dell'attraversamento pedonale, composto da plinto in CLS per il palo d'illuminazione, palo rastremato dritto 6 metri, corpo illuminante a led con ottica dedicata a doppia asimmetria per il raggiungimento di un elevato livello di illuminamento verticale sull'attraversamento pedonale.
- Spostamento dei cassonetti per la raccolta dei rifiuti in posizione tale da non occupare l'area dell'attraversamento pedonale.

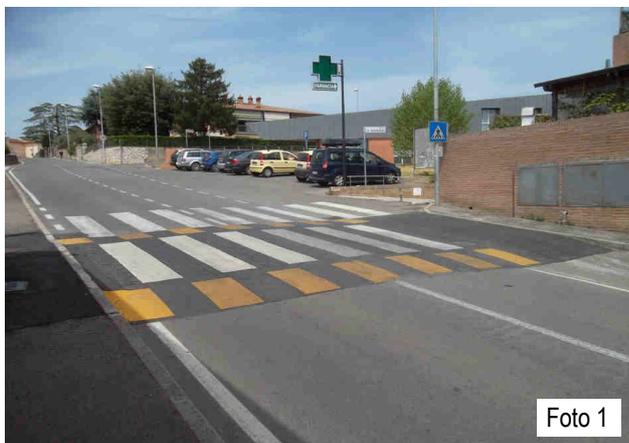
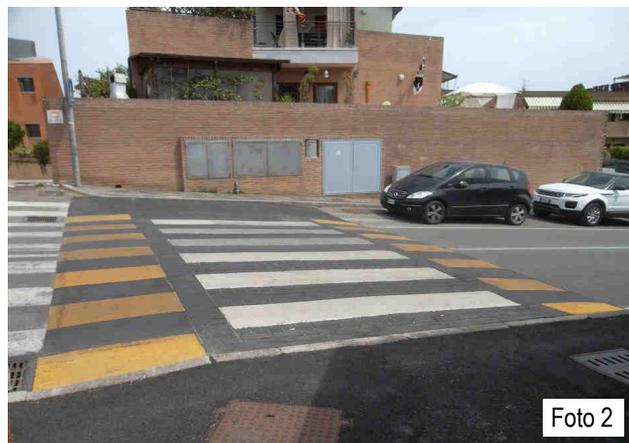
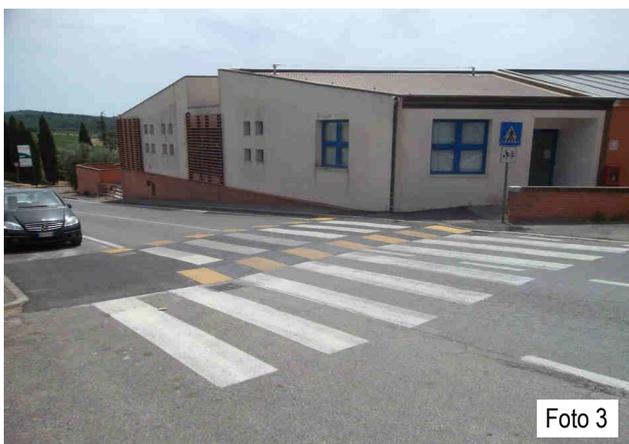
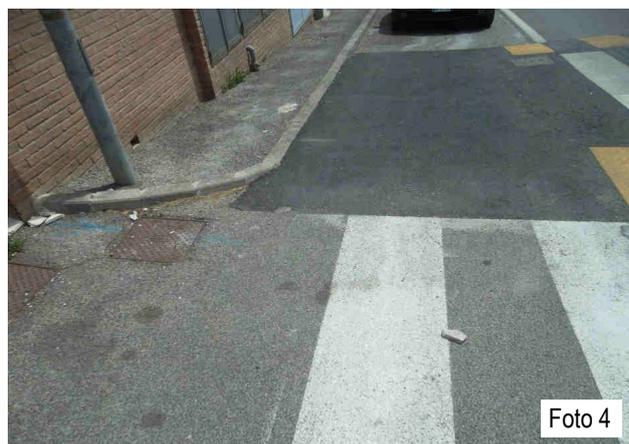
Attraversamenti pedonali: EU9 - 3

Miglioramento dell'attraversamento pedonale in prossimità del plesso scolastico, consistente in:

- Fornitura e posa in opera di doppio lampione stradale, per l'illuminazione dell'attraversamento pedonale, composto da plinto in CLS per il palo d'illuminazione, palo rastremato dritto 6 metri, corpo illuminante a led con ottica dedicata a doppia asimmetria per il raggiungimento di un elevato livello di illuminamento verticale sull'attraversamento pedonale, segnale bifacciale retroilluminato, led box a bandiera lampeggianti e pulsante di chiamata per attivazione sistema led lampeggiante.

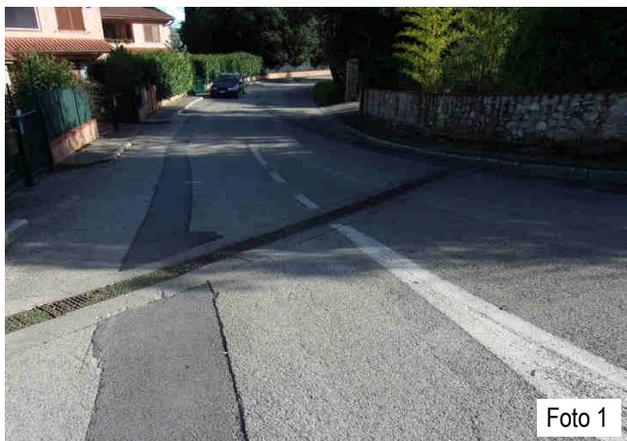
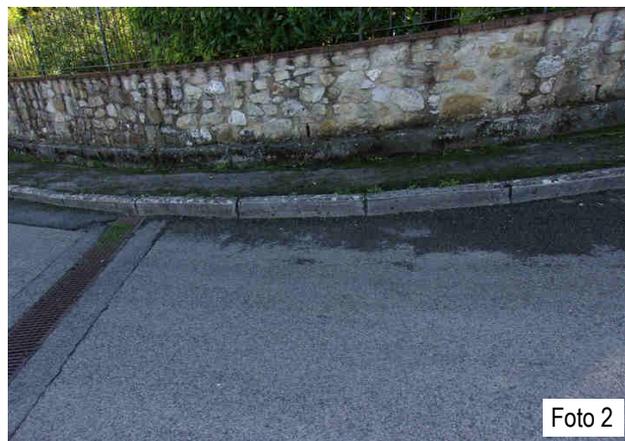
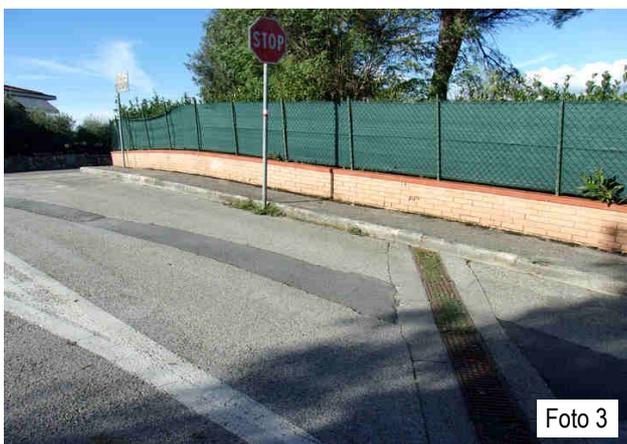
Attraversamenti pedonali: EU9 - 4

Realizzazione di nuovo attraversamento pedonale consistente in:

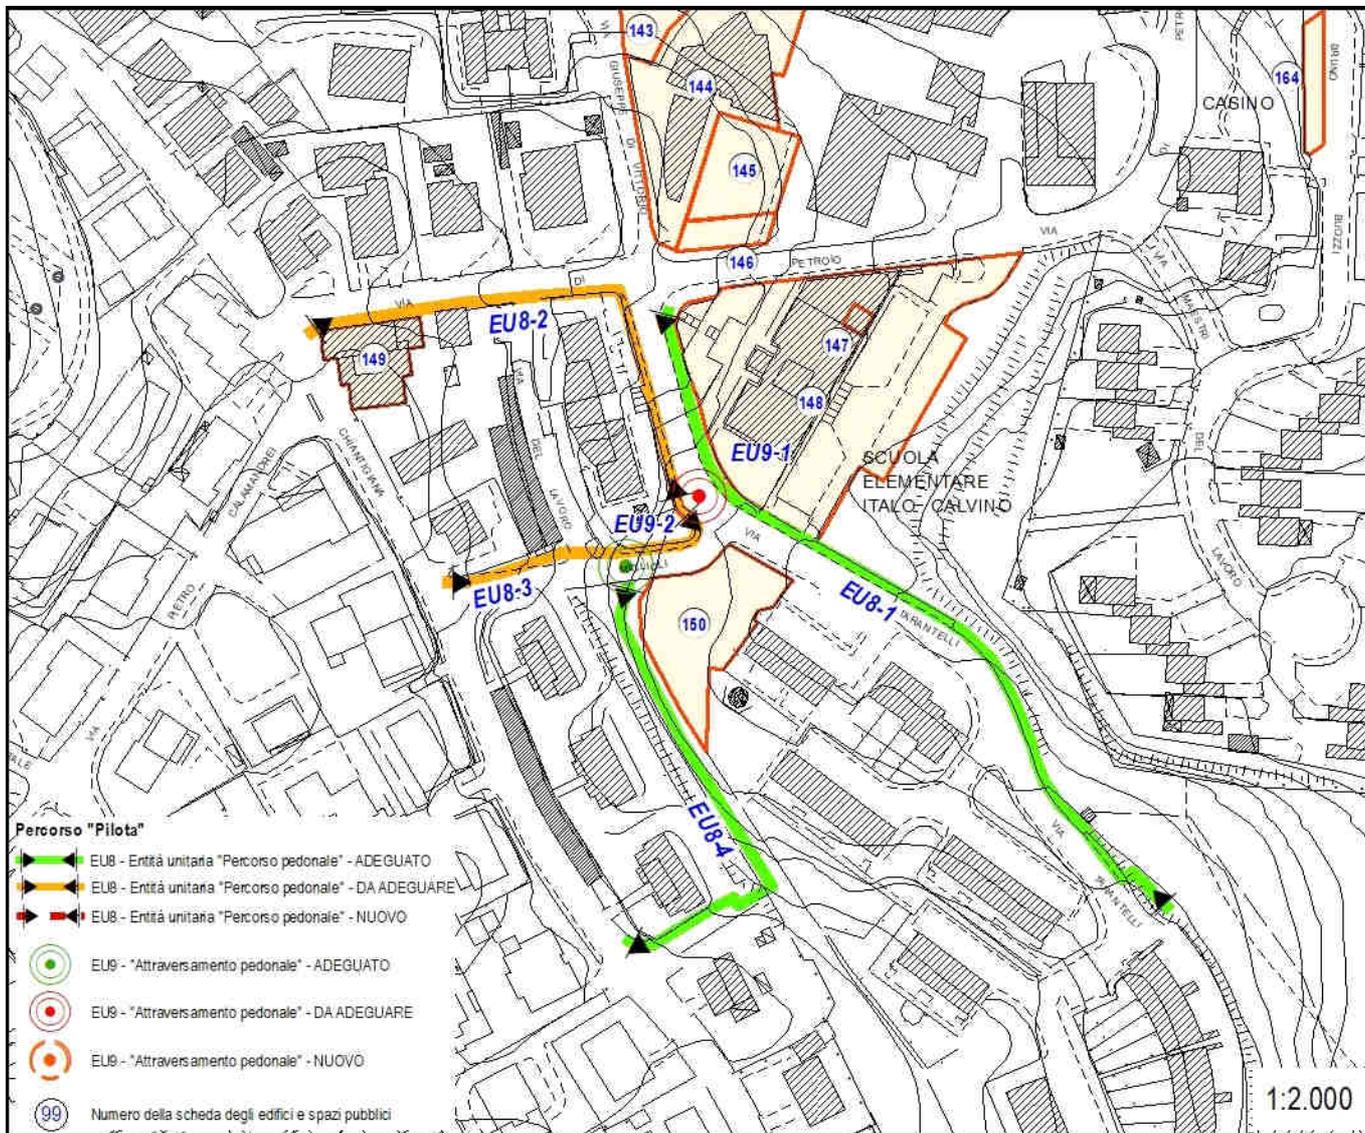
Estratto di Carta Tecnica Regionale con indicazione dei percorsi pedonali e degli attraversamenti pedonali

Adeguamento, miglioramento e nuova realizzazione dei percorsi pedonali di collegamento tra via Chiantigiana e la Scuola Primaria finalizzati alla loro fruizione in sicurezza. Realizzazione di un nuovo attraversamento pedonale in via Tarantelli.

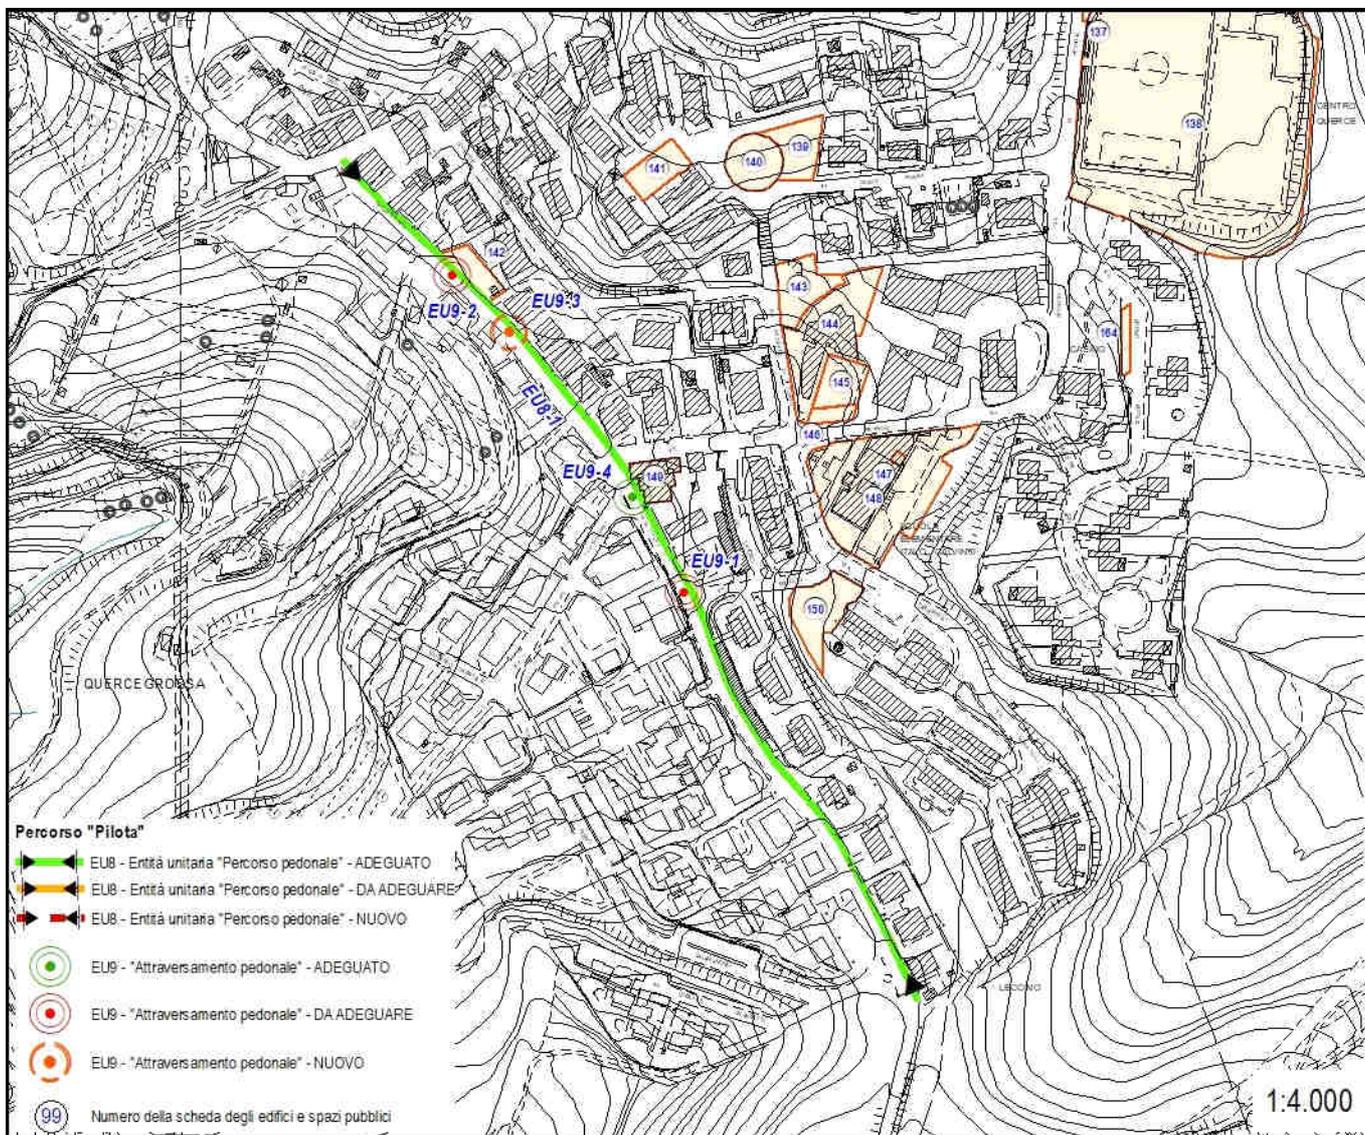
Estratto di Carta Tecnica Regionale con indicazione dei percorsi pedonali e degli attraversamenti pedonali

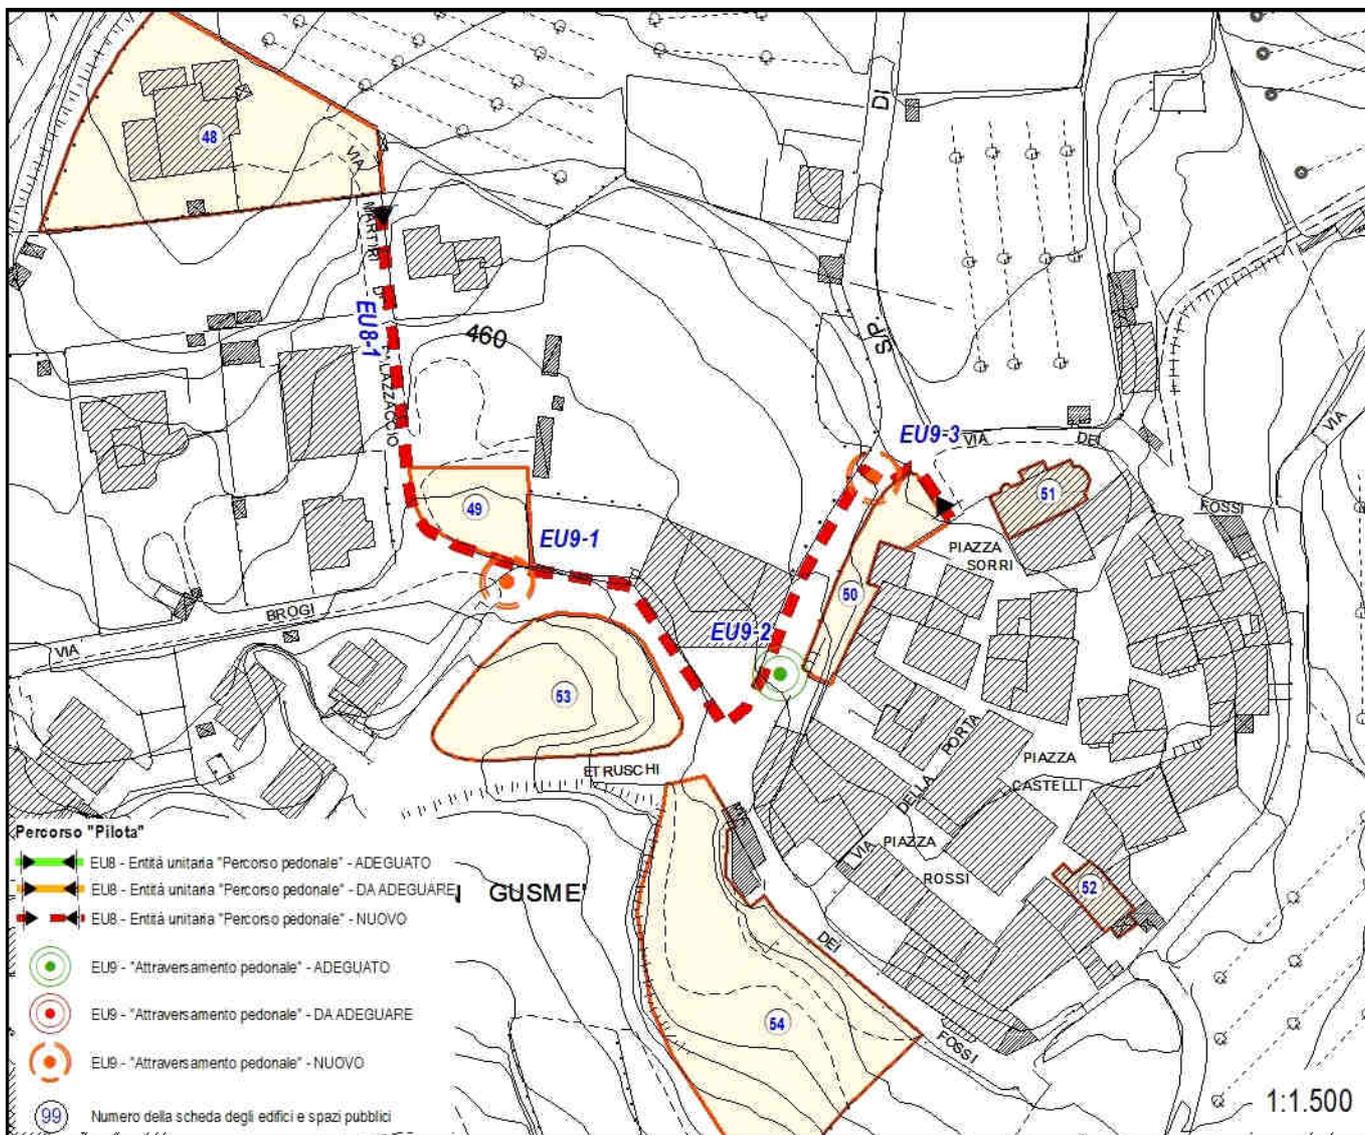
Estratto di Carta Tecnica Regionale con indicazione dei percorsi pedonali e degli attraversamenti pedonali

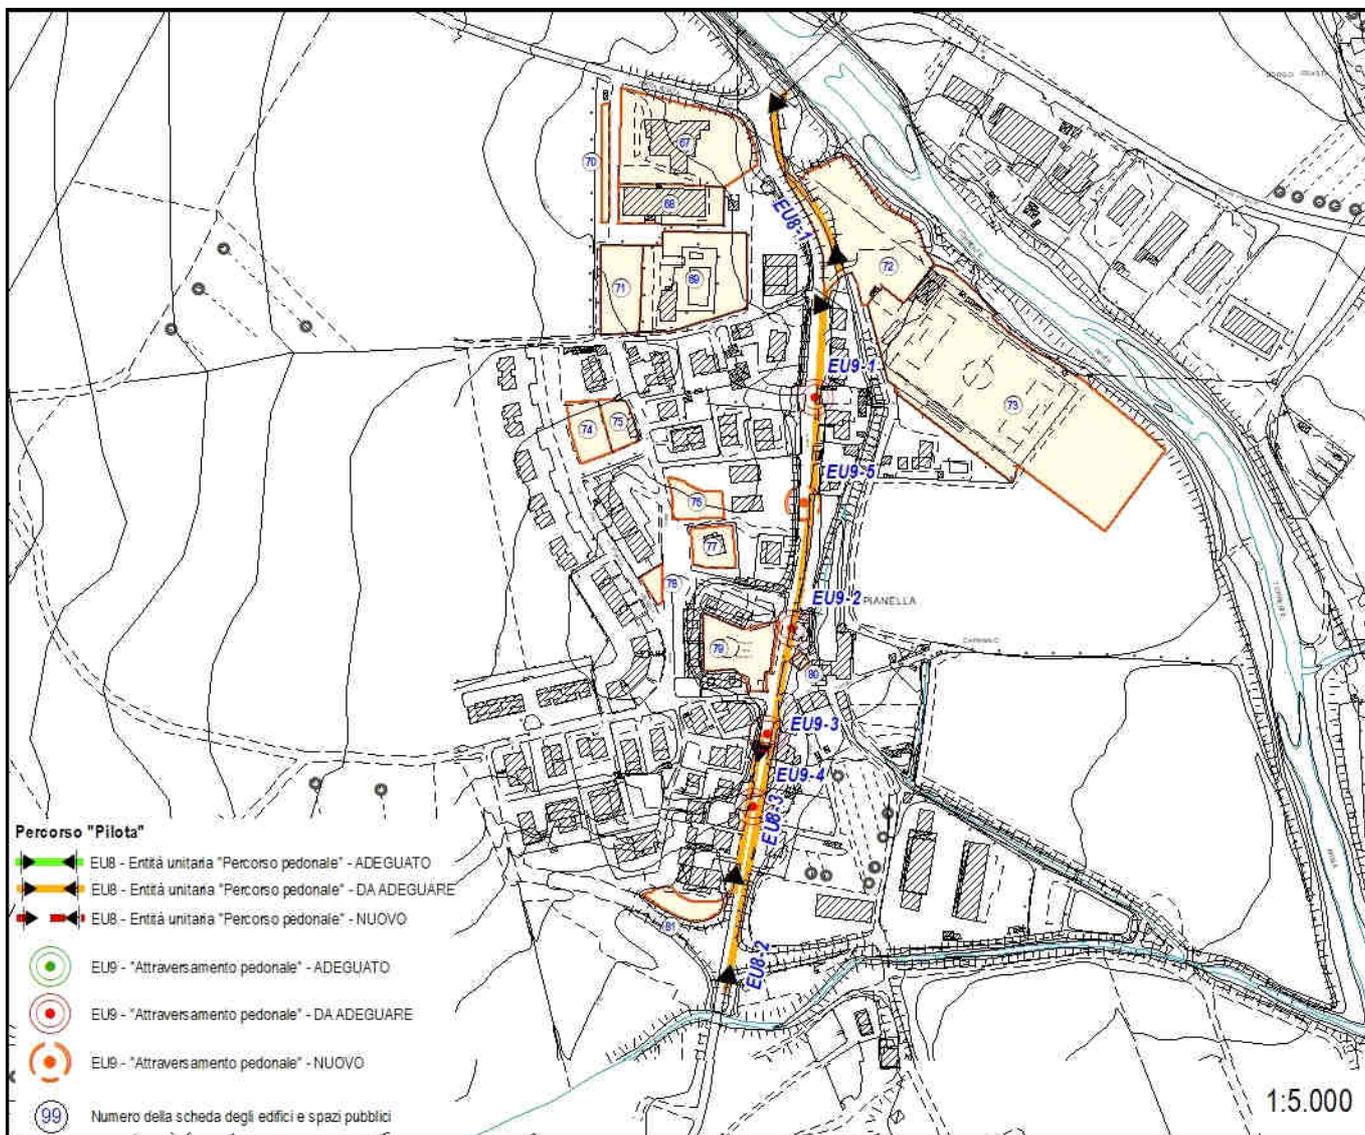
Estratto di Carta Tecnica Regionale con indicazione dei percorsi pedonali e degli attraversamenti pedonali
