Piano per l'Eliminazione delle Barriere Architettoniche - PEBA

di adeguamento degli edifici, delle attrezzature di uso pubblico, degli spazi urbani, dei percorsi "pilota" e delle fermate del trasporto pubblico locale

RELAZIONE E SCHEDE DI PROGETTO

Percorsi "Pilota"

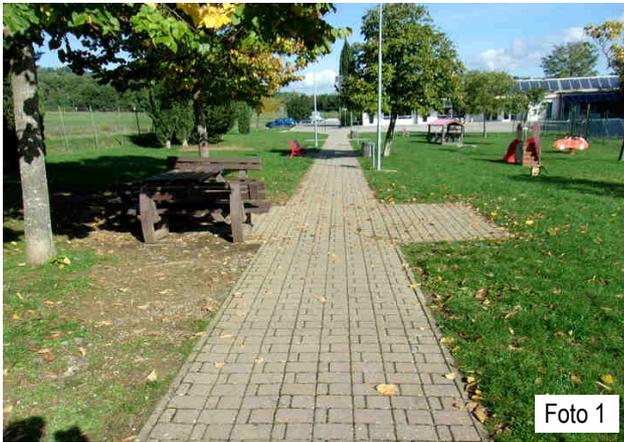
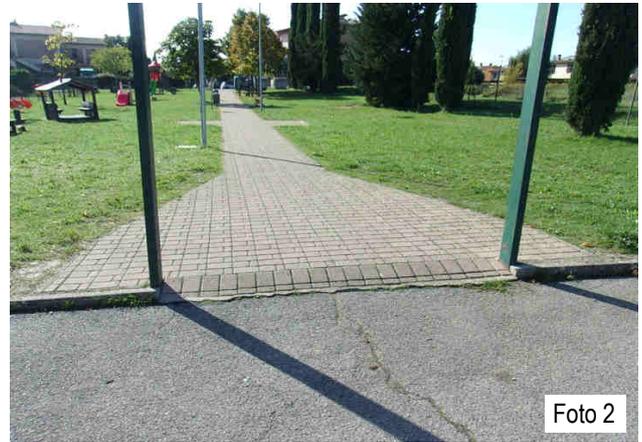
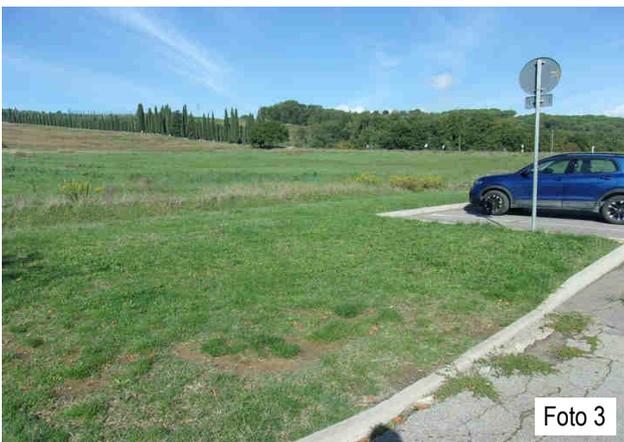
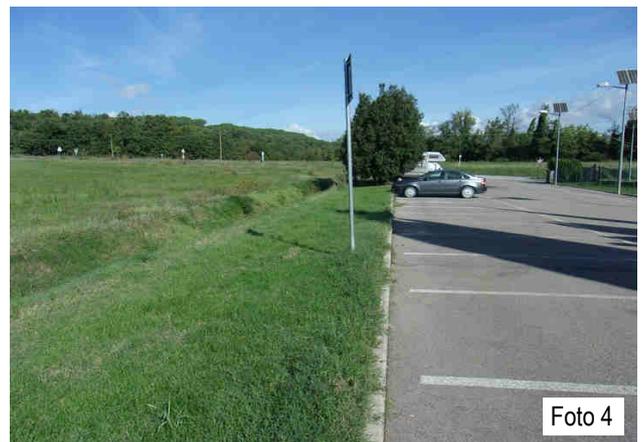
Percorsi pedonali: EU8 - 3

Realizzazione del percorso pedonale di collegamento tra SP di Pievasciata e via della Pace consistente in:

- Nuovo percorso pedonale della lunghezza di circa 120 m per una larghezza di 1,5 m parallelo al parcheggio, mediante fornitura e posa di masselli autobloccanti prefabbricati in CLS vibrocompresso con trattamento superficiale al quarzo posati su letto di sabbia, compresa sabbia, scavo, formazione del cassonetto e trasporto del materiale di risulta, fornitura di mista naturale di cava con stesa e cilindatura e cordonato di contenimento;

- Fornitura e posa in opera di piastrelle con linguaggio di tipo LOGES in prossimità del passaggio tra marciapiede e piano stradale;
- Scavo a sezione ristretta obbligata per posizionamento nr. 3 plinti per illuminazione pubblica;

- Fornitura e posa in opera di nr. 3 plinti per pali da illuminazione in c.a.v. completi di pozzetto di ispezione 40x40 e foro per sostegno palo di altezza fino a 10 m, plinti di dimensione 100x100x100 cm;

- Fornitura e posa in opera di nr. 3 pali conici in acciaio laminato a caldo privi di saldature con h 4000 mm.
- Corpi illuminanti a led di nr. 3 per illuminazione pubblica.

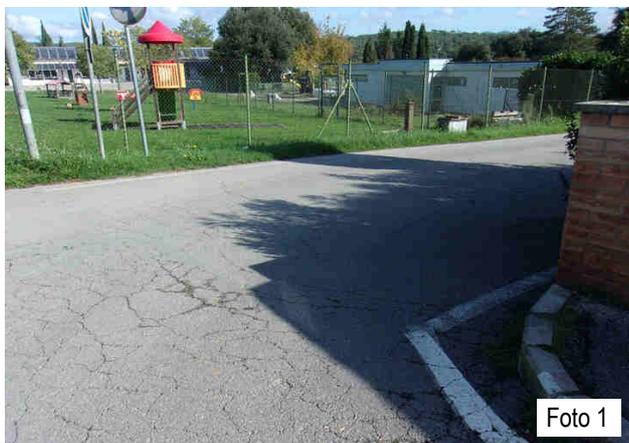
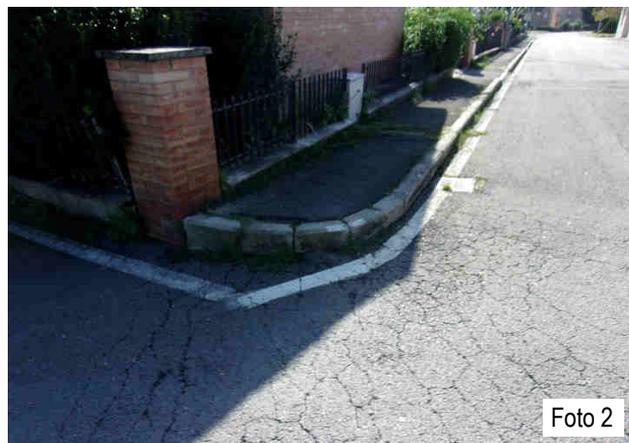
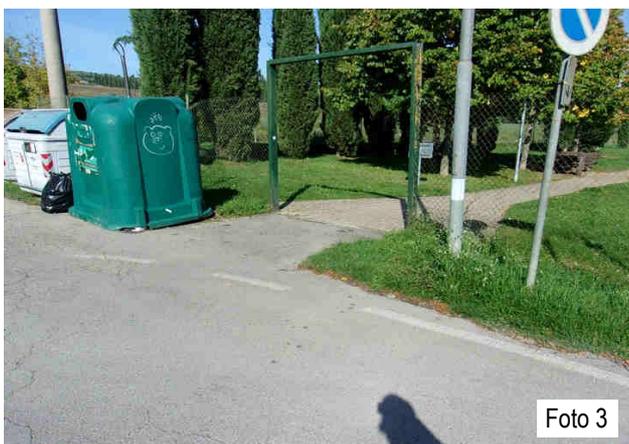
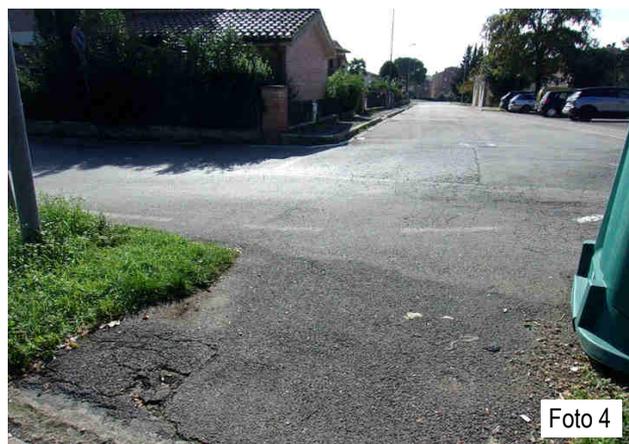
Attraversamenti pedonali: EU9 - 1

Realizzazione di nuovo attraversamento pedonale consistente in:

- Creazione di rampe di raccordo tra il piano stradale ed il percorso pedonale;
- Creazione di zebra per attraversamento pedonale con strisce in laminato plastico autoadesivo rifrangente bianco su nuovo tappeto di usura in asfalto e di segnaletica verticale;
- Fornitura e posa in opera di singolo lampione stradale, comprensivo di segnale bifacciale, per l'illuminazione dell'attraversamento pedonale, composto da plinto in CLS per il palo d'illuminazione, palo rastremato dritto 6 metri, corpo illuminante a led con ottica dedicata a doppia asimmetria per il raggiungimento di un elevato livello di illuminamento verticale sull'attraversamento pedonale.

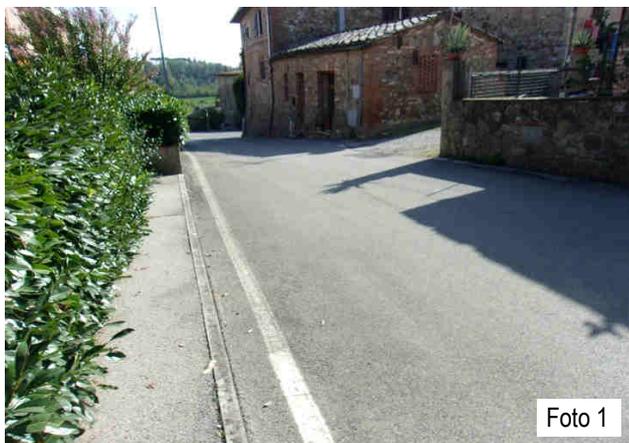
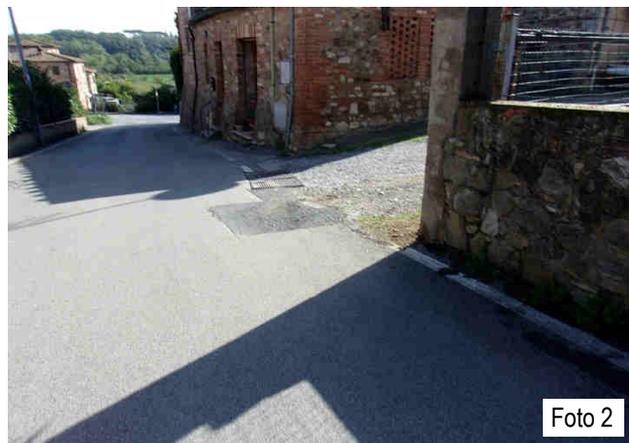
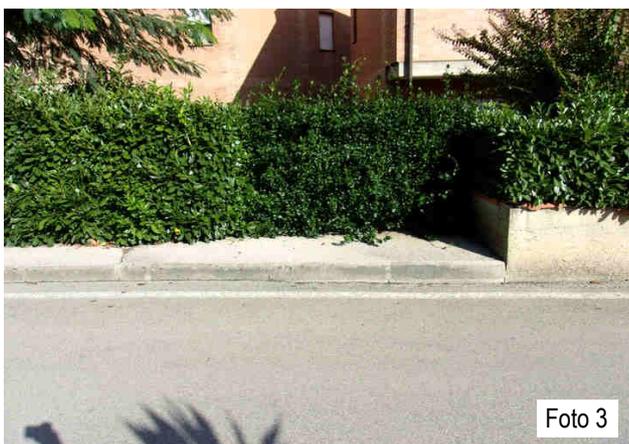
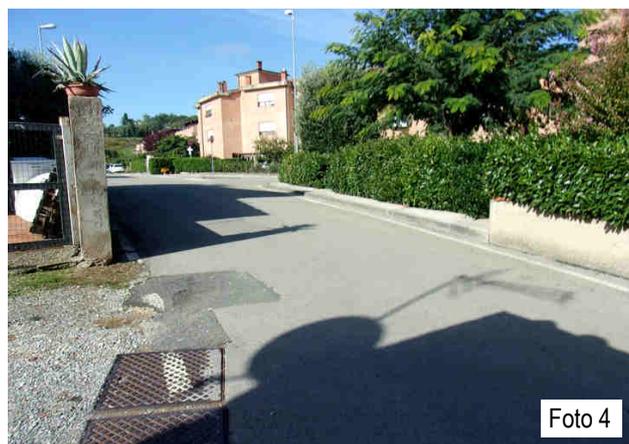
Attraversamenti pedonali: EU9 - 2

Realizzazione di nuovo attraversamento pedonale consistente in:

- Creazione di rampe di raccordo tra il piano stradale ed il percorso pedonale;
- Creazione di zebra per attraversamento pedonale con strisce in laminato plastico autoadesivo rifrangente bianco su nuovo tappeto di usura in asfalto e di segnaletica verticale;
- Fornitura e posa in opera di singolo lampione stradale, comprensivo di segnale bifacciale, per l'illuminazione dell'attraversamento pedonale, composto da plinto in CLS per il palo d'illuminazione, palo rastremato dritto 6 metri, corpo illuminante a led con ottica dedicata a doppia asimmetria per il raggiungimento di un elevato livello di illuminamento verticale sull'attraversamento pedonale.

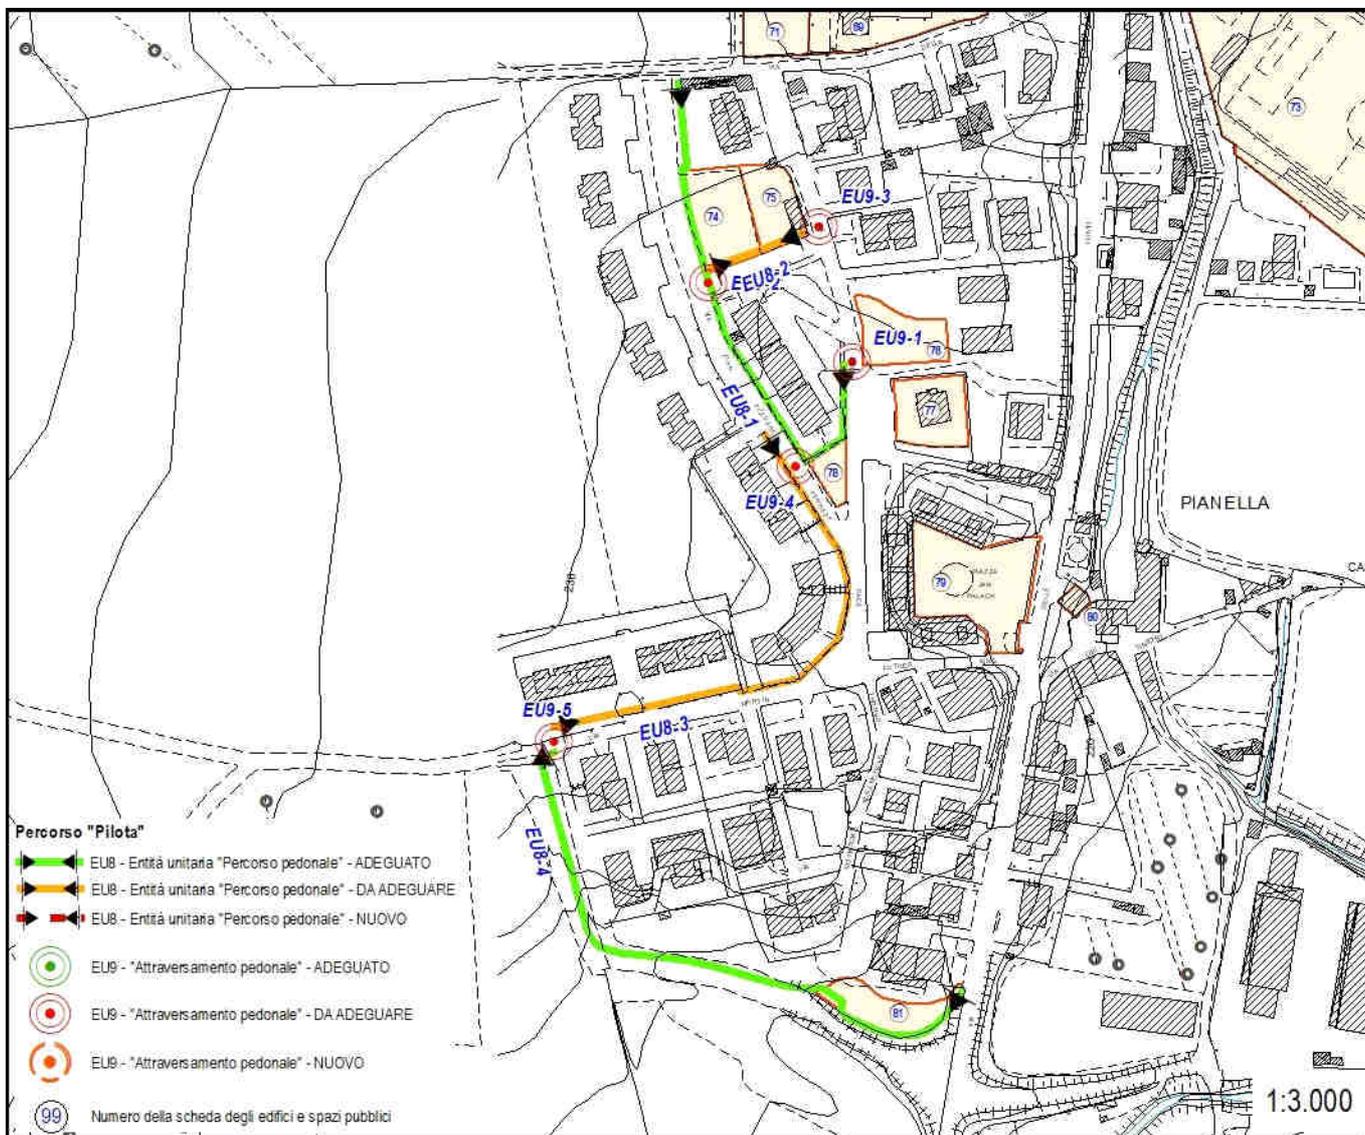
Estratto di Carta Tecnica Regionale con indicazione dei percorsi pedonali e degli attraversamenti pedonali

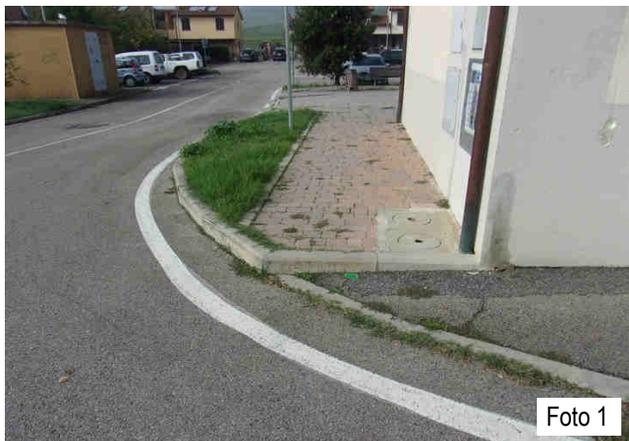
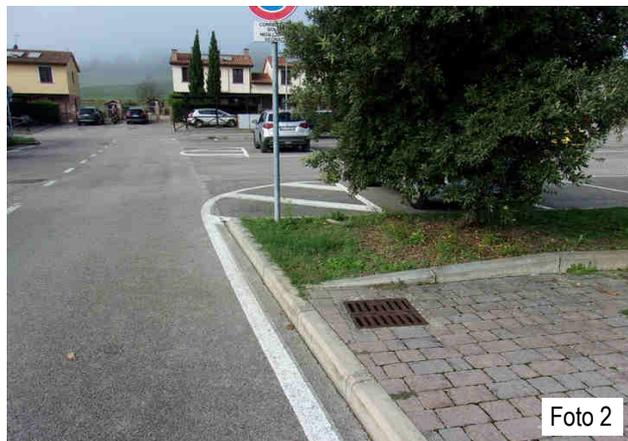
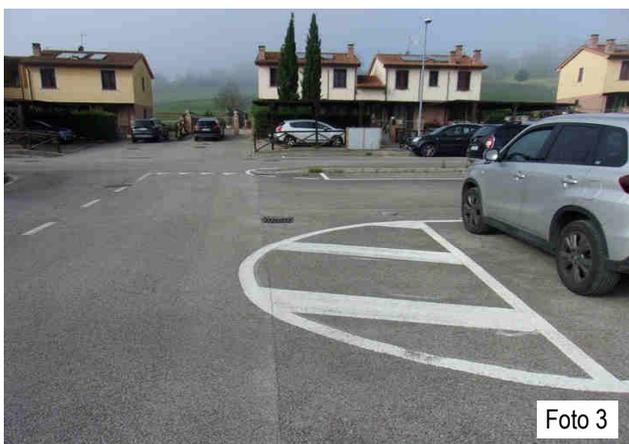
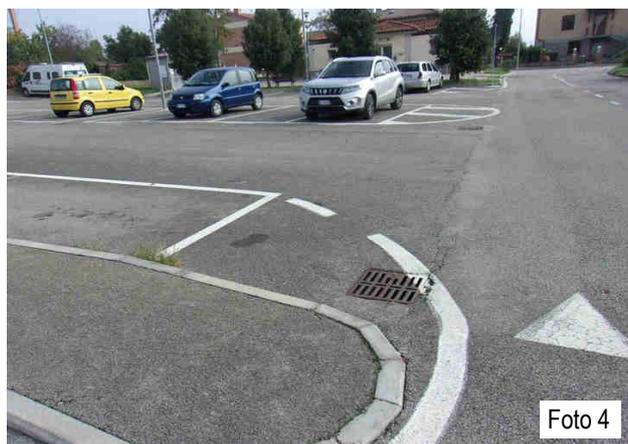
Percorsi pedonali: EU8 - 2

Realizzazione di percorso pedonale di collegamento tra via della pace e via Kennedy consistente in:

- Demolizione dell'aiuola (foto 2) e realizzazione di collegamento, in masselli autobloccanti, con il parcheggio e ricollocazione della segnaletica verticale;
- Realizzazione di rampa di raccordo con il marciapiede in asfalto (foto 1);
- Creazione di zebratura per attraversamento pedonale con strisce in laminato plastico autoadesivo rifrangente bianco su nuovo tappeto di usura in asfalto e di segnaletica verticale;

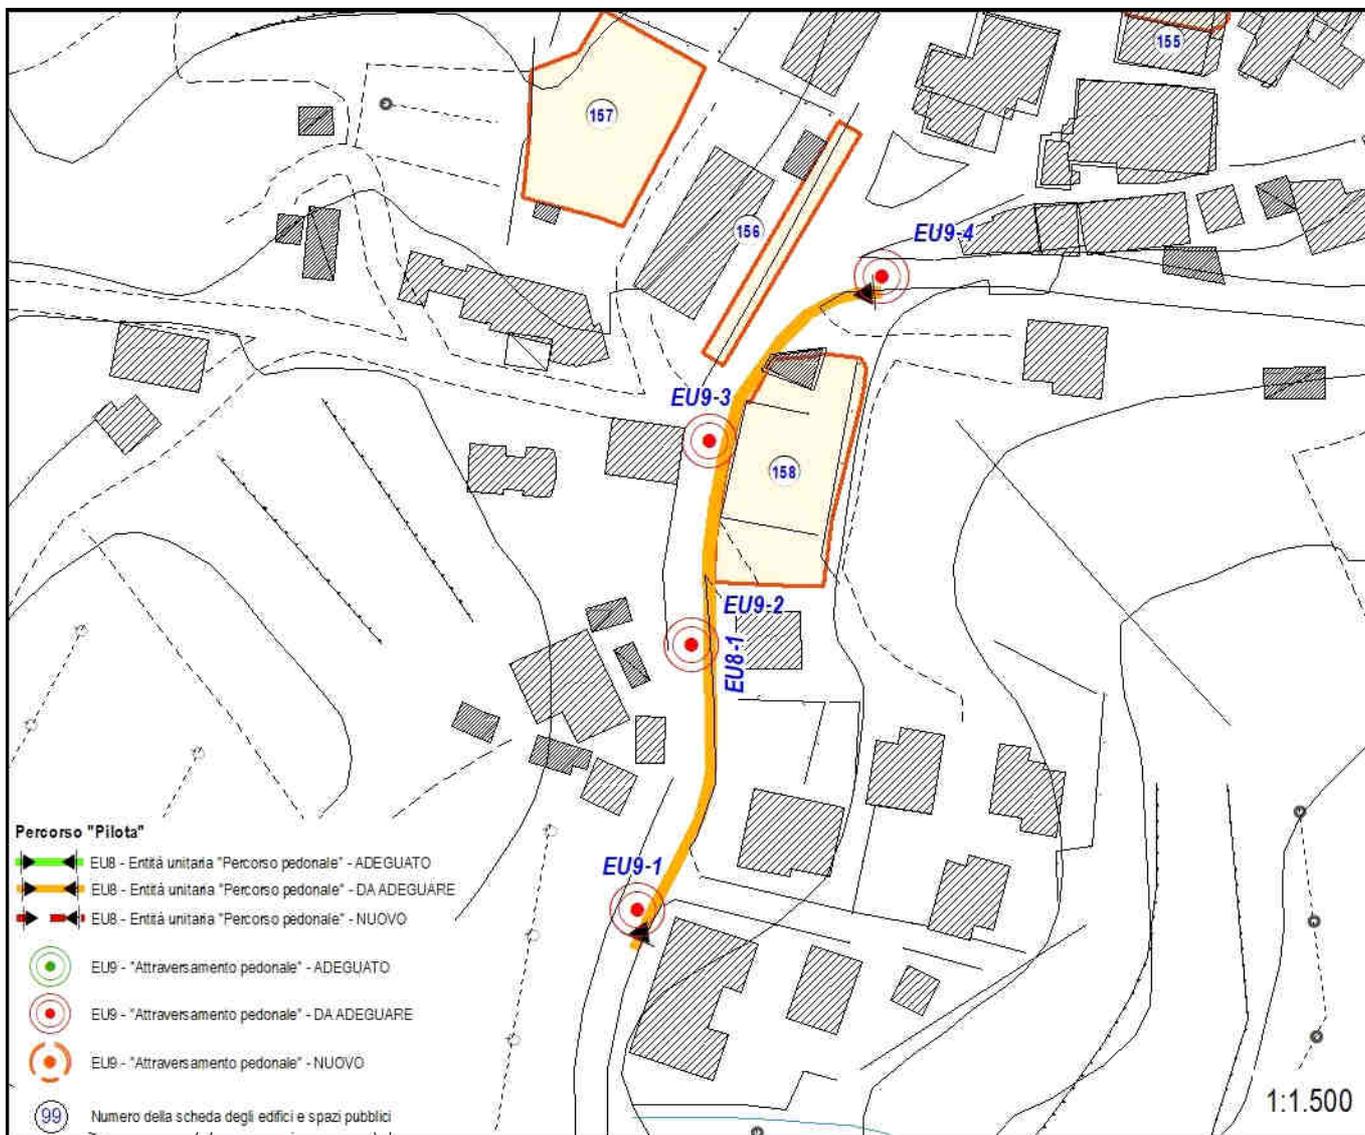
Estratto di Carta Tecnica Regionale con indicazione dei percorsi pedonali e degli attraversamenti pedonali

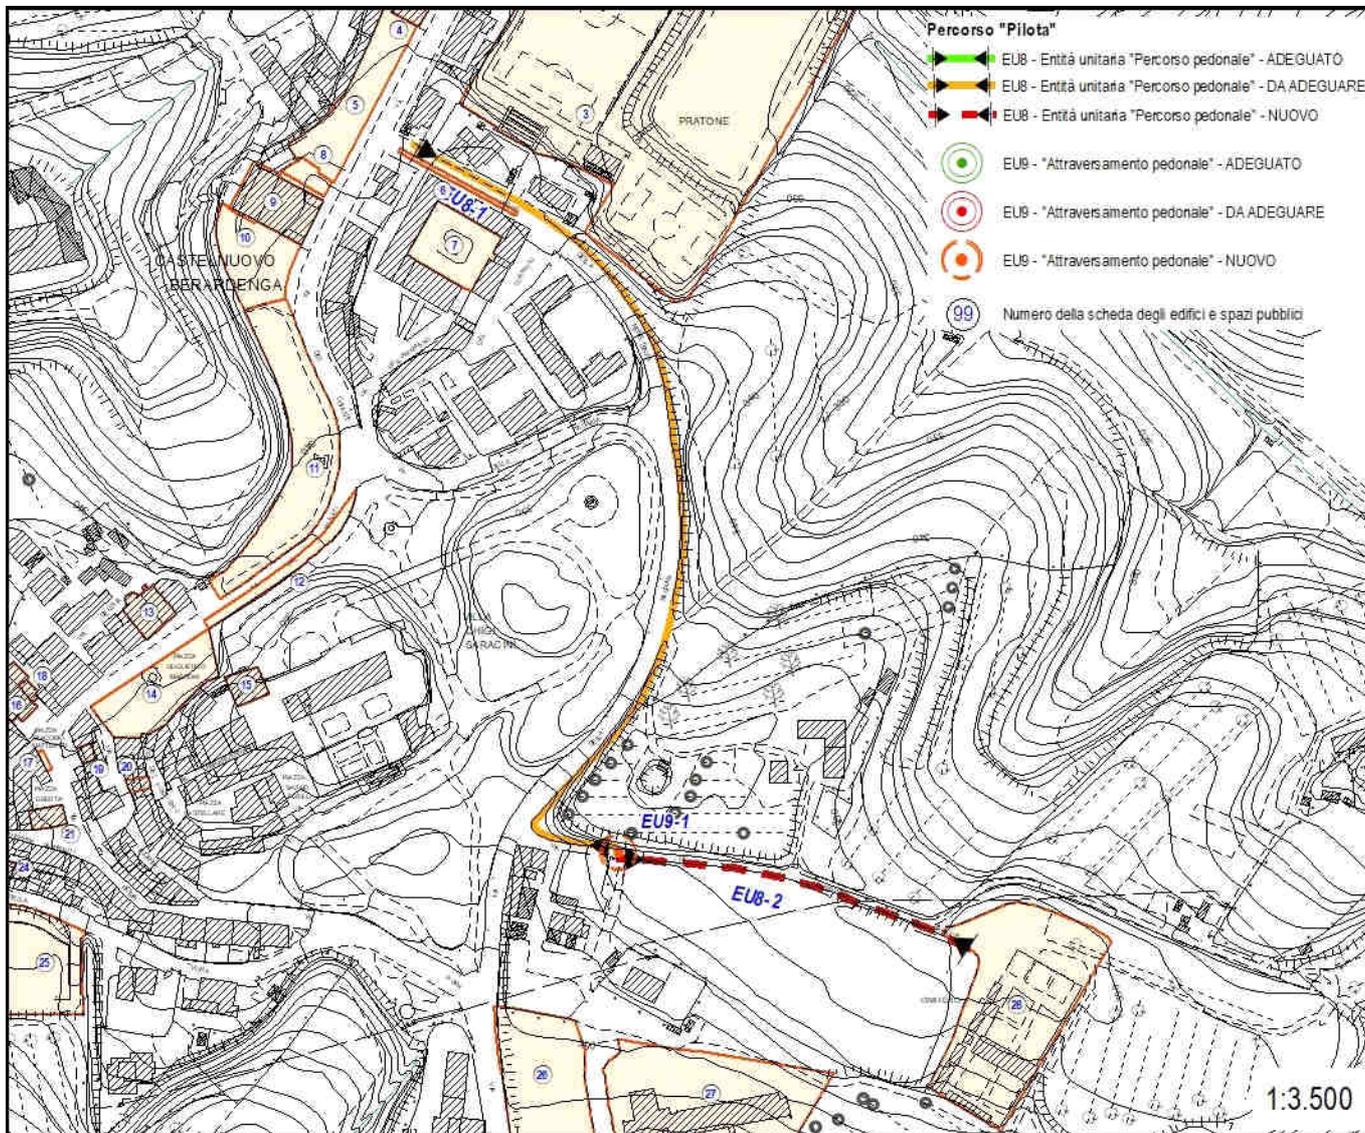
Scheda nr. **S - 1**

Estratto di Carta Tecnica Regionale con indicazione dei percorsi pedonali e degli attraversamenti pedonali

Adeguamento e miglioramento del percorso pedonale lungo via del paradiso con realizzazione di nuova pavimentazione fruibile. Realizzazione di un nuovo attraversamento pedonale.
