Piano per l'Eliminazione delle Barriere Architettoniche - PEBA

QUADRO CONOSCITIVO

RELAZIONE e SCHEDE DI RILIEVO

VOLUME 3 - schede da 101 a 165

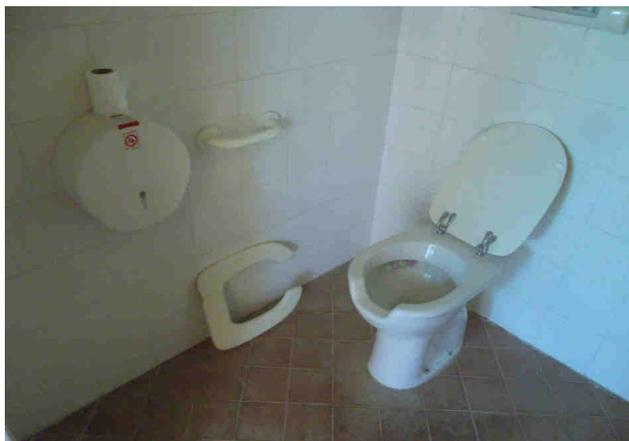
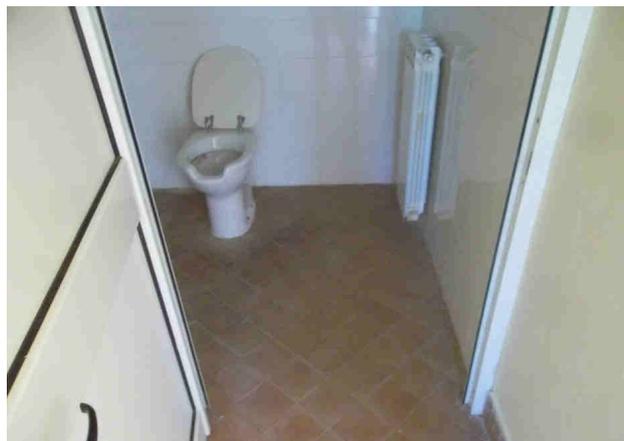
| Servizi igienici accessibili SECONDO NORMA | LIVELLO: TERRENO | Individuabilità adeguata SI |
| Piano di calpestio non scivoloso SI | Spazio accostamento wc adeguato SI | Spazio accostamento lavabo adeguato NO |
| Campanello di emergenza adeguato ASSENTE | Porta adeguata SI | Arredi adeguati NO |
| Illuminazione adeguata SI | Wc adeguato SI | Lavabo adeguato NO |

Prestazioni insufficienti

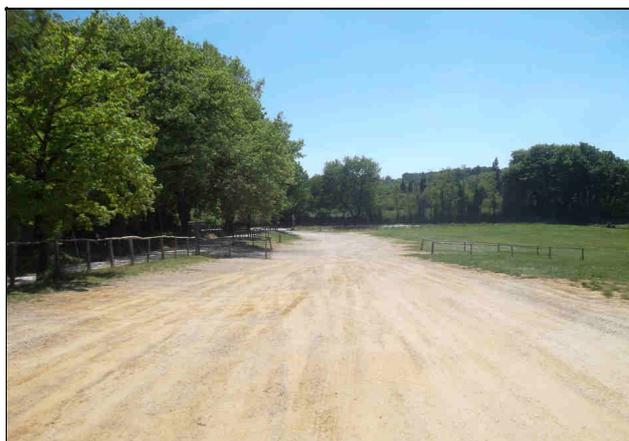
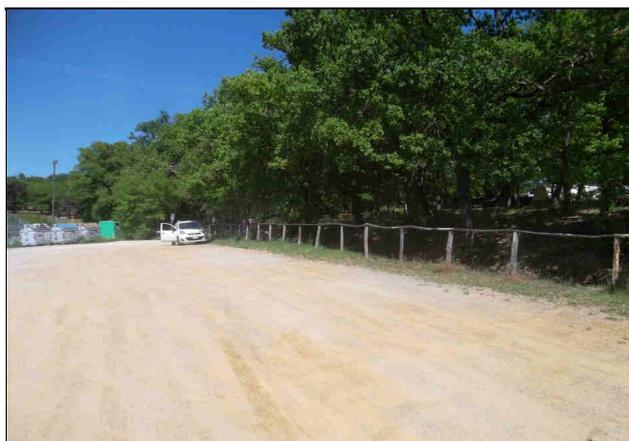
Fruibilità: **NON FRUIBILE**

Posti riservati 0 su circa 100 posti auto totali

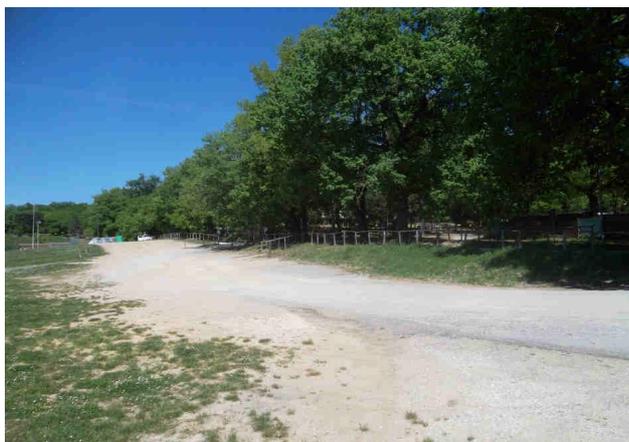
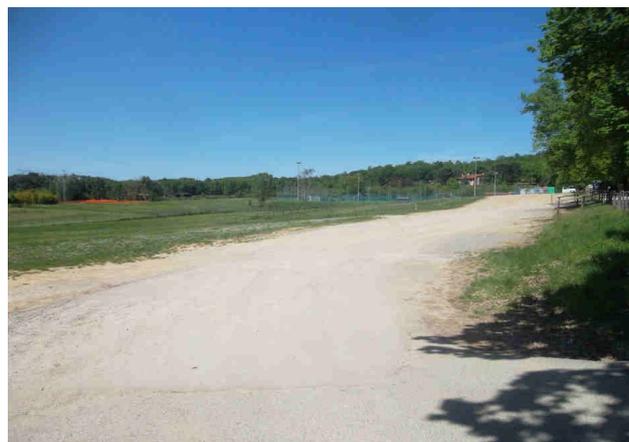
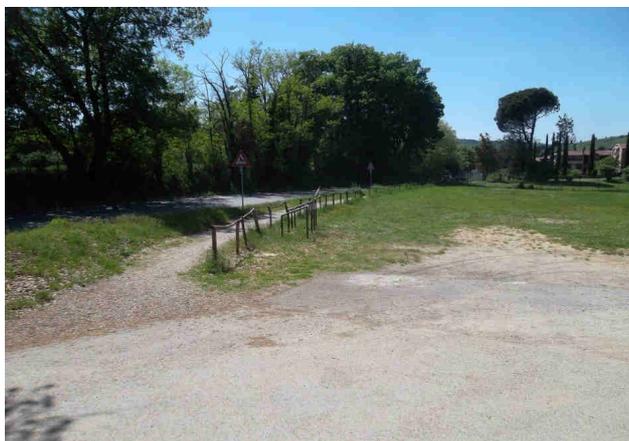
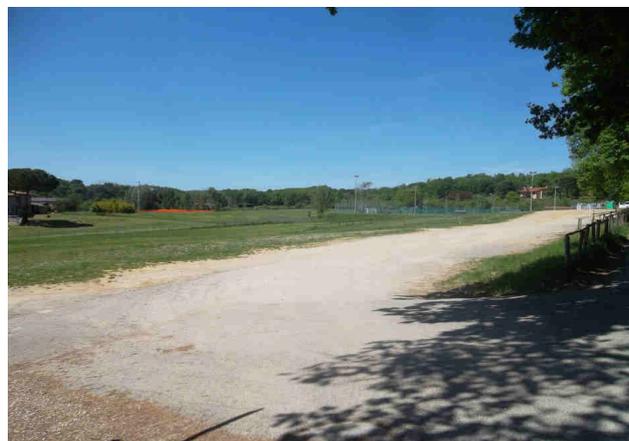
Numero di posti riservati adeguato

ASSENTE

Prestazioni gravemente insufficienti

Posti riservati 0 su circa 100 posti auto totali

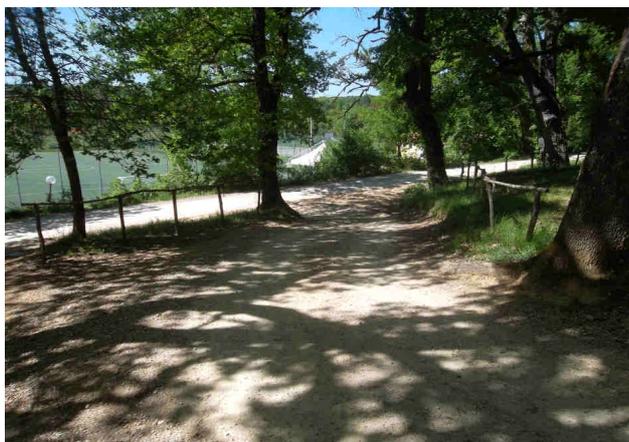
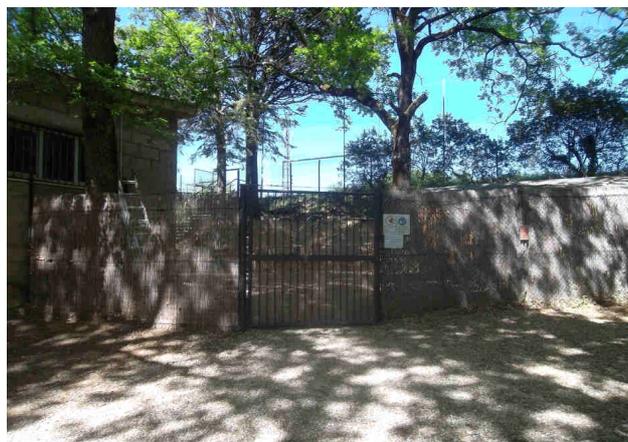
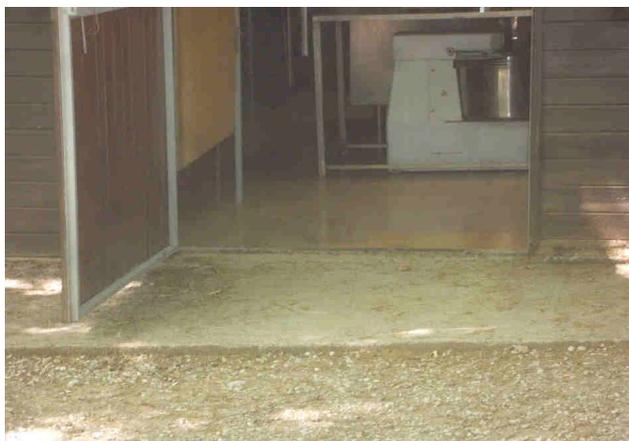
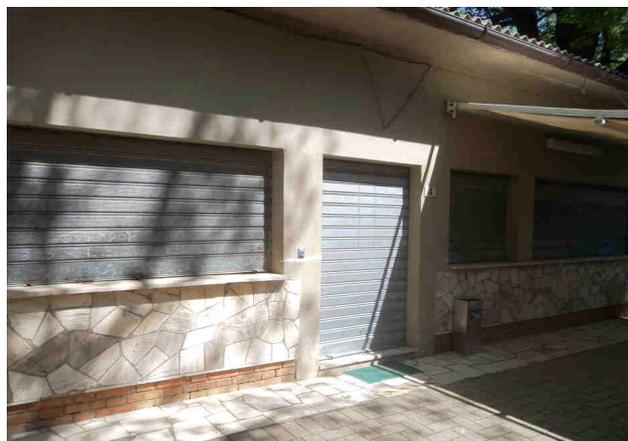
| ACCESSO: PRINCIPALE | Segnaletica ASSENTE | Individuabilità adeguata NO |
| Presenza di dislivelli SI | Presenza di ostacoli NO | Larghezza della porta adeguata SI |
| Presenza dei dislivelli della porta SI | Spazi di manovra adeguati SI | Porta adeguata SI |
| Campanello adeguato ASSENTE | Citofono adeguato ASSENTE | |

Prestazioni sufficienti

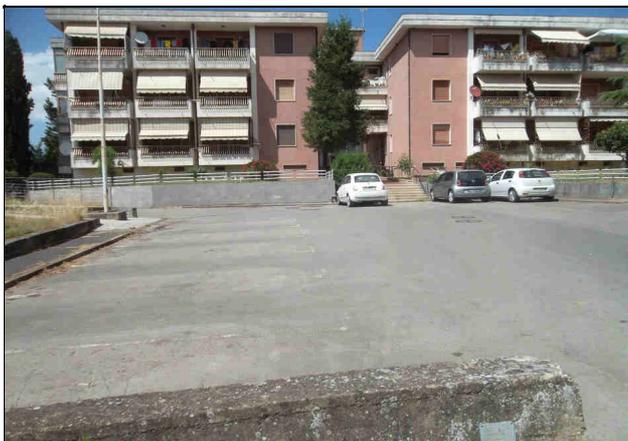
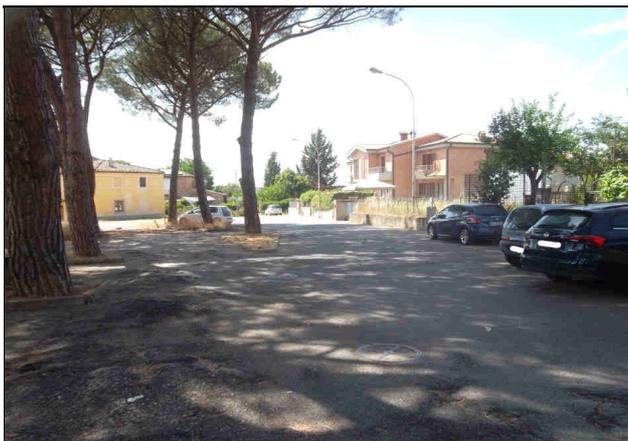
Fruibilità: **IN AUTONOMIA**

Stato di manutenzione: **CATTIVO**

Posti riservati 1 su 30 posti auto totali

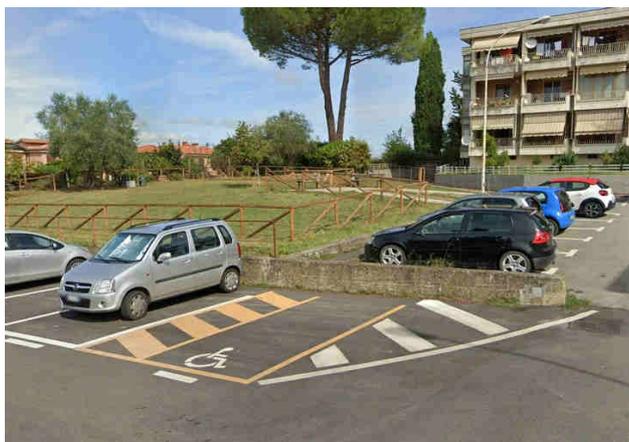
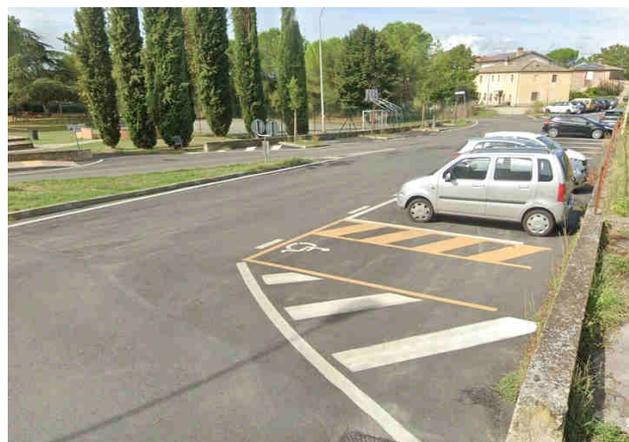
Numero di posti riservati adeguato

SI

Contiguità a percorso pedonale

NO

Segnaletica adeguata

SOLO SEGNALETICA ORIZZONTALE

Prestazioni sufficienti

Posti riservati 1 su 30 posti auto totali

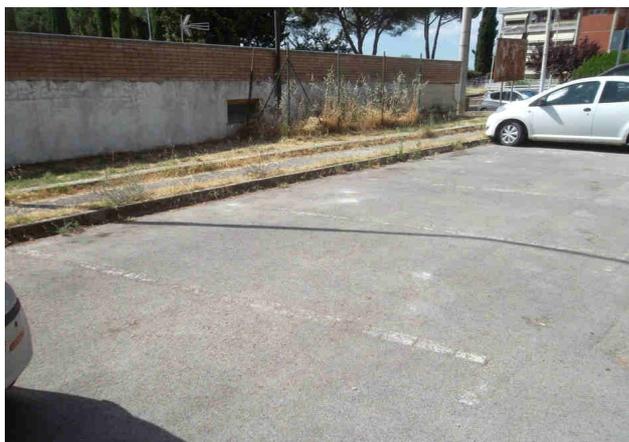
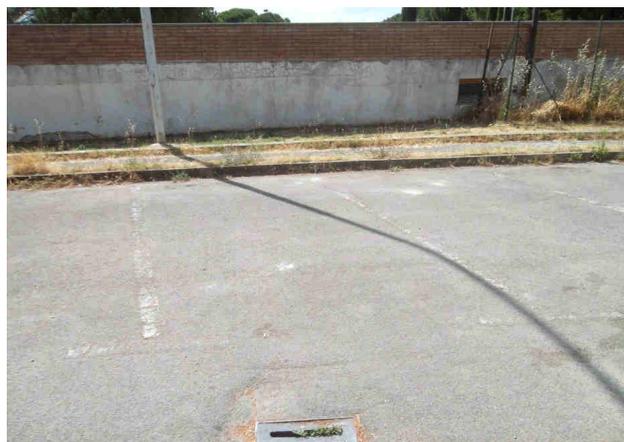
Numero di posti riservati adeguato

ASSENTE

Prestazioni insufficienti

Posti riservati 0 su 15 posti auto totali

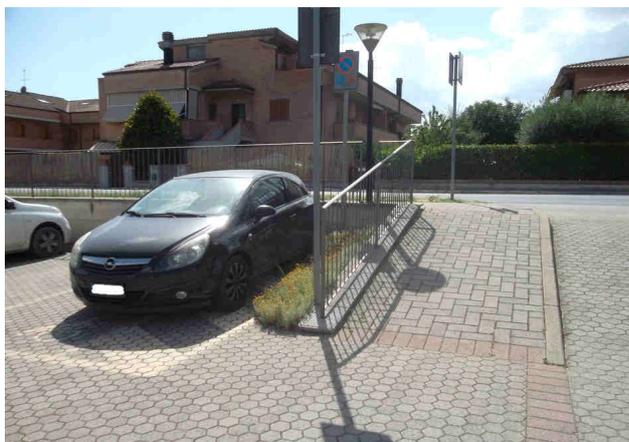
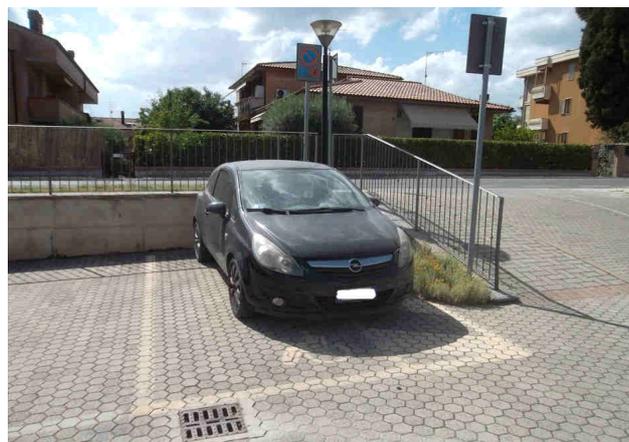
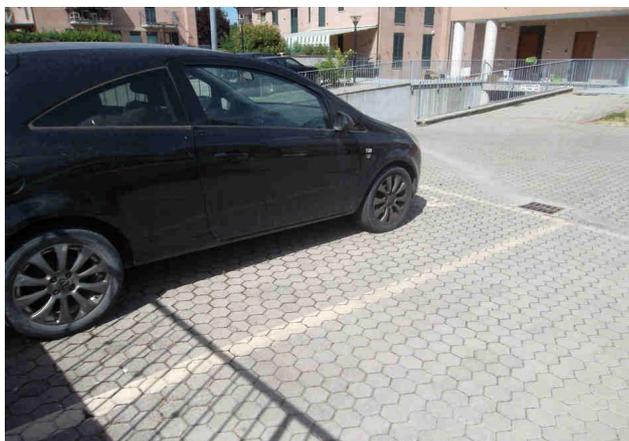
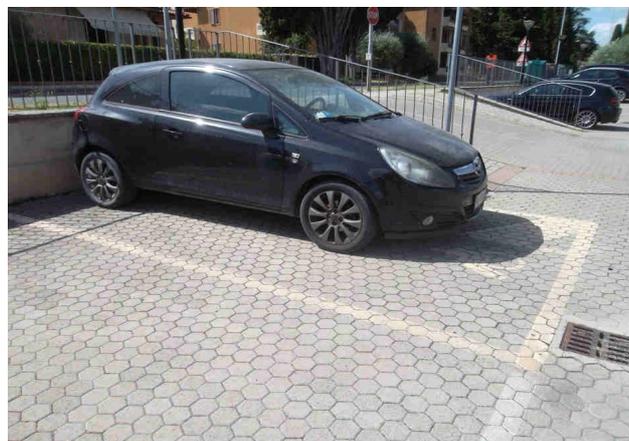
| Numero di posti riservati adeguato SI | Segnaletica adeguata SI | Pavimentazione adeguata SI |
| Contiguità a percorso pedonale SI | Dislivello con percorso pedonale adeguato SI | Larghezza/lunghezza adeguata SI |
| Luogo di manovra sicuro SI | Luogo di manovra senza dislivello SI | |

Rispondenza ai requisiti totale

Posti riservati 1 su 28 posti auto totali

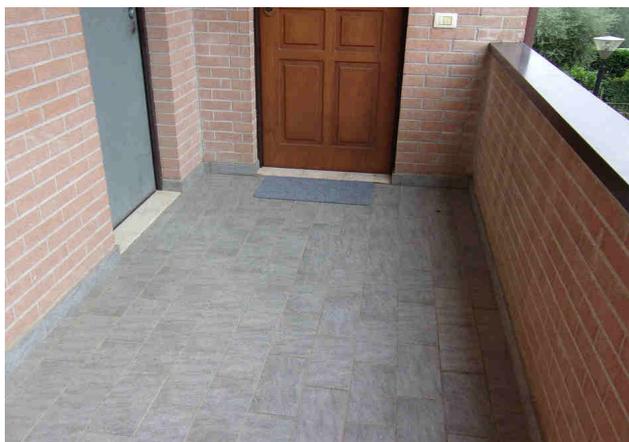
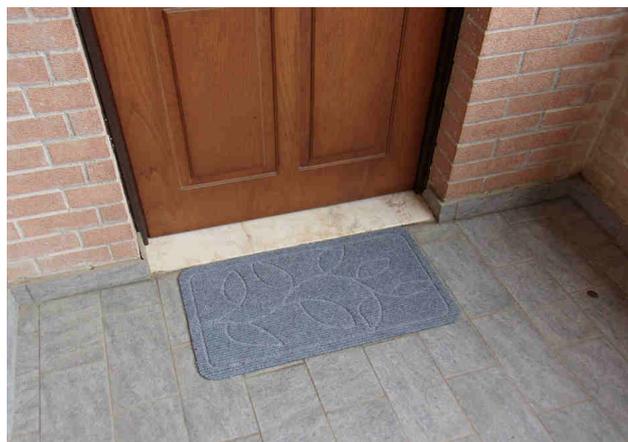
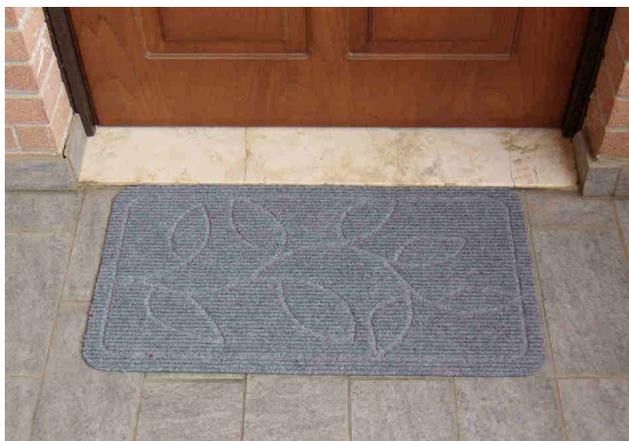
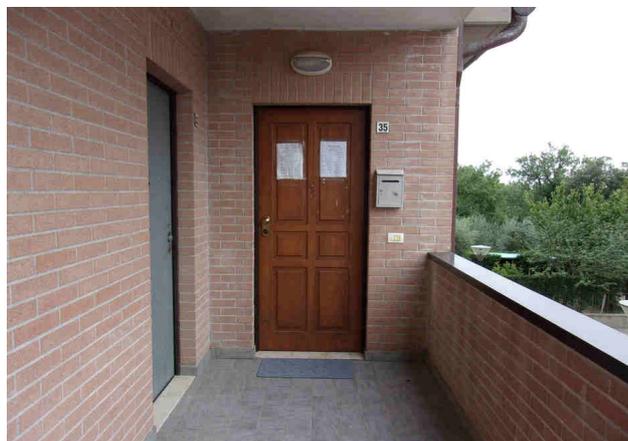
| ACCESSO: PRINCIPALE | Segnaletica PRESENTE ED ADEGUATA | Individuabilità adeguata NO |
| Presenza di dislivelli NO | Presenza di ostacoli SI | Larghezza della porta adeguata SI |
| Presenza dei dislivelli della porta NO | Spazi di manovra adeguati SI | Porta adeguata SI |
| Campanello adeguato SI | Citofono adeguato ASSENTE | |

Prestazioni sufficienti

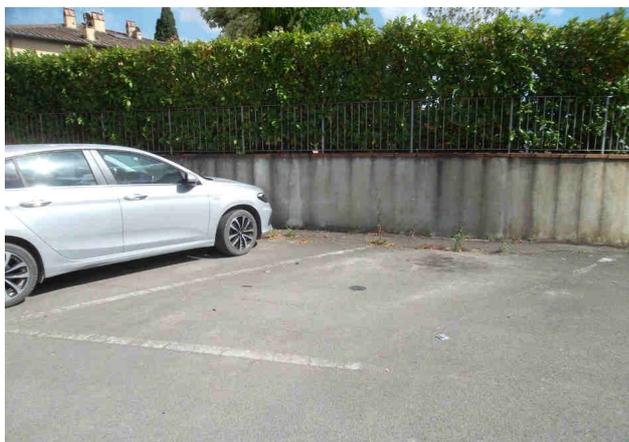
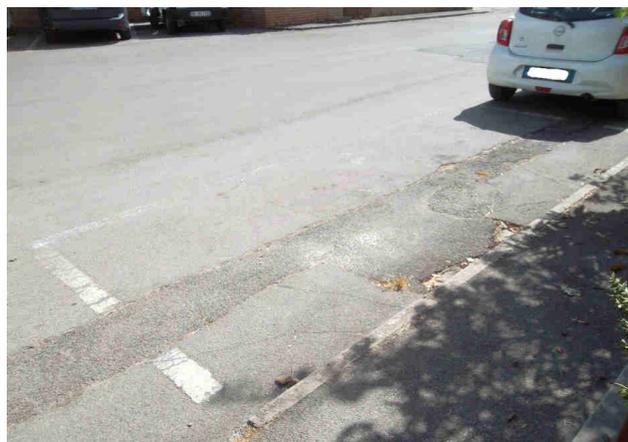
Numero di posti riservati adeguato

ASSENTE

Prestazioni insufficienti

Posti riservati 0 su 13 posti auto totali

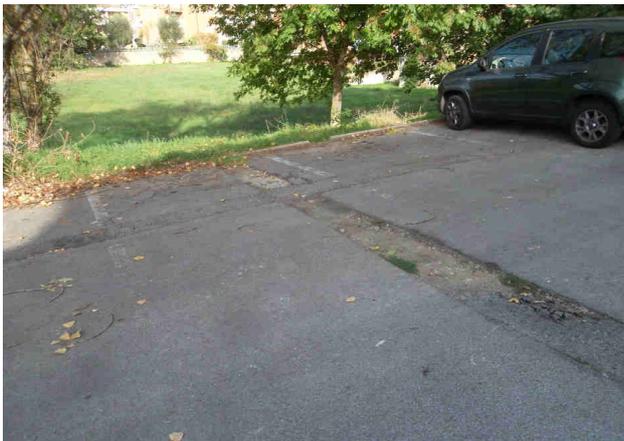
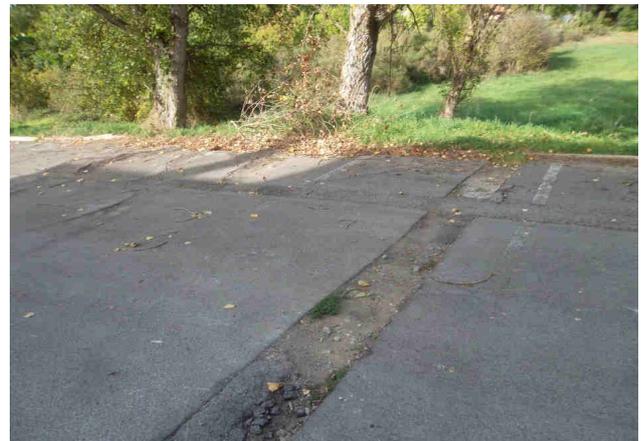
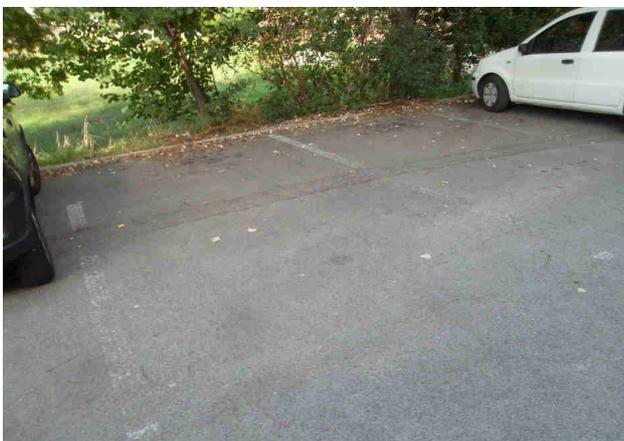
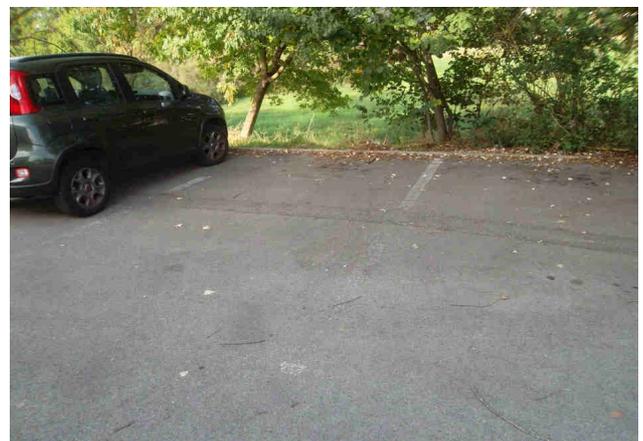
Prestazioni insufficienti

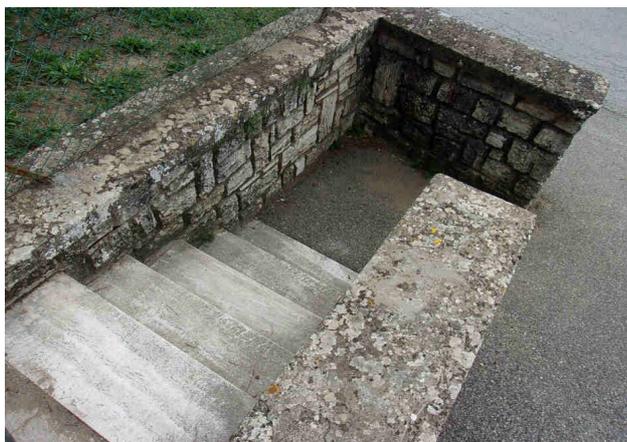
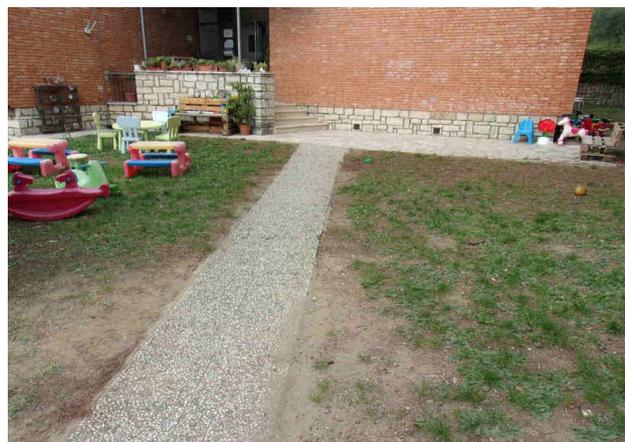
Prestazioni insufficienti

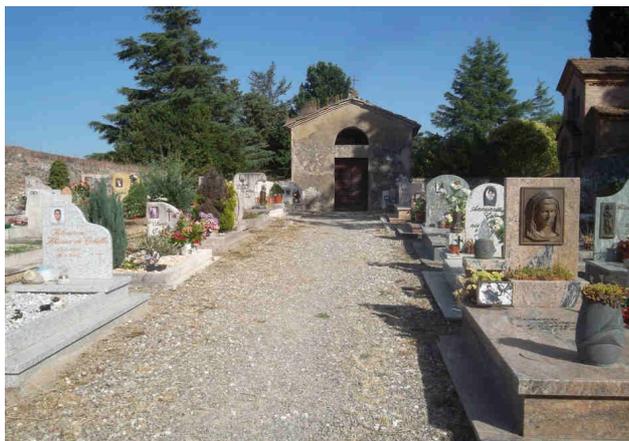
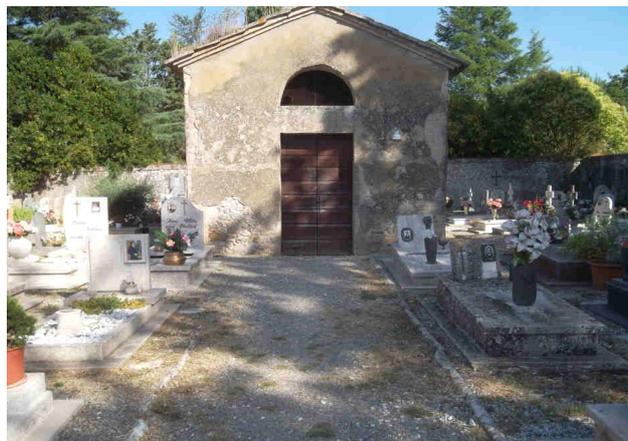
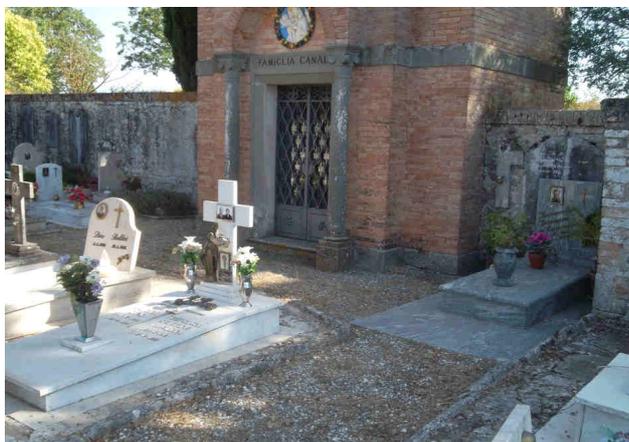
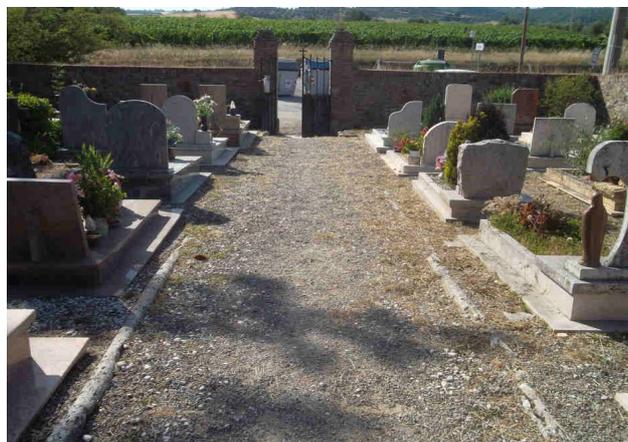
Prestazioni insufficienti

Piano di calpestio non adeguato in ghiaia

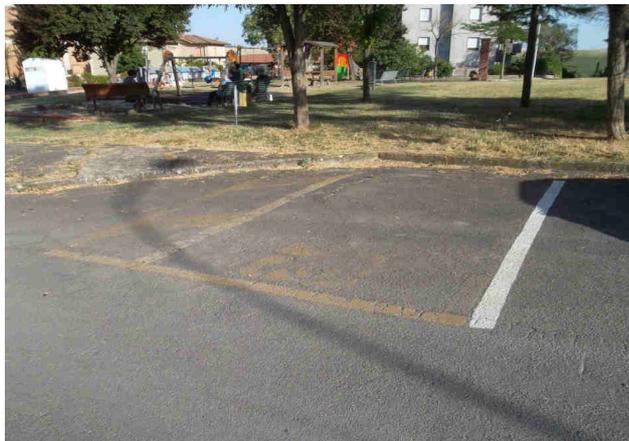
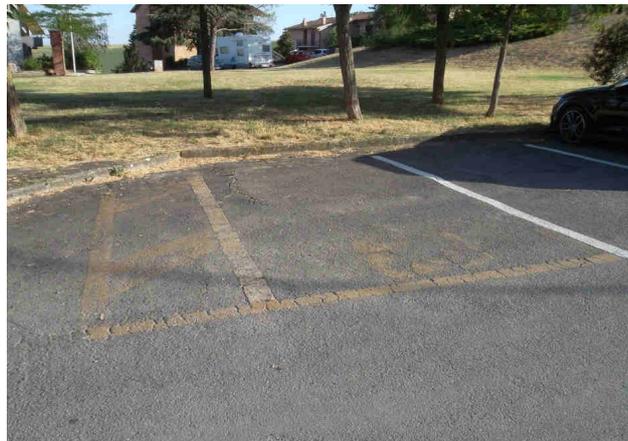
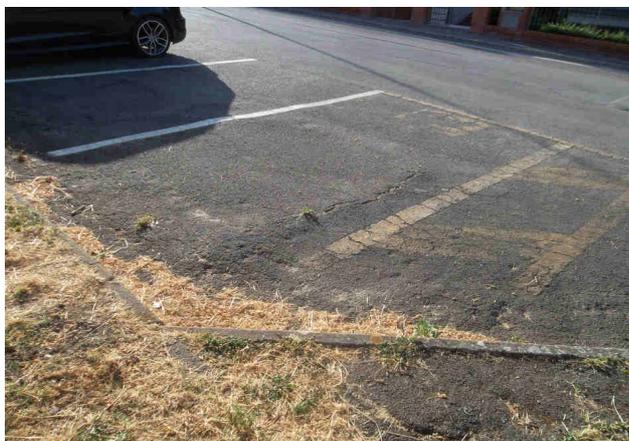
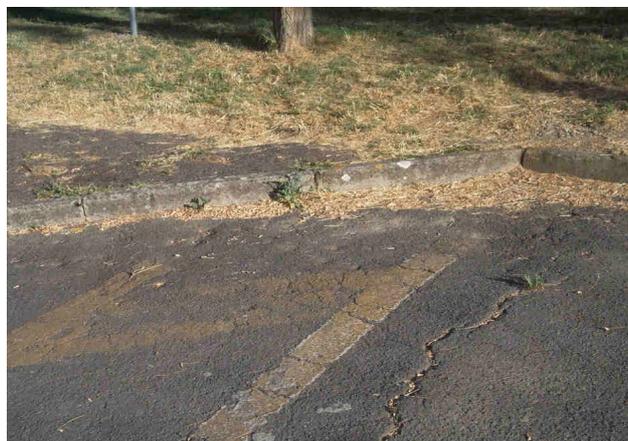
| Numero di posti riservati adeguato SI | Segnaletica adeguata SOLO SEGNALETICA ORIZZONTALE | Pavimentazione adeguata SI |
| Contiguità a percorso pedonale SI | Dislivello con percorso pedonale adeguato NO | Larghezza/lunghezza adeguata SI |
| Luogo di manovra sicuro SI | Luogo di manovra senza dislivello SI | |

Prestazioni insufficienti

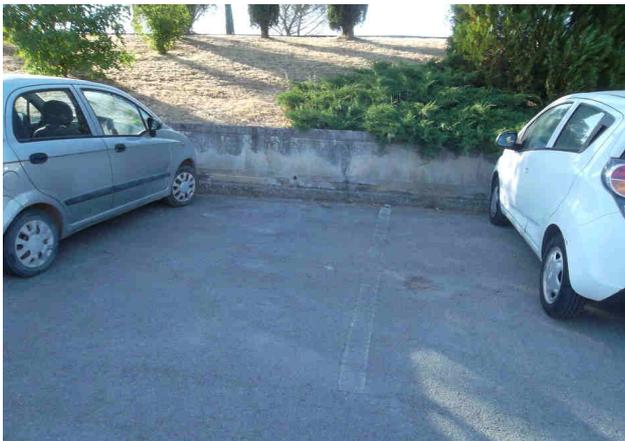
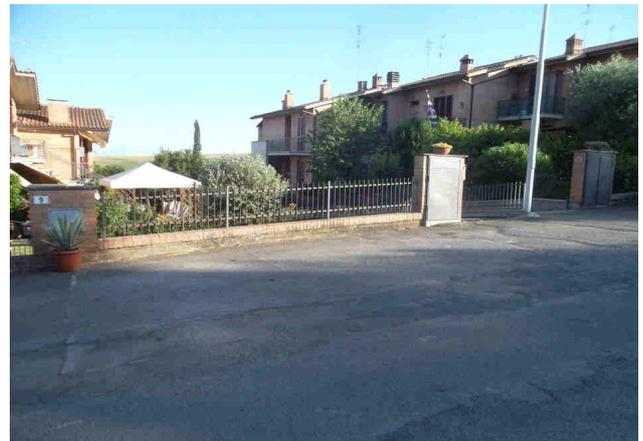
Numero di posti riservati adeguato

ASSENTE

Prestazioni insufficienti

Posti riservati 0 su 25 posti auto totali

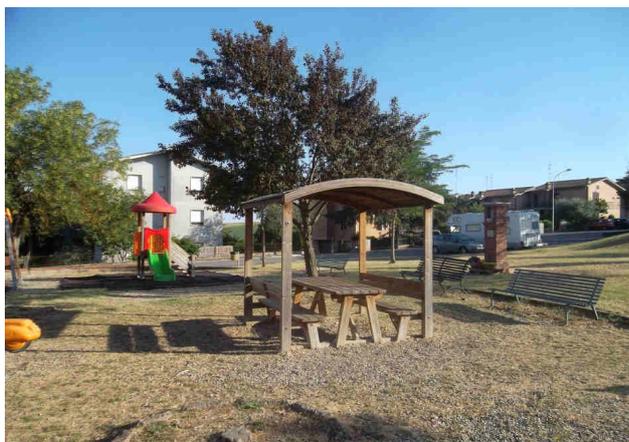
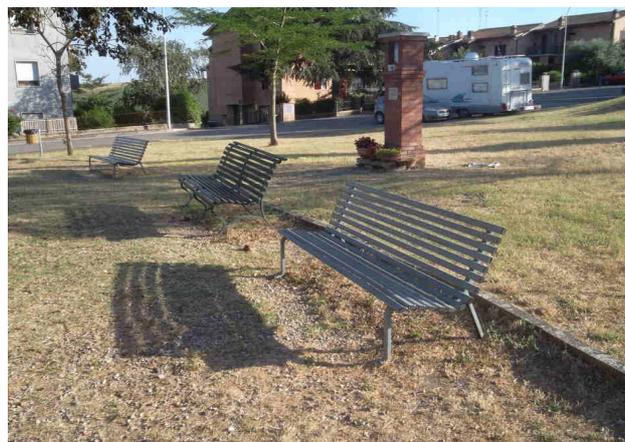
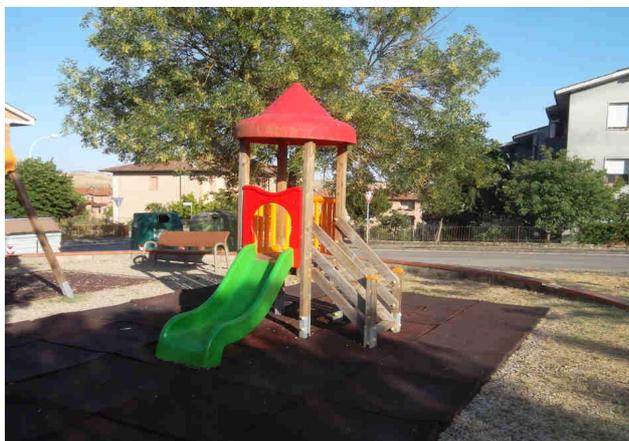
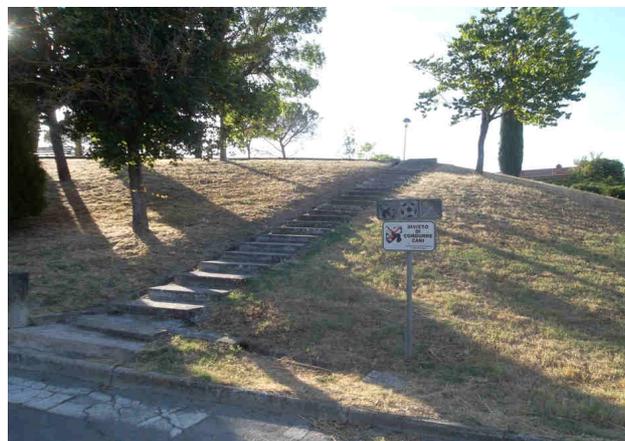
Segnaletica
CARENTE

Cestini porta rifiuti
CARENTE

Sedute
PRESENTE ED ADEGUATA

Giochi
PRESENTE MA NON ADEGUATA

Prestazioni sufficienti

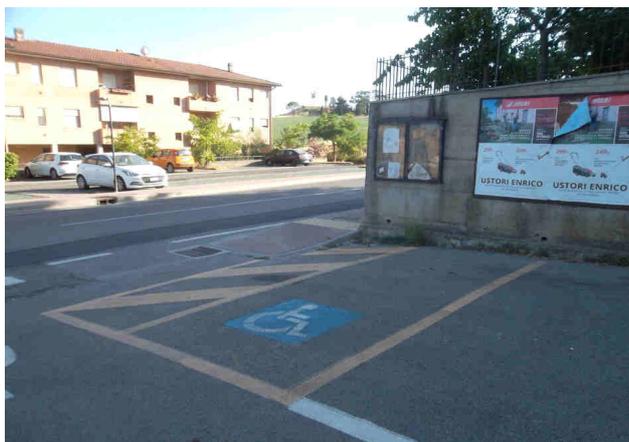
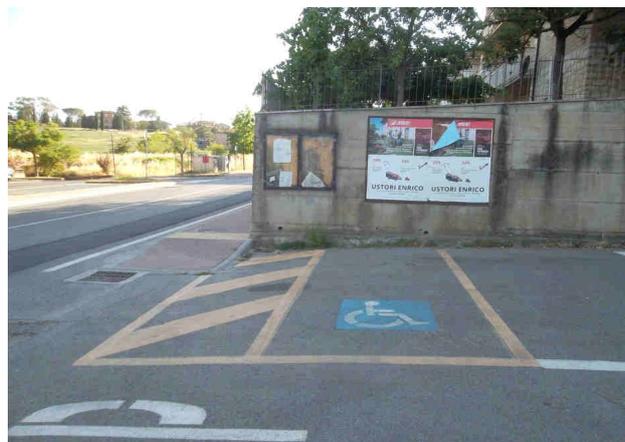
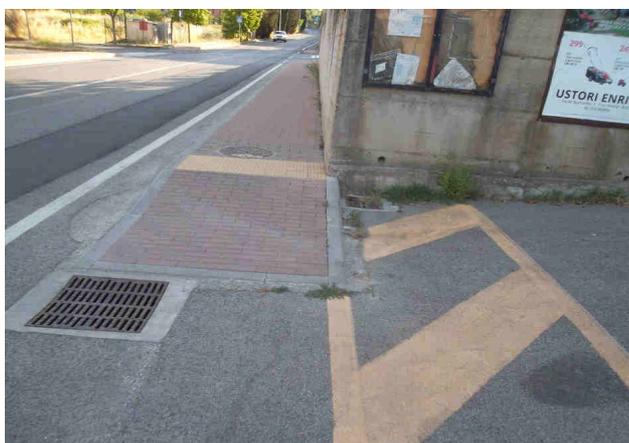
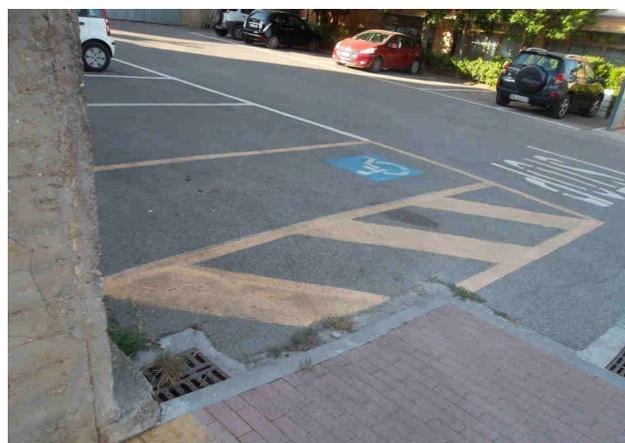
| Numero di posti riservati adeguato SI | Segnaletica adeguata SOLO SEGNALETICA ORIZZONTALE | Pavimentazione adeguata SI |
| Contiguità a percorso pedonale SI | Dislivello con percorso pedonale adeguato SI | Larghezza/lunghezza adeguata SI |
| Luogo di manovra sicuro SI | Luogo di manovra senza dislivello SI | |

Prestazioni sufficienti

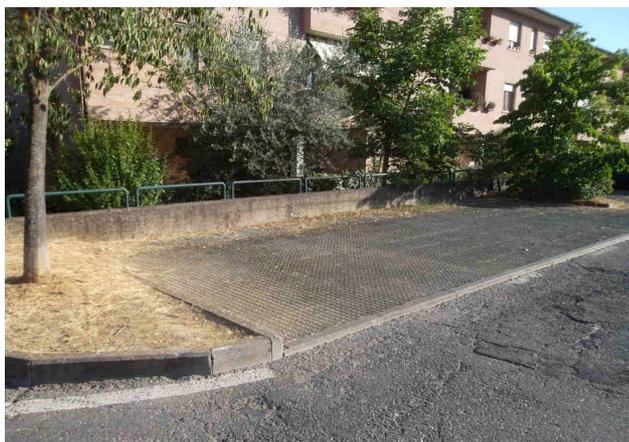
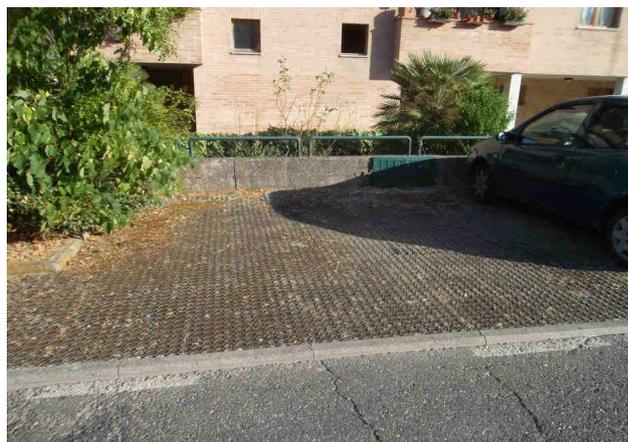
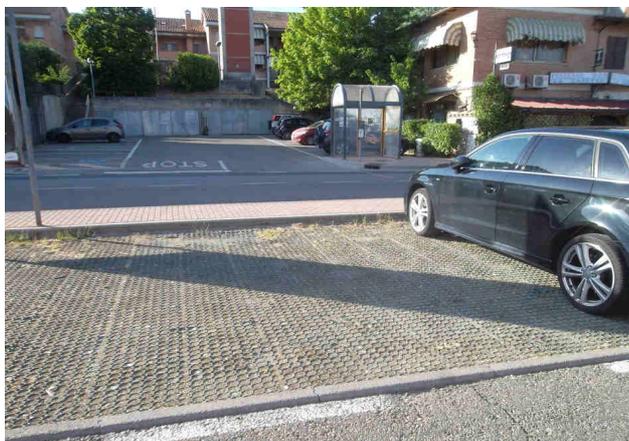
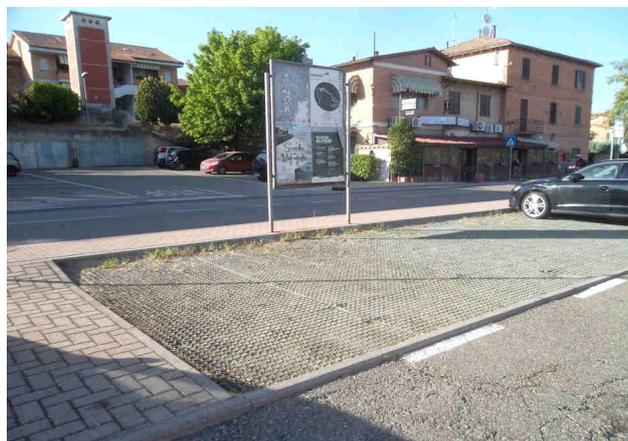
Prestazioni gravemente insufficienti

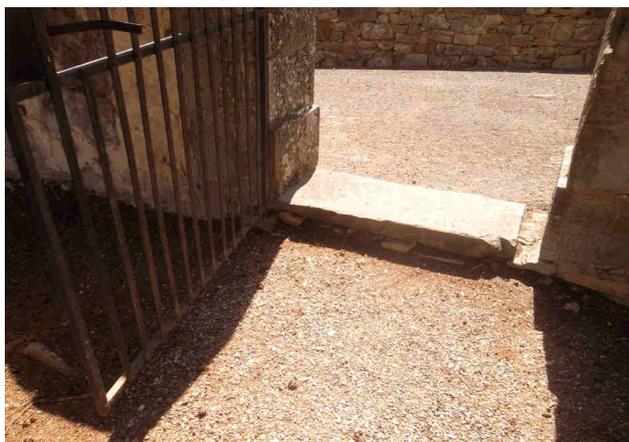
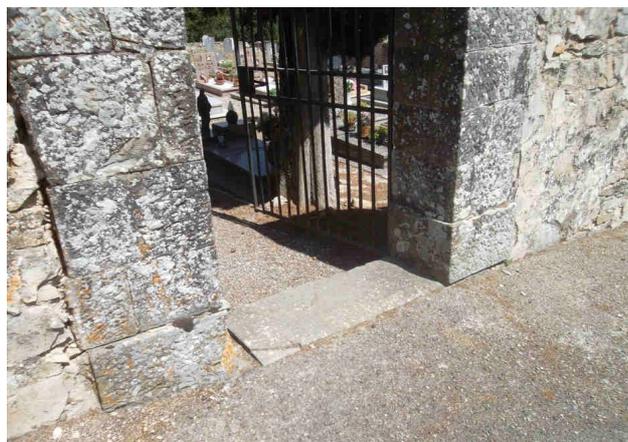
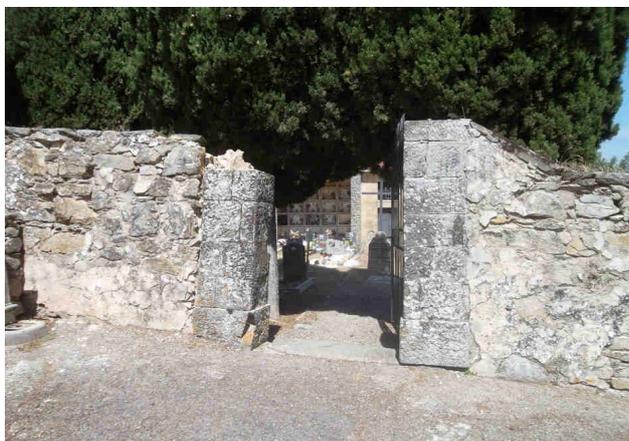
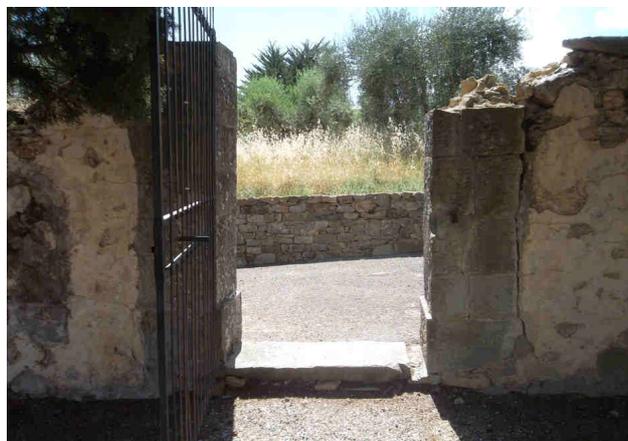
| ACCESSO: PRINCIPALE | Segnaletica ASSENTE | Individuabilità adeguata NO |
| Presenza di dislivelli NO | Presenza di ostacoli NO | Larghezza della porta adeguata SI |
| Presenza dei dislivelli della porta SI | Spazi di manovra adeguati SI | Porta adeguata SI |
| Campanello adeguato ASSENTE | Citofono adeguato ASSENTE | |

Prestazioni insufficienti

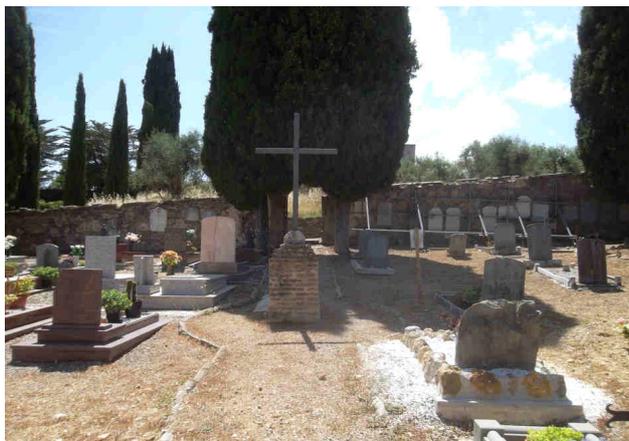
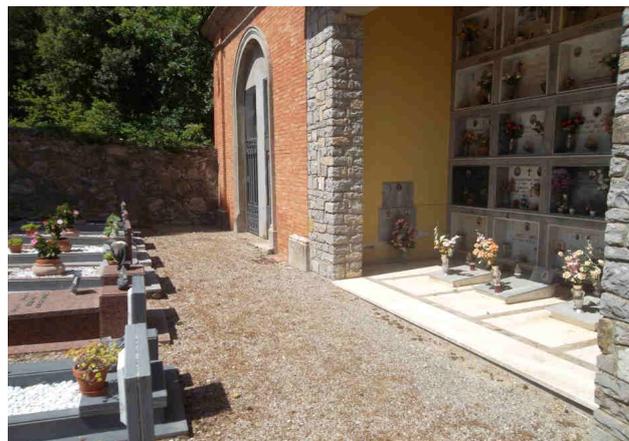
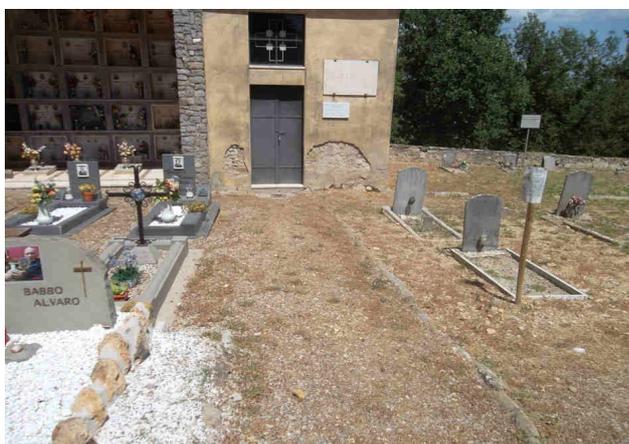
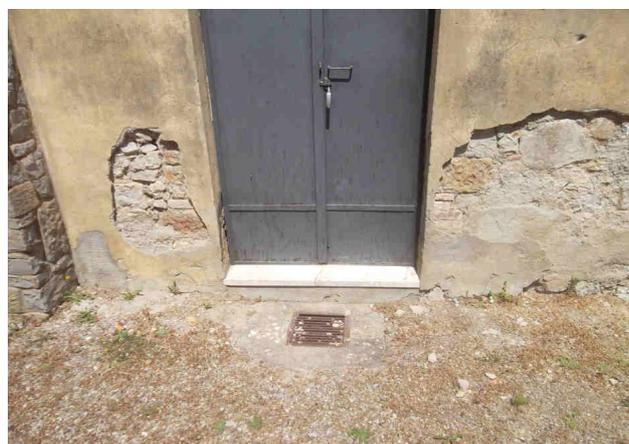
| LIVELLO: TERRENO | Larghezza adeguata SEMPRE | Possibilità di inversione di marcia A DISTANZA RAGIONEVOLE |
| Assenza variazioni di livello (salto di quota) SEMPRE | Assenza ostacoli che riducono la larghezza PER LA MAGGIOR PARTE | Assenza ostacoli sporgenti PER LA MAGGIOR PARTE |
| Piano di calpestio adeguato MAI | Assenza dislivelli delle porte SOLO IN ALCUNI TRATTI | Larghezza della porta adeguata SEMPRE |
| Spazi di manovra adeguati presso le porte SEMPRE | Porte adeguate PER LA MAGGIOR PARTE | Illuminazione adeguata MAI |

Prestazioni insufficienti

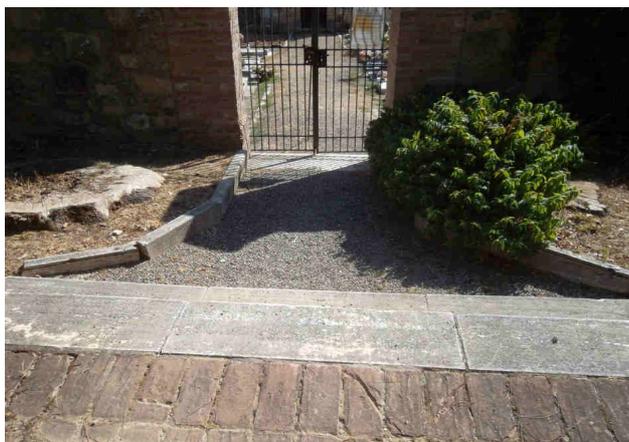
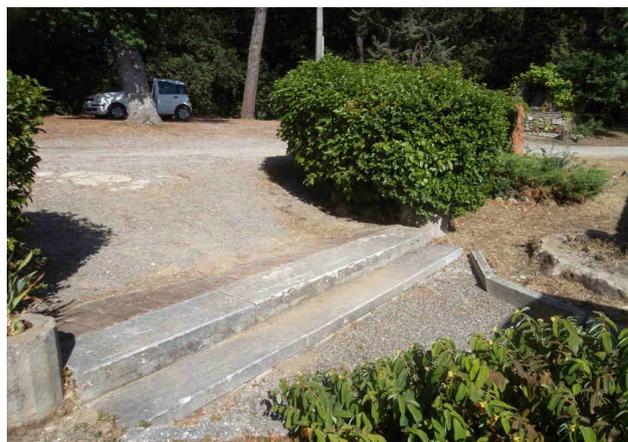
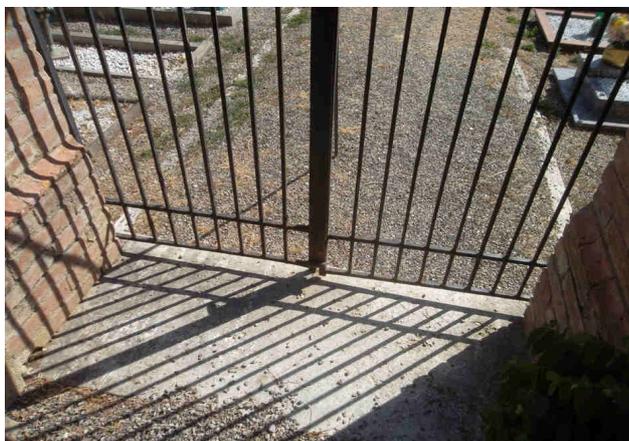
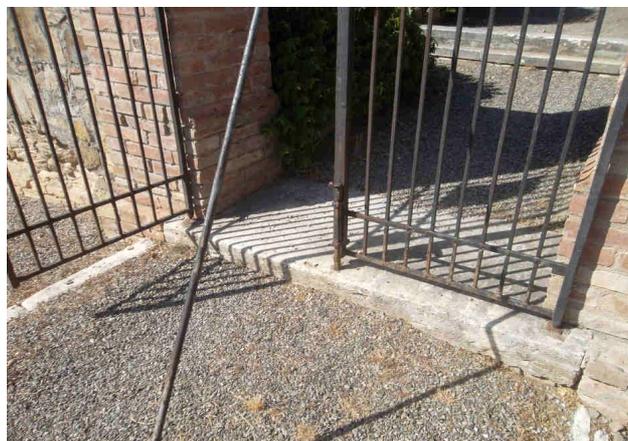
| ACCESSO: PRINCIPALE | Individuabilità adeguata SI | Segnaletica ASSENTE |
| Presenza di dislivelli SI | Superamento dislivello a norma NO | Presenza di ostacoli NO |
| Larghezza della porta adeguata SI | Presenza dei dislivelli della porta SI | Spazi di manovra adeguati SI |
| Porta adeguata SI | Campanello adeguato ASSENTE | Citofono adeguato ASSENTE |

Prestazioni gravemente insufficienti

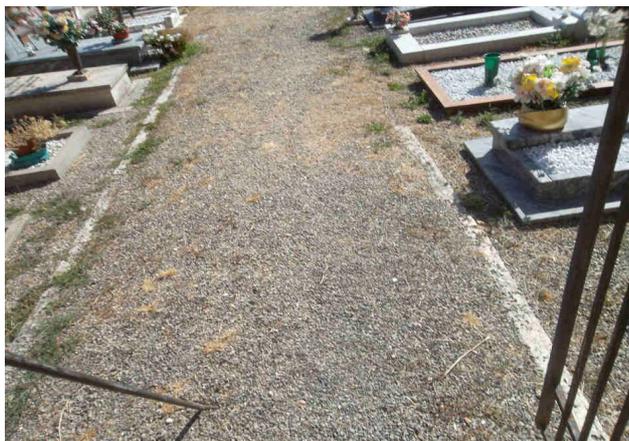
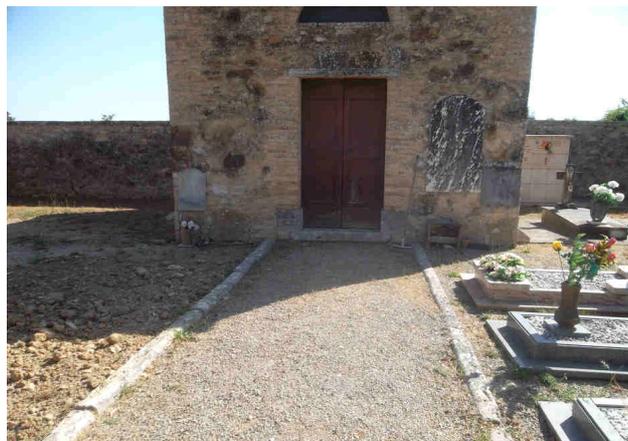
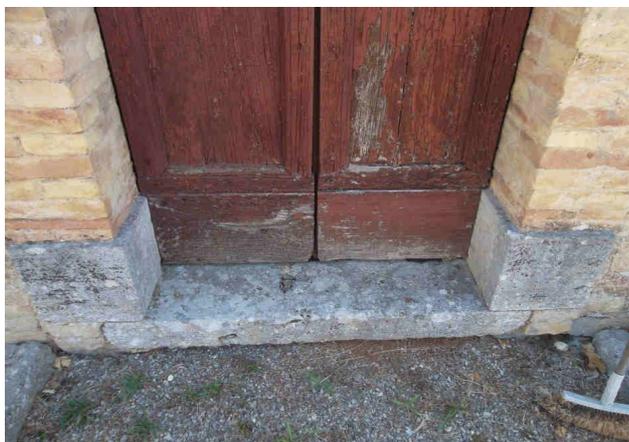
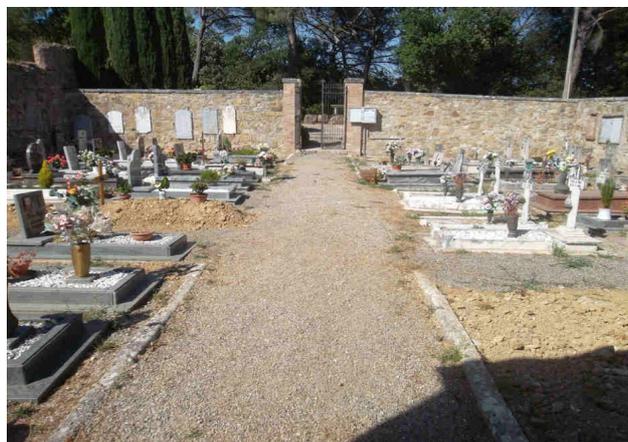
| LIVELLO: TERRENO | Larghezza adeguata SEMPRE | Possibilità di inversione di marcia A DISTANZA RAGIONEVOLE |
| Assenza variazioni di livello (salto di quota) SEMPRE | Assenza ostacoli sporgenti SEMPRE | Piano di calpestio adeguato MAI |
| Assenza dislivelli delle porte MAI | Larghezza porte adeguata SEMPRE | Spazi di manovra adeguati presso le porte SEMPRE |
| Porte adeguate SEMPRE | Illuminazione adeguata MAI | |

Prestazioni insufficienti

Piano di calpestio non adeguato in ghiaia

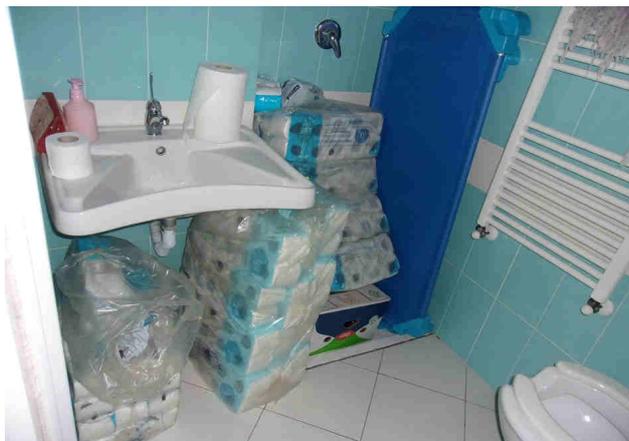
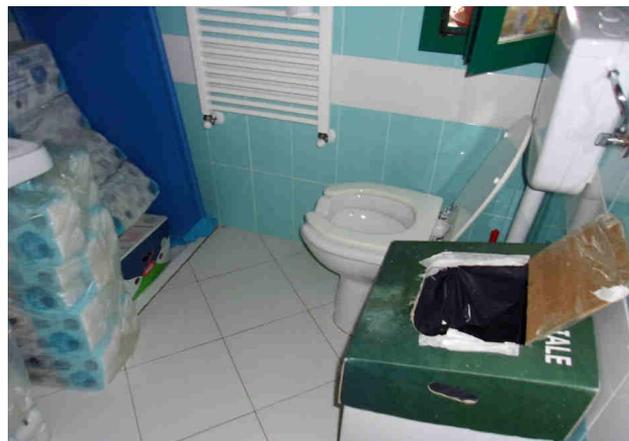
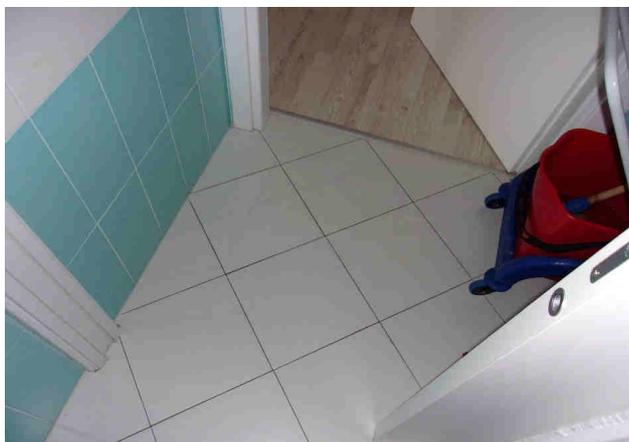
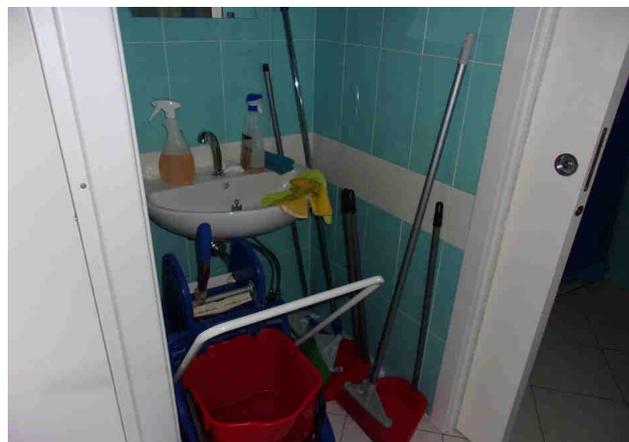
| LIVELLO: TERRENO | Servizi igienici accessibili ACCESSIBILI NON A NORMA | Individuabilità adeguata NO |

Oggetti di ingombro
