Piano per l'Eliminazione delle Barriere Architettoniche - PEBA

QUADRO CONOSCITIVO

RELAZIONE e SCHEDE DI RILIEVO

VOLUME 3 - schede da 101 a 165

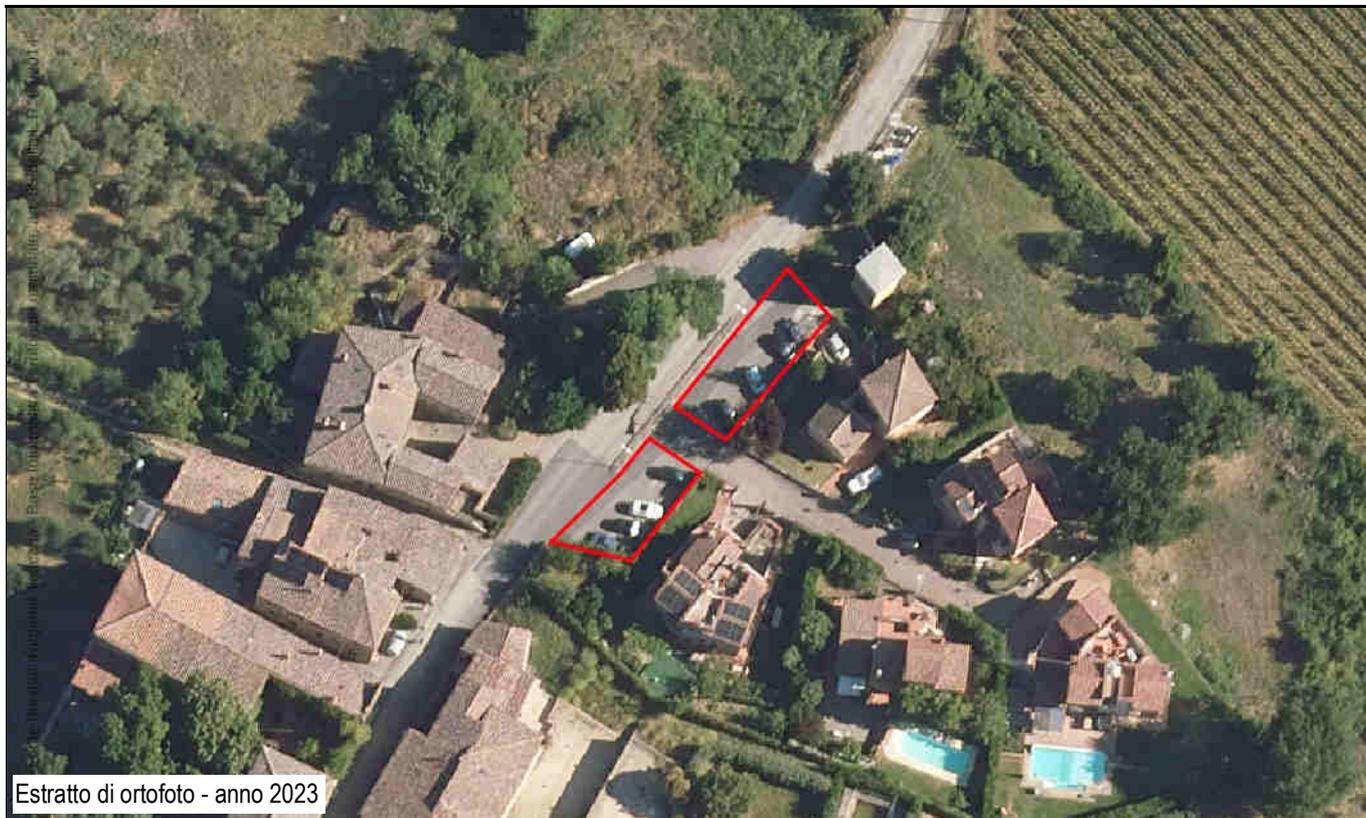
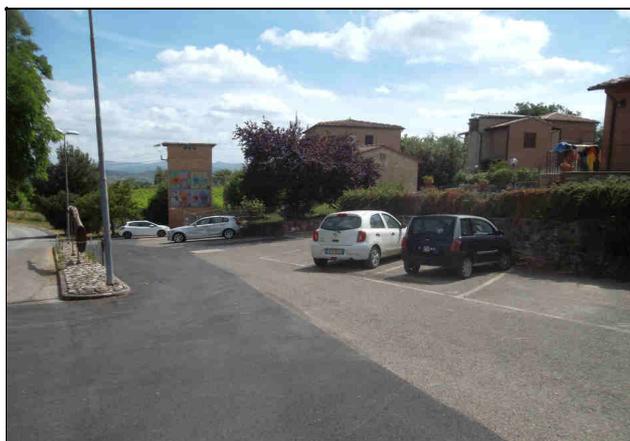
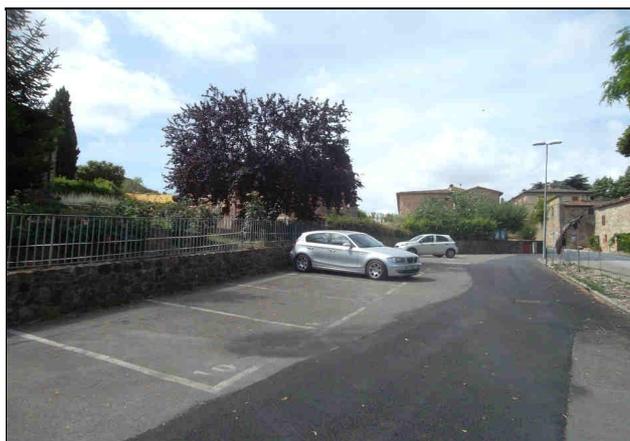
Fruibilità: **NON FRUIBILE**

Posti riservati 0 su 10 posti auto totali

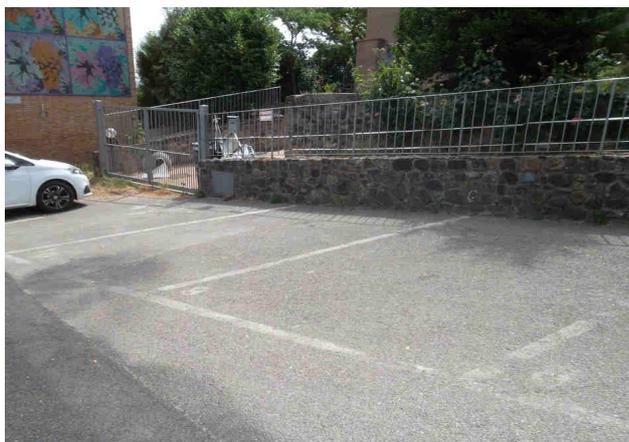
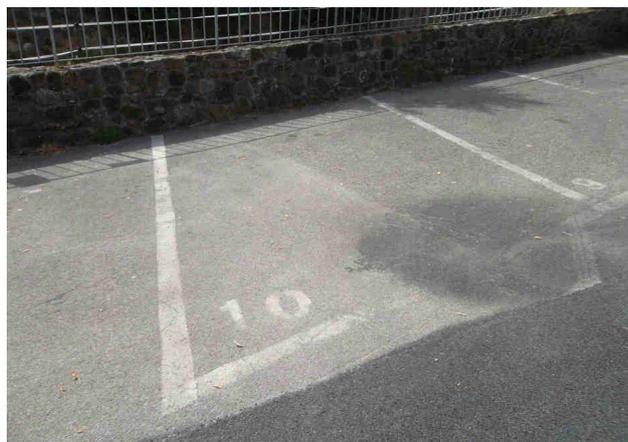
Numero di posti riservati adeguato

ASSENTE

Posti riservati 0 su 10 posti auto totali

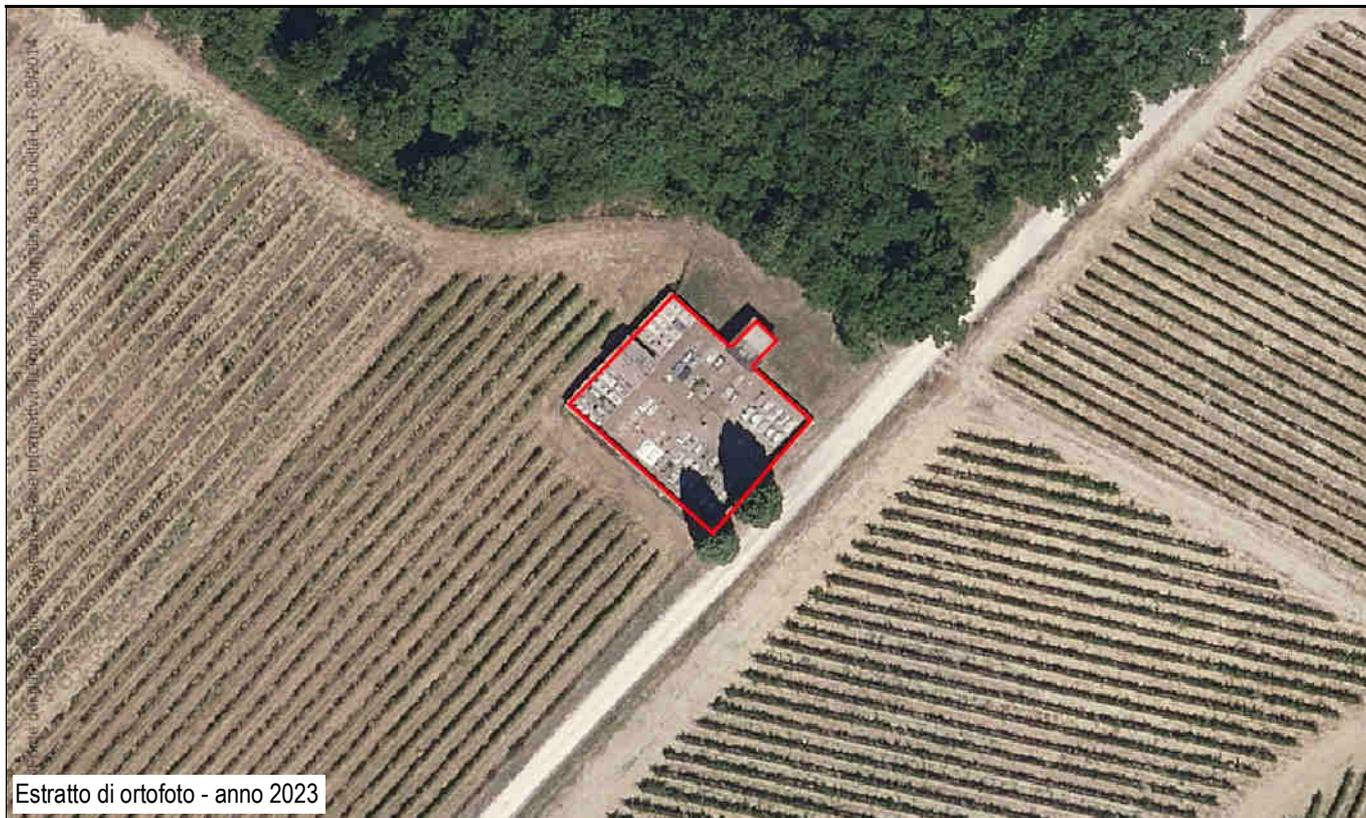
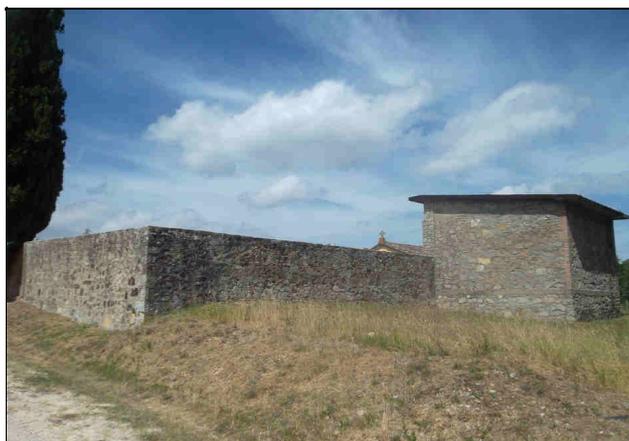
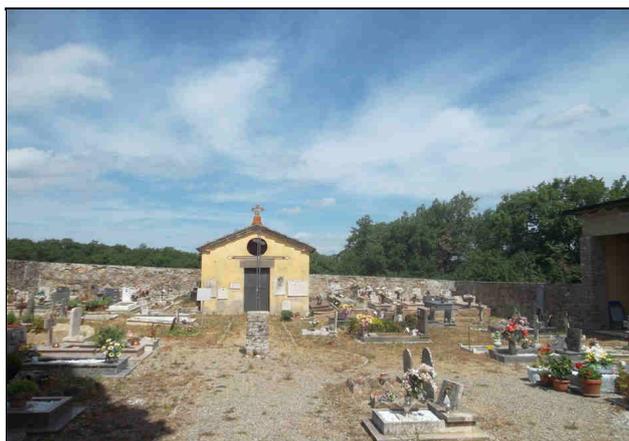
Fruibilità: **NON FRUIBILE**

Sicurezza: **BASSA**

Stato di manutenzione: **MEDIO**

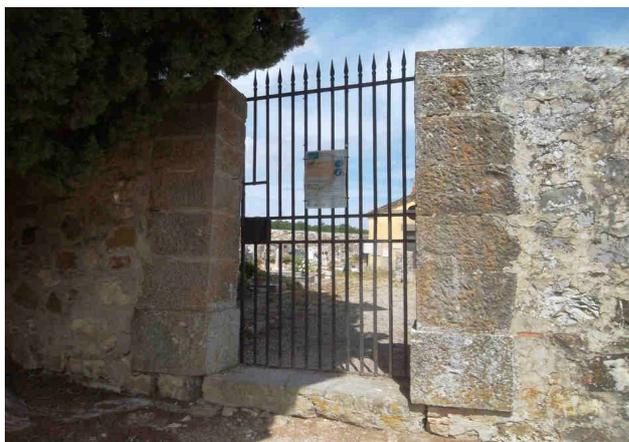
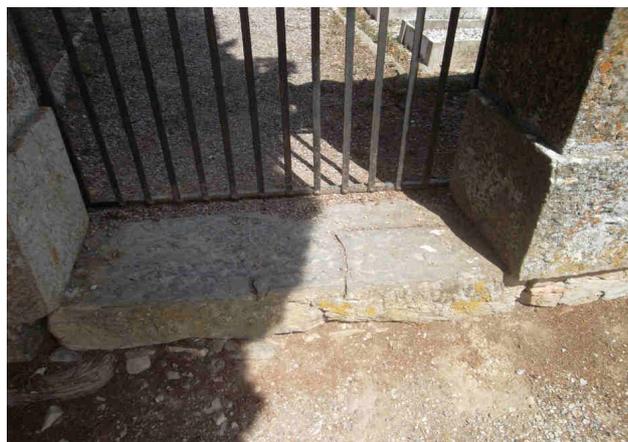
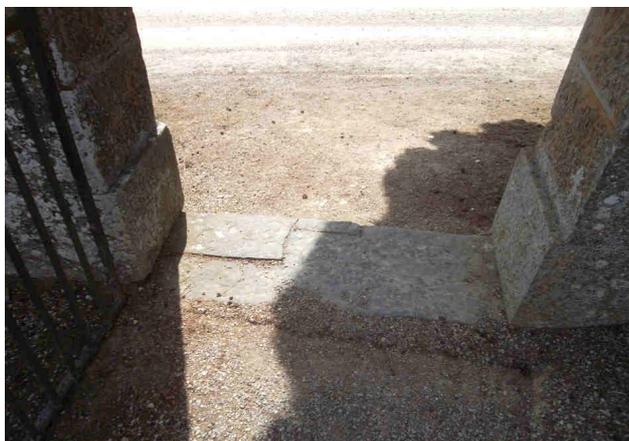
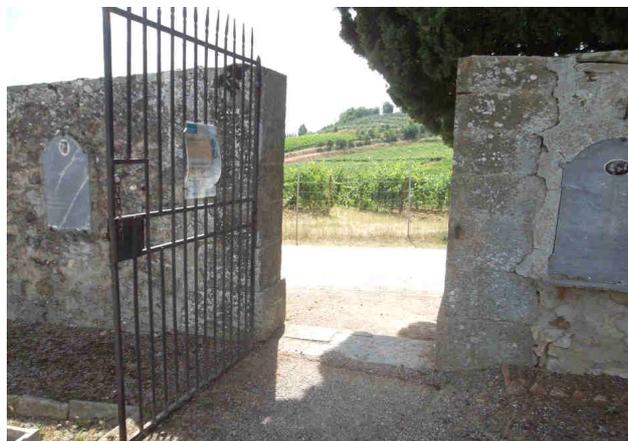
| ACCESSO: PRINCIPALE | Segnaletica ASSENTE | Individuabilità adeguata SI |
| Presenza di dislivelli SI | Superamento dislivello a norma SI | Presenza di ostacoli NO |
| Porta adeguata SI | Campanello adeguato ASSENTE | Citofono adeguato ASSENTE |

Prestazioni insufficienti

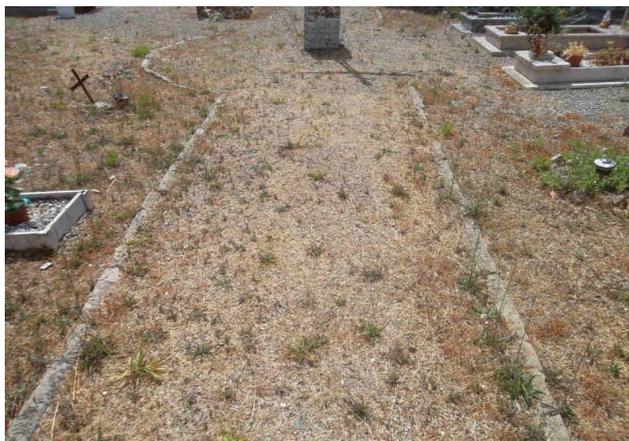
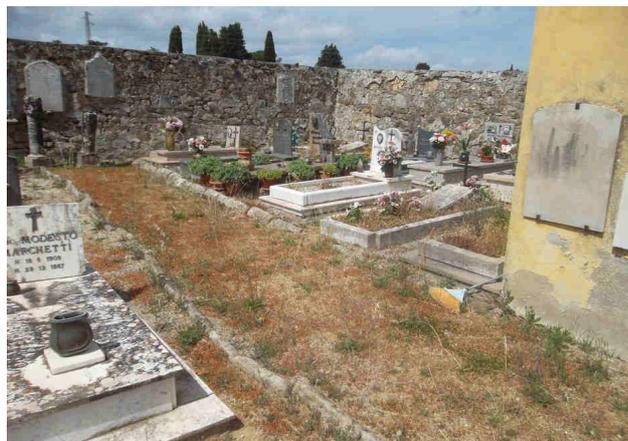
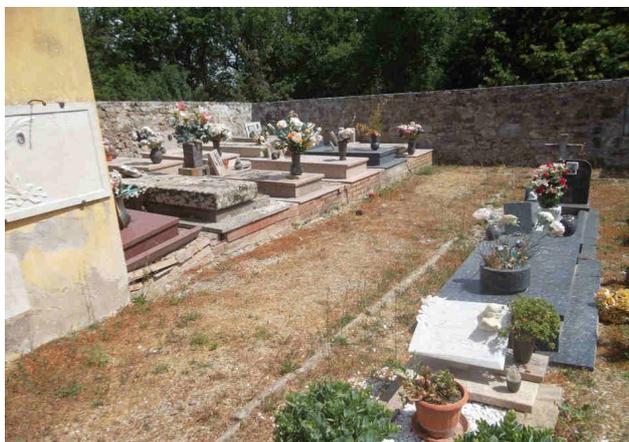
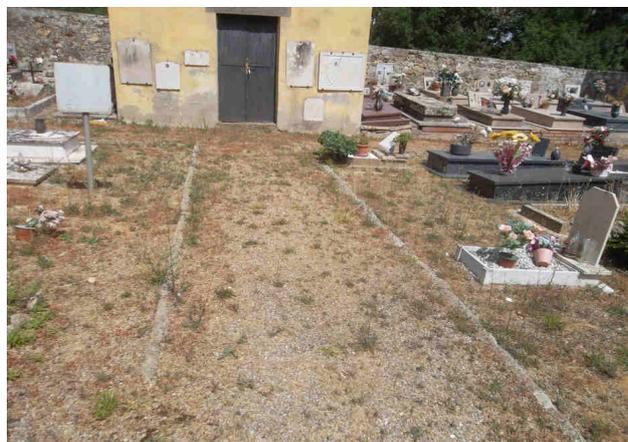
Assenza ostacoli che riducono la larghezza
PER LA MAGGIOR PARTE

Piano di calpestio adeguato
MAI

Piano di calpestio in ghiaia non adeguato

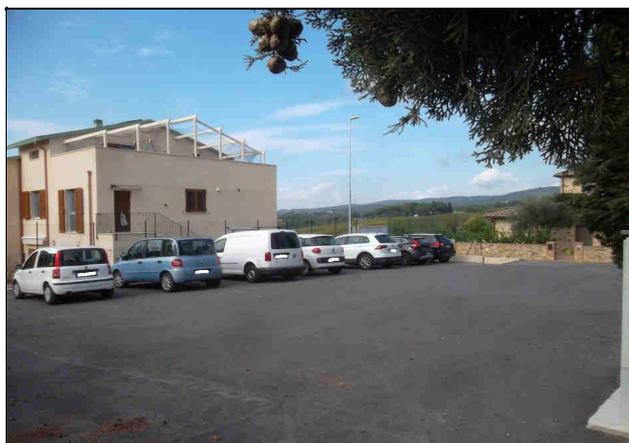
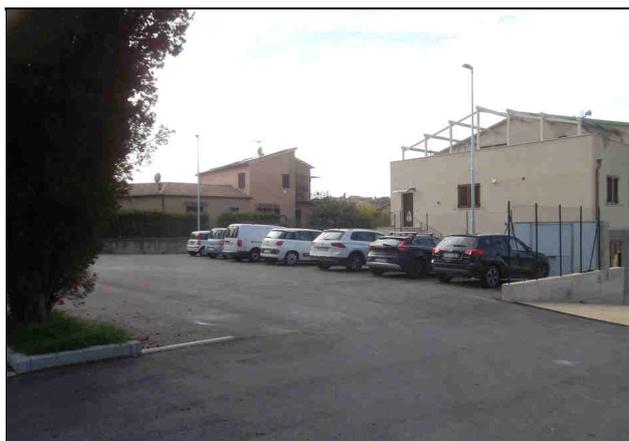
Fruibilità: **NON FRUIBILE**

Sicurezza: **ALTA**

Posti riservati 0 su 8 posti auto totali

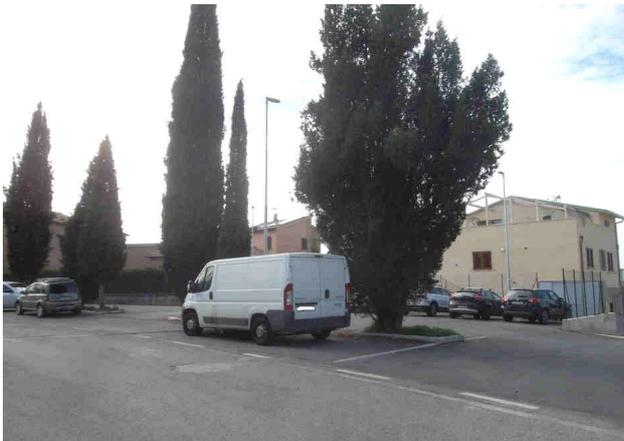
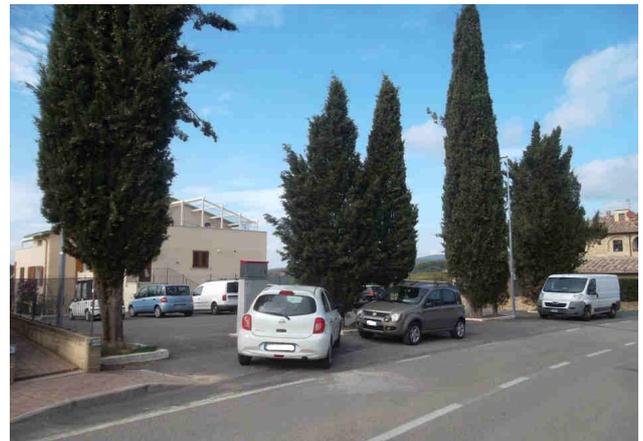
Numero di posti riservati adeguato

ASSENTE

Prestazioni insufficienti

Posti riservati 0 su 8 posti auto totali

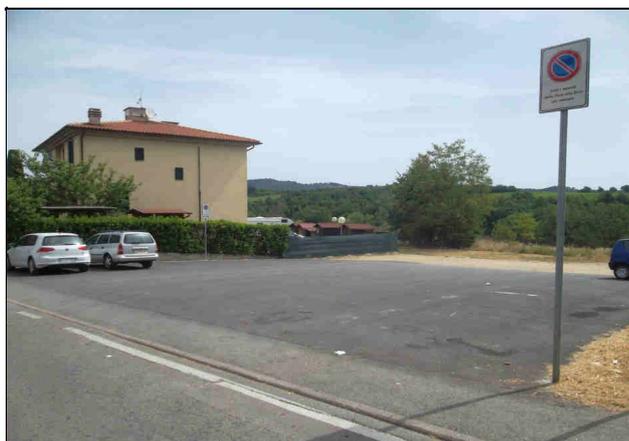
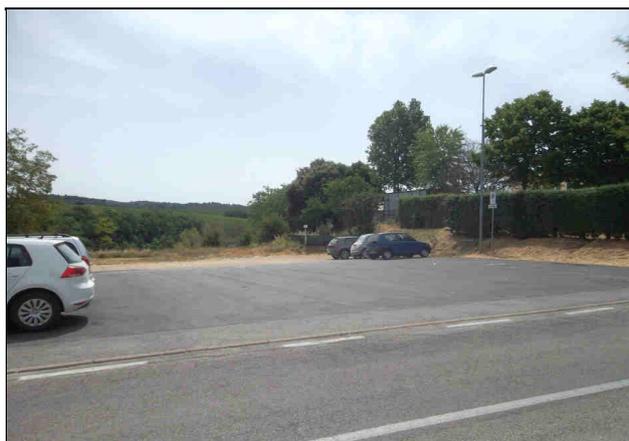
Fruibilità: **NON FRUIBILE**

Sicurezza: **BASSA**

Posti riservati 0 su 30 posti auto totali

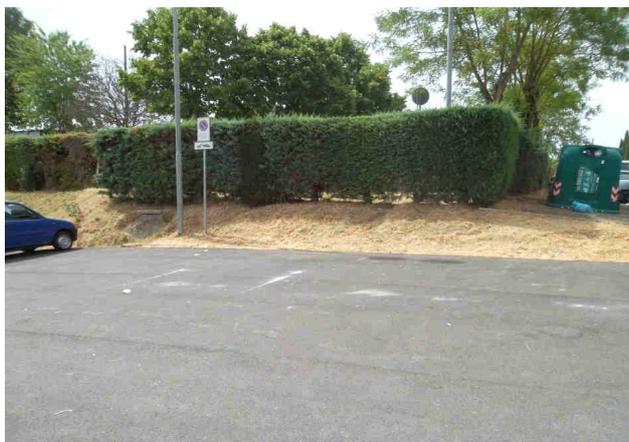
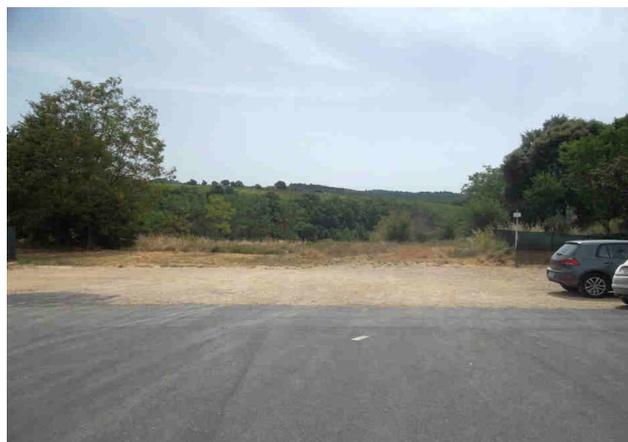
Numero di posti riservati adeguato

ASSENTE

Prestazioni insufficienti

Posti riservati 0 su 30 posti auto totali

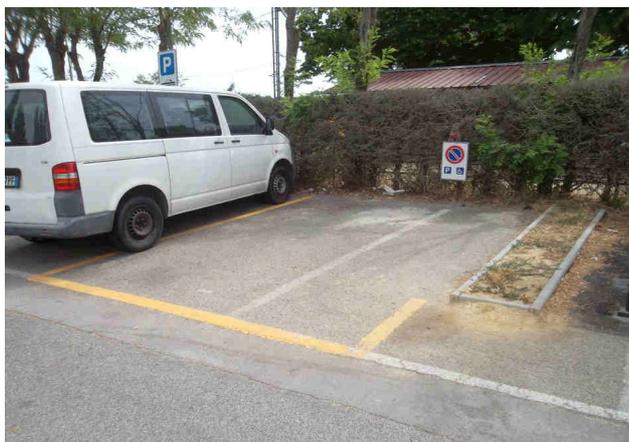
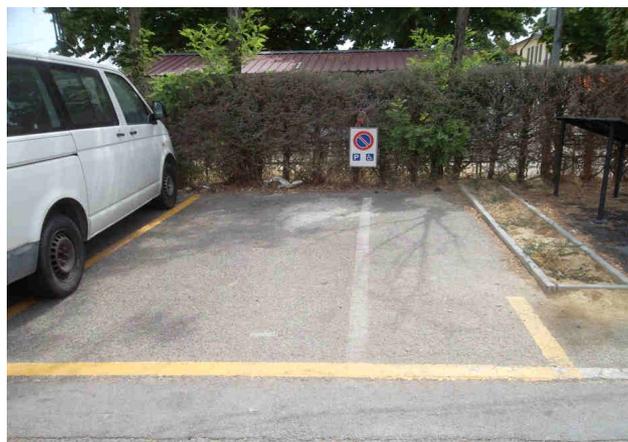
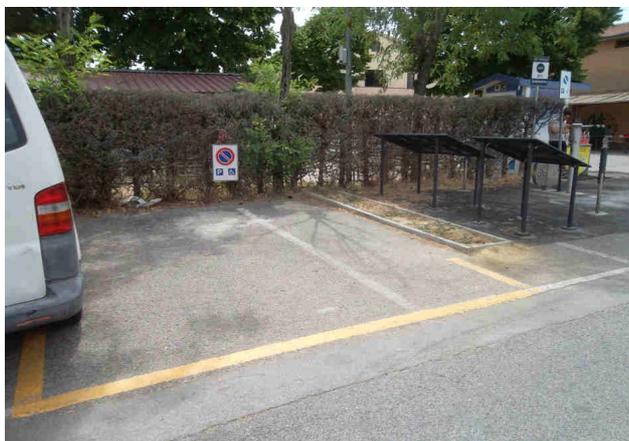
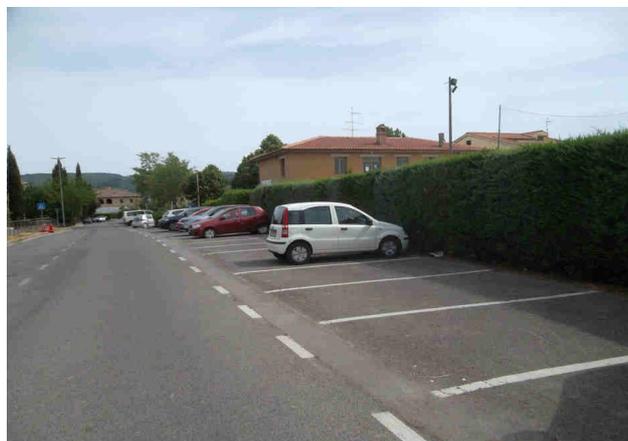
| Numero di posti riservati adeguato SI | Segnaletica adeguata SI | Pavimentazione adeguata SI |
| Contiguità a percorso pedonale NO | Dislivello con percorso pedonale adeguato SI | Larghezza/lunghezza adeguata SI |
| Luogo di manovra sicuro SI | Luogo di manovra senza dislivello SI | |

Prestazioni sufficienti

Posti riservati 1 su 20 posti auto totali

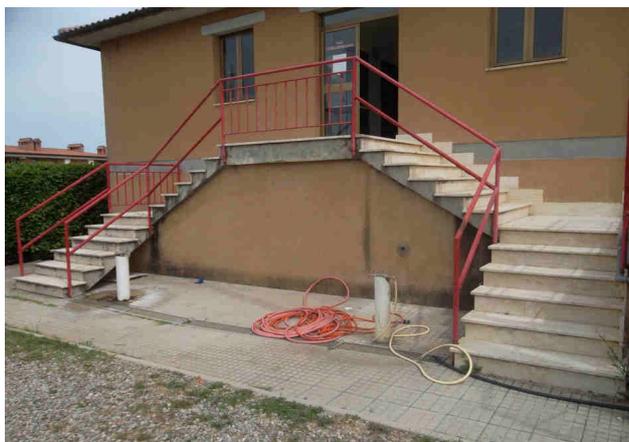
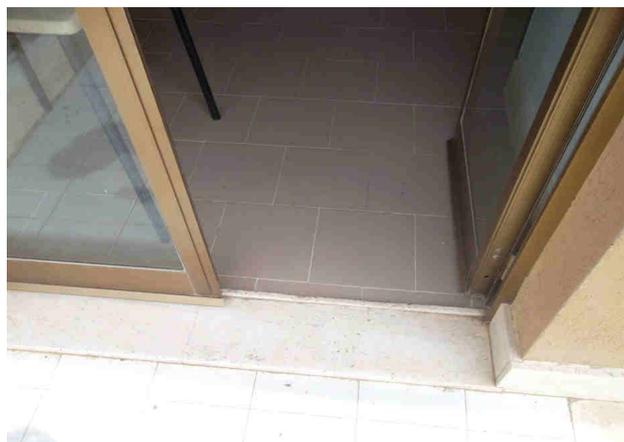
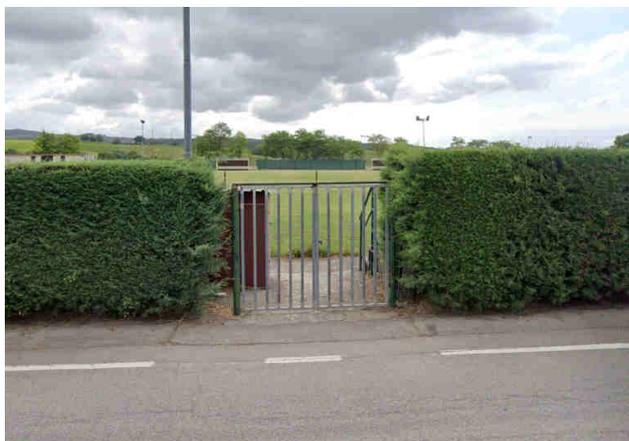
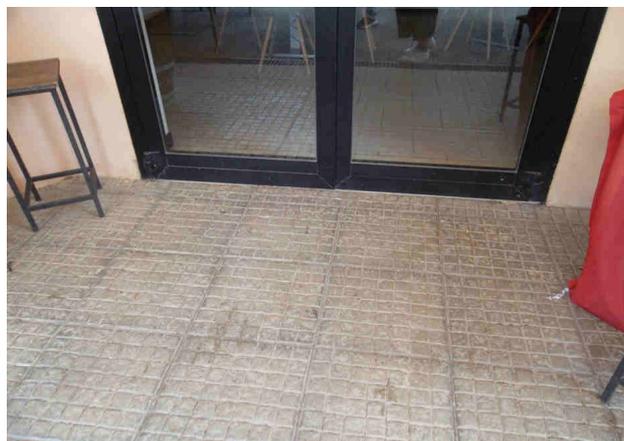
| ACCESSO: PRINCIPALE | Segnaletica PRESENTE MA NON ADEGUATA | Individuabilità adeguata NO |
| Presenza di dislivelli SI | Superamento dislivello a norma NO | Presenza di ostacoli NO |
| Larghezza della porta adeguata SI | Presenza dei dislivelli della porta SI | Spazi di manovra adeguati SI |
| Porta adeguata SI | Campanello adeguato ASSENTE | Citofono adeguato ASSENTE |

Prestazioni gravemente insufficienti

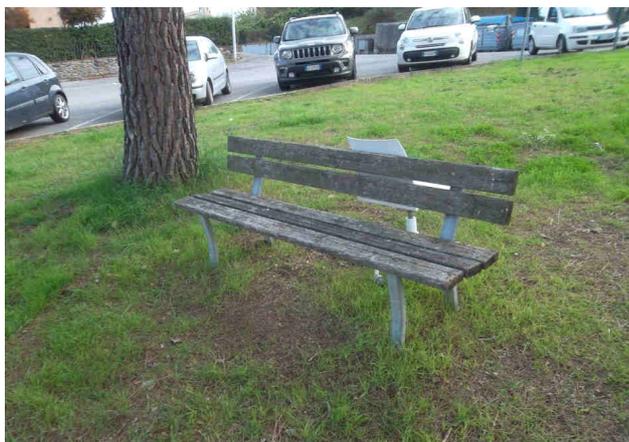
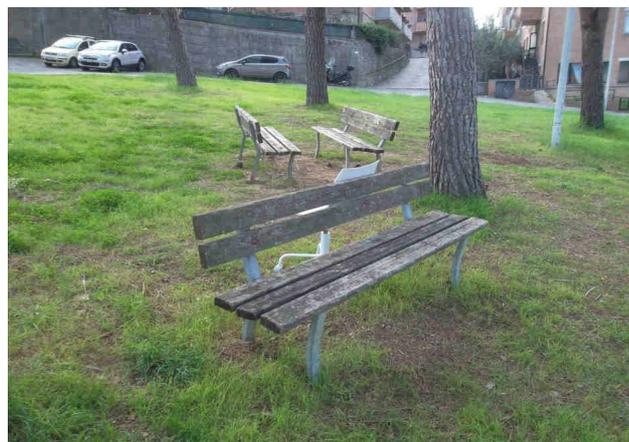
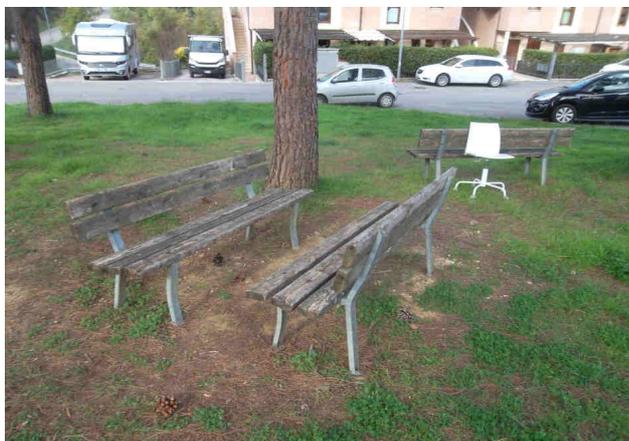
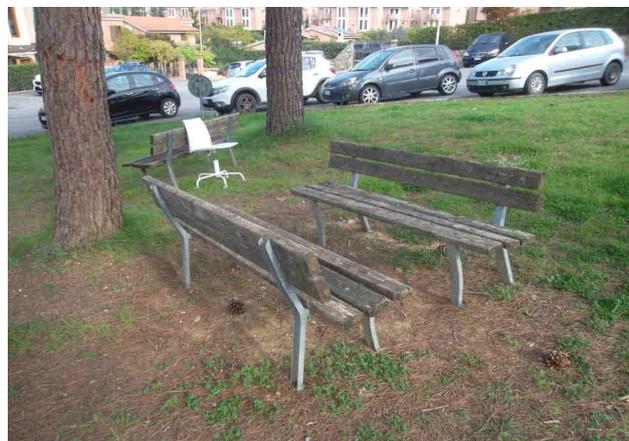
Segnaletica

PRESENTE MA NON ADEGUATA

Sedute

Prestazioni insufficienti

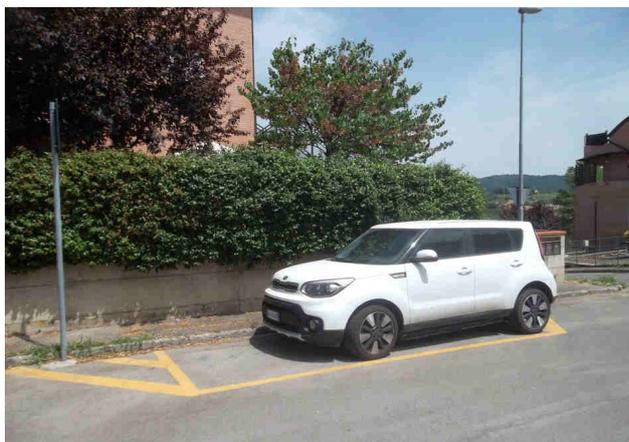
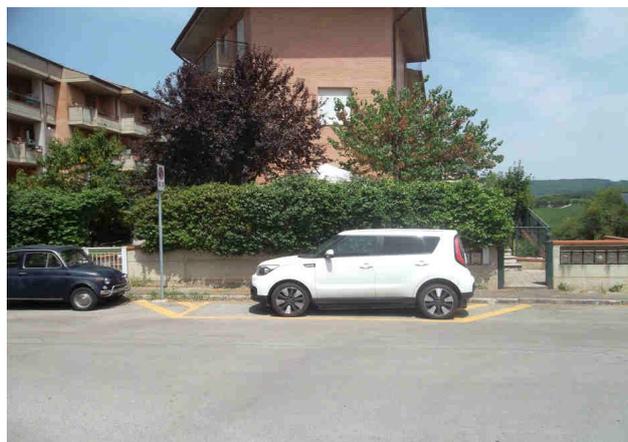
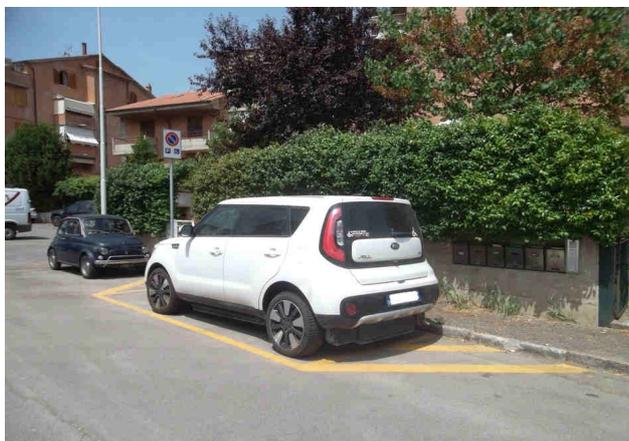
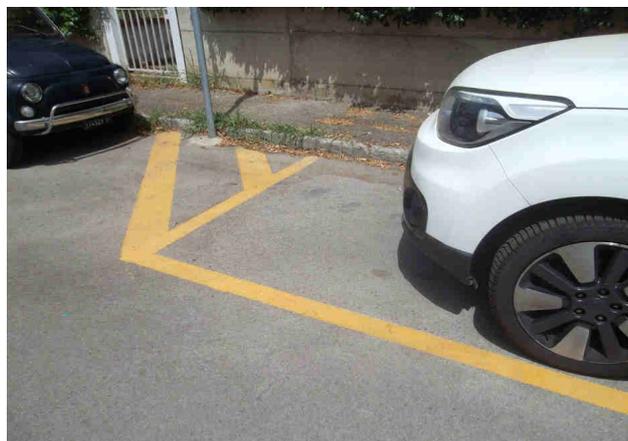
| Numero di posti riservati adeguato SI | Segnaletica adeguata SI | Pavimentazione adeguata SI |
| Contiguità a percorso pedonale SI | Dislivello con percorso pedonale adeguato NO | Larghezza/lunghezza adeguata NO |
| Luogo di manovra sicuro SI | Luogo di manovra senza dislivello NO | |

Prestazioni sufficienti

Posti riservati 1 su 28 posti auto totali

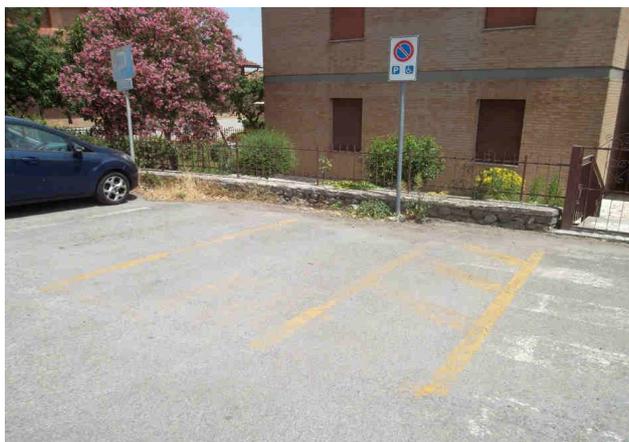
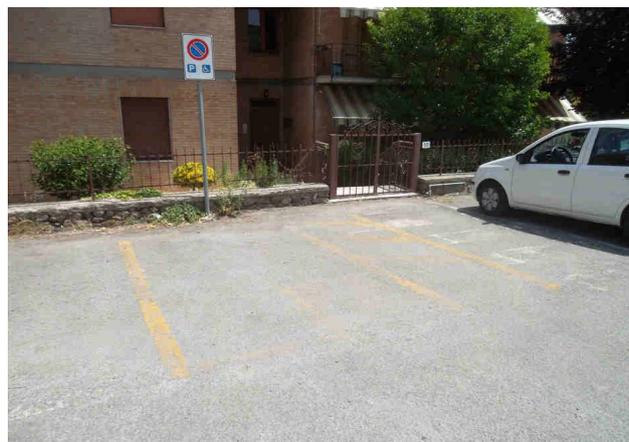
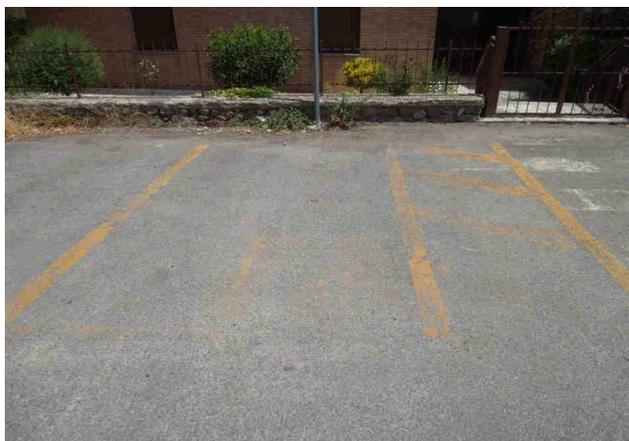
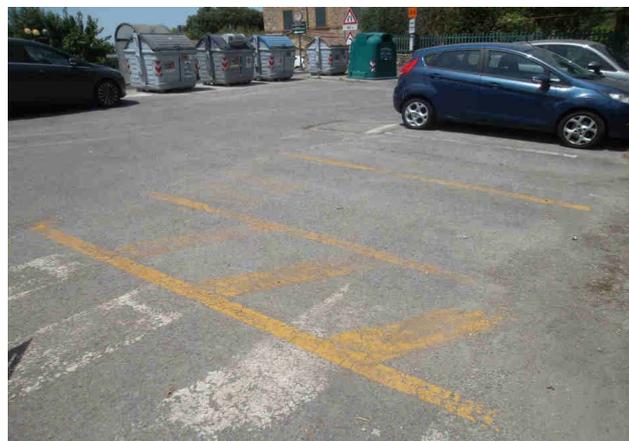
| Numero di posti riservati adeguato SI | Segnaletica adeguata SI | Pavimentazione adeguata SI |
| Contiguità a percorso pedonale NO | Dislivello con percorso pedonale adeguato NO | Larghezza/lunghezza adeguata SI |
| Luogo di manovra sicuro SI | Luogo di manovra senza dislivello SI | |

Prestazioni sufficienti

Posti riservati 1 su 6 posti auto totali

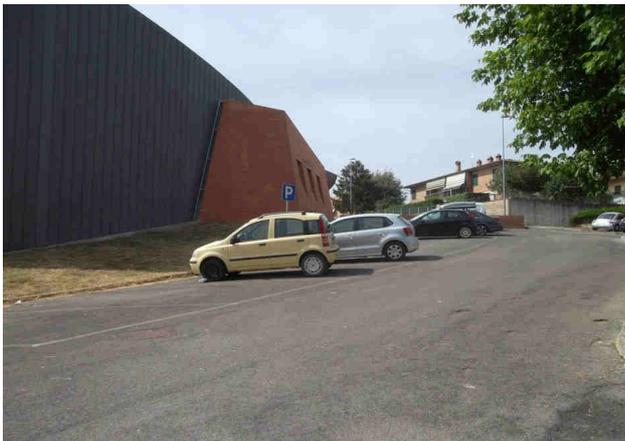
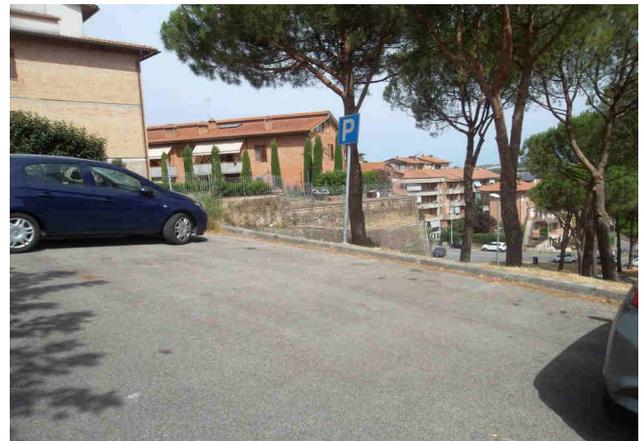
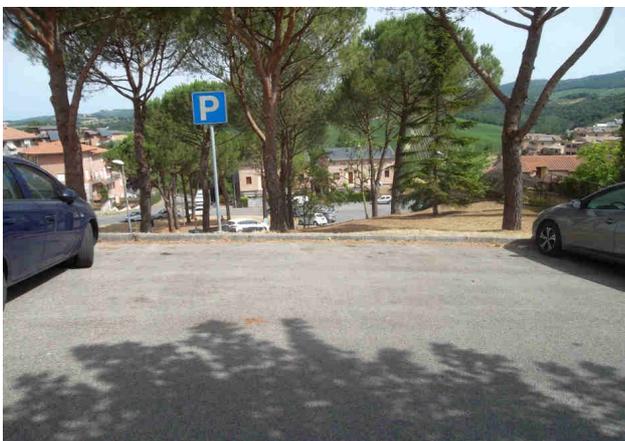
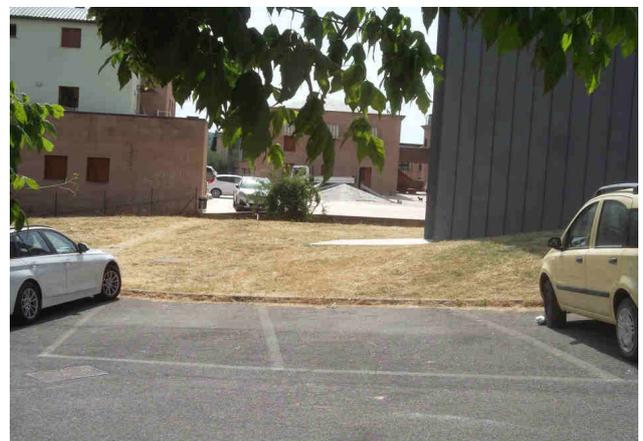
Numero di posti riservati adeguato

ASSENTE

Prestazioni gravemente insufficienti

Posti riservati 0 su 20 posti auto totali

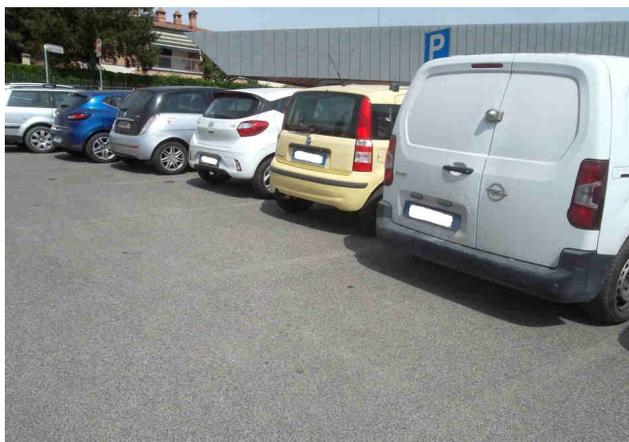
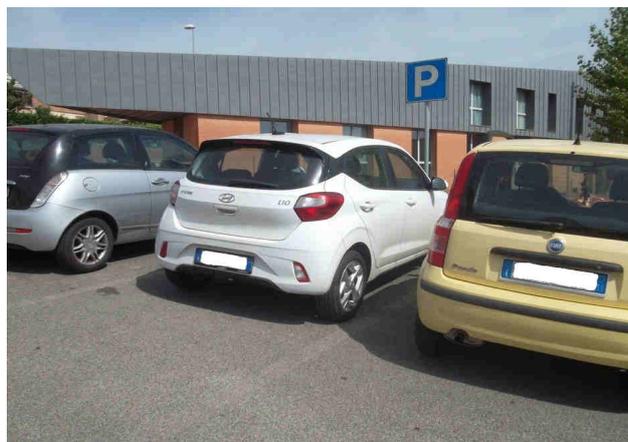
Scheda nr. **146**

Numero di posti riservati adeguato

NO

Prestazioni gravemente insufficienti

Posti riservati 0 su 9 posti auto totali

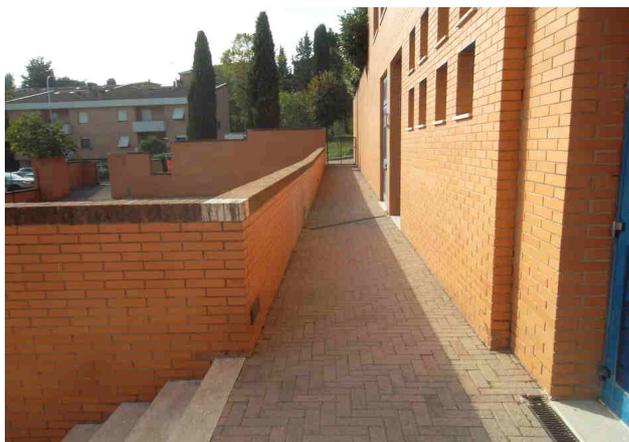
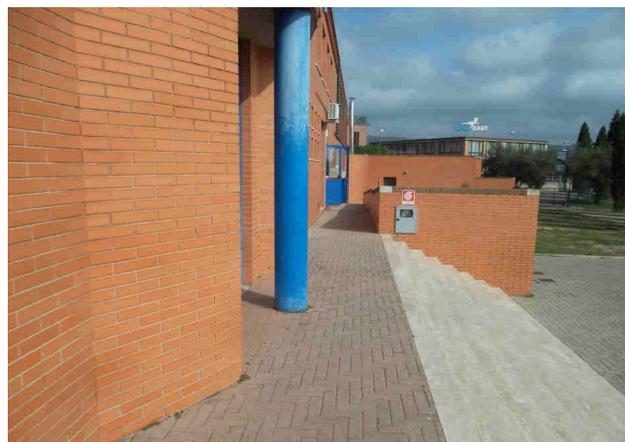
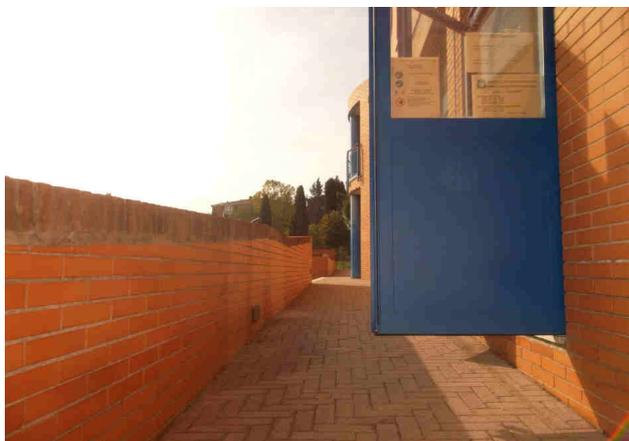
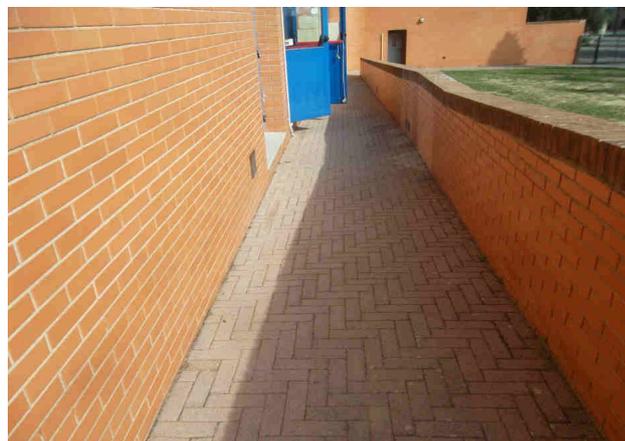
EU 1 - Percorsi pedonali esterni

| Larghezza adeguata SEMPRE | Possibilità di inversione di marcia SECONDO NORMA | Cambi di direzione in piano SEMPRE |
| Assenza variazioni di livello (salto di quota) SEMPRE | Pendenza longitudinale adeguata SEMPRE | Pendenza trasversale adeguata |
| Assenza ostacoli che riducono la larghezza SEMPRE | Assenza ostacoli sporgenti PER LA MAGGIOR PARTE | Piano di calpestio adeguato SEMPRE |
| Illuminazione adeguata PER LA MAGGIOR PARTE | | |

Prestazioni sufficienti

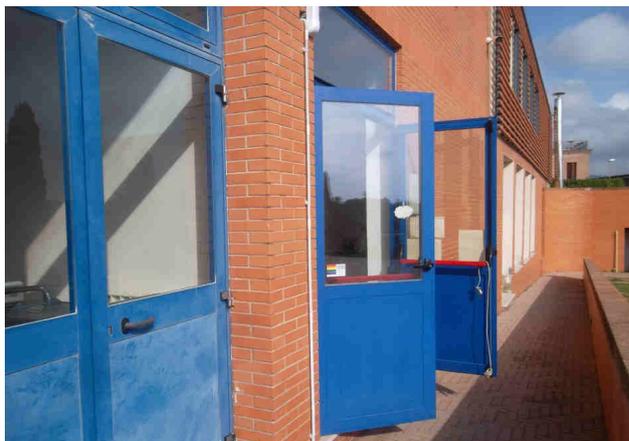
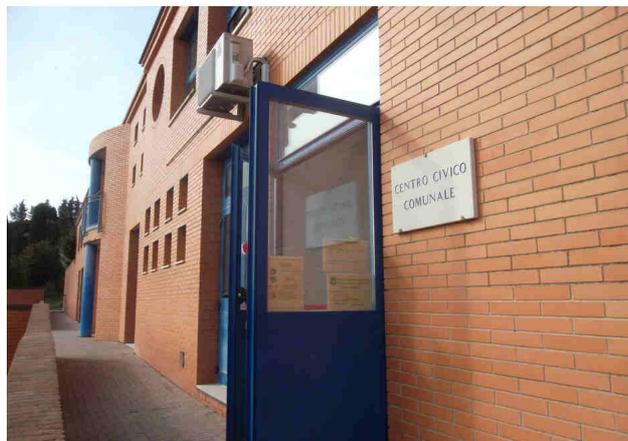
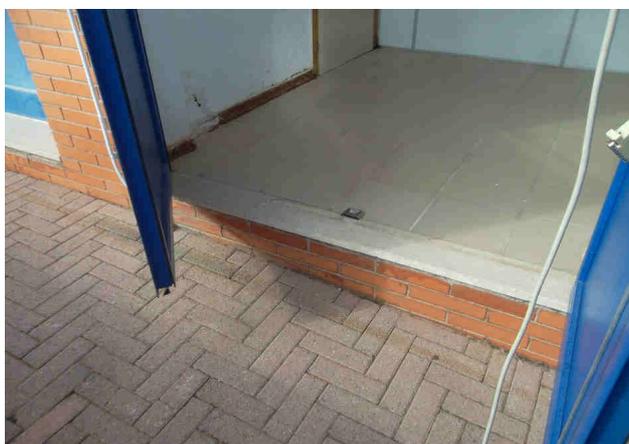
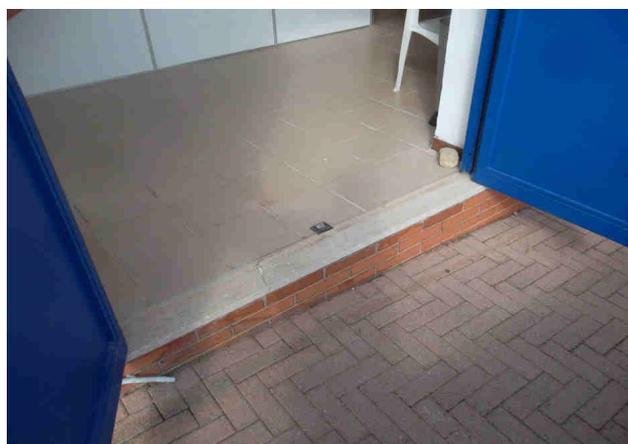
EU 3 - Accessi

| ACCESSO: PRINCIPALE | Segnaletica PRESENTE ED ADEGUATA | Individuabilità adeguata SI |
| Presenza di dislivelli SI | Superamento dislivello a norma NO | Presenza di ostacoli NO |
| Larghezza della porta adeguata SI | Presenza dei dislivelli della porta SI | Spazi di manovra adeguati SI |
| Porta adeguata SI | Campanello adeguato ASSENTE | Citofono adeguato ASSENTE |

Prestazioni insufficienti

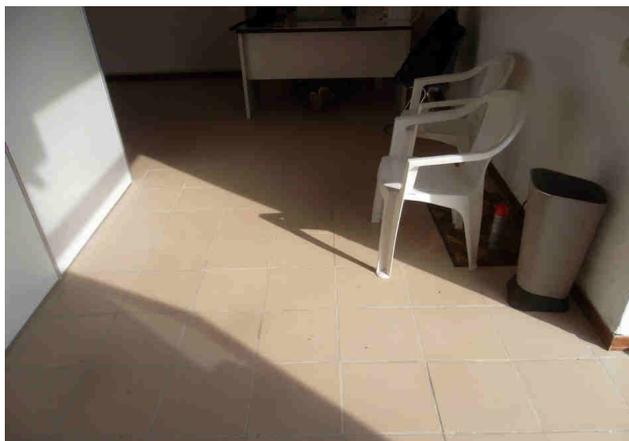
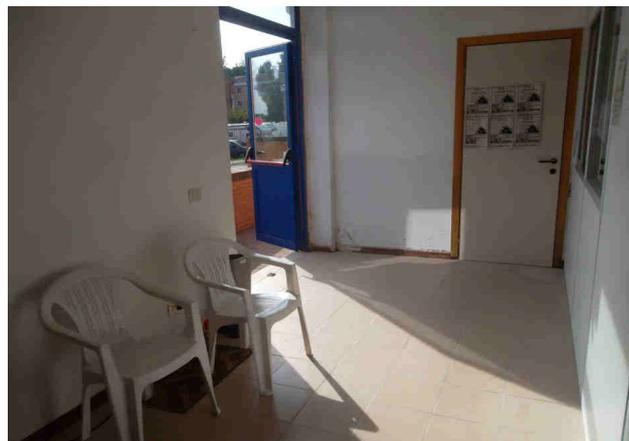
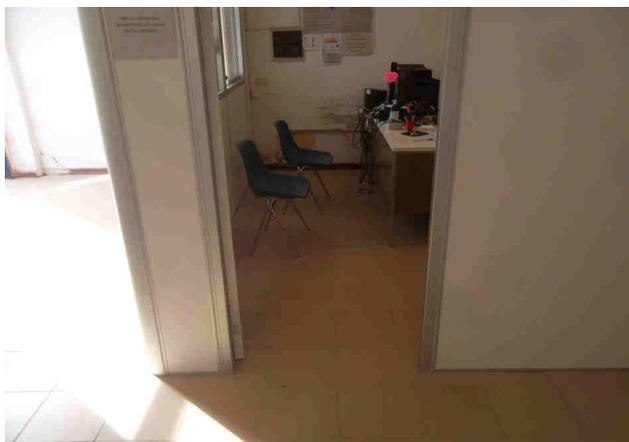
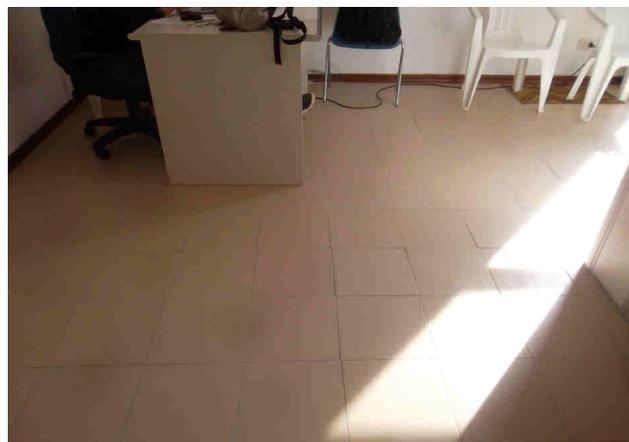
EU 5 - Percorsi interni

| Larghezza adeguata SEMPRE | Possibilità di inversione di marcia SECONDO NORMA | Assenza variazioni di livello (salto di quota) SEMPRE |
| Assenza ostacoli sporgenti SEMPRE | Piano di calpestio adeguato SEMPRE | Assenza dislivelli delle porte SEMPRE |
| Assenza dislivelli delle porte SEMPRE | Larghezza porte adeguata SEMPRE | Spazi di manovra adeguati presso le porte SEMPRE |
| Porte adeguate SEMPRE | Illuminazione adeguata SEMPRE | |

Rispondenza ai requisiti totale

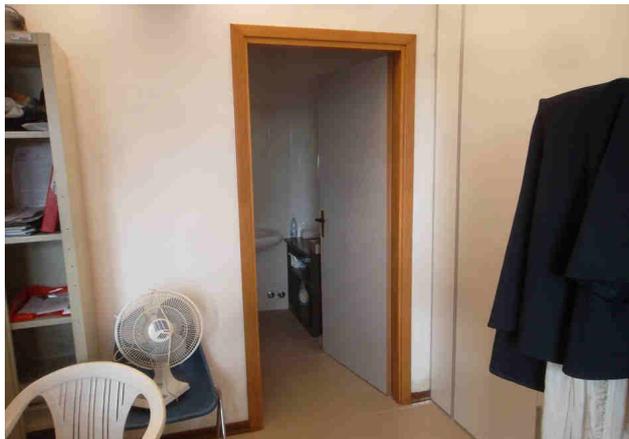
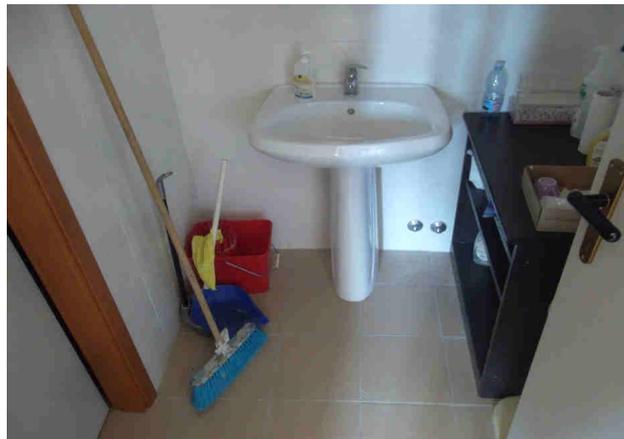
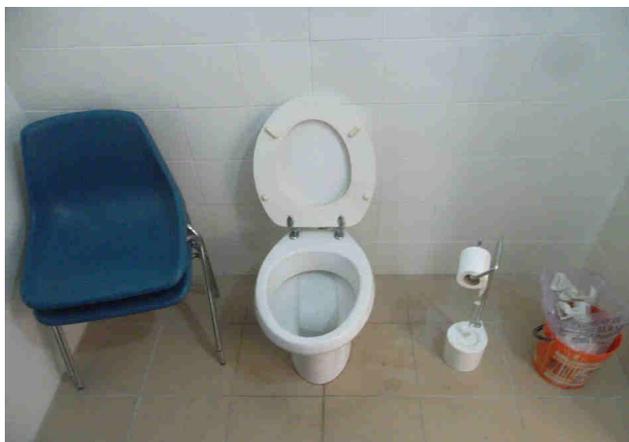
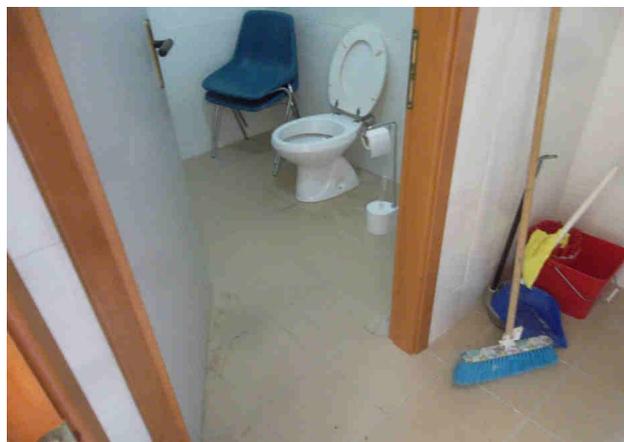
EU 6 - Servizi igienici accessibili

| Servizi igienici accessibili ACCESSIBILI NON A NORMA | Individuabilità adeguata NO | Piano di calpestio non scivoloso SI |
| Spazio accostamento lavabo adeguato NO | Spazio accostamento wc adeguato NO | Wc adeguato NO |
| Lavabo adeguato NO | Porta adeguata SI | Arredi adeguati NO |
| Illuminazione adeguata SI | | |

Prestazioni insufficienti

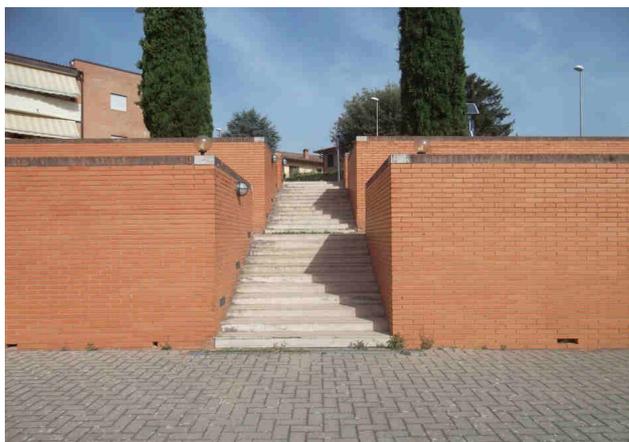
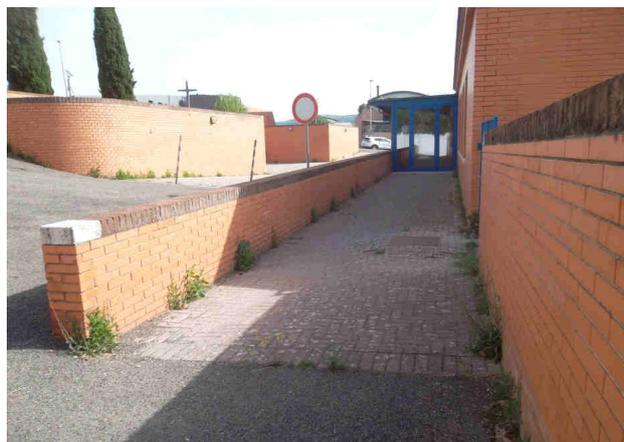
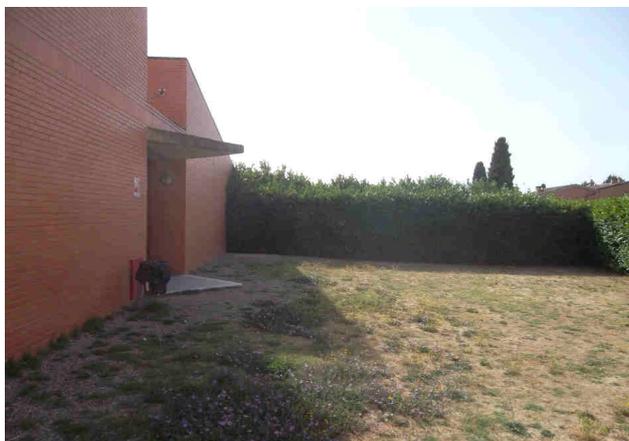
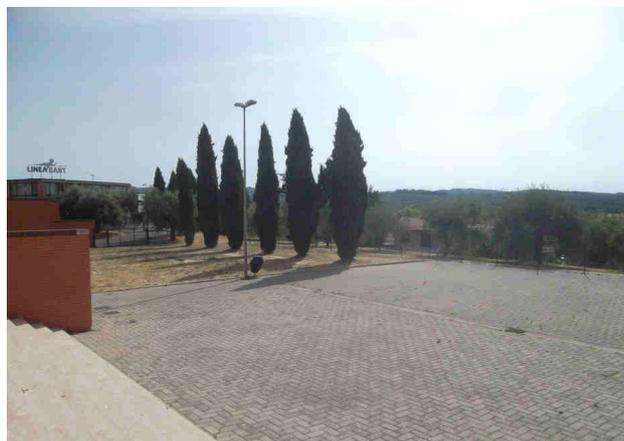
Prestazioni sufficienti
