Piano per l'Eliminazione delle Barriere Architettoniche - PEBA

QUADRO CONOSCITIVO

RELAZIONE e SCHEDE DI RILIEVO

VOLUME 3 - schede da 101 a 165

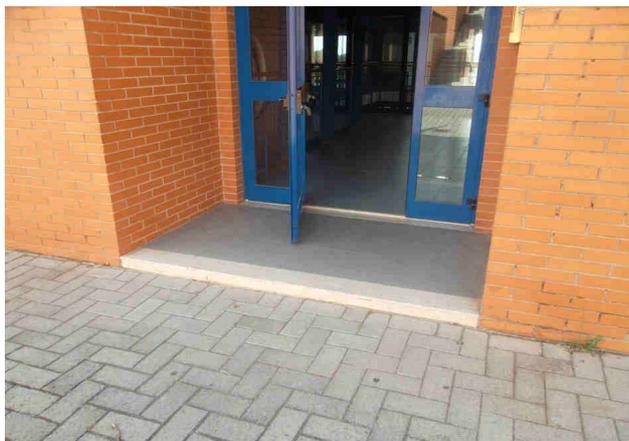
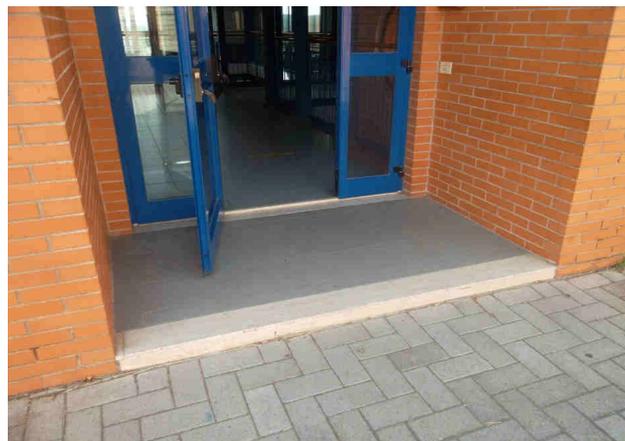
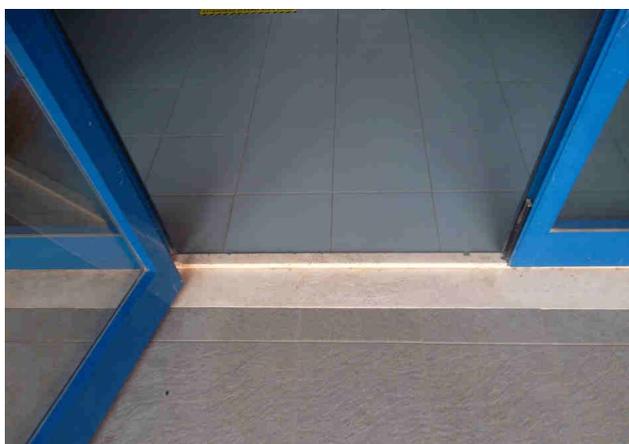
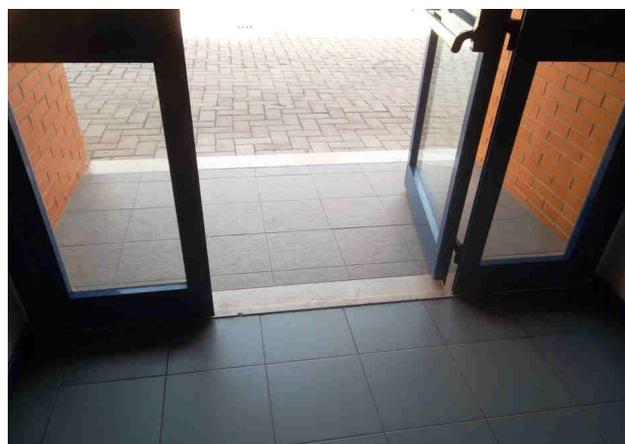
Prestazioni insufficienti

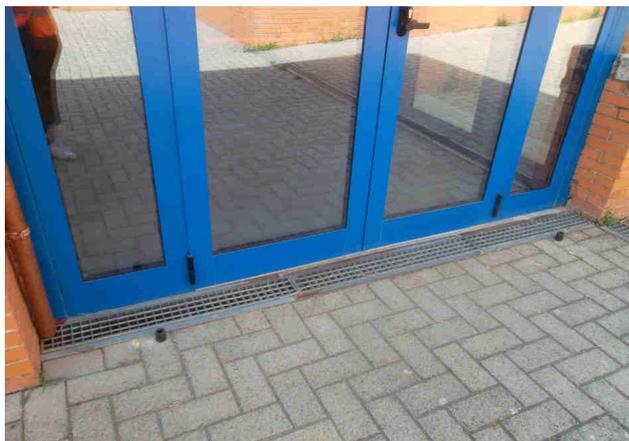
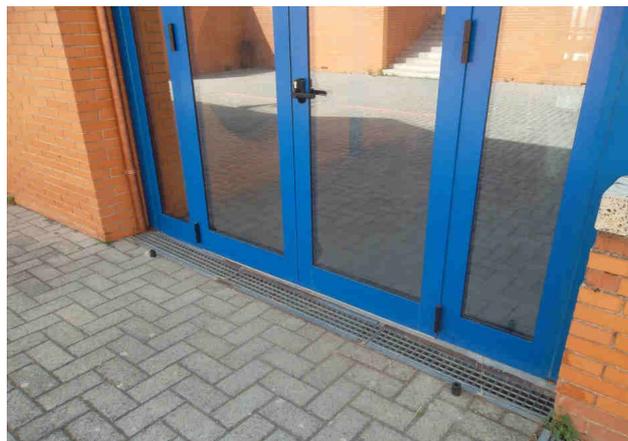
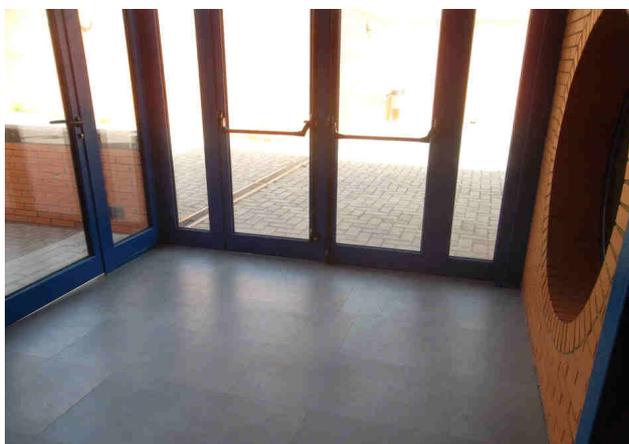
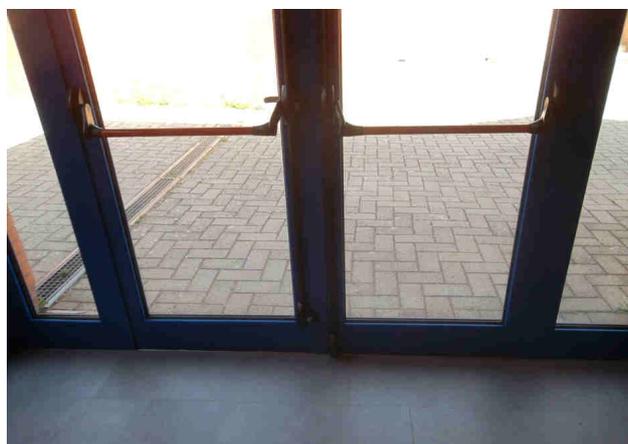
Rispondenza ai requisiti totale

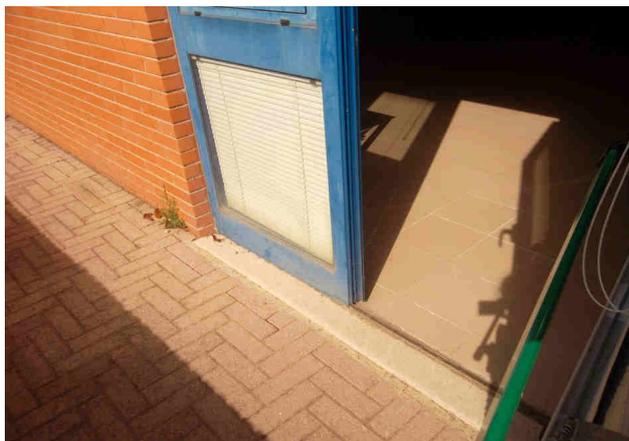
Prestazioni sufficienti

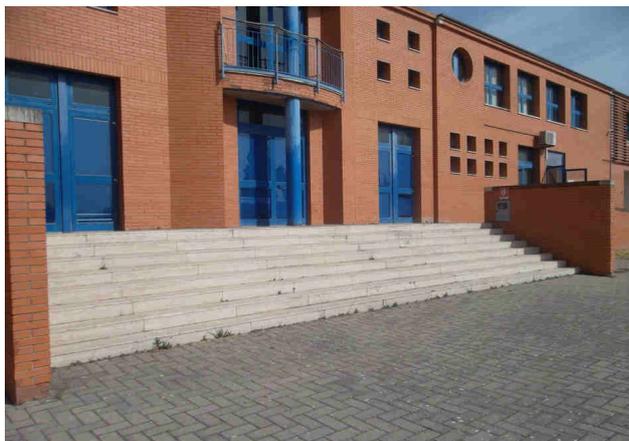
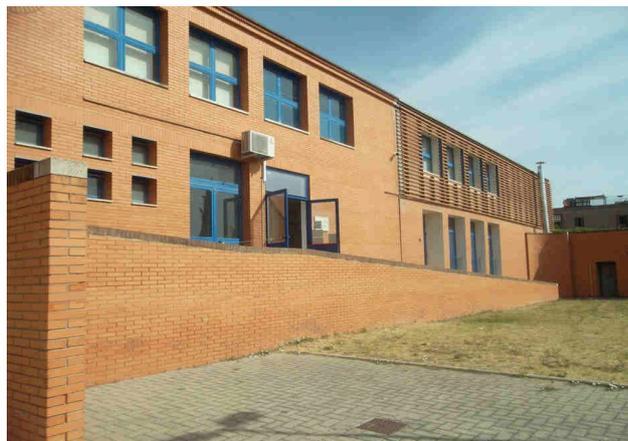
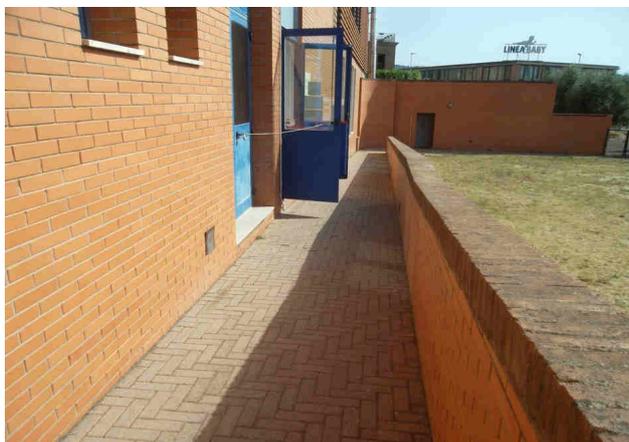
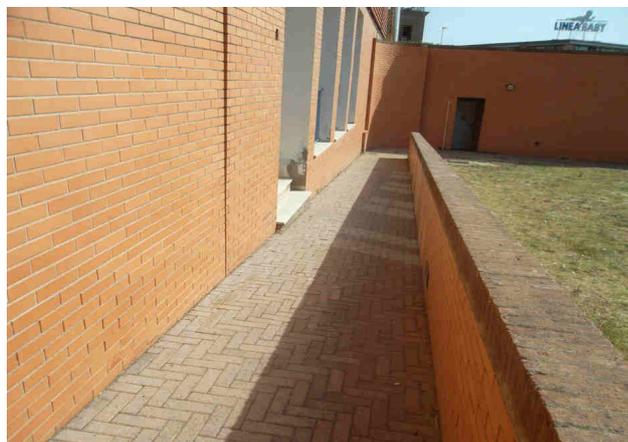
| LIVELLO: SEMINTERRATO | Visibilità dall'ingresso SI | RAMPA - corrimano adeguato NO |
| RAMPA - illuminazione adeguata NO | RAMPA - individualità adeguata SI | RAMPA - larghezza adeguata SI |
| RAMPA - lunghezza adeguata SI | RAMPA - parapetto / cordolo adeguato SI | RAMPA - piano calpestio non scivoloso NO |

Prestazioni insufficienti

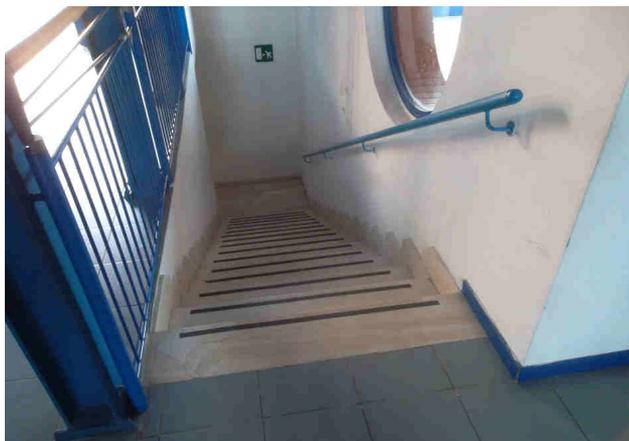
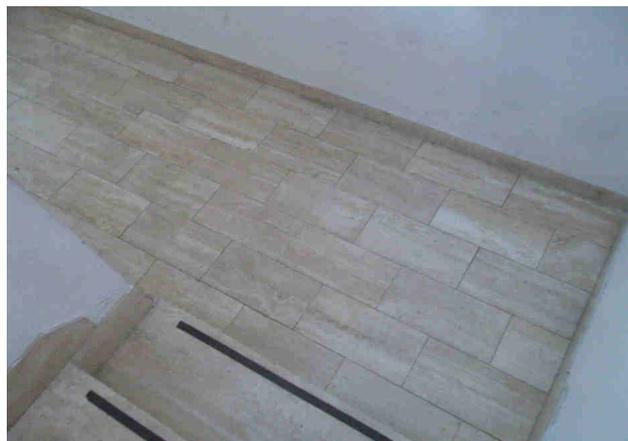
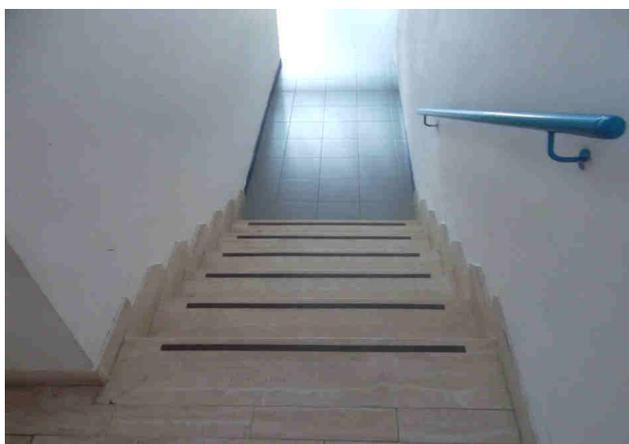
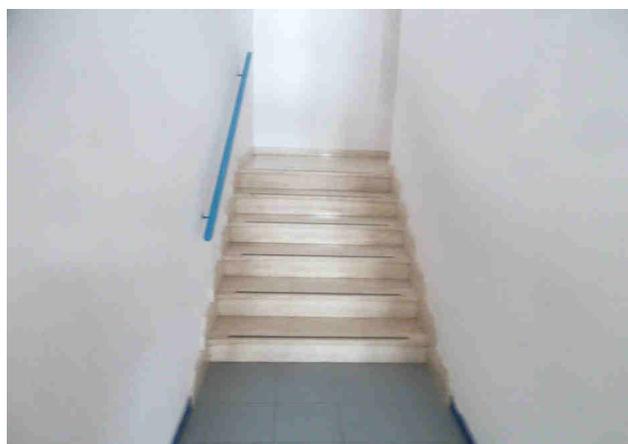
| LIVELLO: SEMINTERRATO / TERRENO | Visibilità dall'ingresso SI | SCALA - individuabilità adeguata SI |
| SCALA - corrimano adeguato SI | SCALA - dimensioni gradini adeguati SI | SCALA - illuminazione adeguata SI |
| SCALA - larghezza adeguata SI | SCALA - lunghezza adeguata SI | SCALA - parapetto / cordolo adeguato ASSENTE |

Prestazioni sufficienti

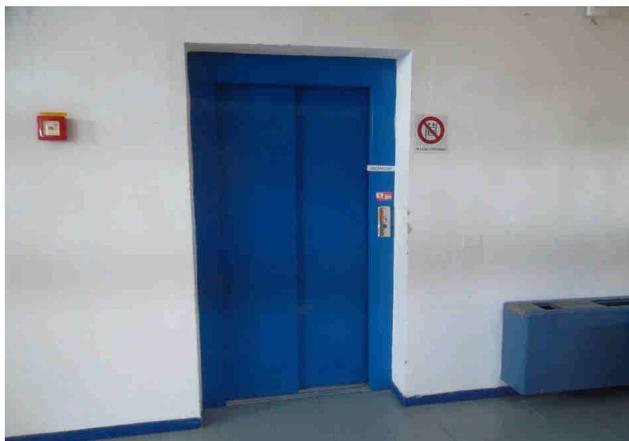
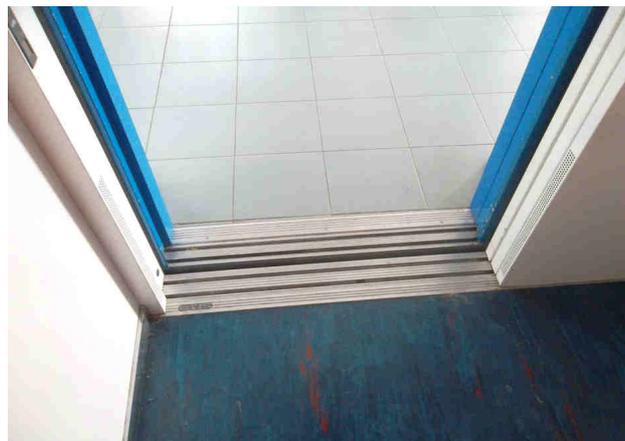
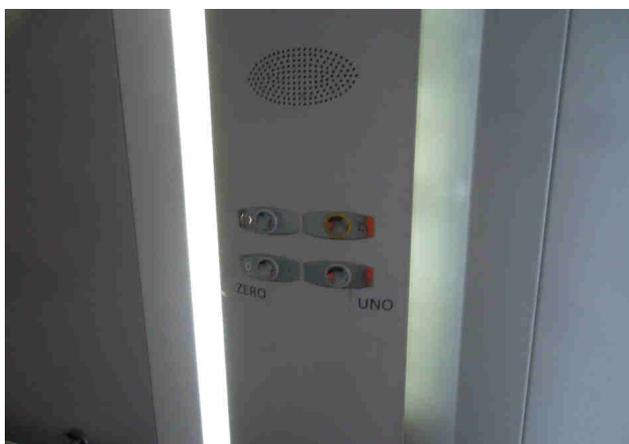
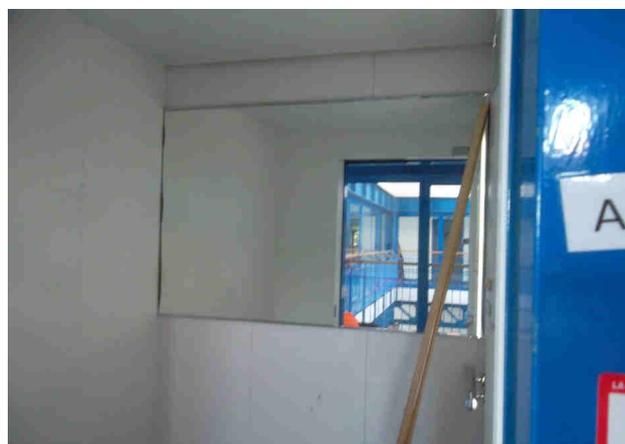
| LIVELLO: SEMINTERRATO / TERRENO | Visibilità dall'ingresso SI | ASCENSORE - autolivellamento SI |
| ASCENSORE - bottoniere adeguate SI | ASCENSORE - dimensioni adeguate SI | ASCENSORE - impianti emergenza SI |
| ASCENSORE - piattaforma distributiva SI | ASCENSORE - presenza di specchio SI | ASCENSORE - segnalazione sonora SI |

Rispondenza ai requisiti totale

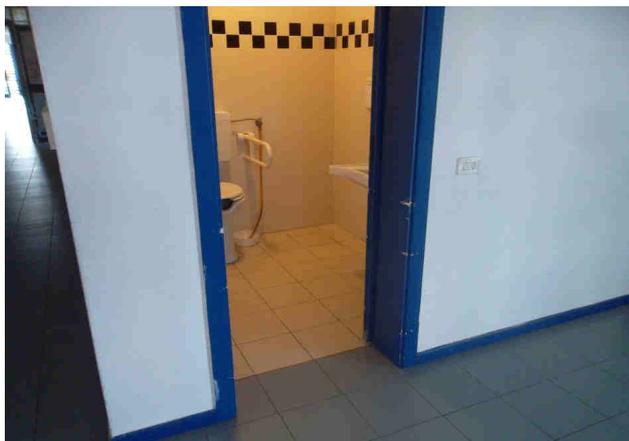
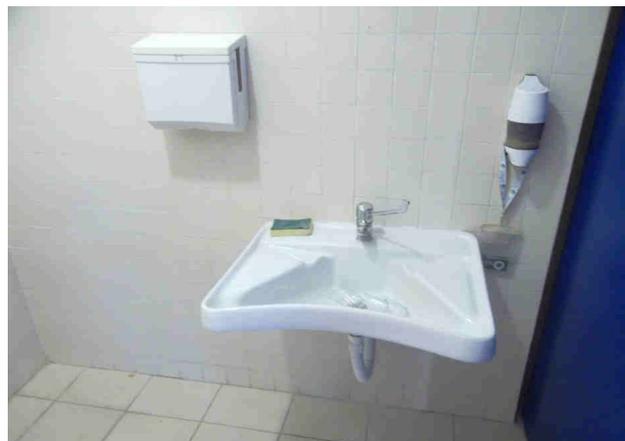
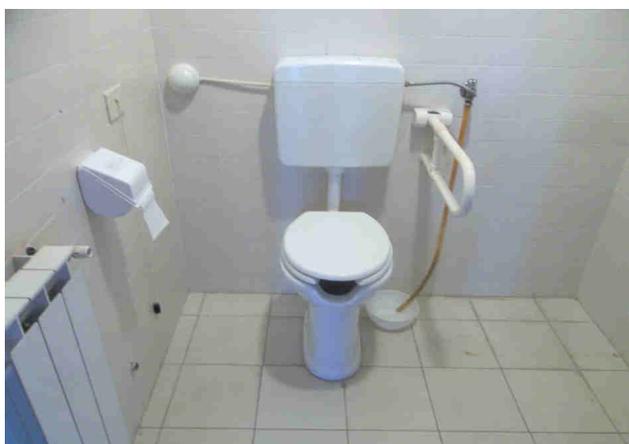
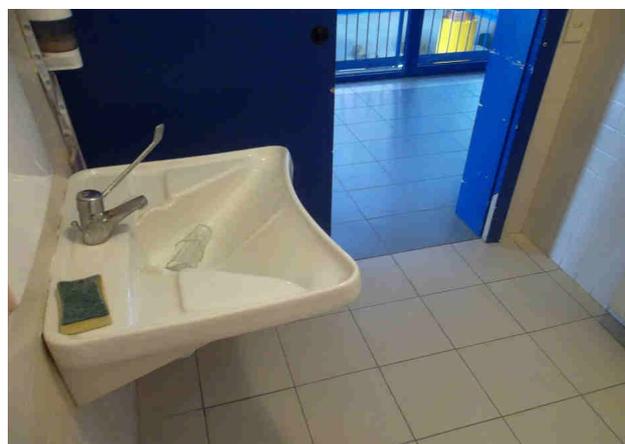
| Servizi igienici accessibili SECONDO NORMA | LIVELLO: TERRENO | Individuabilità adeguata NO |
| Piano di calpestio non scivoloso SI | Spazio accostamento wc adeguato SI | Spazio accostamento lavabo adeguato SI |

Prestazioni sufficienti

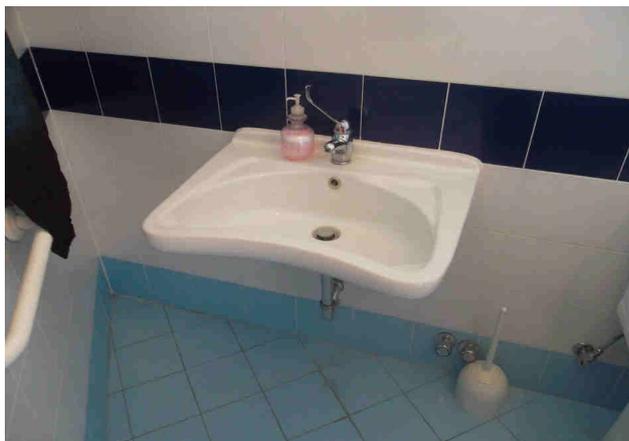
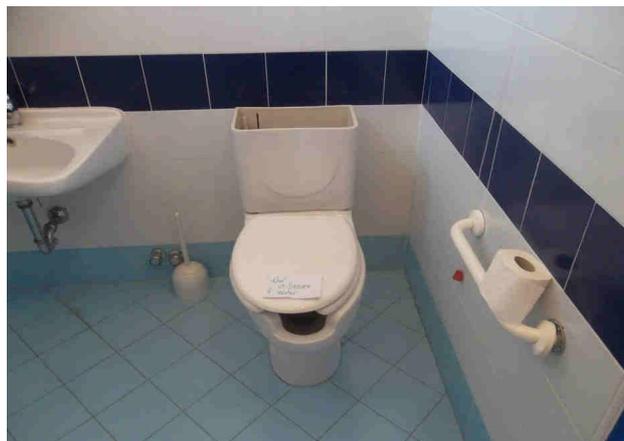
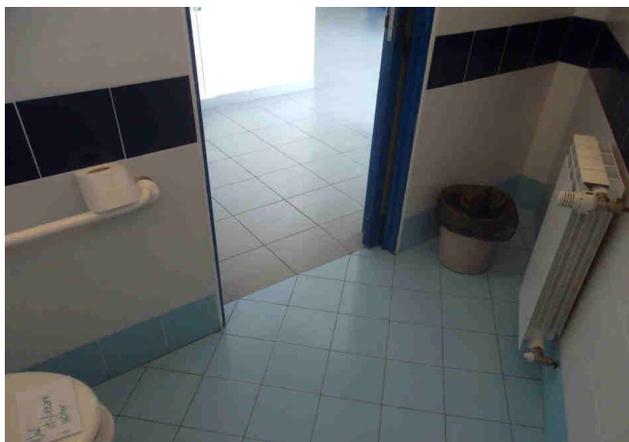
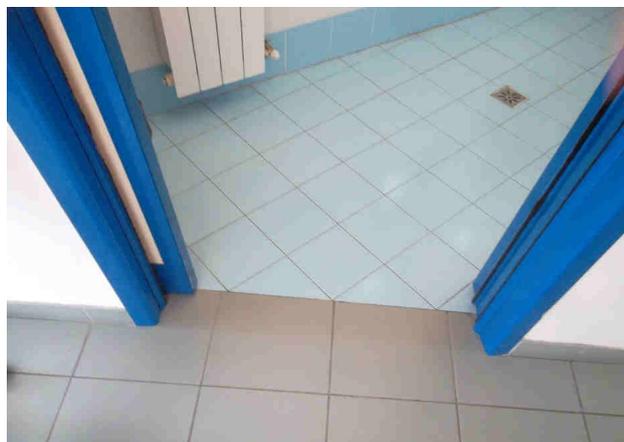
Prestazioni insufficienti

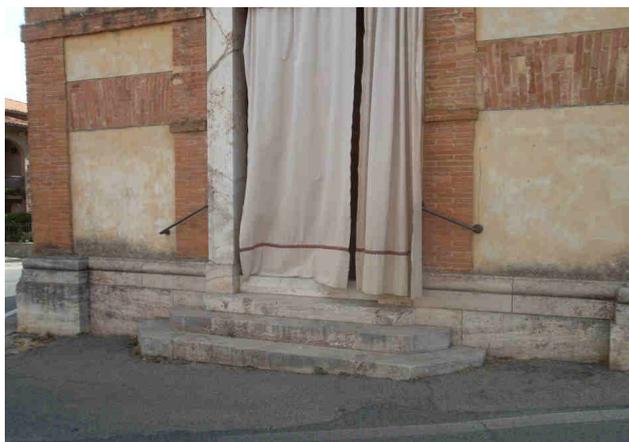
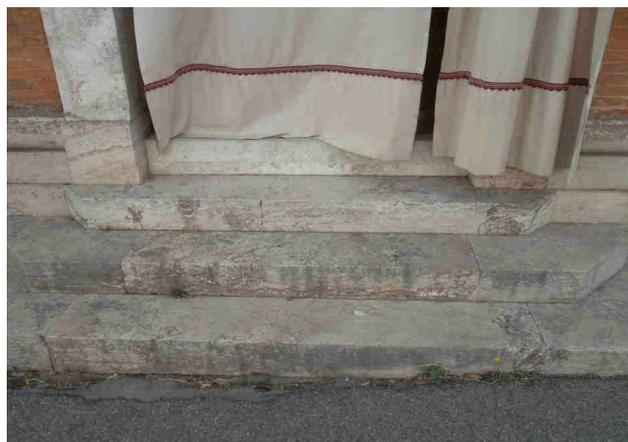
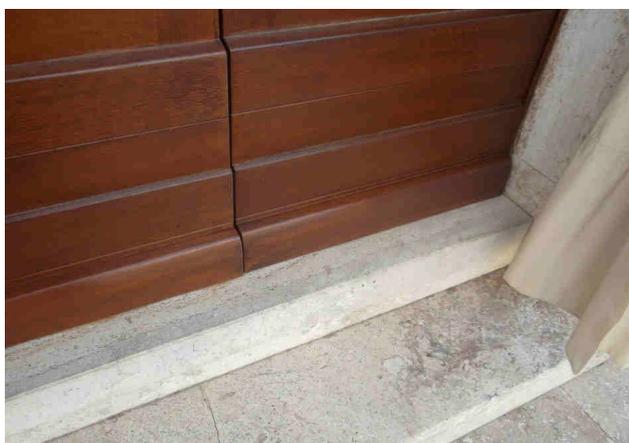
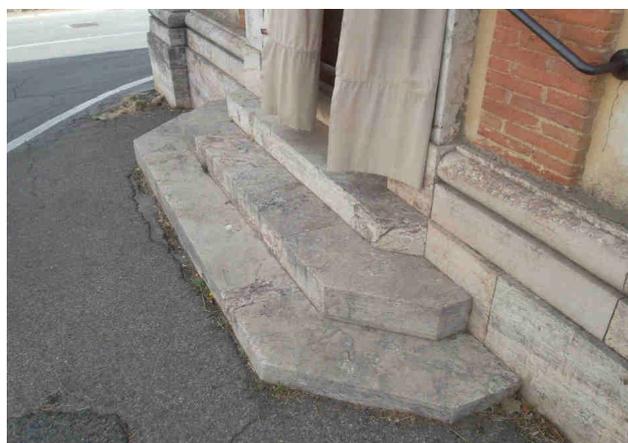
Prestazioni gravemente insufficienti

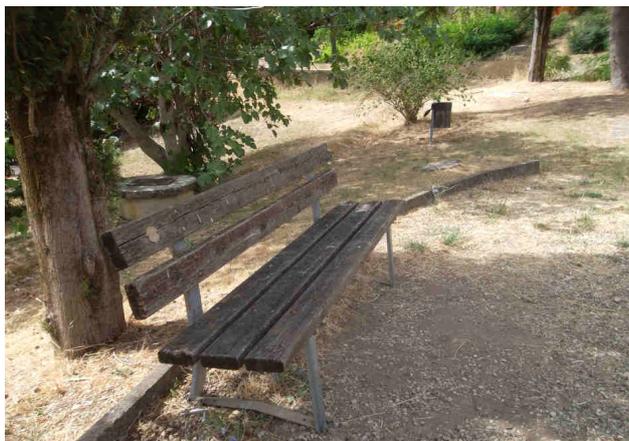
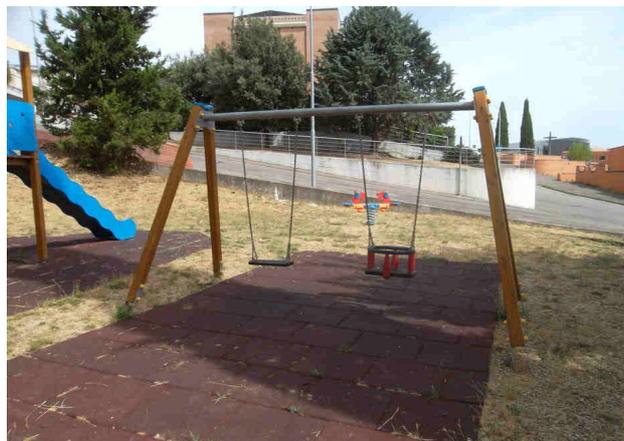
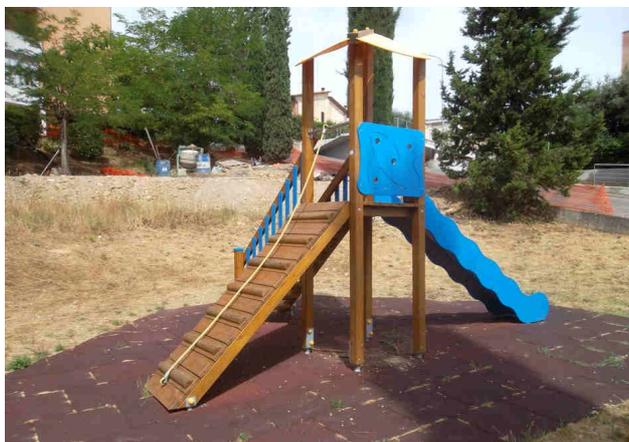
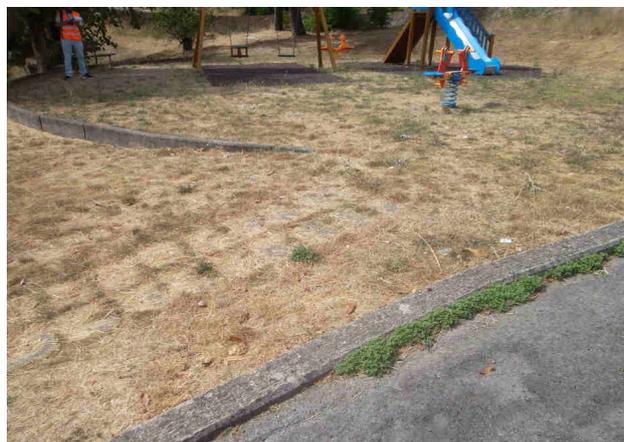
Segnaletica
ASSENTE

Cestini porta rifiuti
PRESENTE MA NON ADEGUATA

Sedute
CARENTE

Giochi
PRESENTE ED ADEGUATA

Prestazioni insufficienti

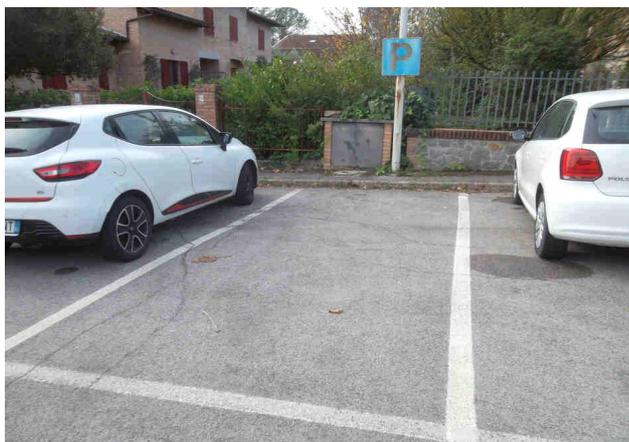
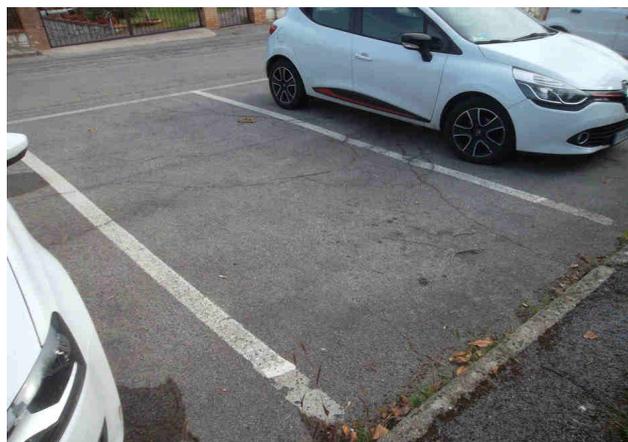
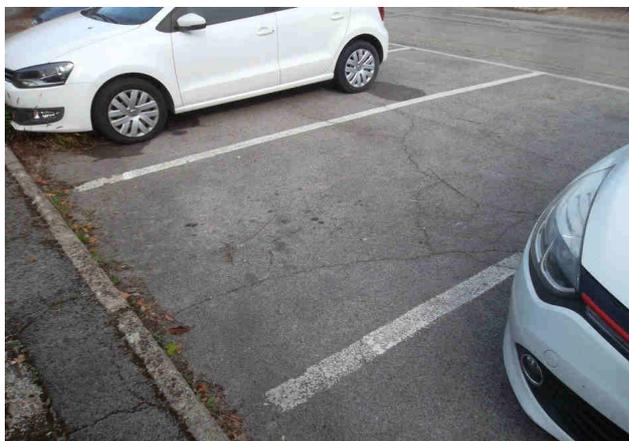
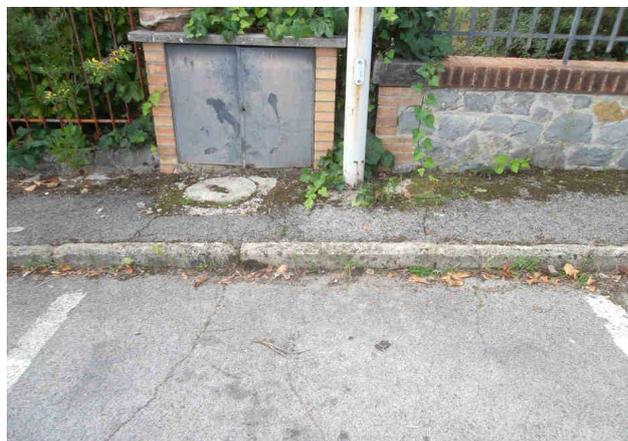
Numero di posti riservati adeguato

ASSENTE

Prestazioni insufficienti

Posti riservati 0 su 7 posti auto totali

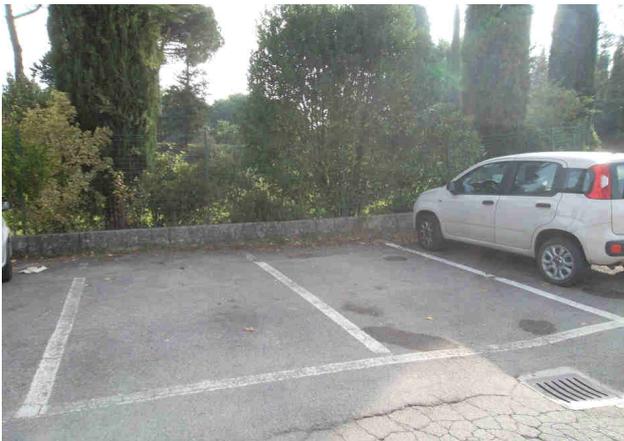
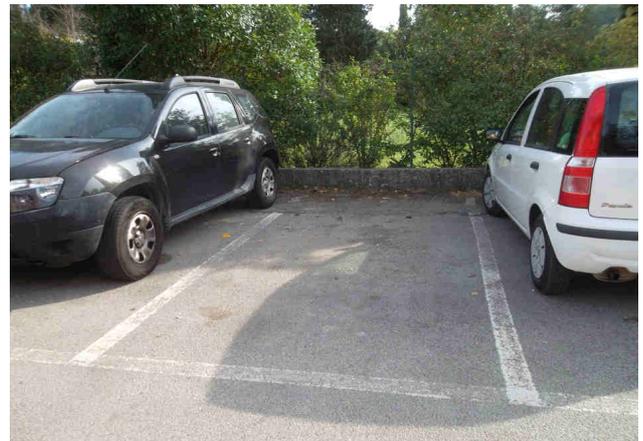
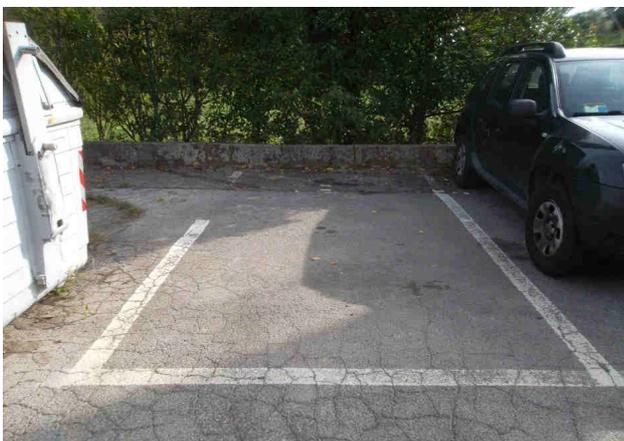
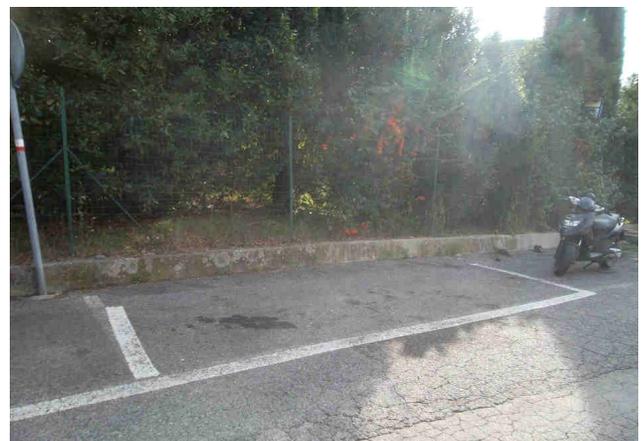
Numero di posti riservati adeguato

NO

Prestazioni insufficienti

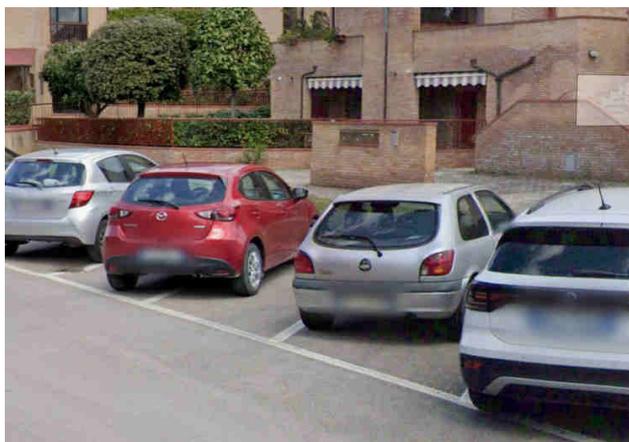
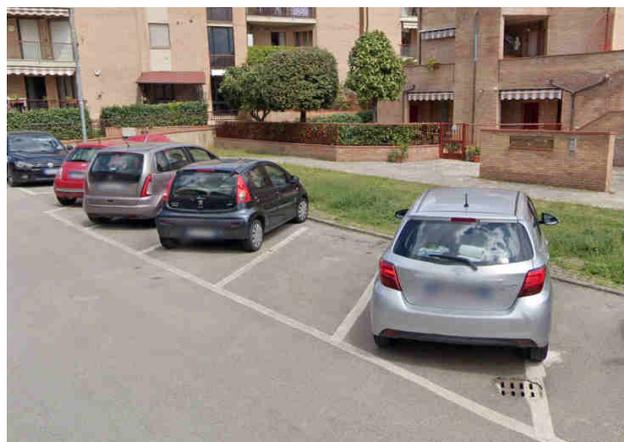
Numero di posti riservati adeguato

ASSENTE

Prestazioni insufficienti

Posti riservati 0 su 11 posti auto totali

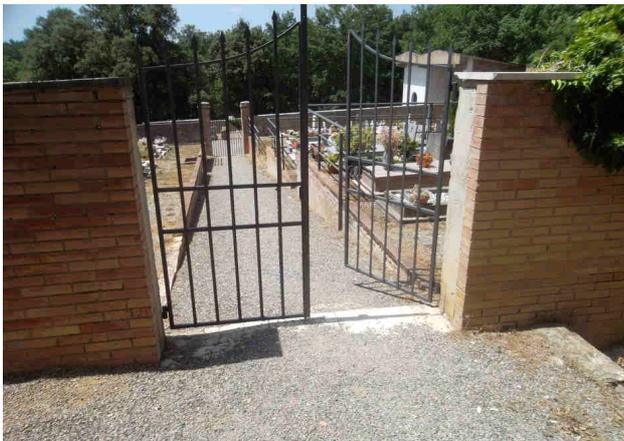
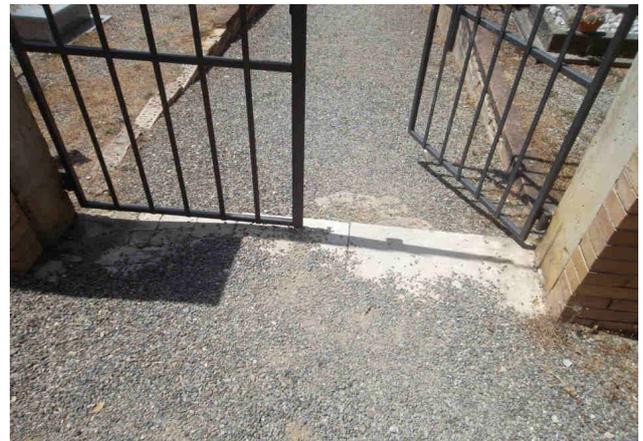
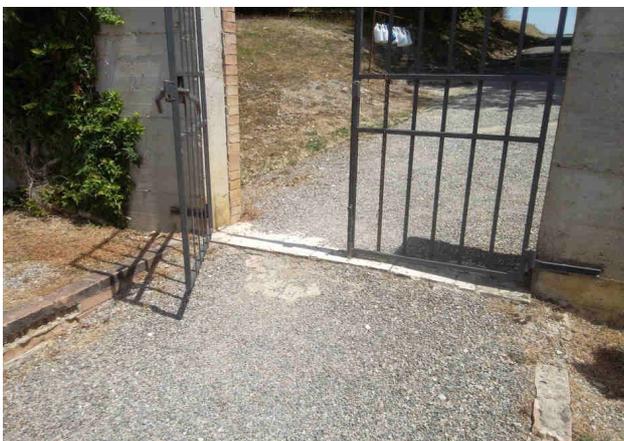
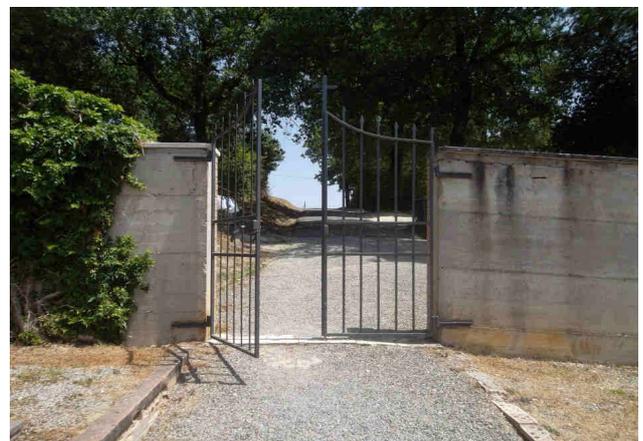
ACCESSO:
PRINCIPALE

Segnaletica
CARENTE

Campanello adeguato
ASSENTE

Citofono adeguato
ASSENTE

Prestazioni sufficienti

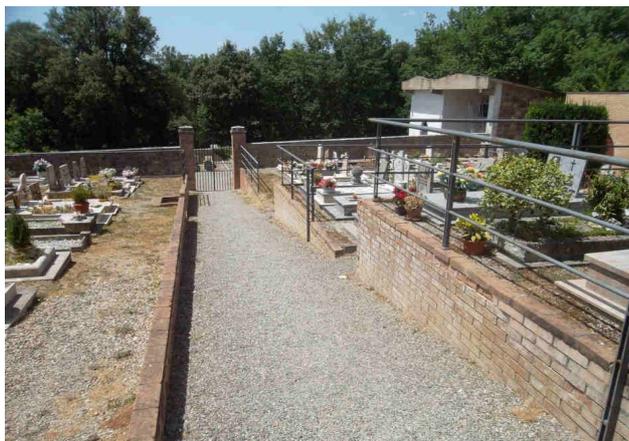
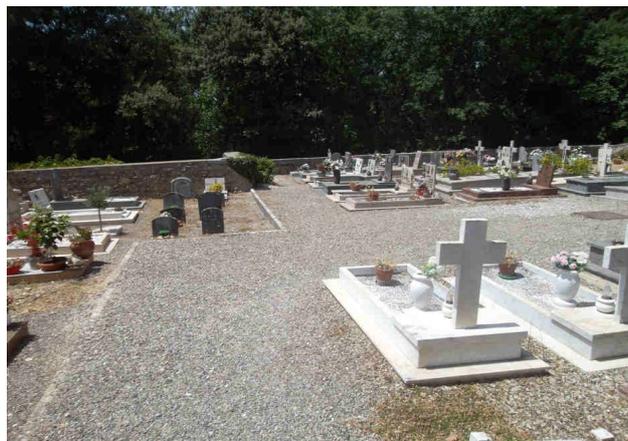
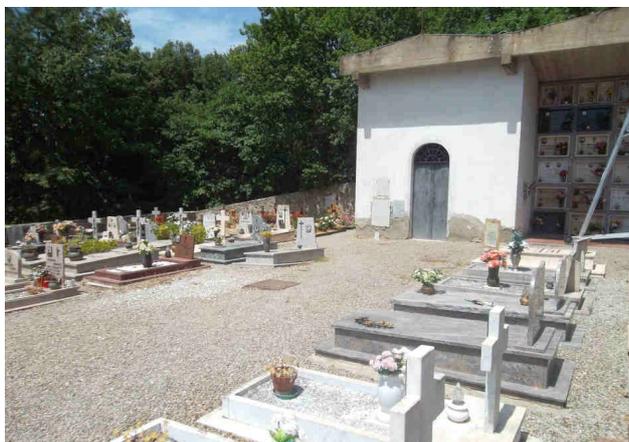
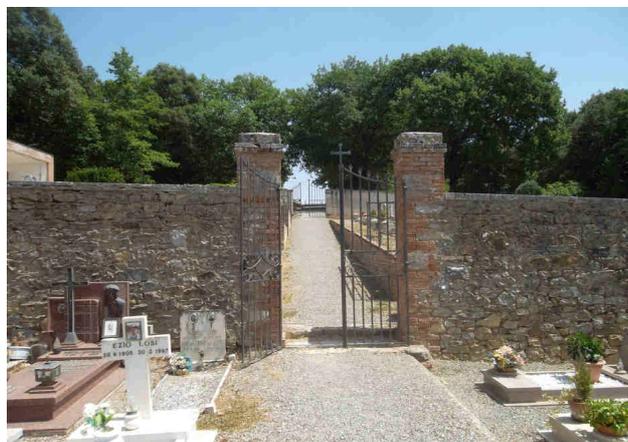
Prestazioni insufficienti

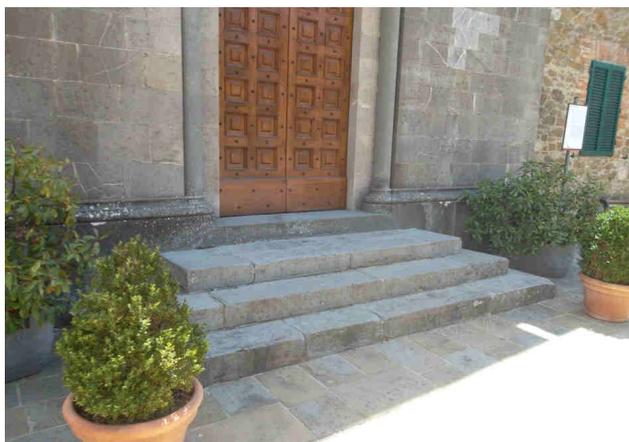
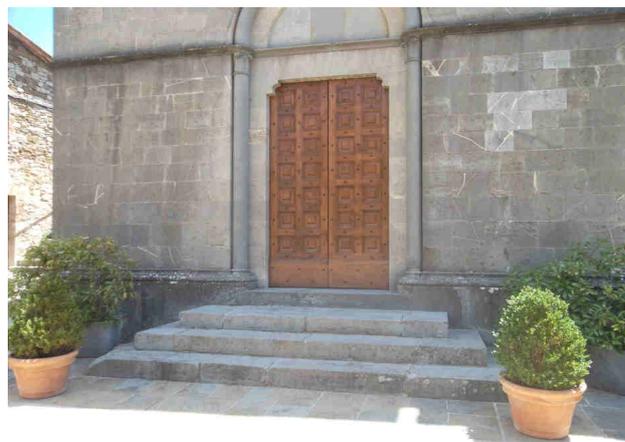
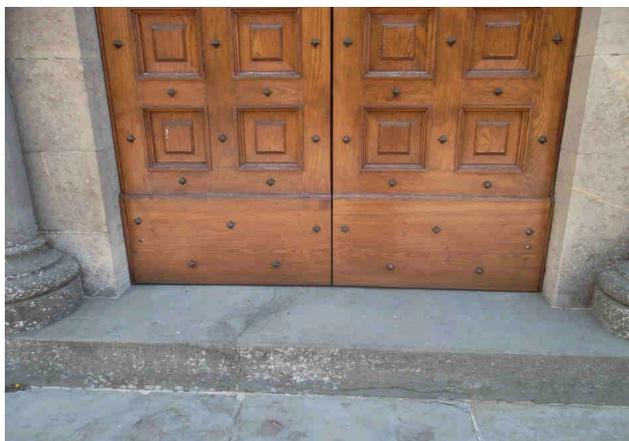
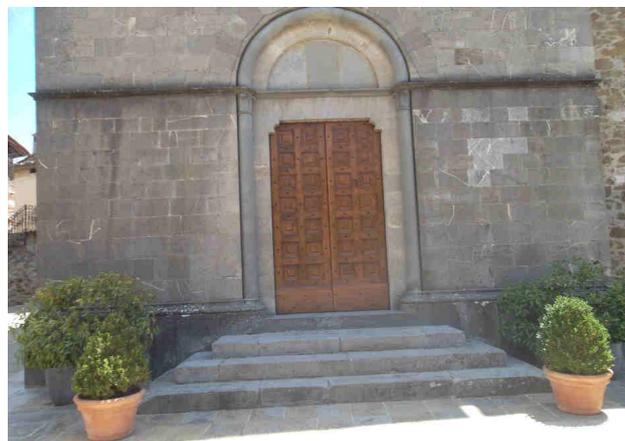
| ACCESSO: PRINCIPALE | Segnaletica ASSENTE | Individuabilità adeguata SI |
| Presenza di dislivelli SI | Superamento dislivello a norma NO | Presenza di ostacoli NO |
| Larghezza della porta adeguata SI | Presenza dei dislivelli della porta SI | Spazi di manovra adeguati SI |
| Porta adeguata SI | Campanello adeguato ASSENTE | Citofono adeguato ASSENTE |

Prestazioni insufficienti

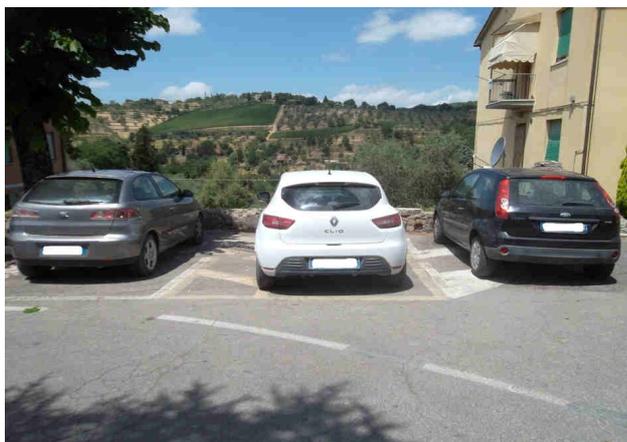
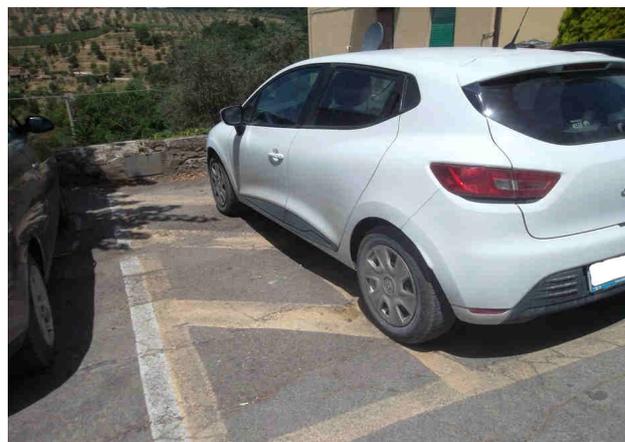
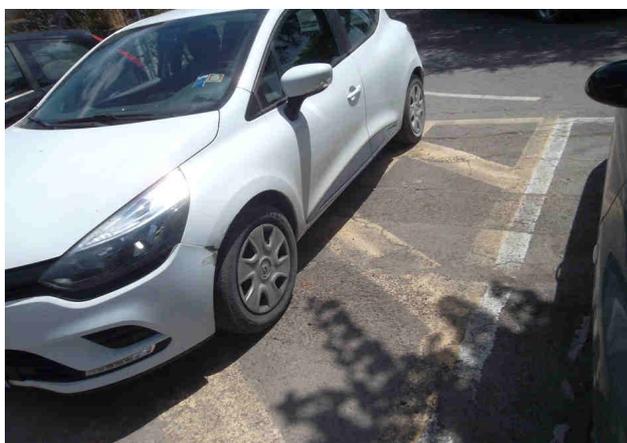
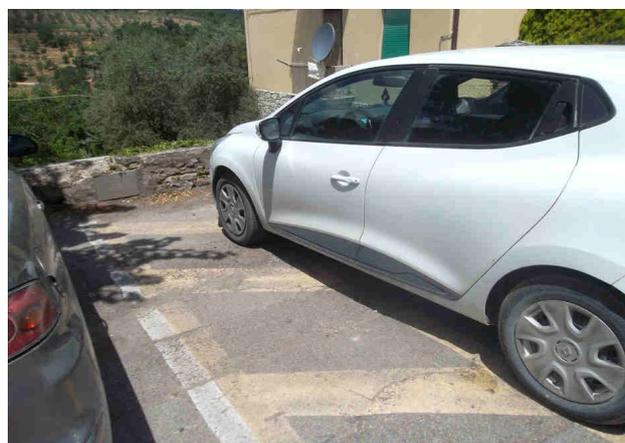
| Numero di posti riservati adeguato SI | Segnaletica adeguata SOLO SEGNALETICA ORIZZONTALE | Pavimentazione adeguata SI |
| Contiguità a percorso pedonale NO | Dislivello con percorso pedonale adeguato SI | Larghezza/lunghezza adeguata SI |
| Luogo di manovra sicuro SI | Luogo di manovra senza dislivello SI | |

Prestazioni insufficienti

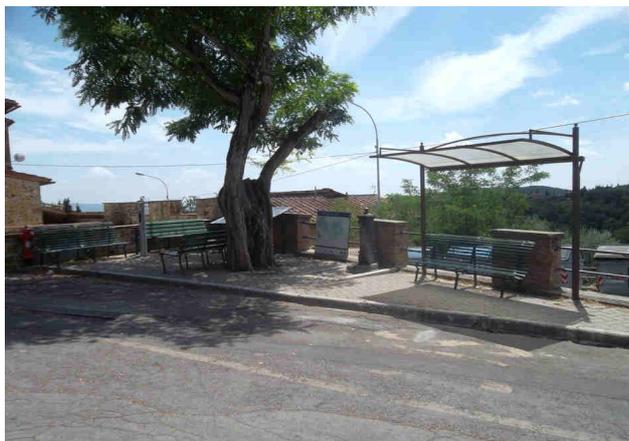
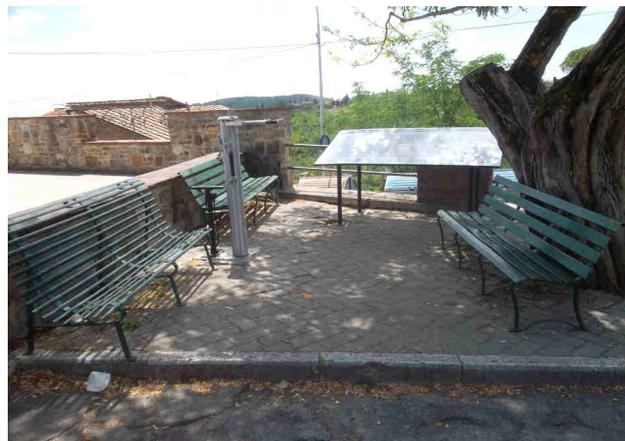
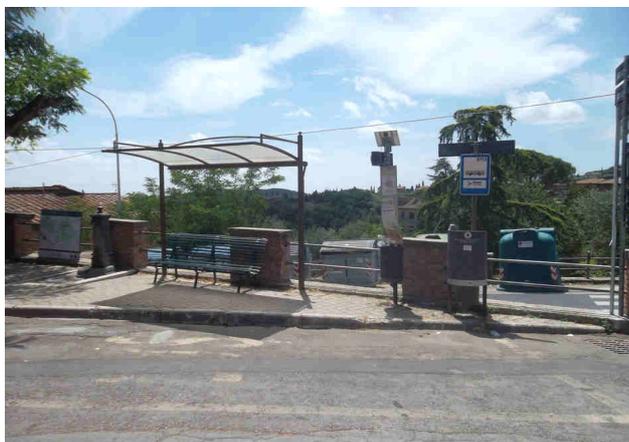
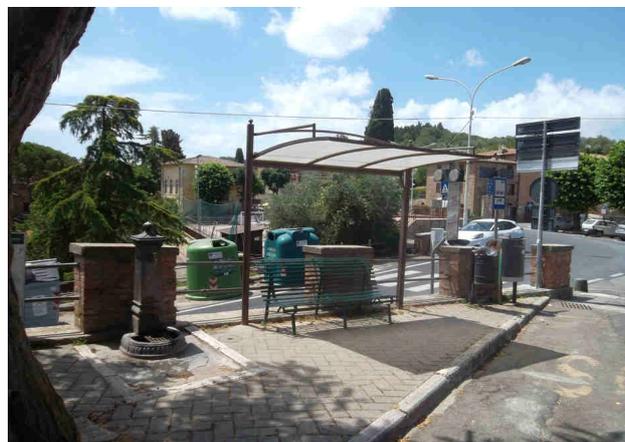
Segnaletica

PRESENTE MA NON ADEGUATA

Cestini porta rifiuti

Prestazioni insufficienti

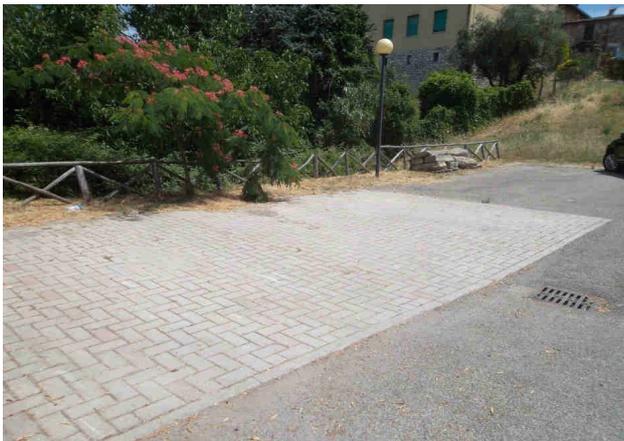
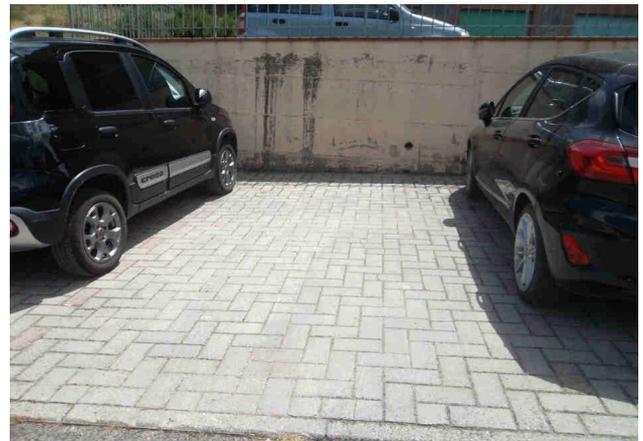
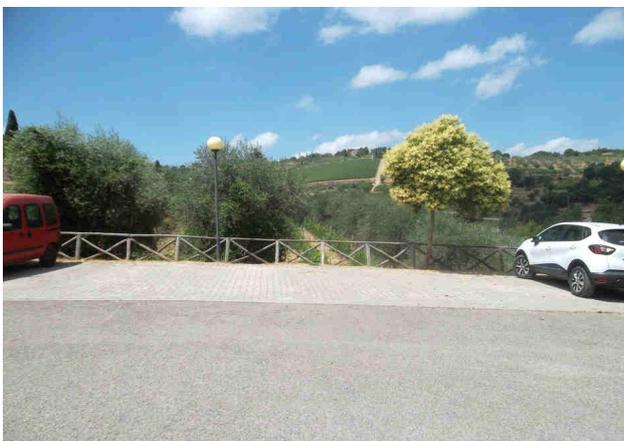
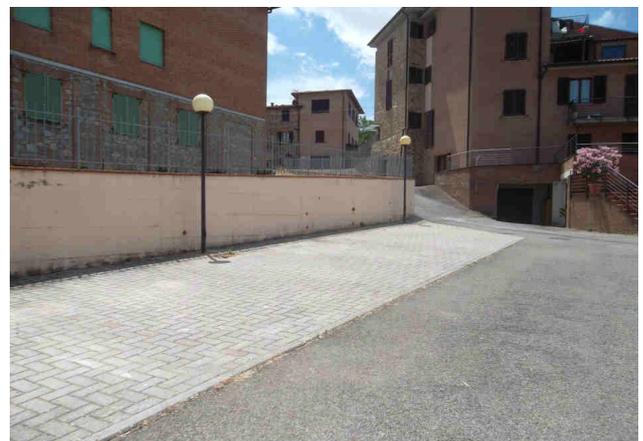
Numero di posti riservati adeguato

ASSENTE

Prestazioni gravemente insufficienti

Posti riservati 0 su 23 posti auto totali

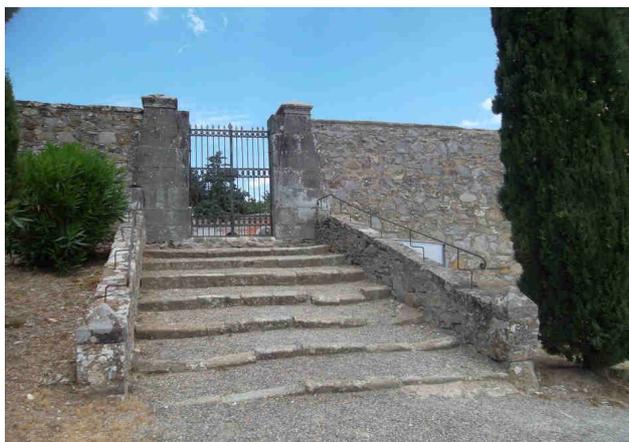
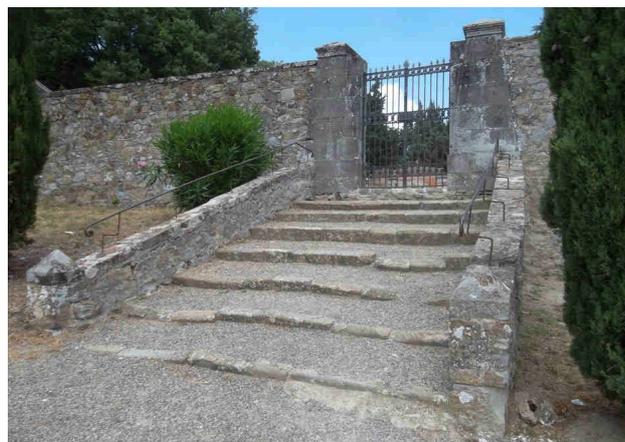
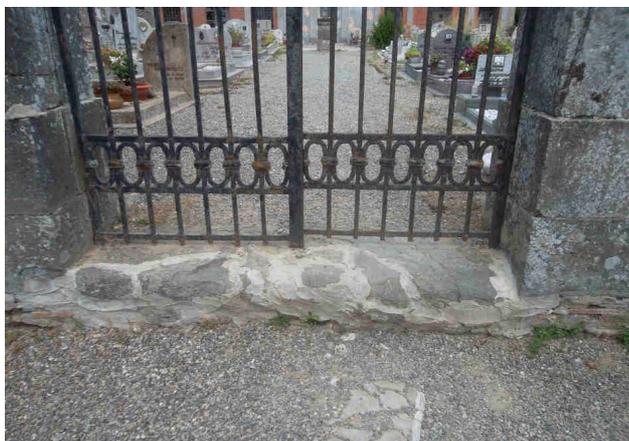
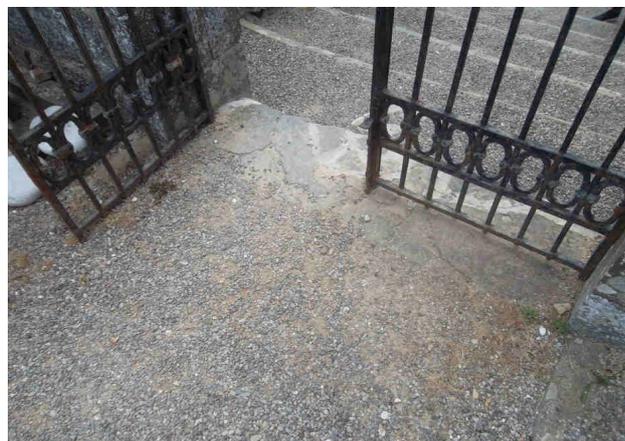
| ACCESSO: PRINCIPALE | Individuabilità adeguata SI | Presenza di dislivelli NO |
| Superamento dislivello a norma NO | Presenza di ostacoli NO | Larghezza della porta adeguata SI |
| Presenza dei dislivelli della porta SI | Spazi di manovra adeguati SI | Porta adeguata SI |
| Campanello adeguato ASSENTE | Citofono adeguato ASSENTE | |

Prestazioni gravemente insufficienti

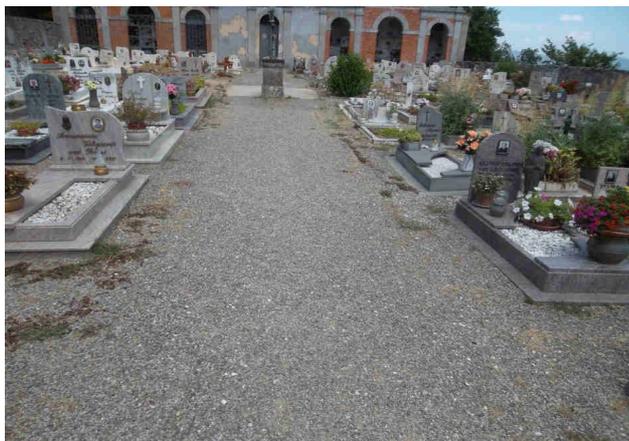
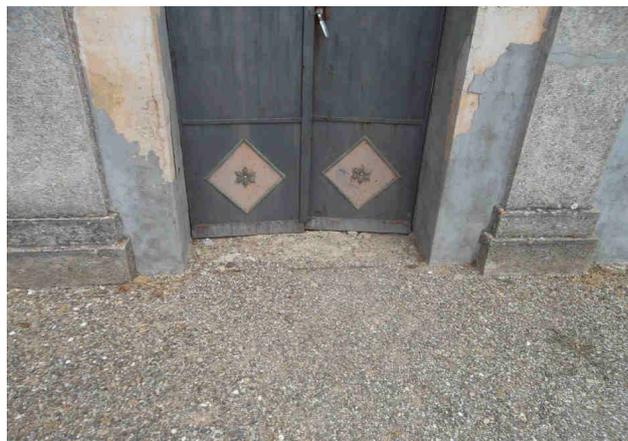
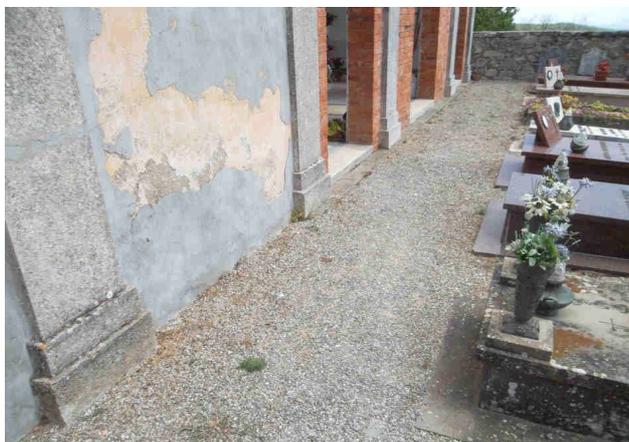
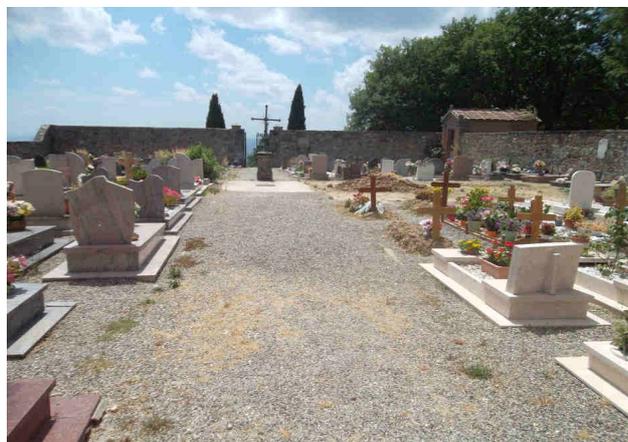
| LIVELLO: TERRENO | Larghezza adeguata SEMPRE | Possibilità di inversione di marcia A DISTANZA RAGIONEVOLE |
| Assenza variazioni di livello (salto di quota) SEMPRE | Assenza ostacoli che riducono la larghezza PER LA MAGGIOR PARTE | Assenza ostacoli sporgenti PER LA MAGGIOR PARTE |
| Piano di calpestio adeguato MAI | Assenza dislivelli delle porte SOLO IN ALCUNI CASI | Larghezza porte adeguata PER LA MAGGIOR PARTE |
| Spazi di manovra adeguati presso le porte SEMPRE | Porte adeguate SI | Illuminazione adeguata MAI |

Prestazioni insufficienti

Piano di calpestio non adeguato in ghiaia
