Piano per l'Eliminazione delle Barriere Architettoniche - PEBA

QUADRO CONOSCITIVO

RELAZIONE e SCHEDE DI RILIEVO

VOLUME 3 - schede da 101 a 165

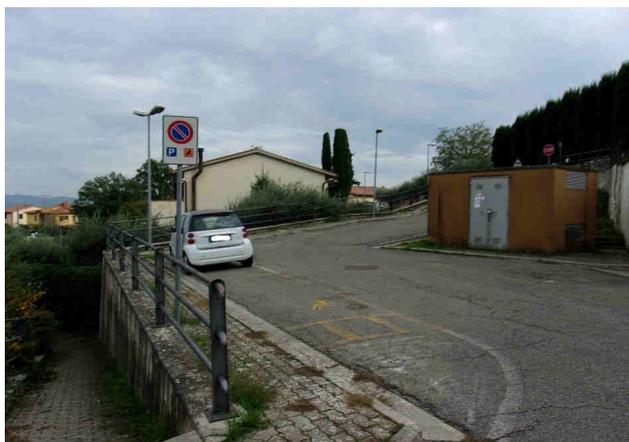
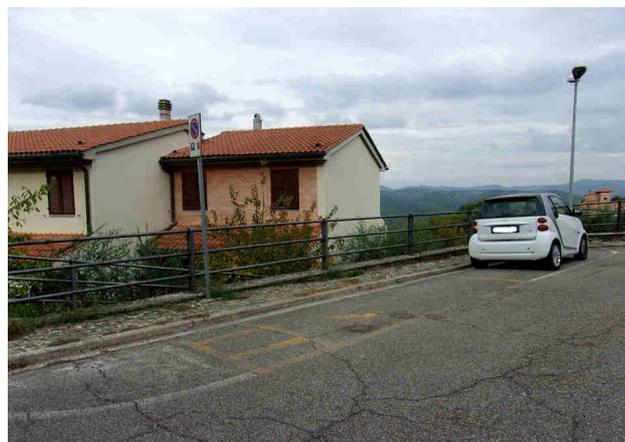
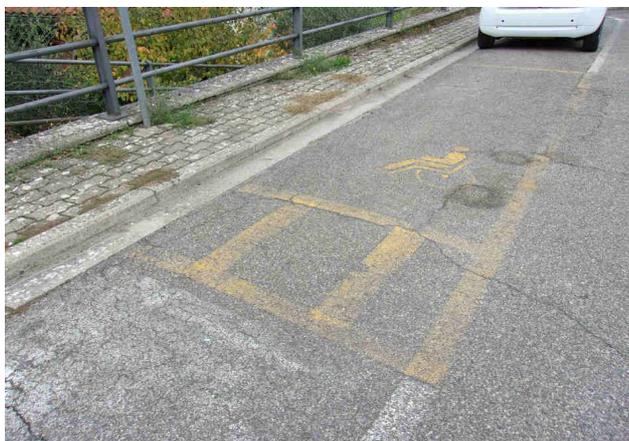
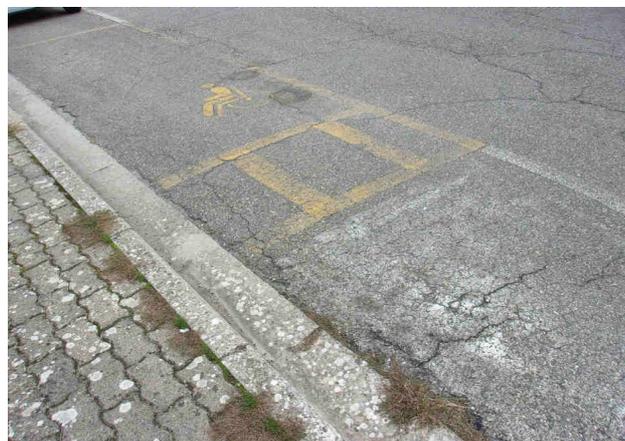
| Numero di posti riservati adeguato SI | Segnaletica adeguata SI | Pavimentazione adeguata SI |
| Contiguità a percorso pedonale SI | Dislivello con percorso pedonale adeguato NO | Larghezza/lunghezza adeguata SI |
| Luogo di manovra sicuro NO | Luogo di manovra senza dislivello NO | |

Prestazioni insufficienti

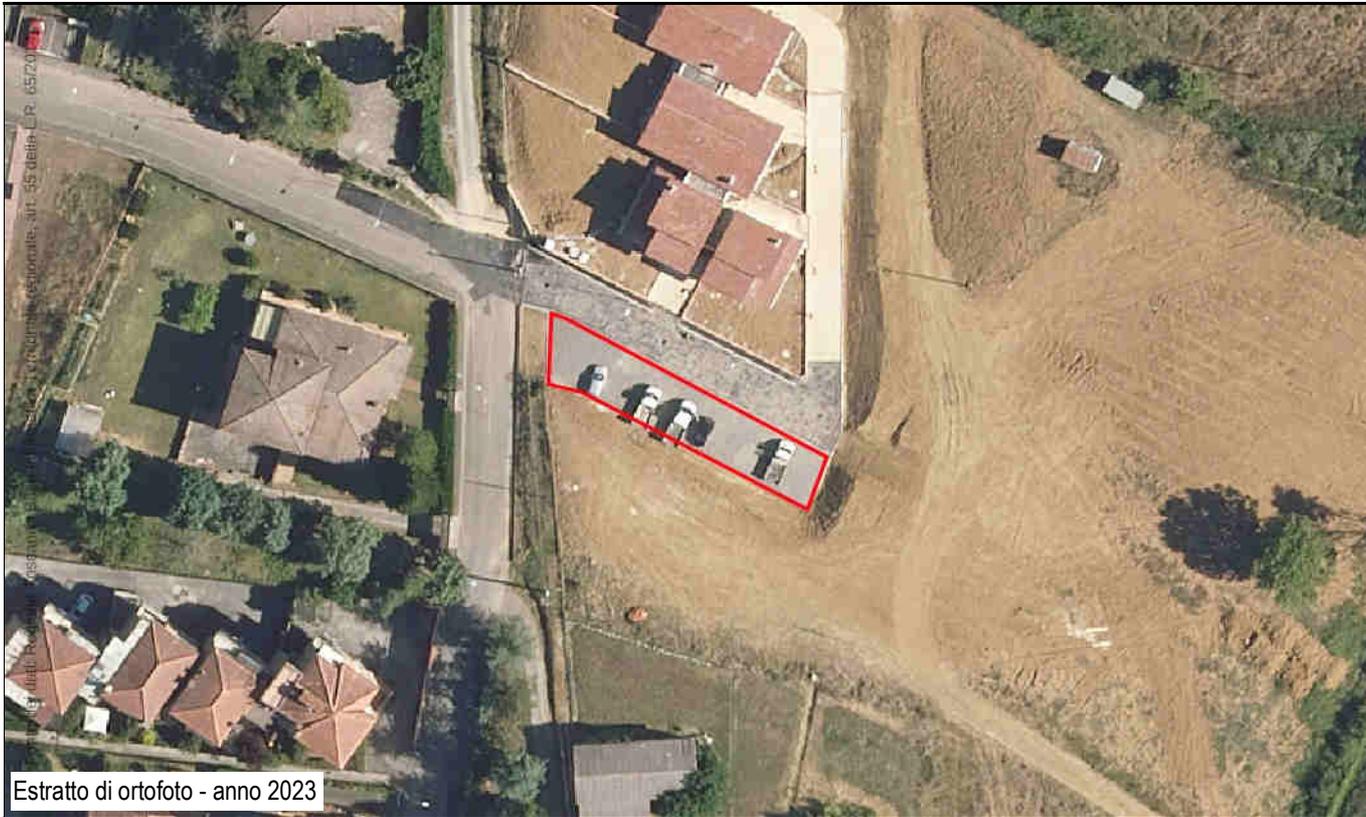
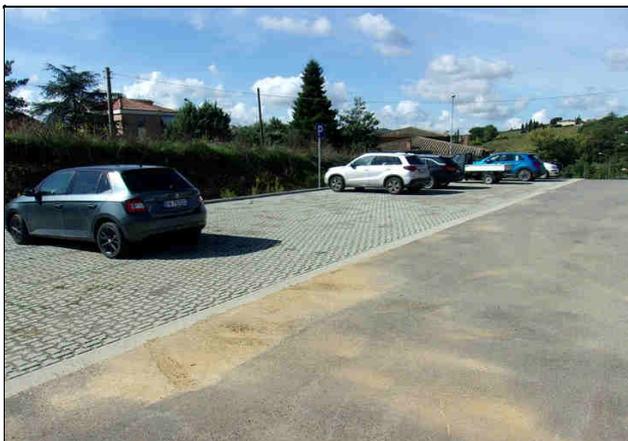
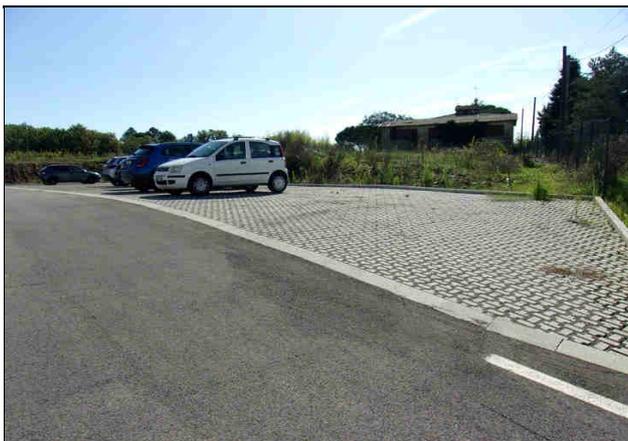
Fruibilità: **NON FRUIBILE**

Comfort: **MEDIO**

Sicurezza: **MEDIA**

Posti riservati 0 su 15 posti auto totali

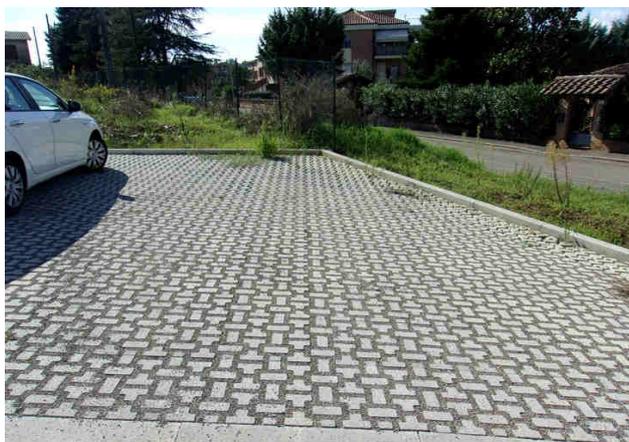
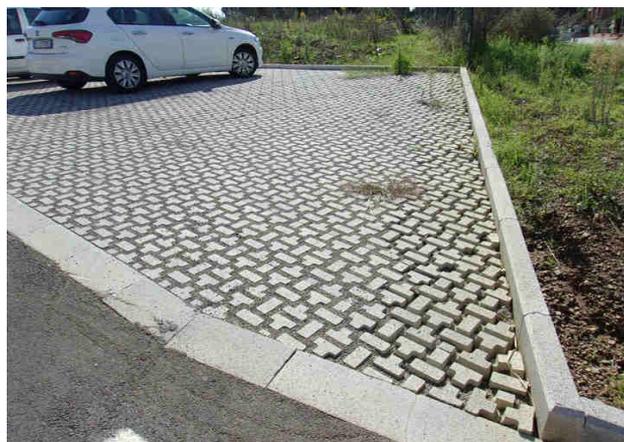
Numero di posti riservati adeguato

ASSENTE

Prestazioni insufficienti

Posti riservati 0 su 15 posti auto totali

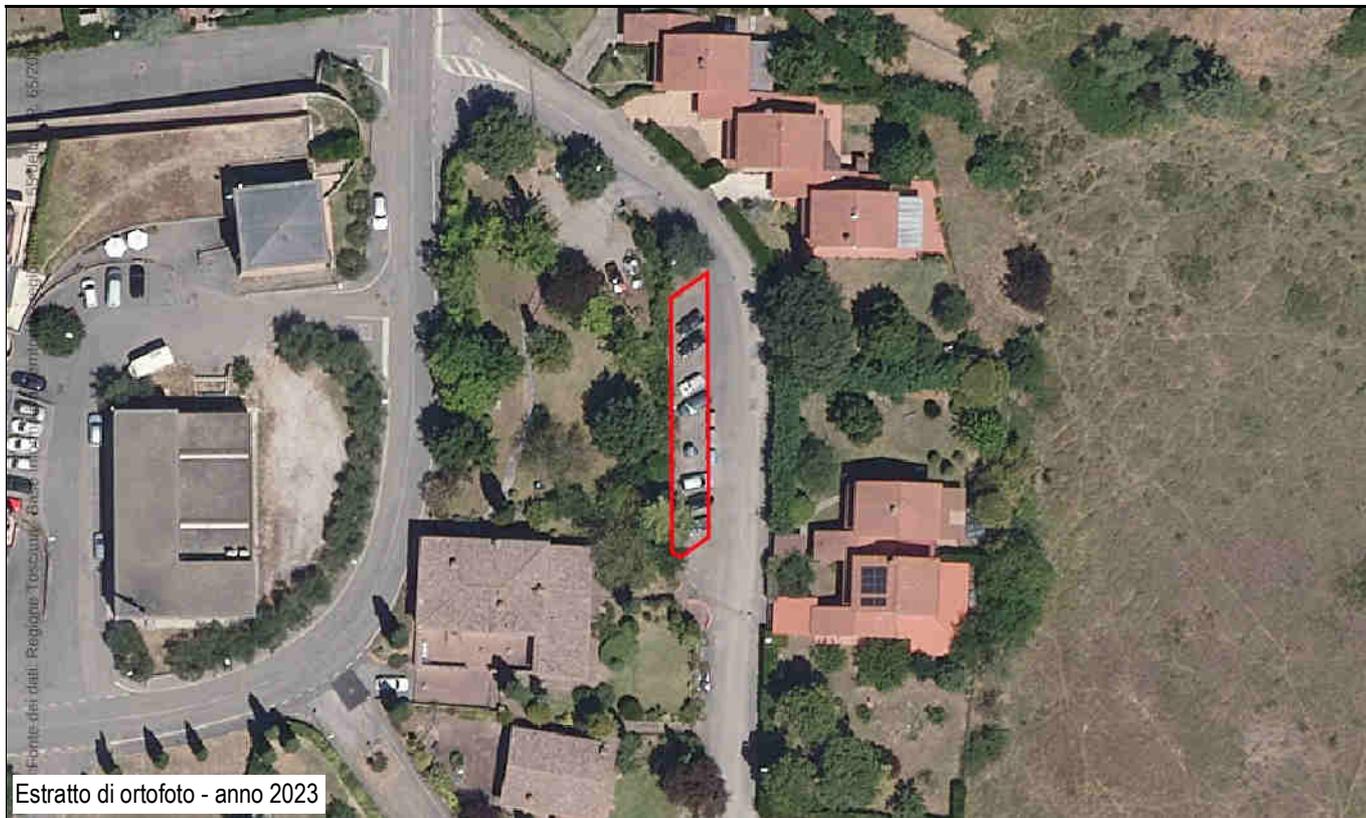
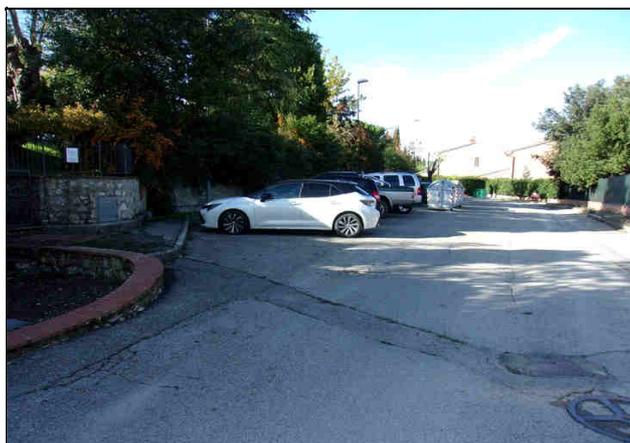
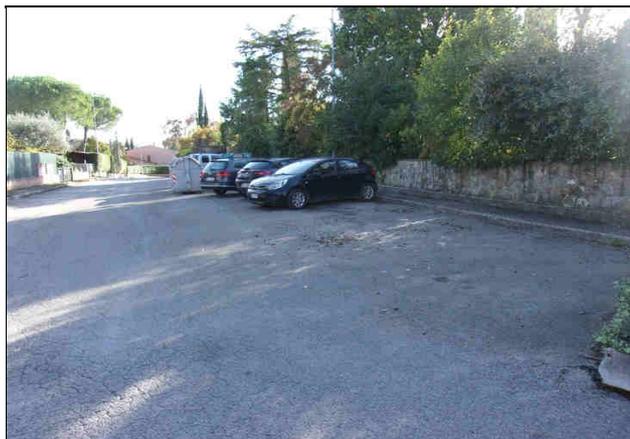
Scheda nr. **164**

Fruibilità: **NON FRUIBILE**

Comfort: **BASSO**

Sicurezza: **BASSA**

Stato di manutenzione: **MEDIO**

Posti riservati 0 su 9 posti auto totali

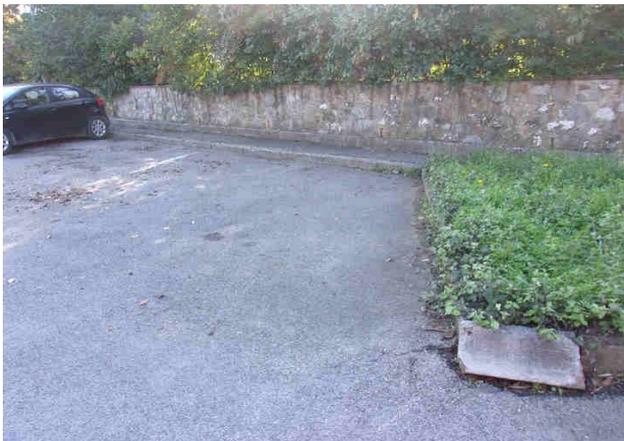
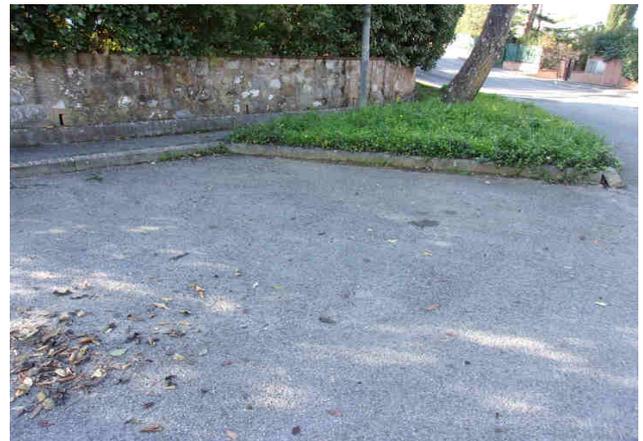
Numero di posti riservati adeguato

ASSENTE

Prestazioni insufficienti

0 Posti auto riservati su 10 esistenti

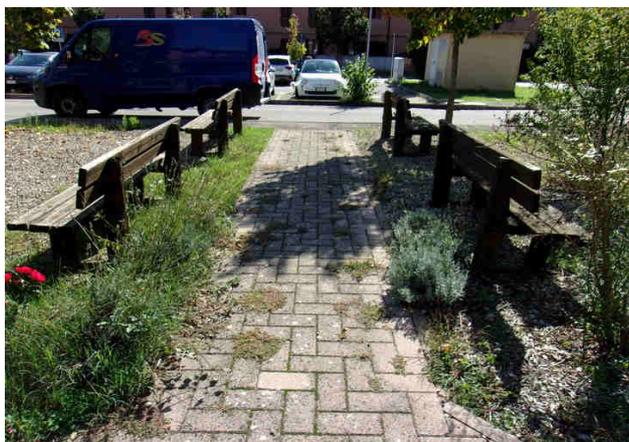
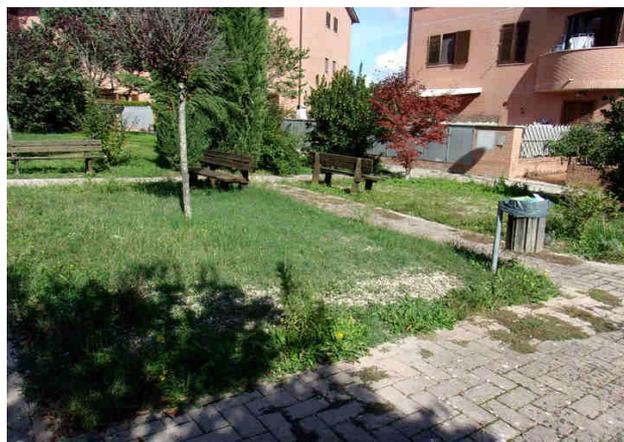
| Segnalazione percorso-zona non pavimentata NON PERTINENTE | Illuminazione adeguata SOLO IN ALCUNI TRATTI | |

Prestazioni sufficienti

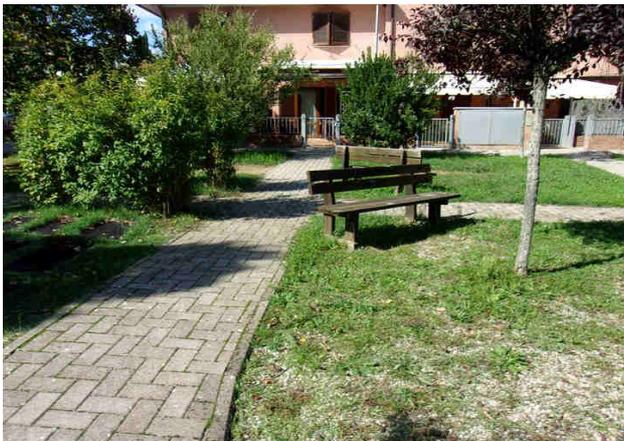
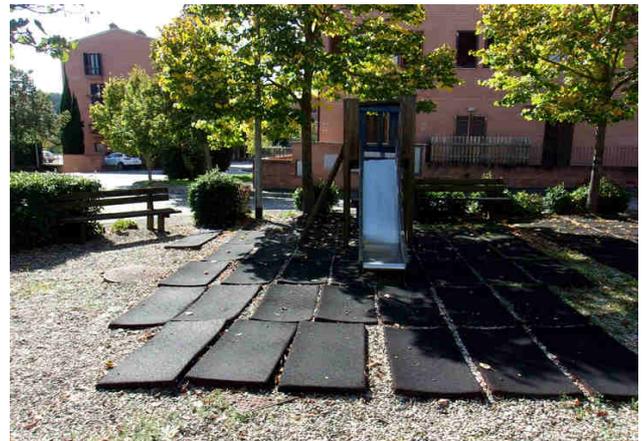
Segnaletica
ASSENTE

Cestini porta rifiuti
PRESENTE ED ADEGUATA

Prestazioni sufficienti
